Gutachter: Lehmann Michel
 Besichtigungsdatum: 1.10.2025
 Auftragsnummer: 110728

Zustandsbericht

Datenquelle: **VIN-Abfrage**
 Hersteller: **Peugeot**
 Typ: **207**
 Fahrgestellnummer: **VF3WAKFT0AT110728**
 Erstzulassung: **22.03.2011**
 Getriebe / Gänge: **Schaltgetriebe, 5 Gänge**
 Schadstoffklasse: **EU5**
 Vorverwendung: **Privat**

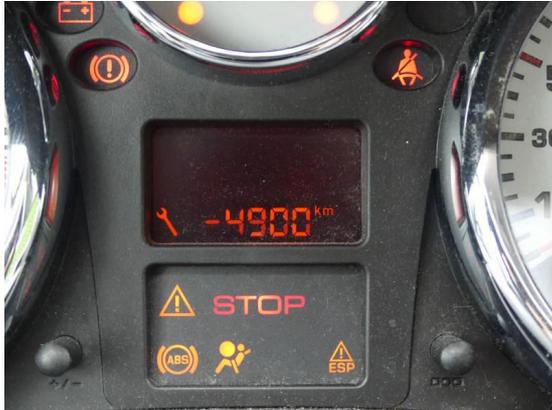
Bild 1: Wartung-Pflege / Service fällig

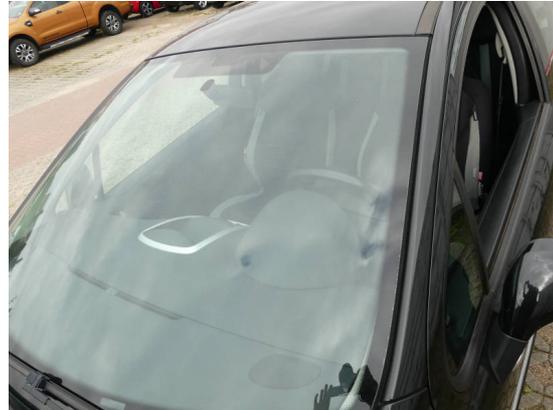
Bild 2: Karosserie / Frontscheibe Steinschlag mit Riss Fahrersichtfeld

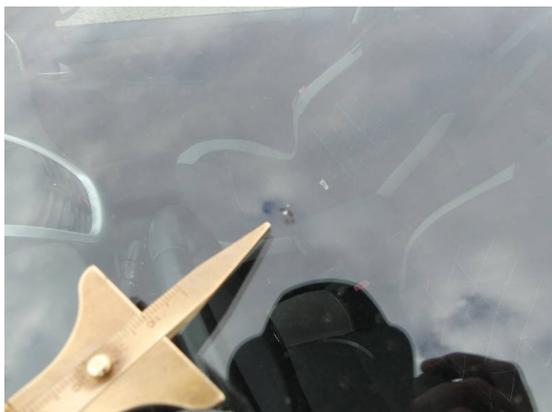
Bild 3: Karosserie / Frontscheibe Steinschlag mit Riss Fahrersichtfeld

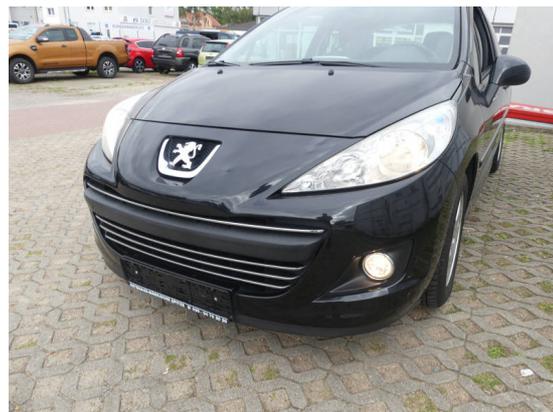
Bild 4: Karosserie / Stoßfänger vorne + Diffusor Kratzer+gebrochen

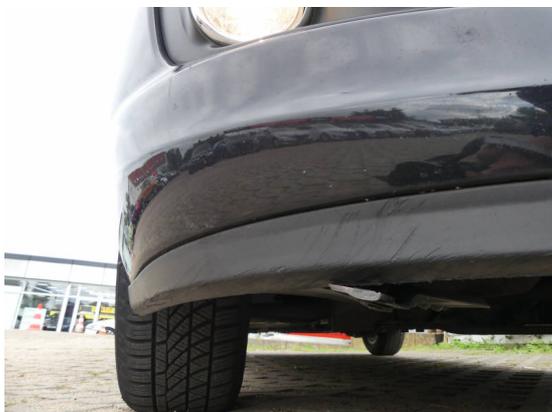
Bild 5: Karosserie / Stoßfänger vorne + Diffusor Kratzer+gebrochen

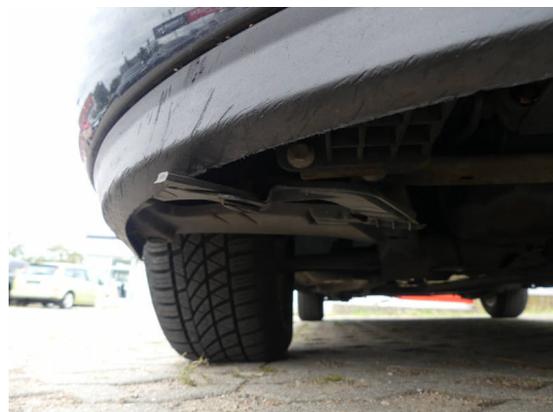
Bild 6: Karosserie / Stoßfänger vorne + Diffusor Kratzer+gebrochen

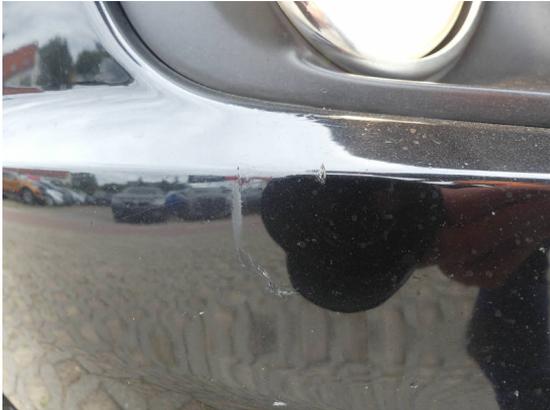
Bild 7: Karosserie / Stoßfänger vorne + Diffusor
Kratzer+gebrochen

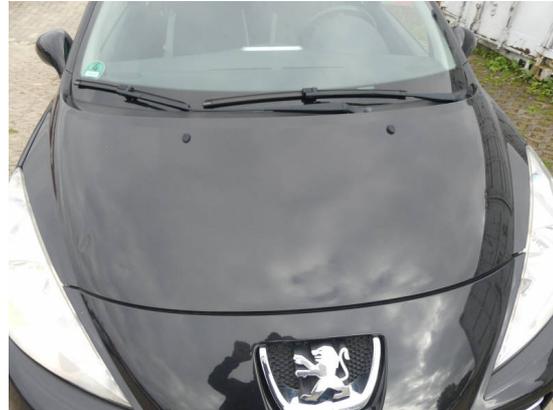
Bild 8: Karosserie / Motorhaube Kratzer+Delle

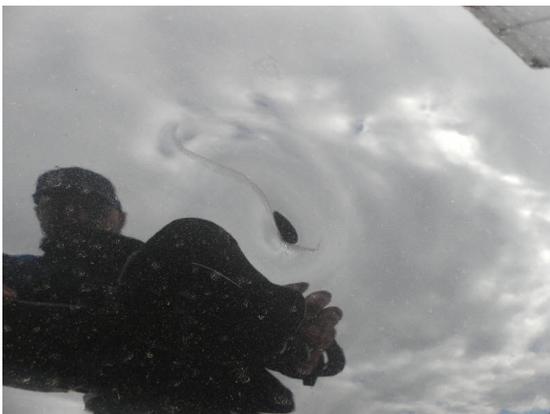
Bild 9: Karosserie / Motorhaube Kratzer+Delle

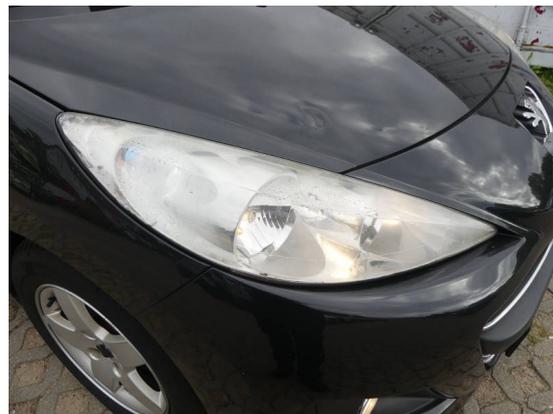
Bild 10: Technik / Scheinwerfer vorne rechts
gebrochen

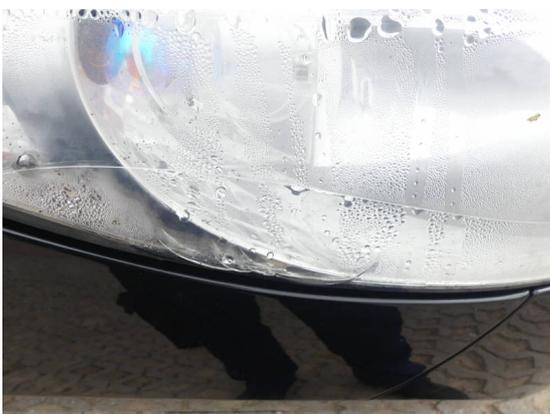
Bild 11: Technik / Scheinwerfer vorne rechts
gebrochen

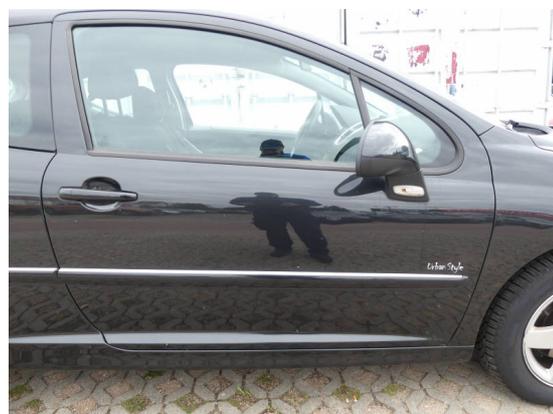
Bild 12: Karosserie / Tür vorne rechts Kratzer

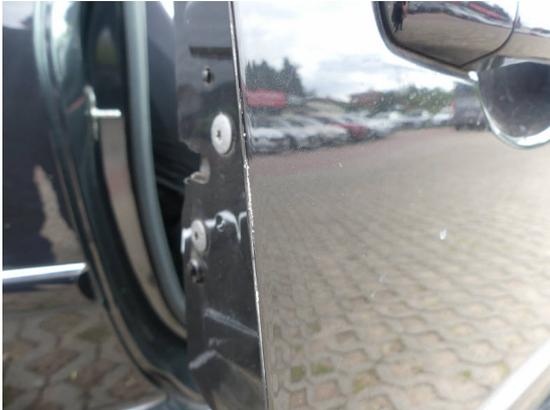
Bild 13: Karosserie / Tür vorne rechts Kratzer

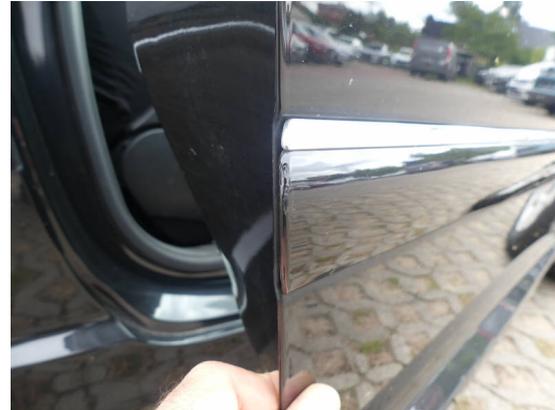
Bild 14: Karosserie / Tür vorne rechts Kratzer

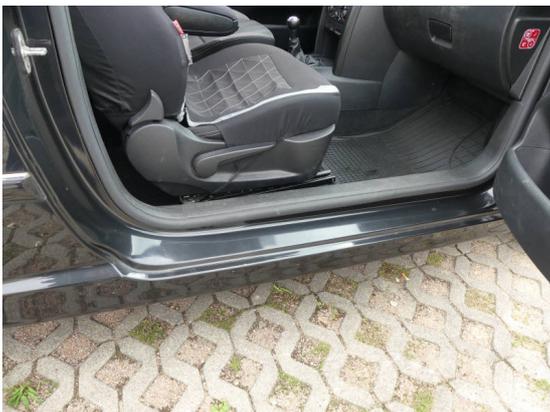
Bild 15: Karosserie / Einstieg vorne rechts Kratzer

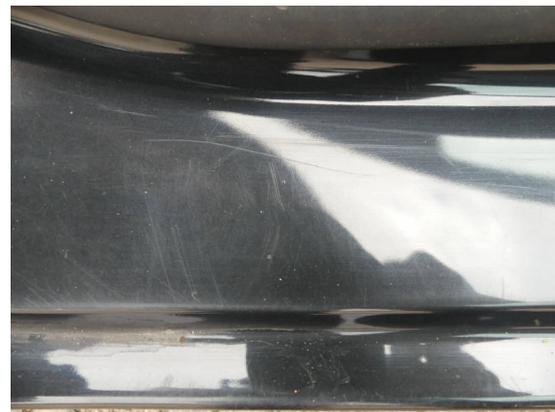
Bild 16: Karosserie / Einstieg vorne rechts Kratzer

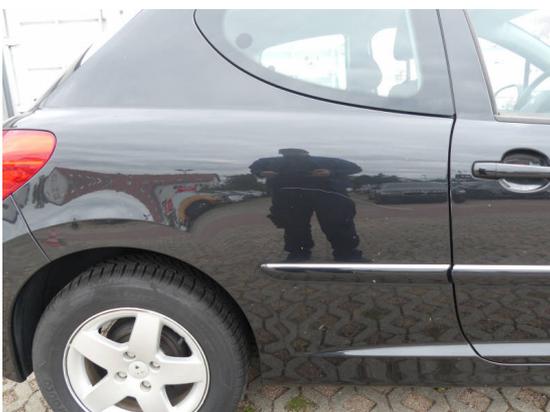
Bild 17: Karosserie / Fondseite rechts Kratzer+Delle

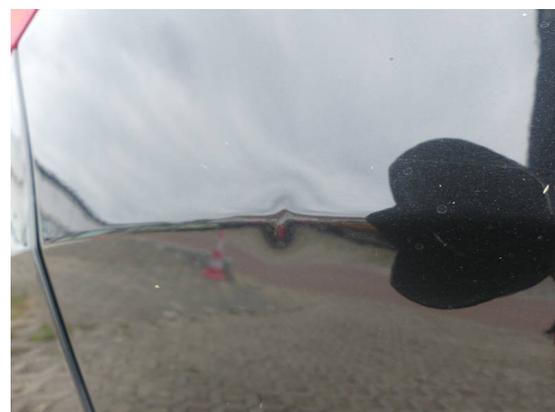
Bild 18: Karosserie / Fondseite rechts Kratzer+Delle

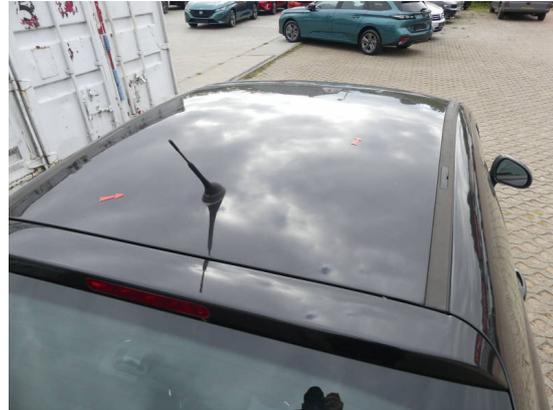
Bild 20: Karosserie / Dach Dellen

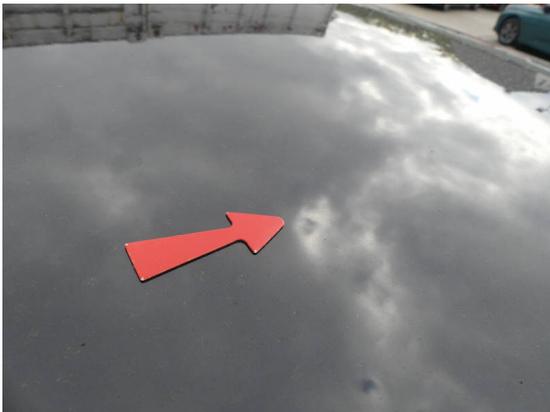
Bild 21: Karosserie / Dach Dellen

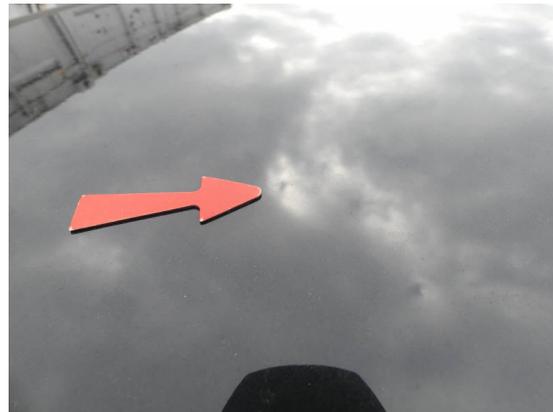
Bild 22: Karosserie / Dach Dellen

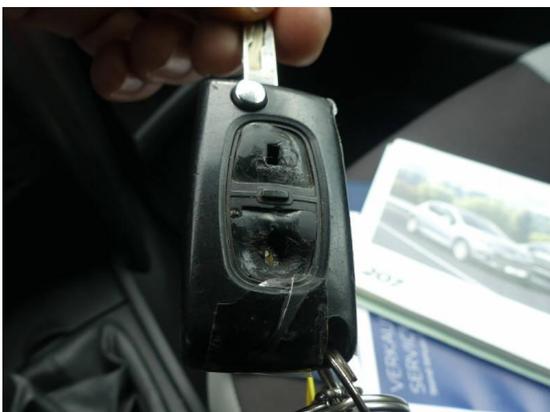
Bild 23: Technik / Schlüssel beschädigt

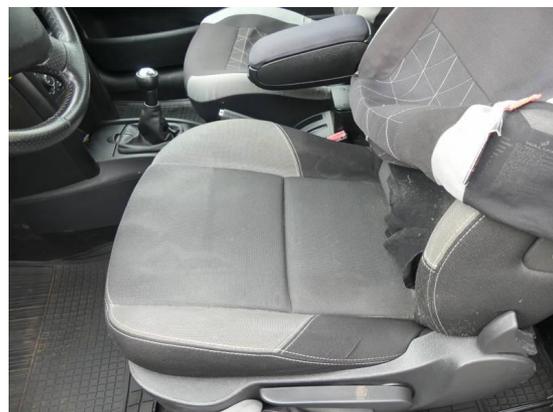
Bild 24: Innenraum / Fahrersitz fleckig

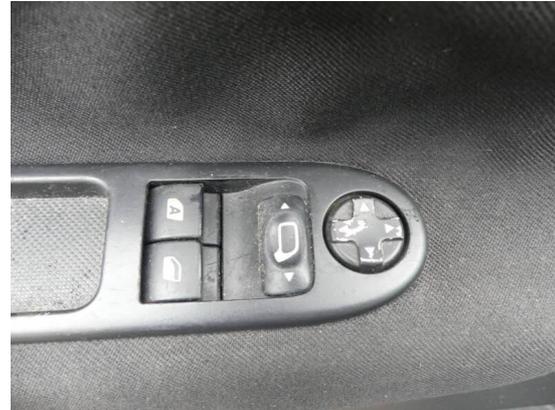
Bild 26: Innenraum / Innenraum verschmutzt

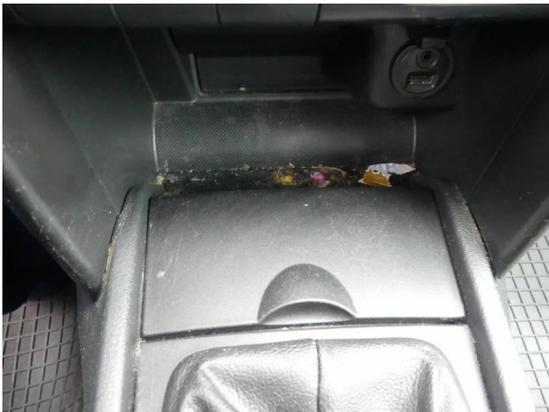
Bild 27: Innenraum / Innenraum verschmutzt

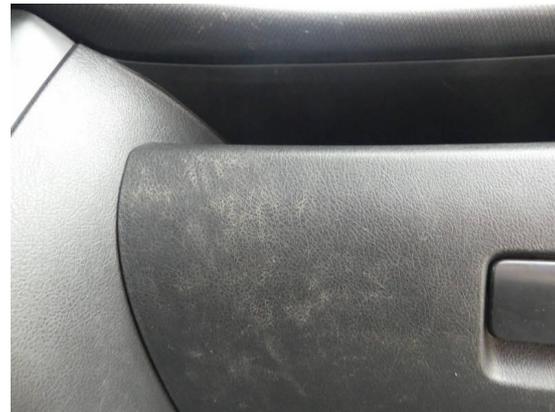
Bild 28: Innenraum / Innenraum verschmutzt

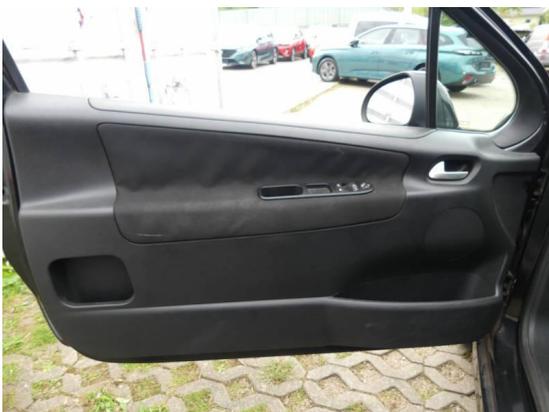
Bild 29: Innenraum / Türverkleidung vorne links und rechts Stoff löst sich ab

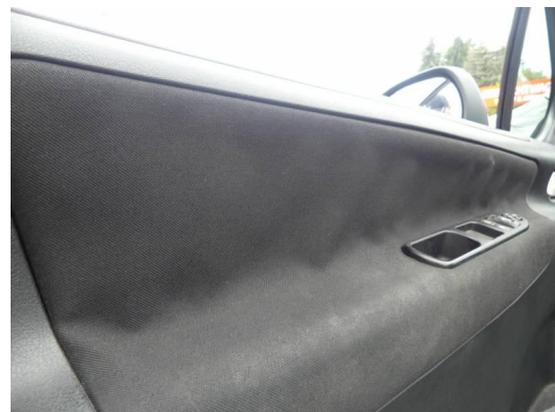
Bild 30: Innenraum / Türverkleidung vorne links und rechts Stoff löst sich ab

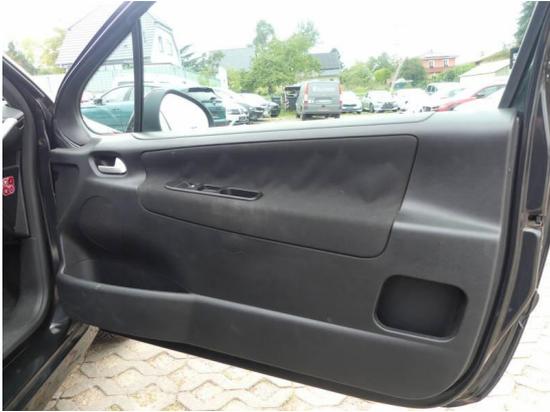
Bild 31: Innenraum / Türverkleidung vorne links und rechts Stoff löst sich ab

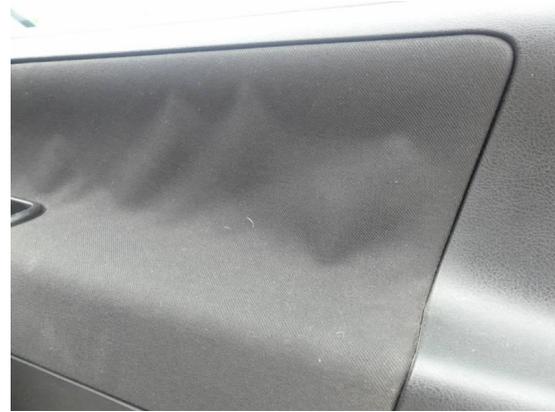
Bild 32: Innenraum / Türverkleidung vorne links und rechts Stoff löst sich ab

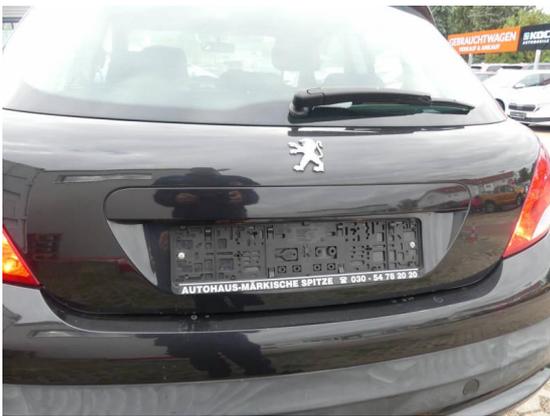
Bild 33: Karosserie / Heckklappe Kratzer+Delle

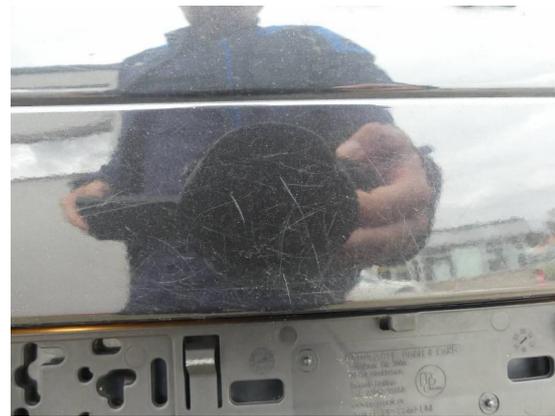
Bild 34: Karosserie / Heckklappe Kratzer+Delle

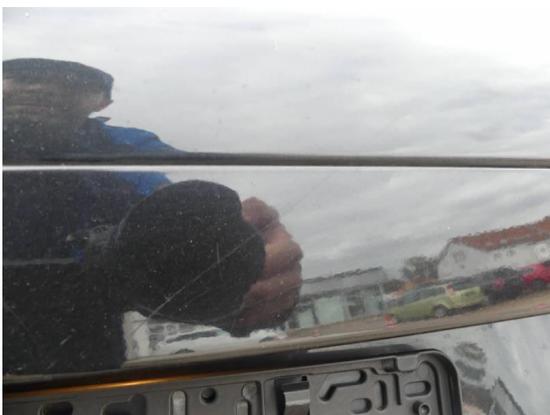
Bild 35: Karosserie / Heckklappe Kratzer+Delle

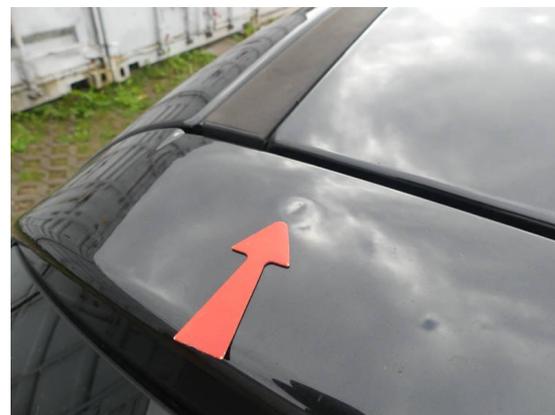
Bild 36: Karosserie / Heckklappe Kratzer+Delle

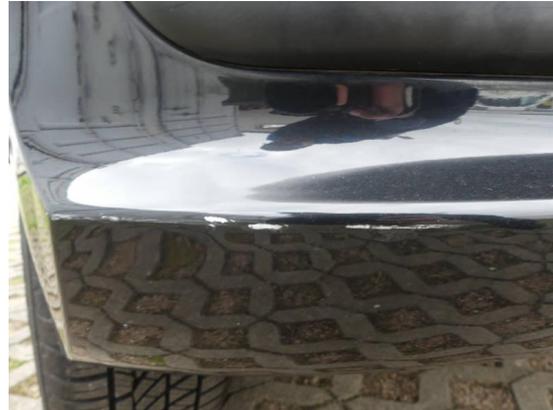
Bild 38: Karosserie / Stoßfänger hinten Kratzer

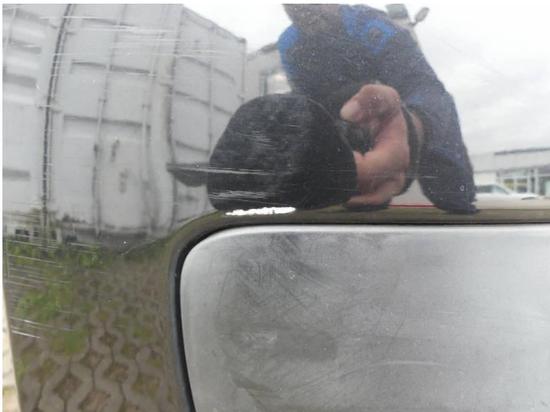
Bild 39: Karosserie / Stoßfänger hinten Kratzer

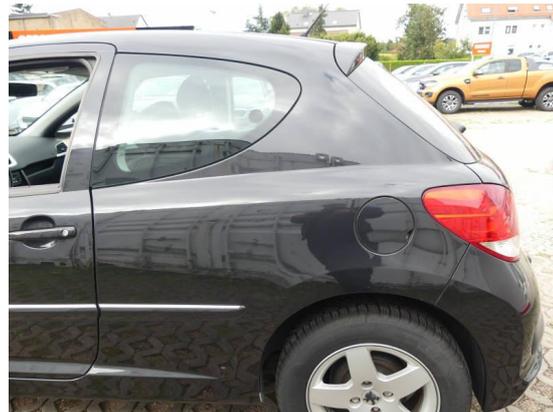
Bild 40: Karosserie / Fondseite links Kratzer

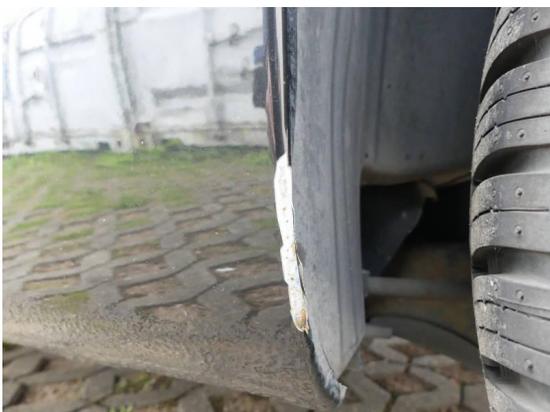
Bild 41: Karosserie / Fondseite links Kratzer

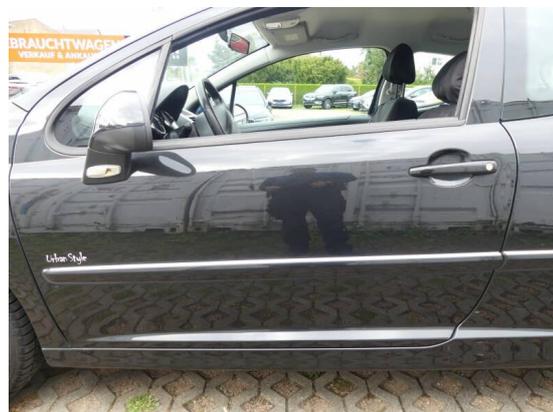
Bild 42: Karosserie / Tür vorne links deformiert

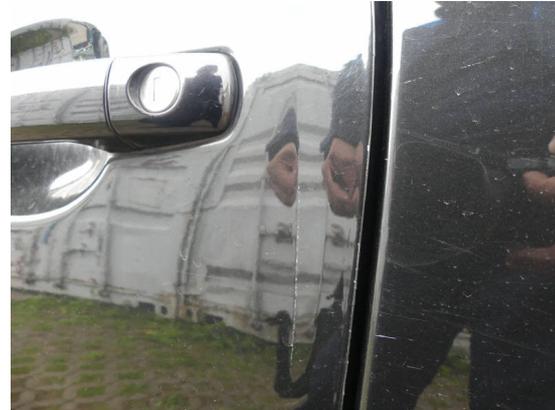
Bild 44: Karosserie / Tür vorne links deformiert

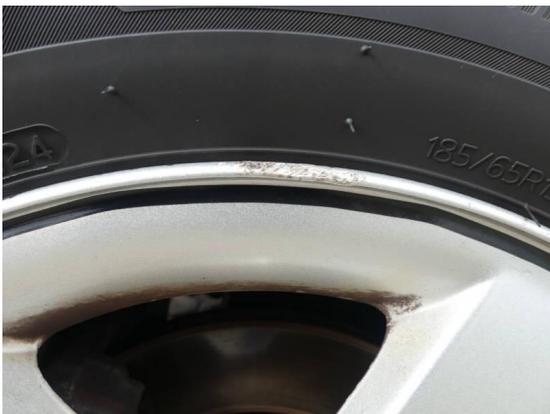
Bild 45: Reifen - Felge / alle Felgen beschädigt

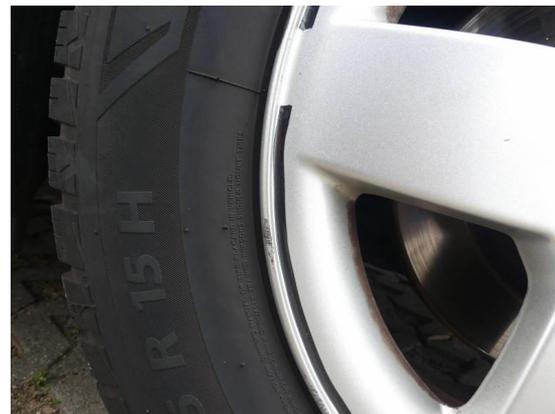
Bild 46: Reifen - Felge / alle Felgen beschädigt

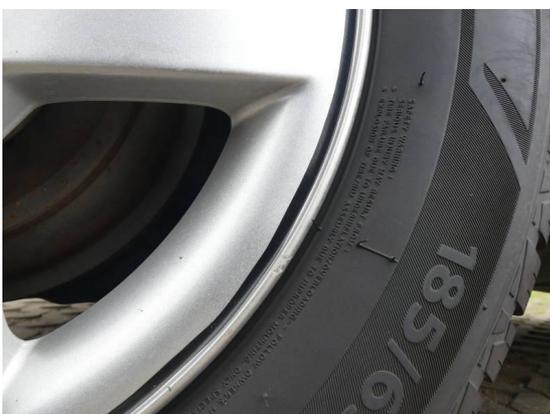
Bild 47: Reifen - Felge / alle Felgen beschädigt

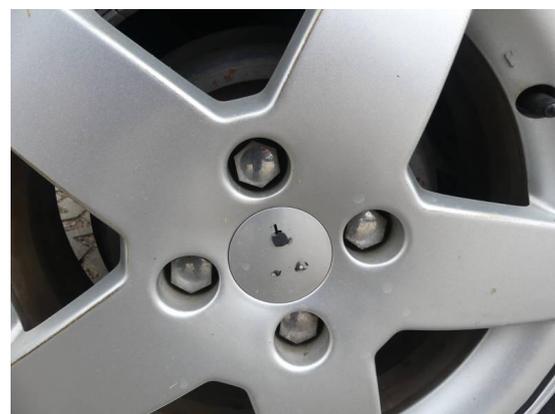
Bild 48: Reifen - Felge / alle Felgen beschädigt
