TÜVNORD**Zustandsbericht****TÜV NORD Autoservice GmbH - Wurster Straße 92 - 27580 Bremerhaven**

Datenquelle: **VIN-Abfrage**
 Hersteller: **Toyota**
 Typ: **Yaris**
 Fahrgestellnummer: **VNKKJ3D320A094749**
 Erstzulassung: **23.08.2012**
 Getriebe / Gänge: **Schaltgetriebe, 6 Gänge**
 Schadstoffklasse: **EU5**
 Vorverwendung: **Privat**

Fahrgestellnummer VNKKJ3D320A094749
 Fahrzeugtyp: Toyota Yaris 73 kW

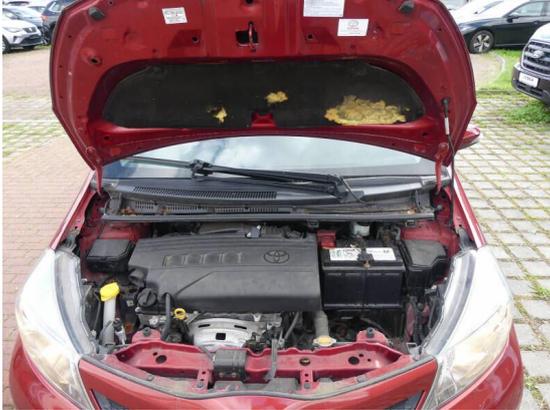
Bild 1: Karosserie / Motordämmmatte Zerissen

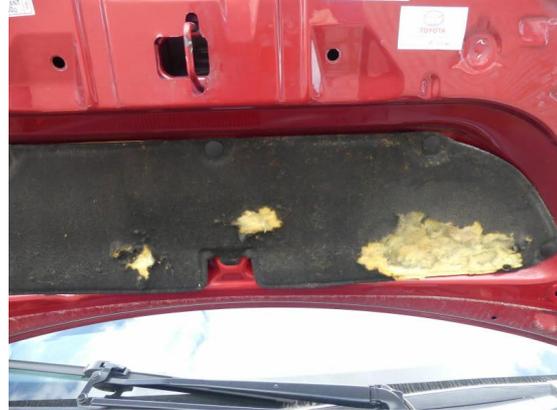
Bild 2: Karosserie / Motordämmmatte Zerissen

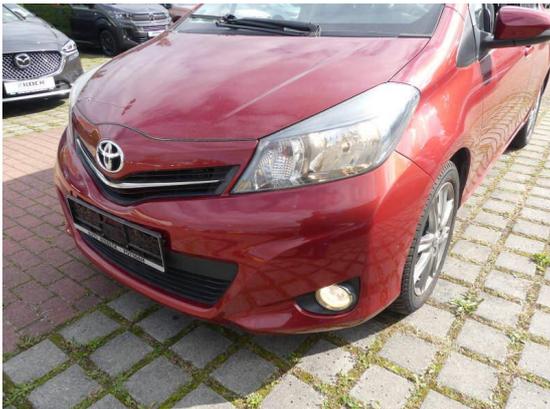
Bild 3: Karosserie / Stoßfänger vorne Kratzer

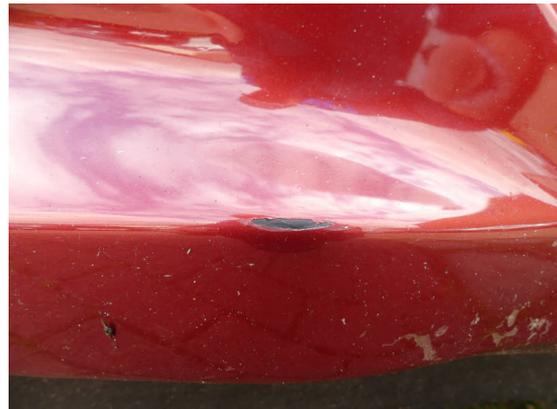
Bild 4: Karosserie / Stoßfänger vorne Kratzer

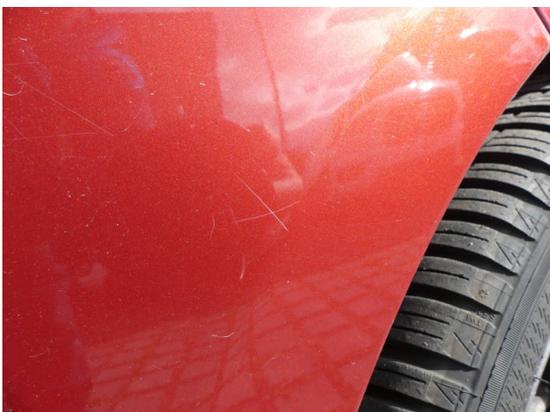
Bild 5: Karosserie / Stoßfänger vorne Kratzer

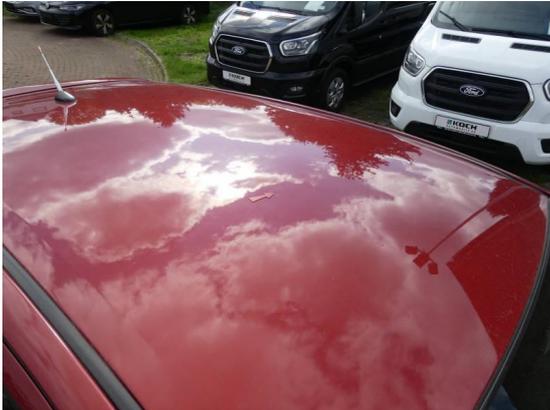
Bild 7: Karosserie / Dach Dellen

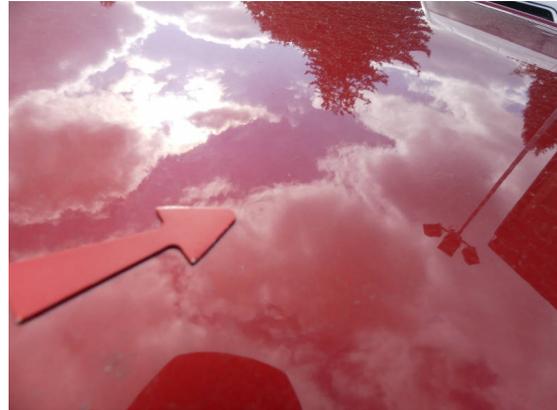
Bild 8: Karosserie / Dach Dellen

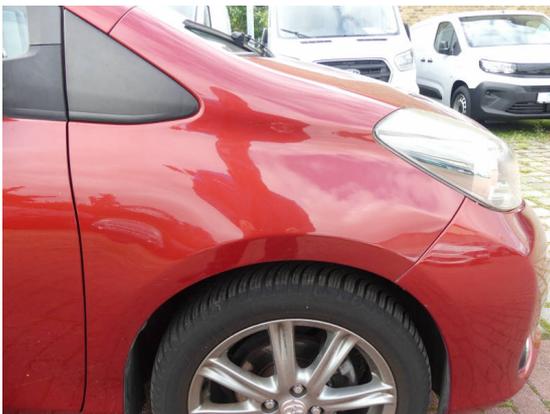
Bild 9: Karosserie / Kotflügel vorne rechts Kratzer

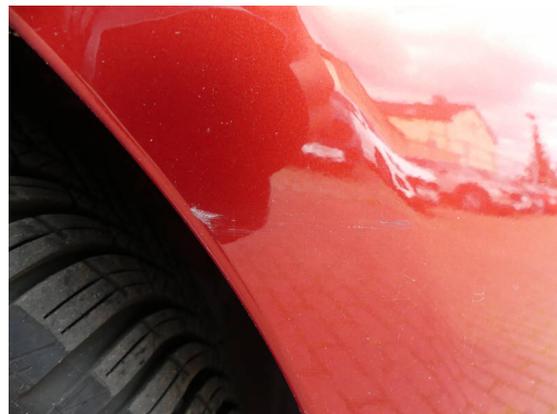
Bild 10: Karosserie / Kotflügel vorne rechts Kratzer

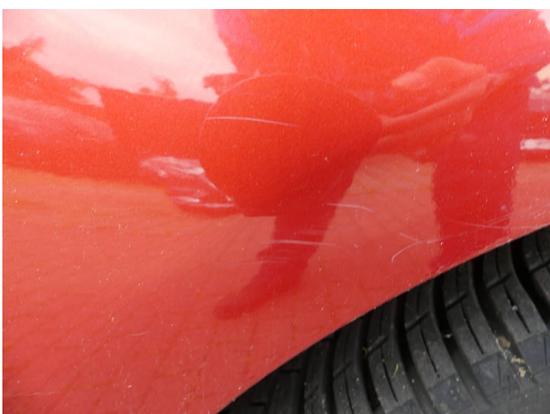
Bild 11: Karosserie / Kotflügel vorne rechts Kratzer

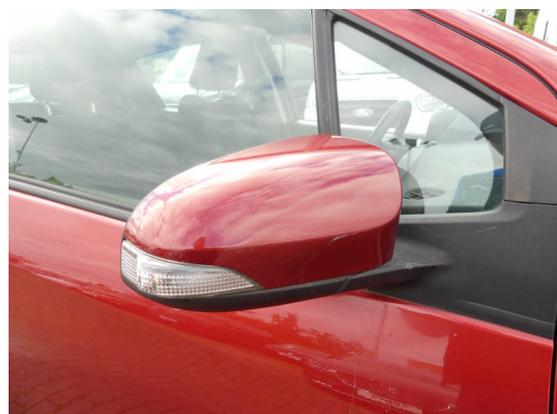
Bild 12: Karosserie / Spiegelkappe links Kratzer

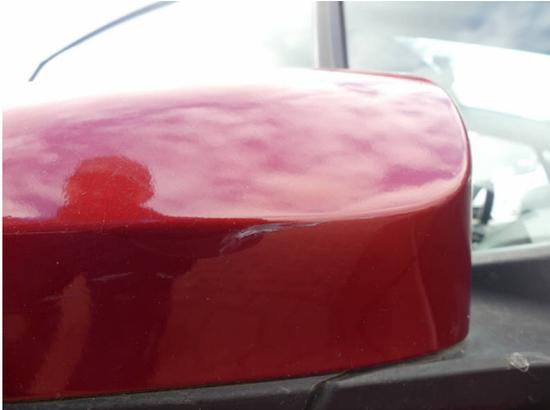
Bild 13: Karosserie / Spiegelkappe links Kratzer

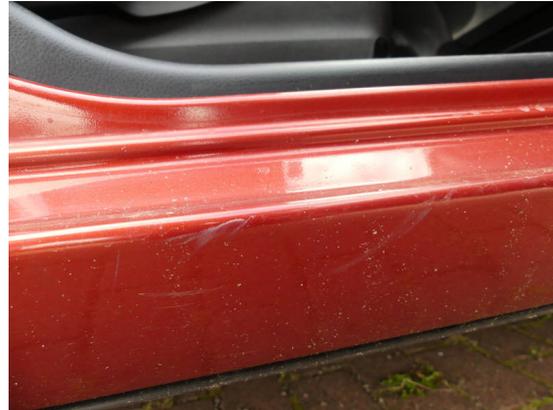
Bild 14: Karosserie / Schweller rechts Kratzer

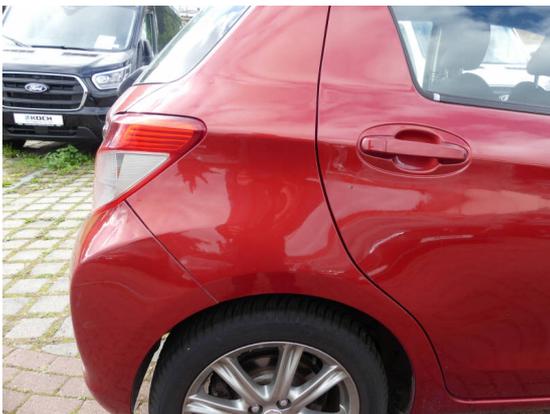
Bild 15: Karosserie / Fondseite rechts Kratzer

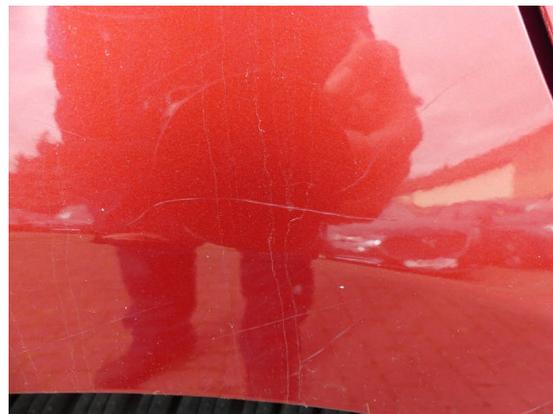
Bild 16: Karosserie / Fondseite rechts Kratzer

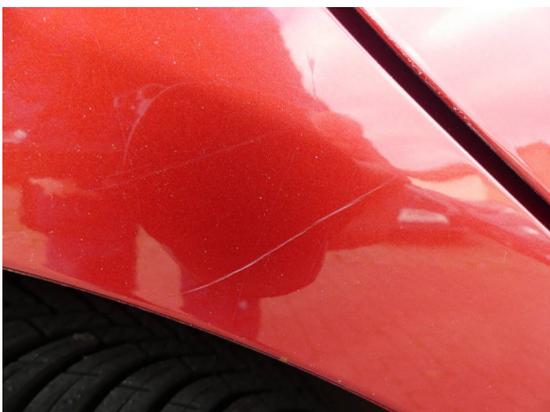
Bild 17: Karosserie / Fondseite rechts Kratzer

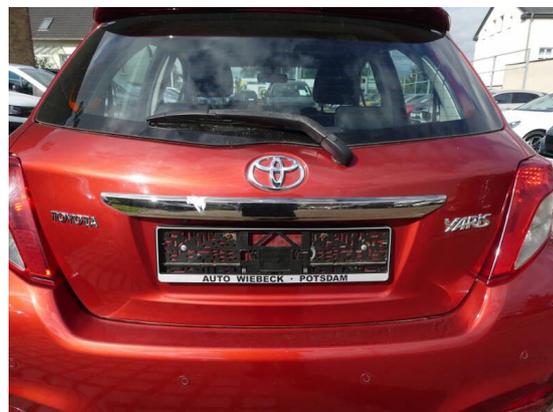
Bild 18: Karosserie / Heckklappe Kratzer

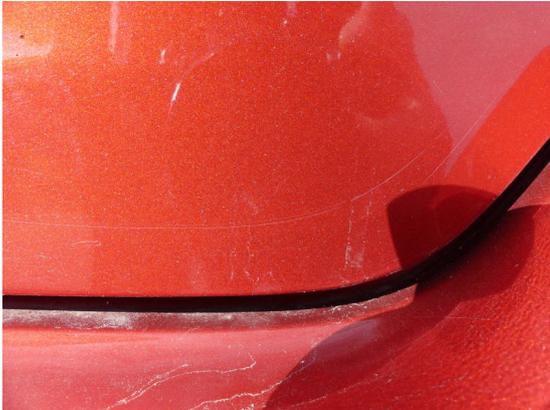
Bild 19: Karosserie / Heckklappe Kratzer

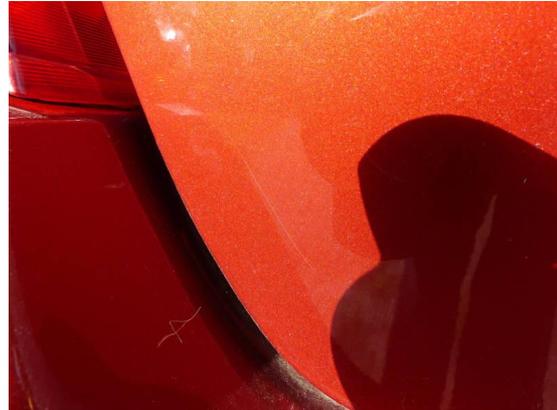
Bild 20: Karosserie / Heckklappe Kratzer

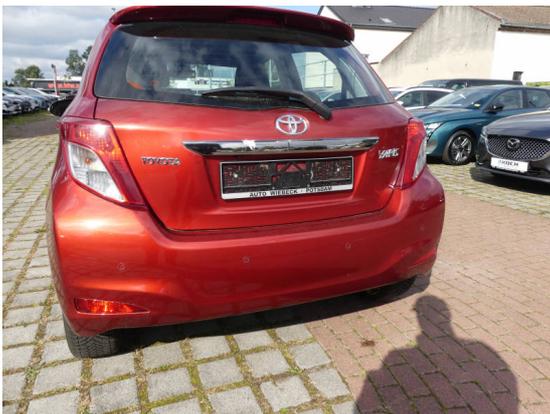
Bild 21: Karosserie / Stoßfänger hinten Kratzer

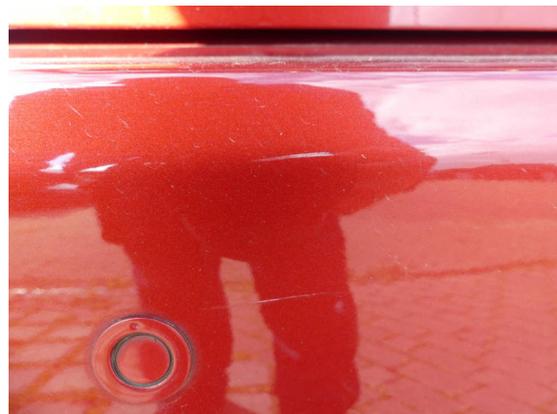
Bild 22: Karosserie / Stoßfänger hinten Kratzer

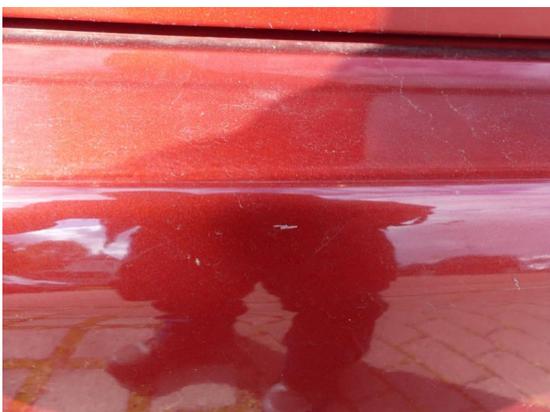
Bild 23: Karosserie / Stoßfänger hinten Kratzer

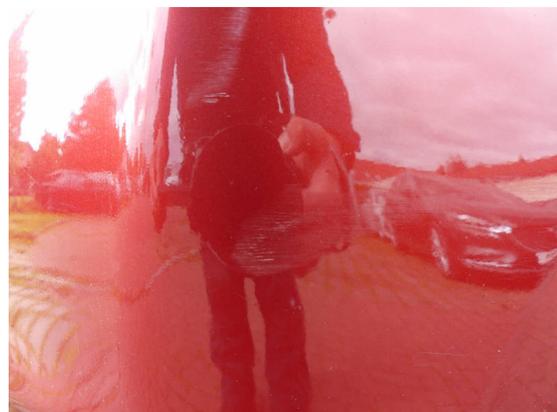
Bild 24: Karosserie / Stoßfänger hinten Kratzer

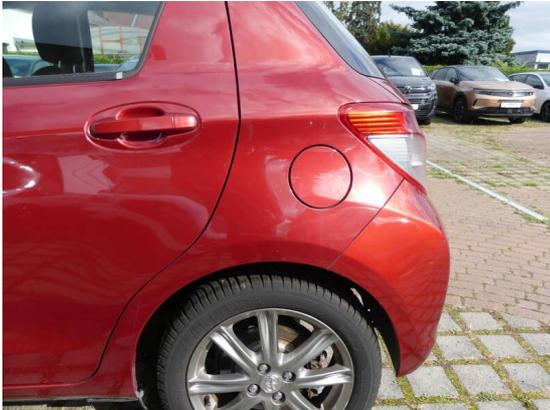
Bild 25: Karosserie / Fondseite links Kratzer

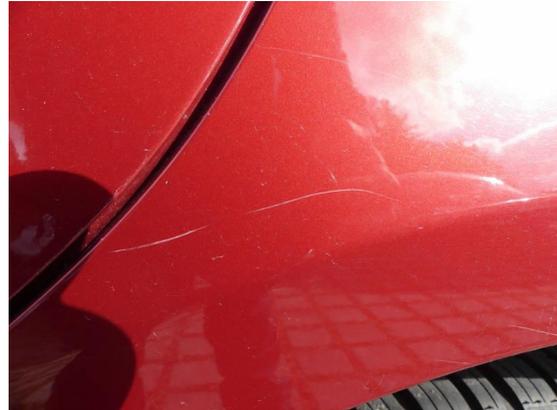
Bild 26: Karosserie / Fondseite links Kratzer

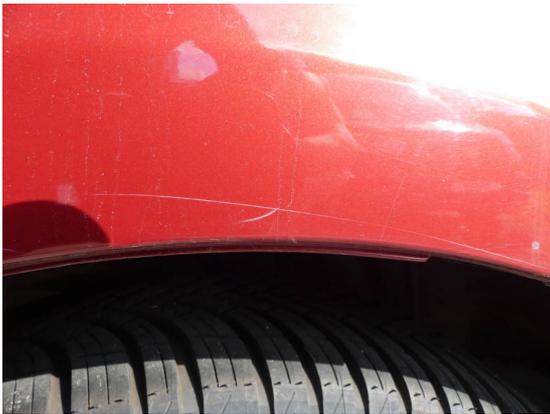
Bild 27: Karosserie / Fondseite links Kratzer

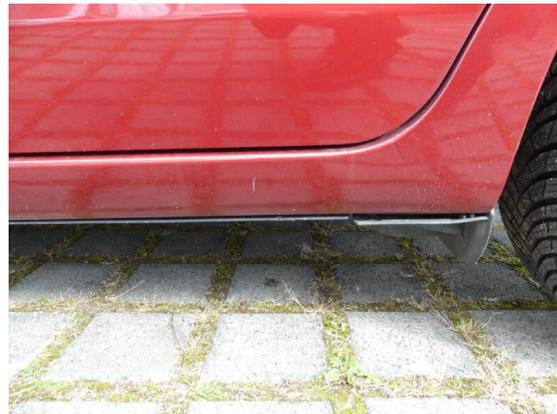
Bild 28: Karosserie / Schweller links Kratzer + Verkleidung lose

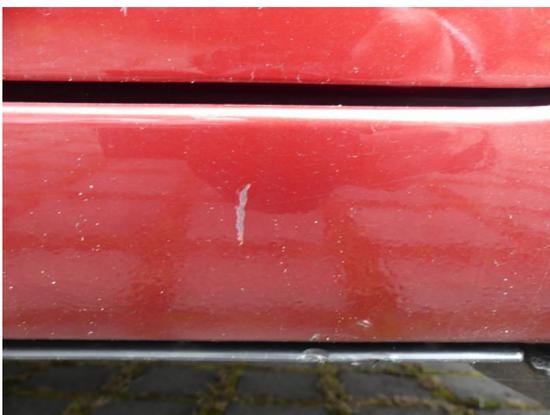
Bild 29: Karosserie / Schweller links Kratzer + Verkleidung lose

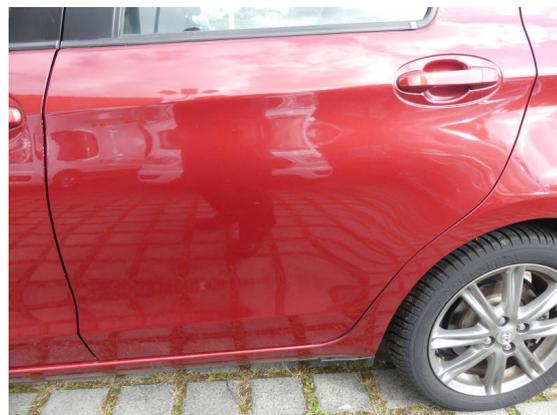
Bild 30: Karosserie / Tür hinten links Kratzer

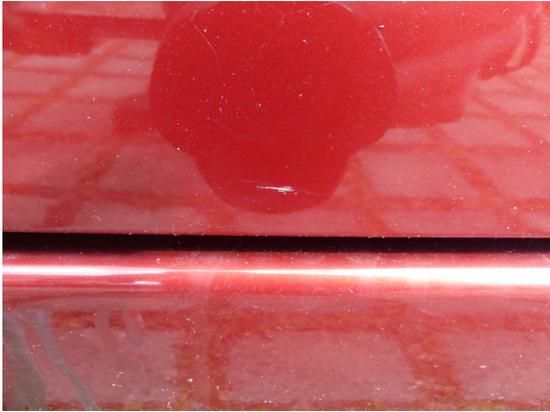
Bild 31: Karosserie / Tür hinten links Kratzer

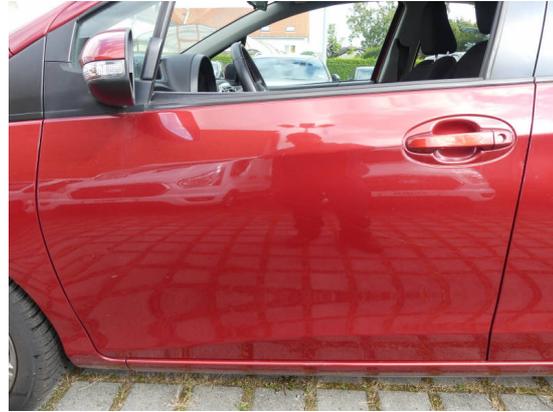
Bild 32: Karosserie / Tür vorne links Kratzer

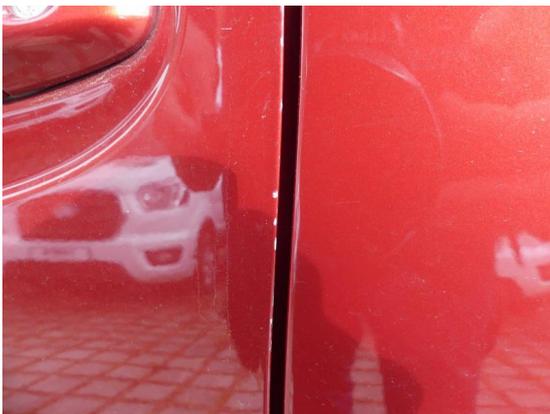
Bild 33: Karosserie / Tür vorne links Kratzer

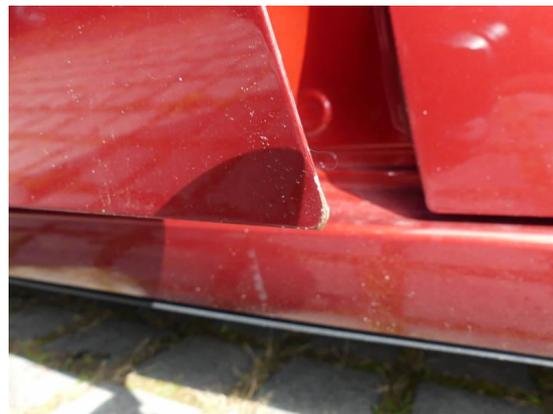
Bild 34: Karosserie / Tür vorne links Kratzer

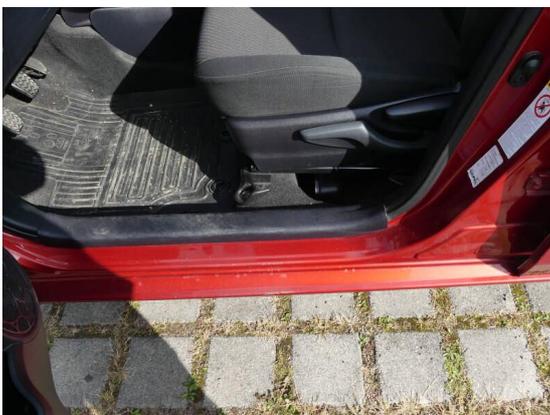
Bild 35: Karosserie / Einstieg vorne links Kratzer

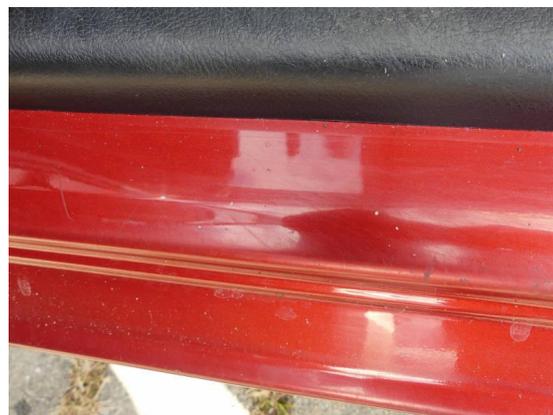
Bild 36: Karosserie / Einstieg vorne links Kratzer

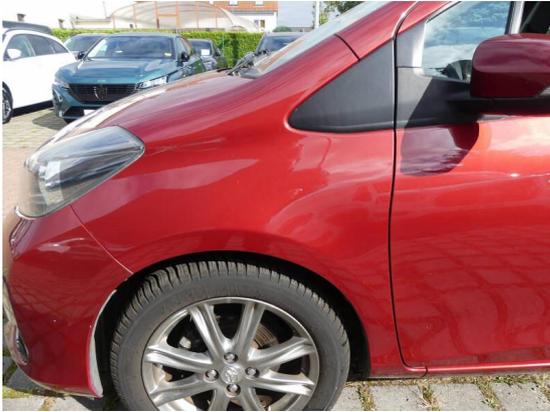
Bild 37: Karosserie / Kotflügel vorne links Kratzer

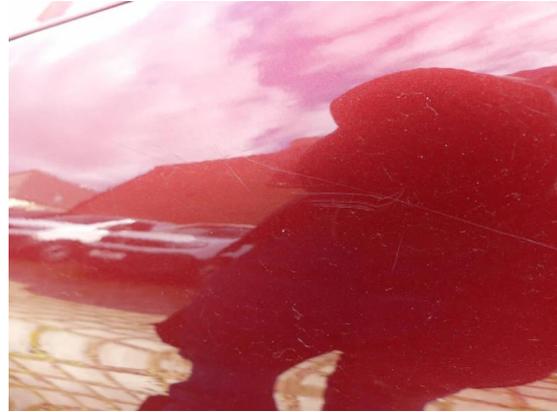
Bild 38: Karosserie / Kotflügel vorne links Kratzer

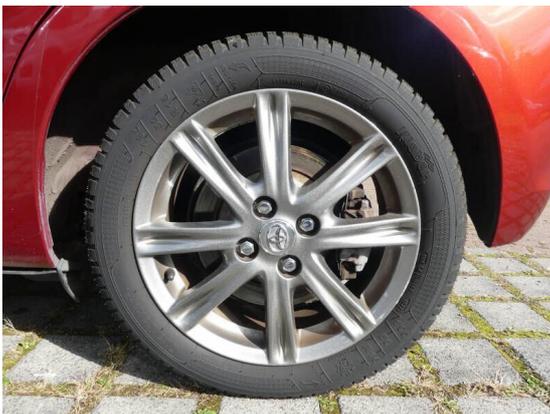
Bild 39: Reifen - Felge / Felge hinten links Kratzer

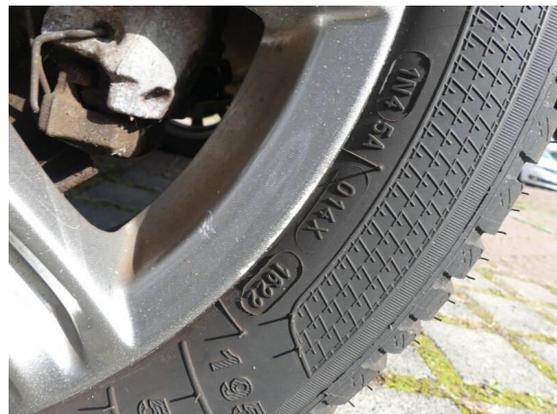
Bild 40: Reifen - Felge / Felge hinten links Kratzer
