Gutachter: Lehmann Michel
 Besichtigungsdatum: 11.9.2025
 Auftragsnummer: 405606

Zustandsbericht

Datenquelle:	VIN-Abfrage	Laufleistung abgelesen:	203.104 km
Hersteller:	Dodge	Kraftstoffart:	Diesel
Typ:	Caliber	Farbe:	Bright Silver Metallic
Fahrgestellnummer:	1B3HBC8AX7D405606	Leistung:	103 kW / 140 PS
Erstzulassung:	06.08.2008	Hubraum:	1968 ccm
Getriebe / Gänge:	Schaltgetriebe, 6 Gänge	Anzahl Schlüssel:	2
Schadstoffklasse:		Anzahl Vorbesitzer:	2
Vorverwendung:	Privat

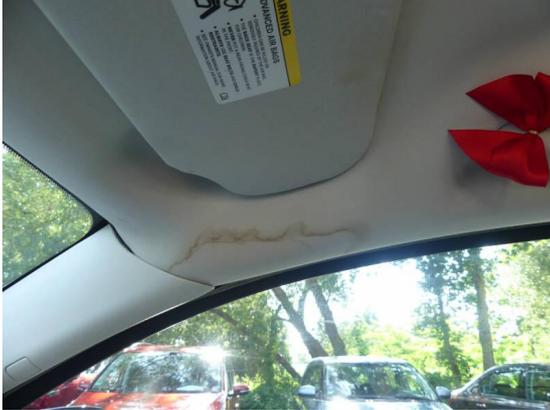
Bild 1: Innenraum / Dachhimmel verschmutzt

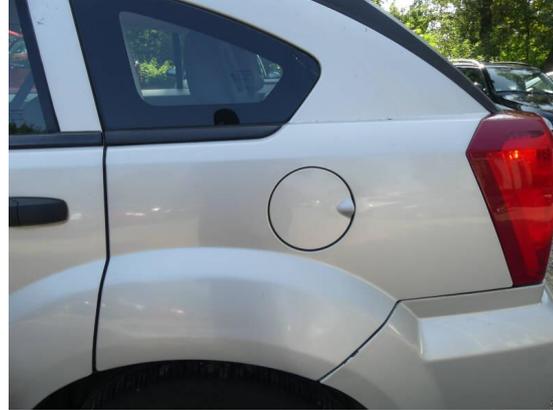
Bild 2: Karosserie / Fondseite links Kratzer

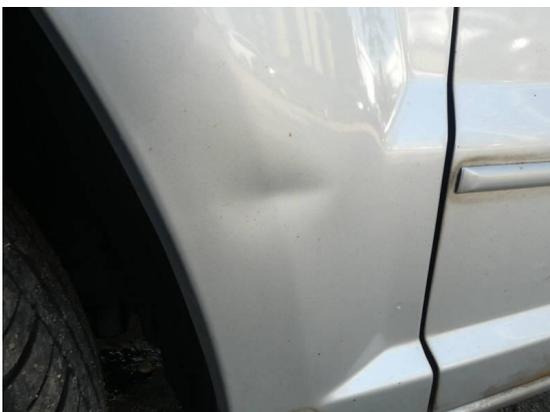
Bild 5: Karosserie / Kotflügel vorne links Dellen

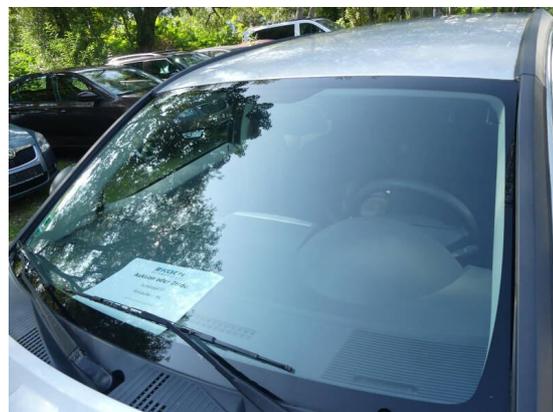
Bild 6: Karosserie / Windschutzscheibe Steinschlag

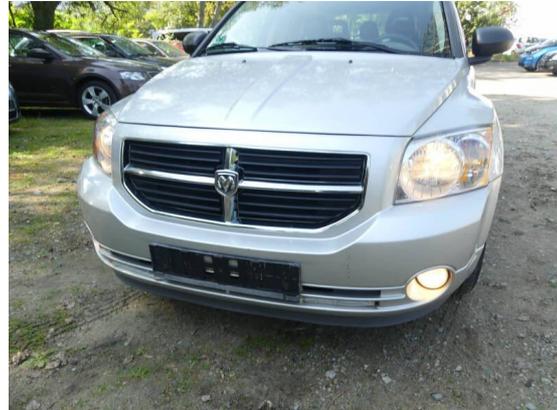
Bild 8: Karosserie / Stoßfänger vorne Kratzer

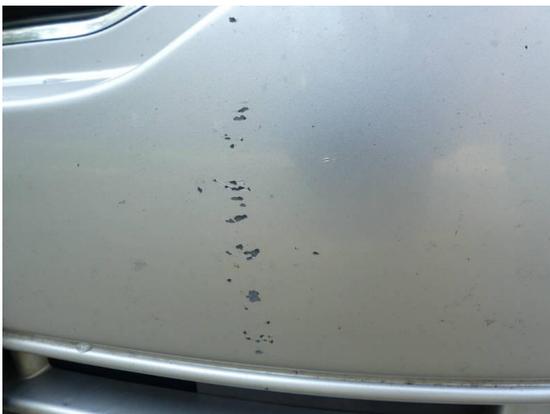
Bild 9: Karosserie / Stoßfänger vorne Kratzer

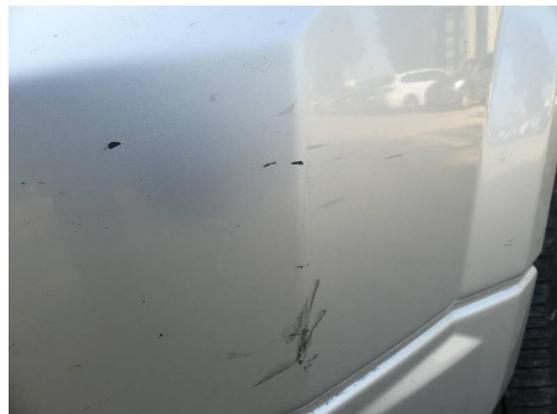
Bild 10: Karosserie / Stoßfänger vorne Kratzer

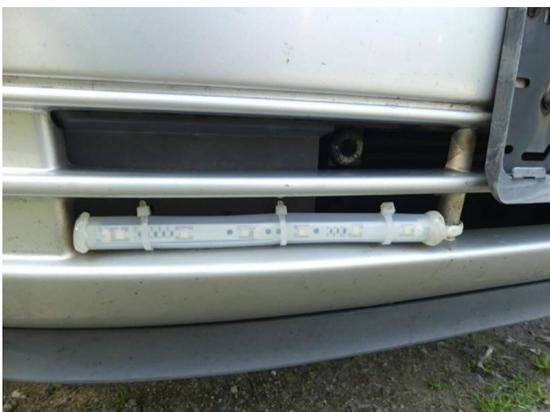
Bild 11: Technik / zusätzliche Lampen ohne Funktion

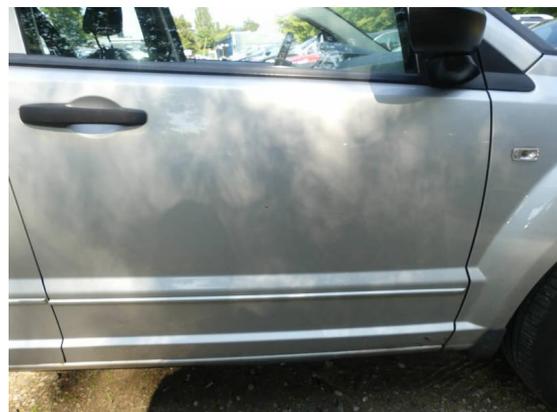
Bild 12: Karosserie / Tür vorne rechts Kratzer

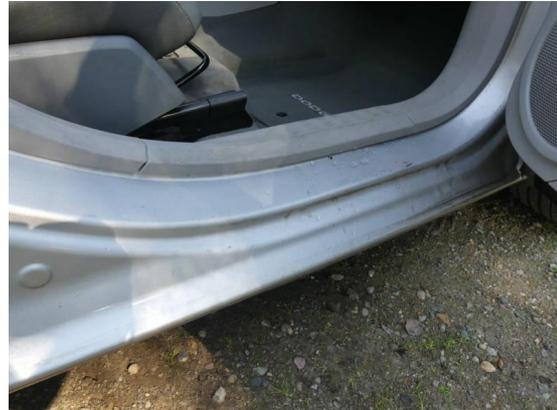
Bild 14: Karosserie / Einstieg vorne rechts Kratzer

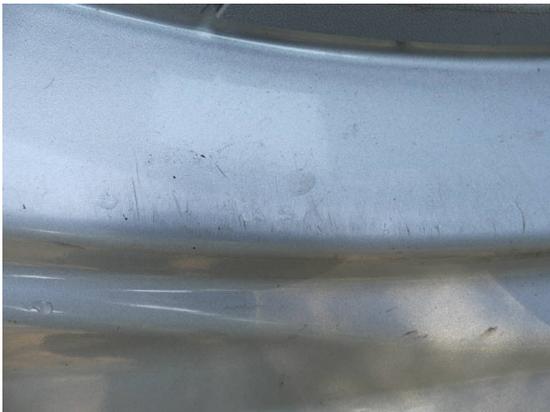
Bild 15: Karosserie / Einstieg vorne rechts Kratzer

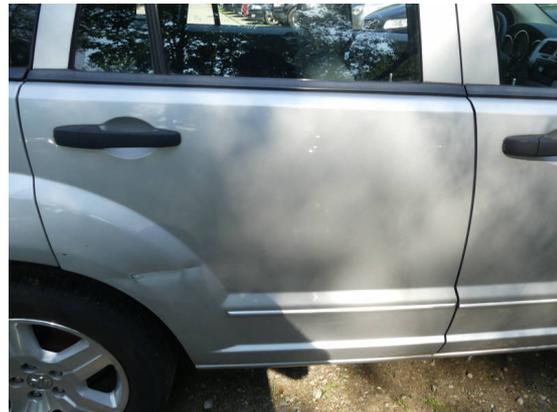
Bild 16: Karosserie / Tür hinten rechts deformiert

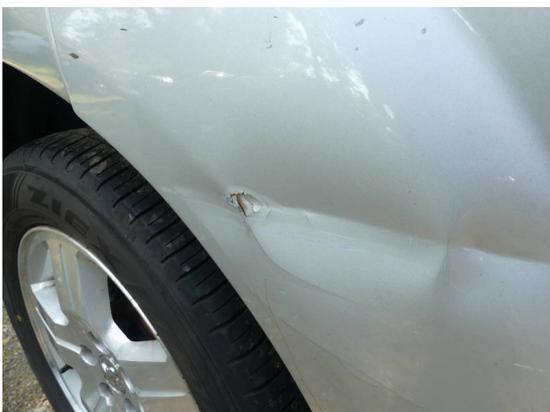
Bild 17: Karosserie / Tür hinten rechts deformiert

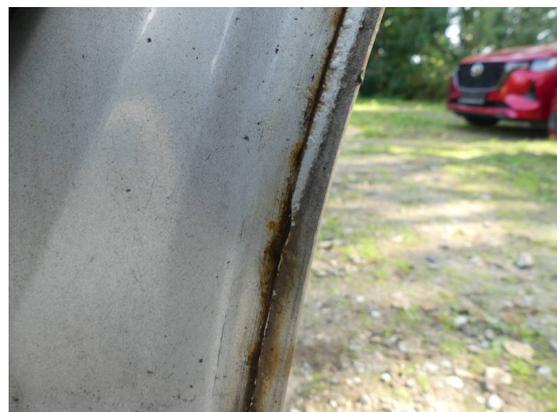
Bild 18: Karosserie / Tür hinten rechts deformiert

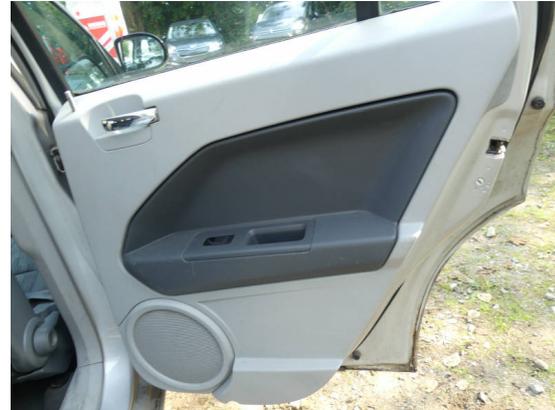
Bild 20: Innenraum / Innenraum Kratzer

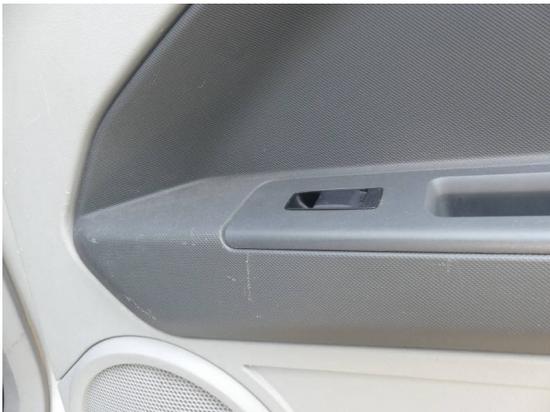
Bild 21: Innenraum / Innenraum Kratzer

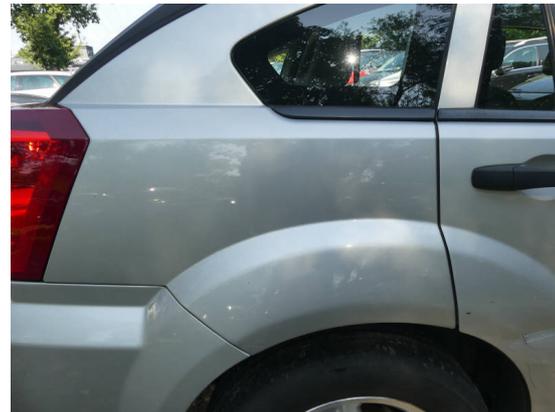
Bild 22: Karosserie / Fondseite rechts Korrosion

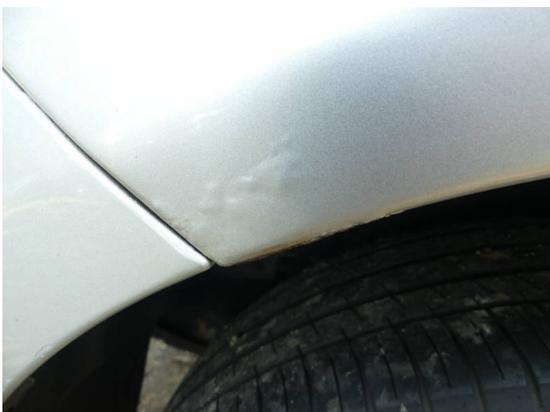
Bild 23: Karosserie / Fondseite rechts Korrosion

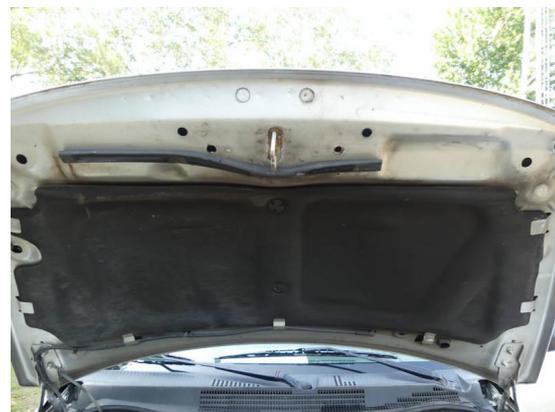
Bild 24: Karosserie / Motorhaube Korrosion+Kratzer

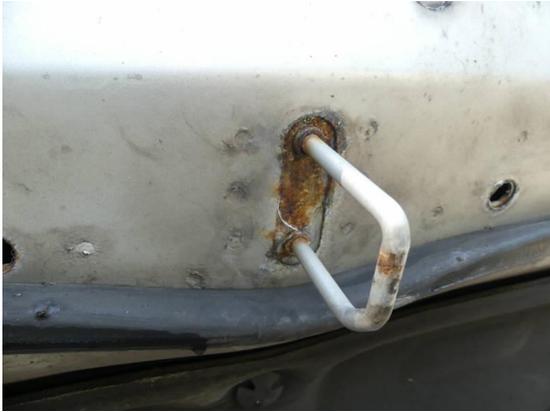
Bild 25: Karosserie / Motorhaube Korrosion+Kratzer

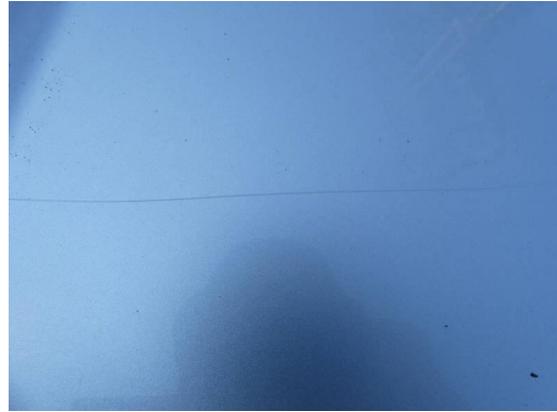
Bild 26: Karosserie / Motorhaube Korrosion+Kratzer

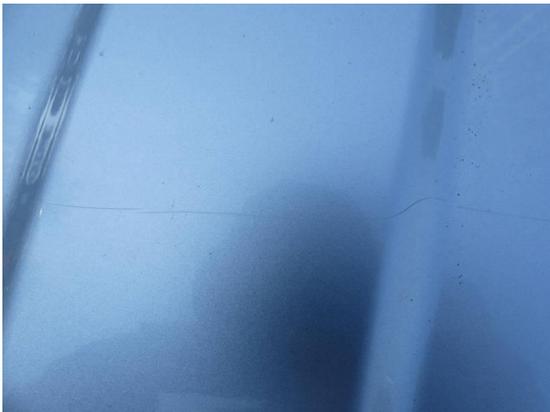
Bild 27: Karosserie / Motorhaube Korrosion+Kratzer

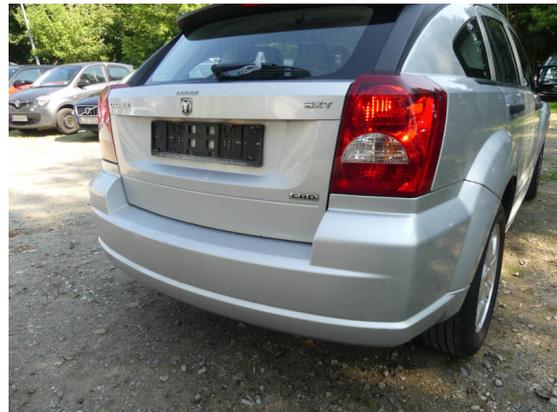
Bild 28: Karosserie / Stoßfänger hinten Kratzer

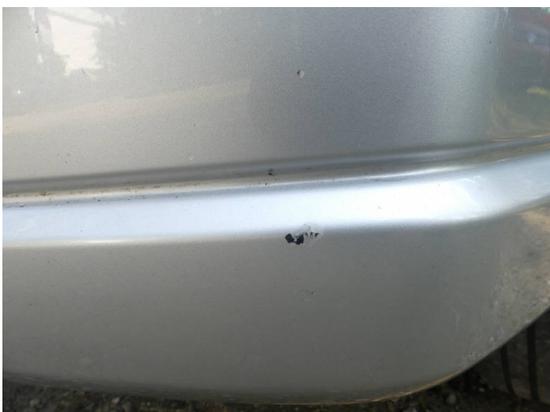
Bild 29: Karosserie / Stoßfänger hinten Kratzer

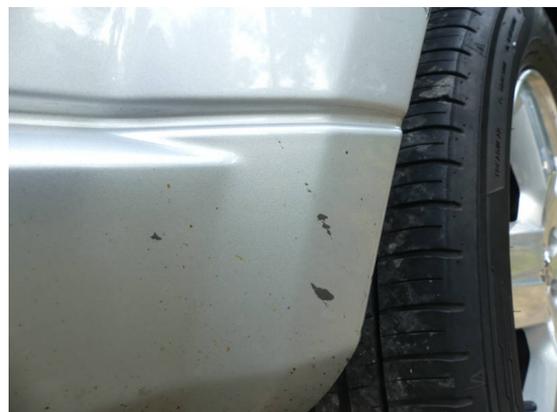
Bild 30: Karosserie / Stoßfänger hinten Kratzer

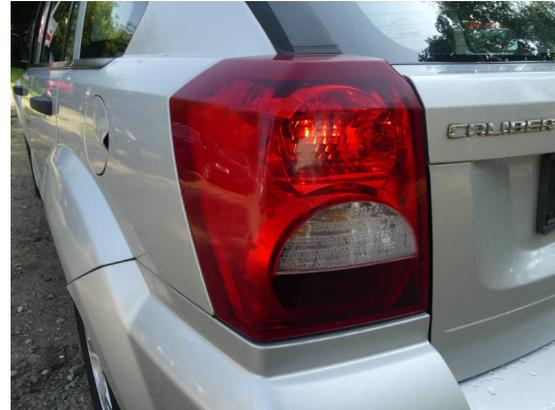
Bild 32: Technik / Rücklicht links undicht/Wassereintritt

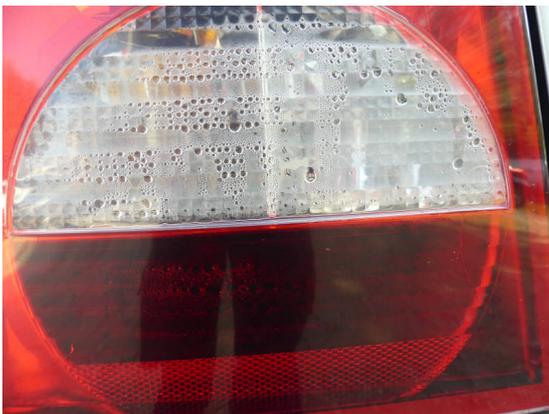
Bild 33: Technik / Rücklicht links undicht/Wassereintritt

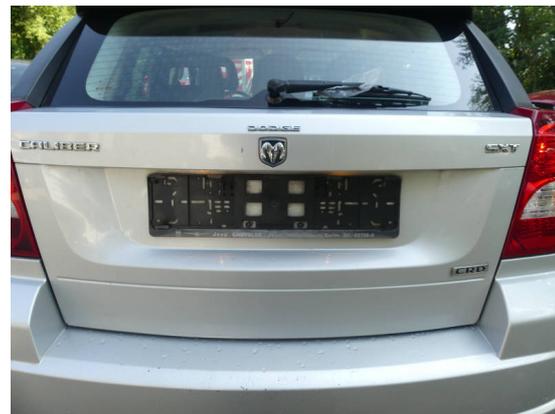
Bild 34: Karosserie / Heckklappe Kratzer+Korrosion

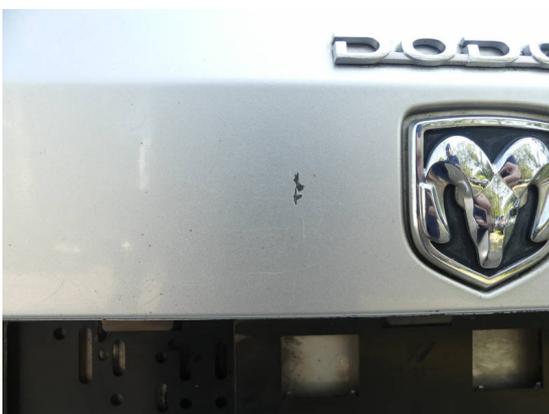
Bild 35: Karosserie / Heckklappe Kratzer+Korrosion

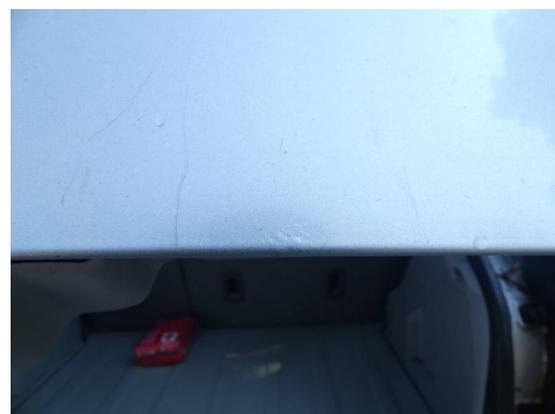
Bild 36: Karosserie / Heckklappe Kratzer+Korrosion

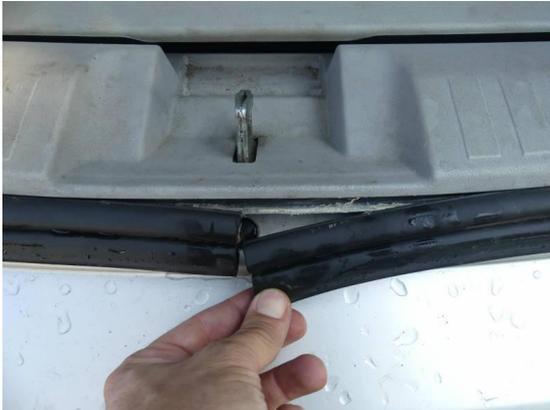
Bild 37: Karosserie / Dichtung Kofferraum lose

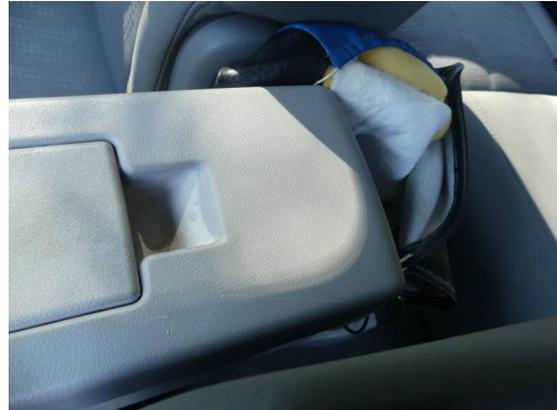
Bild 38: Innenraum / Mittelarmlehne Kratzer

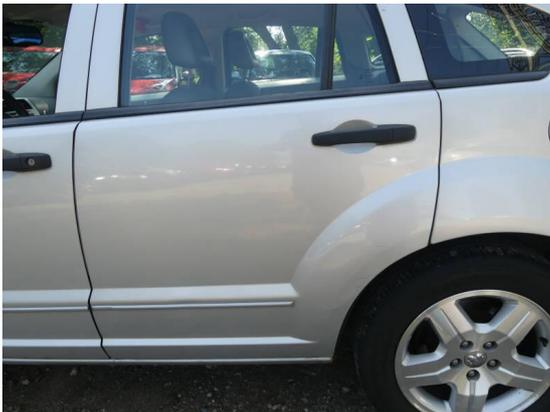
Bild 39: Karosserie / Tür hinten links Kratzer

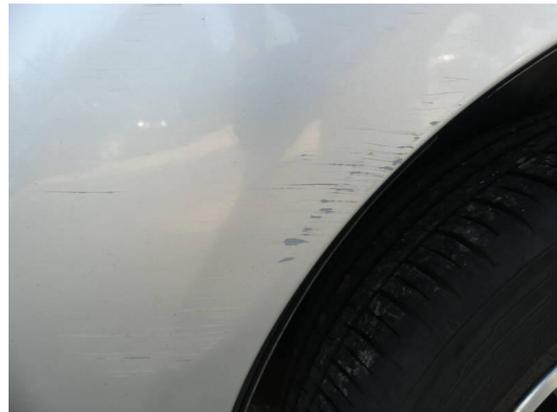
Bild 40: Karosserie / Tür hinten links Kratzer

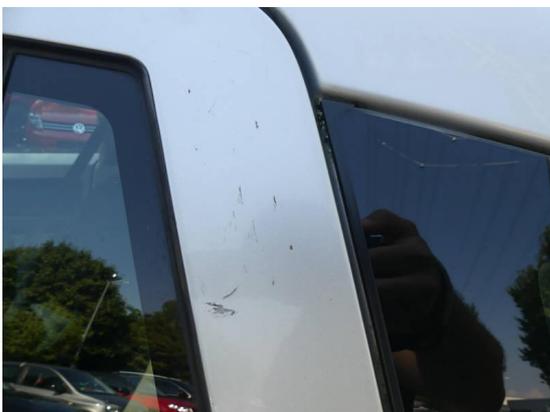
Bild 41: Karosserie / Tür hinten links Kratzer

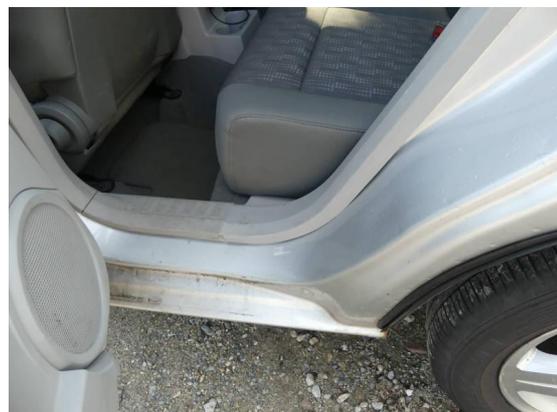
Bild 42: Karosserie / Einstieg hinten links Kratzer

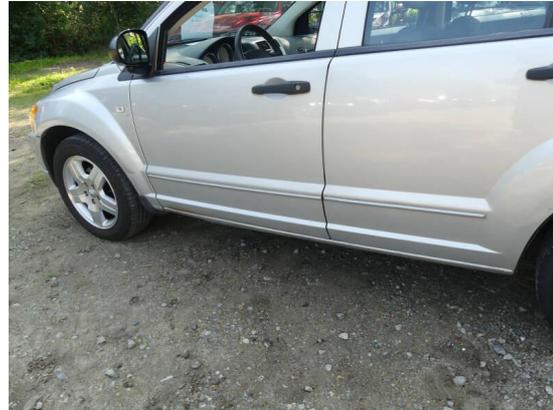
Bild 44: Karosserie / Schweller links Korrosion

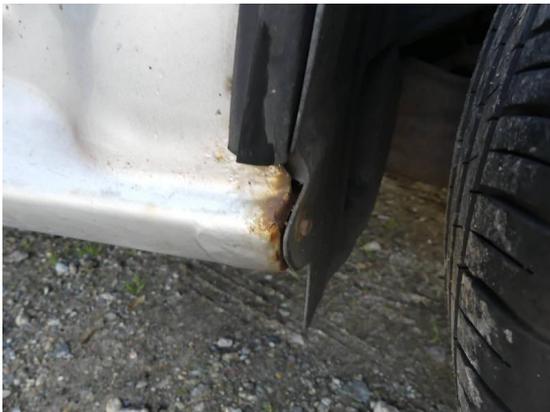
Bild 45: Karosserie / Schweller links Korrosion

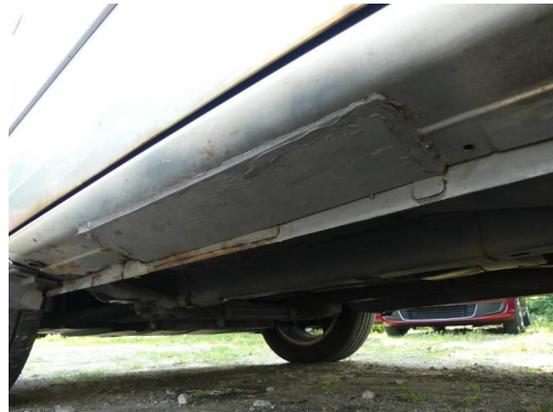
Bild 46: Karosserie / Schweller links Korrosion

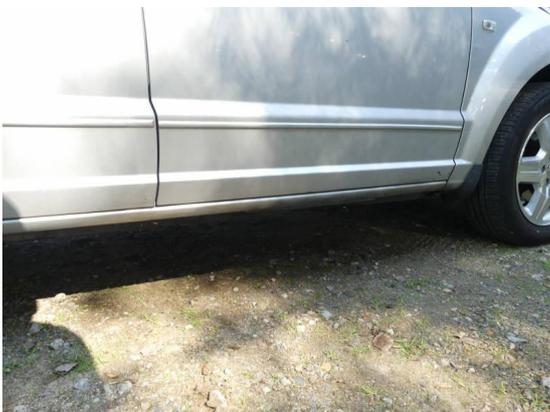
Bild 47: Karosserie / Schweller rechts Korrosion

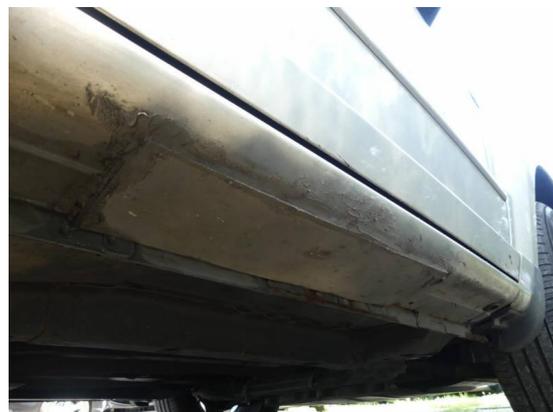
Bild 48: Karosserie / Schweller rechts Korrosion

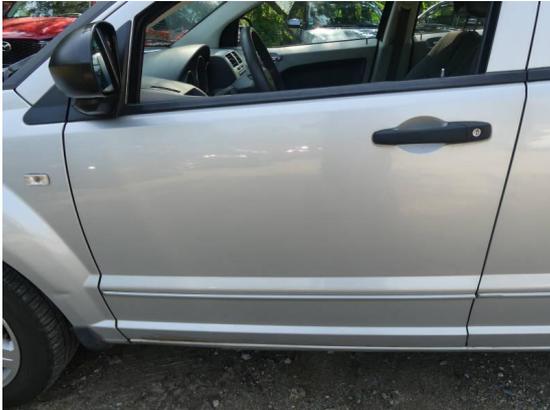
Bild 49: Karosserie / Tür vorne links Korrosion

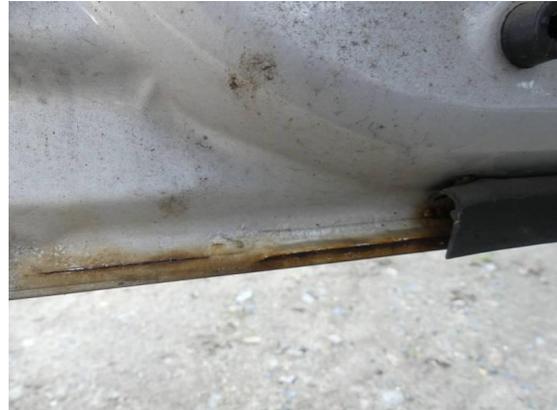
Bild 50: Karosserie / Tür vorne links Korrosion

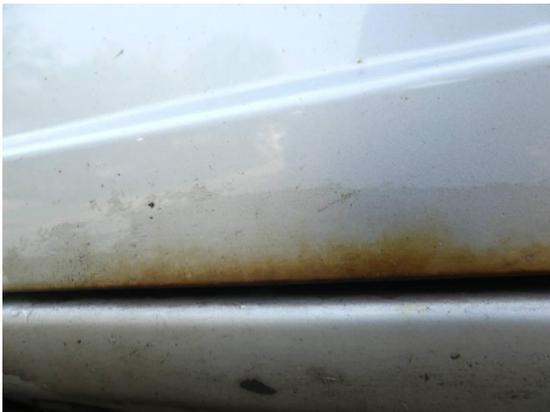
Bild 51: Karosserie / Tür vorne links Korrosion
