**TÜVNORD****Zustandsbericht****TÜV NORD Autoservice GmbH - Wurster Straße 92 - 27580 Bremerhaven**

| Hersteller: | <b>Ford</b> |
| Typ: | <b>C-MAX</b> |
| Fahrgestellnummer: | <b>WF0MXXGCDM6P57570</b> |

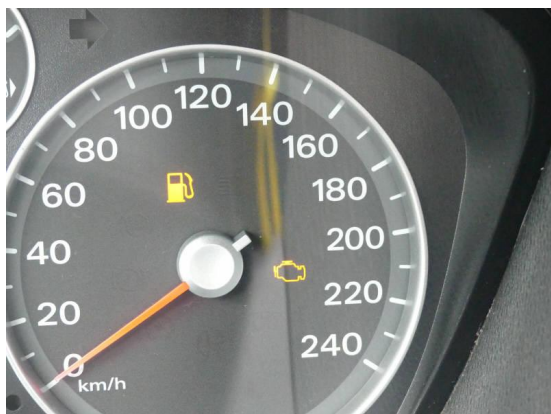
| Nr. | Teil | Bild Nr. | Schaden | Kommentar |
|---|---|---|---|---|
| 1 | Motorkontrollampe | 1 | Störung | |

Bild 1: Technik / Motorkontrollampe Störung

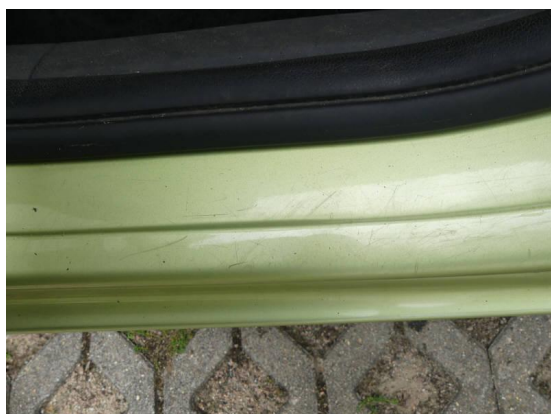
| Nr. | Teil | Bild Nr. | Schaden | Kommentar |
|---|---|---|---|---|
| 2 | Einstieg hinten links | 2, 3 | Kratzer | |

Bild 3: Karosserie / Einstieg hinten links Kratzer

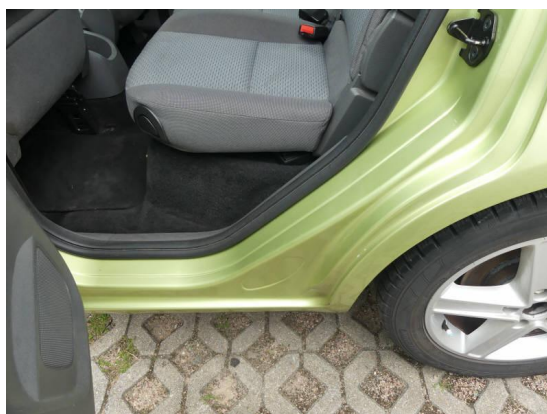
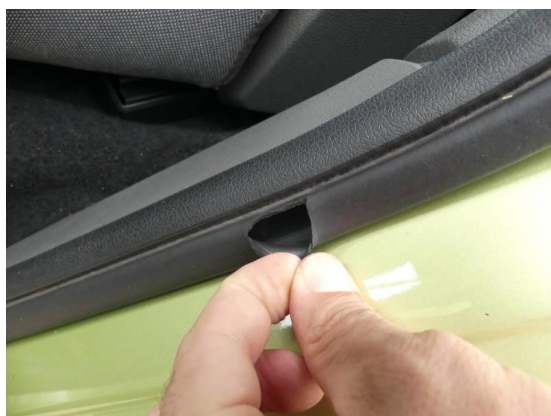
| Nr. | Teil | Bild Nr. | Schaden | Kommentar |
|---|---|---|---|---|
| 3 | Türdichtung hinten links | 4, 5 | gerissen | |

Bild 4: Karosserie / Türdichtung hinten links gerissen

Bild 5: Karosserie / Türdichtung hinten links gerissen

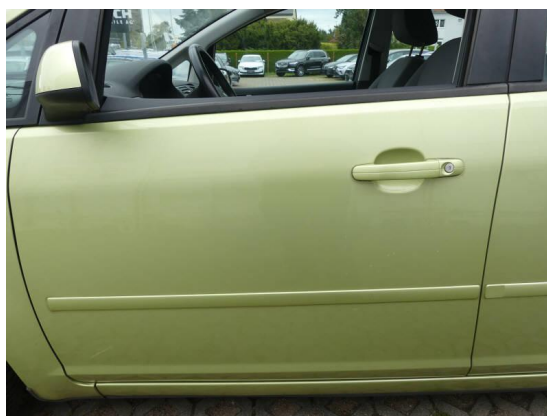
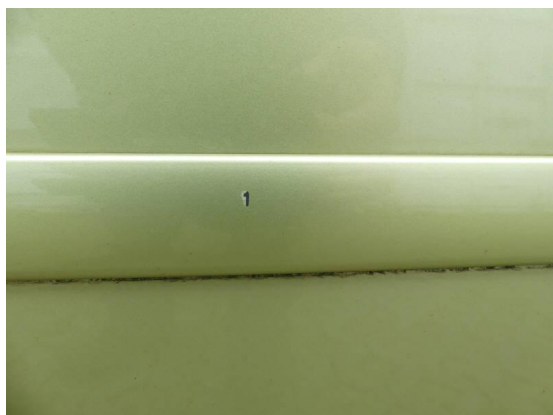
| Nr. | Teil | Bild Nr. | Schaden | Kommentar |
|---|---|---|---|---|
| 4 | Tür vorne links | 6, 7, 8 | Kratzer | |

Bild 6: Karosserie / Tür vorne links Kratzer

Bild 7: Karosserie / Tür vorne links Kratzer

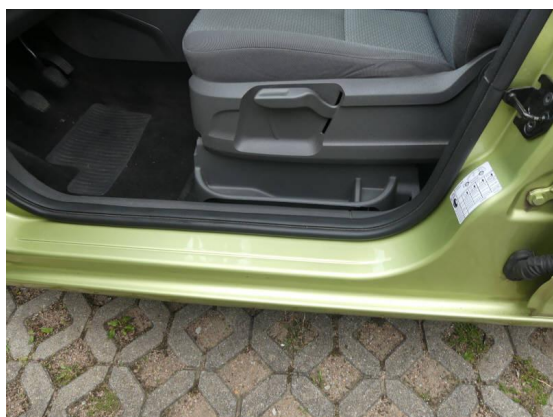
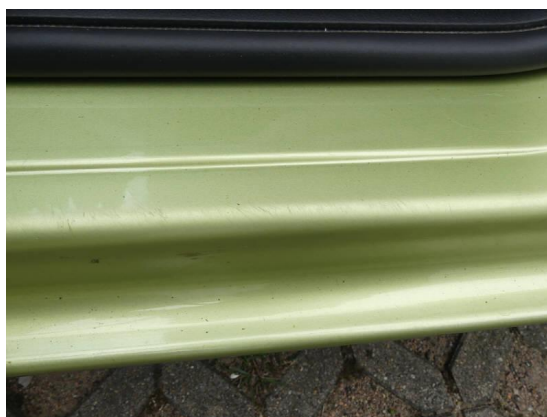
| Nr. | Teil | Bild Nr. | Schaden | Kommentar |
|---|---|---|---|---|
| 5 | Einstieg vorne links | 9, 10 | Kratzer | |

Bild 9: Karosserie / Einstieg vorne links Kratzer

Bild 10: Karosserie / Einstieg vorne links Kratzer

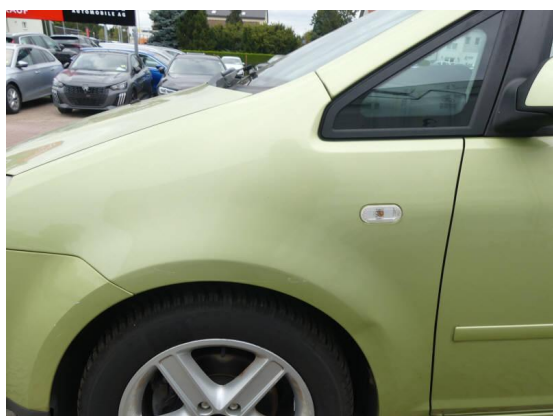
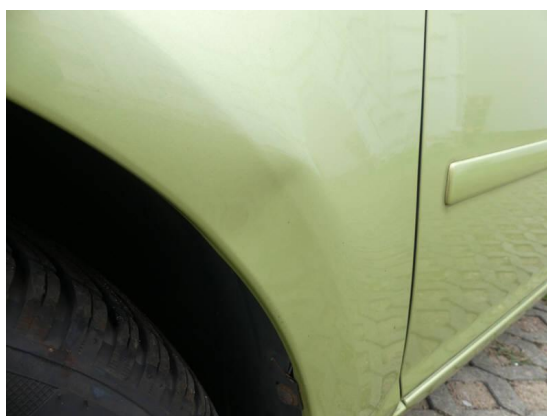
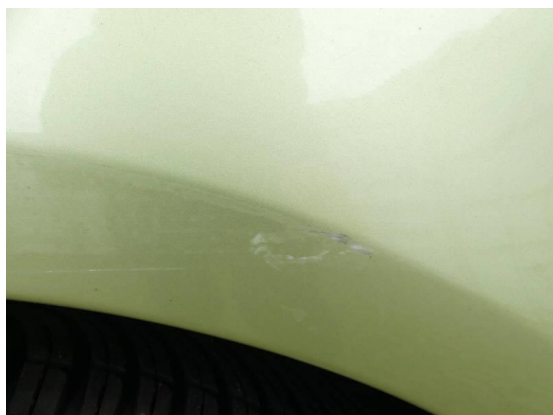
| Nr. | Teil | Bild Nr. | Schaden | Kommentar |
|---|---|---|---|---|
| 6 | Kotflügel vorne links | 11, 12, 13 | Delle+Kratzer | |

Bild 11: Karosserie / Kotflügel vorne links  
Delle+Kratzer

Bild 12: Karosserie / Kotflügel vorne links  
Delle+Kratzer

Bild 13: Karosserie / Kotflügel vorne links  
Delle+Kratzer

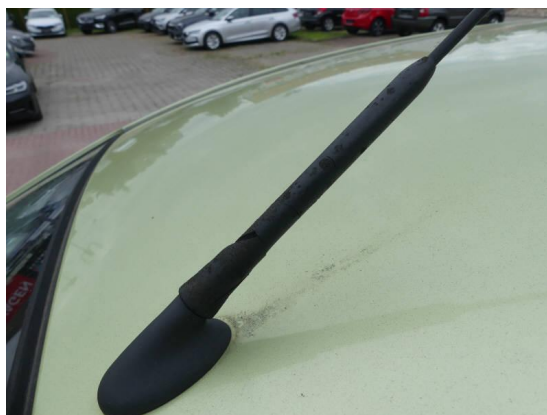
| Nr. | Teil | Bild Nr. | Schaden | Kommentar |
|---|---|---|---|---|
| 7 | Antenne | 14 | beschädigt | |

Bild 14: Technik / Antenne beschädigt

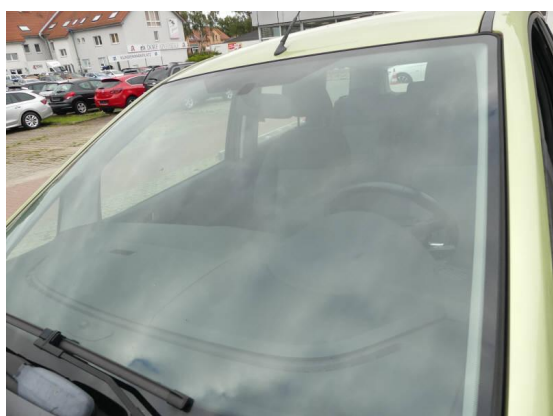
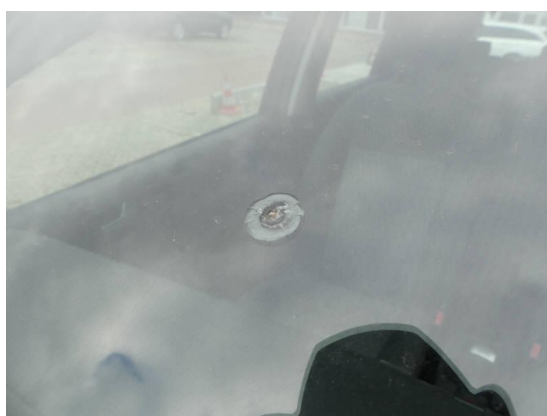
| Nr. | Teil | Bild Nr. | Schaden | Kommentar |
|---|---|---|---|---|
| 8 | Frontscheibe | 15, 16 | Steinschlag | |

Bild 15: Karosserie / Frontscheibe Steinschlag

Bild 16: Karosserie / Frontscheibe Steinschlag

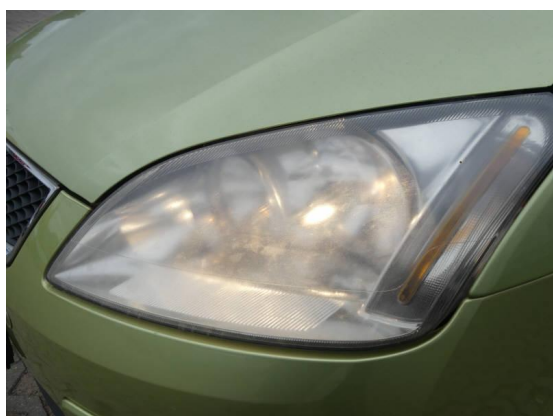
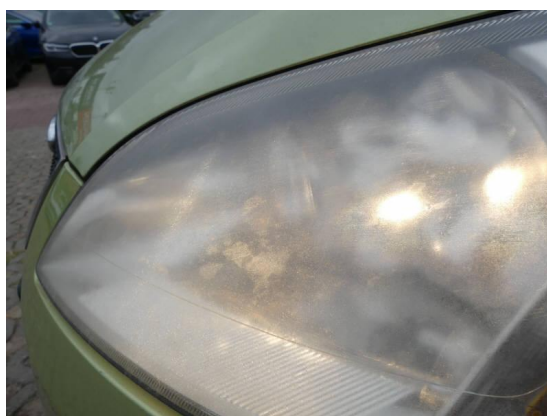
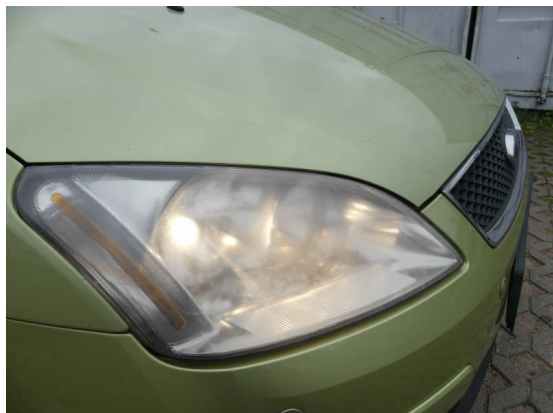
| Nr. | Teil | Bild Nr. | Schaden | Kommentar |
|---|---|---|---|---|
| 9 | Scheinwerfer vorne | 17, 18, 19, 20 | matt/milchig | |

Bild 17: Technik / Scheinwerfer vorne matt/milchig

Bild 18: Technik / Scheinwerfer vorne matt/milchig

Bild 19: Technik / Scheinwerfer vorne matt/milchig

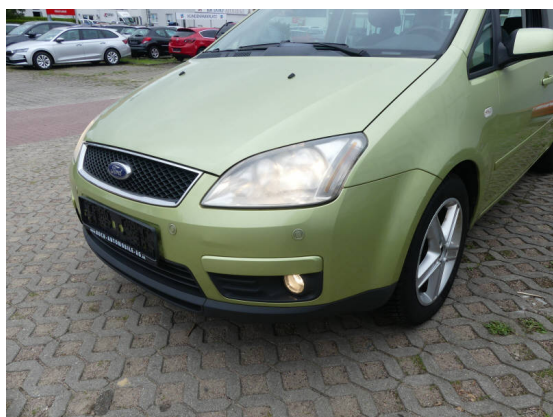
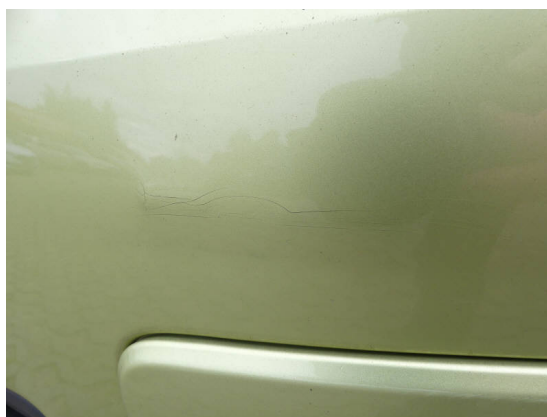
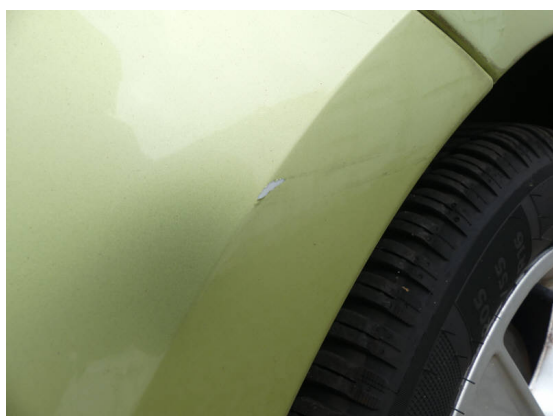
| Nr. | Teil | Bild Nr. | Schaden | Kommentar |
|---|---|---|---|---|
| 10 | Stoßfänger vorne | 21, 22, 23 | Kratzer+gerissen | |

Bild 21: Karosserie / Stoßfänger vorne  
Kratzer+gerissen

Bild 22: Karosserie / Stoßfänger vorne  
Kratzer+gerissen

Bild 23: Karosserie / Stoßfänger vorne  
Kratzer+gerissen

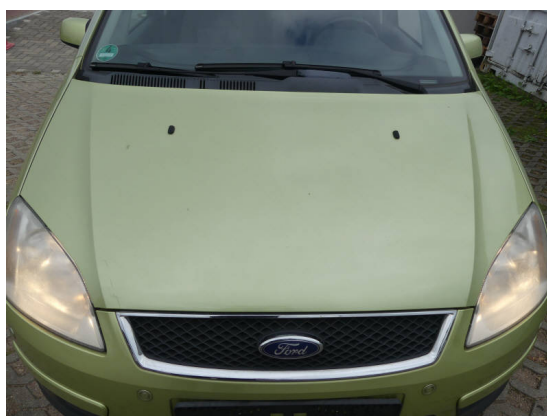
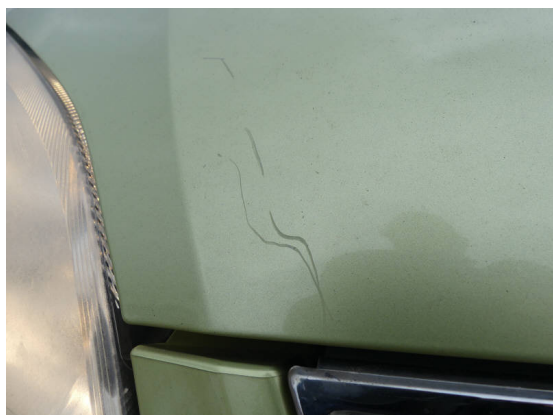
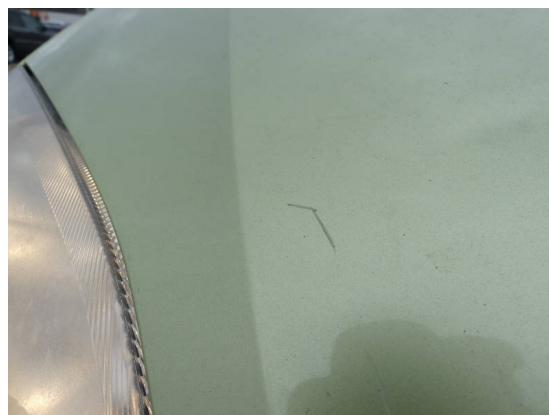
| Nr. | Teil | Bild Nr. | Schaden | Kommentar |
|---|---|---|---|---|
| 11 | Motorhaube | 24, 25, 26 | Kratzer | |

Bild 24: Karosserie / Motorhaube Kratzer

Bild 25: Karosserie / Motorhaube Kratzer

Bild 26: Karosserie / Motorhaube Kratzer

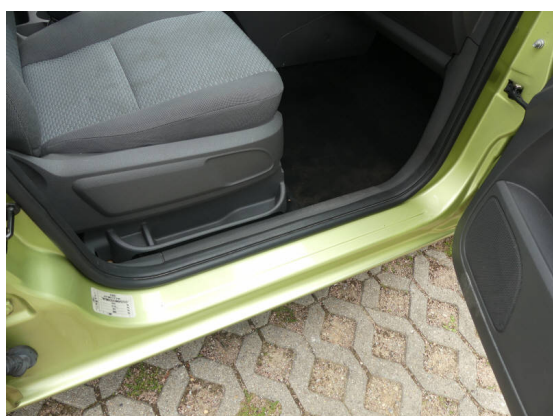
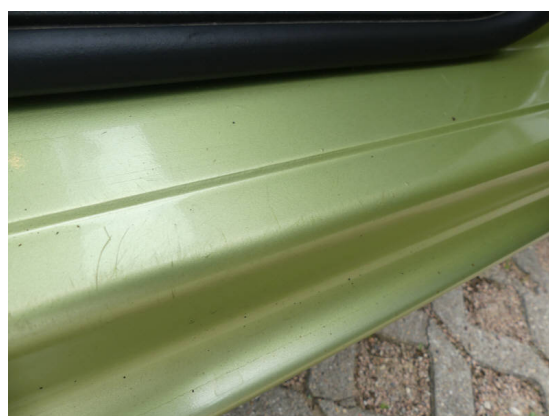
| Nr. | Teil | Bild Nr. | Schaden | Kommentar |
|---|---|---|---|---|
| 13 | Einstieg vorne rechts | 27, 28 | Kratzer | |

Bild 27: Karosserie / Einstieg vorne rechts Kratzer

Bild 28: Karosserie / Einstieg vorne rechts Kratzer

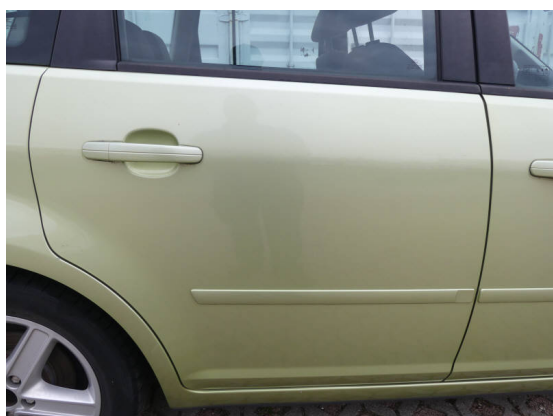
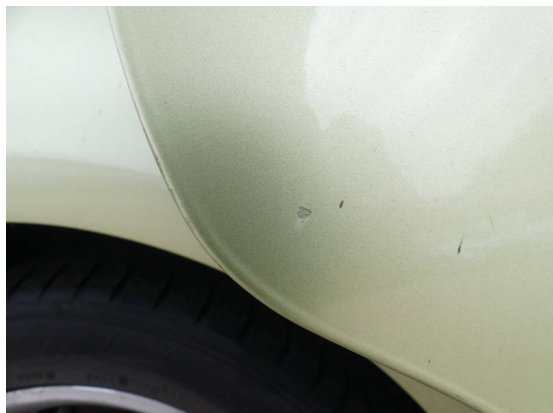
| Nr. | Teil | Bild Nr. | Schaden | Kommentar |
|---|---|---|---|---|
| 14 | Tür hinten rechts | 29, 30, 31 | Kratzer | |

Bild 29: Karosserie / Tür hinten rechts Kratzer

Bild 30: Karosserie / Tür hinten rechts Kratzer

Bild 31: Karosserie / Tür hinten rechts Kratzer

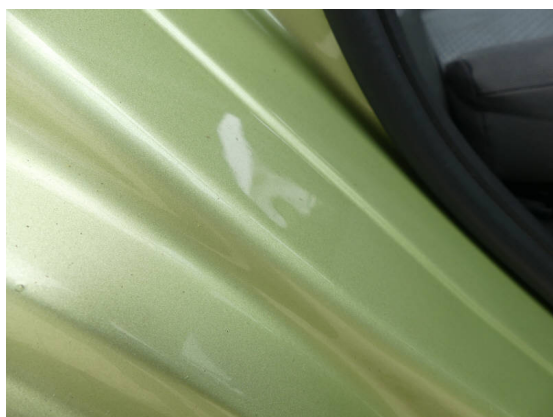
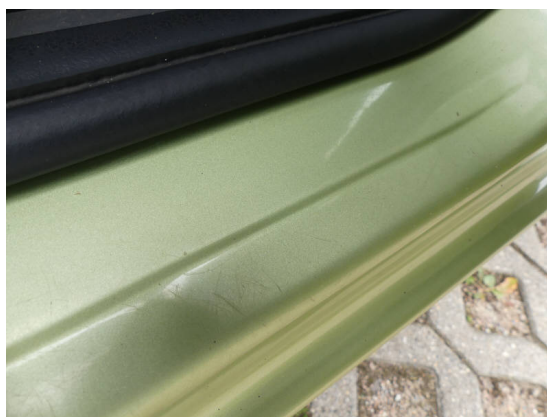
| Nr. | Teil | Bild Nr. | Schaden | Kommentar |
|---|---|---|---|---|
| 15 | Einstieg hinten rechts | 32, 33, 34 | Kratzer+Delle | |

Bild 33: Karosserie / Einstieg hinten rechts  
Kratzer+Delle

Bild 34: Karosserie / Einstieg hinten rechts  
Kratzer+Delle

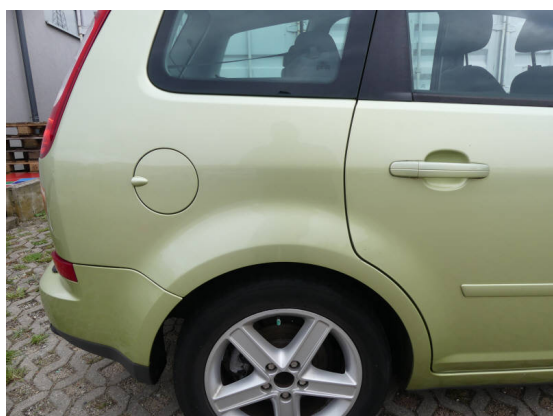
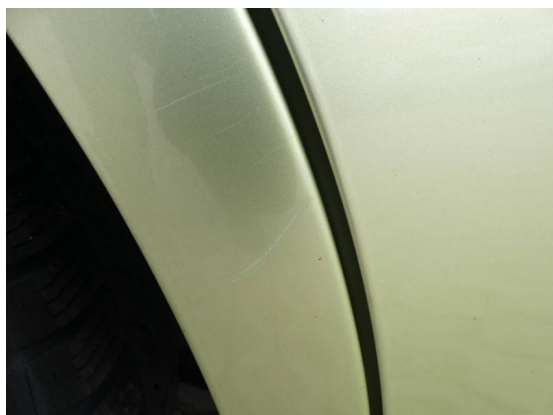
| Nr. | Teil | Bild Nr. | Schaden | Kommentar |
|---|---|---|---|---|
| 16 | Fondseite rechts | 35, 36, 37 | Kratzer | |

Bild 35: Karosserie / Fondseite rechts Kratzer

Bild 37: Karosserie / Fondseite rechts Kratzer

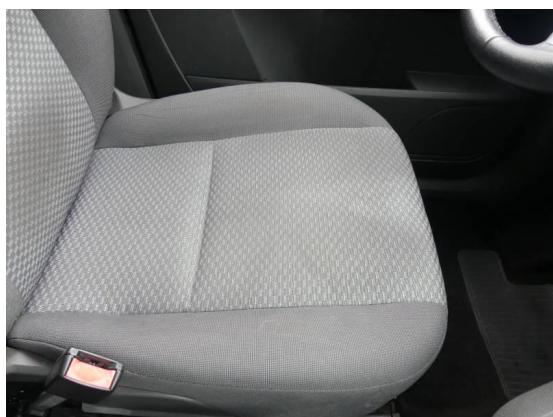
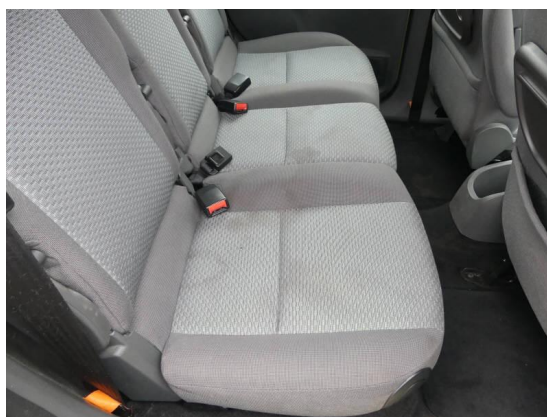
| Nr. | Teil | Bild Nr. | Schaden | Kommentar |
|---|---|---|---|---|
| 17 | Sitze | 38, 39, 40 | fleckig | |

Bild 39: Innenraum / Sitze fleckig

Bild 40: Innenraum / Sitze fleckig

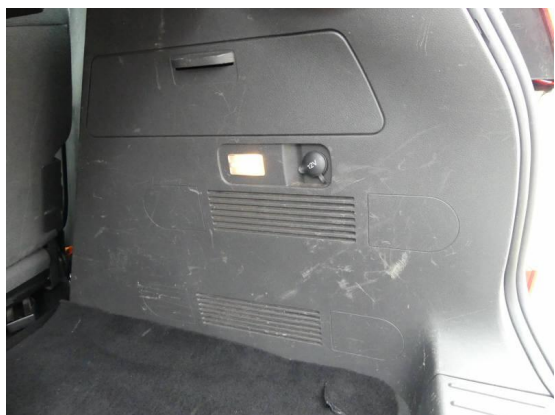
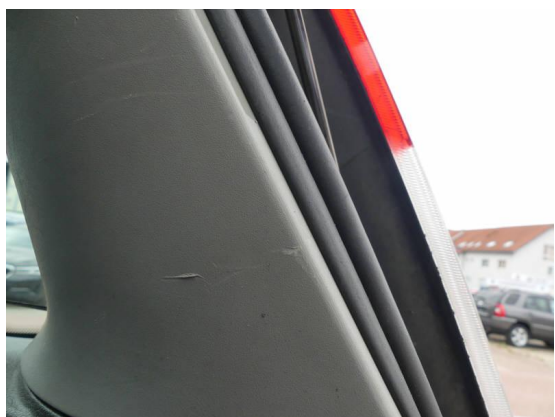
| Nr. | Teil | Bild Nr. | Schaden | Kommentar |
|---|---|---|---|---|
| 19 | Kofferraumverkleidung | 43, 44, 45 | Kratzer | |

Bild 43: Innenraum / Kofferraumverkleidung Kratzer

Bild 45: Innenraum / Kofferraumverkleidung Kratzer

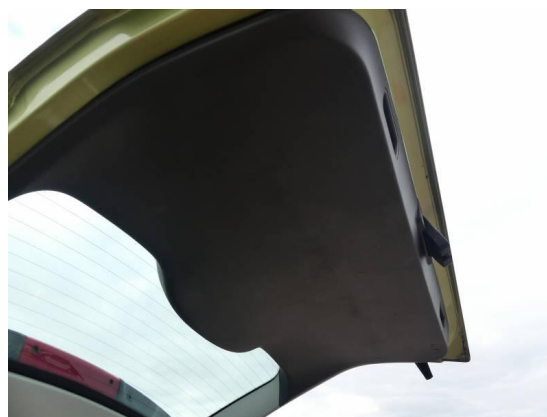
| Nr. | Teil | Bild Nr. | Schaden | Kommentar |
|---|---|---|---|---|
| 20 | Heckklappenverkleidung | 46, 47 | Kratzer | |

Bild 46: Innenraum / Heckklappenverkleidung Kratzer

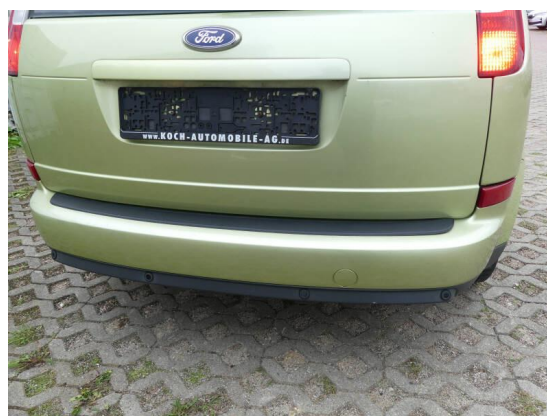
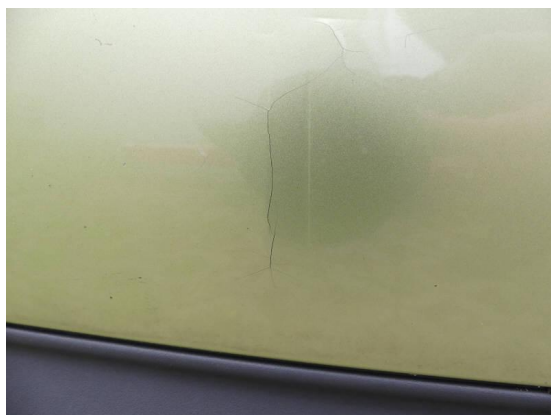
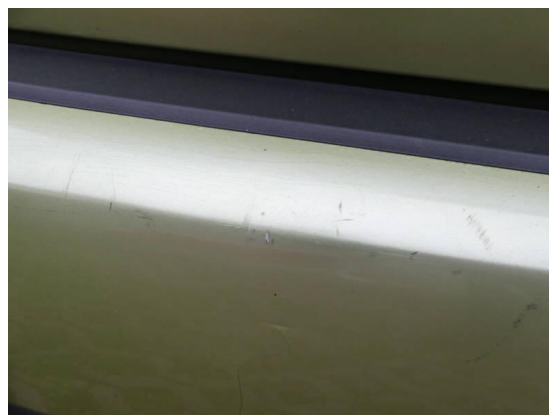
| Nr. | Teil | Bild Nr. | Schaden | Kommentar |
|---|---|---|---|---|
| 21 | Stoßfänger hinten | 48, 49, 50 | Kratzer+gerissen | |

Bild 48: Karosserie / Stoßfänger hinten  
Kratzer+gerissen

Bild 49: Karosserie / Stoßfänger hinten  
Kratzer+gerissen

Bild 50: Karosserie / Stoßfänger hinten  
Kratzer+gerissen

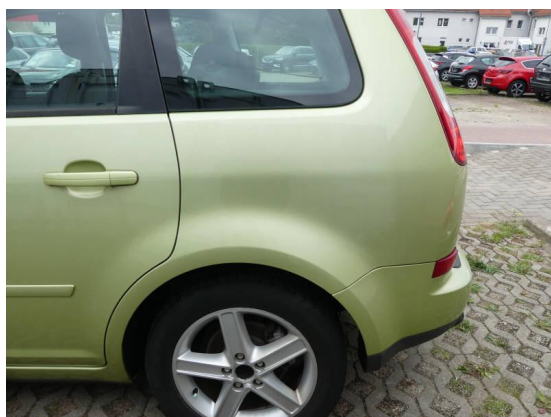
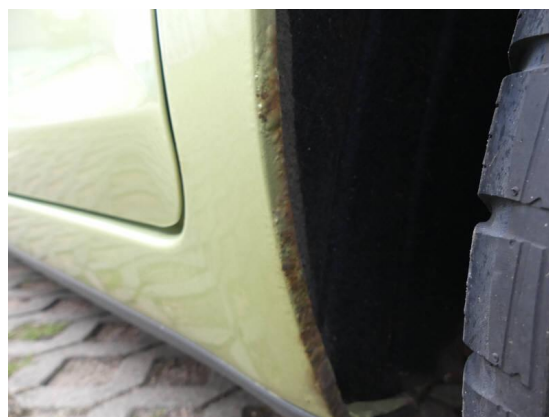
| Nr. | Teil | Bild Nr. | Schaden | Kommentar |
|---|---|---|---|---|
| 22 | Fondseite links | 51, 52 | Korrosion | |

Bild 51: Karosserie / Fondseite links Korrosion

Bild 52: Karosserie / Fondseite links Korrosion

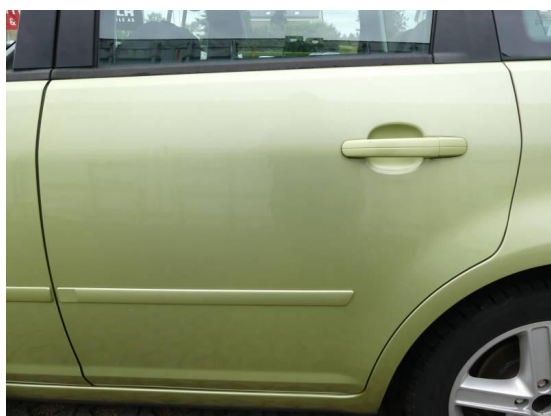
| Nr. | Teil | Bild Nr. | Schaden | Kommentar |
|---|---|---|---|---|
| 23 | Tür hinten links | 53, 54 | Kratzer | |

Bild 53: Karosserie / Tür hinten links Kratzer

Bild 54: Karosserie / Tür hinten links Kratzer

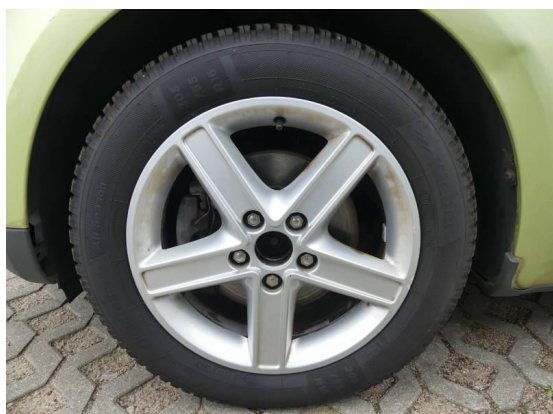
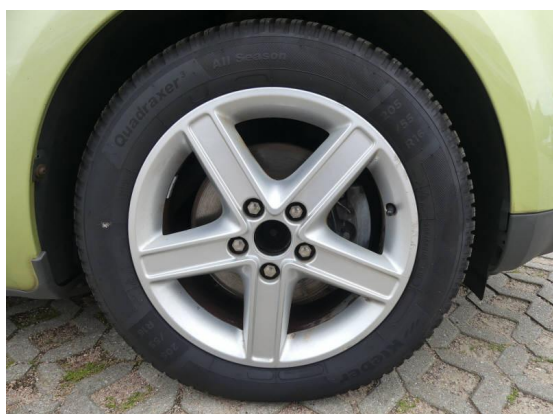
| Nr. | Teil | Bild Nr. | Schaden | Kommentar |
|---|---|---|---|---|
| 26 | alle Felgen | 57, 58, 59, 60 | Kratzer+Nabendeckel fehlen | |

Bild 57: Reifen - Felge / alle Felgen  
Kratzer+Nabendeckel fehlen

Bild 59: Reifen - Felge / alle Felgen  
Kratzer+Nabendeckel fehlen

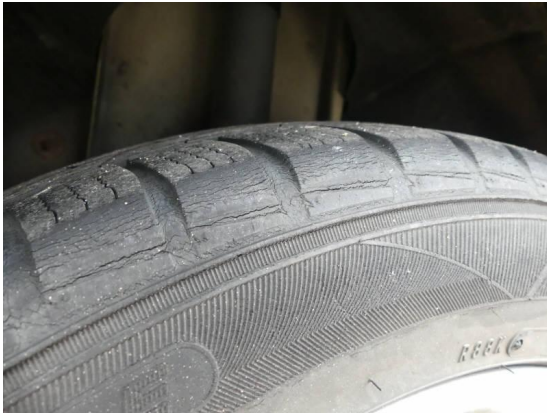
| Nr. | Teil | Bild Nr. | Schaden | Kommentar |
|---|---|---|---|---|
| 27 | Reifen hinten | 61 | porös/rissig | |

Bild 61: Reifen - Felge / Reifen hinten porös/rissig
