**TÜVNORD****Zustandsbericht****TÜV NORD Autoservice GmbH - Wurster Straße 92 - 27580 Bremerhaven**

Datenquelle: **VIN-Abfrage**  
Hersteller: **Opel**  
Typ: **Astra J Lim. 5-trg.**  
Fahrgestellnummer: **W0LPE6EJ9CG053603**  
Erstzulassung: **15.12.2011**  
Getriebe / Gänge: **Schaltgetriebe, 6 Gänge**  
Schadstoffklasse: **EU5**  
Vorverwendung: **Privat**

Laufleistung abgelesen: **238.788 km**  
Kraftstoffart: **Superbenzin**  
Farbe: **Power Rot/Traffic**  
Leistung: **132 kW / 180 PS**  
Hubraum: **1598 ccm**  
Anzahl Schlüssel: **2**  
Anzahl Vorbesitzer: **2**

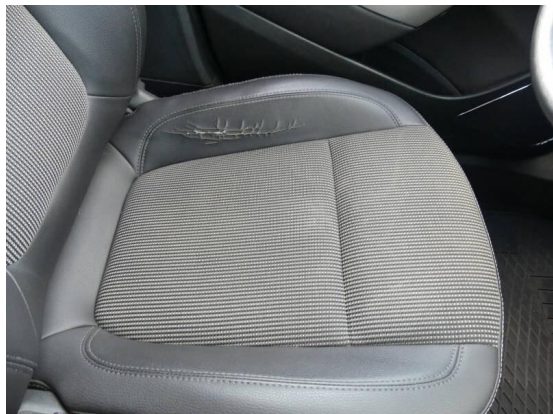
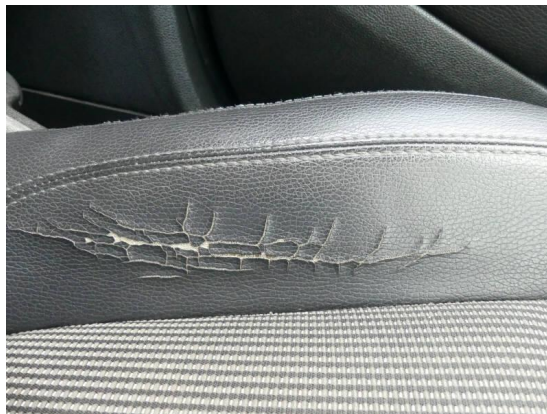
| Nr. | Teil | Bild Nr. | Schaden | Kommentar |
|---|---|---|---|---|
| 1 | Sitzzwange | 1, 2 | ingerissen | |

Bild 1: Innenraum / Sitzwange eingerissen

Bild 2: Innenraum / Sitzwange eingerissen

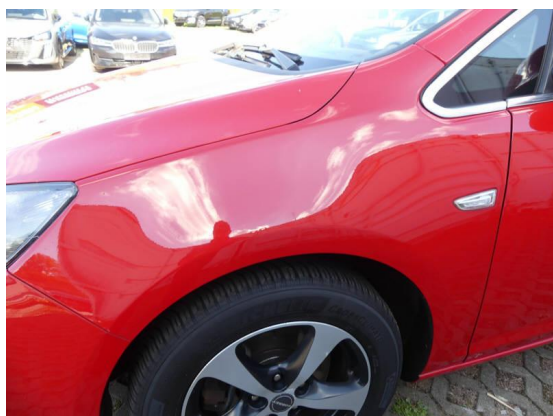
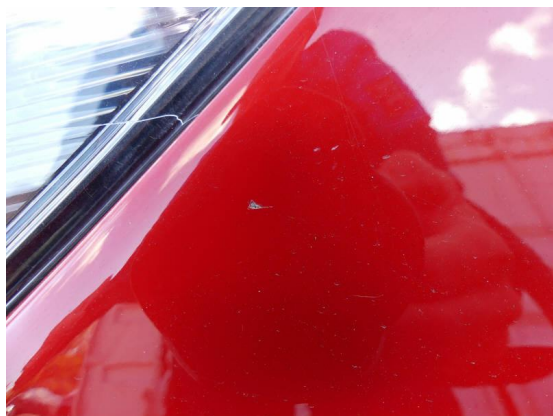
| Nr. | Teil | Bild Nr. | Schaden | Kommentar |
|---|---|---|---|---|
| 2 | Kotflügel vorne links | 3, 4, 5 | Kratzer | |

Bild 3: Karosserie / Kotflügel vorne links Kratzer

Bild 5: Karosserie / Kotflügel vorne links Kratzer

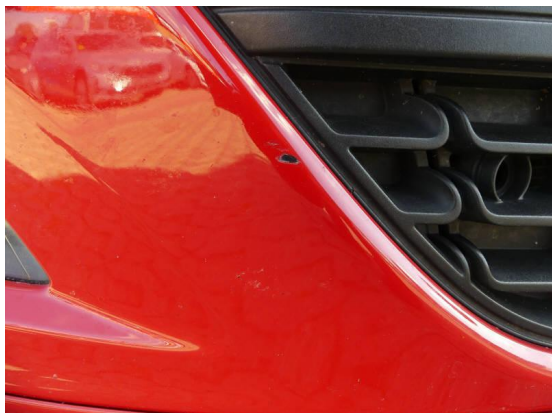
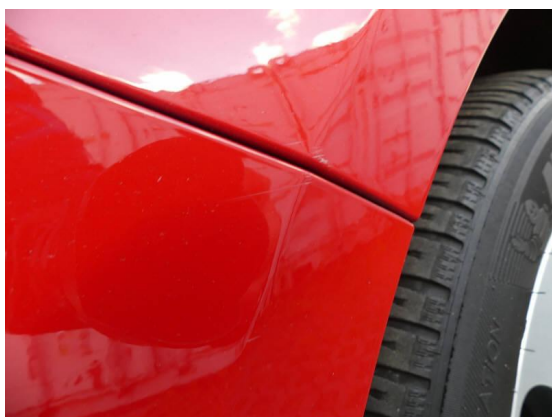
| Nr. | Teil | Bild Nr. | Schaden | Kommentar |
|---|---|---|---|---|
| 3 | Stoßfänger vorne | 6, 7, 8, 9 | Krater/Steinschläge/gebrochen | |

Bild 7: Karosserie / Stoßfänger vorne  
Krater/Steinschläge/gebrochen

Bild 9: Karosserie / Stoßfänger vorne  
Krater/Steinschläge/gebrochen

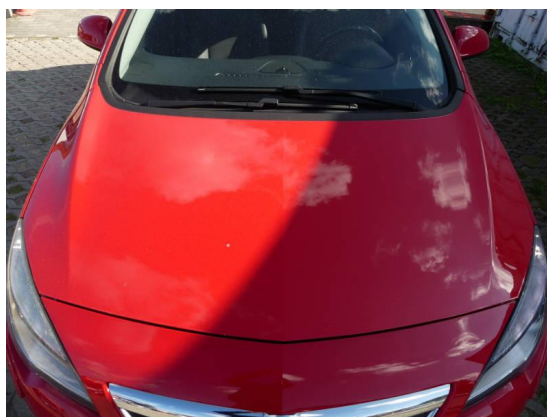
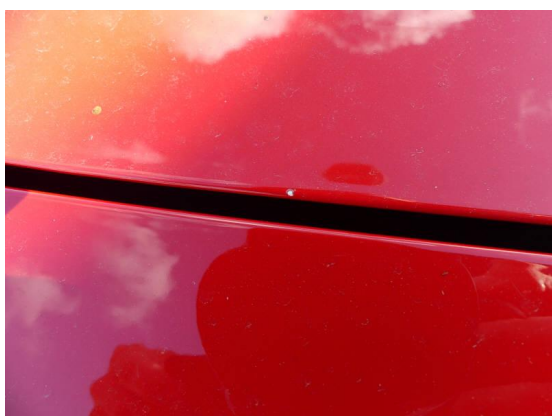
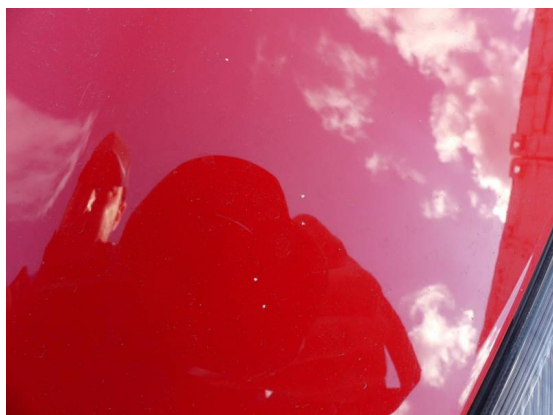
| Nr. | Teil | Bild Nr. | Schaden | Kommentar |
|---|---|---|---|---|
| 4 | Motorhaube | 10, 11, 12, 13 | Steinschläge | |

Bild 10: Karosserie / Motorhaube Steinschläge

Bild 11: Karosserie / Motorhaube Steinschläge

Bild 13: Karosserie / Motorhaube Steinschläge

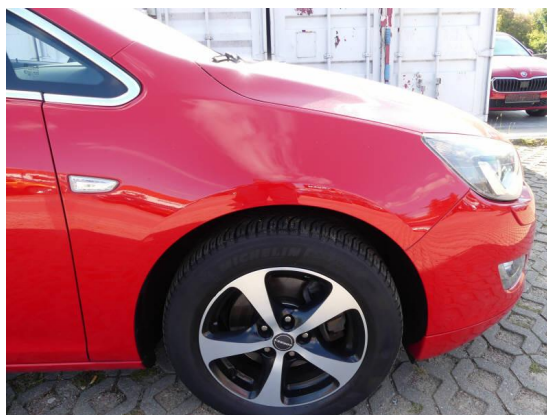
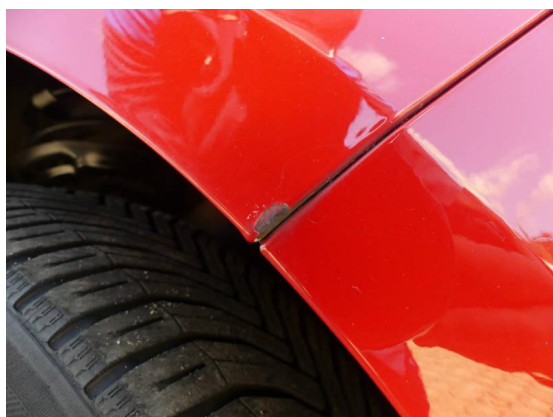
| Nr. | Teil | Bild Nr. | Schaden | Kommentar |
|---|---|---|---|---|
| 5 | Kotflügel vorne rechts | 14, 15 | Korrosion | |

Bild 14: Karosserie / Kotflügel vorne rechts Korrosion

Bild 15: Karosserie / Kotflügel vorne rechts Korrosion

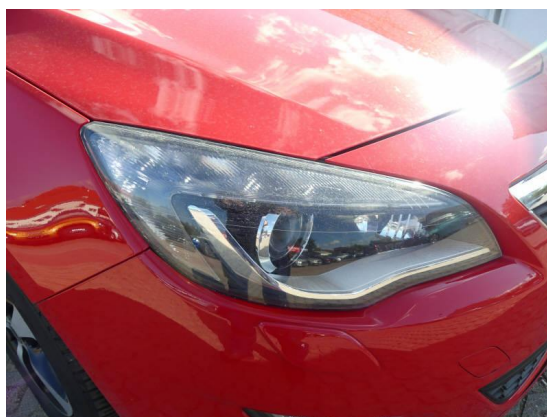
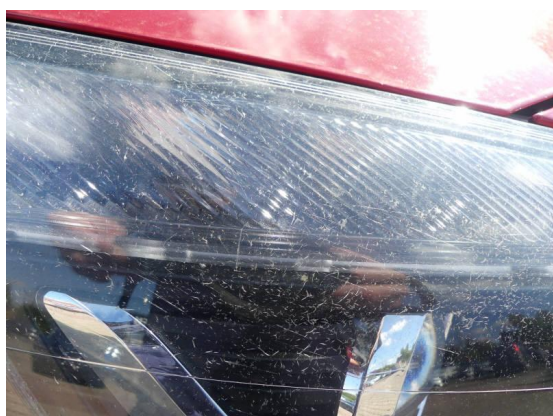
| Nr. | Teil | Bild Nr. | Schaden | Kommentar |
|---|---|---|---|---|
| 6 | Scheinwerfer vorne rechts | 16, 17 | Zerkratzt | |

Bild 16: Technik / Scheinwerfer vorne rechts Zerkratzt

Bild 17: Technik / Scheinwerfer vorne rechts Zerkratzt

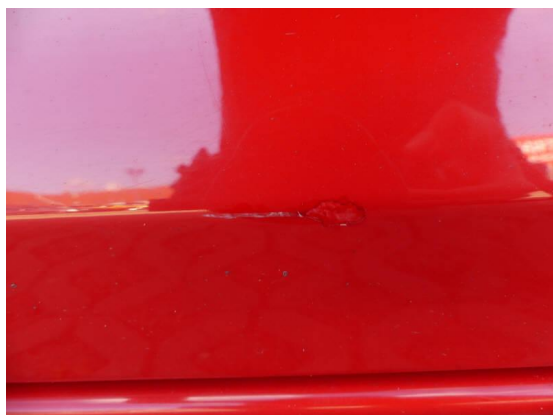
| Nr. | Teil | Bild Nr. | Schaden | Kommentar |
|---|---|---|---|---|
| 7 | Tür vorne rechts | 18, 19 | Kratzer | |

Bild 19: Karosserie / Tür vorne rechts Kratzer

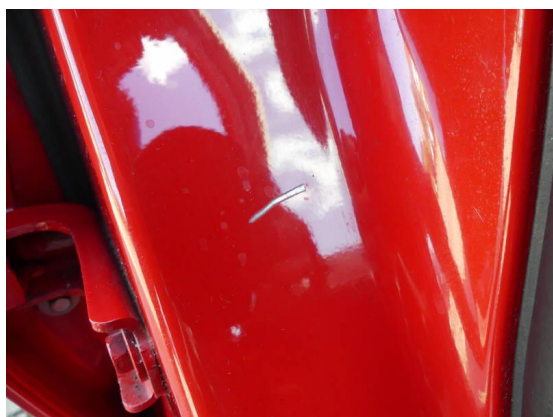
| Nr. | Teil | Bild Nr. | Schaden | Kommentar |
|---|---|---|---|---|
| 8 | Einstieg vorne rechts | 20, 21 | Kratzer | |

Bild 21: Karosserie / Einstieg vorne rechts Kratzer

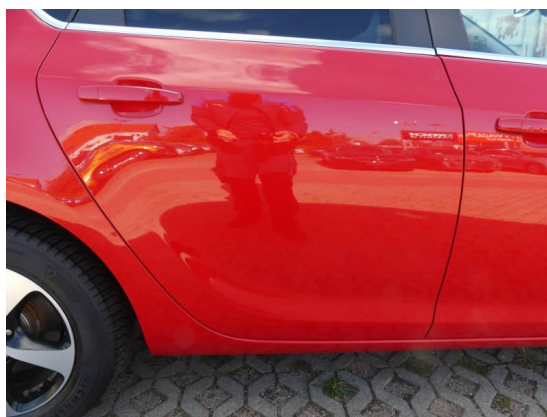
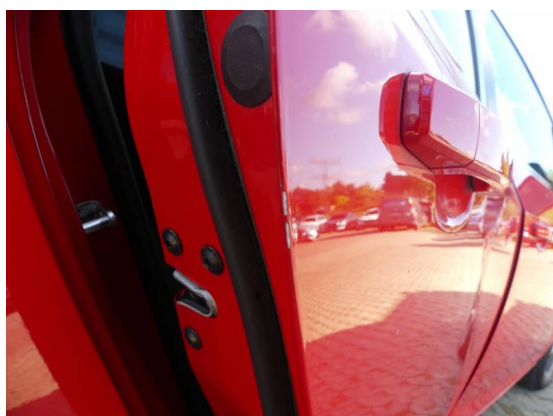
| Nr. | Teil | Bild Nr. | Schaden | Kommentar |
|---|---|---|---|---|
| 9 | Tür hinten rechts | 22, 23,<br>24 | Kratzer | |

Bild 22: Karosserie / Tür hinten rechts Kratzer

Bild 23: Karosserie / Tür hinten rechts Kratzer

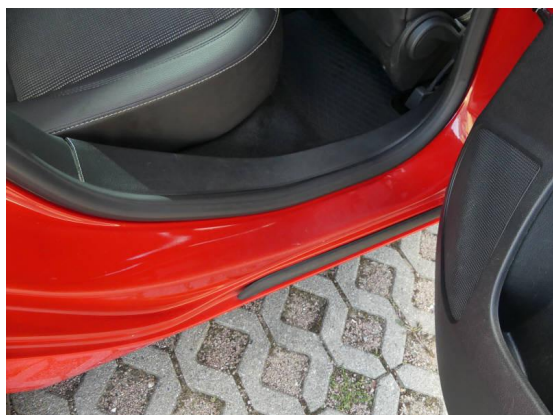
| Nr. | Teil | Bild Nr. | Schaden | Kommentar |
|---|---|---|---|---|
| 10 | Einstieg hinten rechts | 25, 26 | Kratzer | |

Bild 25: Karosserie / Einstieg hinten rechts Kratzer

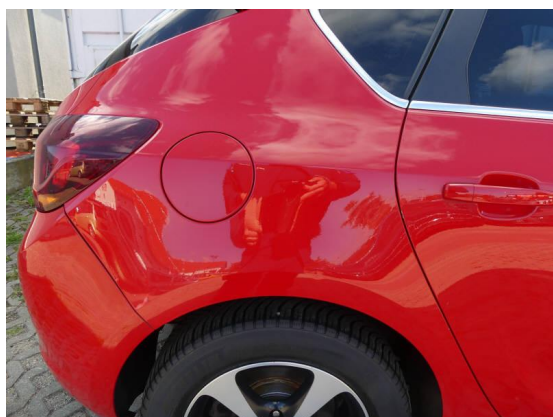
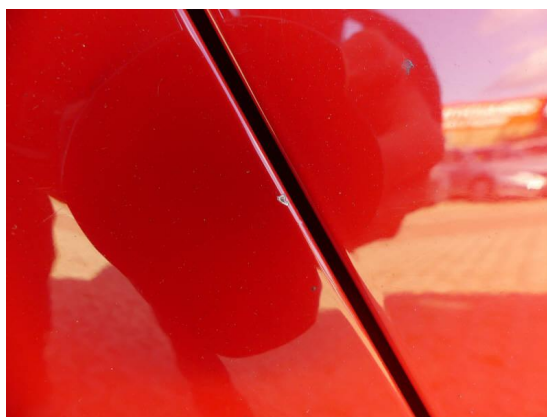
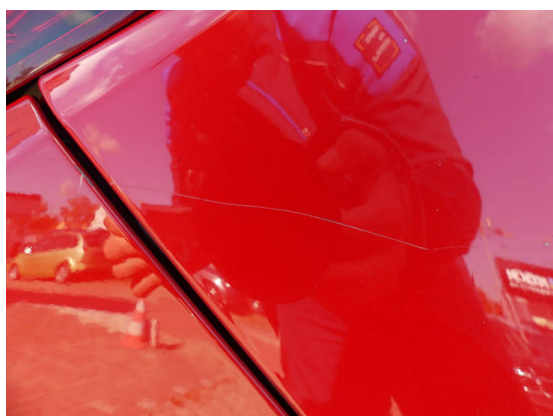
| Nr. | Teil | Bild Nr. | Schaden | Kommentar |
|---|---|---|---|---|
| 11 | Fondseite rechts | 27, 28,<br>29, 30 | Kratzer | |

Bild 27: Karosserie / Fondseite rechts Kratzer

Bild 28: Karosserie / Fondseite rechts Kratzer

Bild 29: Karosserie / Fondseite rechts Kratzer

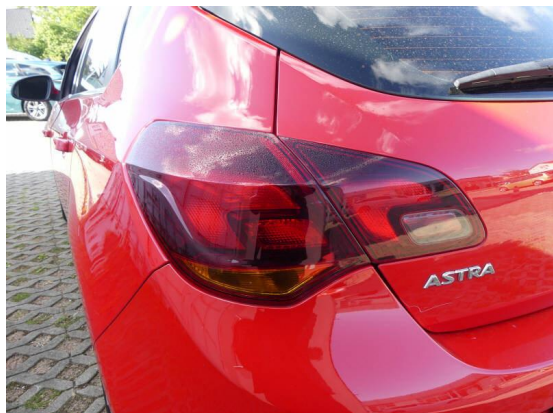
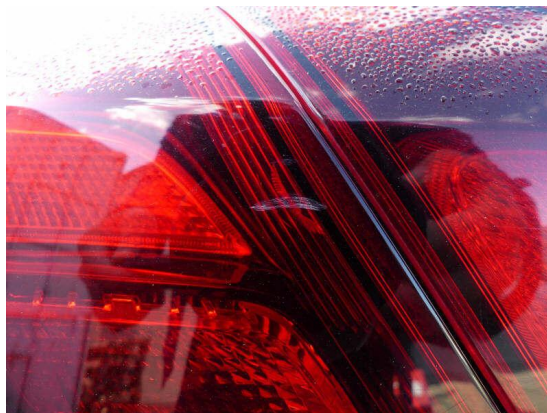
| Nr. | Teil | Bild Nr. | Schaden | Kommentar |
|---|---|---|---|---|
| 12 | Rücklicht links | 31, 32 | Kratzer/Einriss | |

Bild 31: Karosserie / Rücklicht links Kratzer/Einriss

Bild 32: Karosserie / Rücklicht links Kratzer/Einriss

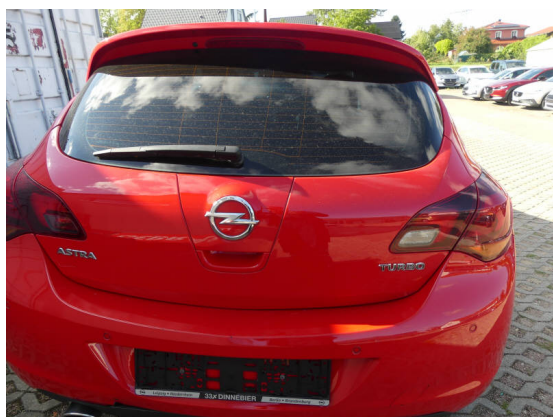
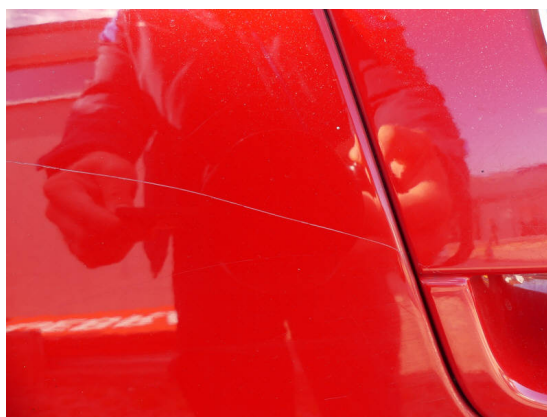
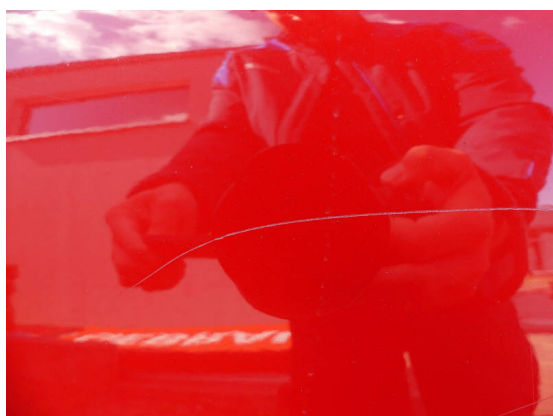
| Nr. | Teil | Bild Nr. | Schaden | Kommentar |
|---|---|---|---|---|
| 13 | Heckklappe | 33, 34,<br>35, 36 | Kratzer | |

Bild 33: Karosserie / Heckklappe Kratzer

Bild 34: Karosserie / Heckklappe Kratzer

Bild 35: Karosserie / Heckklappe Kratzer

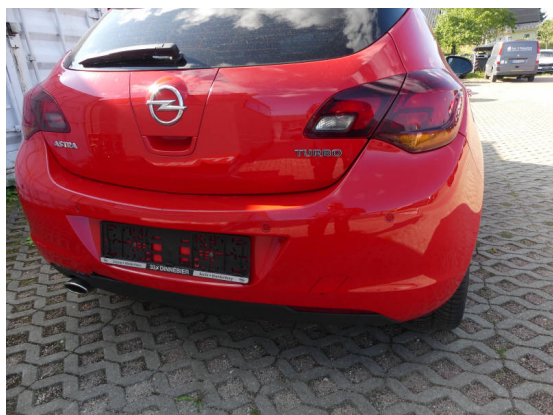
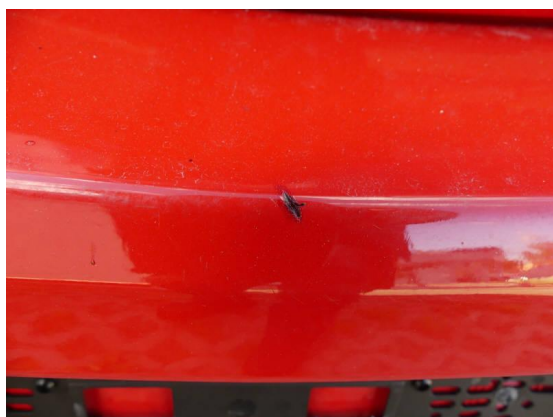
| Nr. | Teil | Bild Nr. | Schaden | Kommentar |
|---|---|---|---|---|
| 14 | Stoßfänger hinten | 37, 38,<br>39 | Kratzer+gebrochen | |

Bild 37: Karosserie / Stoßfänger hinten  
Kratzer+gebrochen

Bild 39: Karosserie / Stoßfänger hinten  
Kratzer+gebrochen

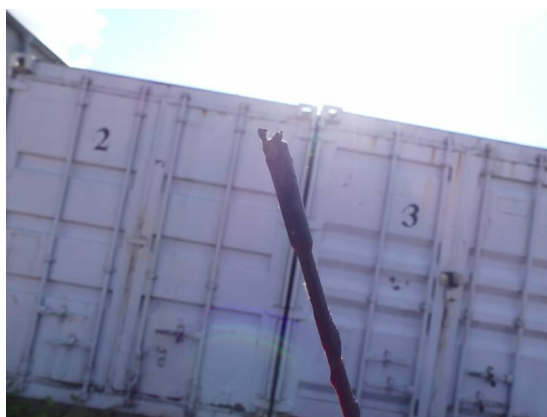
| Nr. | Teil | Bild Nr. | Schaden | Kommentar |
|---|---|---|---|---|
| 15 | Antenne | 40 | beschädigt | |

Bild 40: Technik / Antenne beschädigt

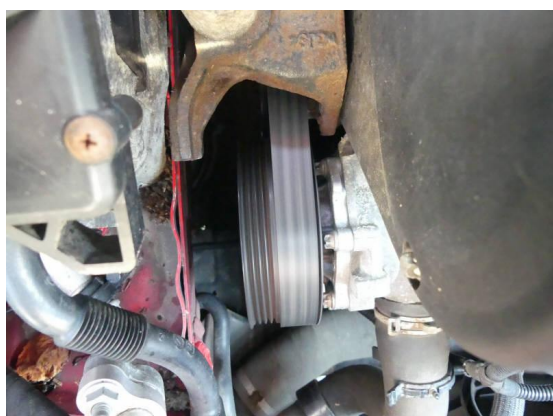
| Nr. | Teil | Bild Nr. | Schaden | Kommentar |
|---|---|---|---|---|
| 16 | Motor/Riementrieb | 41 | Geräusch-entwicklung | |

Bild 41: Technik / Motor/Riementrieb Geräusch-  
entwicklung

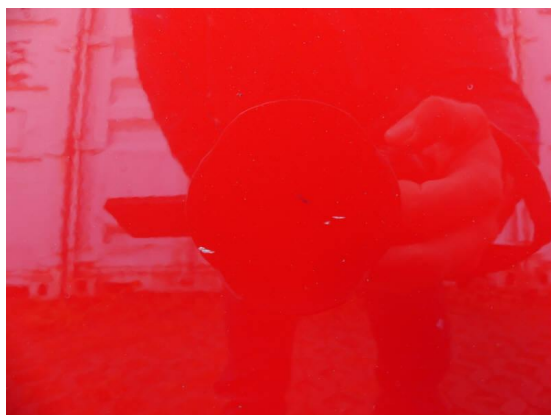
| Nr. | Teil | Bild Nr. | Schaden | Kommentar |
|---|---|---|---|---|
| 17 | Tür vorne links | 42, 43,<br>44 | Kratzer | |

Bild 43: Karosserie / Tür vorne links Kratzer

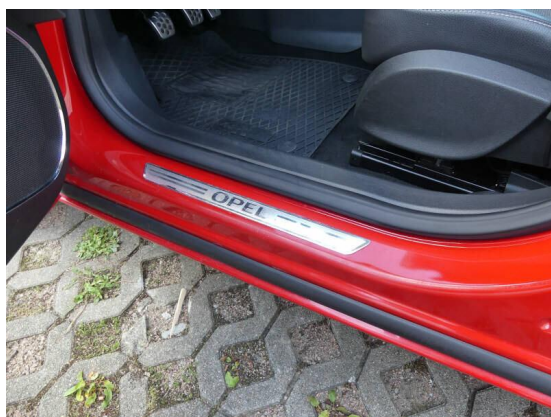
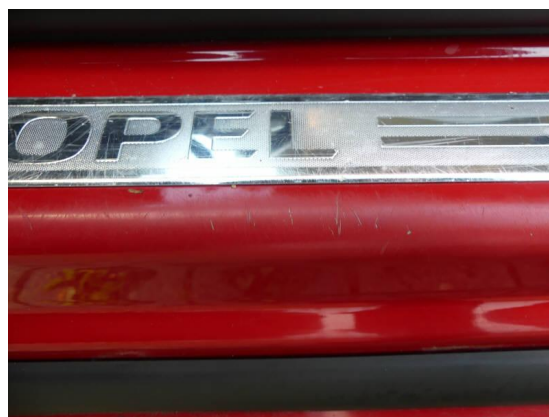
| Nr. | Teil | Bild Nr. | Schaden | Kommentar |
|---|---|---|---|---|
| 18 | Einstieg vorne links | 45, 46 | Kratzer | |

Bild 45: Karosserie / Einstieg vorne links Kratzer

Bild 46: Karosserie / Einstieg vorne links Kratzer

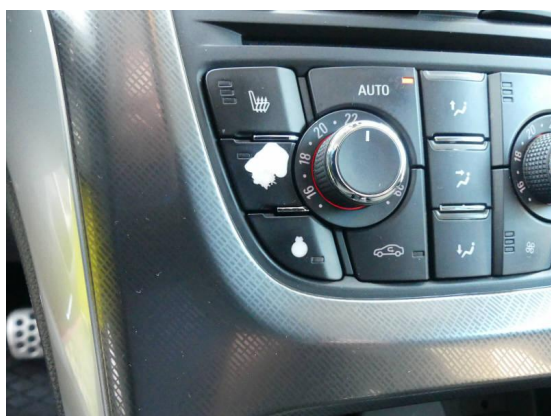
| Nr. | Teil | Bild Nr. | Schaden | Kommentar |
|---|---|---|---|---|
| 19 | Bedientasten | 47 | verschlissen | |

Bild 47: Innenraum / Bedientasten verschlissen

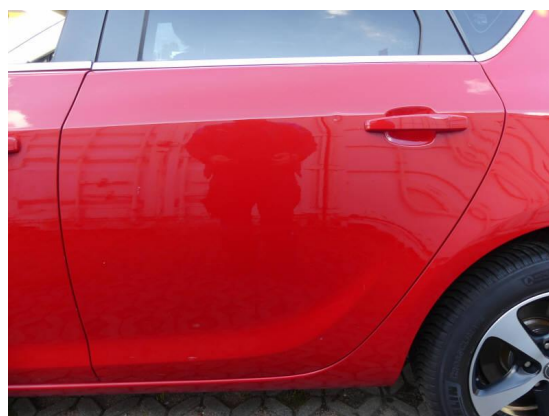
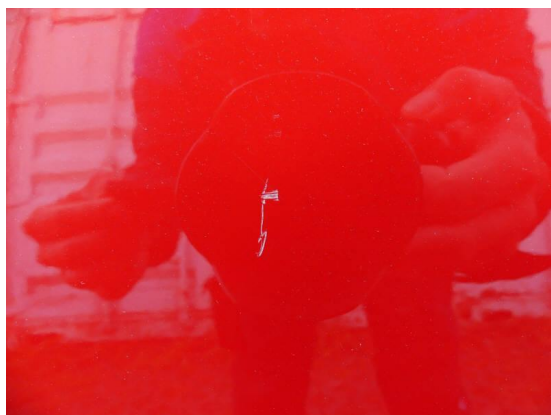
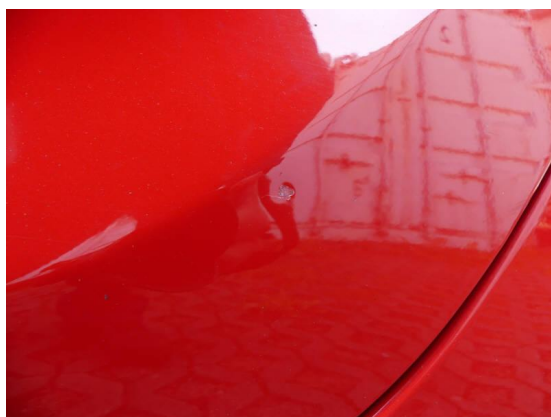
| Nr. | Teil | Bild Nr. | Schaden | Kommentar |
|---|---|---|---|---|
| 20 | Tür hinten links | 48, 49,<br>50, 51 | Kratzer | |

Bild 48: Karosserie / Tür hinten links Kratzer

Bild 49: Karosserie / Tür hinten links Kratzer

Bild 51: Karosserie / Tür hinten links Kratzer

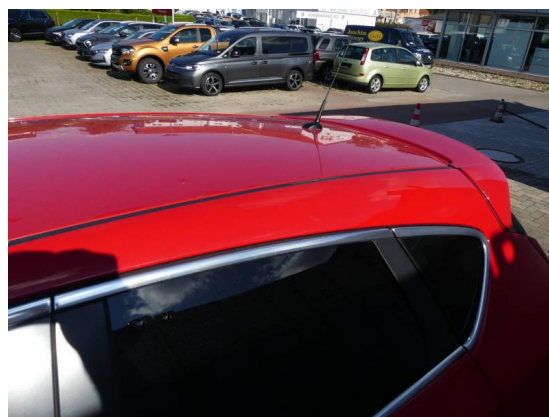
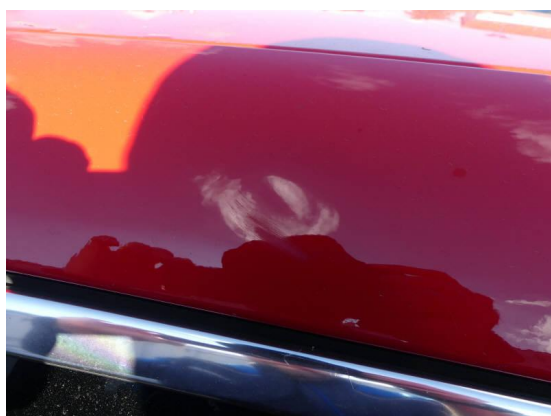
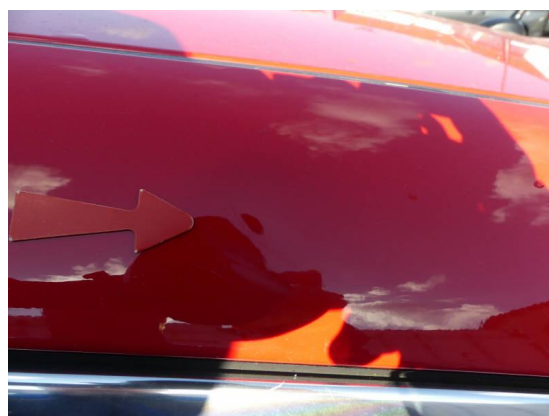
| Nr. | Teil | Bild Nr. | Schaden | Kommentar |
|---|---|---|---|---|
| 21 | Dachholm links | 52, 53,<br>54 | Dellen | |

Bild 52: Karosserie / Dachholm links Dellen

Bild 53: Karosserie / Dachholm links Dellen

Bild 54: Karosserie / Dachholm links Dellen

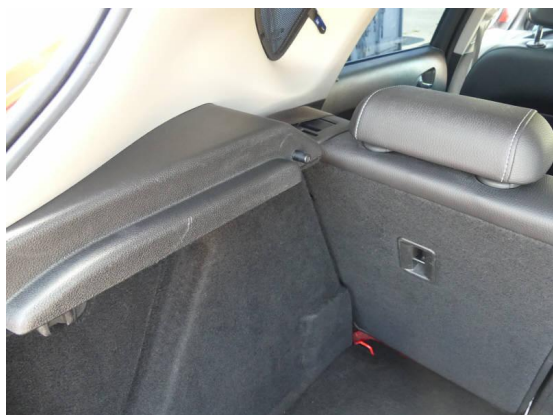
| Nr. | Teil | Bild Nr. | Schaden | Kommentar |
|---|---|---|---|---|
| 23 | Hutablage/Kofferraumabdeckung | 55 | Fehlt | |

Bild 55: Innenraum / Hutablage/Kofferraumabdeckung  
Fehlt

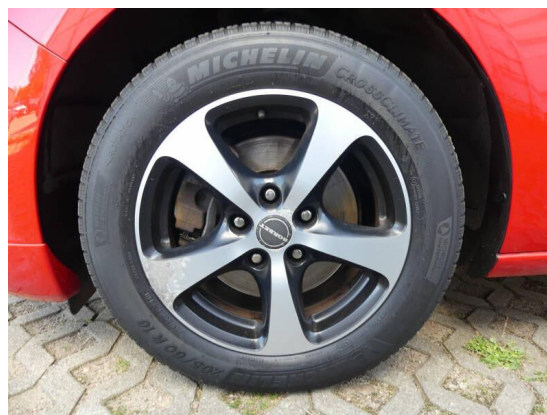
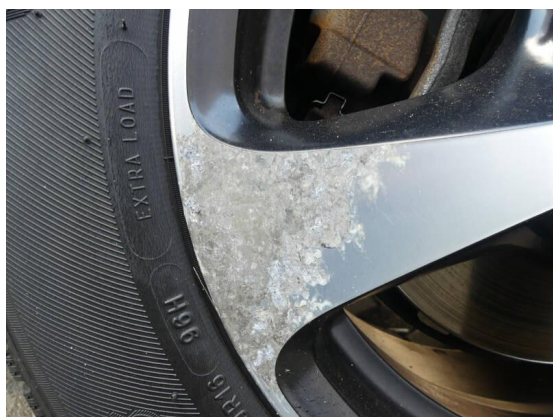
| Nr. | Teil | Bild Nr. | Schaden | Kommentar |
|---|---|---|---|---|
| 22 | Felge vorne links | 56, 57 | Lackschaden | |

Bild 56: Reifen - Felge / Felge vorne links  
Lackschaden

Bild 57: Reifen - Felge / Felge vorne links  
Lackschaden
