**TÜVNORD****Zustandsbericht****TÜV NORD Autoservice GmbH - Wurster Straße 92 - 27580 Bremerhaven**

Datenquelle: **VIN-Abfrage**  
Hersteller: **Volkswagen**  
Typ: **Golf VI**  
Fahrgestellnummer: **WVWZZZ1KZ9P430388**  
Erstzulassung: **05.12.2008**  
Getriebe / Gänge: **Schaltgetriebe, 6 Gänge**  
Schadstoffklasse: **EU5**  
Vorverwendung: **Privat**

## Zustandsbericht

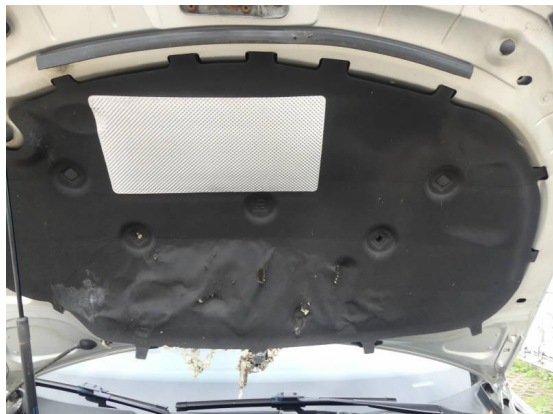
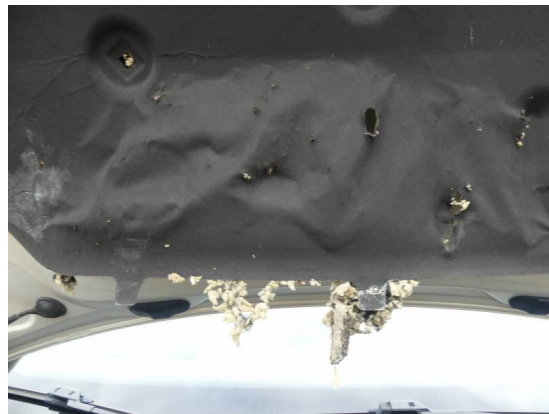
| Nr. | Teil | Bild Nr. | Schaden | Kommentar |
|---|---|---|---|---|
| 1 | Motordämmmatte | 1, 2 | zerissen | |

Bild 1: Karosserie / Motordämmmatte zerissen

Bild 2: Karosserie / Motordämmmatte zerissen

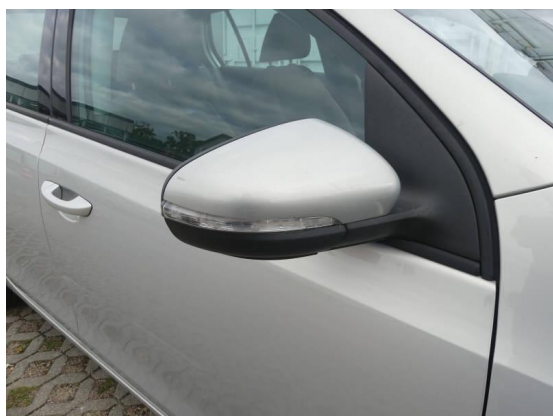
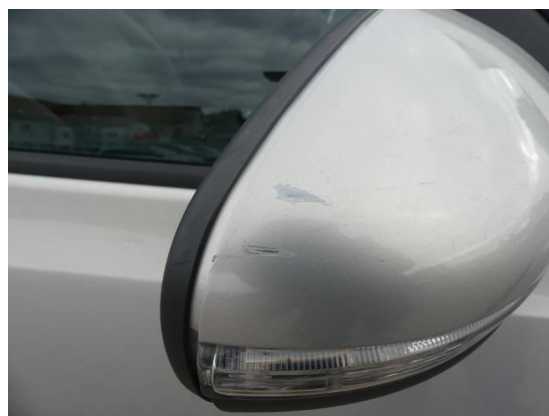
| Nr. | Teil | Bild Nr. | Schaden | Kommentar |
|---|---|---|---|---|
| 2 | Spiegelkappe rechts | 3, 4 | Kratzer | |

Bild 3: Karosserie / Spiegelkappe rechts Kratzer

Bild 4: Karosserie / Spiegelkappe rechts Kratzer

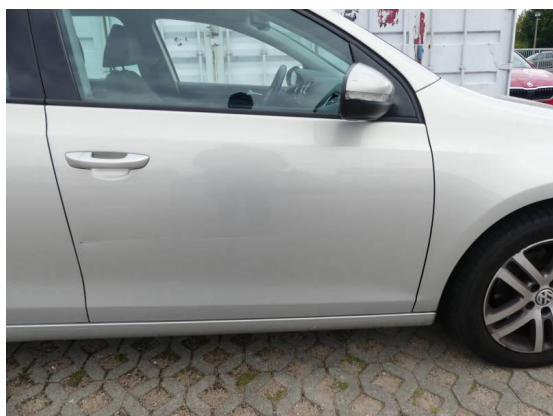
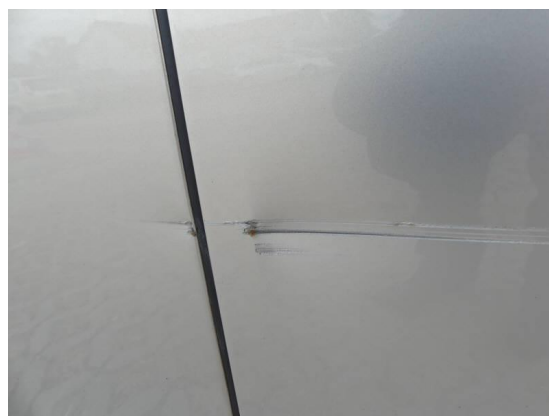
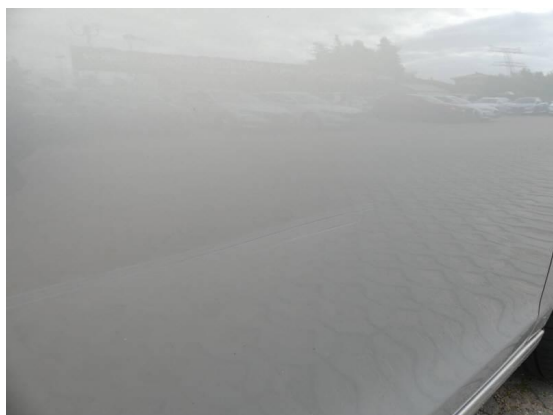
| Nr. | Bauteil / Baugruppe |
|---|---|
| 1 | Tür vorne rechts 219µm |

| Nr. | Teil | Bild Nr. | Schaden | Kommentar |
|---|---|---|---|---|
| 3 | Tür vorne rechts | 5, 6, 7 | deformiert | |

Bild 5: Karosserie / Tür vorne rechts deformiert

Bild 6: Karosserie / Tür vorne rechts deformiert

Bild 7: Karosserie / Tür vorne rechts deformiert

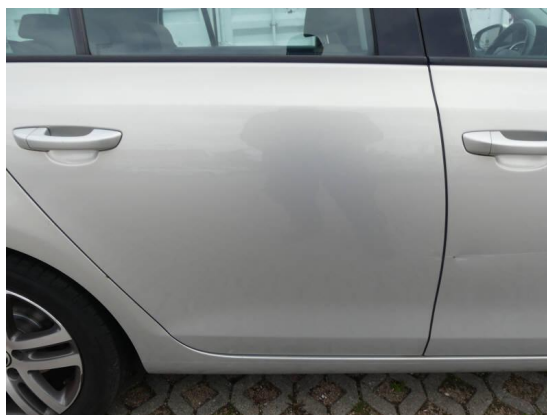
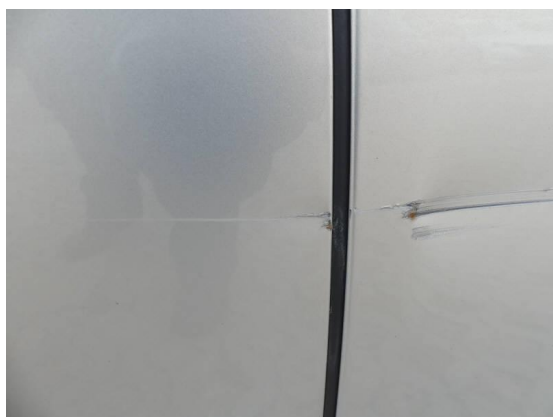
| Nr. | Bauteil / Baugruppe |
|---|---|
| 2 | Tür hinten rechts 219µm |

| Nr. | Teil | Bild Nr. | Schaden | Kommentar |
|---|---|---|---|---|
| 4 | Tür hinten rechts | 8, 9 | deformiert | |

Bild 8: Karosserie / Tür hinten rechts deformiert

Bild 9: Karosserie / Tür hinten rechts deformiert

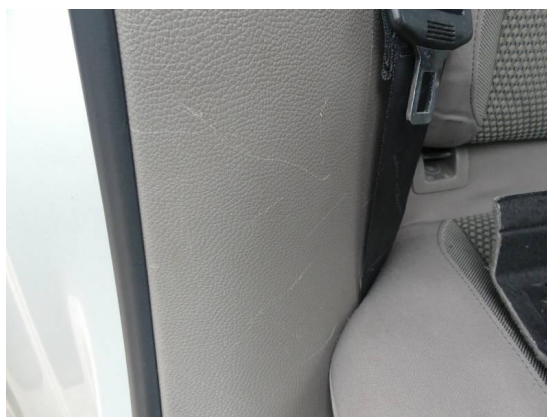
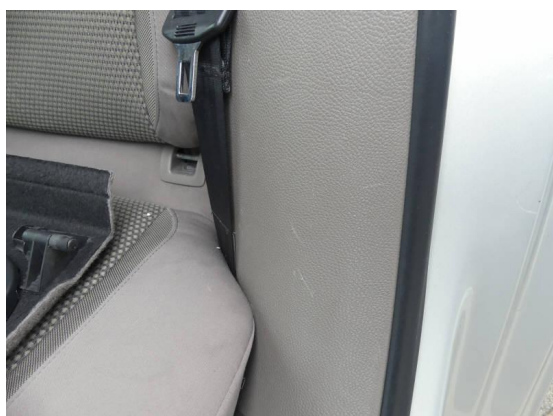
| Nr. | Teil | Bild Nr. | Schaden | Kommentar |
|---|---|---|---|---|
| 5 | Seitenverkleidung<br>Rücksitzbank | 10, 11 | Kratzer | |

Bild 10: Innenraum / Seitenverkleidung Rücksitzbank  
Kratzer

Bild 11: Innenraum / Seitenverkleidung Rücksitzbank  
Kratzer

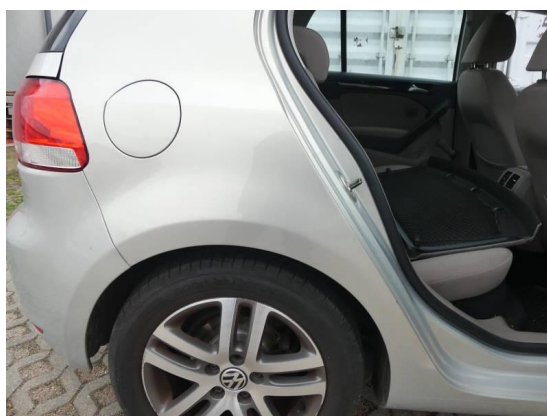
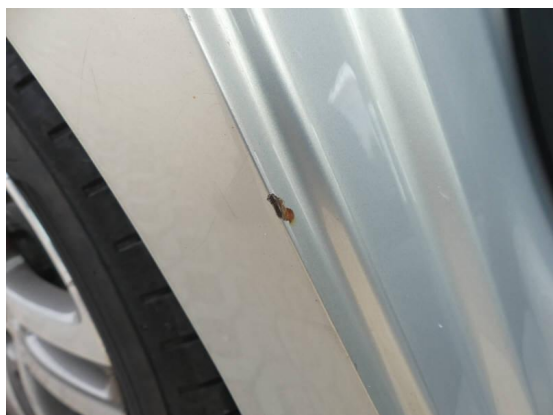
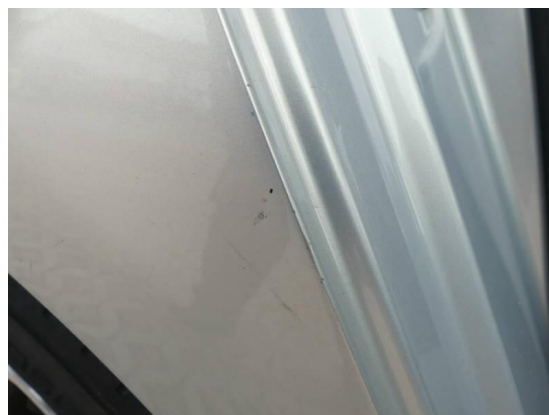
| Nr. | Bauteil / Baugruppe |
|---|---|
| 3 | Fondseite rechts 432µm |

| Nr. | Teil | Bild Nr. | Schaden | Kommentar |
|---|---|---|---|---|
| 6 | Fondseite rechts | 12, 13, 14 | Korrosion+Kratzer | |

Bild 12: Karosserie / Fondseite rechts  
Korrosion+Kratzer

Bild 13: Karosserie / Fondseite rechts  
Korrosion+Kratzer

Bild 14: Karosserie / Fondseite rechts  
Korrosion+Kratzer

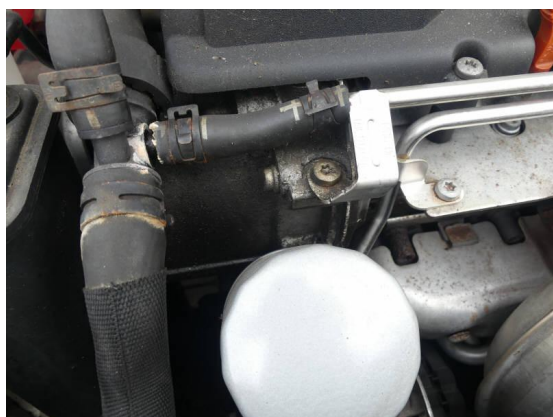
| Nr. | Teil | Bild Nr. | Schaden | Kommentar |
|---|---|---|---|---|
| 7 | Motor | 15 | Ölfeucht | |

Bild 15: Technik / Motor Ölfeucht

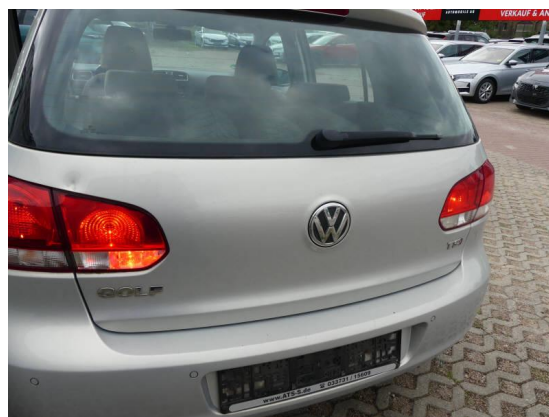
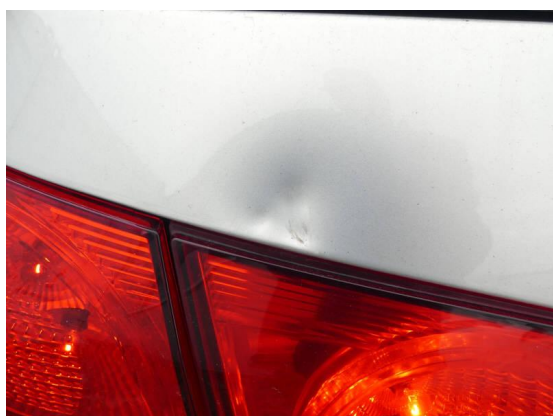
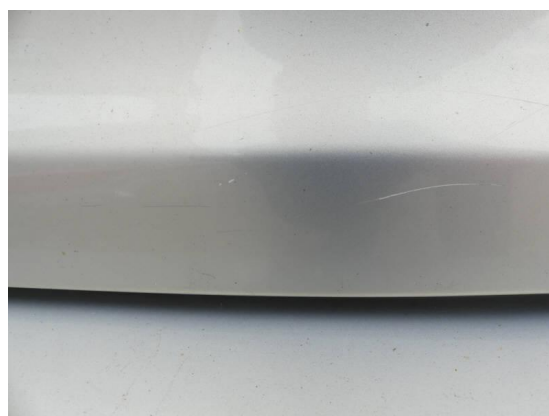
| Nr. | Teil | Bild Nr. | Schaden | Kommentar |
|---|---|---|---|---|
| 8 | Heckklappe | 16, 17, 18 | Delle+Kratzer | |

Bild 16: Karosserie / Heckklappe Delle+Kratzer

Bild 17: Karosserie / Heckklappe Delle+Kratzer

Bild 18: Karosserie / Heckklappe Delle+Kratzer

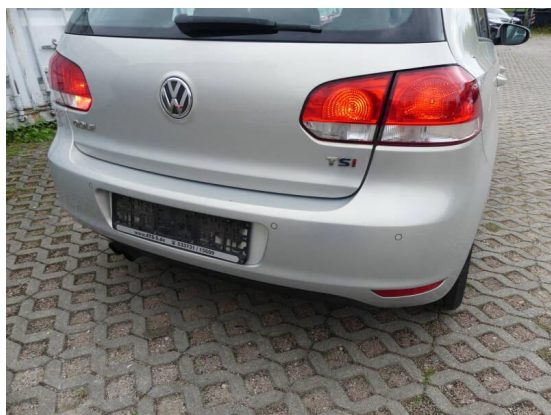
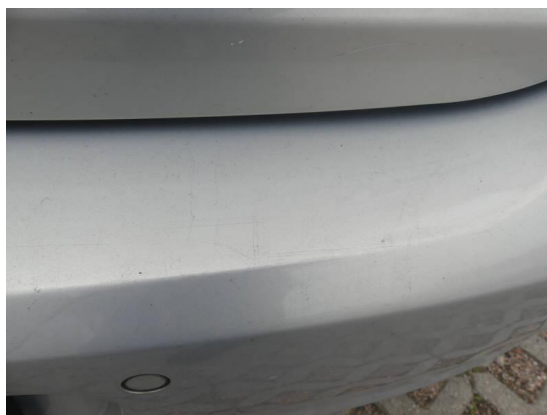
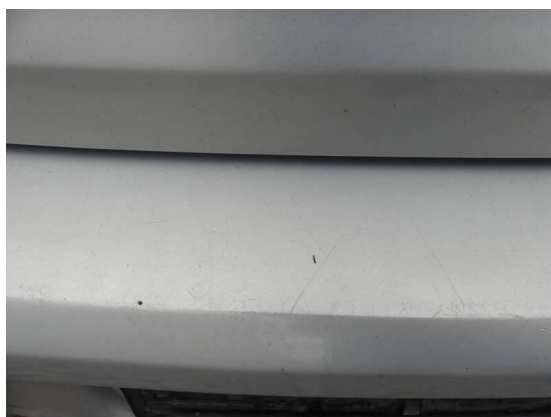
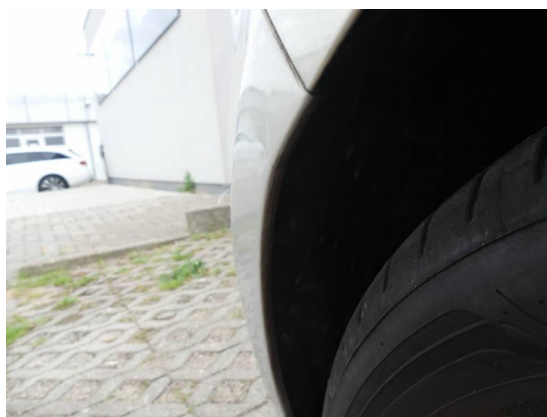
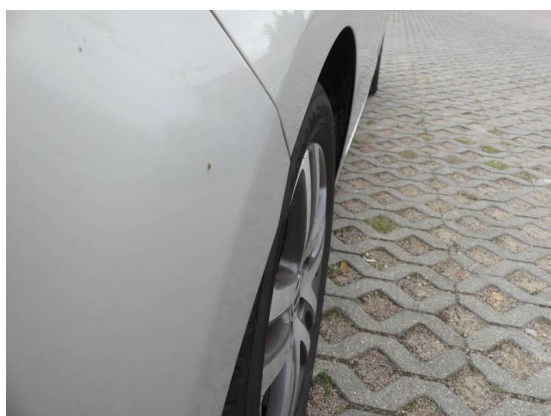
| Nr. | Teil | Bild Nr. | Schaden | Kommentar |
|---|---|---|---|---|
| 9 | Stoßfänger hinten | 19, 20,<br>21, 22,<br>23 | Kratzer+ leicht deformiert | |

Bild 19: Karosserie / Stoßfänger hinten Kratzer+ leicht deformiert

Bild 20: Karosserie / Stoßfänger hinten Kratzer+ leicht deformiert

Bild 21: Karosserie / Stoßfänger hinten Kratzer+ leicht deformiert

Bild 22: Karosserie / Stoßfänger hinten Kratzer+ leicht deformiert

Bild 23: Karosserie / Stoßfänger hinten Kratzer+ leicht deformiert

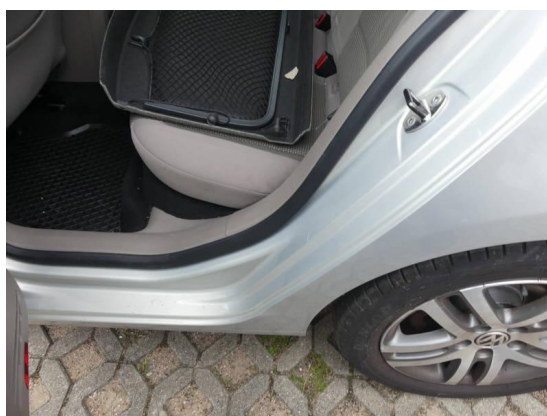
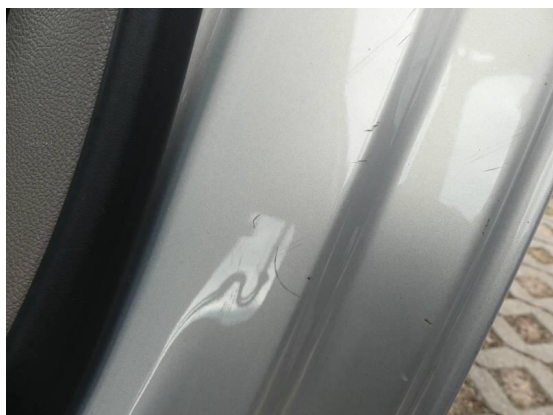
| Nr. | Teil | Bild Nr. | Schaden | Kommentar |
|---|---|---|---|---|
| 10 | Einstieg hinten links | 24, 25 | Kratzer | |

Bild 24: Karosserie / Einstieg hinten links Kratzer

Bild 25: Karosserie / Einstieg hinten links Kratzer

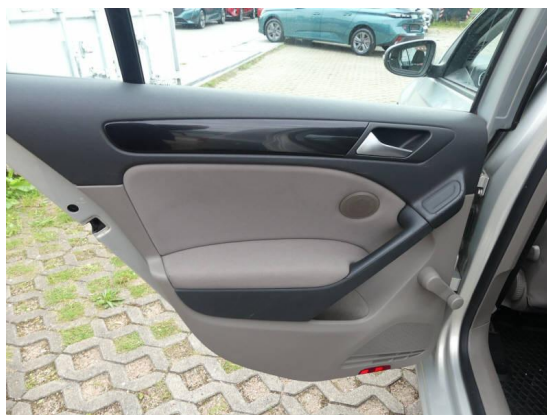
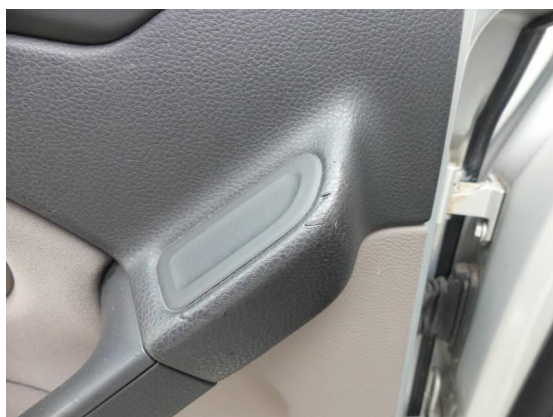
| Nr. | Teil | Bild Nr. | Schaden | Kommentar |
|---|---|---|---|---|
| 11 | Türverkleidung hinten rechts | 26, 27 | einschnitt | |

Bild 26: Innenraum / Türverkleidung hinten rechts einschnitt

Bild 27: Innenraum / Türverkleidung hinten rechts einschnitt

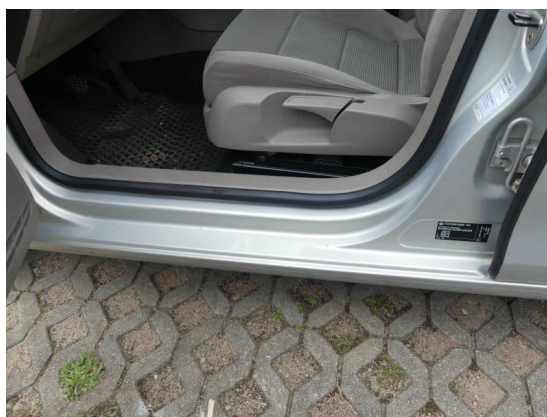
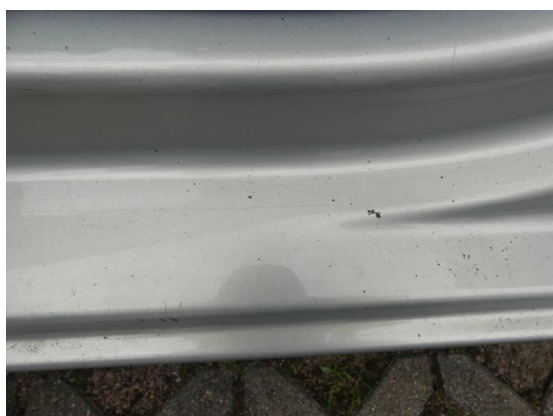
| Nr. | Teil | Bild Nr. | Schaden | Kommentar |
|---|---|---|---|---|
| 12 | Einstieg vorne links | 28, 29 | Kratzer | |

Bild 28: Karosserie / Einstieg vorne links Kratzer

Bild 29: Karosserie / Einstieg vorne links Kratzer

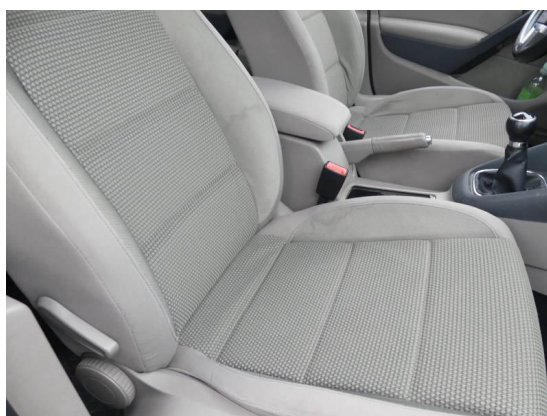
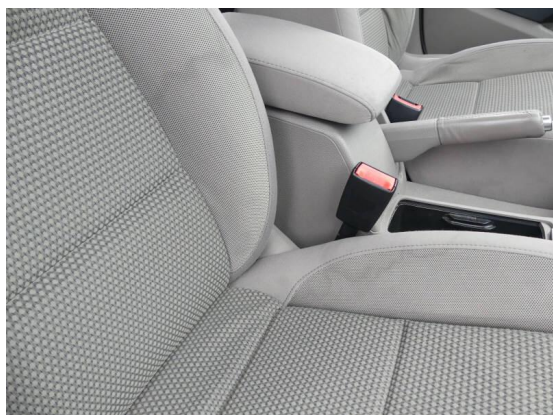
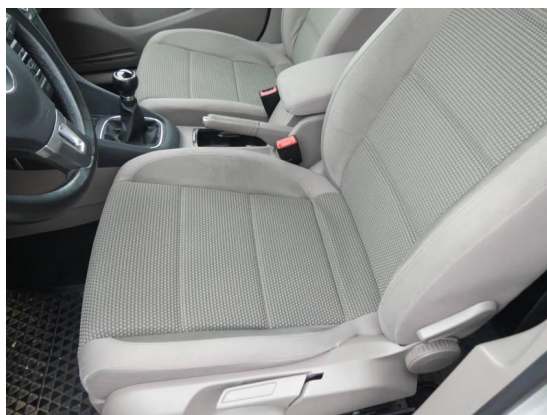
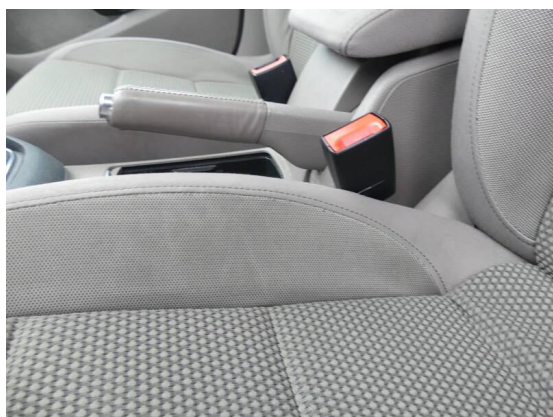
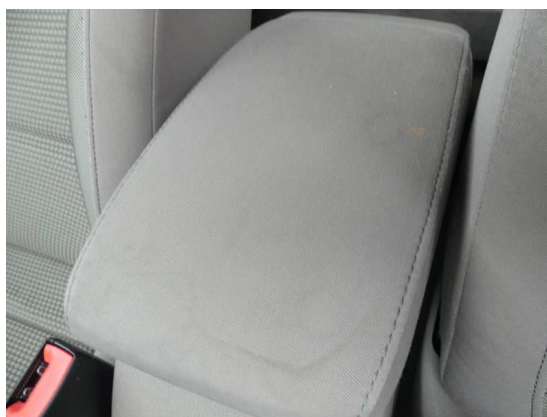
| Nr. | Teil | Bild Nr. | Schaden | Kommentar |
|---|---|---|---|---|
| 13 | Sitze | 30, 31,<br>32, 33,<br>34 | fleckig/verschmutzt | |

Bild 30: Innenraum / Sitze fleckig/verschmutzt

Bild 31: Innenraum / Sitze fleckig/verschmutzt

Bild 32: Innenraum / Sitze fleckig/verschmutzt

Bild 33: Innenraum / Sitze fleckig/verschmutzt

Bild 34: Innenraum / Sitze fleckig/verschmutzt

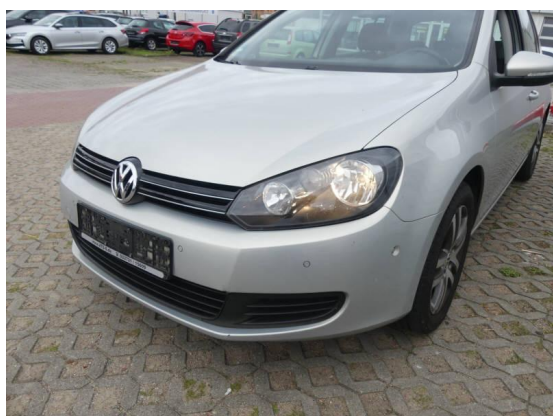
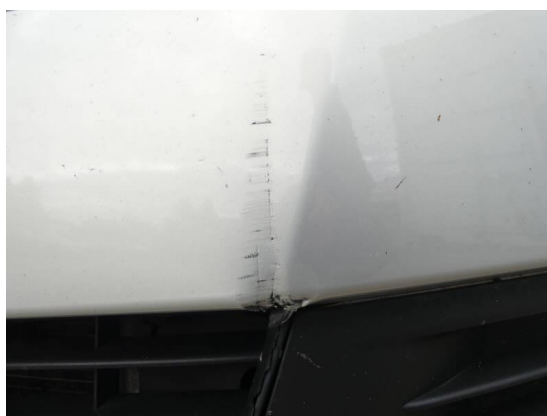
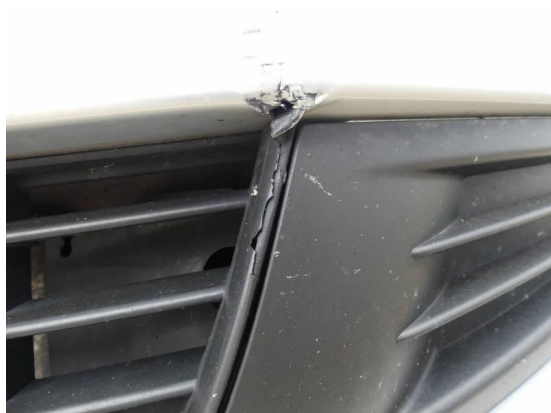
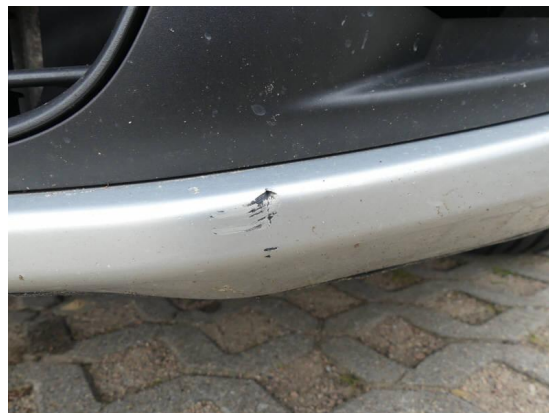
| Nr. | Teil | Bild Nr. | Schaden | Kommentar |
|---|---|---|---|---|
| 14 | Stoßfänger vorne | 35, 36,<br>37, 38 | Kratzer+deformiert | |

Bild 35: Karosserie / Stoßfänger vorne  
Kratzer+deformiert

Bild 36: Karosserie / Stoßfänger vorne  
Kratzer+deformiert

Bild 37: Karosserie / Stoßfänger vorne  
Kratzer+deformiert

Bild 38: Karosserie / Stoßfänger vorne  
Kratzer+deformiert

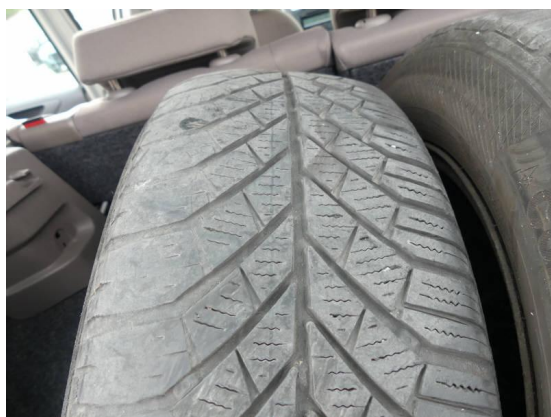
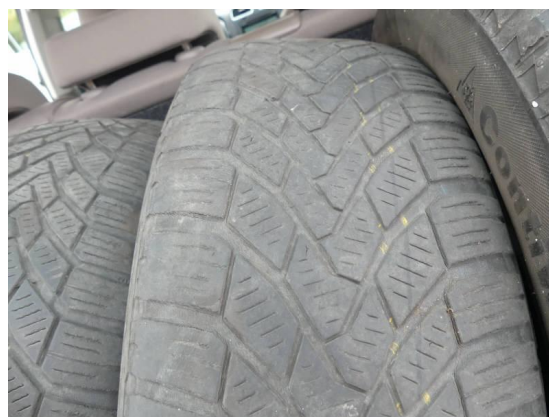
| Nr. | Teil | Bild Nr. | Schaden | Kommentar |
|---|---|---|---|---|
| 15 | Winterreifen vorne | 39, 40 | verschlissen | |

| Achse | Reifen- u. Felgeninfo. | Reifengröße | Hersteller | Profil (mm) |
|---|---|---|---|---|
| 1 - VL | Winterreifen / Stahl | 195/65 R15 91T | Continental | 2 |
| 2 - VR | Winterreifen / Stahl | 195/65 R15 91T | Continental | 2 |

Bild 39: Reifen - Felge / Winterreifen vorne  
verschlissen

Bild 40: Reifen - Felge / Winterreifen vorne  
verschlissen
