1.10.2025

187889

**TÜVNORD****Zustandsbericht****TÜV NORD Autoservice GmbH - Wurster Straße 92 - 27580 Bremerhaven**

Datenquelle: **Zulassungsbescheinigung**  
Hersteller: **Mazda**  
Typ: **3**  
Fahrgestellnummer: **JMZBK14Z251187889**  
Erstzulassung: **03.12.2004**  
Getriebe / Gänge: **Schaltgetriebe**  
Schadstoffklasse: **EU4**  
Vorverwendung: **Privat**

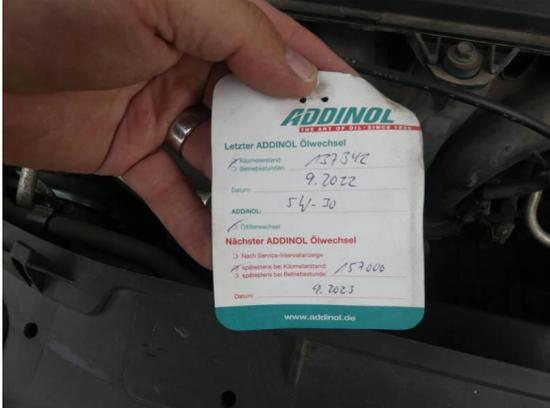
Bild 1: Wartung-Pflege / Wartung fällig

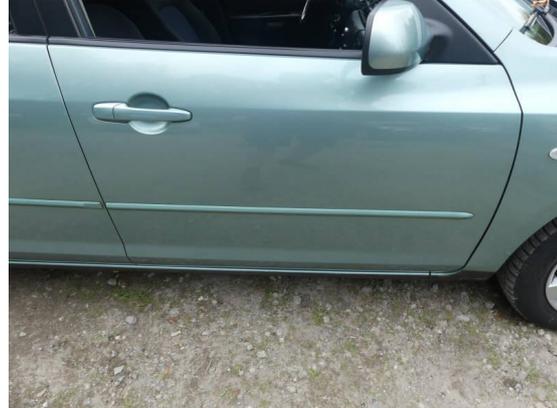
Bild 2: Karosserie / Tür vorne rechts Kratzer

Bild 3: Karosserie / Tür vorne rechts Kratzer

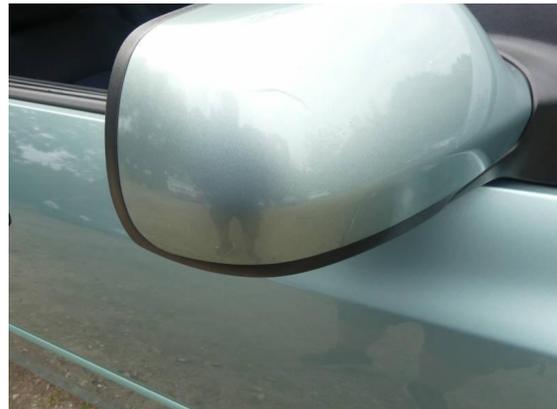
Bild 4: Karosserie / Spiegelkappe rechts Kratzer

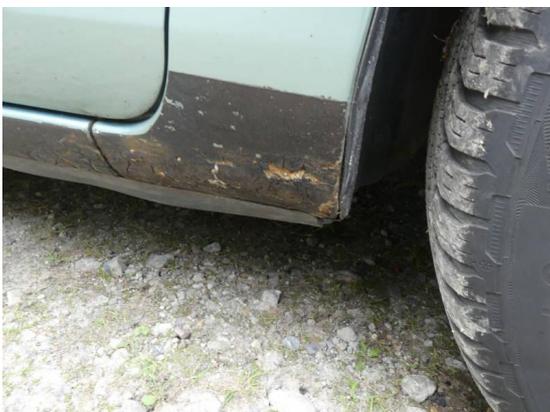
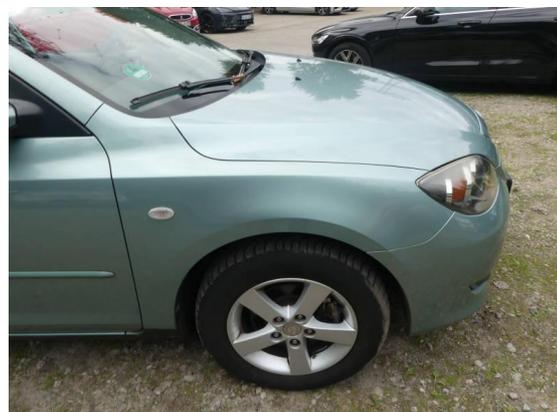
Bild 5: Karosserie / Kotflügel rechts Korrosion unter Unterbodenschutz

Bild 6: Karosserie / Kotflügel rechts Korrosion unter Unterbodenschutz

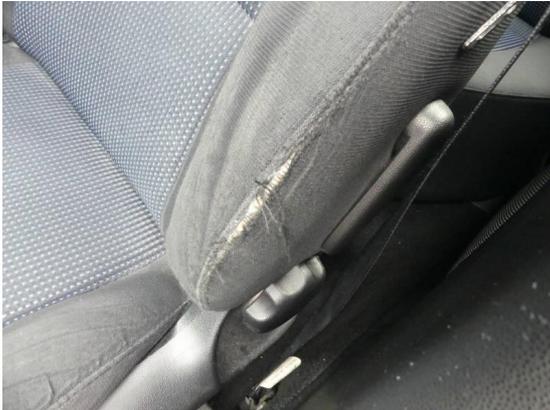
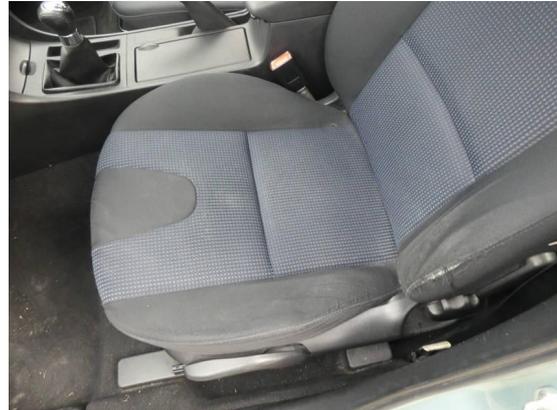
Bild 7: Innenraum / Fahrersitzbezug und Polster verschlissen

Bild 8: Innenraum / Fahrersitzbezug und Polster verschlissen

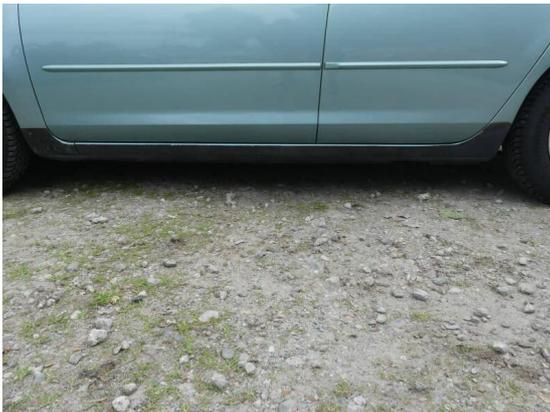
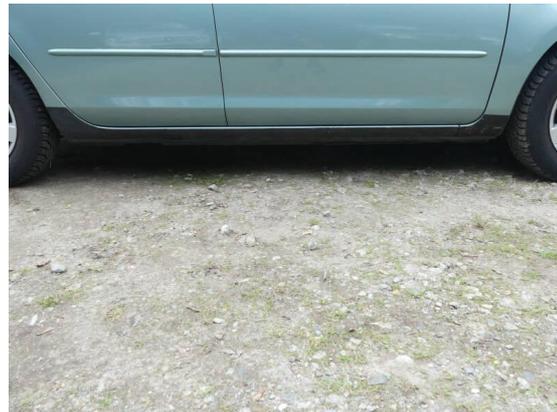
Bild 9: Karosserie / Schweller rechts und links mit Unterbodenschutz eingesprüht ( es kann

Bild 10: Karosserie / Schweller rechts und links mit Unterbodenschutz eingesprüht ( es kann

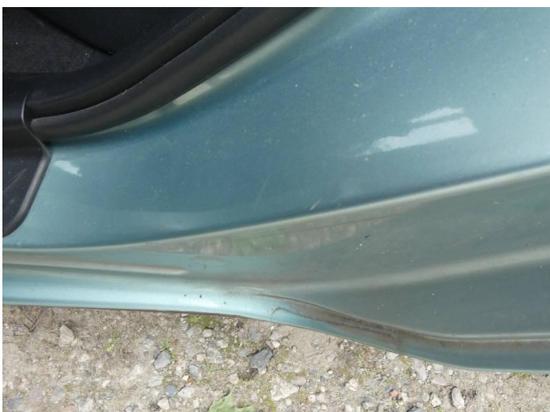
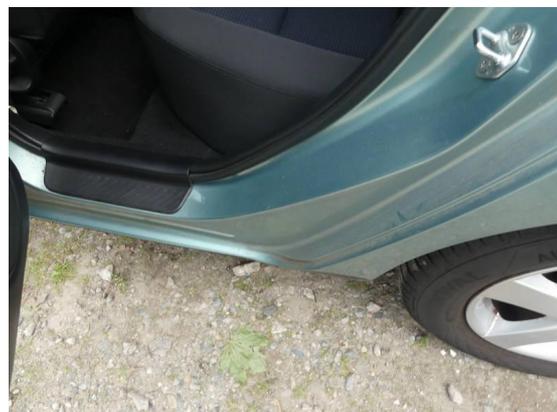
Bild 11: Karosserie / Einstieg hinten links Kratzer

Bild 12: Karosserie / Einstieg hinten links Kratzer

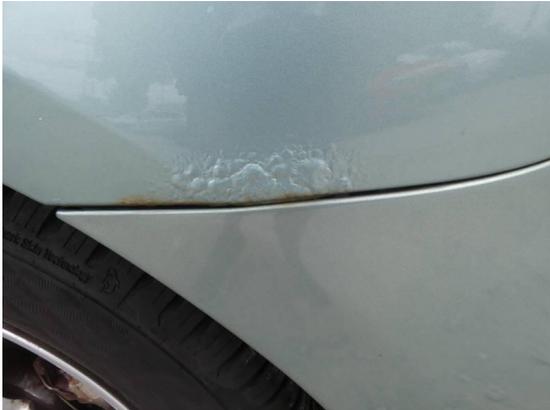
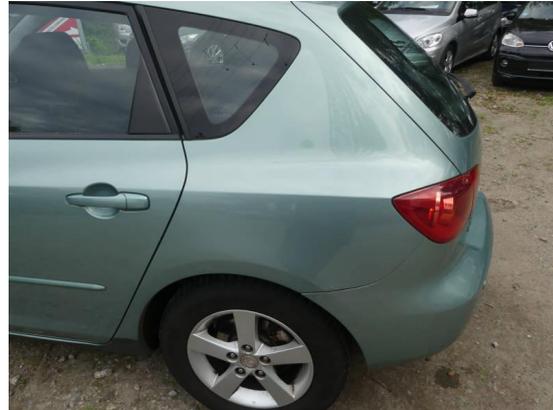
Bild 13: Karosserie / Seitenteil links Korrosion unter Lack

Bild 14: Karosserie / Seitenteil links Korrosion unter Lack

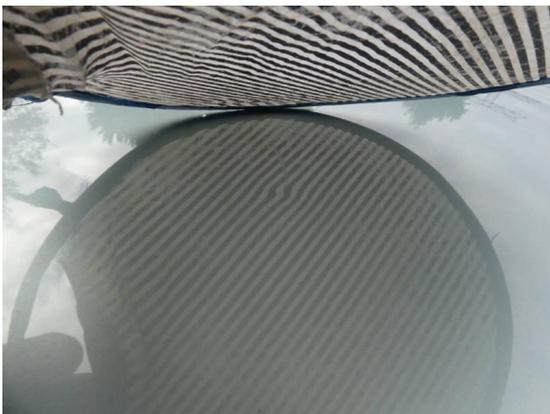
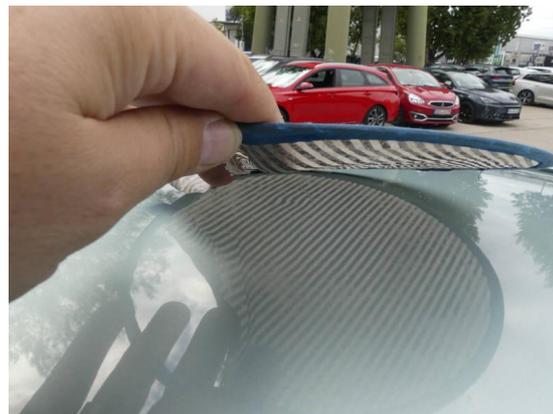
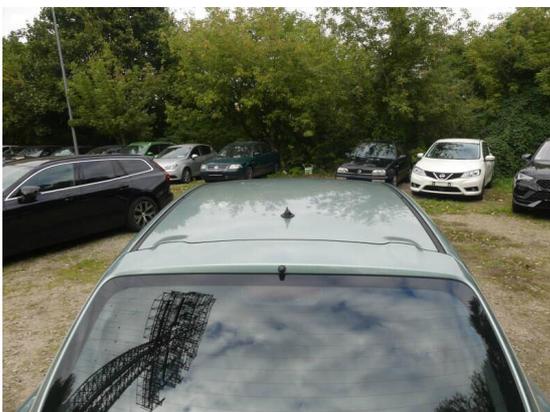
Bild 15: Karosserie / Dach Dellen

Bild 16: Karosserie / Dach Dellen

Bild 17: Karosserie / Dach Dellen

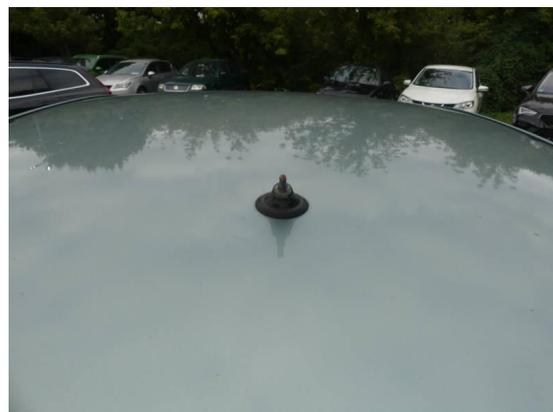
Bild 18: Technik / Antennenstab abgebrochen

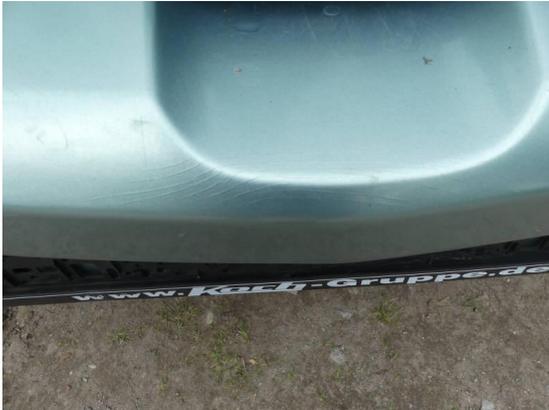
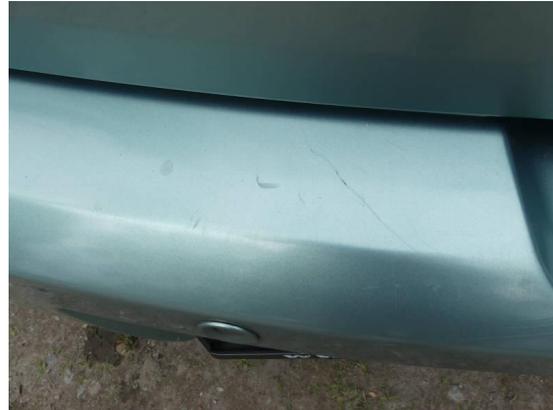
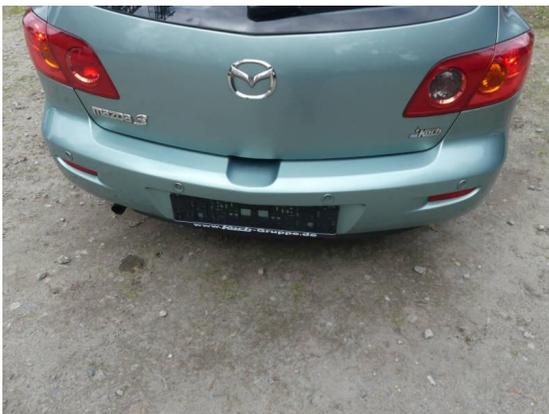
Bild 19: Karosserie / Stoßfänger hinten gestaucht und zerkratzt

Bild 20: Karosserie / Stoßfänger hinten gestaucht und zerkratzt

Bild 21: Karosserie / Stoßfänger hinten gestaucht und zerkratzt

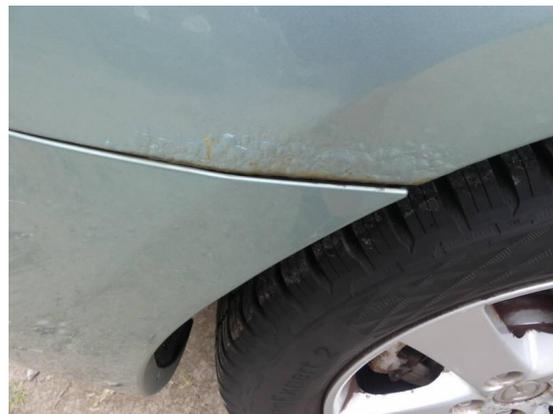
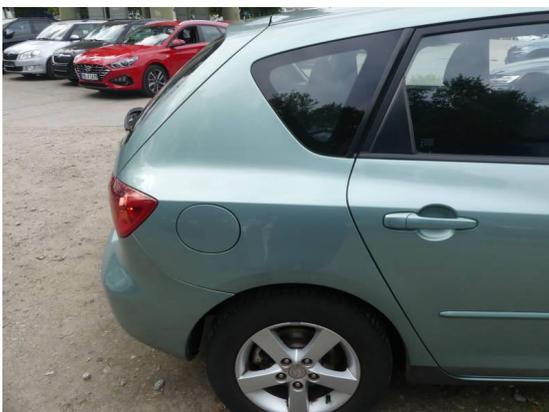
Bild 22: Karosserie / Seitenteil rechts Korrosion unter Lack

Bild 23: Karosserie / Seitenteil rechts Korrosion unter Lack

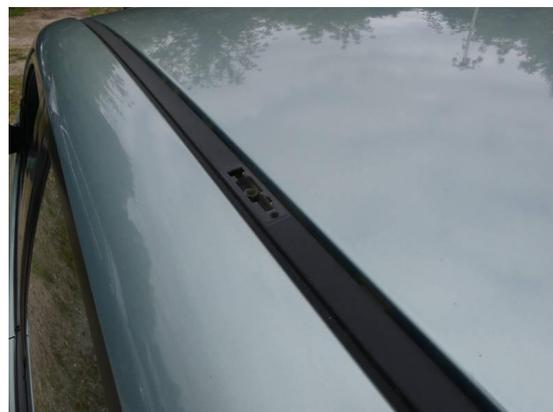
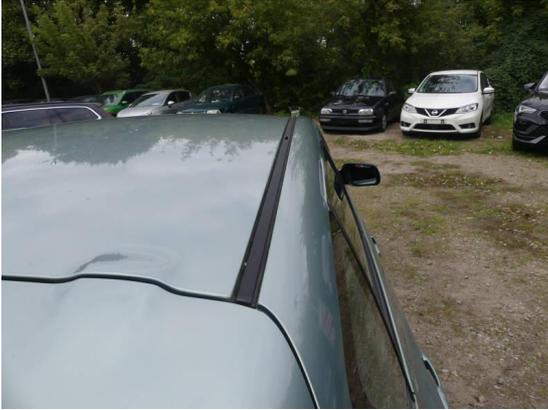
Bild 24: Karosserie / Abdeckung Dachleiste rechts und links hinten fehlt

Bild 25: Karosserie / Abdeckung Dachleiste rechts und links hinten fehlt
