WV1ZZZ7HZGH063924

## Angaben zum Fahrzeug

## Zustandsbericht

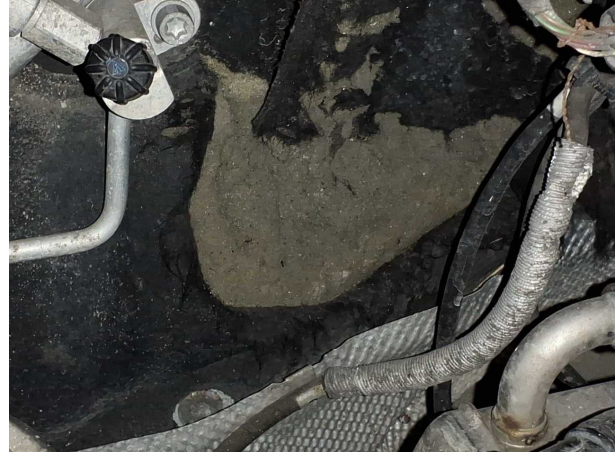
| Nr. | Bauteilgruppe | Beschreibung |
|---|---|---|
| 2 | Fahrerhaus | Dämmmatte - Marderschaden - erneuern |

**Beschädigung #2:** Fahrerhaus: Dämmmatte - Marderschaden - erneuern

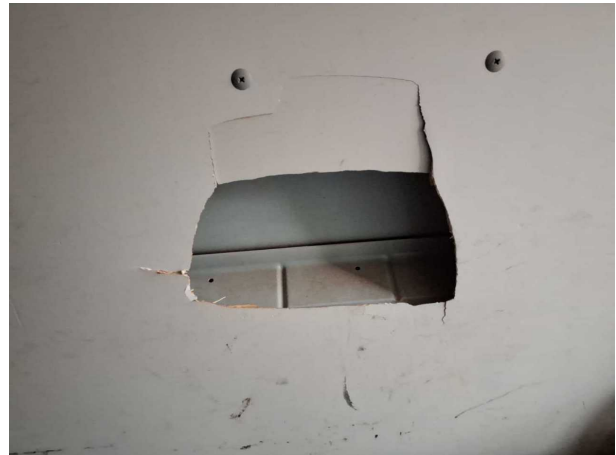
| Nr. | Bauteilgruppe | Beschreibung |
|---|---|---|
| 3 | Schiebetür rechts | Verkleidung Standard unten - gebrochen / gerissen - erneuern |

**Beschädigung #3:** Schiebetür rechts: Verkleidung Standard unten - gebrochen / gerissen - erneuern

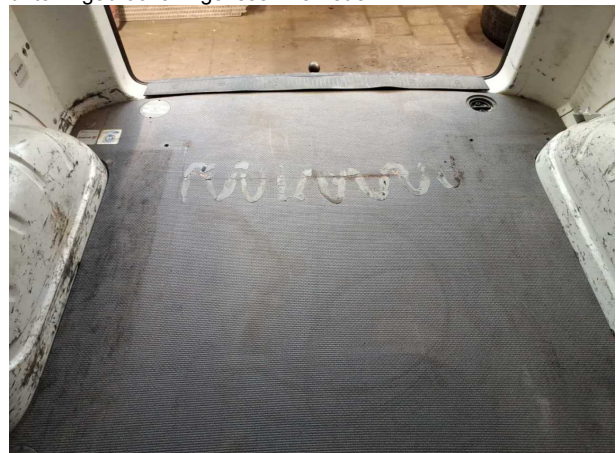
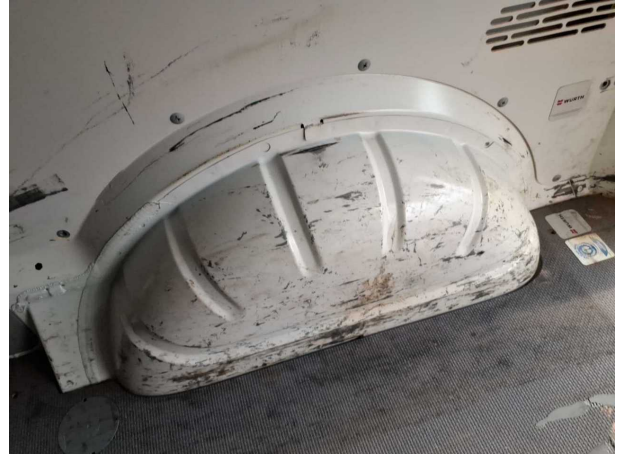
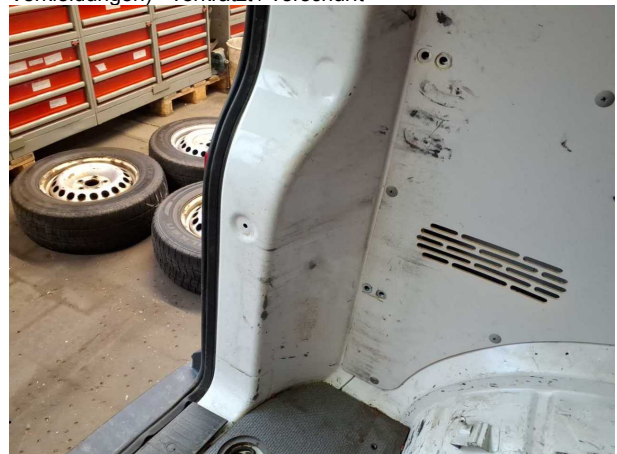
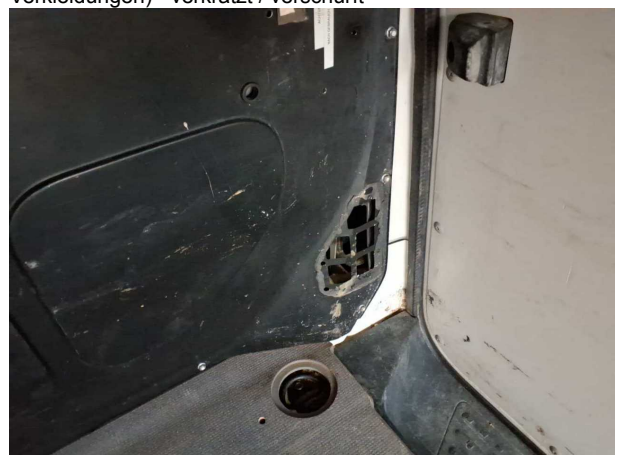
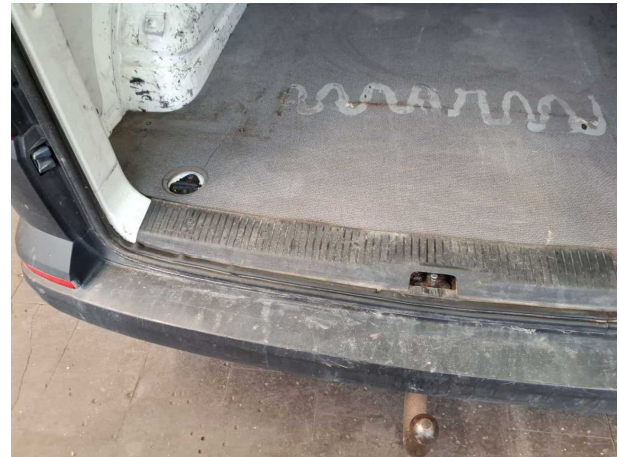
| Nr. | Bauteilgruppe | Beschreibung |
|---|---|---|
| 4 | Interieur | Laderaumboden (und Verkleidungen) - verkratzt / verschürft |

**Beschädigung #4:** Interieur: Laderaumboden (und Verkleidungen) - verkratzt / verschürft

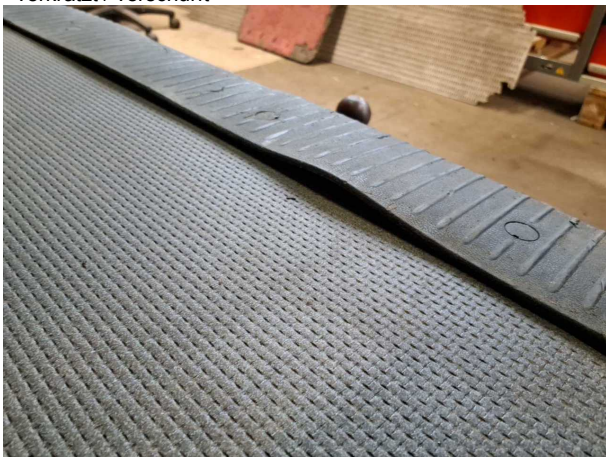
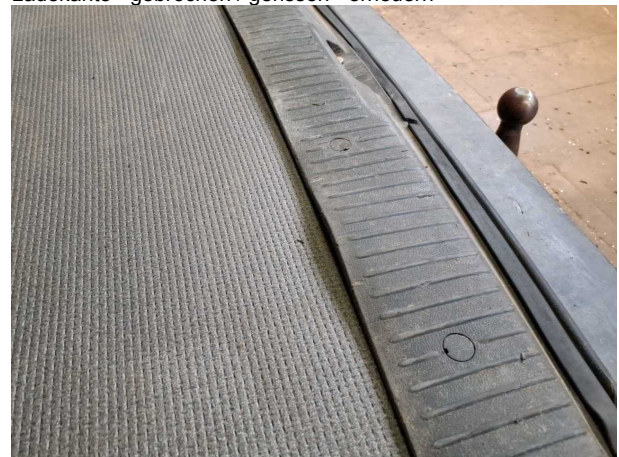
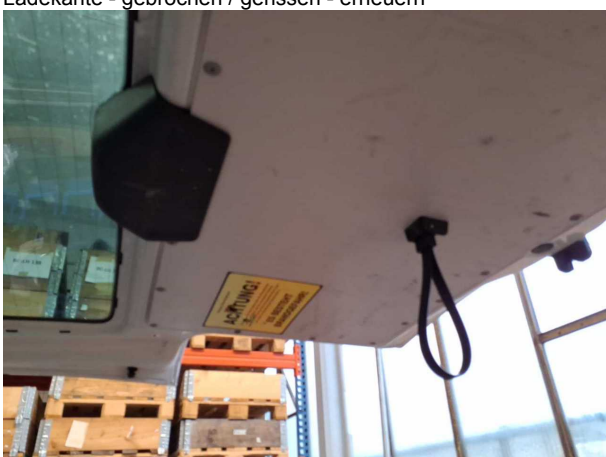
| Nr. | Bauteilgruppe | Beschreibung |
|---|---|---|
| 5 | Verkleidungen/Abdeckungen | Verkleidung Ladekante - gebrochen / gerissen - erneuern |

**Beschädigung #5:** Verkleidungen/Abdeckungen: Verkleidung  
Ladekante - gebrochen / gerissen - erneuern

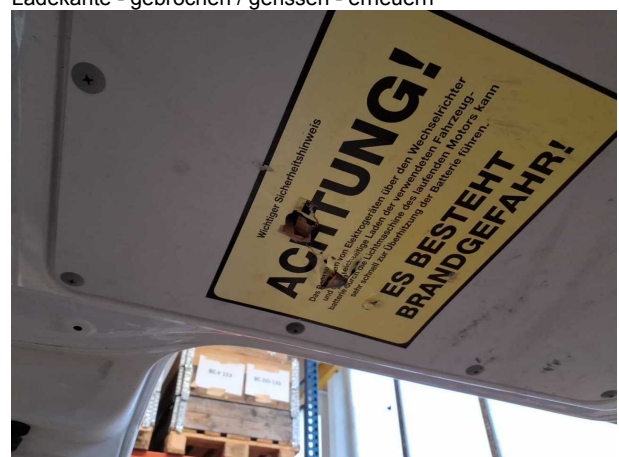
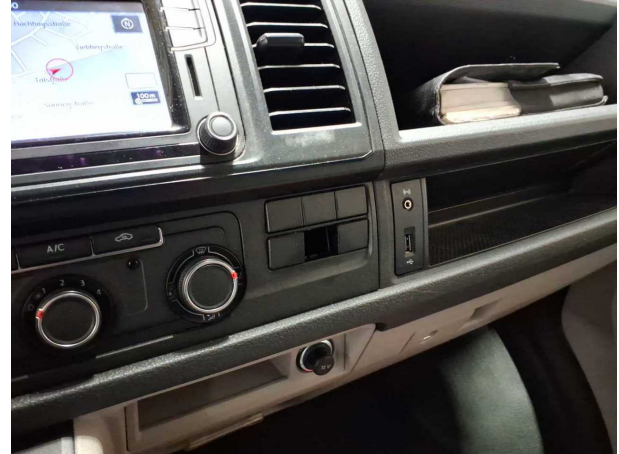
| Nr. | Bauteilgruppe | Beschreibung |
|---|---|---|
| 6 | Verkleidungen/Abdeckungen | Heckdeckel, Innenverkleidung - gebrochen / gerissen - erneuern |

**Beschädigung #6:** Verkleidungen/Abdeckungen: Heckdeckel,  
Innenverkleidung - gebrochen / gerissen - erneuern

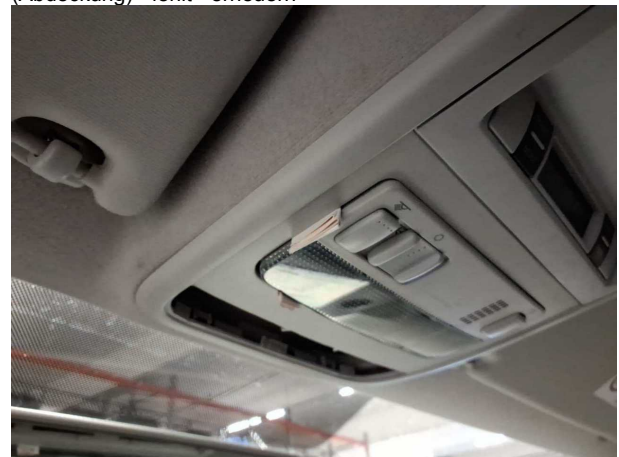
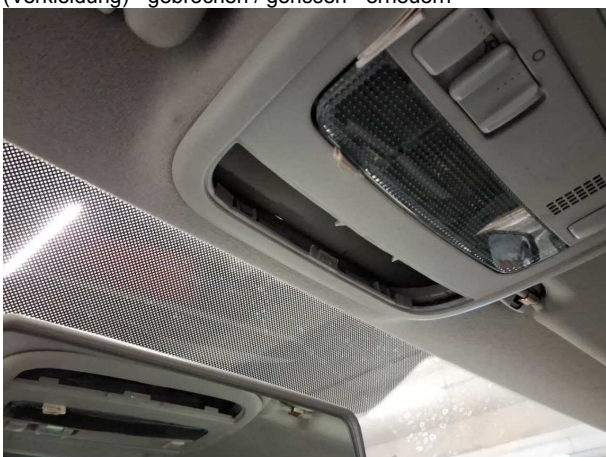
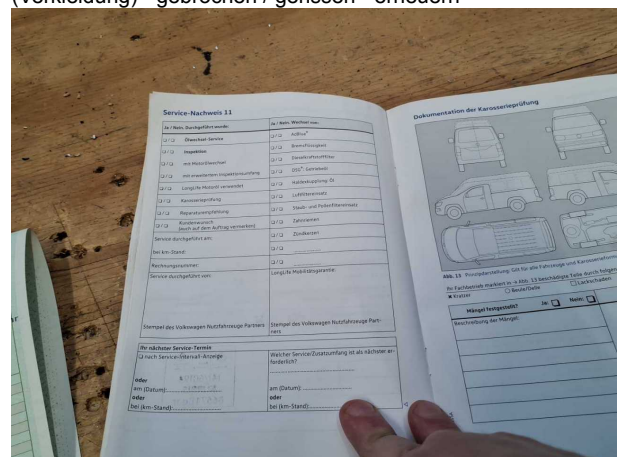
| Nr. | Bauteilgruppe | Beschreibung |
|---|---|---|
| 8 | Verkleidungen/Abdeckungen | Dachhimmel (Verkleidung) - gebrochen / gerissen - erneuern |

**Beschädigung #8:** Verkleidungen/Abdeckungen: Dachhimmel (Verkleidung) - gebrochen / gerissen - erneuern

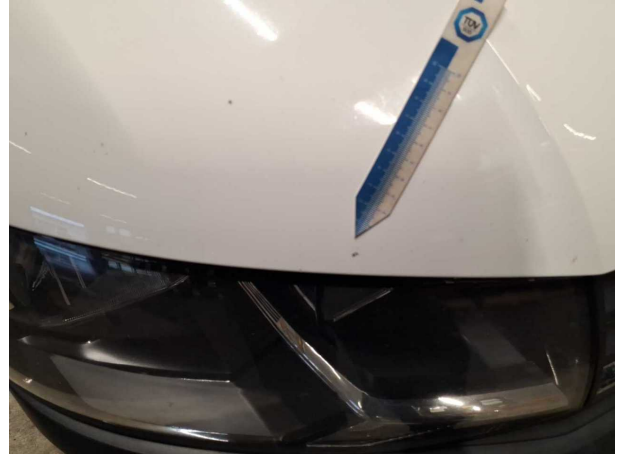
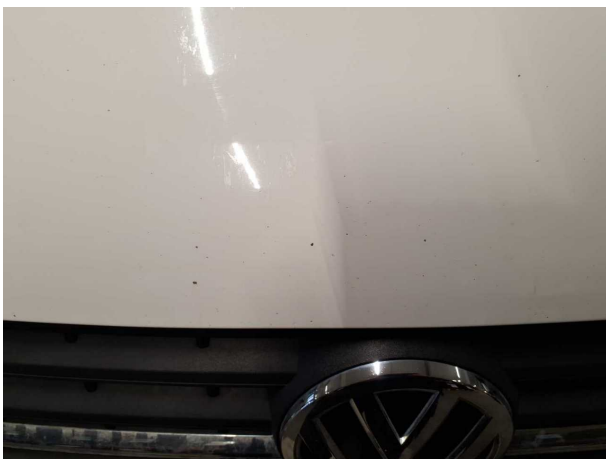
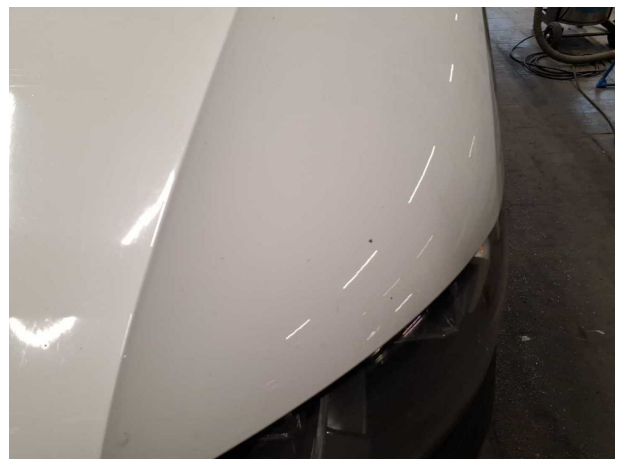
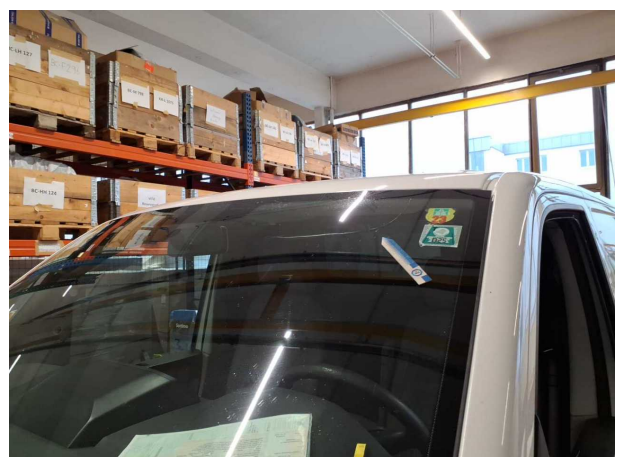
| Nr. | Bauteilgruppe | Beschreibung |
|---|---|---|
| 10 | Motorhaube | Motorhaube - Steinschlag |

**Beschädigung #10:** Motorhaube: Motorhaube - Steinschlag

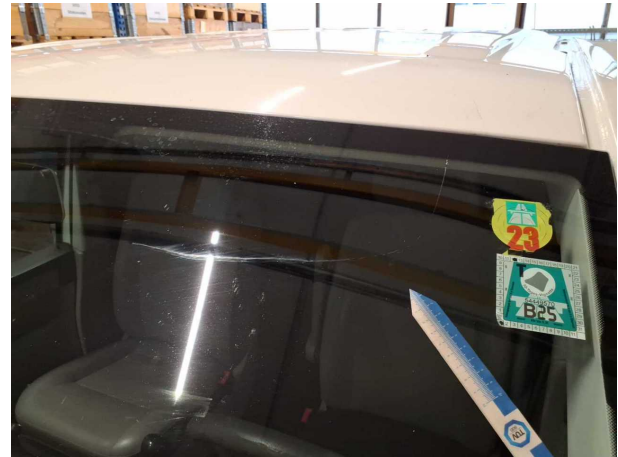
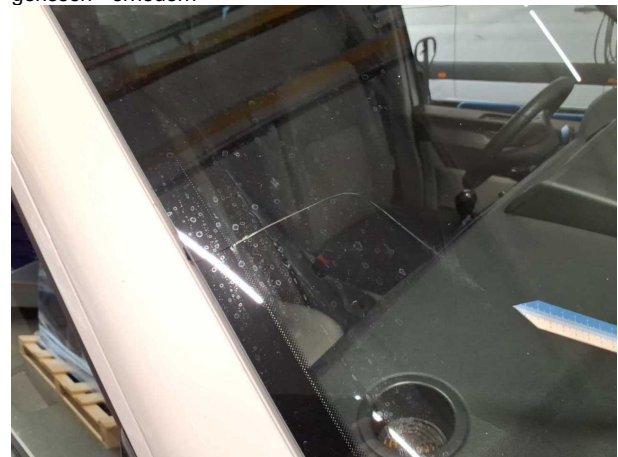
| Nr. | Bauteilgruppe | Beschreibung |
|---|---|---|
| 11 | Verglasung | Frontscheibe - gebrochen / gerissen - erneuern |

**Beschädigung #11:** Verglasung: Frontscheibe - gebrochen / gerissen - erneuern

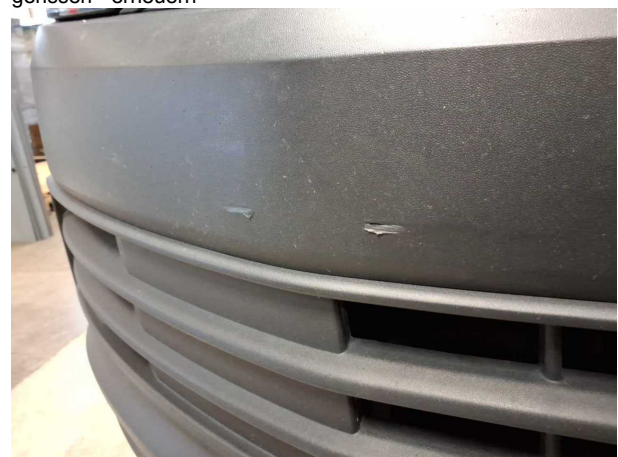
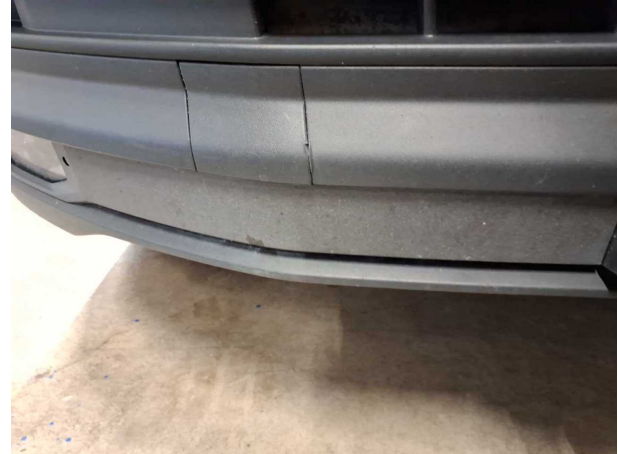
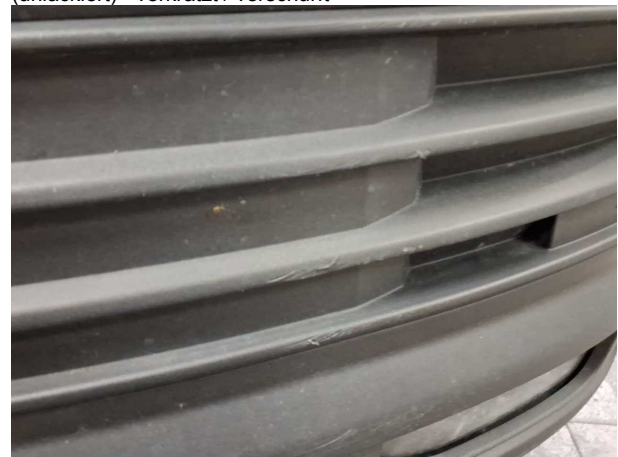
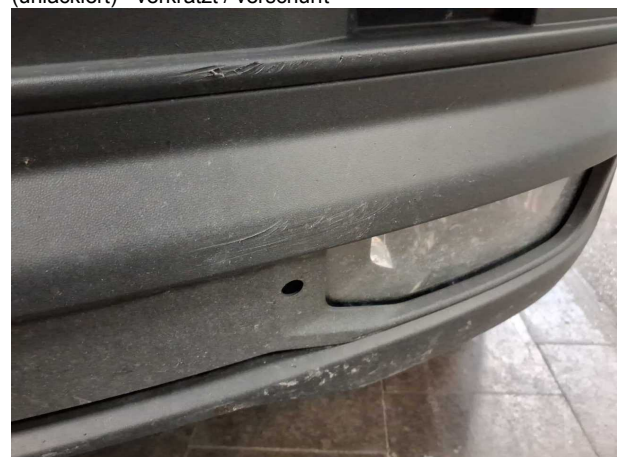
| Nr. | Bauteilgruppe | Beschreibung |
|---|---|---|
| 12 | Stoßfänger vorn | Stoßfänger vorn (unlackiert) - verkratzt / verschürft |

**Beschädigung #12:** Stossfänger vorn: Stossfänger vorn (unlackiert) - verkratzt / verschürft

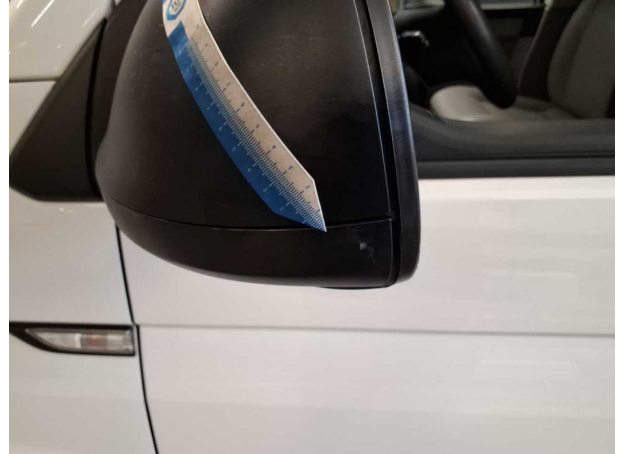
| Nr. | Bauteilgruppe | Beschreibung |
|---|---|---|
| 13 | Außenspiegel links | Abdeckkappe - Kratzer |

**Beschädigung #13:** Außenspiegel links: Abdeckkappe - Kratzer

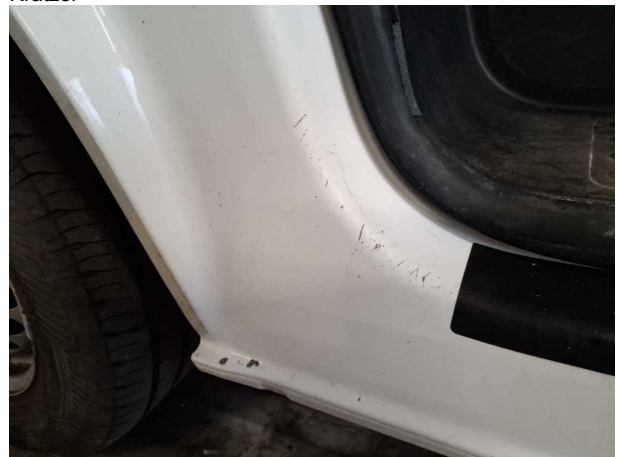
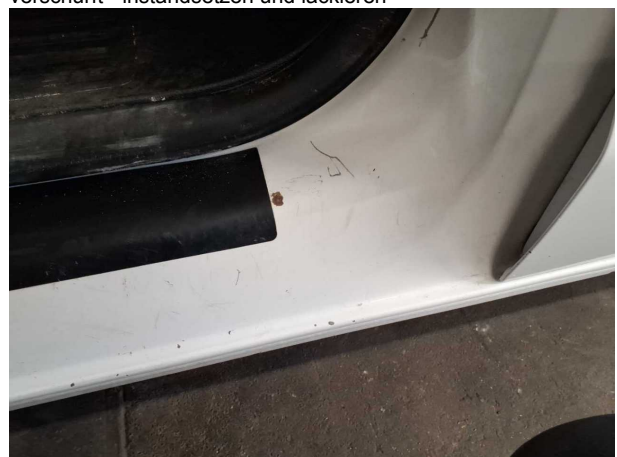
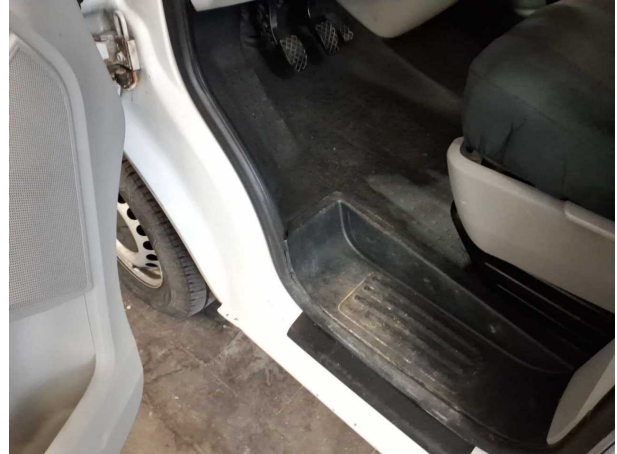
| Nr. | Bauteilgruppe | Beschreibung |
|---|---|---|
| 14 | Schweller links | Schweller - verkratzt / verschürft - instandsetzen und lackieren |

**Beschädigung #14:** Schweller links: Schweller - verkratzt / verschürft - instandsetzen und lackieren

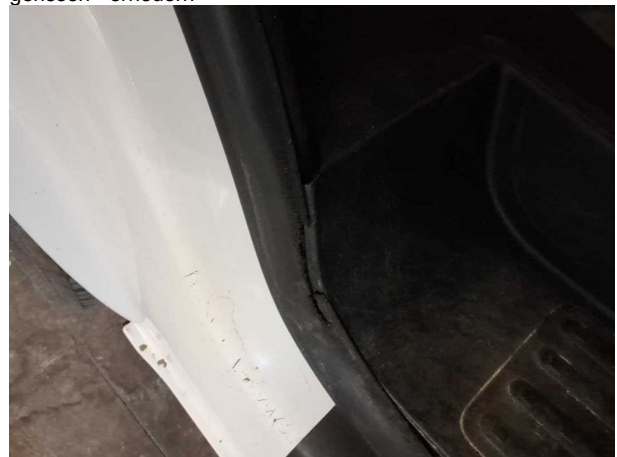
| Nr. | Bauteilgruppe | Beschreibung |
|---|---|---|
| 15 | Tür vorn links | Türdichtung - gebrochen / gerissen - erneuern |

**Beschädigung #15:** Tür vorn links: Türdichtung - gebrochen / gerissen - erneuern

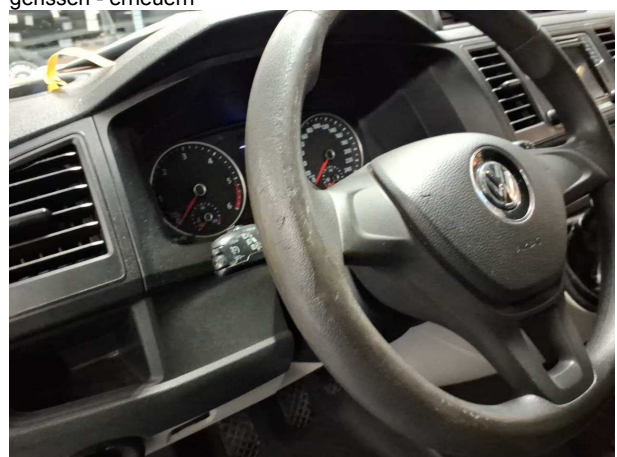
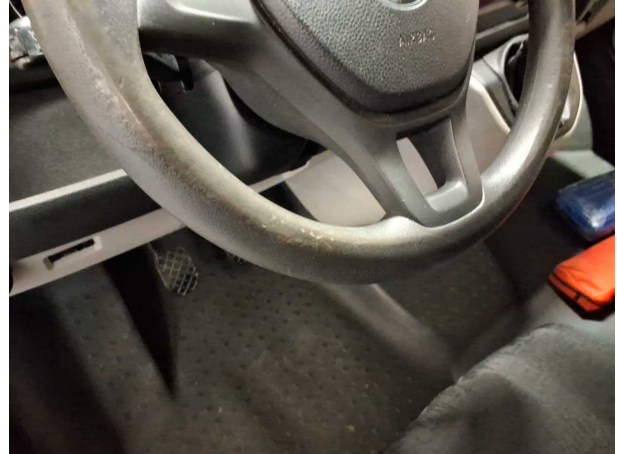
| Nr. | Bauteilgruppe | Beschreibung |
|---|---|---|
| 16 | Lenkanlage | Lenkrad - beschädigt - erneuern |

**Beschädigung #16:** Lenkanlage: Lenkrad - beschädigt - erneuern

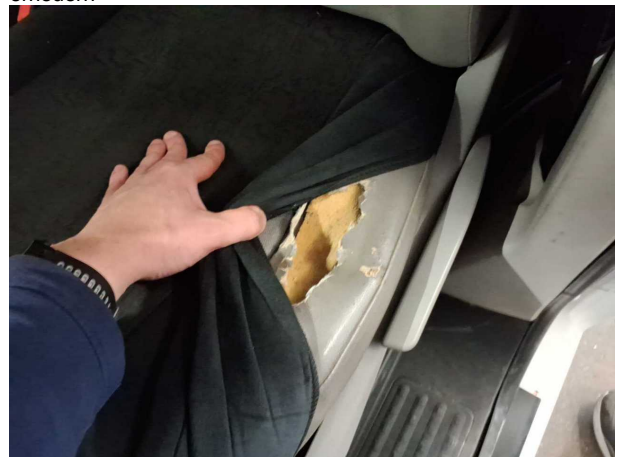
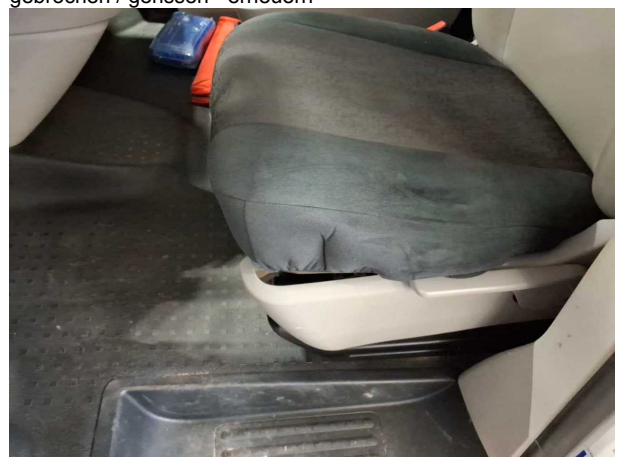
| Nr. | Bauteilgruppe | Beschreibung |
|---|---|---|
| 17 | Sitz vorn | Sitzbezug links (und Polster) - gebrochen / gerissen - erneuern |

**Beschädigung #17:** Sitz vorn: Sitzbezug links (und Polster) - gebrochen / gerissen - erneuern

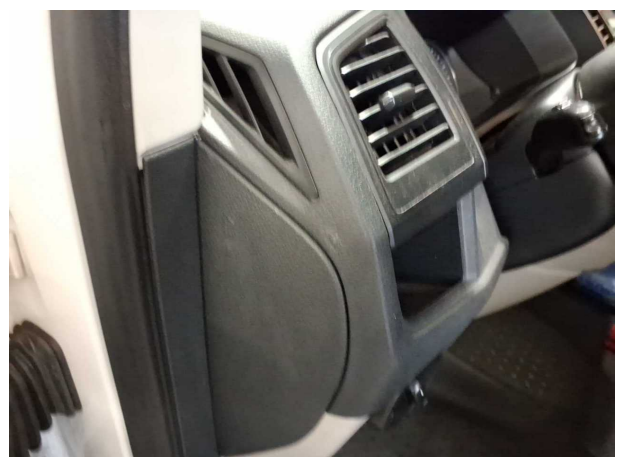
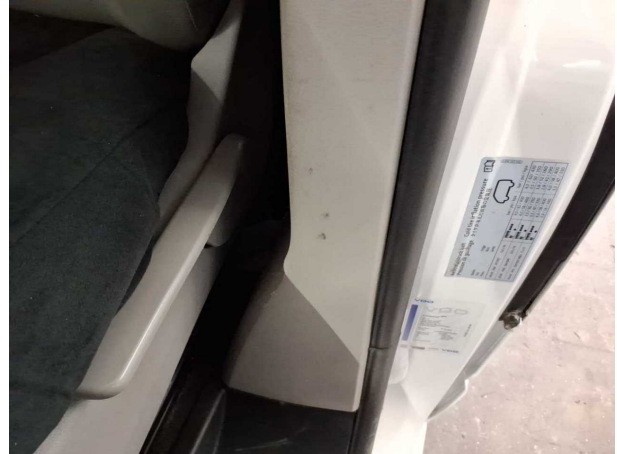
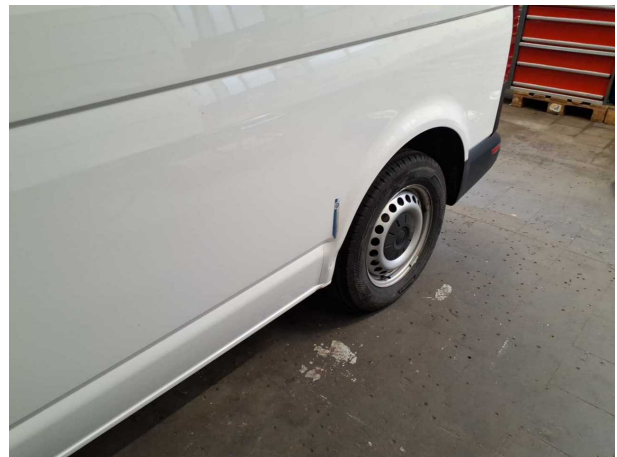
| Nr. | Bauteilgruppe | Beschreibung |
|---|---|---|
| 20 | Interieur | Innenraum - Kratzer |

**Beschädigung #20:** Interieur: Innenraum - Kratzer

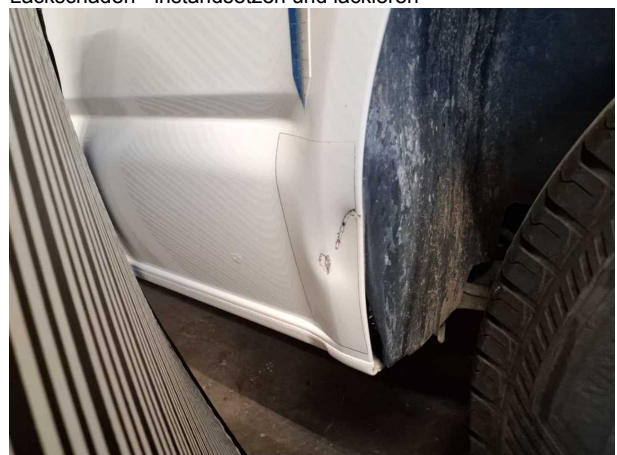
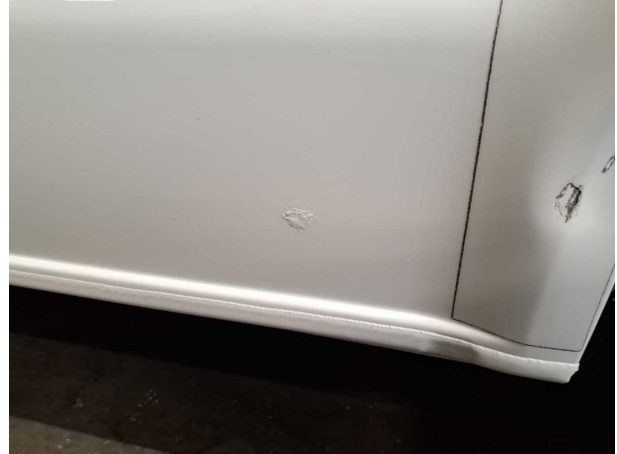
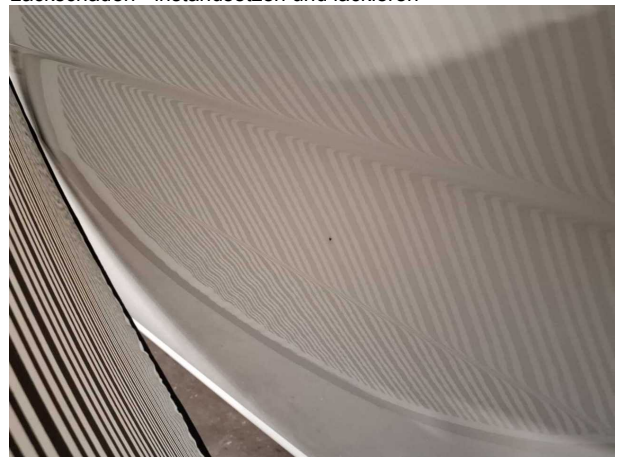
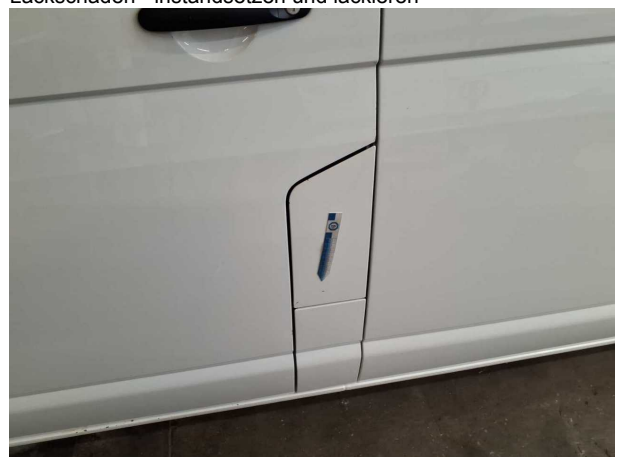
| Nr. | Bauteilgruppe | Beschreibung |
|---|---|---|
| 21 | Seitenwand links | Seitenwand - Delle / Lackschaden - instandsetzen und lackieren |

**Beschädigung #21:** Seitenwand links: Seitenwand - Delle / Lackschaden - instandsetzen und lackieren

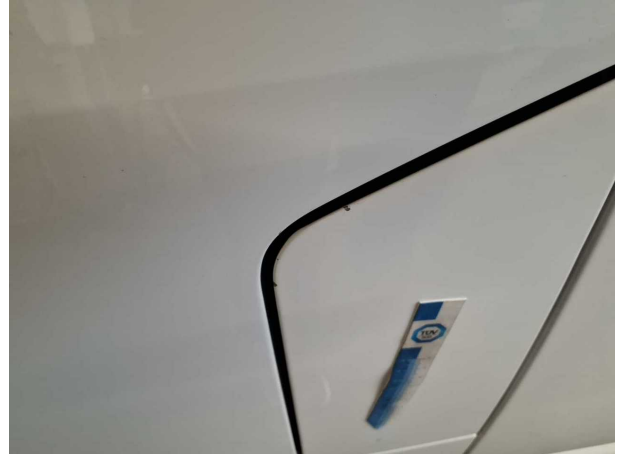
| Nr. | Bauteilgruppe | Beschreibung |
|---|---|---|
| 22 | Kraftstoffanlage | Tankdeckel - Kratzer - instandsetzen und lackieren |

**Beschädigung #22:** Kraftstoffanlage: Tankdeckel - Kratzer - instandsetzen und lackieren

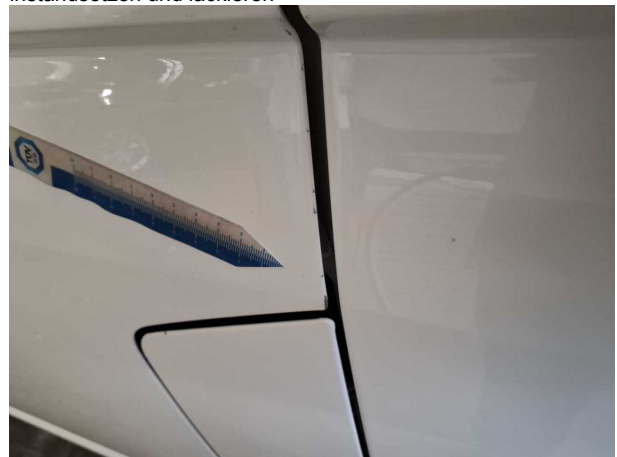
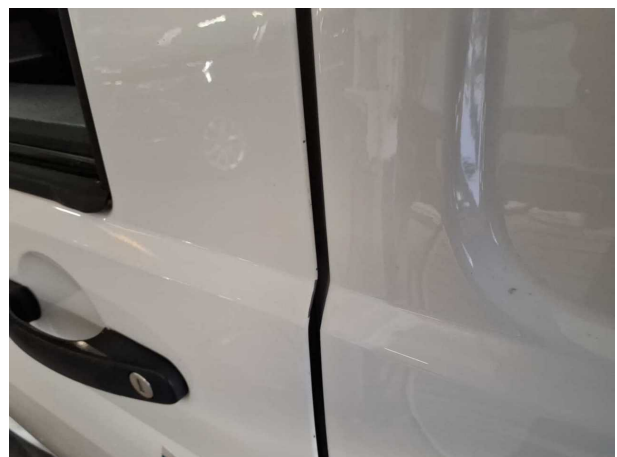
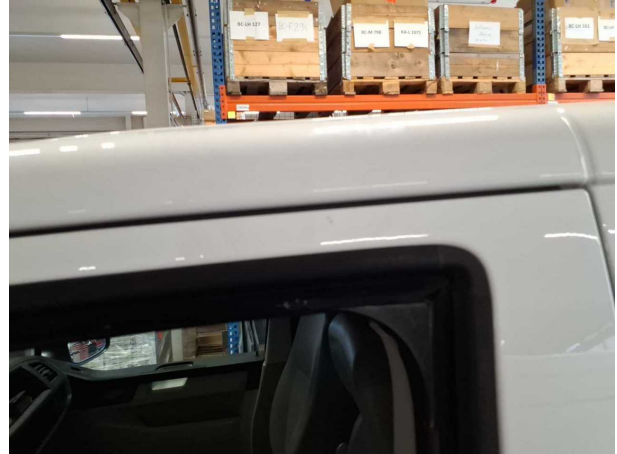
| Nr. | Bauteilgruppe | Beschreibung |
|---|---|---|
| 23 | Tür vorn links | Tür - Kratzer |

**Beschädigung #23:** Tür vorn links: Tür - Kratzer

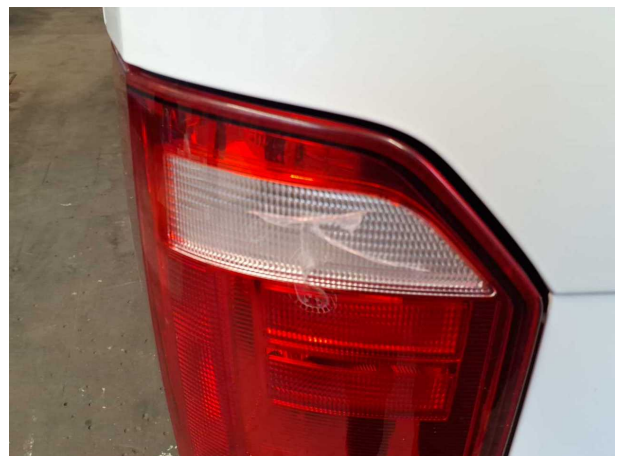
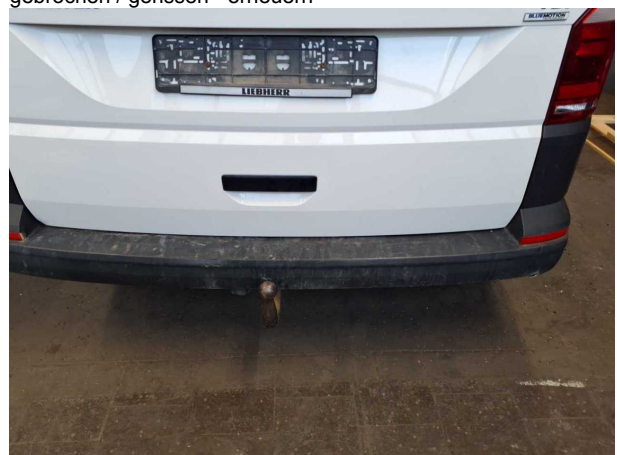
| Nr. | Bauteilgruppe | Beschreibung |
|---|---|---|
| 24 | Heckleuchte | Heckleuchte links - gebrochen / gerissen - erneuern |

**Beschädigung #24:** Heckleuchte: Heckleuchte links - gebrochen / gerissen - erneuern

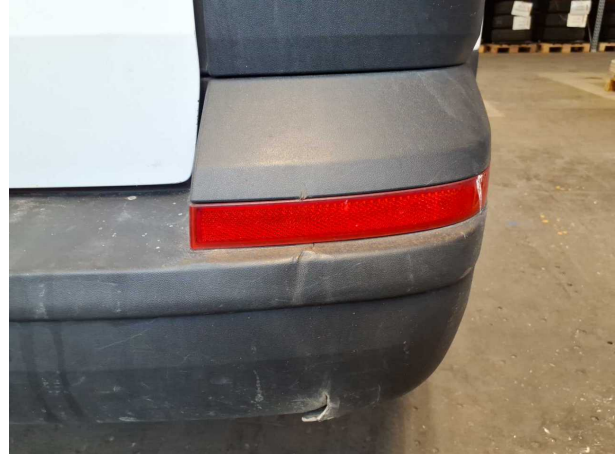
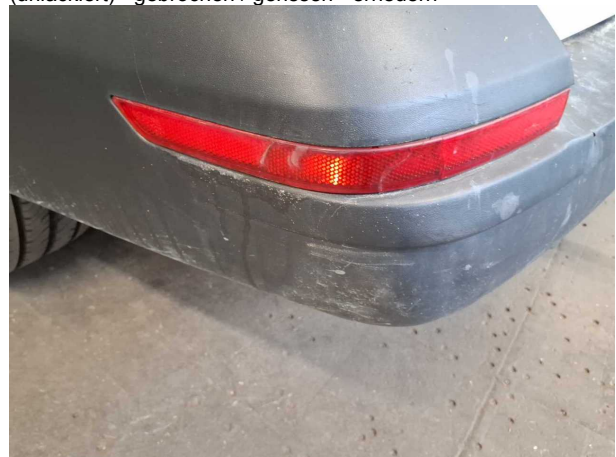
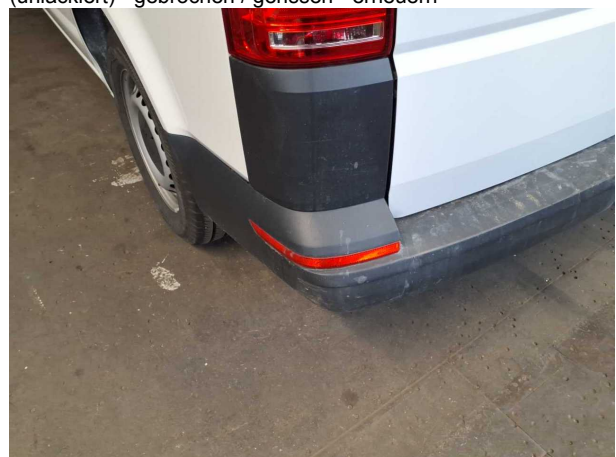
| Nr. | Bauteilgruppe | Beschreibung |
|---|---|---|
| 25 | Stoßfänger hinten | Stoßfänger hinten (unlackiert) - gebrochen / gerissen - erneuern |

**Beschädigung #25:** Stossfänger hinten: Stossfänger hinten (unlackiert) - gebrochen / gerissen - erneuern

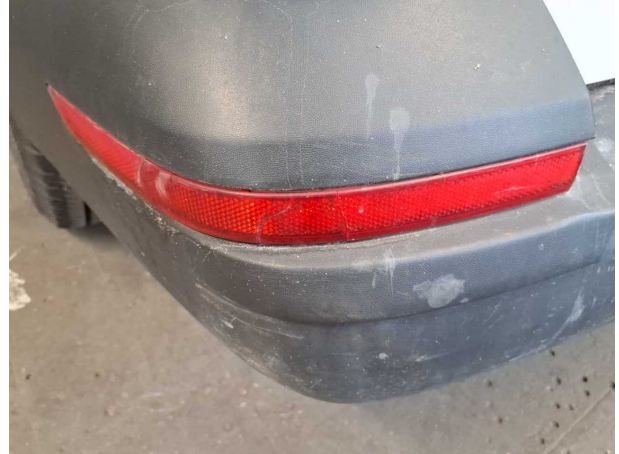
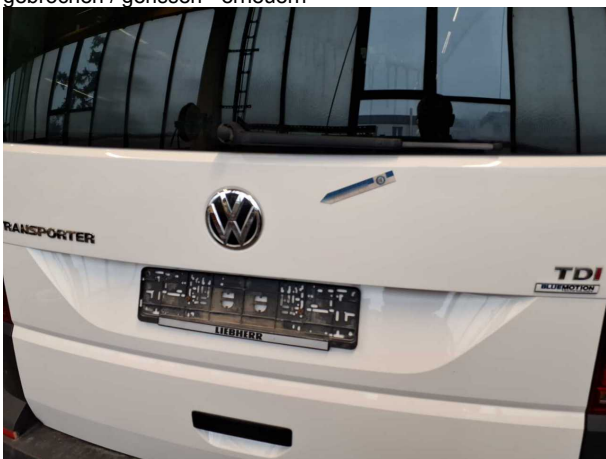
| Nr. | Bauteilgruppe | Beschreibung |
|---|---|---|
| 26 | Stoßfänger hinten | Rückstrahler links - gebrochen / gerissen - erneuern |

**Beschädigung #26:** Stossfänger hinten: Rückstrahler links - gebrochen / gerissen - erneuern

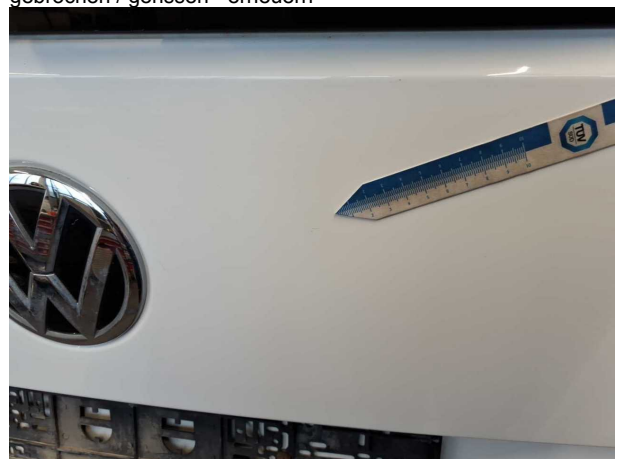
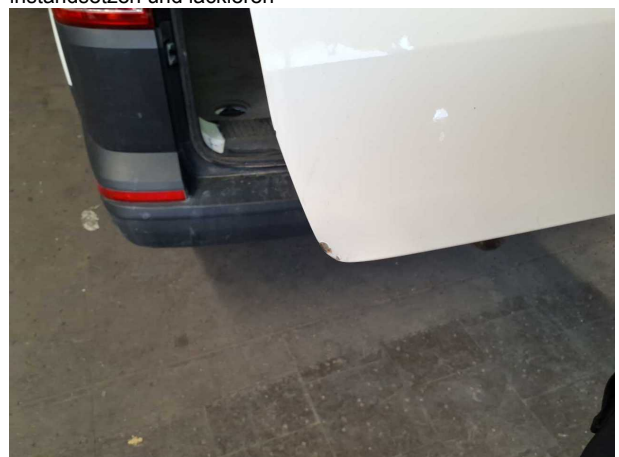
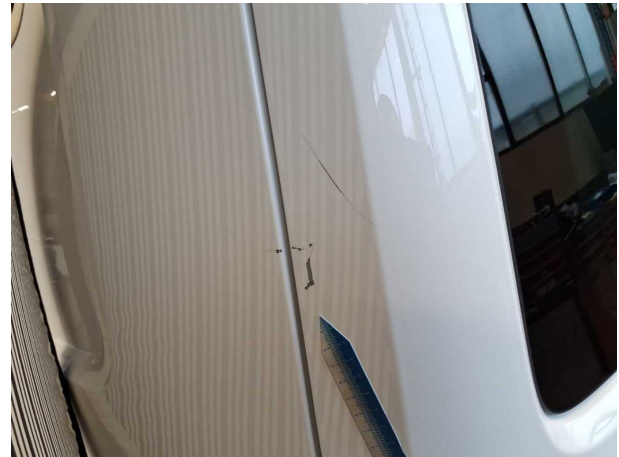
| Nr. | Bauteilgruppe | Beschreibung |
|---|---|---|
| 27 | Heckklappe/-tür | Heckklappe - Kratzer - instandsetzen und lackieren |

**Beschädigung #27:** Heckklappe/-tür: Heckklappe - Kratzer - instandsetzen und lackieren

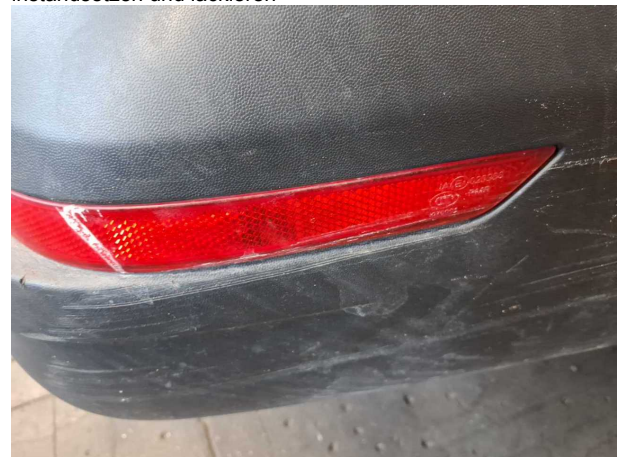
| Nr. | Bauteilgruppe | Beschreibung |
|---|---|---|
| 28 | Stoßfänger hinten | Rückstrahler rechts - verkratzt / verschürft - erneuern |

**Beschädigung #28:** Stossfänger hinten: Rückstrahler rechts - verkratzt / verschürft - erneuern

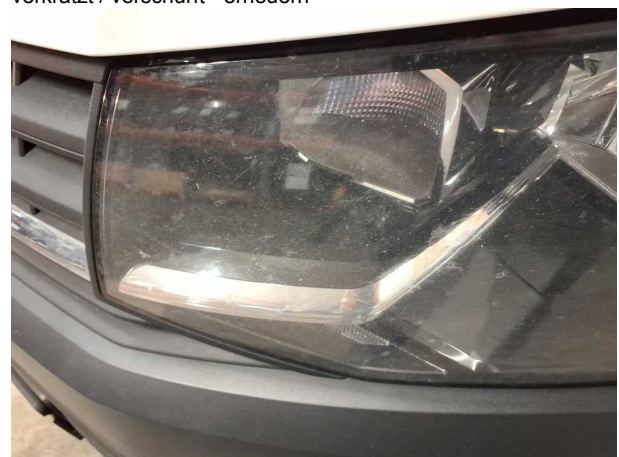
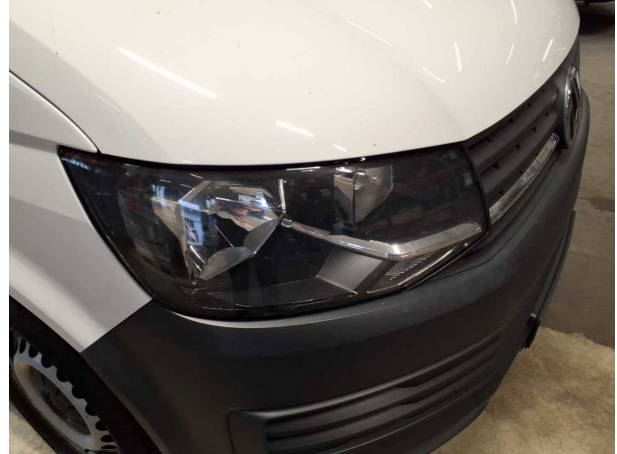
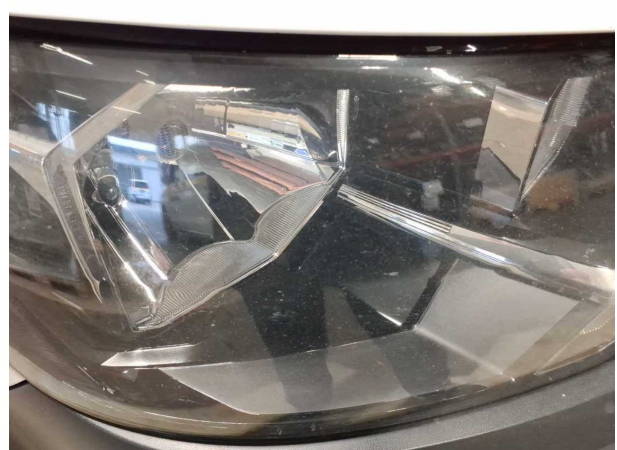
| Nr. | Bauteilgruppe | Beschreibung |
|---|---|---|
| 29 | Scheinwerfer | Scheinwerfer links (und rechts) - Steinschlag |

**Beschädigung #29:** Scheinwerfer: Scheinwerfer links (und rechts) - Steinschlag

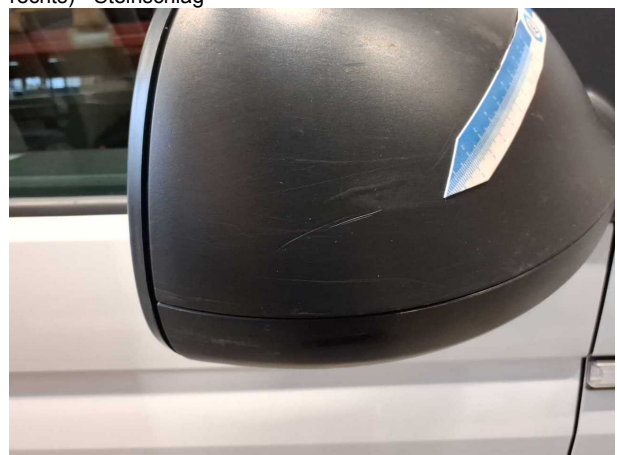
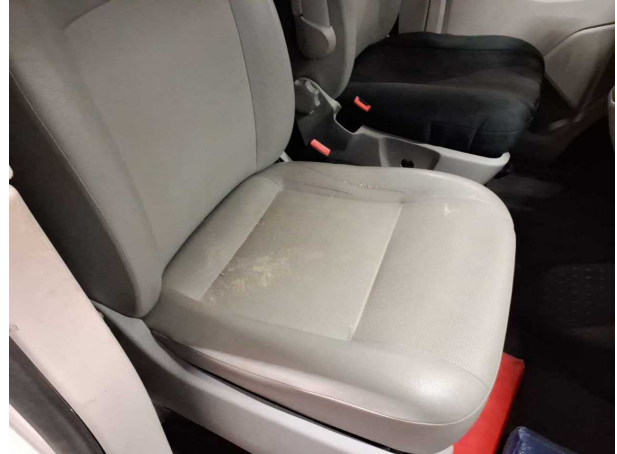
| Nr. | Bauteilgruppe | Beschreibung |
|---|---|---|
| 30 | Außenspiegel rechts | Abdeckkappe - Kratzer |

**Beschädigung #30:** Außenspiegel rechts: Abdeckkappe - Kratzer

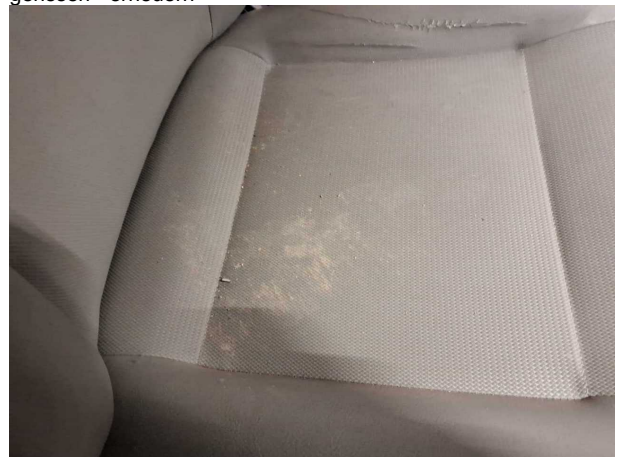
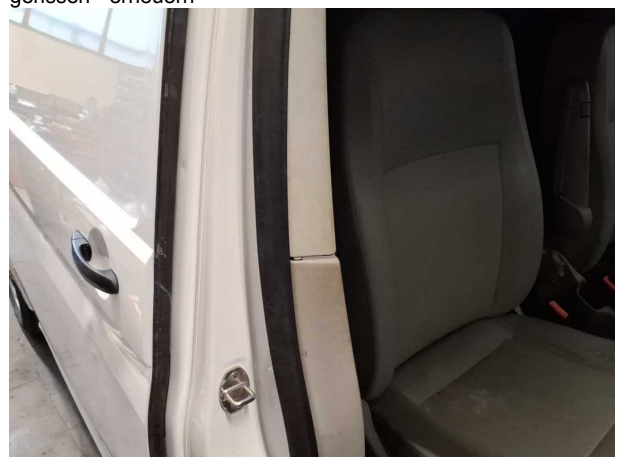
| Nr. | Bauteilgruppe | Beschreibung |
|---|---|---|
| 31 | Sitz vorn | Sitzbezug rechts - gebrochen / gerissen - erneuern |

**Beschädigung #31:** Sitz vorn: Sitzbezug rechts - gebrochen / gerissen - erneuern

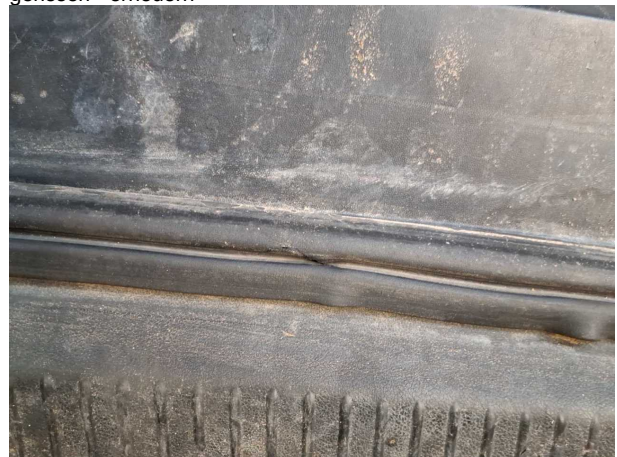
| Nr. | Bauteilgruppe | Beschreibung |
|---|---|---|
| 33 | Heckklappe/-tür | Dichtung - gebrochen / gerissen - erneuern |

**Beschädigung #33:** Heckklappe/-tür: Dichtung - gebrochen /  
gerissen - erneuern
