WWZZZ3CZKE092011

Angaben zum Fahrzeug

Zustandsbericht

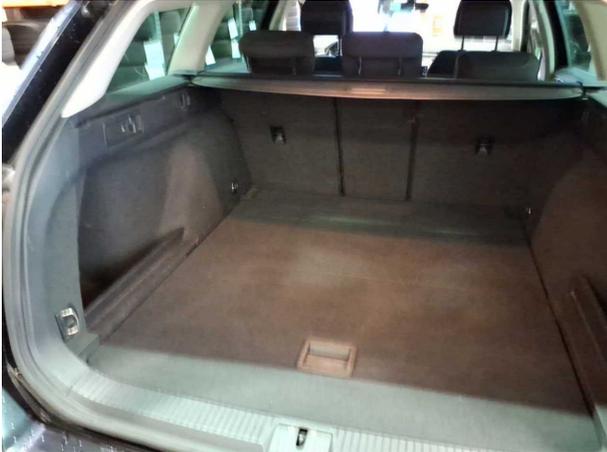
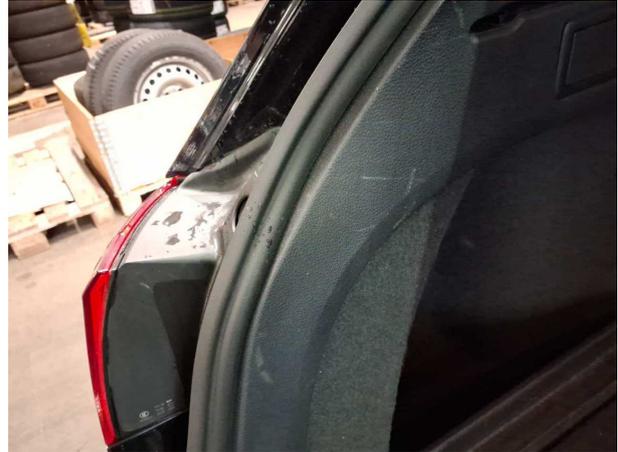
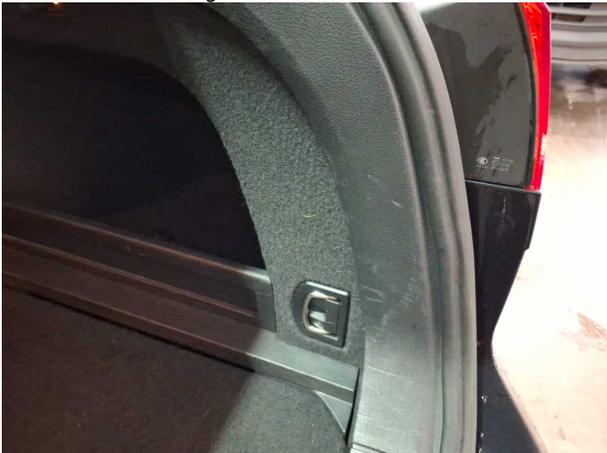
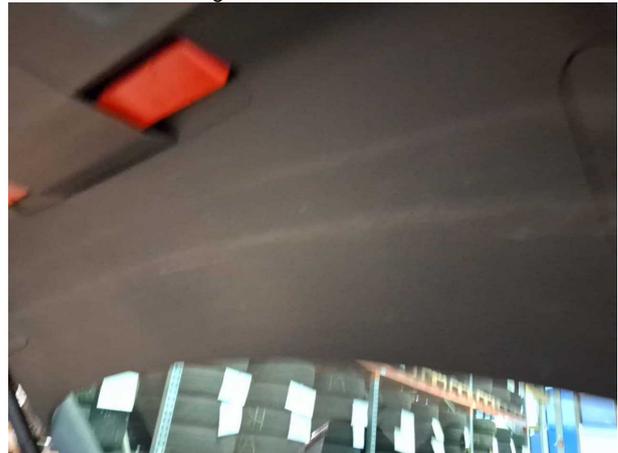
Beschädigung #1: Verkleidungen/Abdeckungen:
Kofferraumverkleidung - Kratzer

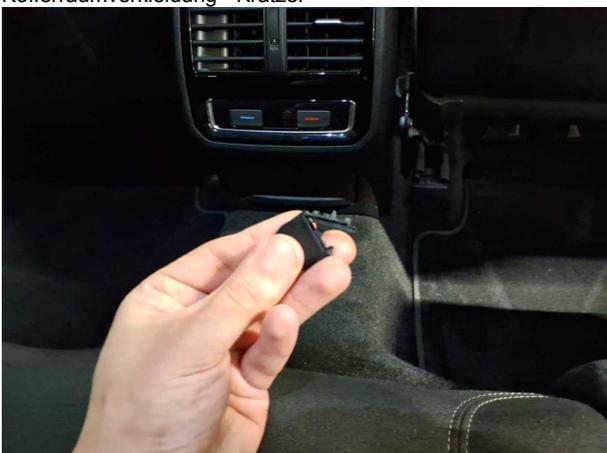
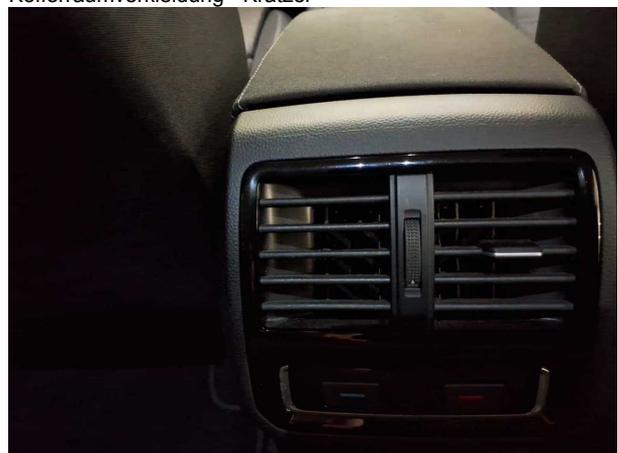
Beschädigung #2: Instrumententafel: Luftdüse Mitte - gebrochen /
gerissen - erneuern

Beschädigung #2: Instrumententafel: Luftdüse Mitte -
gebrochen / gerissen - erneuern

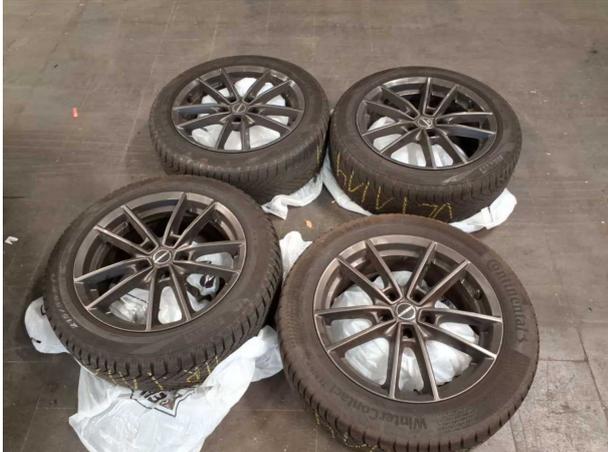
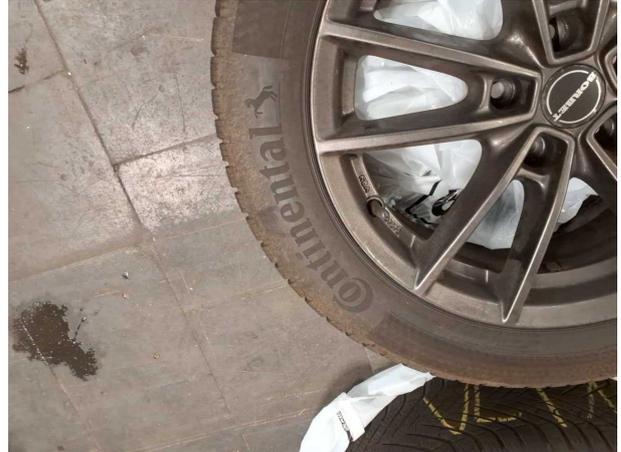
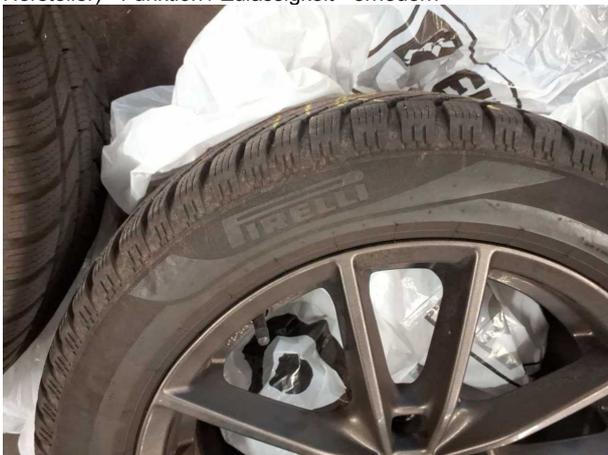
Beschädigung #4: 2.Radsatz: 1 Reifen (Unterschiedliche Hersteller) - Funktion / Zulässigkeit - erneuern

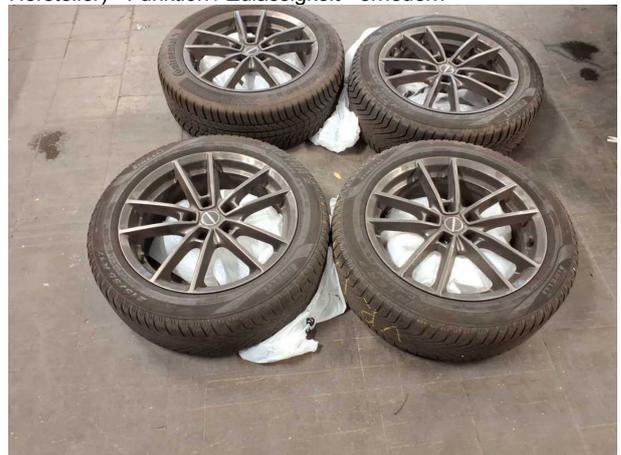
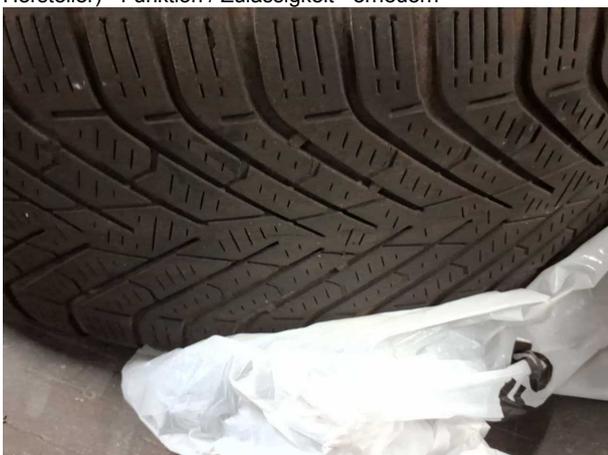
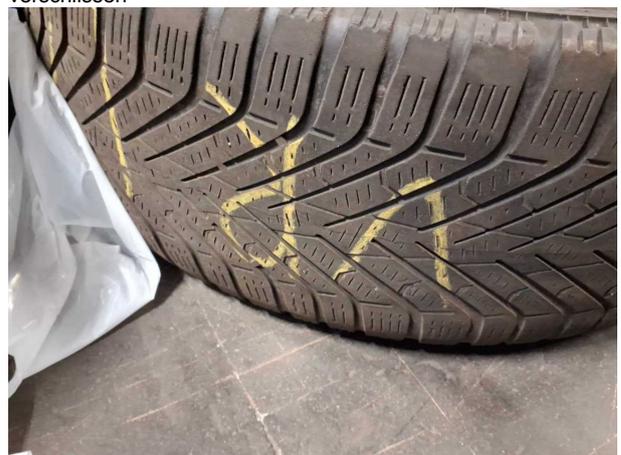
Beschädigung #5: 2.Radsatz: 2 Reifen (In Kürze) - verschlissen

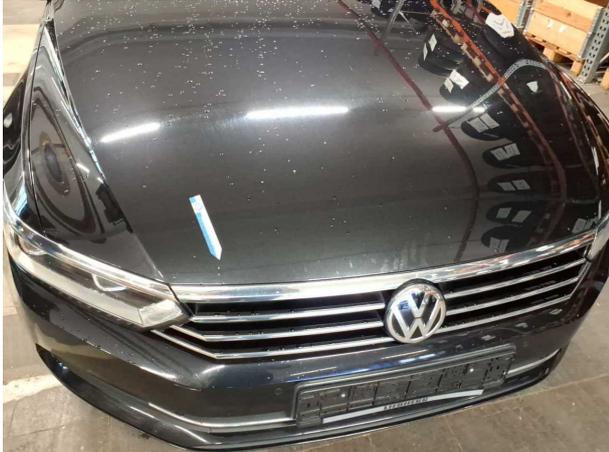
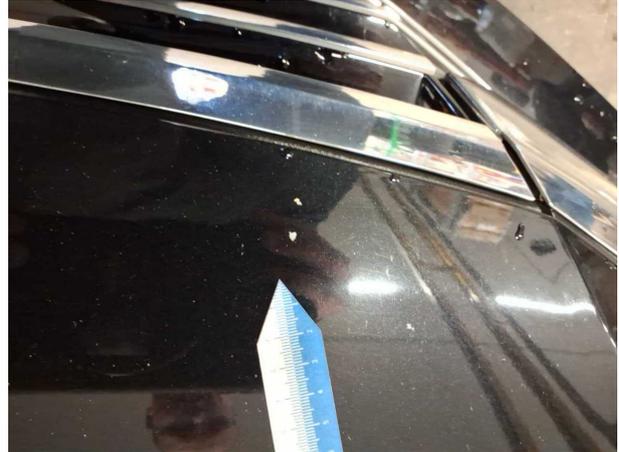
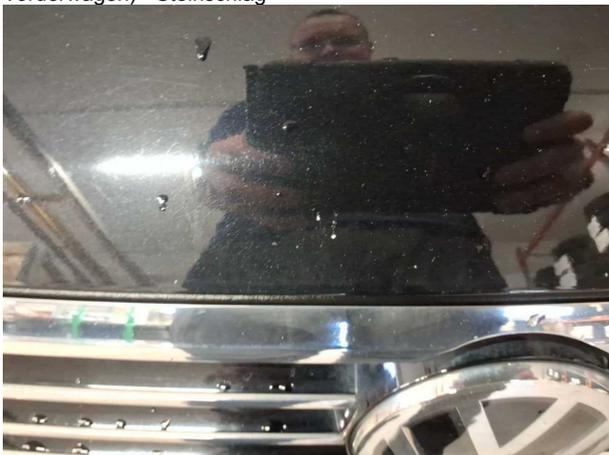
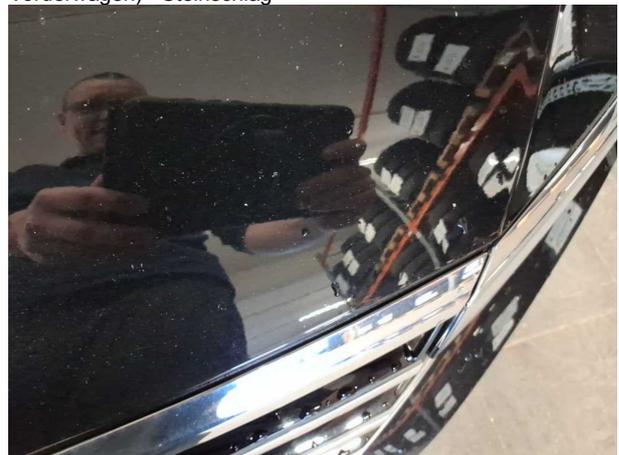
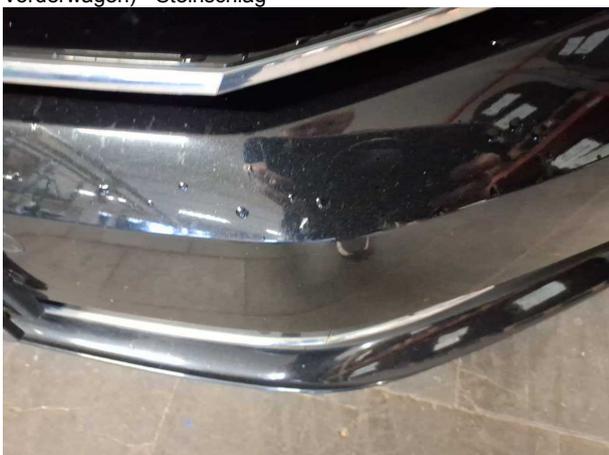
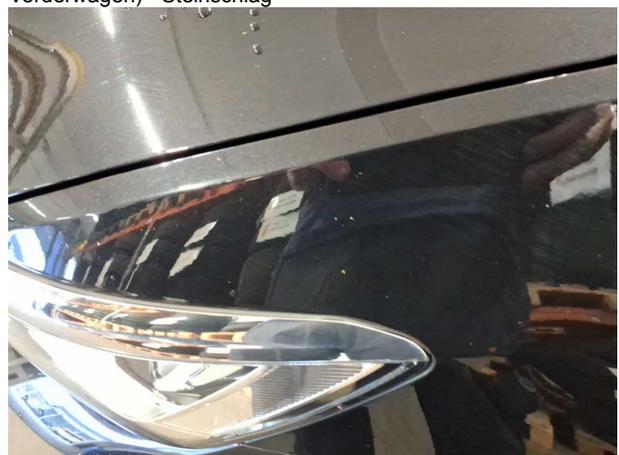
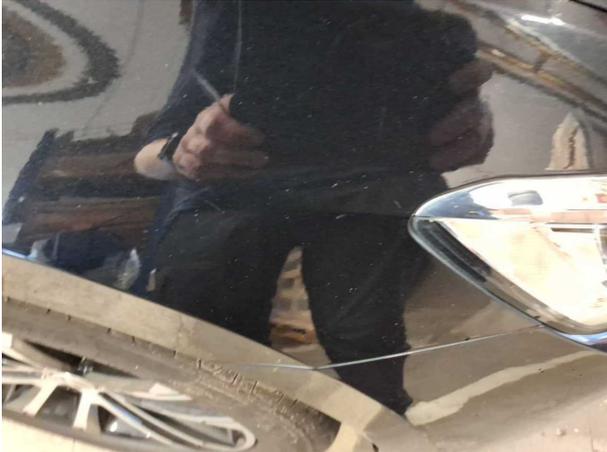
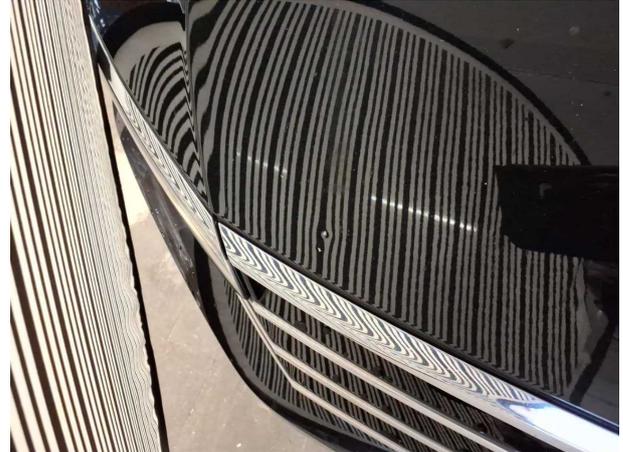
Beschädigung #6: Motorhaube: Motorhaube (Kompletter Vorderwagen) - Steinschlag

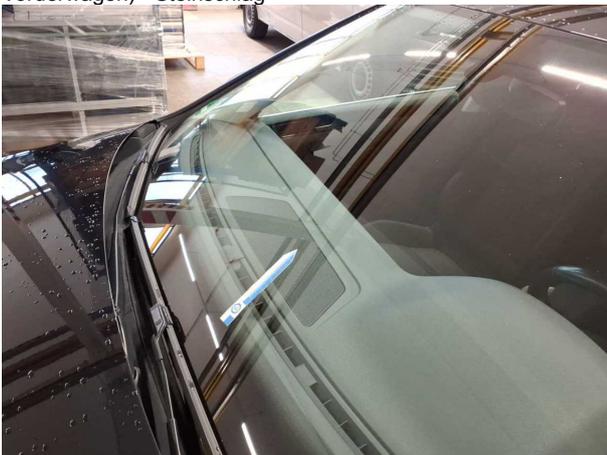
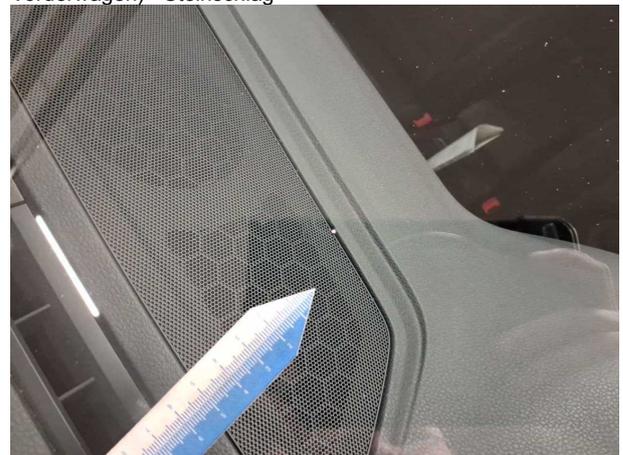
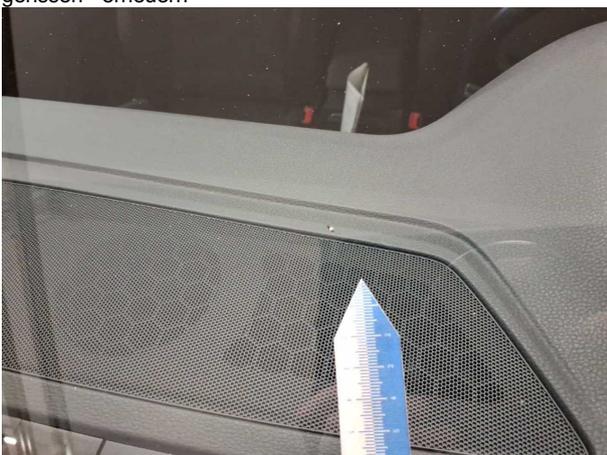
Beschädigung #7: Verglasung: Frontscheibe - gebrochen / gerissen - erneuern

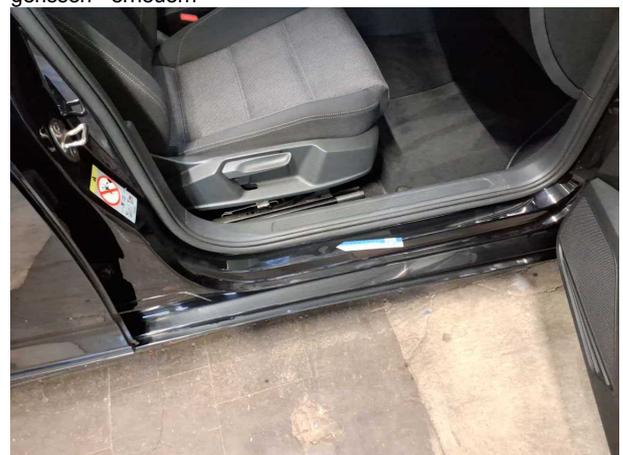
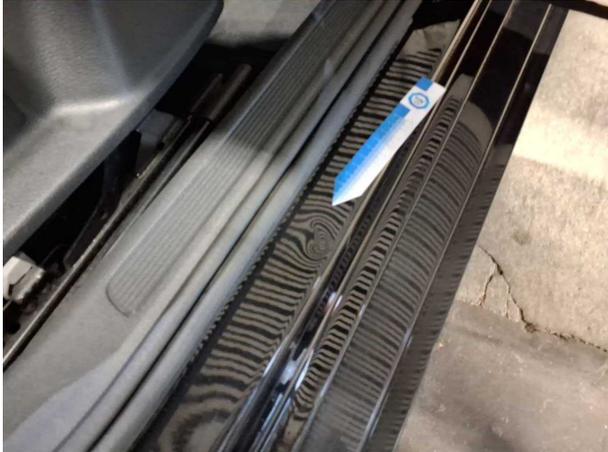
Beschädigung #8: Schweller rechts: Einstieg - Delle(n) - sanft instandsetzen

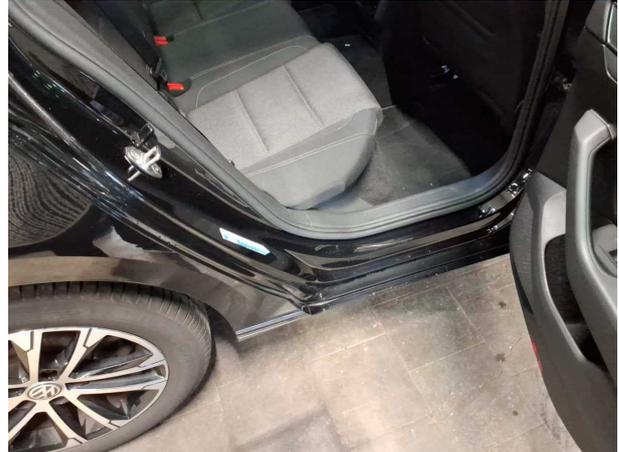
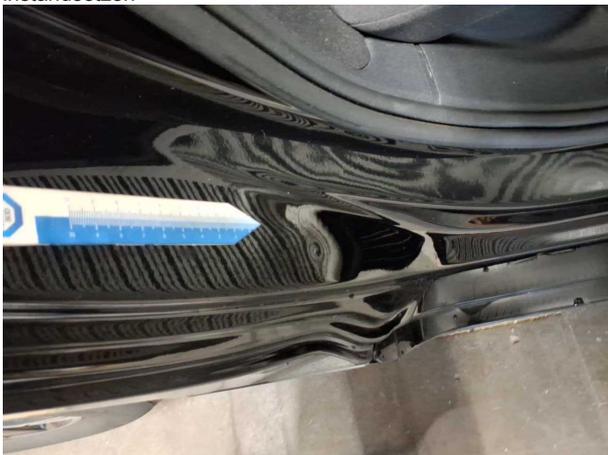
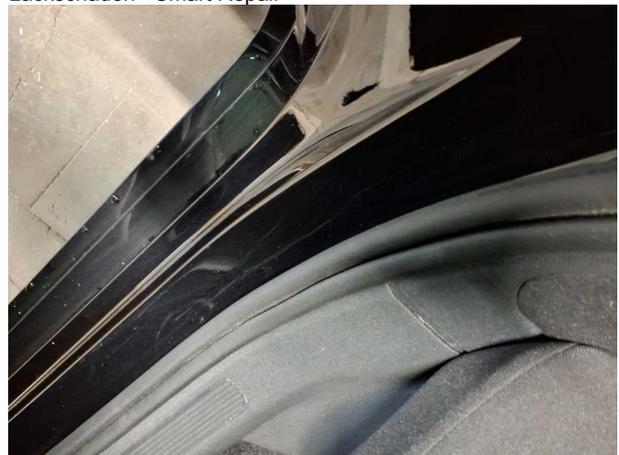
Beschädigung #9: Seitenwand rechts: Einstieg - Delle / Lackschaden - Smart Repair

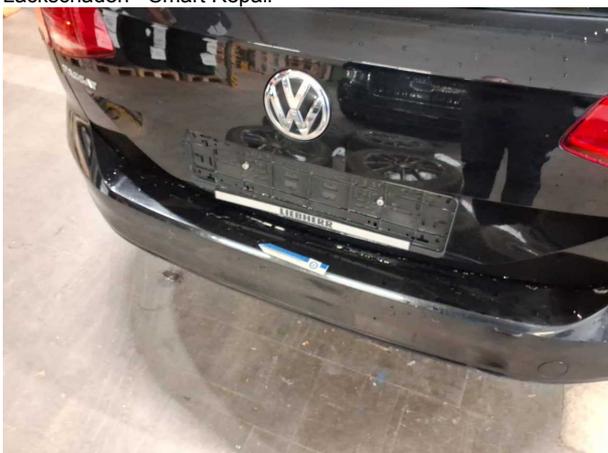
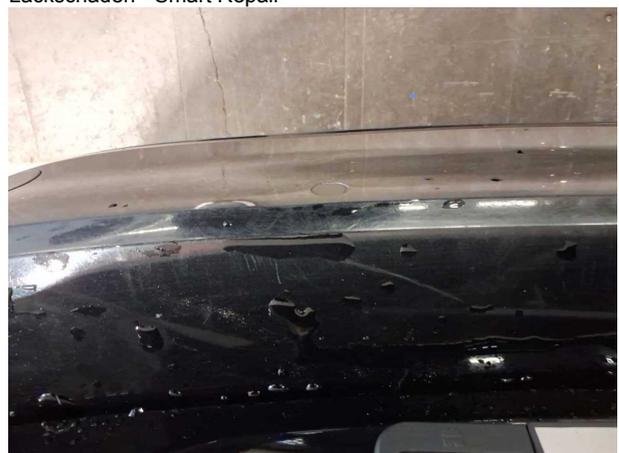
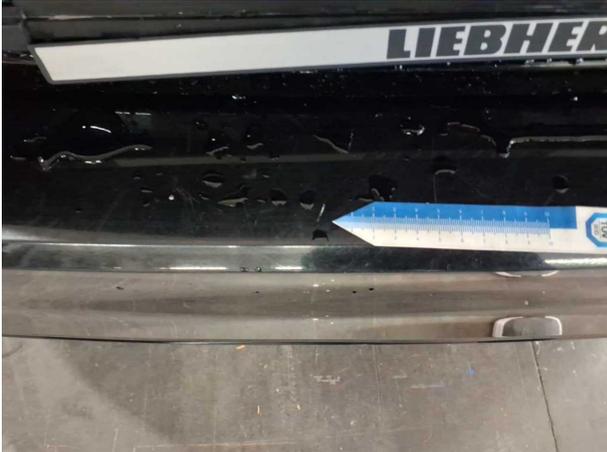
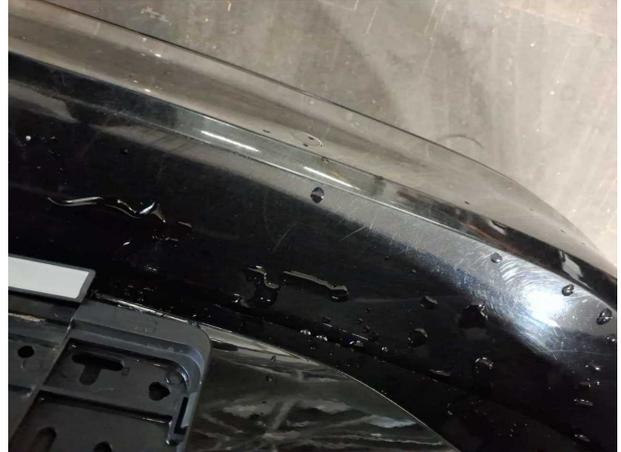
Beschädigung #10: Stossfänger hinten: Stossfänger hinten - Kratzer

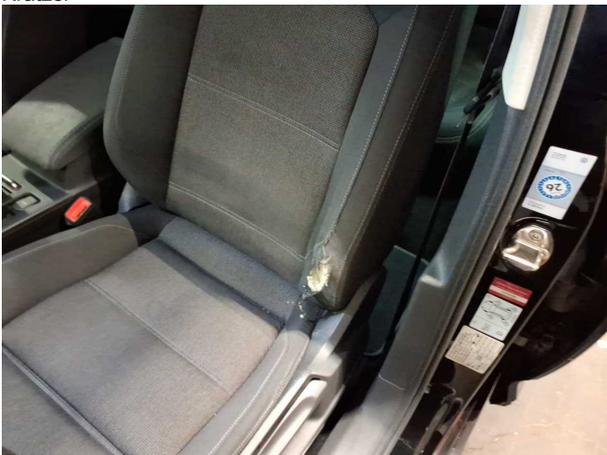
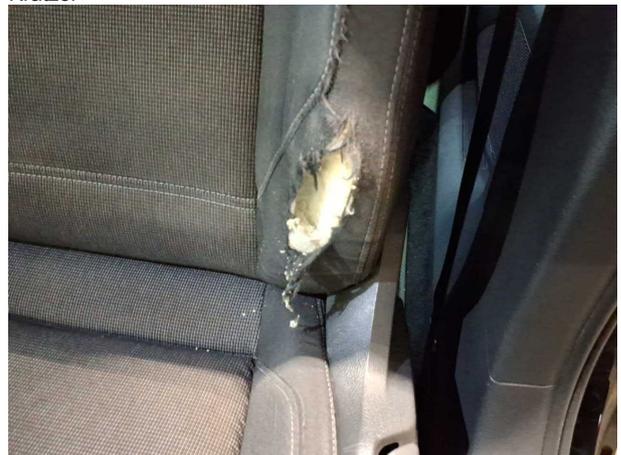
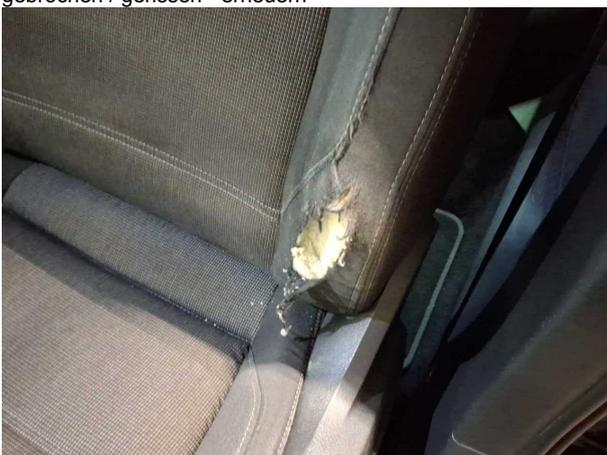
Beschädigung #11: Sitz vorn: Lehnenbezug links (und Polster) - gebrochen / gerissen - erneuern

Beschädigung #11: Sitz vorn: Lehnenbezug links (und Polst... - gebrochen / gerissen - erneuern

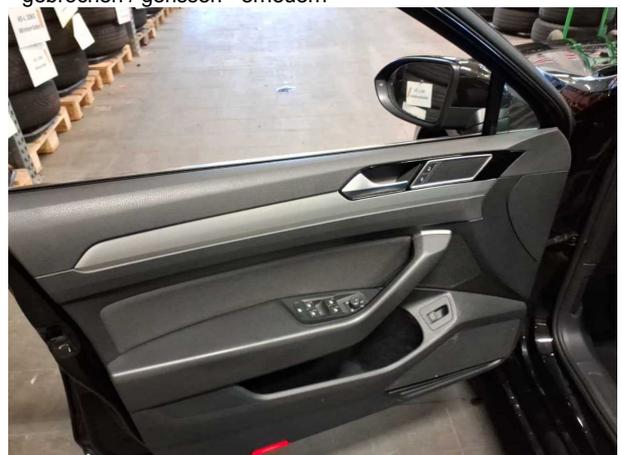
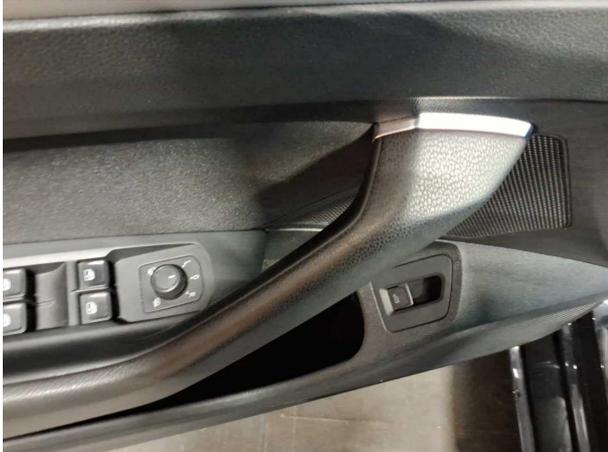
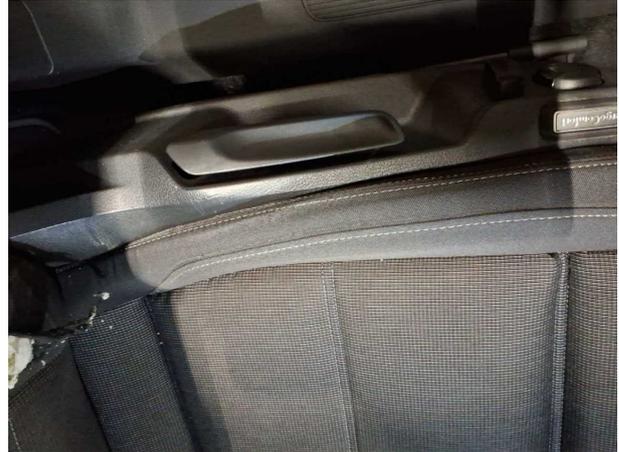
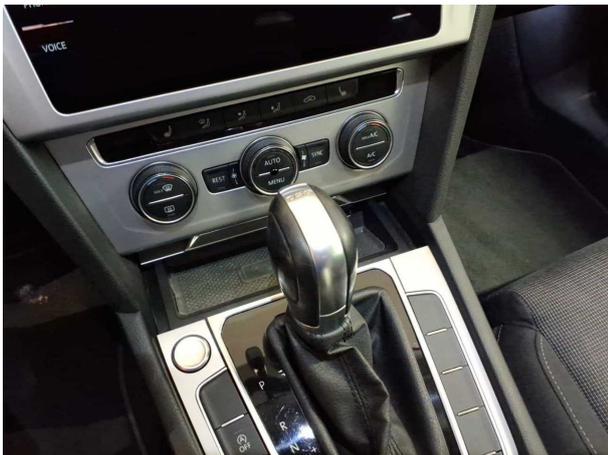
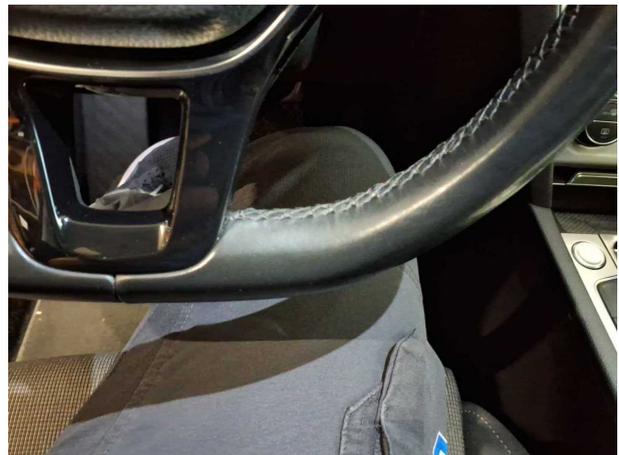
Beschädigung #12: Interieur: Innenraum - Kratzer

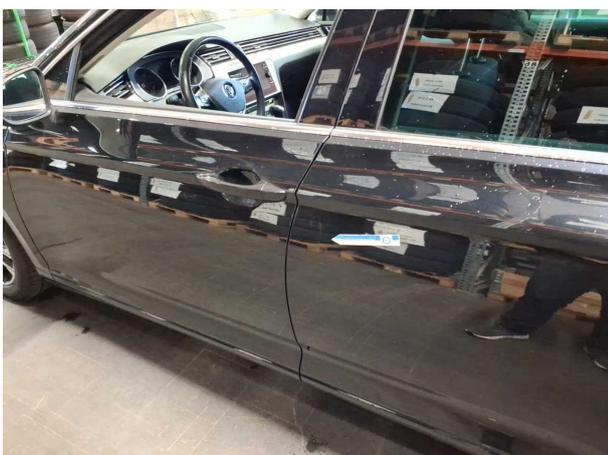
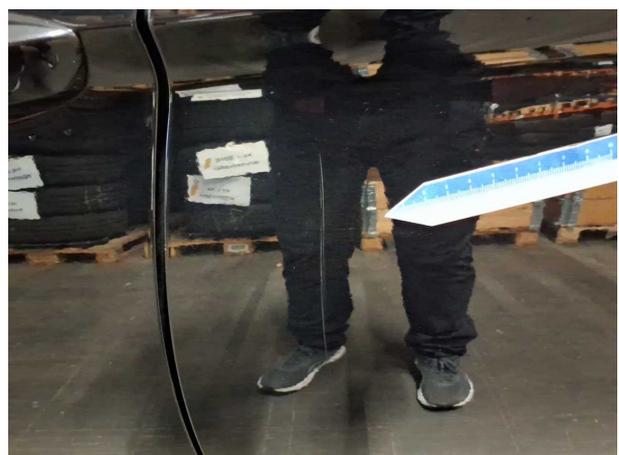
Beschädigung #13: Tür hinten links: Tür - Kratzer

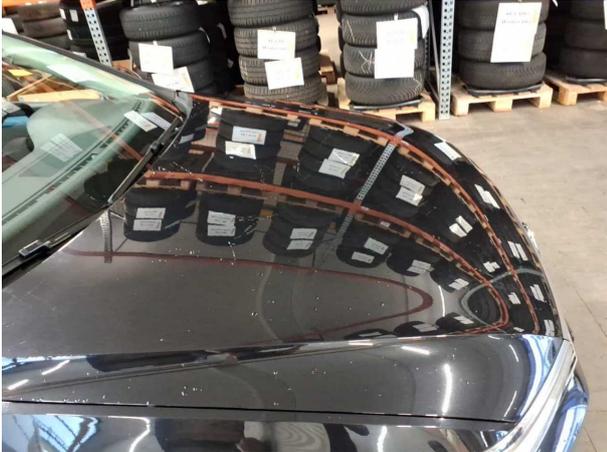
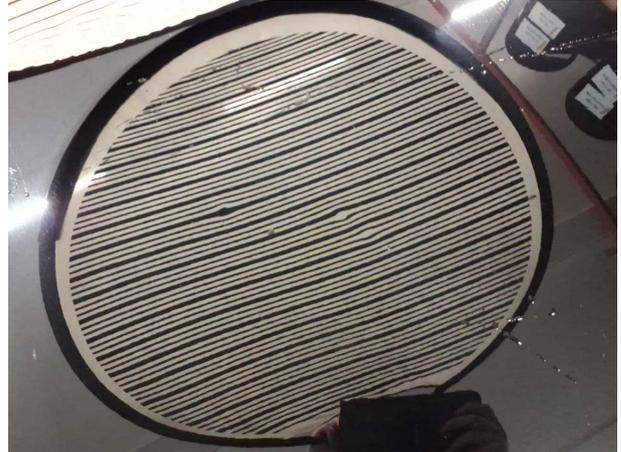
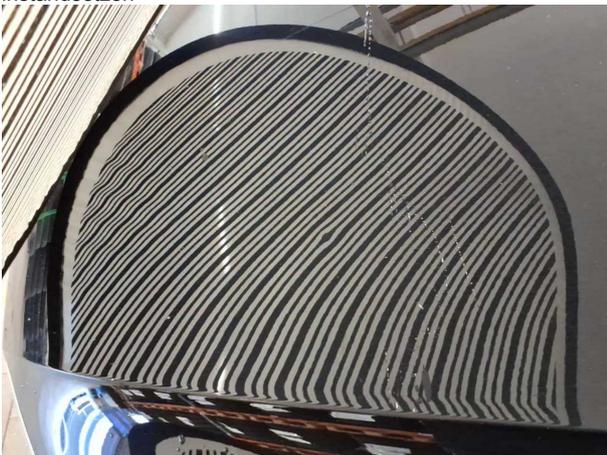
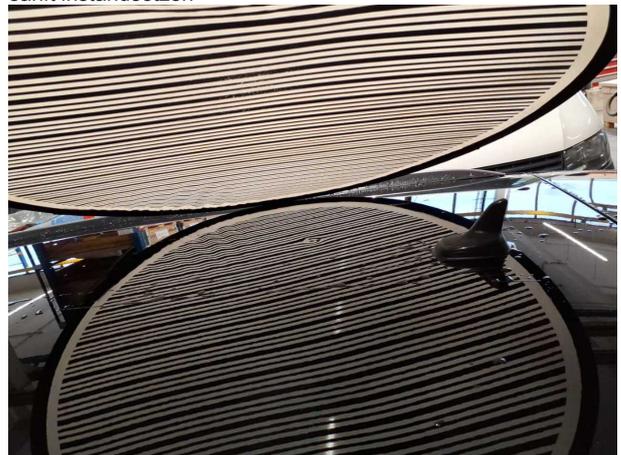
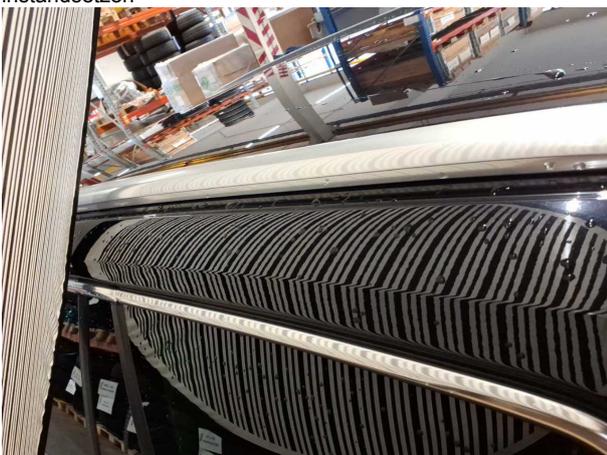
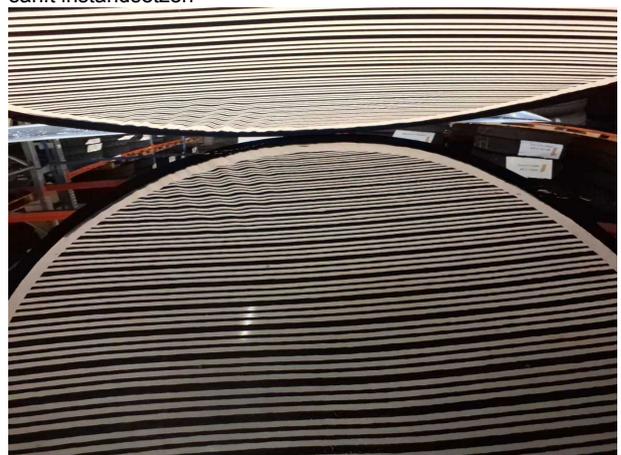
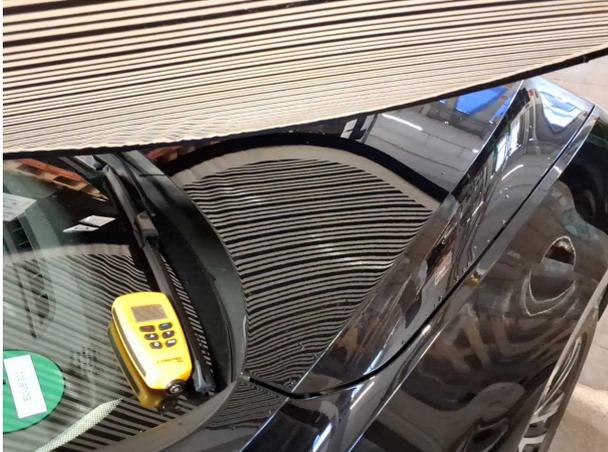
Beschädigung #14: Karosserie: Karosserie - Hagelschaden - sa...
instandsetzen

Beschädigung #14: Karosserie: Karosserie - Hagelschaden -
sanft instandsetzen

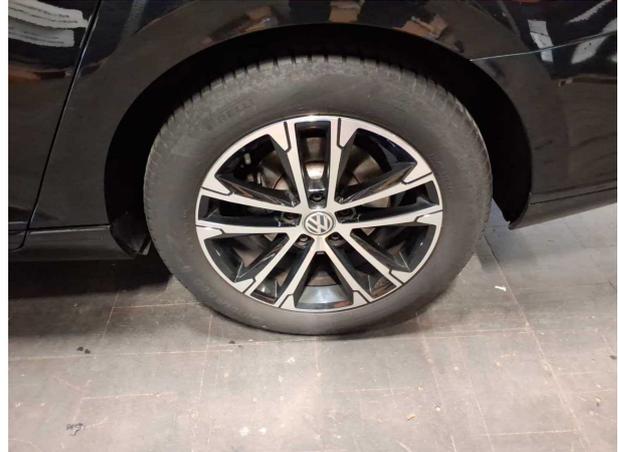
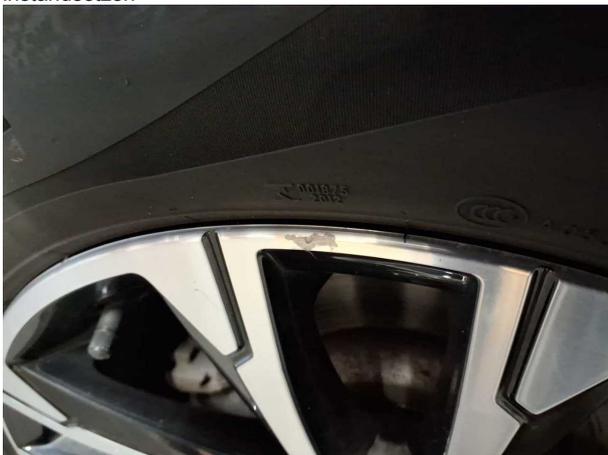
Beschädigung #15: Rad/Reifen: Leichtmetallfelge hinten links
- Kratzer - Wertminderung

Beschädigung #15: Rad/Reifen: Leichtmetallfelge hinten links -
Kratzer - Wertminderung

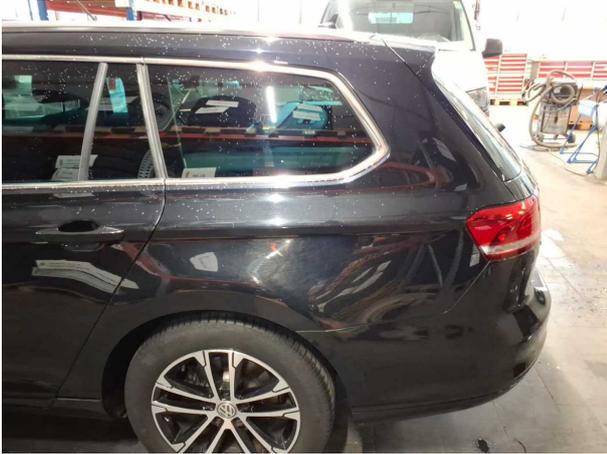
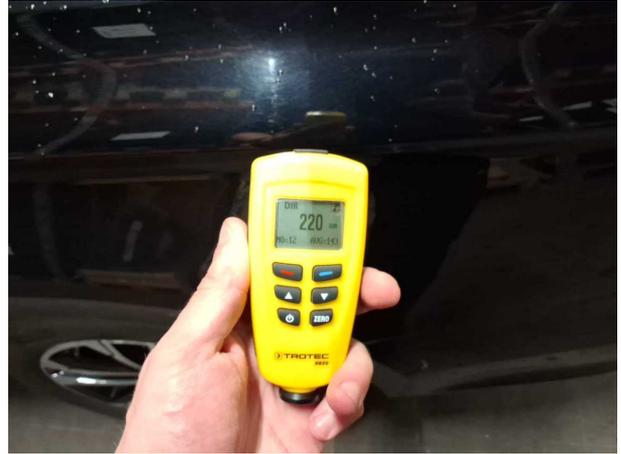
Nr.	Ort
1	Seitenwand links, fachgerecht ausgeführt, Reparaturrechnung nicht vorhanden

Nacklackierung 1: Seitenwand links
