**WVGZZZ1TZKW994625**

## Angaben zum Fahrzeug

## Zustandsbericht

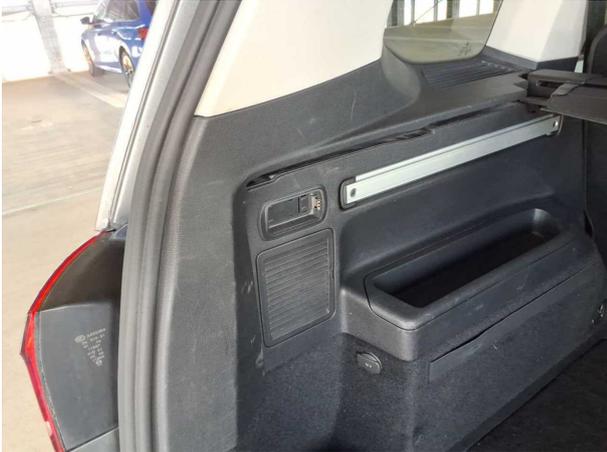
**Beschädigung #1:** Verkleidungen/Abdeckungen: Kofferraumverkleidung (Lampe) - fehlt - erneuern

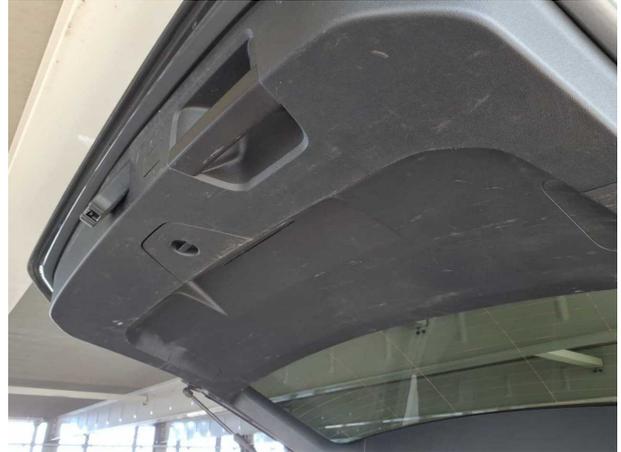
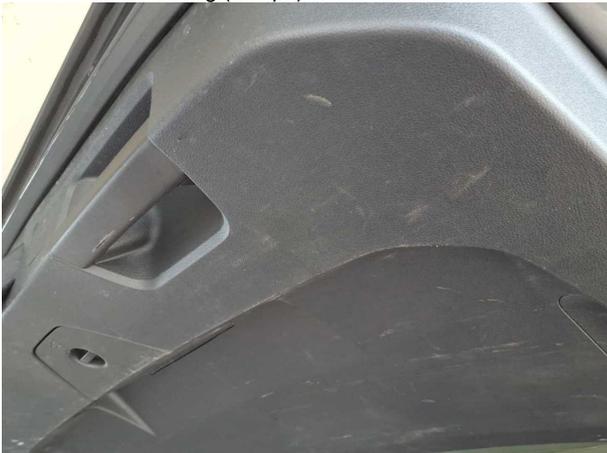
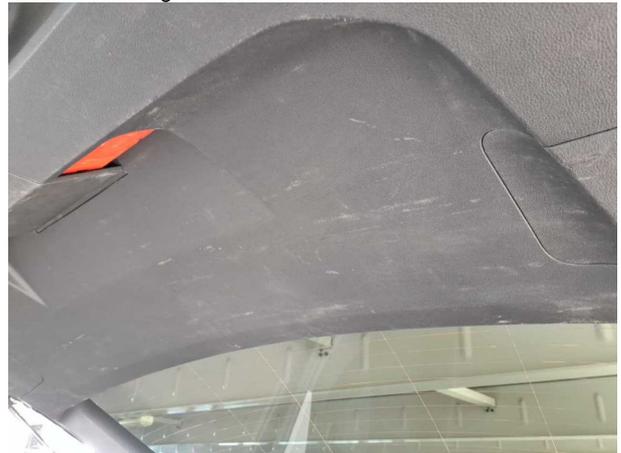
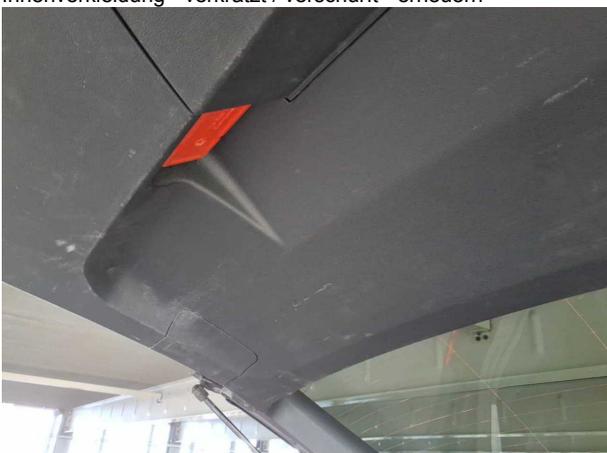
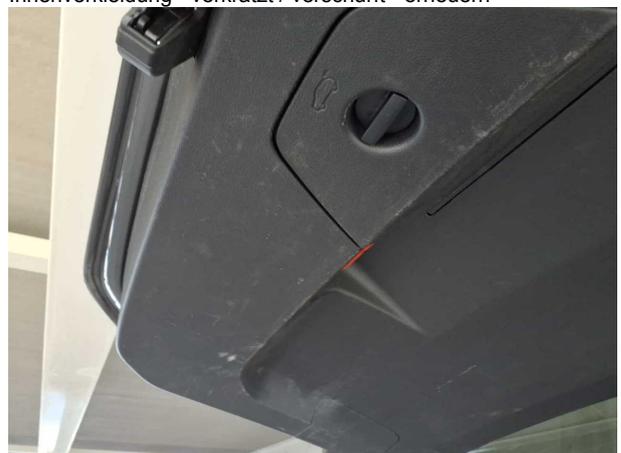
**Beschädigung #2:** Verkleidungen/Abdeckungen: Heckdeckel, Innenverkleidung - verkratzt / verschürft - erneuern

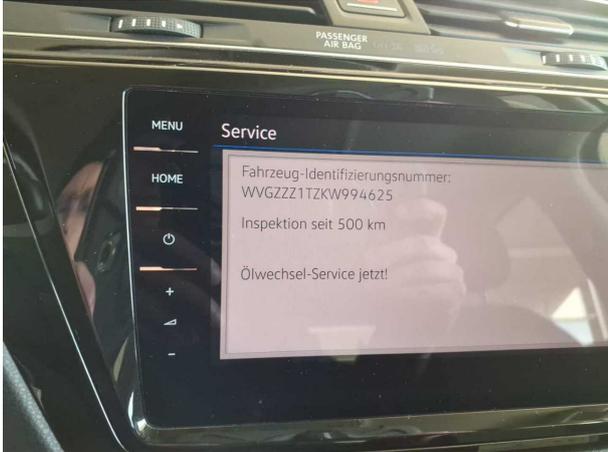
**Beschädigung #3:** Sonstiges: Inspektion/Wartung - fällig - durchführen

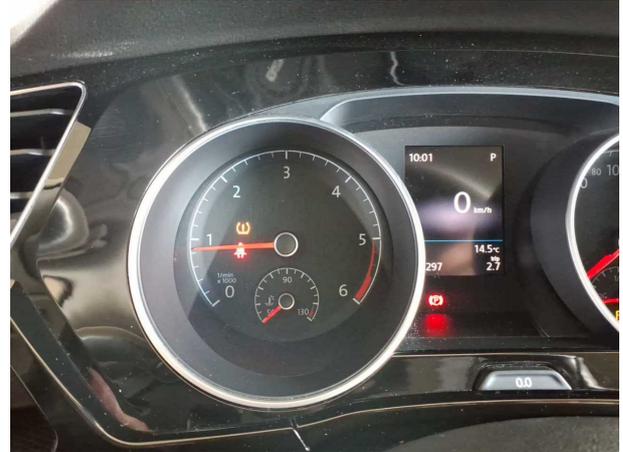
**Beschädigung #4:** Rad/Reifen: Drucksensor - elektrischer Fehler - befunden ggf. instandsetzen

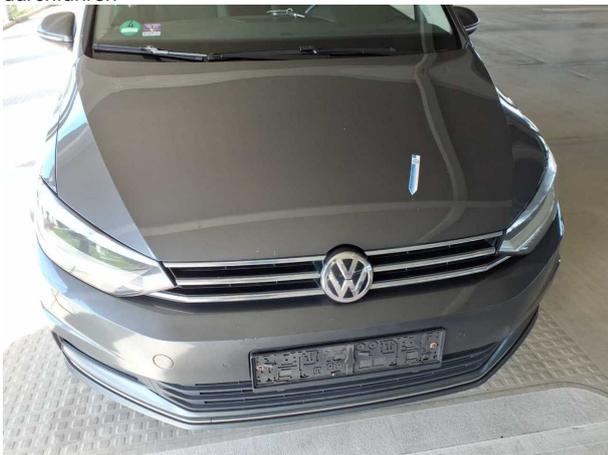
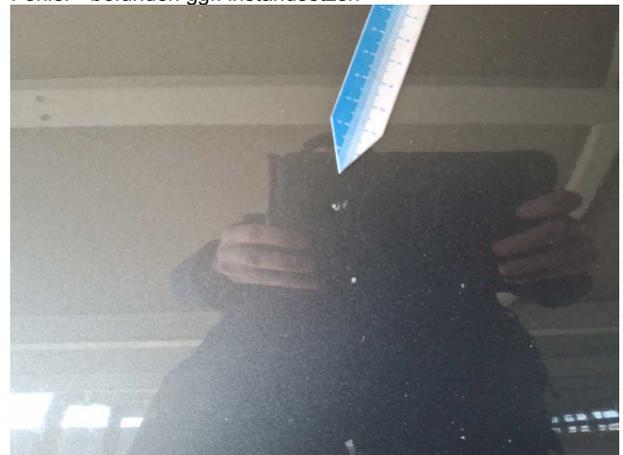
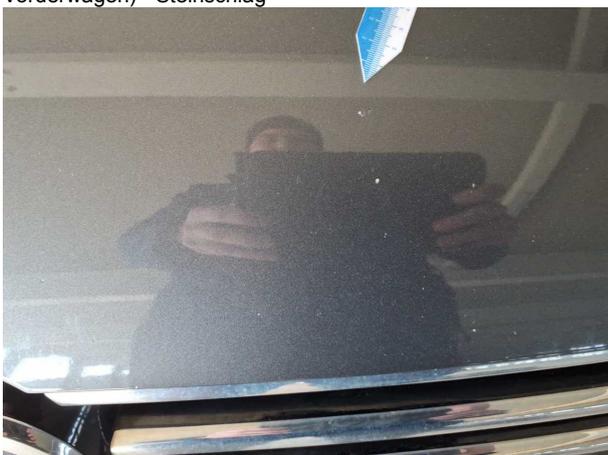
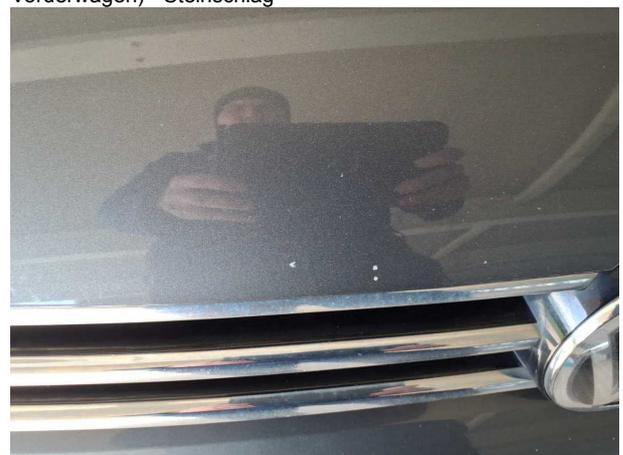
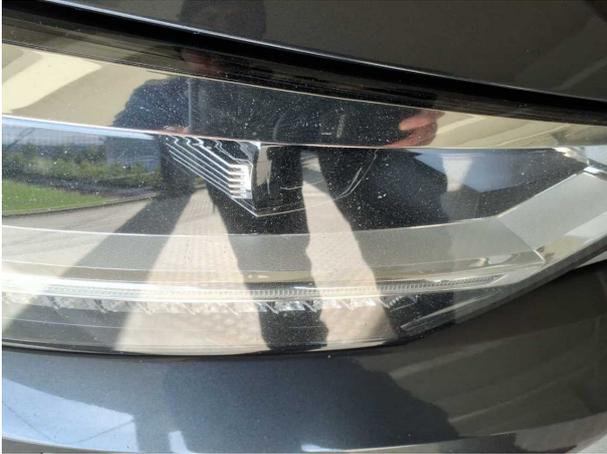
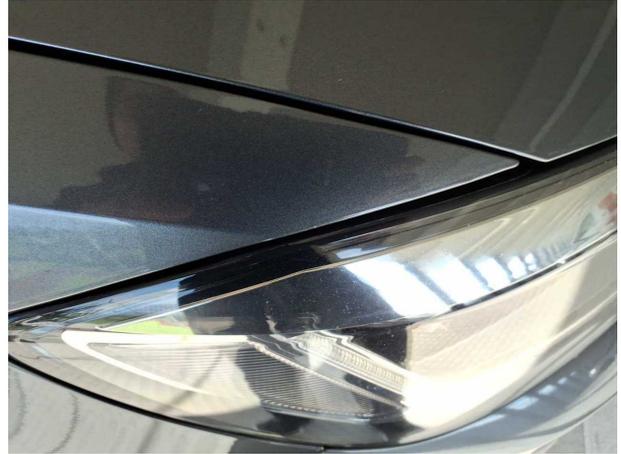
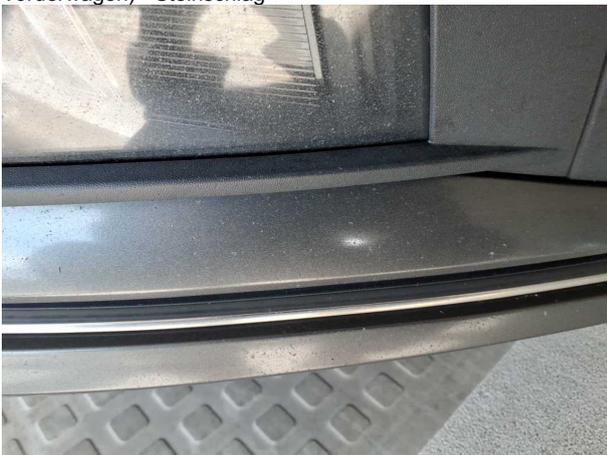
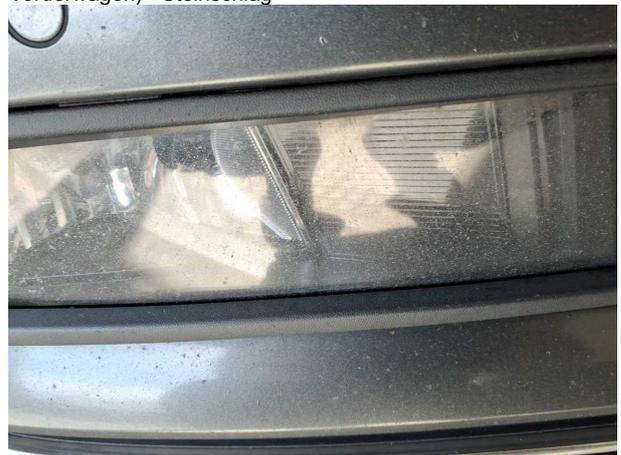
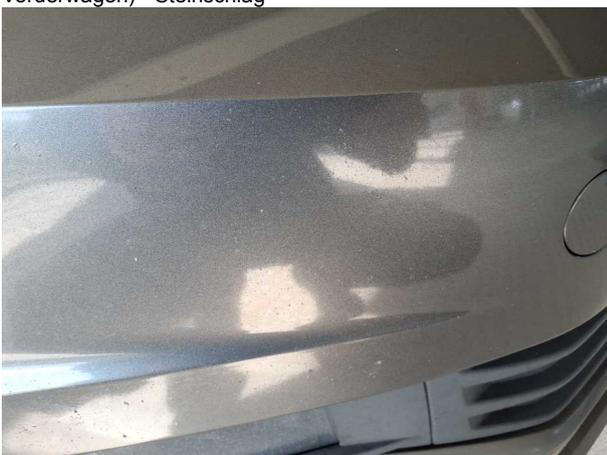
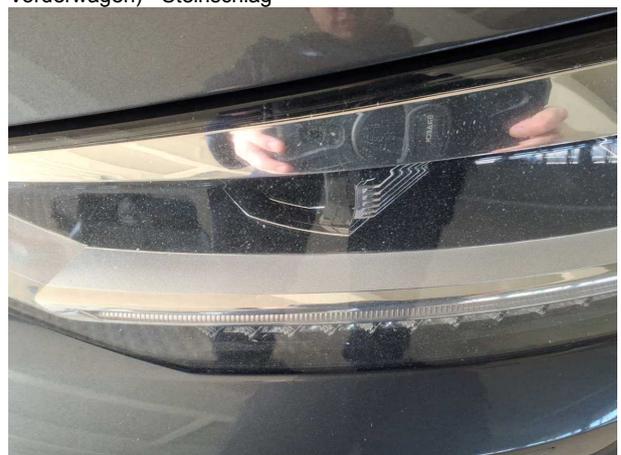
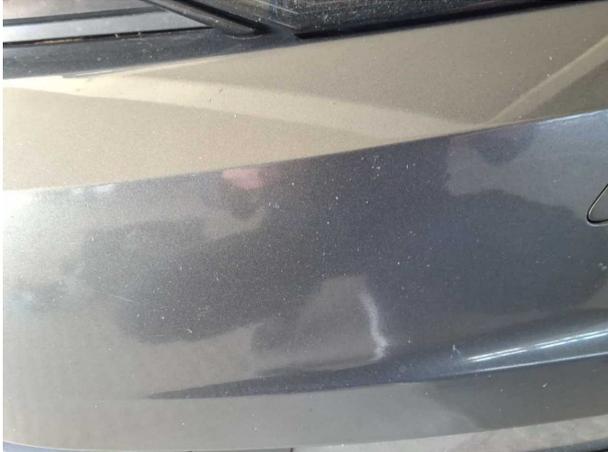
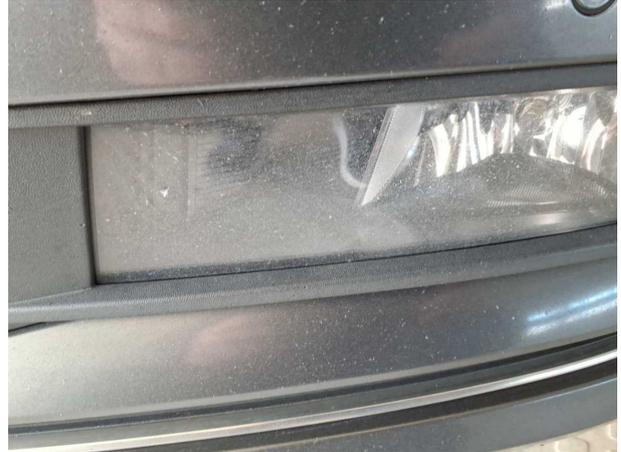
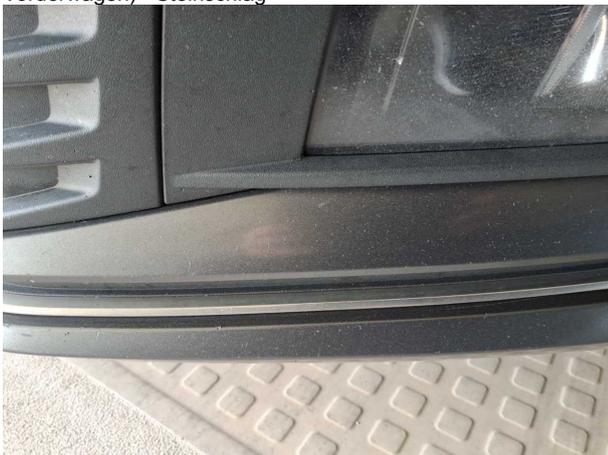
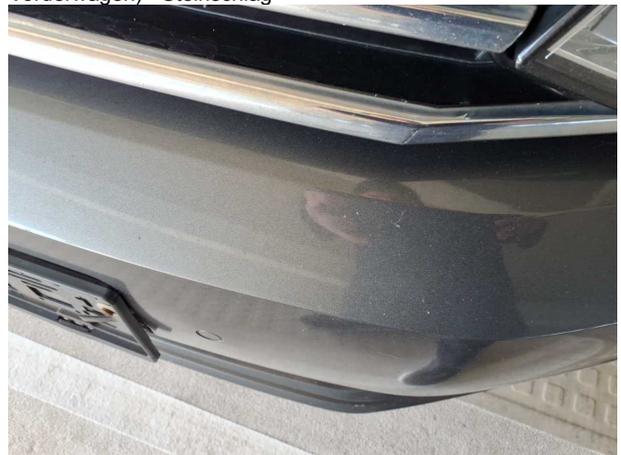
**Beschädigung #5:** Motorhaube: Motorhaube (Kompletter Vorderwagen) - Steinschlag

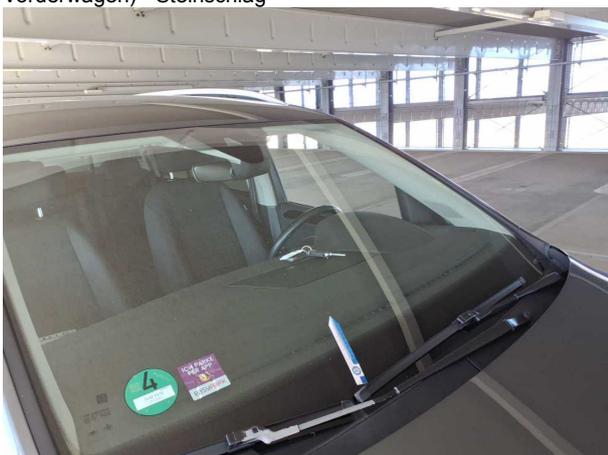
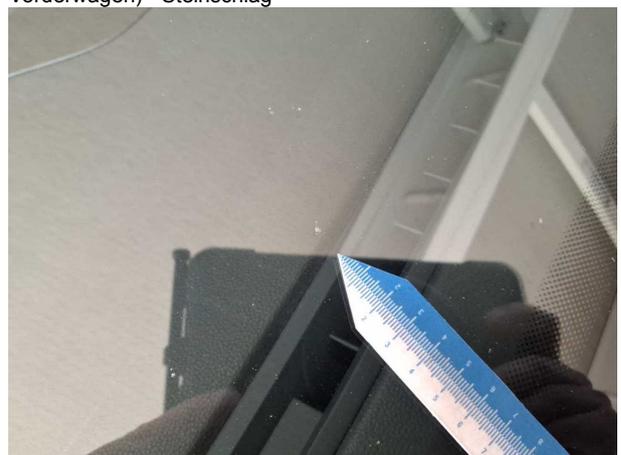
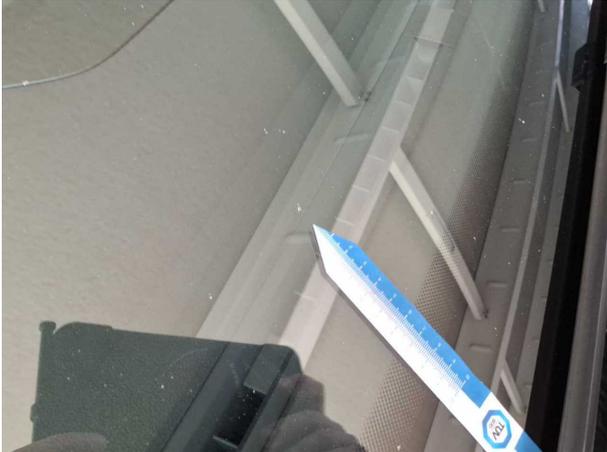
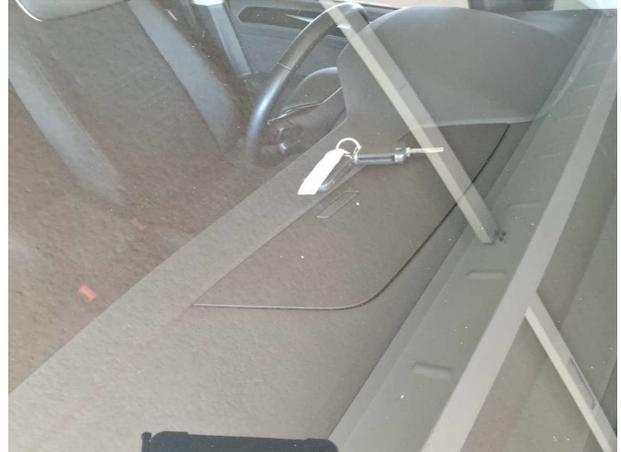
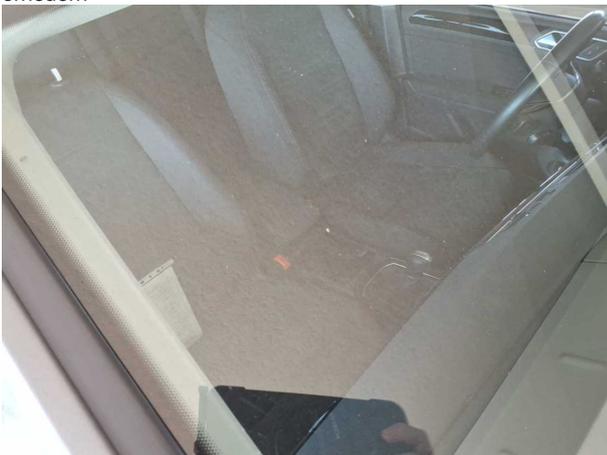
**Beschädigung #6:** Verglasung: Frontscheibe - Steinschlag - erneuern

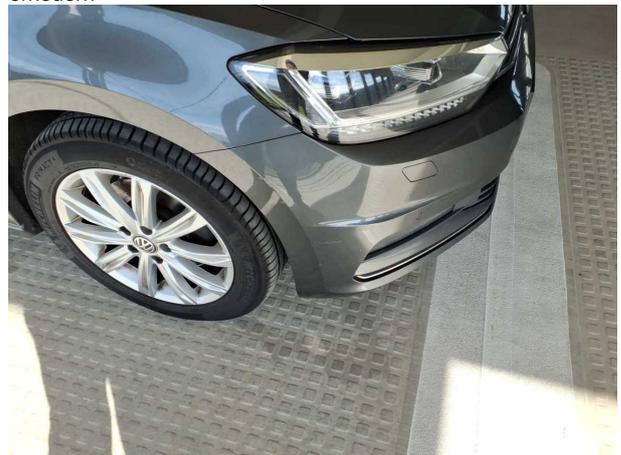
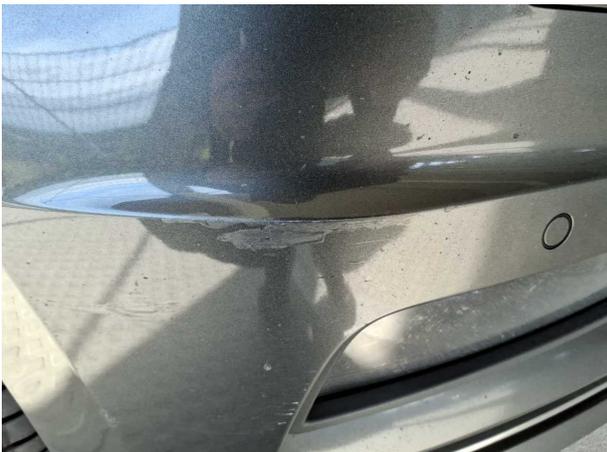
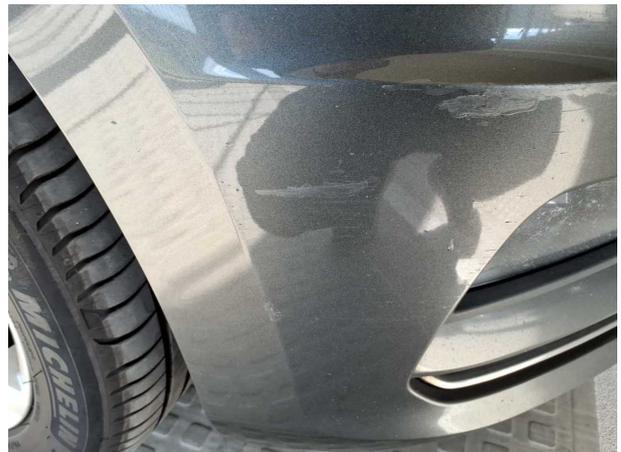
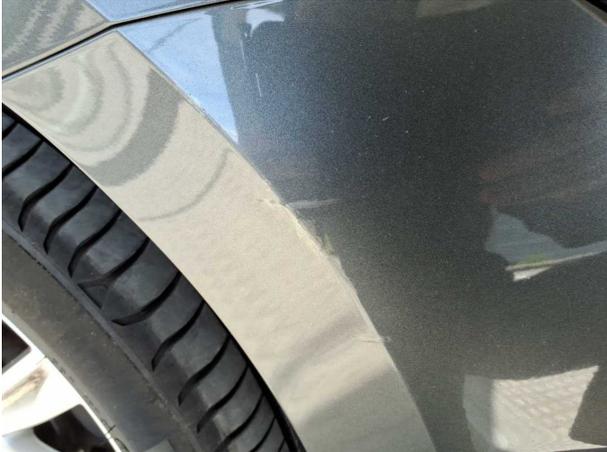
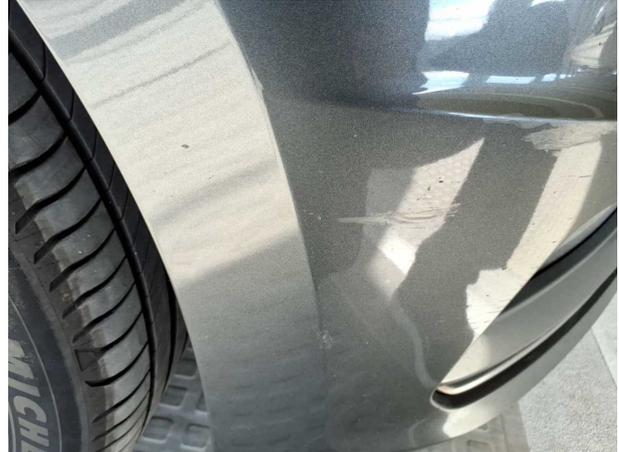
**Beschädigung #7:** Stossfänger vorn: Stossfänger vorn - verkratzt / verschürft - instandsetzen und lackieren

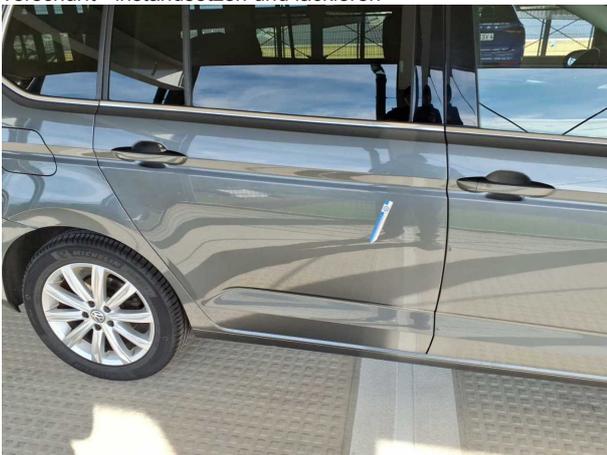
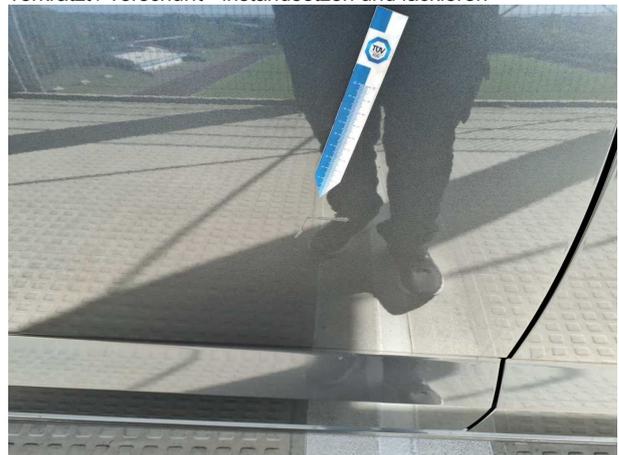
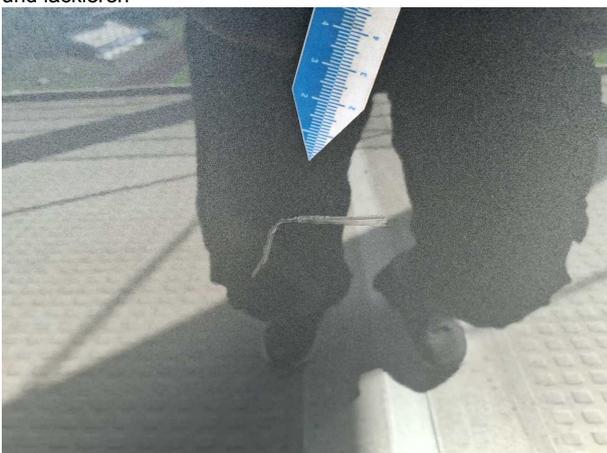
**Beschädigung #8:** Tür hinten rechts: Tür - Kratzer - instandsetzen und lackieren

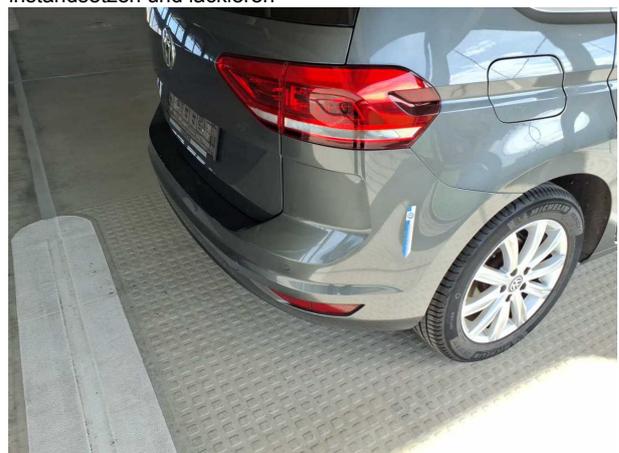
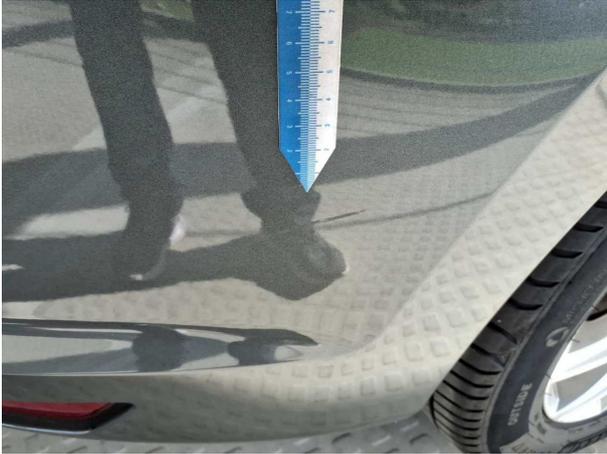
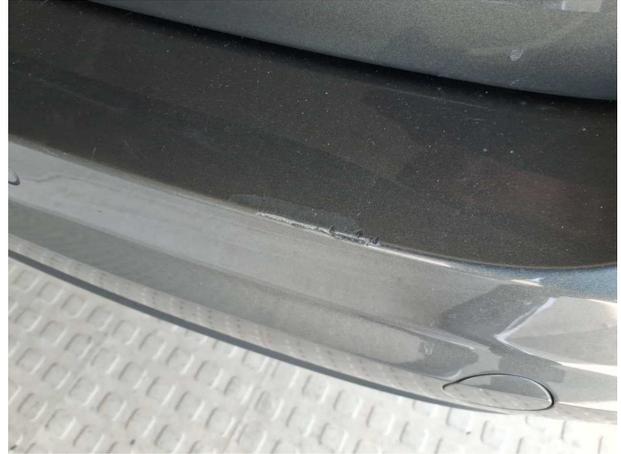
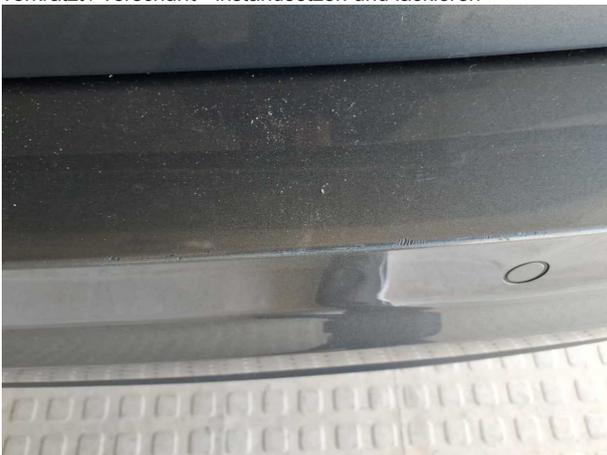
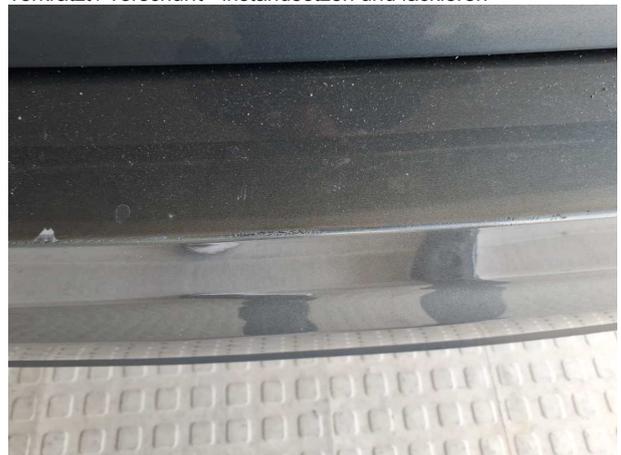
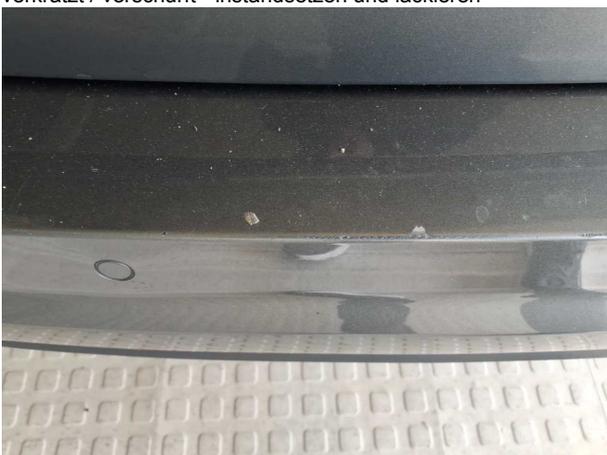
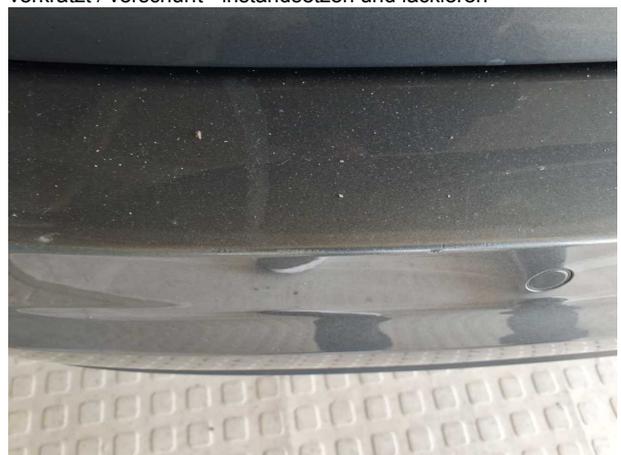
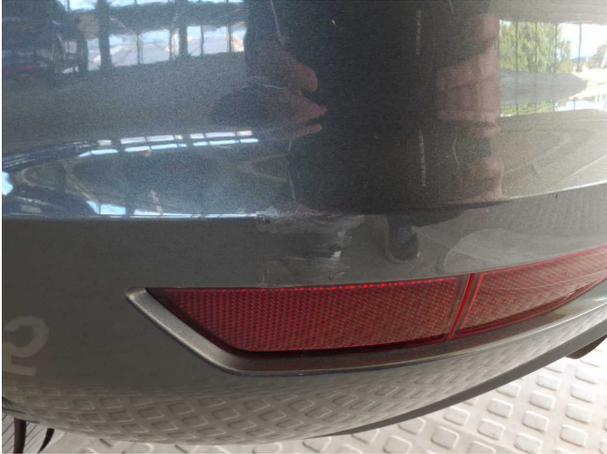
**Beschädigung #9:** Stossfänger hinten: Stossfänger hinten - verkratzt / verschürft - instandsetzen und lackieren

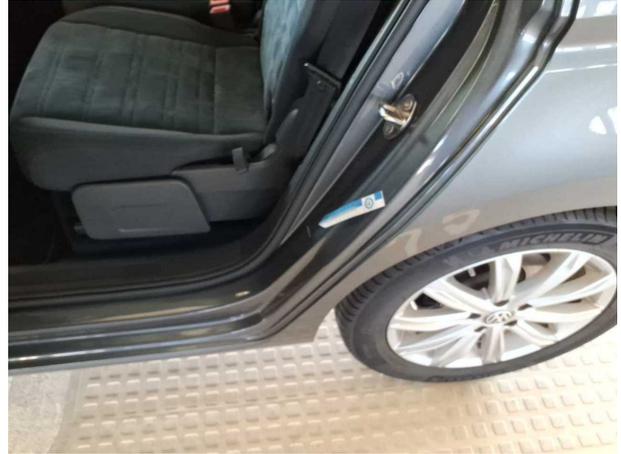
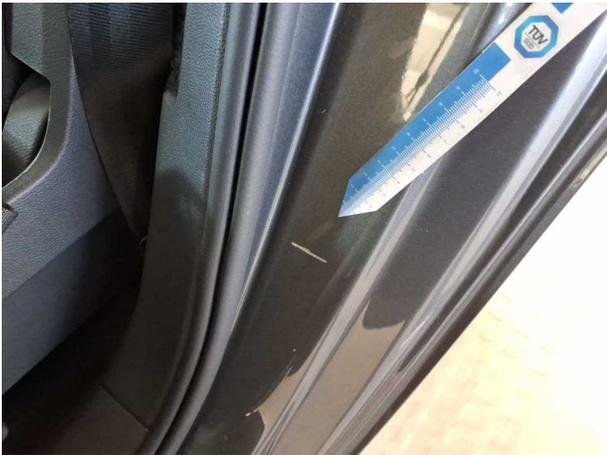
**Beschädigung #10:** Karosserie: C-Säule links - Kratzer - Sm... Repair

**Beschädigung #10:** Karosserie: C-Säule links - Kratzer - Smart Repair

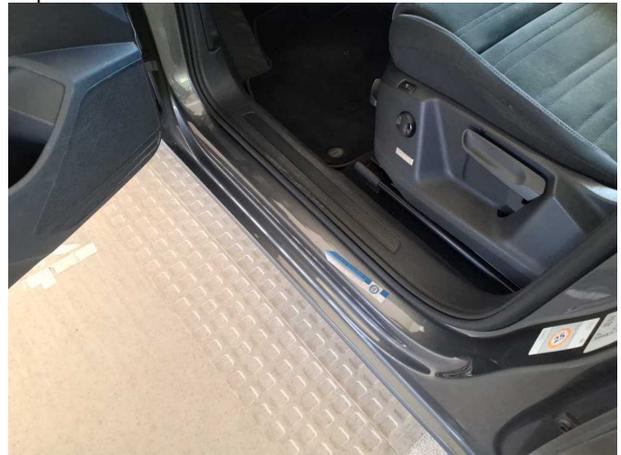
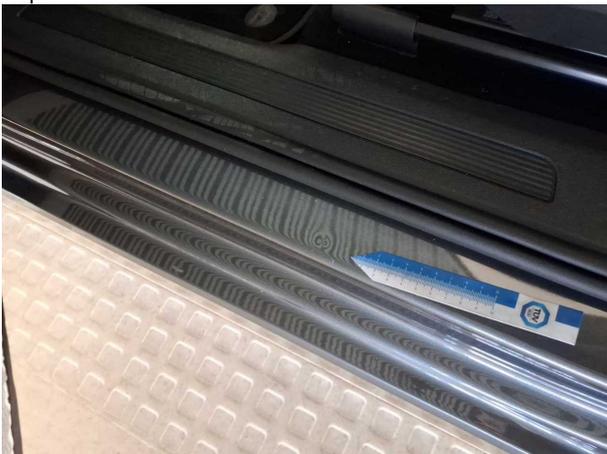
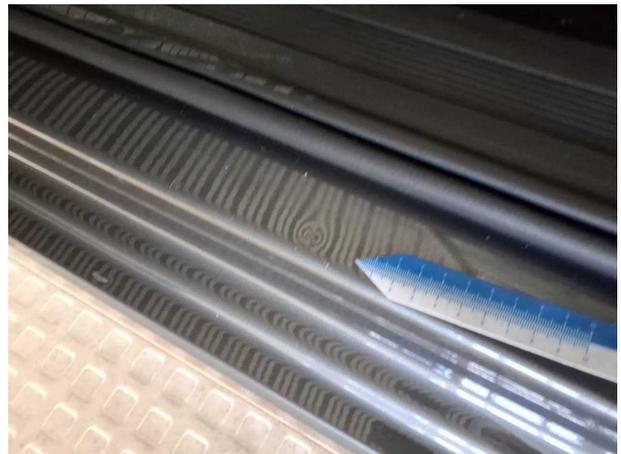
**Beschädigung #11:** Schweller links: Einstieg - Delle(n)

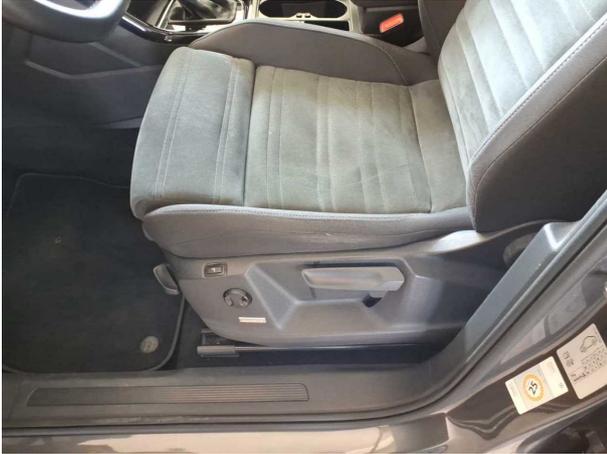
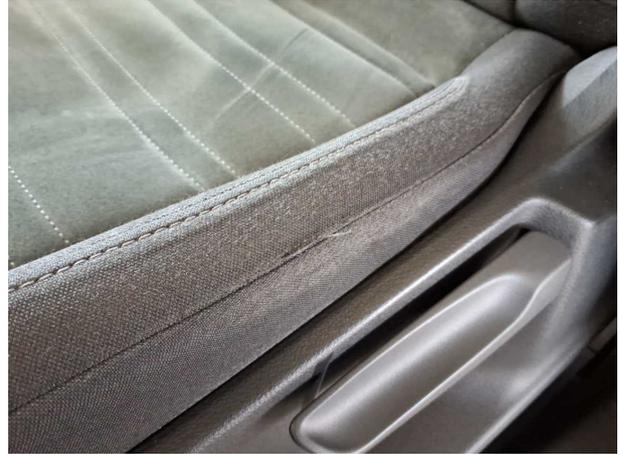
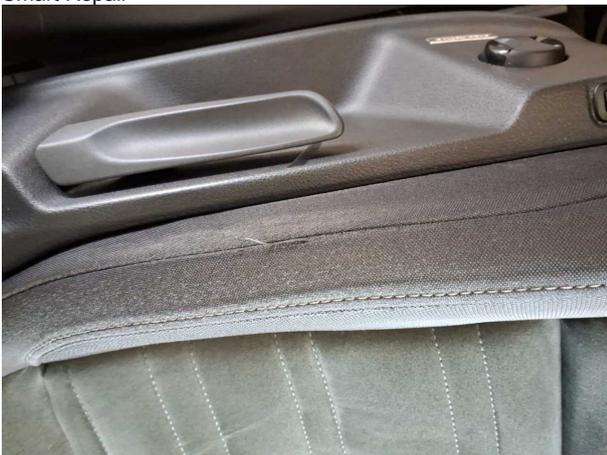
**Beschädigung #12:** Sitz vorn: Sitzbezug links - porös / rissig - Smart Repair

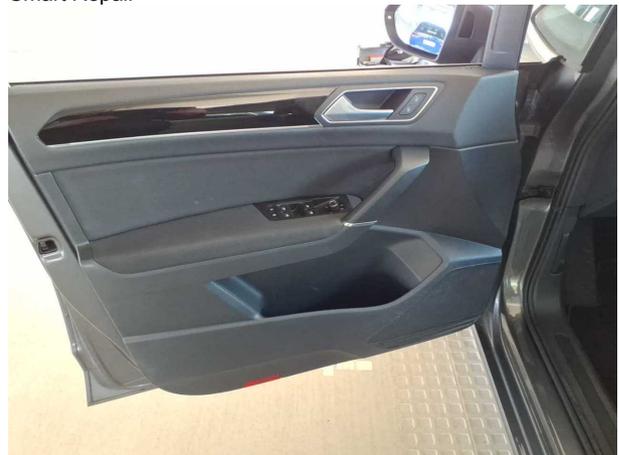
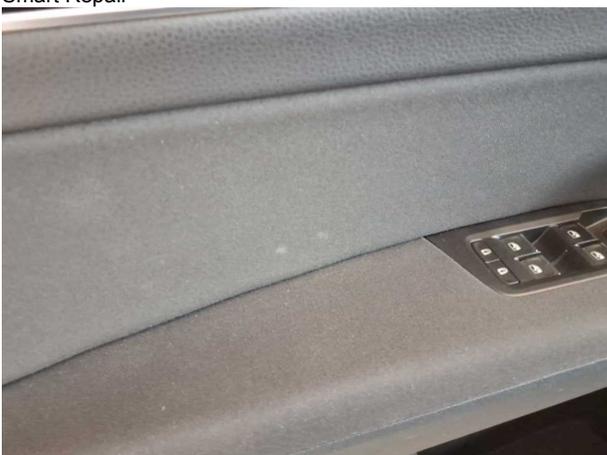
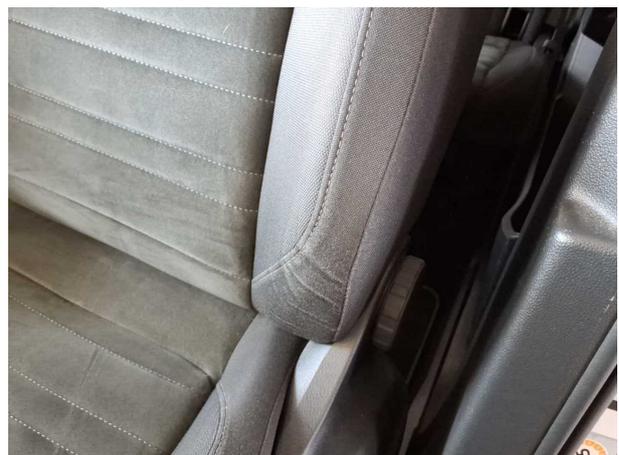
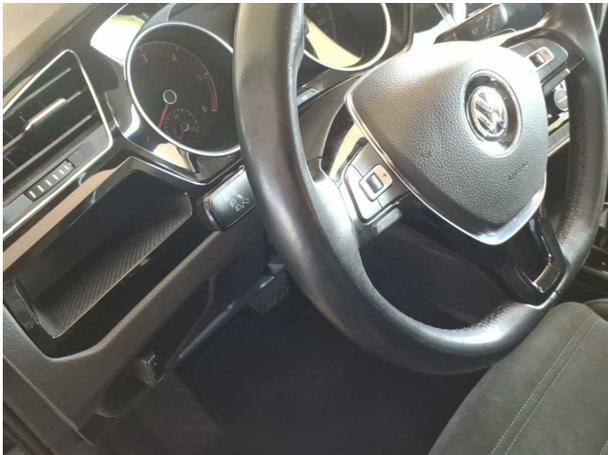
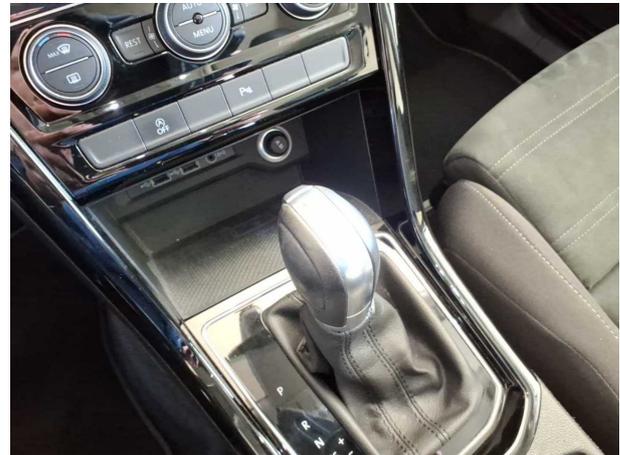
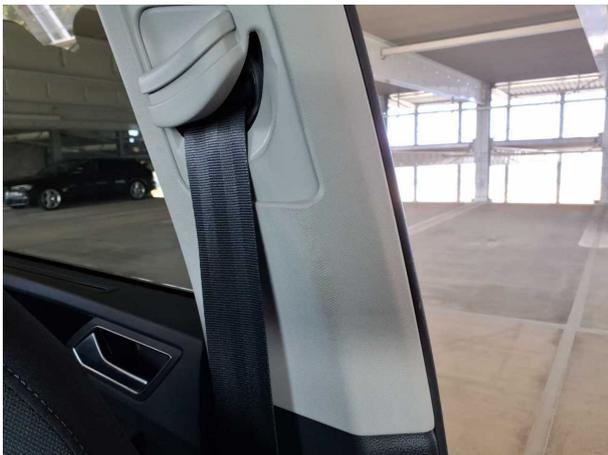
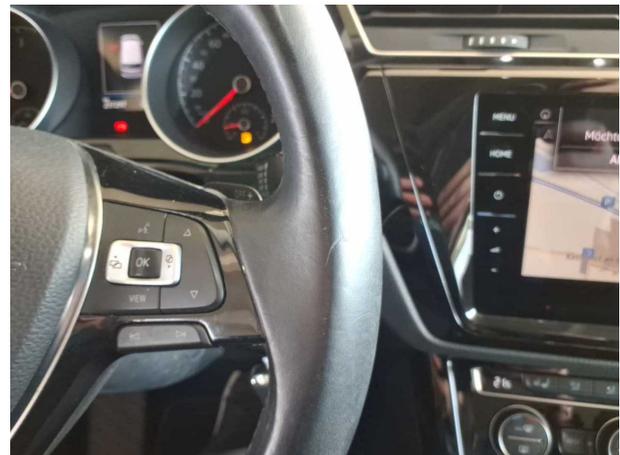
**Beschädigung #13:** Interieur: Innenraum - Kratzer
