**WAUZZZ4G0FN066162**

<b>Halter</b>		<b>Besichtigungszustand</b>	ausreichend
<b>Kennzeichen</b>		<b>Laufleistung (abgelesen)</b>	217.331 km
<b>Hersteller</b>	Audi	<b>Restlauf bis Service</b>	6.000 km
<b>Typ/Modell</b>	A6 Avant	<b>HU (Abgelesen aus ZBI)</b>	05/2026
<b>Fahrgestellnummer</b>	WAUZZZ4G0FN066162	<b>Leistung / Hubraum</b>	140 kW / 1.968 ccm
<b>Erstzulassung</b>	18.03.2015	<b>Polster/Farbe</b>	Stoff / Schwarz-Anthrazit
<b>Letzte Wartung</b>		<b>Lackierung</b>	Schwarz
<b>Kraftstoffart</b>	Diesel	<b>Getriebe</b>	Automatik

## Zustandsbericht

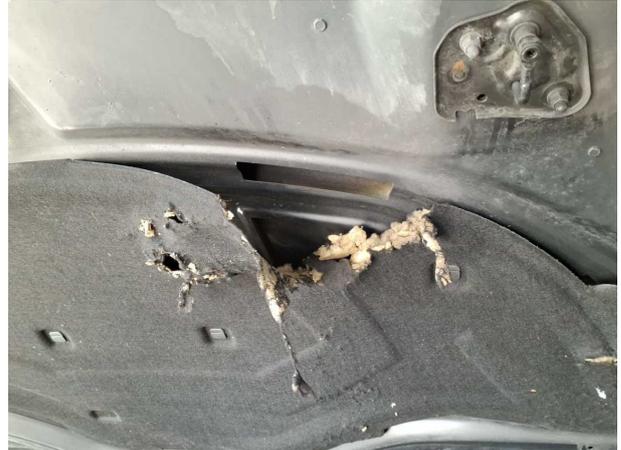
**Beschädigung #1:** Motorhaube: Dämmmatte - Marderschaden - erneuern

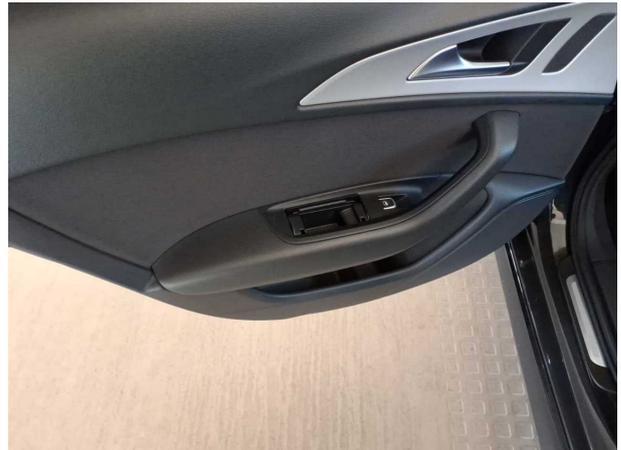
**Beschädigung #2:** Verkleidungen/Abdeckungen: Türverkleidung hinten links (Ablagefach) - gebrochen / gerissen

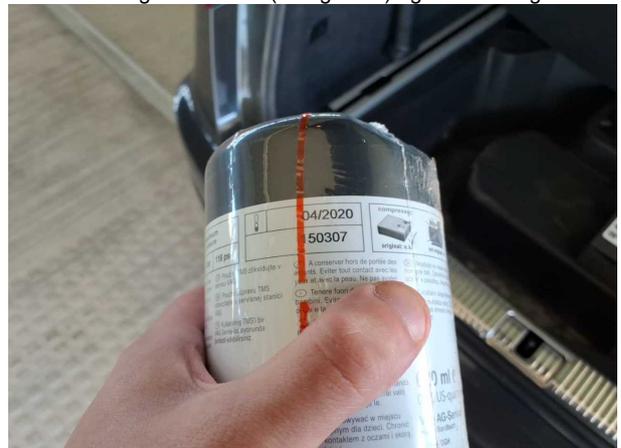
**Beschädigung #3:** Ausrüstung: Trefit Füllmittel - abgelaufen - erneuern

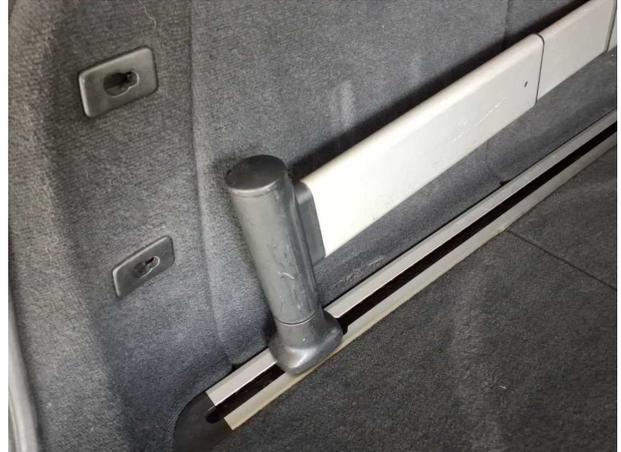
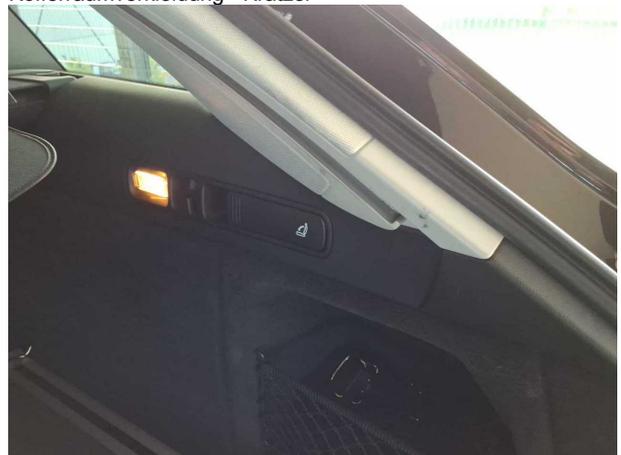
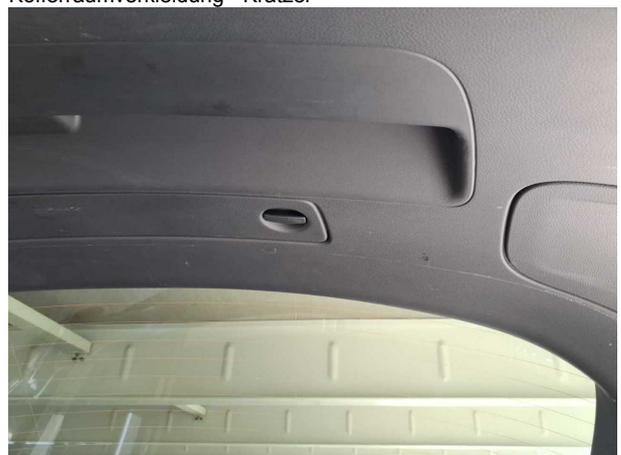
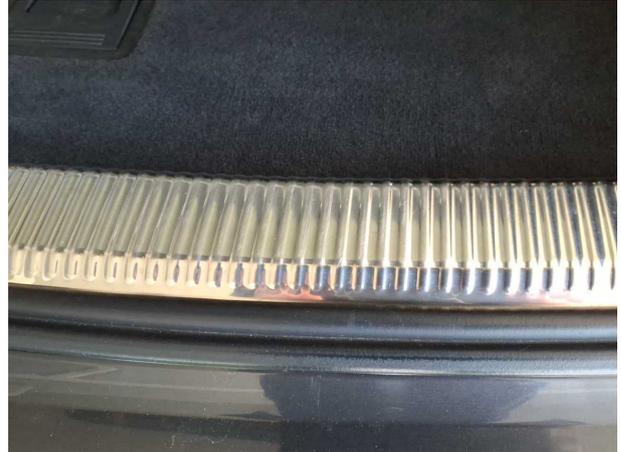
**Beschädigung #4:** Verkleidungen/Abdeckungen:  
Kofferraumverkleidung - Kratzer

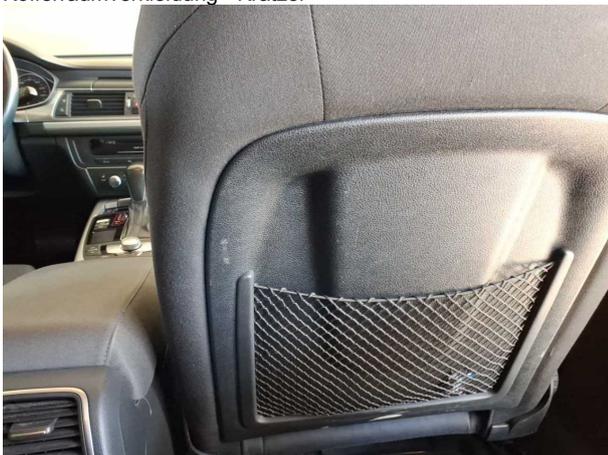
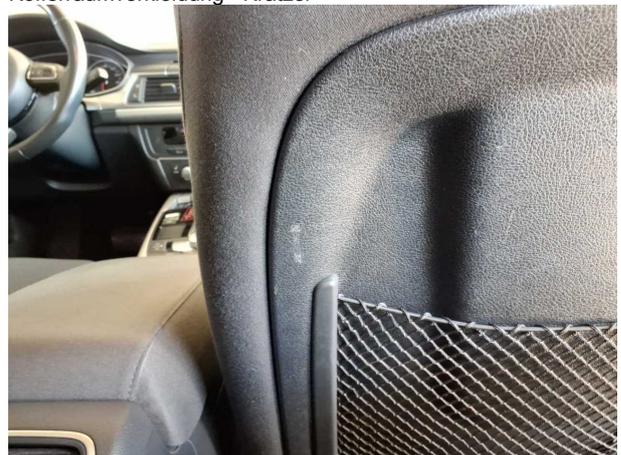
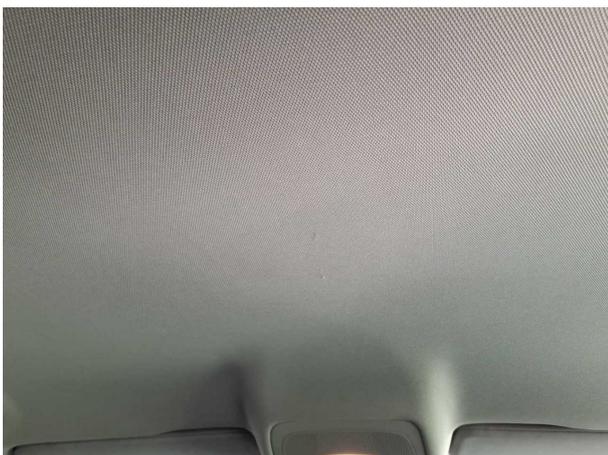
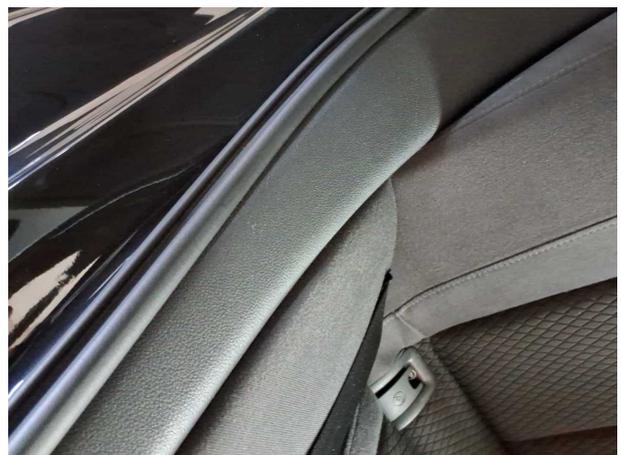
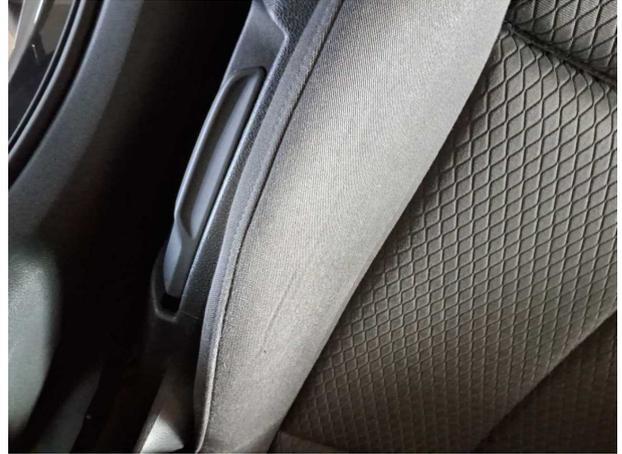
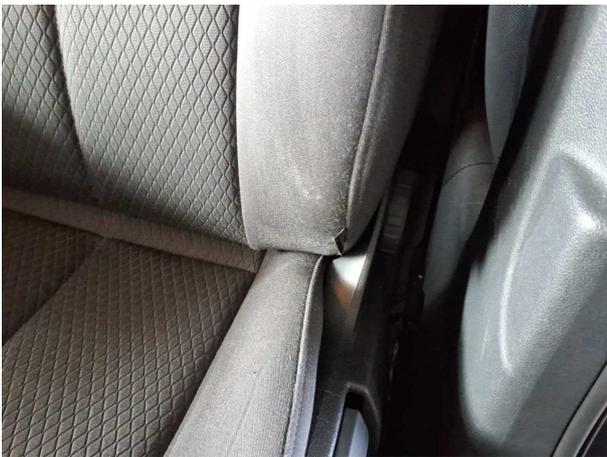
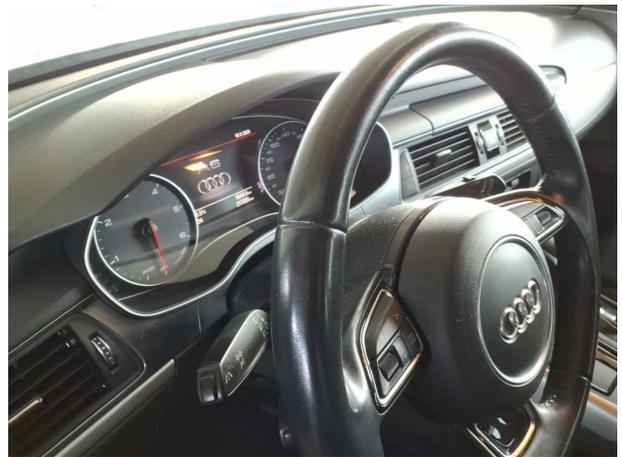
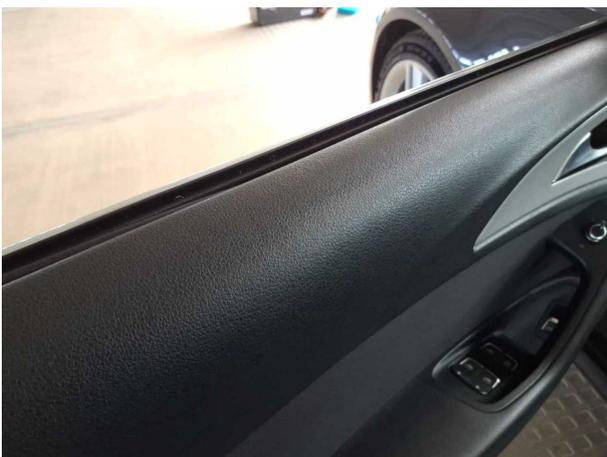
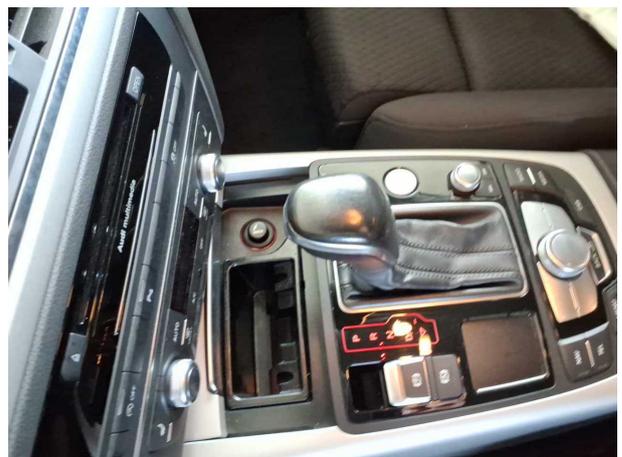
**Beschädigung #5:** Interieur: Innenraum - Kratzer

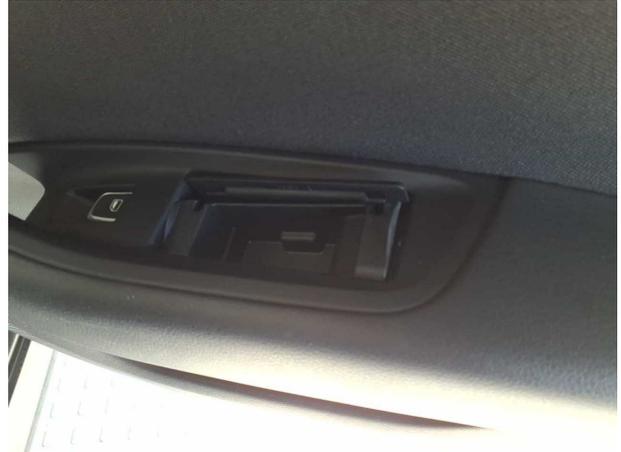
**Beschädigung #6:** Verkleidungen/Abdeckungen: Türverkleidung hinten rechts (Ablagefach) - gebrochen / gerissen - erneuern

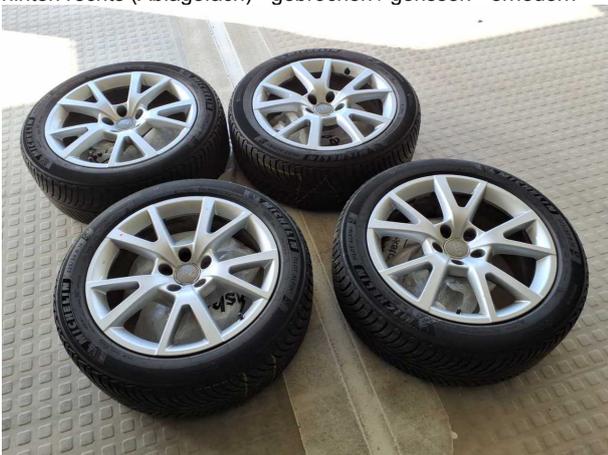
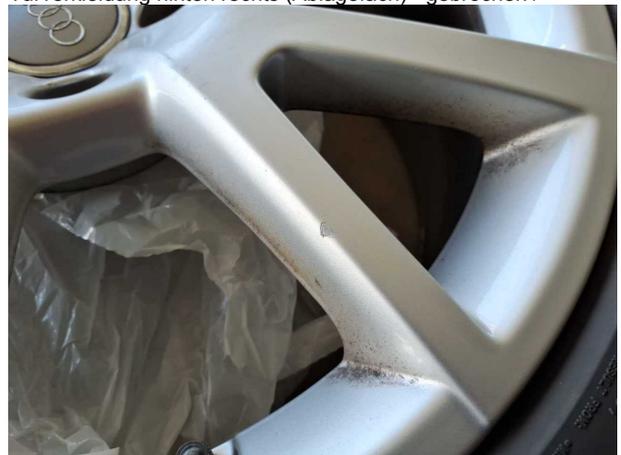
**Beschädigung #7:** 2.Radsatz: 1 Leichtmetallfelge - Kratzer

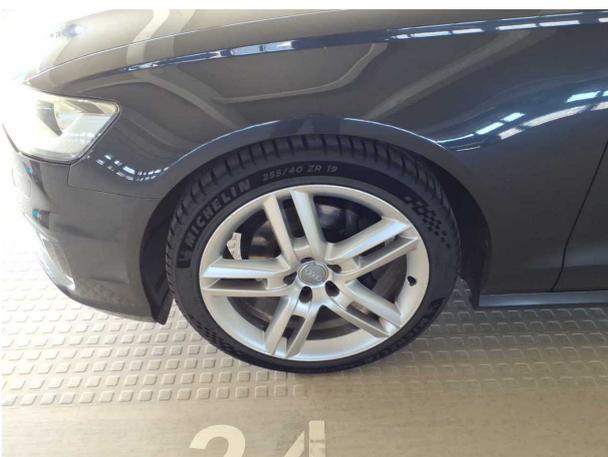
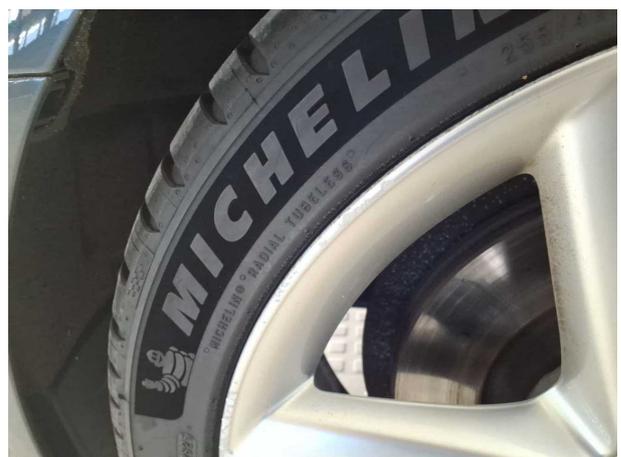
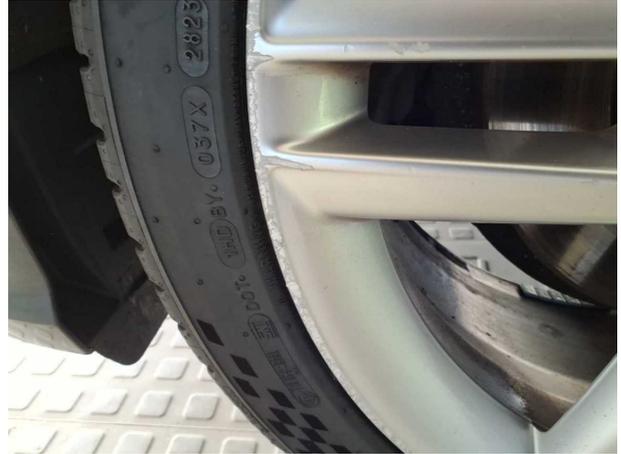
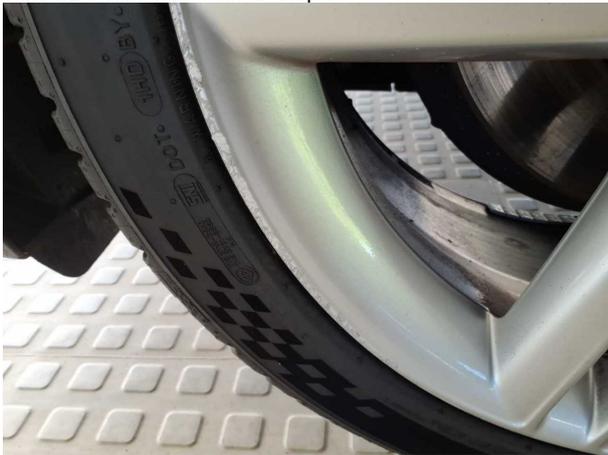
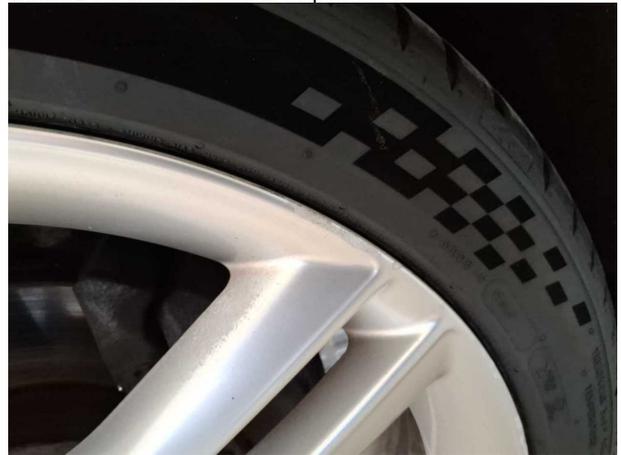
**Beschädigung #8:** Rad/Reifen: Leichtmetallfelge vorn links - verkratzt / verschürft - Smart Repair

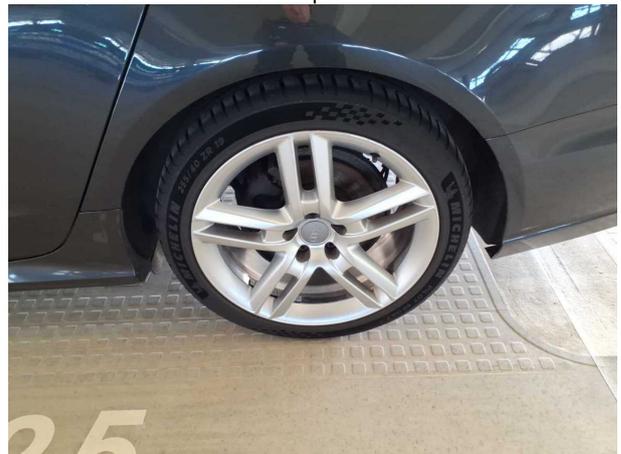
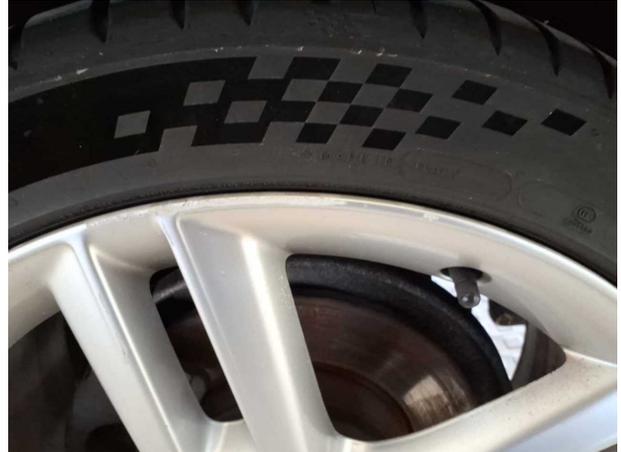
**Beschädigung #9:** Rad/Reifen: Leichtmetallfelge hinten links - Kratzer - Smart Repair

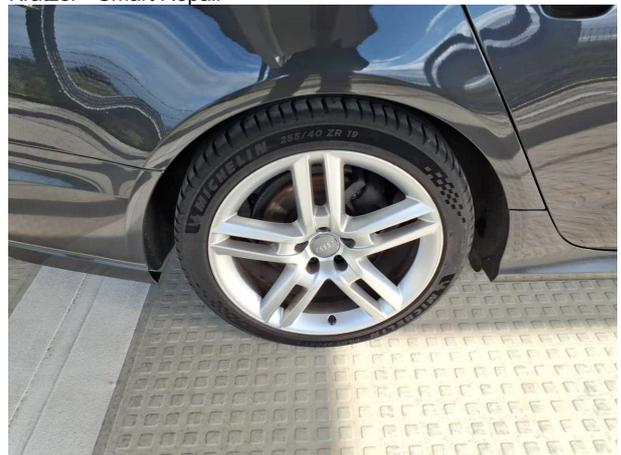
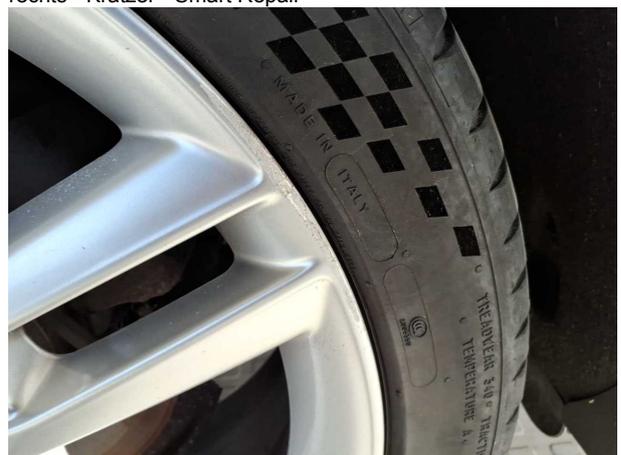
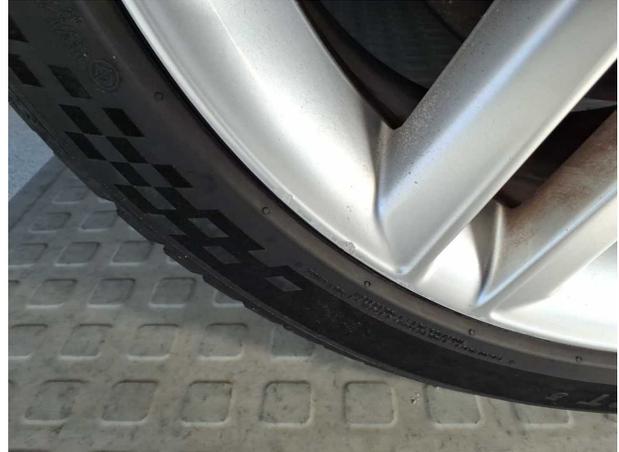
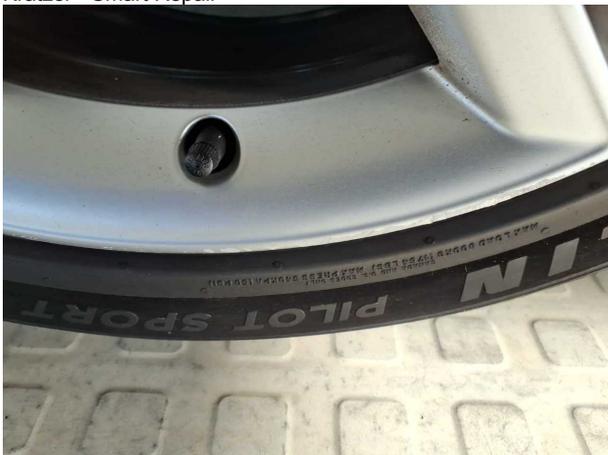
**Beschädigung #10:** Rad/Reifen: Leichtmetallfelge hinten rechts - Kratzer - Smart Repair

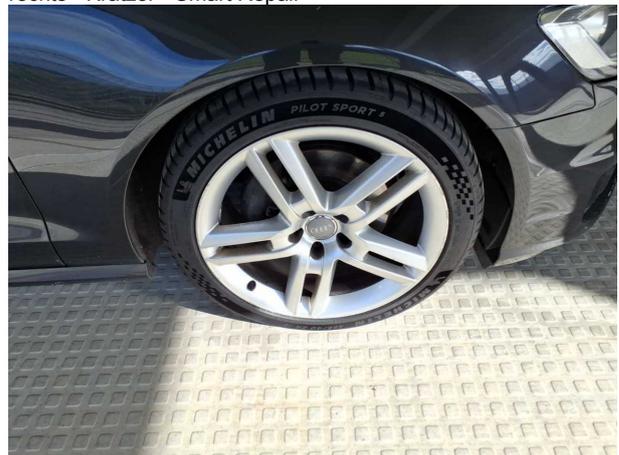
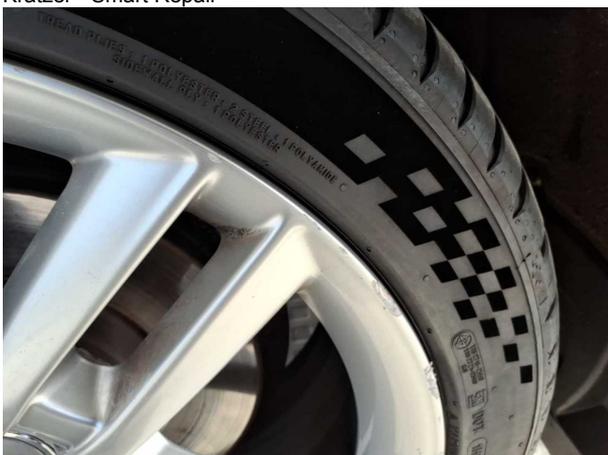
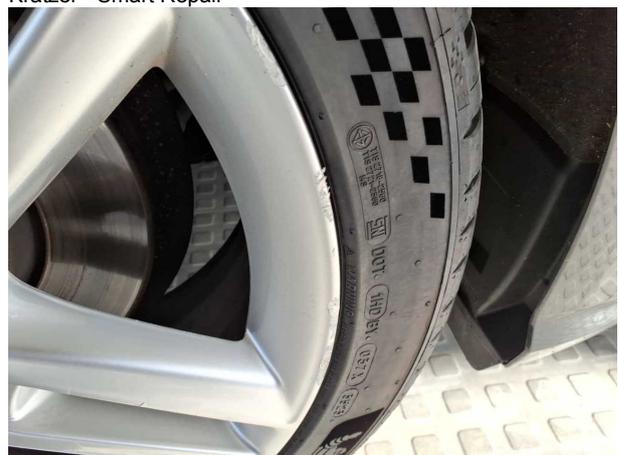
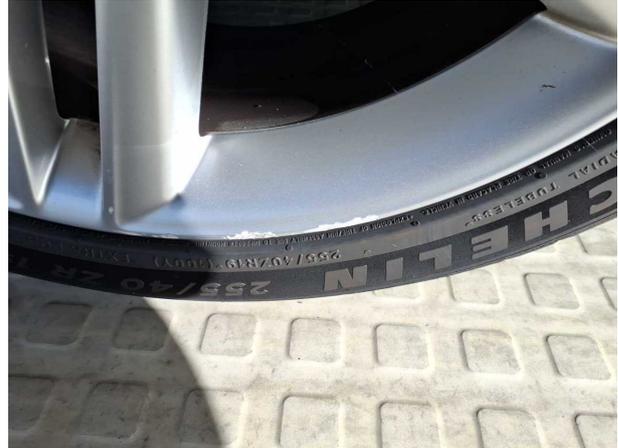
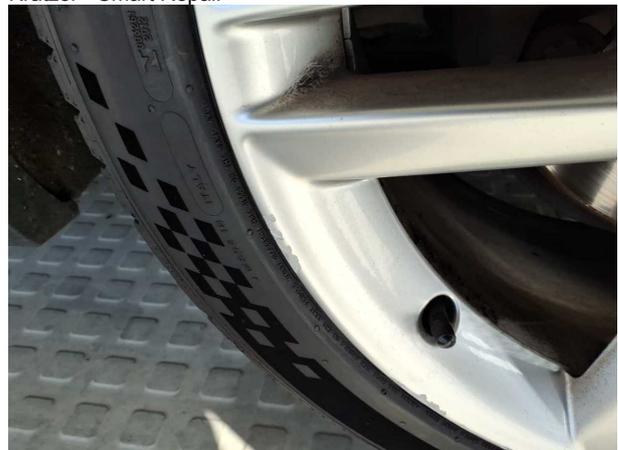
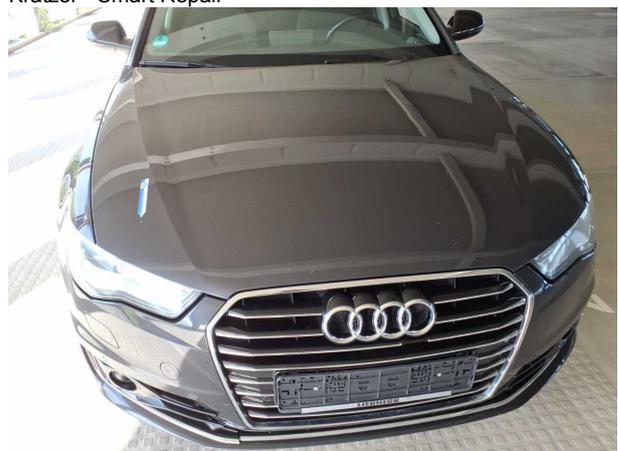
**Beschädigung #11:** Rad/Reifen: Leichtmetallfelge vorn rechts - Kratzer - Smart Repair

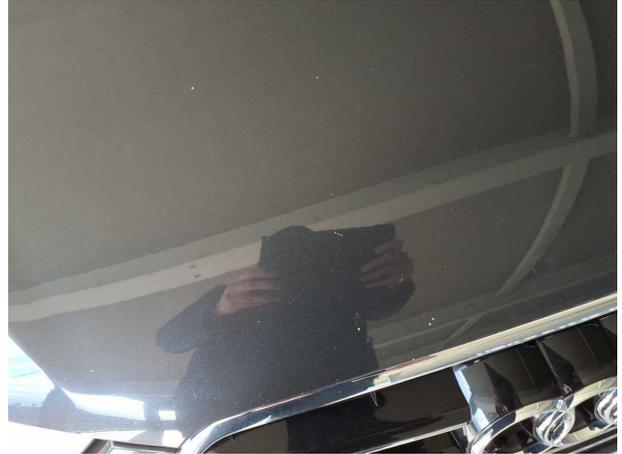
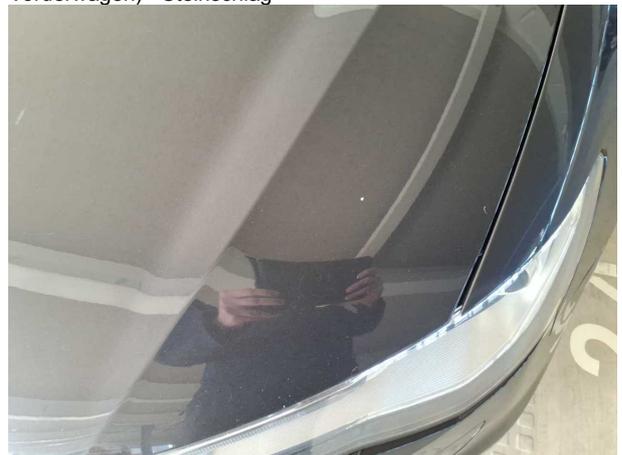
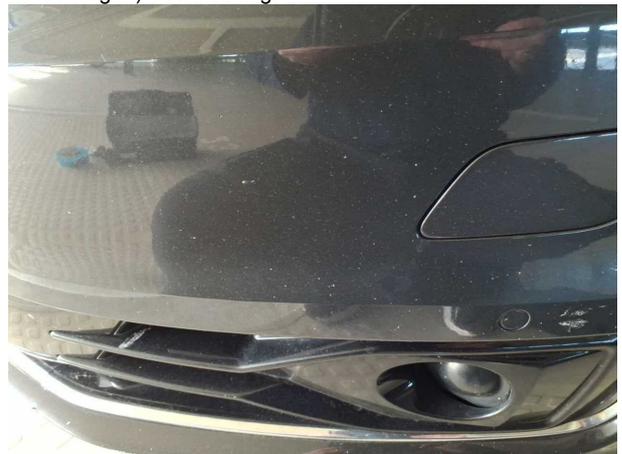
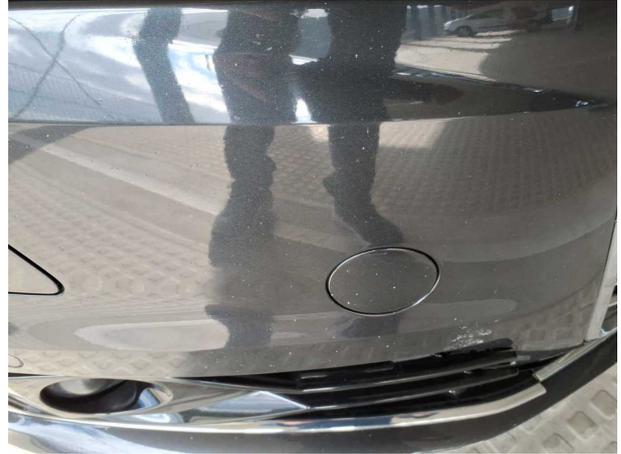
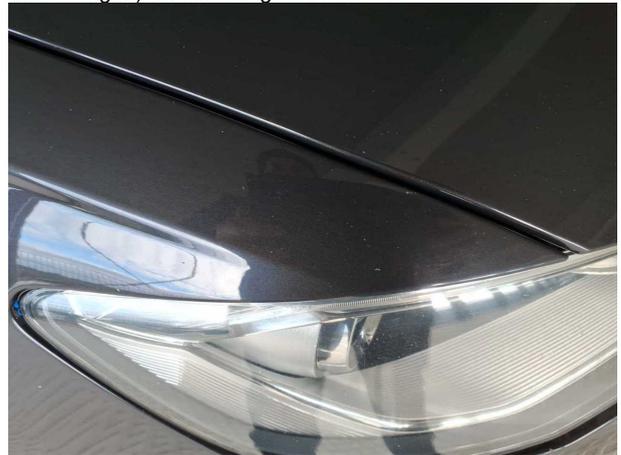
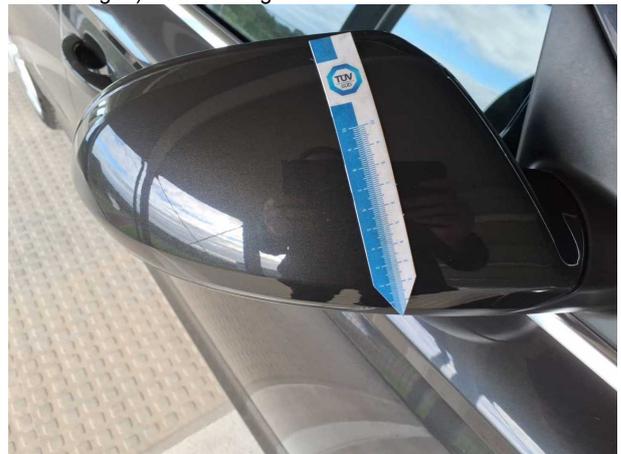
**Beschädigung #12:** Motorhaube: Motorhaube (Kompletter Vorderwagen) - Steinschlag

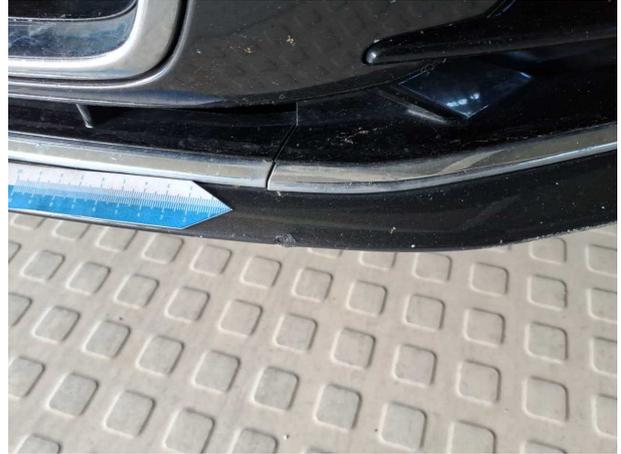
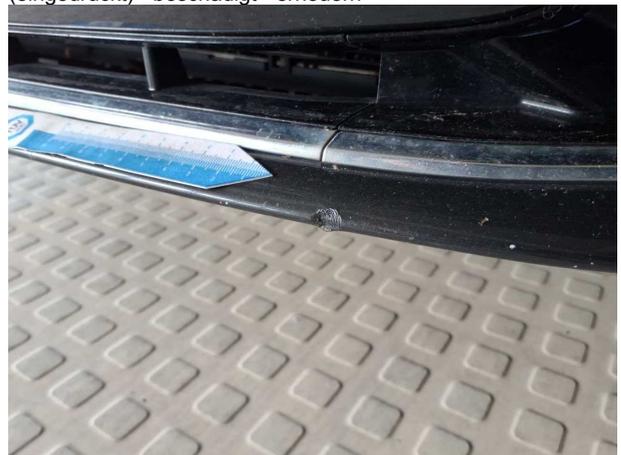
**Beschädigung #13:** Stossfänger vorn: Stossfänger vorn (eingedrückt) - beschädigt - erneuern

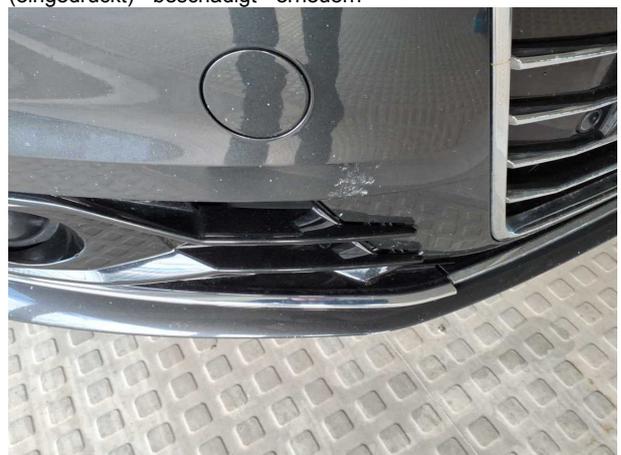
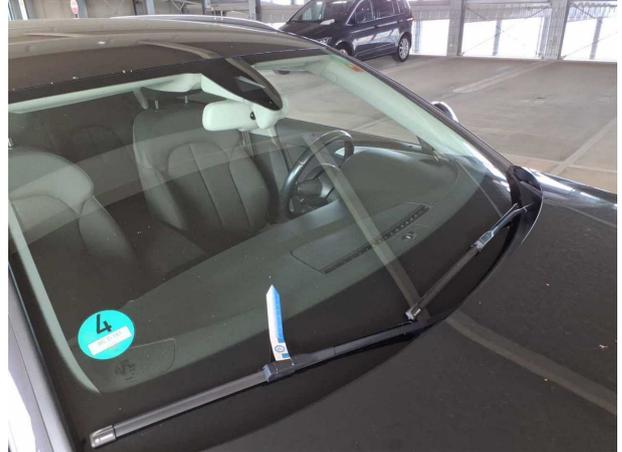
**Beschädigung #14:** Stossfänger vorn: Blende Stossfänger vorn - lose - instandsetzen

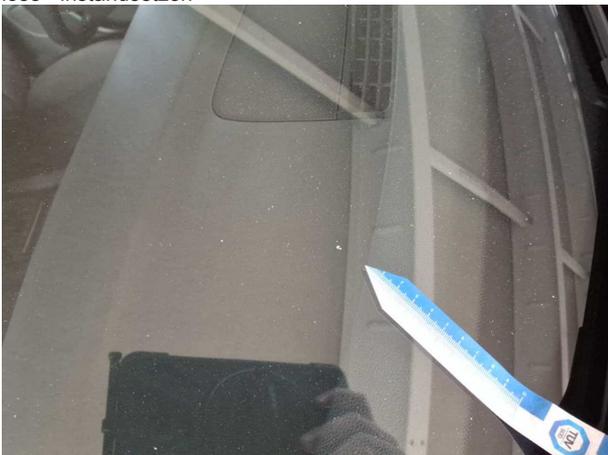
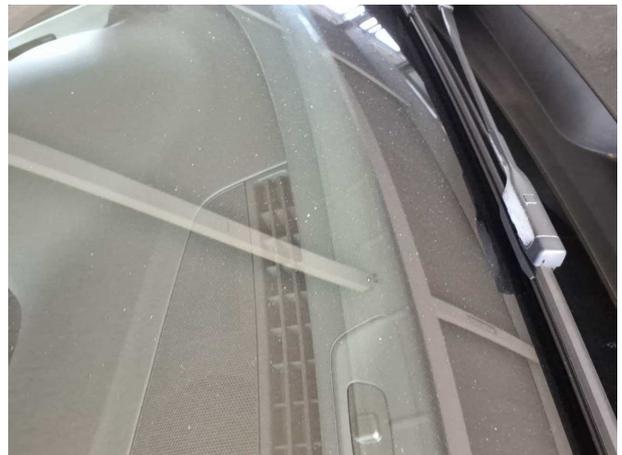
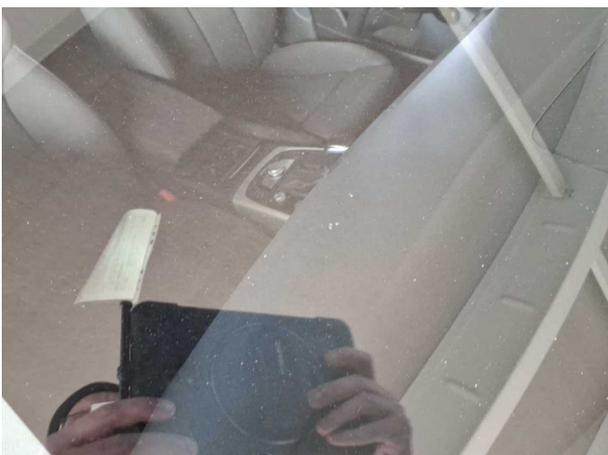
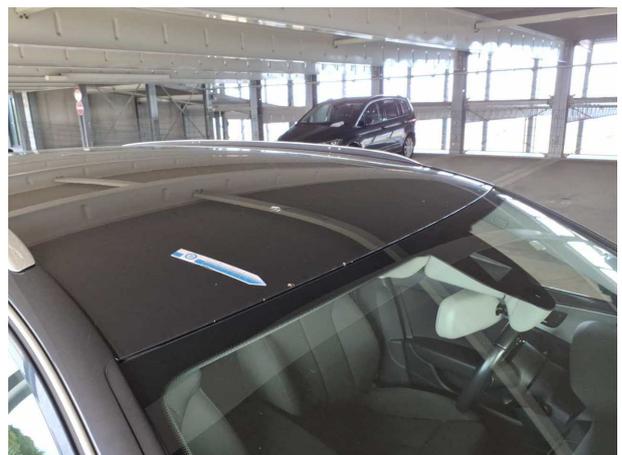
**Beschädigung #15:** Verglasung: Frontscheibe - Steinschlag

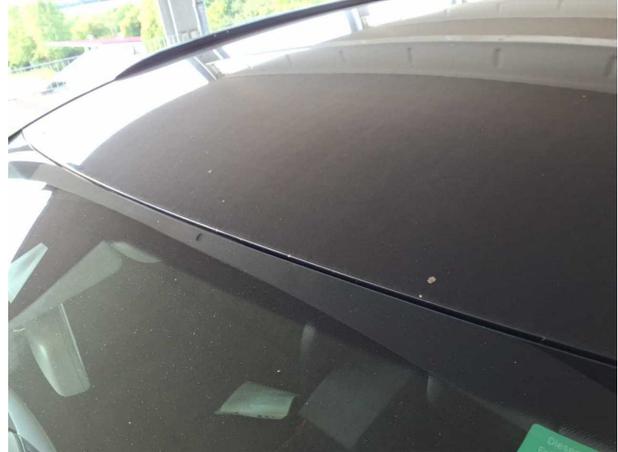
**Beschädigung #16:** Fahrzeugdach: Dach (Dachkante vorne) - Steinschlag - Smart Repair

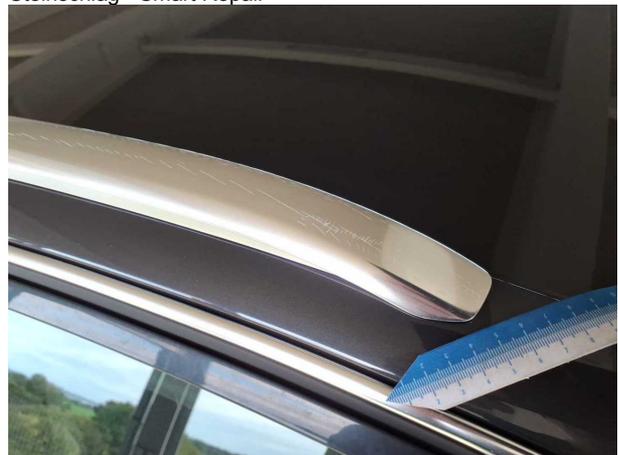
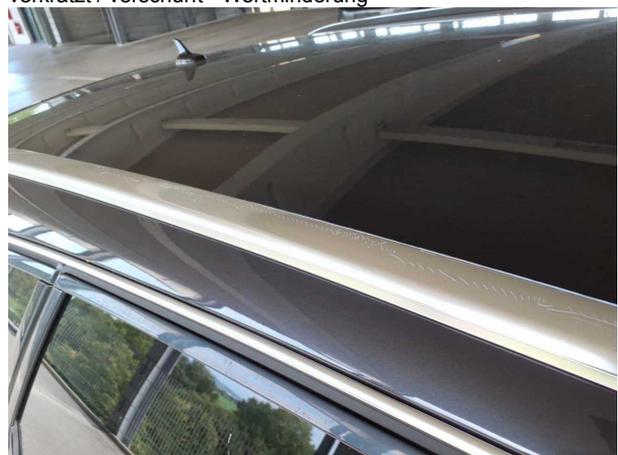
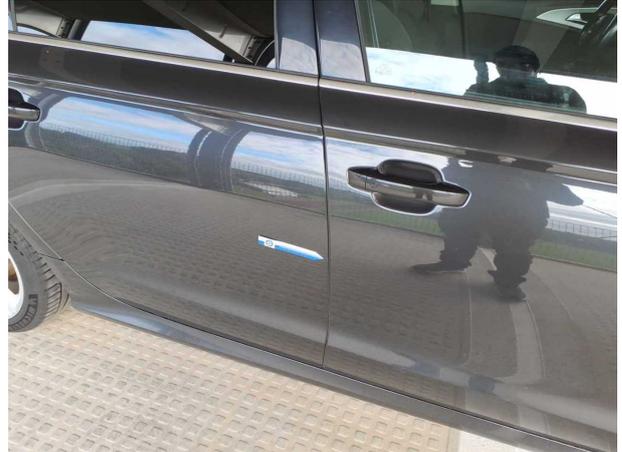
**Beschädigung #17:** Fahrzeugdach: Dachreling rechts eloxiert - verkratzt / verschürft - Wertminderung

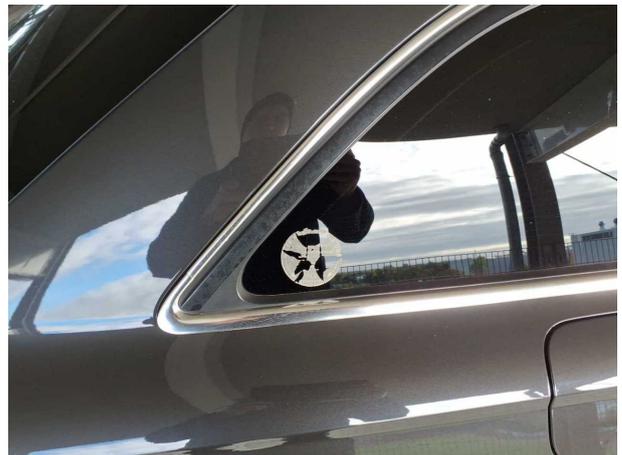
**Beschädigung #18:** Tür hinten rechts: Tür - Kratzer

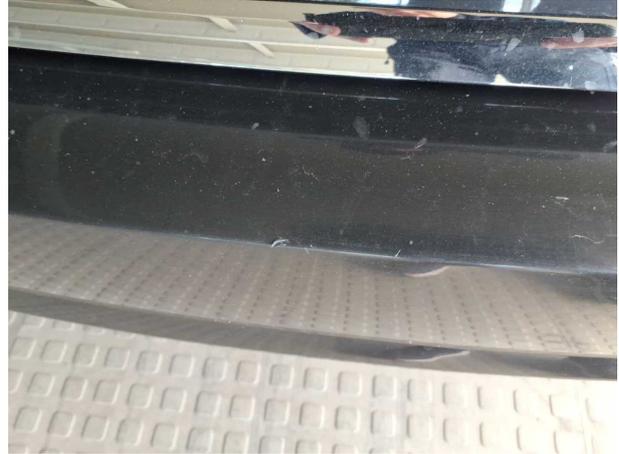
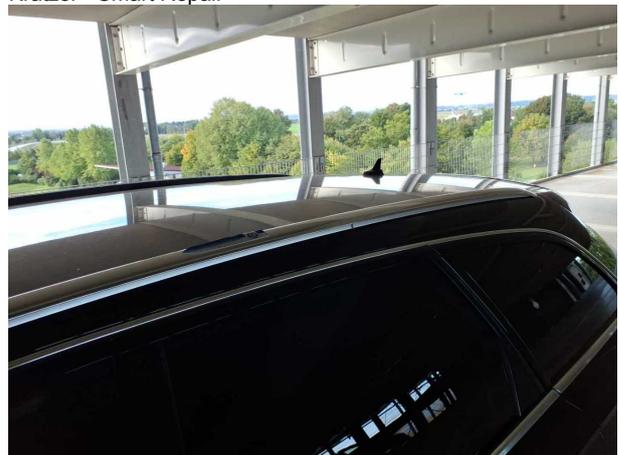
**Beschädigung #20:** Stossfänger hinten: Stossfänger hinten - Kratzer - Smart Repair

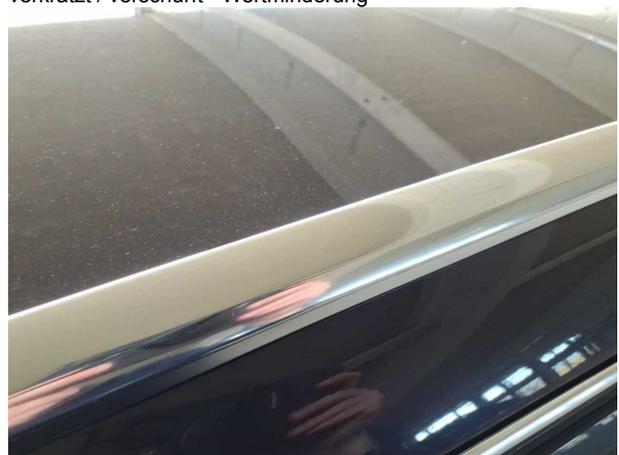
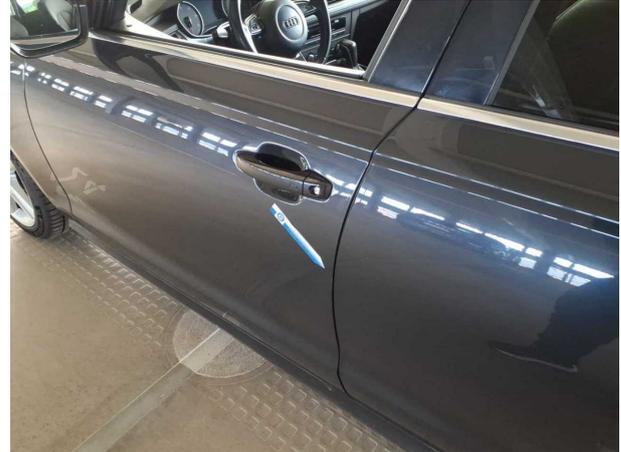
**Beschädigung #21:** Fahrzeugdach: Dachreling links eloxiert - verkratzt / verschürft - Wertminderung

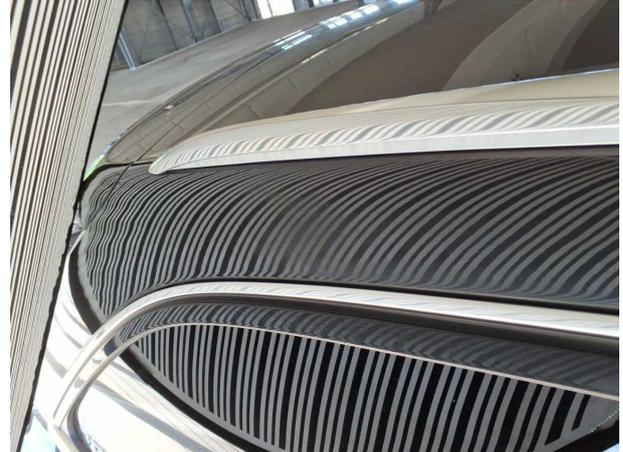
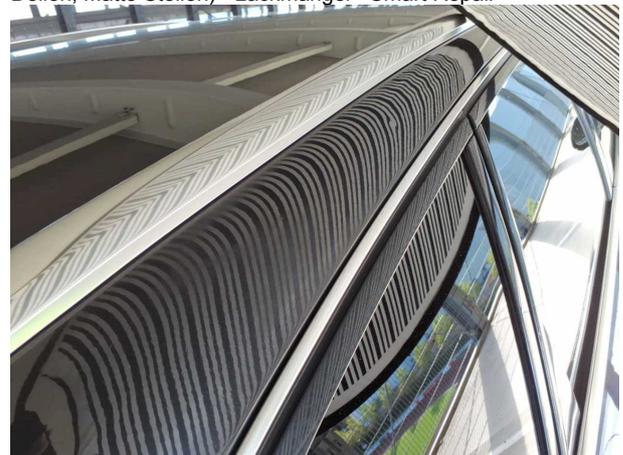
**Beschädigung #26:** Fahrzeugdach: Dachholm rechts (und Dellen, Matte Stellen) - Lackmangel - Smart Repair

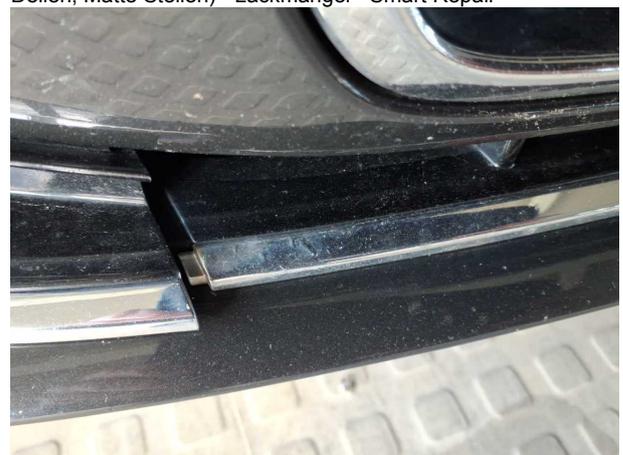
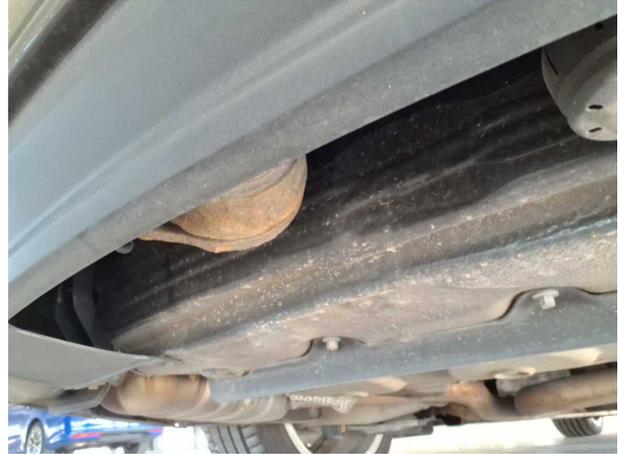
**Beschädigung #27:** Stossfänger vorn: Blende Stossfänger vorn (Mitte) - Lackmangel - instandsetzen
