**WDB9076331P029611**

## Angaben zum Fahrzeug

## Zustandsbericht

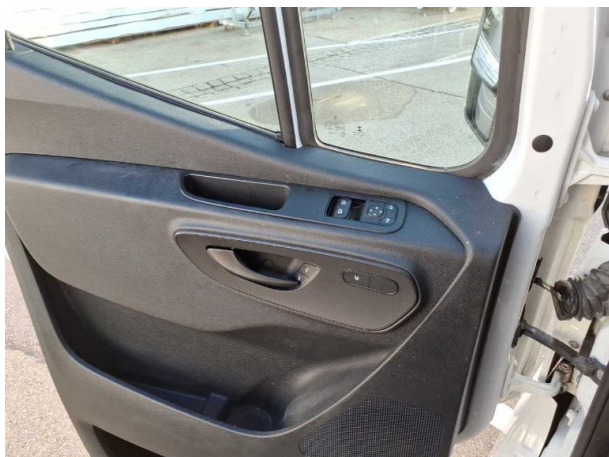
| Nr. | Bauteilgruppe | Beschreibung |
|---|---|---|
| 1 | Verkleidungen/Abdeckungen | Türverkleidung vorn links (Bedingungen) - Funktion / Zulässigkeit - erneuern |

**Beschädigung #1:** Verkleidungen/Abdeckungen: Türverkleidung vorn links (Bedingungen) - Funktion / Zulässigkeit - erneuern

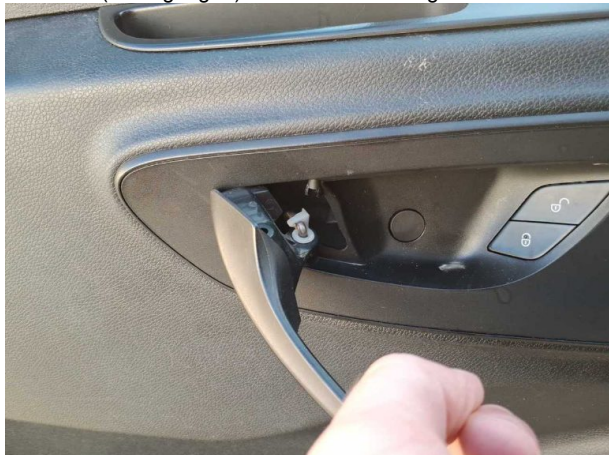
**Beschädigung #1:** Verkleidungen/Abdeckungen: Türverkleidung vorn links (Bedingungen) - Funktion / Zulässigkeit - erneuern

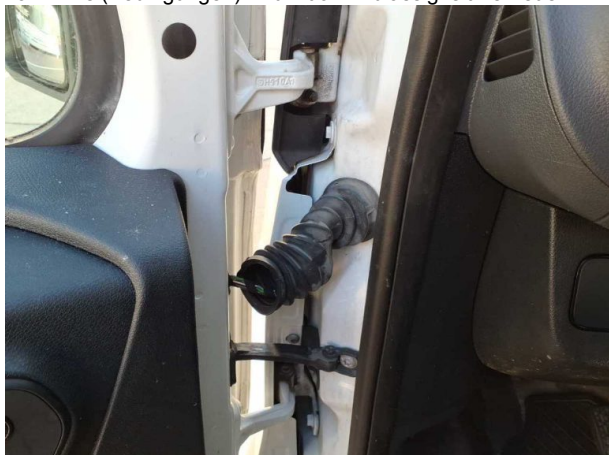
| Nr. | Bauteilgruppe | Beschreibung |
|---|---|---|
| 2 | Tür vorn links | Tür (Abdeckung Kabelstrang) - gebrochen / gerissen - erneuern |

**Beschädigung #2:** Tür vorn links: Tür (Abdeckung Kabelstrang) - gebrochen / gerissen - erneuern

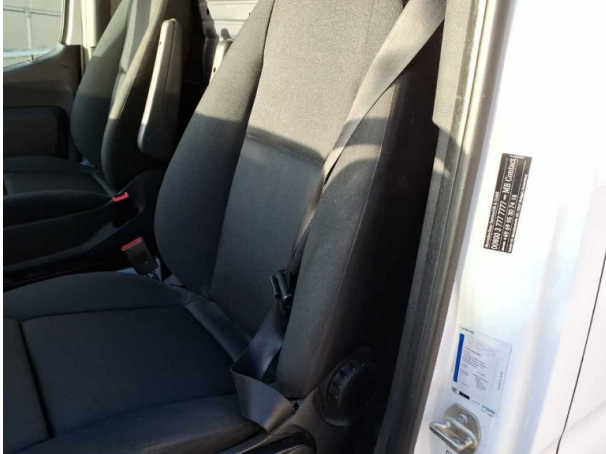
| Nr. | Bauteilgruppe | Beschreibung |
|---|---|---|
| 3 | Gurtsystem vorn | Sicherheitsgurt vorn links - Funktion / Zulässigkeit - erneuern |

**Beschädigung #3:** Gurtsystem vorn: Sicherheitsgurt vorn links - Funktion / Zulässigkeit - erneuern

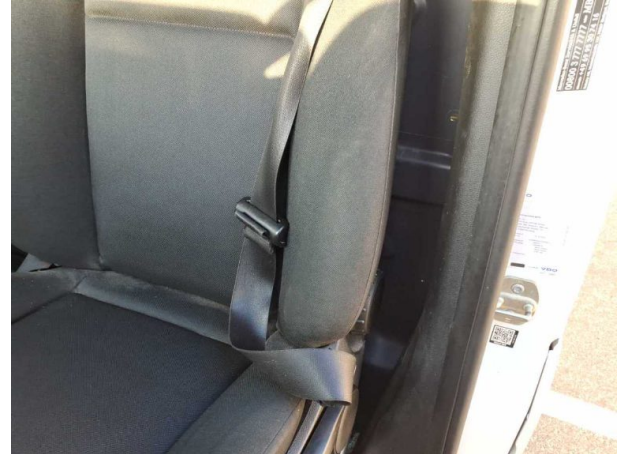
**Beschädigung #3:** Gurtsystem vorn: Sicherheitsgurt vorn links - Funktion / Zulässigkeit - erneuern

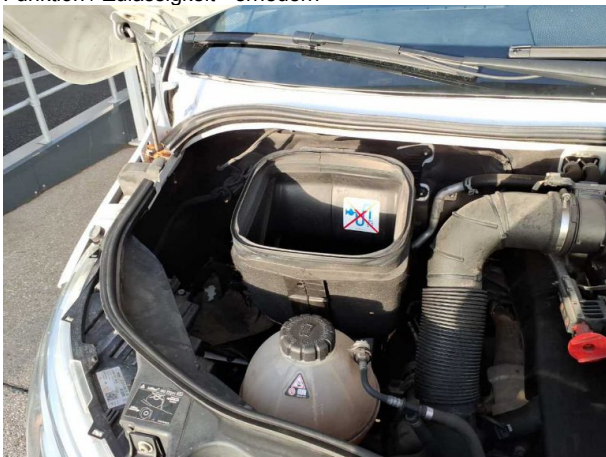
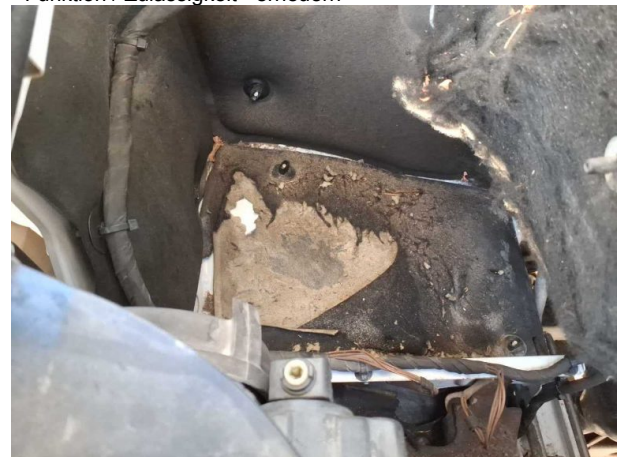
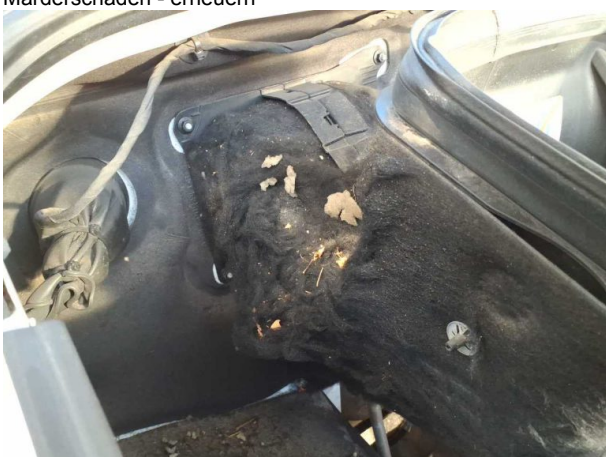
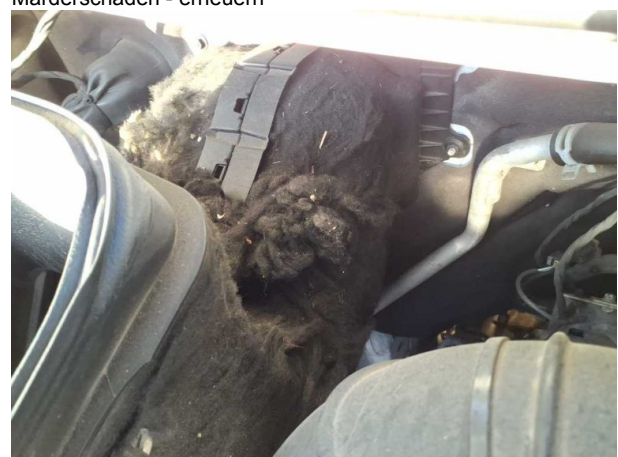
| Nr. | Bauteilgruppe | Beschreibung |
|---|---|---|
| 4 | Motor | Motorabdeckung (Dämmmatte) - Marderschaden - erneuern |

**Beschädigung #4:** Motor: Motorabdeckung (Dämmmatte) - Marderschaden - erneuern

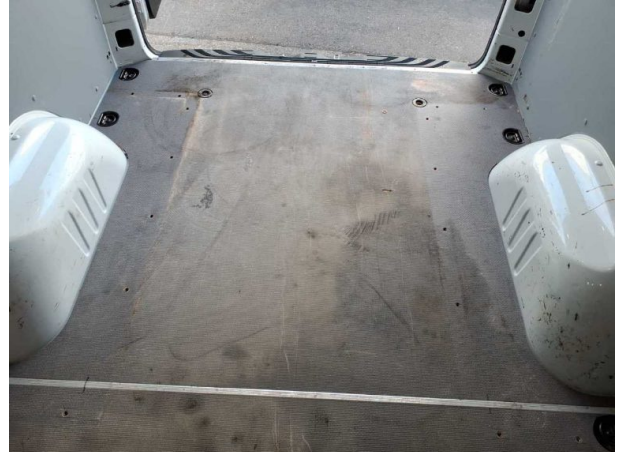
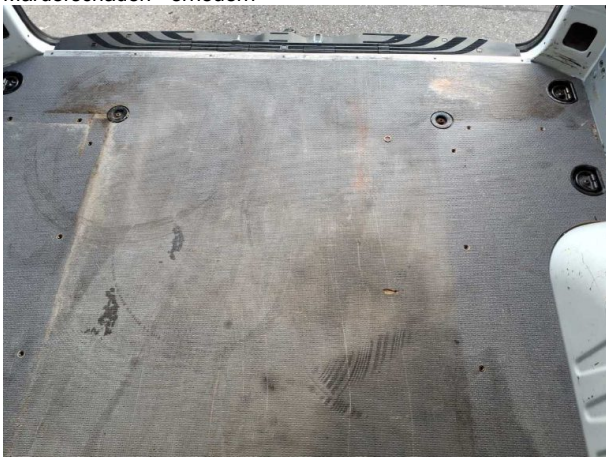
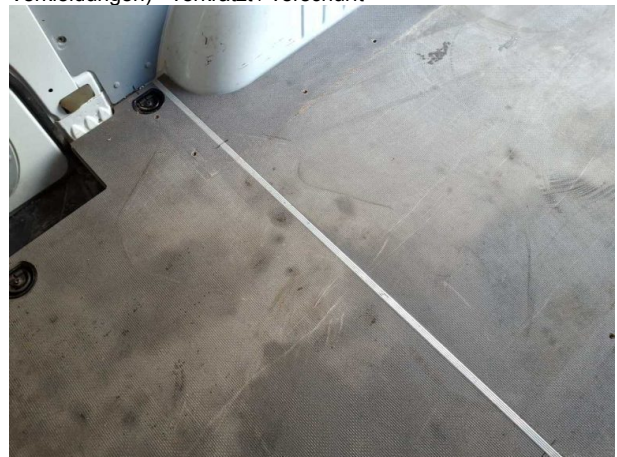
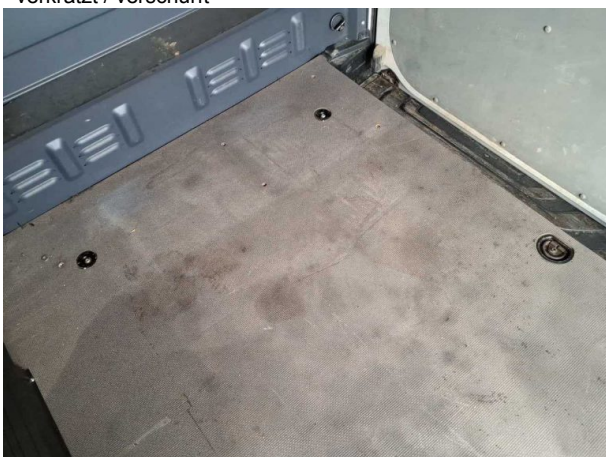
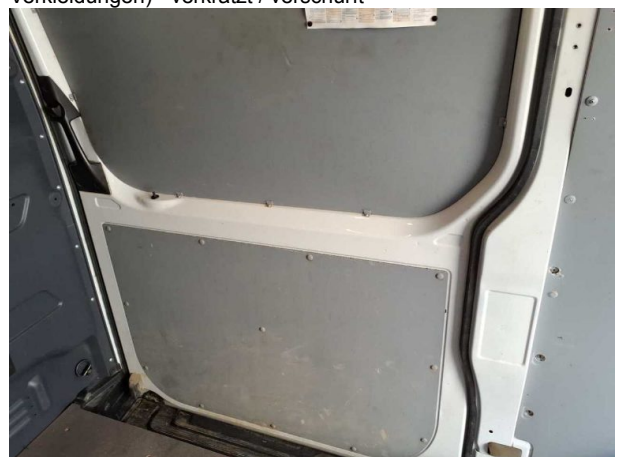
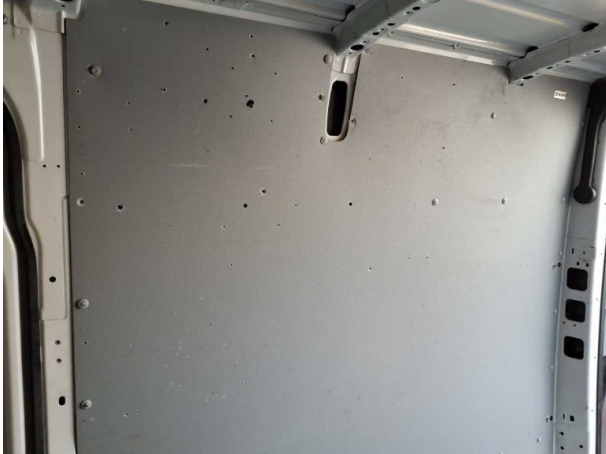
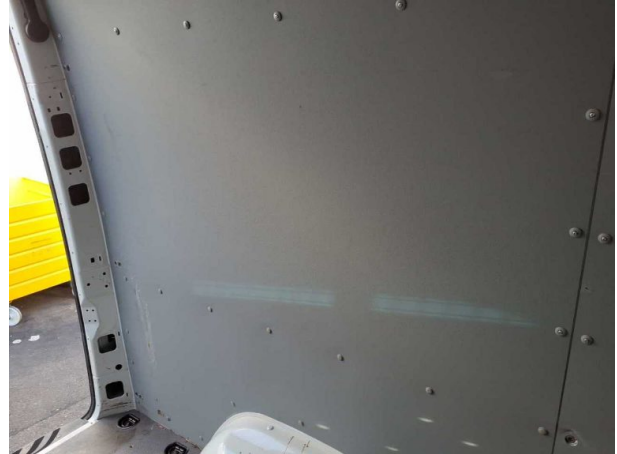
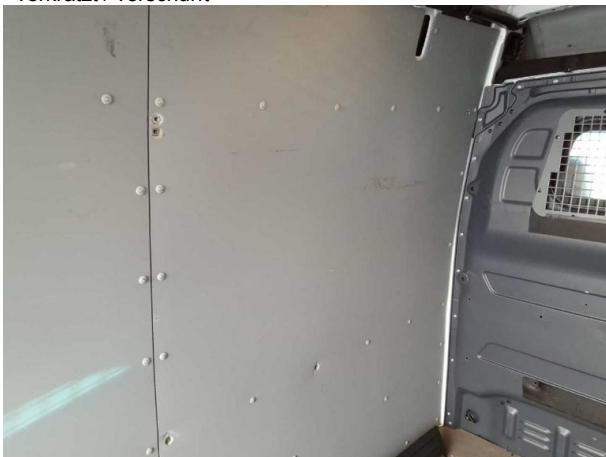
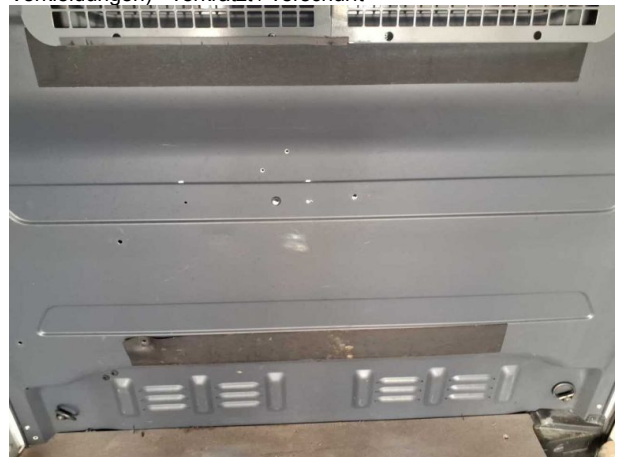
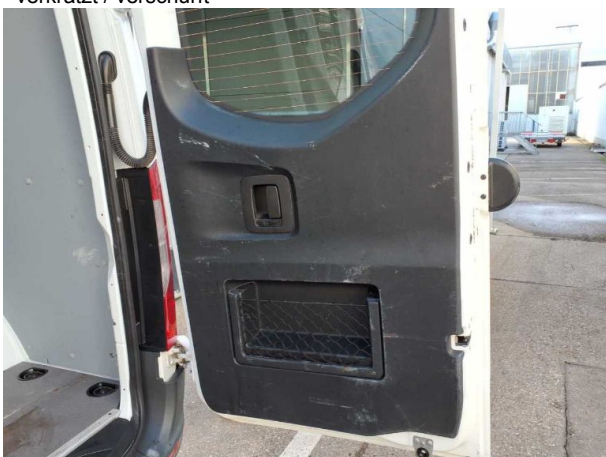
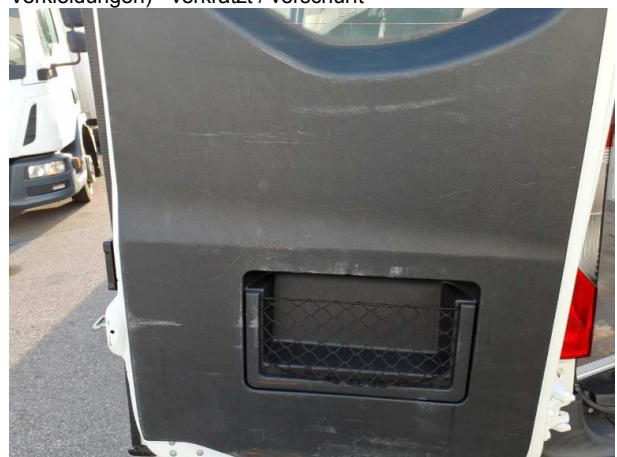
| Nr. | Bauteilgruppe | Beschreibung |
|---|---|---|
| 5 | Interieur | Laderaumboden (und Verkleidungen) - verkratzt / verschürft |

**Beschädigung #5:** Interieur: Laderaumboden (und  
Verkleidungen) - verkratzt / verschürft

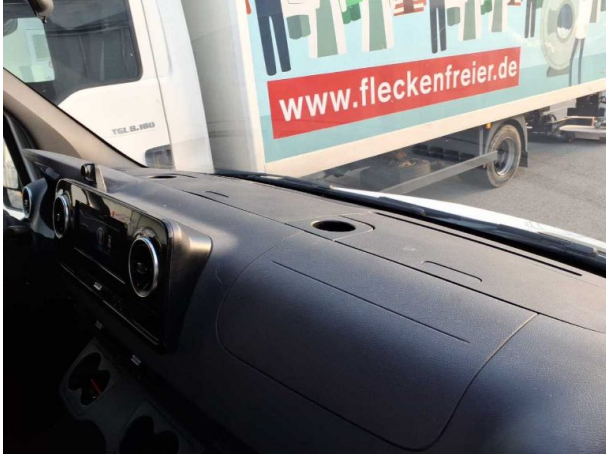
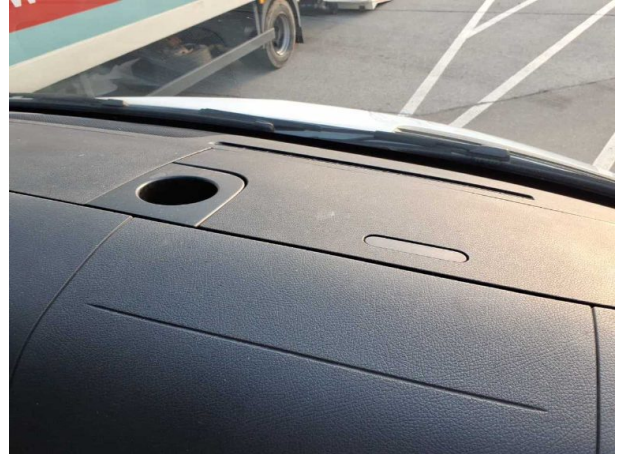
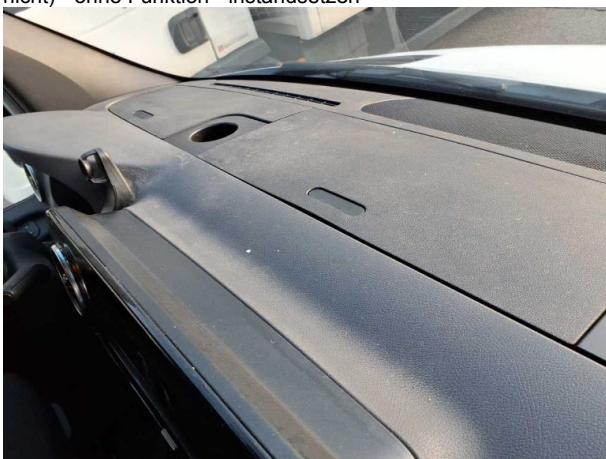
| Nr. | Bauteilgruppe | Beschreibung |
|---|---|---|
| 6 | Instrumententafel | Handschuhfach (Öffnet sich nicht) - ohne Funktion - instandsetzen |

**Beschädigung #6:** Instrumententafel: Handschuhfach (Öffnet sich nicht) - ohne Funktion - instandsetzen

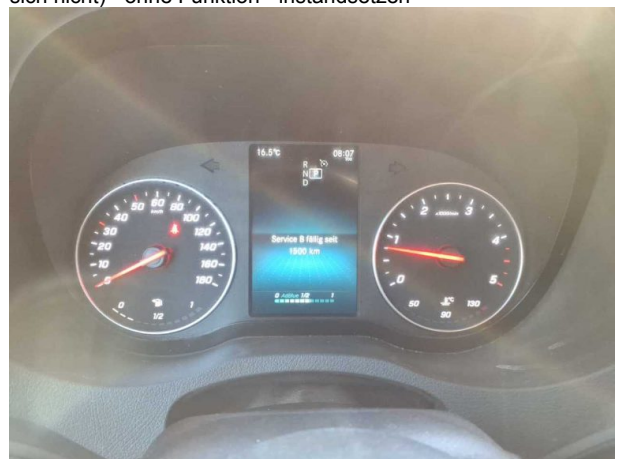
| Nr. | Bauteilgruppe | Beschreibung |
|---|---|---|
| 7 | Sonstiges | Inspektion/Wartung - fällig - durchführen |

**Beschädigung #7:** Sonstiges: Inspektion/Wartung - fällig - durchführen

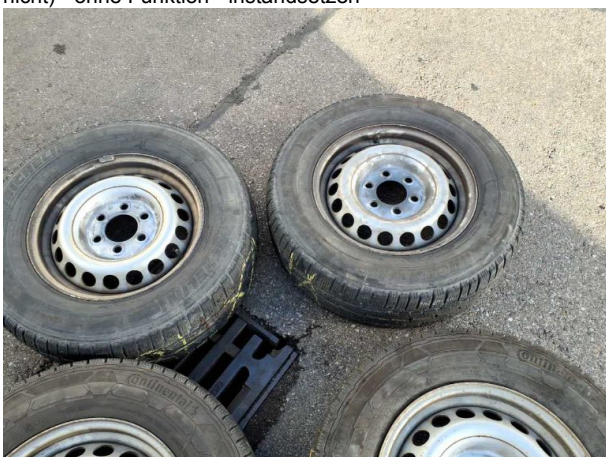
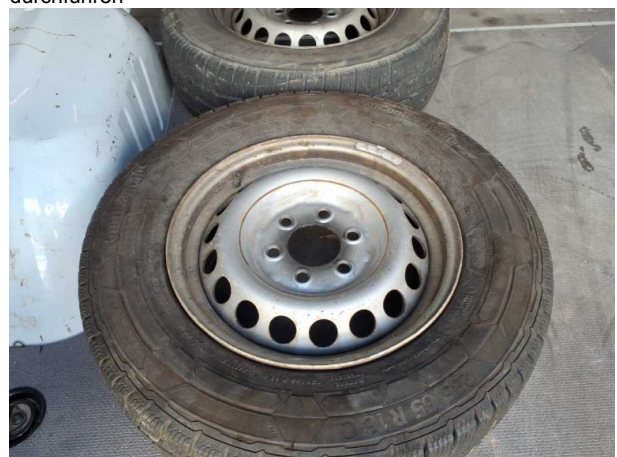
| Nr. | Bauteilgruppe | Beschreibung |
|---|---|---|
| 8 | 2.Radsatz | 1 Reifen (Luftverlust) - undicht - erneuern |

**Beschädigung #8:** 2.Radsatz: 1 Reifen (Luftverlust) - undicht - erneuern

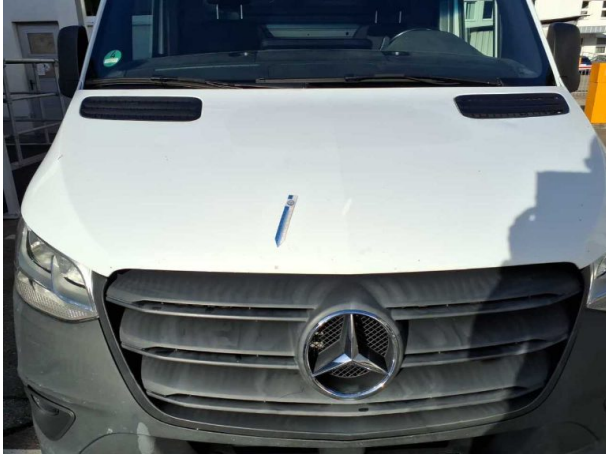
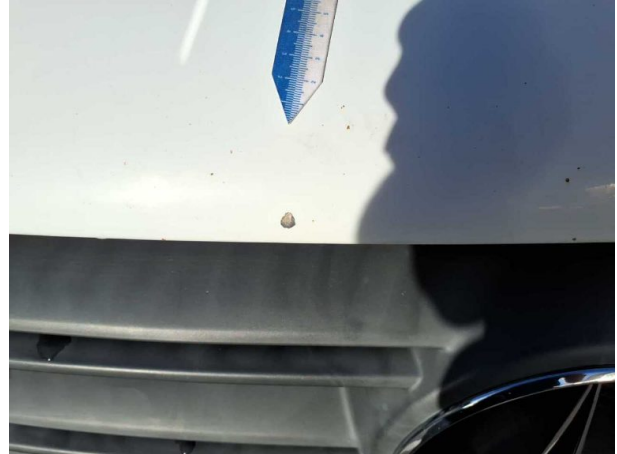
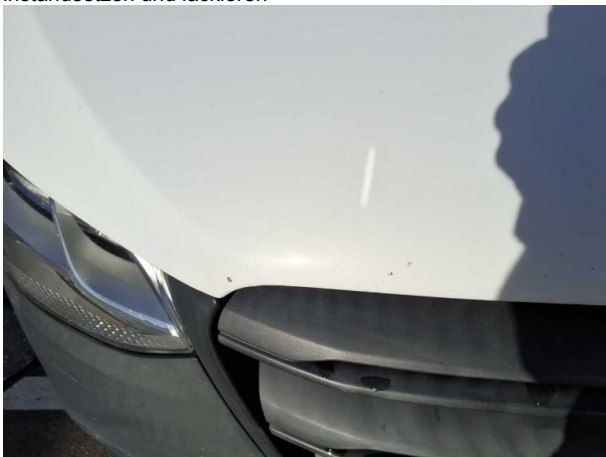
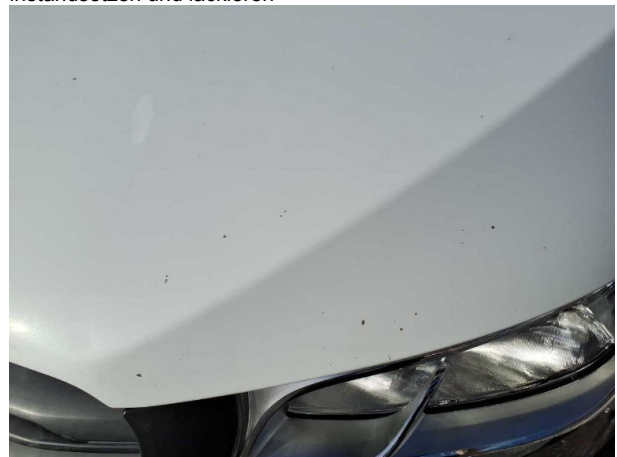
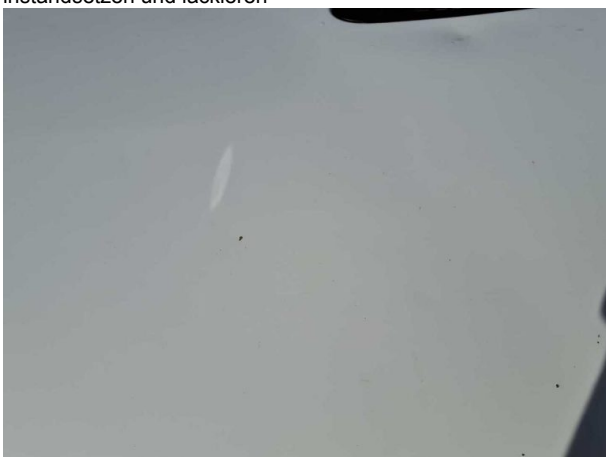
| Nr. | Bauteilgruppe | Beschreibung |
|---|---|---|
| 9 | Motorhaube | Motorhaube - Steinschlag - instandsetzen und lackieren |

**Beschädigung #9:** Motorhaube: Motorhaube - Steinschlag -  
instandsetzen und lackieren

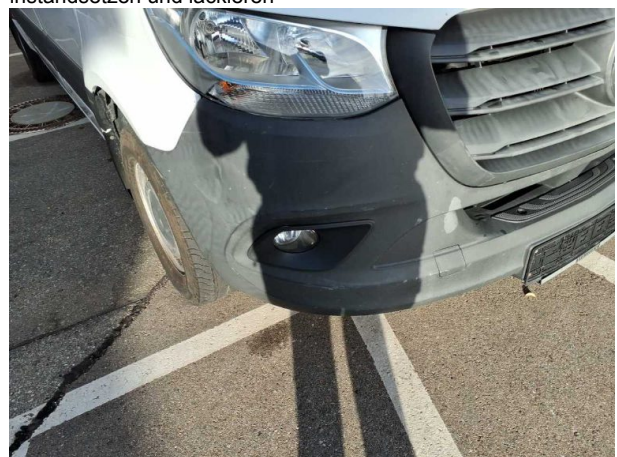
| Nr. | Bauteilgruppe | Beschreibung |
|---|---|---|
| 10 | Stoßfänger vorn | Blende Stoßfänger vorn - lose - instandsetzen |

**Beschädigung #10:** Stossfänger vorn: Blende Stossfänger  
vorn - lose - instandsetzen

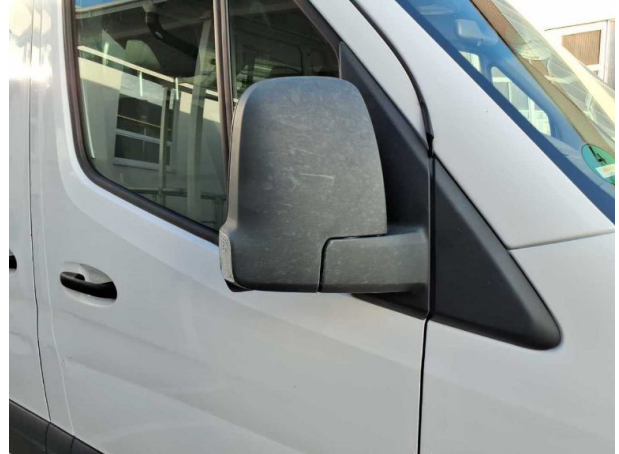
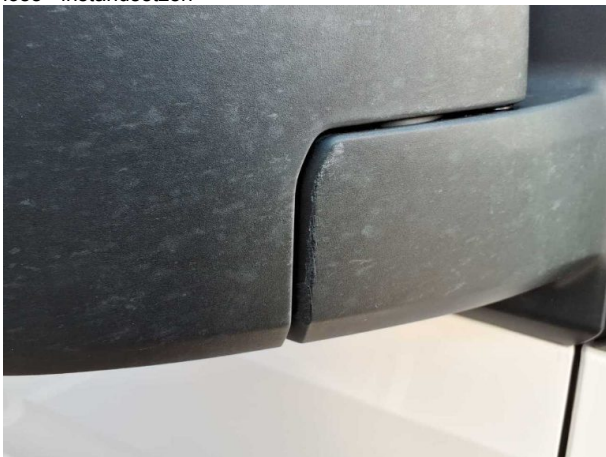
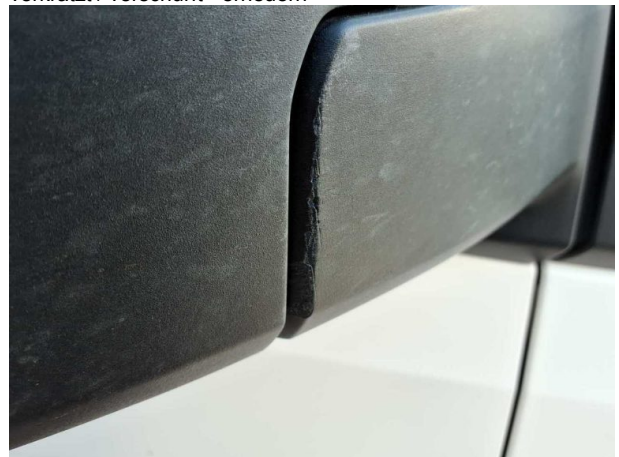
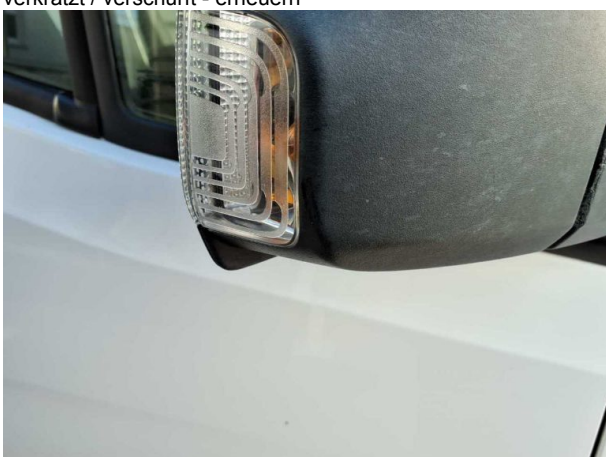
| Nr. | Bauteilgruppe | Beschreibung |
|---|---|---|
| 11 | Außenspiegel rechts | Spiegelgehäuse - verkratzt / verschürft - erneuern |

**Beschädigung #11:** Außenspiegel rechts: Spiegelgehäuse - verkratzt / verschürft - erneuern

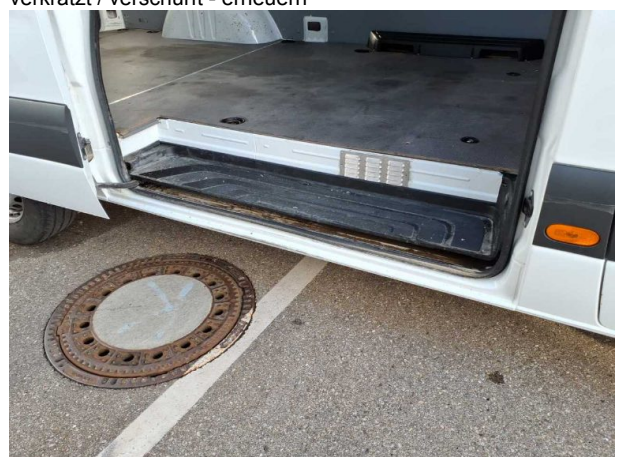
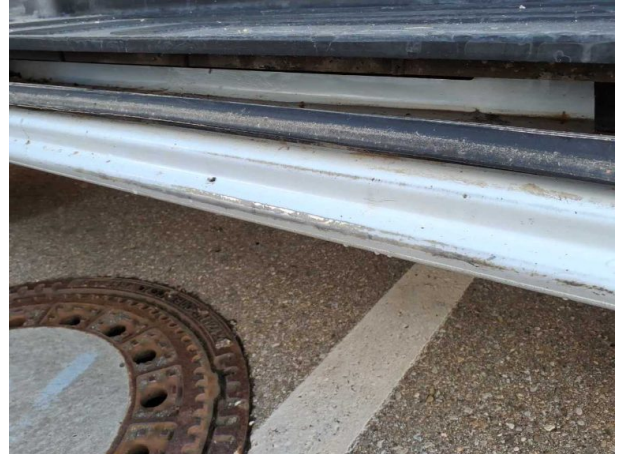
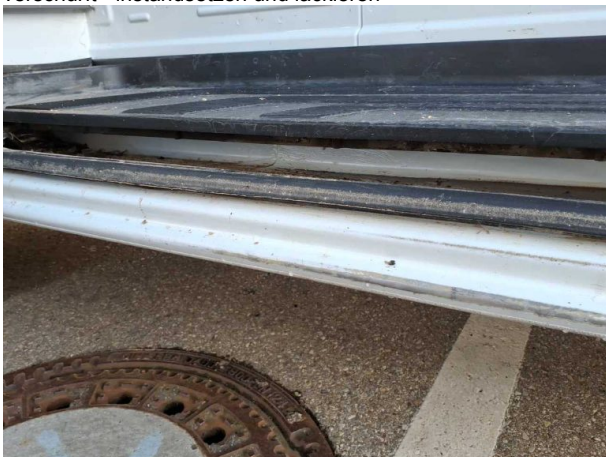
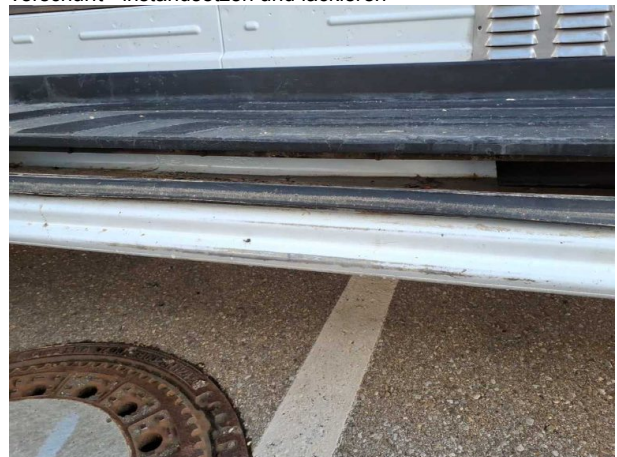
| Nr. | Bauteilgruppe | Beschreibung |
|---|---|---|
| 12 | Schweller rechts | Schweller - verkratzt / verschürft - instandsetzen und lackieren |

**Beschädigung #12:** Schweller rechts: Schweller - verkratzt / verschürft - instandsetzen und lackieren

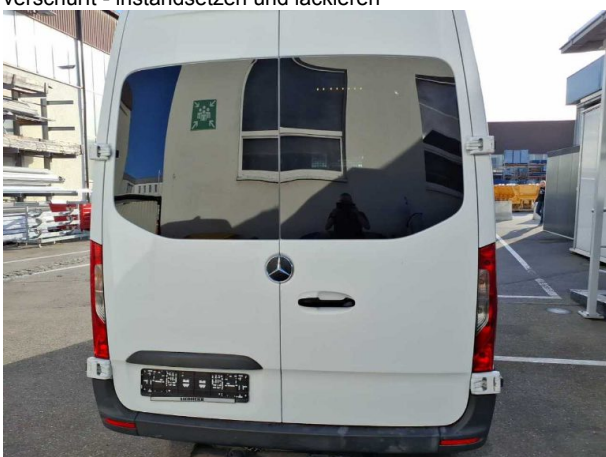
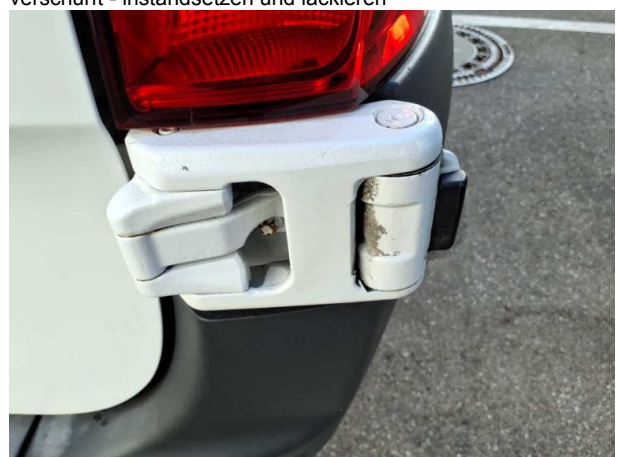
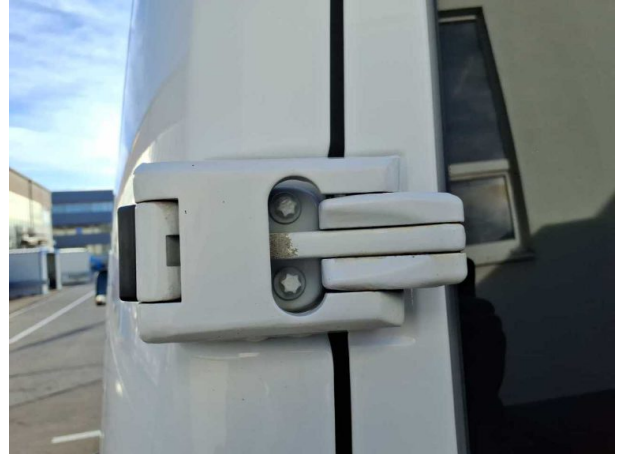
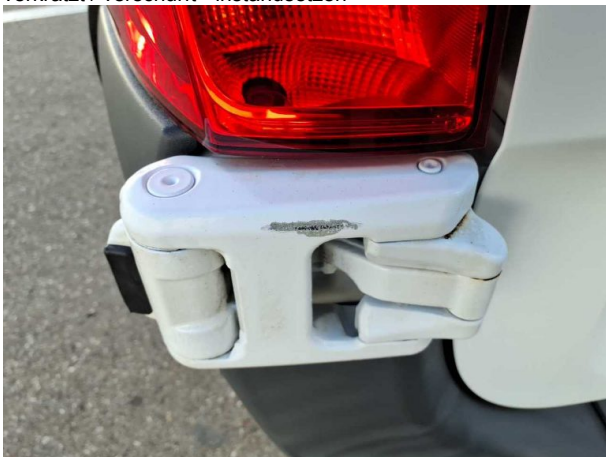
| Nr. | Bauteilgruppe | Beschreibung |
|---|---|---|
| 13 | Heckklappe/-tür | Scharnier unten (270 Grad) - verkratzt / verschürft - instandsetzen |

**Beschädigung #13:** Heckklappe/-tür: Scharnier unten (270 Grad) - verkratzt / verschürft - instandsetzen

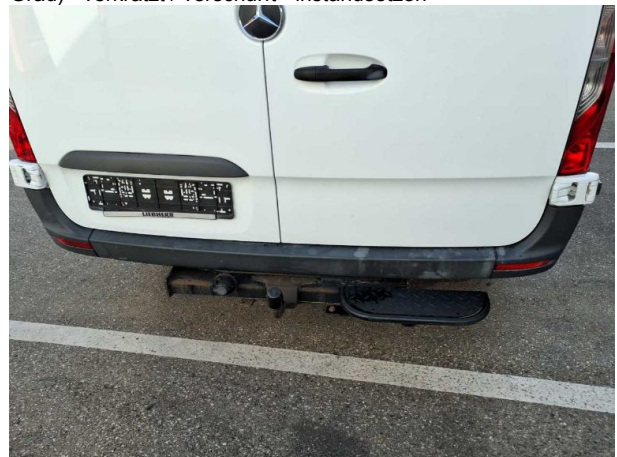
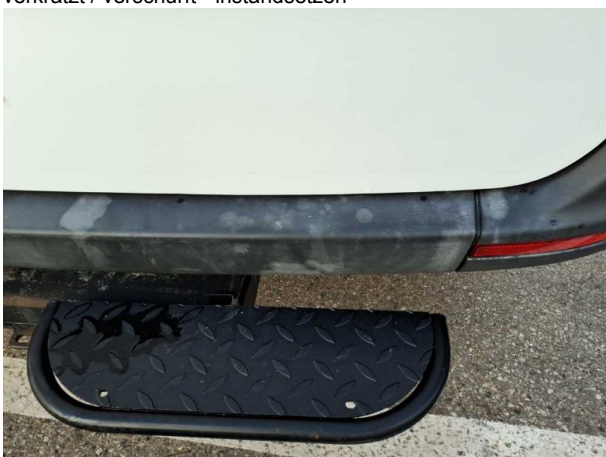
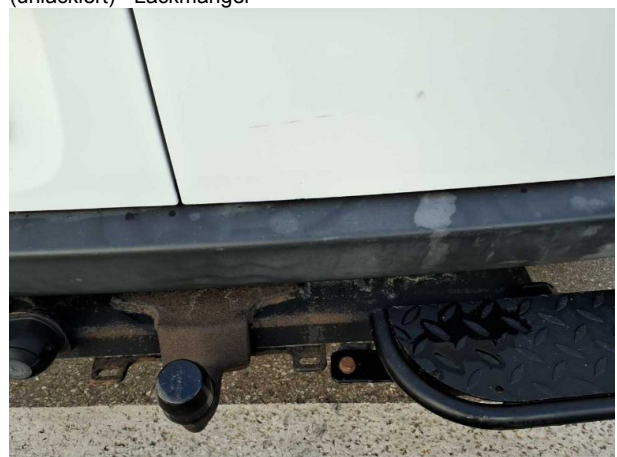
| Nr. | Bauteilgruppe | Beschreibung |
|---|---|---|
| 14 | Stoßfänger hinten | Stoßfänger hinten (unlackiert) - Lackmangel |

**Beschädigung #14:** Stossfänger hinten: Stossfänger hinten (unlackiert) - Lackmangel

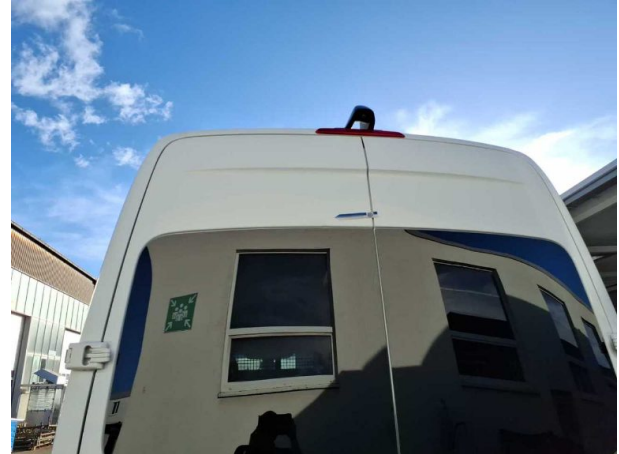
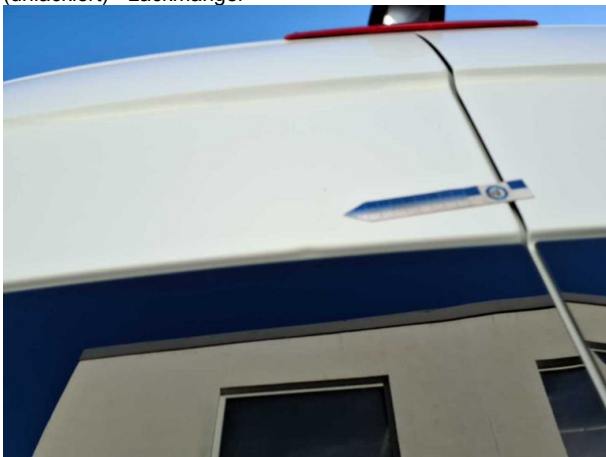
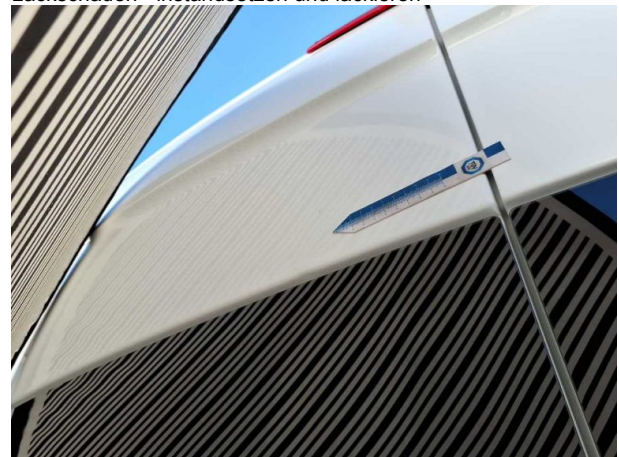
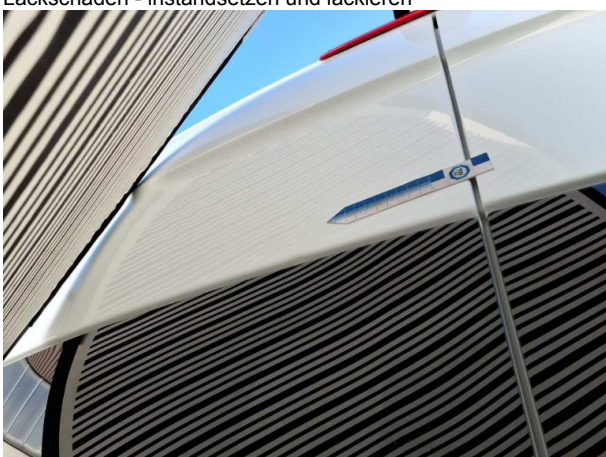
| Nr. | Bauteilgruppe | Beschreibung |
|---|---|---|
| 15 | Heckklappe/-tür | Hecktür links - Delle / Lackschaden - instandsetzen und lackieren |

**Beschädigung #15:** Heckklappe/-tür: Hecktür links - Delle / Lackschaden - instandsetzen und lackieren

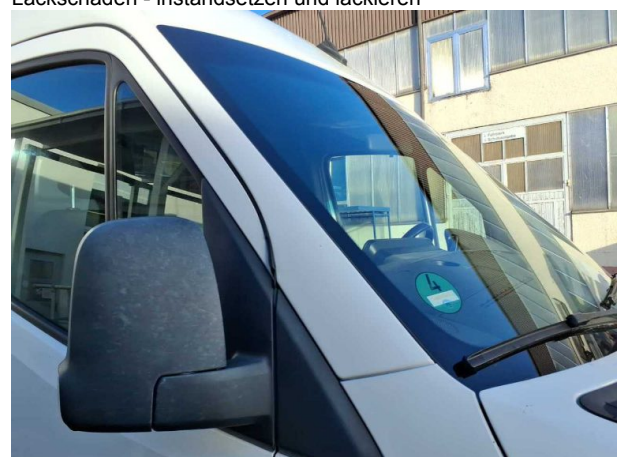
| Nr. | Bauteilgruppe | Beschreibung |
|---|---|---|
| 16 | Karosserie | A-Säule rechts - Steinschlag |

**Beschädigung #16:** Karosserie: A-Säule rechts - Steinschlag

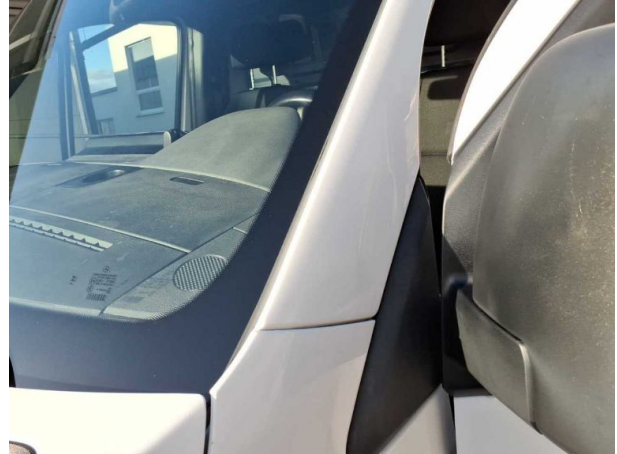
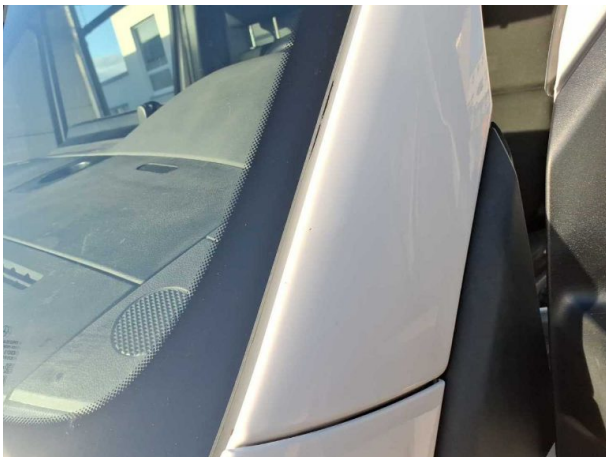
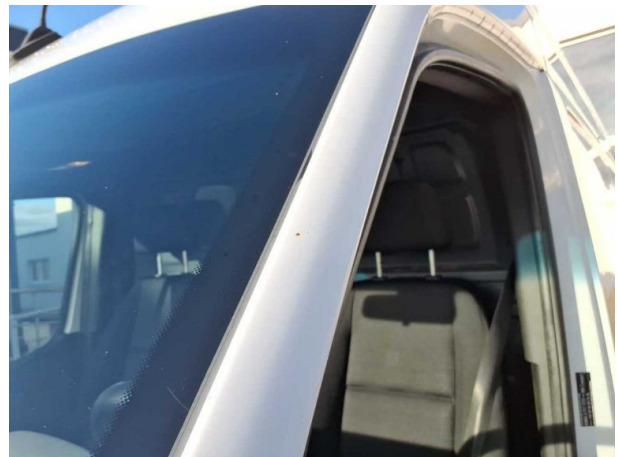
| Nr. | Bauteilgruppe | Beschreibung |
|---|---|---|
| 17 | Karosserie | A-Säule links - Steinschlag |

**Beschädigung #17:** Karosserie: A-Säule links - Steinschlag

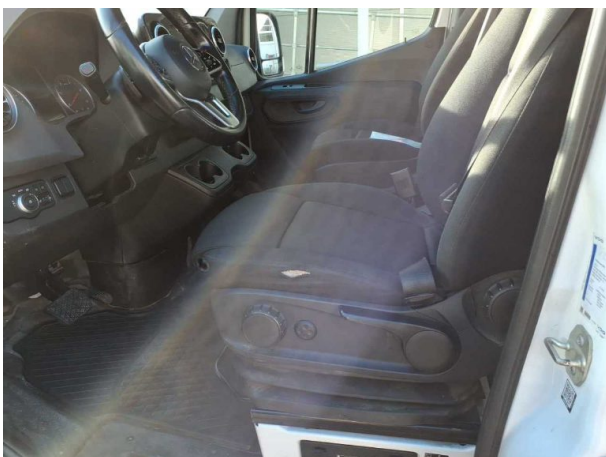
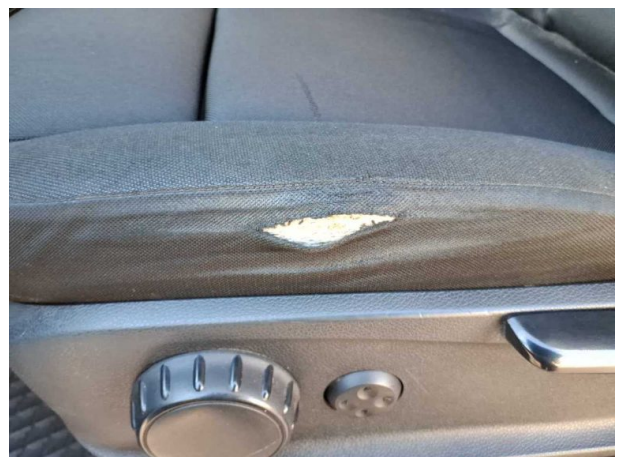
| Nr. | Bauteilgruppe | Beschreibung |
|---|---|---|
| 18 | Sitz vorn | Sitzbezug links - gebrochen / gerissen - erneuern |

**Beschädigung #18:** Sitz vorn: Sitzbezug links - gebrochen / gerissen - erneuern

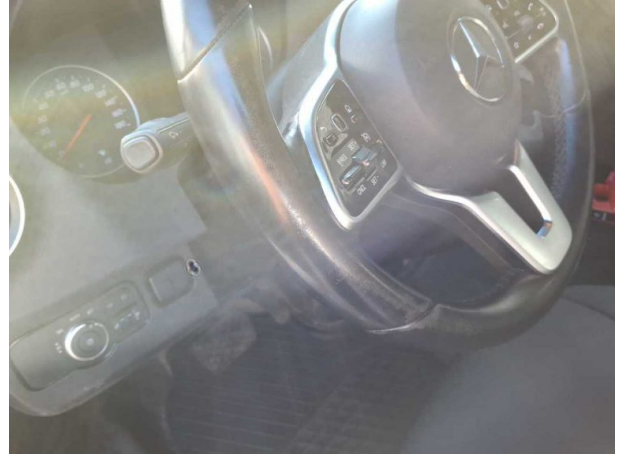
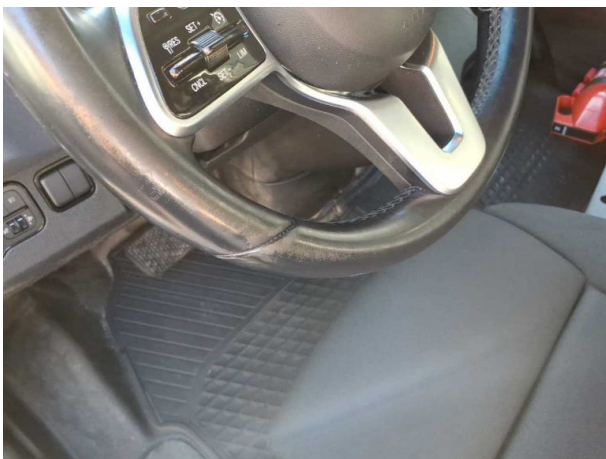
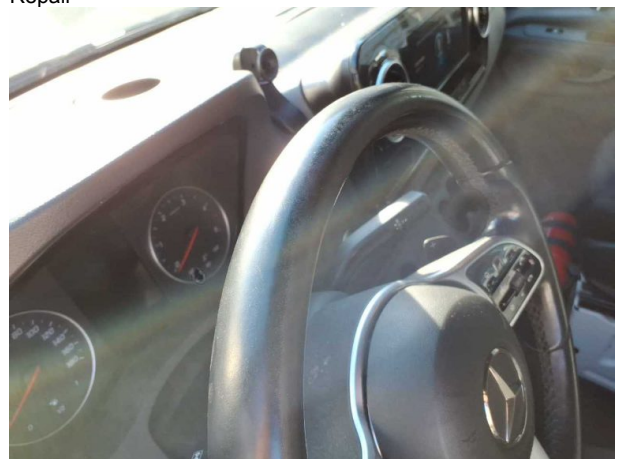
| Nr. | Bauteilgruppe | Beschreibung |
|---|---|---|
| 19 | Lenkanlage | Lenkrad - Abrieb - Smart Repair |

**Beschädigung #19:** Lenkanlage: Lenkrad - Abrieb - Smart Repair

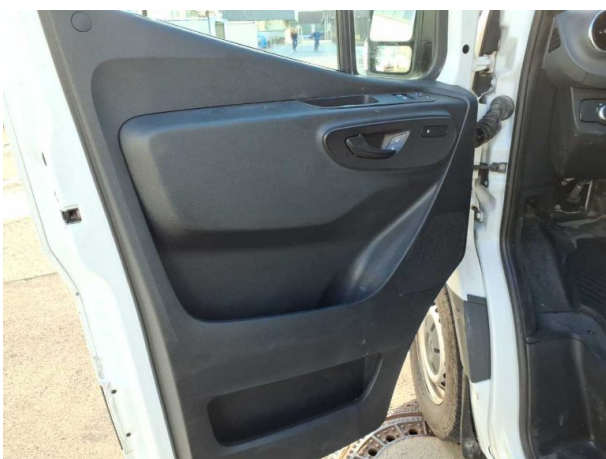
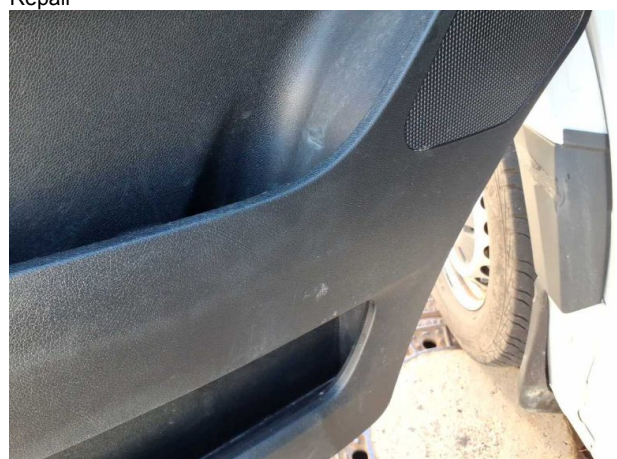
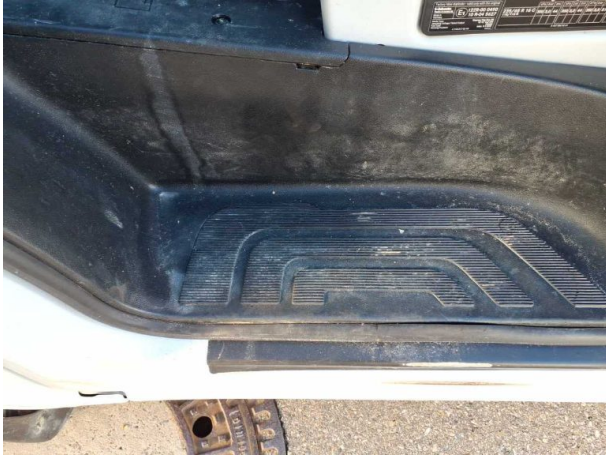
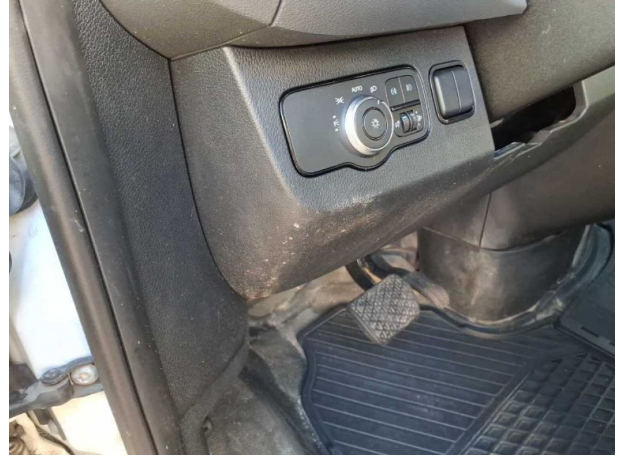
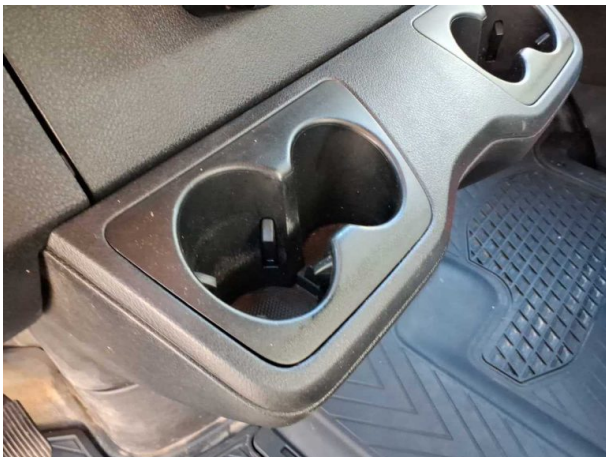
| Nr. | Bauteilgruppe | Beschreibung |
|---|---|---|
| 20 | Interieur | Innenraum - Kratzer |

**Beschädigung #20:** Interieur: Innenraum - Kratzer

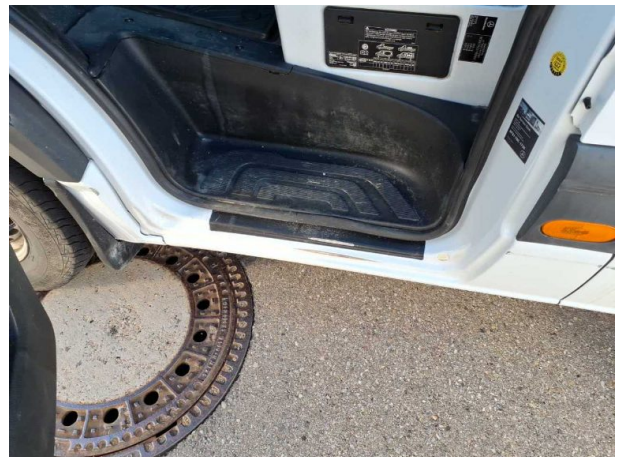
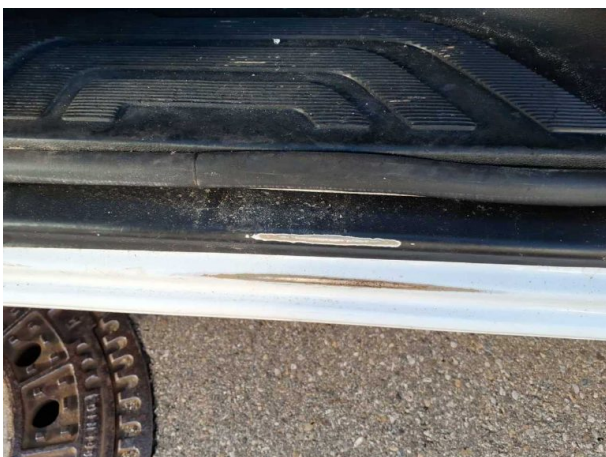
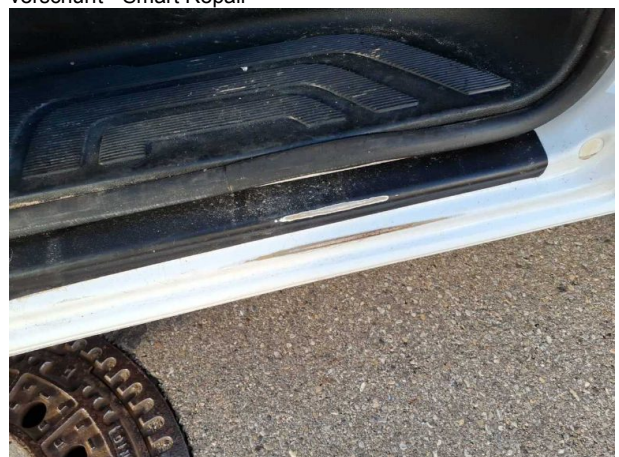
| Nr. | Bauteilgruppe | Beschreibung |
|---|---|---|
| 21 | Schweller links | Einstieg - verkratzt / verschürft - Smart Repair |

**Beschädigung #21:** Schweller links: Einstieg - verkratzt / verschürft - Smart Repair

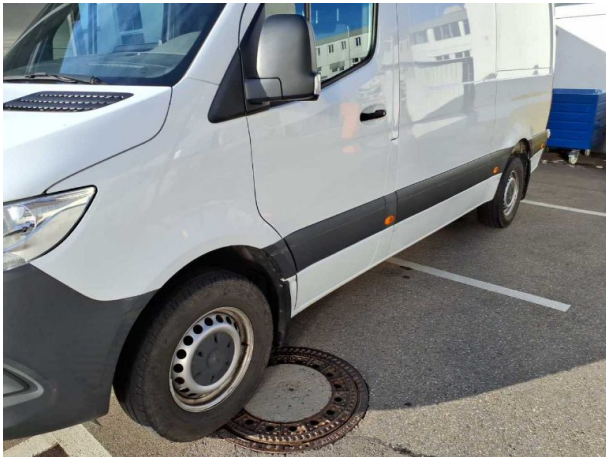
Unfall 1: Seite links

| Nr. | Schadenort |
|---|---|
| 1 | Seite links |
