1.10.2025

068269

**TÜVNORD****Zustandsbericht****TÜV NORD Autoservice GmbH - Wurster Straße 92 - 27580 Bremerhaven**

Datenquelle: **VIN-Abfrage**  
Hersteller: **Volkswagen**  
Typ: **Golf VI**  
Fahrgestellnummer: **WVWZZZ1KZCW068269**  
Erstzulassung: **22.09.2011**  
Getriebe / Gänge: **Schaltgetriebe, 6 Gänge**  
Schadstoffklasse: **EU5**  
Vorverwendung: **Privat**

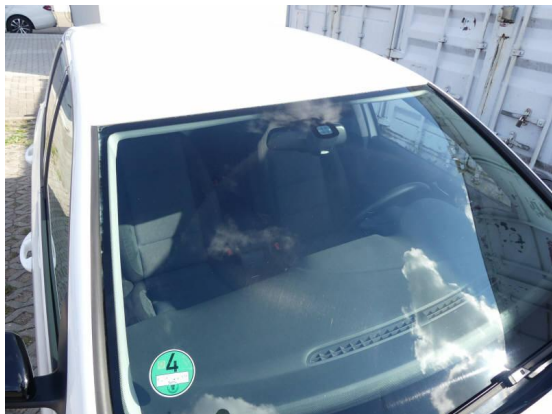
| Nr. | Teil | Bild Nr. | Schaden | Kommentar |
|---|---|---|---|---|
| 1 | Frontscheibe | 1, 2, 3 | Beschichtung löst sich | |

Bild 1: Karosserie / Frontscheibe Beschichtung löst sich

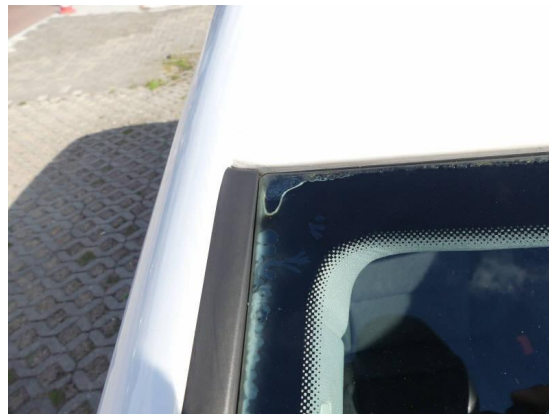
Bild 2: Karosserie / Frontscheibe Beschichtung löst sich

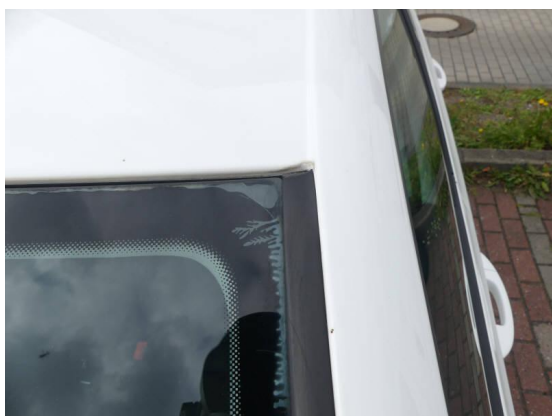
Bild 3: Karosserie / Frontscheibe Beschichtung löst sich

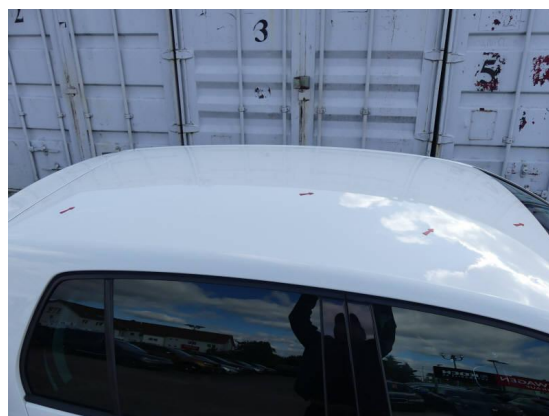
| Nr. | Teil | Bild Nr. | Schaden | Kommentar |
|---|---|---|---|---|
| 2 | Dach | 4, 5, 6 | Dellen | |

Bild 4: Karosserie / Dach Dellen

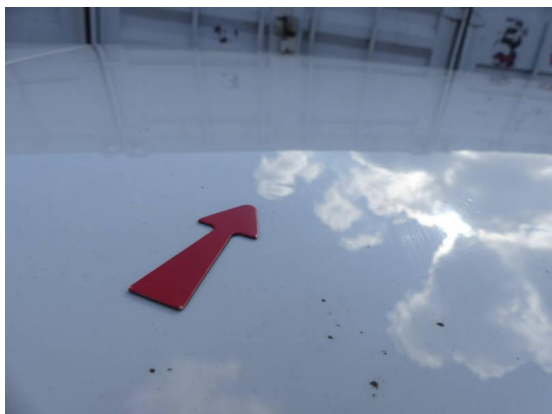
Bild 5: Karosserie / Dach Dellen

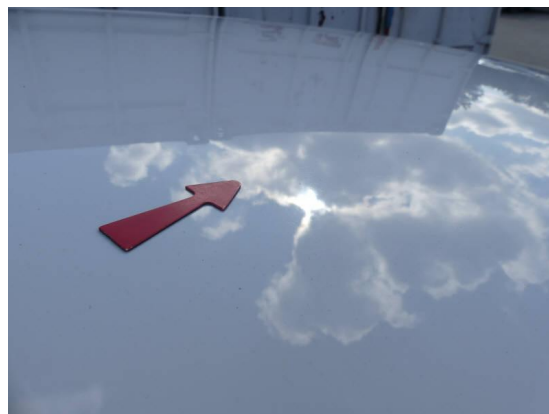
Bild 6: Karosserie / Dach Dellen

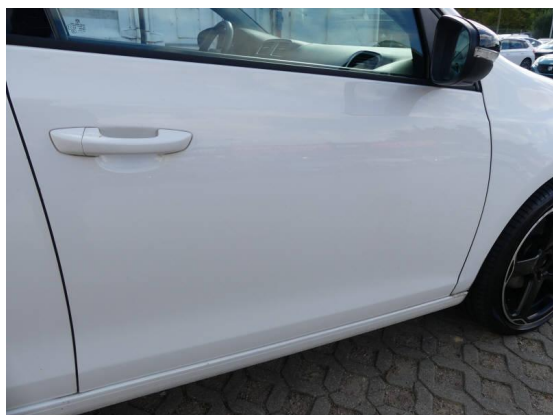
| Nr. | Teil | Bild Nr. | Schaden | Kommentar |
|---|---|---|---|---|
| 3 | Türkante vorne rechts | 7, 8 | Kratzer | |

Bild 7: Karosserie / Türkante vorne rechts Kratzer

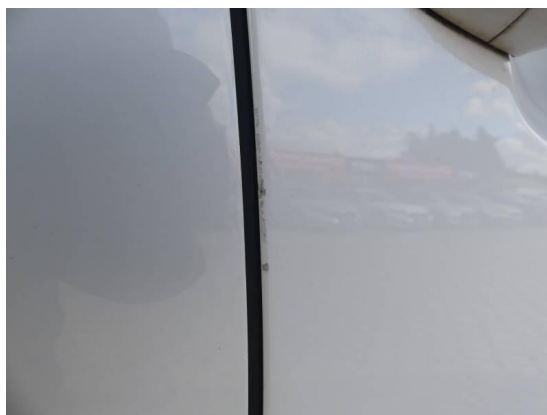
Bild 8: Karosserie / Türkante vorne rechts Kratzer

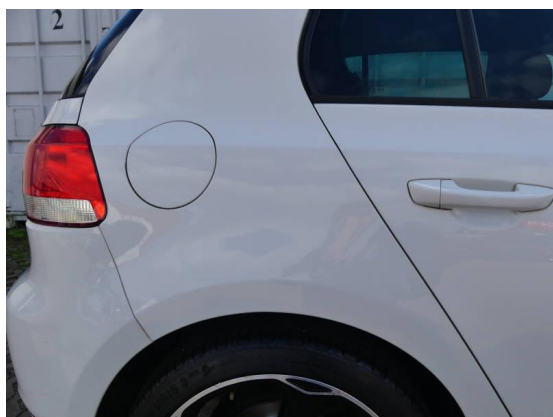
| Nr. | Teil | Bild Nr. | Schaden | Kommentar |
|---|---|---|---|---|
| 4 | Fondseite rechts | 9, 10, 11 | Kratzer | |

Bild 9: Karosserie / Fondseite rechts Kratzer

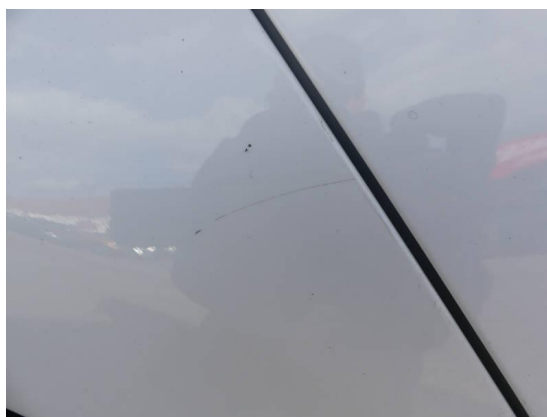
Bild 10: Karosserie / Fondseite rechts Kratzer

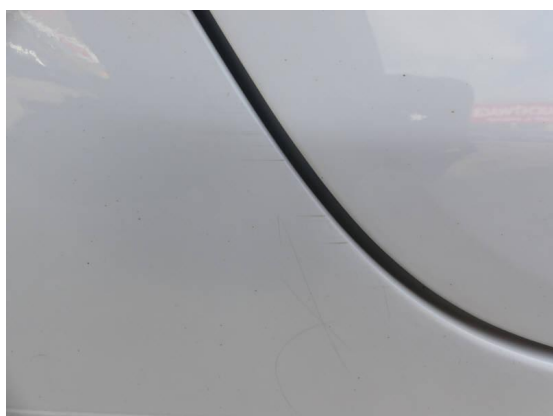
Bild 11: Karosserie / Fondseite rechts Kratzer

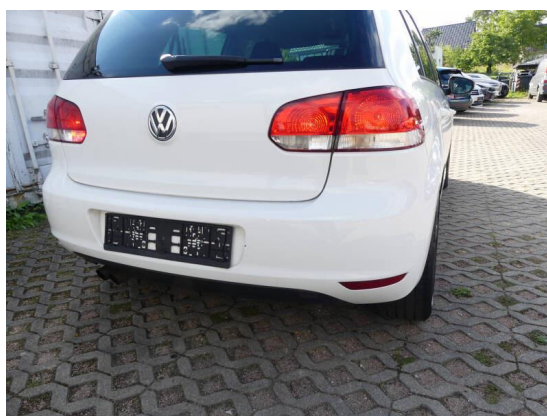
| Nr. | Teil | Bild Nr. | Schaden | Kommentar |
|---|---|---|---|---|
| 5 | Stoßfänger hinten | 12, 13, 14, 15 | Kratzer | |

Bild 12: Karosserie / Stoßfänger hinten Kratzer

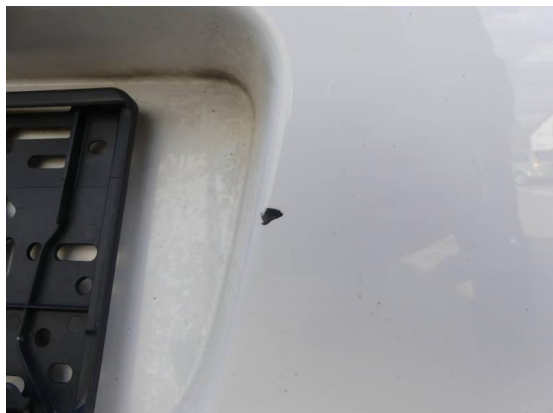
Bild 13: Karosserie / Stoßfänger hinten Kratzer

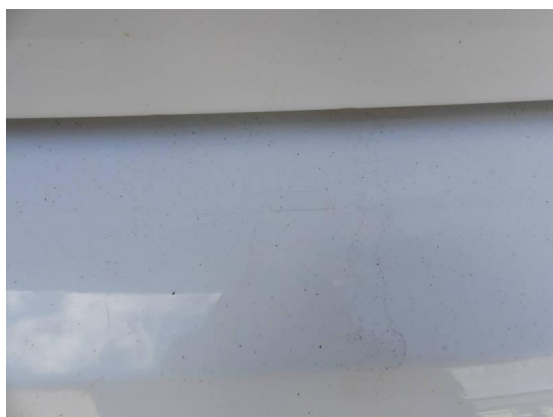
Bild 15: Karosserie / Stoßfänger hinten Kratzer

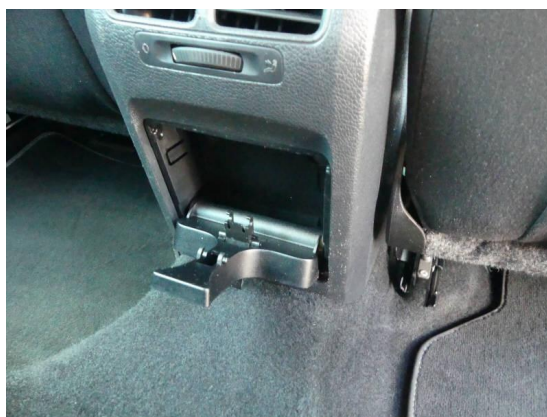
| Nr. | Teil | Bild Nr. | Schaden | Kommentar |
|---|---|---|---|---|
| 6 | Abdeckung Mittelkonsole hinten | 16, 17 | gebrochen | |

Bild 16: Innenraum / Abdeckung Mittelkonsole hinten gebrochen

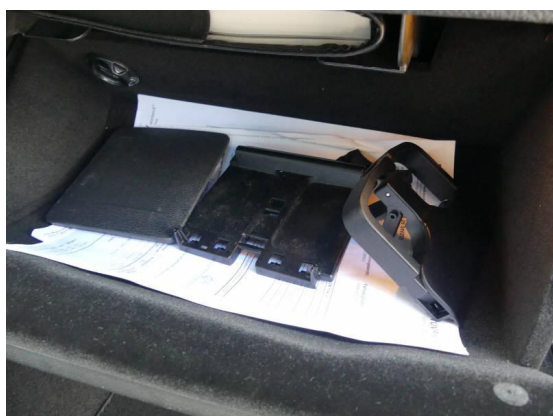
Bild 17: Innenraum / Abdeckung Mittelkonsole hinten gebrochen

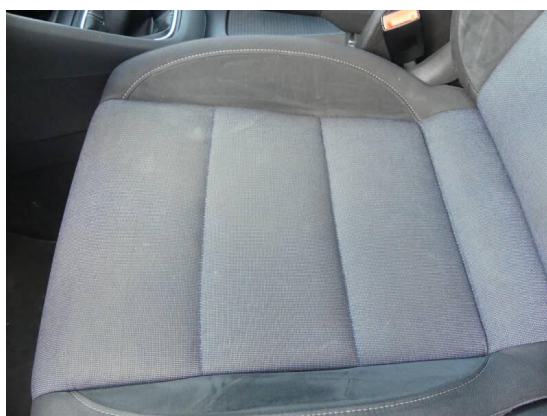
| Nr. | Teil | Bild Nr. | Schaden | Kommentar |
|---|---|---|---|---|
| 7 | Sitze | 18, 19,<br>20, 21 | fleckig | |

Bild 18: Innenraum / Sitze fleckig

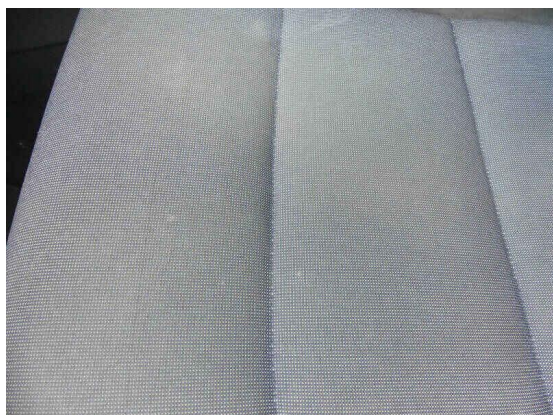
Bild 19: Innenraum / Sitze fleckig

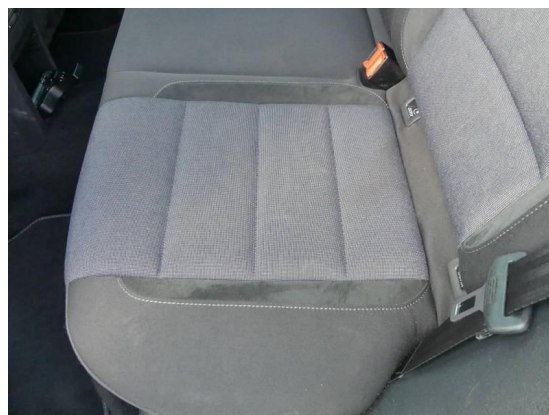
Bild 20: Innenraum / Sitze fleckig

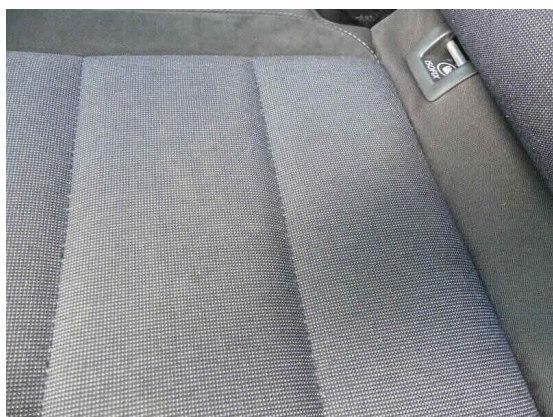
Bild 21: Innenraum / Sitze fleckig

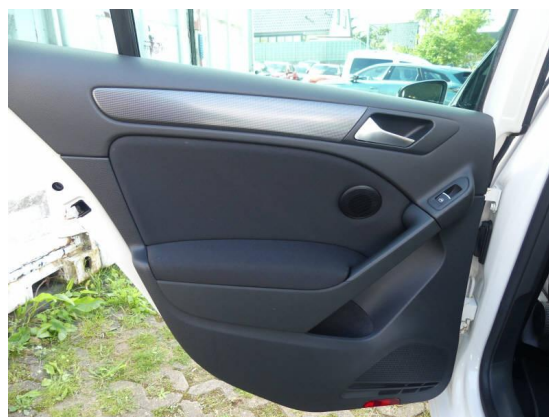
| Nr. | Teil | Bild Nr. | Schaden | Kommentar |
|---|---|---|---|---|
| 8 | Türverkleidung hinten links | 22, 23 | Kratzer | |

Bild 22: Innenraum / Türverkleidung hinten links  
Kratzer

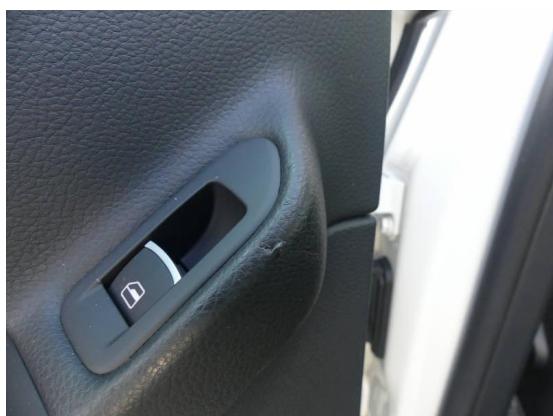
Bild 23: Innenraum / Türverkleidung hinten links  
Kratzer

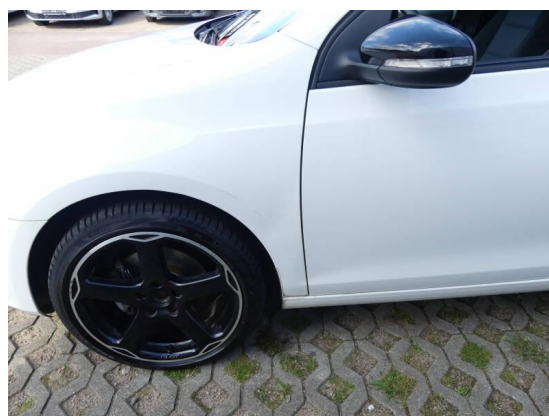
| Nr. | Teil | Bild Nr. | Schaden | Kommentar |
|---|---|---|---|---|
| 9 | Tür vorne links | 24, 25,<br>26, 27 | Kratzer | |

Bild 24: Karosserie / Tür vorne links Kratzer

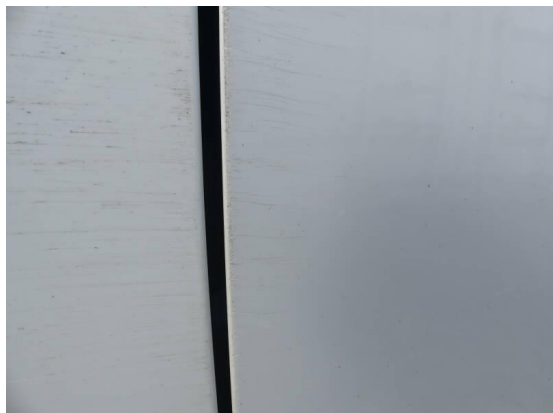
Bild 25: Karosserie / Tür vorne links Kratzer

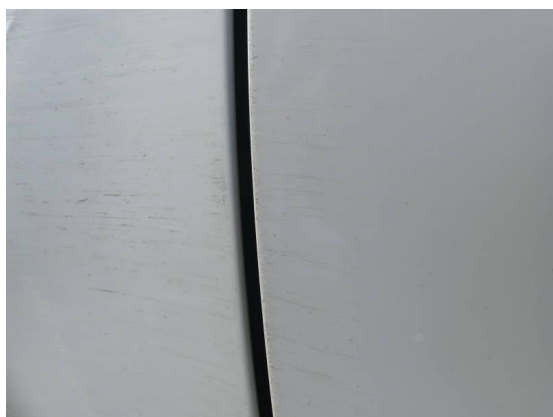
Bild 27: Karosserie / Tür vorne links Kratzer

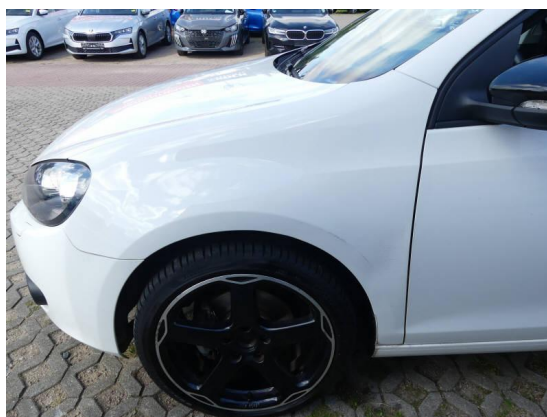
| Nr. | Teil | Bild Nr. | Schaden | Kommentar |
|---|---|---|---|---|
| 10 | Kotflügel vorne links | 28, 29,<br>30 | deformiert | |

Bild 28: Karosserie / Kotflügel vorne links deformiert

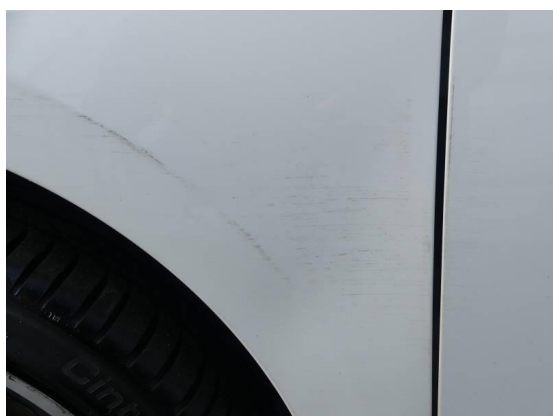
Bild 29: Karosserie / Kotflügel vorne links deformiert

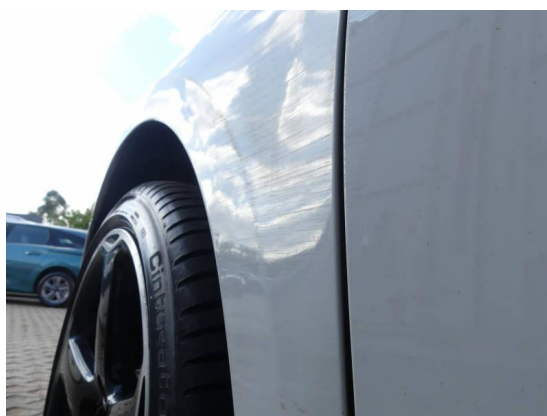
Bild 30: Karosserie / Kotflügel vorne links deformiert

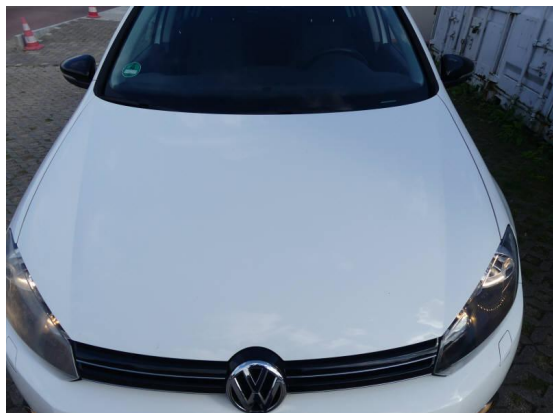
| Nr. | Teil | Bild Nr. | Schaden | Kommentar |
|---|---|---|---|---|
| 11 | Motorhaube | 31, 32,<br>33 | Steinschläge mit Korrosion | |

Bild 31: Karosserie / Motorhaube Steinschläge mit Korrosion

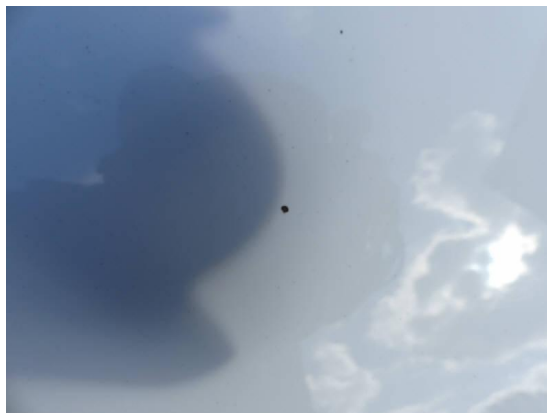
Bild 32: Karosserie / Motorhaube Steinschläge mit Korrosion

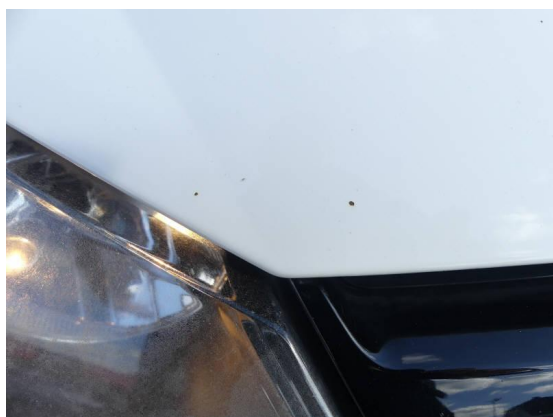
Bild 33: Karosserie / Motorhaube Steinschläge mit Korrosion

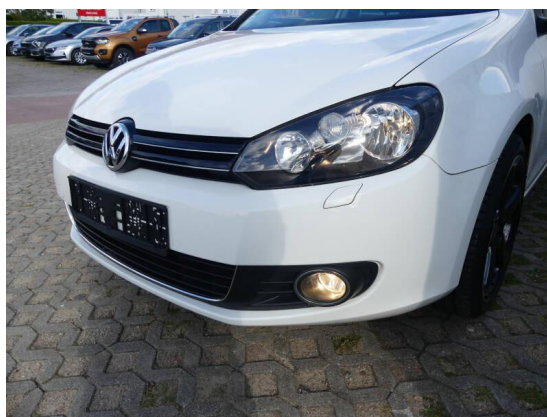
| Nr. | Teil | Bild Nr. | Schaden | Kommentar |
|---|---|---|---|---|
| 12 | Stoßfänger vorne | 34, 35 | leichte deformierung | |

Bild 34: Karosserie / Stoßfänger vorne leichte deformierung

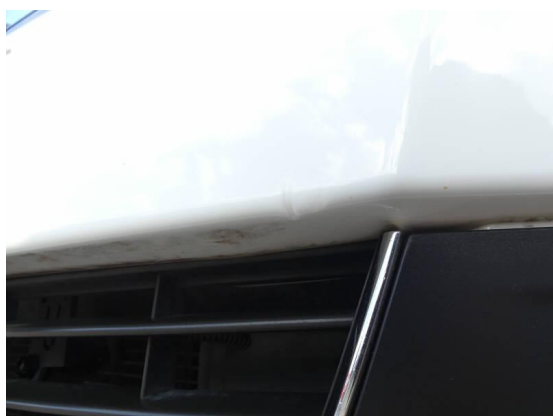
Bild 35: Karosserie / Stoßfänger vorne leichte deformierung

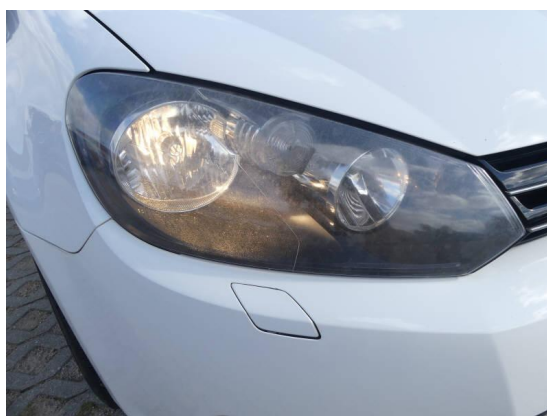
| Nr. | Teil | Bild Nr. | Schaden | Kommentar |
|---|---|---|---|---|
| 13 | Scheinwerfer rechts | 36, 37,<br>38 | verkratzt | |

Bild 36: Technik / Scheinwerfer rechts verkratzt

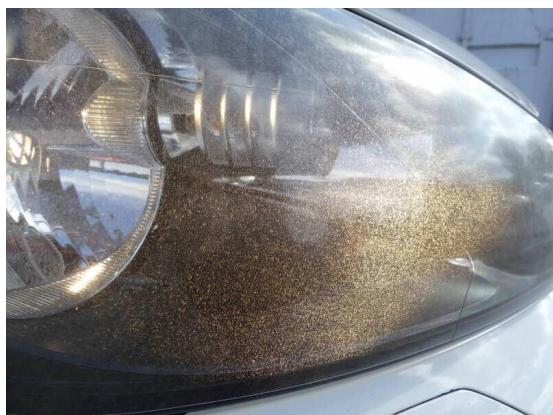
Bild 37: Technik / Scheinwerfer rechts verkratzt

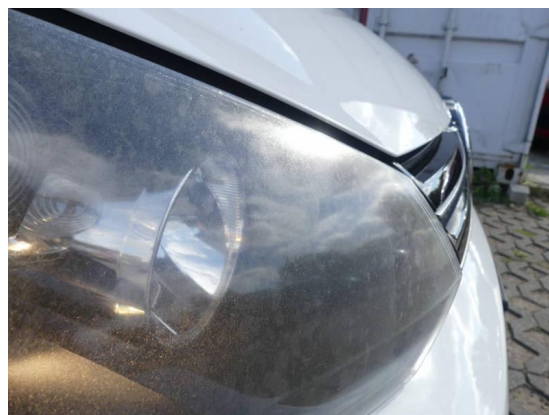
Bild 38: Technik / Scheinwerfer rechts verkratzt

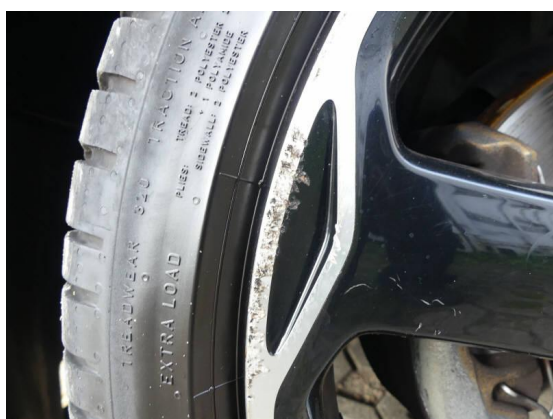
| Nr. | Teil | Bild Nr. | Schaden | Kommentar |
|---|---|---|---|---|
| 14 | alle Alu-Felgen | 39, 40,<br>41 | Kratzer/Beschädigungen | |

Bild 39: Reifen - Felge / alle Alu-Felgen  
Kratzer/Beschädigungen

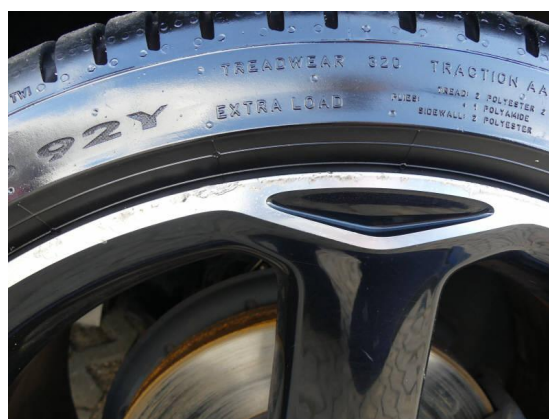
Bild 40: Reifen - Felge / alle Alu-Felgen  
Kratzer/Beschädigungen

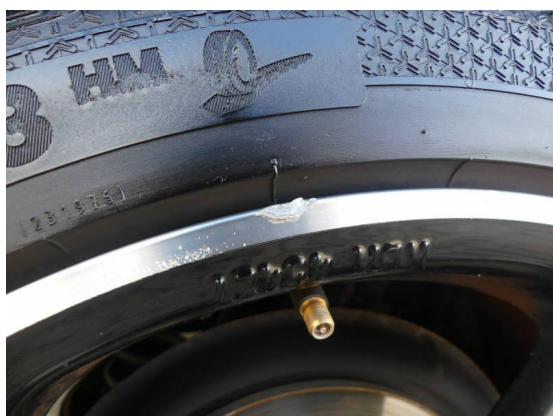
Bild 41: Reifen - Felge / alle Alu-Felgen  
Kratzer/Beschädigungen

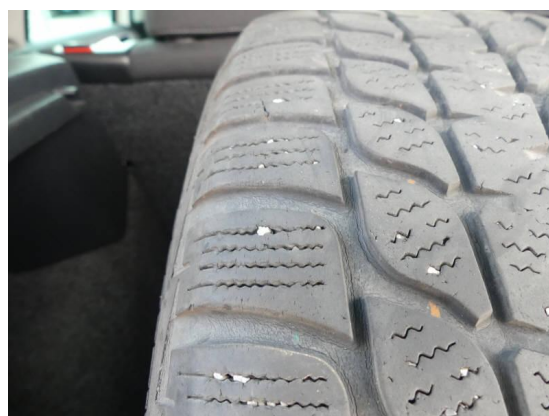
| Nr. | Teil | Bild Nr. | Schaden | Kommentar |
|---|---|---|---|---|
| 15 | Winterreifen | 42, 43,<br>44, 45 | porös/rissig | |

Bild 42: Reifen - Felge / Winterreifen porös/rissig

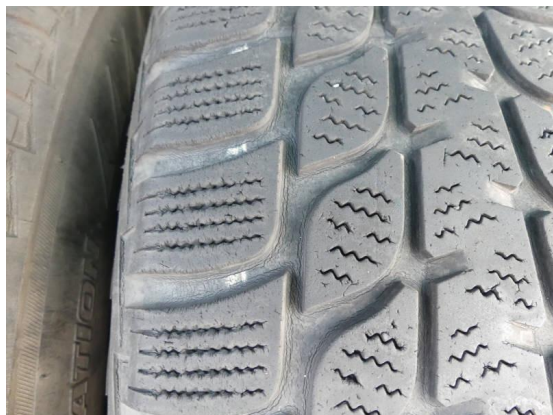
Bild 43: Reifen - Felge / Winterreifen porös/rissig

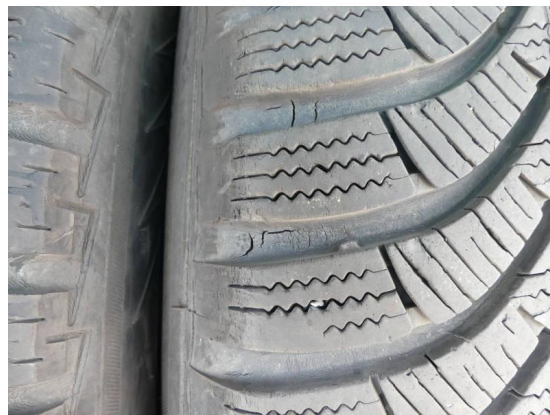
Bild 44: Reifen - Felge / Winterreifen porös/rissig

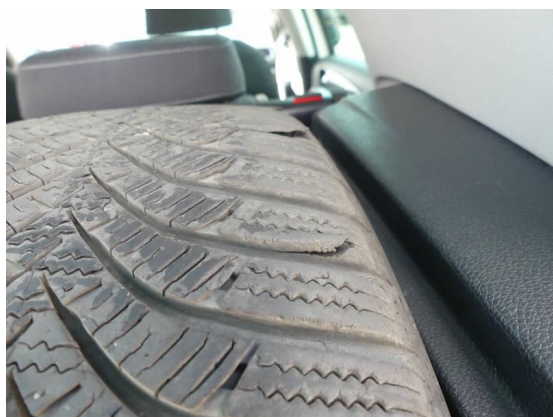
Bild 45: Reifen - Felge / Winterreifen porös/rissig
