## Raport z oględzin pojazdu

| Numer raportu | 07032/8/25-15201 | Data raportu | 31-08-2025 |

| Marka, model | RENAULT Clio IV 16-20 |
| Numer rejestracyjny | WD0078N |

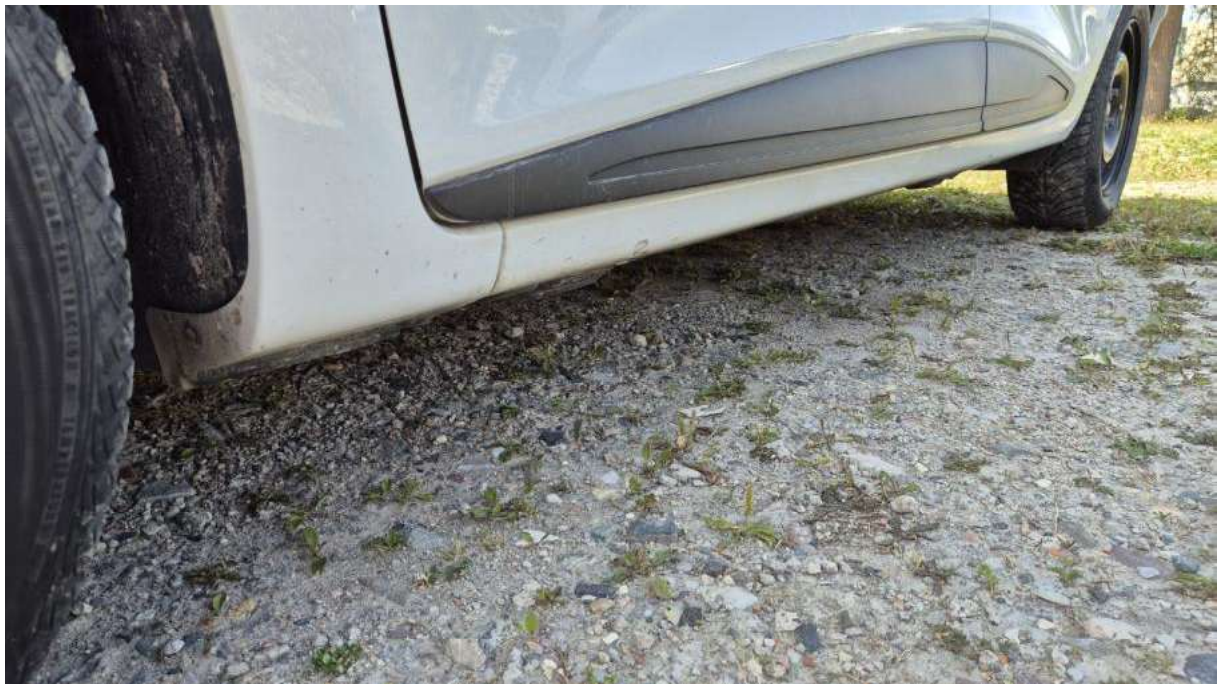
**Fot. 12**

| Poz. | Nazwa części | Przedział grubości powłoki lakierowej [µm] |
|---|---|---|
| 1 | Próg lewy | 150 - 300 |

Próg lewy (widok od przodu)

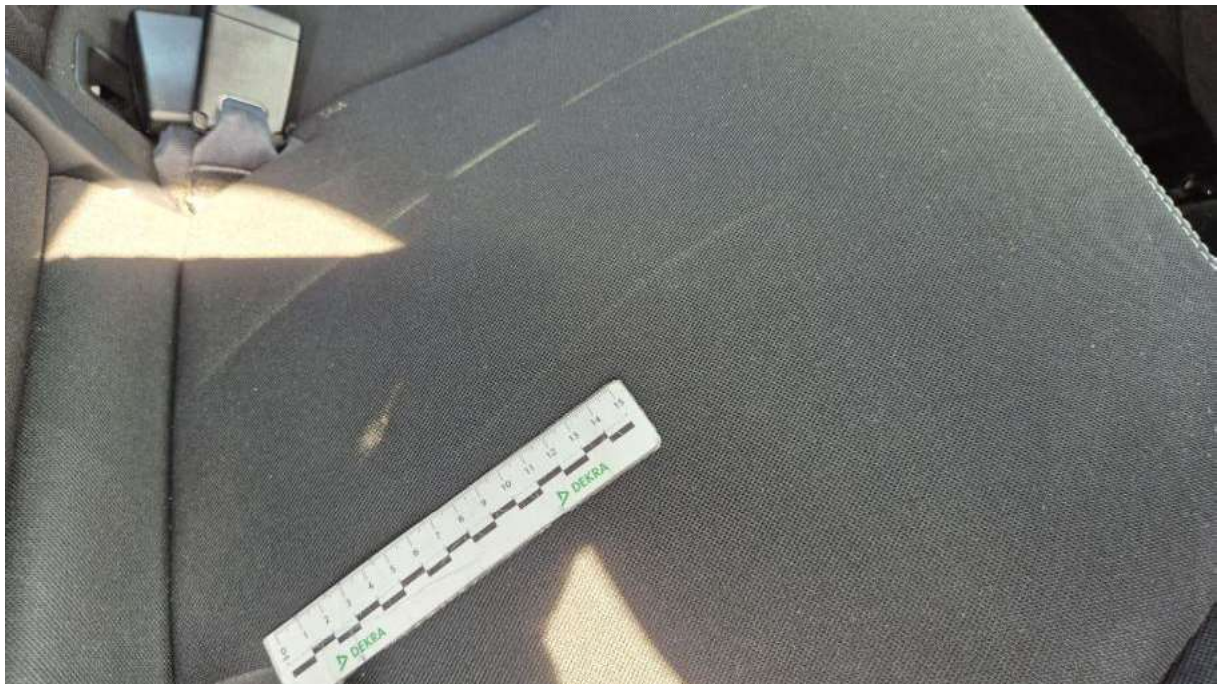
**Fot. 34**

| 1 | Tapicerka siedziska 2.rząd | zabrudzenie | NA | |

Kanapa tyl. - Inne 1
