## Raport z oględzin pojazdu

| Numer raportu | 216237/9/25-11401 | Data raportu | 05-09-2025 |

| Marka, model | RENAULT Clio V 19-23 |
| Numer rejestracyjny | GD9C803 |

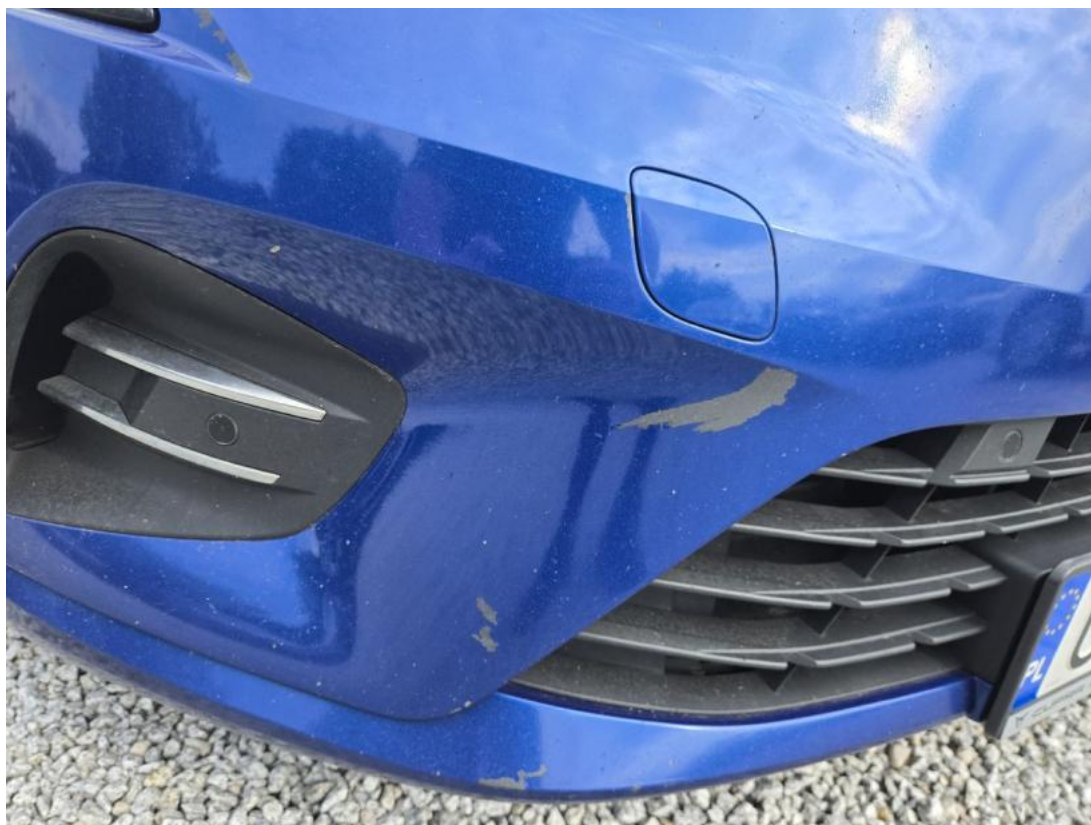
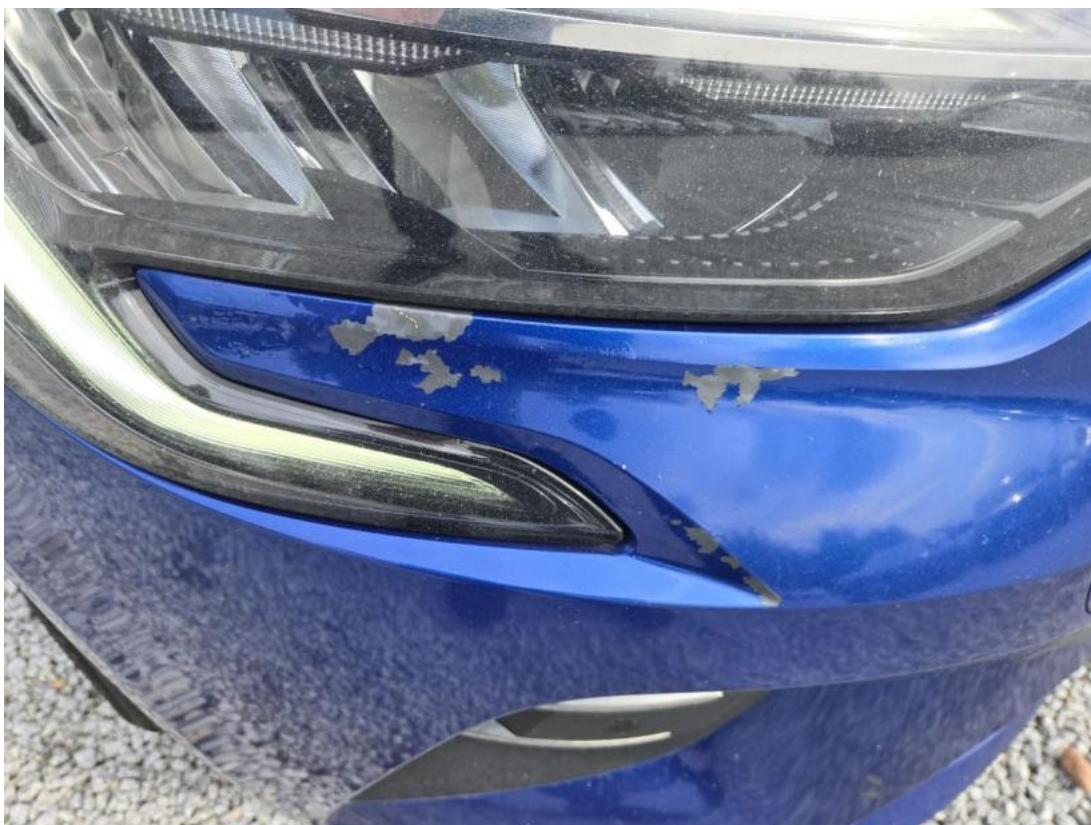
| Poz. | Nazwa pozycji | Opis uszkodzeń | Kwalifik. | Naprawa [rbg] |
|---|---|---|---|---|
| 1 | Okładzina zderzaka przedniego | rysa/odprysk, łuszczenie powłoki lakierowej | NA | 1 |

**Fot. 38**  
Zderzak - zdjęcie poglądowe 1

Zderzak - zdjęcie pogładowe 2

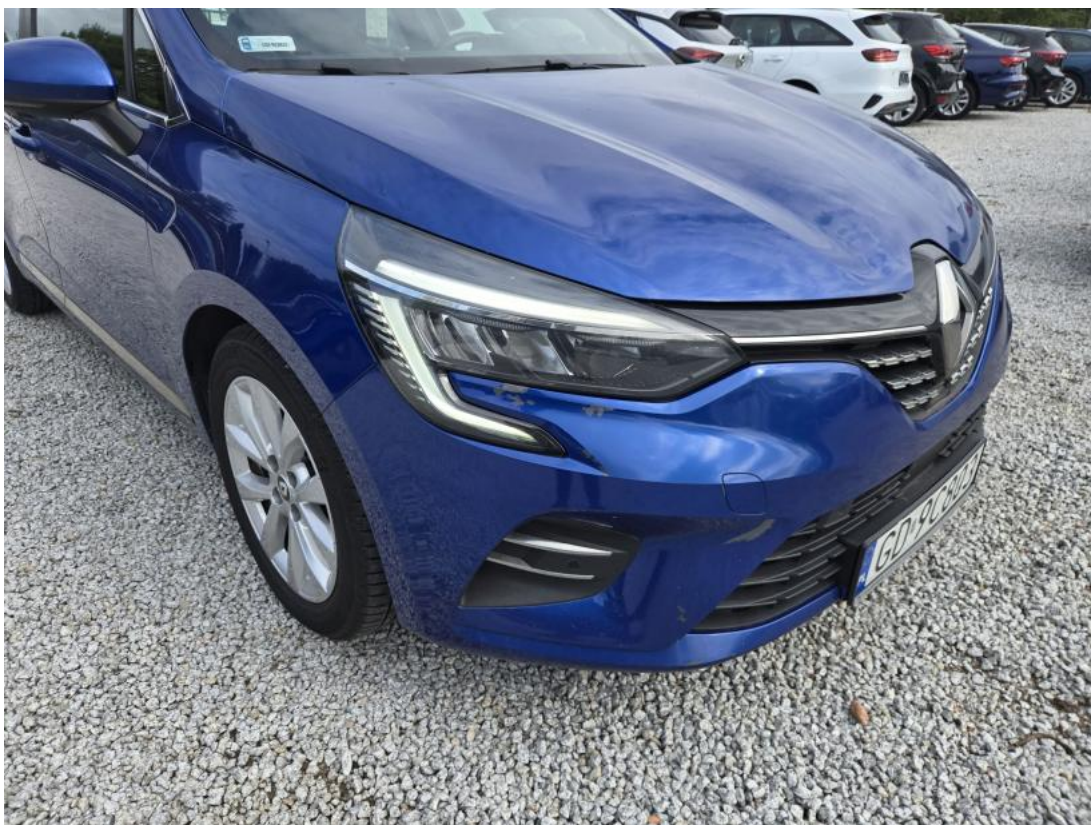
**Fot. 40**

Zderzak - Rysa/odprysk 1

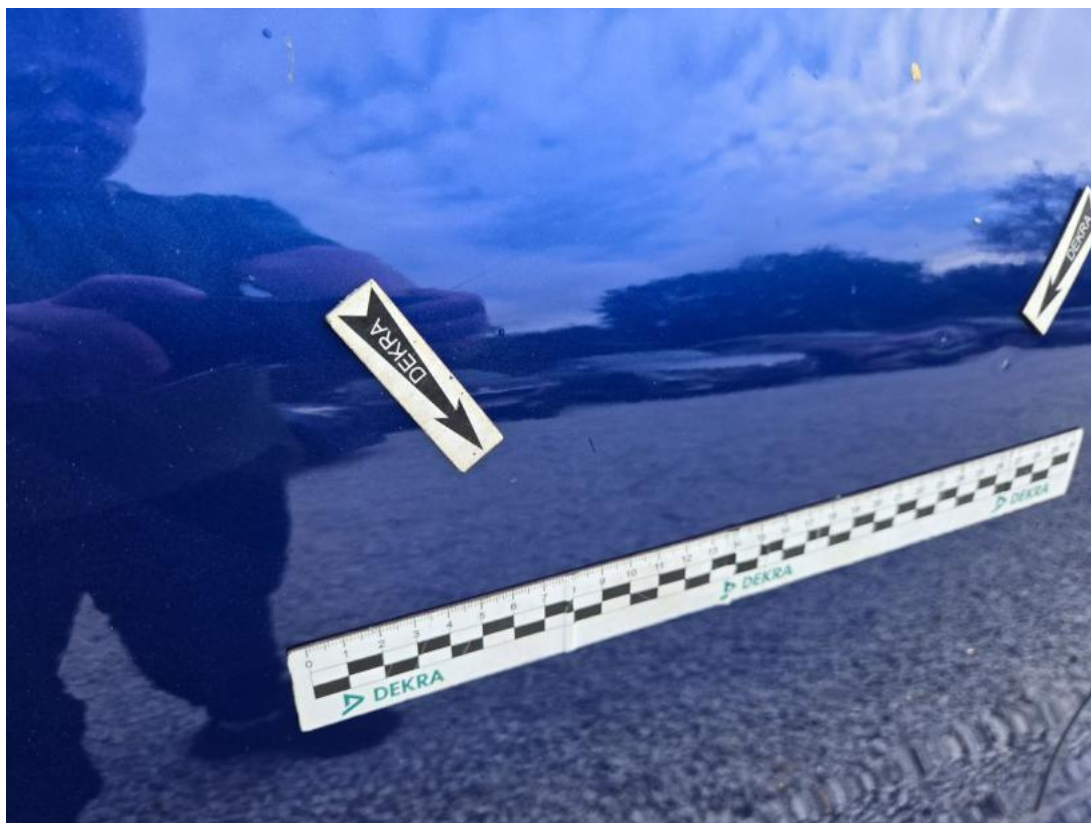
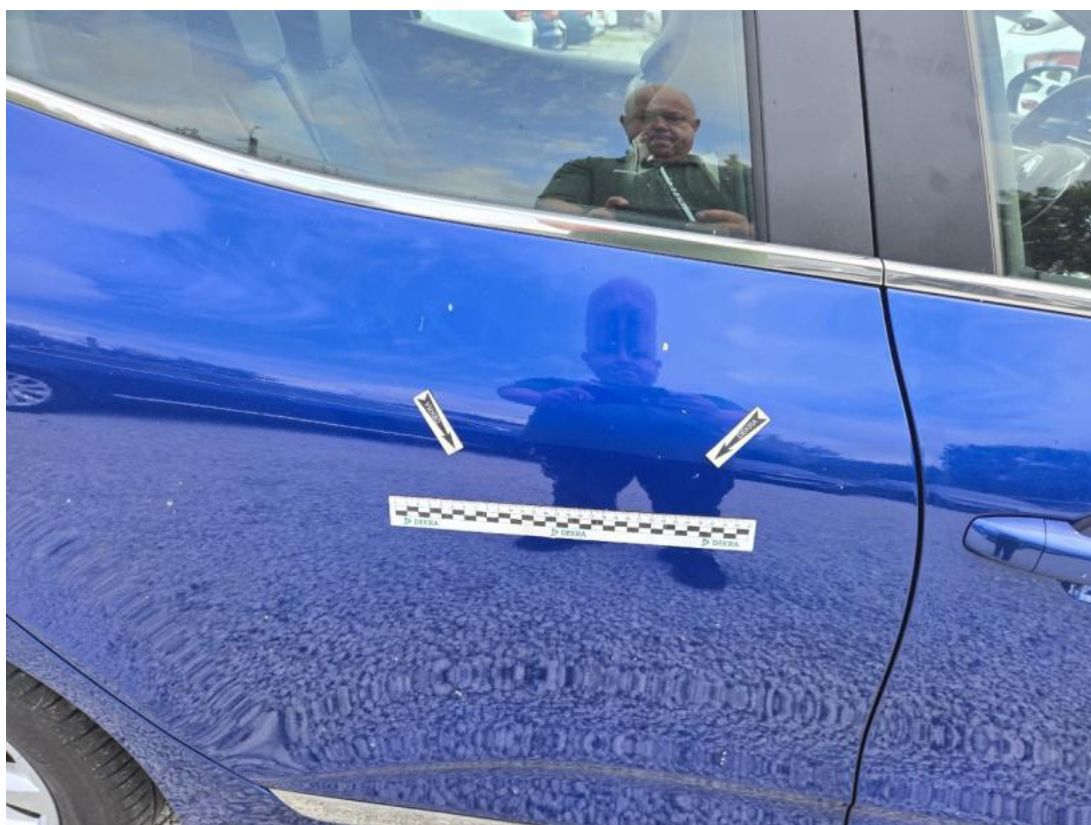
| 3 | Drzwi tylne (nieuzbrojone) R | rysa/odprysk, wgniecenie/odkształcenie | | |

Drzwi tylne P - zdjęcie poglądowe 1

Drzwi tylne P - zdjęcie poglądowe 2

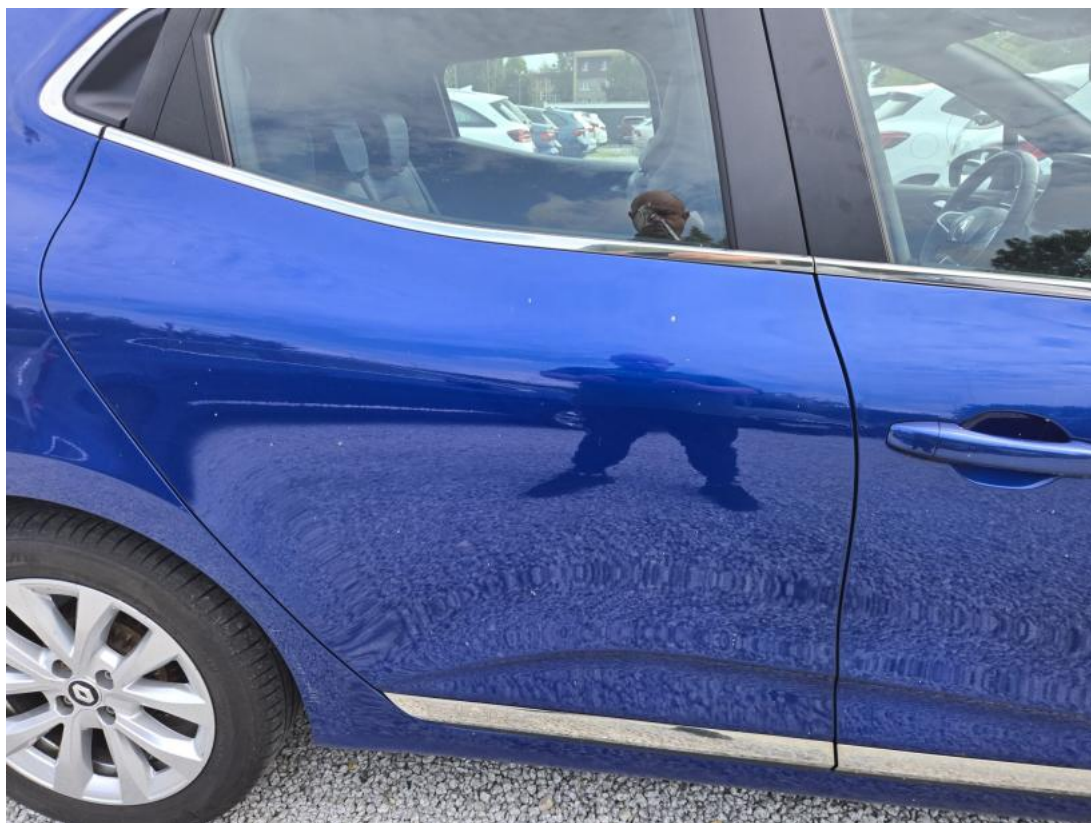
**Fot. 43**

Drzwi tylne P - Wgniecenie/odkształcenie 1

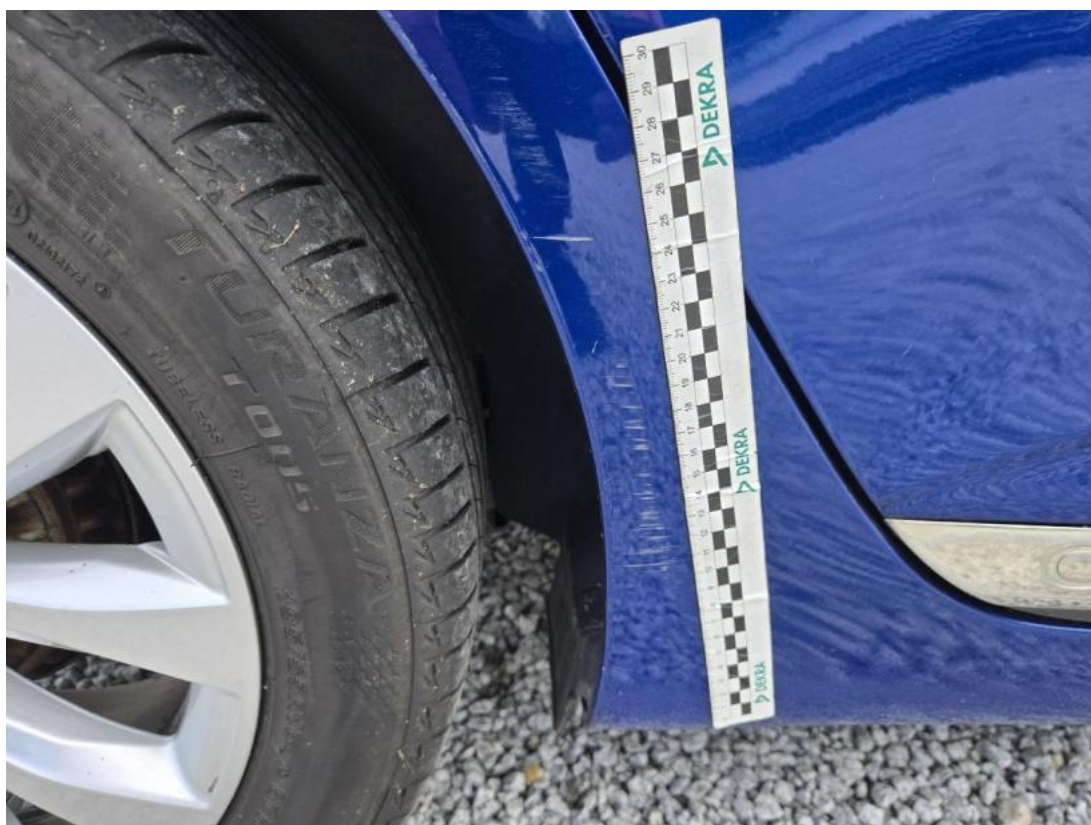
**Fot. 44**

| 2 | Błotnik tylny R | rysa/odprysk | NA | 0.5 |

Błotnik tylny P / Ściana boczna P - zdjęcie poglądowe 2

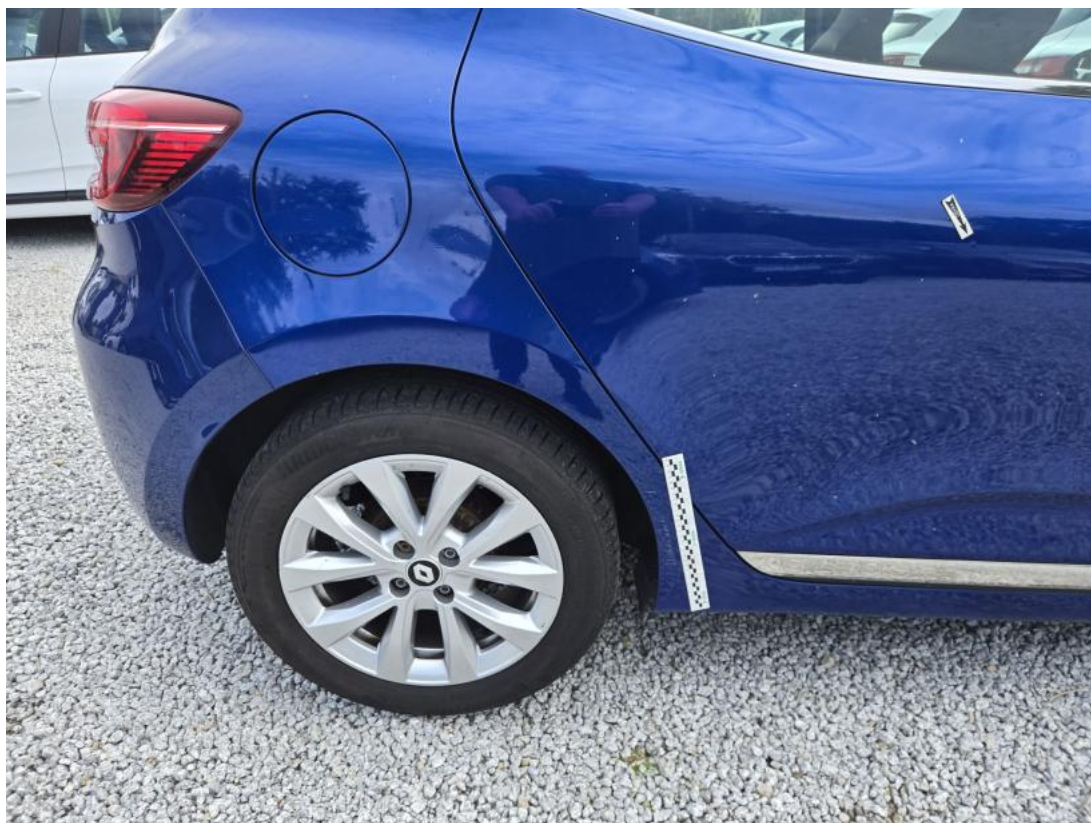
**Fot. 45**

Błotnik tylny P / Ściana boczna P - Rysa/odprysk 1
