## Raport z oględzin pojazdu

| Numer raportu | 394509/4/25-9528 | Data raportu | 17-04-2025 |

| Marka, model | LAND ROVER Discovery Sport... |
| Numer rejestracyjny | WD0364J |

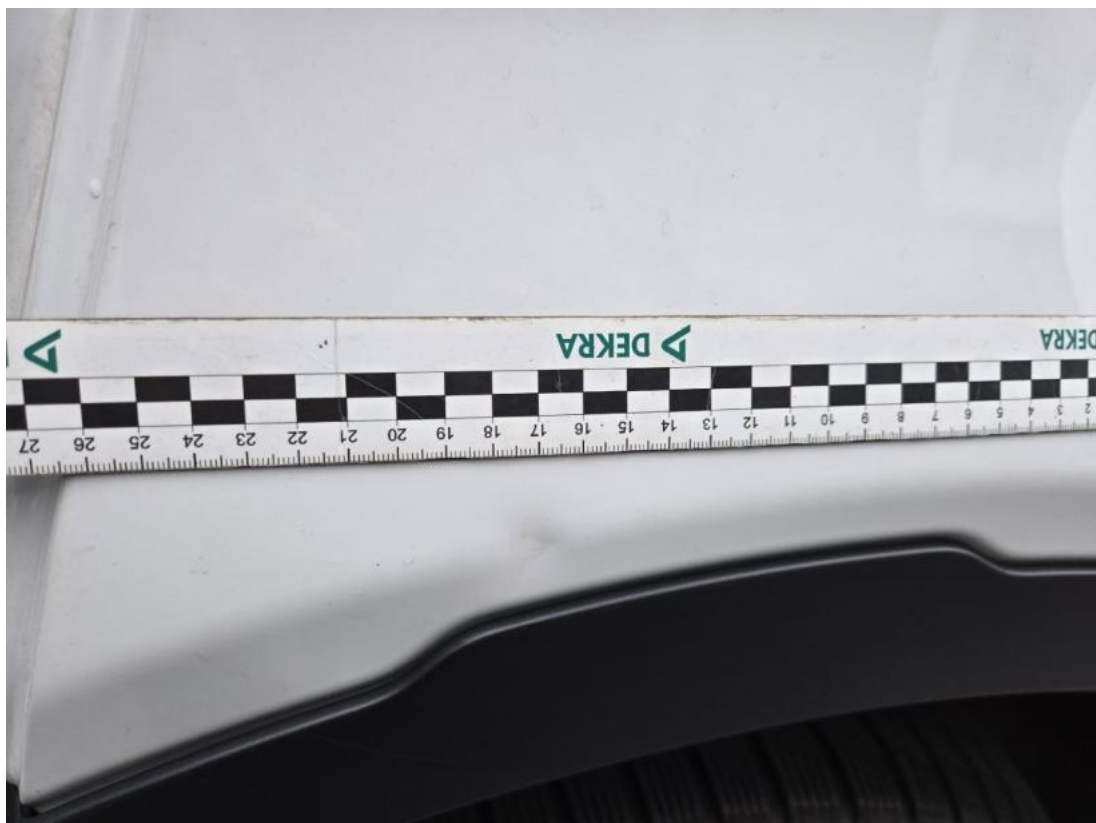
| Poz. | Nazwa pozycji | Opis uszkodzeń | Kwalifik. | Naprawa [rbg] |
|---|---|---|---|---|
| 1 | Błotnik tylny L | pojedyncze, , wgniecenie, długość 2.00 cm | | |

**Fot. 38**  
Błotnik tylny L / Ściana boczna L - zdjęcie poglądowe 2
