## Raport z oględzin pojazdu

| Numer raportu | 402477/7/25-9573 | Data raportu | 22-07-2025 |

| Marka, model | HYUNDAI i30 20-24 |
| Numer rejestracyjny | WJ1183L |

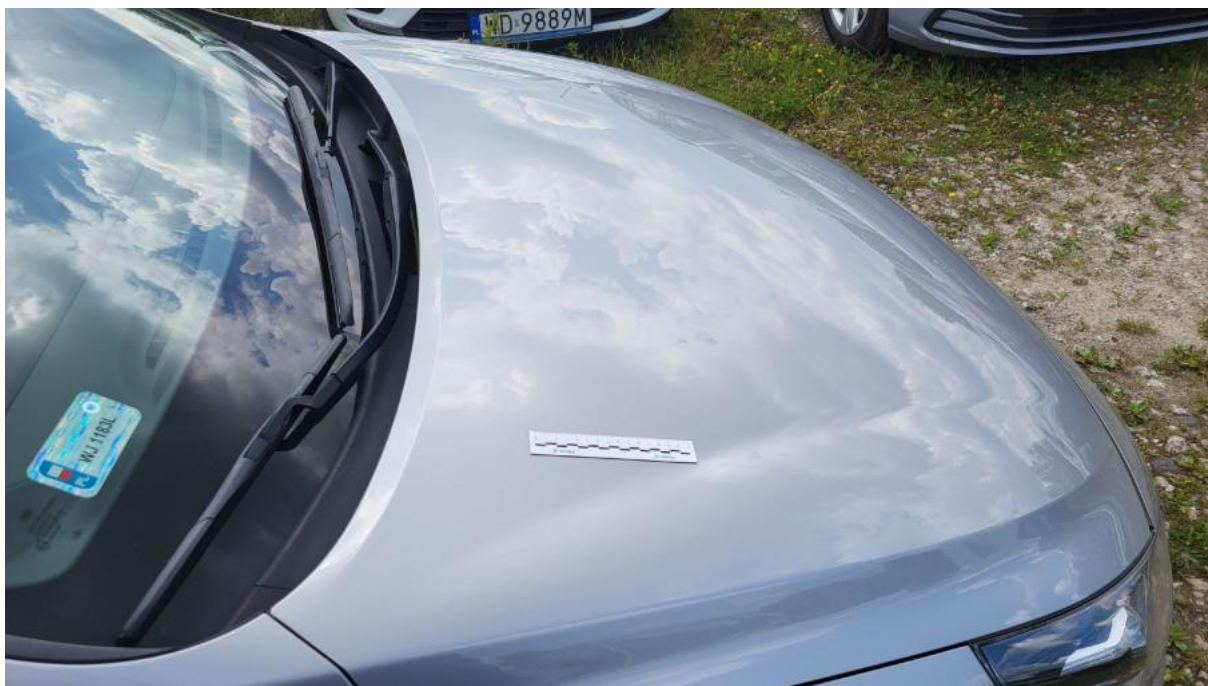
**Fot. 33**

| Poz. | Nazwa pozycji | Opis uszkodzeń | Kwalifik. | Naprawa [rbg] |
|---|---|---|---|---|
| 2 | Pokrywa przednia | liczne, wgniecenie/odkształcenie | NA | 1 |

Pokrywa komory silnika - Wgniecenie/odkształcenie 1

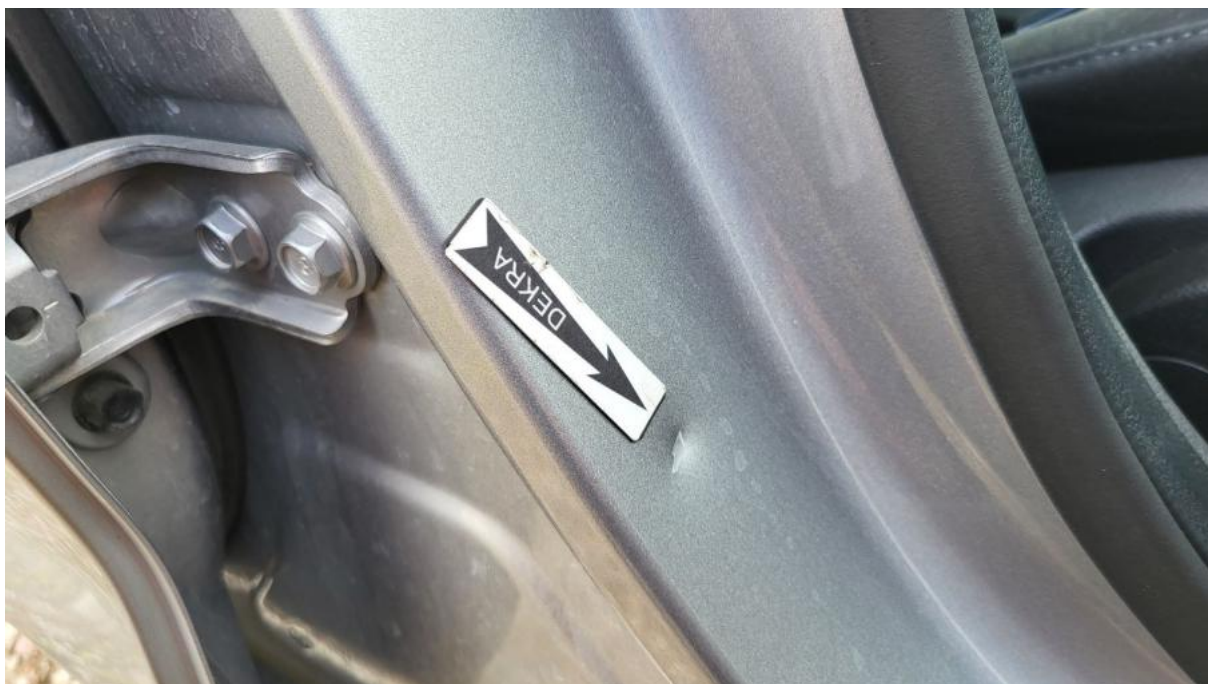
**Fot. 34**

| Poz. | Nazwa pozycji | Opis uszkodzeń | Kwalifik. | Naprawa [rbg] |
|---|---|---|---|---|
| 13 | Słupek środkowy B R | wgniecenie/odkształcenie | | |

Słupek środkowy P - Wgniecenie/odkształcenie 1

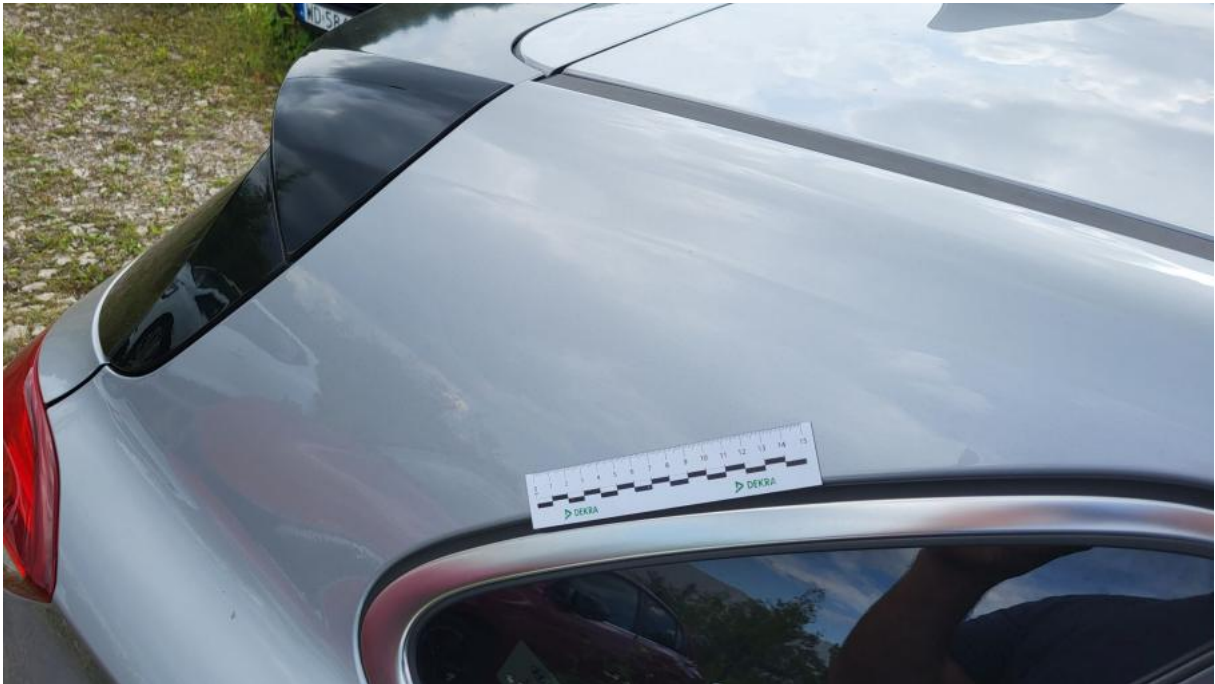
**Fot. 35**

| Poz. | Nazwa pozycji | Opis uszkodzeń | Kwalifik. | Naprawa [rbg] |
|---|---|---|---|---|
| 9 | Błotnik tylny R | liczne, wgniecenie/odkształcenie | NA | 1 |

Błotnik tylny P / Ściana boczna P - Wgniecenie/odkształcenie 1

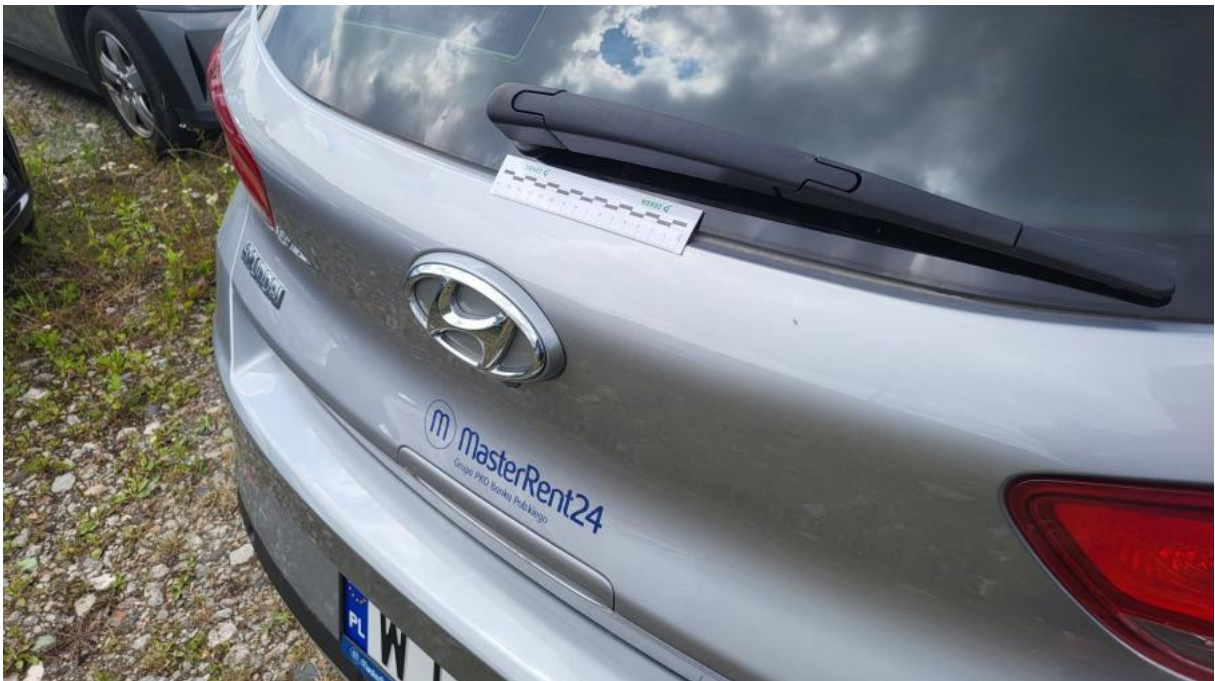
**Fot. 36**

| Poz. | Nazwa pozycji | Opis uszkodzeń | Kwalifik. | Naprawa [rbg] |
|---|---|---|---|---|
| 10 | Pokrywa tylna | wgniecenie/odkształcenie | NA | 2 |

Pokrywy bagażnika - Wgniecenie/odkształcenie 1

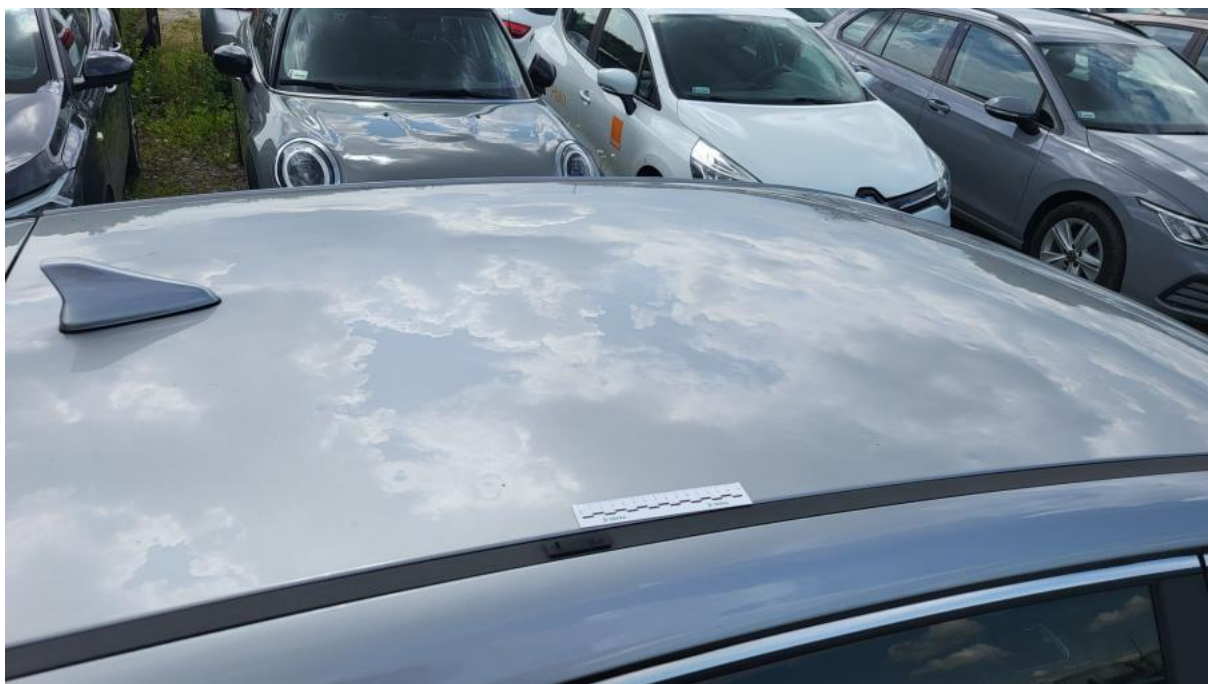
**Fot. 38**

| Poz. | Nazwa pozycji | Opis uszkodzeń | Kwalifik. | Naprawa [rbg] |
|---|---|---|---|---|
| 3 | Dach | liczne, wgniecenie/odkształcenie | NA | 1 |

Dach - Wgniecenie/odkształcenie 1

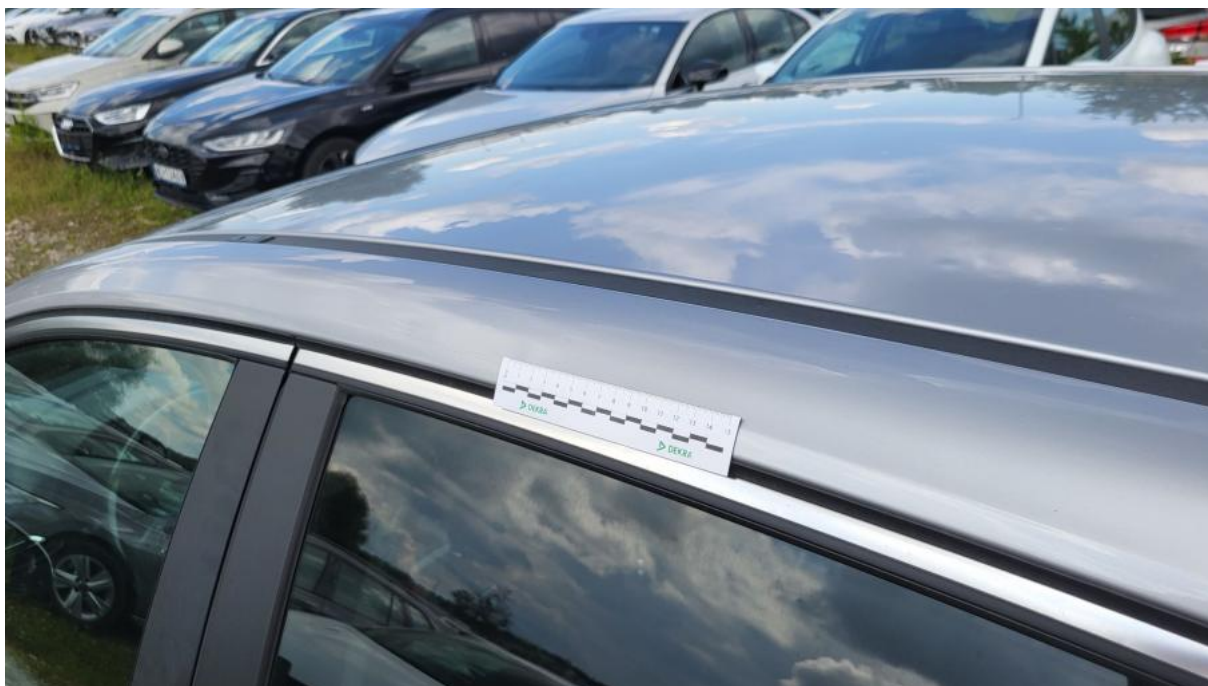
**Fot. 39**

| Poz. | Nazwa pozycji | Opis uszkodzeń | Kwalifik. | Naprawa [rbg] |
|---|---|---|---|---|
| 6 | Rama drzwi, przód L | liczne, wgniecenie/odkształcenie | NA | 1 |

Rama dachu L - Wgniecenie/odkształcenie 1

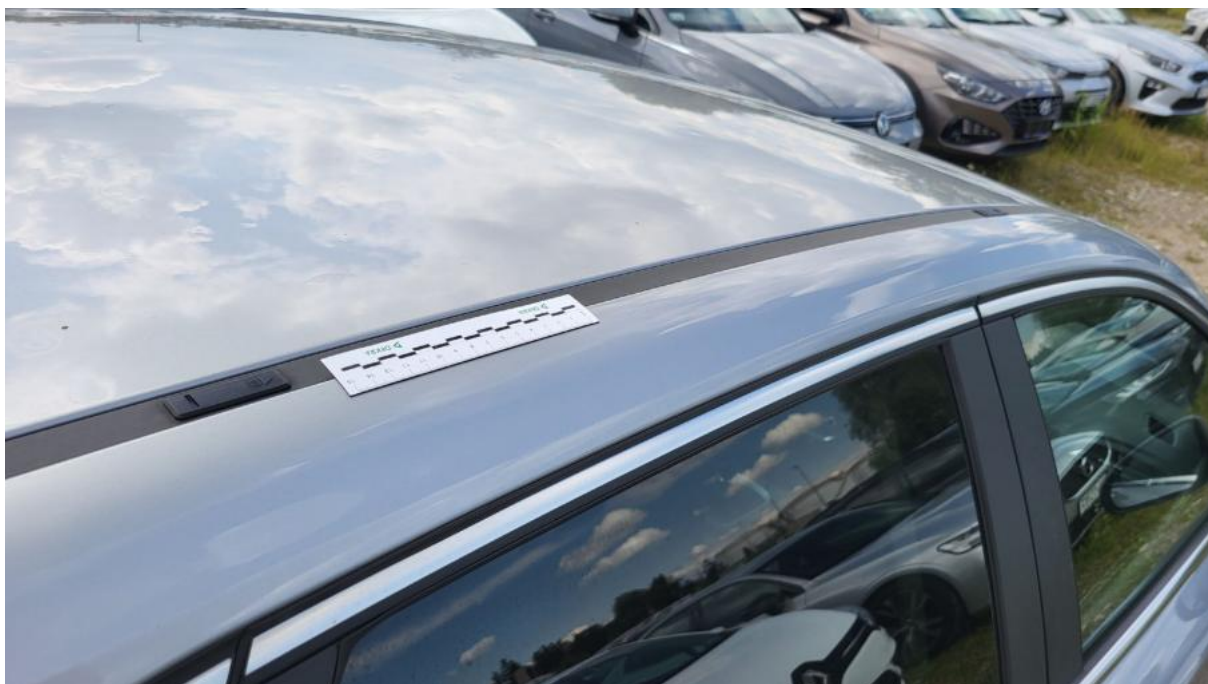
**Fot. 40**

| Poz. | Nazwa pozycji | Opis uszkodzeń | Kwalifik. | Naprawa [rbg] |
|---|---|---|---|---|
| 7 | Rama drzwi, przód R | liczne, wgniecenie/odkształcenie | NA | 1 |

Rama dachu P - Wgniecenie/odkształcenie 1

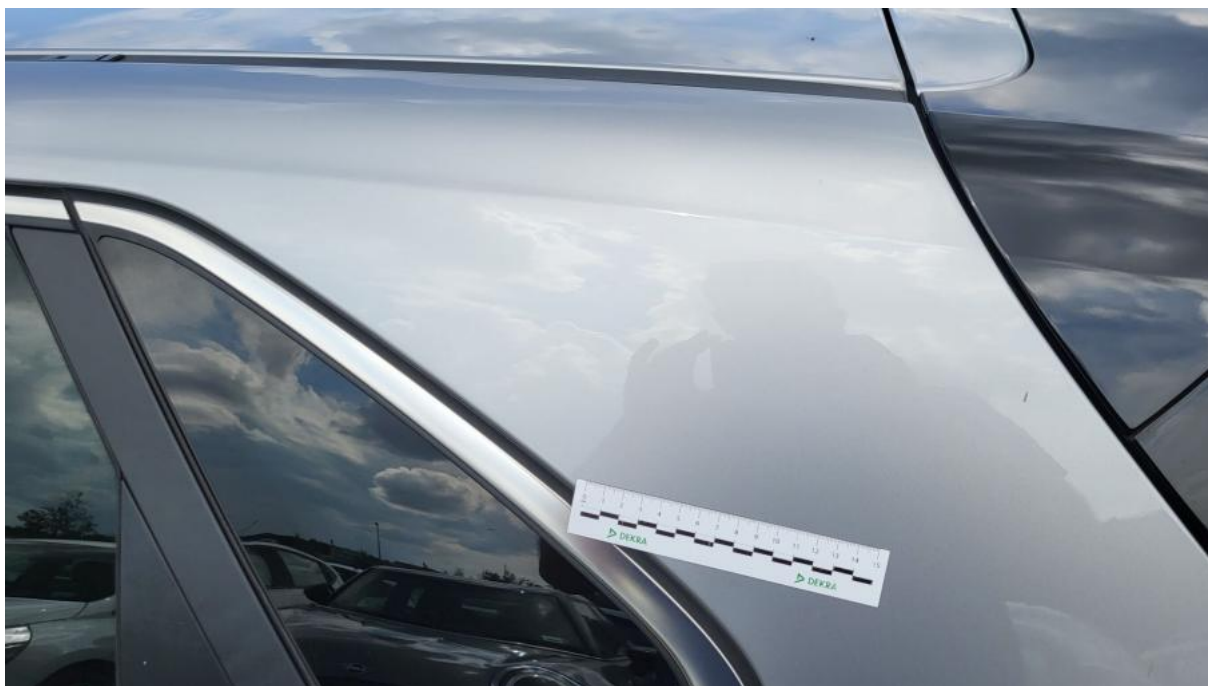
**Fot. 41**

| Poz. | Nazwa pozycji | Opis uszkodzeń | Kwalifik. | Naprawa [rbg] |
|---|---|---|---|---|
| 8 | Błotnik tylny L | liczne, wgniecenie/odkształcenie, ślady korozji | NA | 1 |

Błotnik tylny L / Ściana boczna L - Wgniecenie/odkształcenie 1

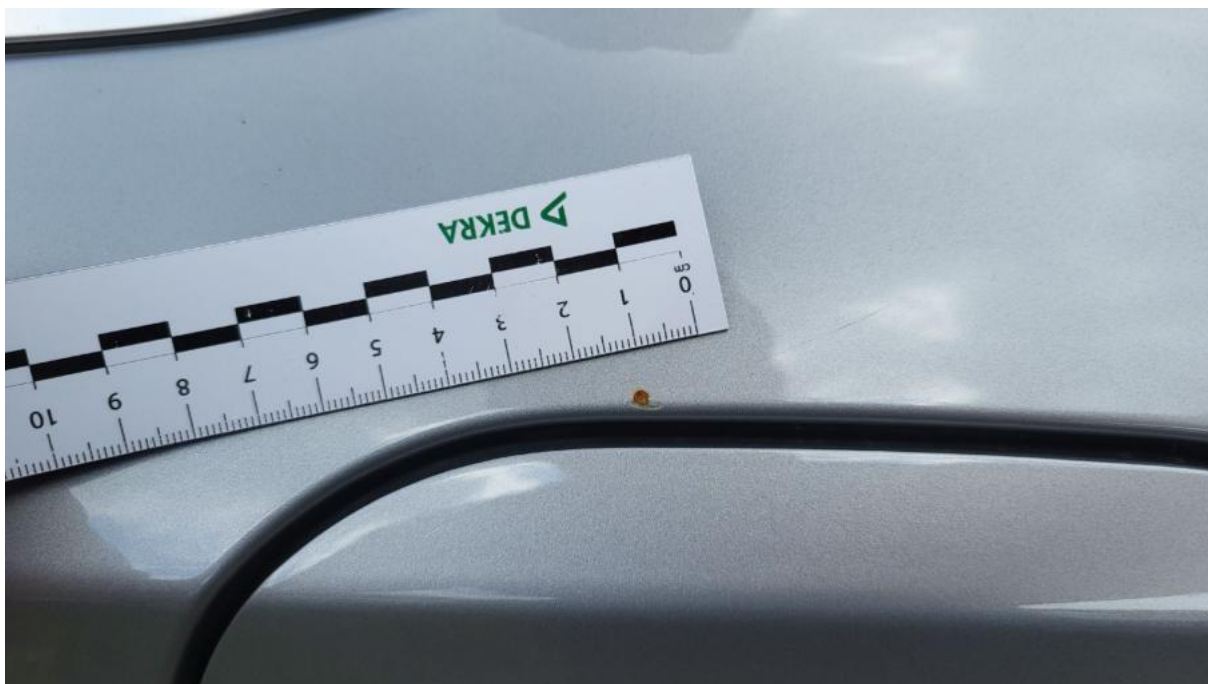
**Fot. 42**

Błotnik tylny L / Ściana boczna L - Inne 1

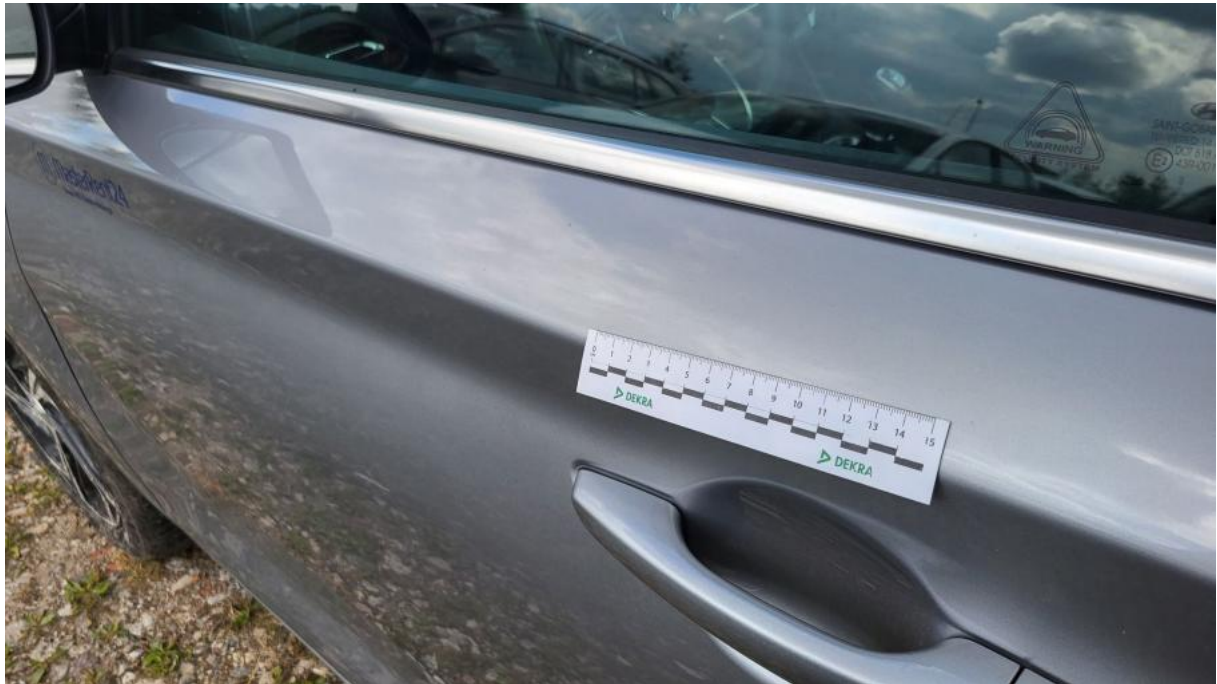
**Fot. 43**

| Poz. | Nazwa pozycji | Opis uszkodzeń | Kwalifik. | Naprawa [rbg] |
|---|---|---|---|---|
| 4 | Drzwi przednie (nieuzbrojone) L | wgniecenie/odkształcenie | NA | 2 |

Drzwi przed L - Wgniecenie/odkształcenie 1

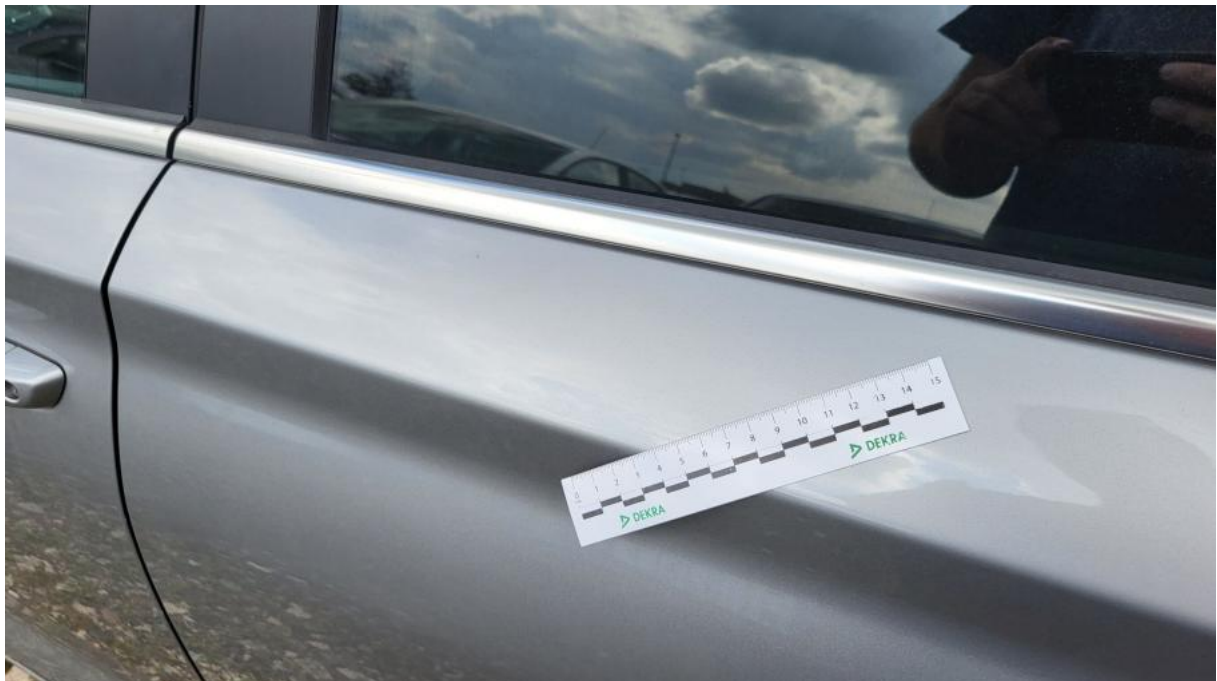
**Fot. 44**

| Poz. | Nazwa pozycji | Opis uszkodzeń | Kwalifik. | Naprawa [rbg] |
|---|---|---|---|---|
| 5 | Drzwi tylne (nieuzbrojone) L | wgniecenie/odkształcenie | NA | 2 |

Drzwi tylne L - Wgniecenie/odkształcenie 1

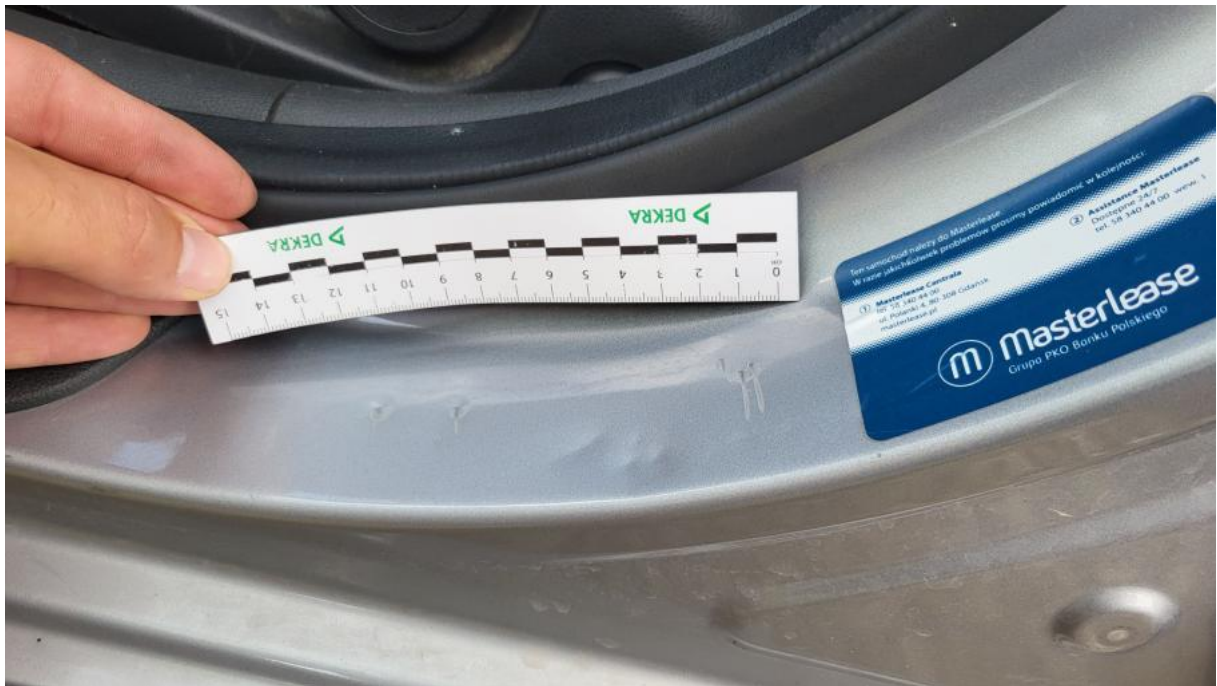
**Fot. 45**

| Poz. | Nazwa pozycji | Opis uszkodzeń | Kwalifik. | Naprawa [rbg] |
|---|---|---|---|---|
| 11 | Słupek środkowy B L | wgniecenie/odkształcenie | NA | 1 |

Słupek środkowy L - Wgniecenie/odkształcenie 1

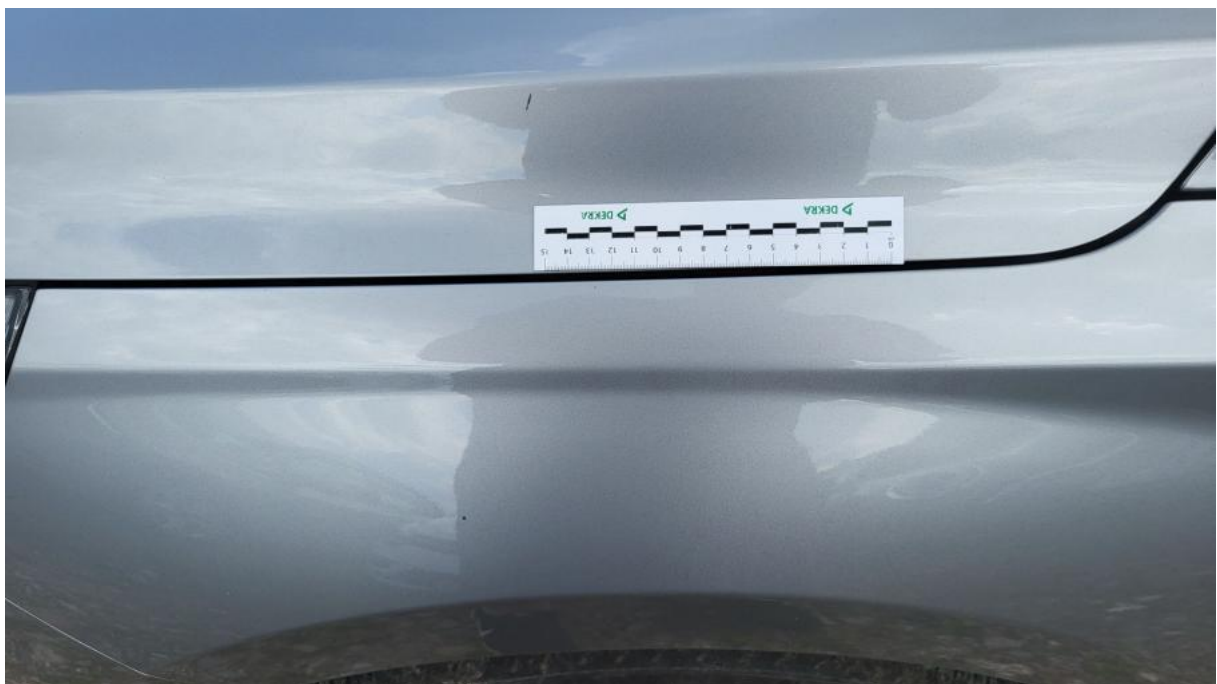
**Fot. 46**

| Poz. | Nazwa pozycji | Opis uszkodzeń | Kwalifik. | Naprawa [rbg] |
|---|---|---|---|---|
| 1 | Błotnik przedni L | wgniecenie/odkształcenie | NA | 1 |

Światnik przedni L - Wgniecenie/odkształcenie 1

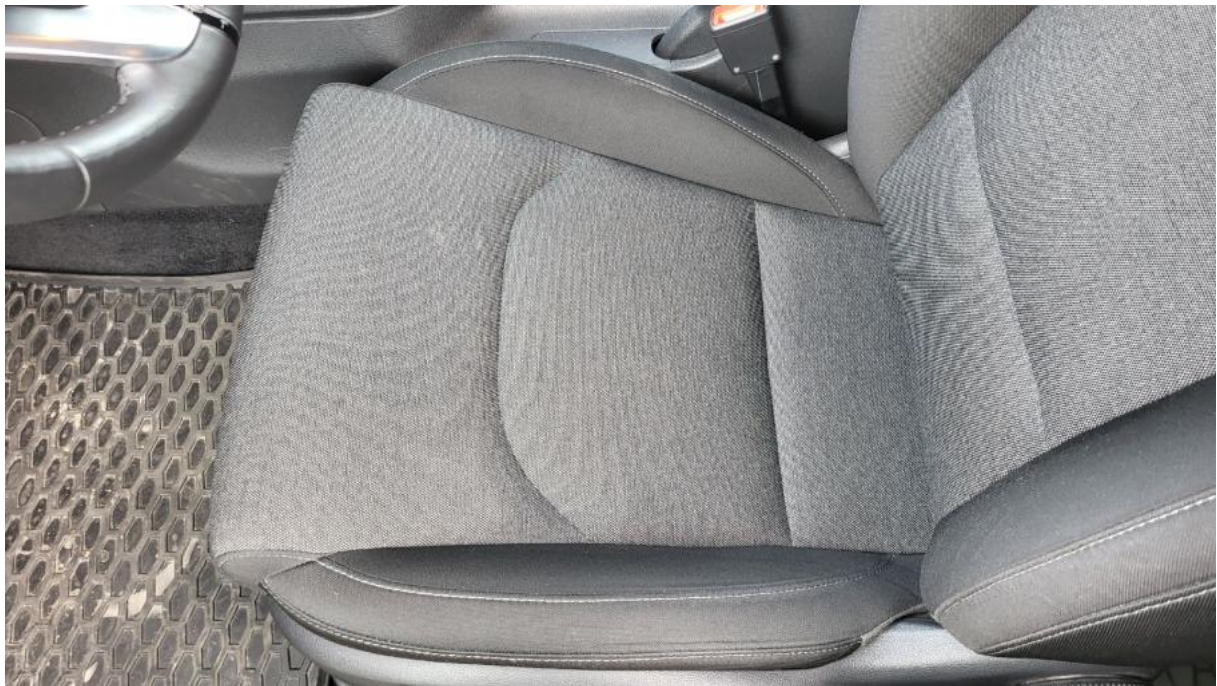
**Fot. 47**

| Poz. | Nazwa pozycji | Opis uszkodzeń | Kwalifik. | Naprawa [rbg] |
|---|---|---|---|---|
| 12 | Tapicerka siedziska 1.rząd L | zabrudzenie | | |

Fotel prz. lew. - Inne 1
