## Raport z oględzin pojazdu

| Numer raportu | 216606/10/25-11401 | Data raportu | 03-10-2025 |

| Numer identyfikacyjny (VIN) | <b>WAUZZZ4G6FN082382</b> |
| Marka, model | AUDI A6 Avant [4G] 14-18 |

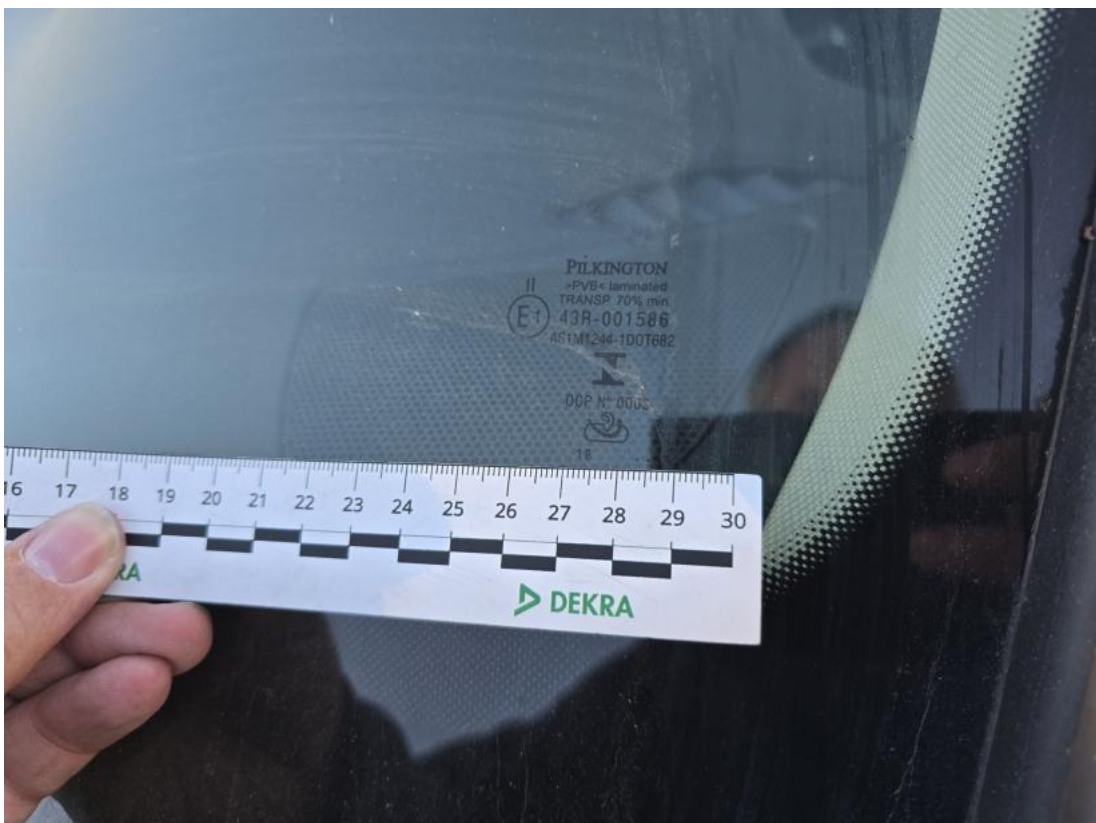
| Poz. | Nazwa pozycji | Opis uszkodzeń | Kwalifik. | Naprawa [rbg] |
|---|---|---|---|---|
| 13 | Szyba przednia barw.z czujnikiem deszczu | wymieniona | | |

**Fot. 36**  
Szyba czołowa - Inne 1

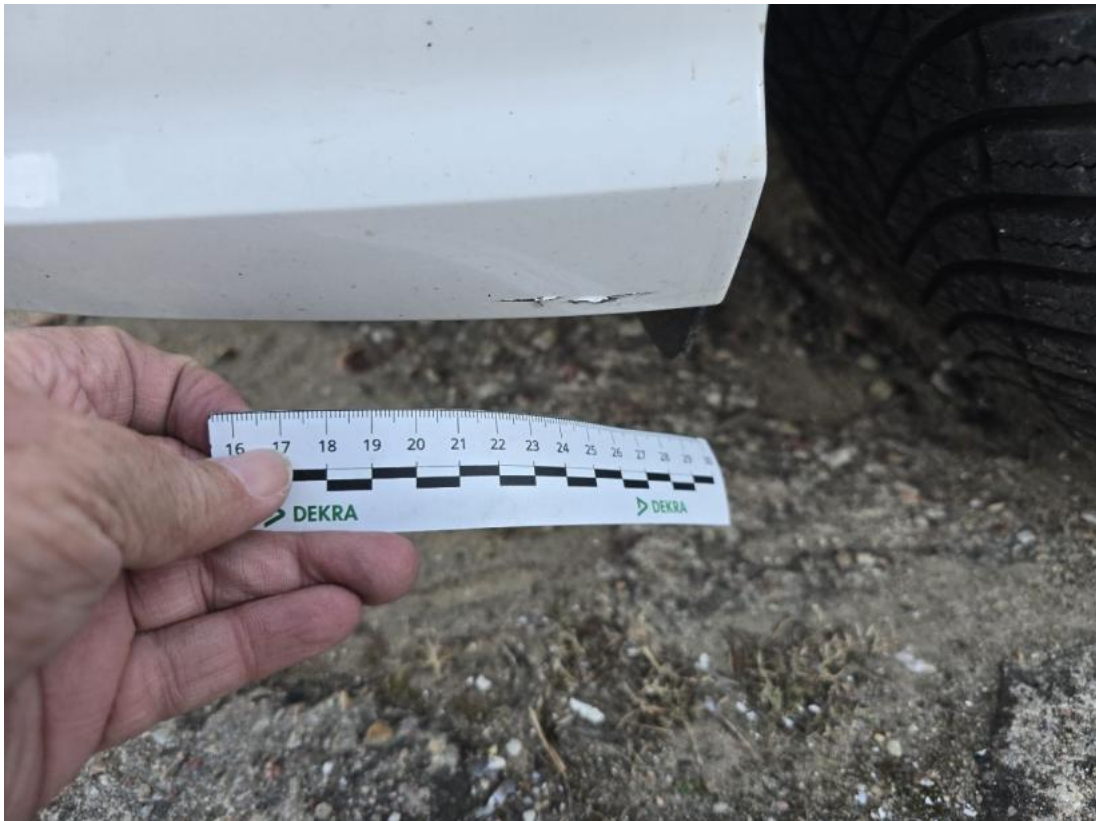
| Poz. | Nazwa pozycji | Opis uszkodzeń | Kwalifik. | Naprawa [rbg] |
|---|---|---|---|---|
| 12 | Okładzina zderzaka przedniego | rysa/odprysk | | |

Zderzak - Rysa/odprysk 1

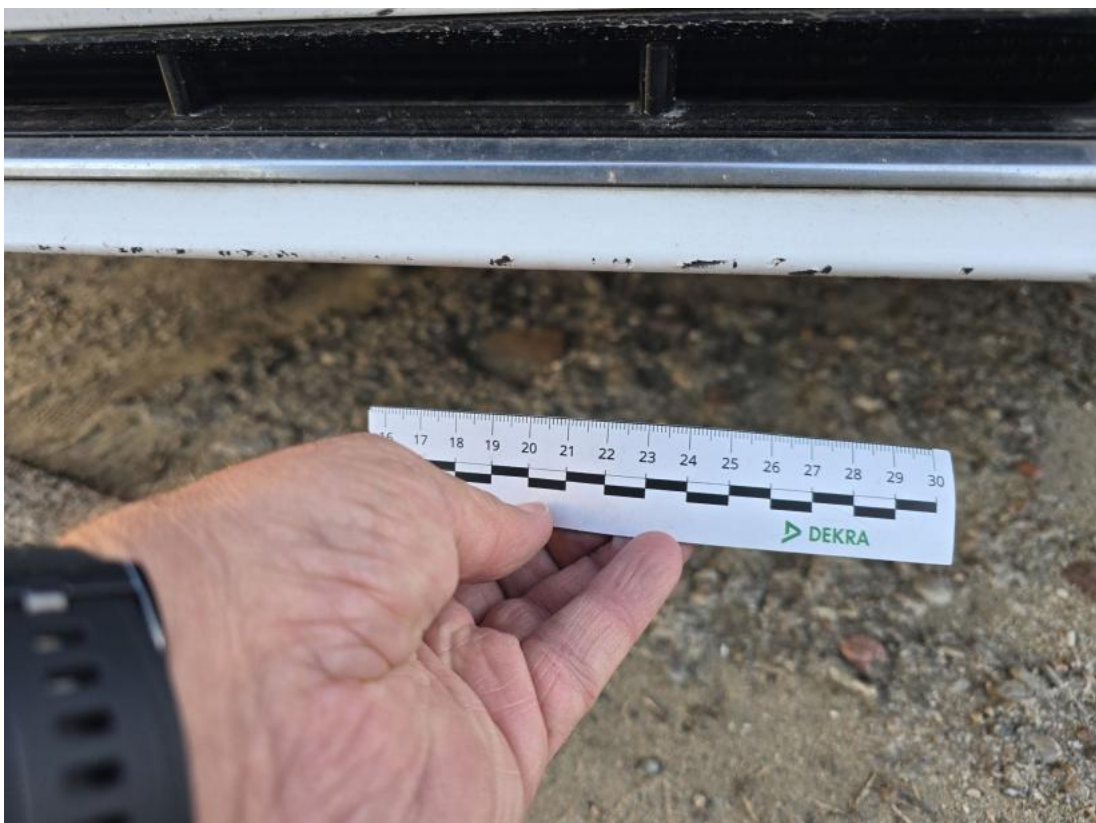
Zderzak - Rysa/odprysk 2

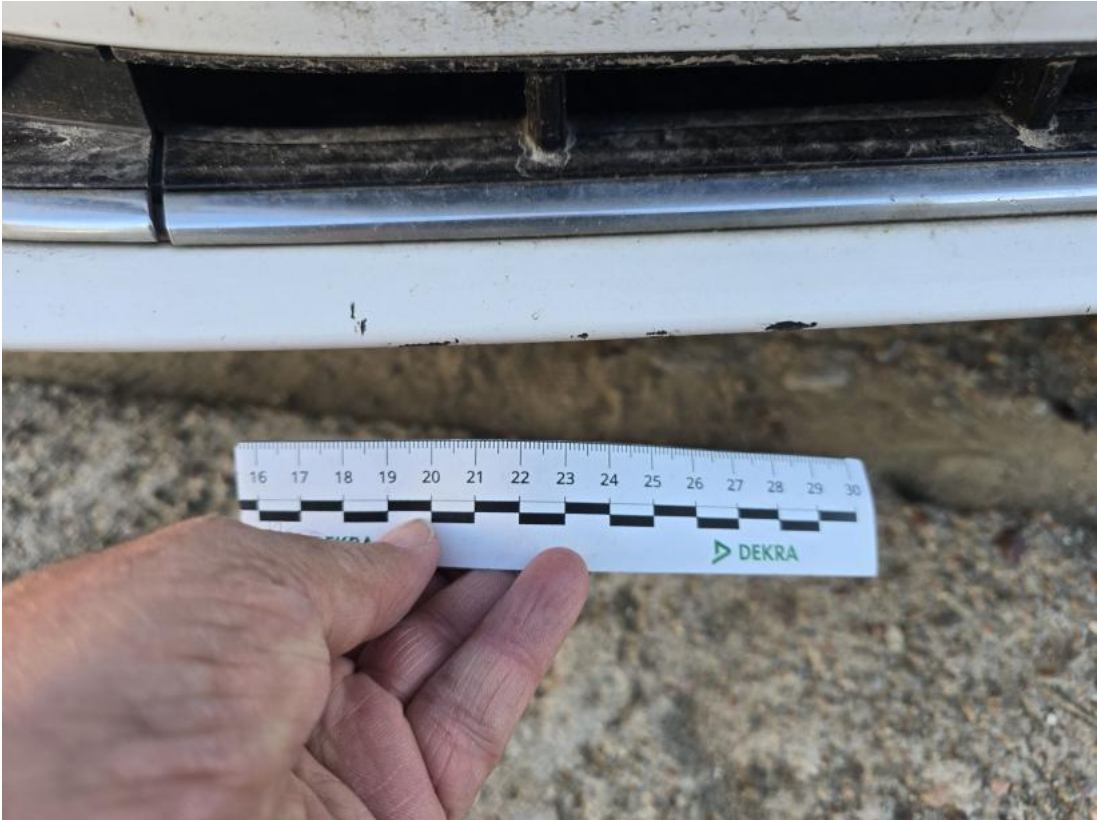
Zderzak() - Rysa/odprysk 3

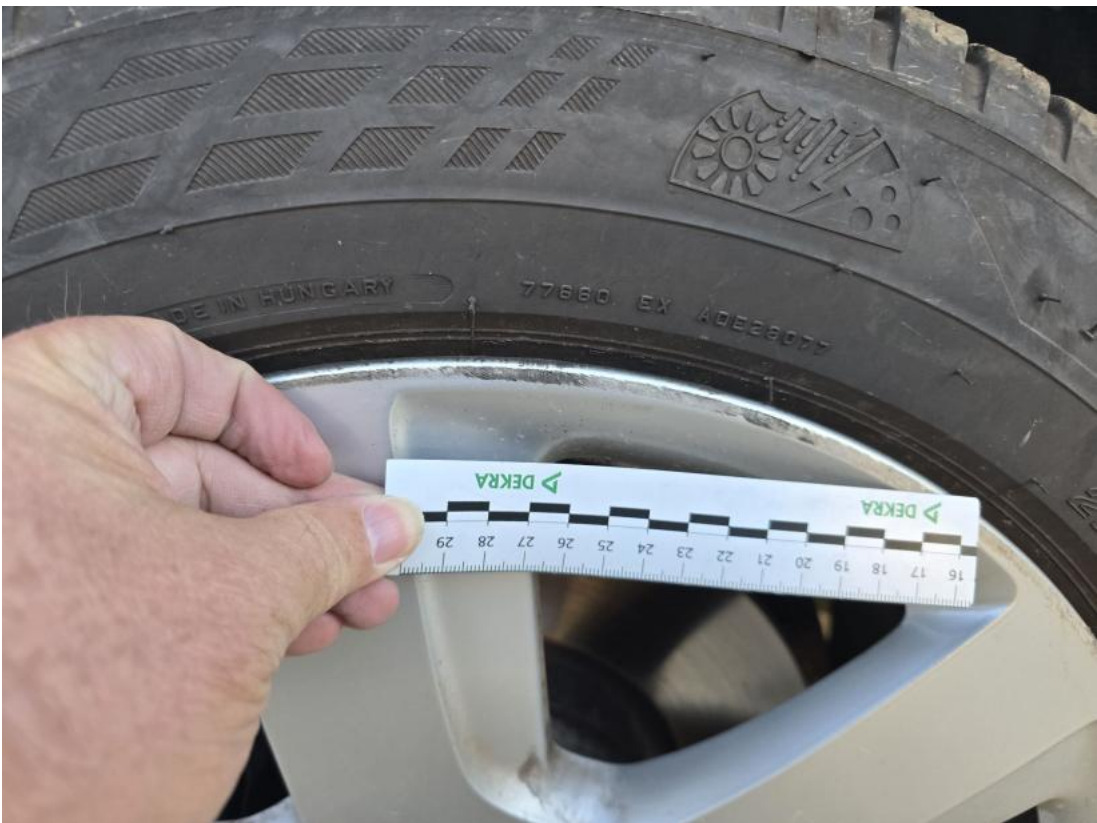
| Poz. | Nazwa pozycji | Opis uszkodzeń | Kwalifik. | Naprawa [rbg] |
|---|---|---|---|---|
| 8 | Tarcza koła aluminiowa przód R | rysa/odprysk, ubytki materiału | NA | 2 |

Felga aluminiowa przednia P - Rysa/odprysk 1

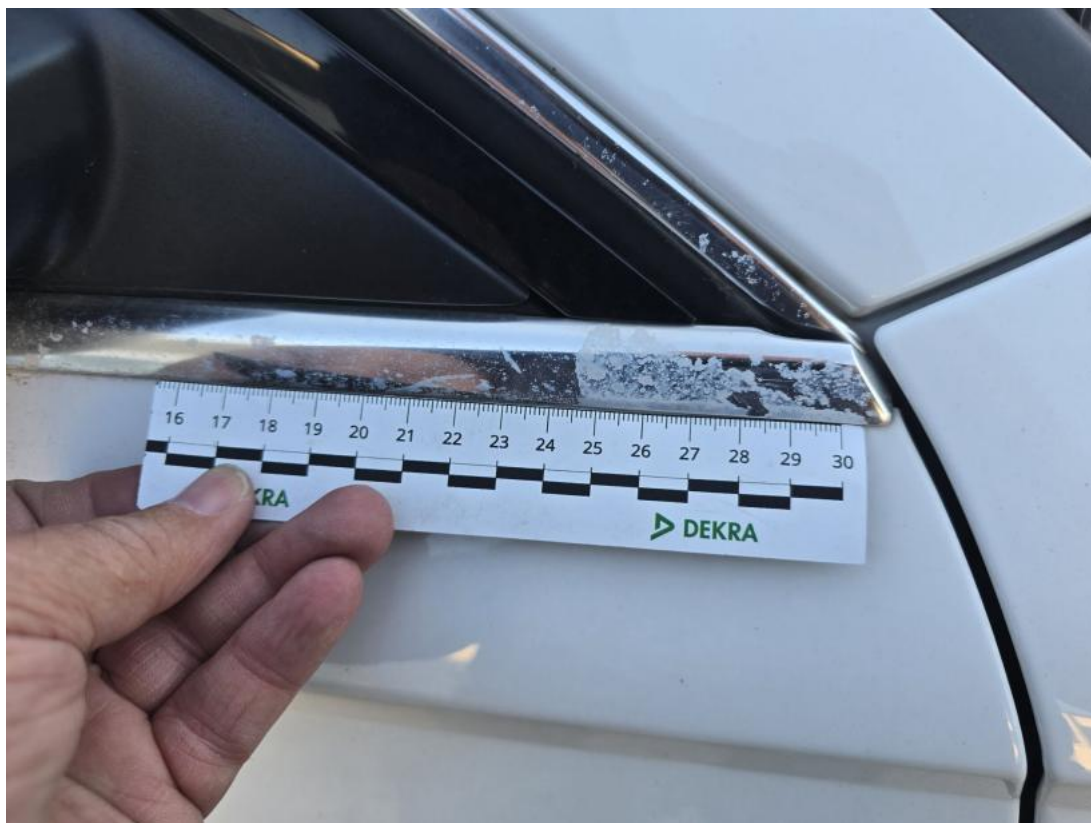
Drzwi przednie P - Inne 1

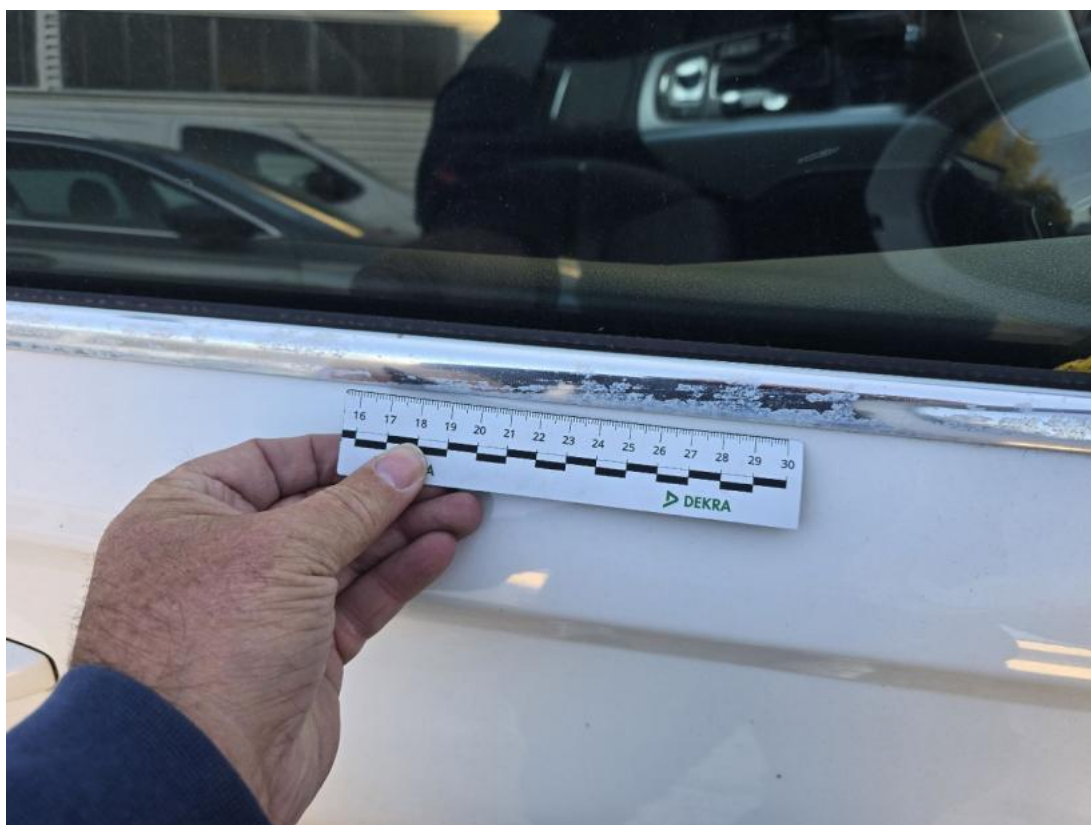
Drzwi przednie P() - Inne 3

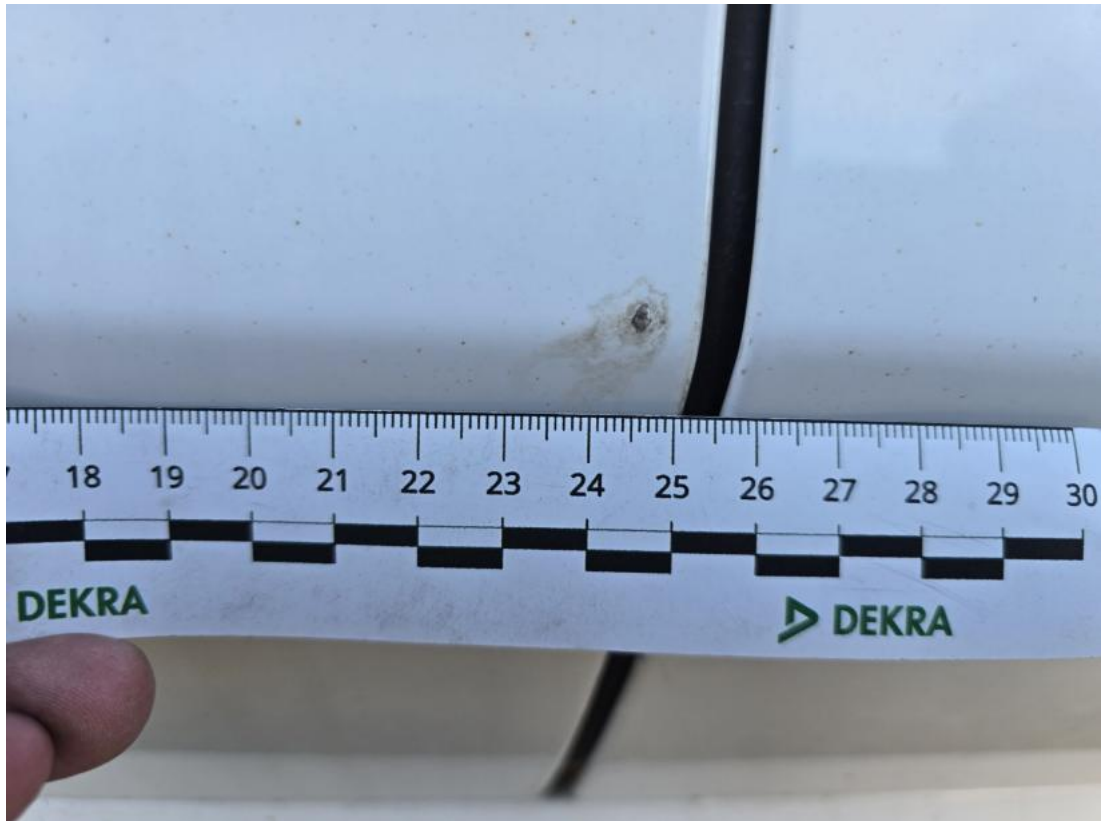
| Poz. | Nazwa pozycji | Opis uszkodzeń | Kwalifik. | Naprawa [rbg] |
|---|---|---|---|---|
| 3 | Drzwi tylne (nieuzbrojone) R | rysa/odprysk, ślady korozji | NA | 0.5 |

Drzwi tylne P - Rysa/odprysk 1

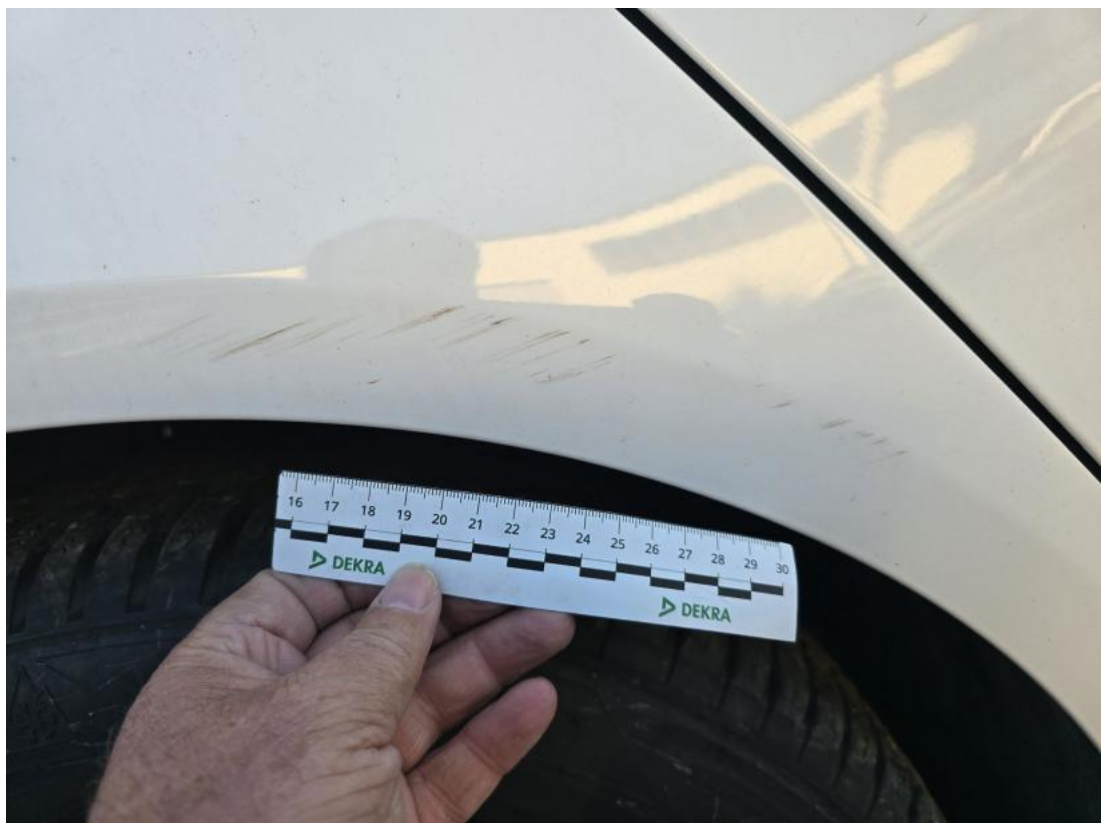
| Poz. | Nazwa pozycji | Opis uszkodzeń | Kwalifik. | Naprawa [rbg] |
|---|---|---|---|---|
| 7 | Błotnik tylny R | rysa/odprysk | NA | 0.5 |

Błotnik tylny P / Ściana boczna P - Rysa/odprysk 1

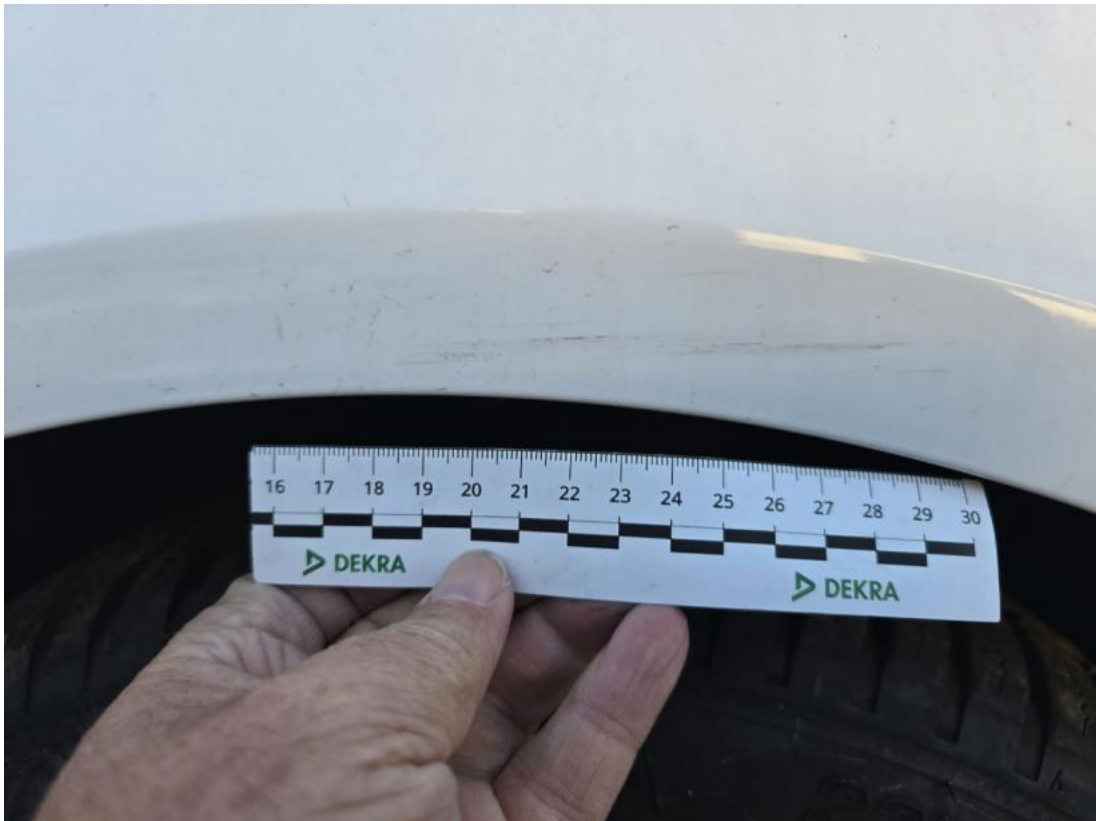
Błotnik tylny P / Ściana boczna P() - Rysa/odprysk 3

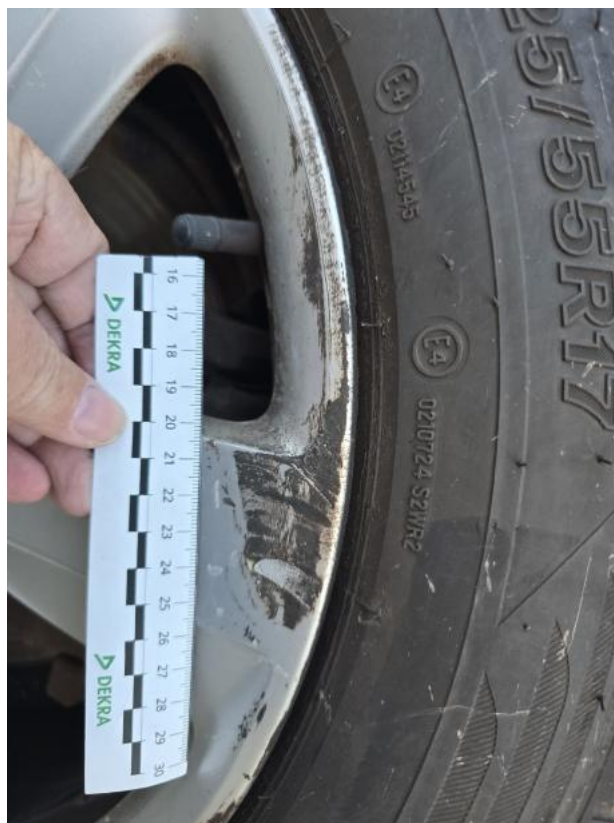
| Poz. | Nazwa pozycji | Opis uszkodzeń | Kwalifik. | Naprawa [rbg] |
|---|---|---|---|---|
| 10 | Tarcza koła aluminiowa tył R | rysa/odprysk, ubytki materiału | NA | 2 |

Felga aluminiowa tylna P - Rysa/odprysk 1

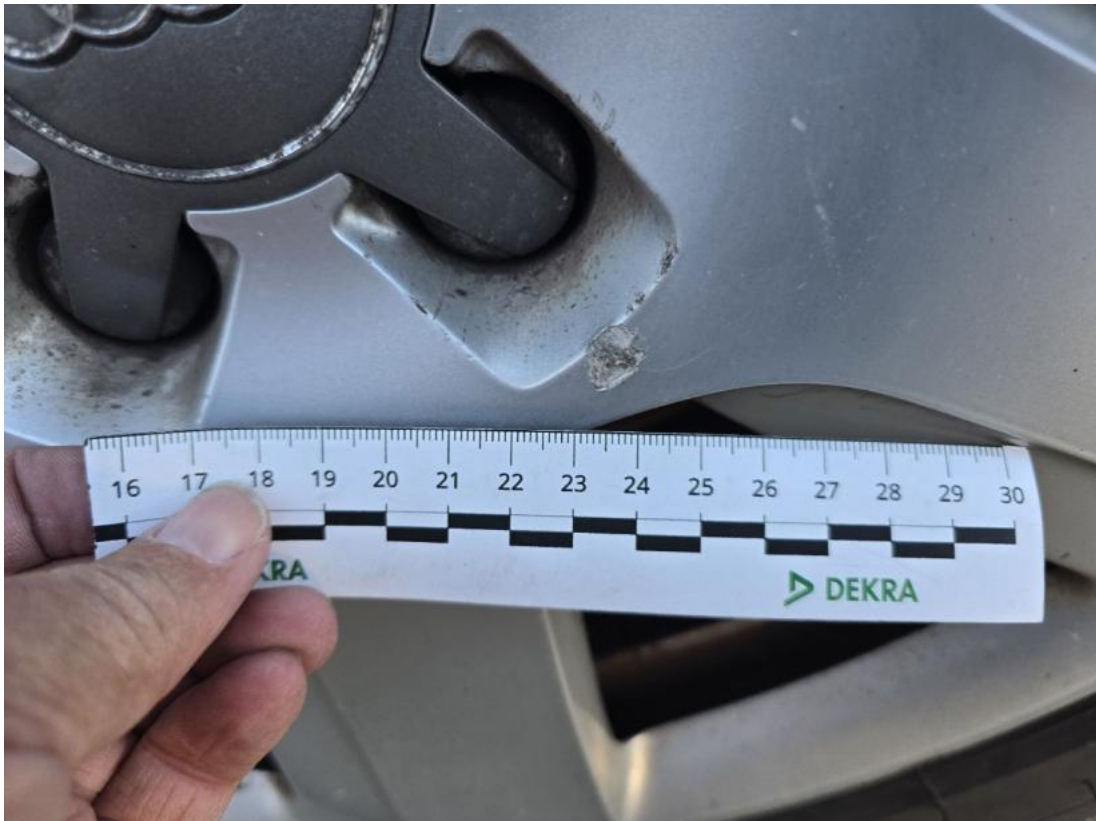
Felga aluminiowa tylna P - Rysa/odprysk 2

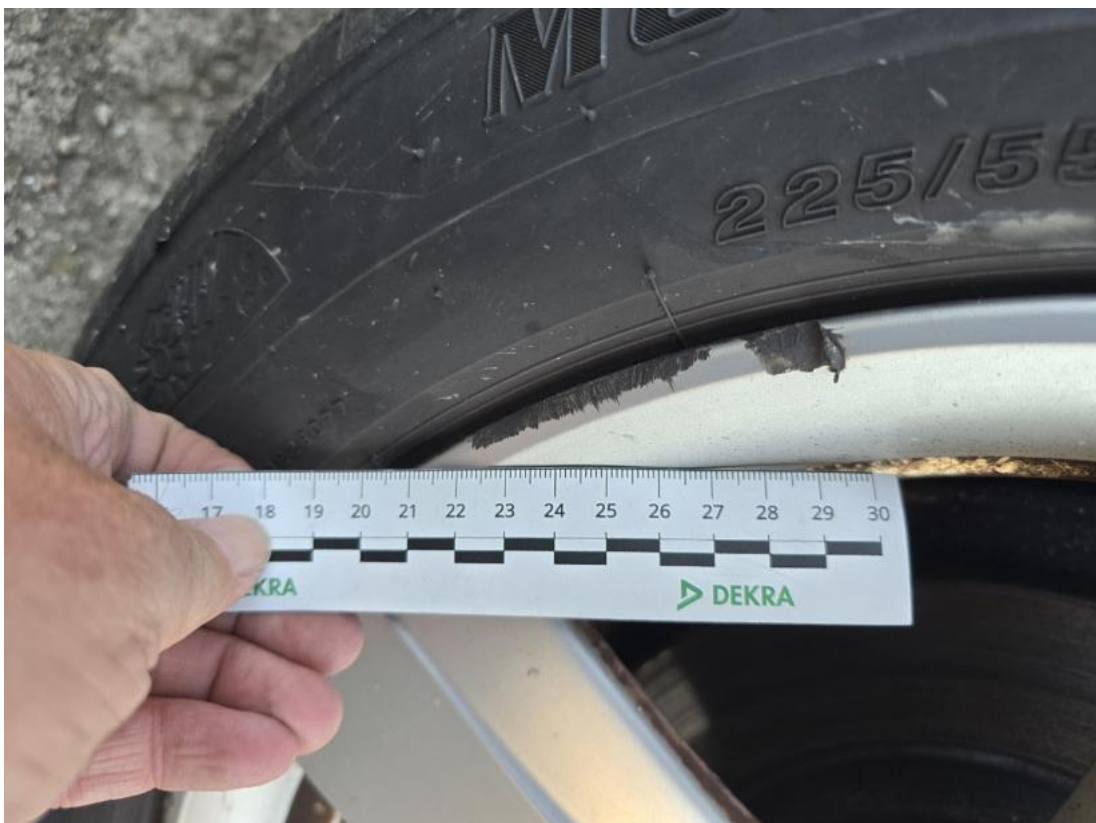
Felga aluminiowa tylna P() - Rysa/odprysk 3

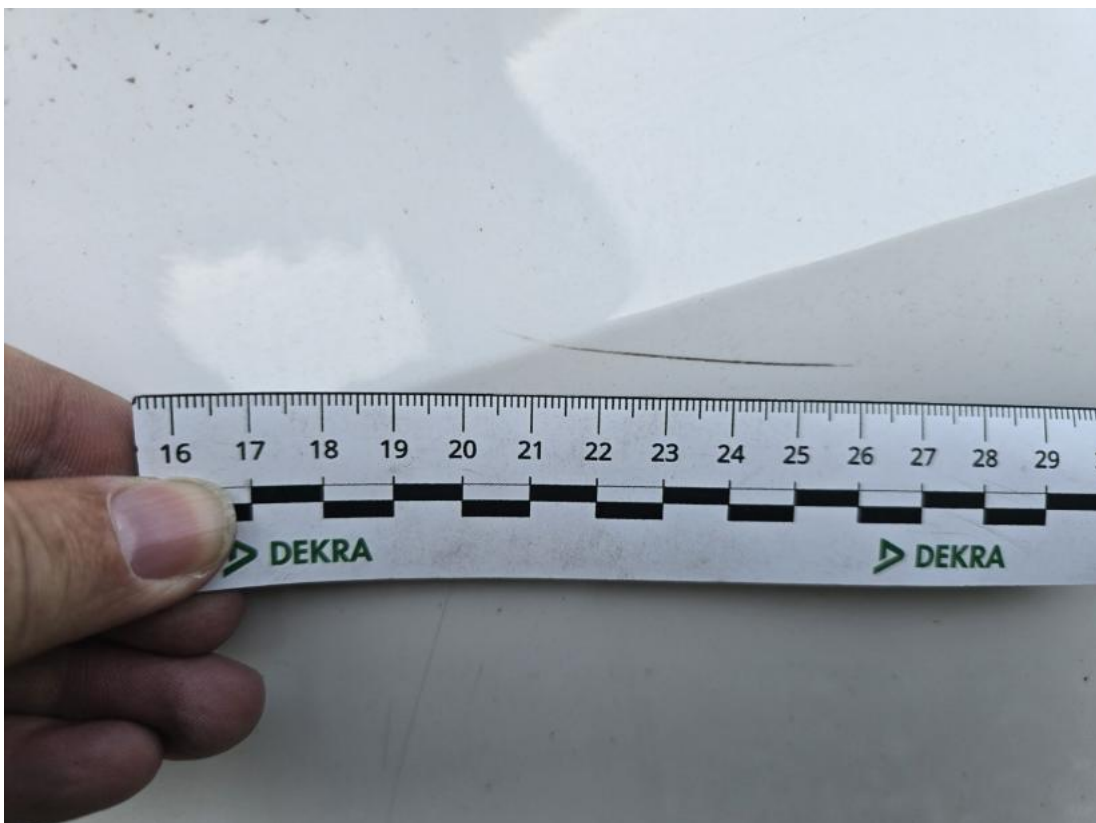
| Poz. | Nazwa pozycji | Opis uszkodzeń | Kwalifik. | Naprawa [rbg] |
|---|---|---|---|---|
| 5 | Okładzina zderzaka tylnego | rysa/odprysk, wgniecenie/odkształcenie | NA | 1 |

Zderzak tylny - Rysa/odprysk 1

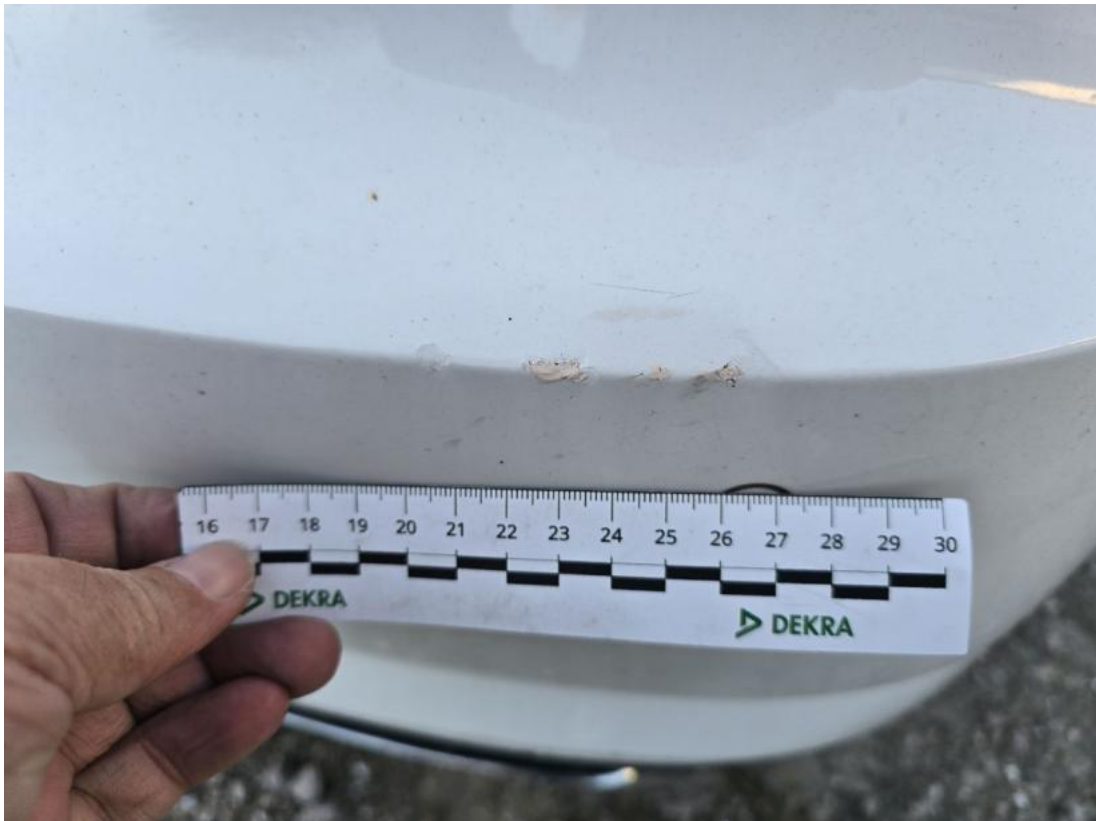
Zderzak tylny - Rysa/odprysk 2

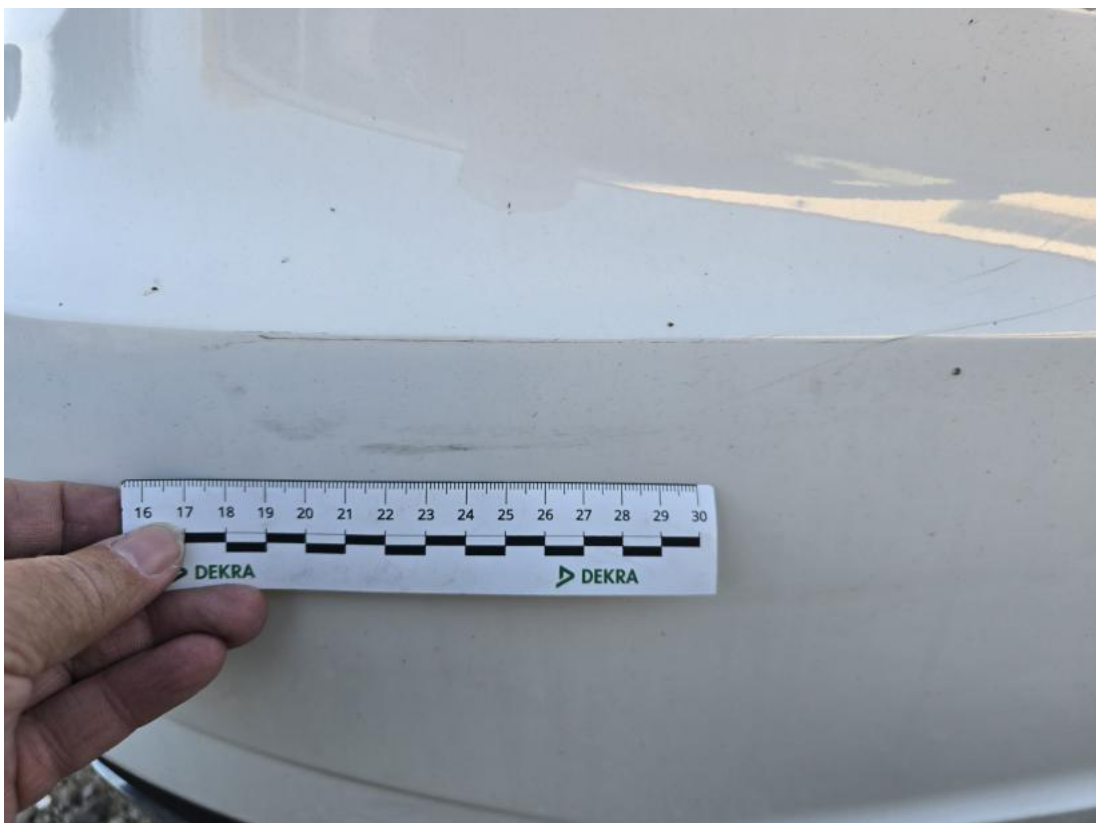
Zderzak tylny() - Rysa/odprysk 3

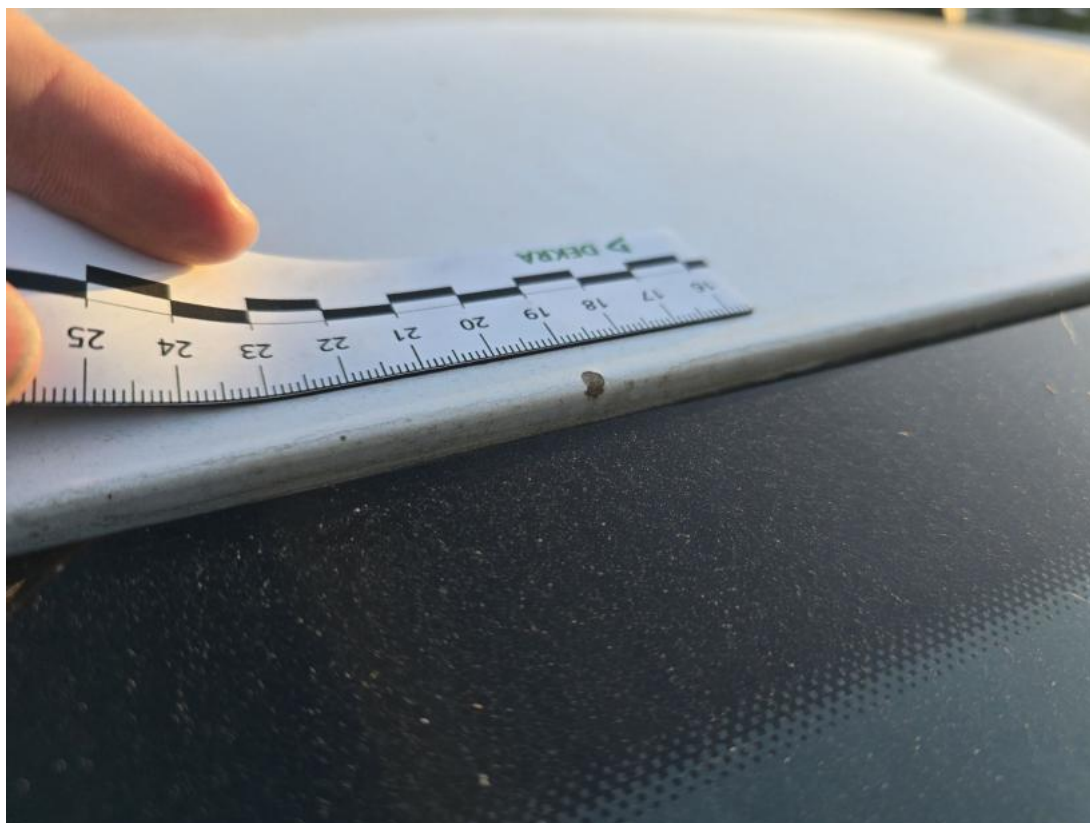
| Poz. | Nazwa pozycji | Opis uszkodzeń | Kwalifik. | Naprawa [rbg] |
|---|---|---|---|---|
| 1 | Dach | rysa/odprysk, ślady korozji | NA | 0.3 |

Dach - Rysa/odprysk 1

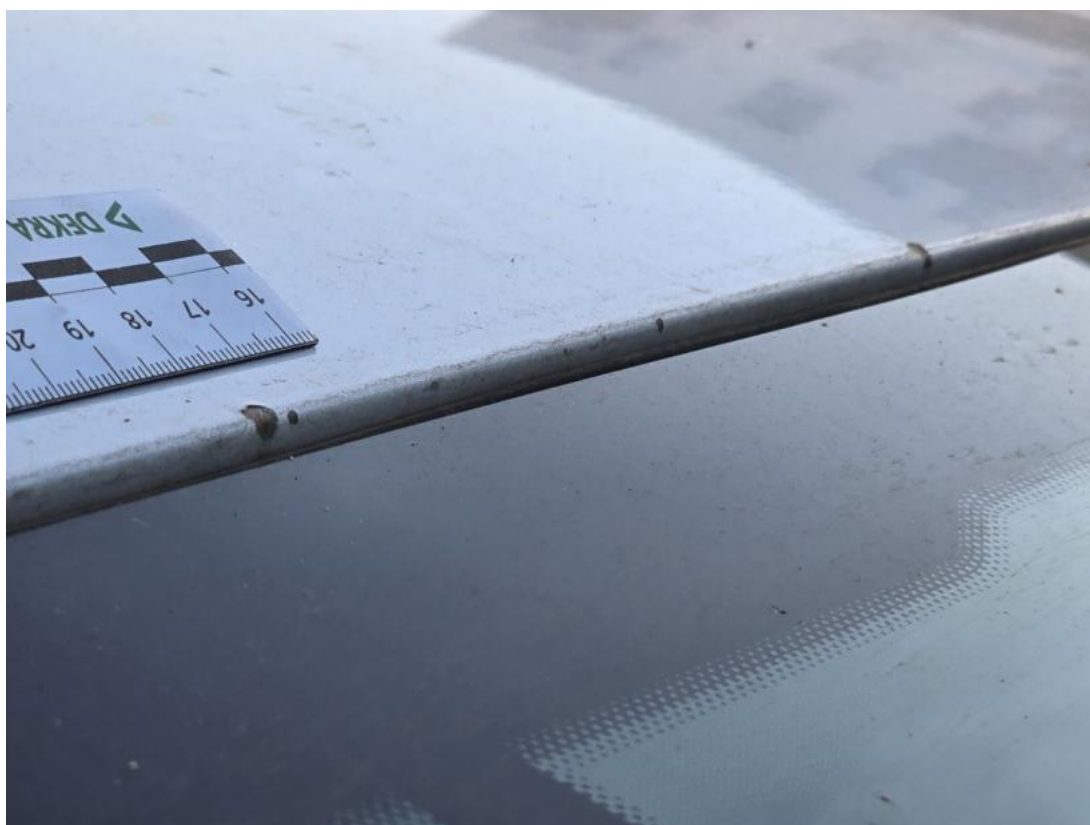
Dach() - Rysa/odprysk 3

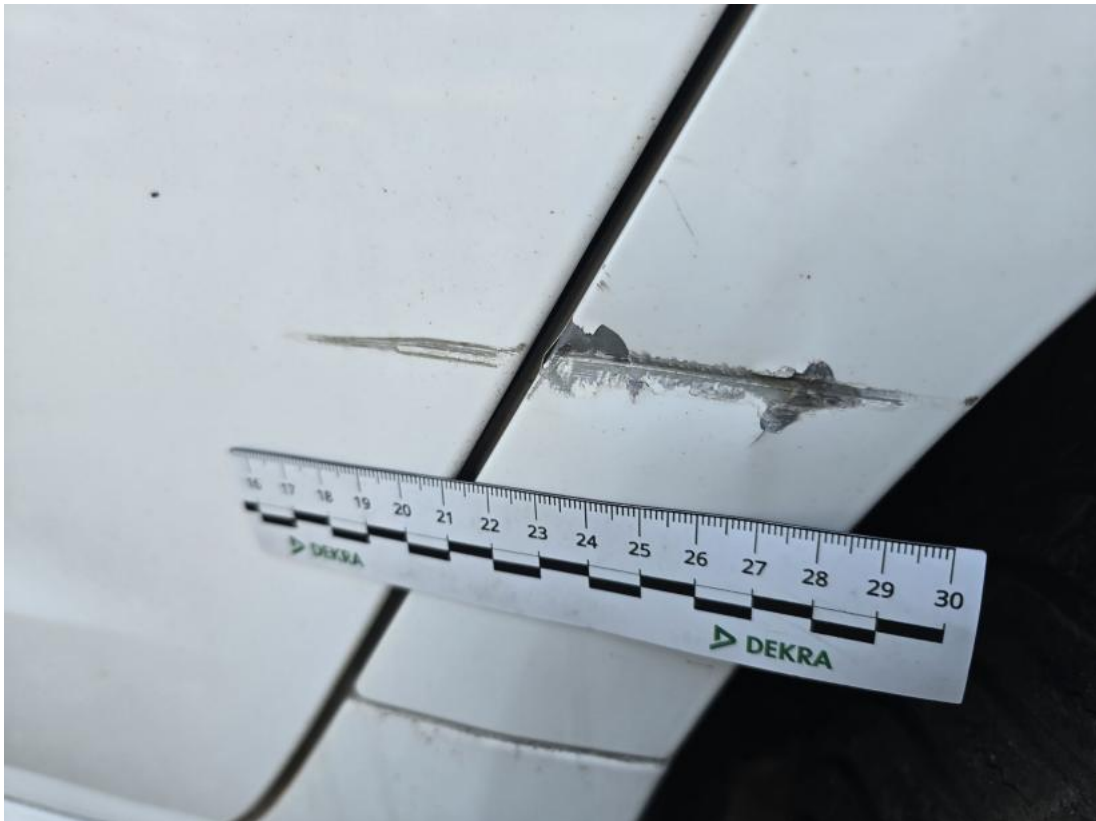
| Poz. | Nazwa pozycji | Opis uszkodzeń | Kwalifik. | Naprawa [rbg] |
|---|---|---|---|---|
| 6 | Błotnik tylny L | rysa/odprysk, wgniecenie/odkształcenie | NA | 1 |

Błotnik tylny L / Ściana boczna L - Wgniecenie/odkształcenie 1

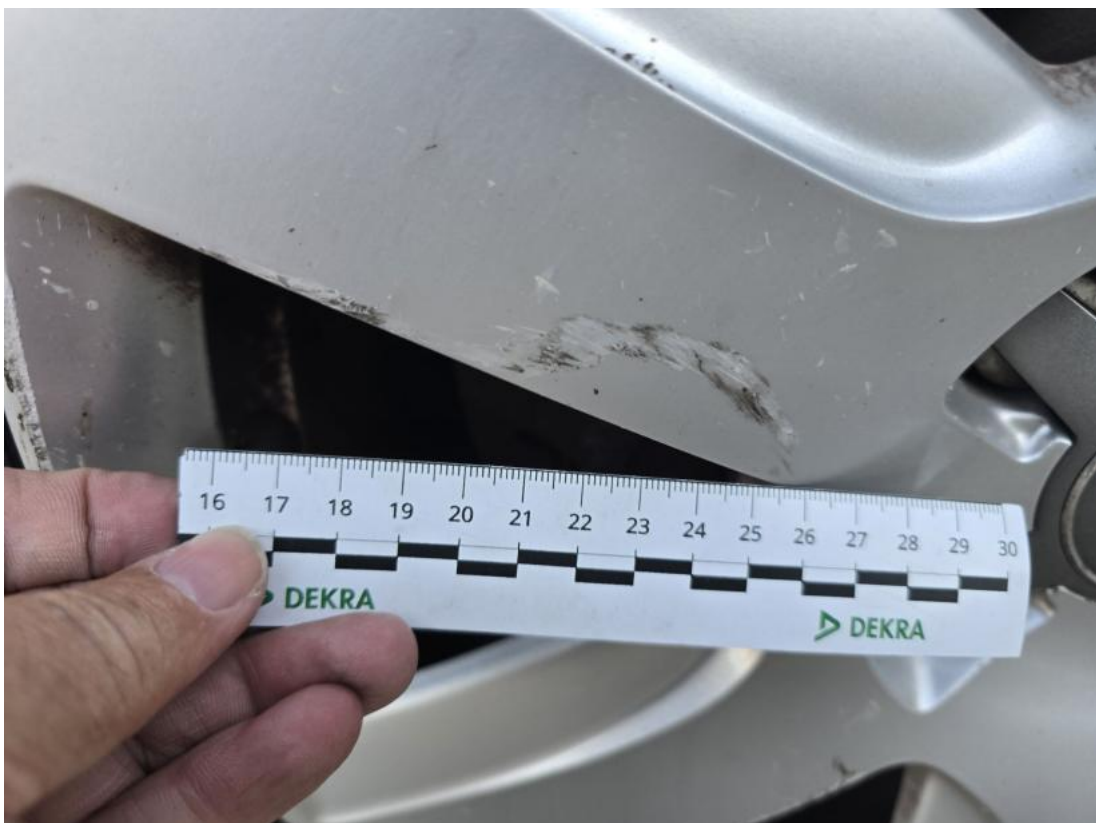
| Poz. | Nazwa pozycji | Opis uszkodzeń | Kwalifik. | Naprawa [rbg] |
|---|---|---|---|---|
| 9 | Tarcza koła aluminiowa tył L | rysa/odprysk, ubytki materiału | NA | 2 |

Felga aluminiowa tylna L - Rysa/odprysk 1

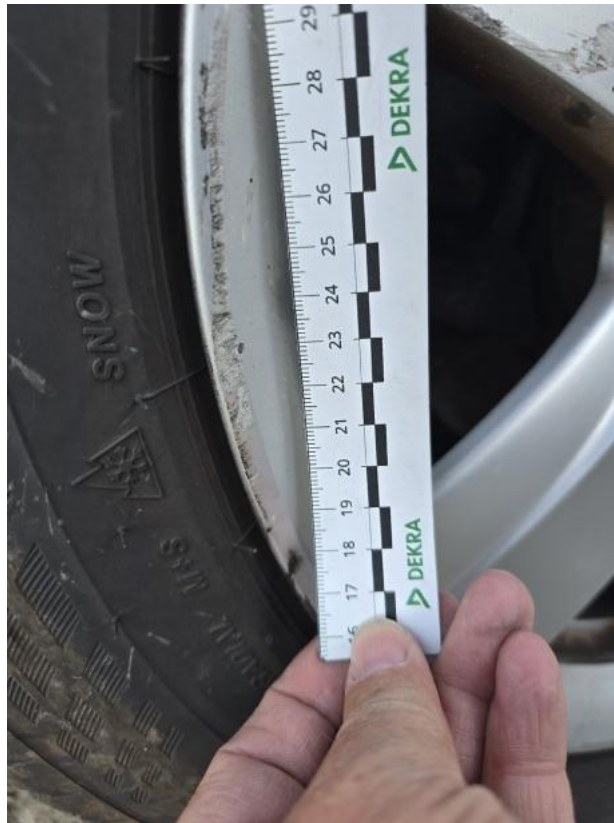
Felga aluminiowa tylna L() - Rysa/odprysk 3

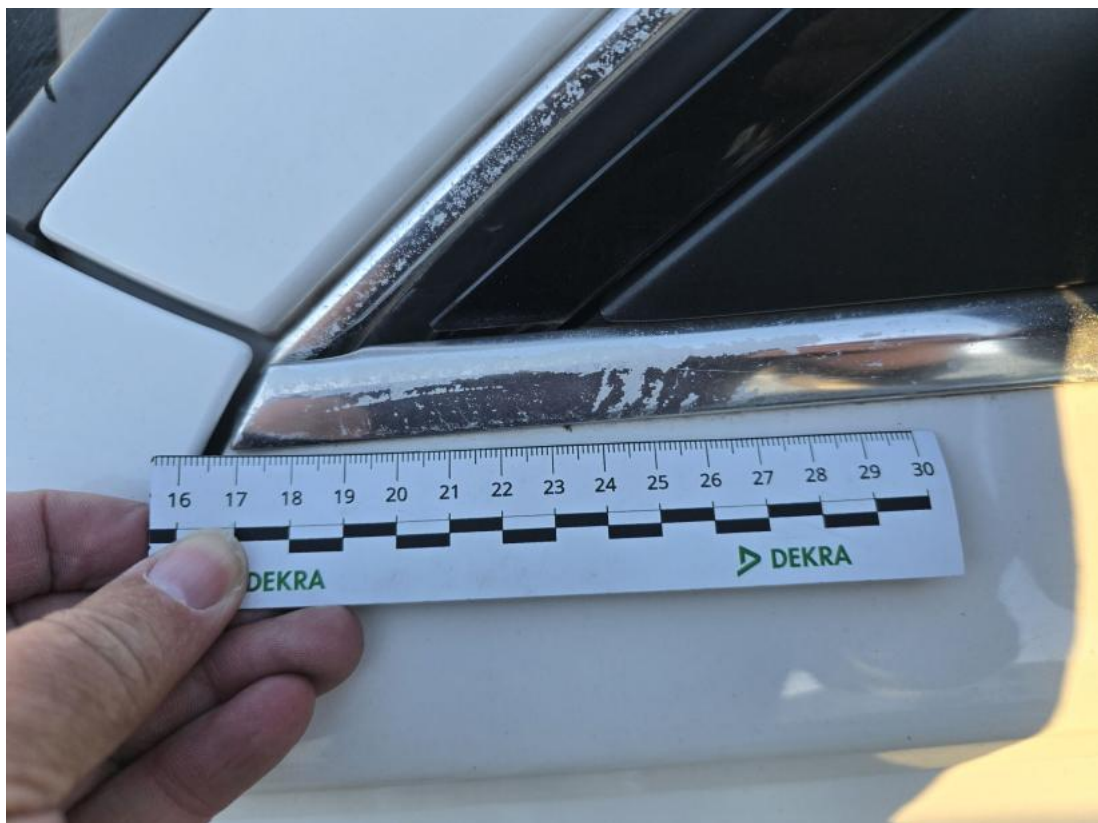
Drzwi przed L - Inne 1

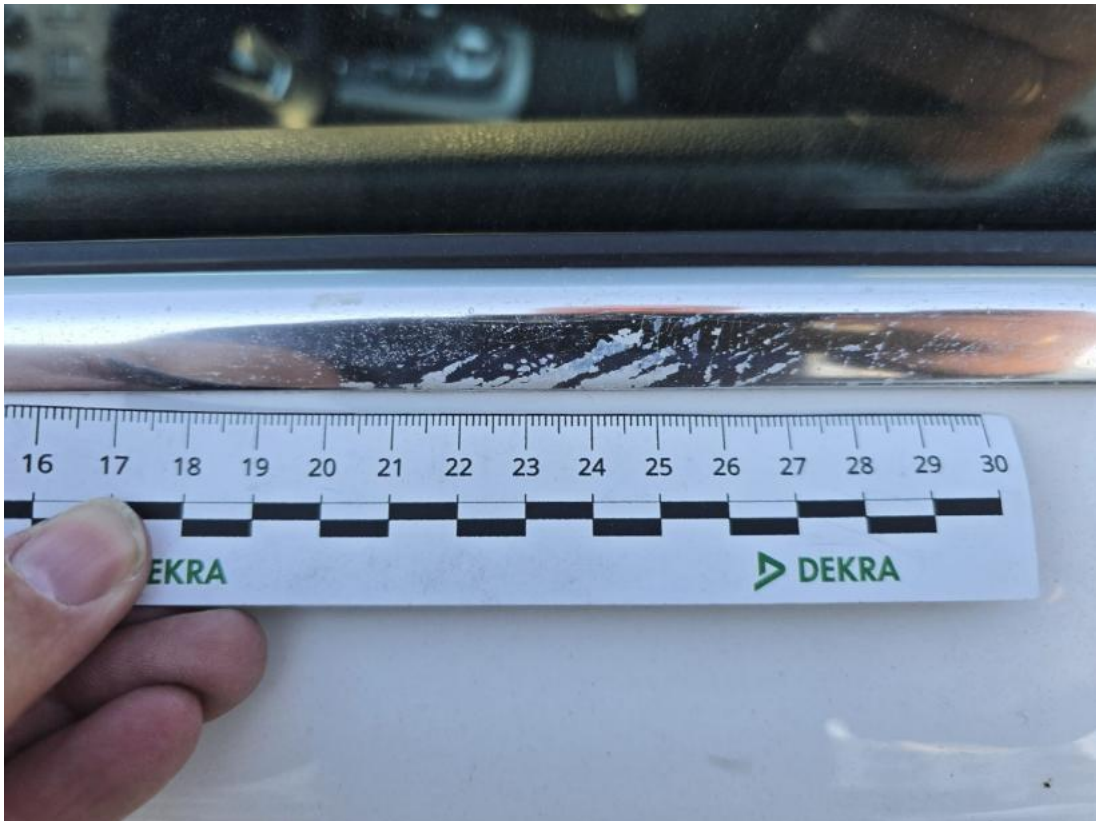
Drzwi przed L() - Inne 3

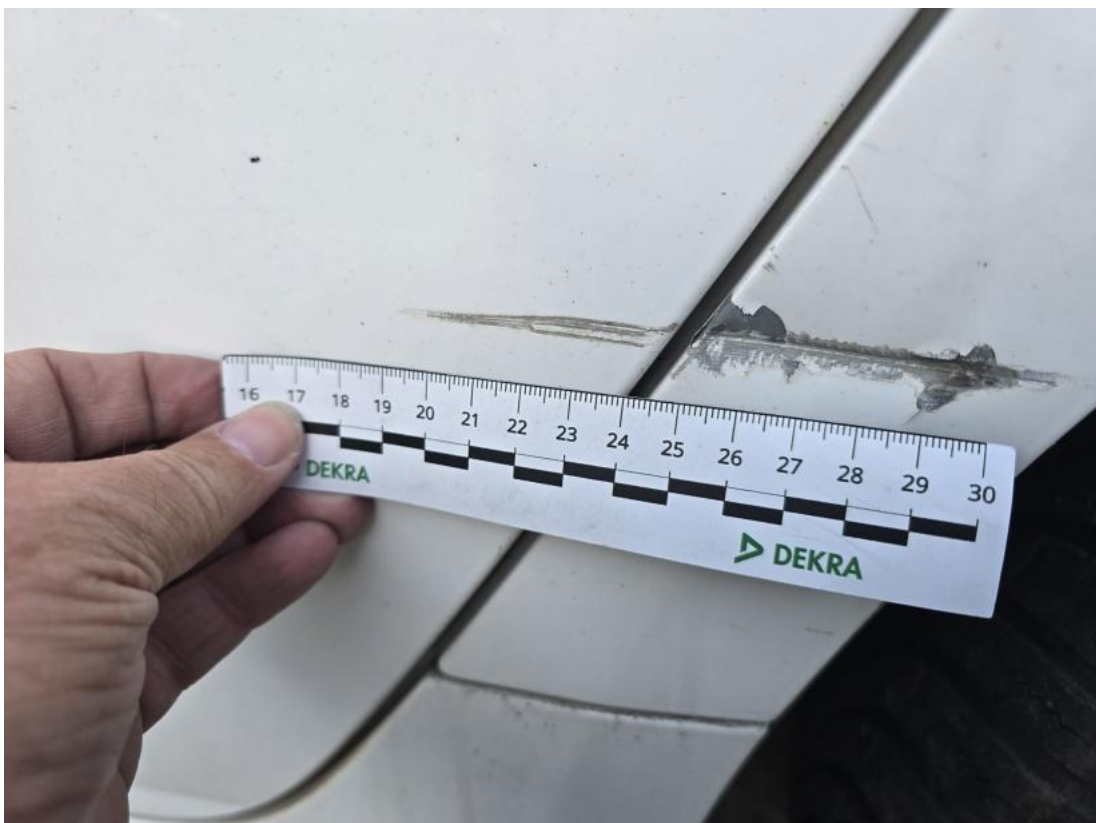
| Poz. | Nazwa pozycji | Opis uszkodzeń | Kwalifik. | Naprawa [rbg] |
|---|---|---|---|---|
| 2 | Drzwi tylne (nieuzbrojone) L | rysa/odprysk, wgniecenie/odkształcenie | NA | 0.5 |

Drzwi tylne L - Wgniecenie/odkształcenie 1

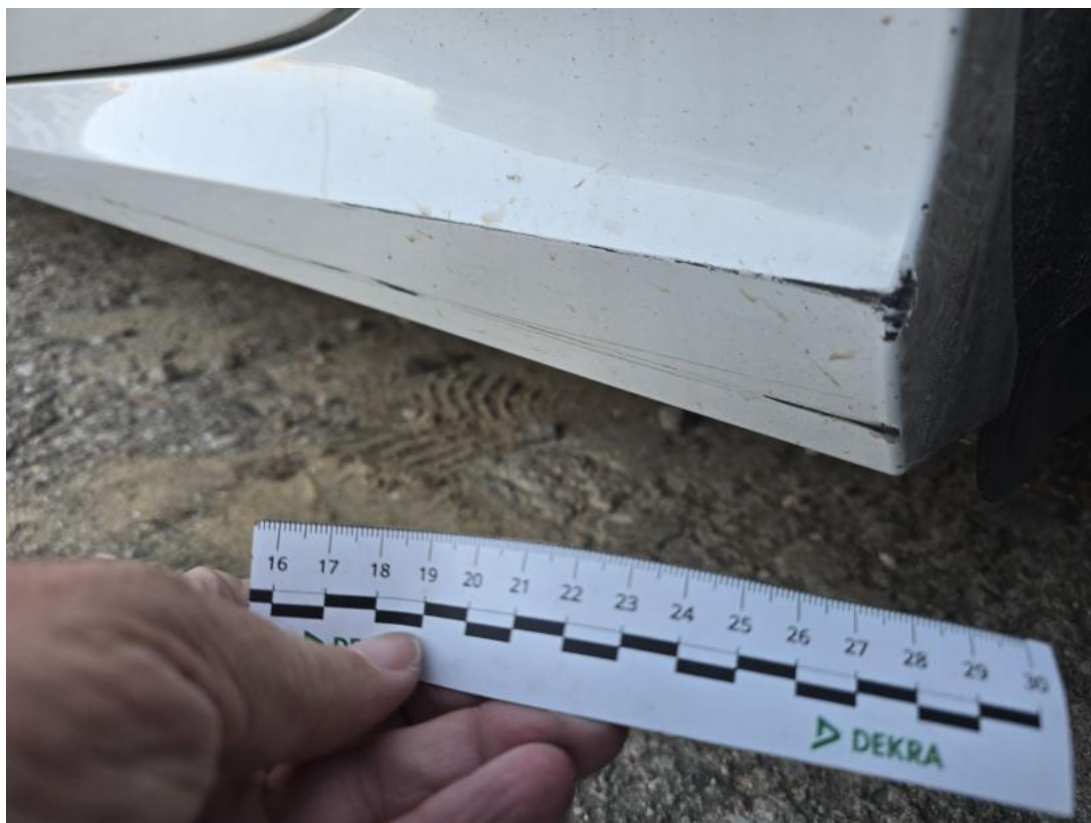
| Poz. | Nazwa pozycji | Opis uszkodzeń | Kwalifik. | Naprawa [rbg] |
|---|---|---|---|---|
| 4 | Nakładka progu zewn. L | rysa/odprysk | NA | 0.5 |

Próg L - Rysa/odprysk 1
