## Raport z oględzin pojazdu

| Numer raportu | 216606/10/25-11401 | Data raportu | 03-10-2025 |

| Numer identyfikacyjny (VIN) | <b>WAUZZZ4G6FN082382</b> |
| Marka, model | AUDI A6 Avant [4G] 14-18 |

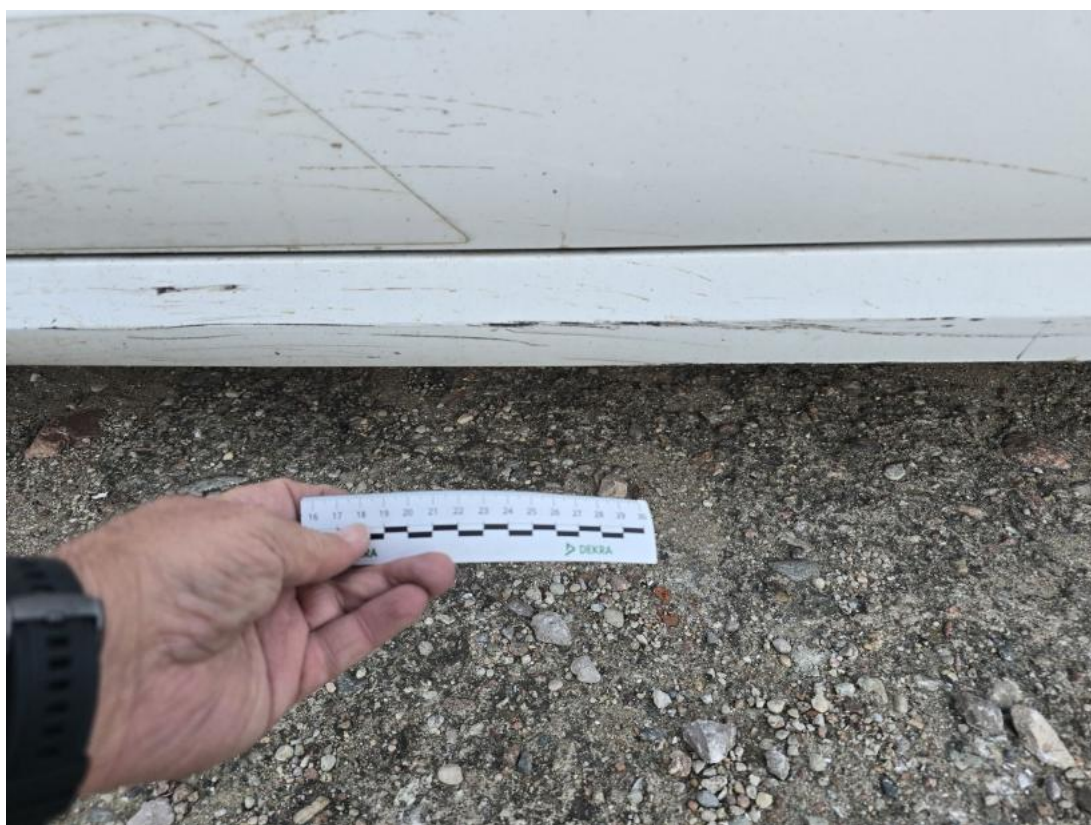
Próg L - Rysa/odprysk 2

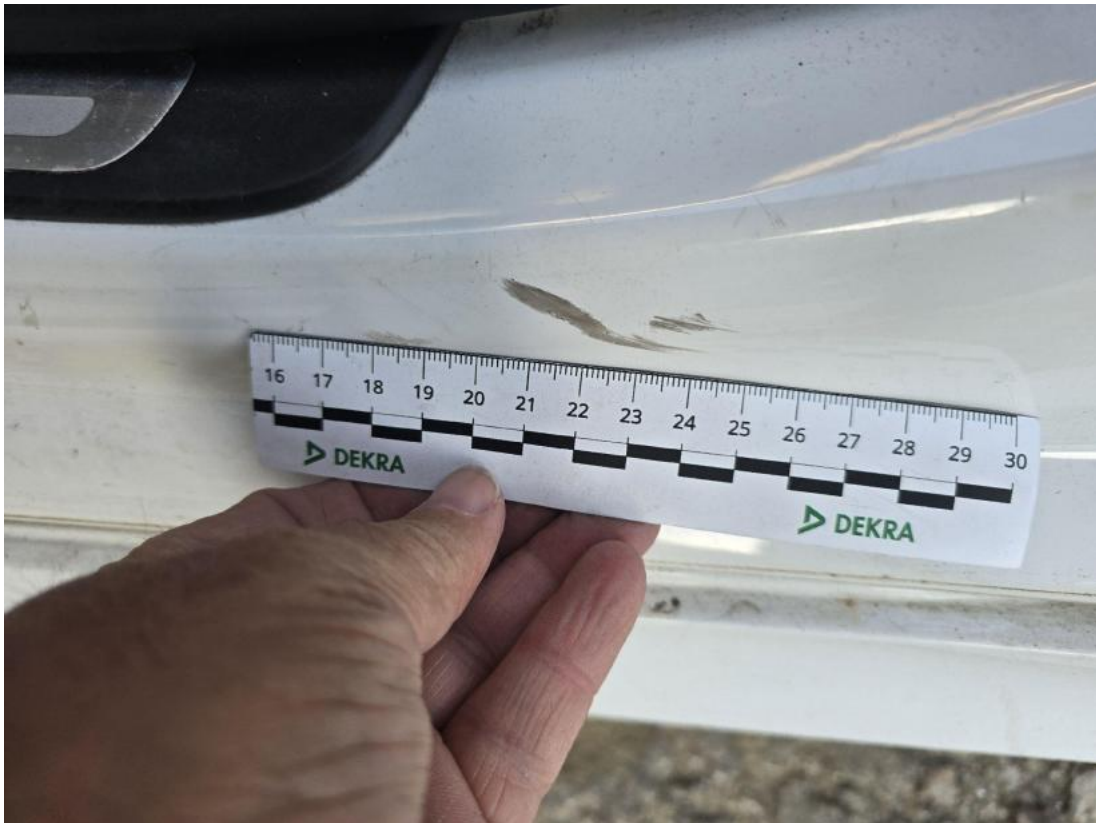
Próg L() - Rysa/odprysk 3
