## Raport z oględzin pojazdu

| Numer raportu | 216600/10/25-11401 | Data raportu | 03-10-2025 |

| Marka, model | HYUNDAI i20 15-18 |
| Numer rejestracyjny | WD8758J |

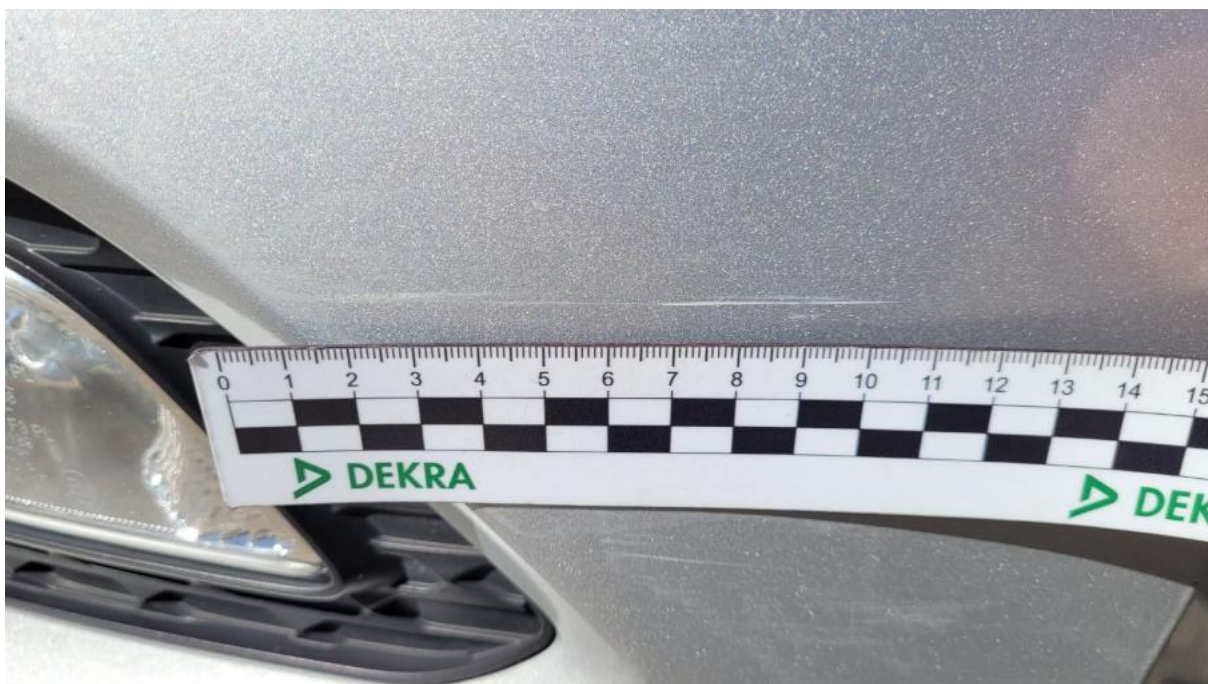
**Fot. 39**

| Poz. | Nazwa pozycji | Opis uszkodzeń | Kwalifik. | Naprawa [rbg] |
|---|---|---|---|---|
| 3 | Okładzina zderzaka przedniego | rysa/odprysk | NA | 1 |

Zderzak przedni cz L - Rysa/odprysk 1

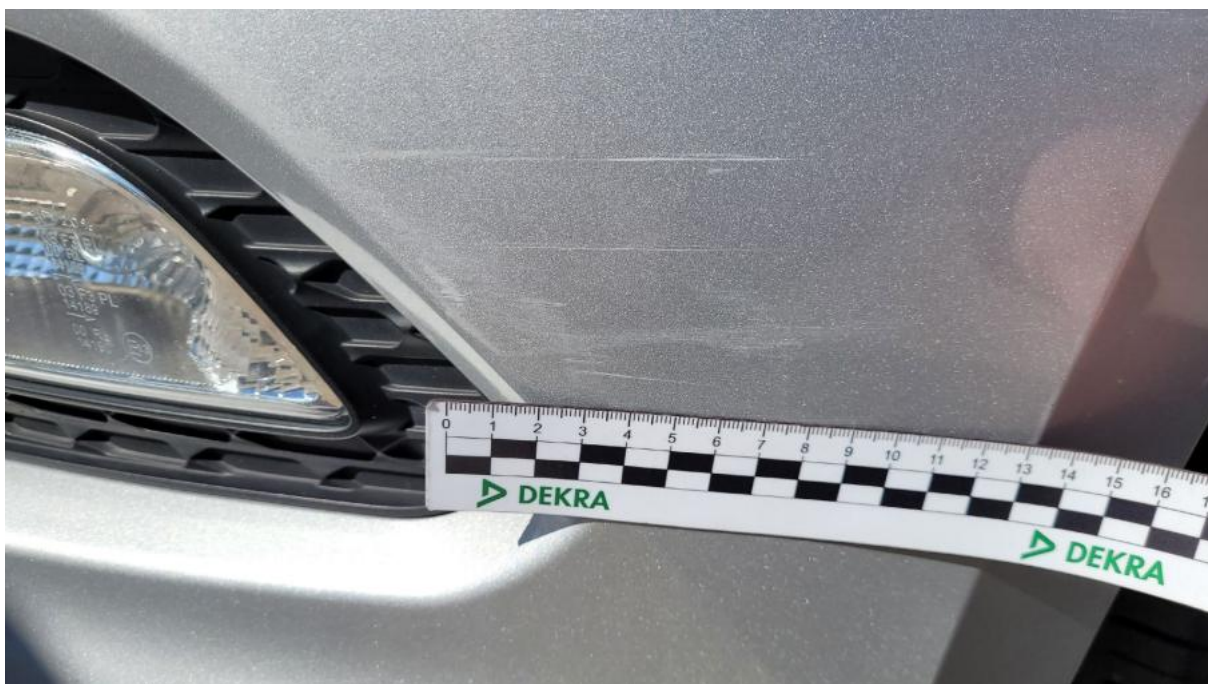
**Fot. 40**

Zderzak przedni cz L - Rysa/odprysk 2

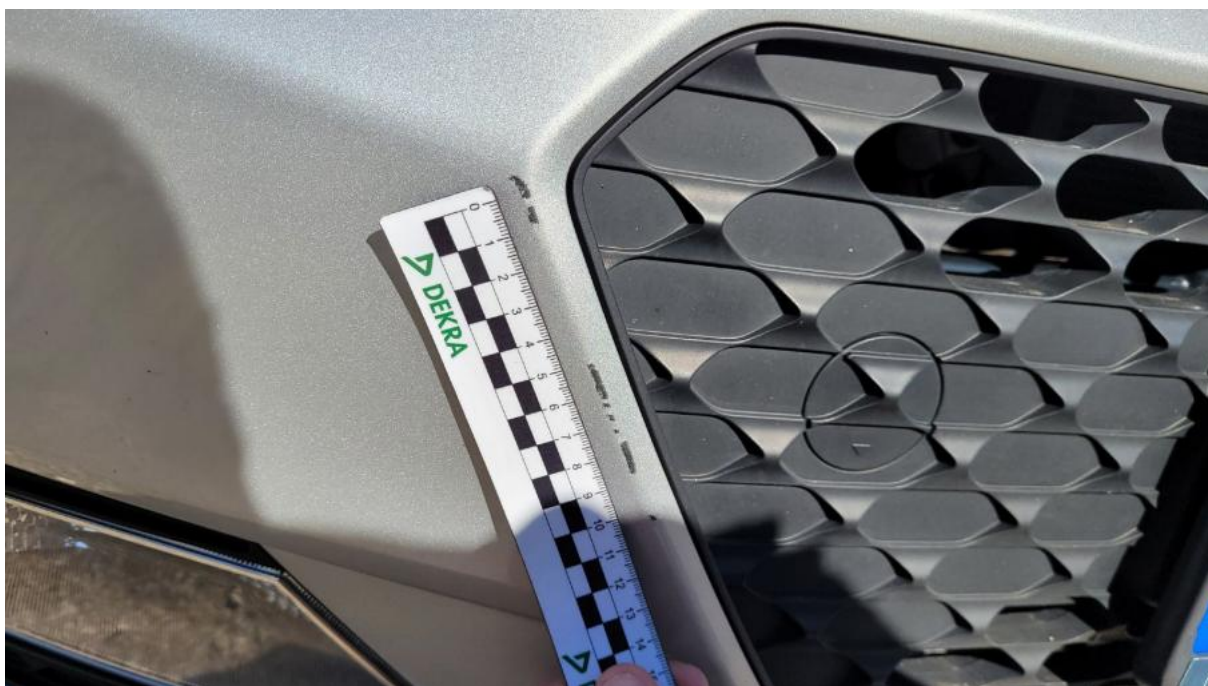
**Fot. 43**

Zderzak przedni cz P - Rysa/odprysk 1

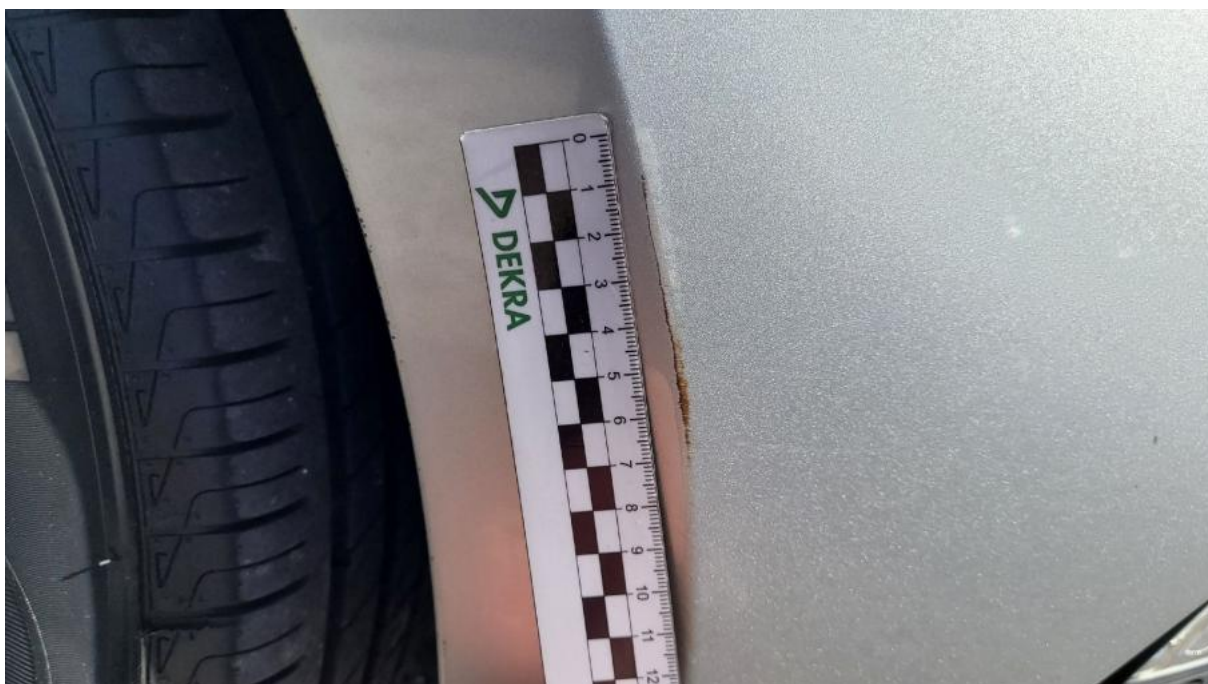
**Fot. 44**

Zderzak przedni cz P - Rysa/odprysk 2

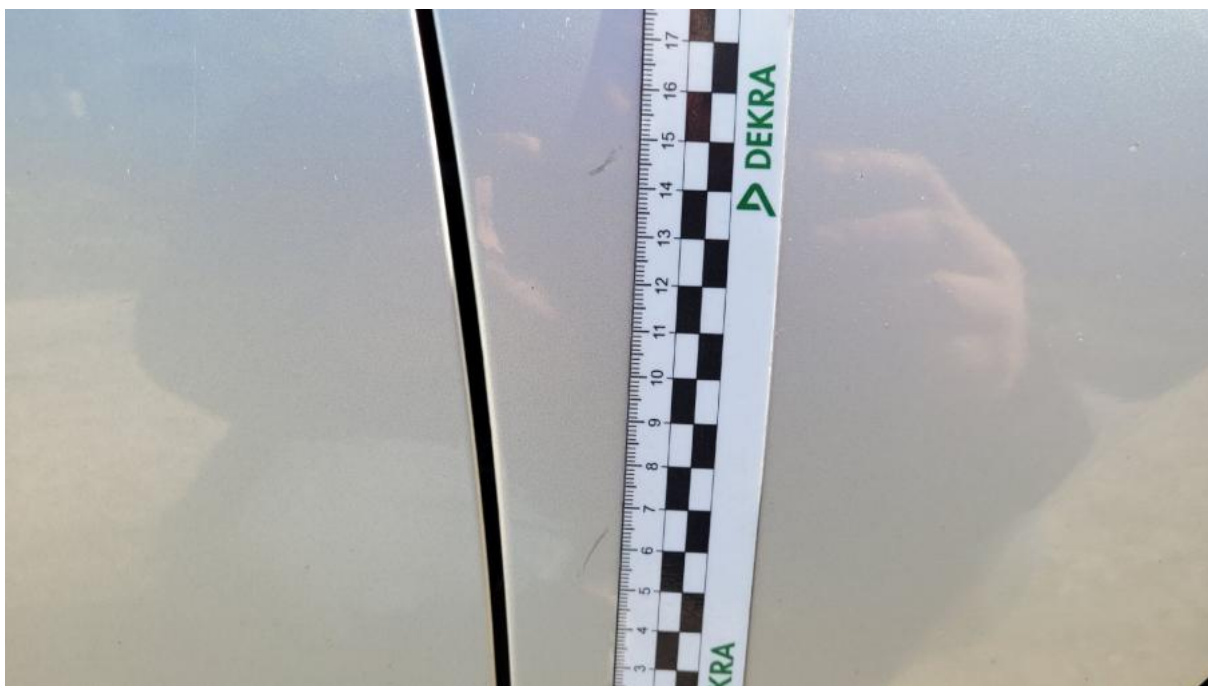
**Fot. 47**

| Poz. | Nazwa pozycji | Opis uszkodzeń | Kwalifik. | Naprawa [rbg] |
|---|---|---|---|---|
| 8 | Błotnik przedni R | rysa/odprysk | | |

Błotnik przedni P - Rysa/odprysk 1

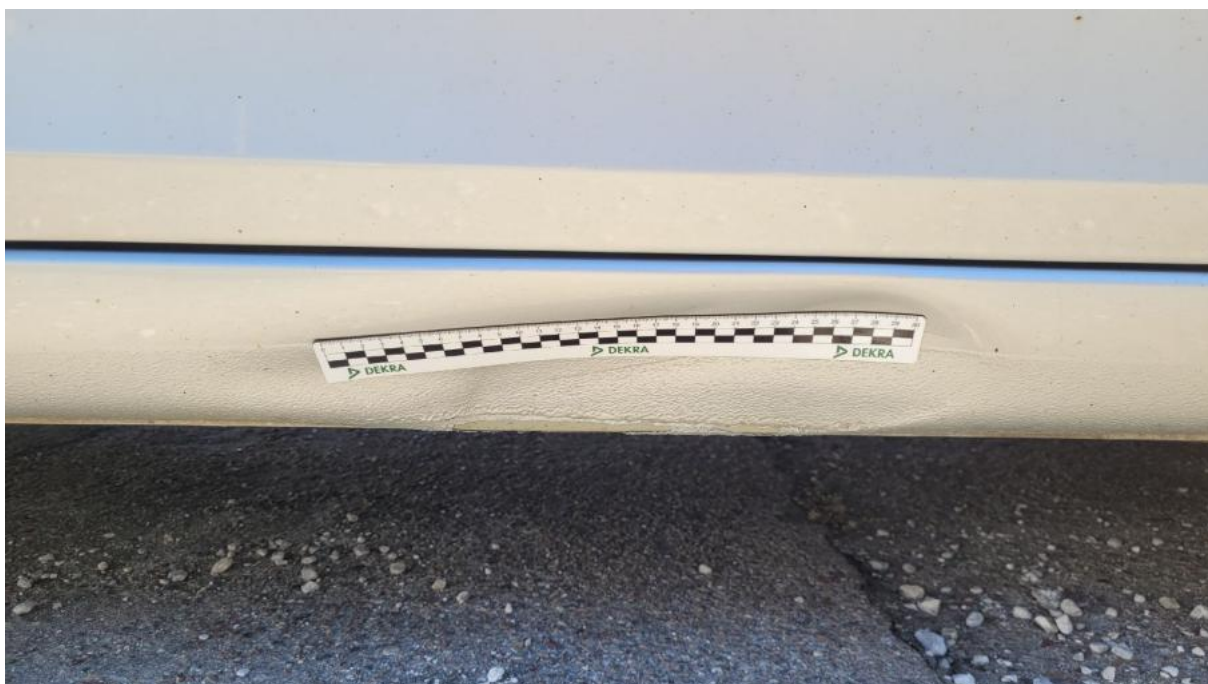
**Fot. 50**

| Poz. | Nazwa pozycji | Opis uszkodzeń | Kwalifik. | Naprawa [rbg] |
|---|---|---|---|---|
| 6 | Próg R | rysa/odprysk, wgniecenie/odkształcenie | NA | 2.5 |

Próg P - Wgniecenie/odkształcenie 1

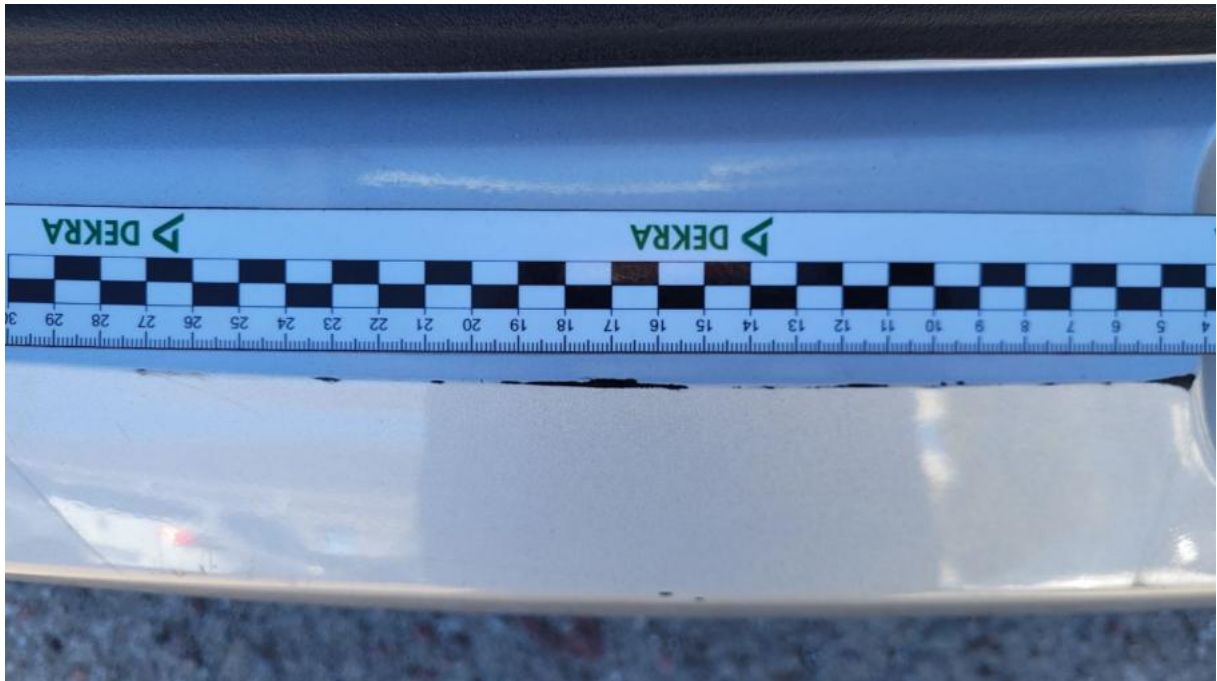
**Fot. 53**

| Poz. | Nazwa pozycji | Opis uszkodzeń | Kwalifik. | Naprawa [rbg] |
|---|---|---|---|---|
| 7 | Okładzina zderzaka tylnego | rysa/odprysk | NA | 0.8 |

Zderzak tylny cz górna - Rysa/odprysk 1

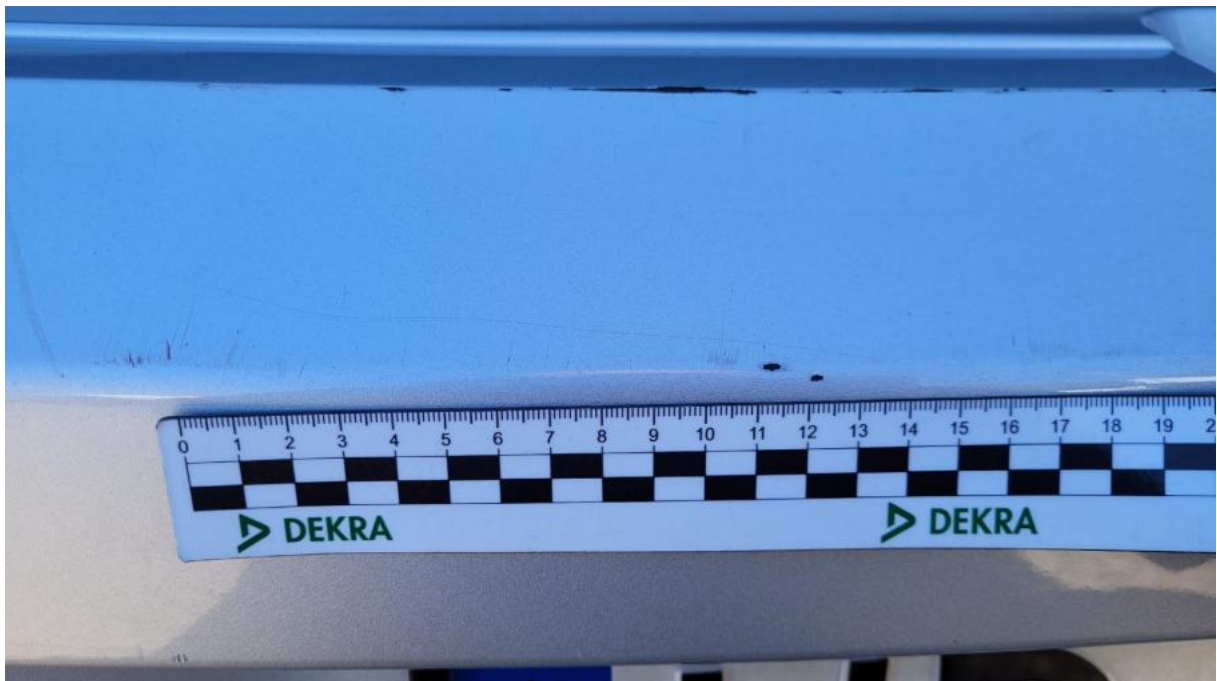
**Fot. 54**

Zderzak tylny cz górna - Rysa/odprysk 2

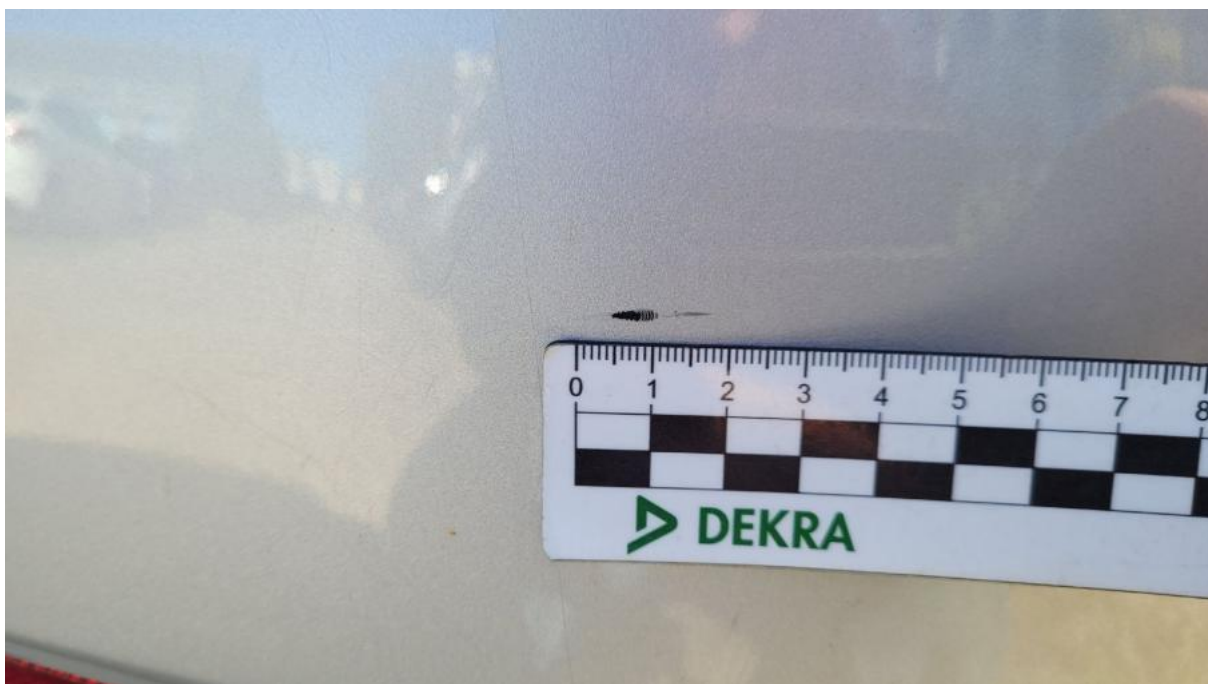
**Fot. 57**

Zderzak tylny cz P - Rysa/odprysk 1

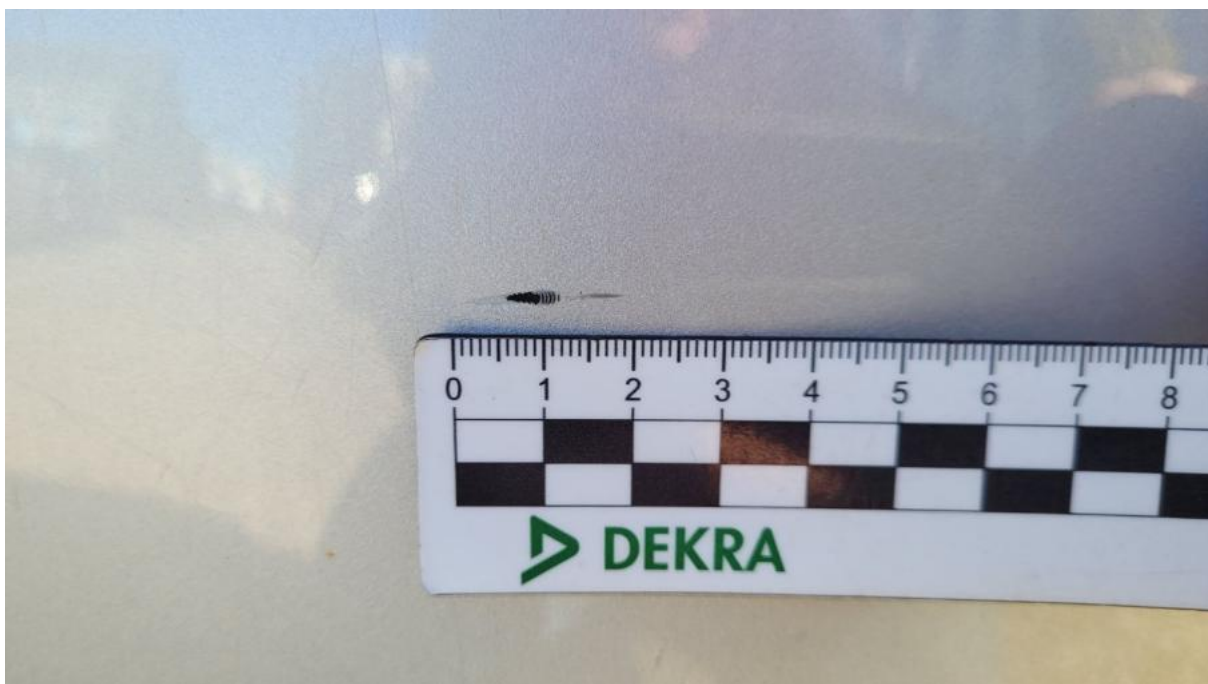
**Fot. 58**

Zderzak tylny cz P - Rysa/odprysk 2

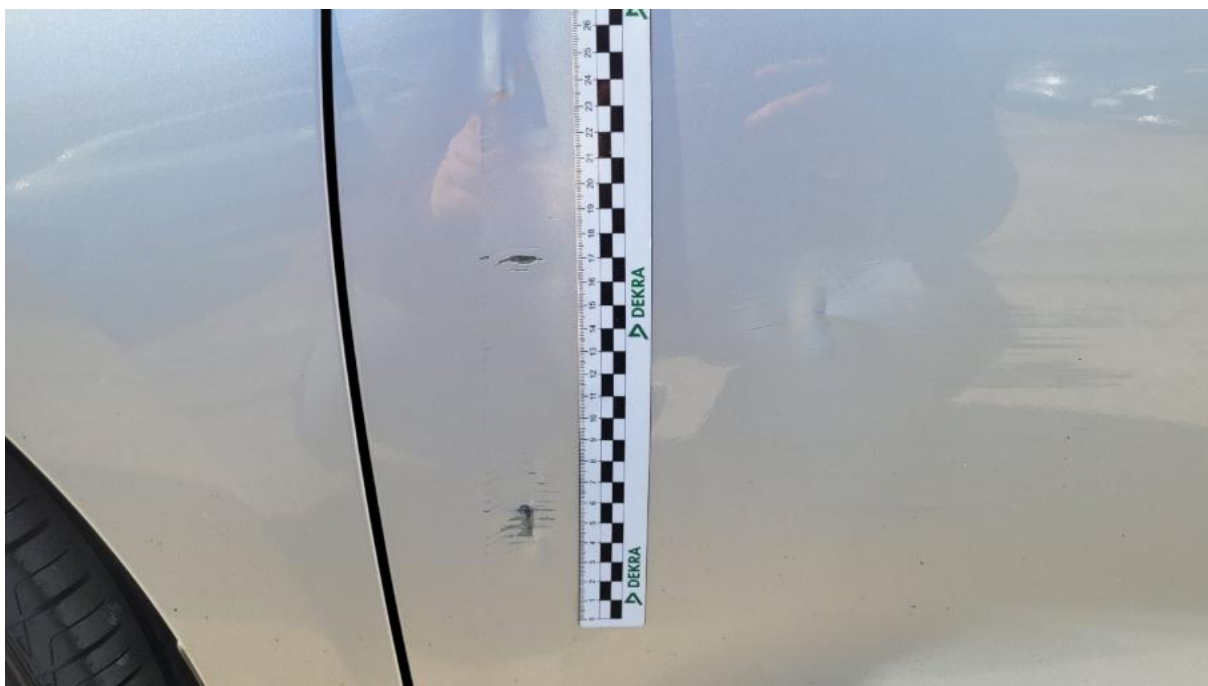
**Fot. 61**

| Poz. | Nazwa pozycji | Opis uszkodzeń | Kwalifik. | Naprawa [rbg] |
|---|---|---|---|---|
| 4 | Drzwi przednie (nieuzbrojone) L | rysa/odprysk, wgniecenie/odkształcenie | NA | 1.5 |

Drzwi przed L - Rysa/odprysk 1

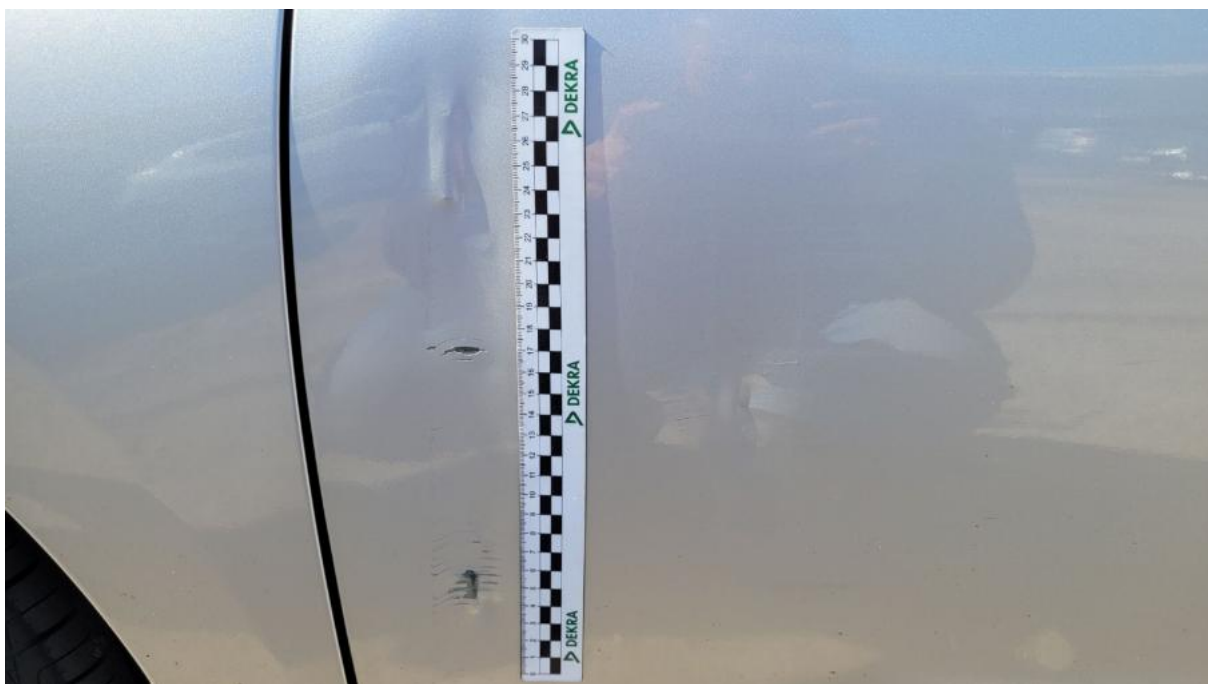
**Fot. 62**

Drzwi przed L - Rysa/odprysk 2

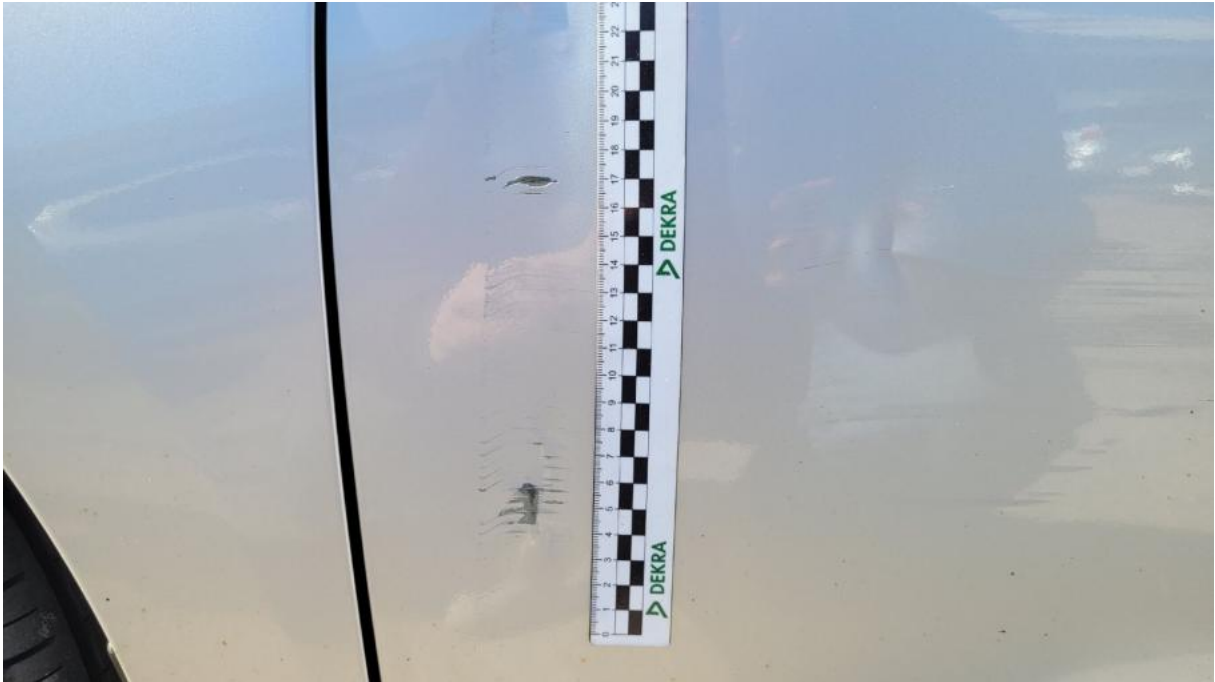
**Fot. 65**

Drzwi przed L - Wgniecenie/odkształcenie 2

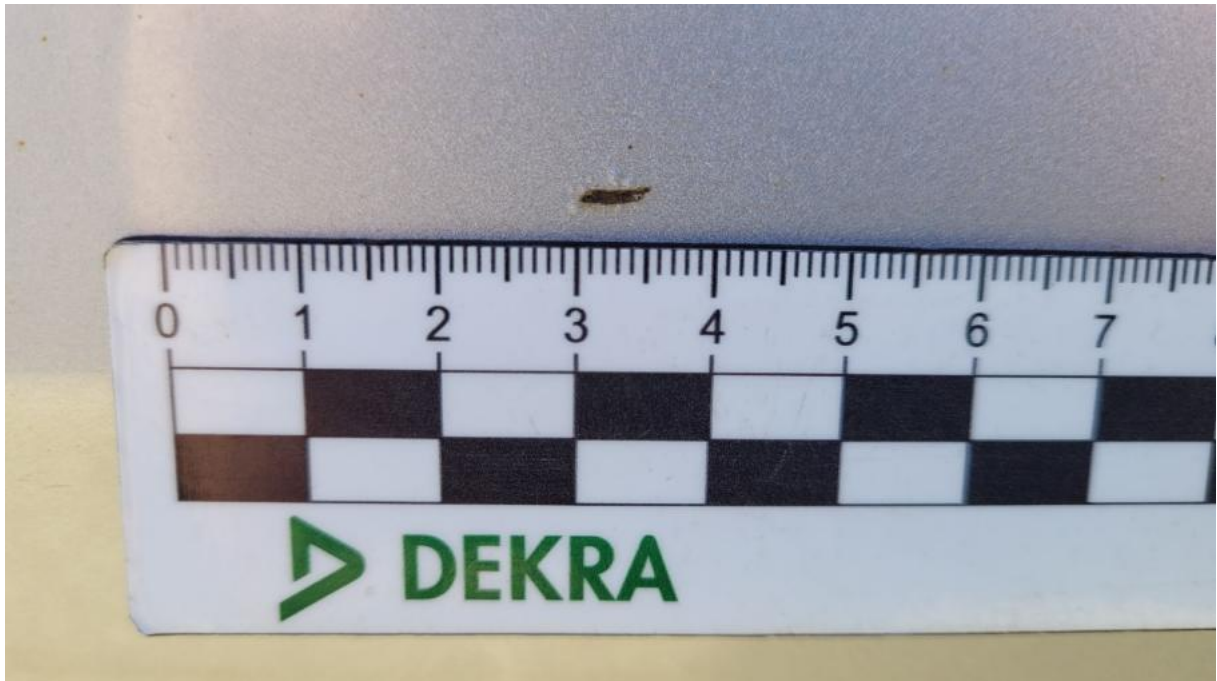
**Fot. 69**

| Poz. | Nazwa pozycji | Opis uszkodzeń | Kwalifik. | Naprawa [rbg] |
|---|---|---|---|---|
| 5 | Drzwi tylne (nieuzbrojone) L | rysa/odprysk, ślady korozji | NA | 0.5 |

Drzwi tylne L - Rysa/odprysk 1

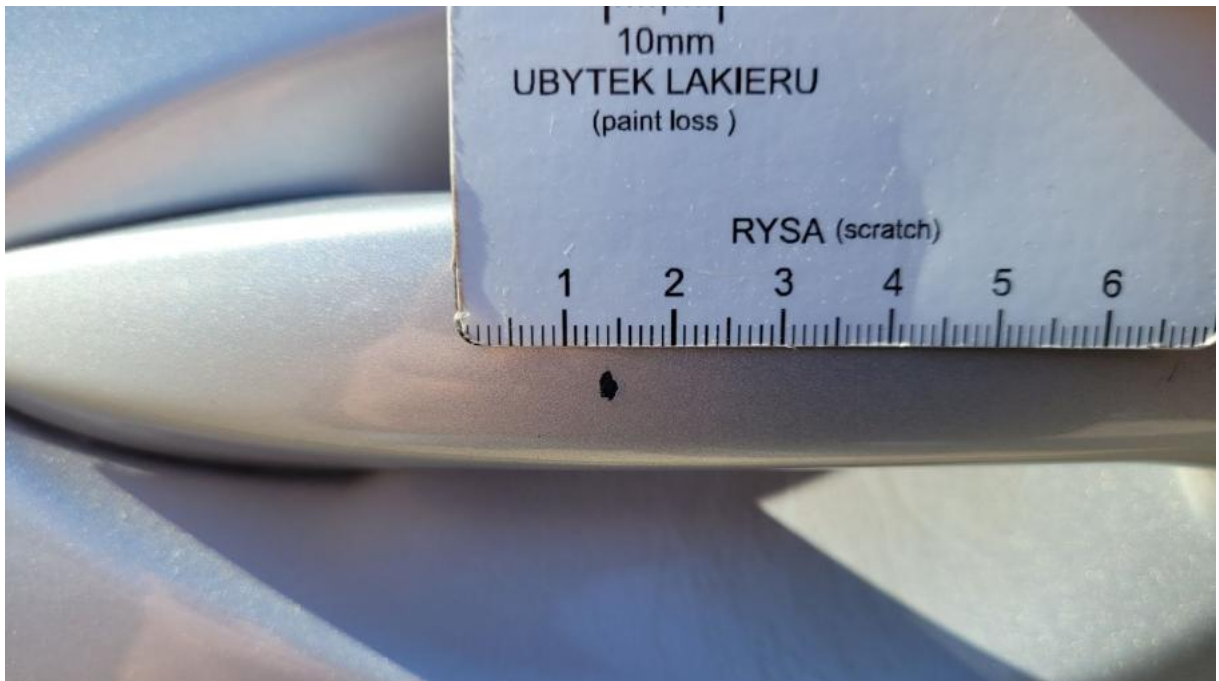
**Fot. 72**

| 9 | Klamka zewnętrzna drzwi przednich L | rysa/odprysk | | |

Klamka drzwi prz L - Rysa/odprysk 1

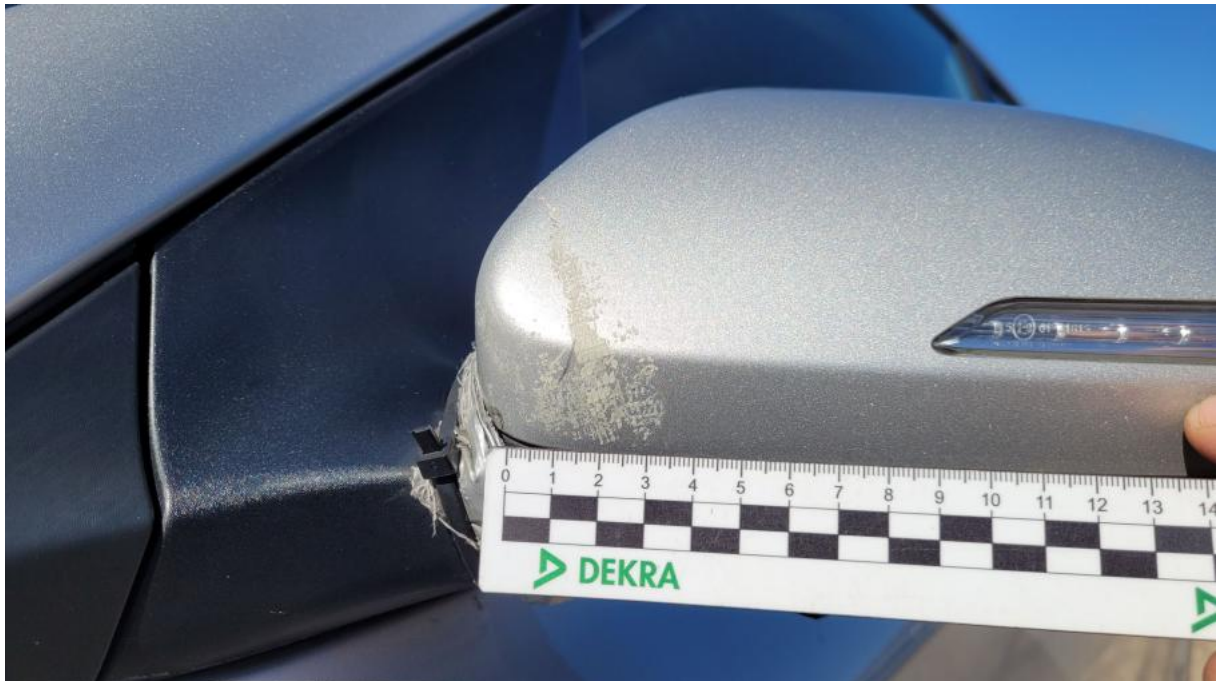
**Fot. 75**

| Poz. | Nazwa pozycji | Opis uszkodzeń | Kwalifik. | Naprawa [rbg] |
|---|---|---|---|---|
| 1 | Lusterko zewn. ustaw.mechanicz. L | pęknięcie | WY | 0.2 |

Lusterko zew L - Rysa/odprysk 1

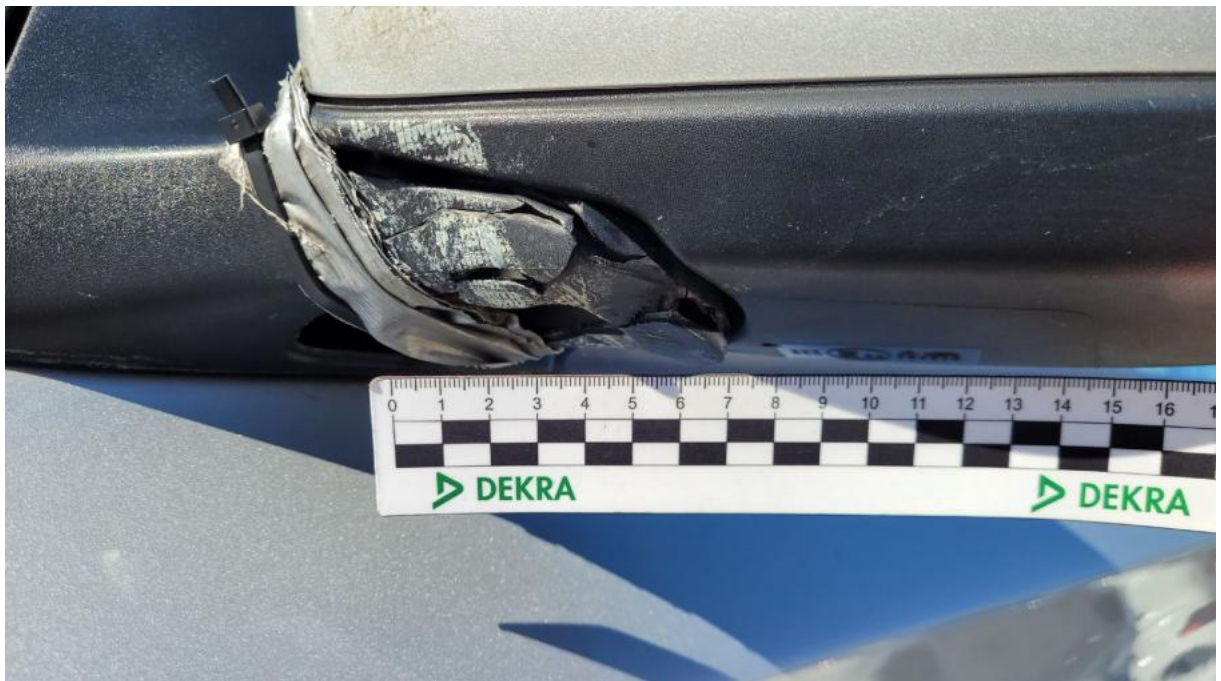
**Fot. 76**

Lusterko zew L - Pęknięcie/rozerwanie 1

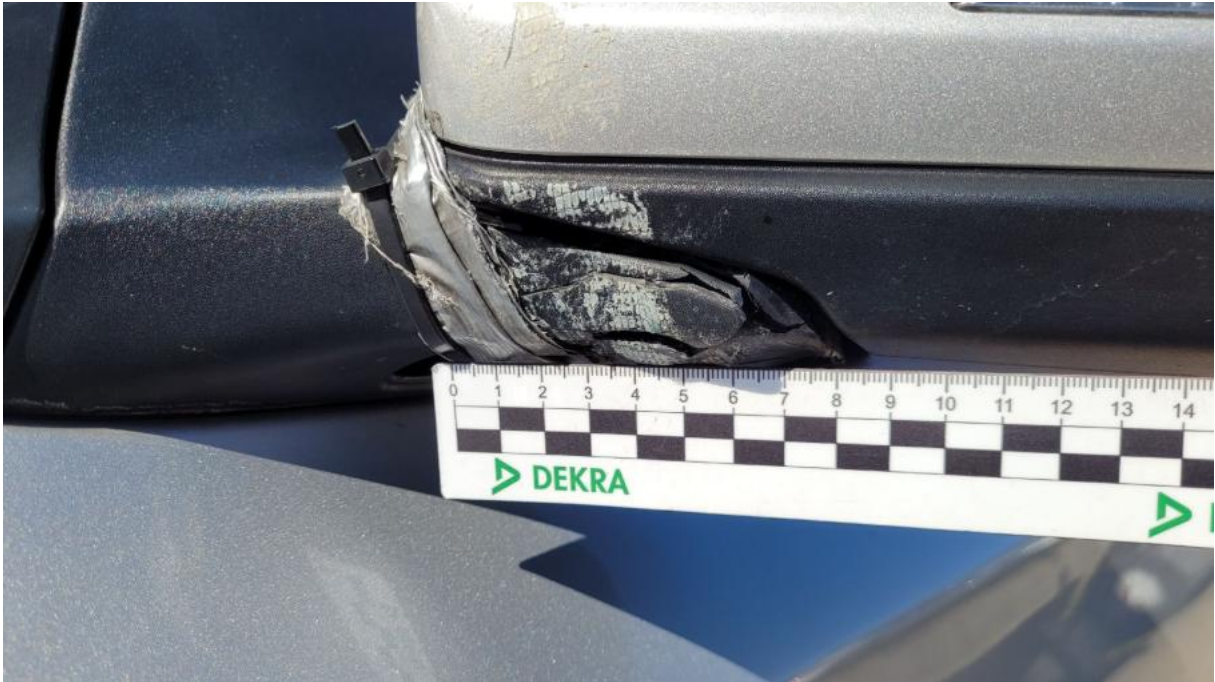
**Fot. 77**

Lusterko zew L - Pęknięcie/rozerwanie 2

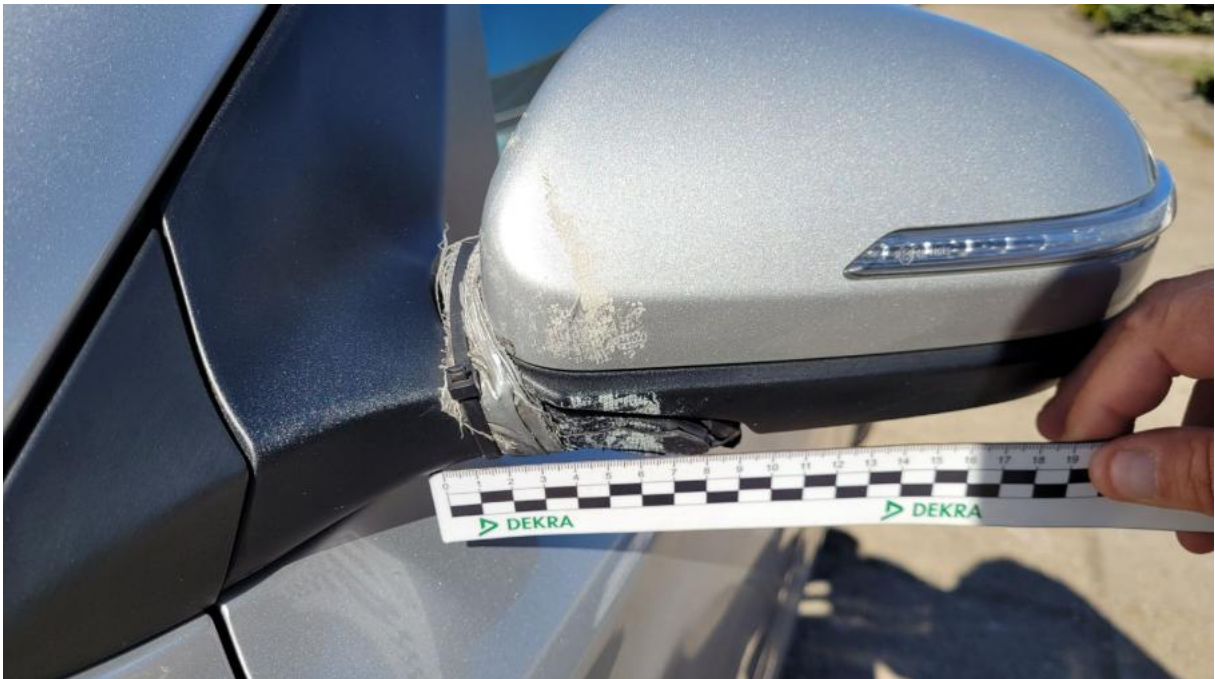
**Fot. 78**

Lusterko zew L() - Pęknięcie/rozerwanie 3

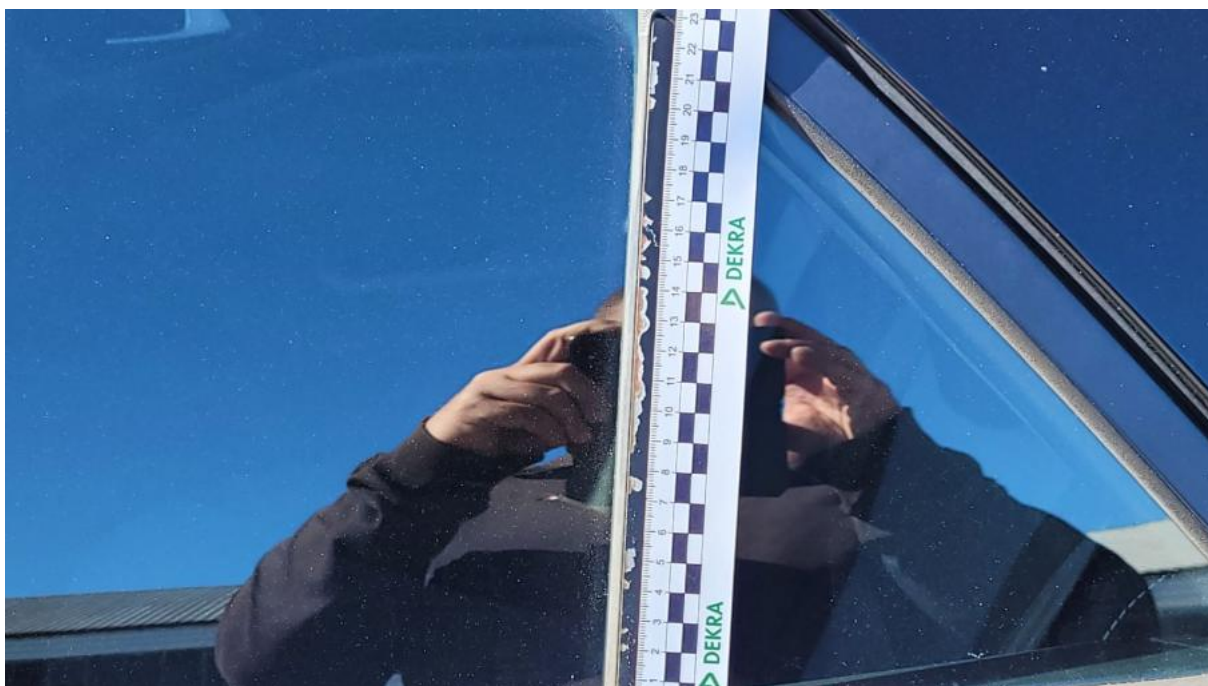
**Fot. 81**

| Poz. | Nazwa pozycji | Opis uszkodzeń | Kwalifik. | Naprawa [rbg] |
|---|---|---|---|---|
| 2 | Prowadnica okna drzwi tylnych L | rysa/odprysk, ślady korozji | WY | 0.5 |

Uszczelka szyby drzwi tyl L - Rysa/odprysk 1
