## Raport z oględzin pojazdu

| Numer raportu | 216398/9/25-11401 | Data raportu | 18-09-2025 |

| Marka, model | FIAT Tipo Kombi 16-20 |
| Numer rejestracyjny | WD8159M |

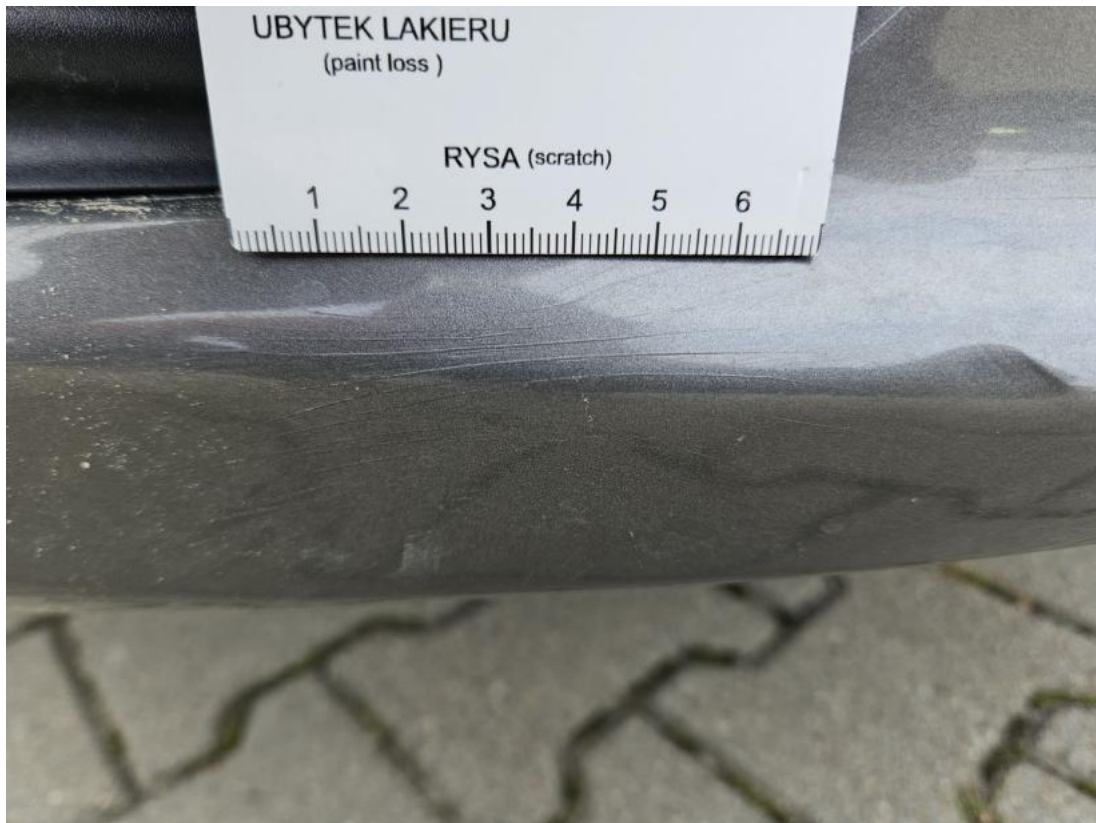
**Fot. 35**

| 5 | Okładzina zderzaka przedniego | rysa/odprysk, wgniecenie/odkształcenie, pęknięcia powłoki lakierowej | NA | 1.2 |

Zderzak - Wgniecenie/odkształcenie 1

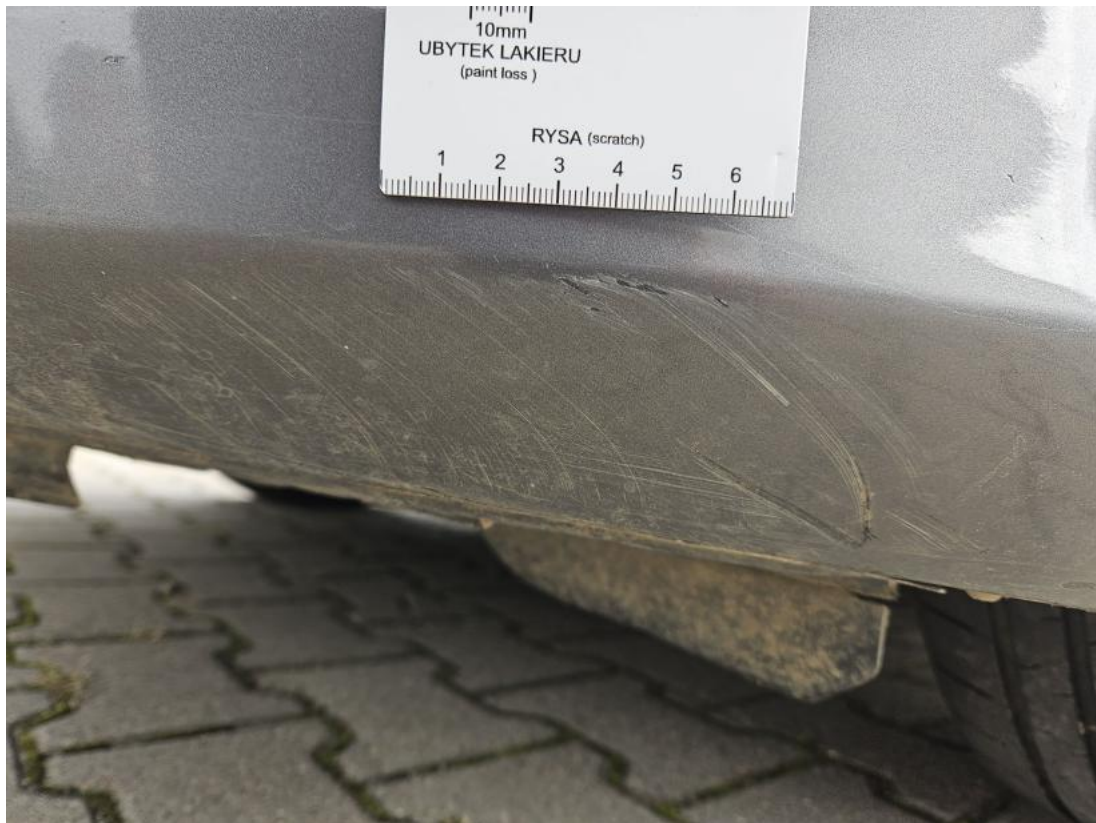
**Fot. 37**

Zderzak przedni cz dolna - Rysa/odprysk 1

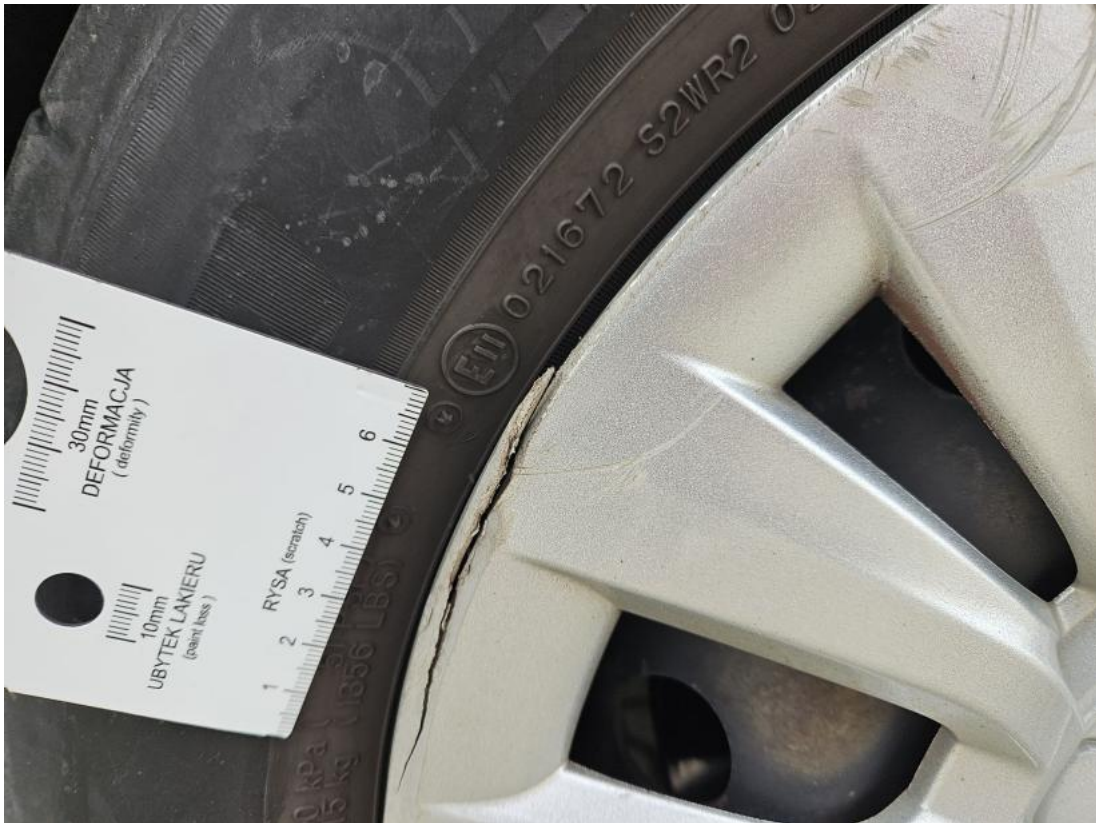
**Fot. 39**

Kołpak przedni P - Pęknięcie/rozerwanie 1

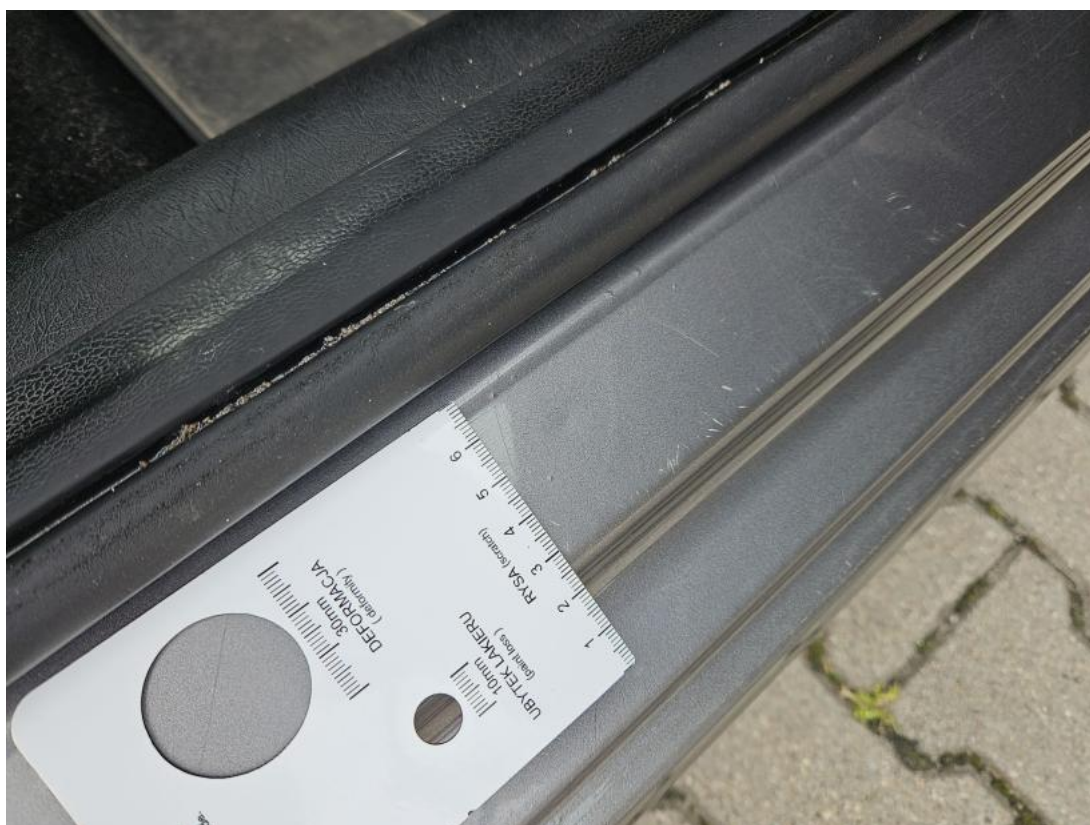
**Fot. 42**

| 7 | Próg R | rysa/odprysk, wgniecenie/odkształcenie, ślady korozji | NA | 1.2 |

Próg P - Wgniecenie/odkształcenie 1

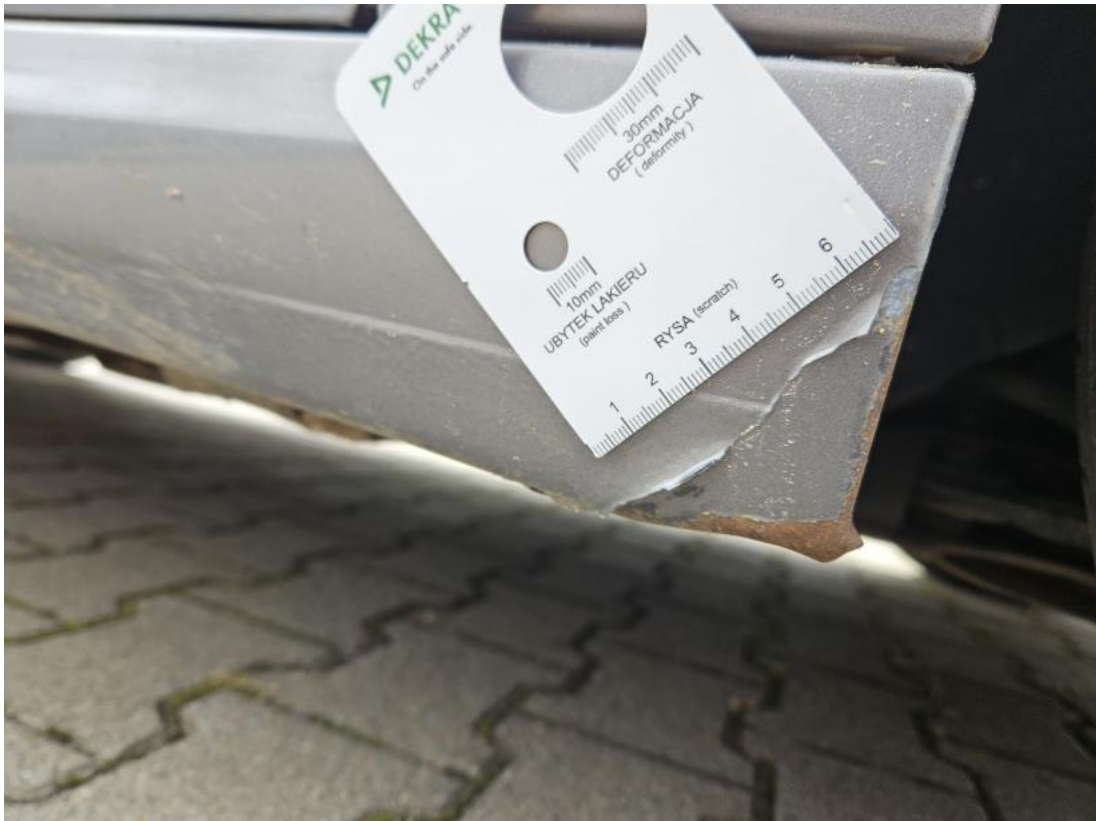
**Fot. 43**

Próg P - Inne 1

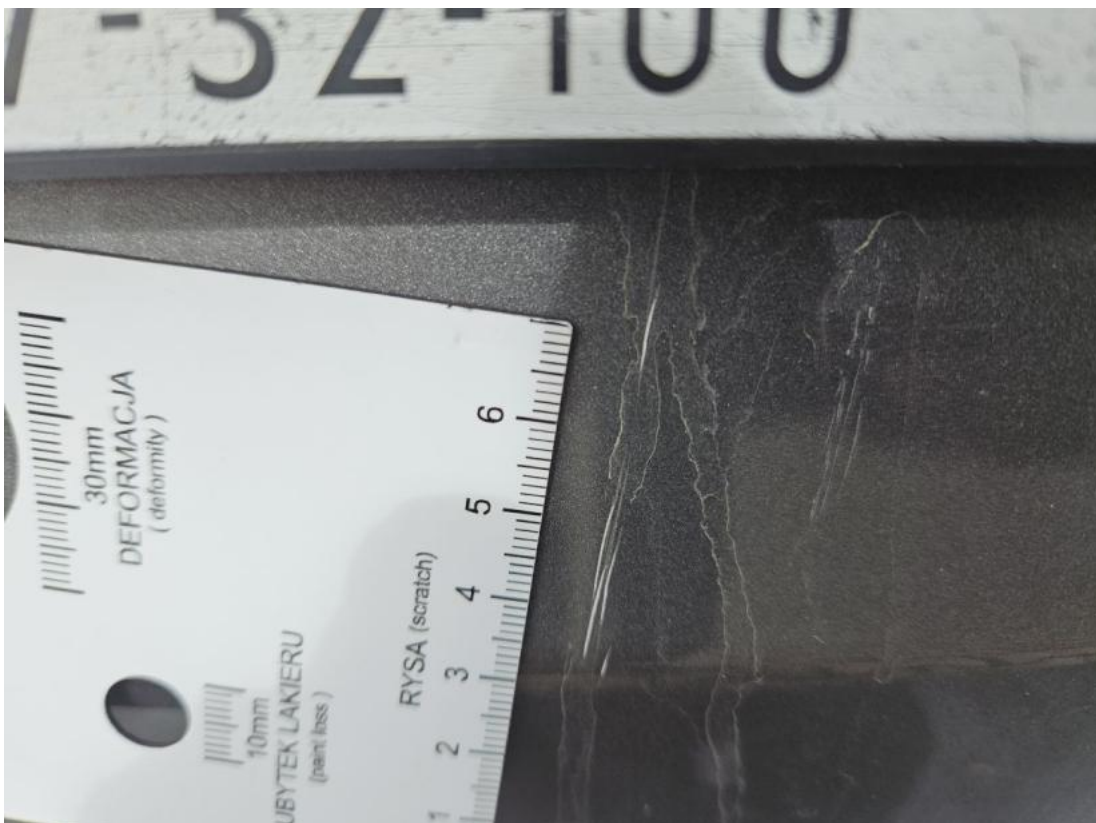
**Fot. 46**

| 9 | Pokrywa tylna | rysa/odprysk | | |

Pokrywy bagażnika - Rysa/odprysk 1

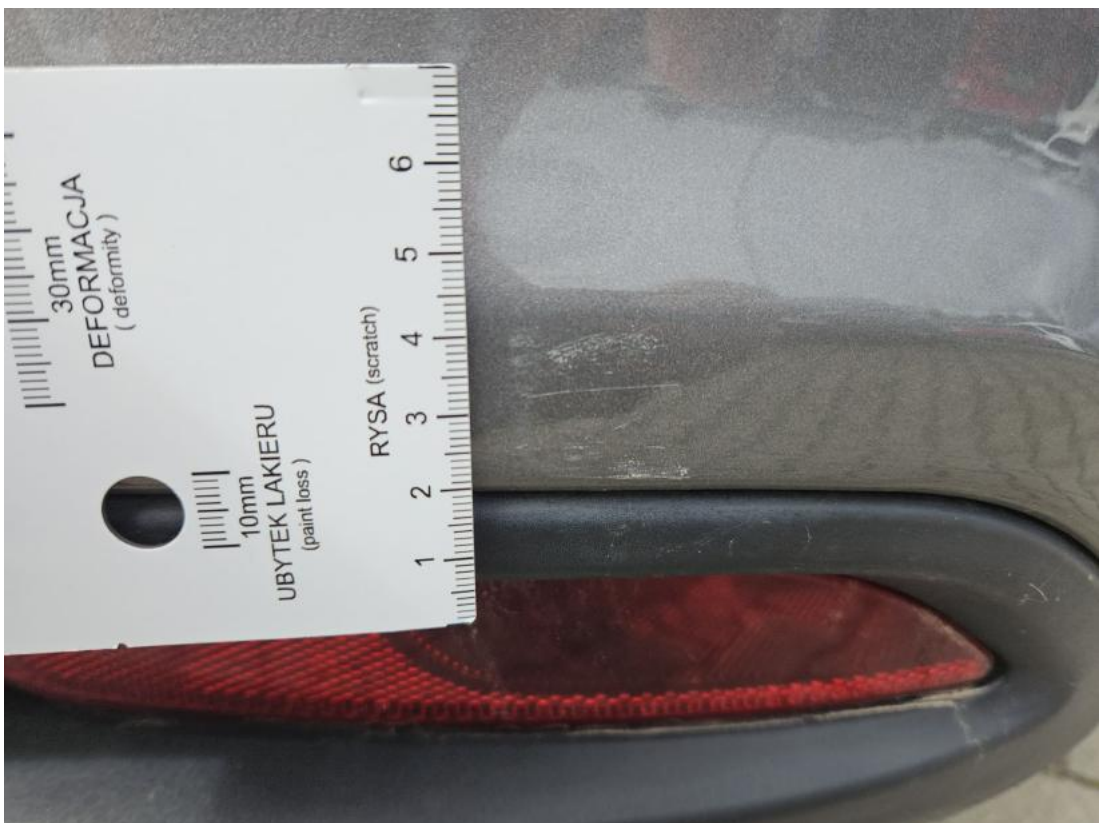
**Fot. 48**

| 8 | Okładzina zderzaka tylnego | rysa/odprysk | | |

Zderzak tylny - Rysa/odprysk 1

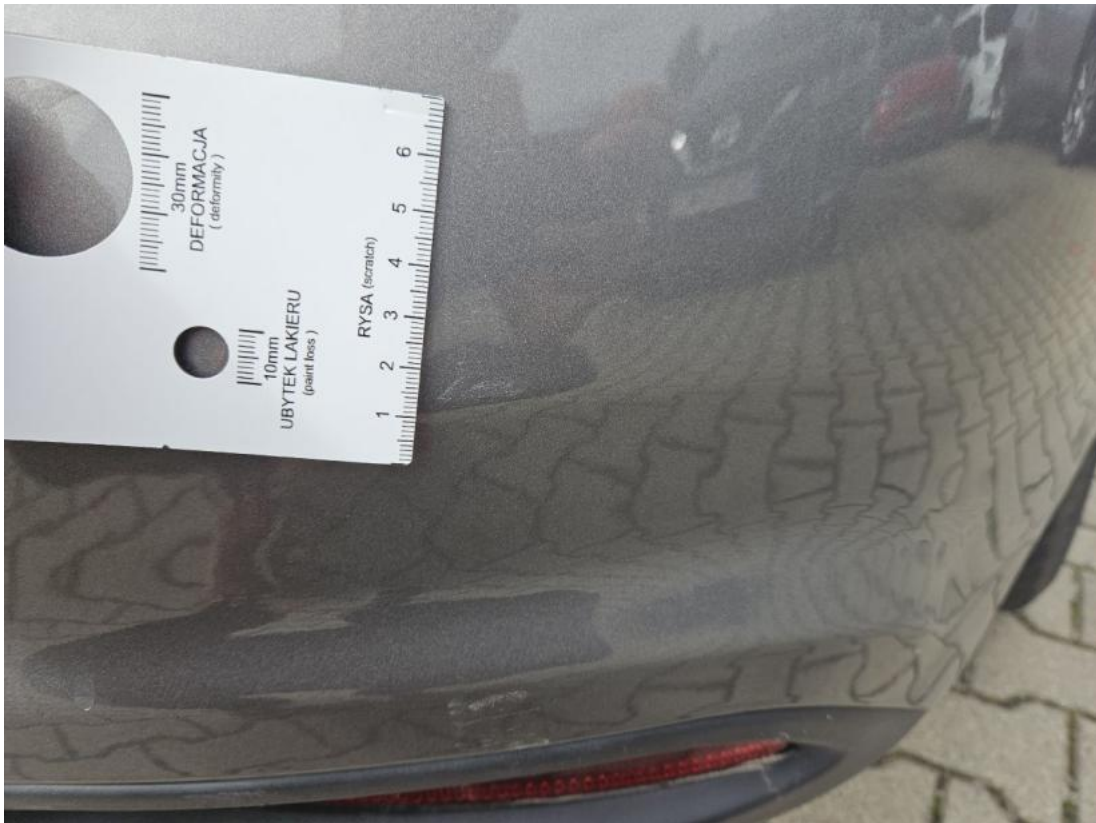
**Fot. 49**

Zderzak tylny - Rysa/odprysk 2

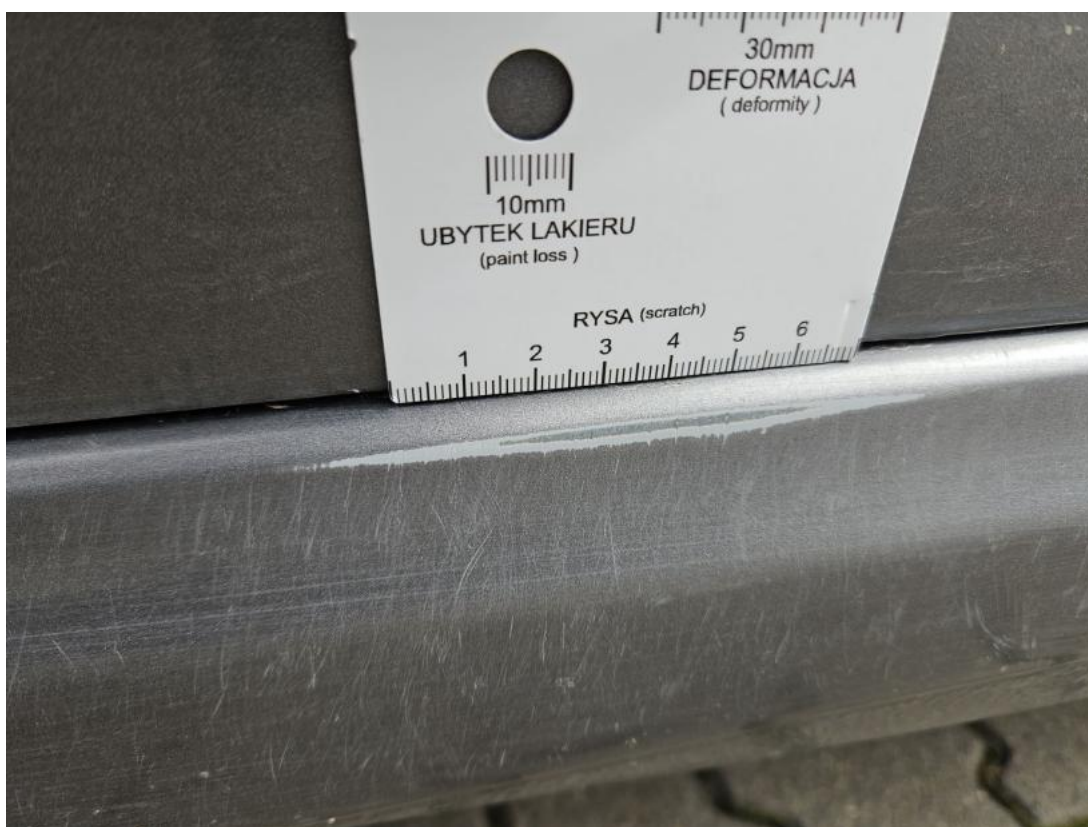
**Fot. 52**

| 6 | Próg L | rysa/odprysk, ślady korozji, wgniecenie/odkształcenie | NA | 1.2 |

Próg L - Rysa/odprysk 1

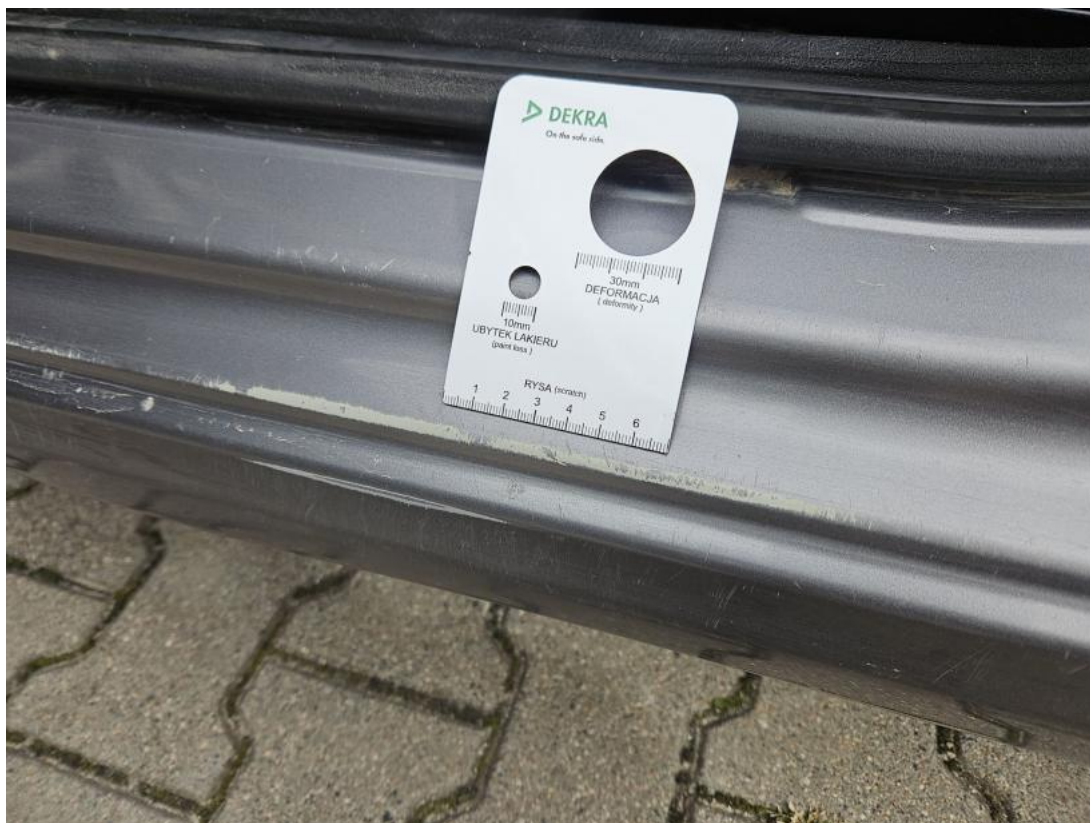
**Fot. 53**

Próg L - Rysa/odprysk 2

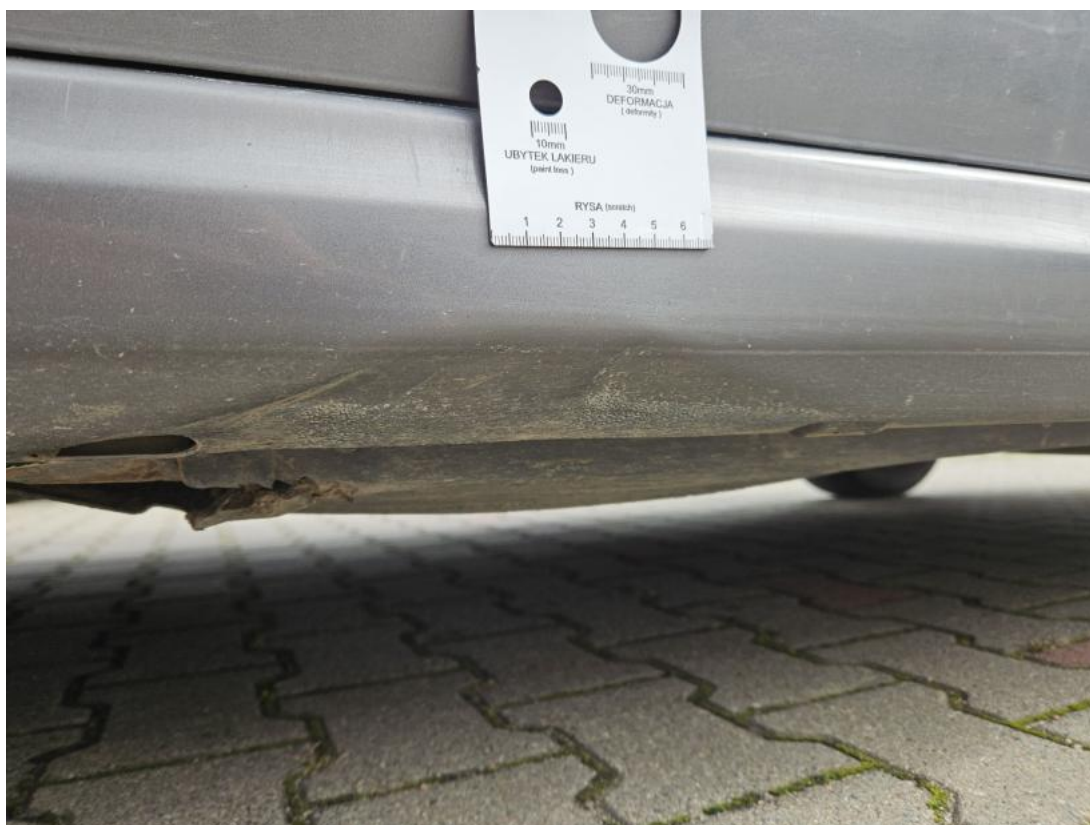
**Fot. 54**

Próg L - Wgniecenie/odkształcenie 1

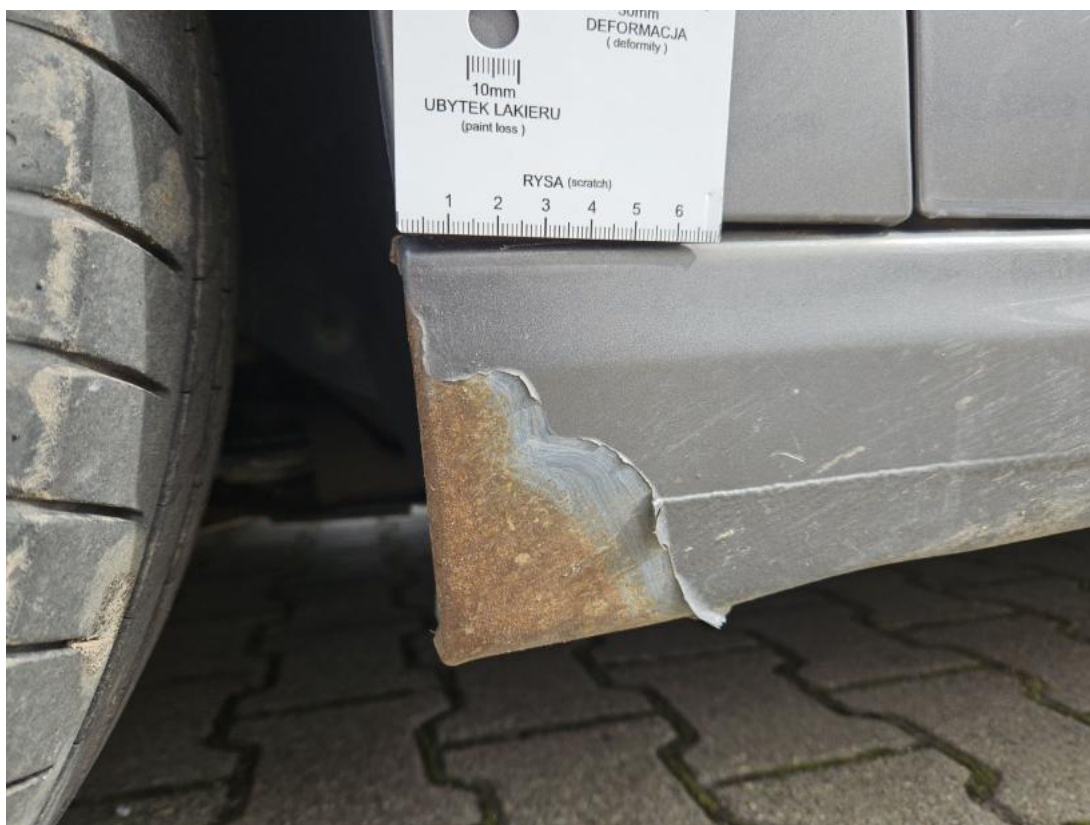
**Fot. 55**

Próg L - Inne 1

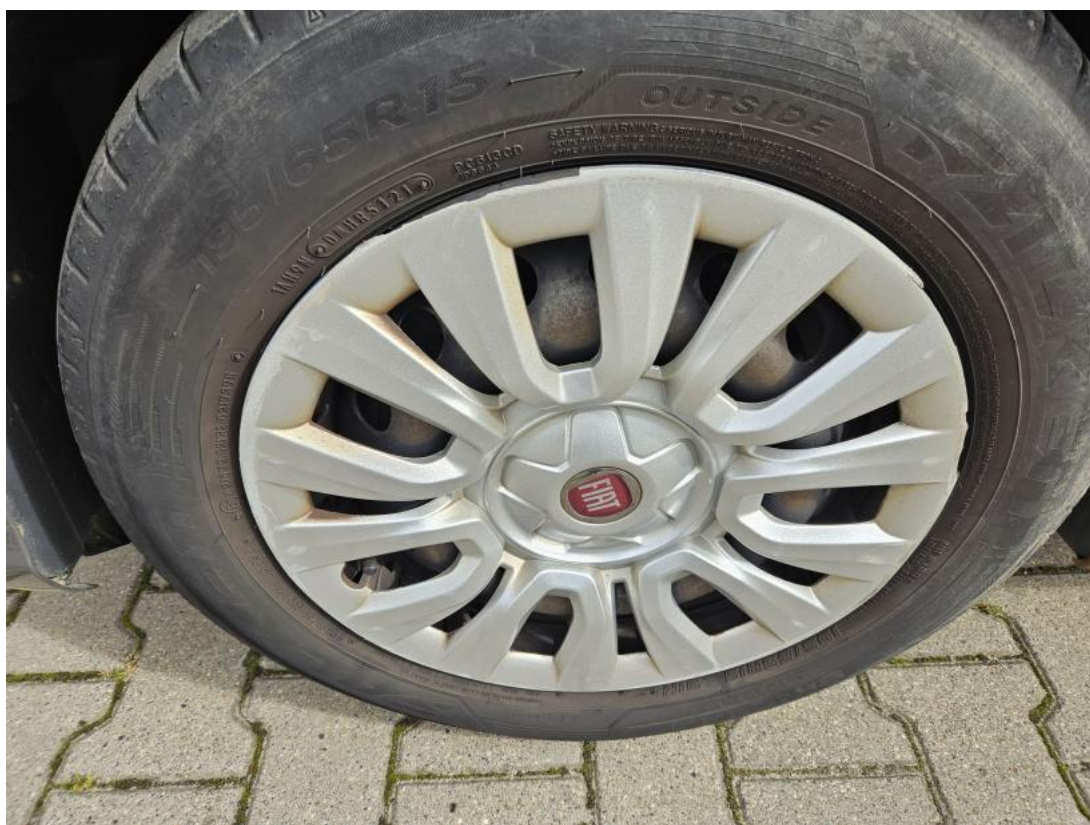
**Fot. 56**

Kółpak przedni L - Pęknięcie/rozerwanie 1

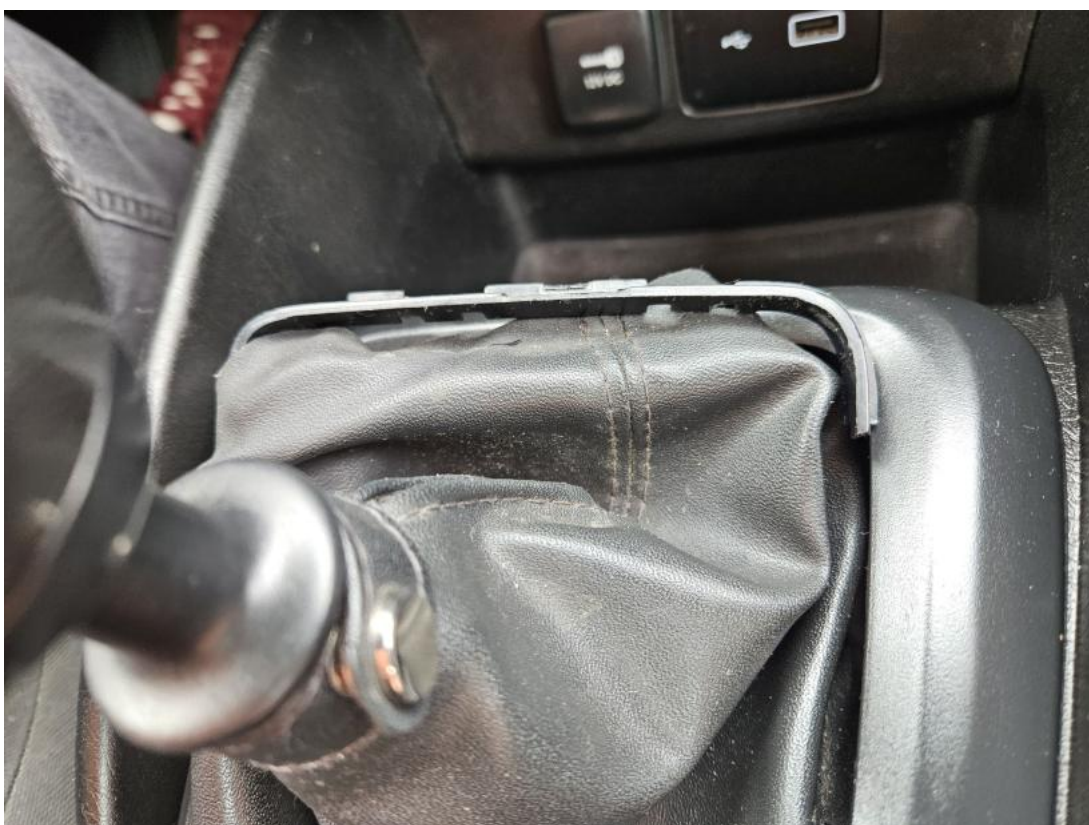
**Fot. 58**

| 1 | Mieszek dźwigni | pęknięcie | WY | 0.1 |

Gałka dźwigni zmiany biegów - Pęknięcie/rozerwanie 1

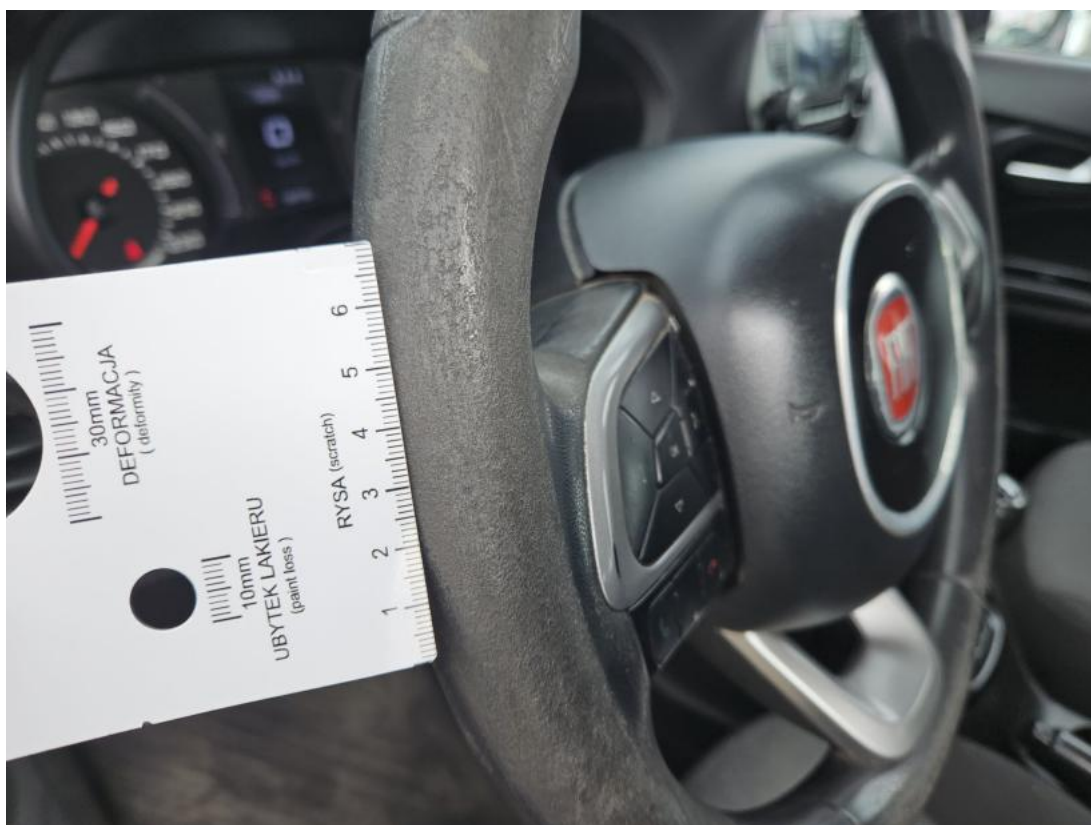
**Fot. 60**

| 10 | Kierownica przystosowana do Airbag | ubytki materiału | | |

Koło kierownicy - Inne 1

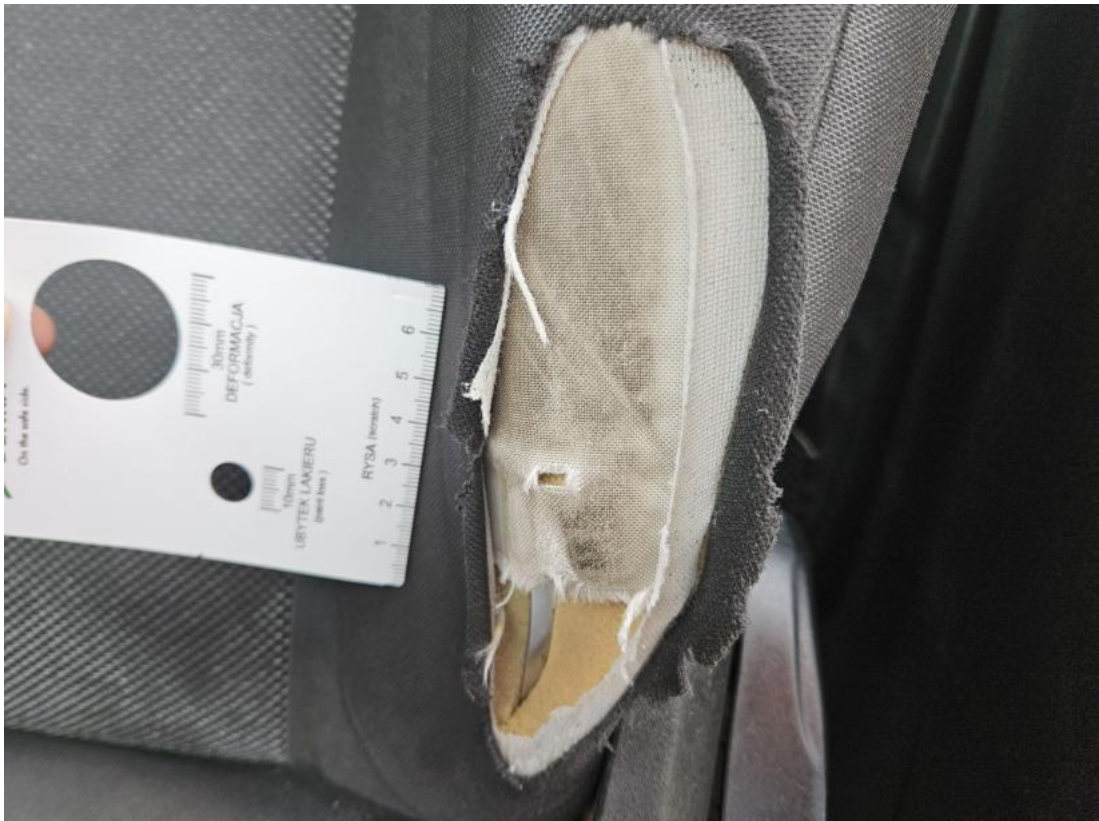
**Fot. 63**

| 2 | Tapicerka siedziska 1.rząd L | rozerwanie | WY | |
| 3 | Tapicerka oparcia 1.rząd L | rozerwanie | WY | 0.9 |

Fotel prz. lew. - Pęknięcie/rozerwanie 1

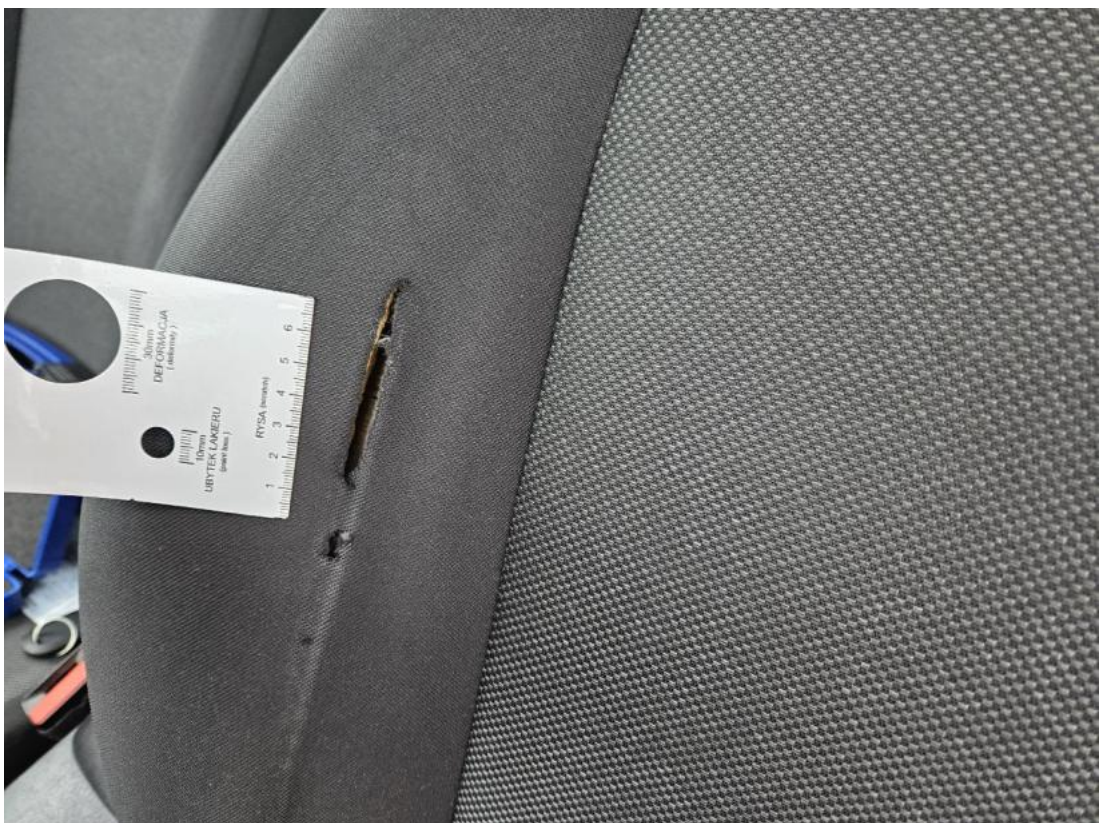
**Fot. 64**

Fotel prz. lew. - Pęknięcie/rozerwanie 2

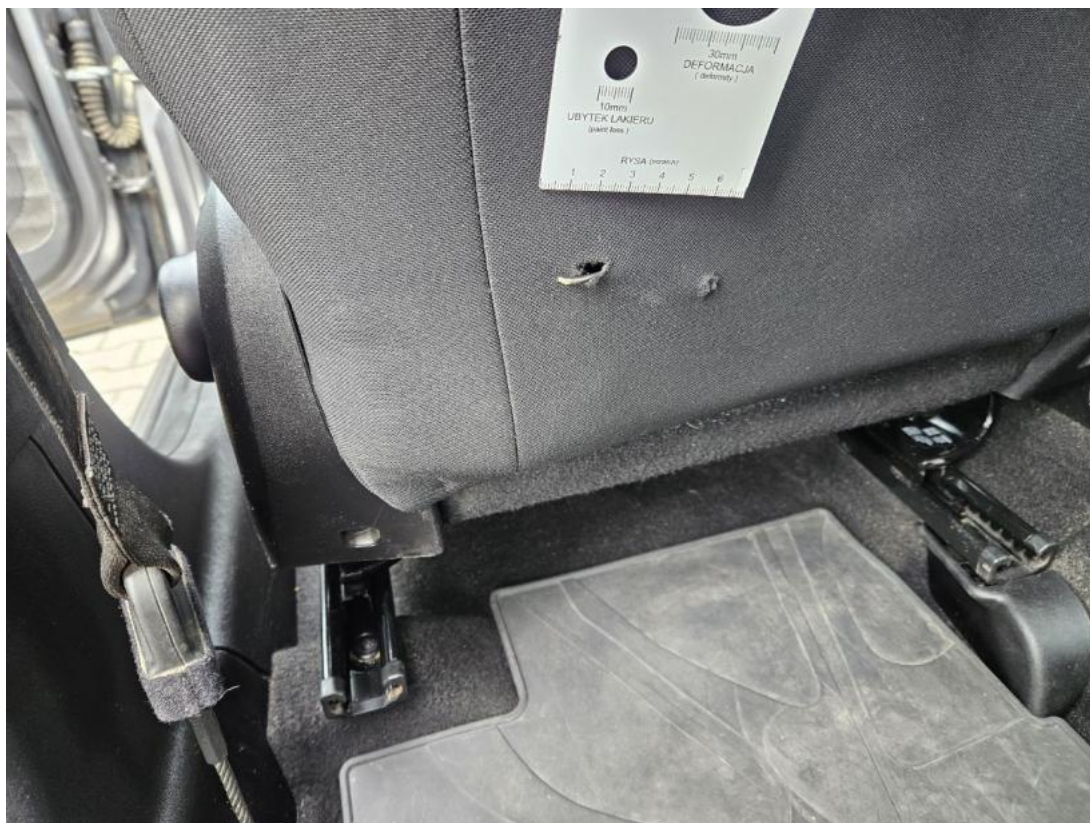
**Fot. 65**

Fotel prz. lew.(.) - Pęknięcie/rozerwanie 3
