## Raport z oględzin pojazdu

| Numer raportu | 407227/9/25-9570 | Data raportu | 16-09-2025 |

| Marka, model | OPEL Astra V Sports Tourer 1... |
| Numer rejestracyjny | WD2690H |

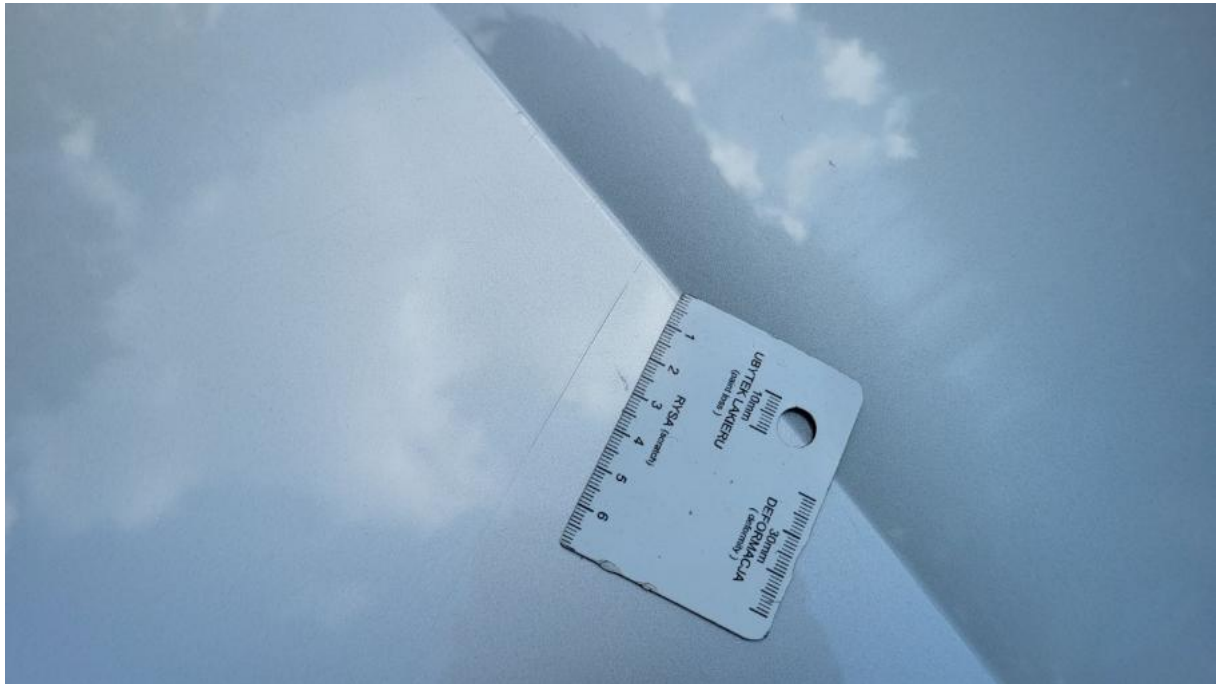
**Fot. 33**

| Poz. | Nazwa pozycji | Opis uszkodzeń | Kwalifik. | Naprawa [rbg] |
|---|---|---|---|---|
| 2 | Pokrywa przednia | rysa/odprysk, wgniecenie/odkształcenie | NA | 1 |

Pokrywa komory silnika - Rysa/odprysk 1

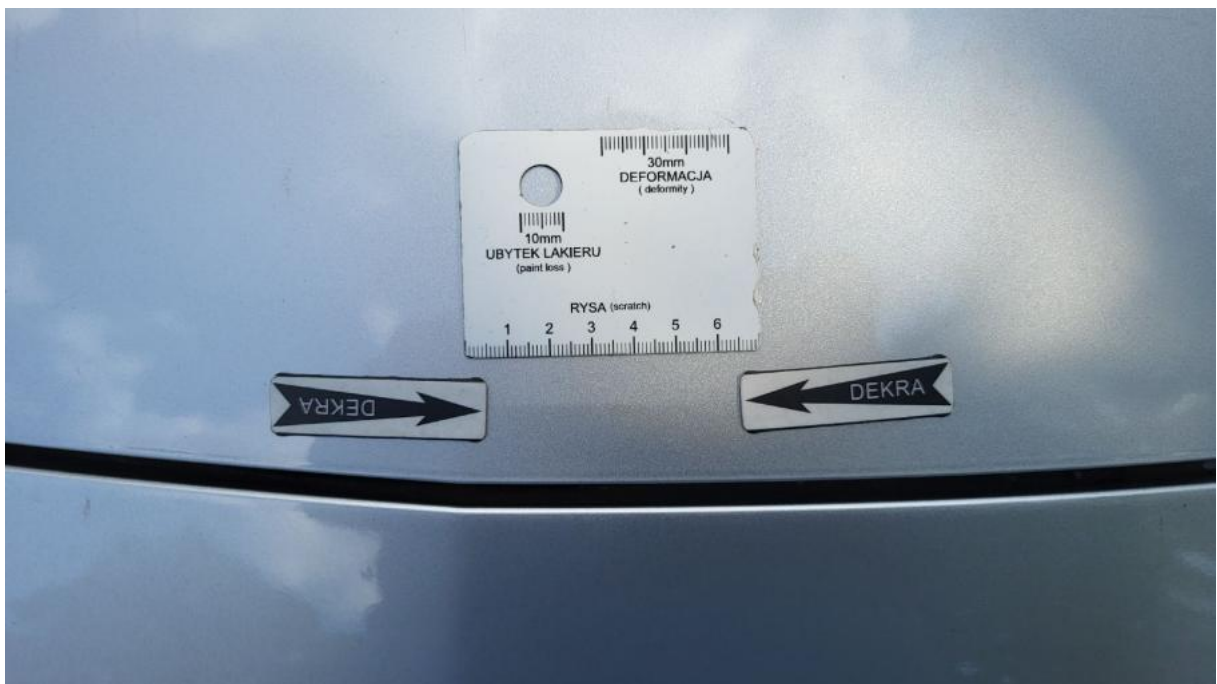
**Fot. 34**

Pokrywa komory silnika - Wgniecenie/odkształcenie 1

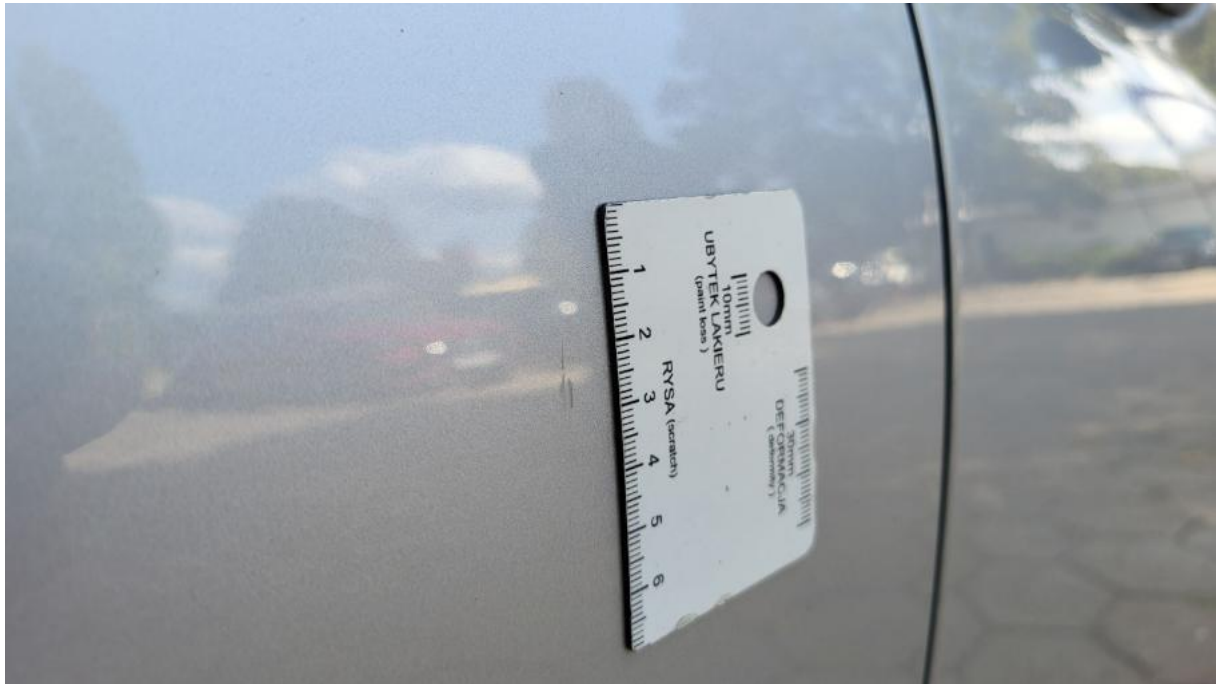
**Fot. 35**

Drzwi przednie P - Rysa/odprysk 1

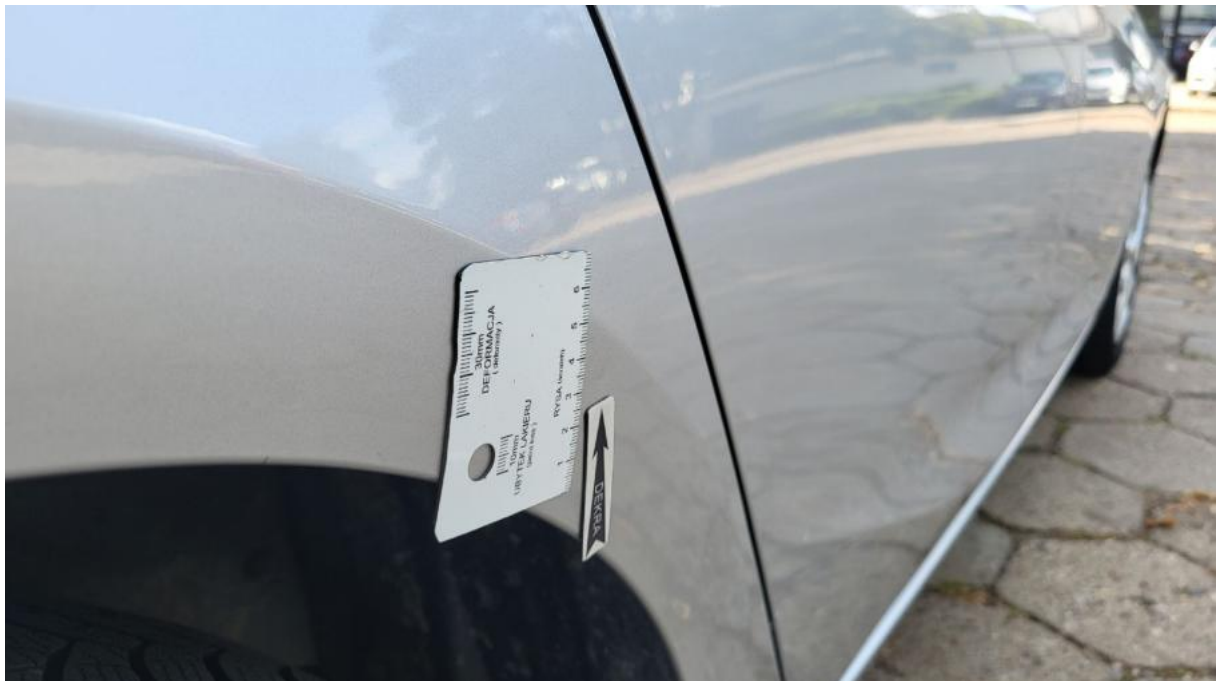
**Fot. 36**

| 9 | Błotnik tylny R | rysa/odprysk | | |

Błotnik tylny P / Ściana boczna P - Wgniecenie/odkształcenie 1

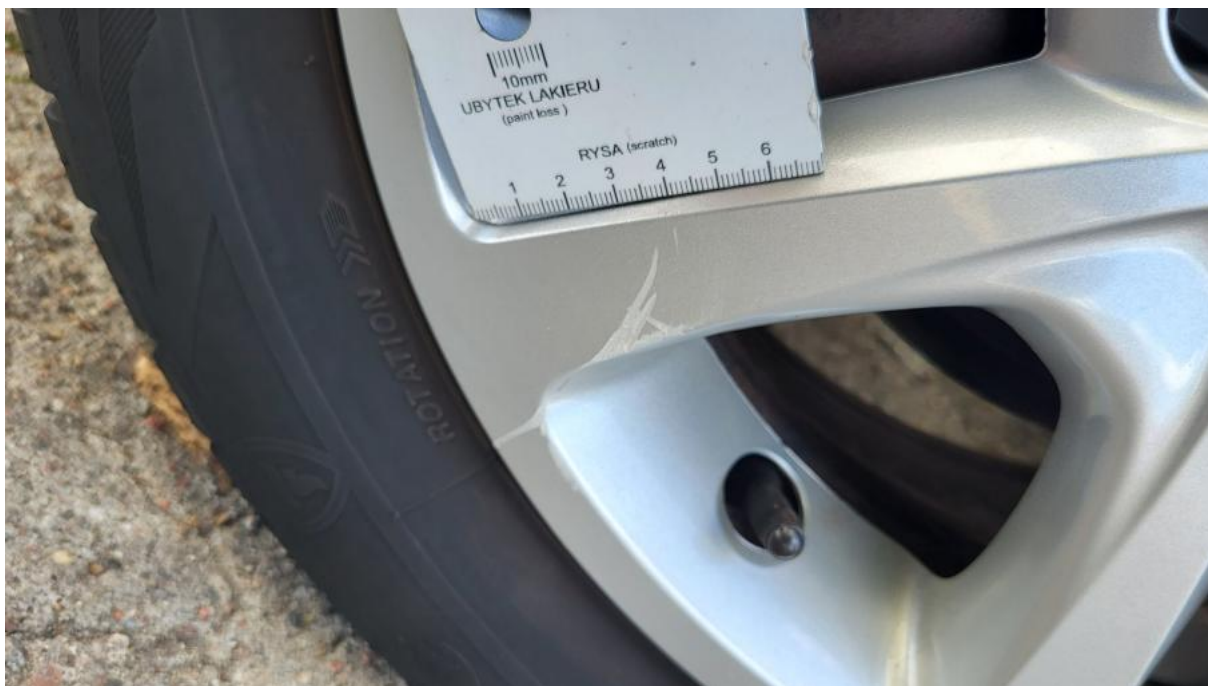
**Fot. 37**

| 12 | Kołpak koła tył R | rysa/odprysk | | |

Kołpak tylny P - Rysa/odprysk 1

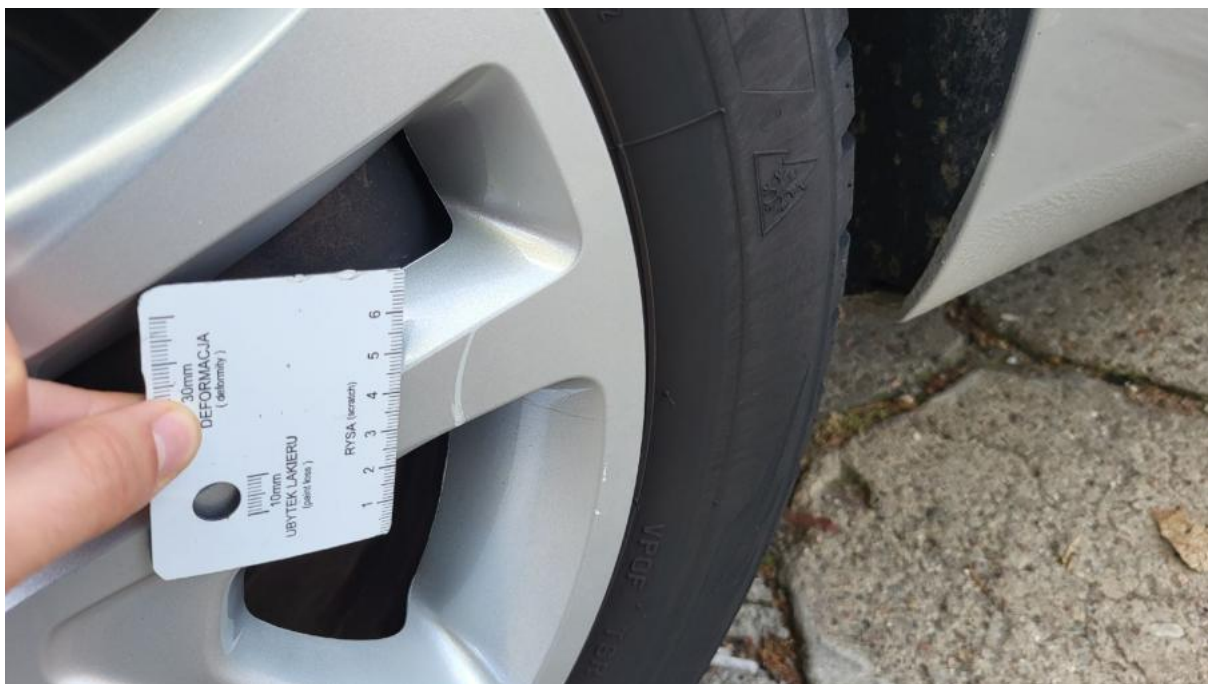
**Fot. 38**

Kołpak tylny P - Rysa/odprysk 2

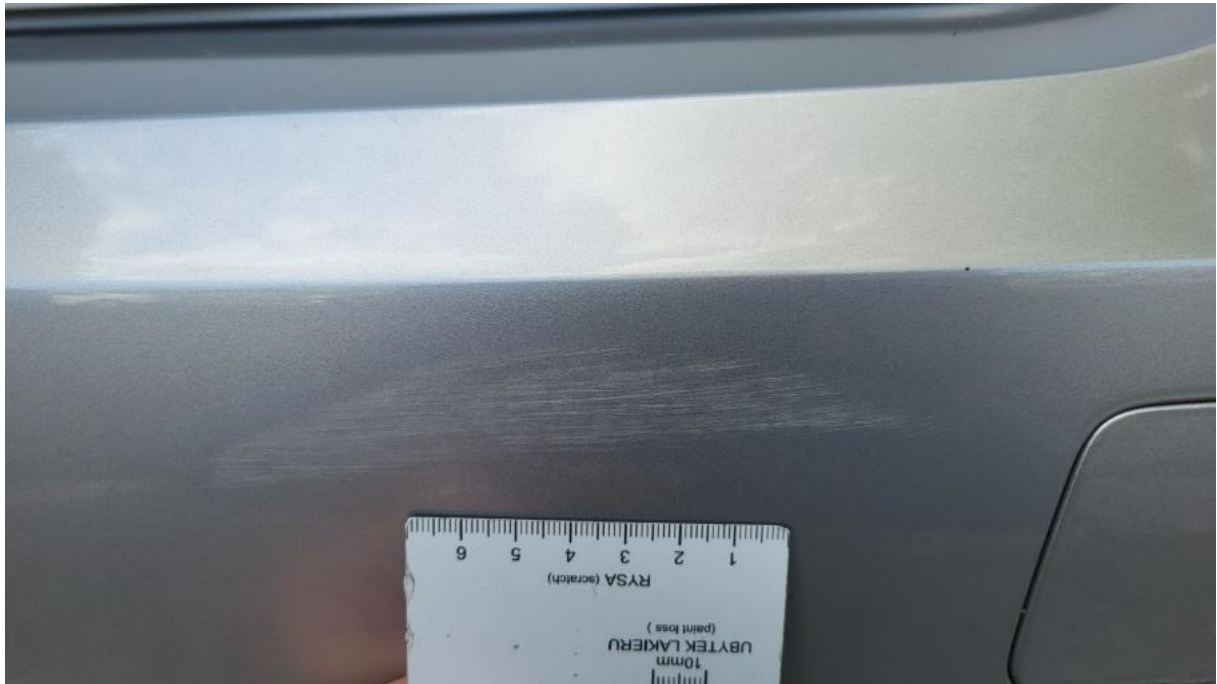
**Fot. 39**

| Poz. | Nazwa pozycji | Opis uszkodzeń | Kwalifik. | Naprawa [rbg] |
|---|---|---|---|---|
| 3 | Okładzina zderzaka tylnego | wgniecenie/odkształcenie, rysa/odprysk | NA | 1 |

Zderzak tylny - Rysa/odprysk 1

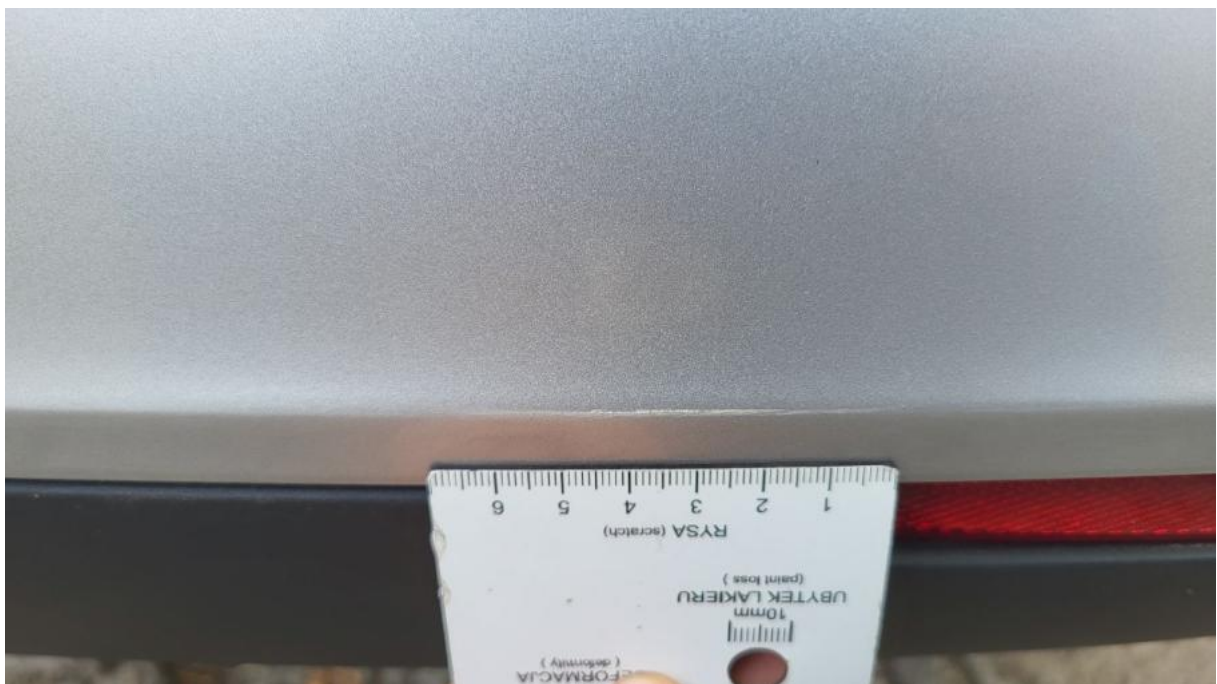
**Fot. 40**

Zderzak tylny - Rysa/odprysk 2

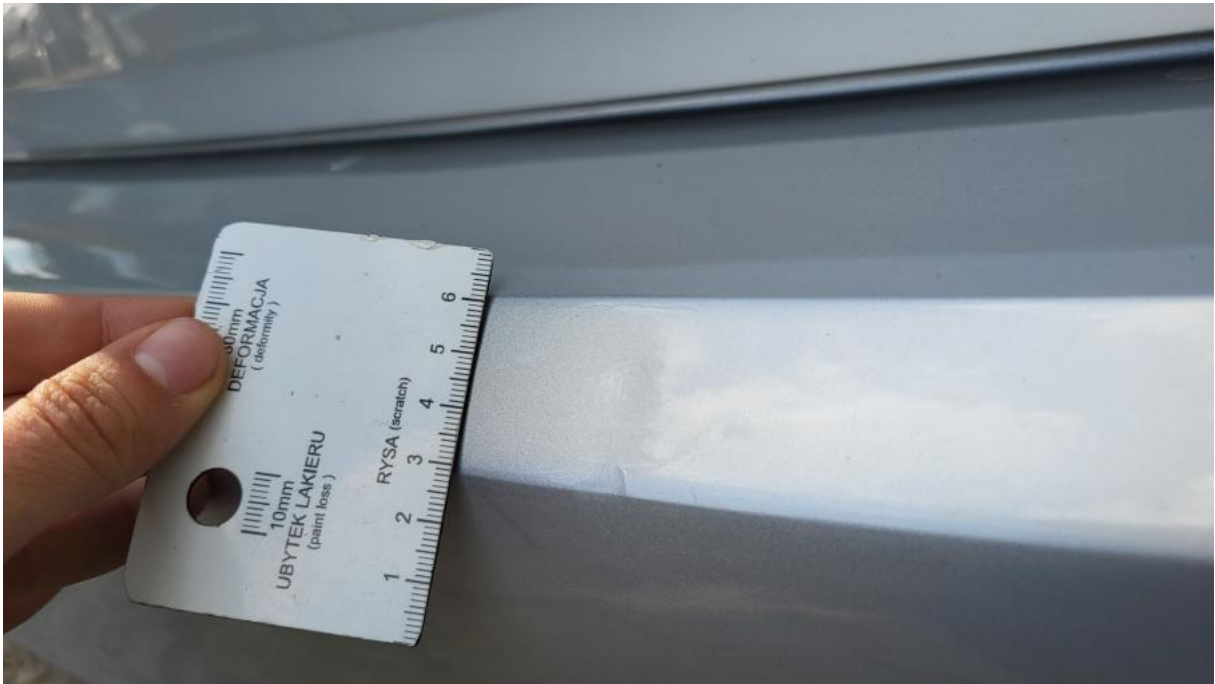
**Fot. 41**

Zderzak tylny - Wgniecenie/odkształcenie 1

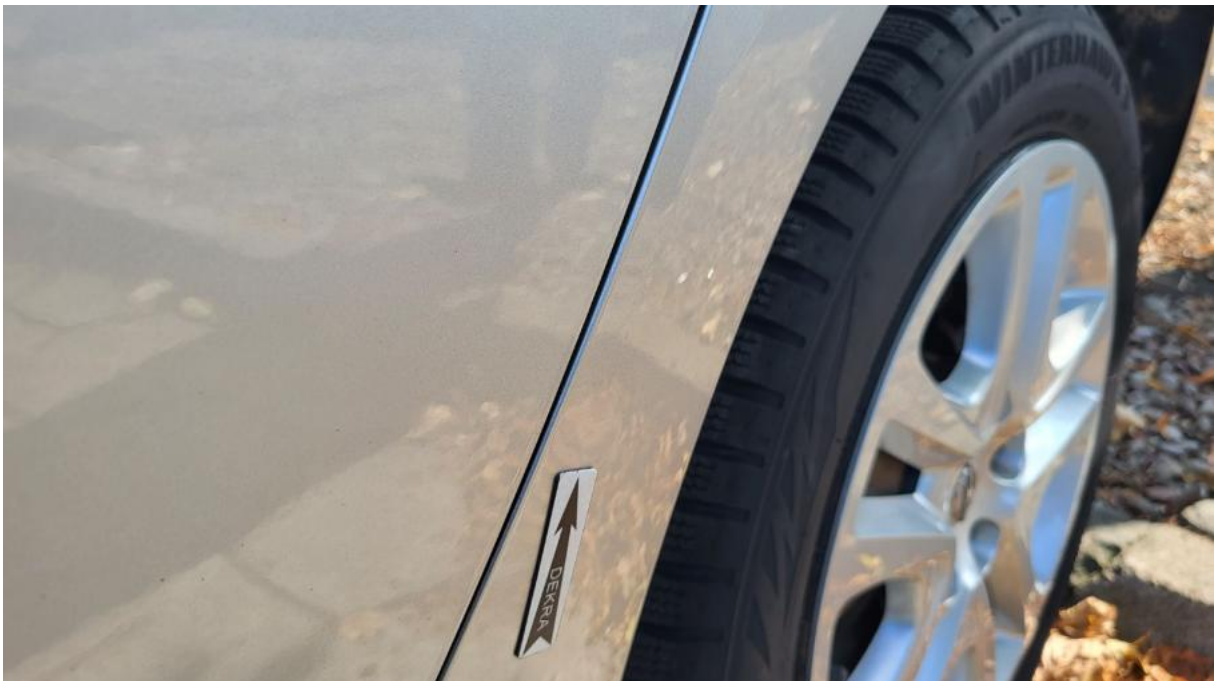
**Fot. 42**

| Poz. | Nazwa pozycji | Opis uszkodzeń | Kwalifik. | Naprawa [rbg] |
|---|---|---|---|---|
| 8 | Błotnik tylny L | wgniecenie/odkształcenie | | |

Łotnik tylny L / Ściana boczna L - Wgniecenie/odkształcenie 1

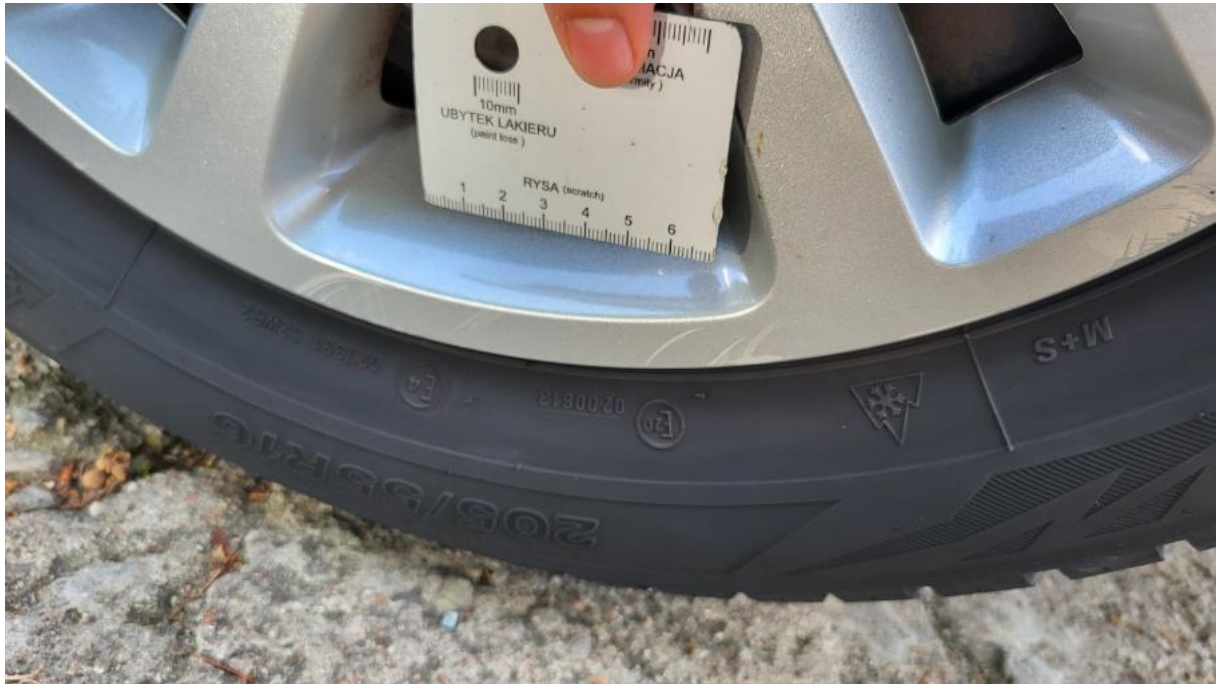
**Fot. 43**

| 11 | Kołpak koła tył L | rysa/odprysk | | |

Kołpak tylny L - Rysa/odprysk 1

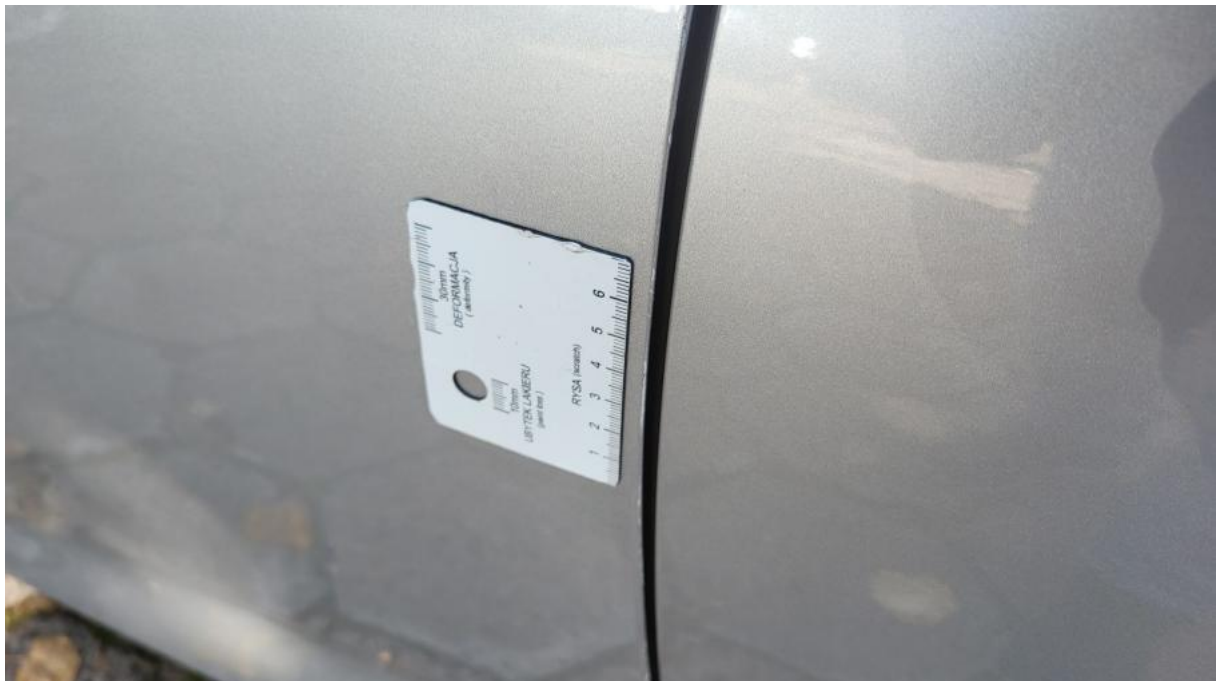
**Fot. 44**

| Poz. | Nazwa pozycji | Opis uszkodzeń | Kwalifik. | Naprawa [rbg] |
|---|---|---|---|---|
| 4 | Poszycie drzwi przednich L | rysa/odprysk | | |

Drzwi przed L - Rysa/odprysk 1

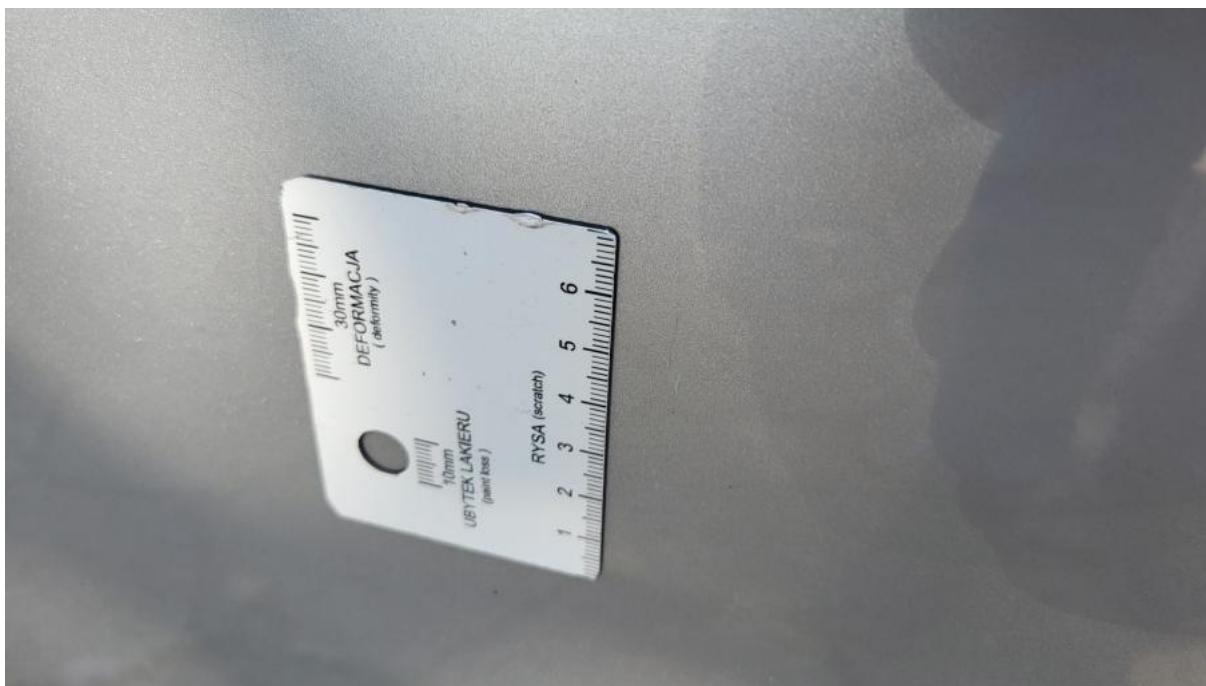
**Fot. 45**

Drzwi przed L - Rysa/odprysk 2

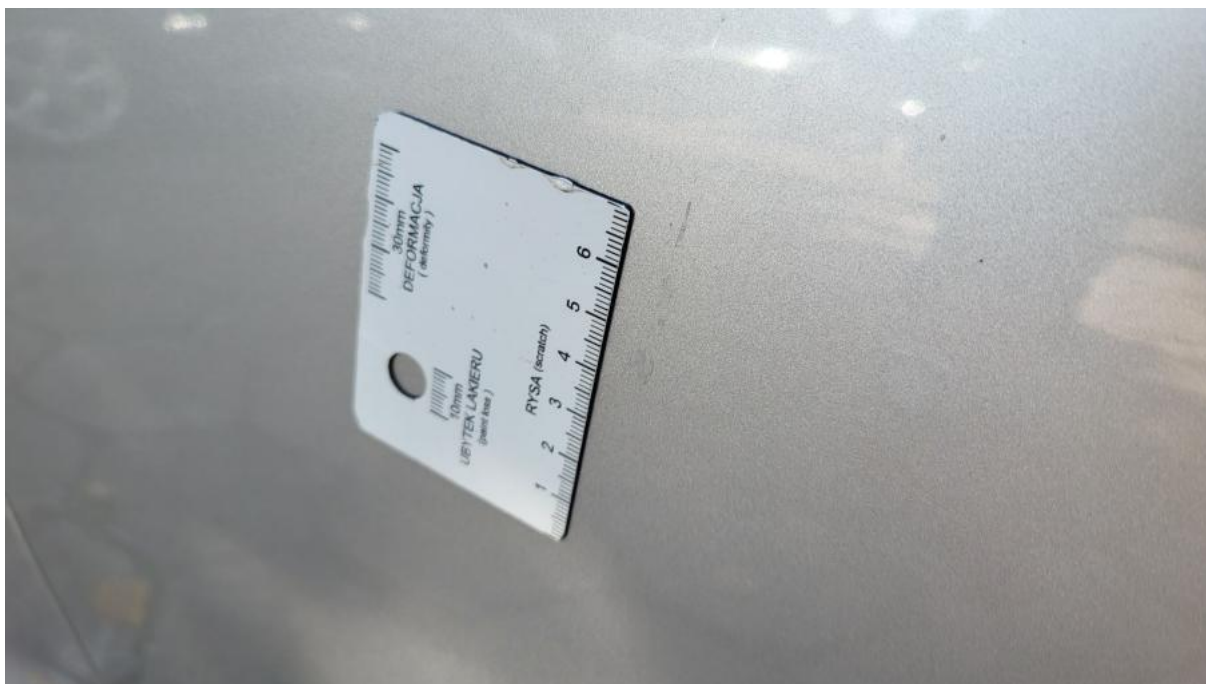
**Fot. 46**

| Poz. | Nazwa pozycji | Opis uszkodzeń | Kwalifik. | Naprawa [rbg] |
|---|---|---|---|---|
| 6 | Poszycie drzwi tylnych L | rysa/odprysk | | |

Drzwi tylne L - Rysa/odprysk 1

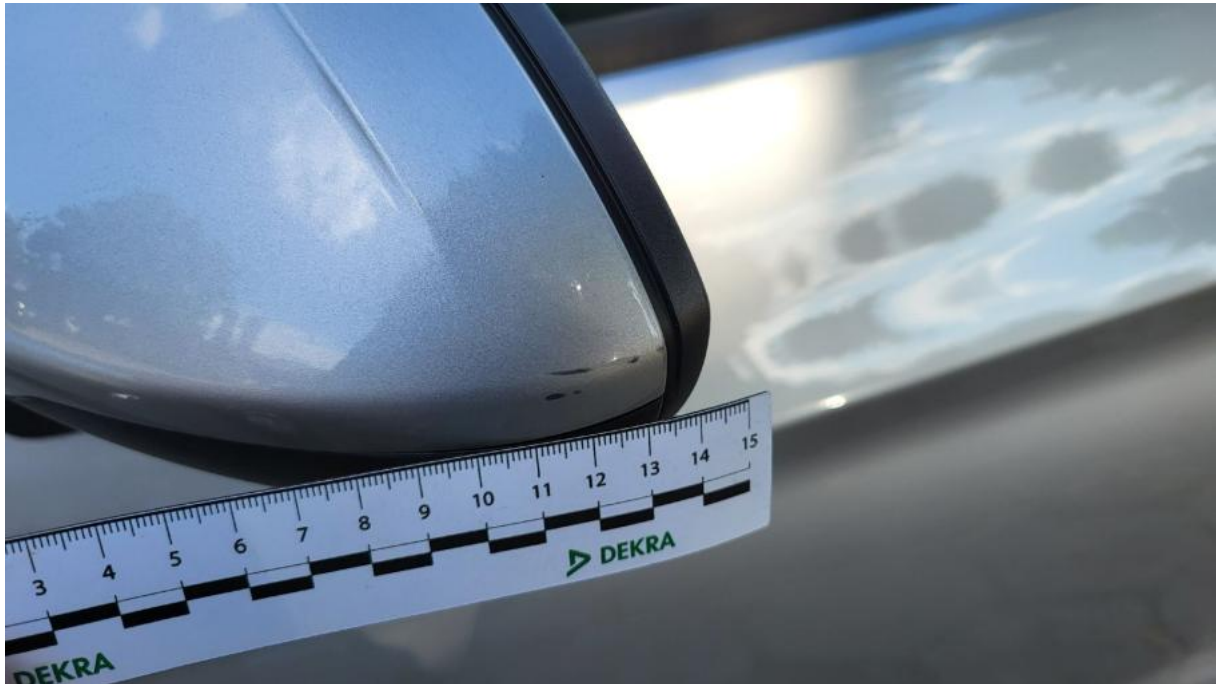
**Fot. 47**

| Poz. | Nazwa pozycji | Opis uszkodzeń | Kwalifik. | Naprawa [rbg] |
|---|---|---|---|---|
| 5 | Oslona lusterka zewnętrznego L | rysa/odprysk | | |

Obudowa lusterka zew L - Rysa/odprysk 1

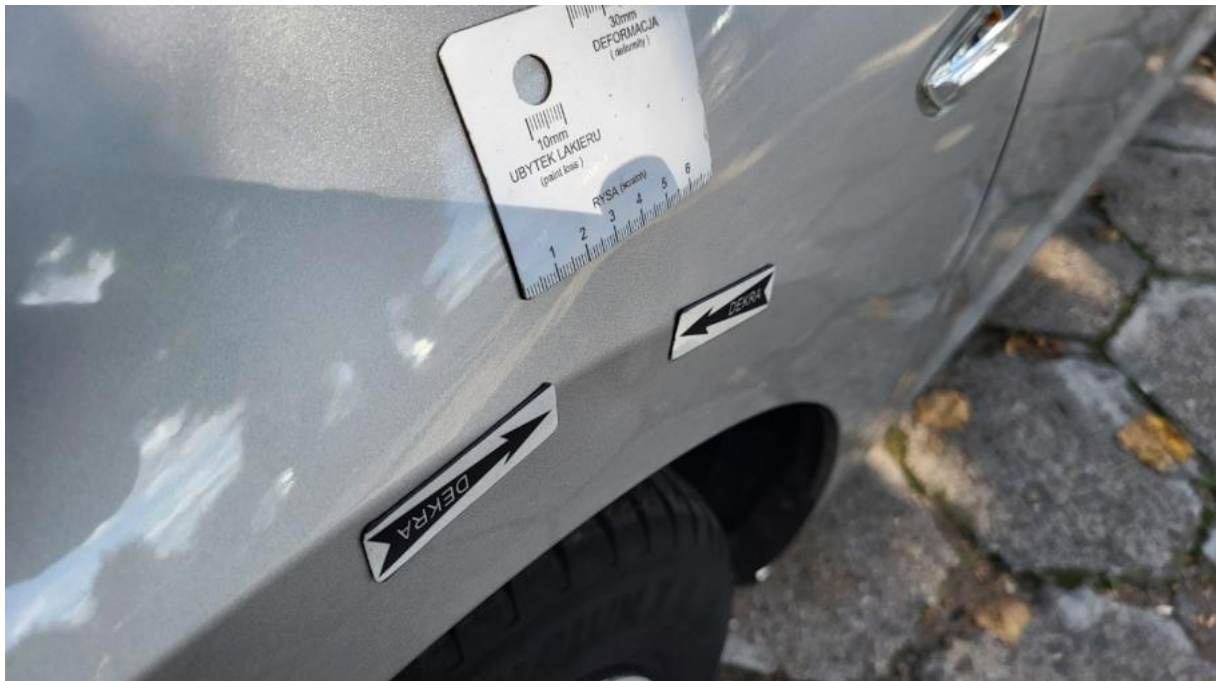
**Fot. 48**

| Poz. | Nazwa pozycji | Opis uszkodzeń | Kwalifik. | Naprawa [rbg] |
|---|---|---|---|---|
| 1 | Błotnik przedni L | wgniecenie/odkształcenie | NA | 1 |

Łótnik przedni L - Wgniecenie/odkształcenie 1

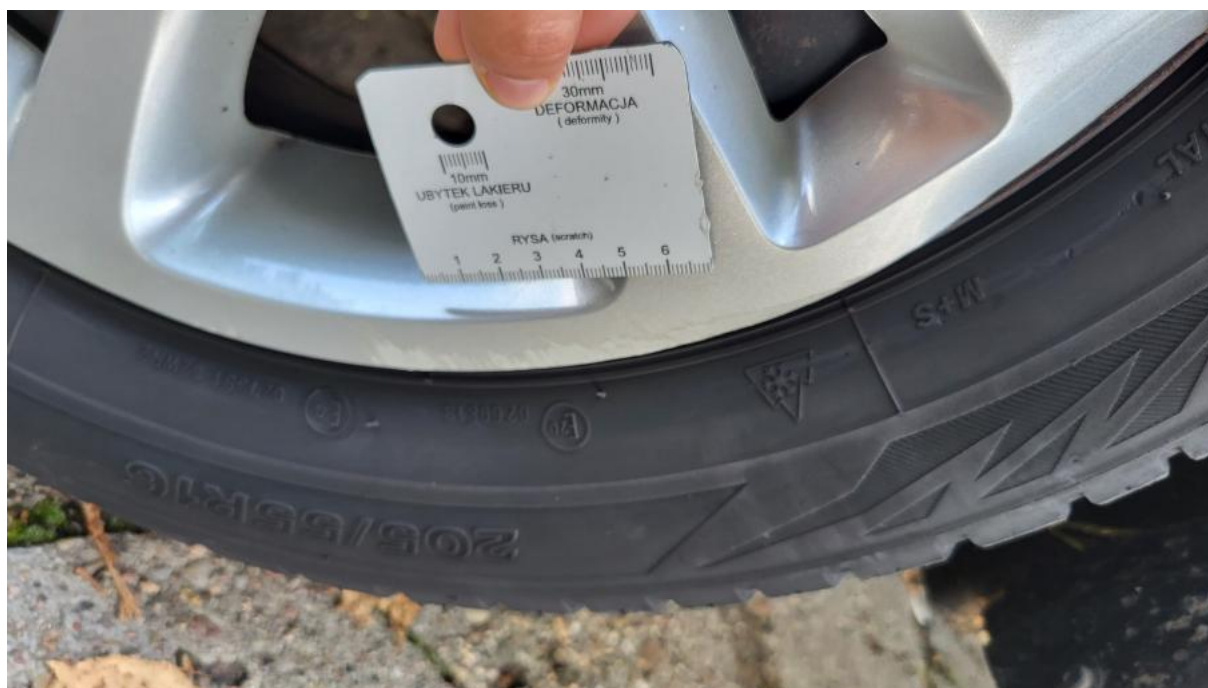
**Fot. 49**

| 10 | Kołpak koła przód L | rysa/odprysk | | |

Kołpak przedni L - Rysa/odprysk 1
