WDB9066331P627675

## Angaben zum Fahrzeug

## Zustandsbericht

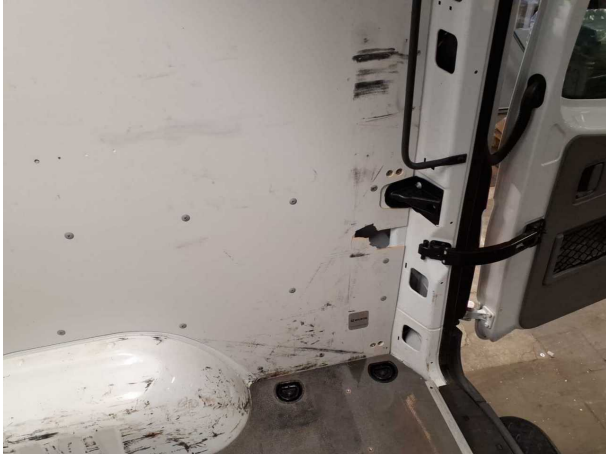
| Nr. | Bauteilgruppe | Beschreibung |
|---|---|---|
| 1 | Seitenwand rechts | Innenverkleidung - gebrochen / gerissen - erneuern |

**Beschädigung #1:** Seitenwand rechts: Innenverkleidung - gebrochen / gerissen - erneuern

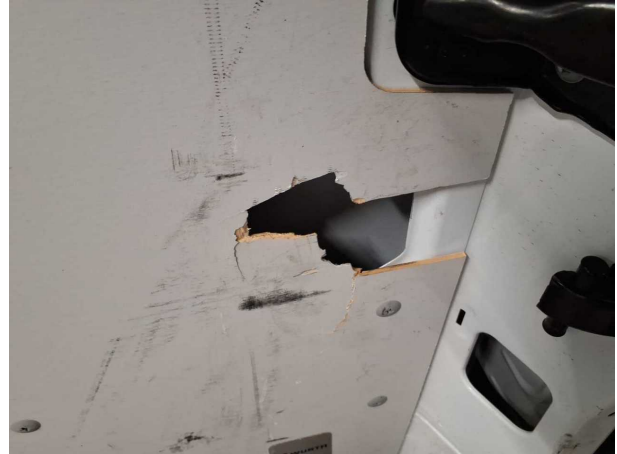
**Beschädigung #1:** Seitenwand rechts: Innenverkleidung - gebrochen / gerissen - erneuern

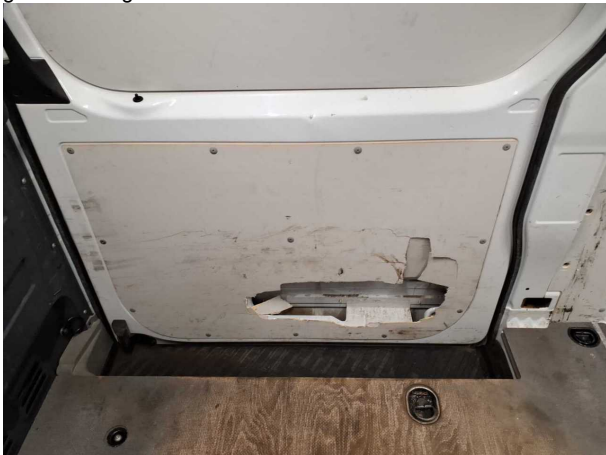
| Nr. | Bauteilgruppe | Beschreibung |
|---|---|---|
| 2 | Schiebetür rechts | Verkleidung Standard unten - gebrochen / gerissen - erneuern |

**Beschädigung #2:** Schiebetür rechts: Verkleidung Standard unten - gebrochen / gerissen - erneuern

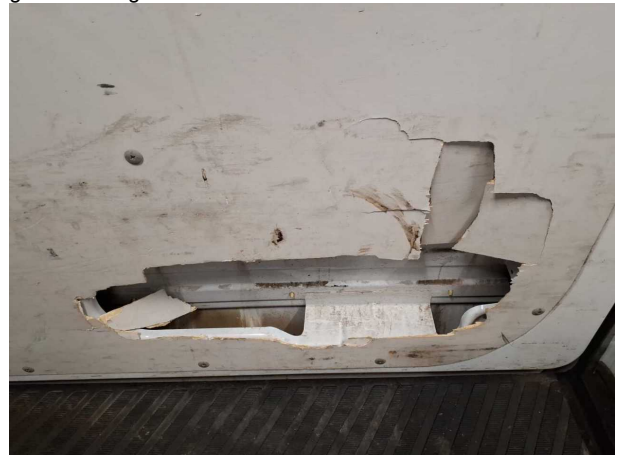
**Beschädigung #2:** Schiebetür rechts: Verkleidung Standard unten - gebrochen / gerissen - erneuern

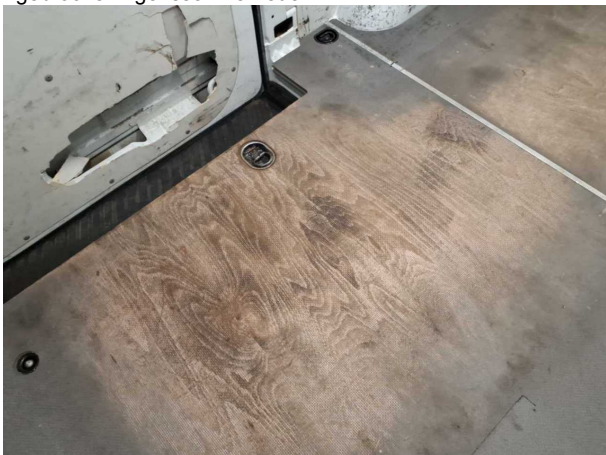
| Nr. | Bauteilgruppe | Beschreibung |
|---|---|---|
| 3 | Interieur | Laderaumboden (und Verkleidungen) - verschmutzt |

**Beschädigung #3:** Interieur: Laderaumboden (und Verkleidungen) - verschmutzt

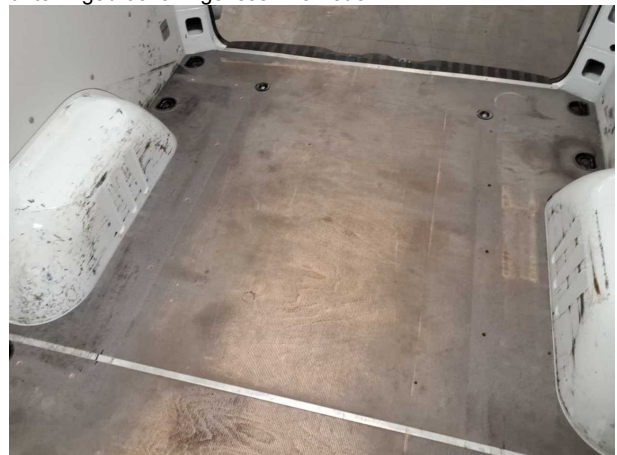
**Beschädigung #3:** Interieur: Laderaumboden (und Verkleidungen) - verschmutzt

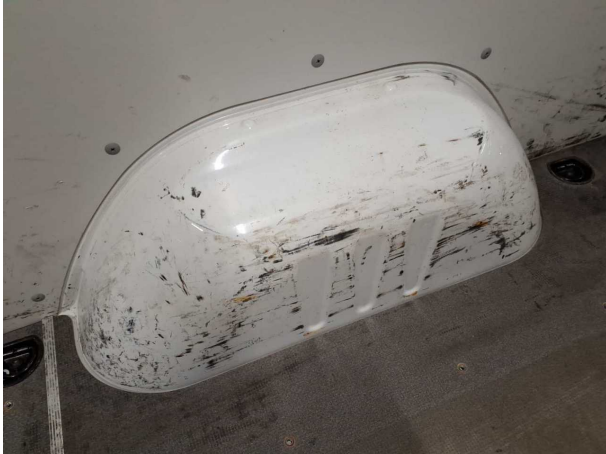
**Beschädigung #3:** Interieur: Laderaumboden (und Verkleidungen) - verschmutzt

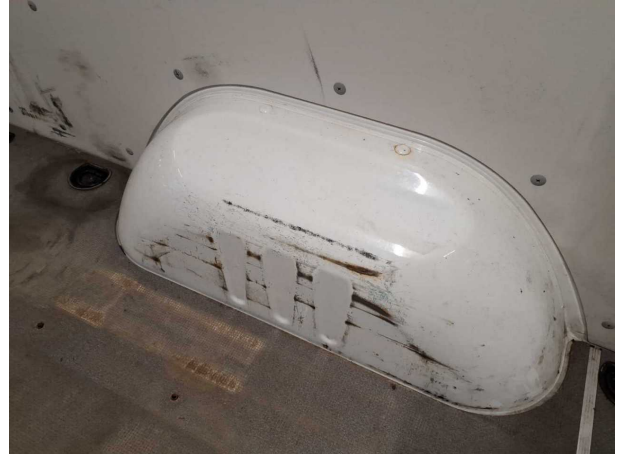
**Beschädigung #3:** Interieur: Laderaumboden (und Verkleidungen) - verschmutzt

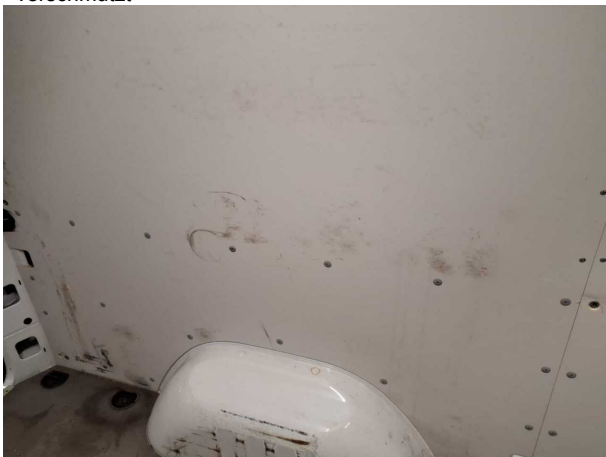
**Beschädigung #3:** Interieur: Laderaumboden (und Verkleidungen) - verschmutzt

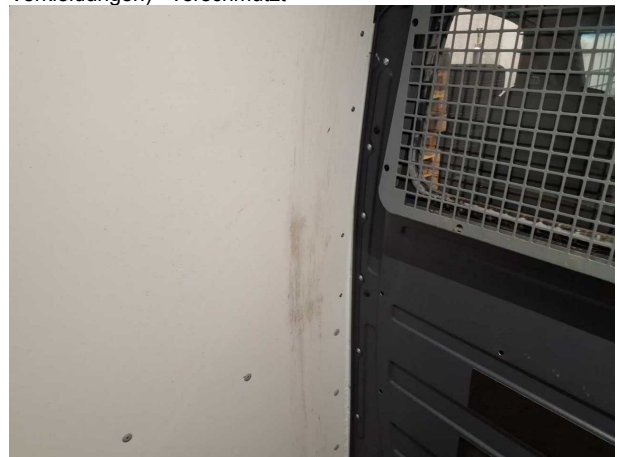
**Beschädigung #3:** Interieur: Laderaumboden (und Verkleidungen) - verschmutzt

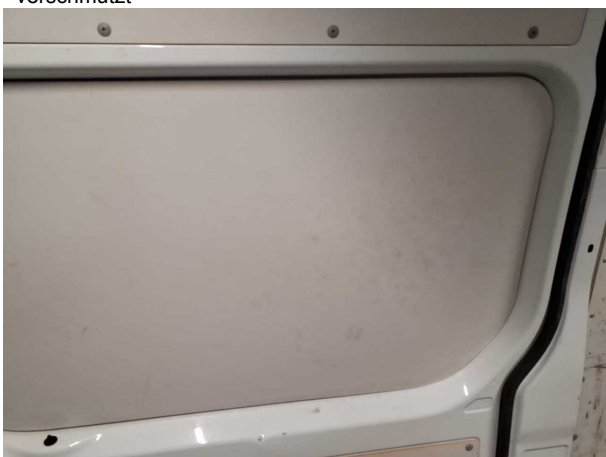
**Beschädigung #3:** Interieur: Laderaumboden (und Verkleidungen) - verschmutzt

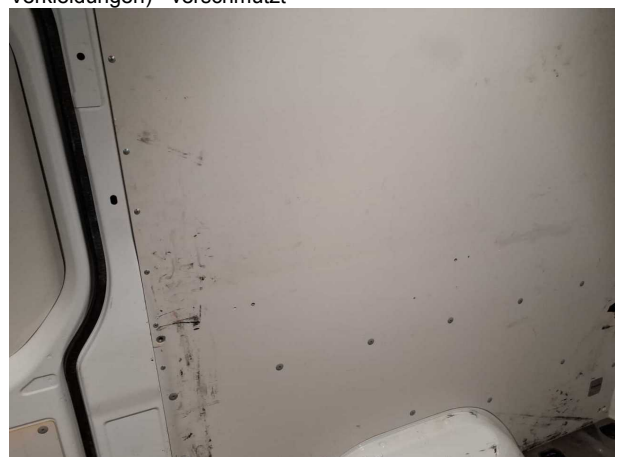
**Beschädigung #3:** Interieur: Laderaumboden (und Verkleidungen) - verschmutzt

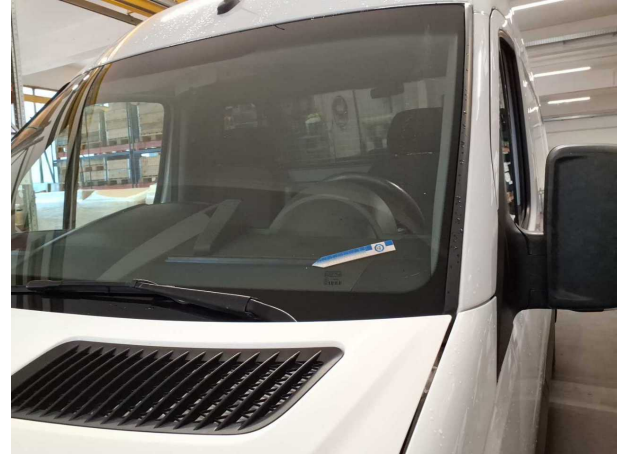
| Nr. | Bauteilgruppe | Beschreibung |
|---|---|---|
| 6 | Verglasung | Frontscheibe - gebrochen / gerissen - erneuern |

**Beschädigung #6:** Verglasung: Frontscheibe - gebrochen / gerissen - erneuern

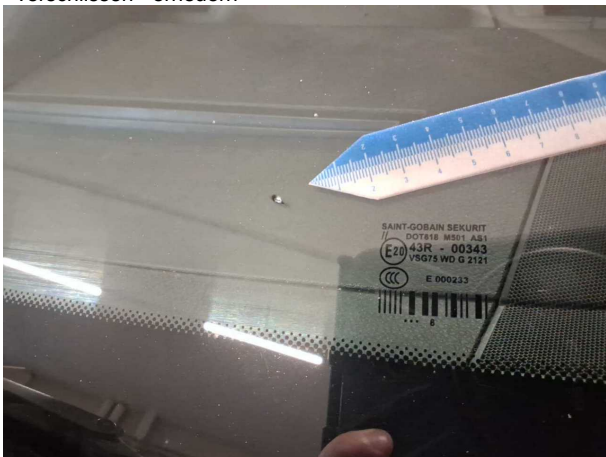
**Beschädigung #6:** Verglasung: Frontscheibe - gebrochen / gerissen - erneuern

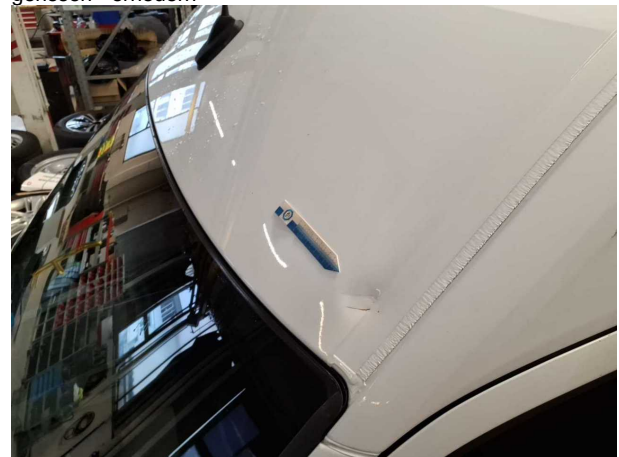
| Nr. | Bauteilgruppe | Beschreibung |
|---|---|---|
| 7 | Fahrzeugdach | Dach (Dachkante vorne) - Delle / Lackschaden - instandsetzen und lackieren |

**Beschädigung #7:** Fahrzeugdach: Dach (Dachkante vorne) - Delle / Lackschaden - instandsetzen und lackieren

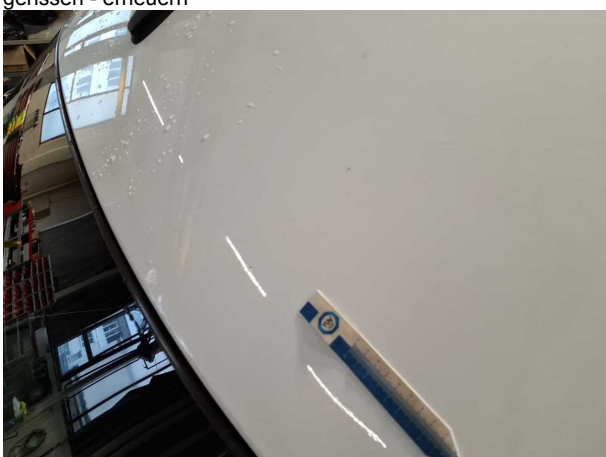
**Beschädigung #7:** Fahrzeugdach: Dach (Dachkante vorne) - Delle / Lackschaden - instandsetzen und lackieren

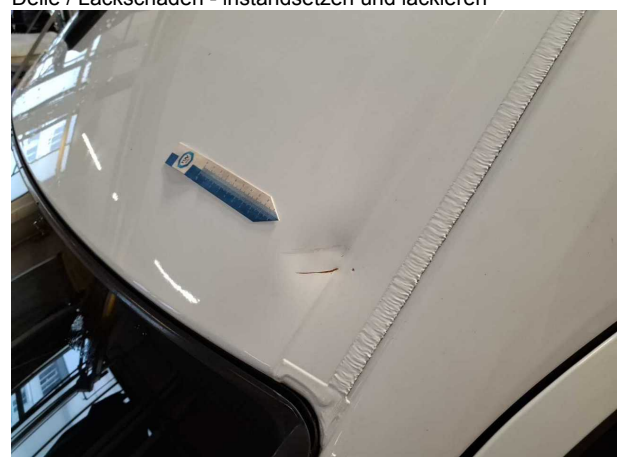
**Beschädigung #7:** Fahrzeugdach: Dach (Dachkante vorne) - Delle / Lackschaden - instandsetzen und lackieren

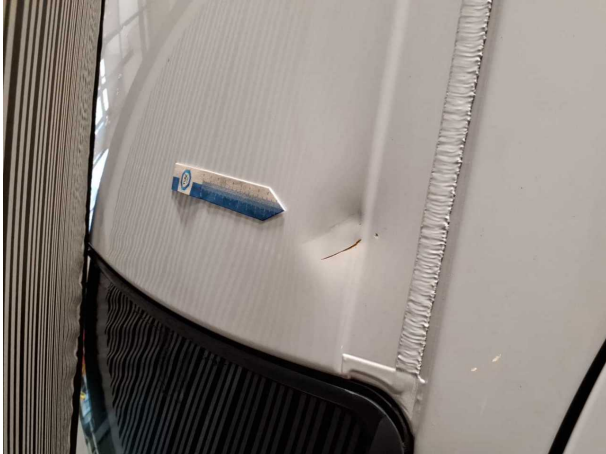
**Beschädigung #7:** Fahrzeugdach: Dach (Dachkante vorne) - Delle / Lackschaden - instandsetzen und lackieren

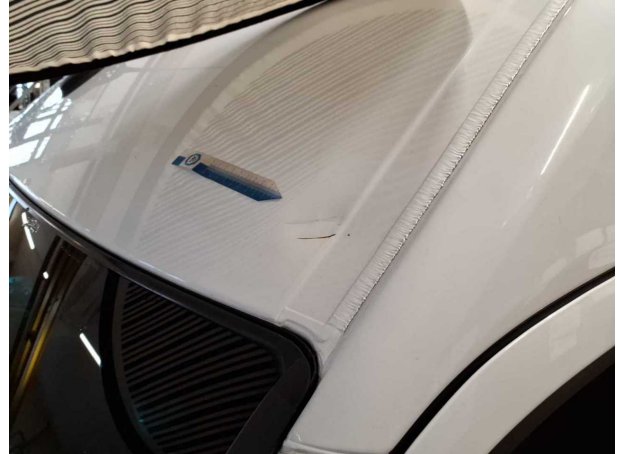
**Beschädigung #7:** Fahrzeugdach: Dach (Dachkante vorne) - Delle / Lackschaden - instandsetzen und lackieren

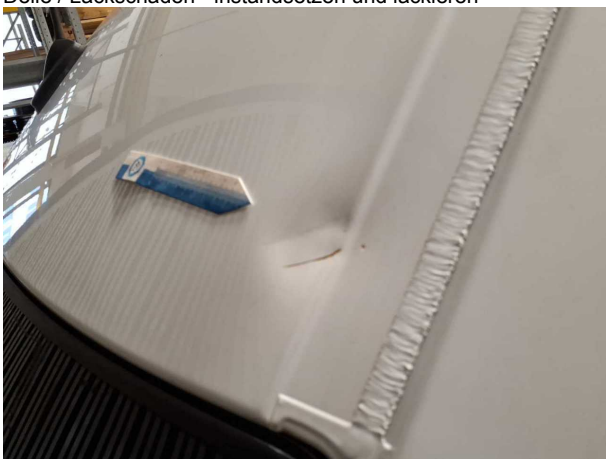
**Beschädigung #7:** Fahrzeugdach: Dach (Dachkante vorne) - Delle / Lackschaden - instandsetzen und lackieren

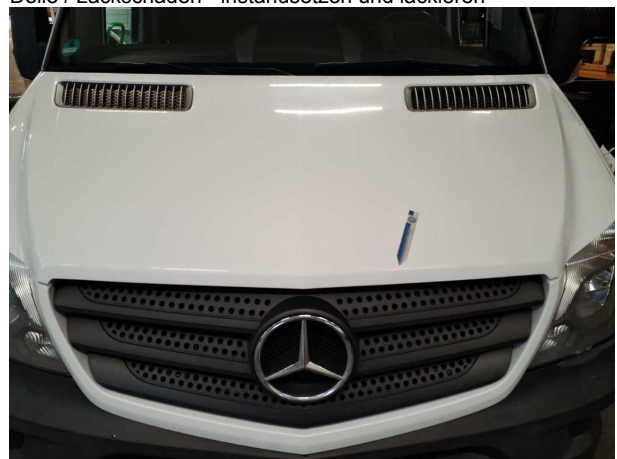
| Nr. | Bauteilgruppe | Beschreibung |
|---|---|---|
| 8 | Motorhaube | Motorhaube - Steinschlag |

**Beschädigung #8:** Motorhaube: Motorhaube - Steinschlag

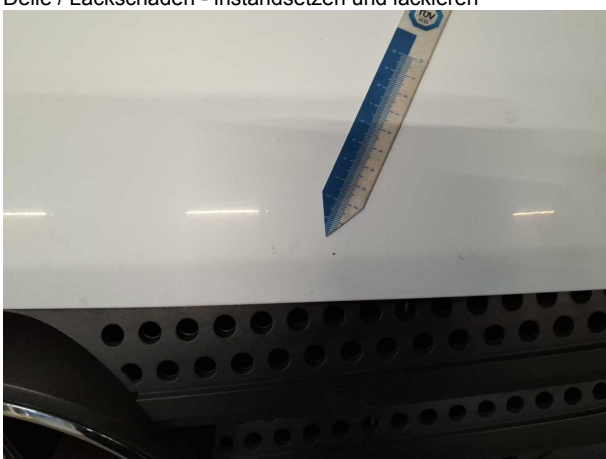
**Beschädigung #8:** Motorhaube: Motorhaube - Steinschlag

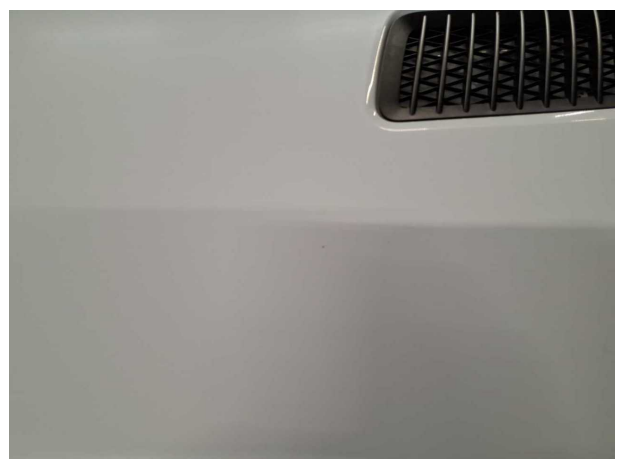
**Beschädigung #8:** Motorhaube: Motorhaube - Steinschlag

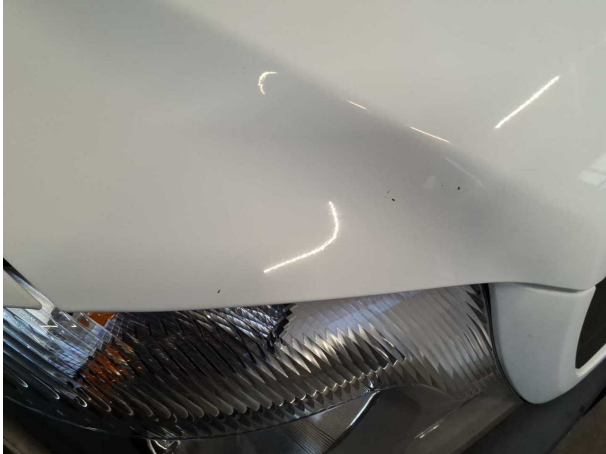
**Beschädigung #8:** Motorhaube: Motorhaube - Steinschlag

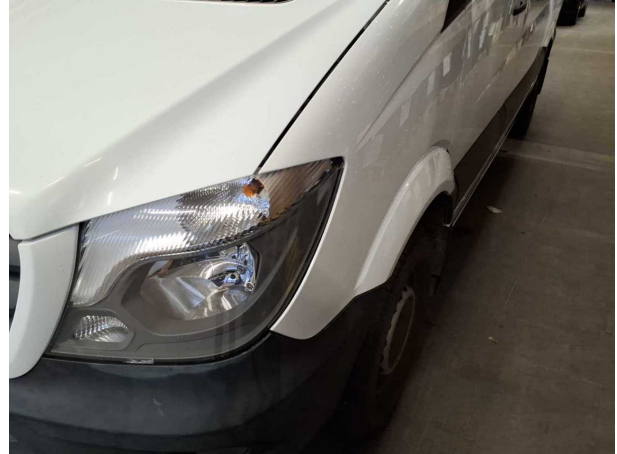
| Nr. | Bauteilgruppe | Beschreibung |
|---|---|---|
| 9 | Kotflügel links | Kotflügel links - lose - instandsetzen |

**Beschädigung #9:** Kotflügel links: Kotflügel links - lose - instandsetzen

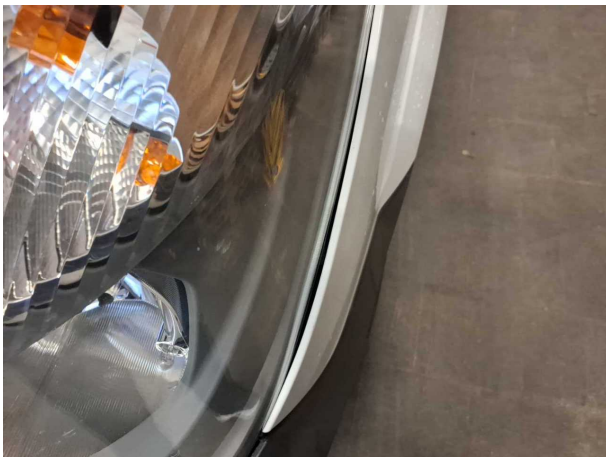
**Beschädigung #9:** Kotflügel links: Kotflügel links - lose - instandsetzen

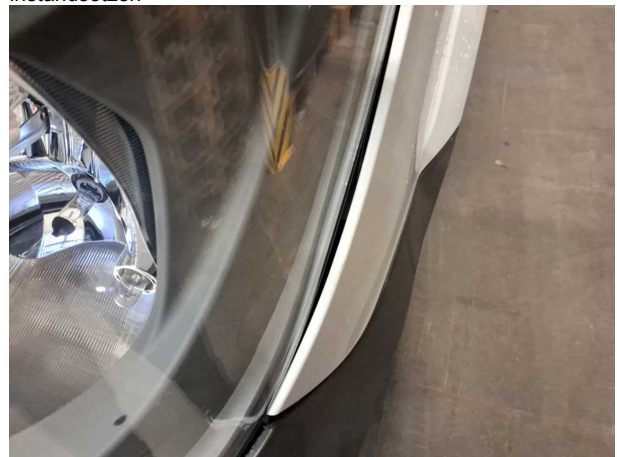
**Beschädigung #9:** Kotflügel links: Kotflügel links - lose - instandsetzen

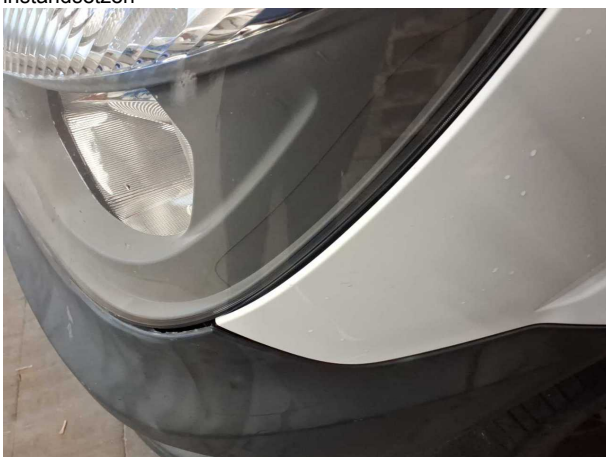
**Beschädigung #9:** Kotflügel links: Kotflügel links - lose - instandsetzen

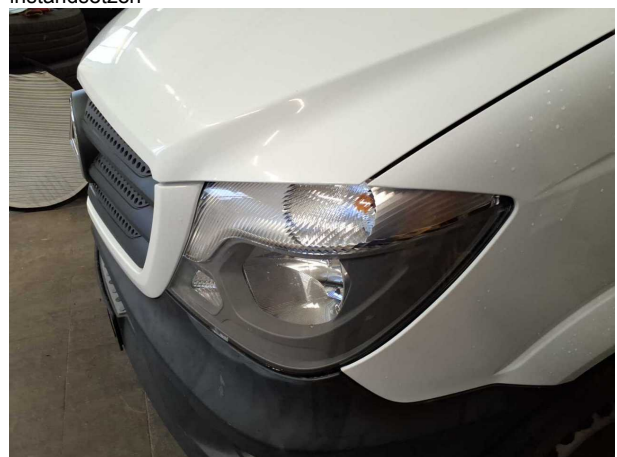
| Nr. | Bauteilgruppe | Beschreibung |
|---|---|---|
| 10 | Scheinwerfer | Scheinwerfer links - gebrochen / gerissen - erneuern |

**Beschädigung #10:** Scheinwerfer: Scheinwerfer links - gebrochen / gerissen - erneuern

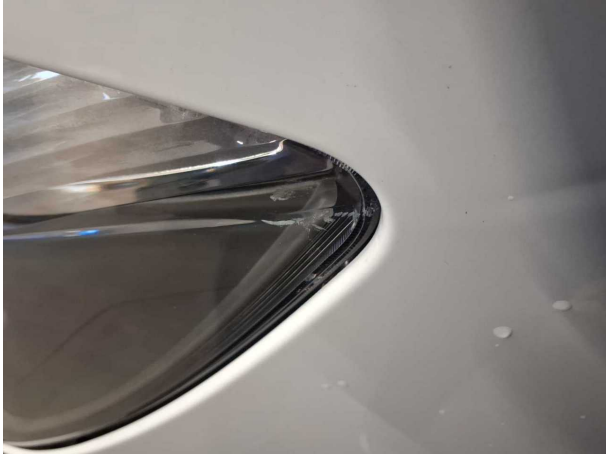
**Beschädigung #10:** Scheinwerfer: Scheinwerfer links - gebroche...  
gerissen - erneuern

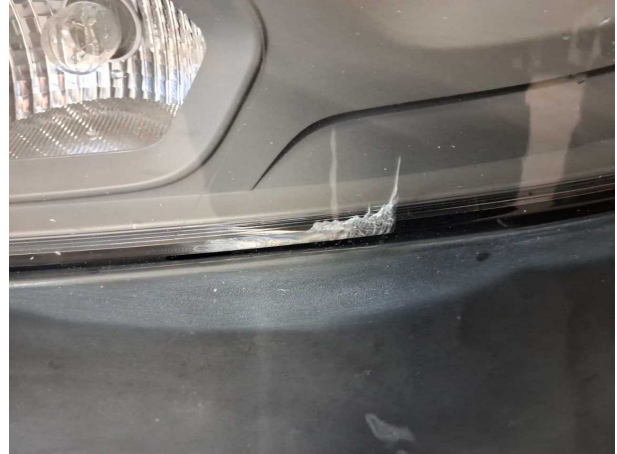
**Beschädigung #10:** Scheinwerfer: Scheinwerfer links -  
gebrochen / gerissen - erneuern

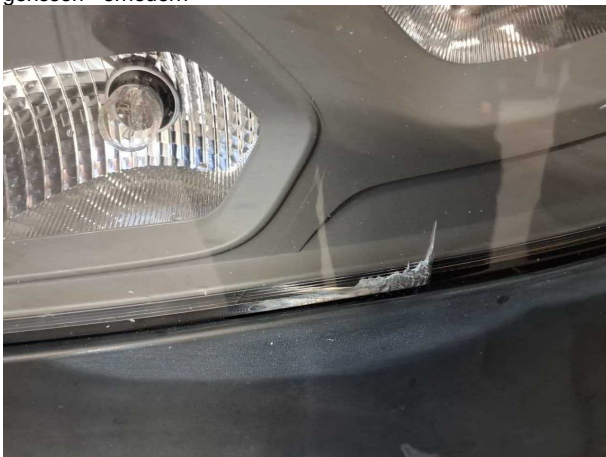
**Beschädigung #10:** Scheinwerfer: Scheinwerfer links - gebroche...  
gerissen - erneuern

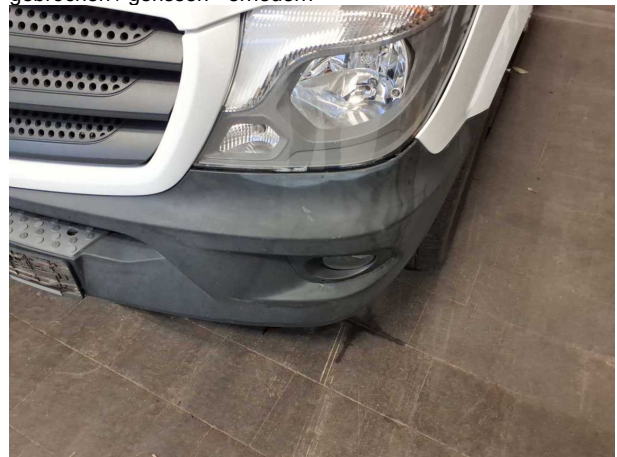
| Nr. | Bauteilgruppe | Beschreibung |
|---|---|---|
| 11 | Stoßfänger vorn | Stoßfänger vorn - gebrochen / gerissen - erneuern |

**Beschädigung #11:** Stossfänger vorn: Stossfänger vorn -  
gebrochen / gerissen - erneuern

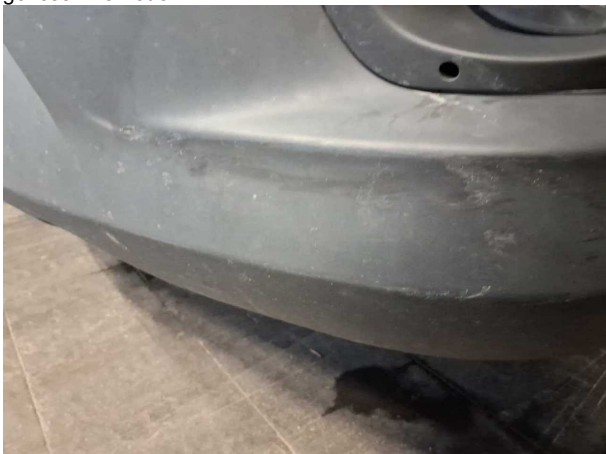
**Beschädigung #11:** Stossfänger vorn: Stossfänger vorn -  
gebrochen / gerissen - erneuern

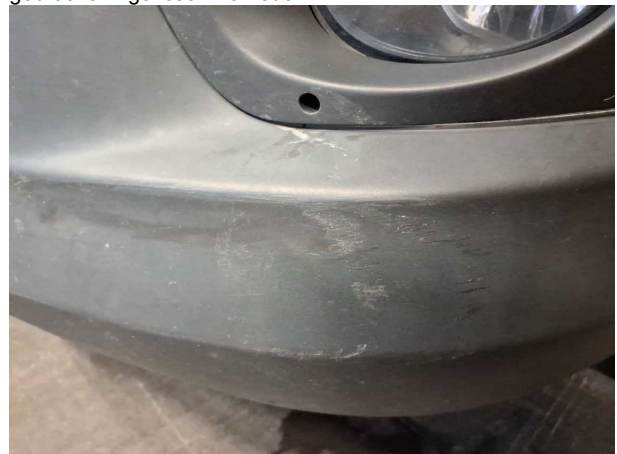
**Beschädigung #11:** Stossfänger vorn: Stossfänger vorn -  
gebrochen / gerissen - erneuern

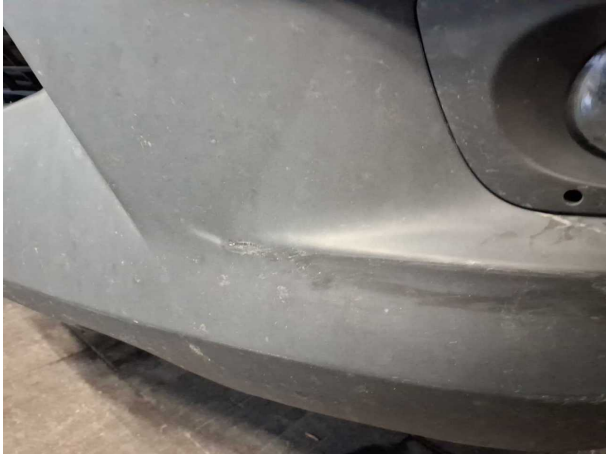
**Beschädigung #11:** Stossfänger vorn: Stossfänger vorn - gebrochen / gerissen - erneuern

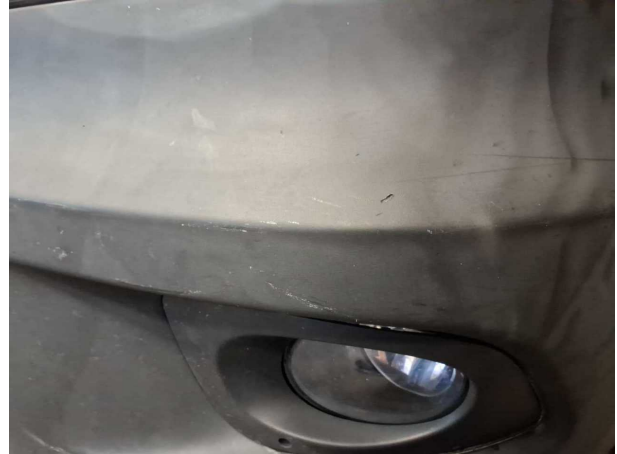
**Beschädigung #11:** Stossfänger vorn: Stossfänger vorn - gebrochen / gerissen - erneuern

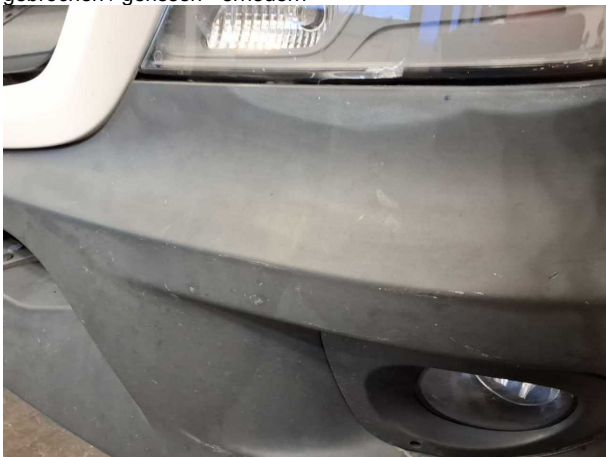
**Beschädigung #11:** Stossfänger vorn: Stossfänger vorn - gebrochen / gerissen - erneuern

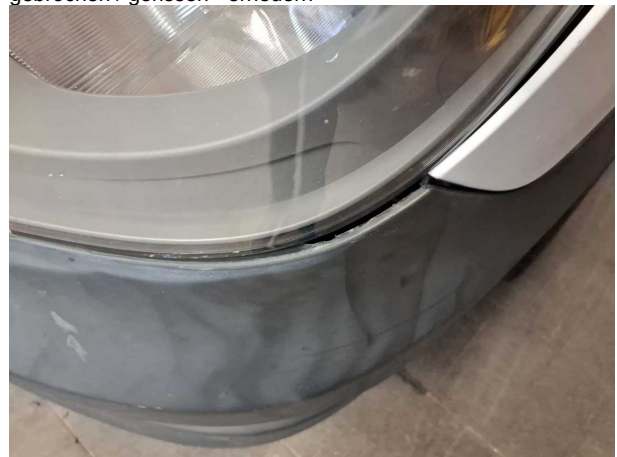
**Beschädigung #11:** Stossfänger vorn: Stossfänger vorn - gebrochen / gerissen - erneuern

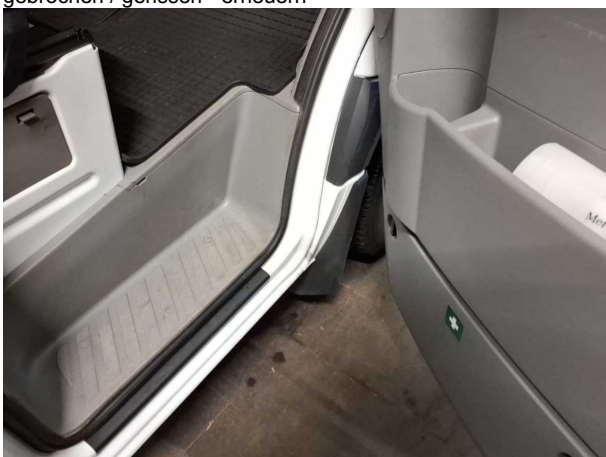
| Nr. | Bauteilgruppe | Beschreibung |
|---|---|---|
| 12 | Kotflügel rechts | Kotflügel rechts - Kratzer - Smart Repair |

**Beschädigung #12:** Kotflügel rechts: Kotflügel rechts - Kratzer - Smart Repair

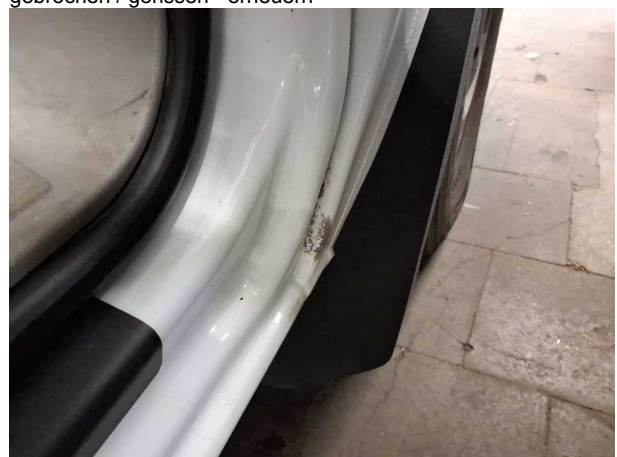
**Beschädigung #12:** Kotflügel rechts: Kotflügel rechts - Kratzer - Smart Repair

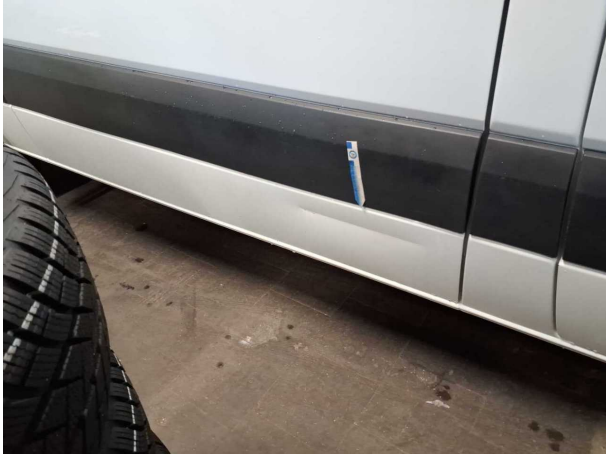
| Nr. | Bauteilgruppe | Beschreibung |
|---|---|---|
| 13 | Schiebetür rechts | Schiebetür - Delle / Lackschaden - instandsetzen und lackieren |

**Beschädigung #13:** Schiebetür rechts: Schiebetür - Delle / Lackschaden - instandsetzen und lackieren

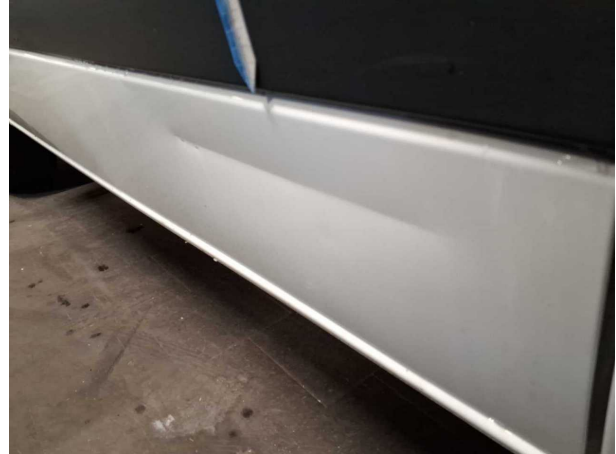
**Beschädigung #13:** Schiebetür rechts: Schiebetür - Delle / Lackschaden - instandsetzen und lackieren

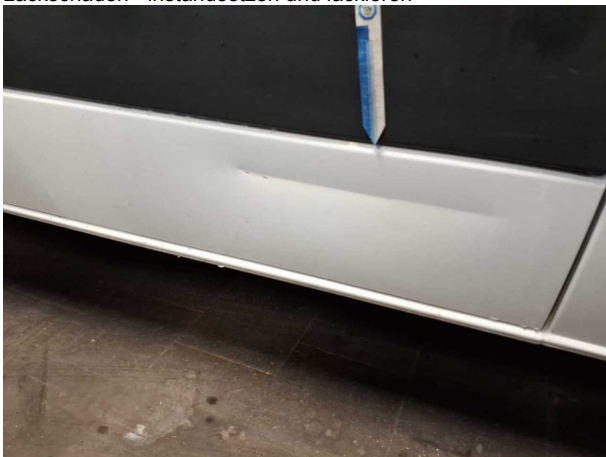
**Beschädigung #13:** Schiebetür rechts: Schiebetür - Delle / Lackschaden - instandsetzen und lackieren

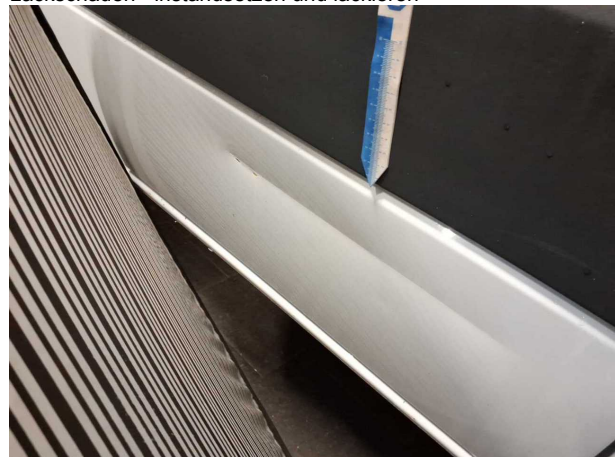
**Beschädigung #13:** Schiebetür rechts: Schiebetür - Delle / Lackschaden - instandsetzen und lackieren

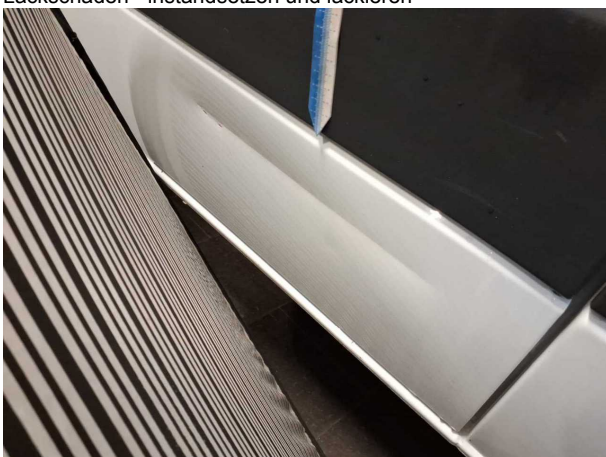
**Beschädigung #13:** Schiebetür rechts: Schiebetür - Delle / Lackschaden - instandsetzen und lackieren

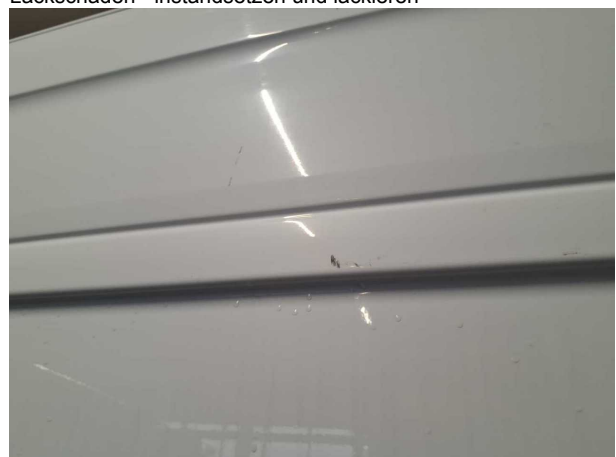
**Beschädigung #13:** Schiebetür rechts: Schiebetür - Delle / Lackschaden - instandsetzen und lackieren

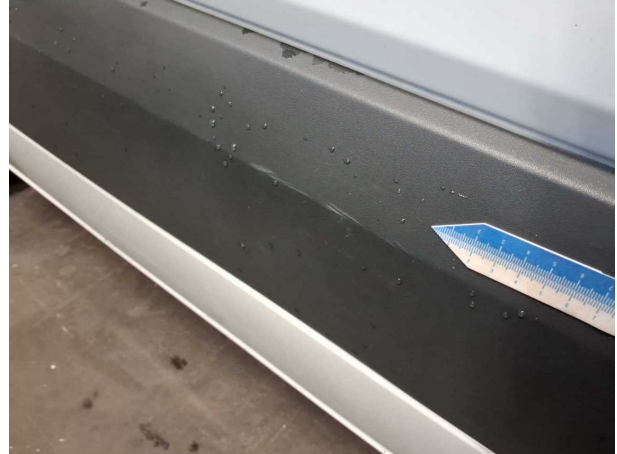
| Nr. | Bauteilgruppe | Beschreibung |
|---|---|---|
| 14 | Schiebetür rechts | Schutzleiste - verkratzt / verschürft - erneuern |

**Beschädigung #14:** Schiebetür rechts: Schutzleiste - verkratzt / verschürft - erneuern

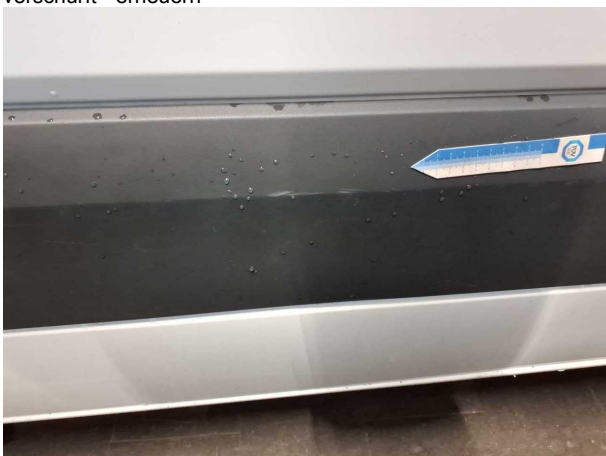
**Beschädigung #14:** Schiebetür rechts: Schutzleiste - verkratzt / verschürft - erneuern

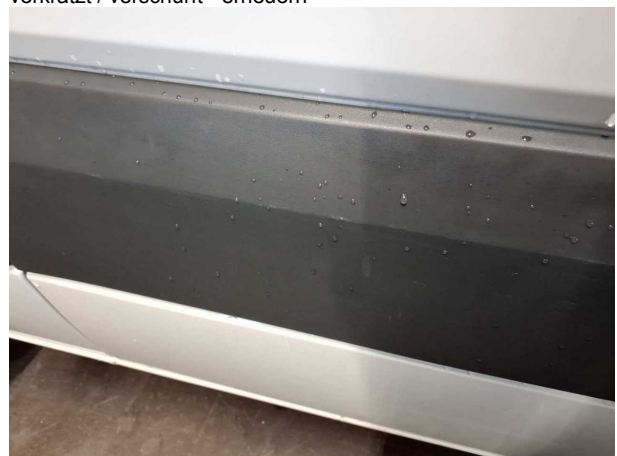
**Beschädigung #14:** Schiebetür rechts: Schutzleiste - verkratzt / verschürft - erneuern

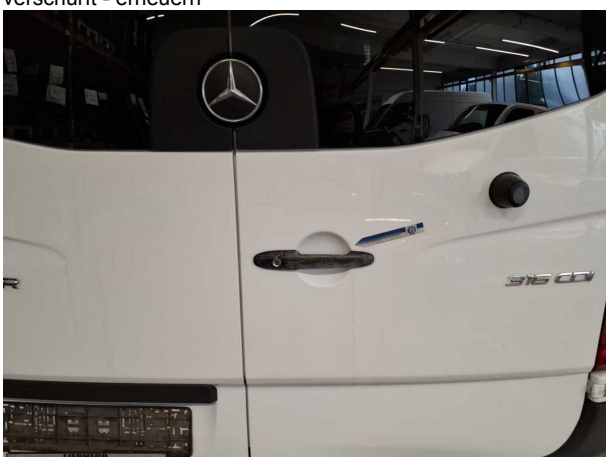
| Nr. | Bauteilgruppe | Beschreibung |
|---|---|---|
| 15 | Heckklappe/-tür | Griff außen - Lackmangel - instandsetzen |

**Beschädigung #15:** Heckklappe/-tür: Griff außen - Lackmangel - instandsetzen

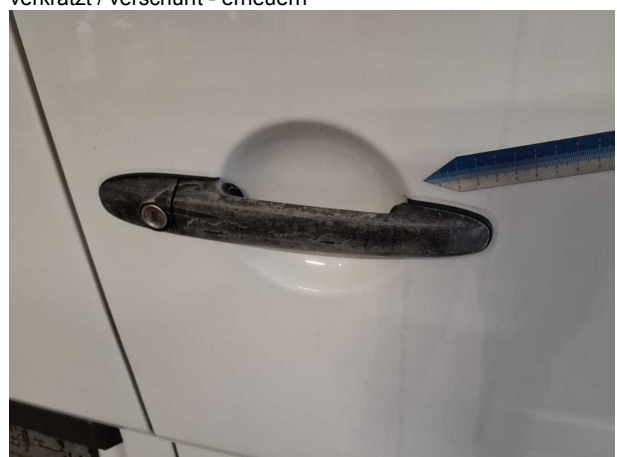
**Beschädigung #15:** Heckklappe/-tür: Griff außen - Lackman... - instandsetzen

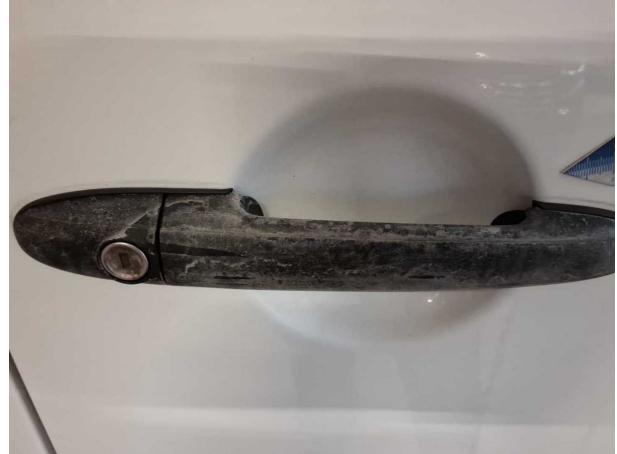
**Beschädigung #15:** Heckklappe/-tür: Griff außen - Lackman... - instandsetzen

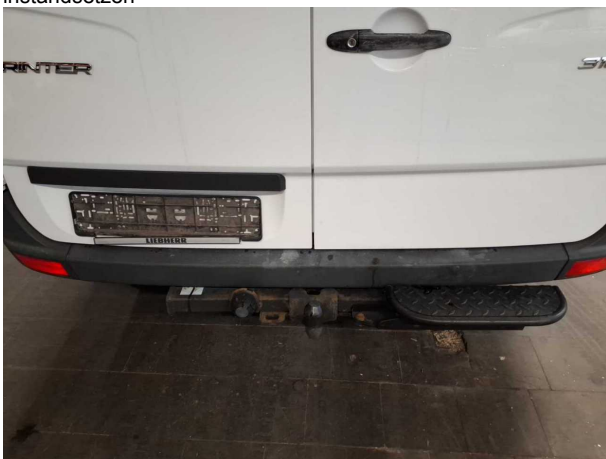
| Nr. | Bauteilgruppe | Beschreibung |
|---|---|---|
| 16 | Stoßfänger hinten | Stoßfänger hinten (unlackiert) - Lackmangel |

**Beschädigung #16:** Stossfänger hinten: Stossfänger hinten (unlackiert) - Lackmangel

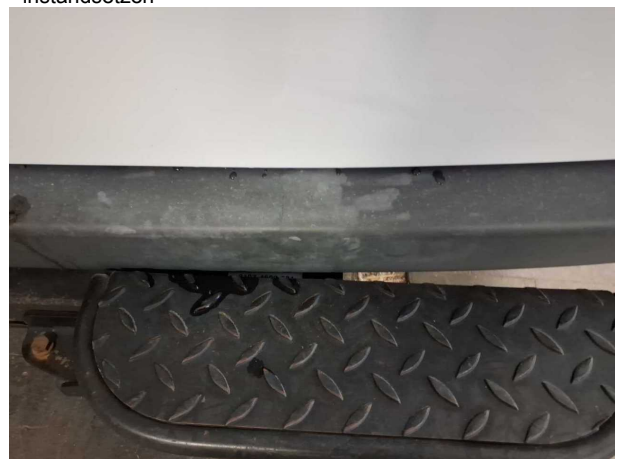
**Beschädigung #16:** Stossfänger hinten: Stossfänger hinten (unlackiert) - Lackmangel

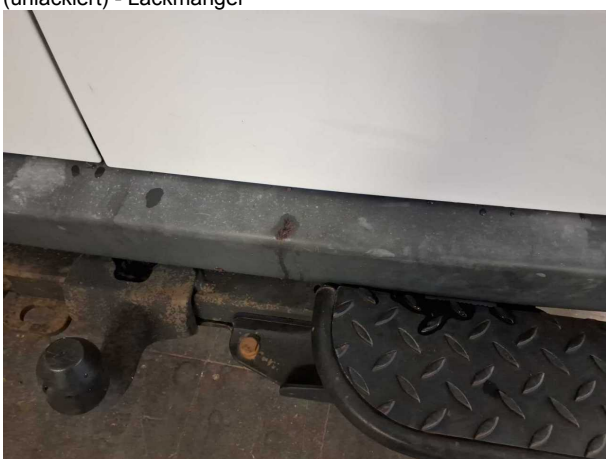
**Beschädigung #16:** Stossfänger hinten: Stossfänger hinten (unlackiert) - Lackmangel

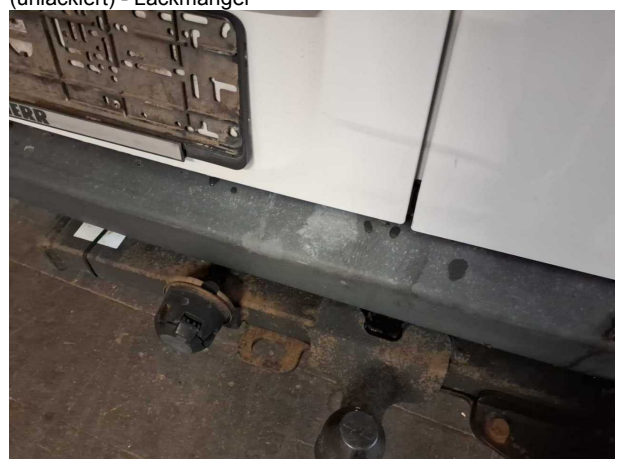
**Beschädigung #16:** Stossfänger hinten: Stossfänger hinten (unlackiert) - Lackmangel

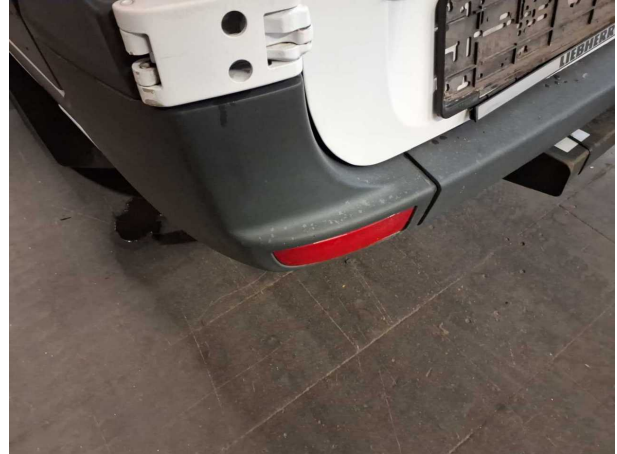
**Beschädigung #16:** Stossfänger hinten: Stossfänger hinten (unlackiert) - Lackmangel

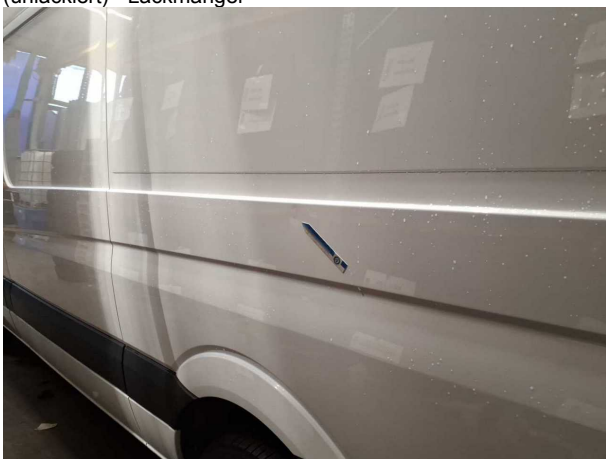
| Nr. | Bauteilgruppe | Beschreibung |
|---|---|---|
| 17 | Seitenwand links | Seitenwand - Delle / Lackschaden - instandsetzen und lackieren |

**Beschädigung #17:** Seitenwand links: Seitenwand - Delle / Lackschaden - instandsetzen und lackieren

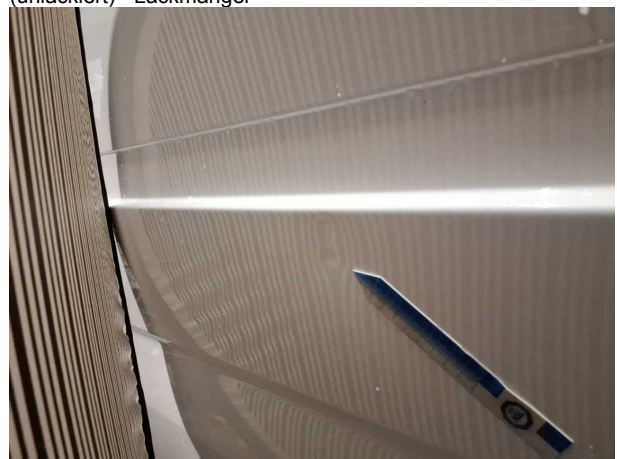
**Beschädigung #17:** Seitenwand links: Seitenwand - Delle / Lackschaden - instandsetzen und lackieren

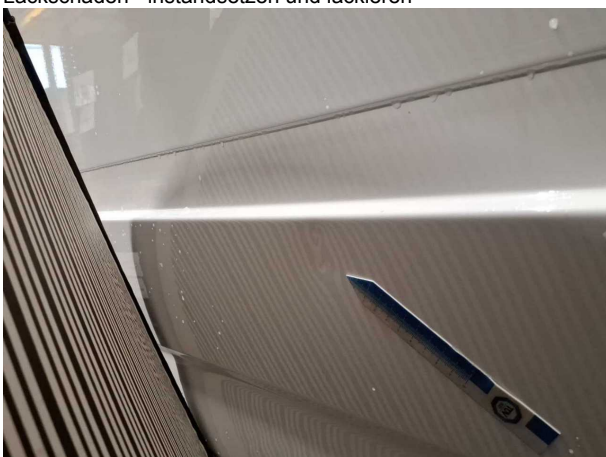
**Beschädigung #17:** Seitenwand links: Seitenwand - Delle / Lackschaden - instandsetzen und lackieren

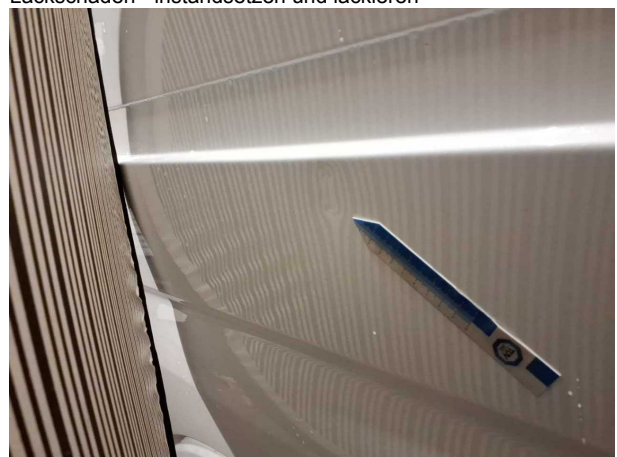
**Beschädigung #17:** Seitenwand links: Seitenwand - Delle / Lackschaden - instandsetzen und lackieren

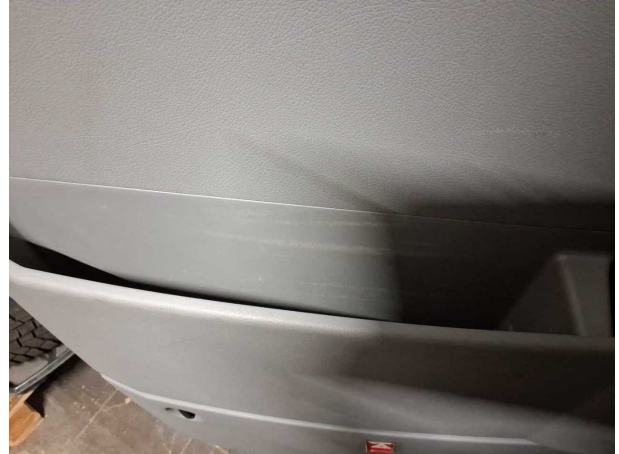
| Nr. | Bauteilgruppe | Beschreibung |
|---|---|---|
| 18 | Interieur | Innenraum - Kratzer |

**Beschädigung #18:** Interieur: Innenraum - Kratzer

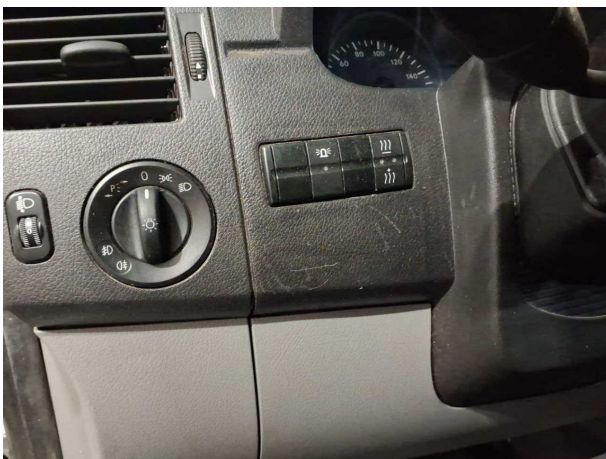
**Beschädigung #18:** Interieur: Innenraum - Kratzer

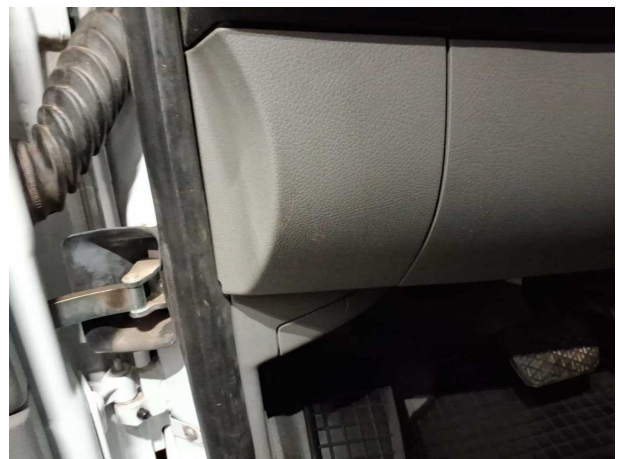
**Beschädigung #18:** Interieur: Innenraum - Kratzer

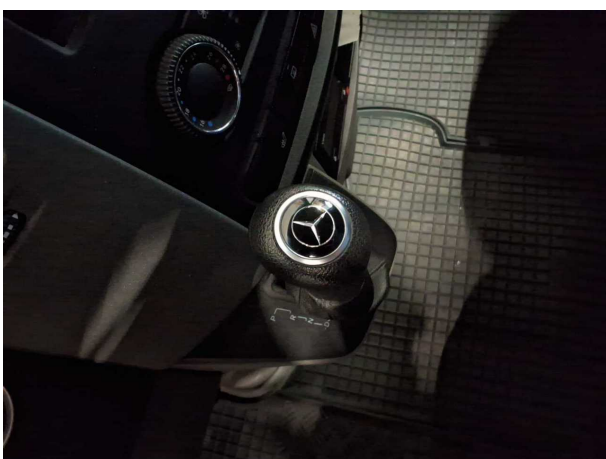
**Beschädigung #18:** Interieur: Innenraum - Kratzer

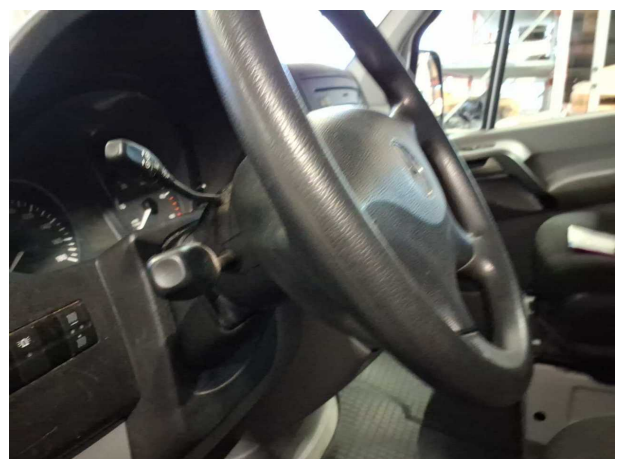
**Beschädigung #18:** Interieur: Innenraum - Kratzer

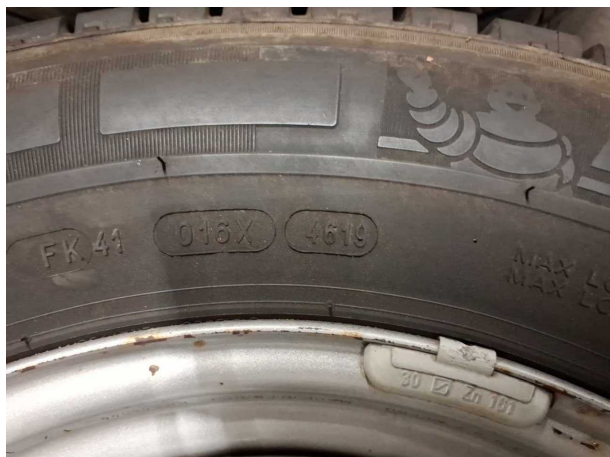
| Nr. | Bauteilgruppe | Beschreibung |
|---|---|---|
| 19 | 2.Radsatz | Reifensatz komplett (Reifenalter) |

**Beschädigung #19:** 2.Radsatz: Reifensatz komplett (Reifenalter)
