Verkaufsbericht

Ihr Auftrag vom	30.09.2025 durch SPITZKE SE
Besichtigungsort	36251 Bad Hersfeld, Wippershainer Str. 51
Besichtigungsdatum	06.10.2025
Referenznummern	61510132

Fahrzeugident.-Nr.	TMBJJ7NE9J0202609		
Fahrzeugart	PKW - Kombi	Farbton / Lackart	Blau / Uni
Hersteller	Skoda	Nächste HU	11/2026
Typ / Verkaufsbez.	Octavia Combi 2.0 TDI Drive	Laufleistung abgelesen	285.544 km
Erstzulassung	27.11.2017	Emissionsklasse	keine Angabe
Getriebe / Gänge	Direktschaltung / 6	Sitzplätze / Türen	5 / 5
Achsen / angetrieben	2 / 1	Anzahl Besitzer	keine Angabe
Motorart	Reihenmotor / Diesel	Hubraum / Nennleistung	1.968 ccm / 110 KW
Antriebsart	Frontantrieb

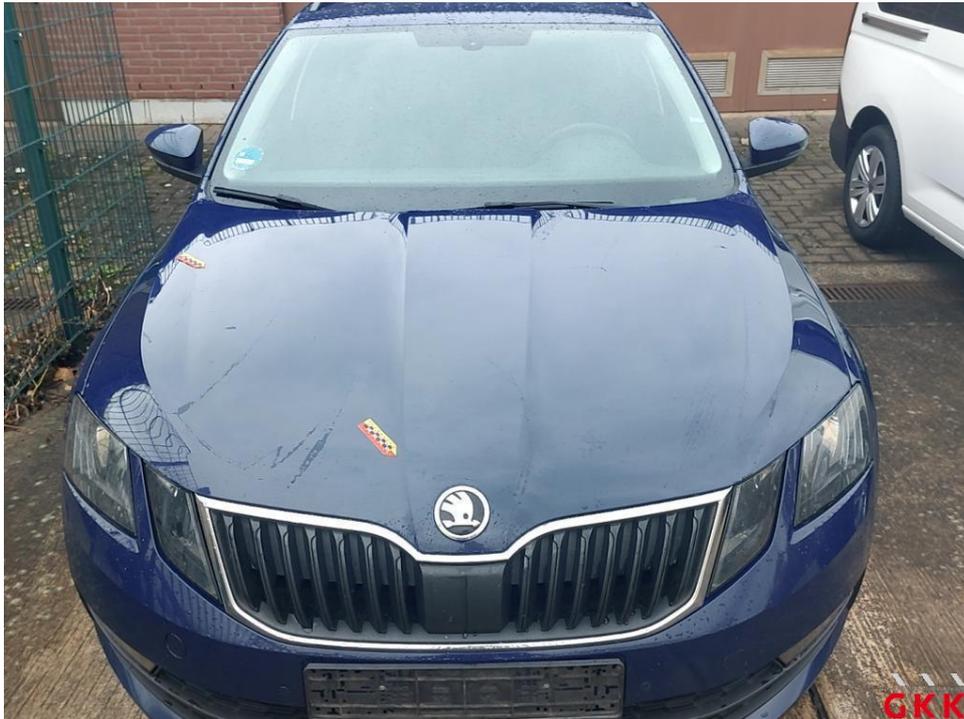
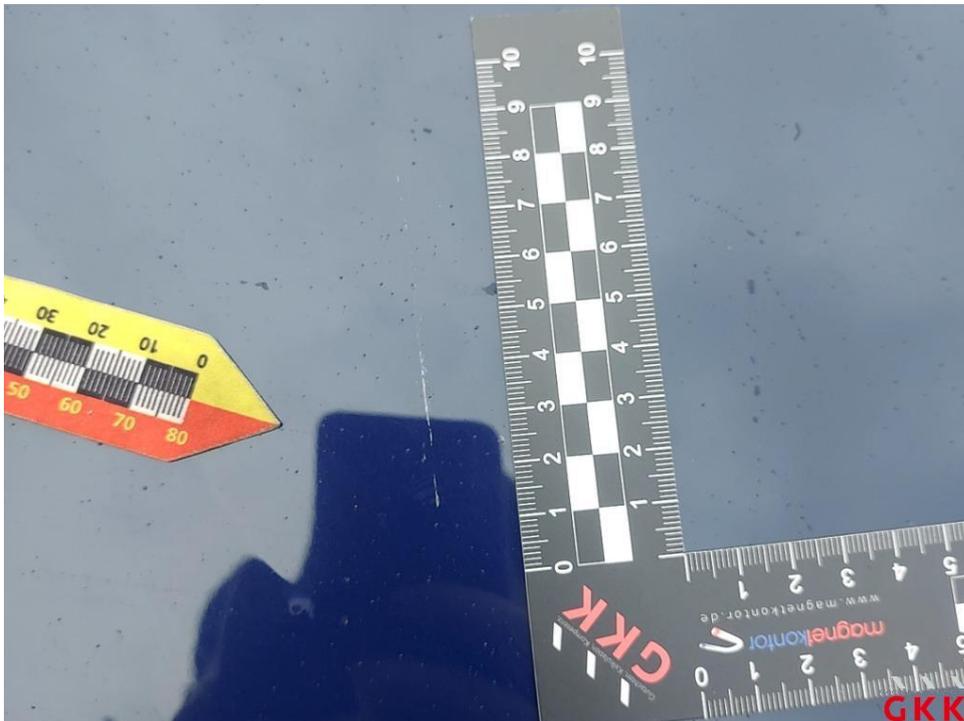
Motorhaube, verkratzt, lackieren (Bild 13, Bild 14)

Bild 13 Motorhaube, verkratzt, lackieren

Bild 14 Motorhaube, verkratzt, lackieren

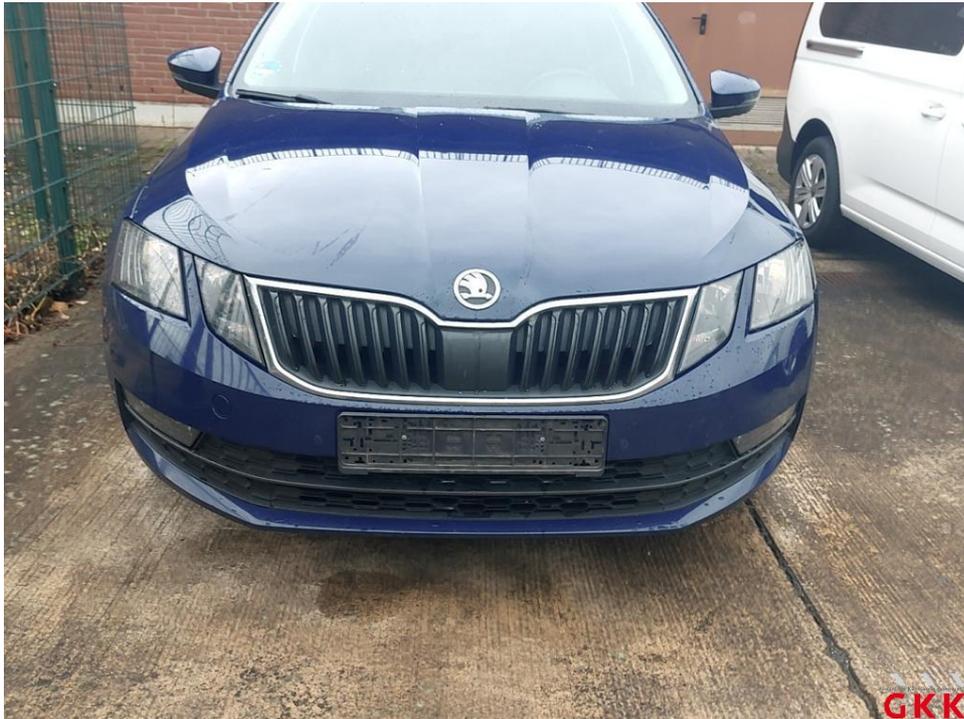
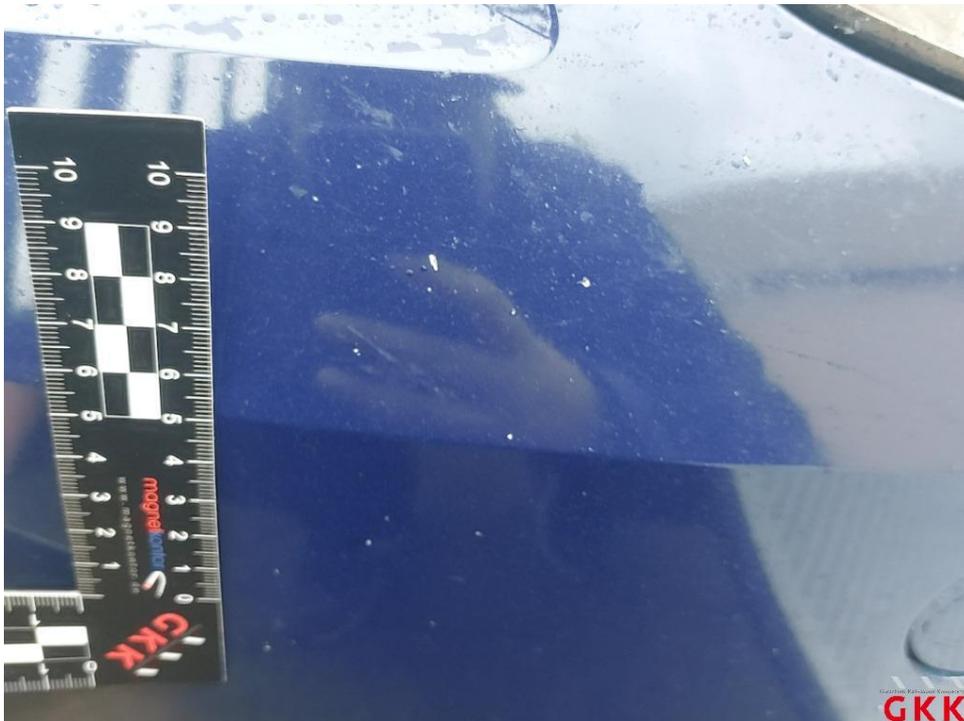
Stoßfänger vorne Verkleidung -lackiert-, Steinschlag, lackieren (Bild 15, Bild 16)

Bild 15 Stoßfänger vorne, Verkleidung -lackiert-, Steinschlag, lackieren

Bild 16 Stoßfänger vorne, Verkleidung -lackiert-, Steinschlag, lackieren

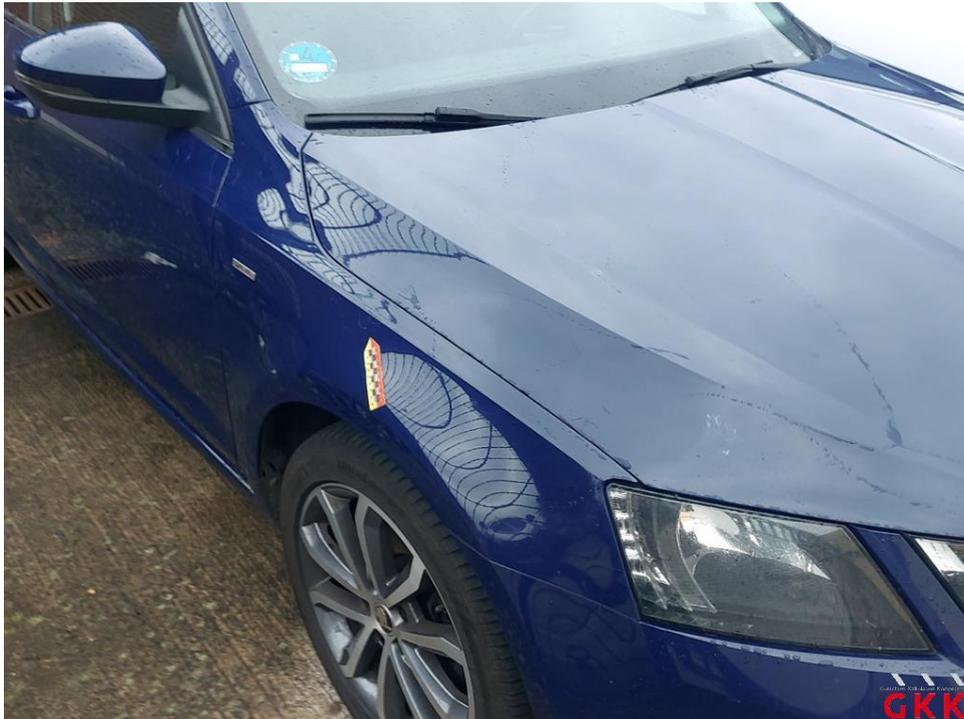
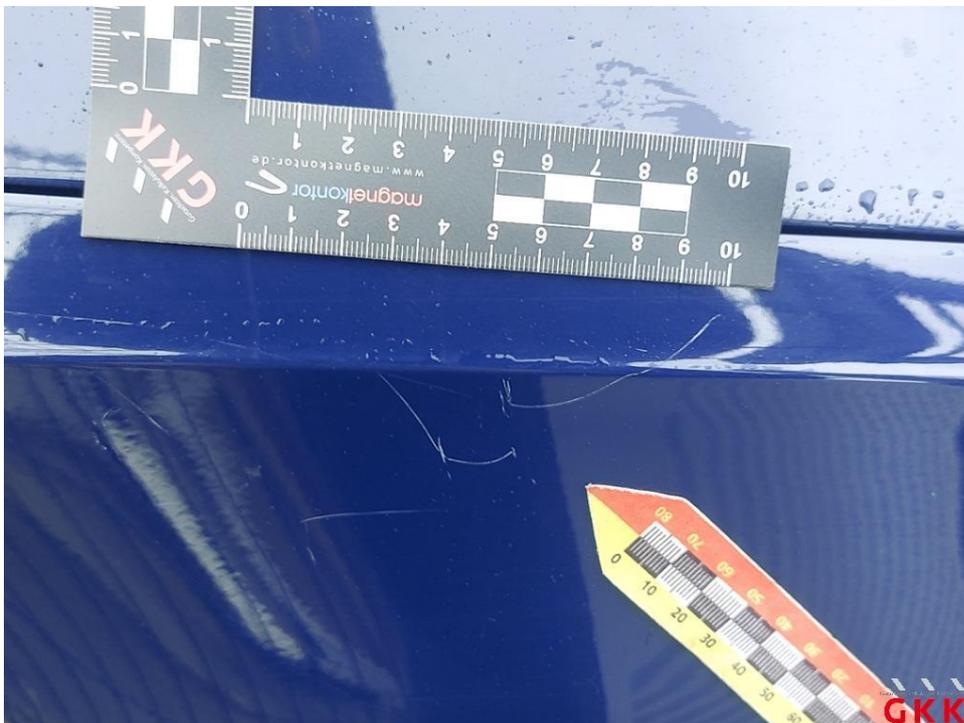
Kotflügel vorne rechts, verkratzt, lackieren (Bild 17, Bild 18)

Bild 17 Kotflügel vorne rechts, verkratzt, lackieren

Bild 18 Kotflügel vorne rechts, verkratzt, lackieren

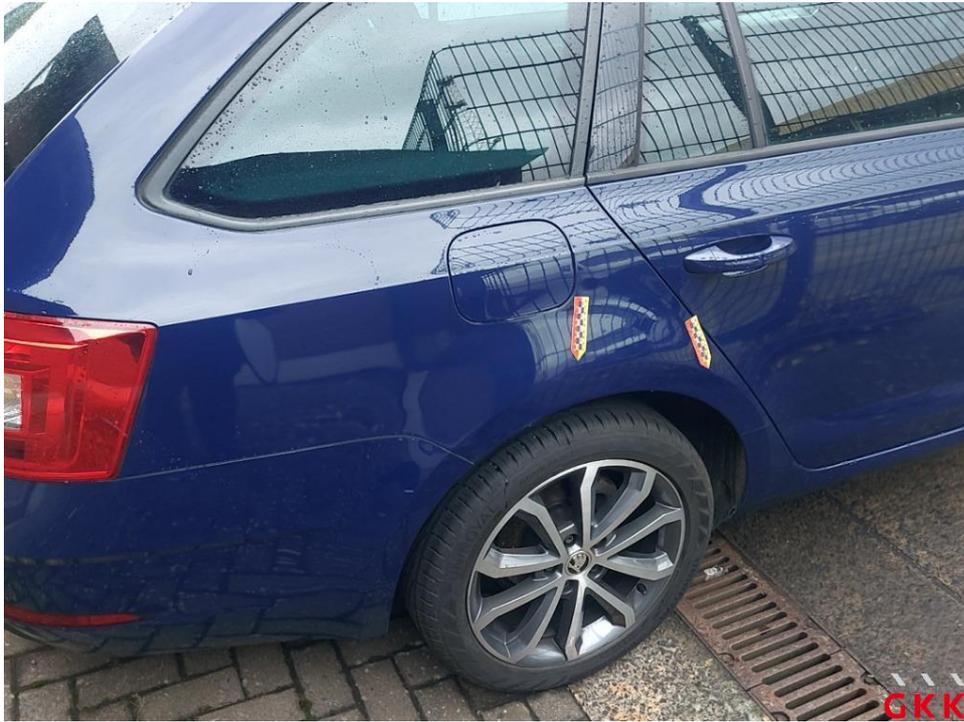
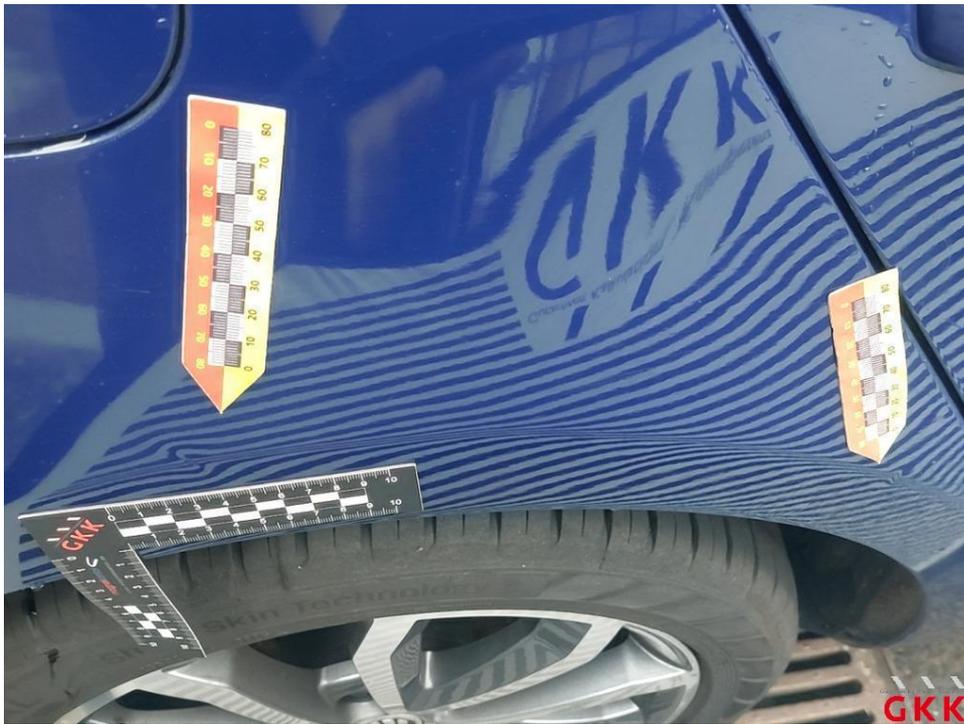
Seitenwand rechts, beschädigt, instand setzen - lackieren (Bild 19, Bild 20)

Bild 19 Seitenwand rechts, beschädigt, instand setzen - lackieren

Bild 20 Seitenwand rechts, beschädigt, instand setzen - lackieren

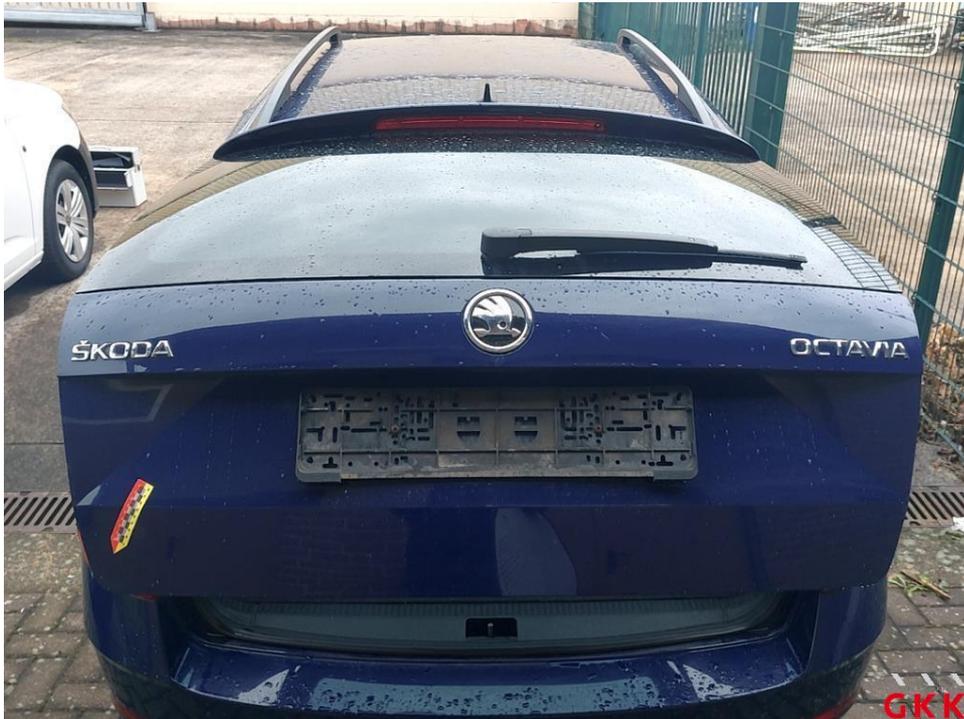
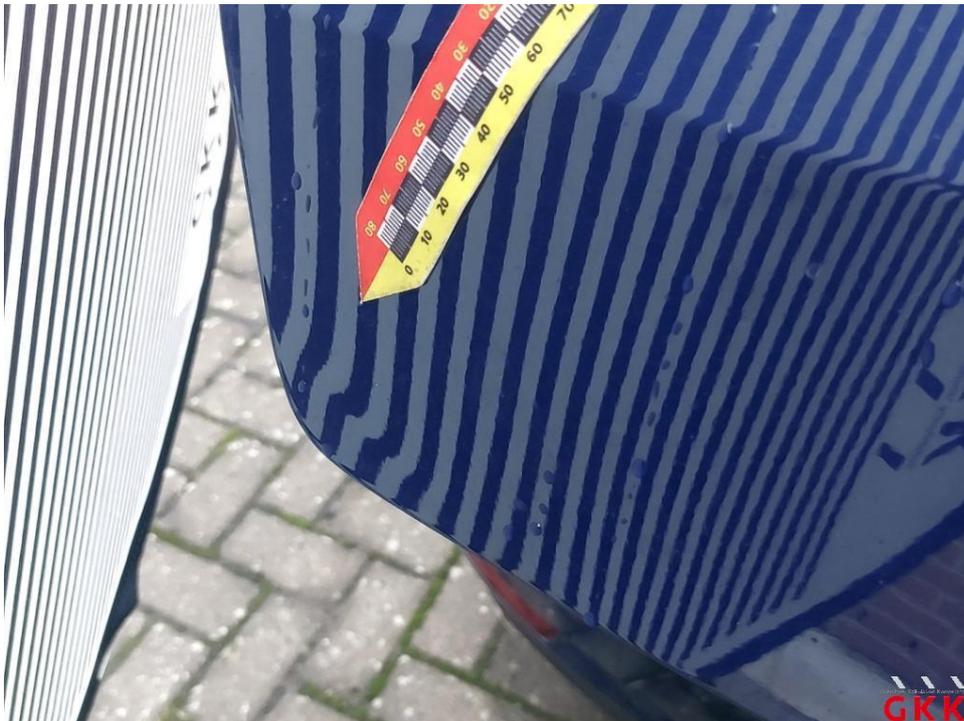
Heckklappe, beschädigt, instand setzen - lackieren (Bild 21, Bild 22)

Bild 21 Heckklappe, beschädigt, instand setzen - lackieren

Bild 22 Heckklappe, beschädigt, instand setzen - lackieren

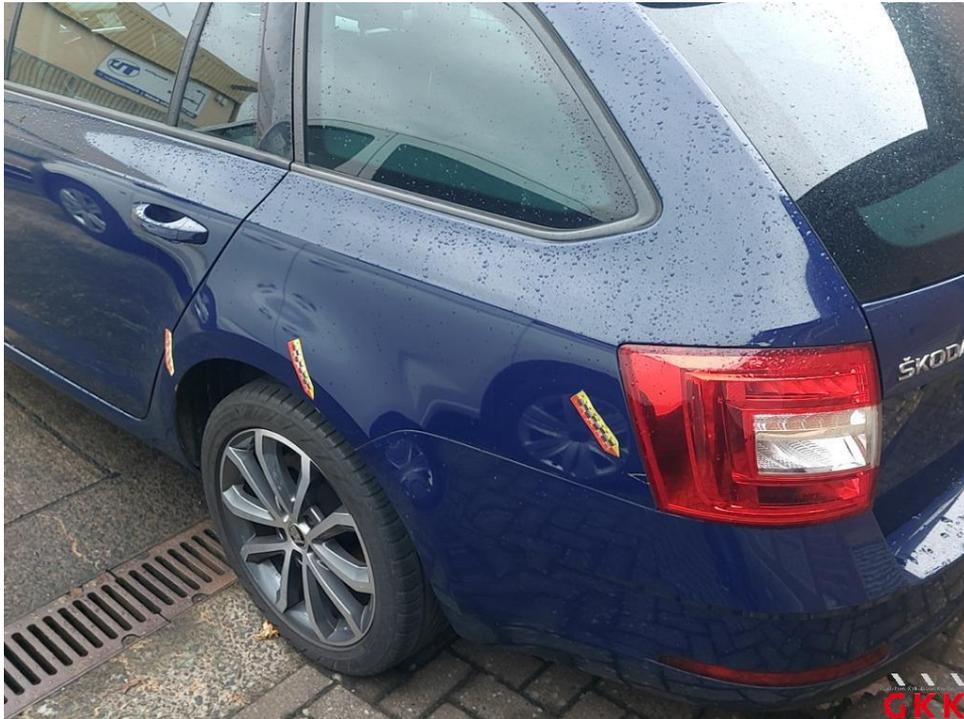
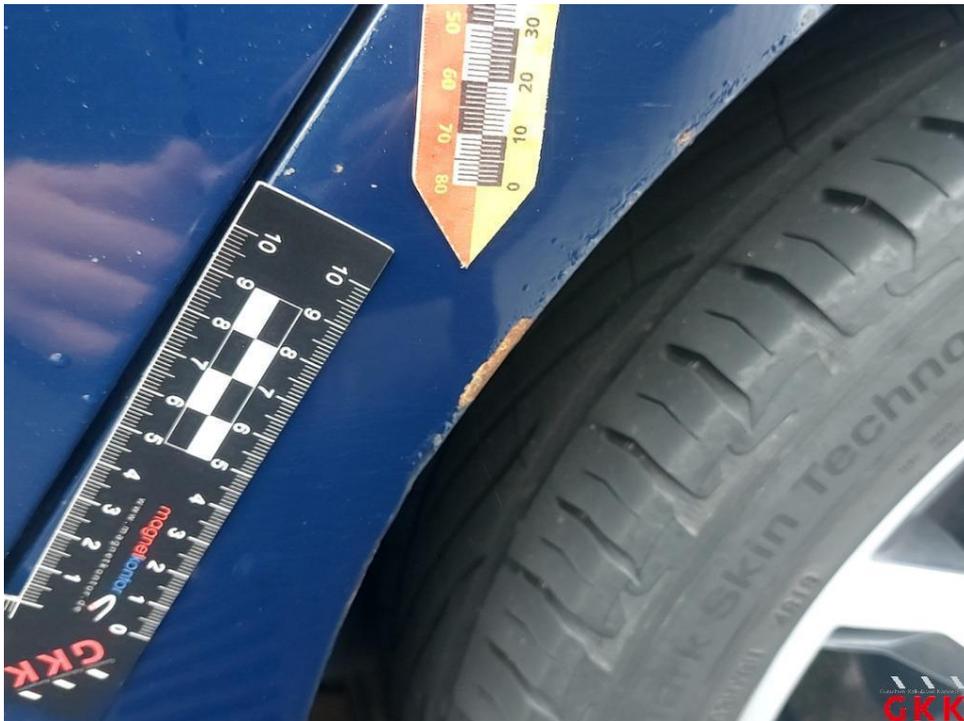
Seitenwand links, korrodiert, instand setzen - lackieren (Bild 23, Bild 24)

Bild 23 Seitenwand links, korrodiert, instand setzen - lackieren

Bild 24 Seitenwand links, korrodiert, instand setzen - lackieren

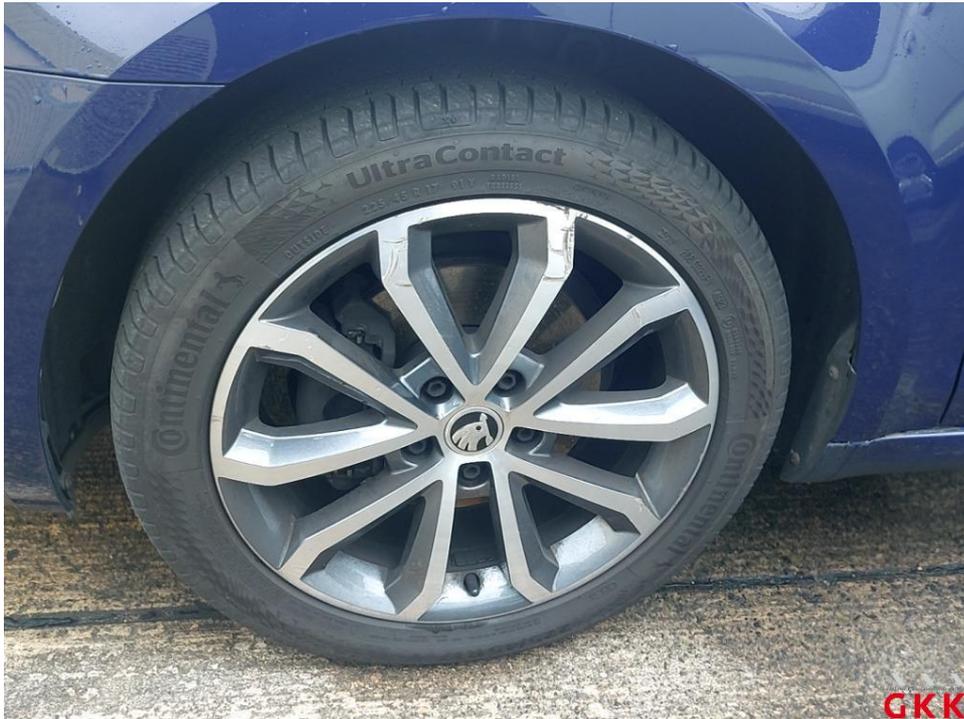
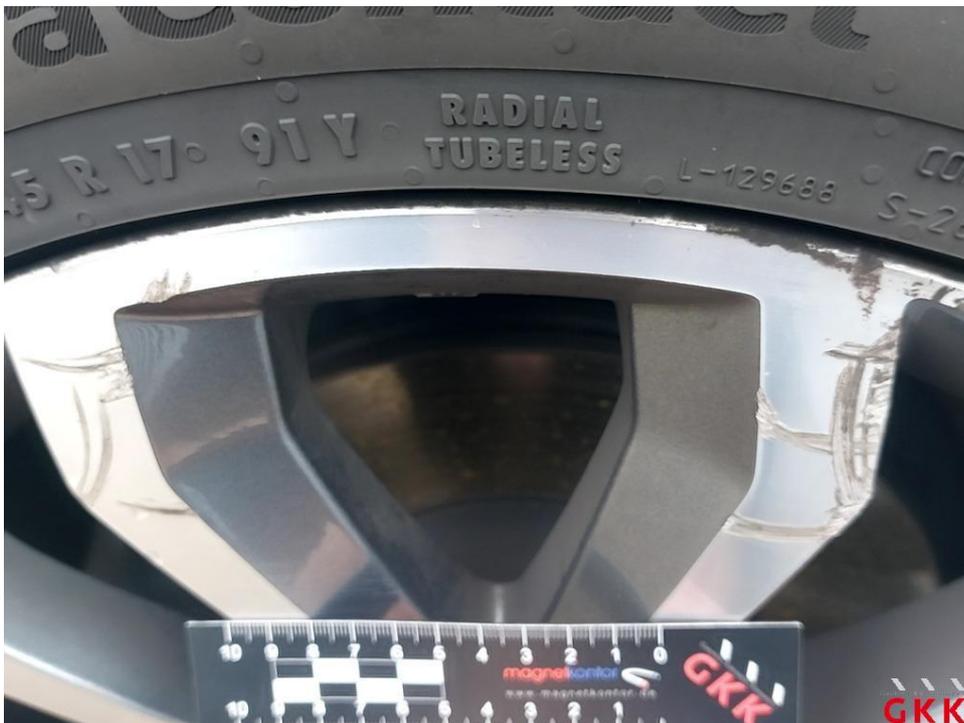
LM-Rad vorne links, verkratzt, ersetzen (Bild 25, Bild 26)

Bild 25 LM-Rad, vorne links, verkratzt, ersetzen

Bild 26 LM-Rad, vorne links, verkratzt, ersetzen

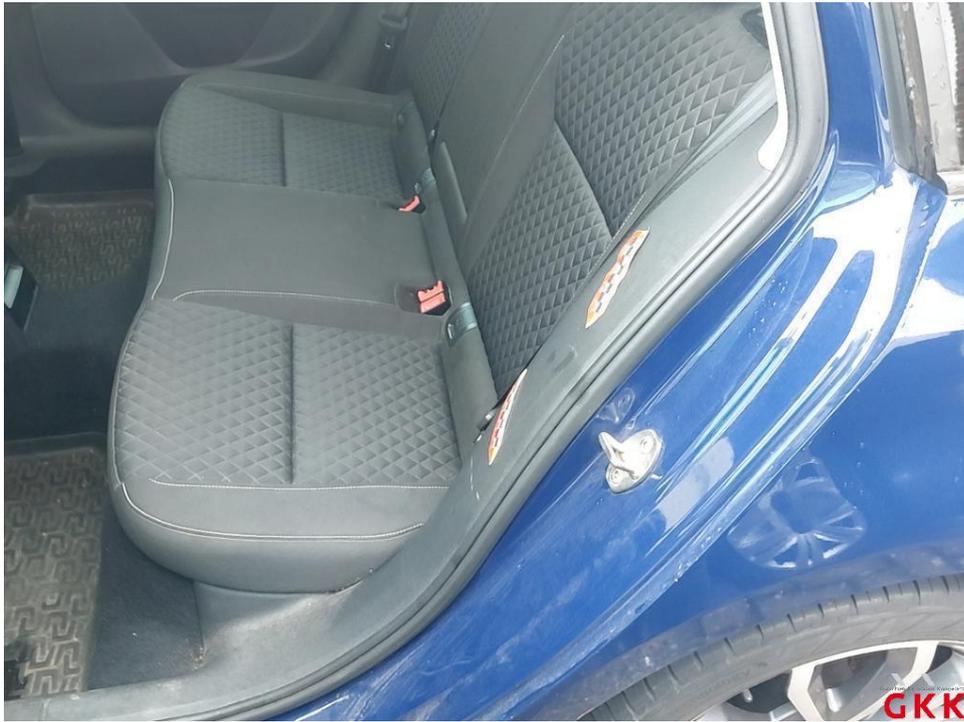
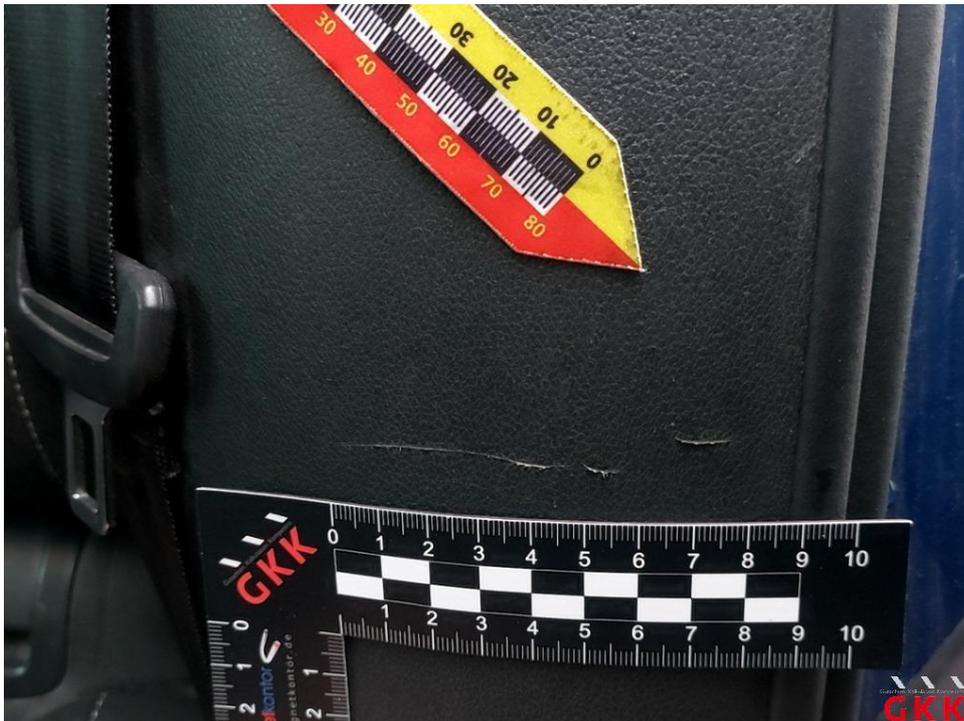
Sitzbank hinten Blende links, beschädigt, ersetzen (Bild 27, Bild 28)

Bild 27 Sitzbank hinten, Blende links, beschädigt, ersetzen

Bild 28 Sitzbank hinten, Blende links, beschädigt, ersetzen
