**TÜVNORD****Zustandsbericht****TÜV NORD Autoservice GmbH - Wurster Straße 92 - 27580 Bremerhaven**

Datenquelle: **Zulassungsbescheinigung**  
Hersteller: **Skoda**  
Typ: **Fabia**  
Fahrgestellnummer: **TMBEA65J7B3074119**  
Erstzulassung: **30.09.2010**  
Getriebe / Gänge: **Schaltgetriebe**  
Schadstoffklasse: **EU5**  
Vorverwendung: **Privat**

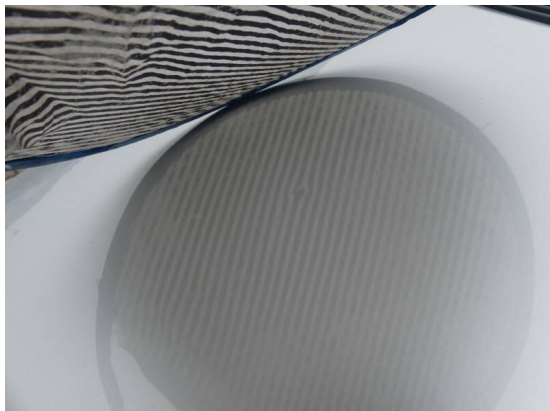
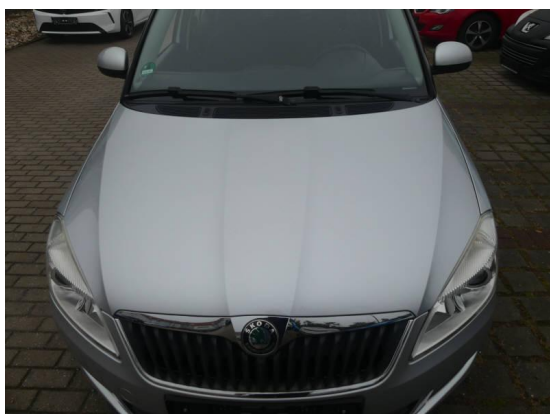
| Nr. | Teil | Bild Nr. | Schaden | Kommentar |
|---|---|---|---|---|
| 1 | Motorhaube | 1, 2, 3 | Delle und Steinschläge | |

Bild 1: Karosserie / Motorhaube Delle und Steinschläge

Bild 2: Karosserie / Motorhaube Delle und Steinschläge

Bild 3: Karosserie / Motorhaube Delle und Steinschläge

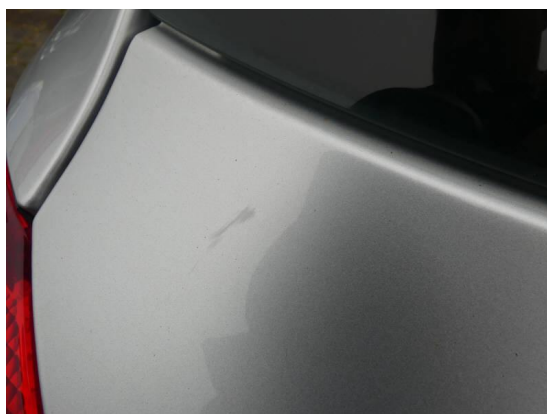
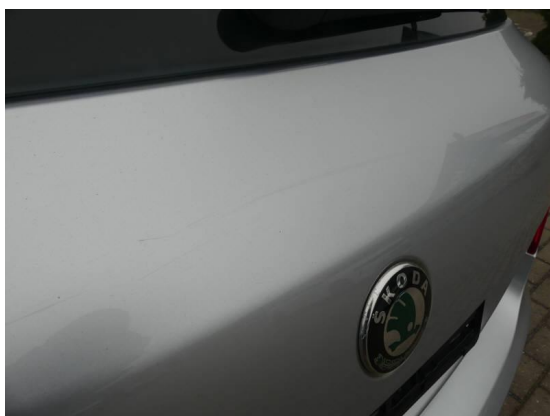
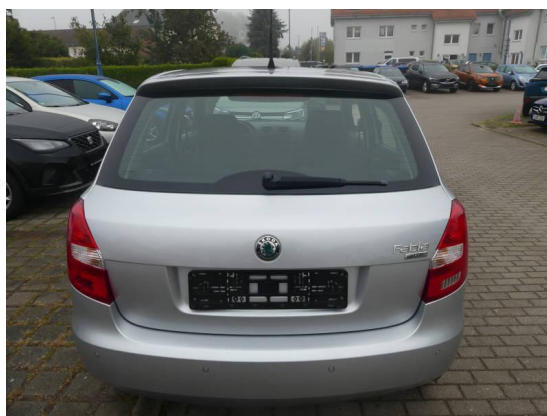
| Nr. | Teil | Bild Nr. | Schaden | Kommentar |
|---|---|---|---|---|
| 2 | Heckklappe | 4, 5, 6 | zerkratzt | |

Bild 4: Karosserie / Heckklappe zerkratzt

Bild 5: Karosserie / Heckklappe zerkratzt

Bild 6: Karosserie / Heckklappe zerkratzt

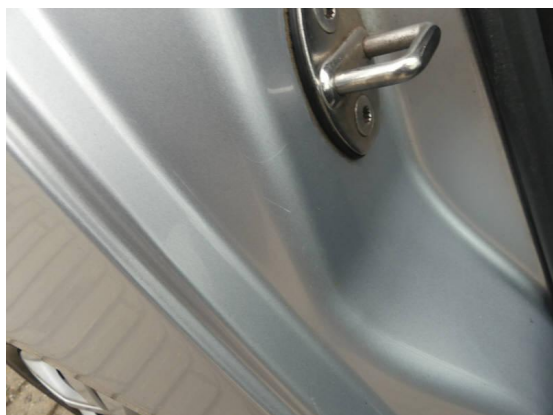
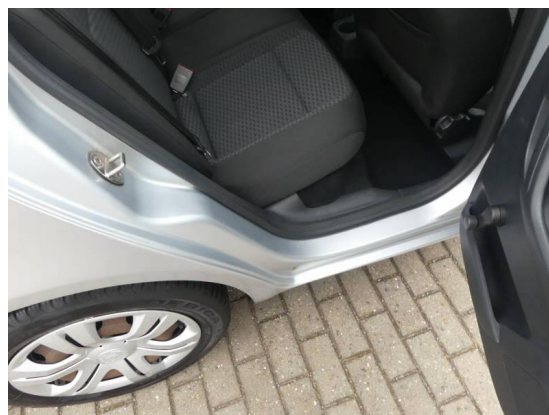
| Nr. | Teil | Bild Nr. | Schaden | Kommentar |
|---|---|---|---|---|
| 3 | Einstieg hinten rechts | 7, 8 | Kratzer | |

Bild 7: Karosserie / Einstieg hinten rechts Kratzer

Bild 8: Karosserie / Einstieg hinten rechts Kratzer

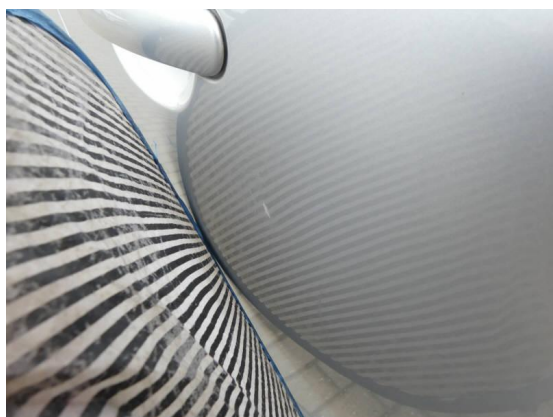
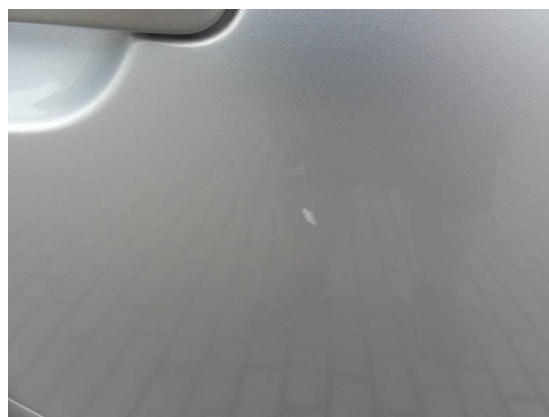
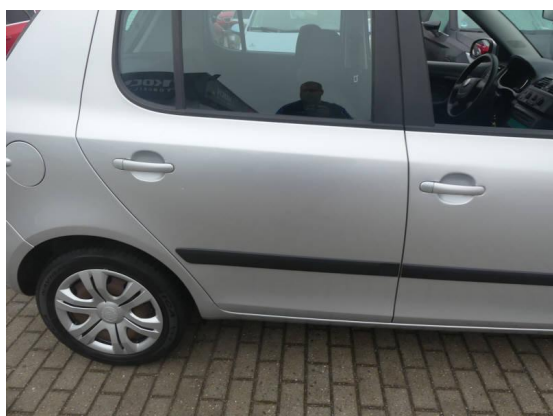
| Nr. | Teil | Bild Nr. | Schaden | Kommentar |
|---|---|---|---|---|
| 4 | Tür hinten rechts | 9, 10, 11 | Delle mit Kratzer und zerkratzt | |

Bild 9: Karosserie / Tür hinten rechts Delle mit Kratzer und zerkratzt

Bild 10: Karosserie / Tür hinten rechts Delle mit Kratzer und zerkratzt

Bild 11: Karosserie / Tür hinten rechts Delle mit Kratzer und zerkratzt

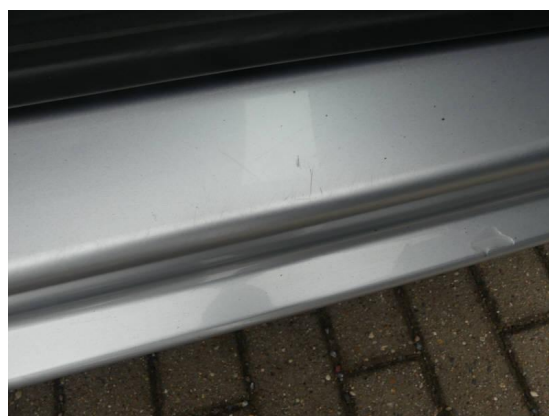
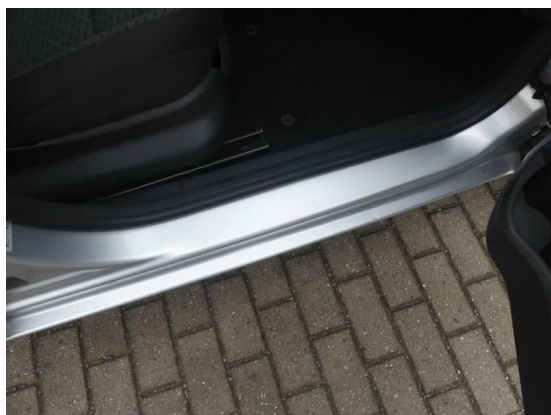
| Nr. | Teil | Bild Nr. | Schaden | Kommentar |
|---|---|---|---|---|
| 5 | Einstieg vorne rechts | 12, 13 | zerkratzt | |

Bild 12: Karosserie / Einstieg vorne rechts zerkratzt

Bild 13: Karosserie / Einstieg vorne rechts zerkratzt

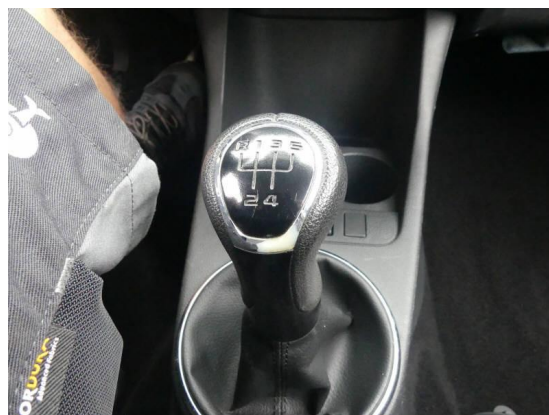
| Nr. | Teil | Bild Nr. | Schaden | Kommentar |
|---|---|---|---|---|
| 6 | Schaltknauf | 14 | abgegriffen | |

Bild 14: Innenraum / Schaltknäuf abgegriffen

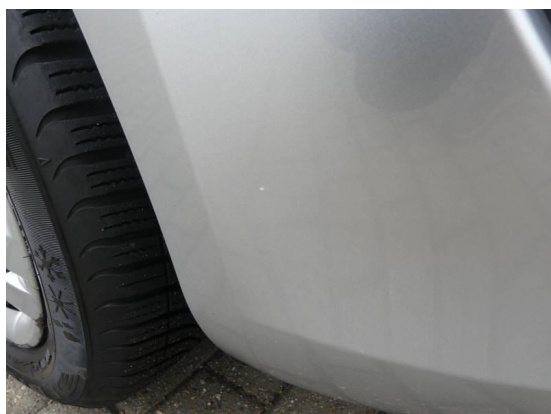
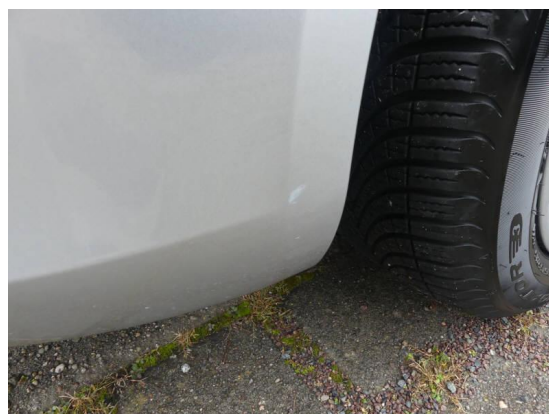
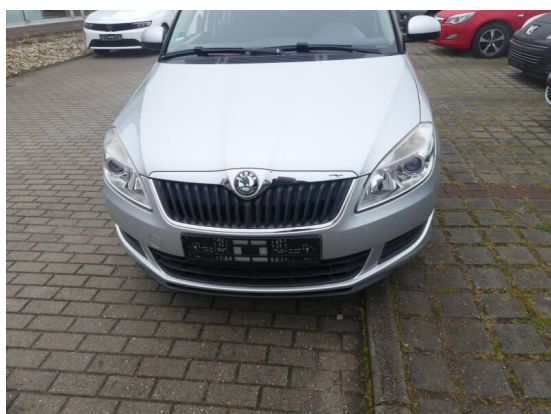
| Nr. | Teil | Bild Nr. | Schaden | Kommentar |
|---|---|---|---|---|
| 7 | Stoßfänger vorn | 15, 16, 17 | zerkratzt | |

Bild 15: Karosserie / Stoßfänger vorn zerkratzt

Bild 16: Karosserie / Stoßfänger vorn zerkratzt

Bild 17: Karosserie / Stoßfänger vorn zerkratzt

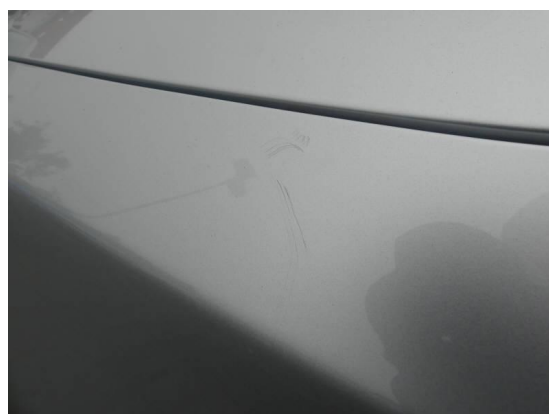
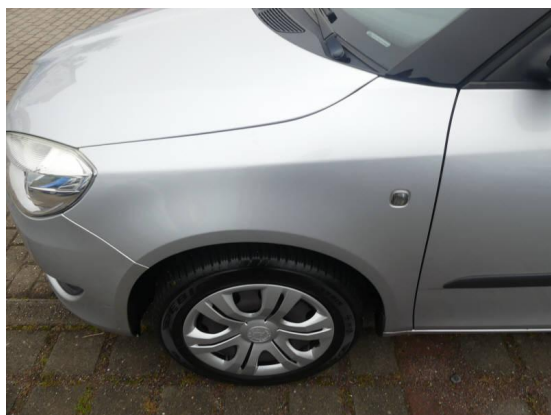
| Nr. | Teil | Bild Nr. | Schaden | Kommentar |
|---|---|---|---|---|
| 8 | Kotflügel links | 18, 19 | zerkratzt | |

Bild 18: Karosserie / Kotflügel links zerkratzt

Bild 19: Karosserie / Kotflügel links zerkratzt

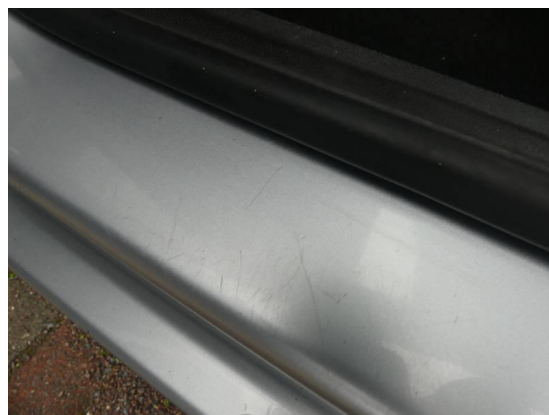
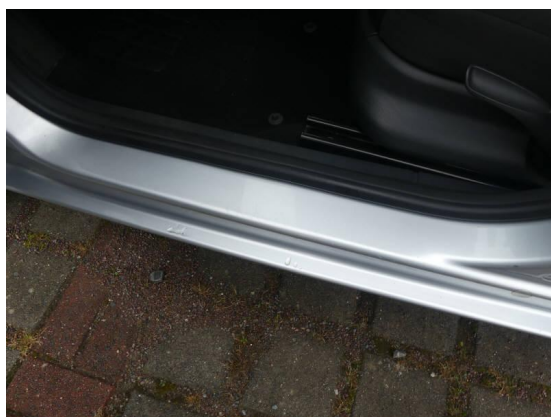
| Nr. | Teil | Bild Nr. | Schaden | Kommentar |
|---|---|---|---|---|
| 9 | Einstieg vorne links | 20, 21 | zerkratzt | |

Bild 20: Karosserie / Einstieg vorne links zerkratzt

Bild 21: Karosserie / Einstieg vorne links zerkratzt

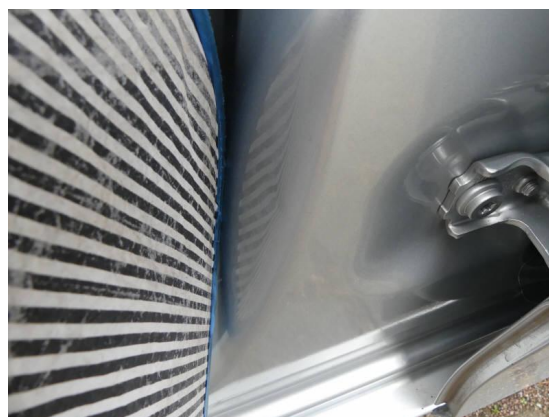
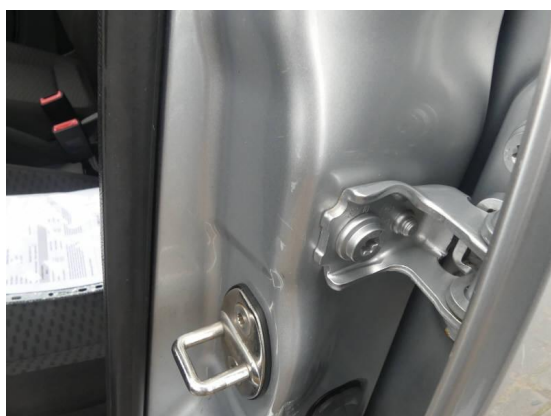
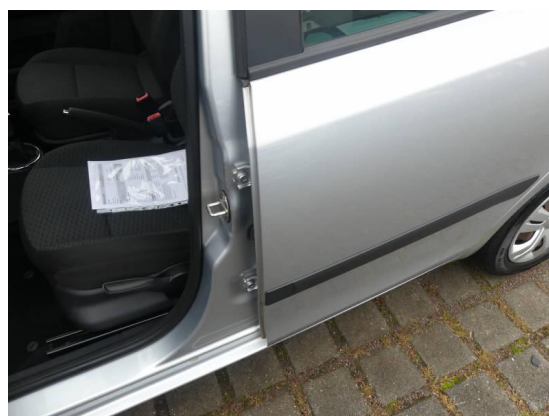
| Nr. | Teil | Bild Nr. | Schaden | Kommentar |
|---|---|---|---|---|
| 10 | B-Säule links | 22, 23, 24 | Dellen und zerkratzt | |

Bild 22: Karosserie / B-Säule links Dellen und zerkratzt

Bild 23: Karosserie / B-Säule links Dellen und zerkratzt

Bild 24: Karosserie / B-Säule links Dellen und zerkratzt

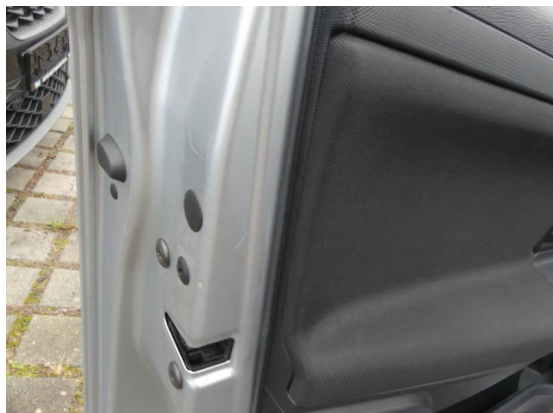
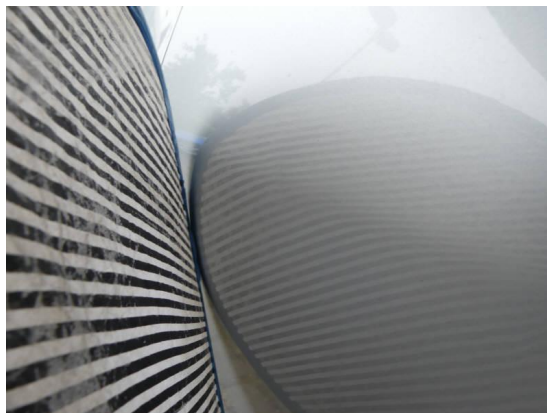
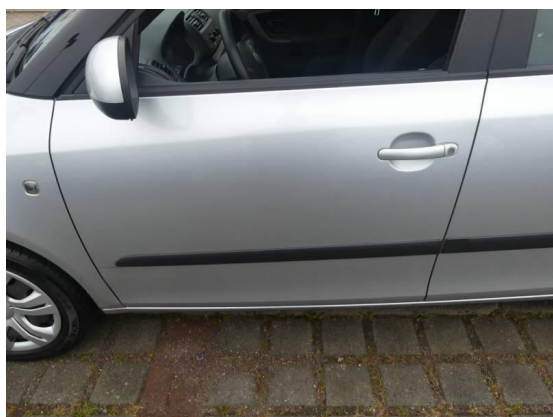
| Nr. | Teil | Bild Nr. | Schaden | Kommentar |
|---|---|---|---|---|
| 11 | Tür vorne links | 25, 26, 27 | Delle und zerkratzt | |

Bild 25: Karosserie / Tür vorne links Delle und zerkratzt

Bild 26: Karosserie / Tür vorne links Delle und zerkratzt

Bild 27: Karosserie / Tür vorne links Delle und zerkratzt

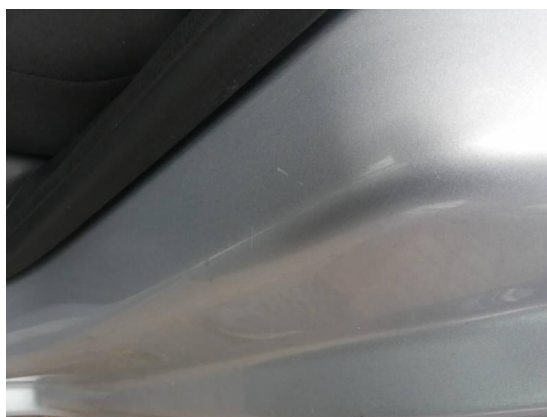
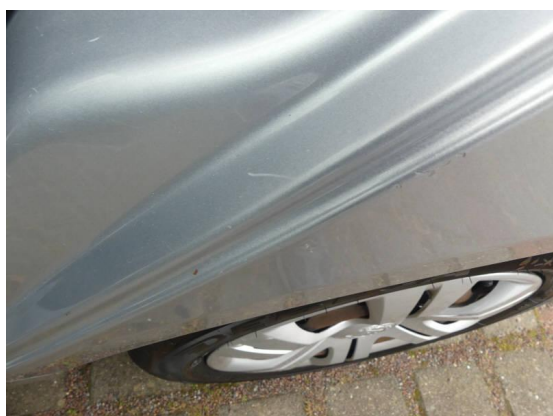
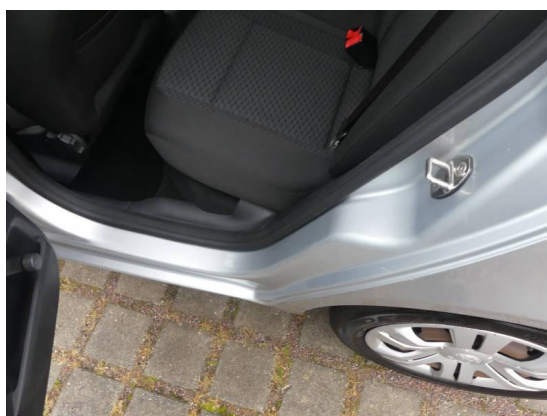
| Nr. | Teil | Bild Nr. | Schaden | Kommentar |
|---|---|---|---|---|
| 12 | Einstieg hinten links | 28, 29, 30 | zerkratzt | |

Bild 28: Karosserie / Einstieg hinten links zerkratzt

Bild 29: Karosserie / Einstieg hinten links zerkratzt

Bild 30: Karosserie / Einstieg hinten links zerkratzt

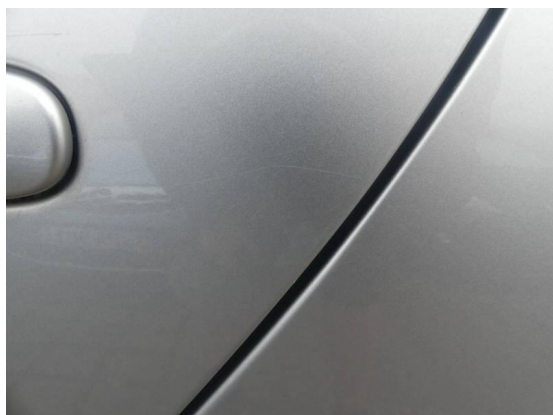
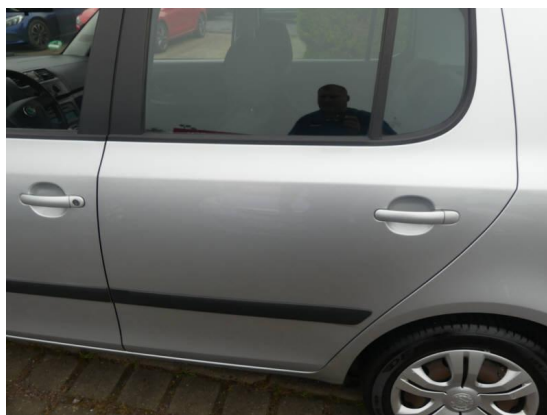
| Nr. | Teil | Bild Nr. | Schaden | Kommentar |
|---|---|---|---|---|
| 13 | Tür hinten links | 31, 32 | Kratzer | |

Bild 31: Karosserie / Tür hinten links Kratzer

Bild 32: Karosserie / Tür hinten links Kratzer

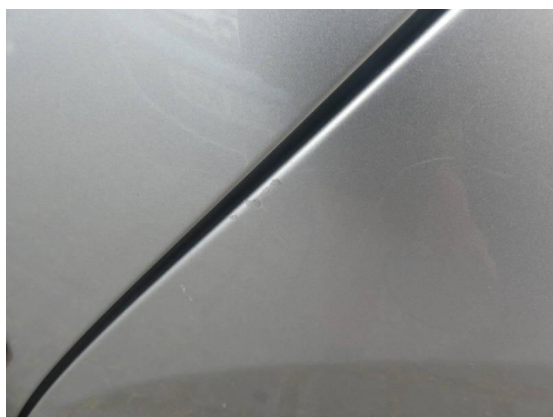
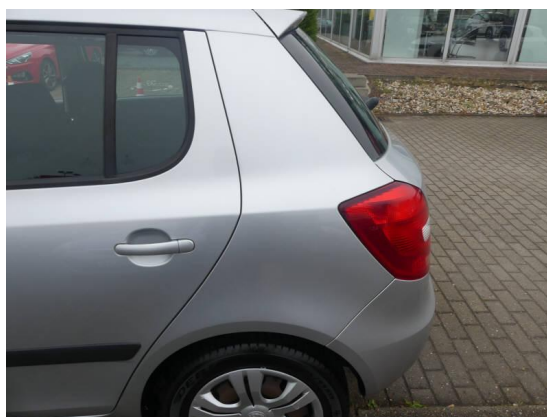
| Nr. | Teil | Bild Nr. | Schaden | Kommentar |
|---|---|---|---|---|
| 14 | Seitenteil links | 33, 34 | Lackabplatzer | |

Bild 33: Karosserie / Seitenteil links Lackabplatzer

Bild 34: Karosserie / Seitenteil links Lackabplatzer

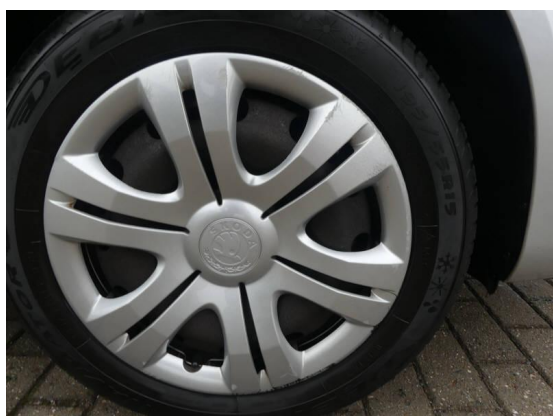
| Nr. | Teil | Bild Nr. | Schaden | Kommentar |
|---|---|---|---|---|
| 15 | Radkappe vorne rechts | 35 | zerkratzt | |

Bild 35: Reifen - Felge / Radkappe vorne rechts zerkratzt
