## Raport z oględzin pojazdu

| Numer raportu | 406984/9/25-9573 | Data raportu | 12-09-2025 |

| Marka, model | TOYOTA Proace 2.0 D4-D Eur... |
| Numer rejestracyjny | WD9015P |

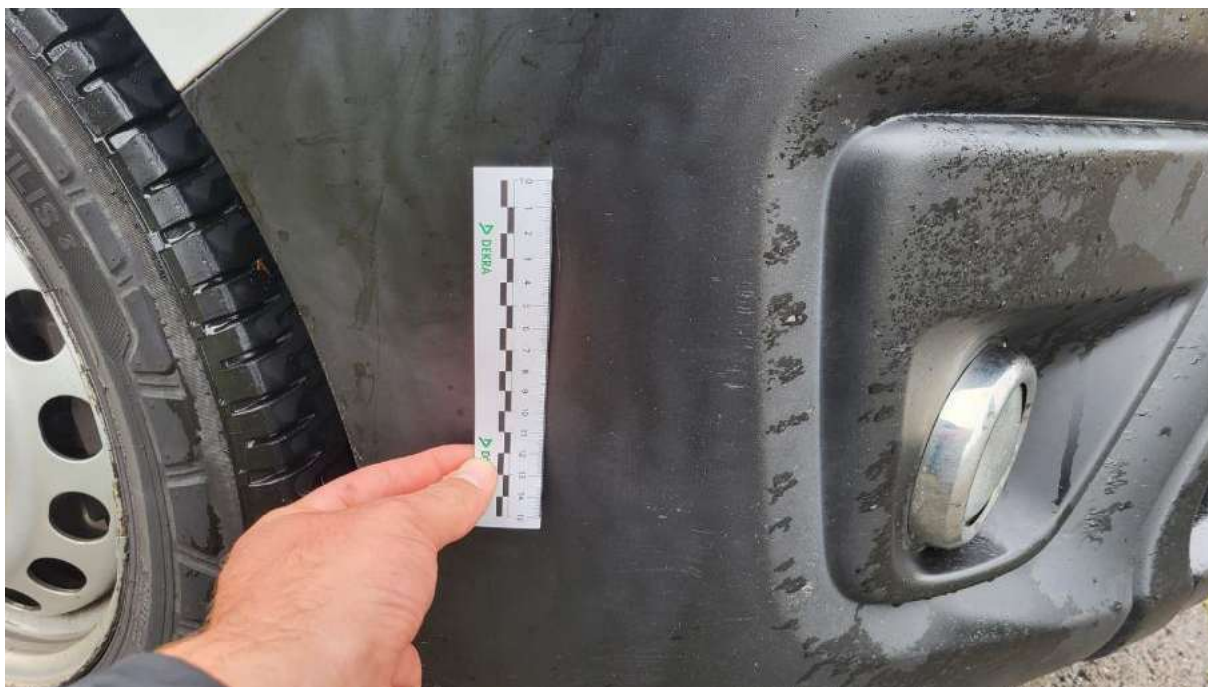
**Fot. 30**

Zderzak przedni cz dolna - Rysa/odprysk 1

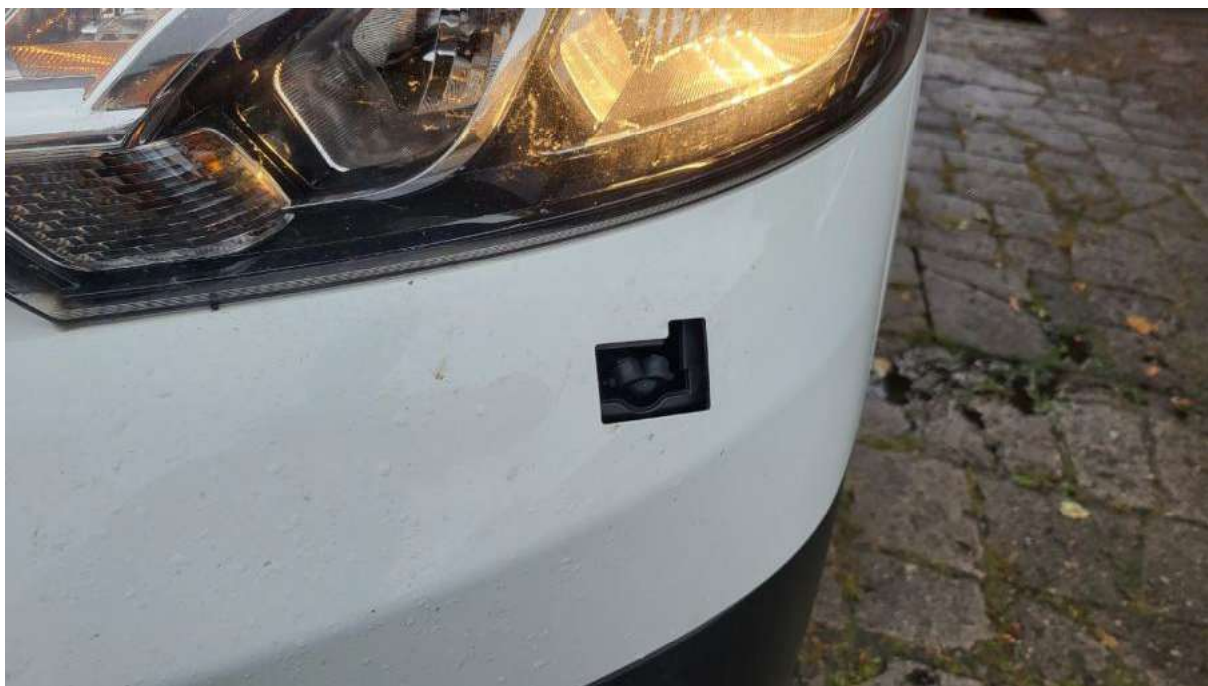
**Fot. 31**

Zderzak przedni cz górna - Inne 1

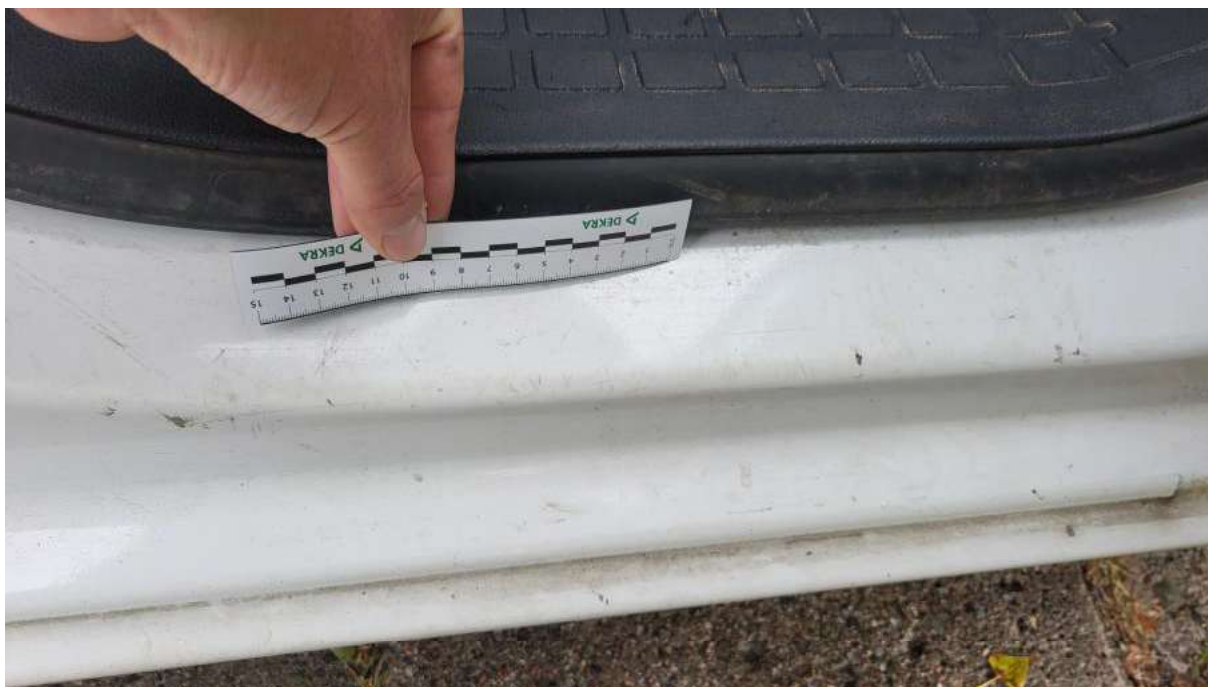
**Fot. 32**

Próg P - Rysa/odprysk 1

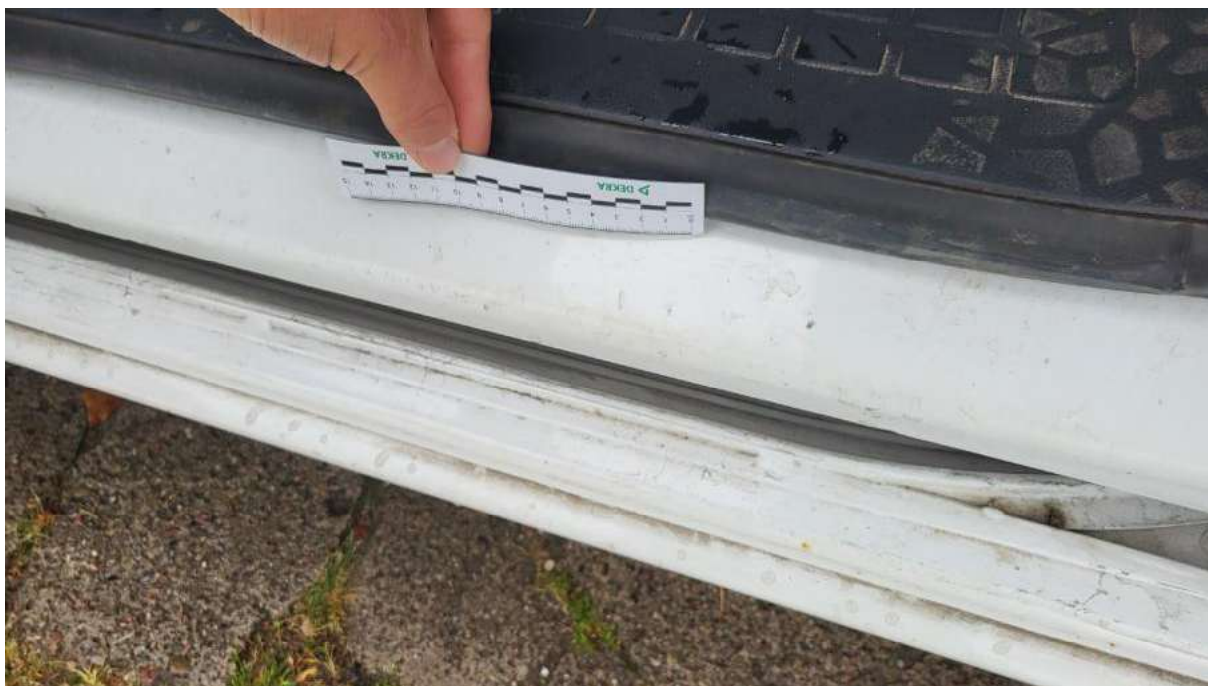
**Fot. 33**

Próg P - Rysa/odprysk 2

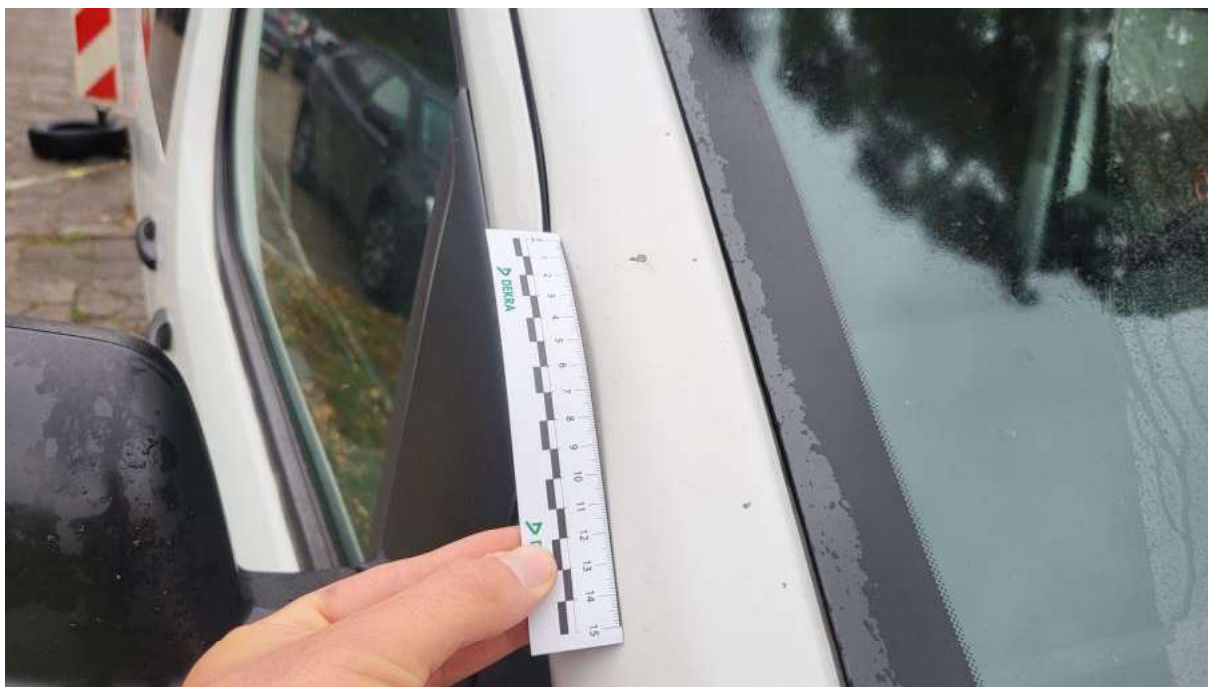
**Fot. 34**

| Poz. | Nazwa pozycji | Opis uszkodzeń | Kwalifik. | Naprawa [rbg] |
|---|---|---|---|---|
| 18 | Słupki przedni A R | rysa/odprysk | | |

Słupiek przedni P - Rysa/odprysk 1

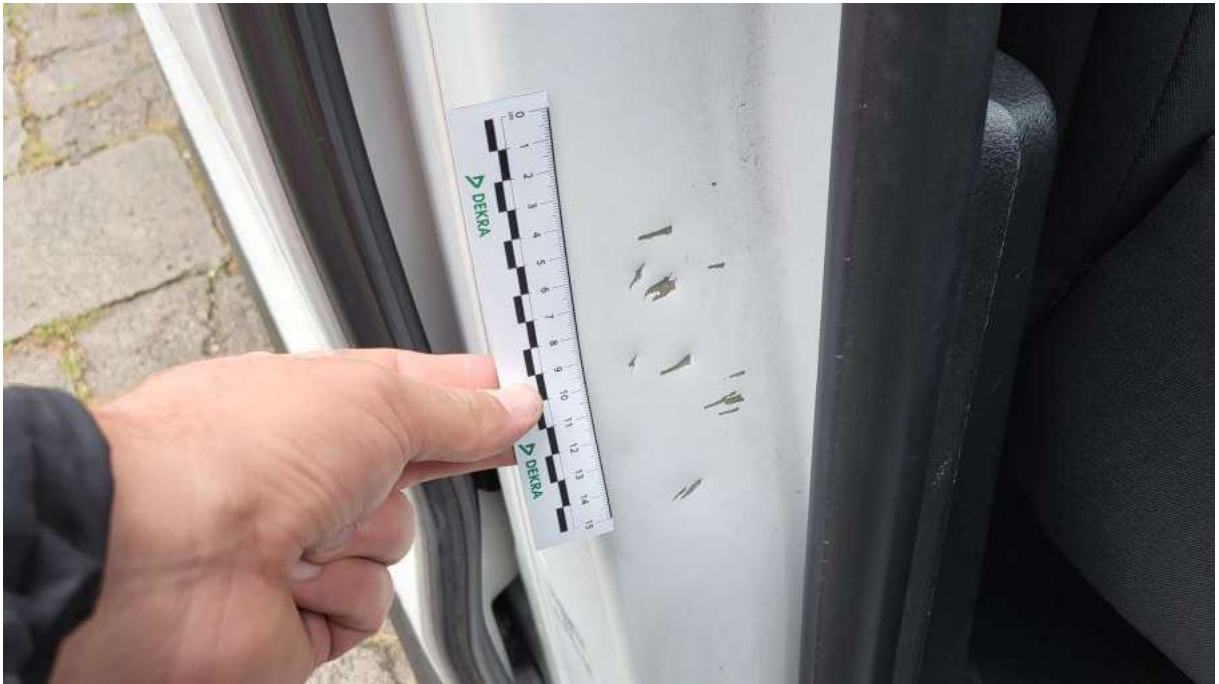
**Fot. 35**

Słupek środkowy P - Wgniecenie/odkształcenie 1

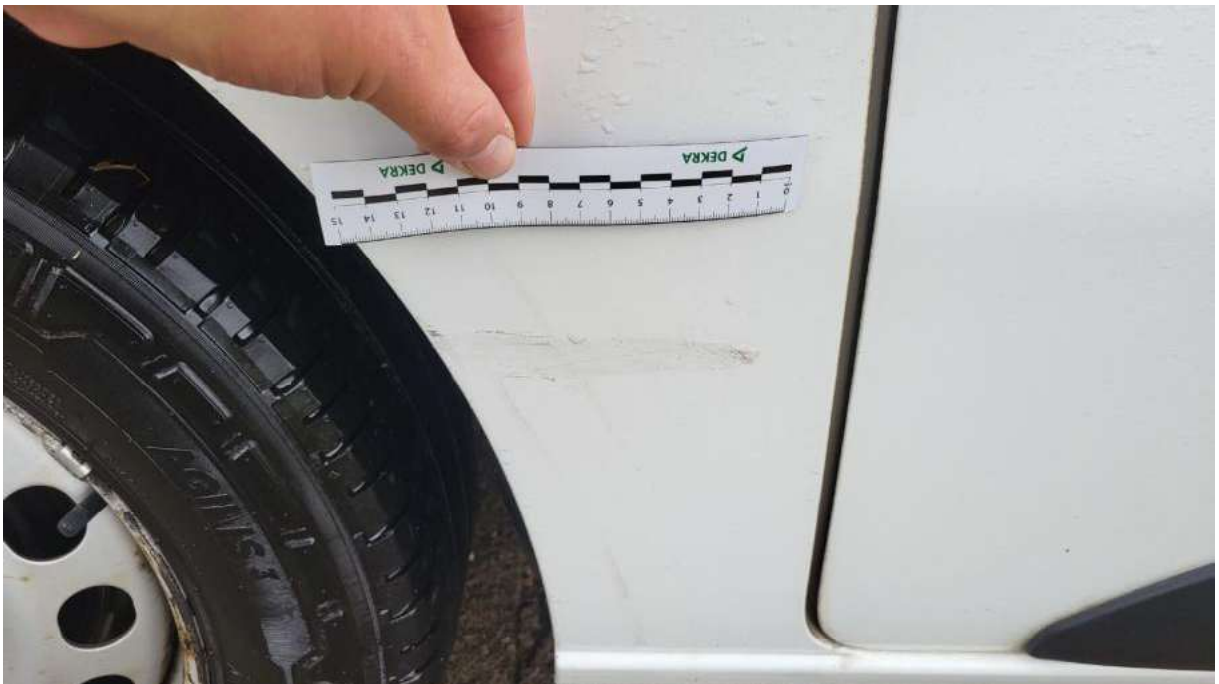
**Fot. 36**

| Poz. | Nazwa części | Przedział grubości powłoki lakierowej [µm] |
|---|---|---|
| 1 | Błotnik tylny prawy/ściana boczna prawa | 150 - 1000 |

Błotnik tylny P / Ściana boczna P - Rysa/odprysk 1

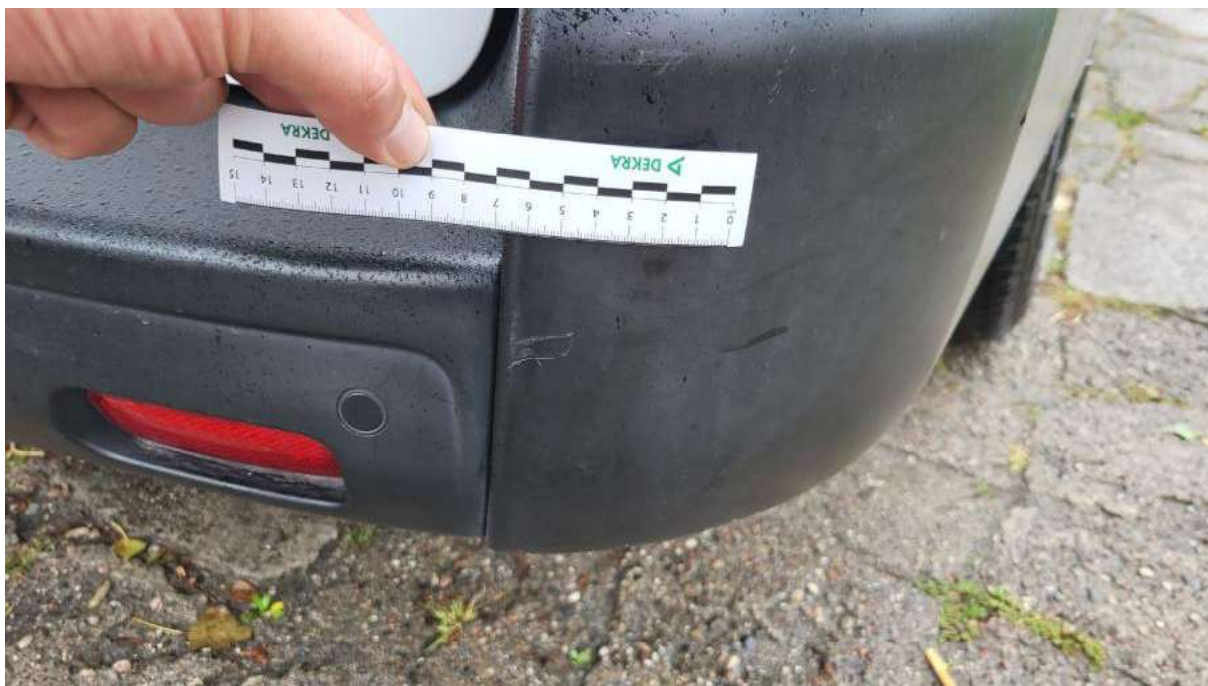
**Fot. 37**

Zderzak tylny - Rysa/odprysk 1

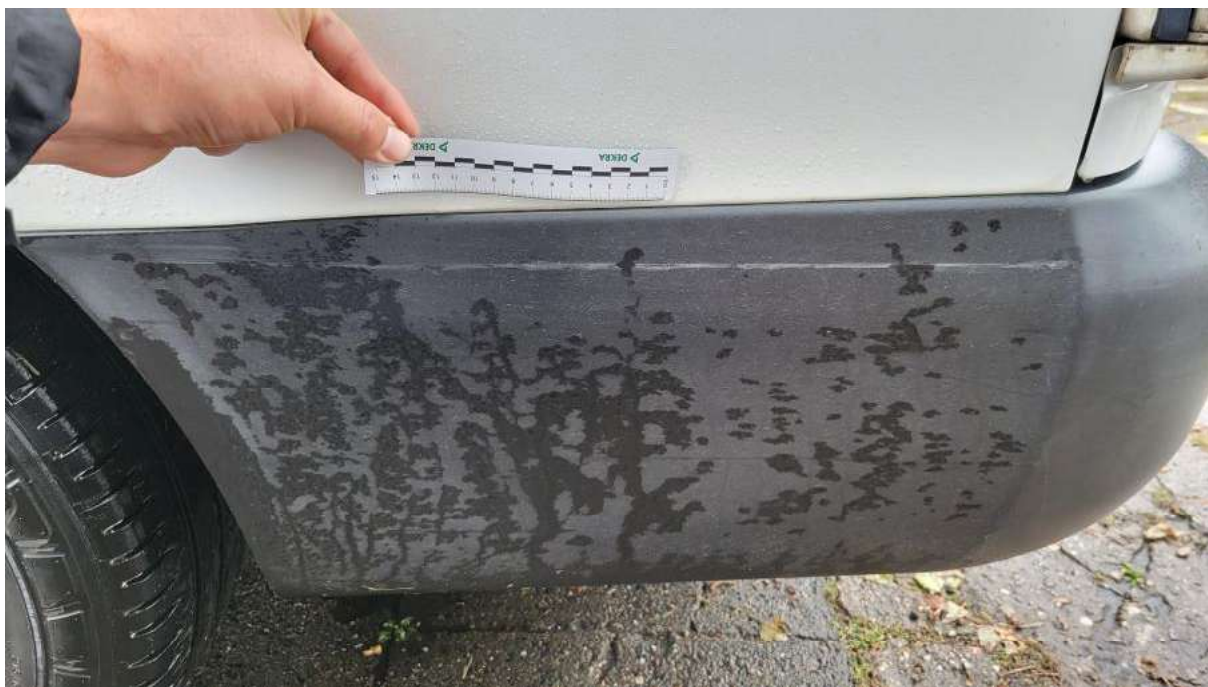
**Fot. 38**

Zderzak tylny - Rysa/odprysk 2

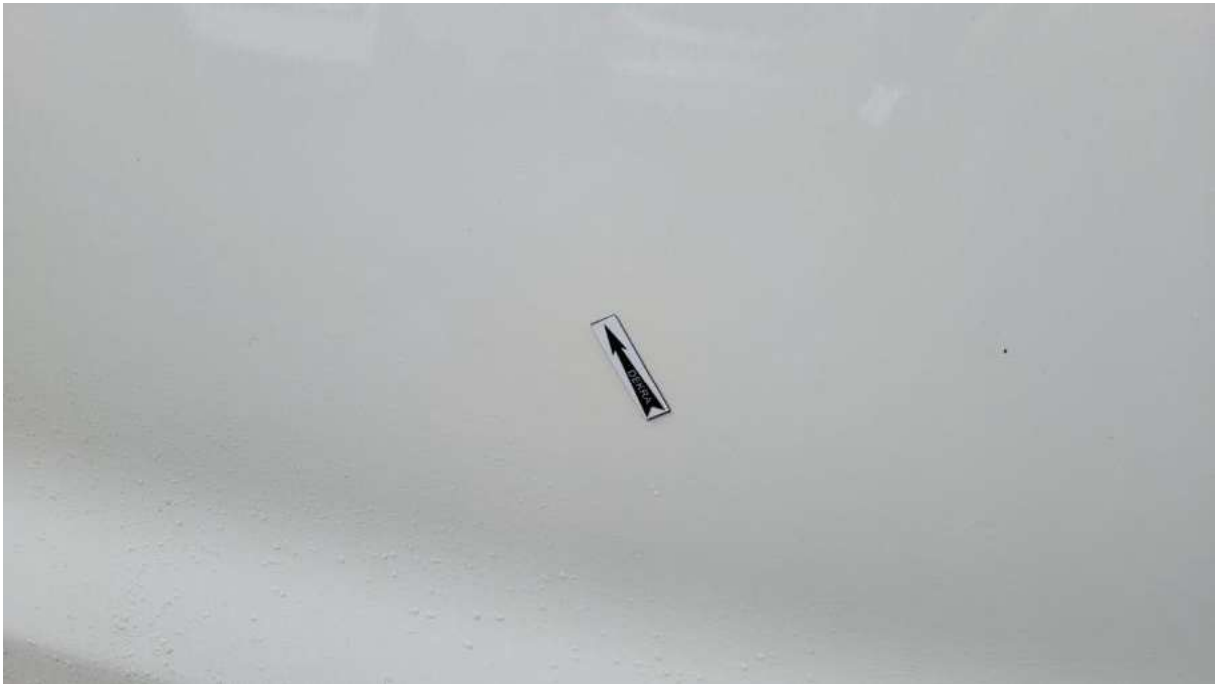
**Fot. 39**

| Poz. | Nazwa części | Przedział grubości powłoki lakierowej [µm] |
|---|---|---|
| 1 | Błotnik tylny lewy/ściana boczna lewa | 150 - 2000 |

| Poz. | Nazwa pozycji | Opis uszkodzeń | Kwalifik. | Naprawa [rbg] |
|---|---|---|---|---|
| 14 | Błotnik tylny L | wgniecenie/odkształcenie | | |

Błotnik tylny L / Ściana boczna L - Wgniecenie/odkształcenie 1

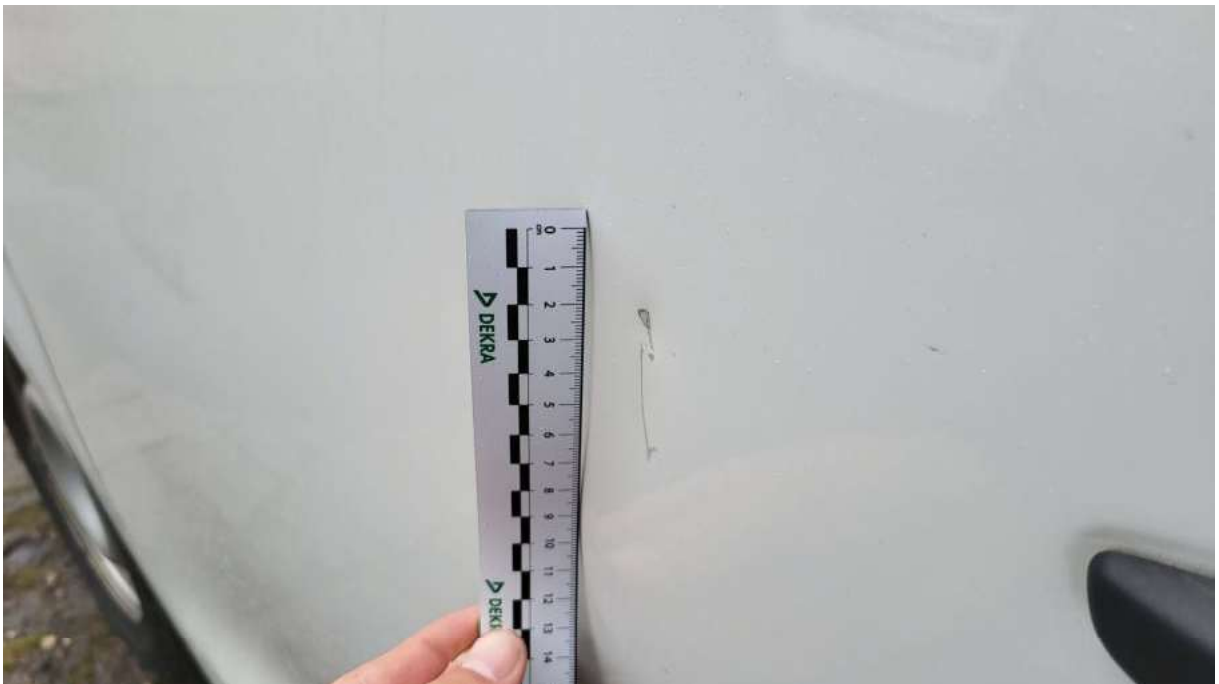
**Fot. 40**

| Poz. | Nazwa części | Przedział grubości powłoki lakierowej [µm] |
|---|---|---|
| 1 | Drzwi przednie lewe | 150 - 300 |

| Poz. | Nazwa pozycji | Opis uszkodzeń | Kwalifik. | Naprawa [rbg] |
|---|---|---|---|---|
| 5 | Poszycie drzwi przednich L | wgniecenie/odkształcenie | NA | 1 |

Drzwi przed L - Wgniecenie/odkształcenie 1

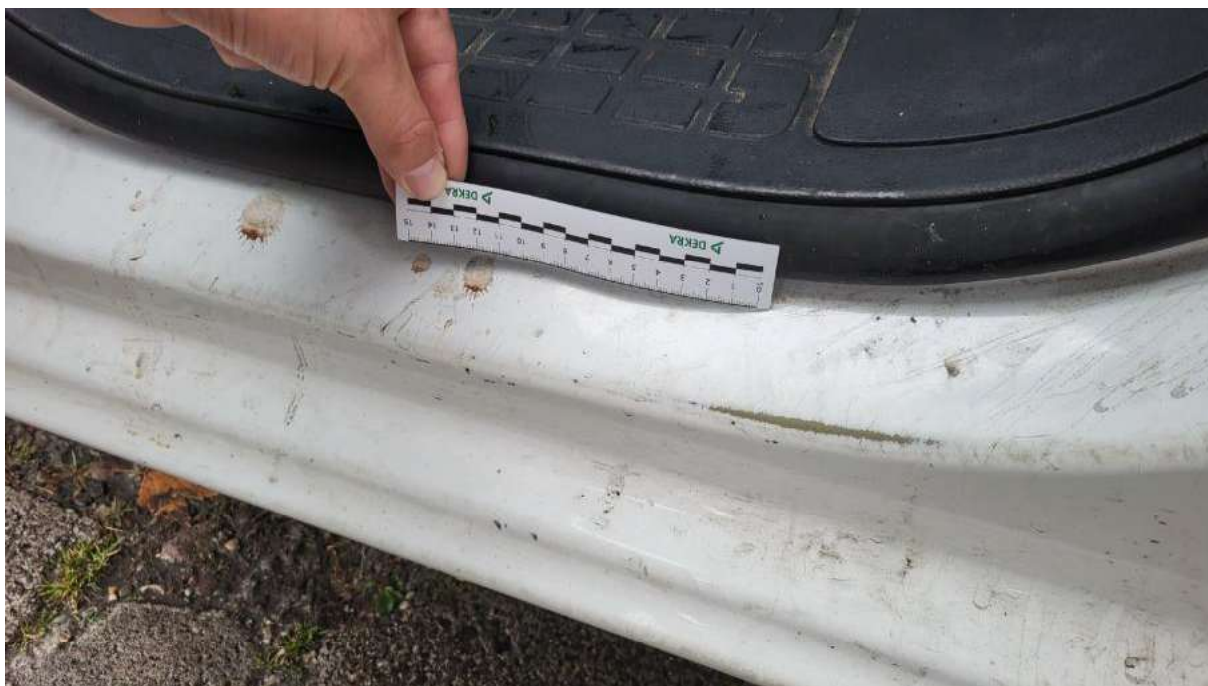
**Fot. 41**

| Poz. | Nazwa pozycji | Opis uszkodzeń | Kwalifik. | Naprawa [rbg] |
|---|---|---|---|---|
| 11 | Próg L | rysa/odprysk | NA | 0.5 |

Próg L - Rysa/odprysk 1

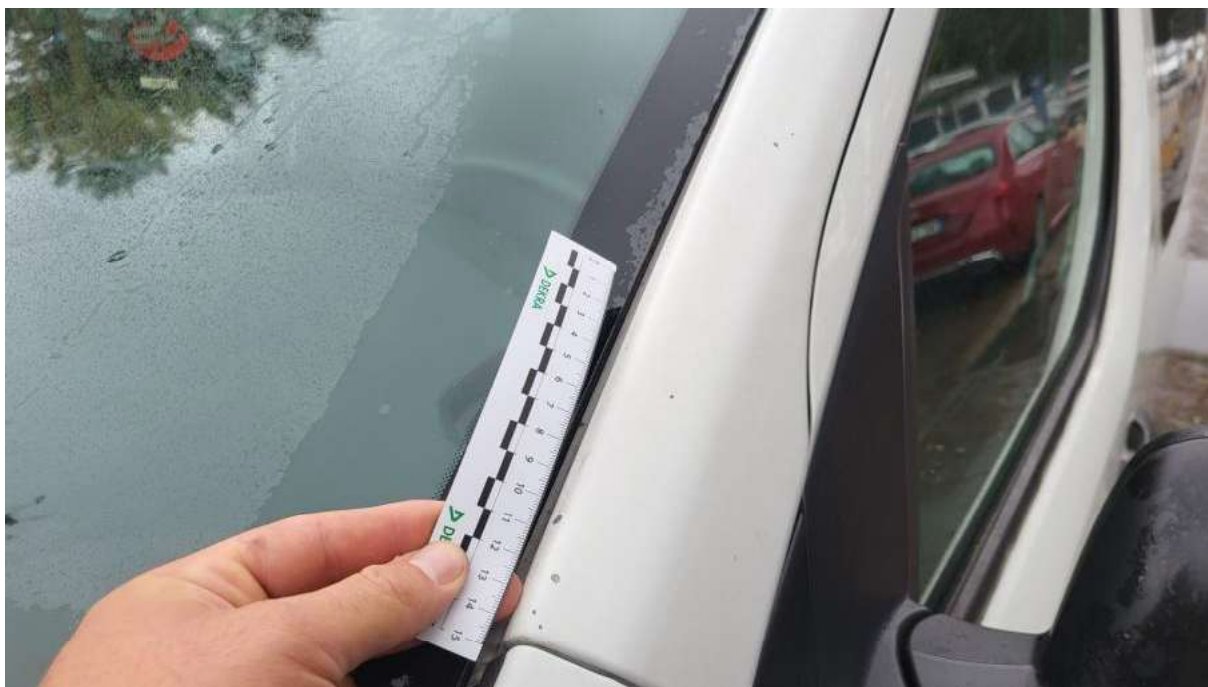
**Fot. 42**

| Poz. | Nazwa pozycji | Opis uszkodzeń | Kwalifik. | Naprawa [rbg] |
|---|---|---|---|---|
| 16 | Słupki przedni A L | rysa/odprysk | | |

Słupek przedni L - Rysa/odprysk 1

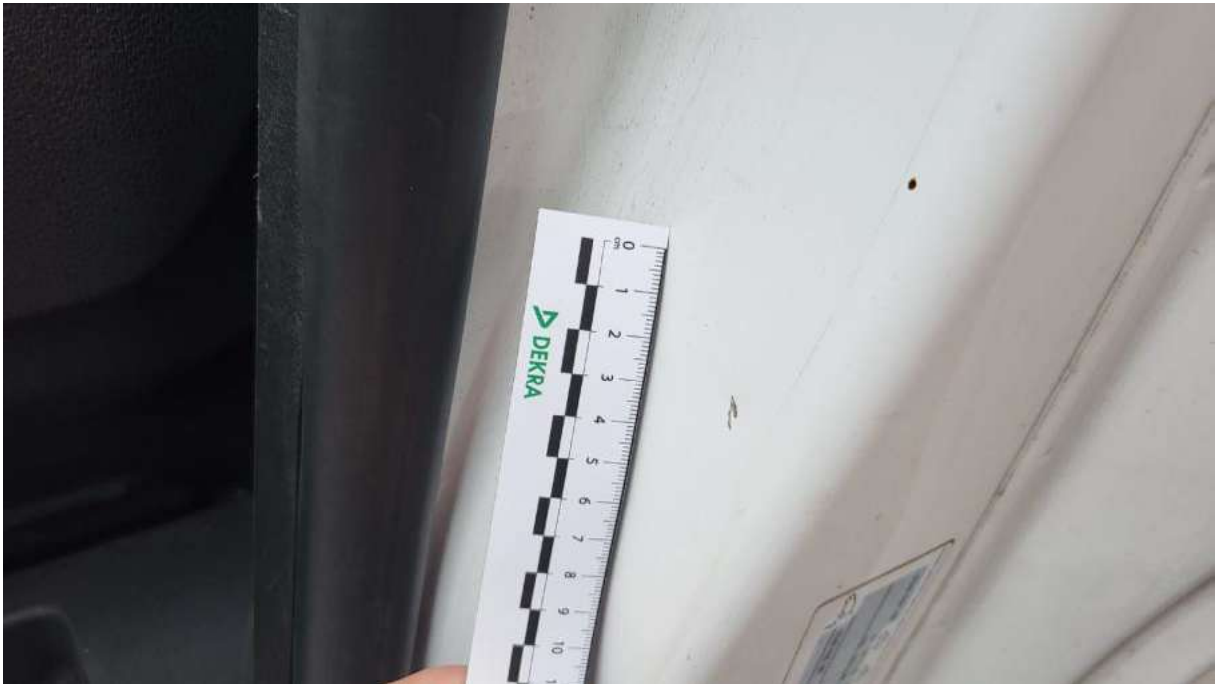
**Fot. 43**

Słupek środkowy L - Wgniecenie/odkształcenie 1

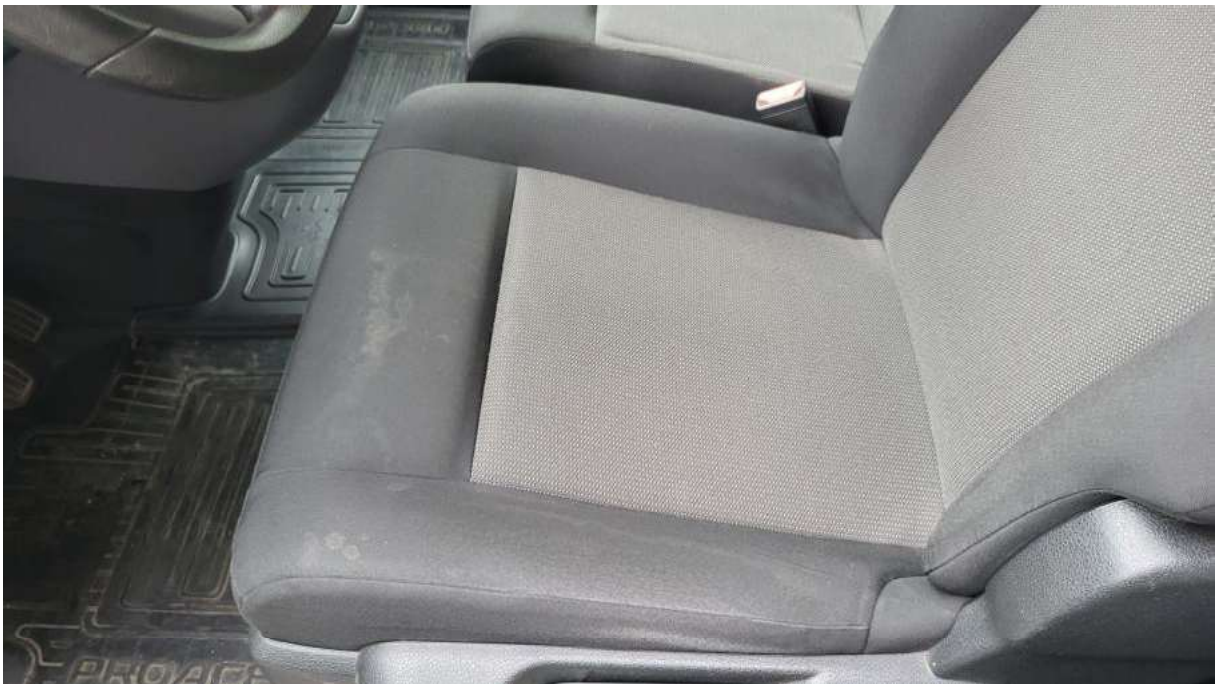
**Fot. 44**

| Poz. | Nazwa pozycji | Opis uszkodzeń | Kwalifik. | Naprawa [rbg] |
|---|---|---|---|---|
| 15 | Tapicerka siedzenia 1.rząd L | zabrudzenie | | |

Fotel prz. lew. - Inne 1

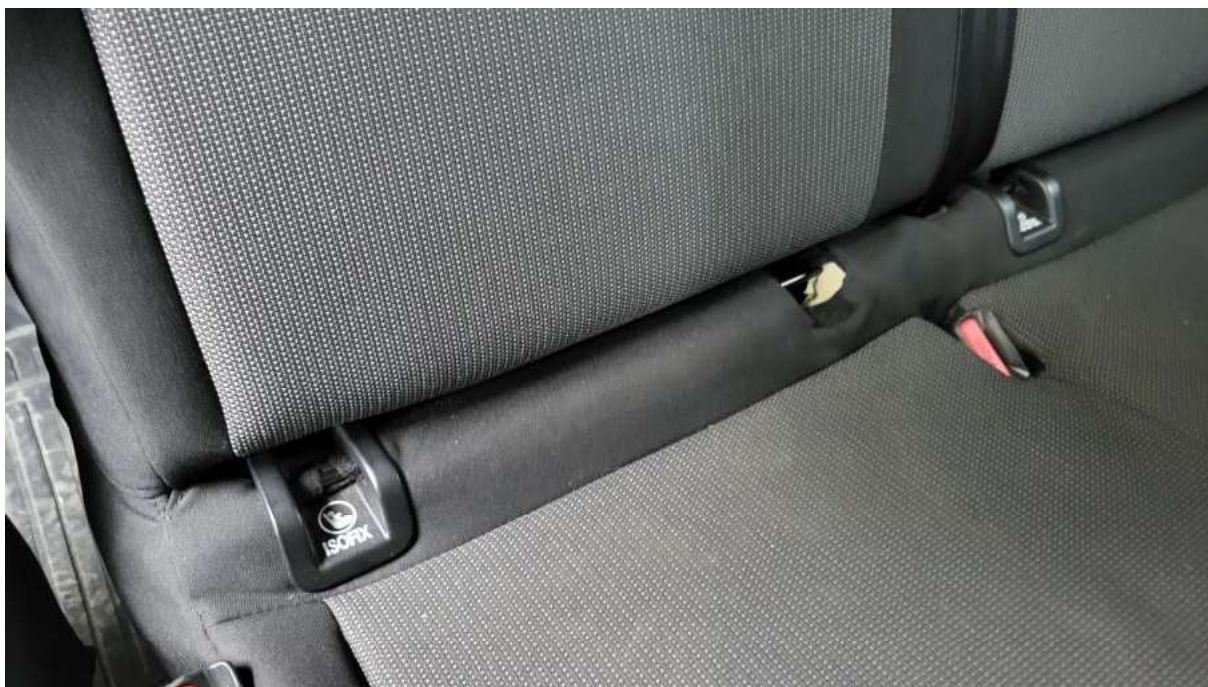
**Fot. 46**

Kanapa tyl. - Inne 1

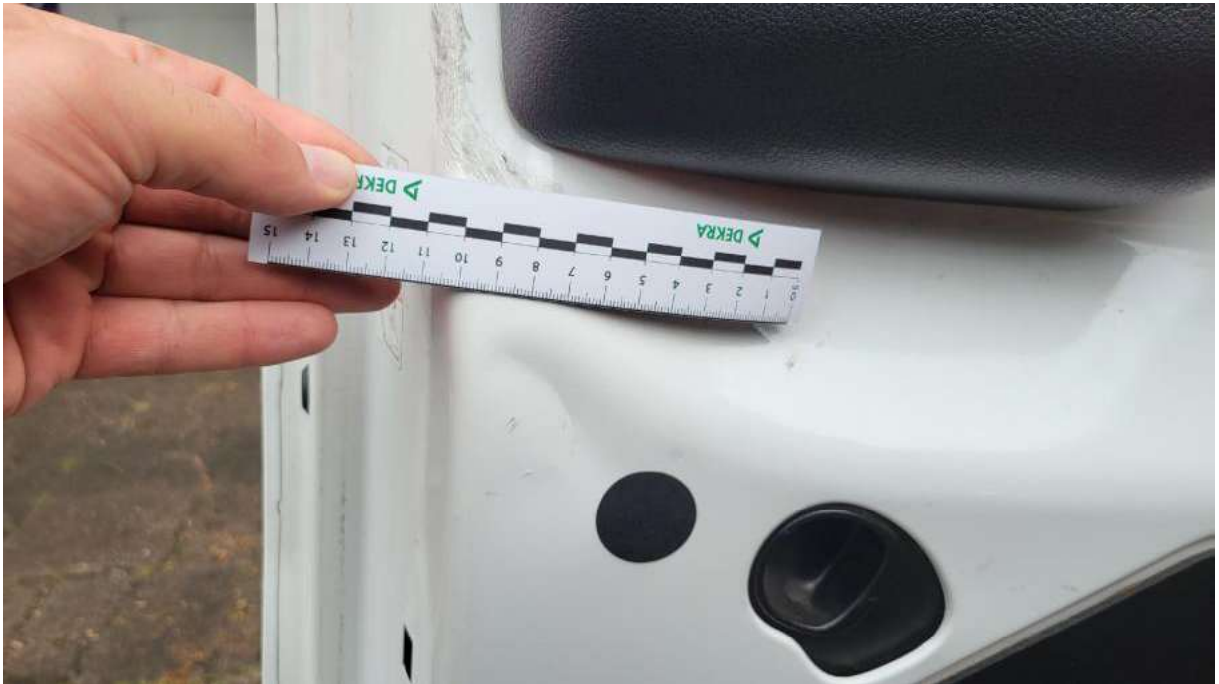
**Fot. 47**

| Poz. | Nazwa pozycji | Opis uszkodzeń | Kwalifik. | Naprawa [rbg] |
|---|---|---|---|---|
| 9 | Pokrycie zew.drzwi/pokrywy tylnej, boczne L | wgniecenie/odkształcenie | NA | 1 |

Drzwi tyłu lewe - Wgniecenie/odkształcenie 1

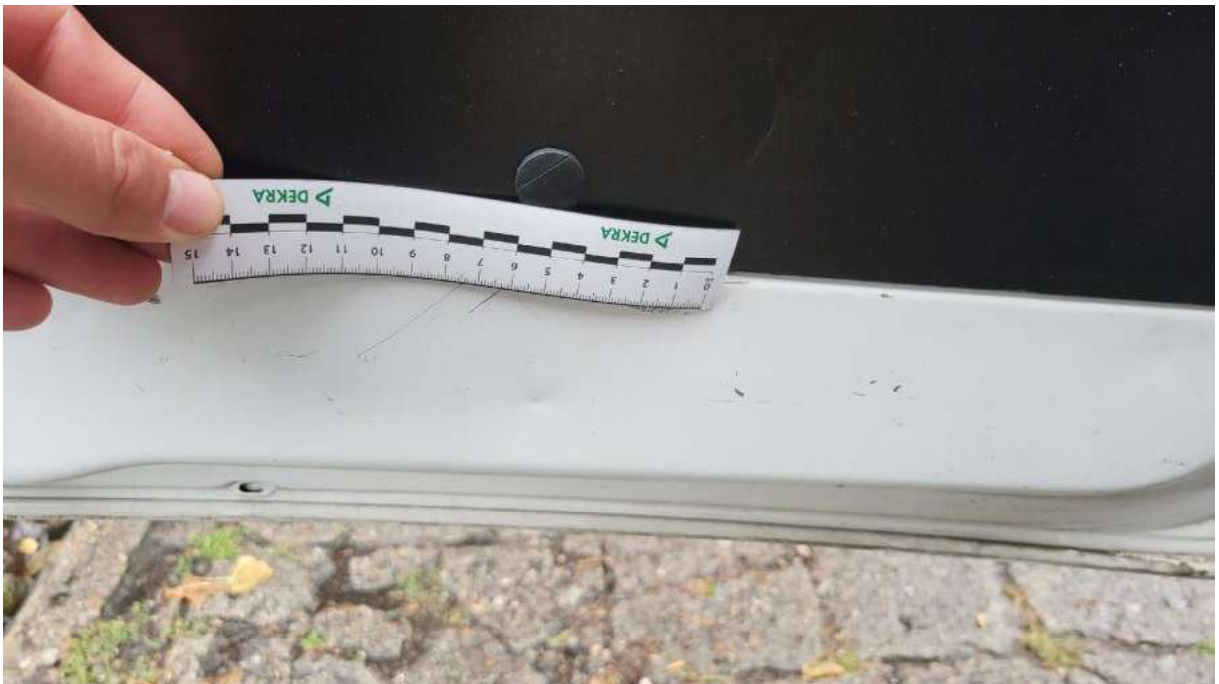
**Fot. 48**

Drzwi tyłu lewe - Wgniecenie/odkształcenie 2

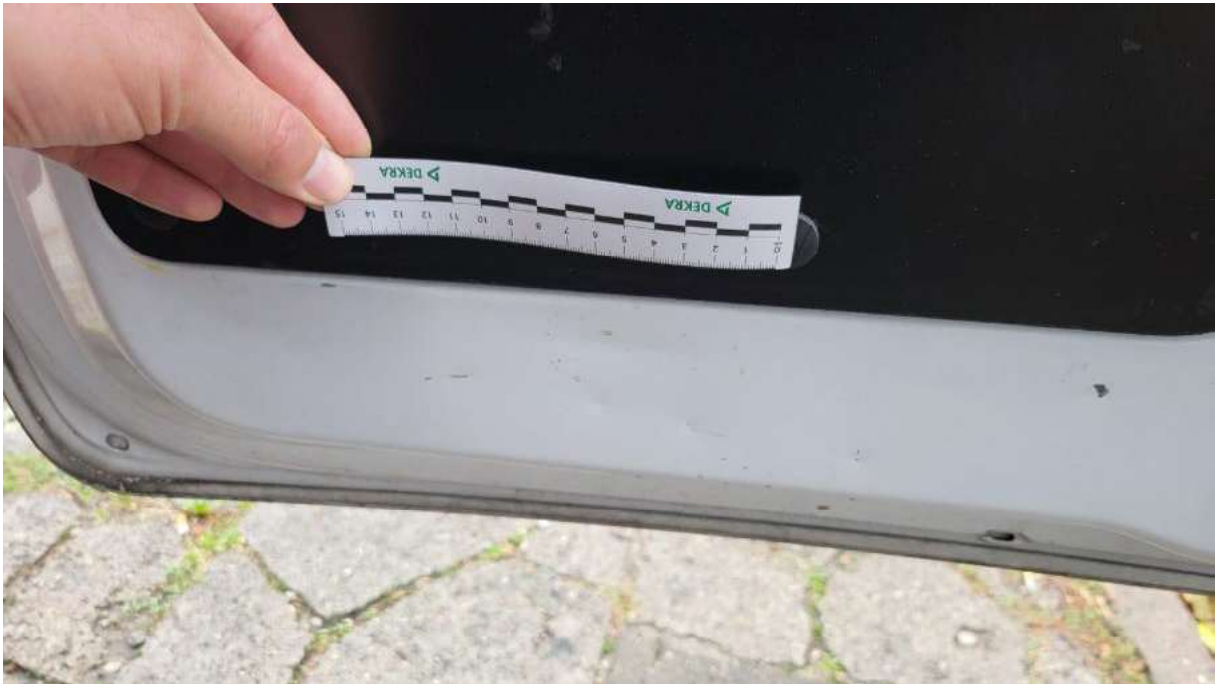
**Fot. 49**

| Poz. | Nazwa pozycji | Opis uszkodzeń | Kwalifik. | Naprawa [rbg] |
|---|---|---|---|---|
| 10 | Pokrycie zew.drzwi/pokrywy tylnej, boczne R | wgniecenie/odkształcenie | NA | 1 |

Drzwi tyłu prawe - Wgniecenie/odkształcenie 1

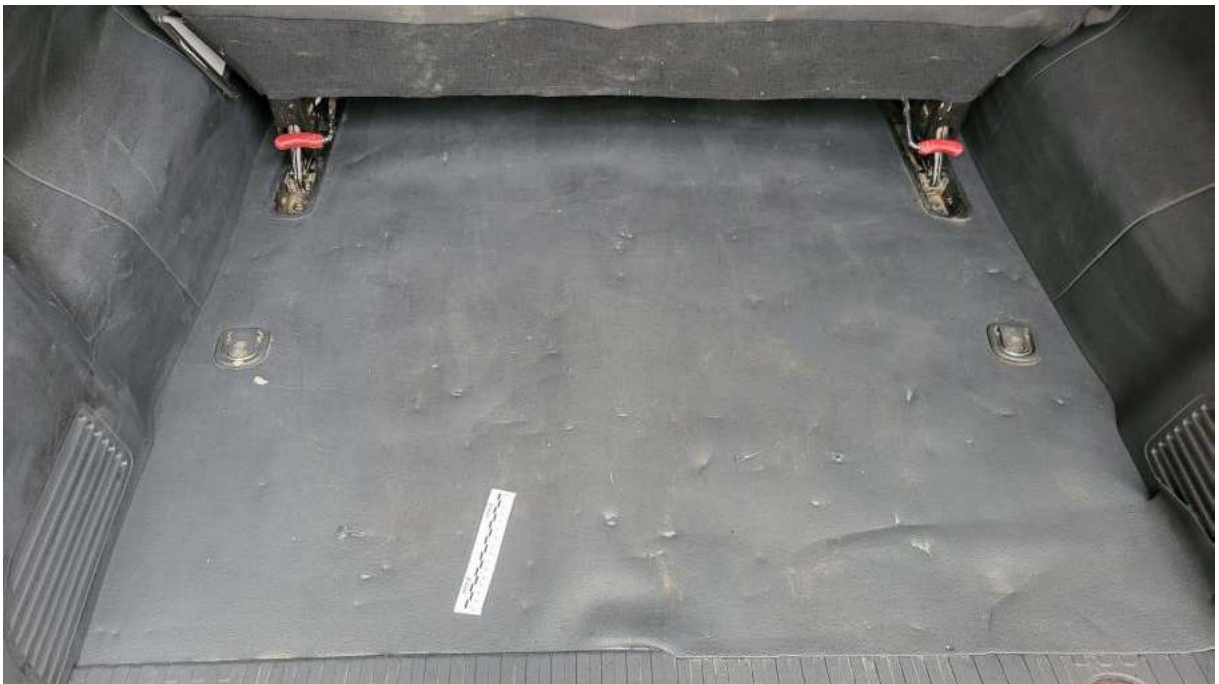
**Fot. 50**

Podłoga - Wgniecenie/odkształcenie 1

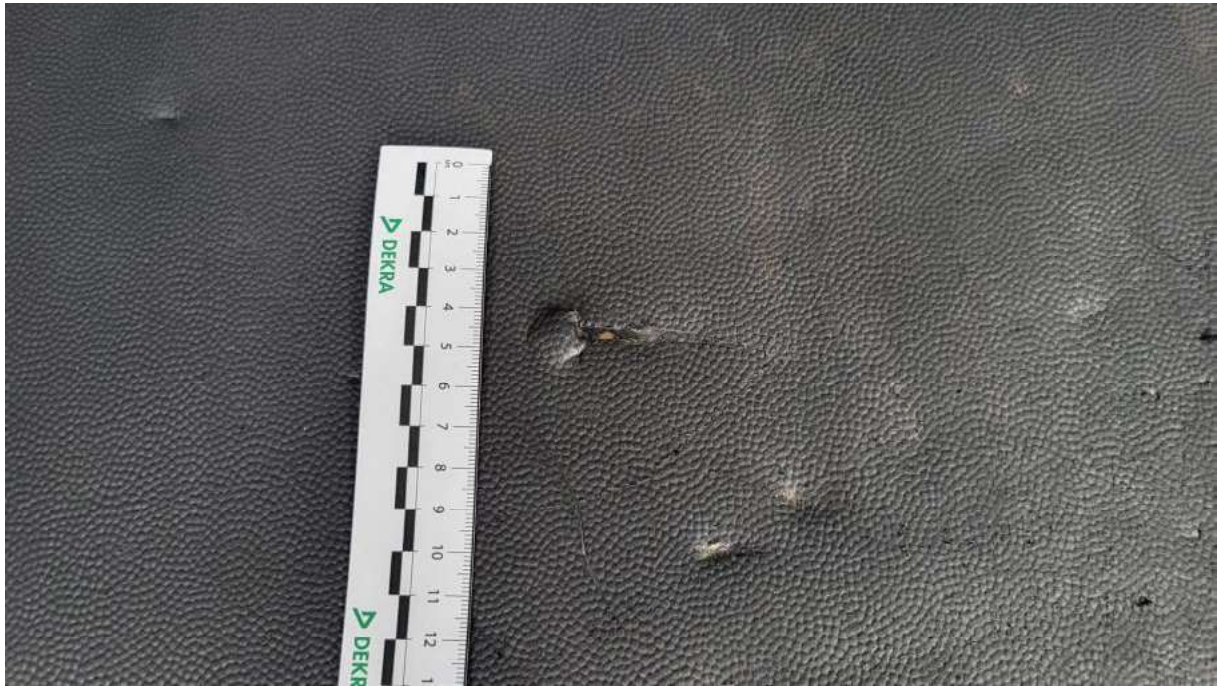
**Fot. 51**

| Poz. | Nazwa pozycji | Opis uszkodzeń | Kwalifik. | Naprawa [rbg] |
|---|---|---|---|---|
| 4 | Dywaniki podłogi tył | pęknięcie/rozerwanie | WY | 0.2 |

Podłoga - Pęknięcie/rozerwanie 1
