## Raport z oględzin pojazdu

| Numer raportu | 07283/9/25-15201 | Data raportu | 24-09-2025 |

| Marka, model | TOYOTA Proace 2.0 D4-D Eur... |
| Numer rejestracyjny | WD9010P |

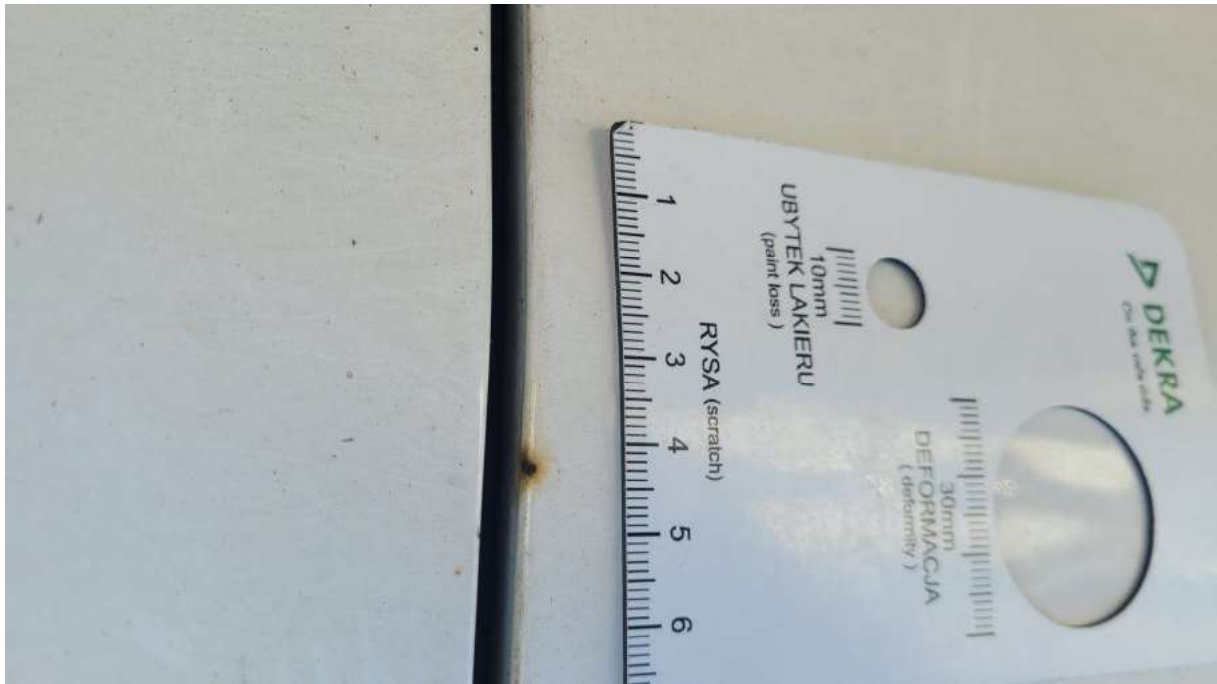
**Fot. 31**

| Poz. | Nazwa pozycji | Opis uszkodzeń | Kwalifik. | Naprawa [rbg] |
|---|---|---|---|---|
| 5 | Poszycie drzwi tylnych R | odpryski lakieru, ślady korozji | NA | |

Drzwi tylne P - Rysa/odprysk 1

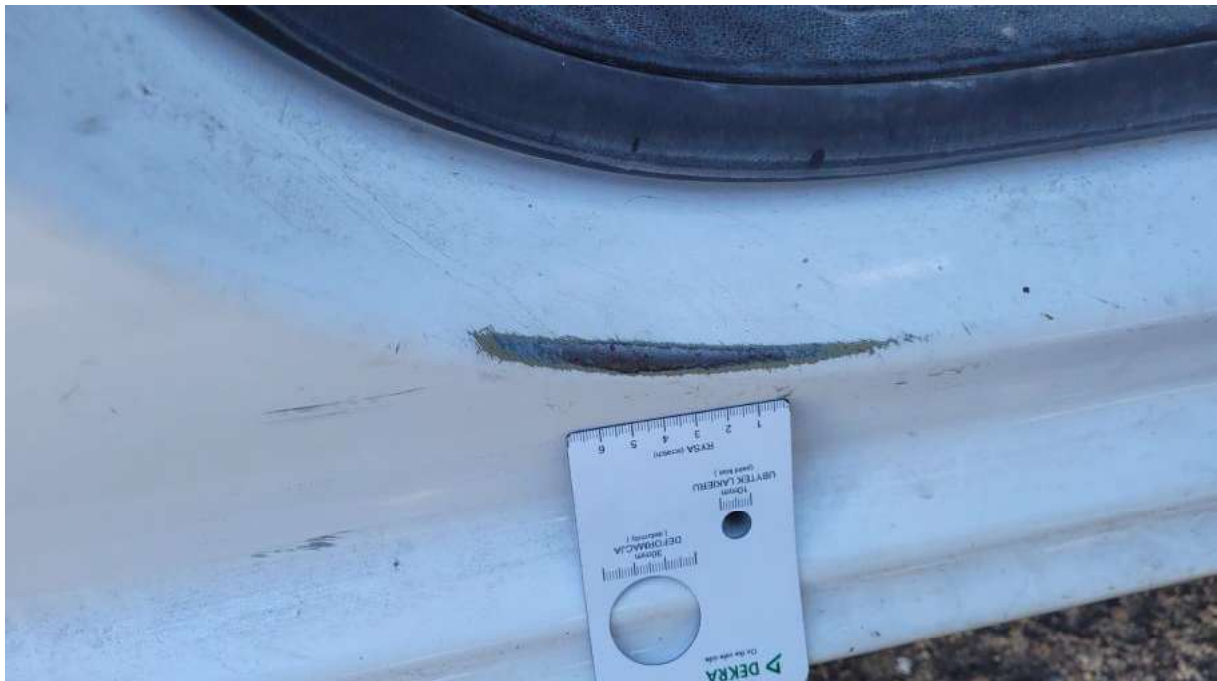
**Fot. 32**

Próg P - Rysa/odprysk 1

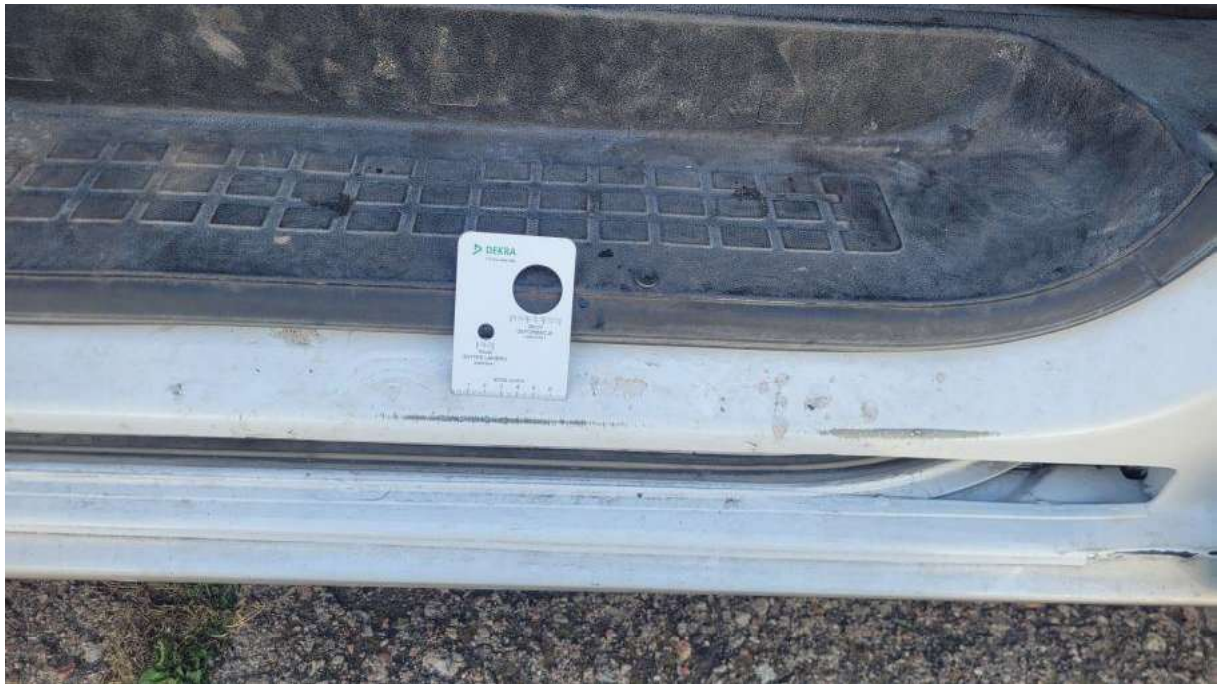
**Fot. 33**

Próg P - Rysa/odprysk 2

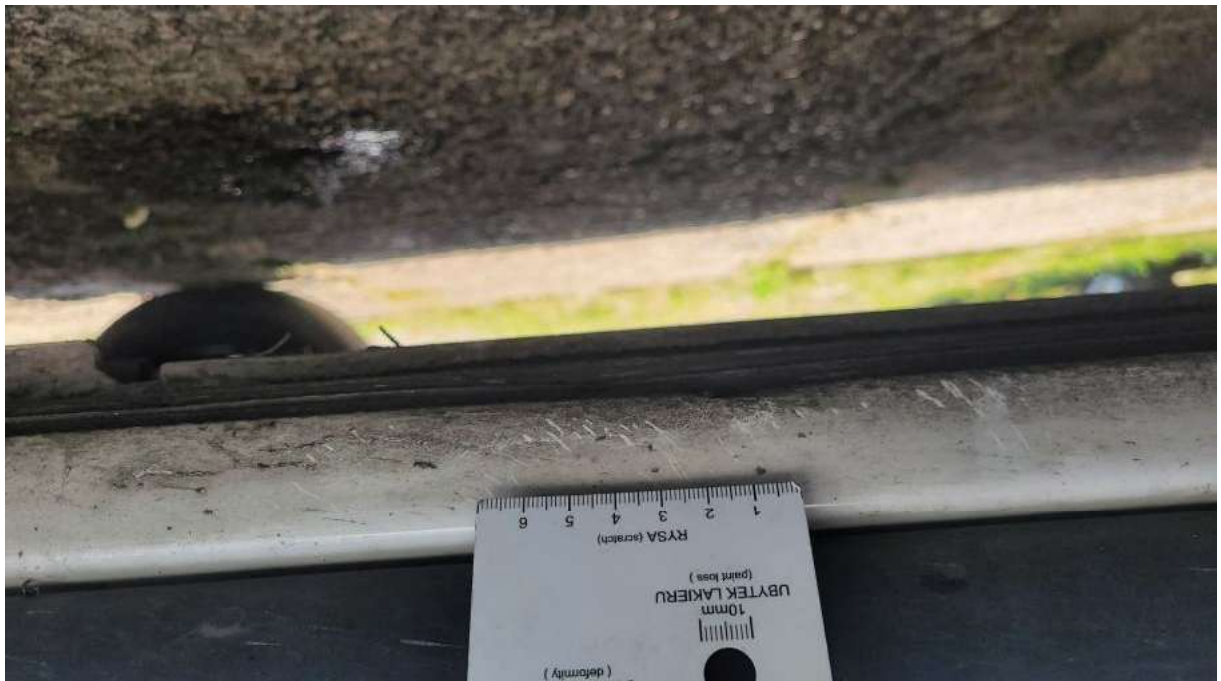
**Fot. 34**

| 7 | Rama drzwi,przód R | liczne, zarysowanie, wgniecenie | NA | 0.7 |

Próg P - Wgniecenie/odkształcenie 1

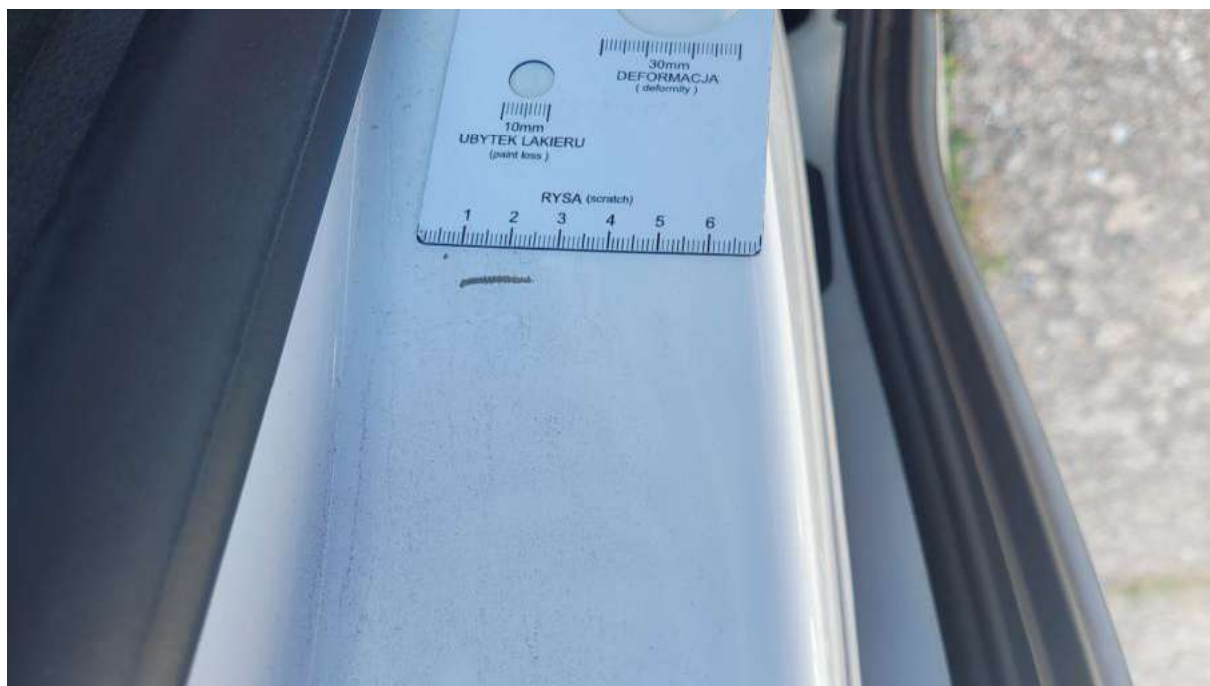
**Fot. 35**

Słupek środkowy P - Rysa/odprysk 1

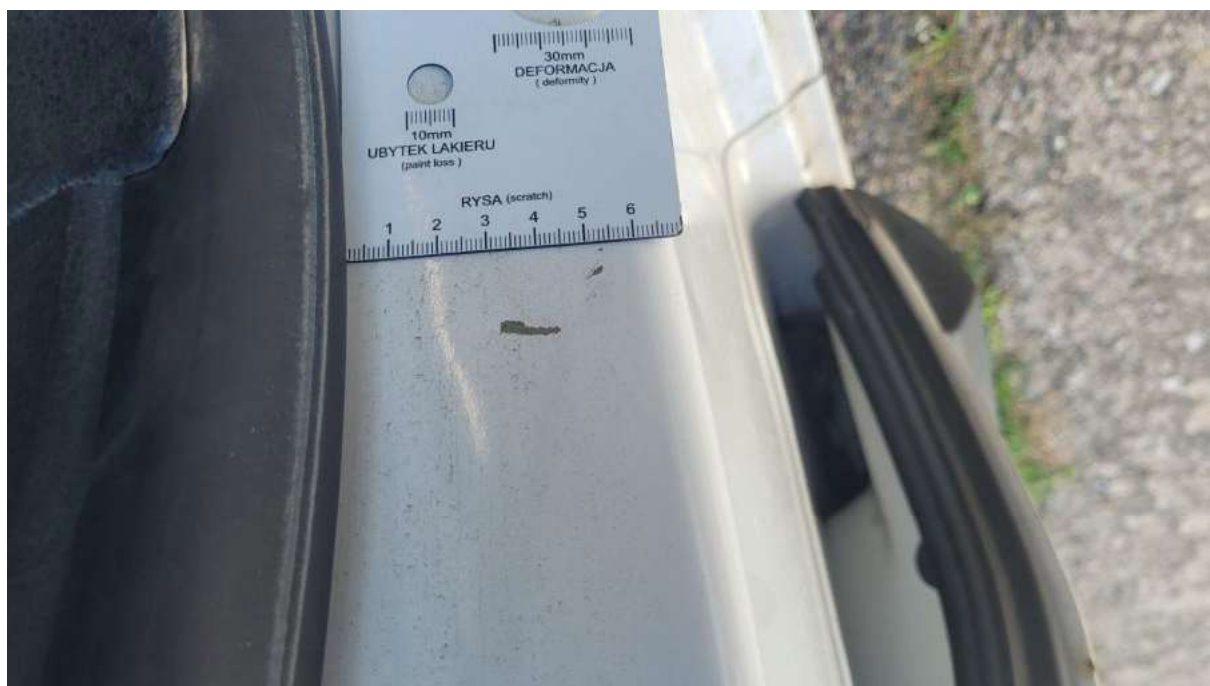
**Fot. 36**

Słupek środkowy P - Rysa/odprysk 2

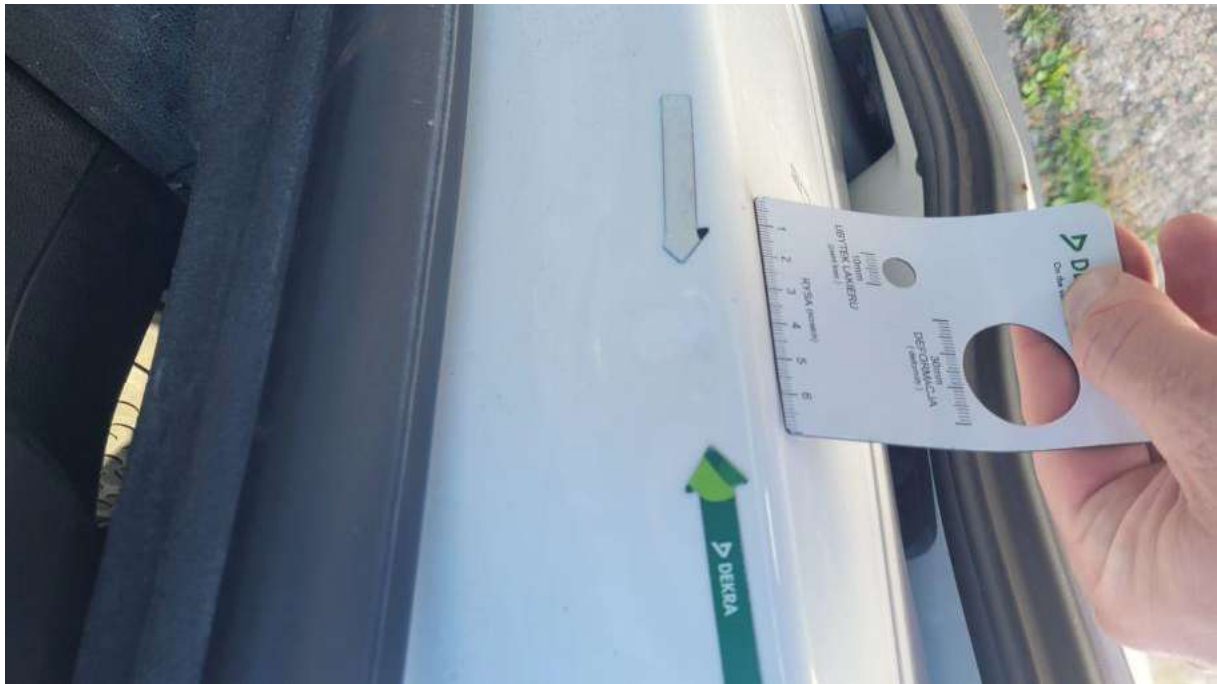
**Fot. 37**

Słupek środkowy P - Wgniecenie/odkształcenie 1

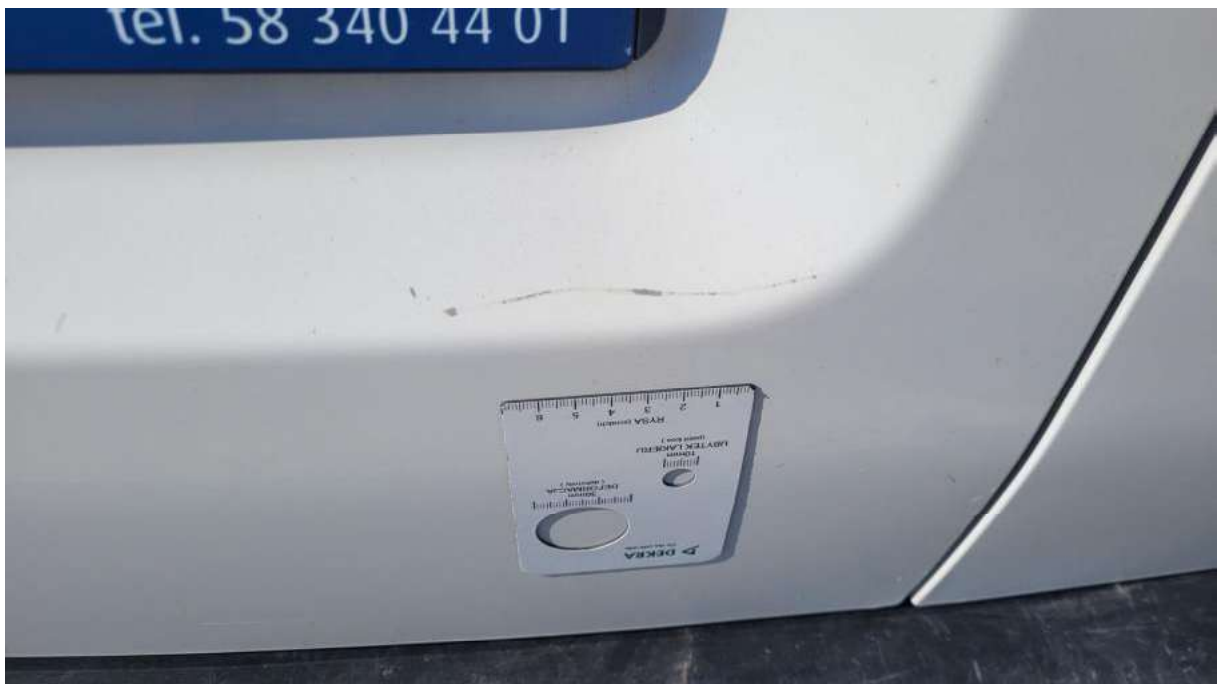
**Fot. 38**

Pokrywy bagażnika - Rysa/odprysk 1

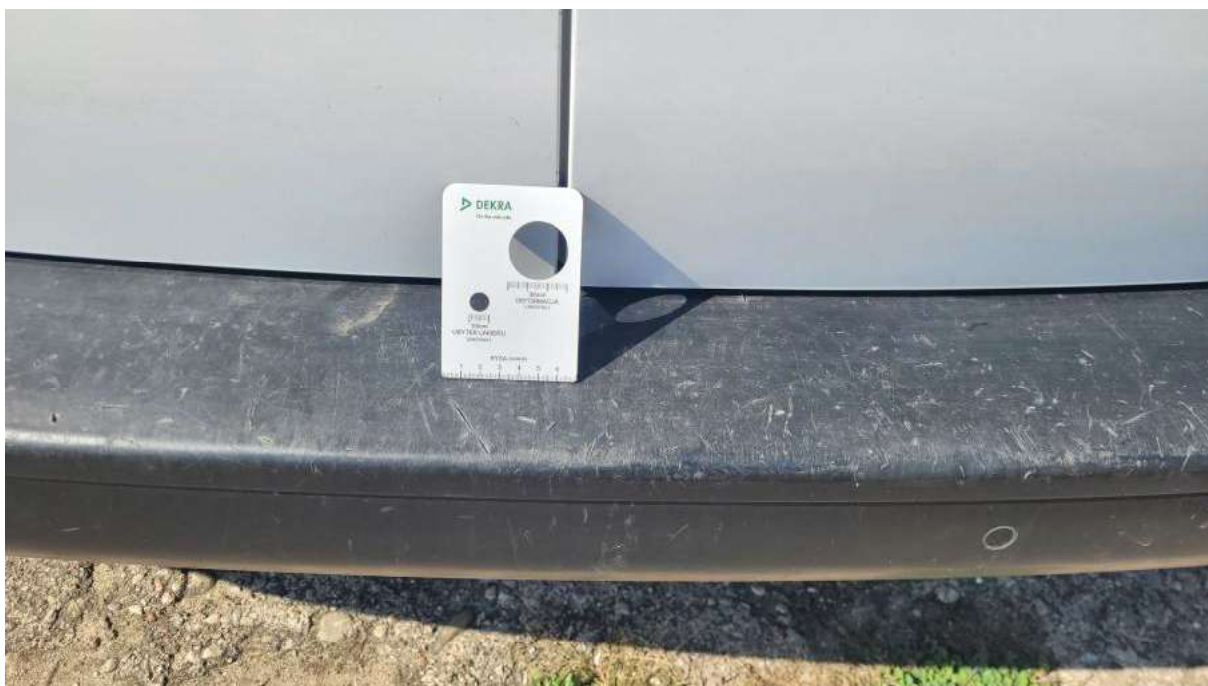
**Fot. 39**

| Poz. | Nazwa pozycji | Opis uszkodzeń | Kwalifik. | Naprawa [rbg] |
|---|---|---|---|---|
| 1 | Zderzak, środek | liczne, zarysowanie | WY | 1,3 |

Zderzak tylny - Rysa/odprysk 1

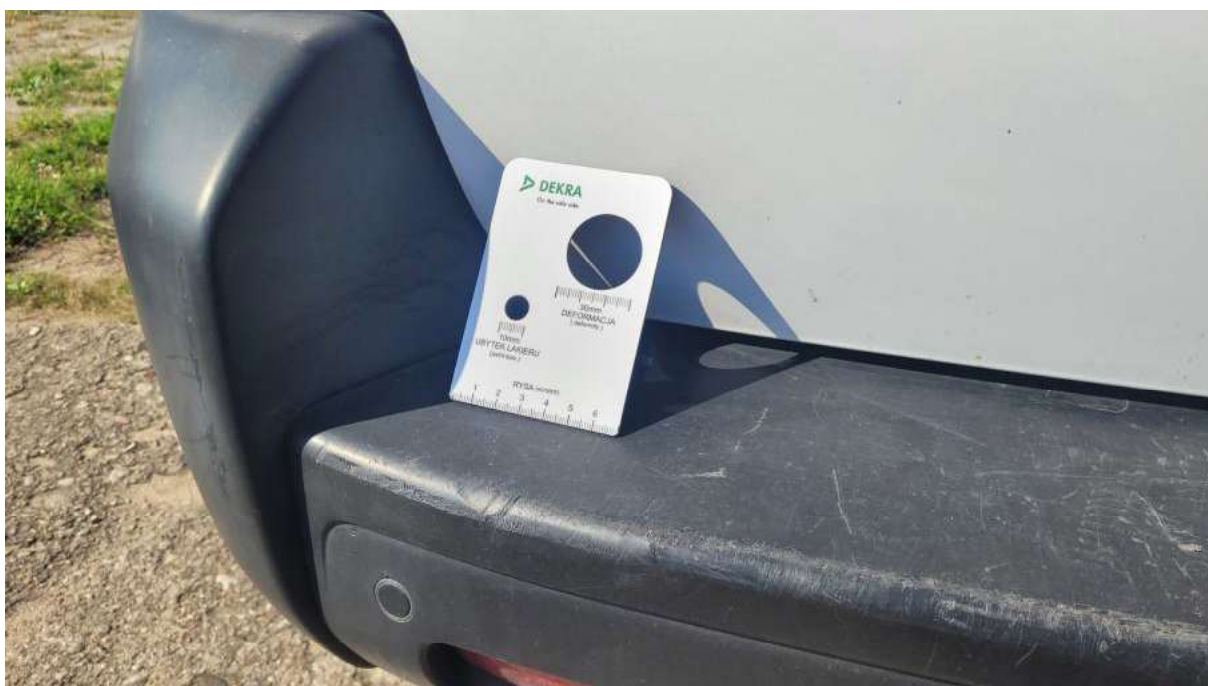
**Fot. 40**

Zderzak tylny - Rysa/odprysk 2

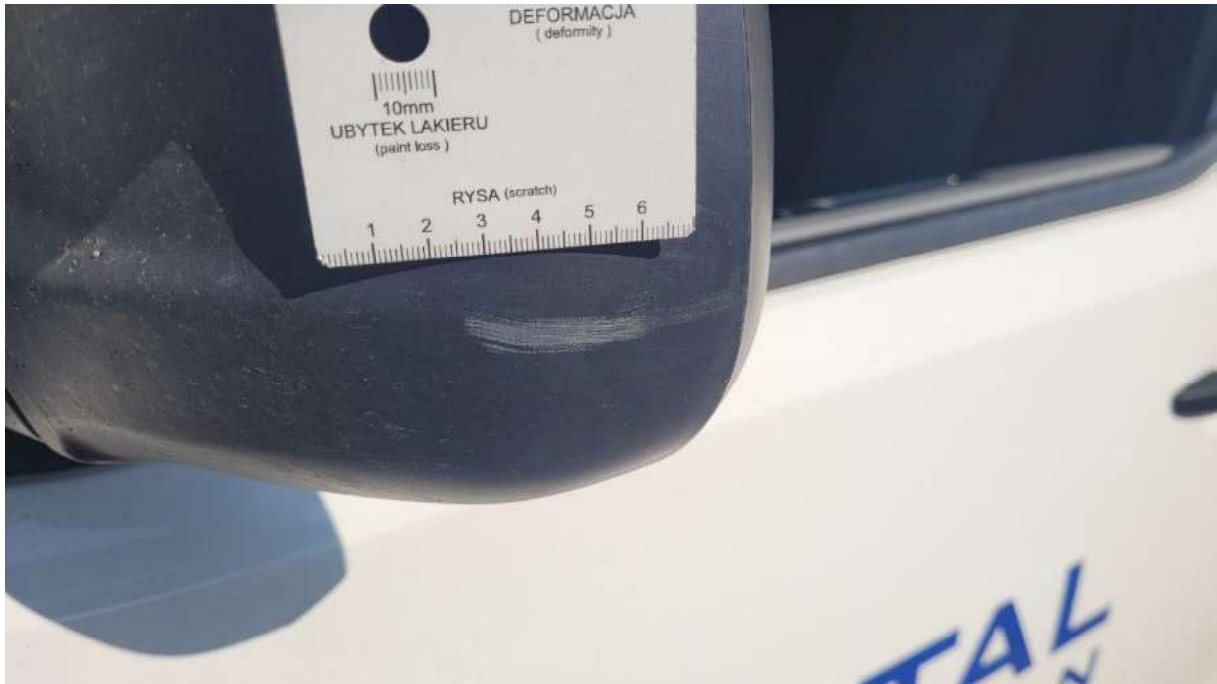
**Fot. 41**

| 8 | Ośłona lusterka zewnętrznego L | zarysowanie | | |

Lusterko zew L - Rysa/odprysk 1

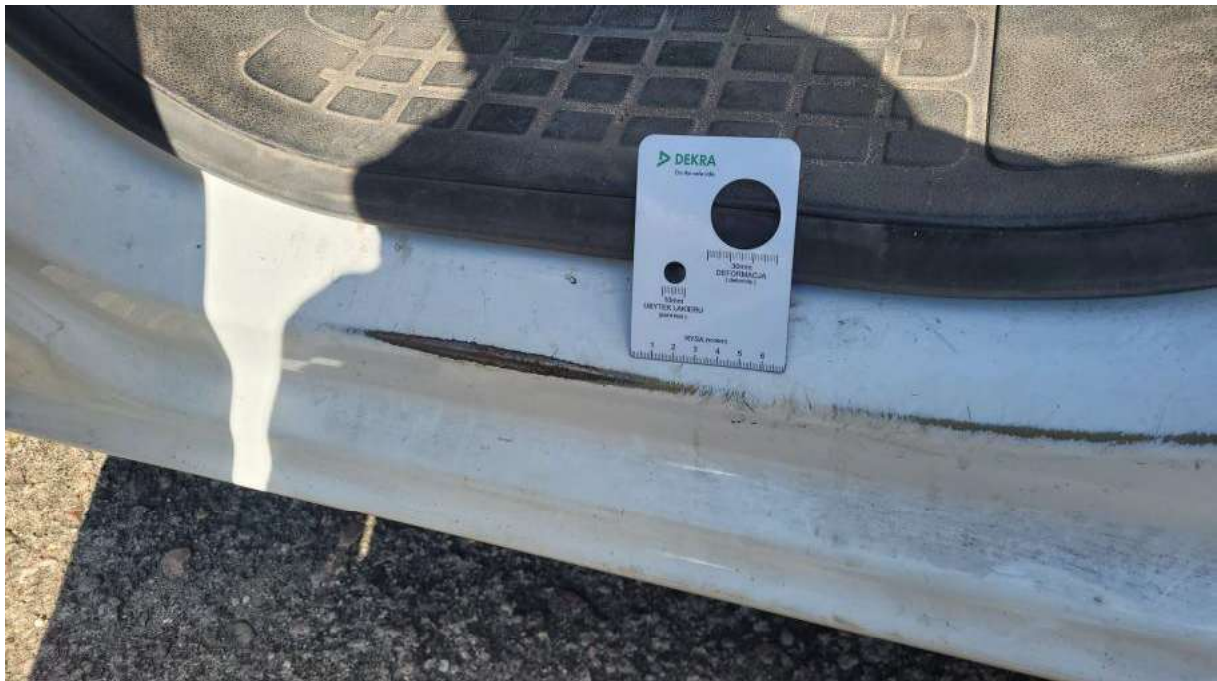
**Fot. 42**

Próg L - Rysa/odprysk 1

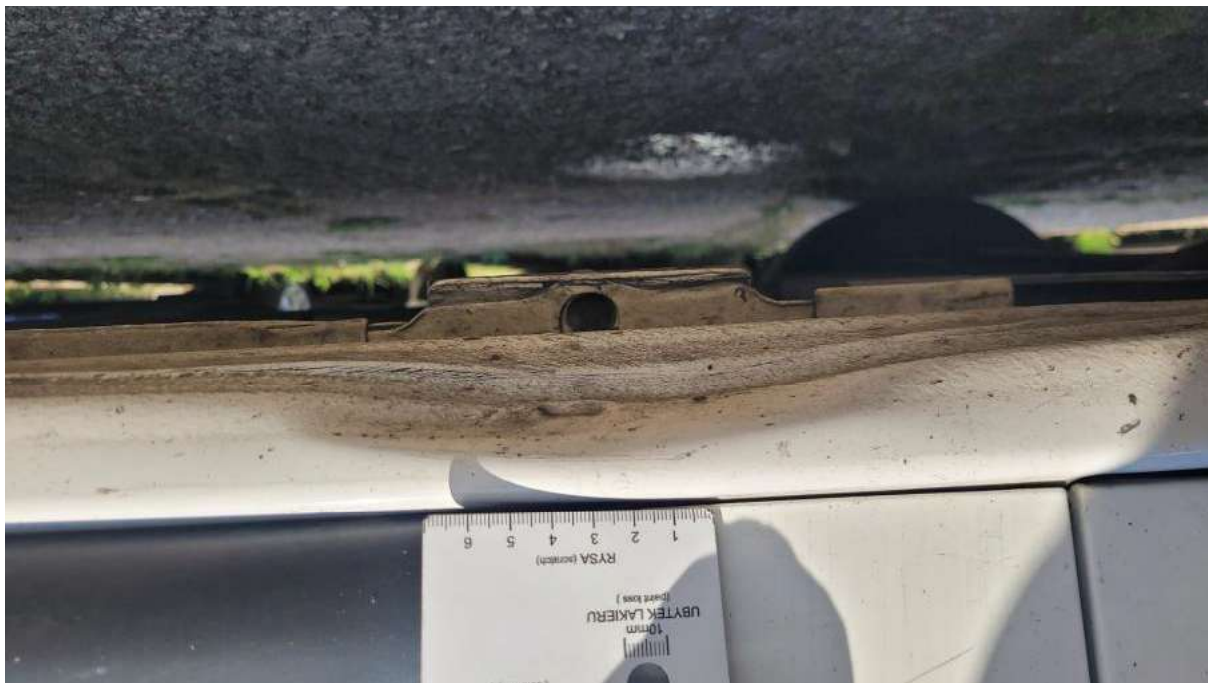
**Fot. 43**

| Poz. | Nazwa pozycji | Opis uszkodzeń | Kwalifik. | Naprawa [rbg] |
|---|---|---|---|---|
| 6 | Rama drzwi, przód L | zarysowanie, wgniecenie | NA | 2,5 |

Próg L - Wgniecenie/odkształcenie 1

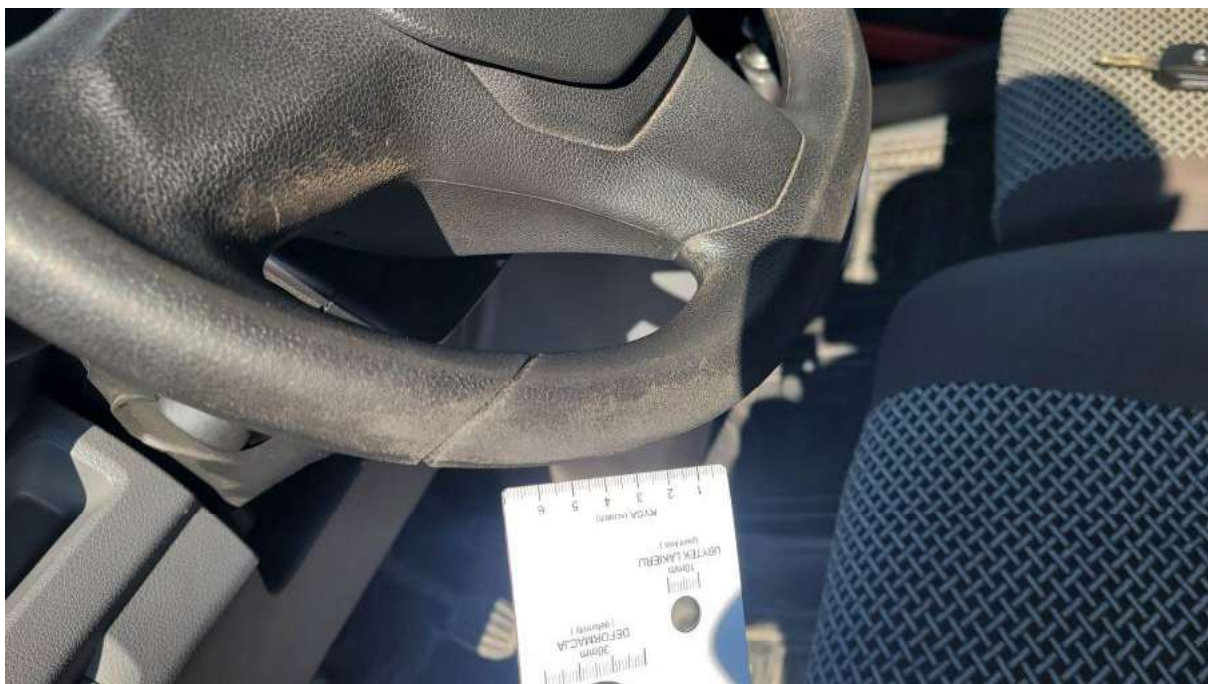
**Fot. 44**

| 10 | Kierownica przystosowana do Airbag | zarysowania eksploatacyjne | | |

Koło kierownicy - Rysa/odprysk 1

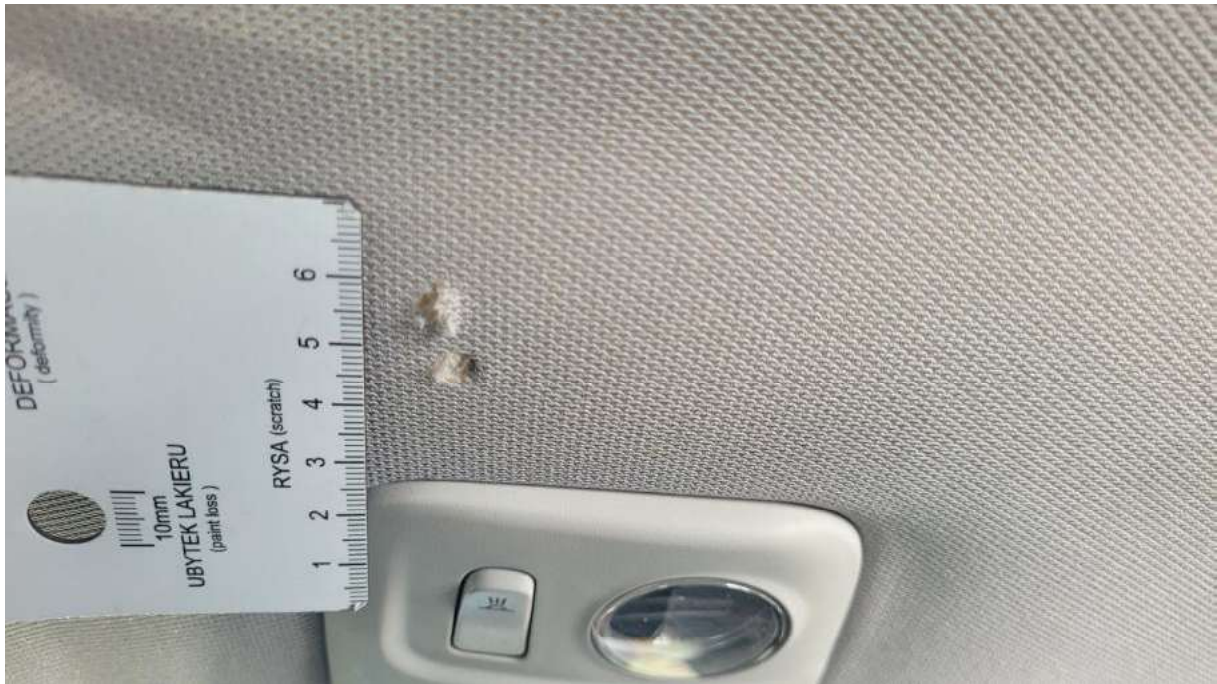
**Fot. 45**

| Poz. | Nazwa pozycji | Opis uszkodzeń | Kwalifik. | Naprawa [rbg] |
|---|---|---|---|---|
| 2 | Podsufitka kabiny | przepalenie | WY | 1,7 |

Podsufitka - Pęknięcie/rozerwanie 1

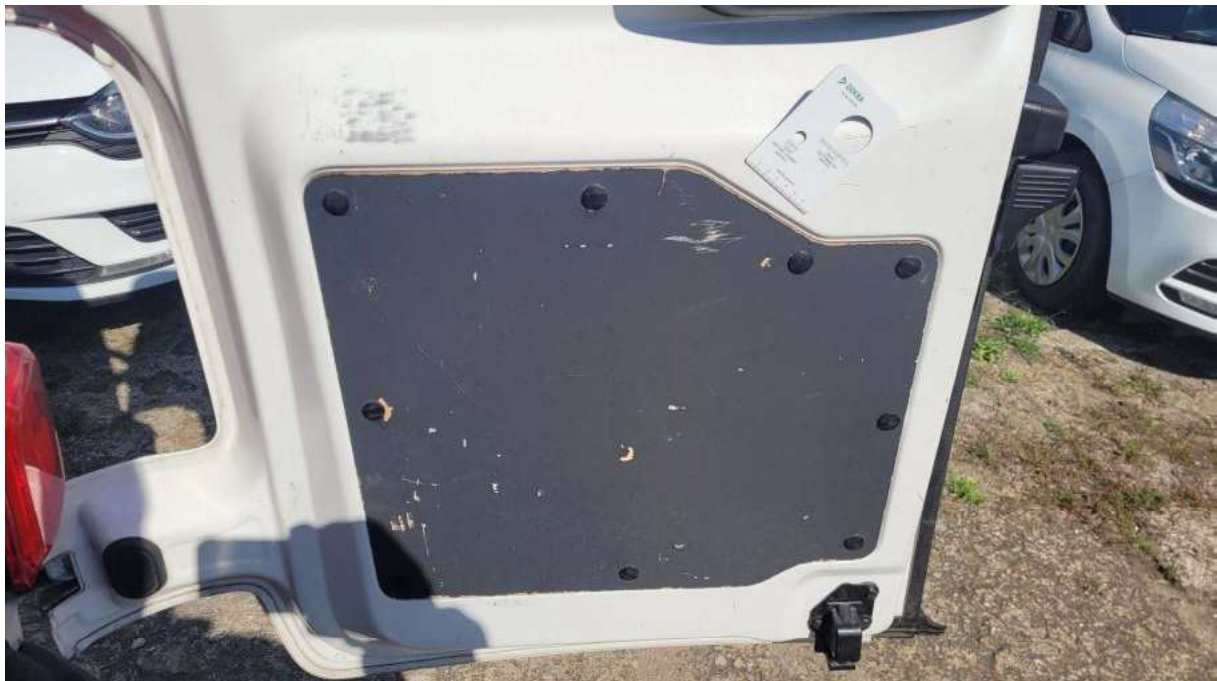
**Fot. 46**

| Poz. | Nazwa pozycji | Opis uszkodzeń | Kwalifik. | Naprawa [rbg] |
|---|---|---|---|---|
| 4 | Nakładka pokrywy tylnej dół R | zarysowanie | WY | 0,2 |

Wykładzina pokrywy tylnej - Rysa/odprysk 1

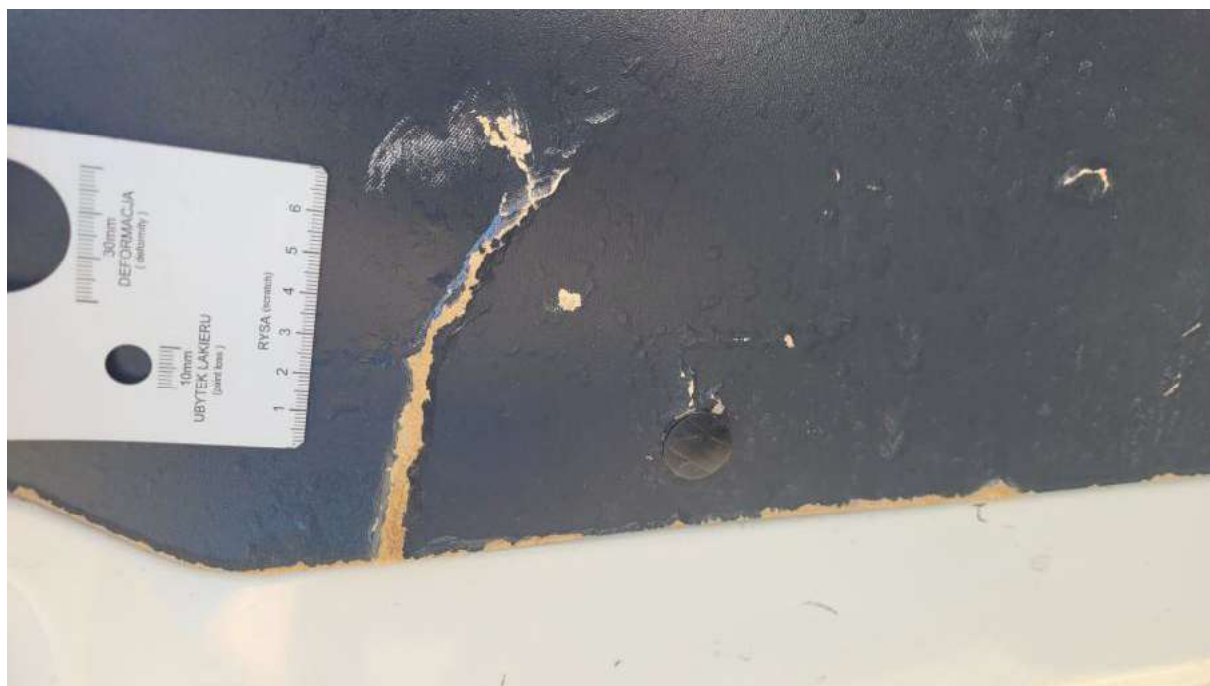
**Fot. 47**

| Poz. | Nazwa pozycji | Opis uszkodzeń | Kwalifik. | Naprawa [rbg] |
|---|---|---|---|---|
| 3 | Nakładka pokrywy tylnej dół L | pęknięcie/rozerwanie | WY | 0,2 |

Wykładzina pokrywy tylnej - Pęknięcie/rozerwanie 1
