## Raport z oględzin pojazdu

| Numer raportu | 07289/9/25-15201 | Data raportu | 02-10-2025 |

| Marka, model | VOLVO V60 Cross Country 15-18 |
| Numer rejestracyjny | ZS758RF |

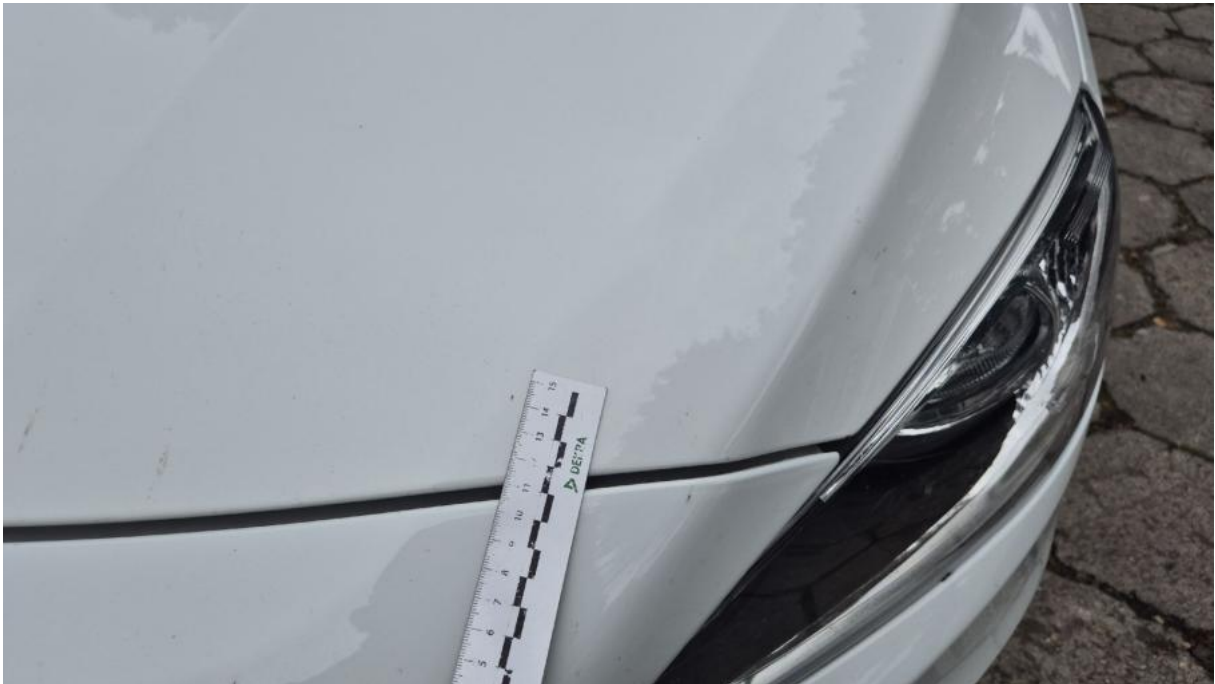
**Fot. 37**

| Poz. | Nazwa pozycji | Opis uszkodzeń | Kwalifik. | Naprawa [rbg] |
|---|---|---|---|---|
| 7 | Pokrywa przednia | odpryski lakieru | | |

Pokrywa komory silnika - Rysa/odprysk 1

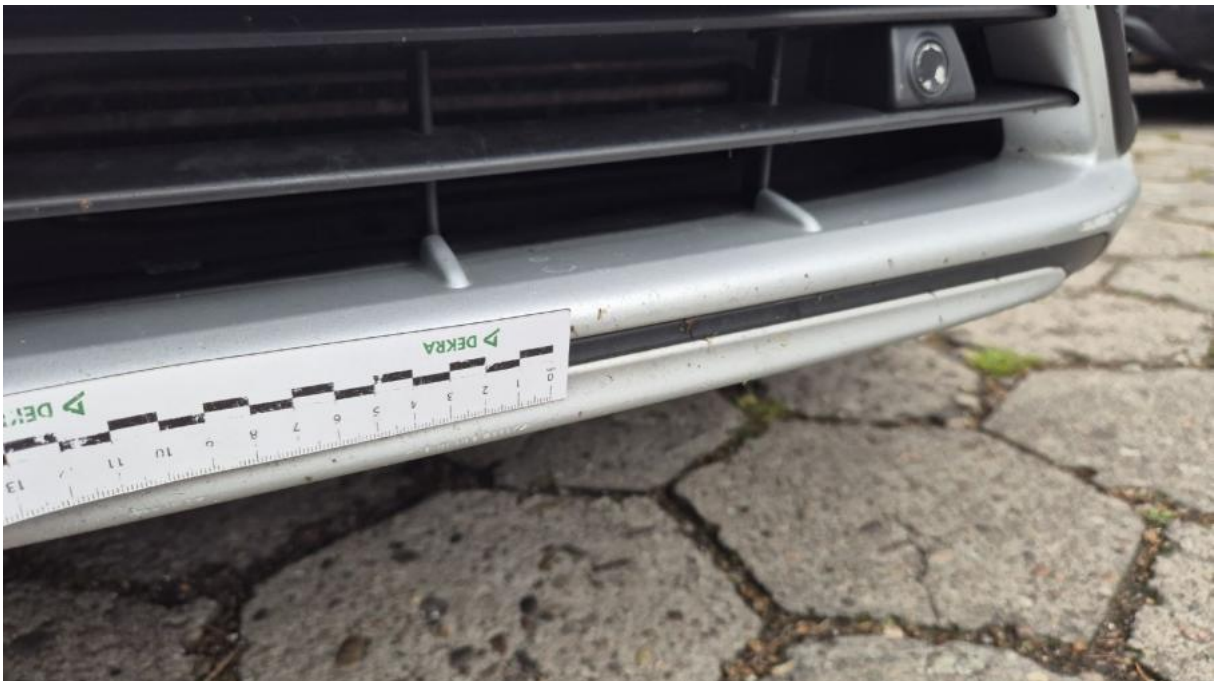
**Fot. 38**

| Poz. | Nazwa pozycji | Opis uszkodzeń | Kwalifik. | Naprawa [rbg] |
|---|---|---|---|---|
| 6 | Okładzina zderzaka przedniego | odpryski lakieru | | |

Spoiler zderzaka przedniego - Rysa/odprysk 1

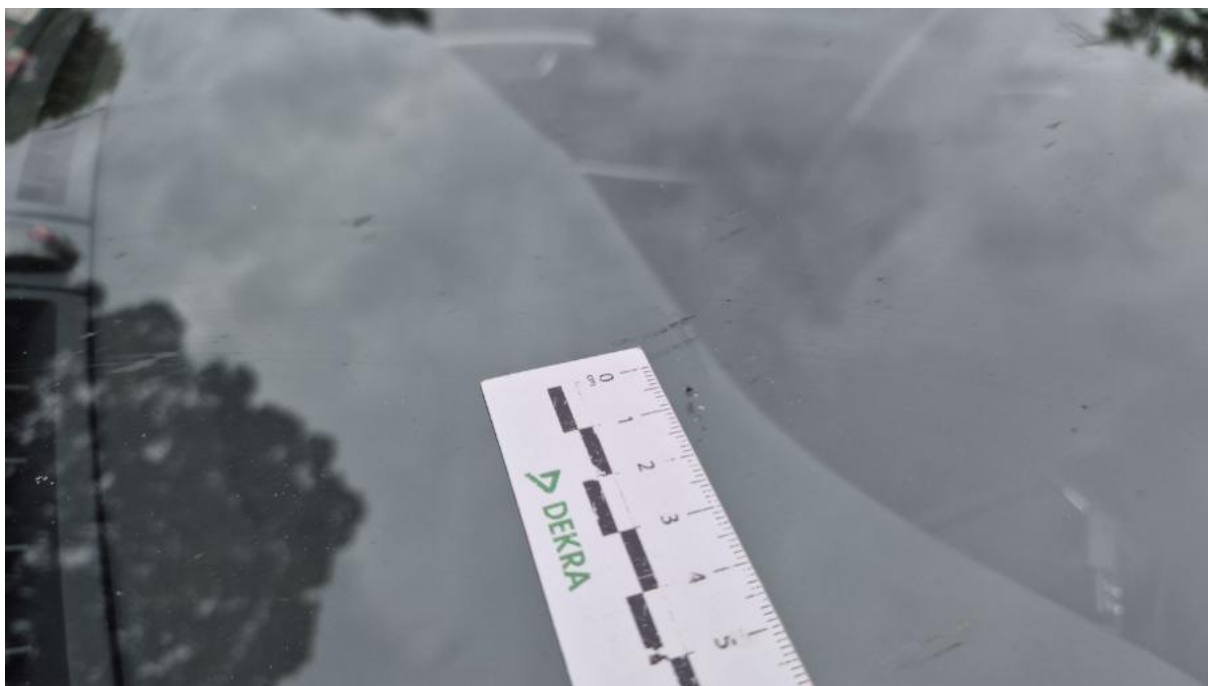
**Fot. 39**

Szyba czołowa - Rysa/odprysk 1

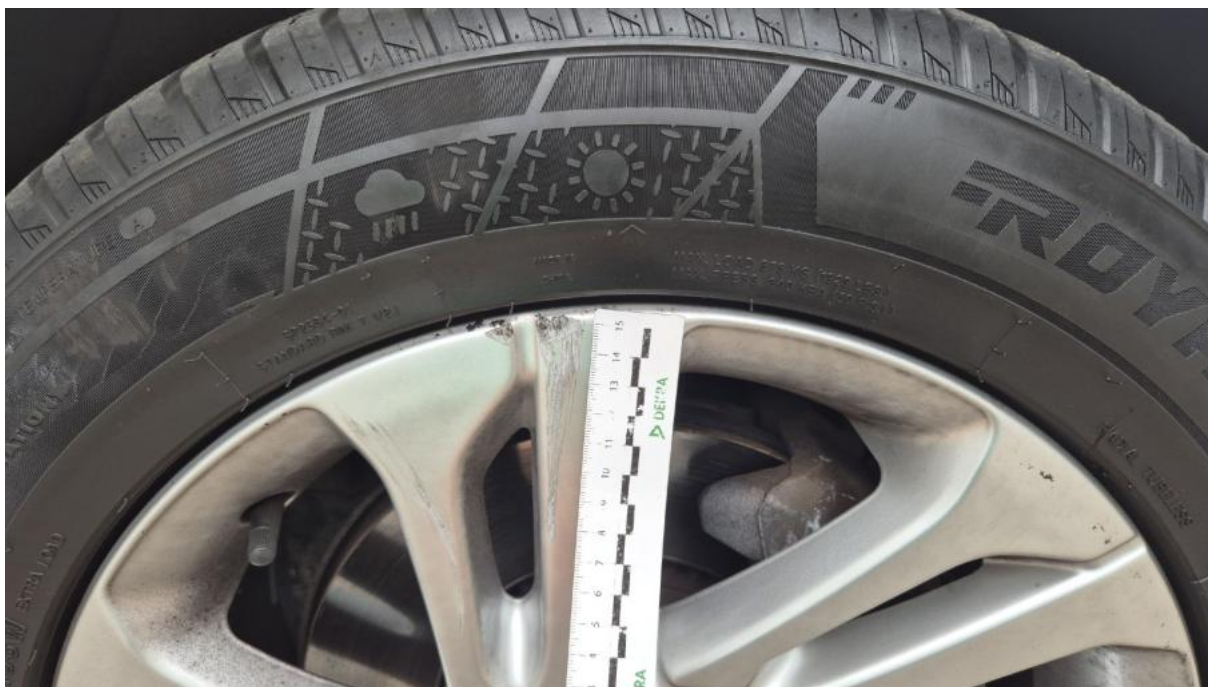
**Fot. 40**

| Poz. | Nazwa pozycji | Opis uszkodzeń | Kwalifik. | Naprawa [rbg] |
|---|---|---|---|---|
| 15 | Tarcza koła aluminiowa przód R | zarysowanie | | |

Felga aluminiowa przednia P - Rysa/odprysk 1

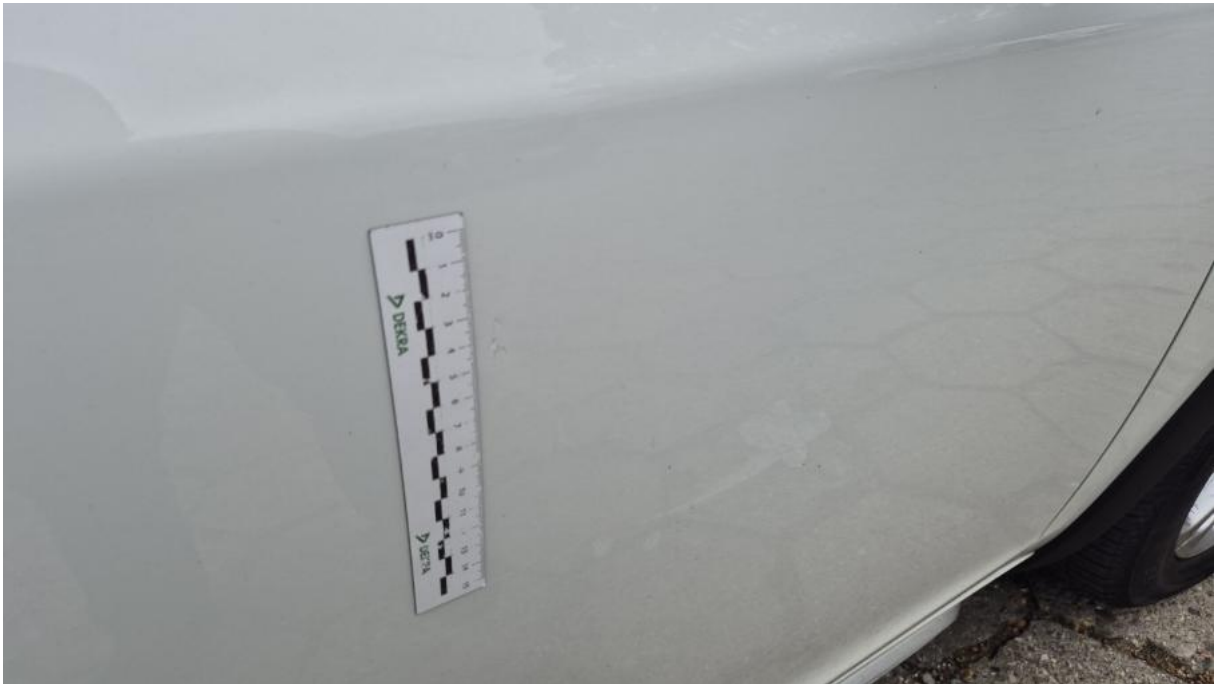
**Fot. 41**

| Poz. | Nazwa pozycji | Opis uszkodzeń | Kwalifik. | Naprawa [rbg] |
|---|---|---|---|---|
| 9 | Poszycie drzwi przednich R | zarysowanie | | |

Drzwi przednie P - Rysa/odprysk 1

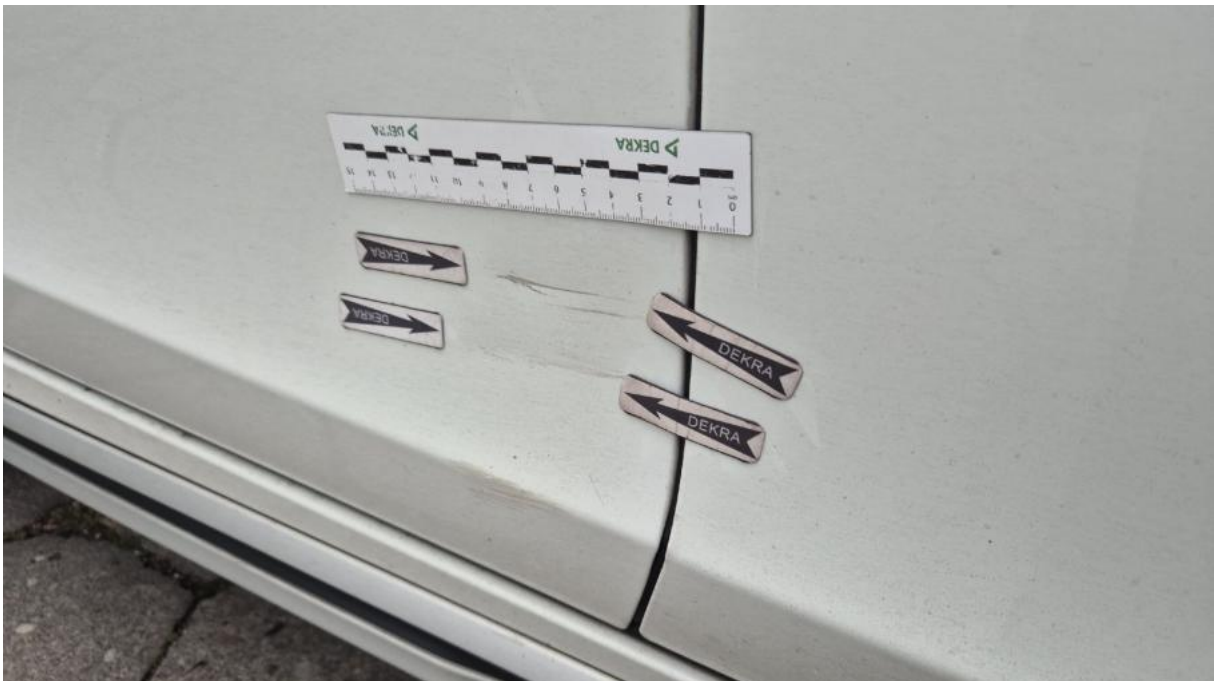
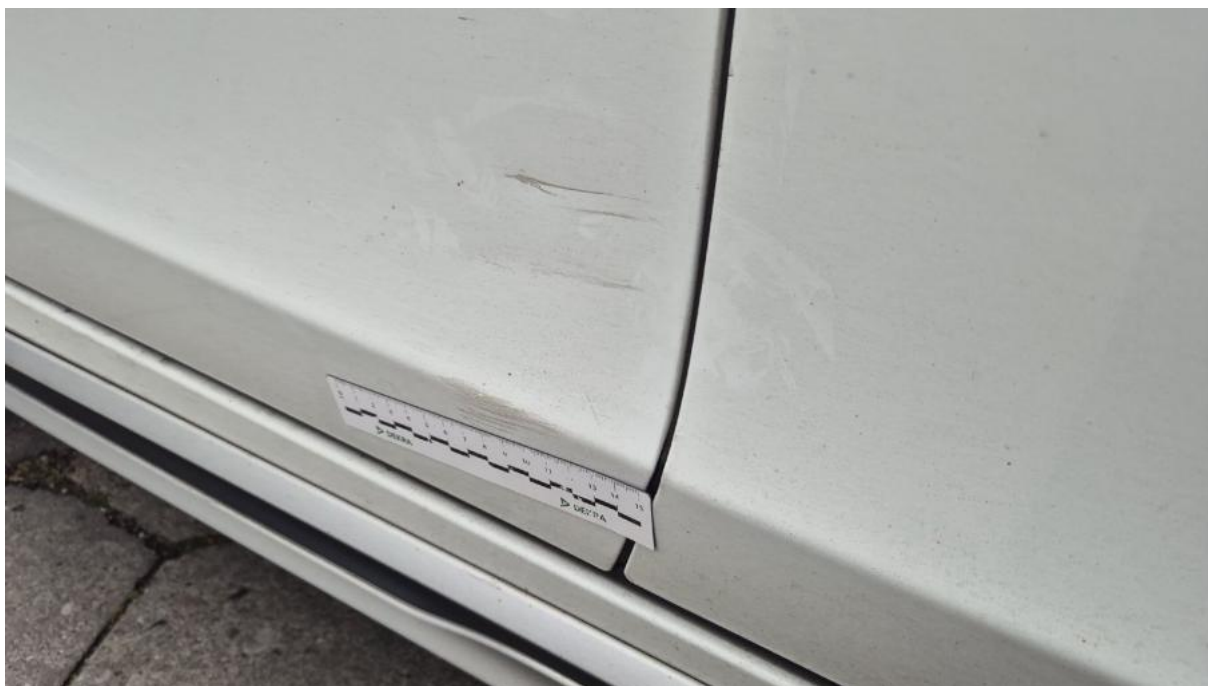
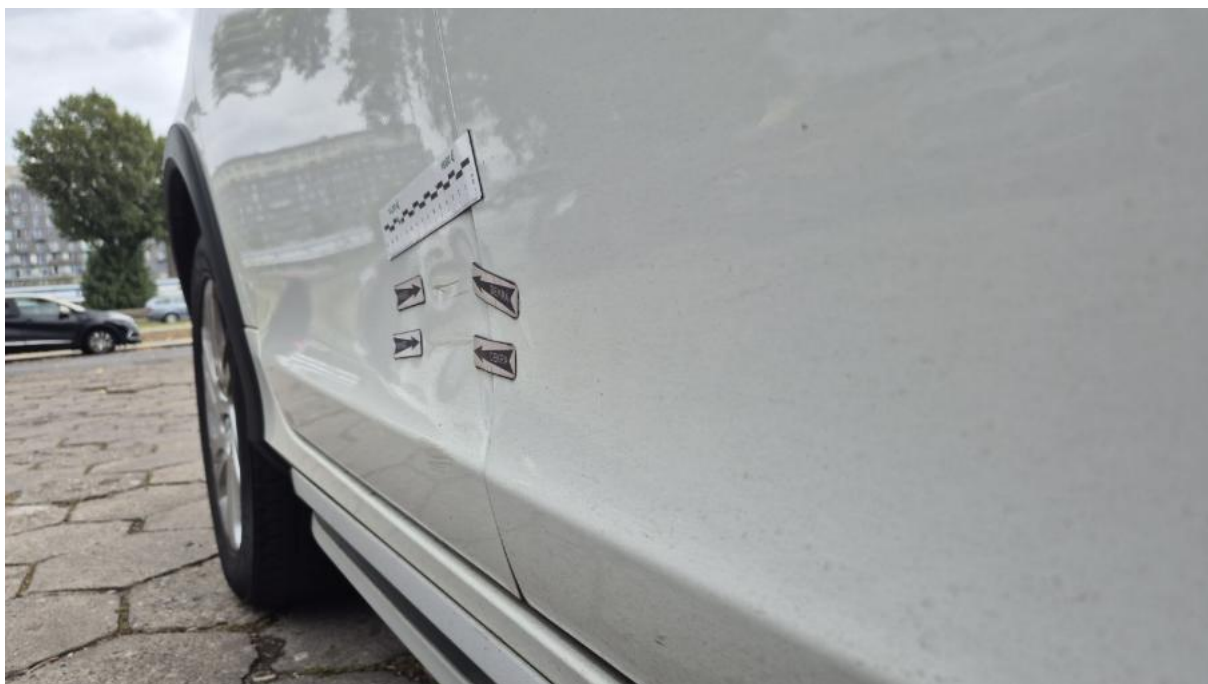
| Poz. | Nazwa pozycji | Opis uszkodzeń | Kwalifik. | Naprawa [rbg] |
|---|---|---|---|---|
| 5 | Poszycie drzwi tylnych R | zarysowanie, wgniecenie | NA | 2 |

Drzwi tylne P - zdjęcie poglądowe 1

Drzwi tylne P - Rysa/odprysk 1

Drzwi tylne P - Wgniecenie/odkształcenie 1

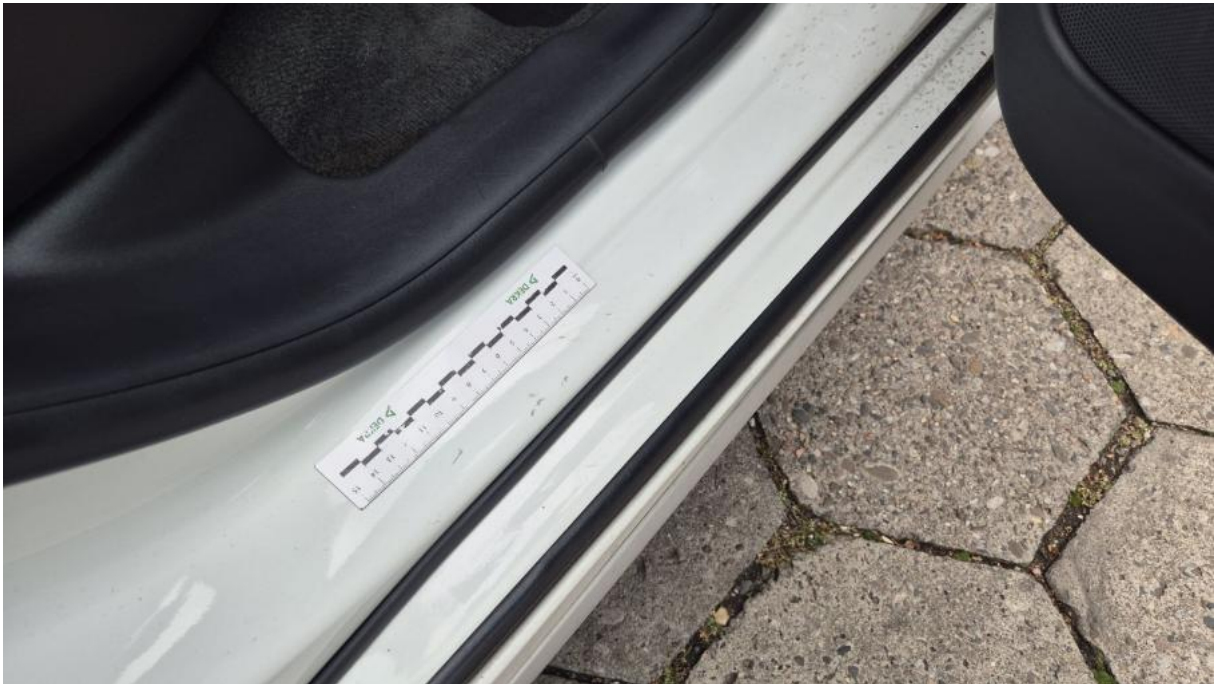
**Fot. 45**

| Poz. | Nazwa pozycji | Opis uszkodzeń | Kwalifik. | Naprawa [rbg] |
|---|---|---|---|---|
| 10 | Próg R | zarysowanie | | |

Próg P - Rysa/odprysk 1

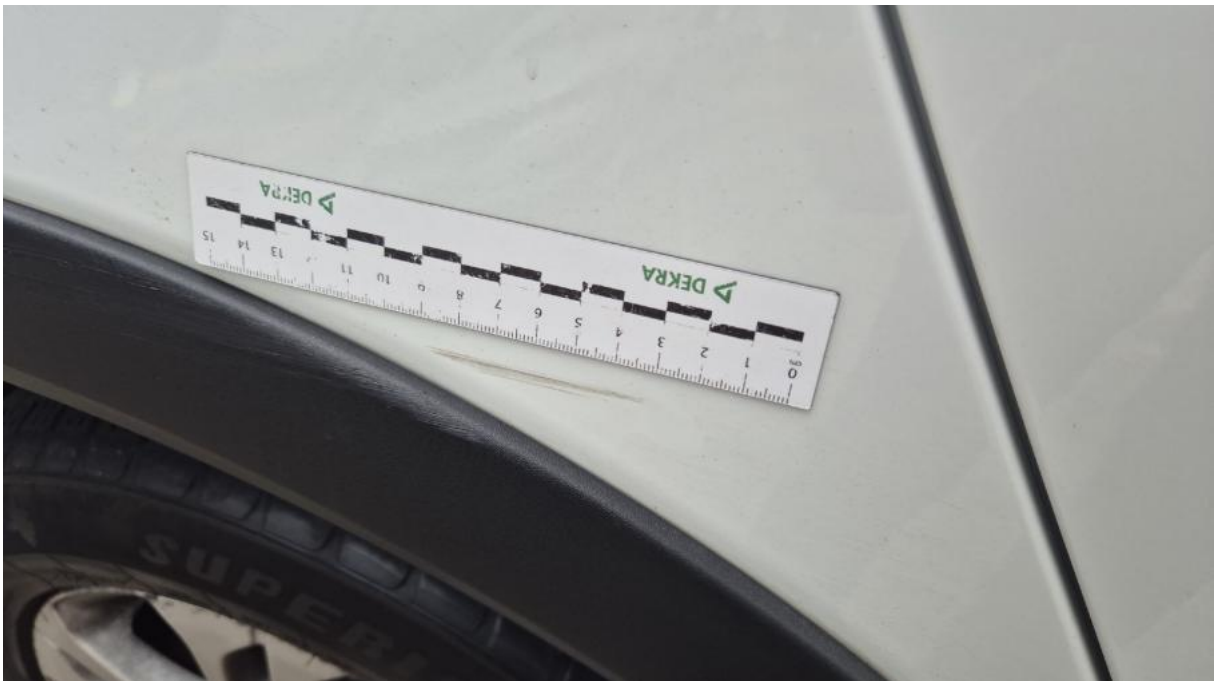
**Fot. 46**

| Poz. | Nazwa pozycji | Opis uszkodzeń | Kwalifik. | Naprawa [rbg] |
|---|---|---|---|---|
| 13 | Łotnik tylny R | zarysowanie | | |

Błotnik tylny P / Ściana boczna P - Rysa/odprysk 1

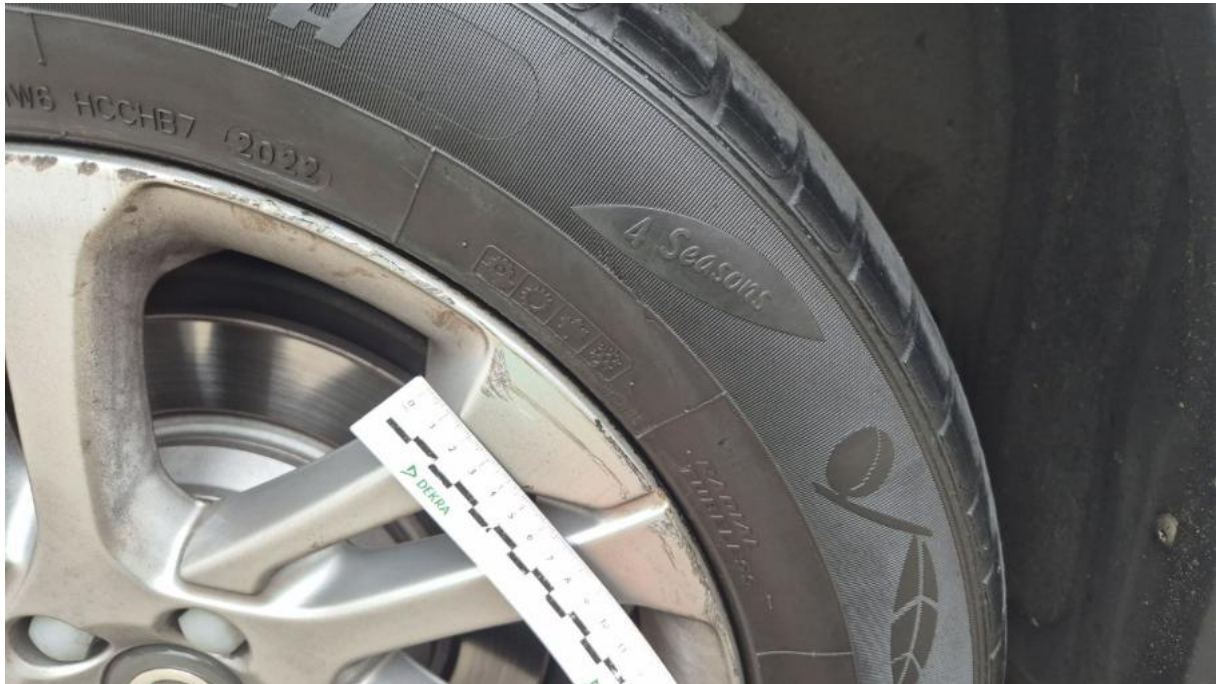
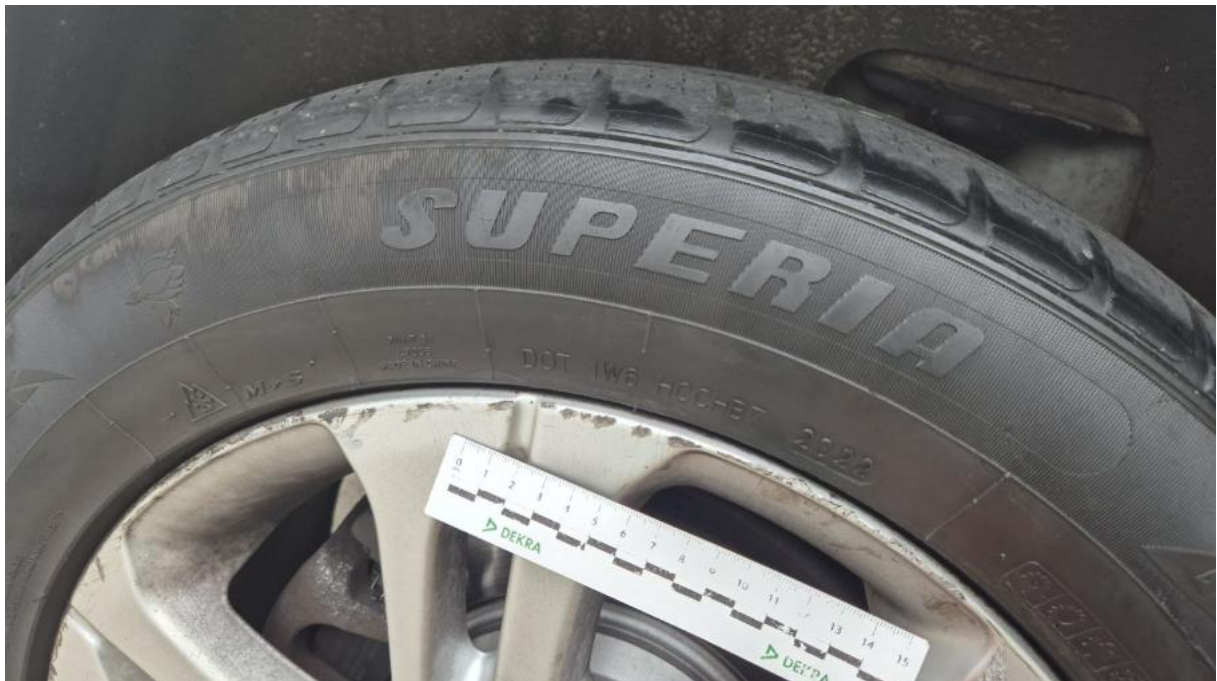
| Poz. | Nazwa pozycji | Opis uszkodzeń | Kwalifik. | Naprawa [rbg] |
|---|---|---|---|---|
| 3 | Tarcza koła aluminiowa tył R | zarysowanie | WY | |

Felga aluminiowa tylna P - Rysa/odprysk 1

Felga aluminiowa tylna P - Rysa/odprysk 2

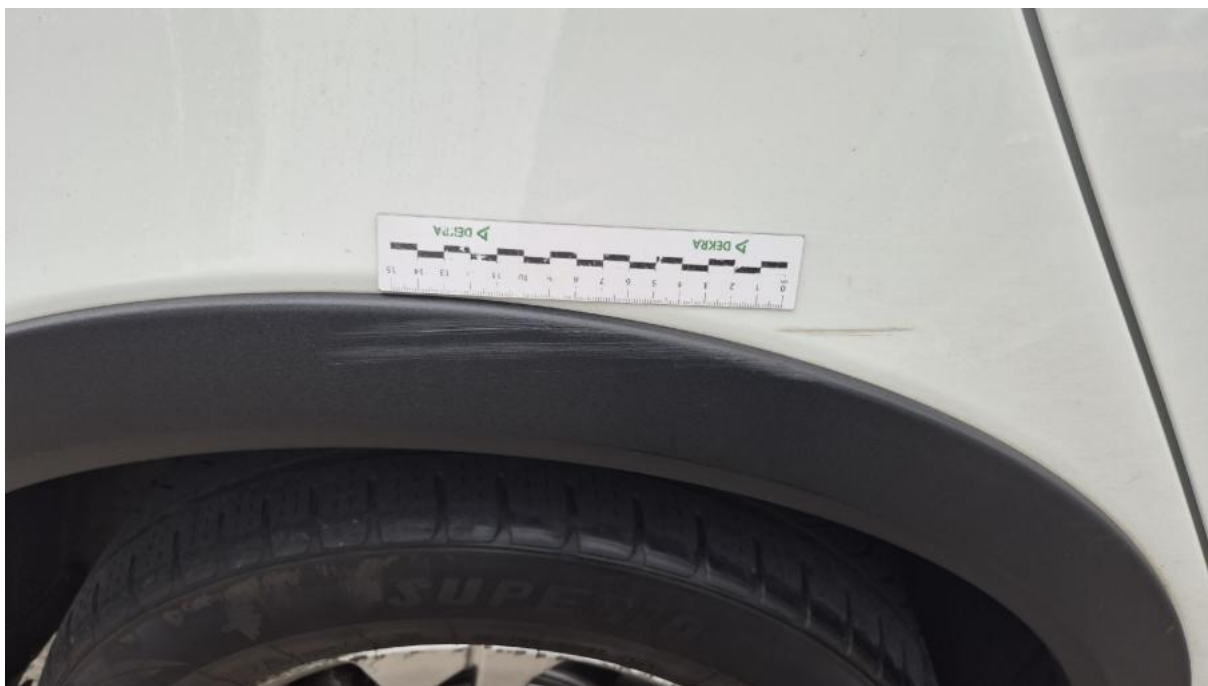
**Fot. 49**

| Poz. | Nazwa pozycji | Opis uszkodzeń | Kwalifik. | Naprawa [rbg] |
|---|---|---|---|---|
| 1 | Listwa ochronna ściany bocznej R | zarysowanie | WY | 0.3 |

Listwa krawędzi błotnika tyl P - Rysa/odprysk 1

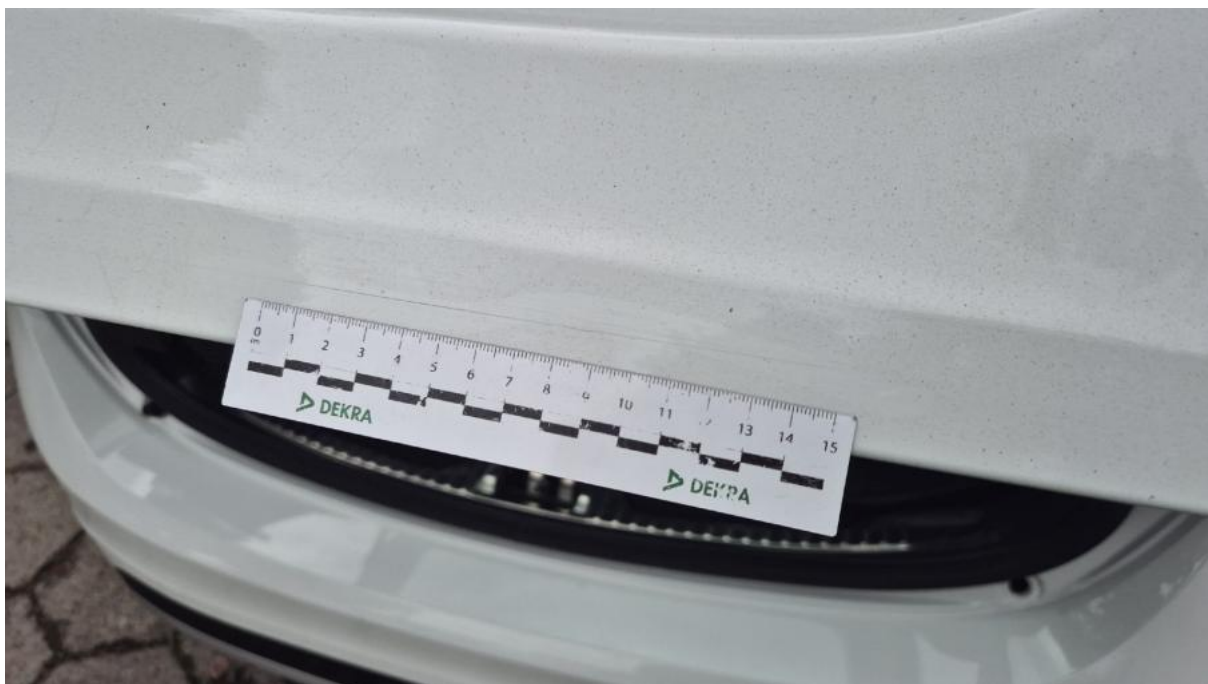
**Fot. 50**

| Poz. | Nazwa pozycji | Opis uszkodzeń | Kwalifik. | Naprawa [rbg] |
|---|---|---|---|---|
| 14 | Pokrywa tylna | zarysowanie | | |

Pokrywy bagażnika - Rysa/odprysk 1

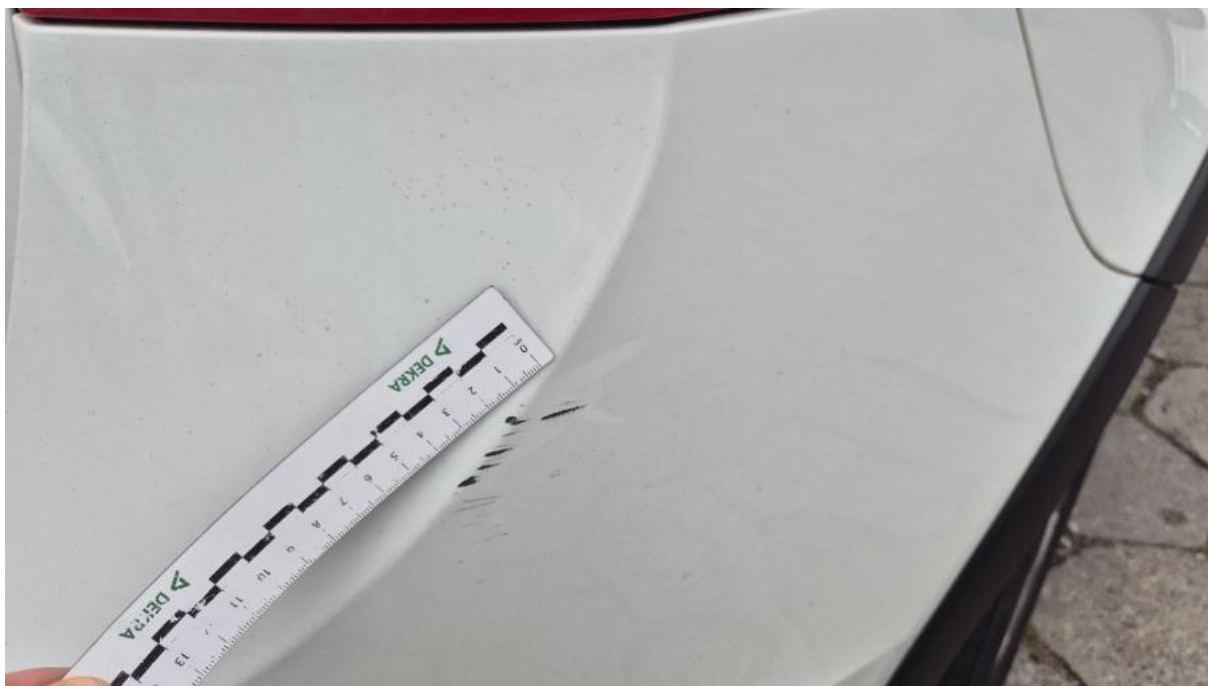
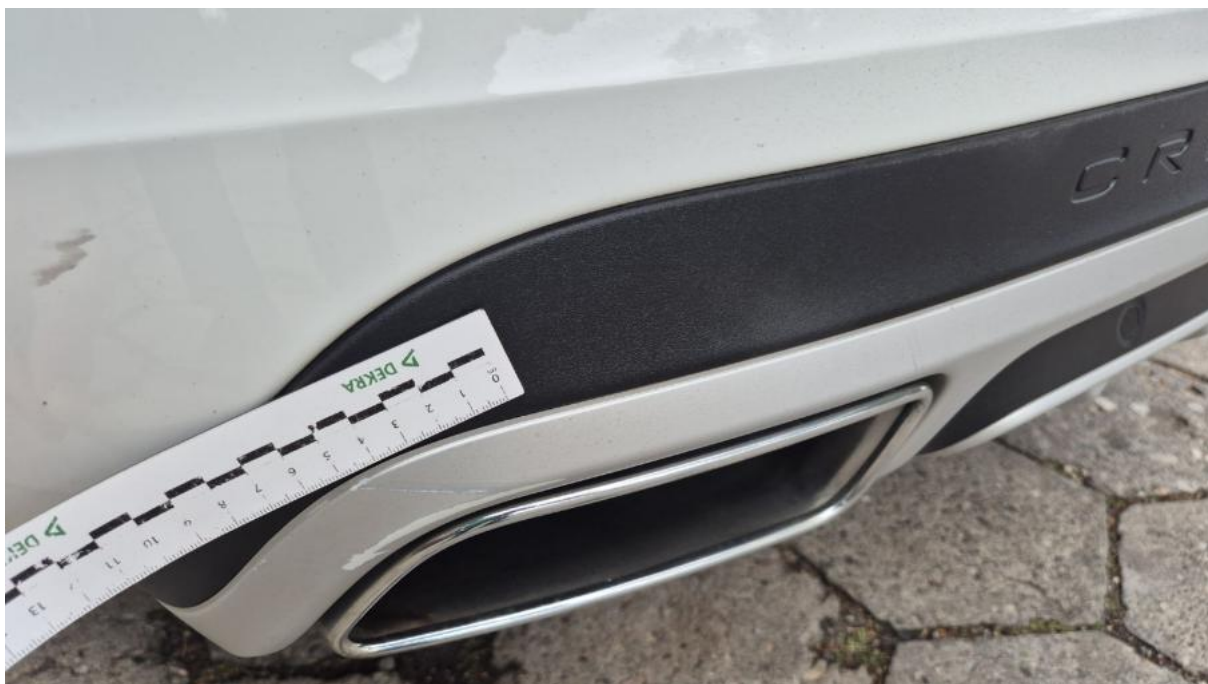
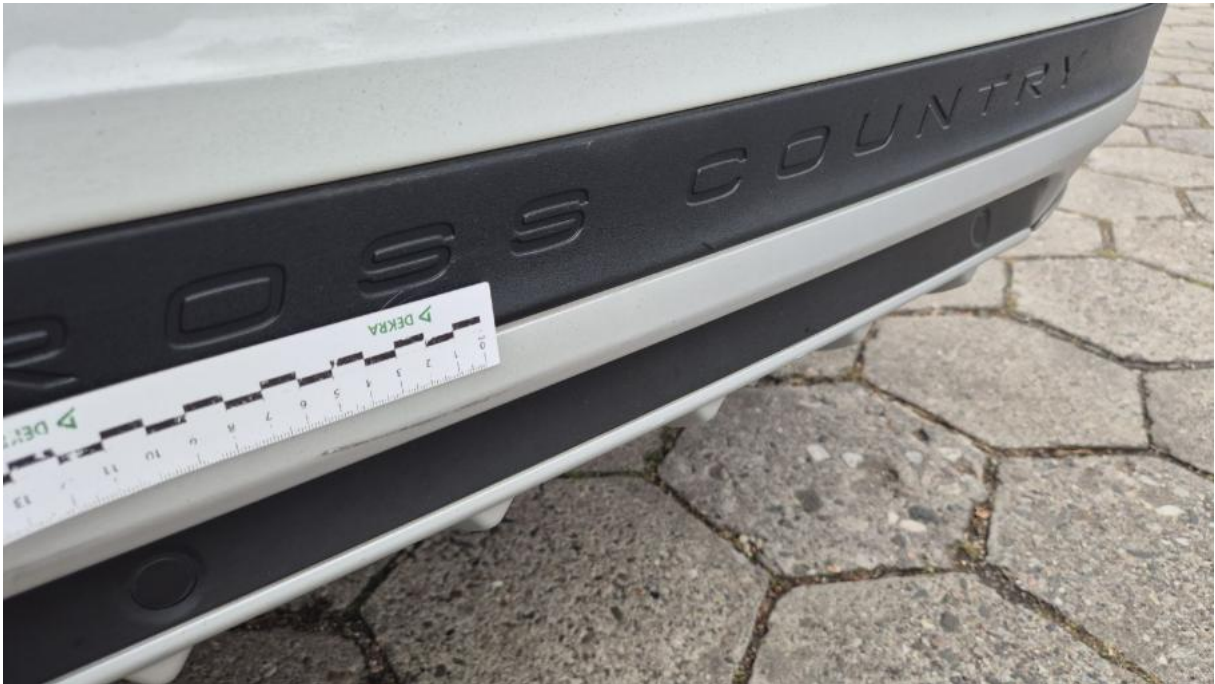
| Poz. | Nazwa pozycji | Opis uszkodzeń | Kwalifik. | Naprawa [rbg] |
|---|---|---|---|---|
| 11 | Okładzina zderzaka tylnego | zarysowanie | | |

Zderzak tylny - Rysa/odprysk 1

Zderzak tylny - Rysa/odprysk 2

Zderzak tylny() - Rysa/odprysk 3

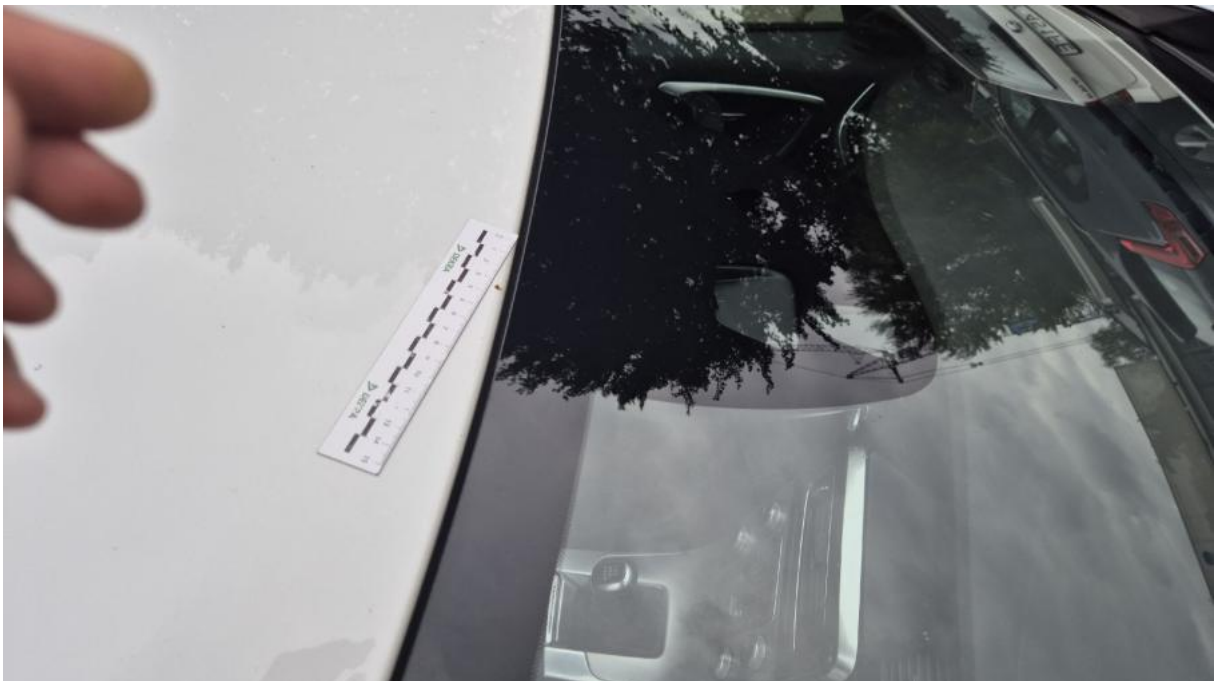
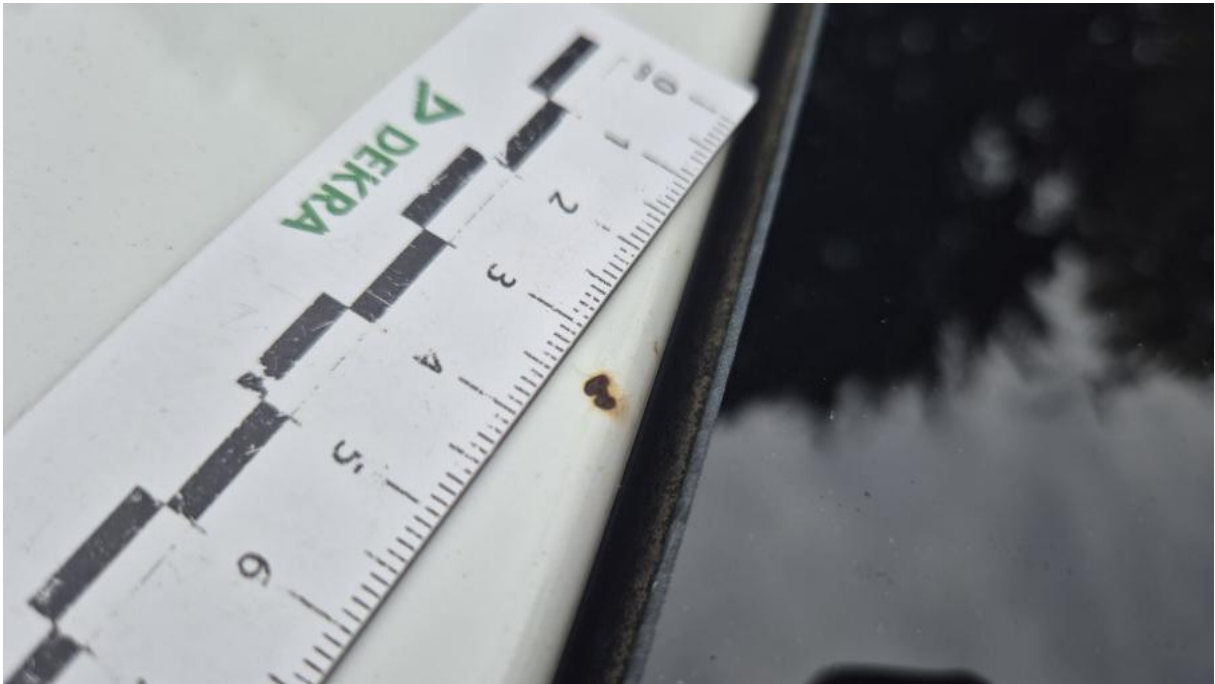
| Poz. | Nazwa pozycji | Opis uszkodzeń | Kwalifik. | Naprawa [rbg] |
|---|---|---|---|---|
| 4 | Dach | odpryski lakieru, ślady korozji | NA | |

Dach - zdjęcie poglądowe 1

Dach - Inne 1

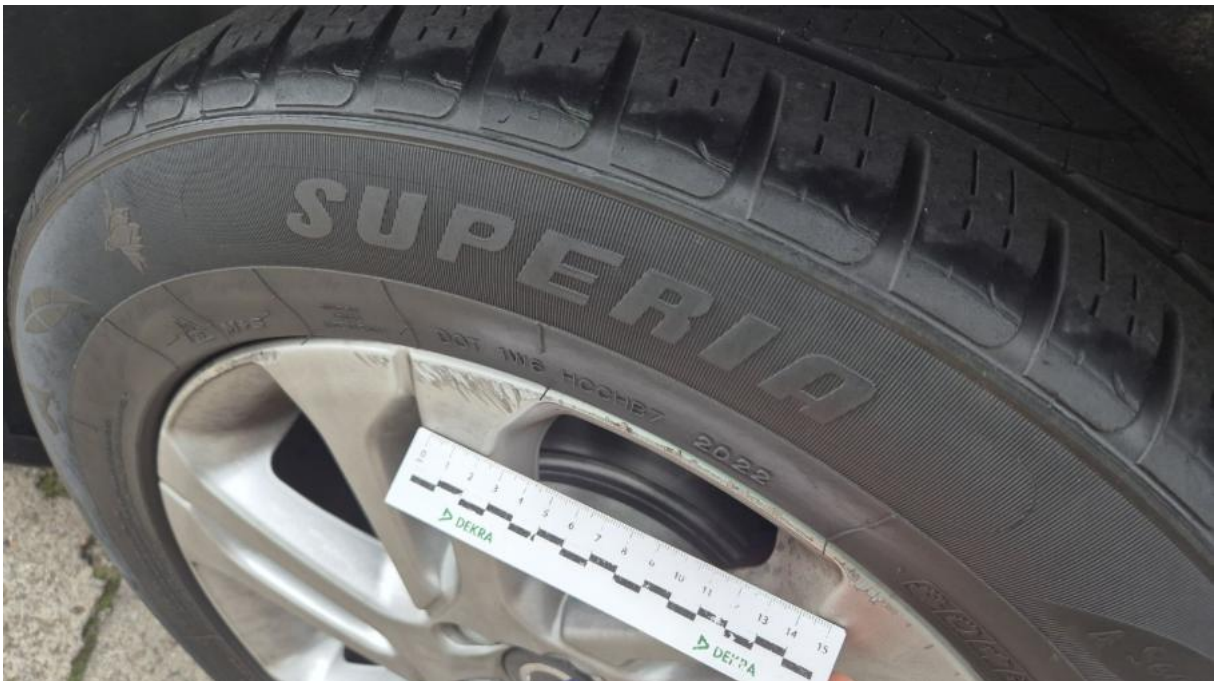
**Fot. 56**

| Poz. | Nazwa pozycji | Opis uszkodzeń | Kwalifik. | Naprawa [rbg] |
|---|---|---|---|---|
| 2 | Tarcza koła aluminiowa tył L | zarysowanie | WY | |

Felga aluminiowa tylna L - Rysa/odprysk 1

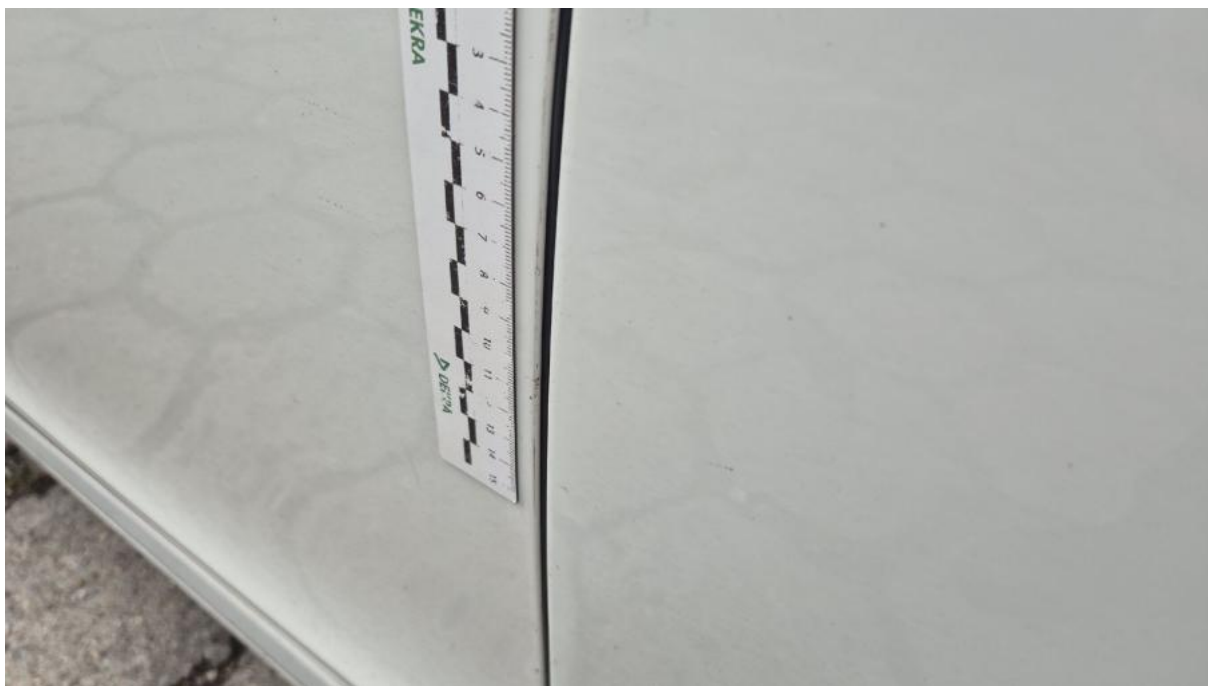
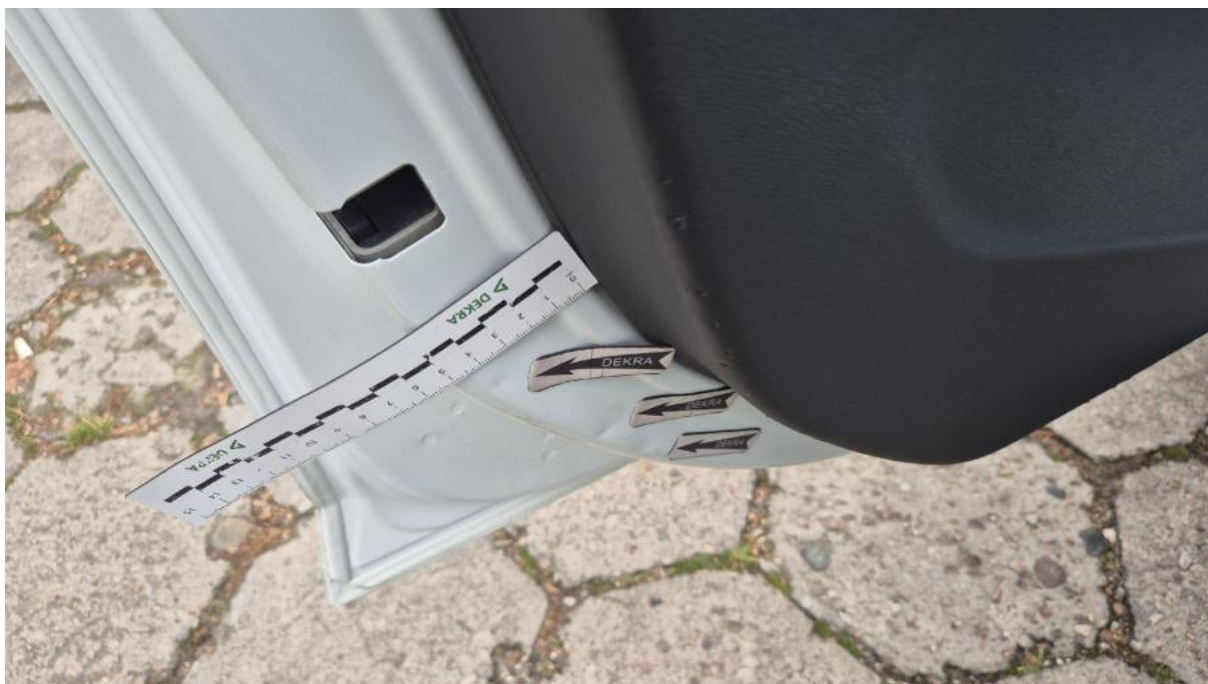
| Poz. | Nazwa pozycji | Opis uszkodzeń | Kwalifik. | Naprawa [rbg] |
|---|---|---|---|---|
| 8 | Poszycie drzwi przednich L | odpryski lakieru, wgniecenie, wgniecenie | | |

Drzwi przed L - Rysa/odprysk 1

Drzwi przed L - Wgniecenie/odkształcenie 1

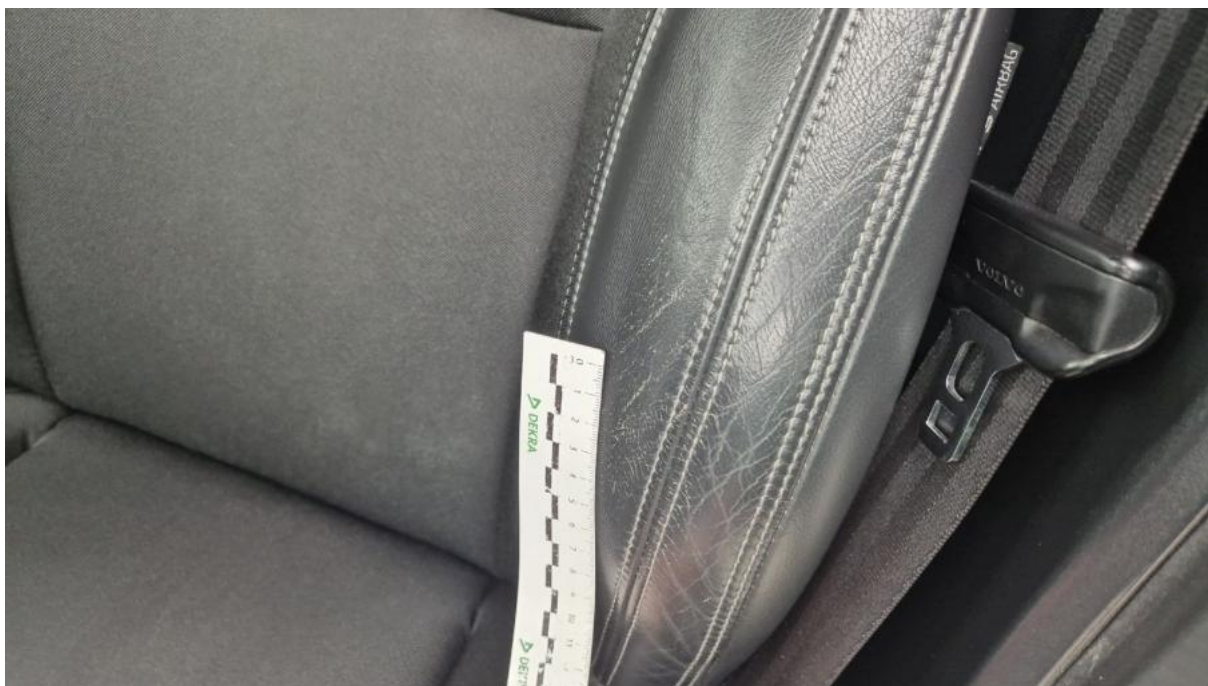
**Fot. 59**

| Poz. | Nazwa pozycji | Opis uszkodzeń | Kwalifik. | Naprawa [rbg] |
|---|---|---|---|---|
| 16 | Tapicerka oparcia 1.rząd L | zarysowania eksploatacyjne | | |

Fotel prz. lew. - Inne 1
