| <b>Modell:</b> | A4 |

# Zustandsbericht

- Protokoll der Fahrzeugbewertung -

Berichts-Nr: 8998000  
vom: 08.09.2025

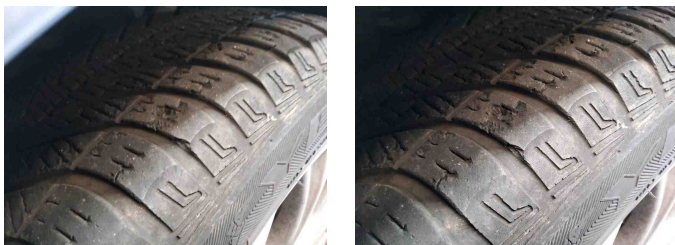
| Nr | Bauteil | Schadensbeschreibung | Reparaturempfehlung |
|---|---|---|---|
| 1 | Reifen hinten links | Deformiert | Ersetzen |

1 - Reifen hinten links - Deformiert - Ersetzen

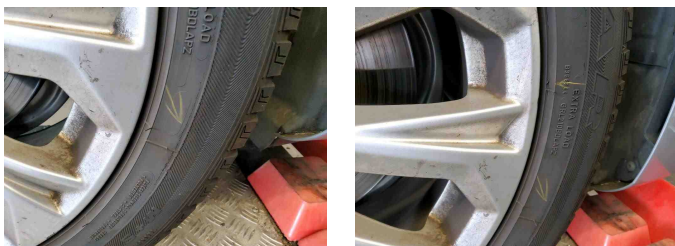
| Nr | Bauteil | Schadensbeschreibung | Reparaturempfehlung |
|---|---|---|---|
| 2 | Reifen hinten rechts | Riss | Ersetzen |

2 - Reifen hinten rechts - Riss - Ersetzen

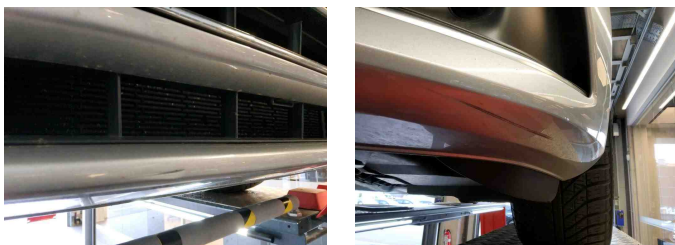
| Nr | Bauteil | Schadensbeschreibung | Reparaturempfehlung |
|---|---|---|---|
| 5 | Stoßfänger vorne | Kratzer | Smart Repair |

5 - Stoßfänger vorne - Kratzer - Smart Repair
