Nr zlecenia DEKRA: SKFS/SIG/63317/25/08/26  
Nr zlecenia/szkody:  
Data zlecenia: 26-08-2025

**DEKRA Polska - Centrala**  
02-673 Warszawa, ul. Konstruktorska 12A

| Producent | MAN |
| Model | TGL 12.210 Euro 4 4580ccm - 206KM 11.99t 06-09 |

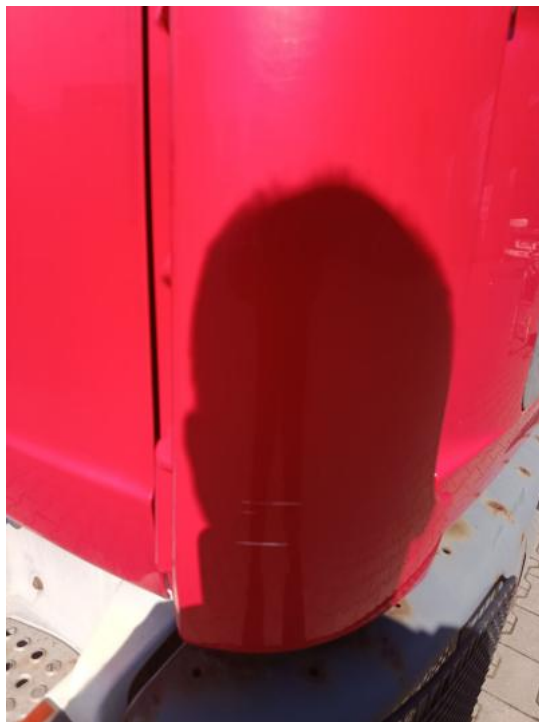
**Fot. 45.**

| Nazwa elementu | Rodzaj uszkodzenia | Umiejscowienie |
|---|---|---|
| Spoiler boczny P | łuszczenie lakieru | Strona prawa |

Spoiler boczny P - łuszczenie lakieru 1

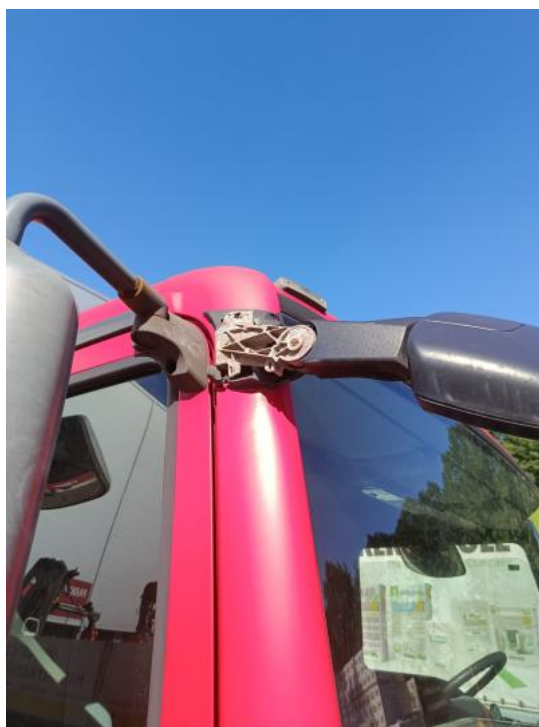
**Fot. 46.**

| Nazwa elementu | Rodzaj uszkodzenia | Umiejscowienie |
|---|---|---|
| Szkoło lusterka zewnętrznego standard. P | inne | Strona prawa |

Szkoło lusterka zewnętrznego standard. P - inne 1

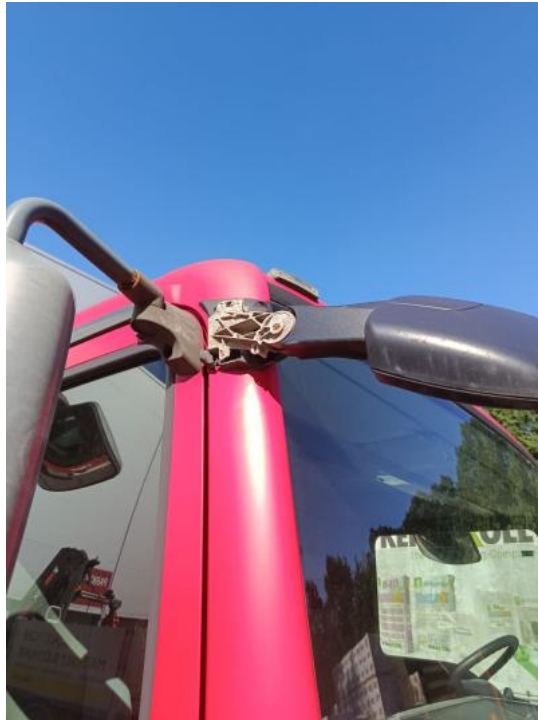
**Fot. 47.**

| Nazwa elementu | Rodzaj uszkodzenia | Umiejscowienie |
|---|---|---|
| Wspornik lusterka bocznego (rampowego) P | brak | Strona prawa |

Wspornik lusterka bocznego (rampowego) P - brak 1

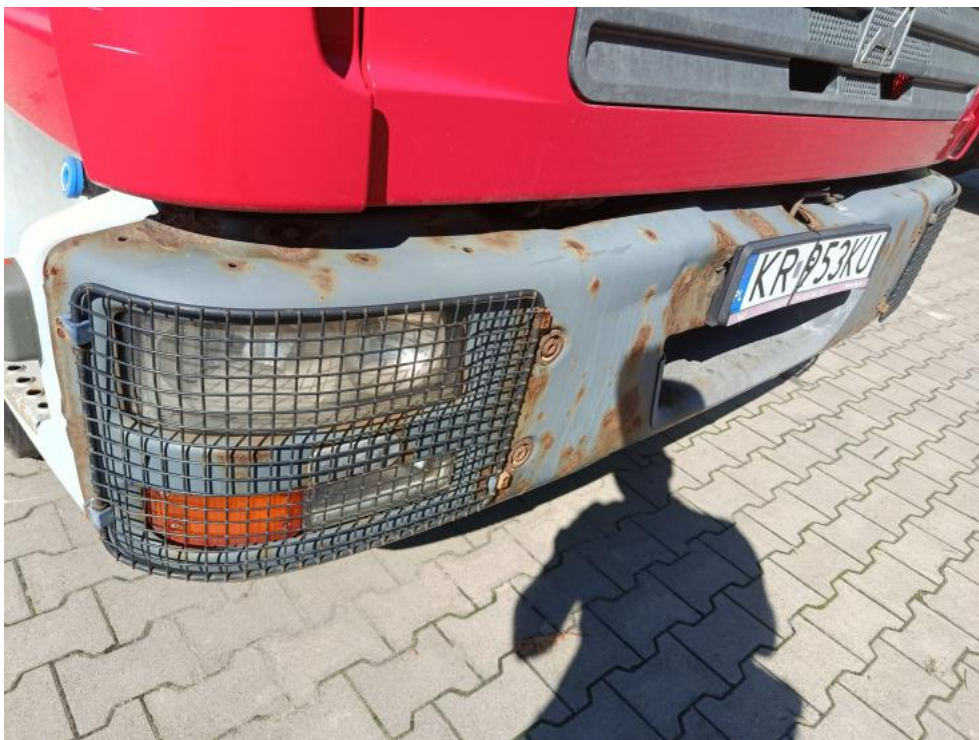
**Fot. 48.**

| Nazwa elementu | Rodzaj uszkodzenia | Umiejscowienie |
|---|---|---|
| Zderzak prz. cz. n/lakier. P | wgniecenie | Strona prawa |

Zderzak prz. cz. n/lakier. P - wgniecenie 1

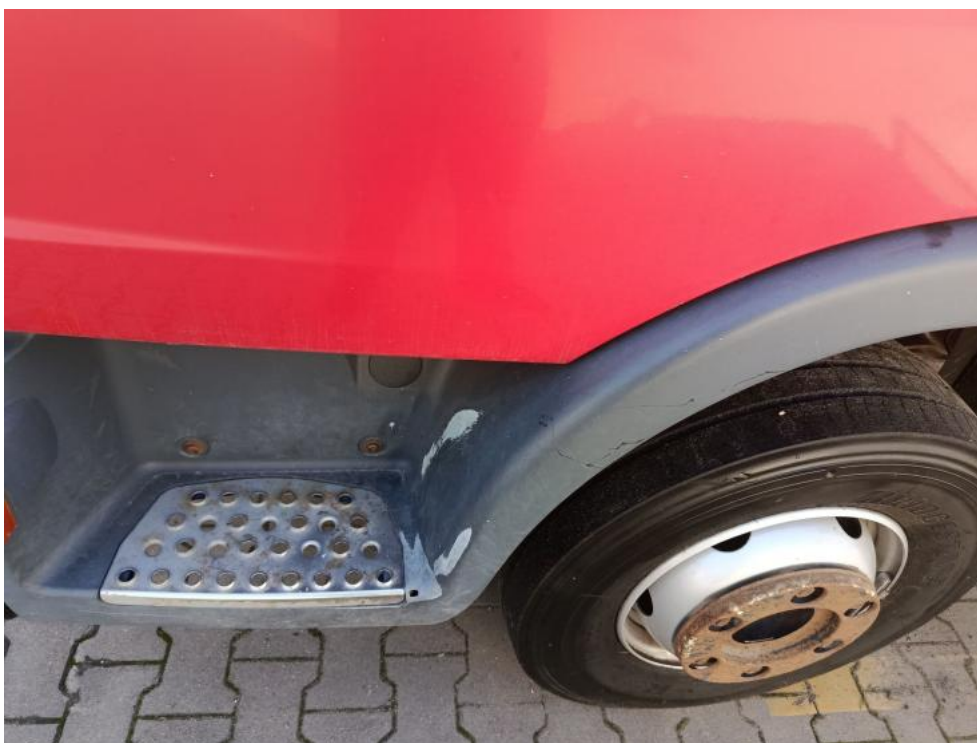
**Fot. 49.**

| Nazwa elementu | Rodzaj uszkodzenia | Umiejscowienie |
|---|---|---|
| Błotnik osi I cz. prz. lakier. L | inne | Strona lewa |

Łotnik osi I cz. prz. lakier. L - inne 1

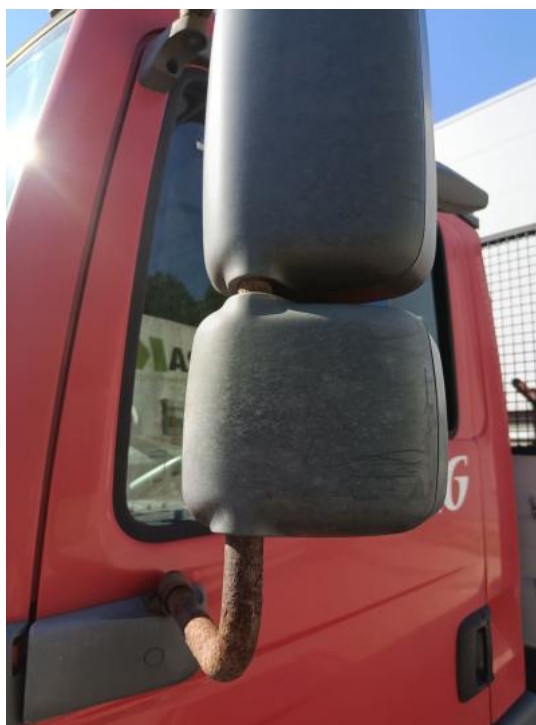
**Fot. 50.**

| Nazwa elementu | Rodzaj uszkodzenia | Umiejscowienie |
|---|---|---|
| Wspornik lusterka zewnętrznego L | korozja | Strona lewa |

Wspornik lusterka zewnętrznego L - korozja 1

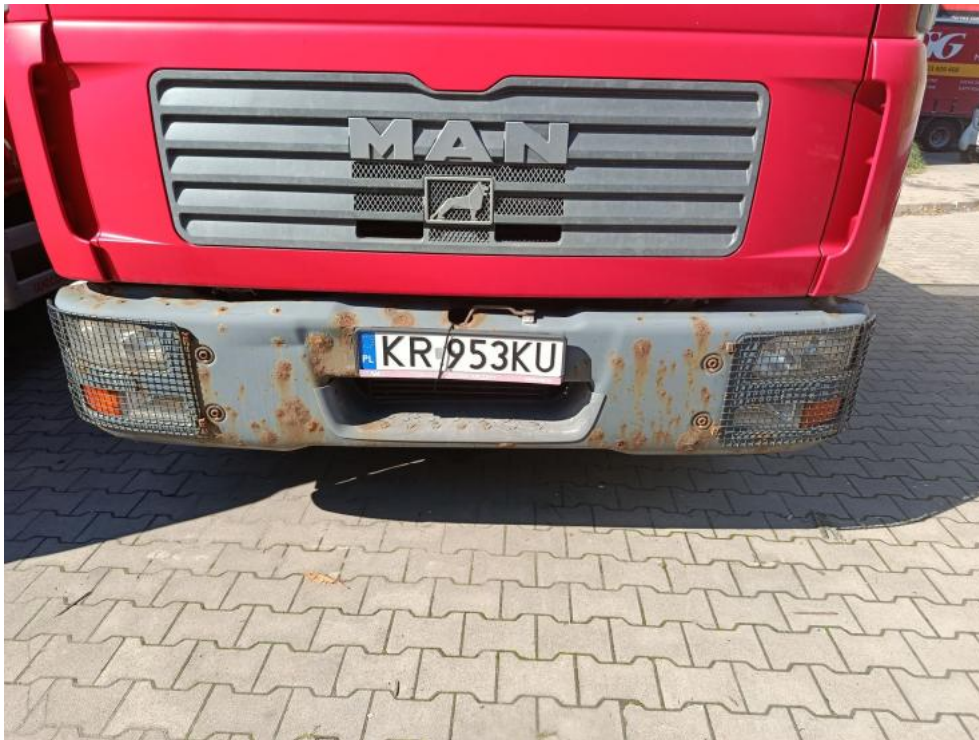
**Fot. 51.**

| Nazwa elementu | Rodzaj uszkodzenia | Umiejscowienie |
|---|---|---|
| Zderzak prz. n/lakier. PRZ | inne | Przód |

Zderzak prz. n/lakier. PRZ - inne 1

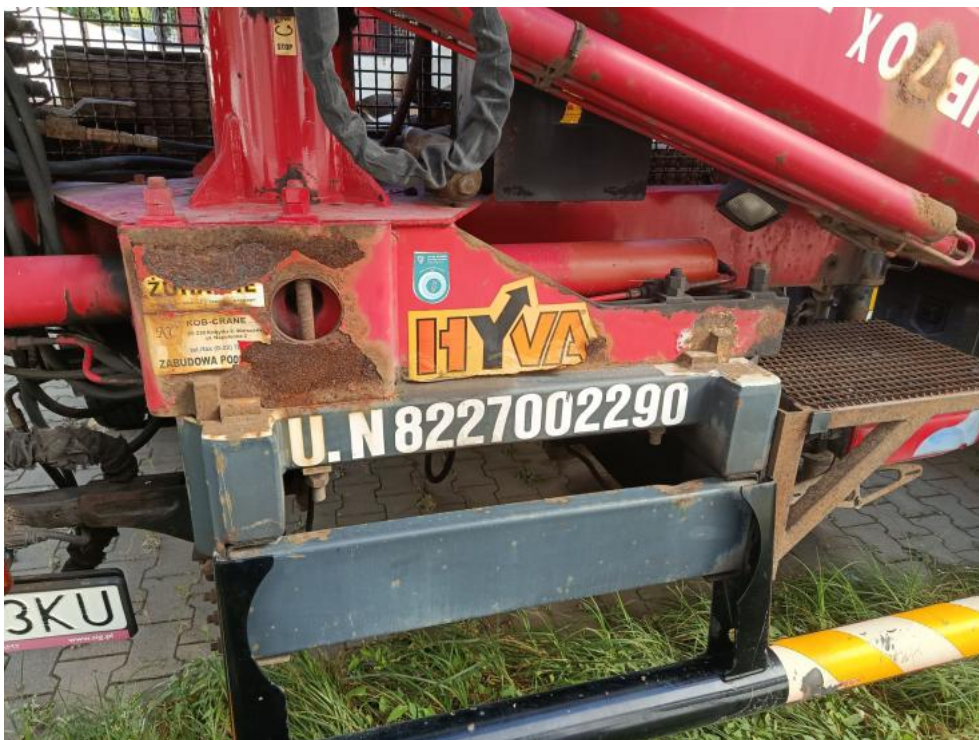
**Fot. 52.**

| Nazwa elementu | Rodzaj uszkodzenia | Umiejscowienie |
|---|---|---|
| Ściana tylna TYŁ | korozja | Tył |

Ściana tylna TYŁ - korozja 1

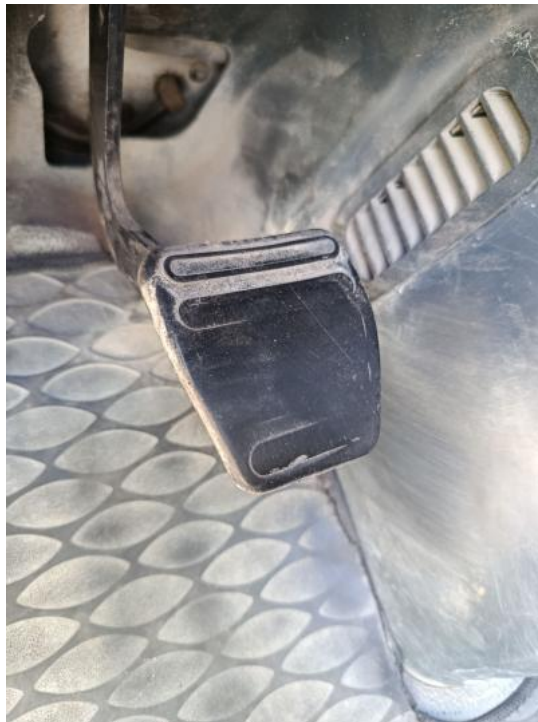
| Nazwa elementu | Rodzaj uszkodzenia | Umiejscowienie |
|---|---|---|
| Pedał sprzęgła | inne | Przód (w) |

**Fot. 53.**  
Pedał sprzęgła - inne 1

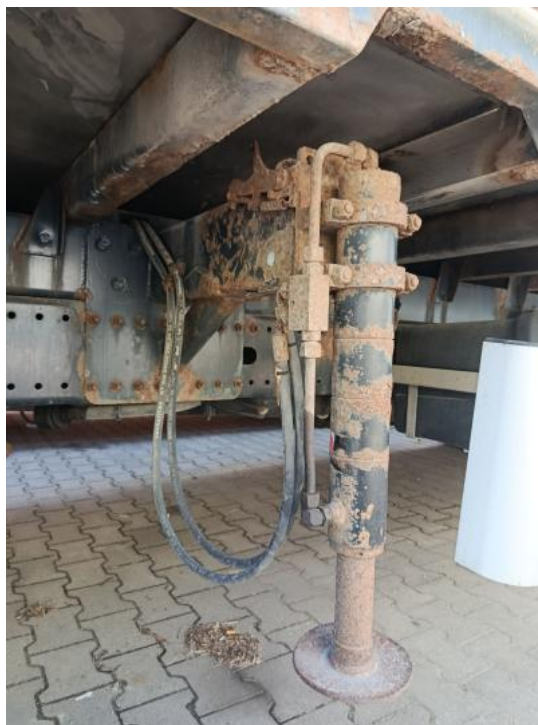
| Nazwa elementu | Rodzaj uszkodzenia | Umiejscowienie |
|---|---|---|
| Burta L | korozja | Strona lewa |

**Fot. 54.**  
Burta L - korozja 1

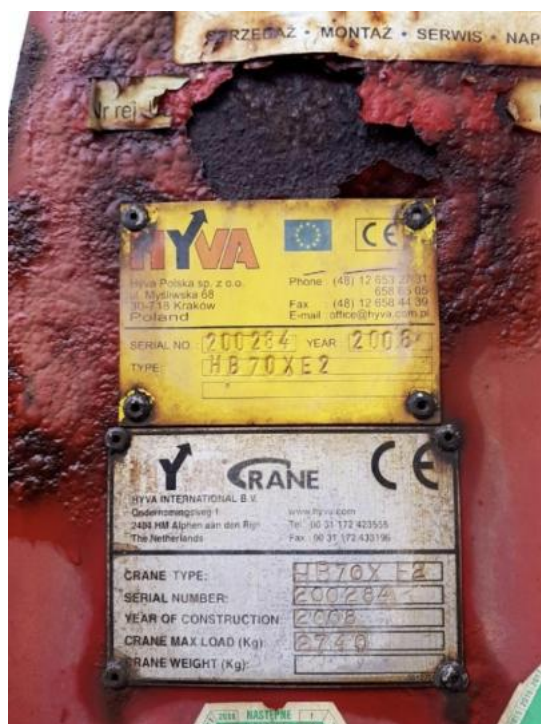
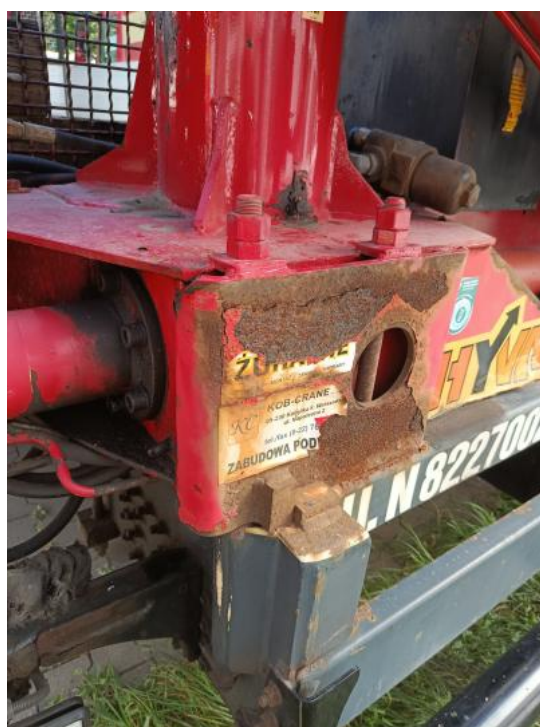
| Nazwa elementu | Rodzaj uszkodzenia | Umiejscowienie |
|---|---|---|
| Żuraw hydrauliczny | korozja | Żuraw hydrauliczny |

Żuraw hydrauliczny - korozja 1
