**» Übersicht**

| <b>Berichts-Nr:</b> | 9011858 |

| <b>Hersteller:</b> | Seat |
| <b>Modell:</b> | Leon |

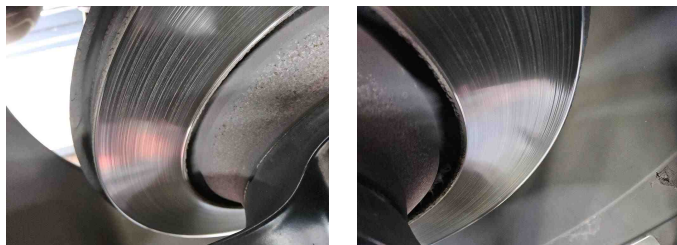
| Nr | Bauteil | Schadensbeschreibung | Reparaturempfehlung |
|---|---|---|---|
| 1 | Bremsscheiben hinten | Verschlissen | Ersetzen |

1 - Brems Scheiben hinten - Verschlissen - Ersetzen

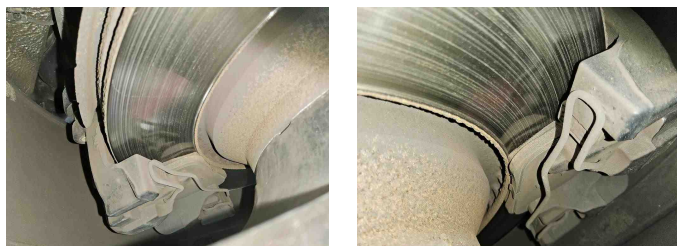
| Nr | Bauteil | Schadensbeschreibung | Reparaturempfehlung |
|---|---|---|---|
| 2 | Bremsbeläge hinten | Verschlissen | Ersetzen |

2 - Bremsbeläge hinten - Verschlissen - Ersetzen

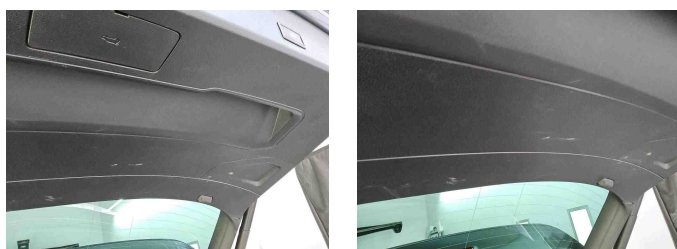
| Nr | Bauteil | Schadensbeschreibung | Reparaturempfehlung |
|---|---|---|---|
| 1 | Heckklappenverkleidung | Kratzer | Akzeptabel (Gebrauchsspur) |

1 - Heckklappenverkleidung - Kratzer - Akzeptabel (Gebrauchsspur)
