Zustandsbericht

- Protokoll der Fahrzeugbewertung -

Berichts-Nr: 9038560
vom: 15.09.2025

Fahrzeugkategorie:	Personenkraftwagen
Fahrzeugart:	Kombi
Hersteller:	Audi
Modell:	A4
HSN / TSN:	0588 / BWH
Erstzulassungsdatum:	02.09.2024
Laufleistung:	23.766 km
Farbe:	Daytonagrau Perleffekt
Farbe Dach:	Daytonagrau Perleffekt
Antriebsart:	Allrad
Motorisierung/Kraftstoff:	Diesel
Hubraum:	2.000 ccm
Leistung:	150 kW (205 PS)
Fahrzeuglänge:	4.762 mm
Fahrzeughöhe:	1.435 mm
Fahrzeugbreite:	1.847 mm
Zulässiges Gesamtgewicht:	2.070 kg
Radstand:	2.820 mm
Anzahl Achsen:	2
Zylinder:	4
Schadstoffklasse:	
Anzahl Türen:	4
Anzahl Sitze:	5
Getriebe:	Automatik 7-Gang
Polsterart:	Teilleder
Interieurfarbe:	schwarz-schwarz-felsgrau/schwarz-schwarz/schwarz/schwarz
Anzahl vorhandene Schlüssel:	2

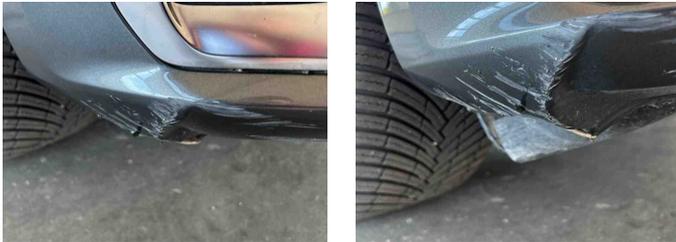
1 - Stoßfänger vorne - Gebrochen - Ersetzen und lackieren

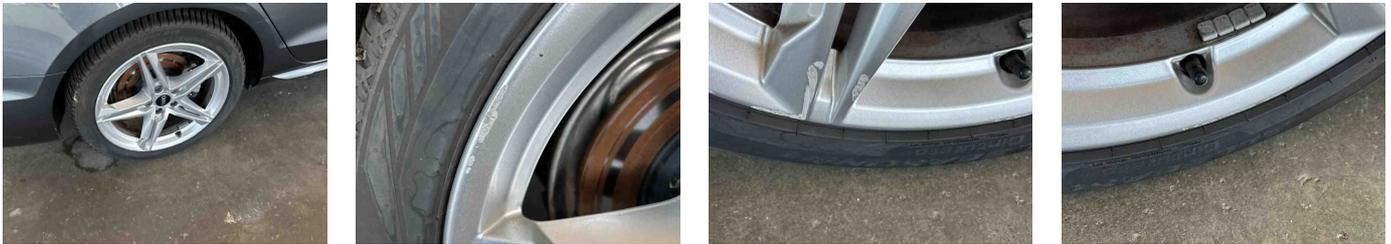
2 - Alufelge hinten rechts - Kratzer - Ersetzen
Sicherheitsrelevanter Schaden

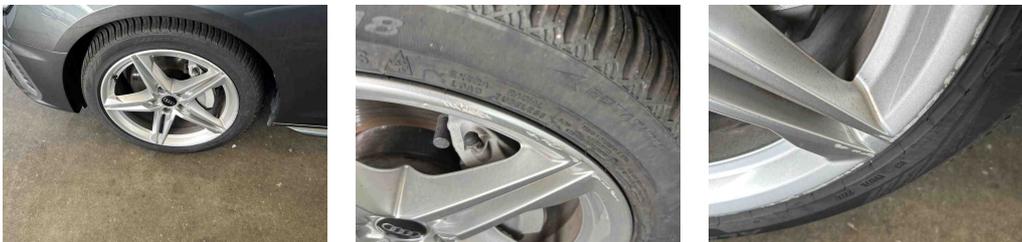
3 - Alufelge vorne links - Kratzer - Ersetzen
Sicherheitsrelevanter Schaden

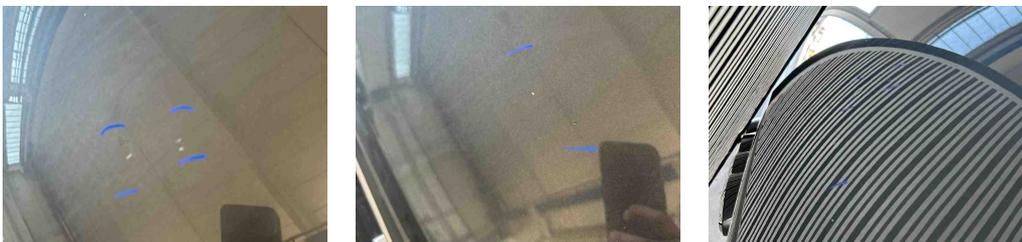
4 - Motorhaube - Delle(n) und Kratzer - Instandsetzen + lackieren

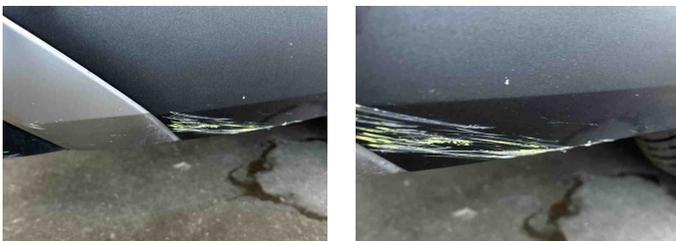
5 - Stoßfänger hinten - Kratzer - Instandsetzen + lackieren

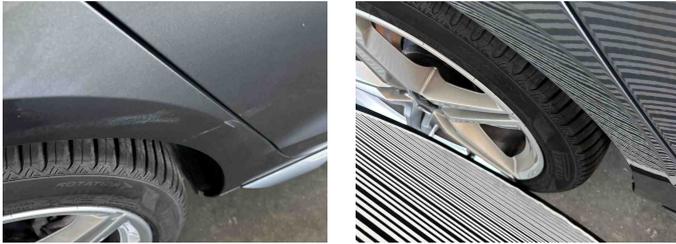
6 - Kotflügel hinten rechts - Delle(n) und Kratzer - Instandsetzen + lackieren

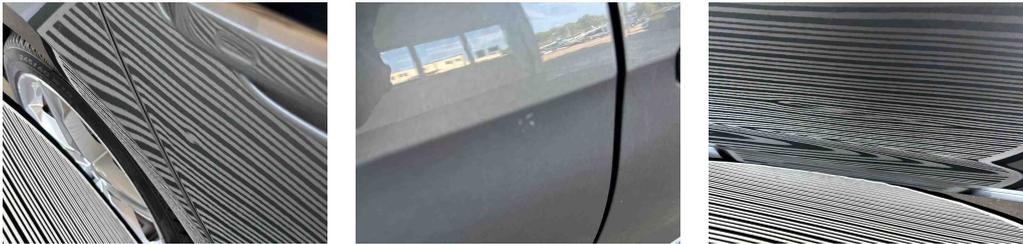
7 - Tür hinten rechts - Delle(n) und Kratzer - Instandsetzen + lackieren

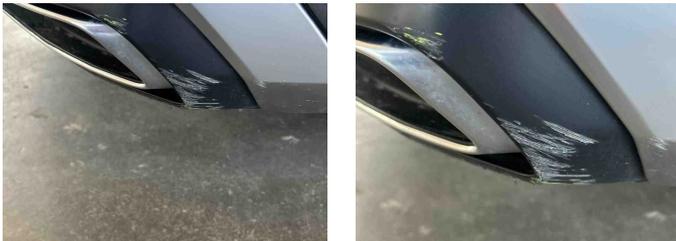
9 - Stoßfängerzierblende hinten - Kratzer - Ersetzen

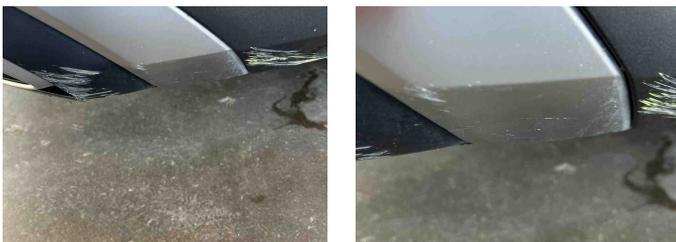
10 - Stoßfängerzierblende hinten rechts - Kratzer - Ersetzen

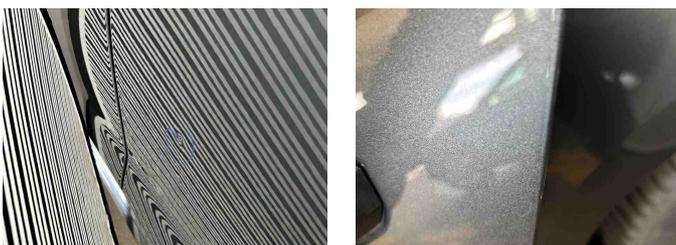
11 - Tür hinten links - Delle(n) und Kratzer - Spotrepair

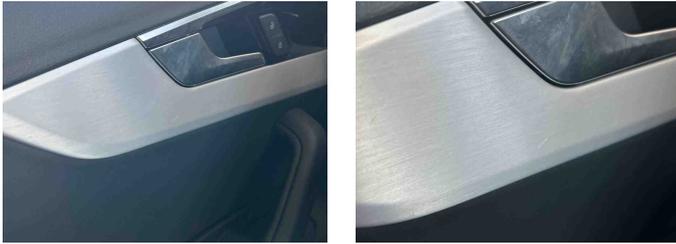
12 - Türverkleidung Zierleiste vorne links - Kratzer - Ersetzen

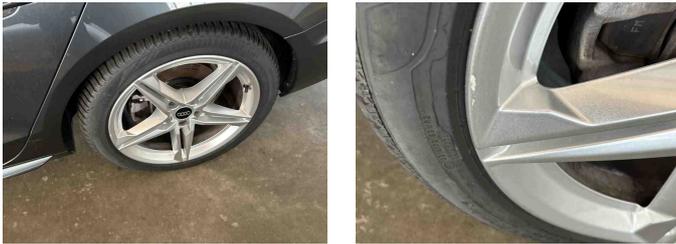
13 - Alufelge hinten links - Kratzer - Instandsetzen + lackieren

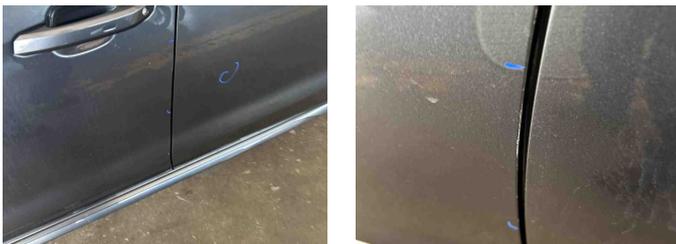
14 - Tür vorne links - Kratzer - Smart Repair
