8.10.2025

**TÜVNORD****Zustandsbericht****TÜV NORD Autoservice GmbH - Wurster Straße 92 - 27580 Bremerhaven**

Datenquelle: **VIN-Abfrage**  
Hersteller: **Volkswagen**  
Typ: **Golf V Variant**  
Fahrgestellnummer: **WVWZZZ1KZ9M268899**  
Erstzulassung: **25.02.2009**  
Getriebe / Gänge: **Schaltgetriebe, 6 Gänge**  
Schadstoffklasse: **EU4**  
Vorverwendung: **Privat**

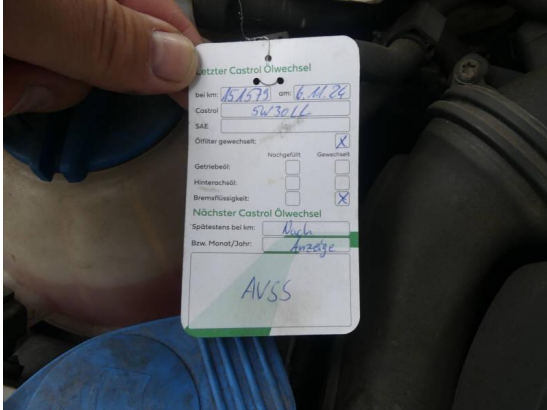
| Nr. | Teil | Bild Nr. | Schaden | Kommentar |
|---|---|---|---|---|
| 1 | Wartung | 1 | im November fällig | |

Bild 1: Wartung-Pflege / Wartung im November fällig

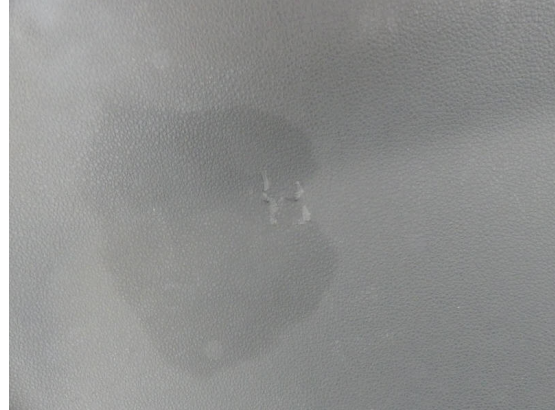
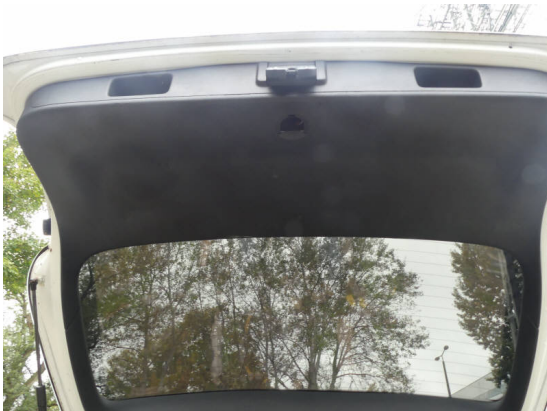
| Nr. | Teil | Bild Nr. | Schaden | Kommentar |
|---|---|---|---|---|
| 2 | Heckklappenverkleidung | 2, 3 | Kratzer | |

Bild 2: Innenraum / Heckklappenverkleidung Kratzer

Bild 3: Innenraum / Heckklappenverkleidung Kratzer

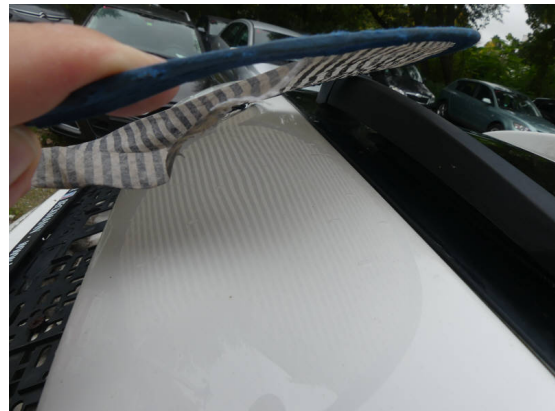
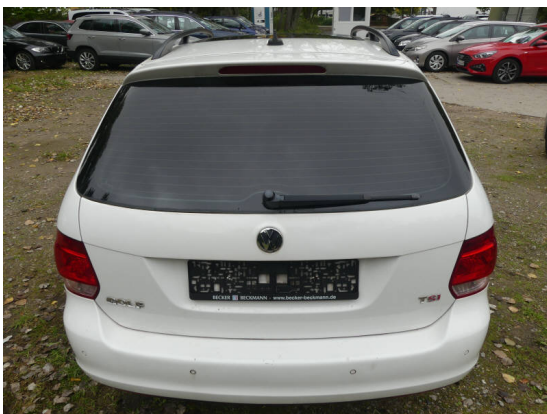
| Nr. | Teil | Bild Nr. | Schaden | Kommentar |
|---|---|---|---|---|
| 3 | Heckklappe | 4, 5 | leicht deformiert | |

Bild 4: Karosserie / Heckklappe leicht deformiert

Bild 5: Karosserie / Heckklappe leicht deformiert

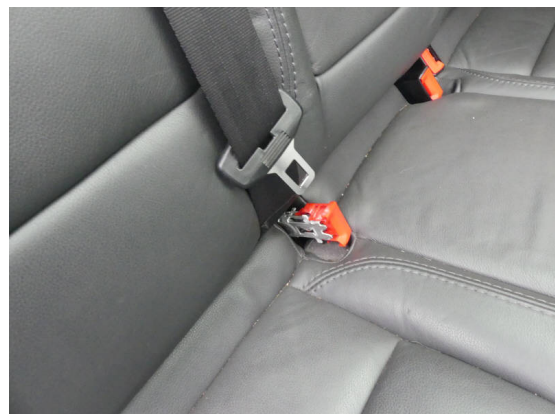
| Nr. | Teil | Bild Nr. | Schaden | Kommentar |
|---|---|---|---|---|
| 4 | Gurtschloss hinten rechts | 6 | Gehäuse fehlt | |

Bild 6: Innenraum / Gurtschloss hinten rechts Gehäuse fehlt

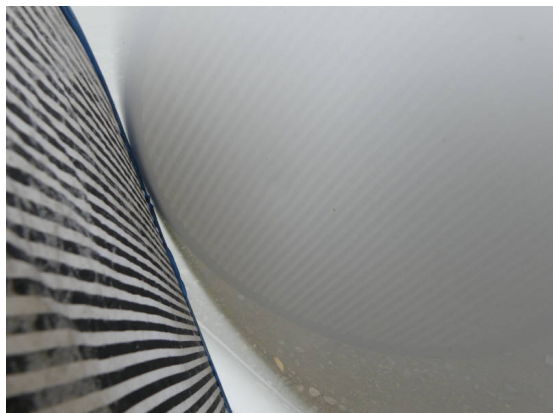
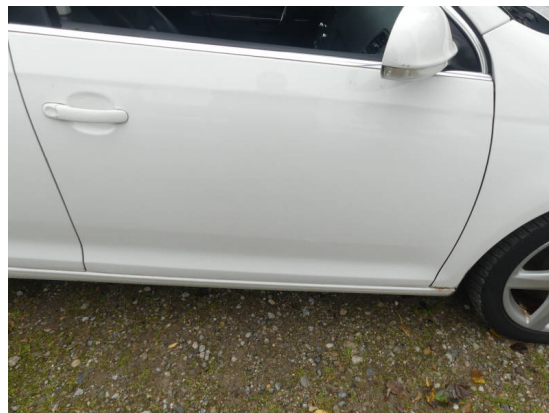
| Nr. | Teil | Bild Nr. | Schaden | Kommentar |
|---|---|---|---|---|
| 5 | Tür vorne rechts | 7, 8 | Delle | |

Bild 7: Karosserie / Tür vorne rechts Delle

Bild 8: Karosserie / Tür vorne rechts Delle

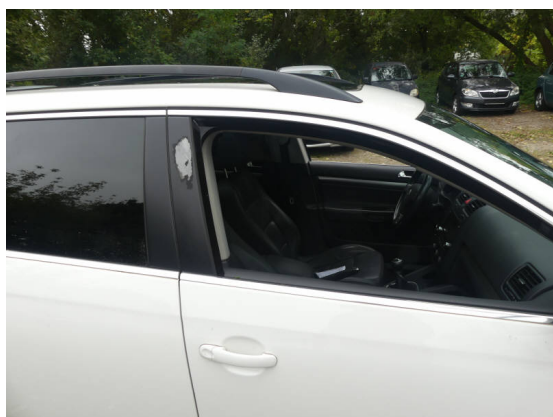
| Nr. | Teil | Bild Nr. | Schaden | Kommentar |
|---|---|---|---|---|
| 6 | Folie am Fensterrahmen Tür vorne rechts | 9 | teilweise abgerissen | |

Bild 9: Karosserie / Folie am Fensterrahmen Tür vorne rechts teilweise abgerissen

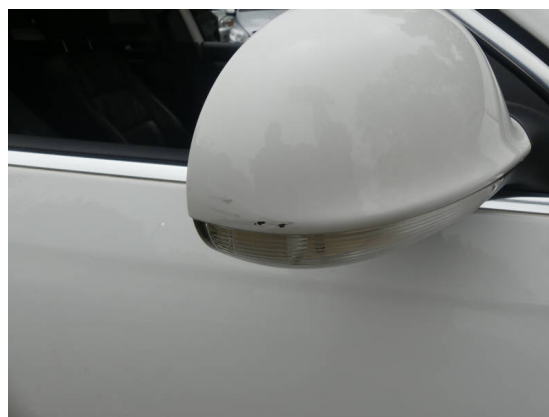
| Nr. | Teil | Bild Nr. | Schaden | Kommentar |
|---|---|---|---|---|
| 7 | Spiegelkappe rechts | 10 | Kratzer | |

Bild 10: Karosserie / Spiegelkappe rechts Kratzer

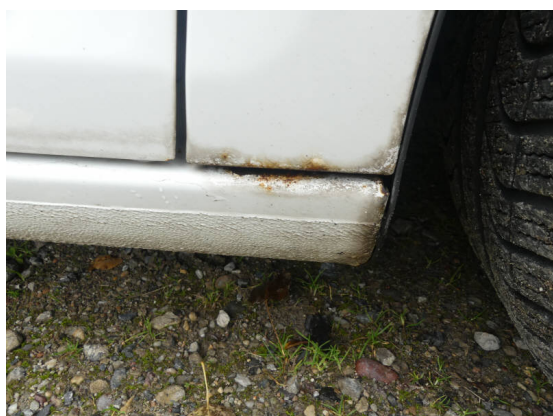
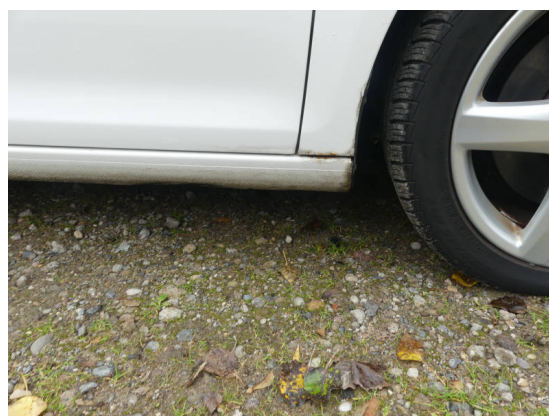
| Nr. | Teil | Bild Nr. | Schaden | Kommentar |
|---|---|---|---|---|
| 8 | Schweller vorne rechts | 11, 12 | Korrosion und eingedrückt | |

Bild 11: Karosserie / Schweller vorne rechts Korrosion und eingedrückt

Bild 12: Karosserie / Schweller vorne rechts Korrosion und eingedrückt

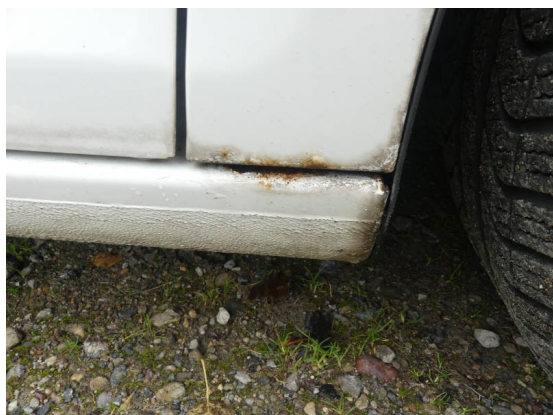
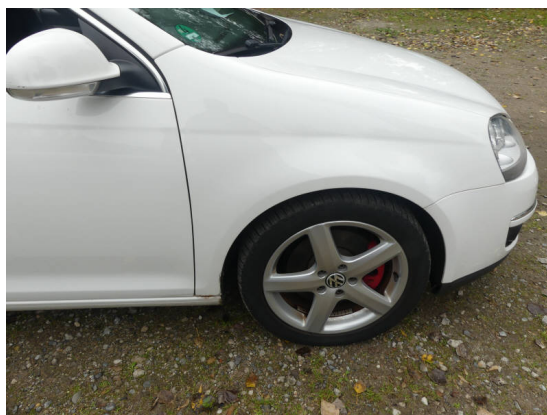
| Nr. | Teil | Bild Nr. | Schaden | Kommentar |
|---|---|---|---|---|
| 9 | Kotflügel rechts | 13, 14 | Korrosion | |

Bild 13: Karosserie / Kotflügel rechts Korrosion

Bild 14: Karosserie / Kotflügel rechts Korrosion

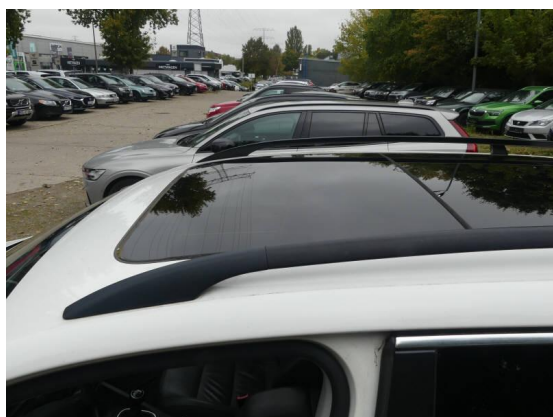
| Nr. | Teil | Bild Nr. | Schaden | Kommentar |
|---|---|---|---|---|
| 10 | Schiebedach | 15 | öffnet sich nicht | |

Bild 15: Technik / Schiebedach öffnet sich nicht

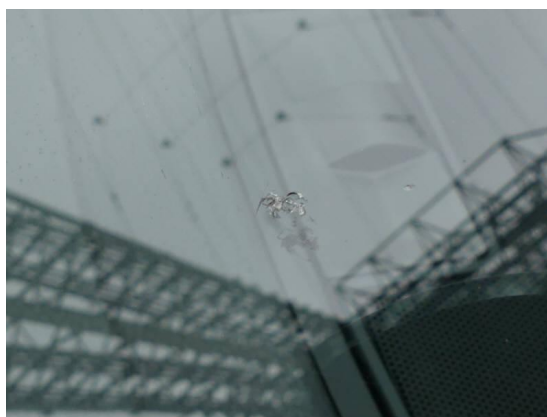
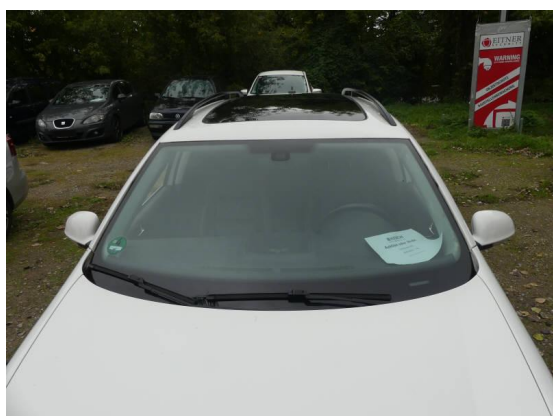
| Nr. | Teil | Bild Nr. | Schaden | Kommentar |
|---|---|---|---|---|
| 11 | Frontscheibe | 16, 17 | Steinschlag | |

Bild 16: Karosserie / Frontscheibe Steinschlag

Bild 17: Karosserie / Frontscheibe Steinschlag

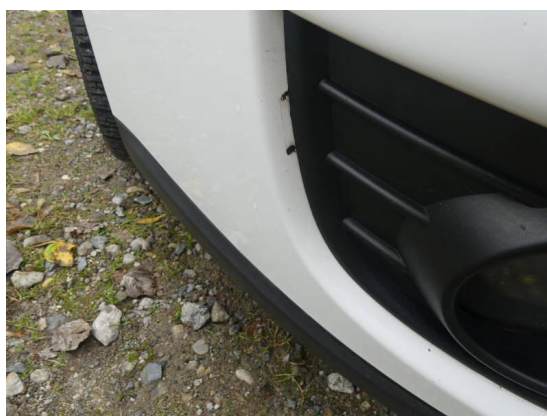
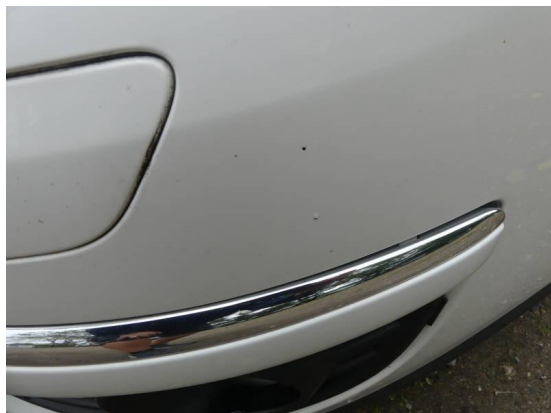
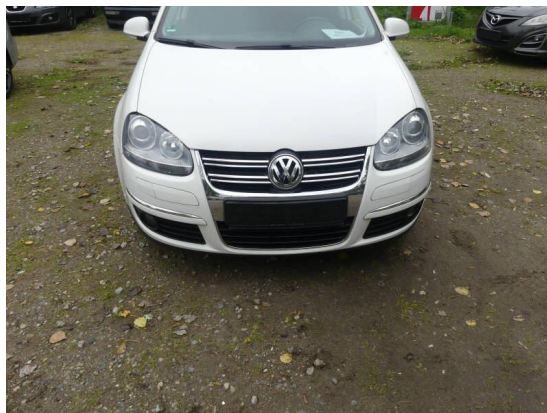
| Nr. | Teil | Bild Nr. | Schaden | Kommentar |
|---|---|---|---|---|
| 12 | Stoßfänger vorn | 18, 19, 20 | zerkratzt und Steinschläge | |

Bild 18: Karosserie / Stoßfänger vorn zerkratzt und Steinschläge

Bild 19: Karosserie / Stoßfänger vorn zerkratzt und Steinschläge

Bild 20: Karosserie / Stoßfänger vorn zerkratzt und Steinschläge

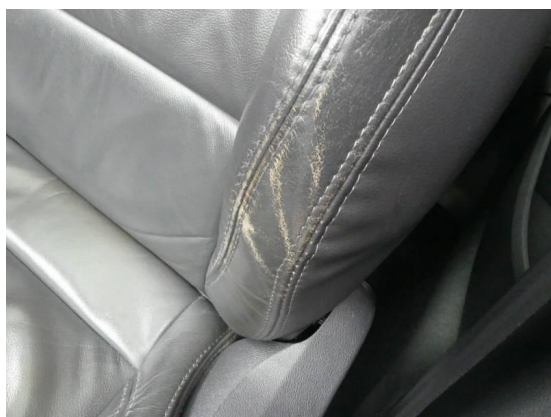
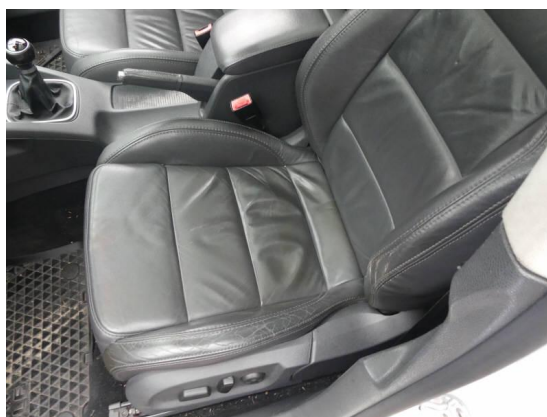
| Nr. | Teil | Bild Nr. | Schaden | Kommentar |
|---|---|---|---|---|
| 13 | Fahrersitzbezug | 21, 22 | Leder verschlissen | |

Bild 21: Innenraum / Fahrersitzbezug Leder verschlissen

Bild 22: Innenraum / Fahrersitzbezug Leder verschlissen

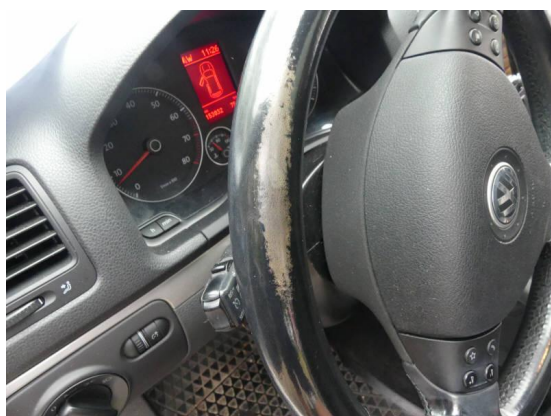
| Nr. | Teil | Bild Nr. | Schaden | Kommentar |
|---|---|---|---|---|
| 14 | Lenkrad | 23 | abgegriffen | |

Bild 23: Innenraum / Lenkrad abgegriffen

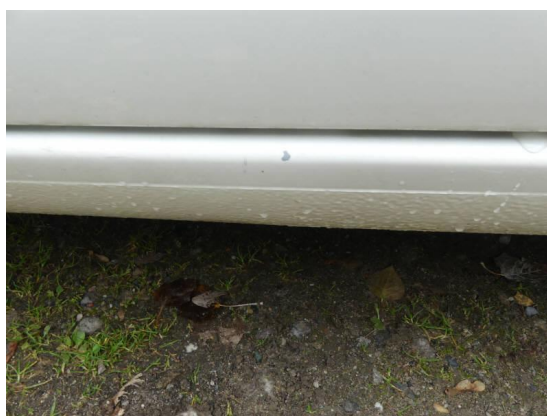
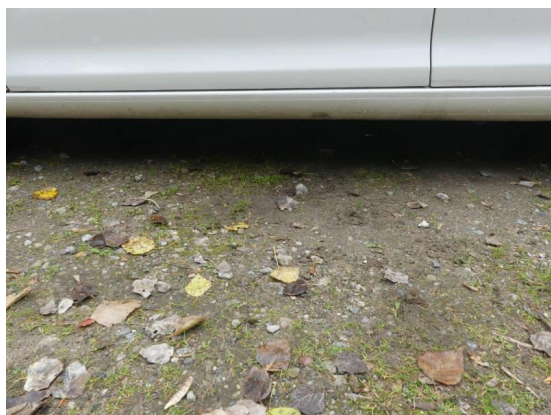
| Nr. | Teil | Bild Nr. | Schaden | Kommentar |
|---|---|---|---|---|
| 15 | Schweller links | 24, 25 | Lackabplatzer | |

Bild 24: Karosserie / Schweller links Lackabplatzer

Bild 25: Karosserie / Schweller links Lackabplatzter

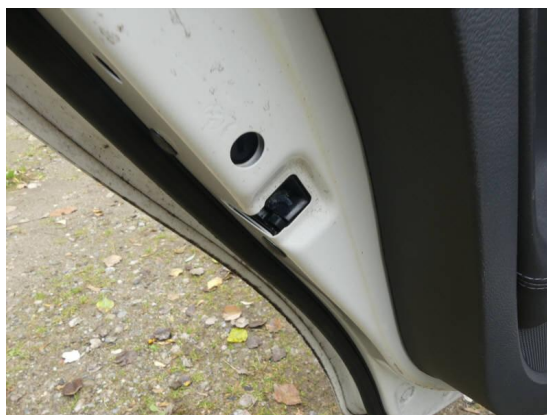
| Nr. | Teil | Bild Nr. | Schaden | Kommentar |
|---|---|---|---|---|
| 16 | Türschloss hinten links | 26 | entriegelt nicht über ZV | |

Bild 26: Technik / Türschloss hinten links entriegelt nicht über ZV

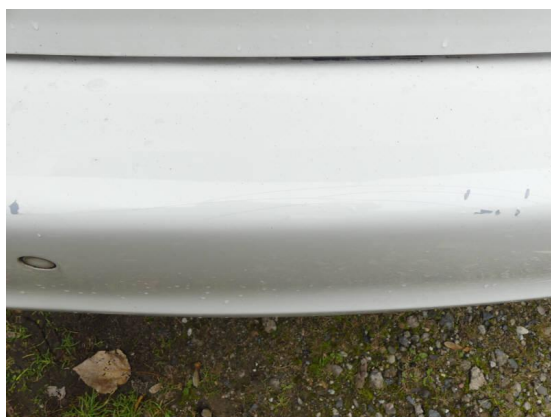
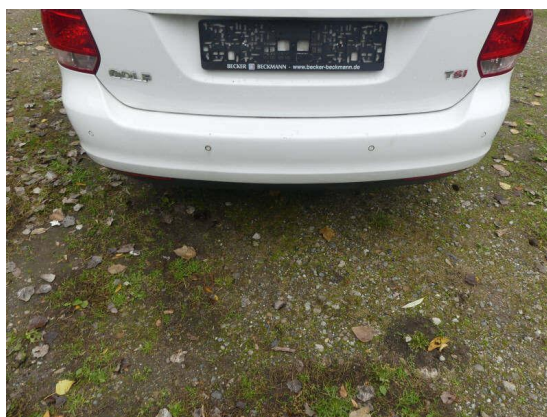
| Nr. | Teil | Bild Nr. | Schaden | Kommentar |
|---|---|---|---|---|
| 17 | Stoßfänger hinten | 27, 28 | gestaucht und Lackablösung | |

Bild 27: Karosserie / Stoßfänger hinten gestaucht und Lackablösung

Bild 28: Karosserie / Stoßfänger hinten gestaucht und Lackablösung

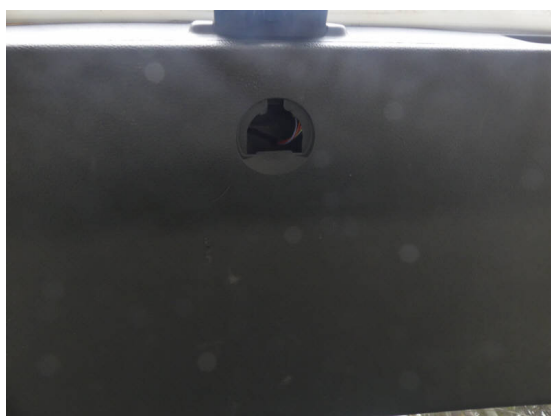
| Nr. | Teil | Bild Nr. | Schaden | Kommentar |
|---|---|---|---|---|
| 18 | Abdeckung in Heckklappenverkleidung | 29 | fehlt | |

Bild 29: Innenraum / Abdeckung in Heckklappenverkleidung fehlt

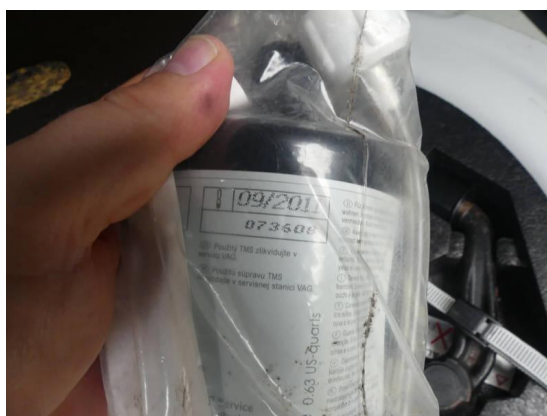
| Nr. | Teil | Bild Nr. | Schaden | Kommentar |
|---|---|---|---|---|
| 19 | Reifendichtmittel | 30 | abgelaufen | |

Bild 30: Reifen - Felge / Reifendichtmittel abgelaufen

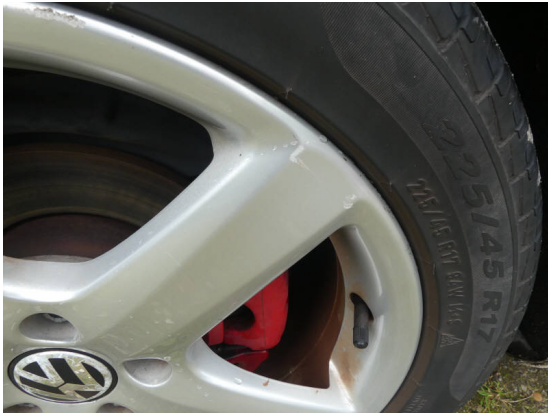
| Nr. | Teil | Bild Nr. | Schaden | Kommentar |
|---|---|---|---|---|
| 20 | Felge hinten rechts | 31 | Kratzer | |

Bild 31: Reifen - Felge / Felge hinten rechts Kratzer

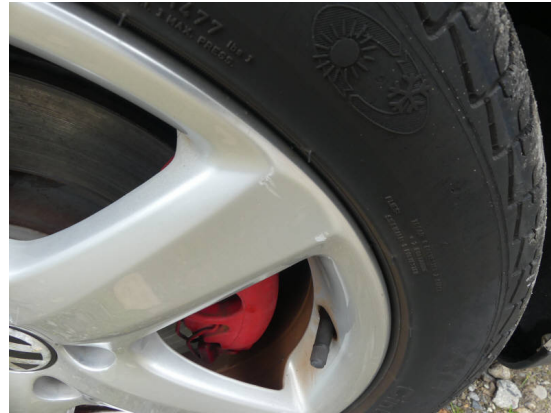
| Nr. | Teil | Bild Nr. | Schaden | Kommentar |
|---|---|---|---|---|
| 21 | Felge vorne rechts | 32 | Kratzer | |

Bild 32: Reifen - Felge / Felge vorne rechts Kratzer
