WWZZZ3CZLE068258

## Angaben zum Fahrzeug

## Zustandsbericht

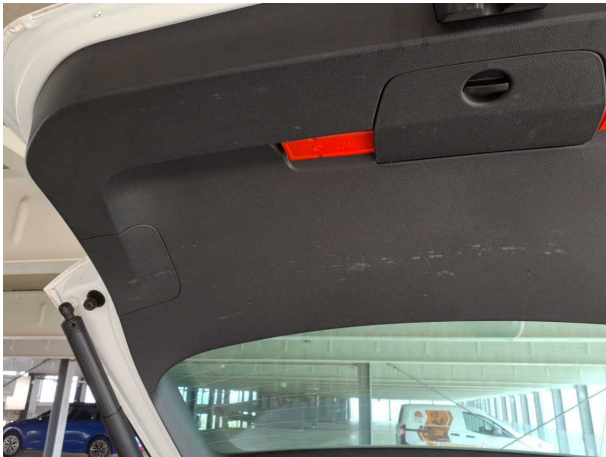
**Beschädigung #1:** Verkleidungen/Abdeckungen: Heckdeckel, Innenverkleidung - Kratzer

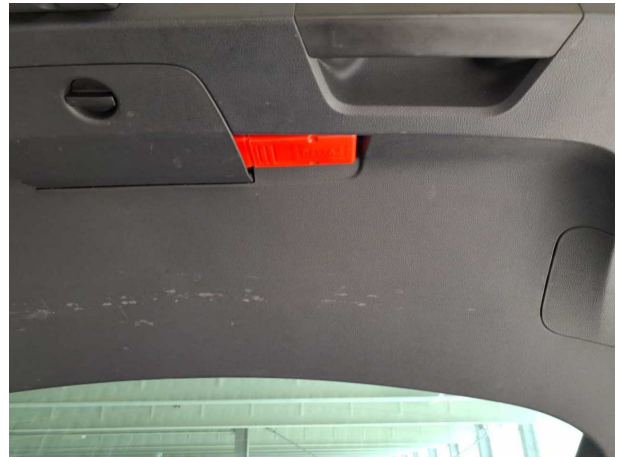
**Beschädigung #1:** Verkleidungen/Abdeckungen: Heckdeckel, Innenverkleidung - Kratzer

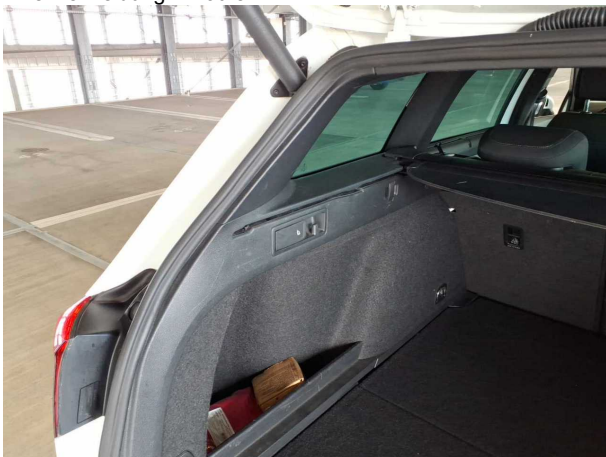
**Beschädigung #2:** Verkleidungen/Abdeckungen: Kofferraumverkleidung - Kratzer

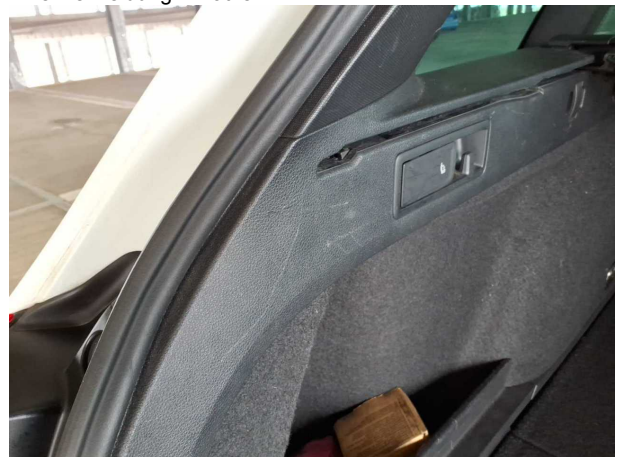
**Beschädigung #2:** Verkleidungen/Abdeckungen: Kofferraumverkleidung - Kratzer

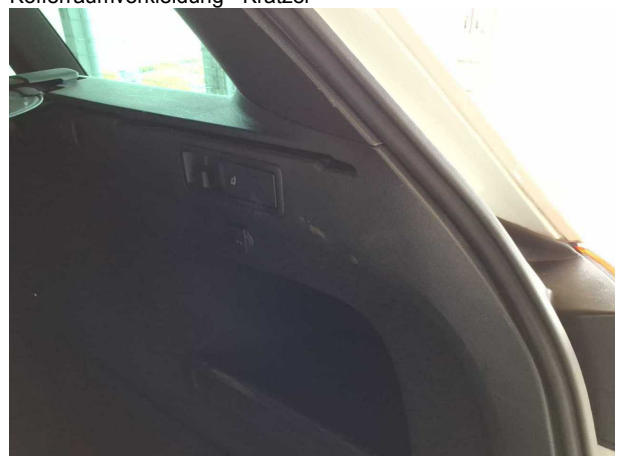
**Beschädigung #2:** Verkleidungen/Abdeckungen: Kofferraumverkleidung - Kratzer

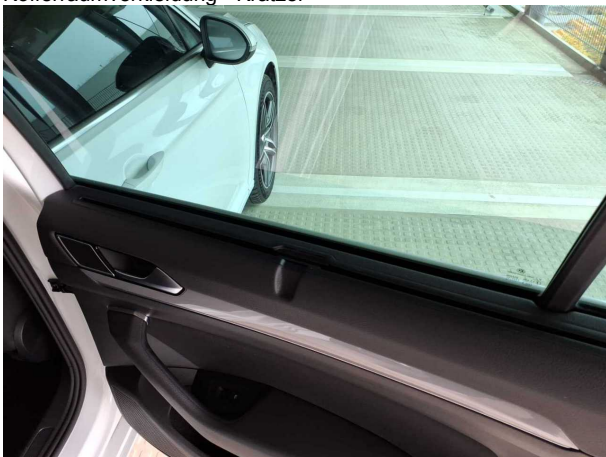
**Beschädigung #3:** Verkleidungen/Abdeckungen: Türverkleidung  
hinten rechts - gebrochen / gerissen - erneuern

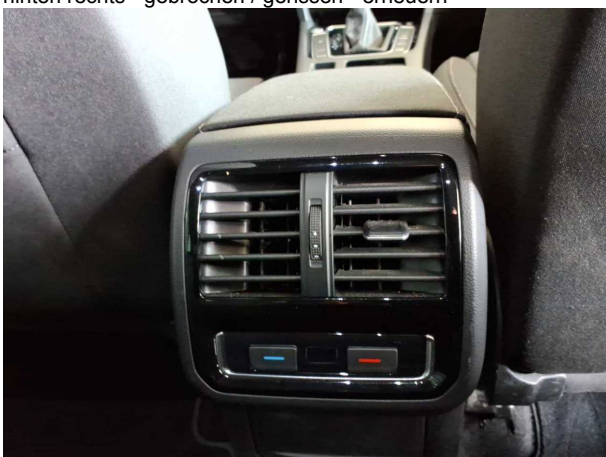
**Beschädigung #4:** Instrumententafel: Luftdüse Mitte - gebrochen /  
gerissen - erneuern

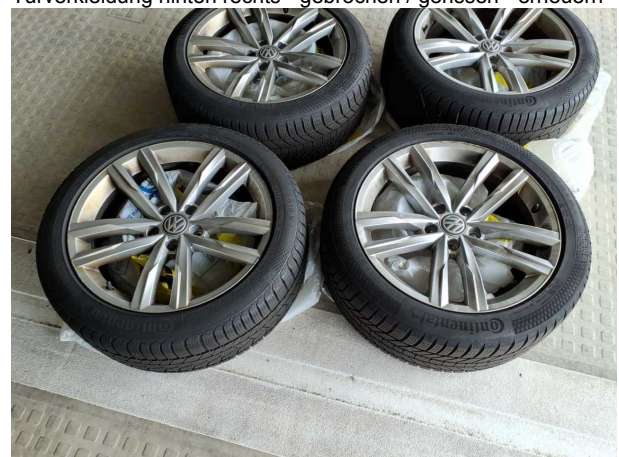
**Beschädigung #6:** 2.Radsatz: 2 Leichtmetallfelgen (Mit  
Materialabtrag) - beschädigt - erneuern

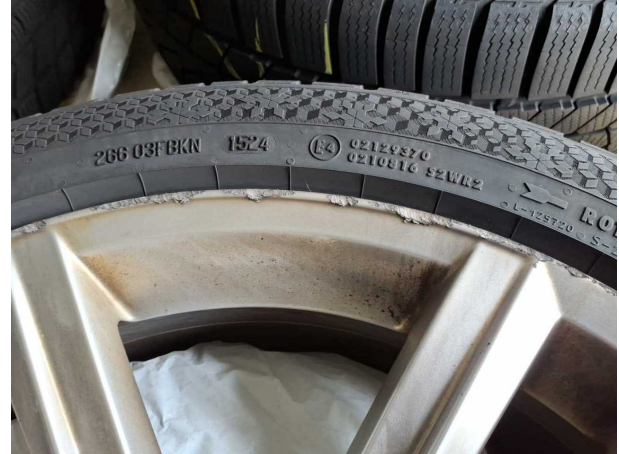
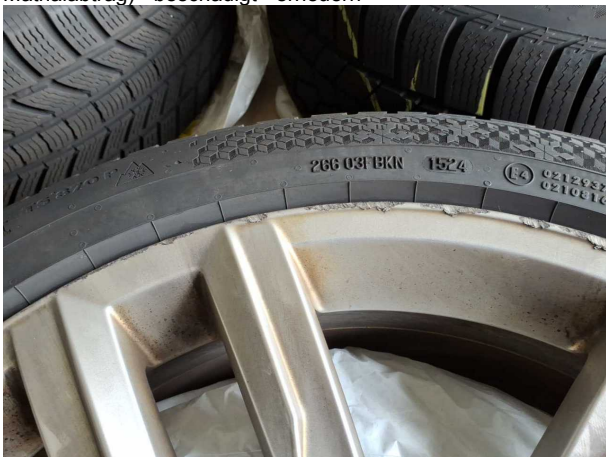
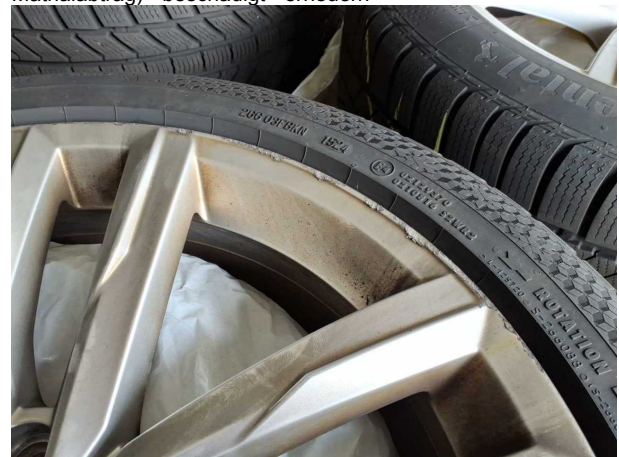
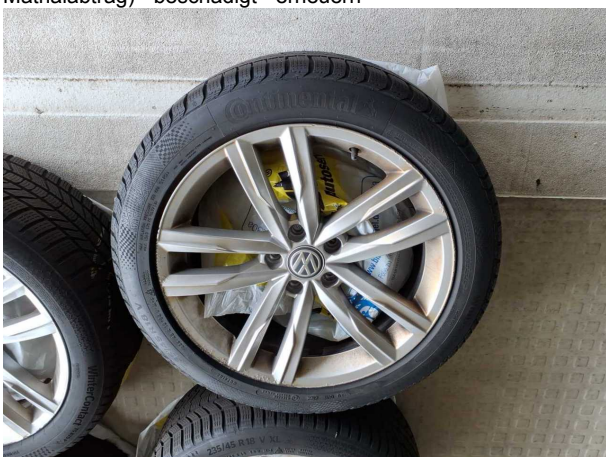
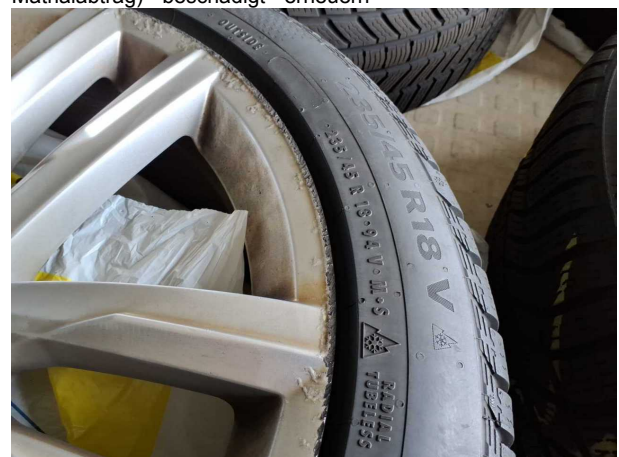
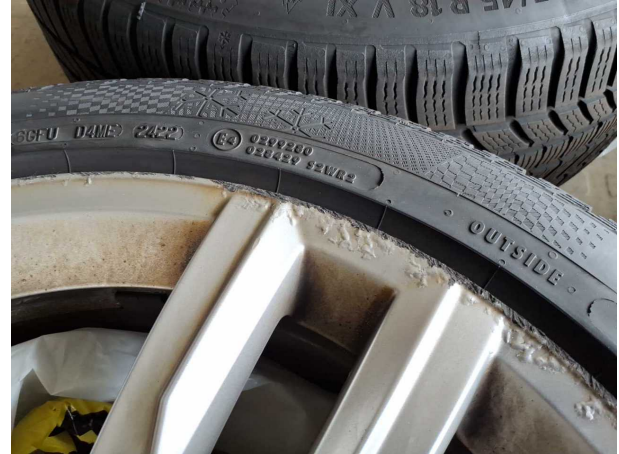
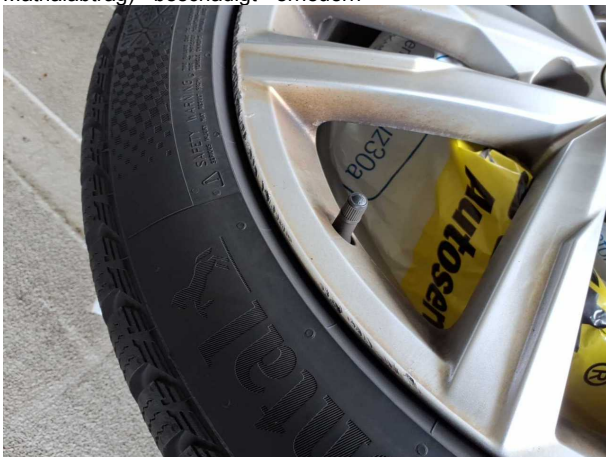
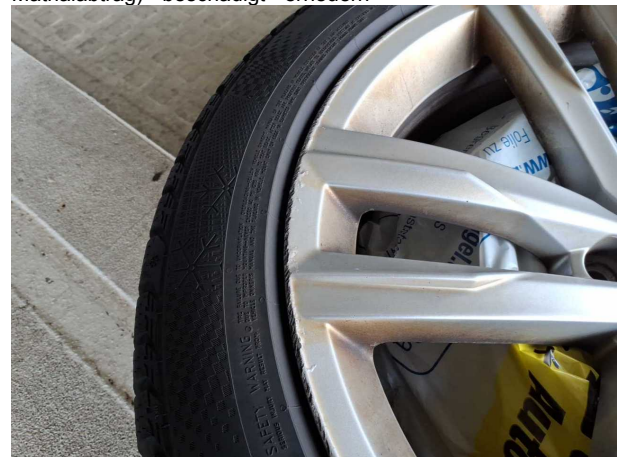
**Beschädigung #6:** 2.Radsatz: 2 Leichtmetallfelgen (Mit Materialabtrag) - beschädigt - erneuern

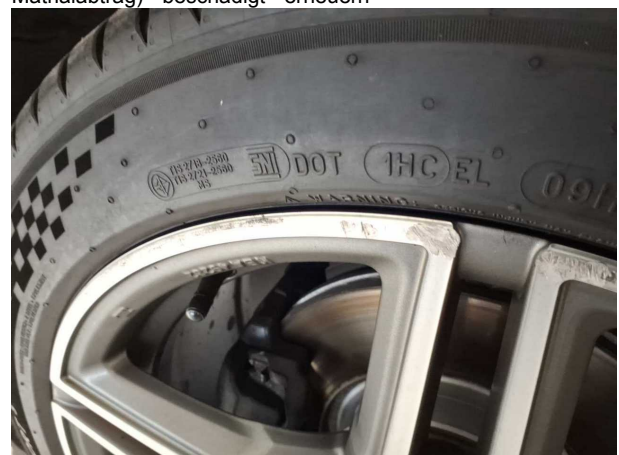
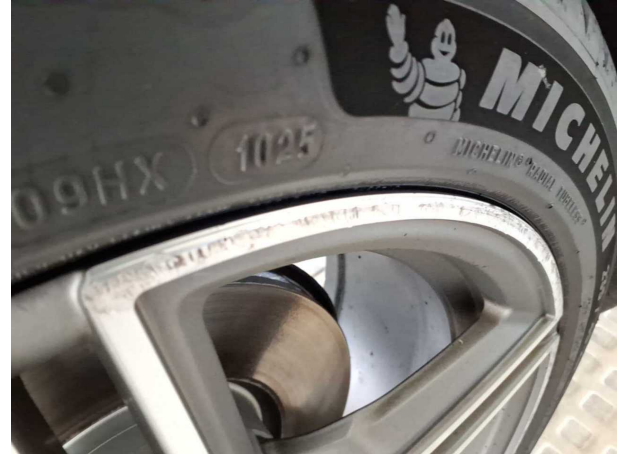
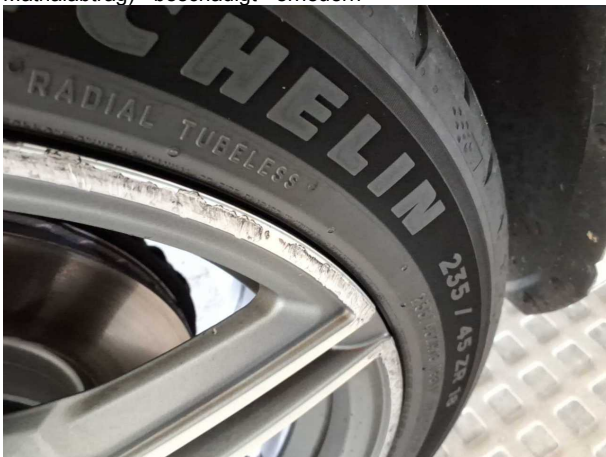
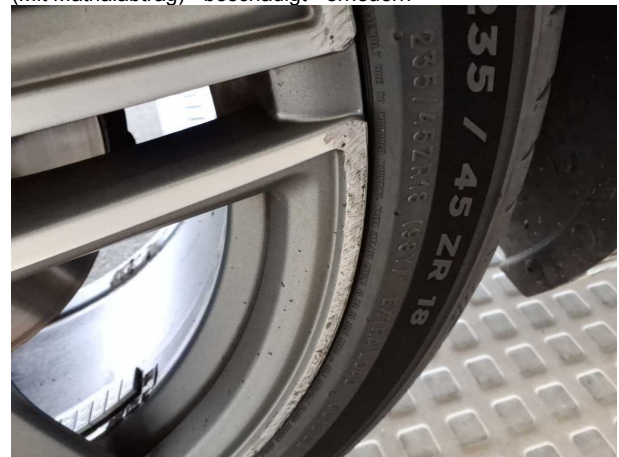
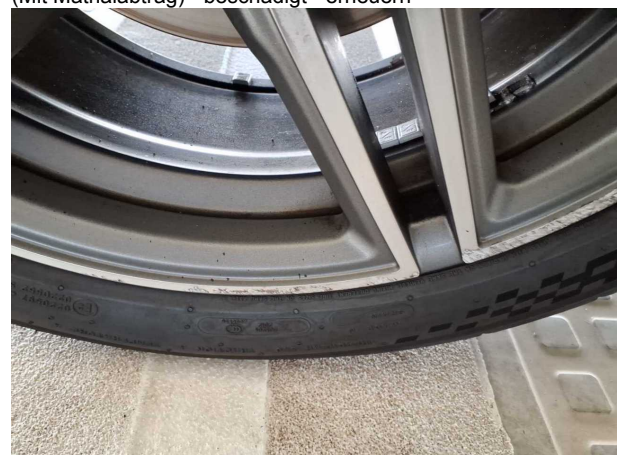
**Beschädigung #7:** Rad/Reifen: Leichtmetallfelge vorn links (Mit Materialabtrag) - beschädigt - erneuern

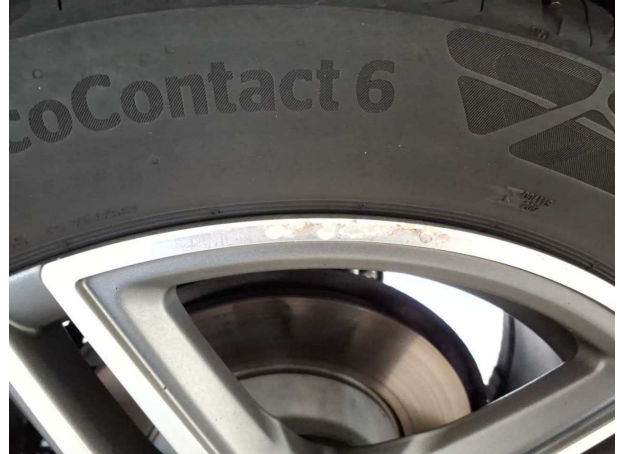
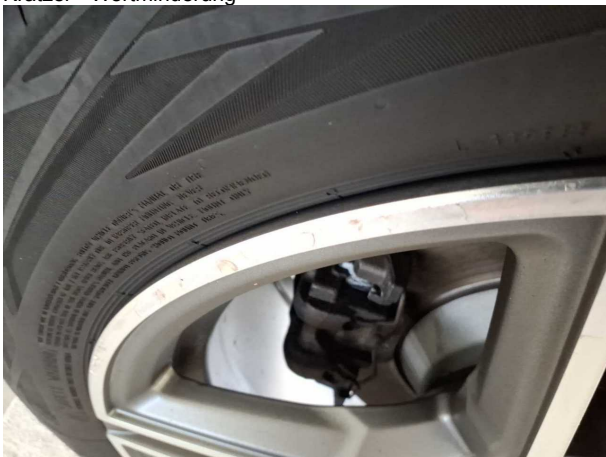
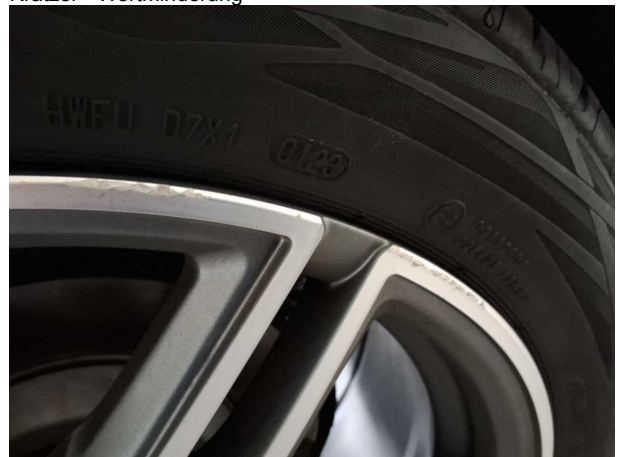
**Beschädigung #8:** Rad/Reifen: Leichtmetallfelge hinten links -  
Kratzer - Wertminderung

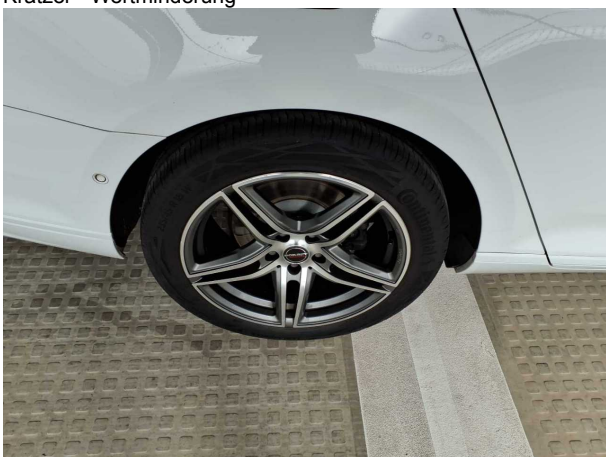
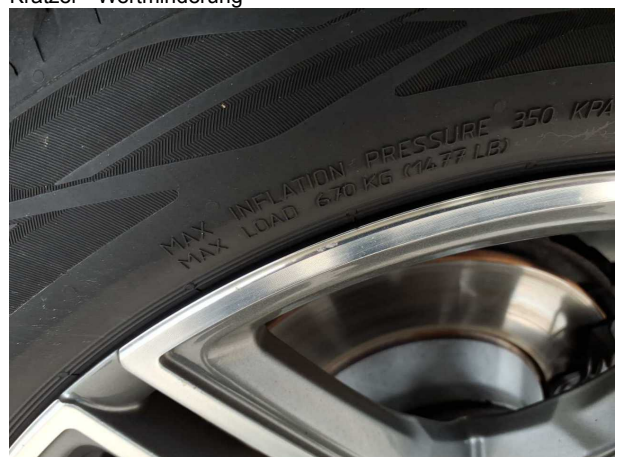
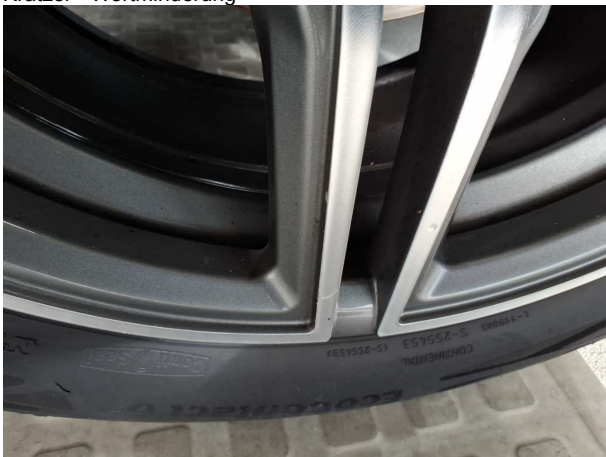
**Beschädigung #9:** Rad/Reifen: Leichtmetallfelge hinten rechts -  
Kratzer - Wertminderung

**Beschädigung #9:** Rad/Reifen: Leichtmetallfelge hinten rechts - Kratzer - Wertminderung

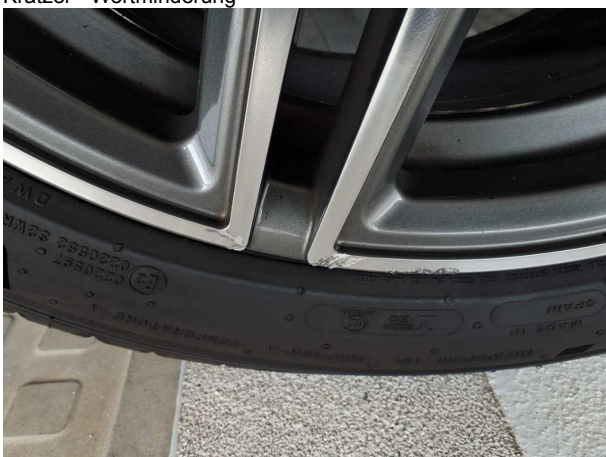
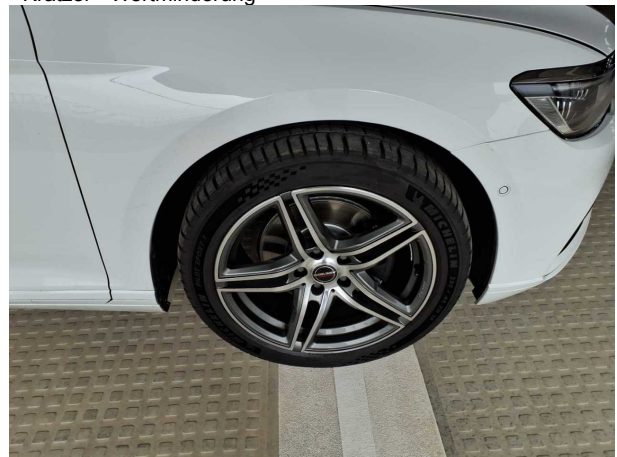
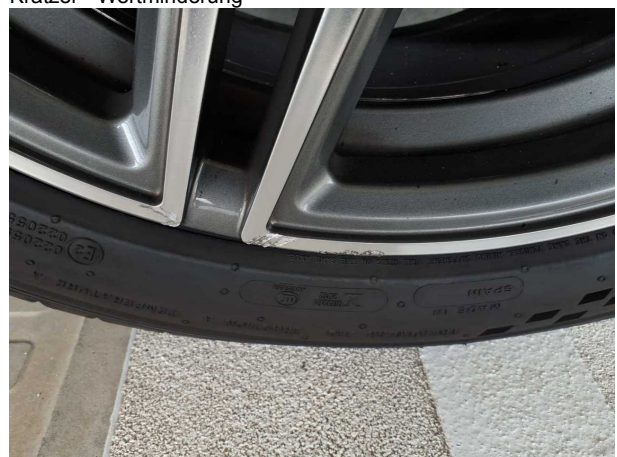
**Beschädigung #10:** Rad/Reifen: Leichtmetallfelge vorn rechts - Kratzer - Wertminderung

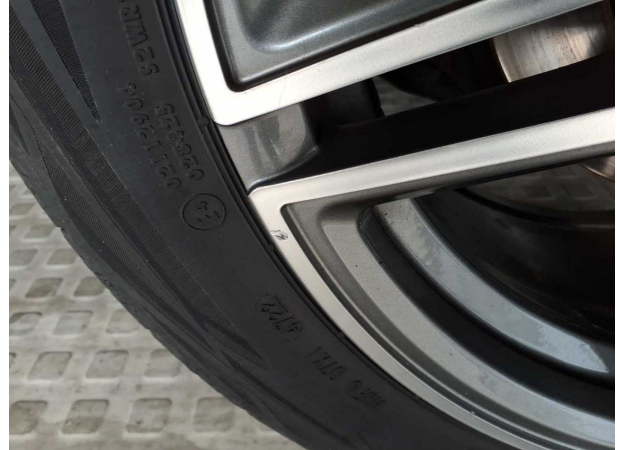
**Beschädigung #9:** Rad/Reifen: Leichtmetallfelge hinten rechts - Kratzer - Wertminderung

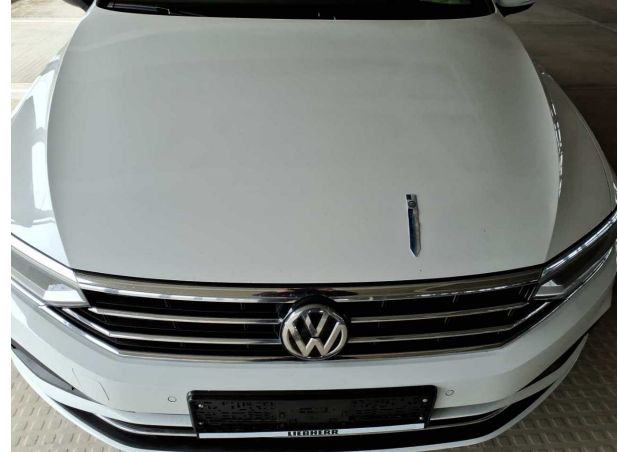
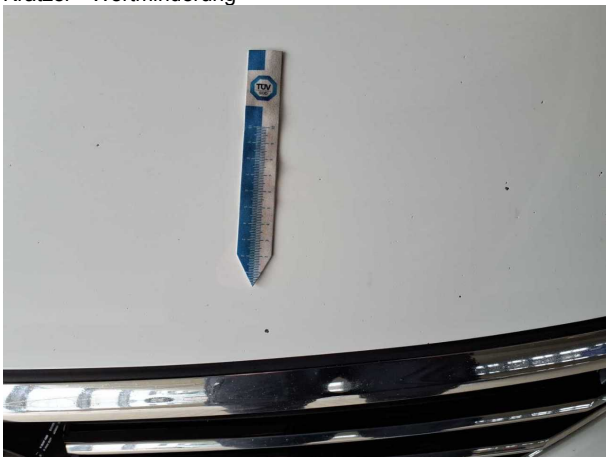
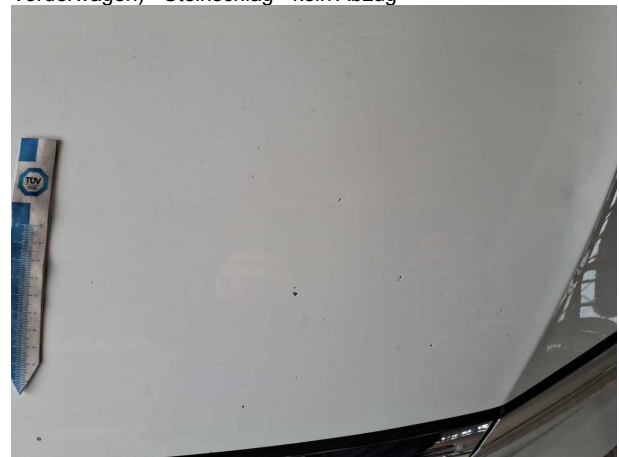
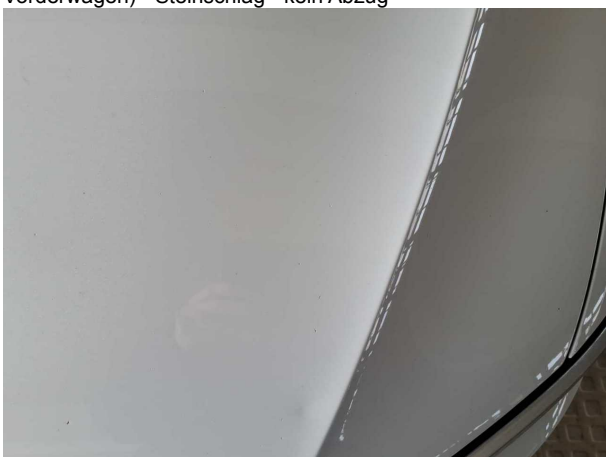
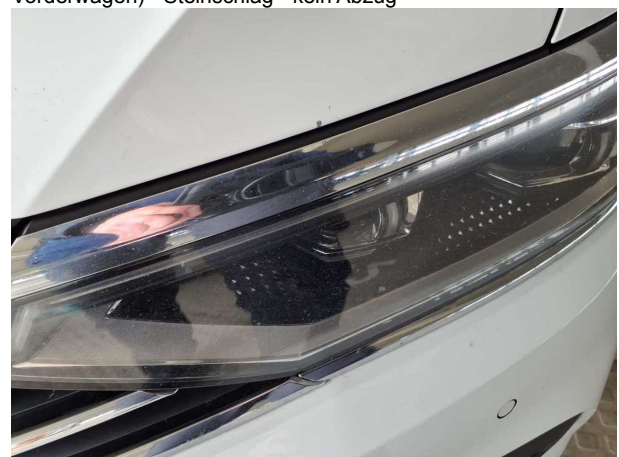
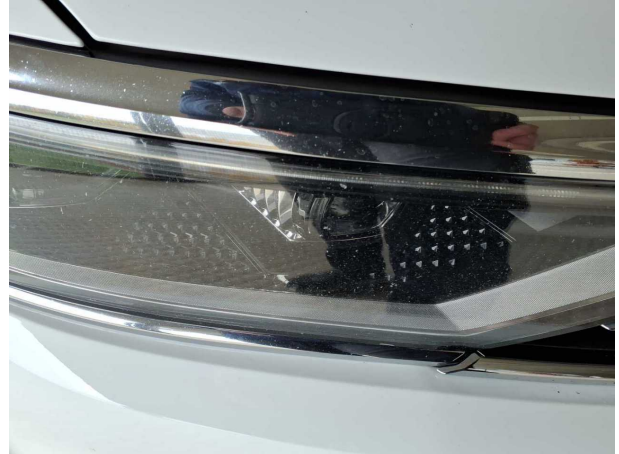
**Beschädigung #11:** Motorhaube: Motorhaube (Kompletter Vorderwagen) - Steinschlag - kein Abzug

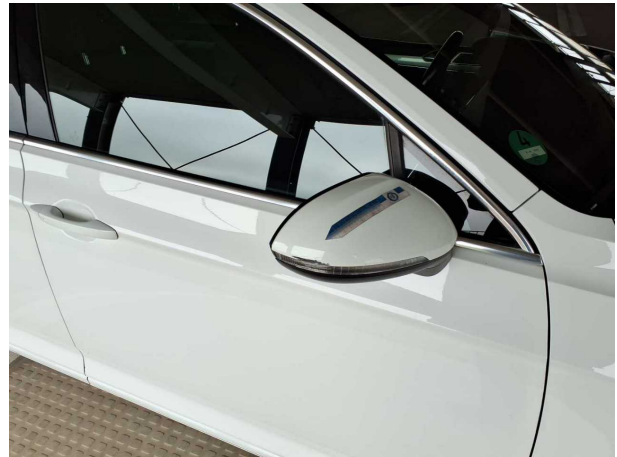
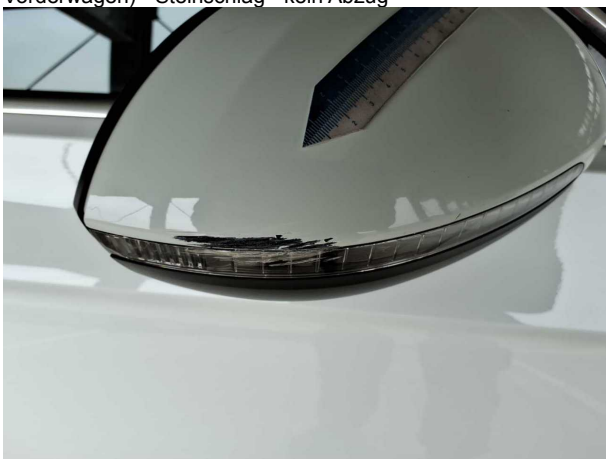
**Beschädigung #12:** Außenspiegel rechts: Abdeckkappe - verkratzt / verschürft - instandsetzen und lackieren

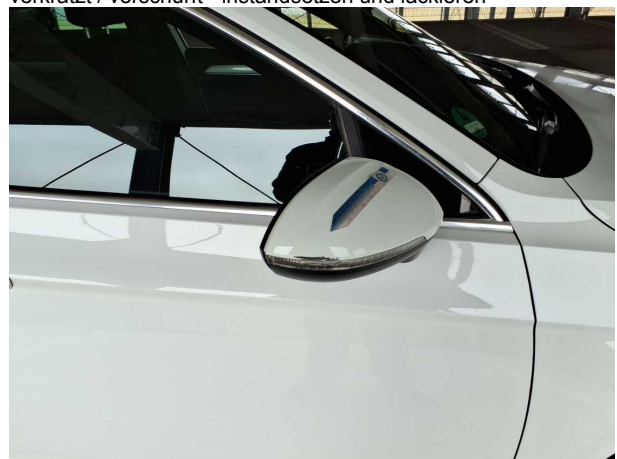
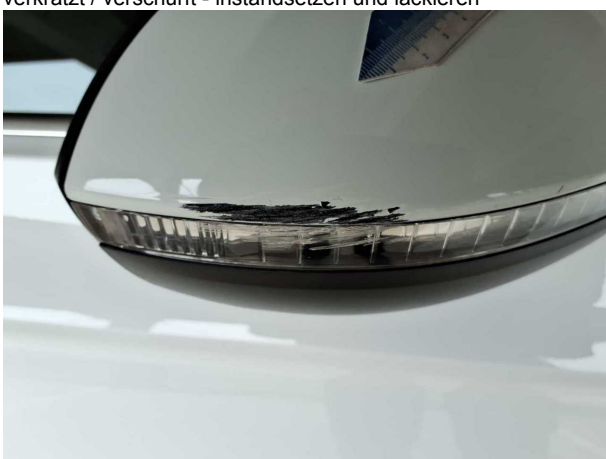
**Beschädigung #13:** Blinkleuchte: Spiegel rechts - verkratzt / verschürft - erneuern

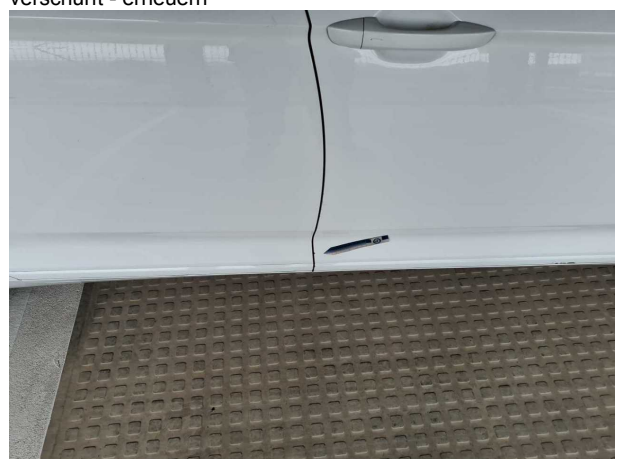
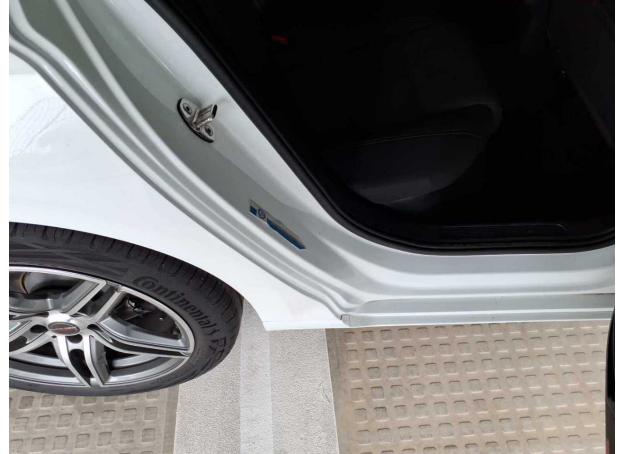
**Beschädigung #14:** Tür vorn rechts: Türkante - Kratzer

**Beschädigung #15:** Karosserie: C-Säule rechts - Delle / Lackschaden - Smart Repair

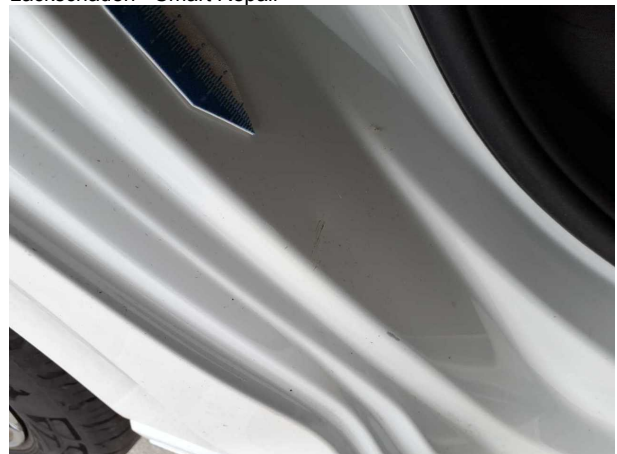
**Beschädigung #15:** Karosserie: C-Säule rechts - Delle / Lackschaden - Smart Repair

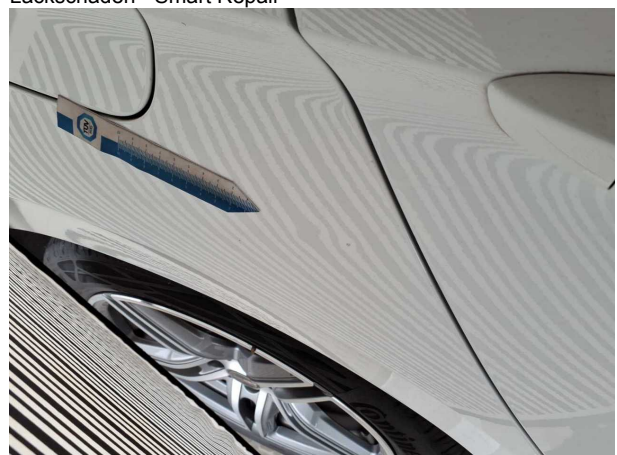
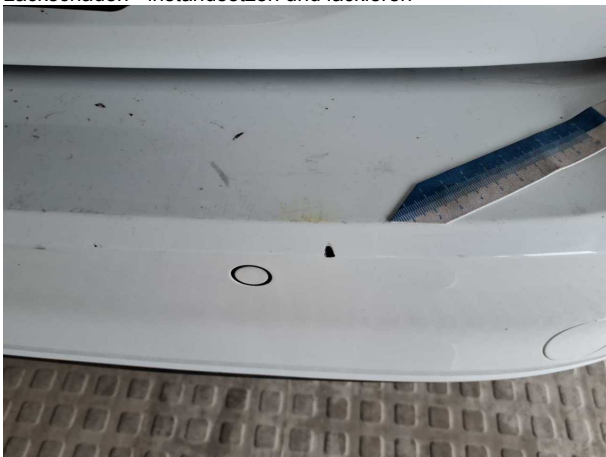
**Beschädigung #16:** Seitenwand rechts: Seitenwand - Delle / Lackschaden - instandsetzen und lackieren

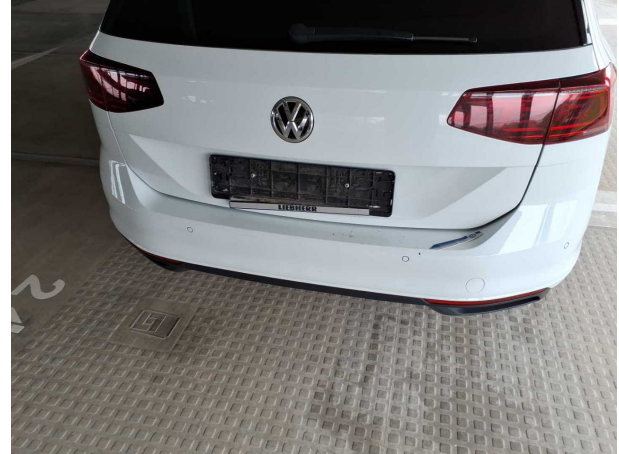
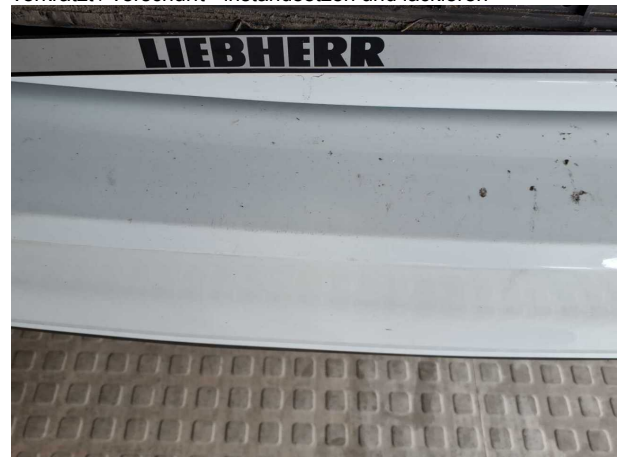
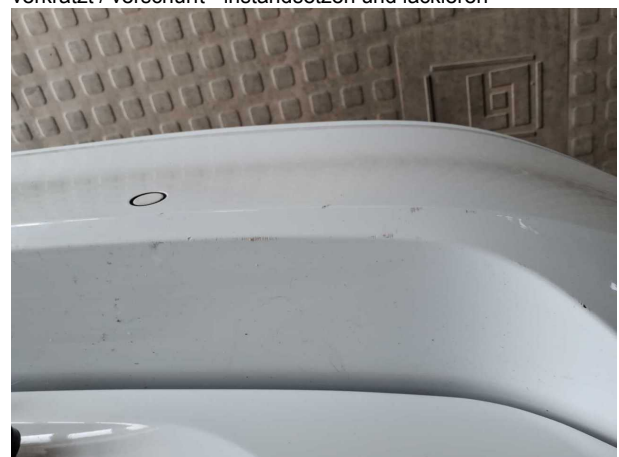
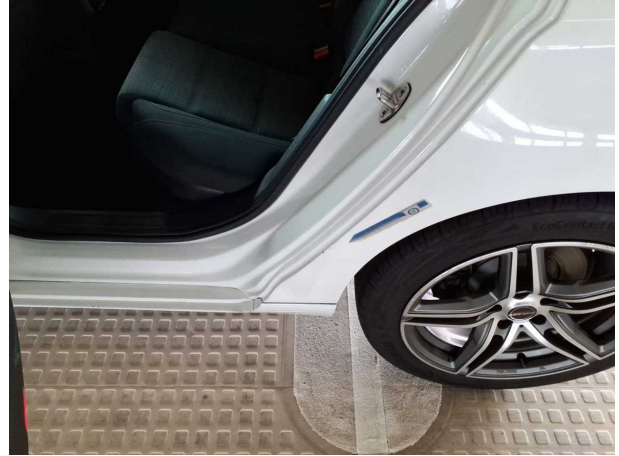
**Beschädigung #17:** Stossfänger hinten: Stossfänger hinten - verkratzt / verschürft - instandsetzen und lackieren

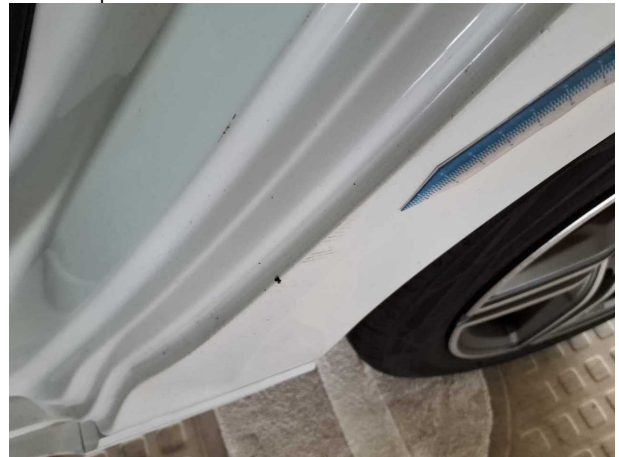
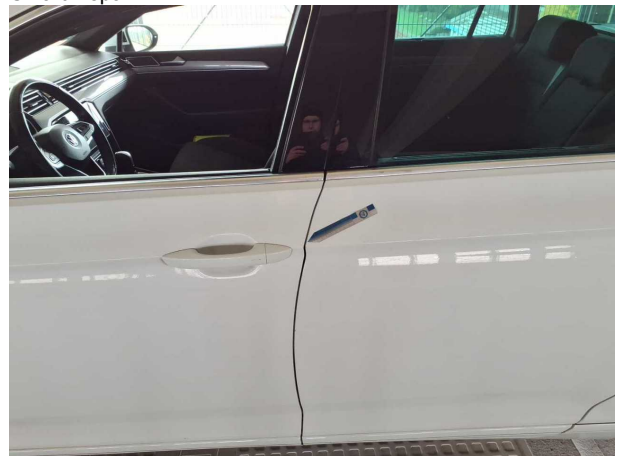
**Beschädigung #18:** Seitenwand links: Seitenwand - Kratzer - Smart Repair

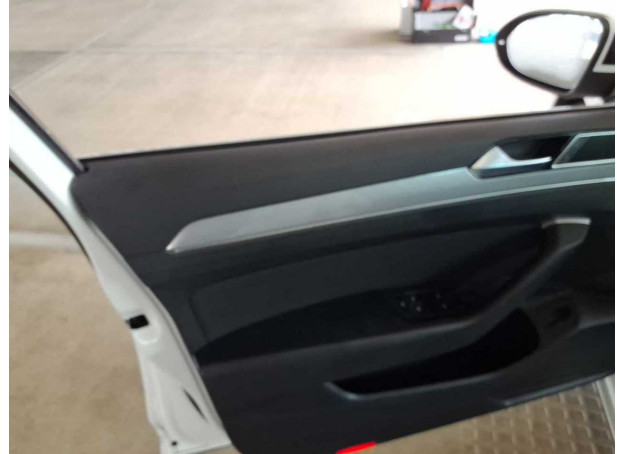
**Beschädigung #19:** Tür hinten links: Tür - Kratzer - Smart Repair

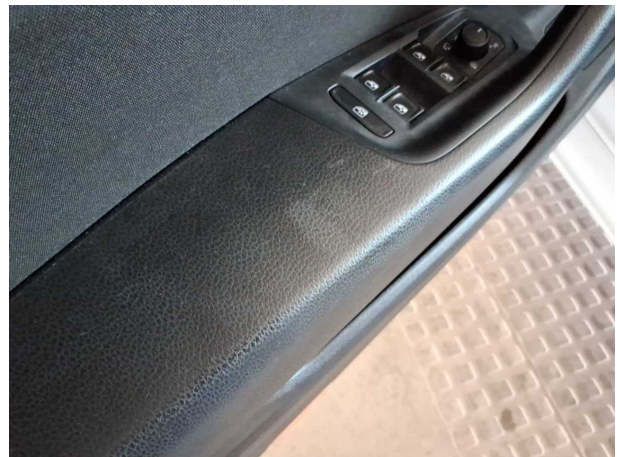
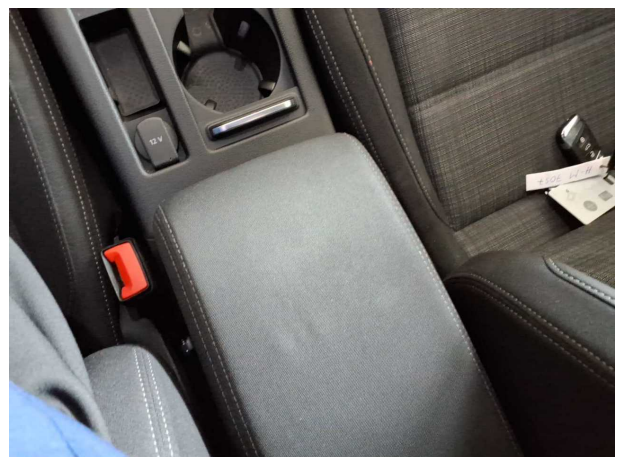
**Beschädigung #20:** Interieur: Innenraum - Kratzer

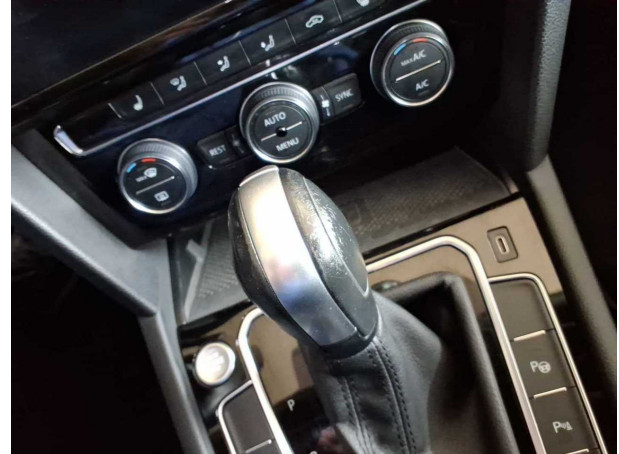
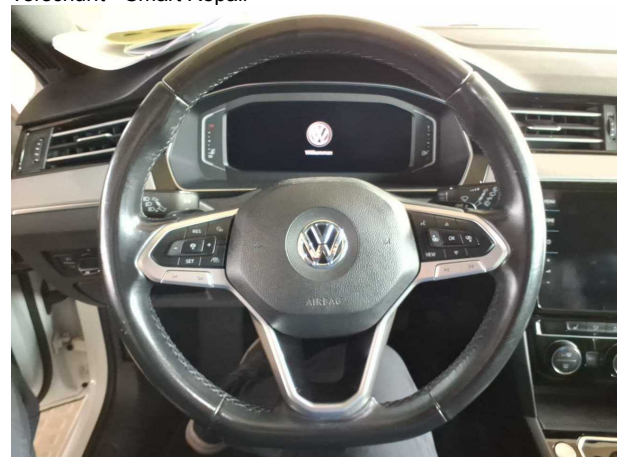
**Beschädigung #21:** Getriebe: Schaltknauf - verkratzt / verschürft - Smart Repair

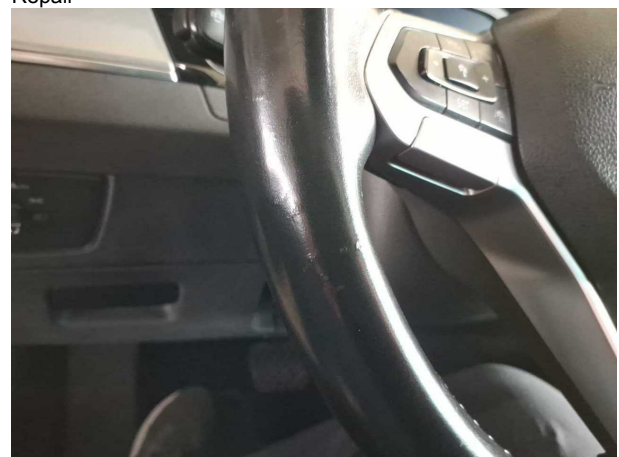
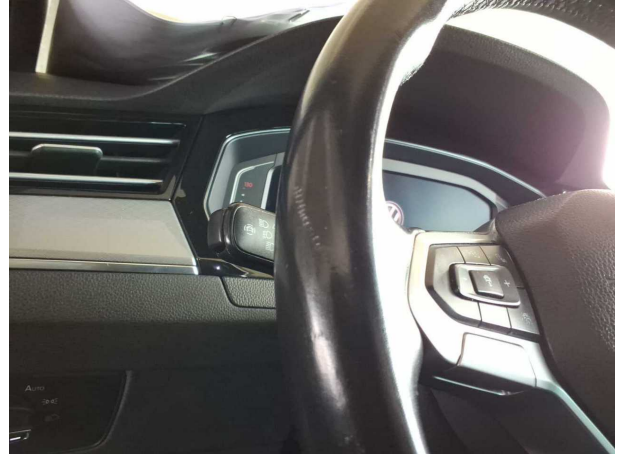
**Beschädigung #22:** Lenkanlage: Lenkrad - Kratzer - Smart Repair

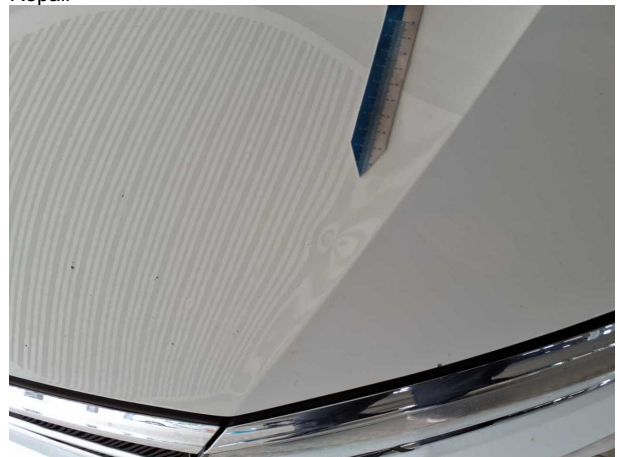
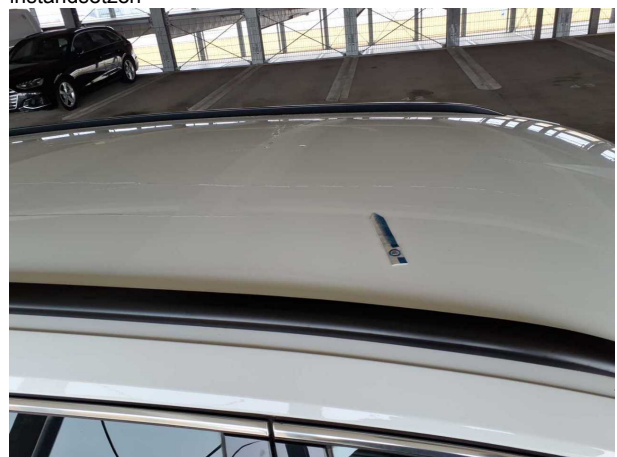
**Beschädigung #23:** Motorhaube: Motorhaube - Delle(n) - sanft instandsetzen

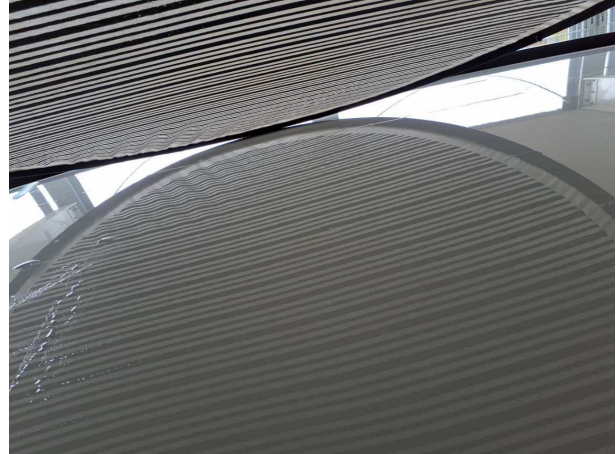
**Beschädigung #24:** Fahrzeugdach: Dach - Delle(n) - sanft instandsetzen

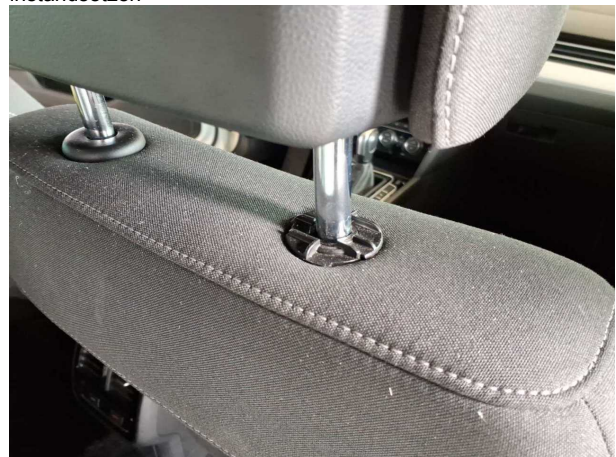
**Beschädigung #25:** Sitz vorn: Kopfstütze Sitz rechts (Abdeckun... gebrochen / gerissen - erneuern

**Beschädigung #25:** Sitz vorn: Kopfstütze Sitz rechts (Abdeckung) - gebrochen / gerissen - erneuern
