**TÜVNORD****Zustandsbericht****TÜV NORD Autoservice GmbH - Wurster Straße 92 - 27580 Bremerhaven**

**1. Allgemeine Fahrzeugdaten**

| Typ: | <b>XC90</b> |
| Fahrgestellnummer: | <b>YV1CM91G841052661</b> |

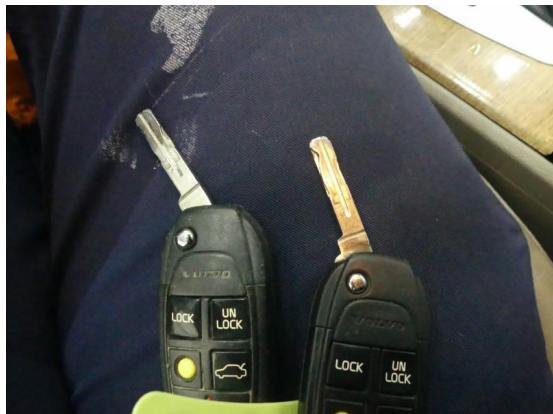
| Nr. | Teil | Bild Nr. | Schaden | Kommentar |
|---|---|---|---|---|
| 1 | Schlüssel-Arretierung | 1 | defekt | |

Bild 1: Technik / Schlüssel-Arretierung defekt

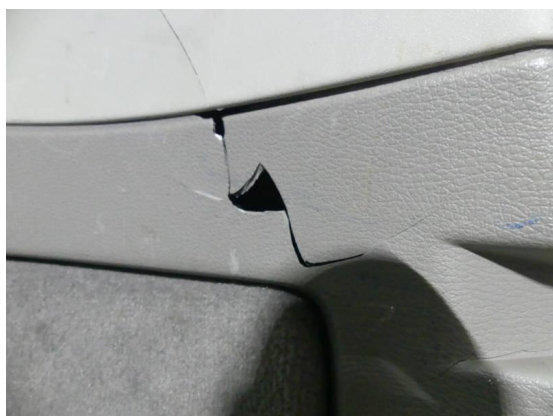
| Nr. | Teil | Bild Nr. | Schaden | Kommentar |
|---|---|---|---|---|
| 2 | Kofferraumverkleidung | 2, 3, 4 | gebrochen+kratzer | |

Bild 3: Innenraum / Kofferraumverkleidung gebrochen+kratzer

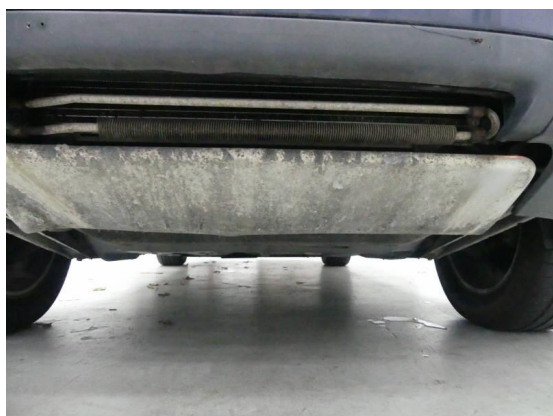
| Nr. | Teil | Bild Nr. | Schaden | Kommentar |
|---|---|---|---|---|
| 3 | Unterbodenschutz | 5, 6 | deformiert | |

Bild 5: Karosserie / Unterbodenschutz deformiert

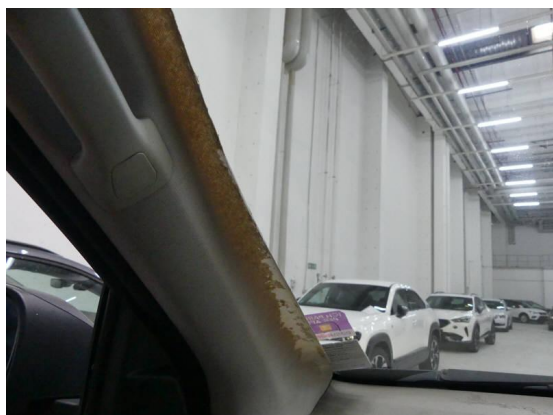
| Nr. | Teil | Bild Nr. | Schaden | Kommentar |
|---|---|---|---|---|
| 4 | A-Säulenverkleidung | 7, 8, 9,<br>10, 11 | eingerrissen | |

Bild 7: Innenraum / A-Säulenverkleidung eingerissen

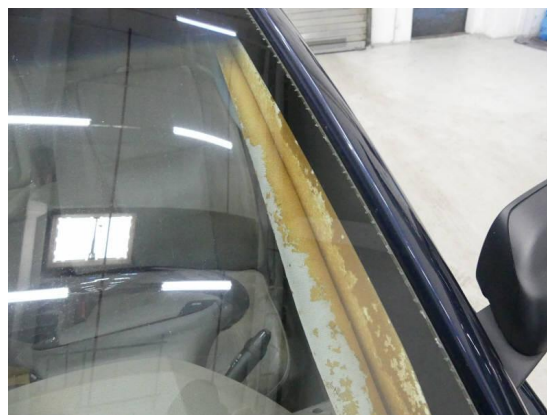
Bild 8: Innenraum / A-Säulenverkleidung eingerissen

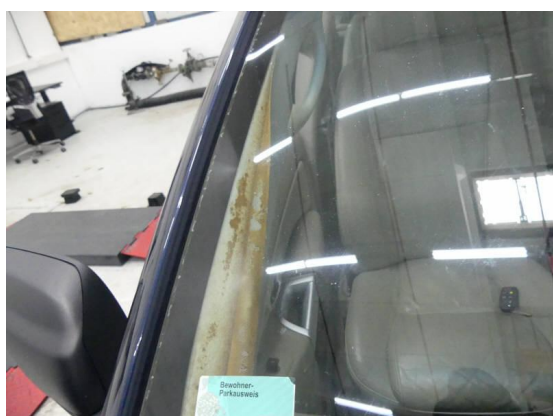
Bild 9: Innenraum / A-Säulenverkleidung eingerissen

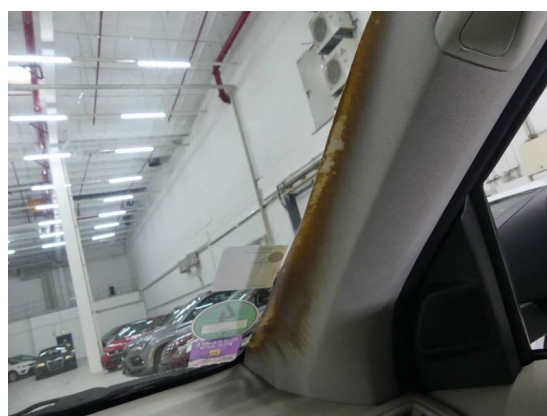
Bild 10: Innenraum / A-Säulenverkleidung eingerissen

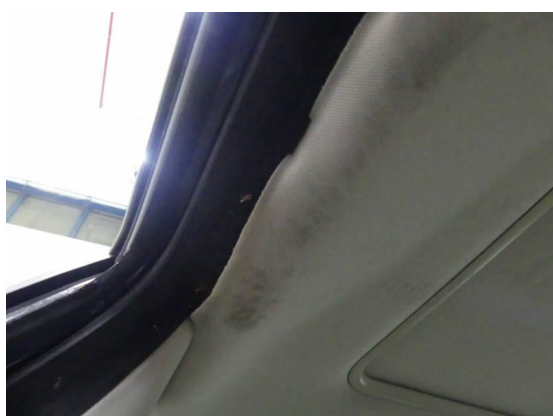
Bild 11: Innenraum / A-Säulenverkleidung eingerissen

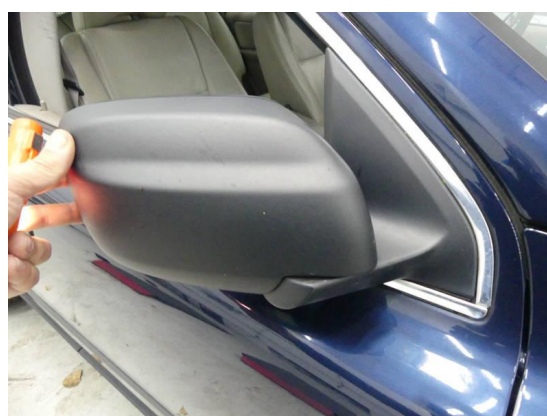
| Nr. | Teil | Bild Nr. | Schaden | Kommentar |
|---|---|---|---|---|
| 5 | Außenspiegel rechts<br>Klappmotor | 12 | ohne funktion | |

Bild 12: Technik / Außenspiegel rechts Klappmotor ohne funktion

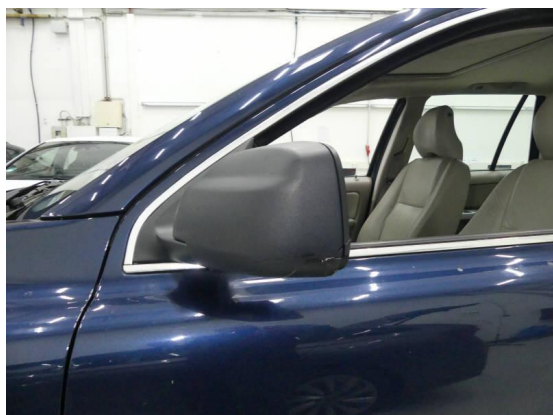
| Nr. | Teil | Bild Nr. | Schaden | Kommentar |
|---|---|---|---|---|
| 6 | Außenspiegel links | 13, 14 | gebrochen | |

Bild 13: Karosserie / Außenspiegel links gebrochen

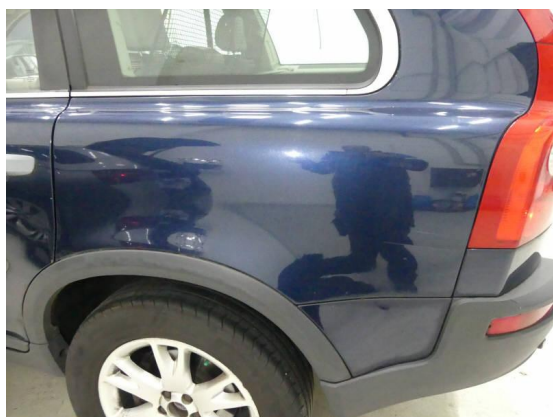
| Nr. | Teil | Bild Nr. | Schaden | Kommentar |
|---|---|---|---|---|
| 7 | Fondseite links | 15, 16 | Kratzer | |

Bild 15: Karosserie / Fondseite links Kratzer

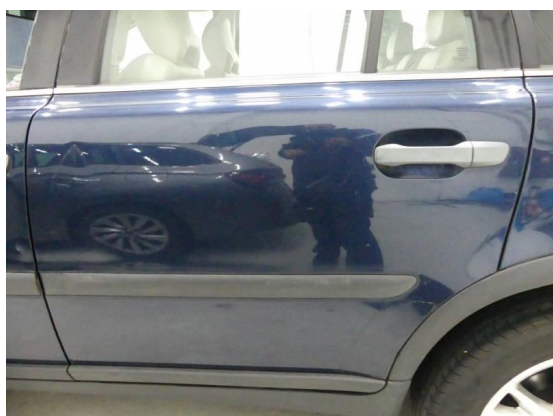
| Nr. | Teil | Bild Nr. | Schaden | Kommentar |
|---|---|---|---|---|
| 8 | Tür hinten links | 17, 18,<br>19, 20 | Kratzer+leicht deformiert | |

Bild 17: Karosserie / Tür hinten links Kratzer+leicht deformiert

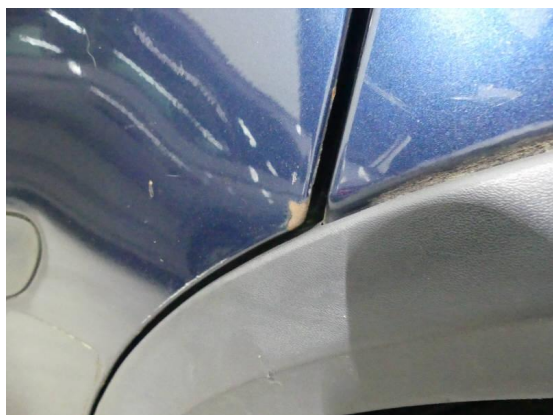
Bild 19: Karosserie / Tür hinten links Kratzer+leicht deformiert

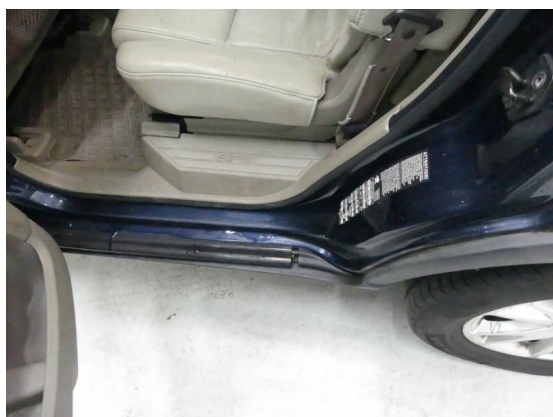
| Nr. | Teil | Bild Nr. | Schaden | Kommentar |
|---|---|---|---|---|
| 9 | Einstieg hinten links | 21, 22 | Kratzer | |

Bild 21: Karosserie / Einstieg hinten links Kratzer

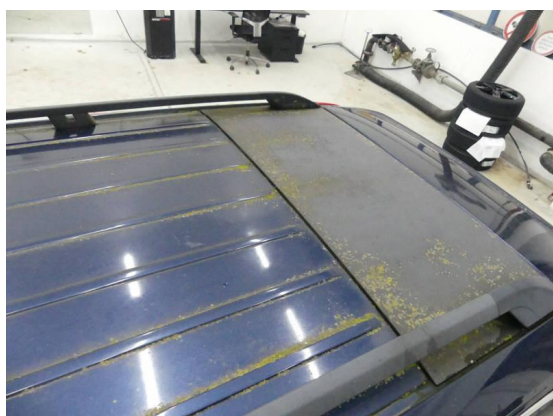
| Nr. | Teil | Bild Nr. | Schaden | Kommentar |
|---|---|---|---|---|
| 10 | Dach | 23 | verschmutzt | |

Bild 23: Karosserie / Dach verschmutzt

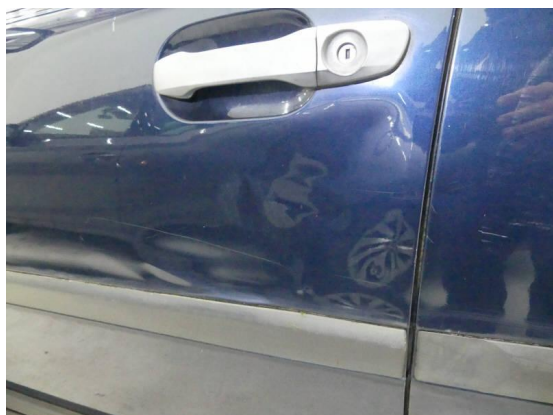
| Nr. | Teil | Bild Nr. | Schaden | Kommentar |
|---|---|---|---|---|
| 11 | Tür vorne links | 24, 25, 26 | deformiert | |

Bild 25: Karosserie / Tür vorne links deformiert

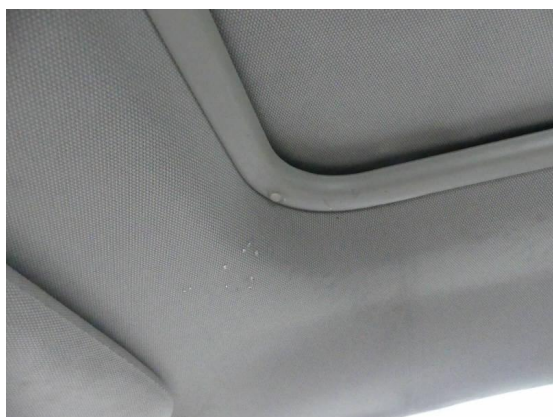
| Nr. | Teil | Bild Nr. | Schaden | Kommentar |
|---|---|---|---|---|
| 12 | Schiebedach | 27, 28 | undicht | |

Bild 27: Karosserie / Schiebedach undicht

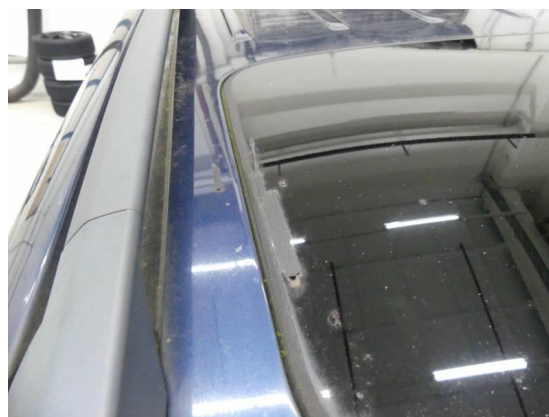
Bild 28: Karosserie / Schiebedach undicht

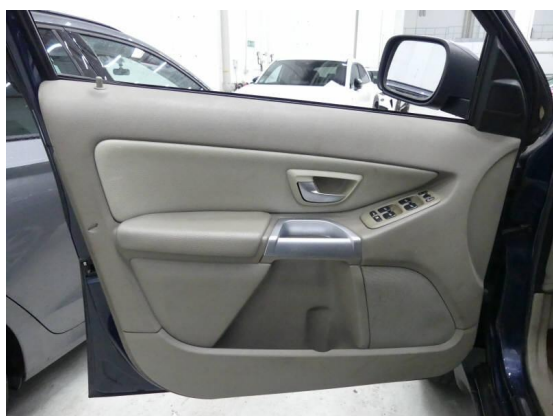
| Nr. | Teil | Bild Nr. | Schaden | Kommentar |
|---|---|---|---|---|
| 13 | Türverkleidung vorne links | 29, 30 | gebrochen | |

Bild 29: Innenraum / Türverkleidung vorne links gebrochen

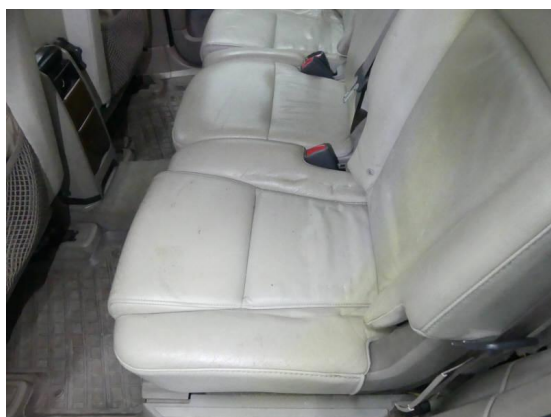
| Nr. | Teil | Bild Nr. | Schaden | Kommentar |
|---|---|---|---|---|
| 14 | Sitze | 31, 32, 33, 34, 35, 36 | verschlissen | |

Bild 33: Innenraum / Sitze verschlissen

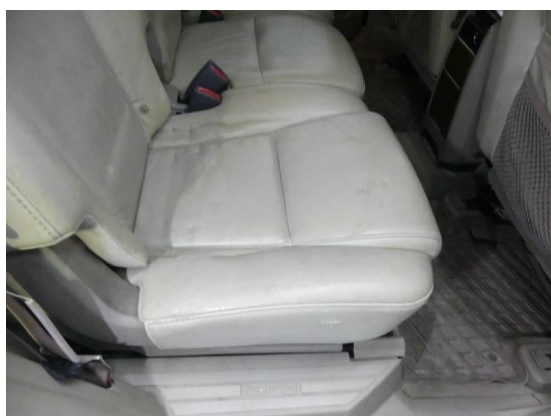
Bild 35: Innenraum / Sitze verschlissen

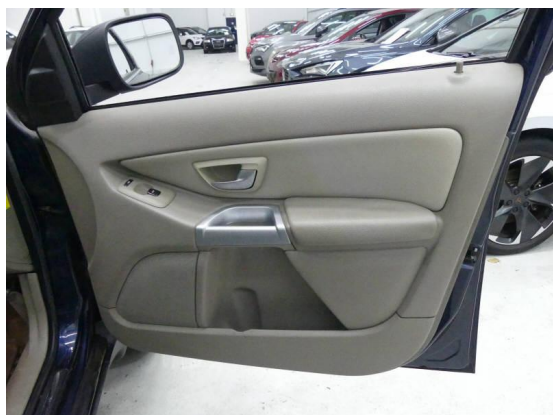
| Nr. | Teil | Bild Nr. | Schaden | Kommentar |
|---|---|---|---|---|
| 15 | Türverkleidung vorne rechts | 37, 38 | gebrochen | |

Bild 37: Innenraum / Türverkleidung vorne rechts gebrochen

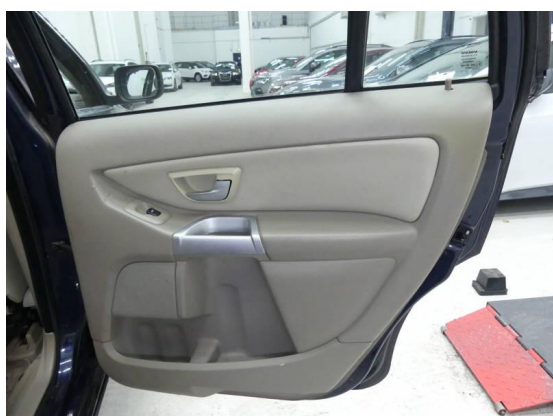
| Nr. | Teil | Bild Nr. | Schaden | Kommentar |
|---|---|---|---|---|
| 16 | Türverkleidung hinten rechts | 39, 40 | beschädigt | |

Bild 39: Innenraum / Türverkleidung hinten rechts beschädigt

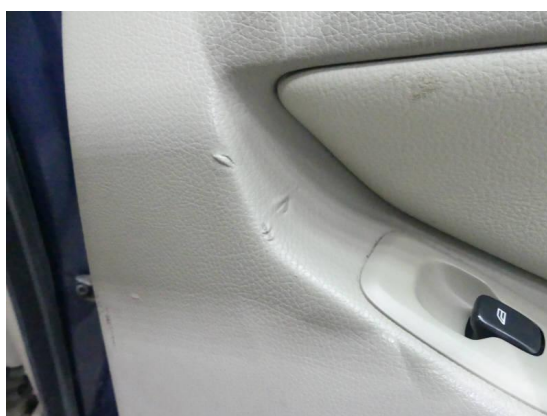
Bild 40: Innenraum / Türverkleidung hinten rechts beschädigt

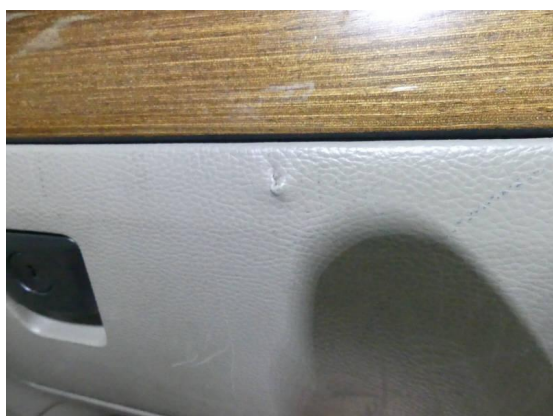
| Nr. | Teil | Bild Nr. | Schaden | Kommentar |
|---|---|---|---|---|
| 17 | Handschuhfachdeckel | 41 | Kratzer | |

Bild 41: Innenraum / Handschuhfachdeckel Kratzer

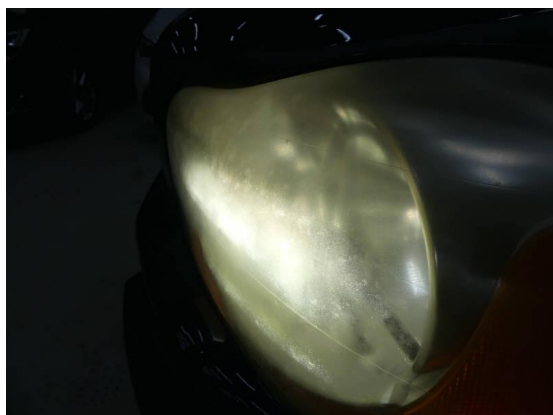
| Nr. | Teil | Bild Nr. | Schaden | Kommentar |
|---|---|---|---|---|
| 18 | Scheinwerfer | 42, 43, 44, 45 | matt/verschlissen | |

Bild 43: Technik / Scheinwerfer matt/verschlissen

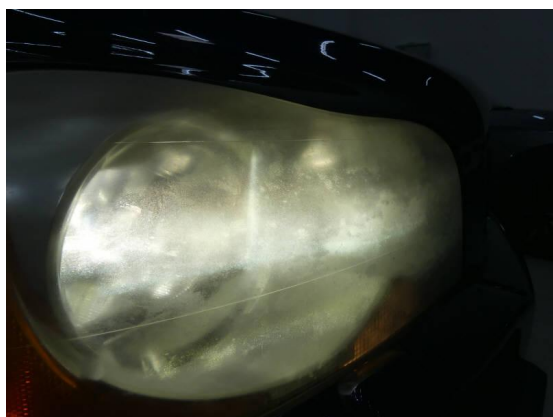
Bild 45: Technik / Scheinwerfer matt/verschlissen

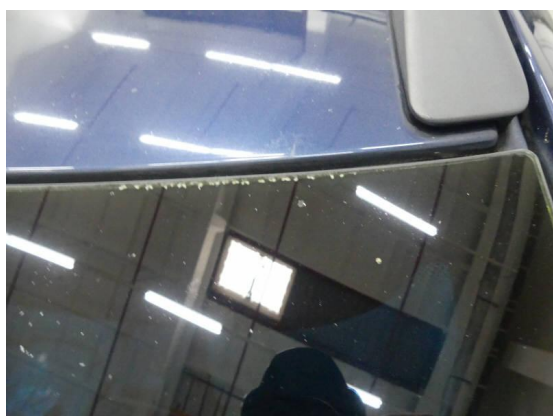
| Nr. | Teil | Bild Nr. | Schaden | Kommentar |
|---|---|---|---|---|
| 19 | Frontscheibe | 46, 47, 48 | Schicht-Ablösung | |

Bild 47: Karosserie / Frontscheibe Schicht-Ablösung

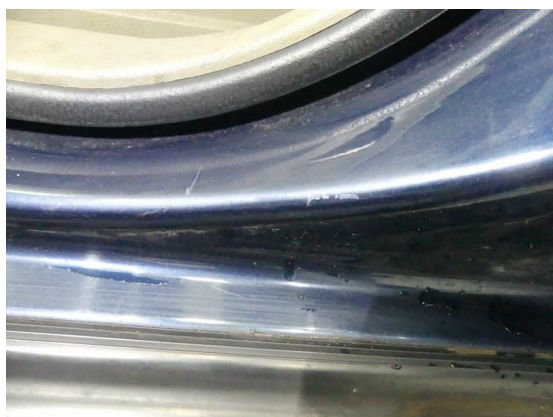
| Nr. | Teil | Bild Nr. | Schaden | Kommentar |
|---|---|---|---|---|
| 20 | Einstieg vorne links | 49, 50, 51 | Kratzer+Dellen | |

Bild 51: Karosserie / Einstieg vorne links  
Kratzer+Dellen

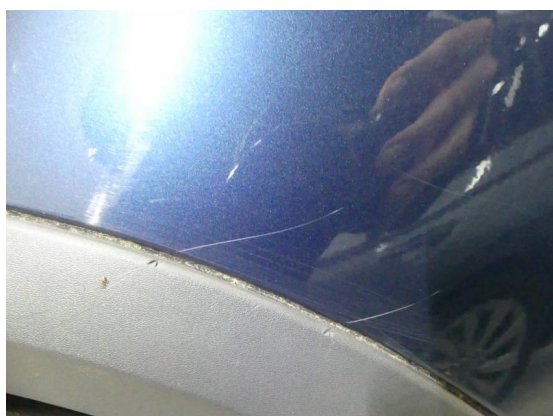
| Nr. | Teil | Bild Nr. | Schaden | Kommentar |
|---|---|---|---|---|
| 21 | Kotflügel vorne links | 52, 53 | Kratzer | |

Bild 53: Karosserie / Kotflügel vorne links Kratzer

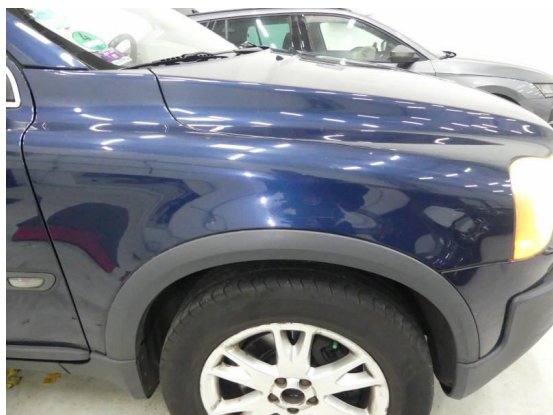
| Nr. | Teil | Bild Nr. | Schaden | Kommentar |
|---|---|---|---|---|
| 24 | Kotflügel vorne rechts | 61, 62, 63 | Kratzer+Delle | |

Bild 61: Karosserie / Kotflügel vorne rechts  
Kratzer+Delle

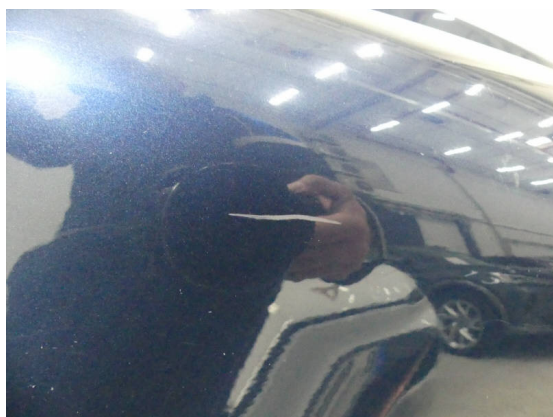
Bild 63: Karosserie / Kotflügel vorne rechts  
Kratzer+Delle

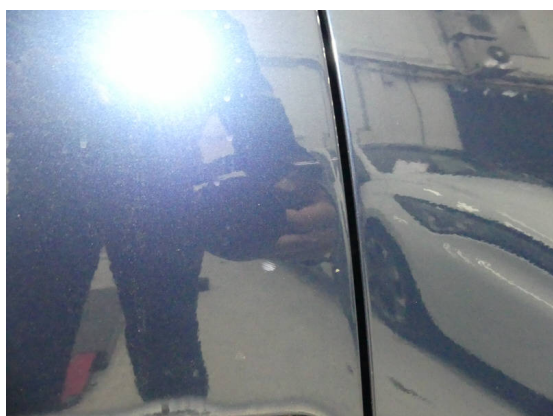
| Nr. | Teil | Bild Nr. | Schaden | Kommentar |
|---|---|---|---|---|
| 25 | Tür vorne rechts | 64, 65, 66 | Kratzer | |

Bild 65: Karosserie / Tür vorne rechts Kratzer

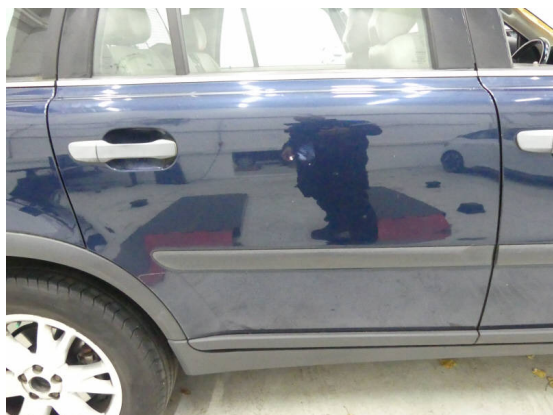
| Nr. | Teil | Bild Nr. | Schaden | Kommentar |
|---|---|---|---|---|
| 26 | Tür hinten rechts | 67, 68, 69, 70 | Kratzer | |

Bild 67: Karosserie / Tür hinten rechts Kratzer

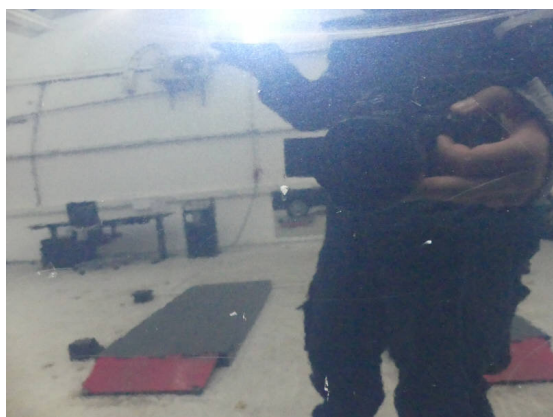
Bild 69: Karosserie / Tür hinten rechts Kratzer

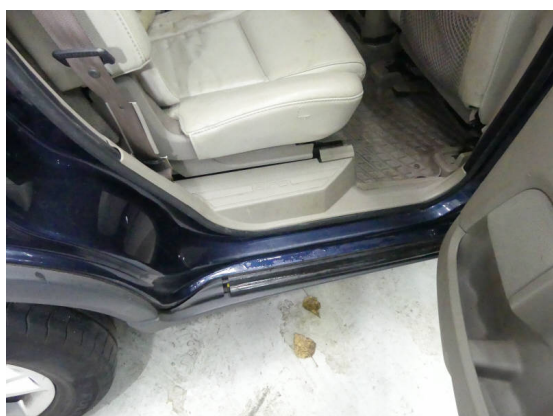
| Nr. | Teil | Bild Nr. | Schaden | Kommentar |
|---|---|---|---|---|
| 27 | Einstieg hinten rechts | 71, 72 | Kratzer | |

Bild 71: Karosserie / Einstieg hinten rechts Kratzer

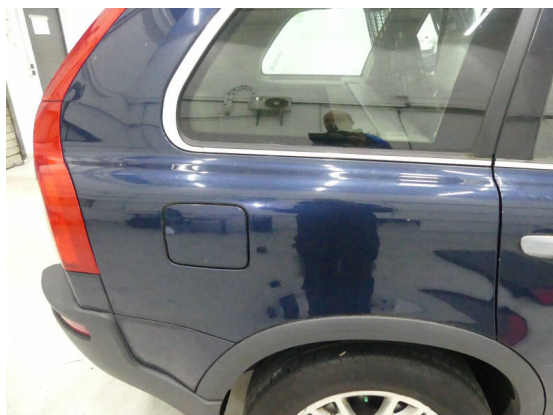
| Nr. | Teil | Bild Nr. | Schaden | Kommentar |
|---|---|---|---|---|
| 28 | Fondseite rechts | 73, 74, 75 | Kratzer | |

Bild 73: Karosserie / Fondseite rechts Kratzer

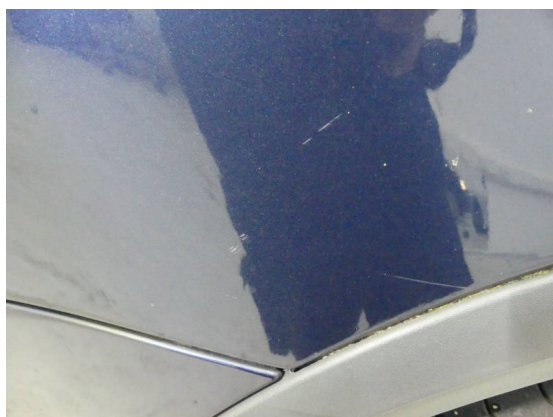
Bild 75: Karosserie / Fondseite rechts Kratzer

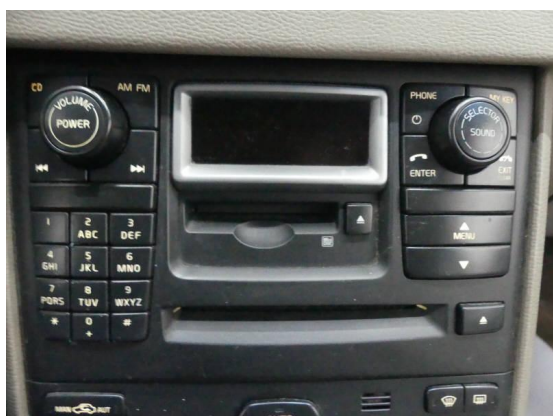
| Nr. | Teil | Bild Nr. | Schaden | Kommentar |
|---|---|---|---|---|
| 30 | Radio | 77 | ohne Funktion | |

Bild 77: Technik / Radio ohne Funktion

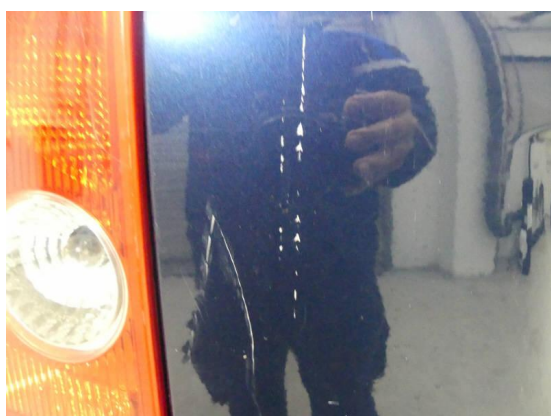
| Nr. | Teil | Bild Nr. | Schaden | Kommentar |
|---|---|---|---|---|
| 32 | Heckklappe | 80, 81, 82 | Kratzer | |

Bild 81: Karosserie / Heckklappe Kratzer

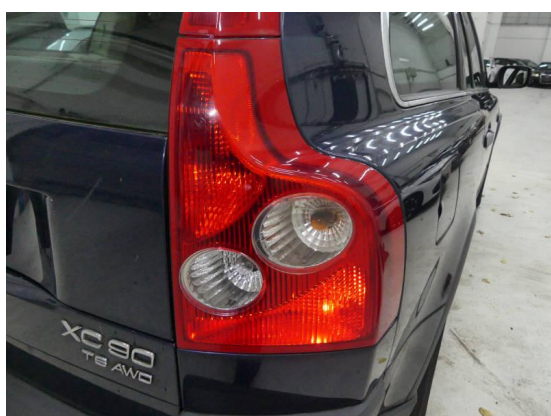
| Nr. | Teil | Bild Nr. | Schaden | Kommentar |
|---|---|---|---|---|
| 33 | Rücklicht rechts | 83, 84 | gerbrochen | |

Bild 83: Technik / Rücklicht rechts gebrochen
