**TÜVNORD****Zustandsbericht****TÜV NORD Autoservice GmbH - Wurster Straße 92 - 27580 Bremerhaven**

**1. Allgemeine Fahrzeugdaten**

Datenquelle: **Zulassungsbescheinigung**  
Hersteller: **Volvo**  
Typ: **V70**  
Fahrgestellnummer: **YV1SW654252485185**  
Erstzulassung: **26.11.2004**  
Getriebe / Gänge: **Schaltgetriebe 5-Gang**  
Schadstoffklasse: **Euro4**  
Vorverwendung: **Privat**

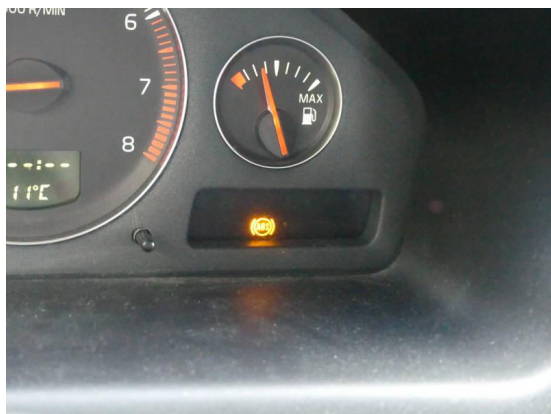
| Nr. | Teil | Bild Nr. | Schaden | Kommentar |
|---|---|---|---|---|
| 1 | ABS | 1 | Funktionsstörung | |

Bild 1: Technik / ABS Funktionsstörung

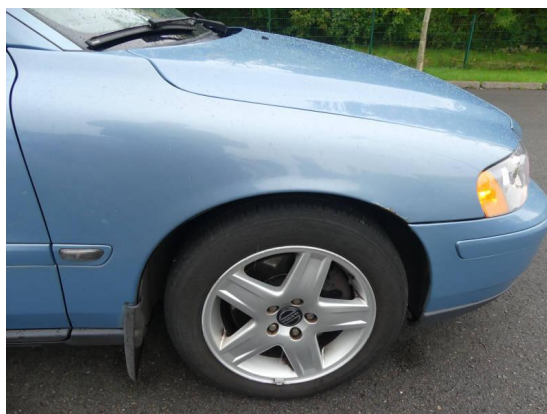
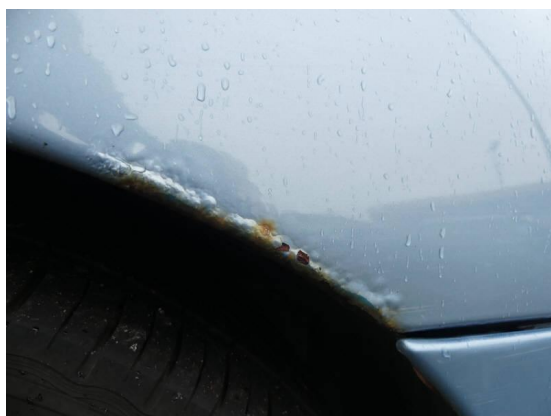
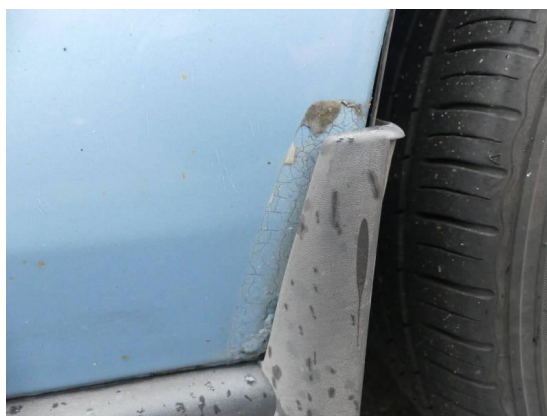
| Nr. | Bauteil / Baugruppe |
|---|---|
| 1 | Kotflügel vorne rechts 513µm |

| Nr. | Teil | Bild Nr. | Schaden | Kommentar |
|---|---|---|---|---|
| 2 | Kotflügel vorne rechts | 2, 3, 4 | Korrosion | |

Bild 2: Karosserie / Kotflügel vorne rechts Korrosion

Bild 3: Karosserie / Kotflügel vorne rechts Korrosion

Bild 4: Karosserie / Kotflügel vorne rechts Korrosion

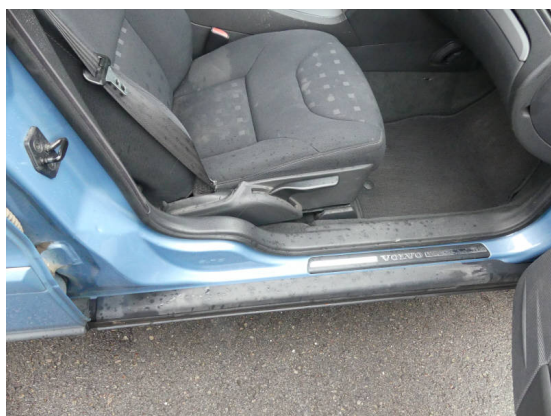
| Nr. | Teil | Bild Nr. | Schaden | Kommentar |
|---|---|---|---|---|
| 3 | Einstieg vorne rechts | 5, 6 | Kratzer+Delle | |

Bild 5: Karosserie / Einstieg vorne rechts  
Kratzer+Delle

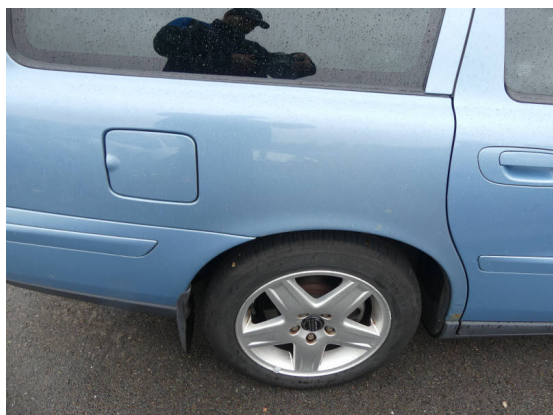
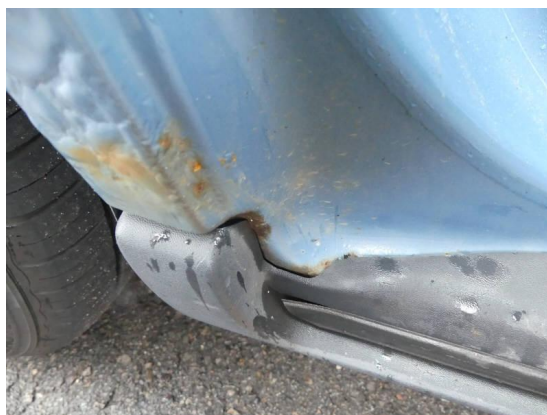
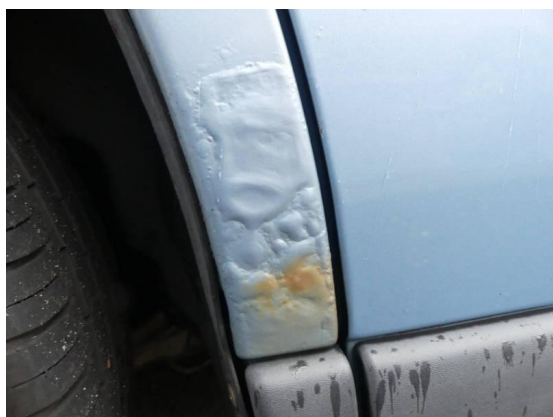
| Nr. | Bauteil / Baugruppe |
|---|---|
| 2 | Fondseite rechts 388µm |

| Nr. | Teil | Bild Nr. | Schaden | Kommentar |
|---|---|---|---|---|
| 4 | Fondseite rechts | 7, 8, 9 | Korrosion | |

Bild 7: Karosserie / Fondseite rechts Korrosion

Bild 8: Karosserie / Fondseite rechts Korrosion

Bild 9: Karosserie / Fondseite rechts Korrosion

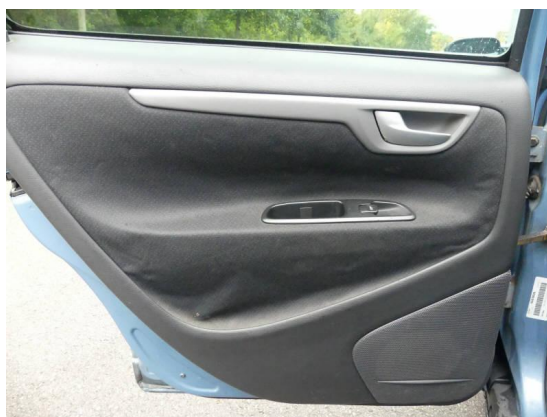
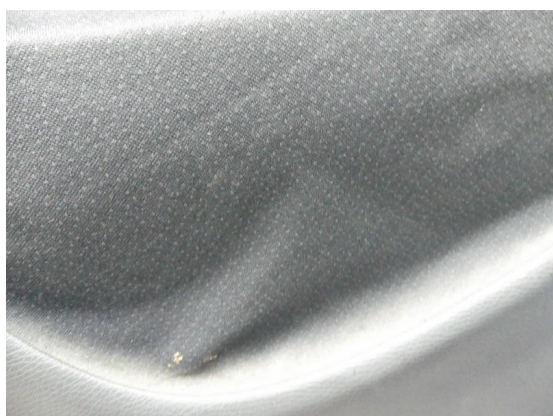
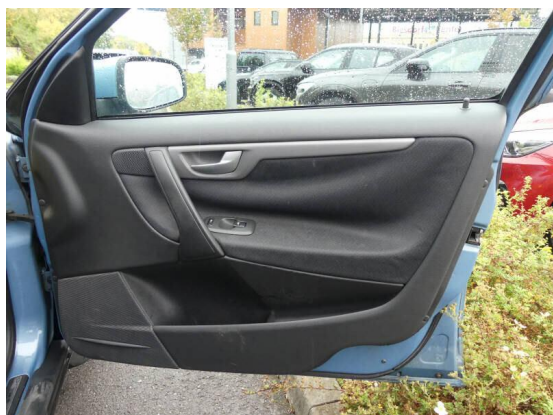
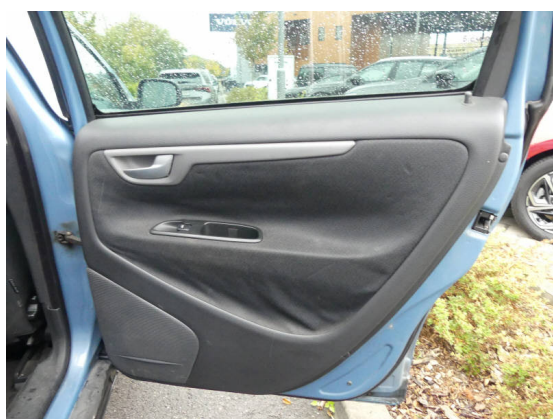
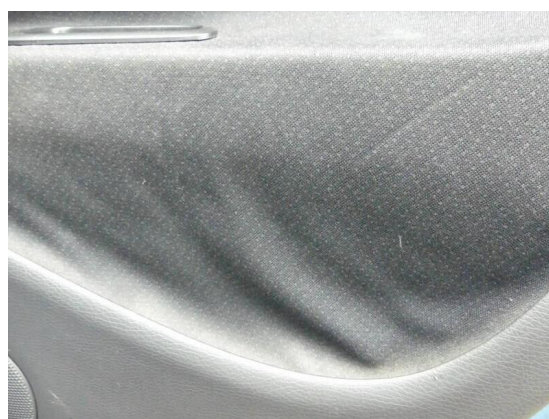
| Nr. | Teil | Bild Nr. | Schaden | Kommentar |
|---|---|---|---|---|
| 5 | Stoff Türverkleidung | 10, 11,<br>12, 13,<br>14, 15,<br>16 | löst sich ab | |

Bild 10: Innenraum / Stoff Türverkleidung löst sich ab

Bild 11: Innenraum / Stoff Türverkleidung löst sich ab

Bild 13: Innenraum / Stoff Türverkleidung löst sich ab

Bild 15: Innenraum / Stoff Türverkleidung löst sich ab

Bild 16: Innenraum / Stoff Türverkleidung löst sich ab

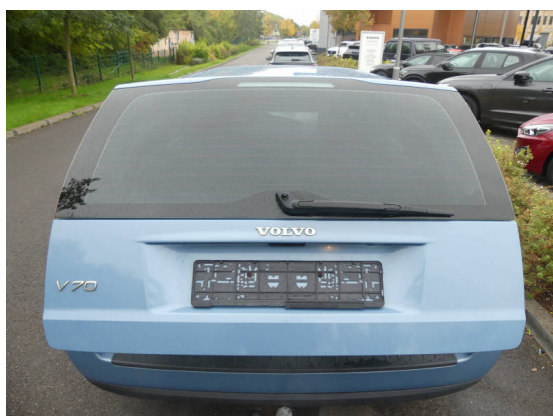
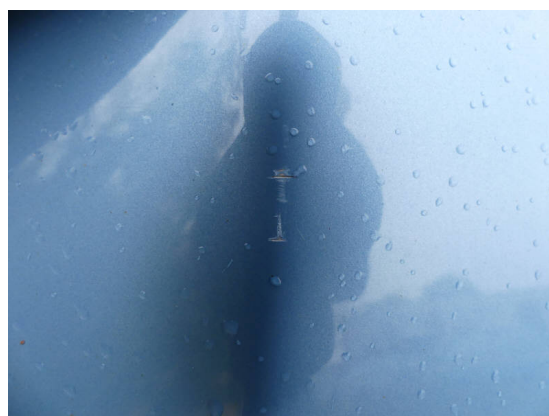
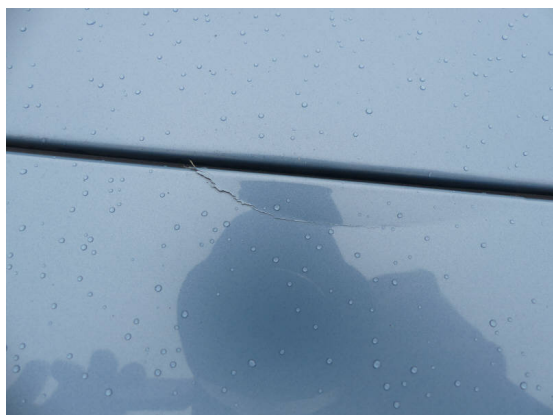
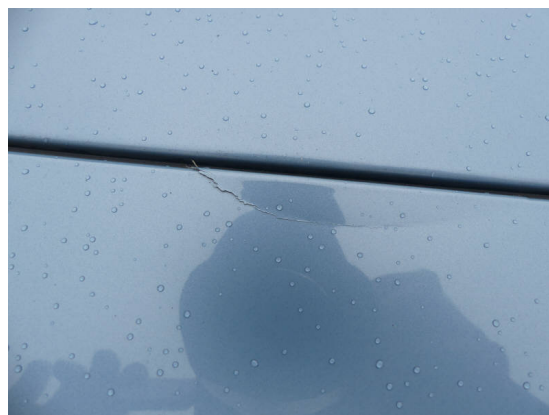
| Nr. | Teil | Bild Nr. | Schaden | Kommentar |
|---|---|---|---|---|
| 6 | Heckklappe | 17, 18,<br>19, 20 | Kratzer+Riss | |

Bild 17: Karosserie / Heckklappe Kratzer+Riss

Bild 18: Karosserie / Heckklappe Kratzer+Riss

Bild 19: Karosserie / Heckklappe Kratzer+Riss

Bild 20: Karosserie / Heckklappe Kratzer+Riss

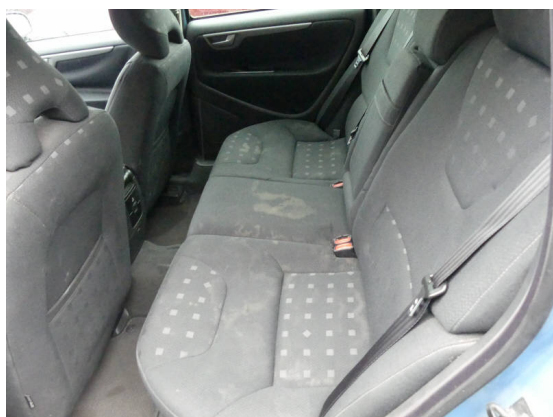
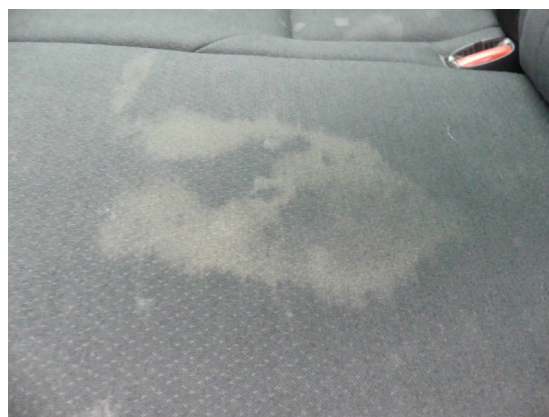
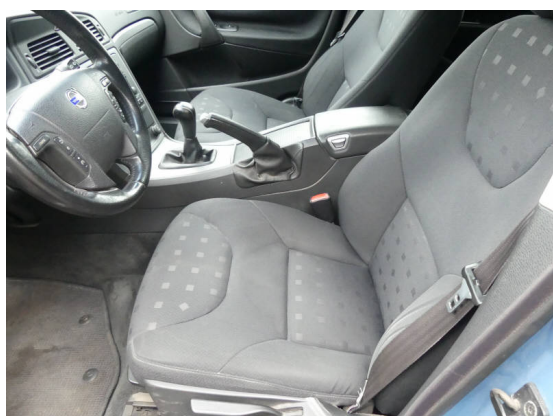
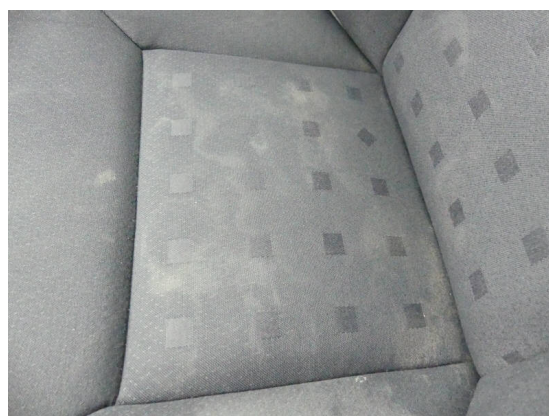
| Nr. | Teil | Bild Nr. | Schaden | Kommentar |
|---|---|---|---|---|
| 7 | Innenraum+Sitze | 21, 22,<br>23, 24 | verschmutzt | |

Bild 21: Innenraum / Innenraum+Sitze verschmutzt

Bild 22: Innenraum / Innenraum+Sitze verschmutzt

Bild 23: Innenraum / Innenraum+Sitze verschmutzt

Bild 24: Innenraum / Innenraum+Sitze verschmutzt

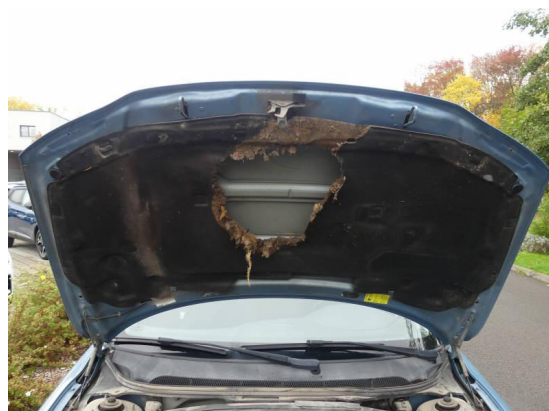
| Nr. | Teil | Bild Nr. | Schaden | Kommentar |
|---|---|---|---|---|
| 9 | Motordämmmatte | 26 | zerrissen | |

Bild 26: Karosserie / Motordämmmatte zerrissen

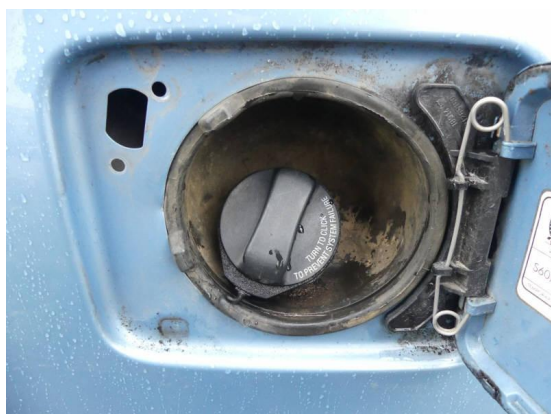
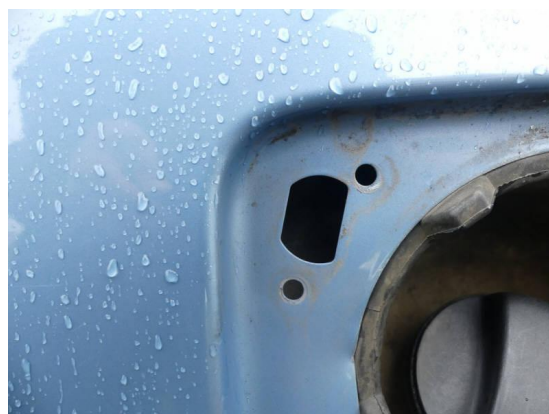
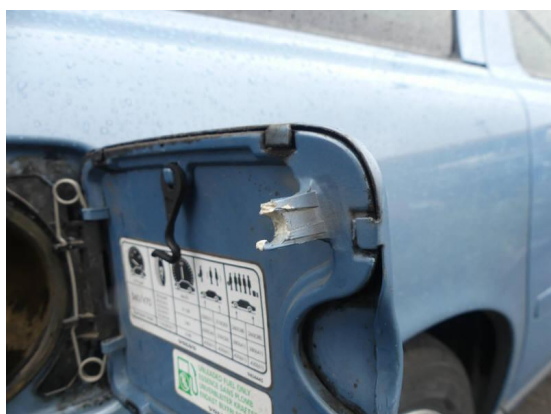
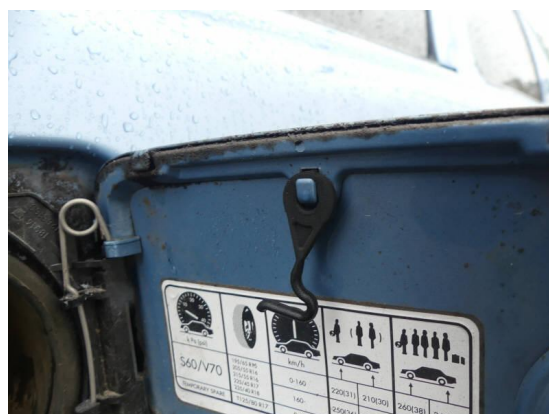
| Nr. | Teil | Bild Nr. | Schaden | Kommentar |
|---|---|---|---|---|
| 10 | Tankdeckel-Verriegelung + Halteband | 27, 28, 29, 30 | beschädigt | |

Bild 27: Karosserie / Tankdeckel-Verriegelung + Halteband beschädigt

Bild 28: Karosserie / Tankdeckel-Verriegelung + Halteband beschädigt

Bild 29: Karosserie / Tankdeckel-Verriegelung + Halteband beschädigt

Bild 30: Karosserie / Tankdeckel-Verriegelung + Halteband beschädigt

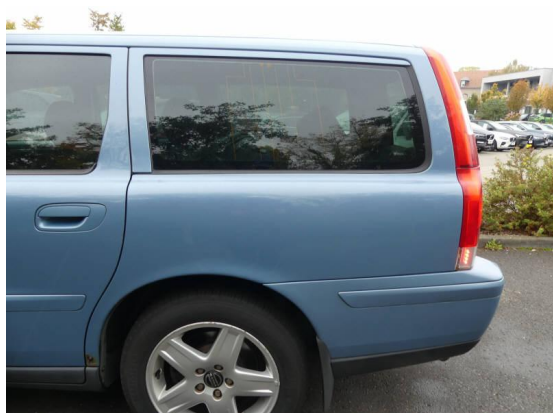
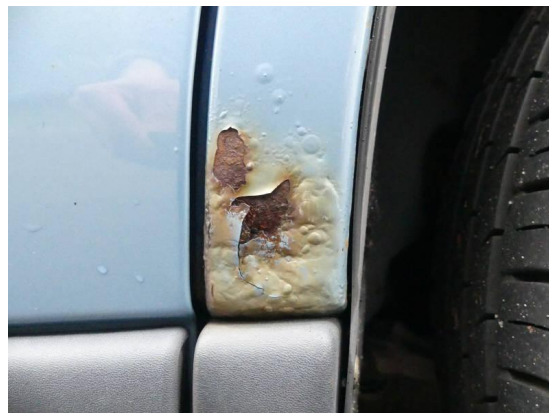
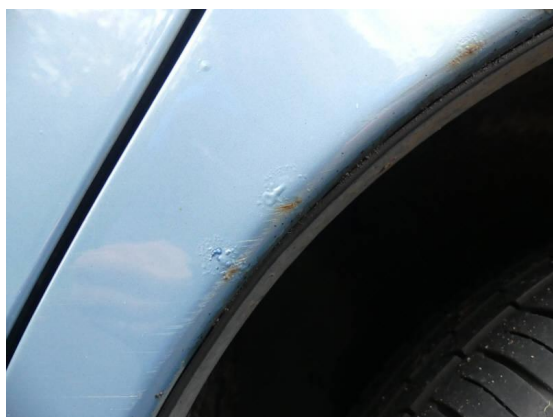
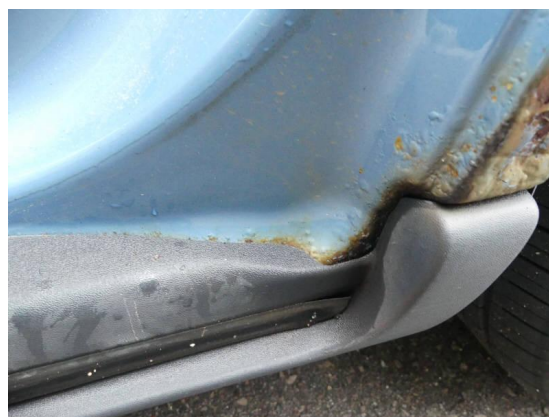
| Nr. | Teil | Bild Nr. | Schaden | Kommentar |
|---|---|---|---|---|
| 11 | Fondseite links | 31, 32, 33, 34 | Korrosion | |

Bild 31: Karosserie / Fondseite links Korrosion

Bild 32: Karosserie / Fondseite links Korrosion

Bild 33: Karosserie / Fondseite links Korrosion

Bild 34: Karosserie / Fondseite links Korrosion

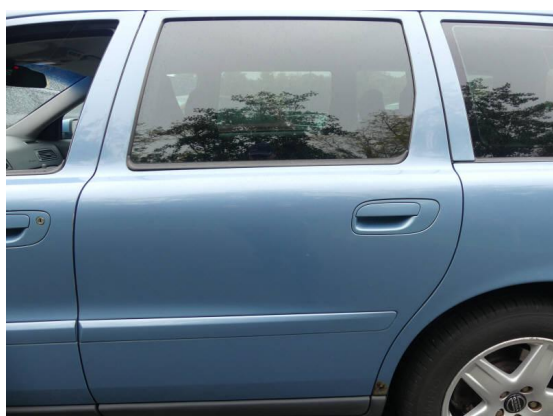
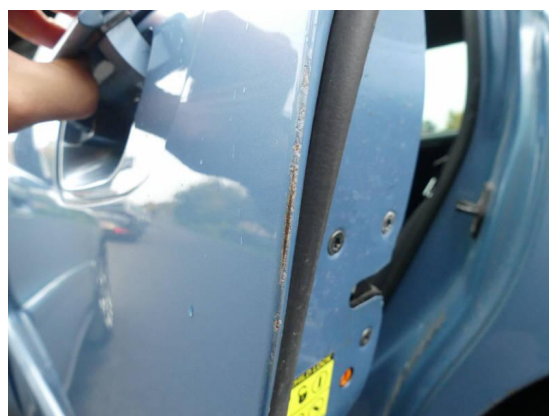
| Nr. | Teil | Bild Nr. | Schaden | Kommentar |
|---|---|---|---|---|
| 12 | Tür hinten links | 35, 36 | Kratzer | |

Bild 35: Karosserie / Tür hinten links Kratzer

Bild 36: Karosserie / Tür hinten links Kratzer

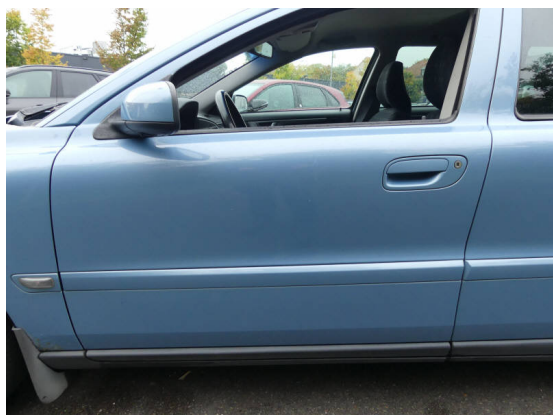
| Nr. | Teil | Bild Nr. | Schaden | Kommentar |
|---|---|---|---|---|
| 13 | Tür vorne links | 37, 38 | Kratzer | |

Bild 37: Karosserie / Tür vorne links Kratzer

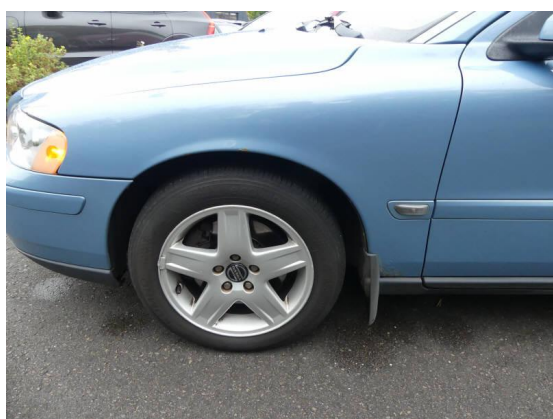
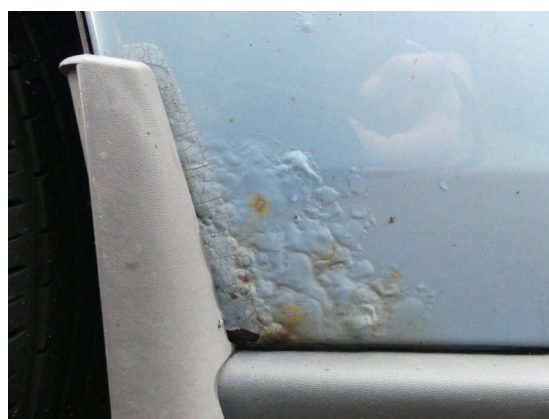
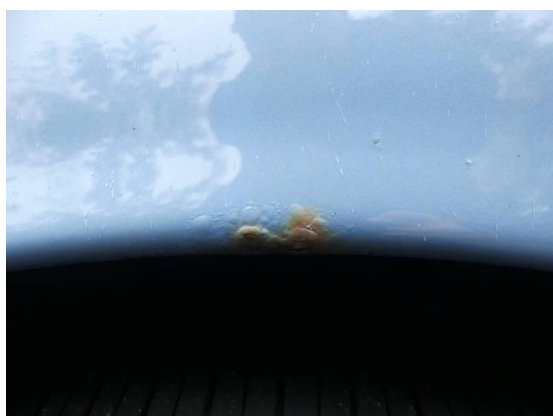
| Nr. | Teil | Bild Nr. | Schaden | Kommentar |
|---|---|---|---|---|
| 14 | Kotflügel vorne links | 39, 40, 41 | Korrosion | |

Bild 39: Karosserie / Kotflügel vorne links Korrosion

Bild 40: Karosserie / Kotflügel vorne links Korrosion

Bild 41: Karosserie / Kotflügel vorne links Korrosion

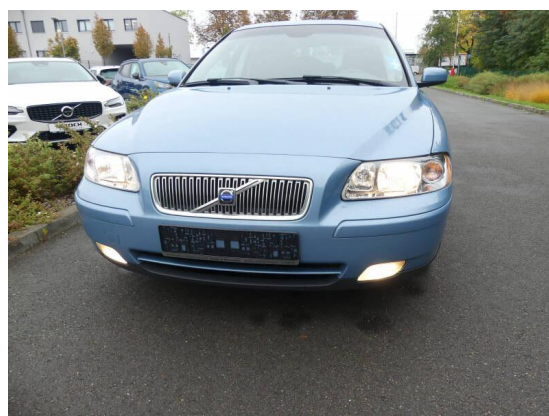
| Nr. | Teil | Bild Nr. | Schaden | Kommentar |
|---|---|---|---|---|
| 15 | Stoßfänger vorne | 42, 43, 44, 45 | Kratzer | |

Bild 42: Karosserie / Stoßfänger vorne Kratzer

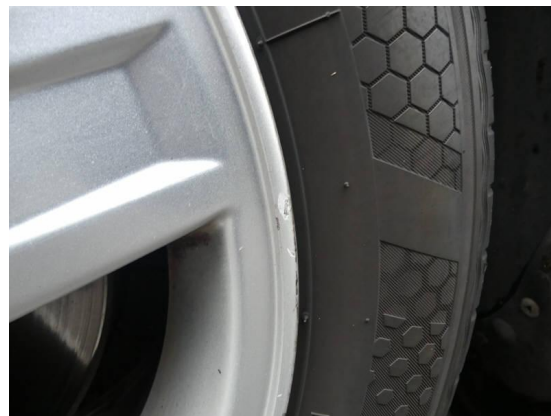
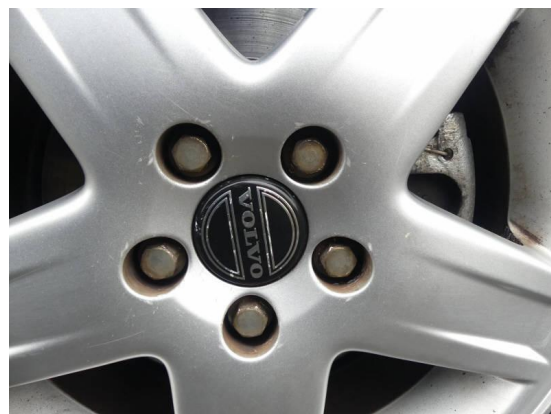
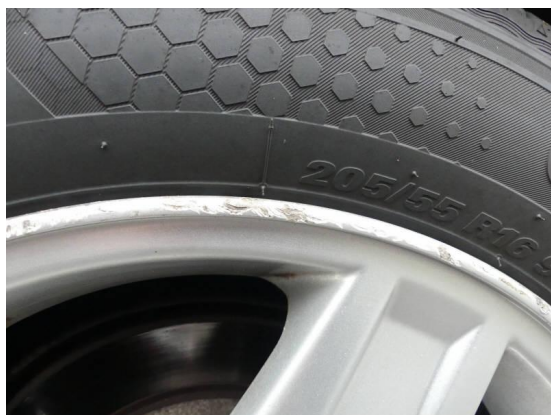
| Nr. | Teil | Bild Nr. | Schaden | Kommentar |
|---|---|---|---|---|
| 16 | Felgen | 46, 47, 48, 49 | Kratzer | |

Bild 46: Reifen - Felge / Felgen Kratzer

Bild 48: Reifen - Felge / Felgen Kratzer

Bild 49: Reifen - Felge / Felgen Kratzer

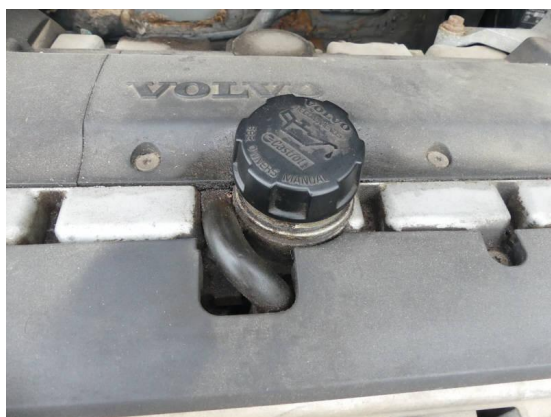
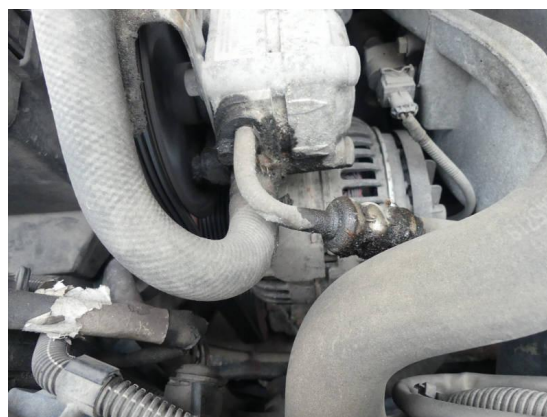
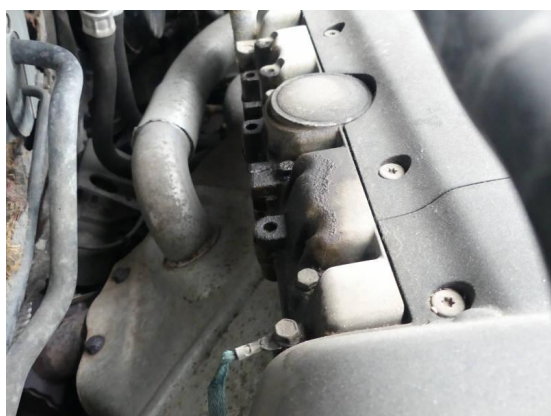
| Nr. | Teil | Bild Nr. | Schaden | Kommentar |
|---|---|---|---|---|
| 18 | Motor | 51, 52, 53 | Ölfeucht | |

Bild 51: Technik / Motor Ölfeucht

Bild 52: Technik / Motor Ölfeucht

Bild 53: Technik / Motor Ölfeucht
