WV1ZZZ7HZJH130150

## Angaben zum Fahrzeug

## Zustandsbericht

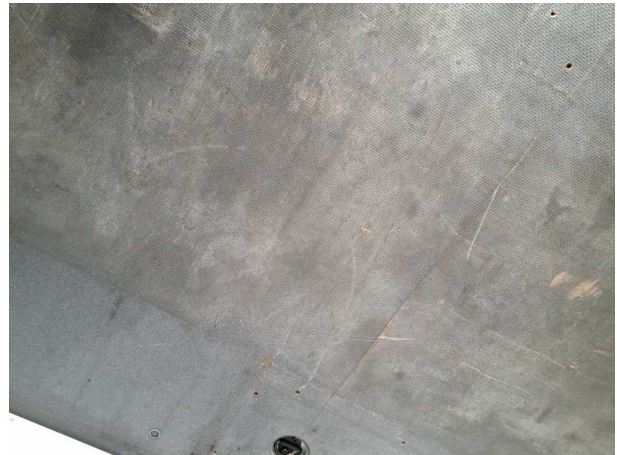
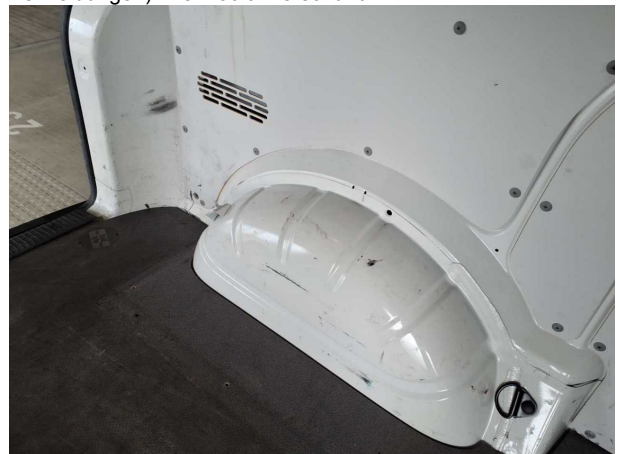
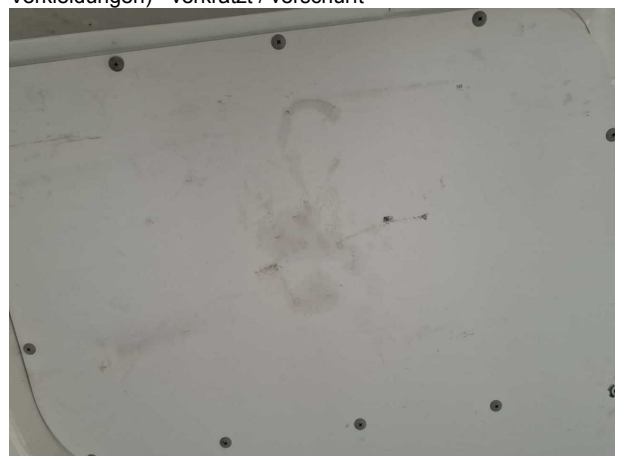
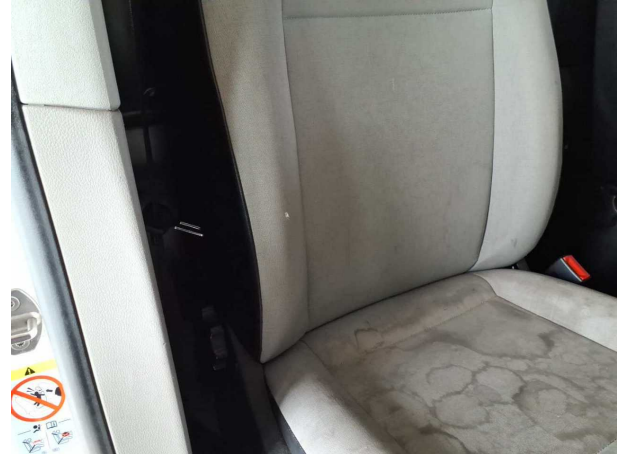
| Nr. | Bauteilgruppe | Beschreibung |
|---|---|---|
| 1 | Interieur | Laderaumboden (und Verkleidungen) - verkratzt / verschürft |

**Beschädigung #1:** Interieur: Laderaumboden (und Verkleidungen)  
- verkratzt / verschürft

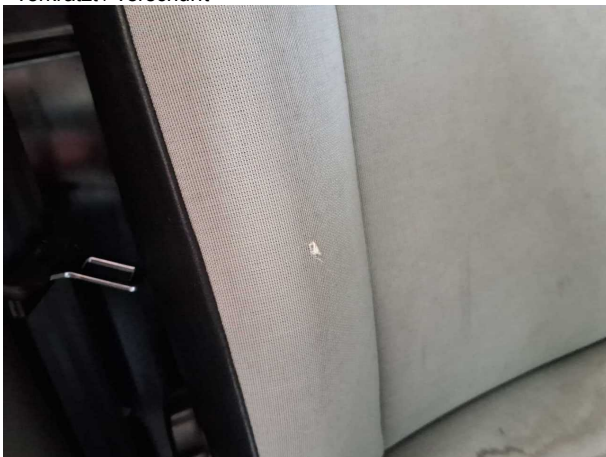
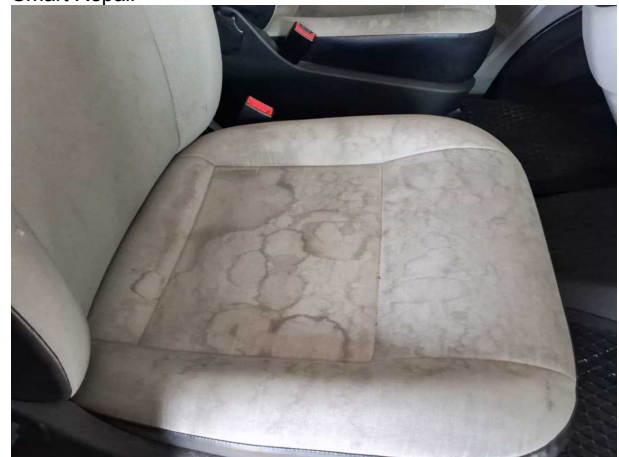
| Nr. | Bauteilgruppe | Beschreibung |
|---|---|---|
| 2 | Sitz vorn | Lehnenbezug rechts - Kratzer - Smart Repair |

**Beschädigung #2:** Sitz vorn: Lehnenbezug rechts - Kratzer -  
Smart Repair

**Beschädigung #2:** Sitz vorn: Lehnenbezug rechts - Kratzer - Sm...  
Repair

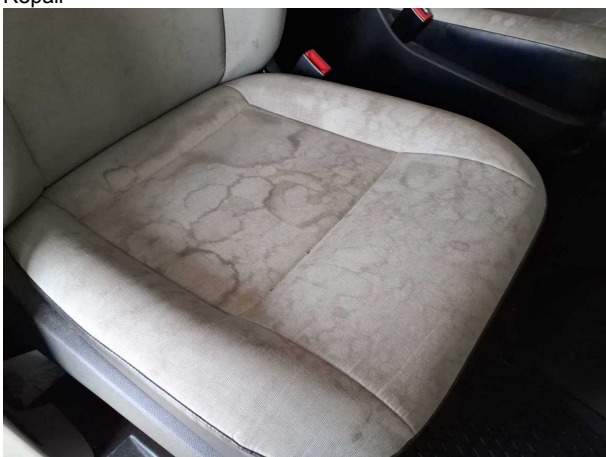
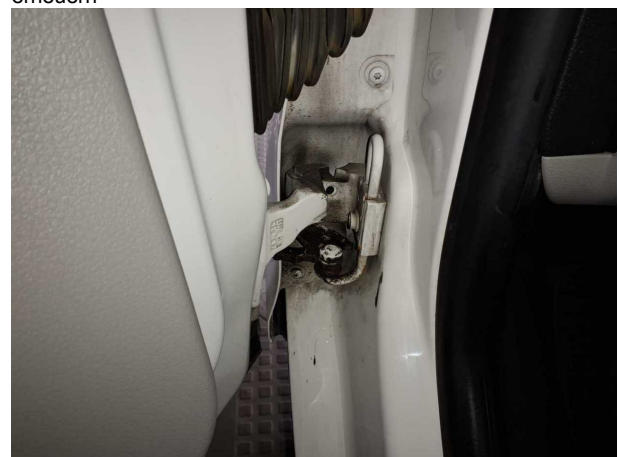
| Nr. | Bauteilgruppe | Beschreibung |
|---|---|---|
| 3 | Sitz vorn | Sitzbezug rechts - beschädigt - erneuern |

**Beschädigung #3:** Sitz vorn: Sitzbezug rechts - beschädigt -  
erneuern

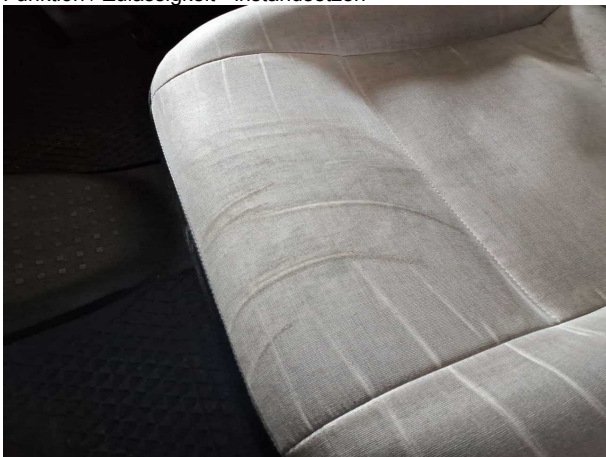
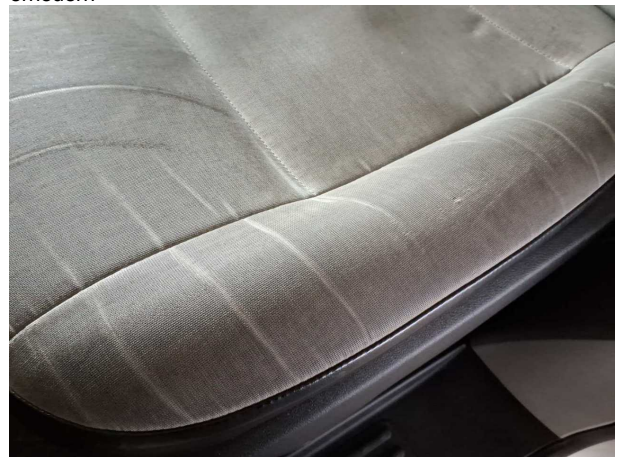
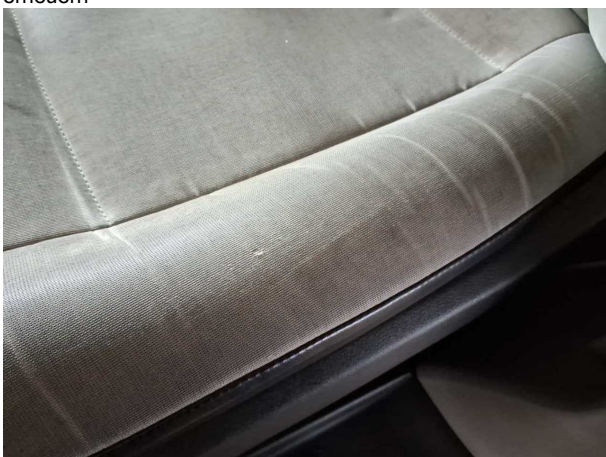
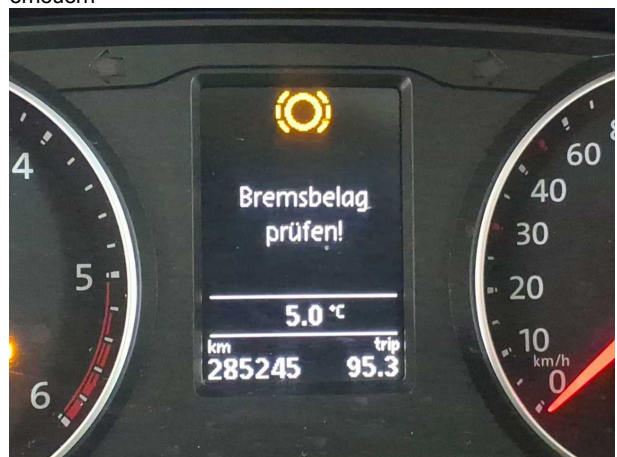
| Nr. | Bauteilgruppe | Beschreibung |
|---|---|---|
| 5 | Sitz vorn | Sitzbezug links - beschädigt - erneuern |

**Beschädigung #5:** Sitz vorn: Sitzbezug links - beschädigt - erneuern

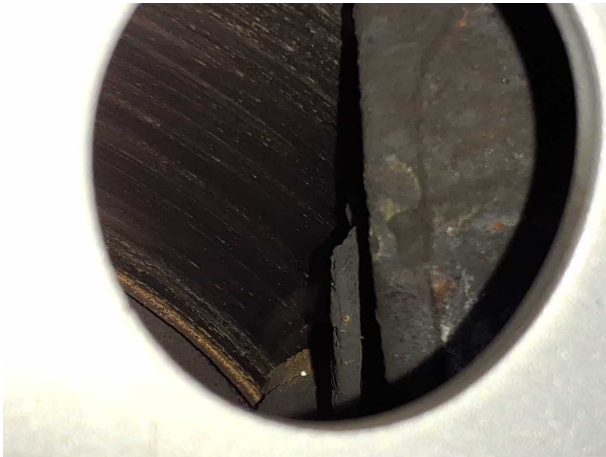
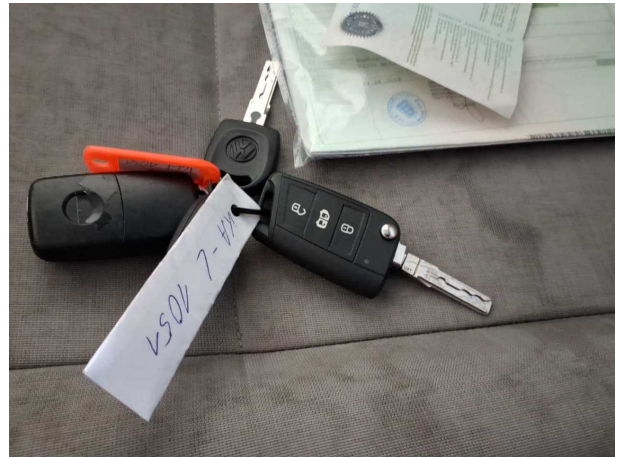
| Nr. | Bauteilgruppe | Beschreibung |
|---|---|---|
| 7 | Bremsanlage | Bremsscheiben und Beläge vorn - verschlissen - erneuern |

**Beschädigung #7:** Bremsanlage: Bremsscheiben und Beläge vorn - verschlissen - erneuern

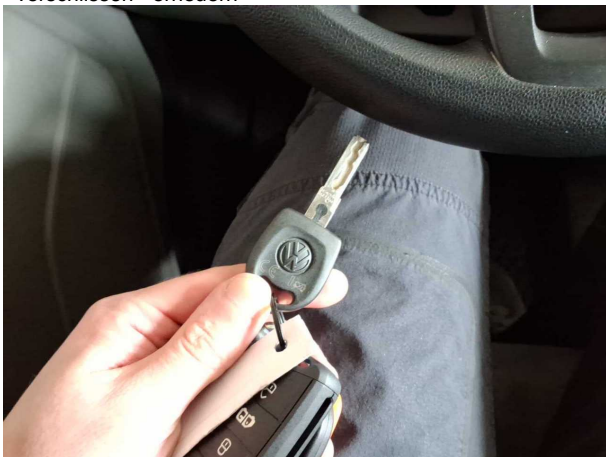
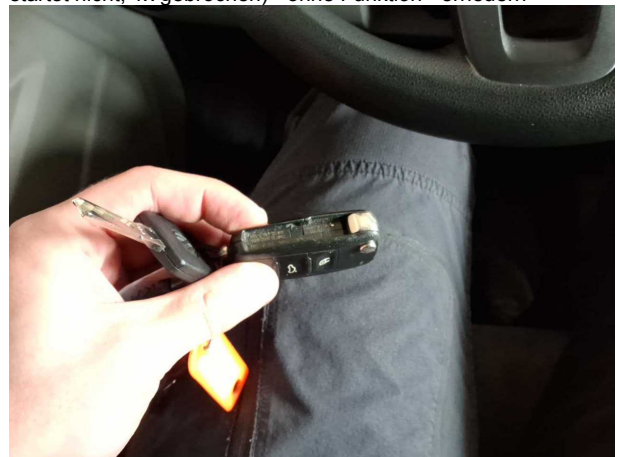
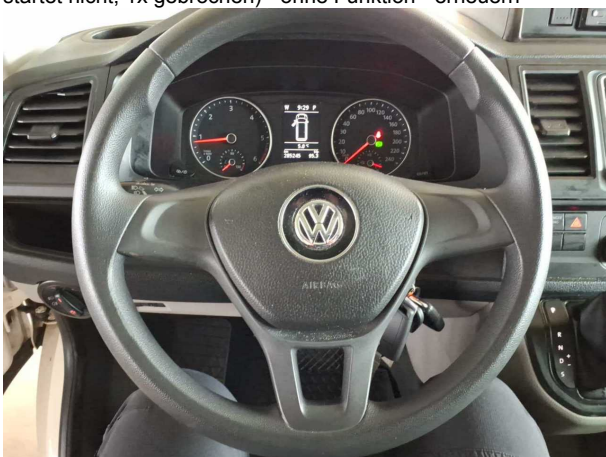
| Nr. | Bauteilgruppe | Beschreibung |
|---|---|---|
| 8 | Ausrüstung | Fahrzeugschlüssel (2x Motor startet nicht, 1x gebrochen) - ohne Funktion - erneuern |

**Beschädigung #8:** Ausrüstung: Fahrzeugschlüssel (2x Motor startet nicht, 1x gebrochen) - ohne Funktion - erneuern

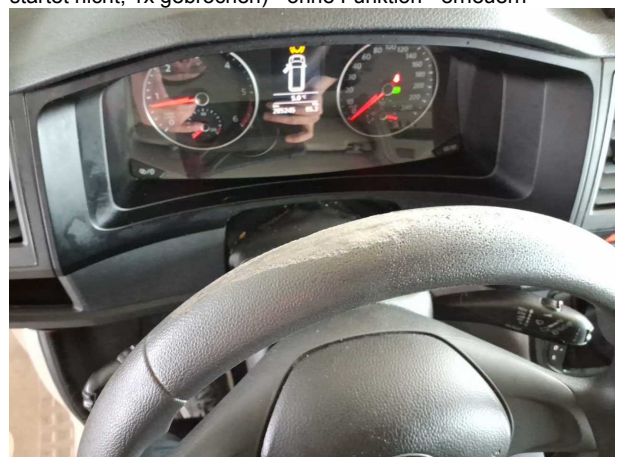
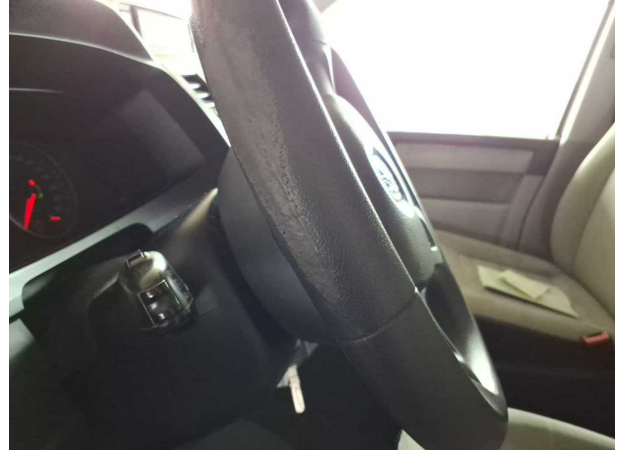
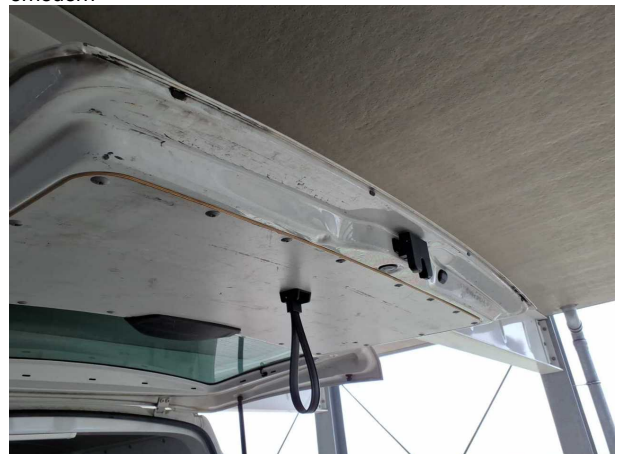
| Nr. | Bauteilgruppe | Beschreibung |
|---|---|---|
| 9 | Lenkanlage | Lenkrad - beschädigt - erneuern |

**Beschädigung #9:** Lenkanlage: Lenkrad - beschädigt - erneuern

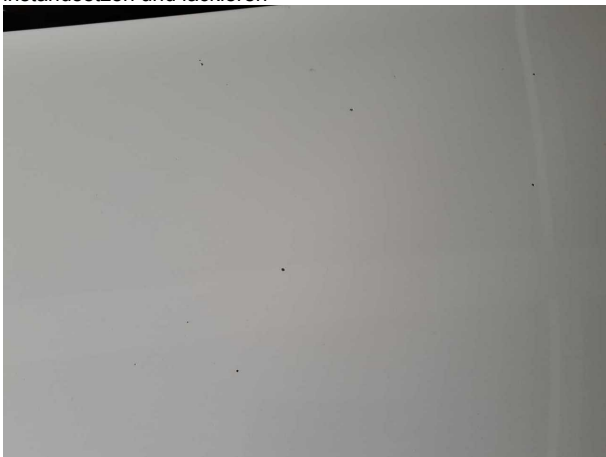
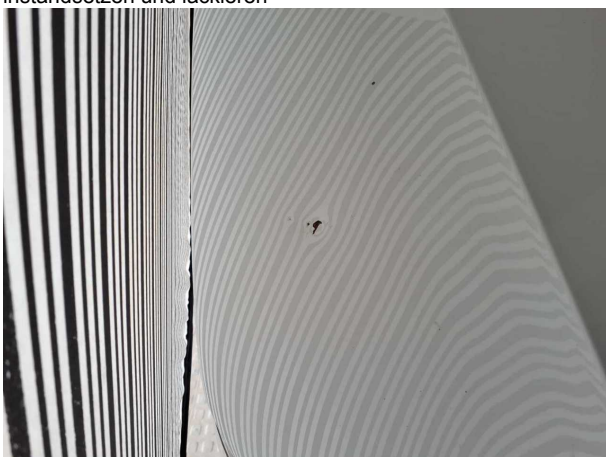
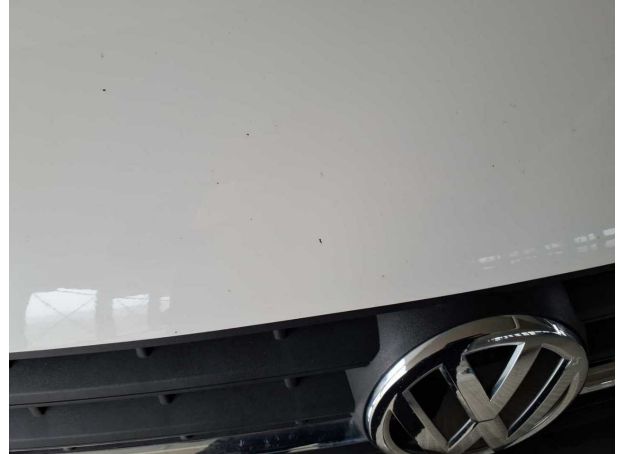
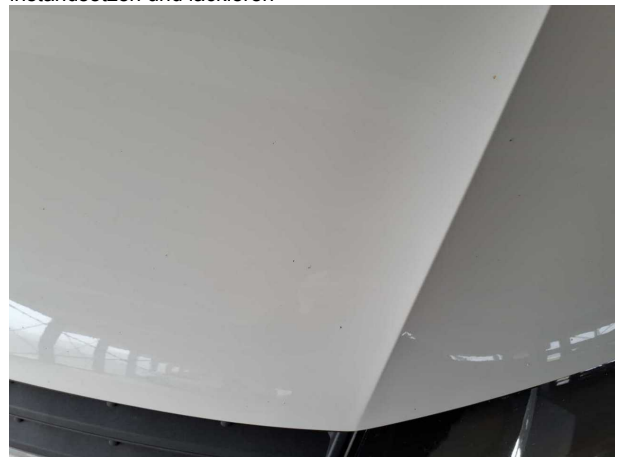
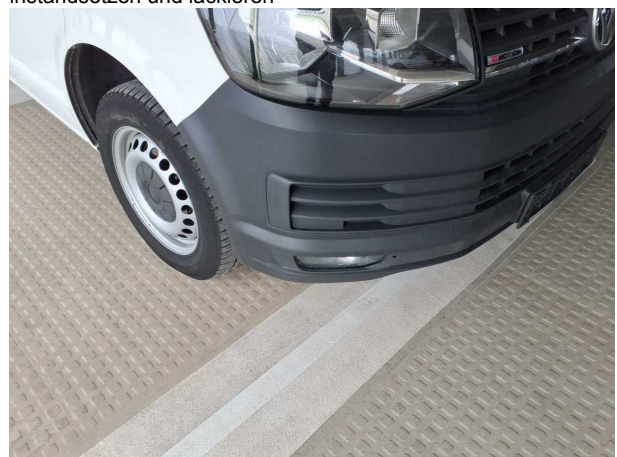
| Nr. | Bauteilgruppe | Beschreibung |
|---|---|---|
| 12 | Motorhaube | Motorhaube - Steinschlag - instandsetzen und lackieren |

**Beschädigung #12:** Motorhaube: Motorhaube - Steinschlag -  
instandsetzen und lackieren

**Beschädigung #12:** Motorhaube: Motorhaube - Steinschlag - instandsetzen und lackieren

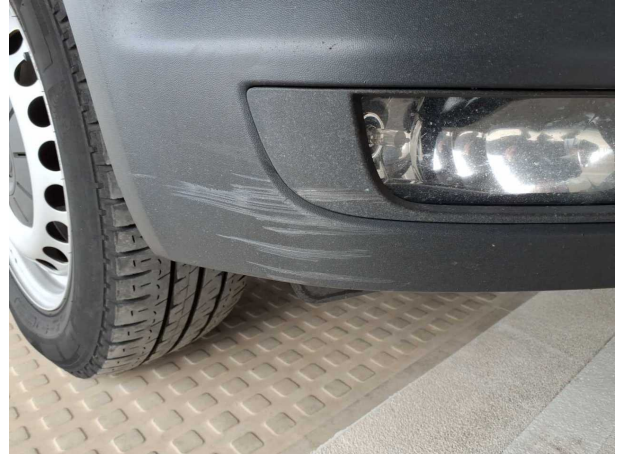
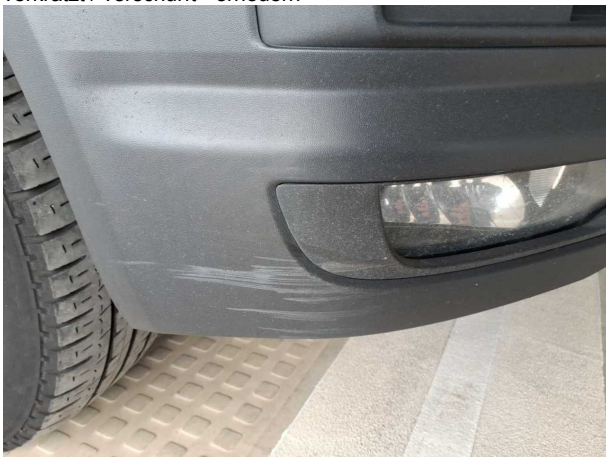
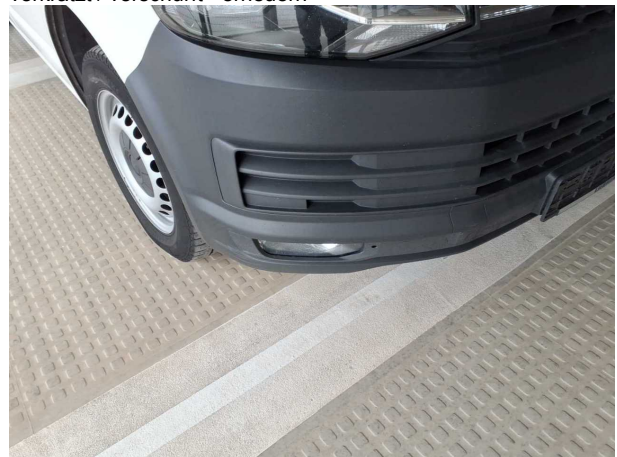
| Nr. | Bauteilgruppe | Beschreibung |
|---|---|---|
| 13 | Stoßfänger vorn | Stoßfänger vorn - verkratzt / verschürft - erneuern |

**Beschädigung #13:** Stossfänger vorn: Stossfänger vorn - verkratzt / verschürft - erneuern

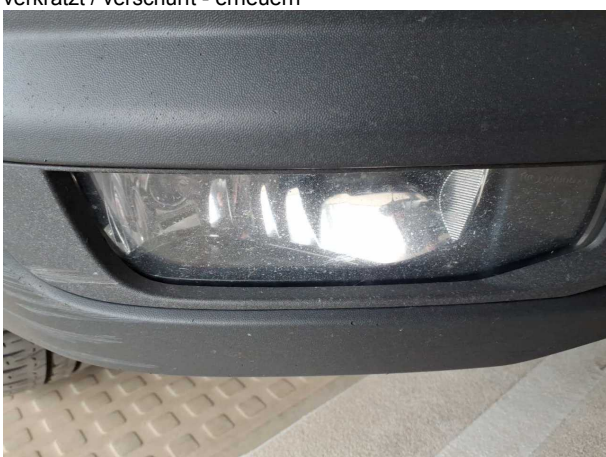
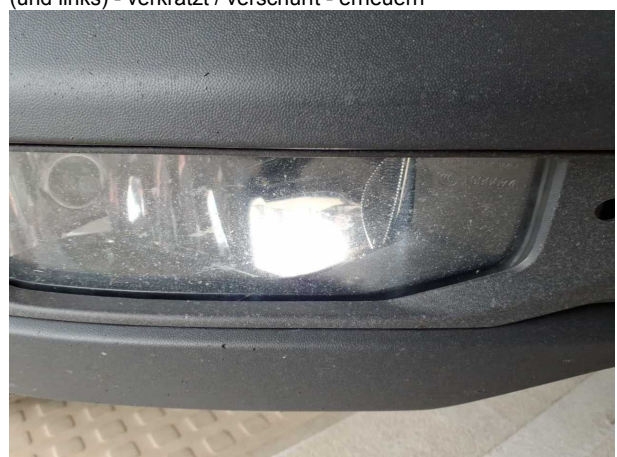
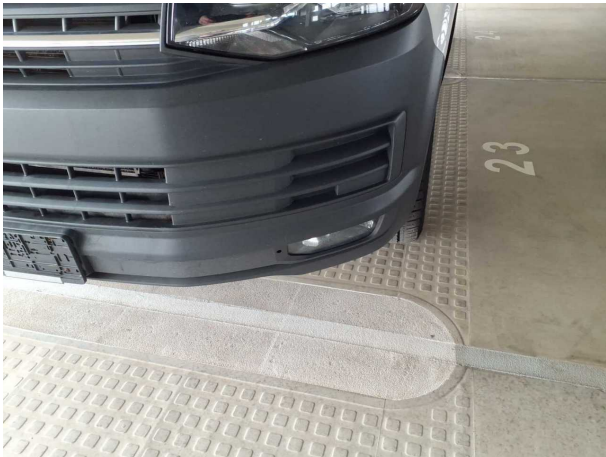
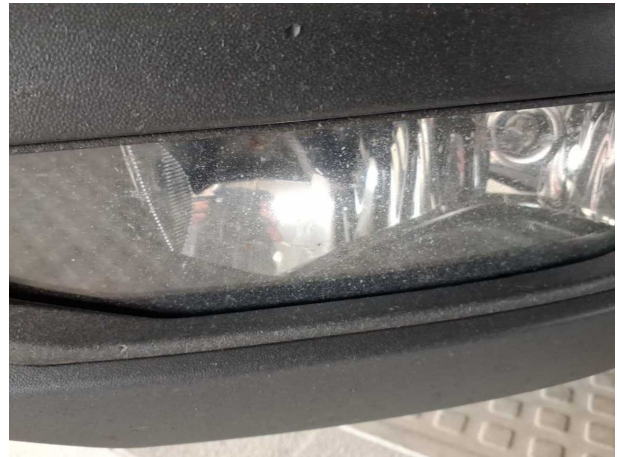
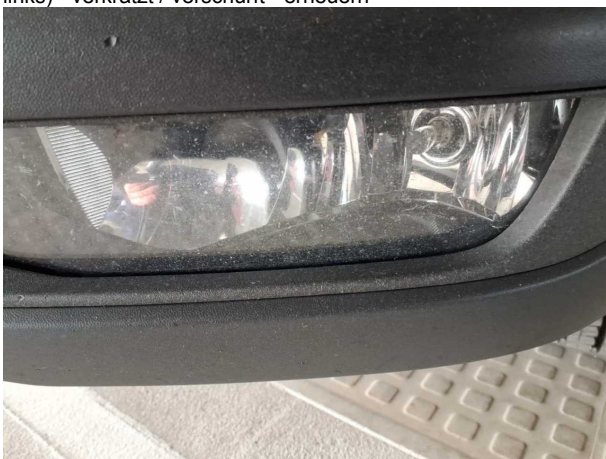
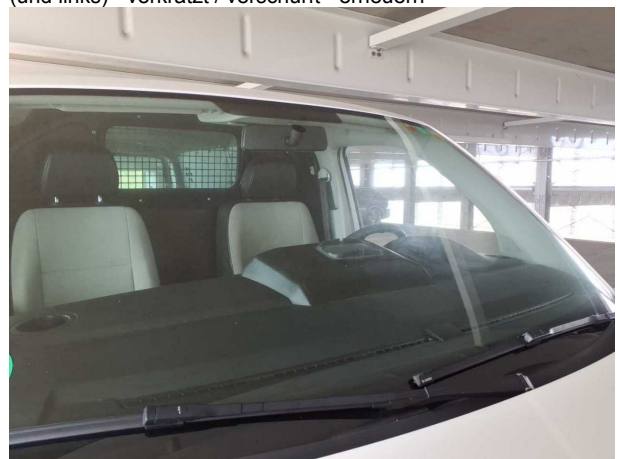
| Nr. | Bauteilgruppe | Beschreibung |
|---|---|---|
| 14 | Nebelleuchte | Nebelleuchte vorn rechts (und links) - verkratzt / verschürft - erneuern |

**Beschädigung #14:** Nebelleuchte: Nebelleuchte vorn rechts (und links) - verkratzt / verschürft - erneuern

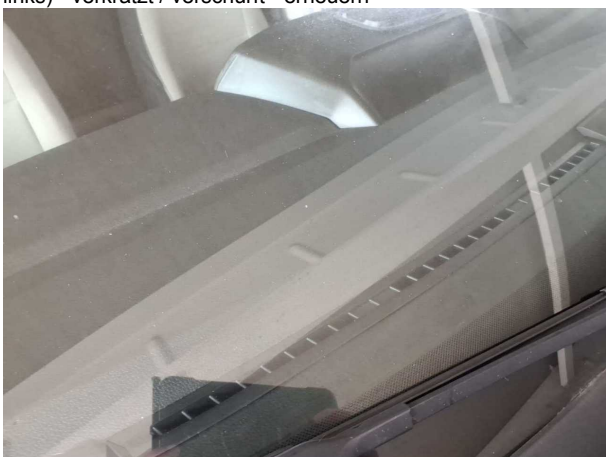
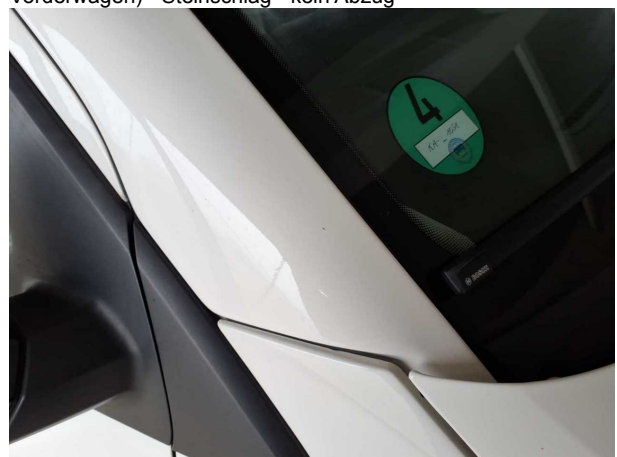
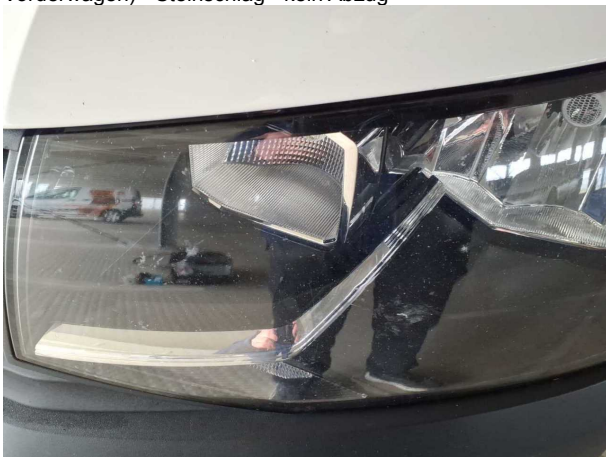
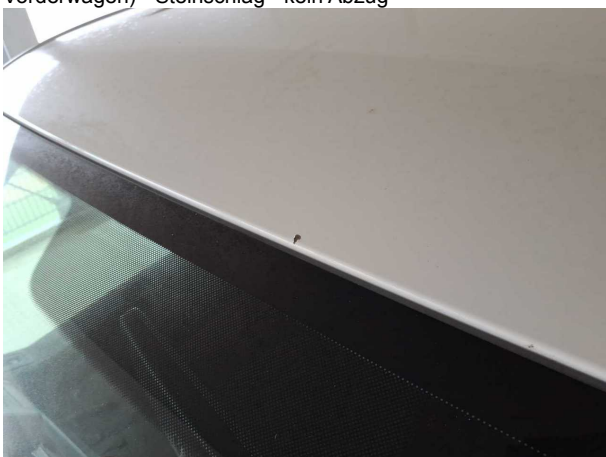
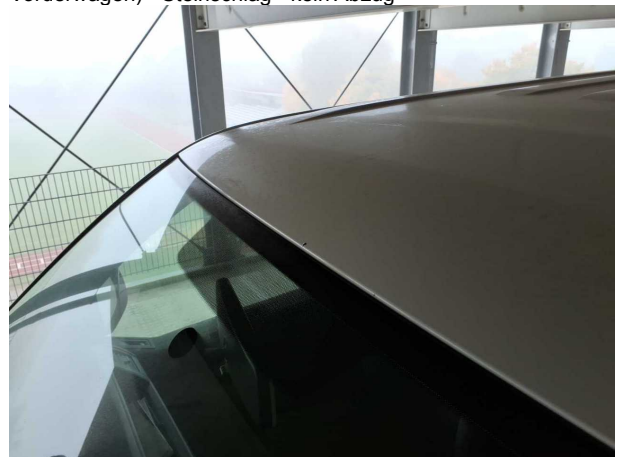
| Nr. | Bauteilgruppe | Beschreibung |
|---|---|---|
| 15 | Verglasung | Frontscheibe (Kompletter Vorderwagen) - Steinschlag - kein Abzug |

**Beschädigung #15:** Verglasung: Frontscheibe (Kompletter Vorderwagen) - Steinschlag - kein Abzug

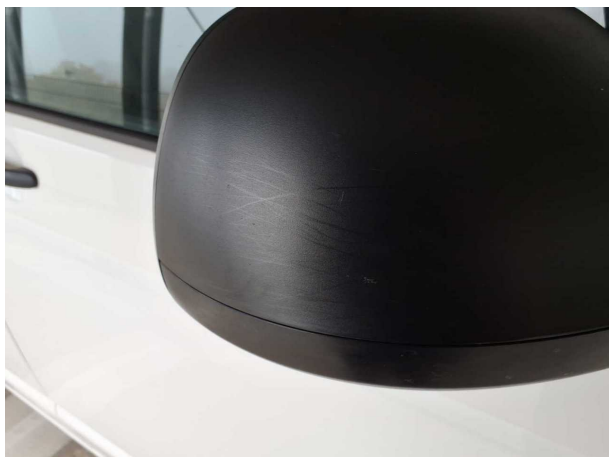
| Nr. | Bauteilgruppe | Beschreibung |
|---|---|---|
| 17 | Außenspiegel rechts | Abdeckkappe - Kratzer |

**Beschädigung #17:** Außenspiegel rechts: Abdeckkappe - Kratzer

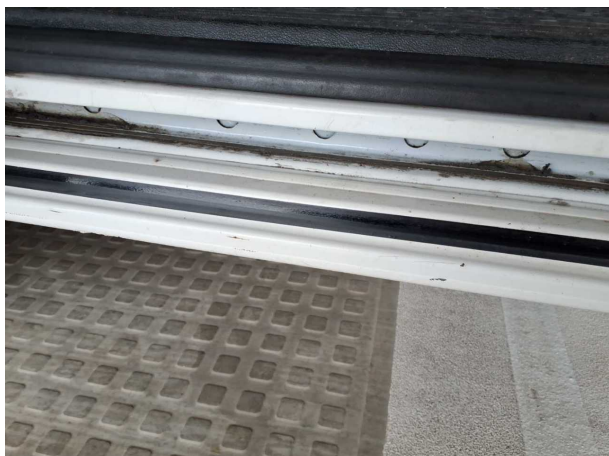
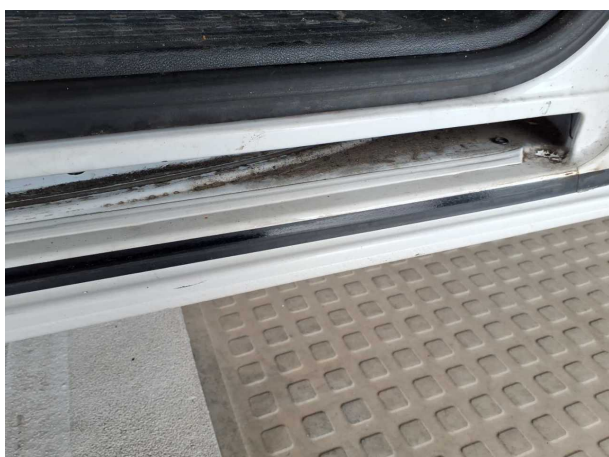
| Nr. | Bauteilgruppe | Beschreibung |
|---|---|---|
| 18 | Schweller rechts | Schweller - Kratzer |

**Beschädigung #18:** Schweller rechts: Schweller - Kratzer

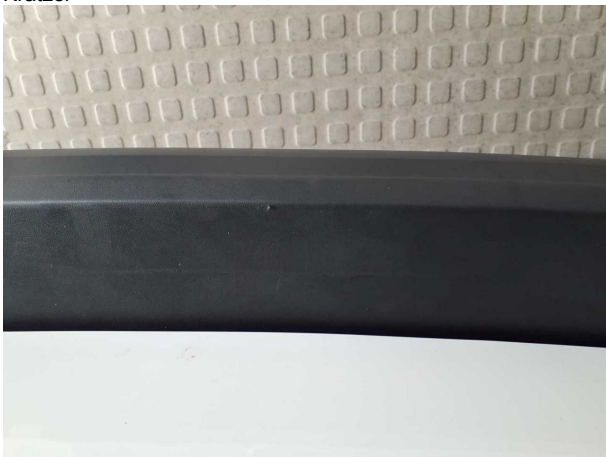
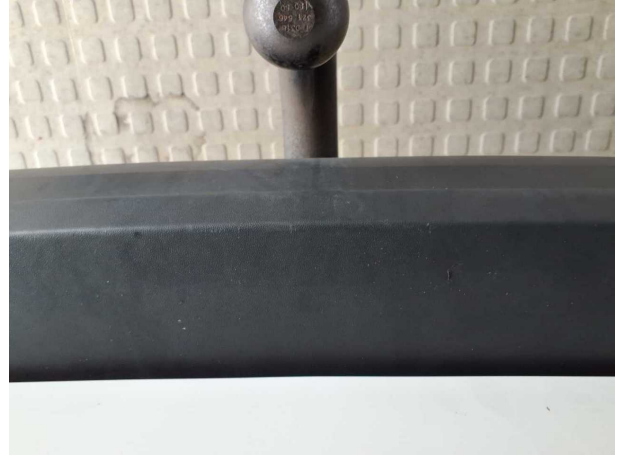
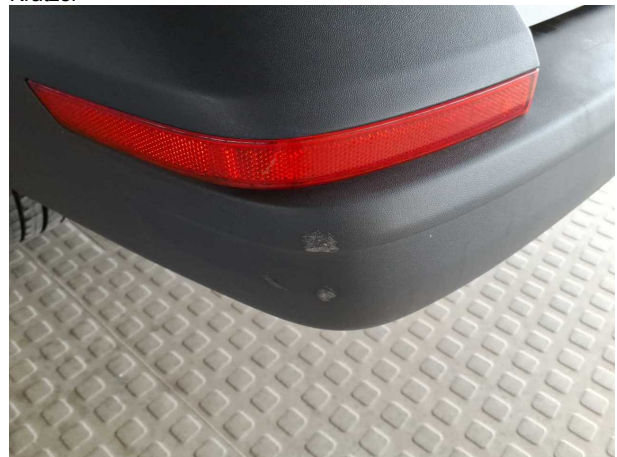
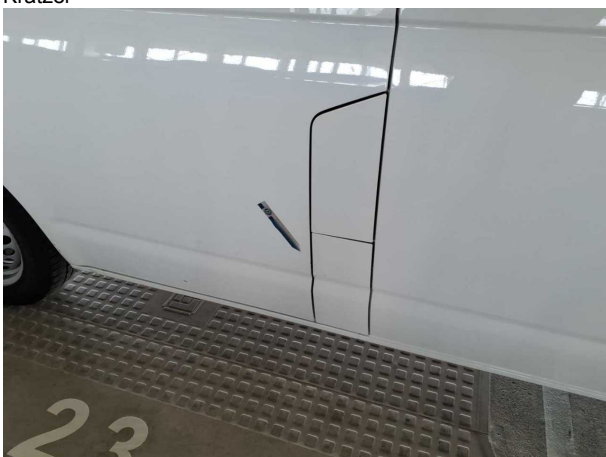
| Nr. | Bauteilgruppe | Beschreibung |
|---|---|---|
| 19 | Stoßfänger hinten | Stoßfänger hinten - Kratzer |

**Beschädigung #19:** Stossfänger hinten: Stossfänger hinten - Kratzer

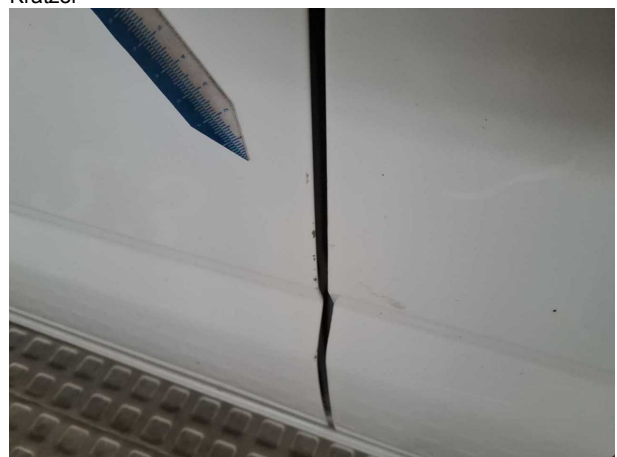
| Nr. | Bauteilgruppe | Beschreibung |
|---|---|---|
| 20 | Tür vorn links | Türkante - Kratzer |

**Beschädigung #20:** Tür vorn links: Türkante - Kratzer

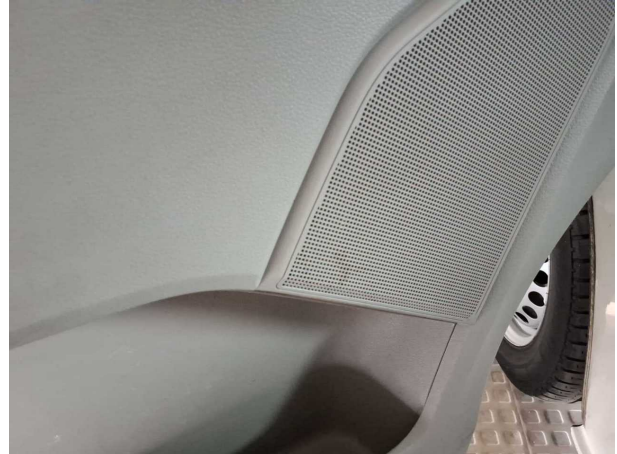
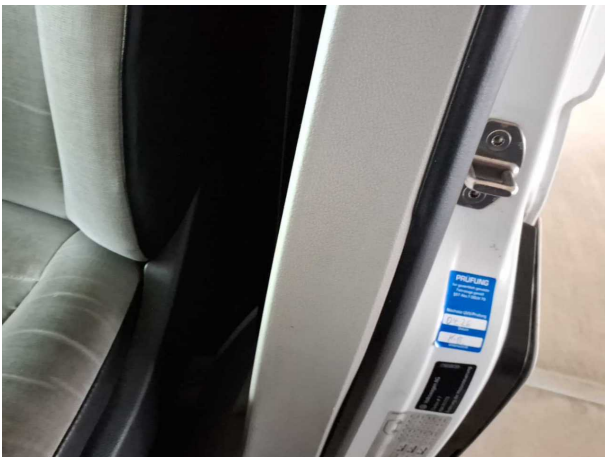
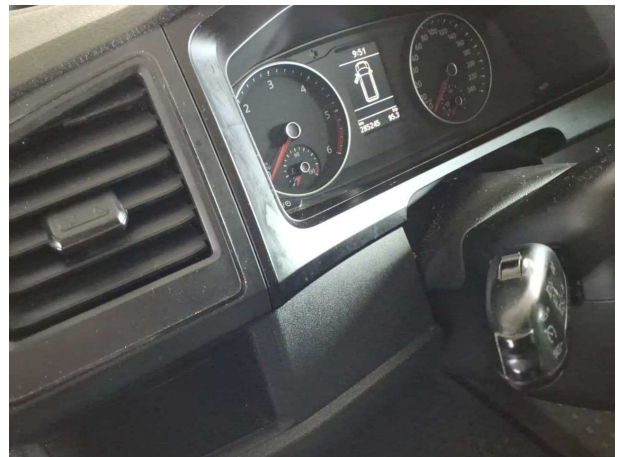
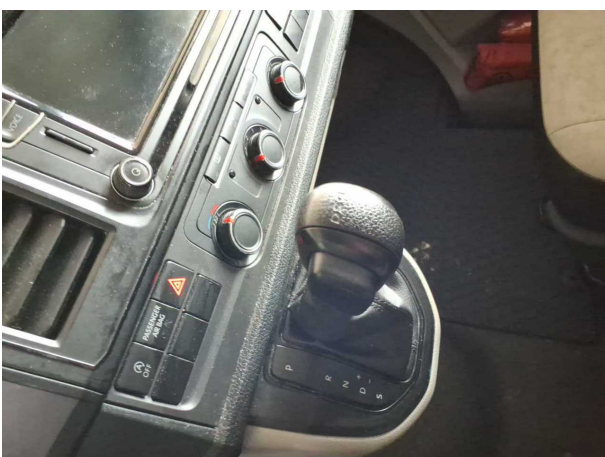
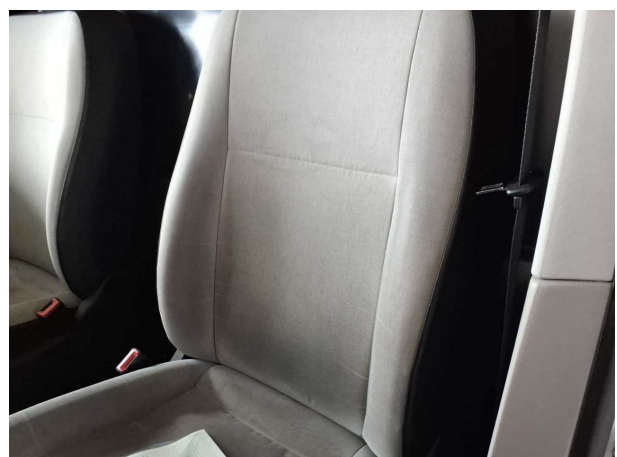
| Nr. | Bauteilgruppe | Beschreibung |
|---|---|---|
| 21 | Interieur | Innenraum - Kratzer |

**Beschädigung #21:** Interieur: Innenraum - Kratzer

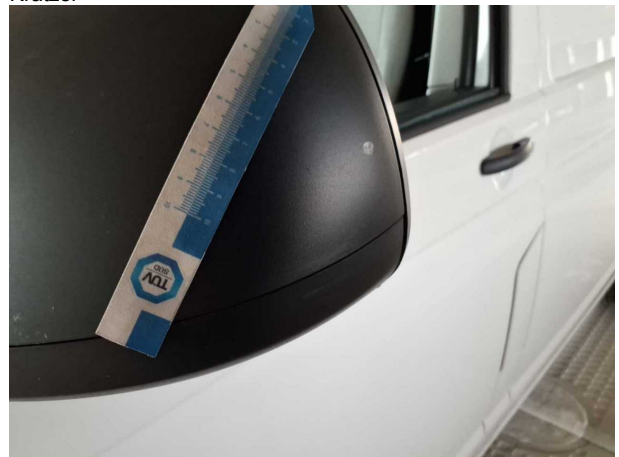
| Nr. | Bauteilgruppe | Beschreibung |
|---|---|---|
| 23 | Außenspiegel links | Abdeckkappe - Kratzer |

**Beschädigung #23:** Außenspiegel links: Abdeckkappe - Kratzer

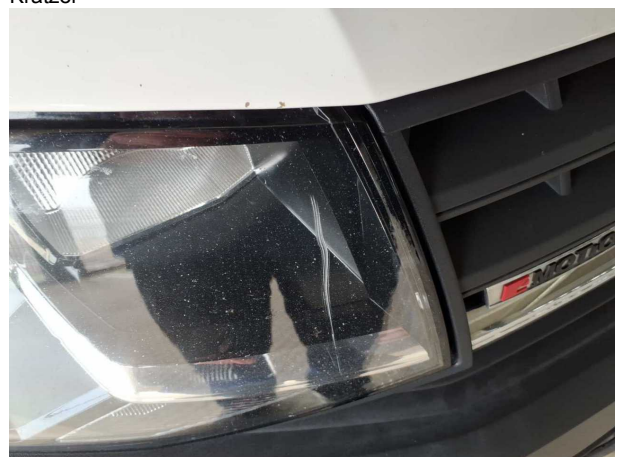
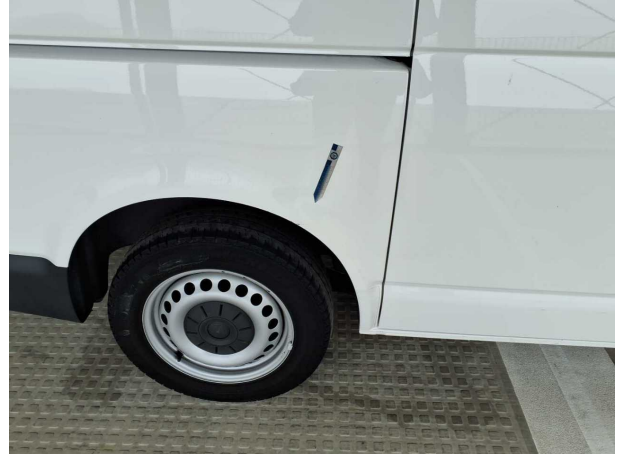
| Nr. | Bauteilgruppe | Beschreibung |
|---|---|---|
| 24 | Scheinwerfer | Scheinwerfer rechts - Kratzer - erneuern |

**Beschädigung #24:** Scheinwerfer: Scheinwerfer rechts - Kratzer - erneuern

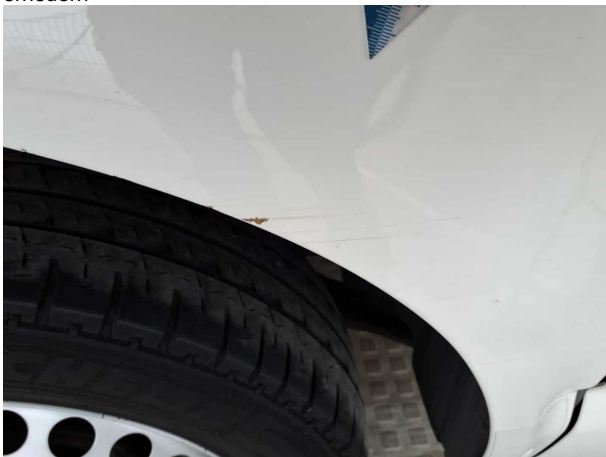
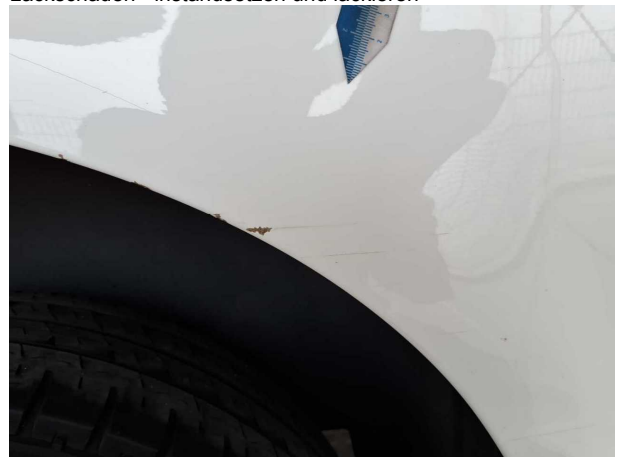
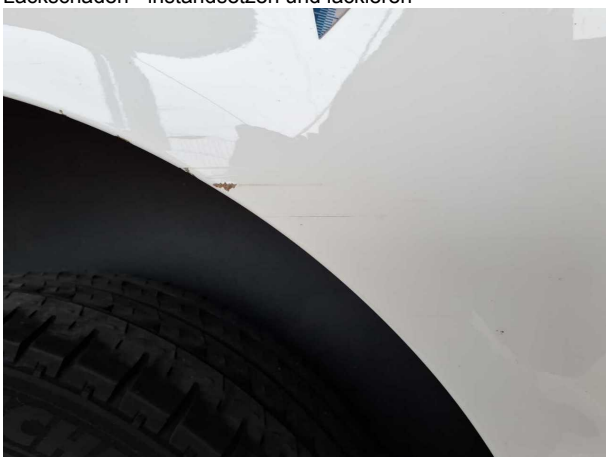
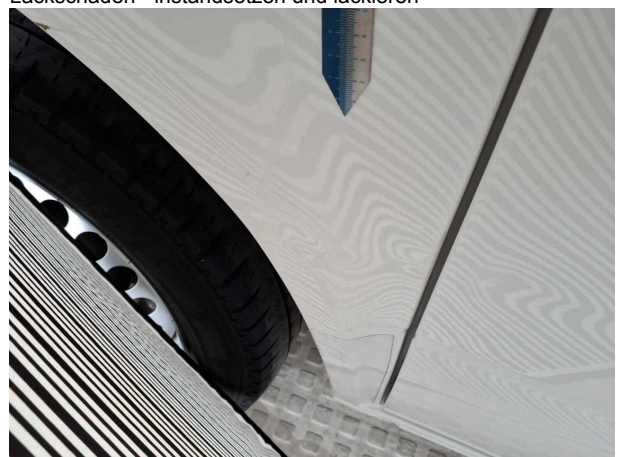
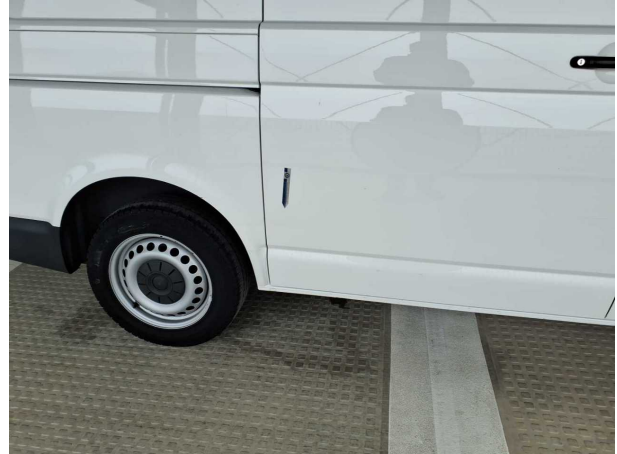
| Nr. | Bauteilgruppe | Beschreibung |
|---|---|---|
| 25 | Seitenwand rechts | Seitenwand - Delle / Lackschaden - instandsetzen und lackieren |

**Beschädigung #25:** Seitenwand rechts: Seitenwand - Delle / Lackschaden - instandsetzen und lackieren

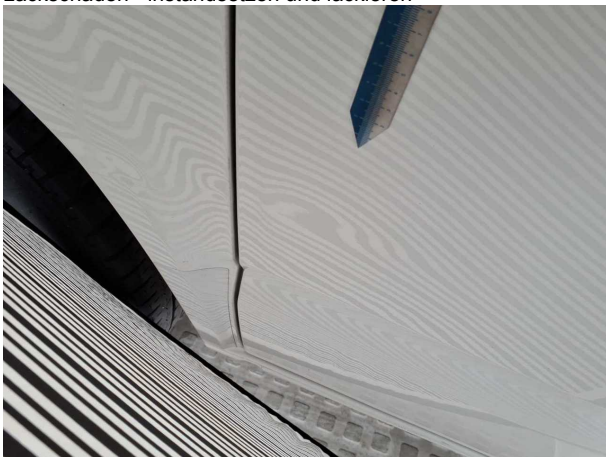
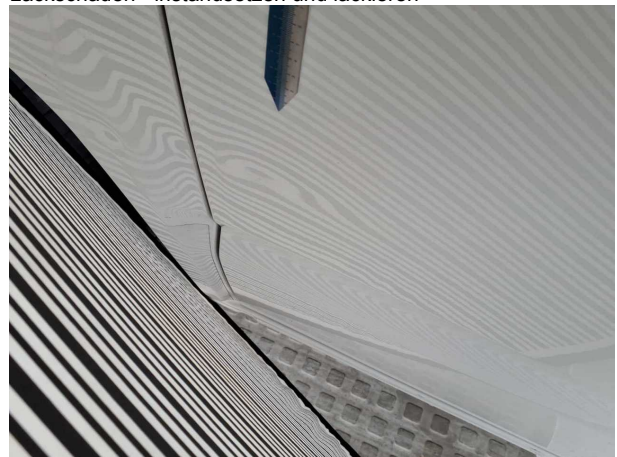
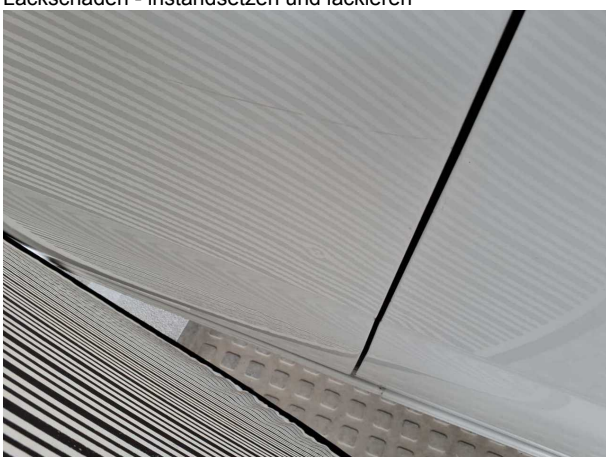
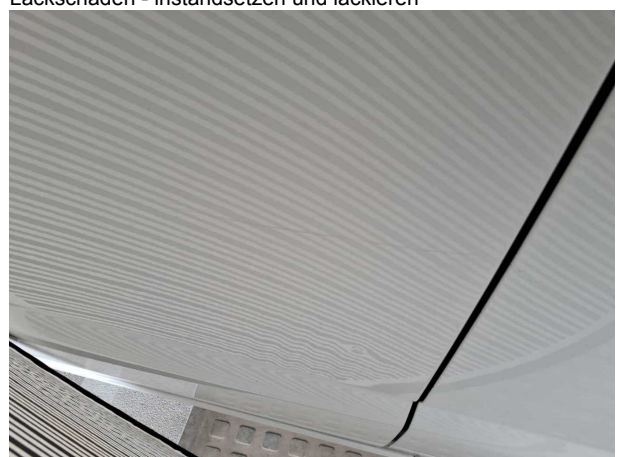
| Nr. | Bauteilgruppe | Beschreibung |
|---|---|---|
| 26 | Schiebetür rechts | Schiebetür - Delle / Lackschaden - instandsetzen und lackieren |

**Beschädigung #26:** Schiebetür rechts: Schiebetür - Delle / Lackschaden - instandsetzen und lackieren
