## Raport z oględzin pojazdu

| Numer raportu | 216759/10/25-11401 | Data raportu | 15-10-2025 |

| Marka, model | OPEL Insignia A Sports Tourer... |
| Numer rejestracyjny | WD8014P |

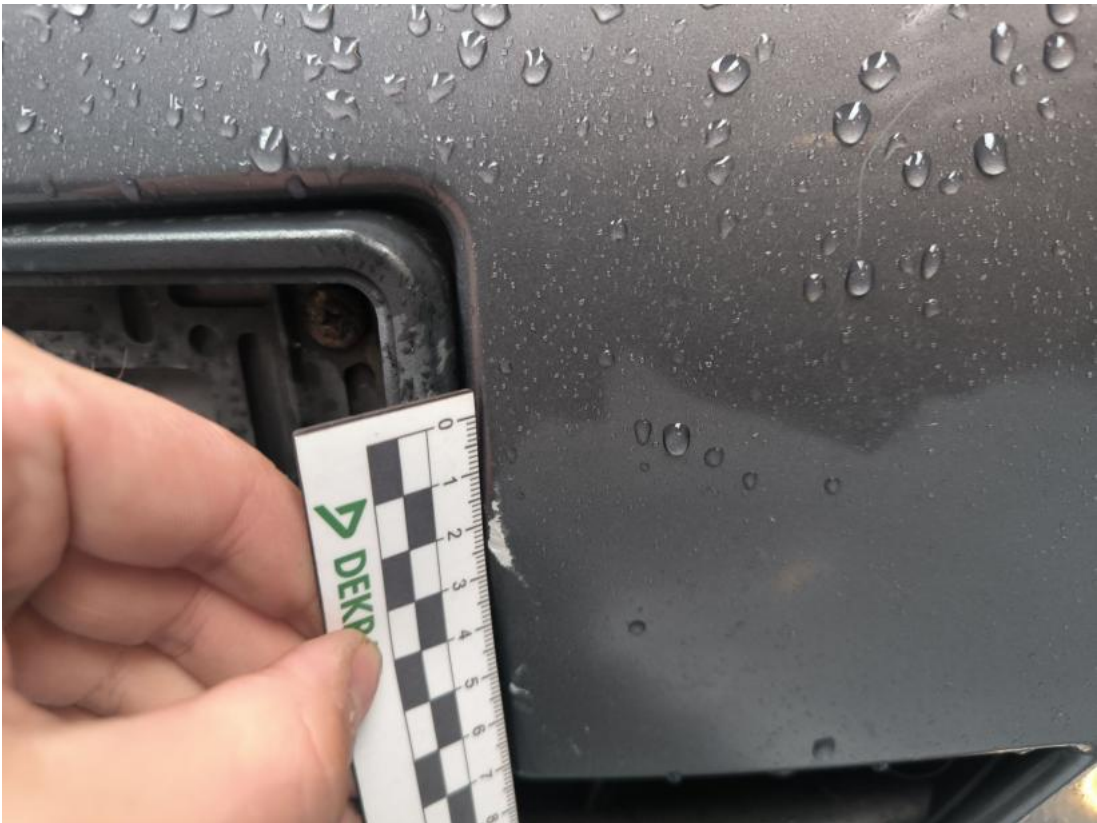
**Fot. 37**

| Poz. | Nazwa pozycji | Opis uszkodzeń | Kwalifik. | Naprawa [rbg] |
|---|---|---|---|---|
| 4 | Okładzina zderzaka przedniego | rysa/odprysk | | |

Zderzak - Rysa/odprysk 1

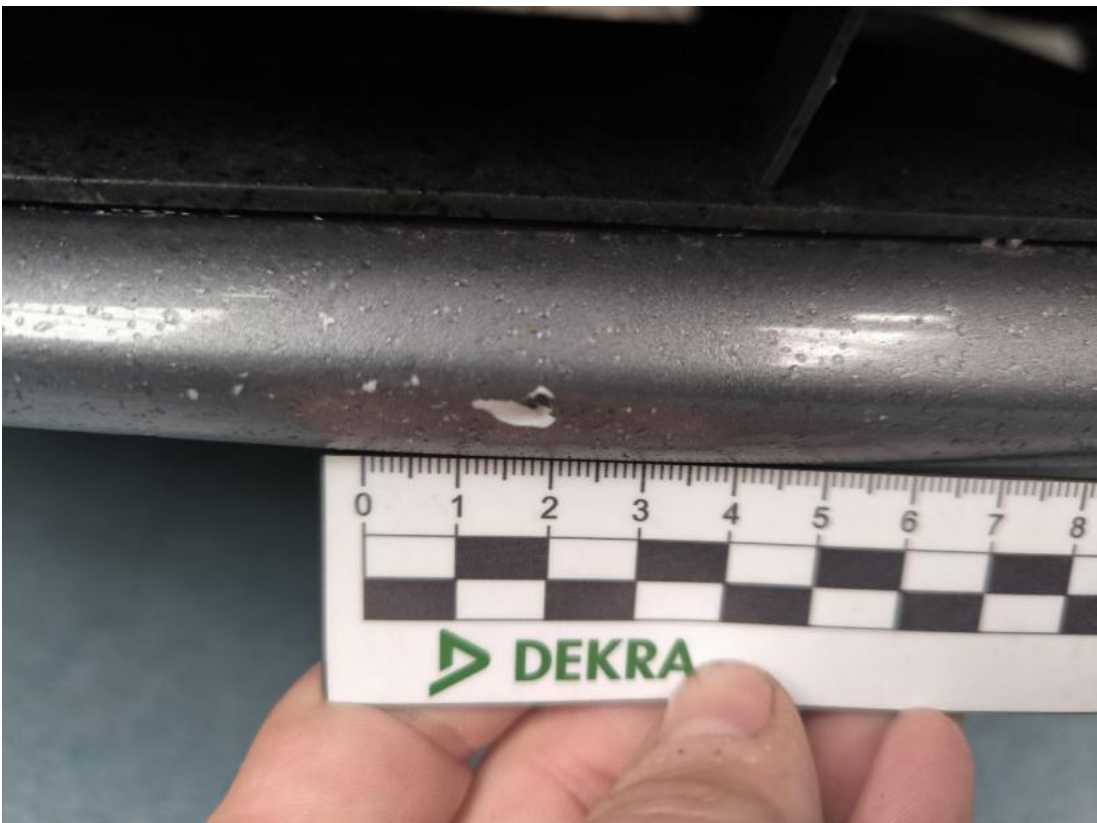
**Fot. 38**

Zderzak - Rysa/odprysk 2

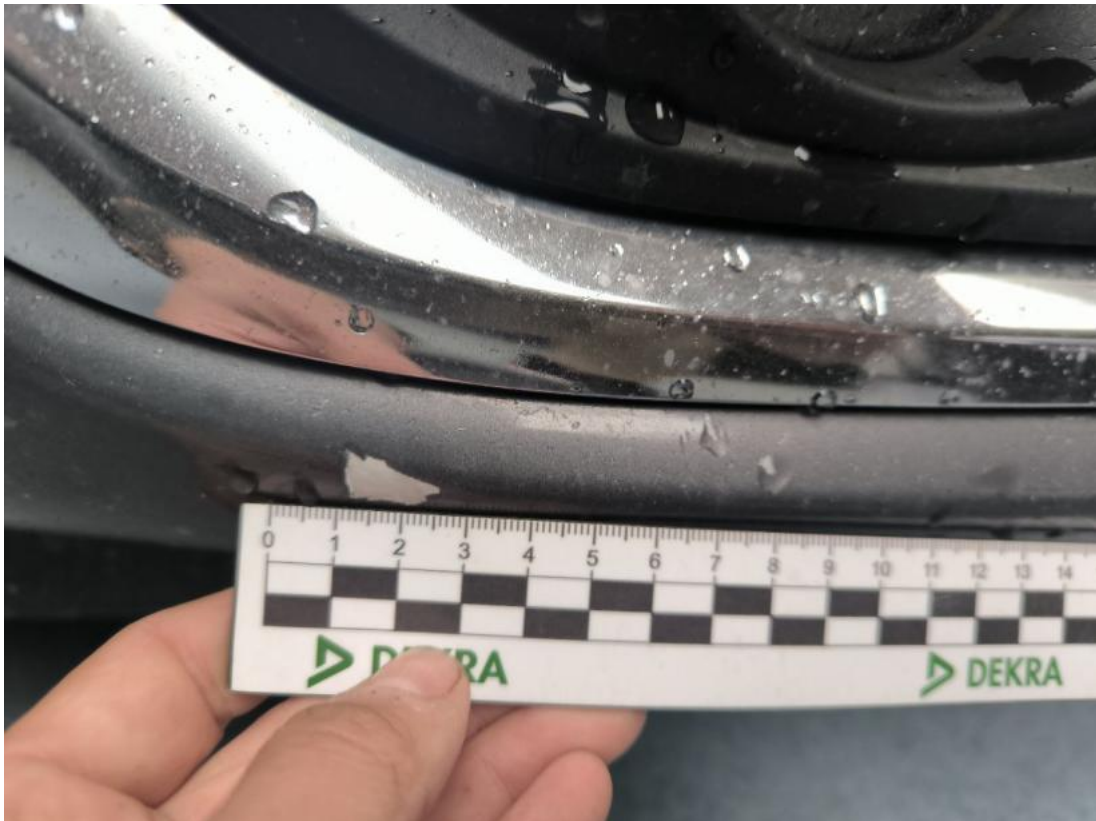
**Fot. 39**

Zderzak() - Rysa/odprysk 3

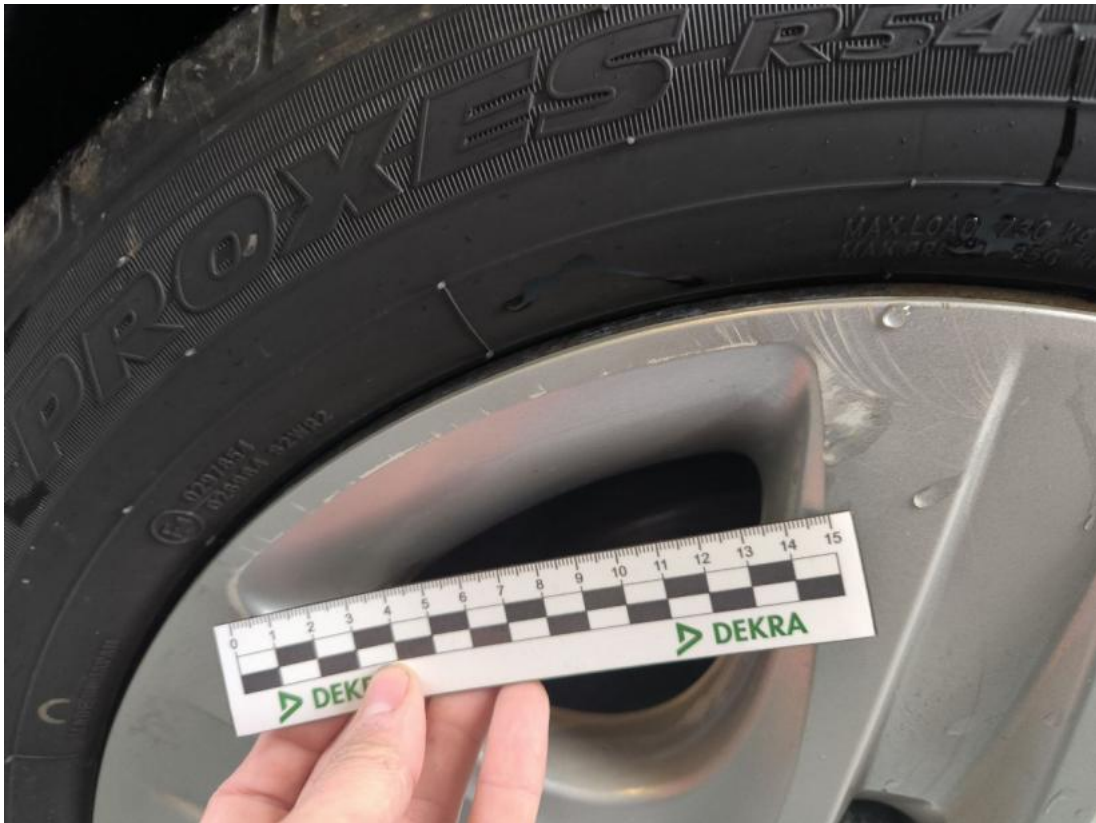
**Fot. 41**

| 6 | Kołpak koła przód R | rysa/odprysk | | |

Kółpak przedni P - Rysa/odprysk 1

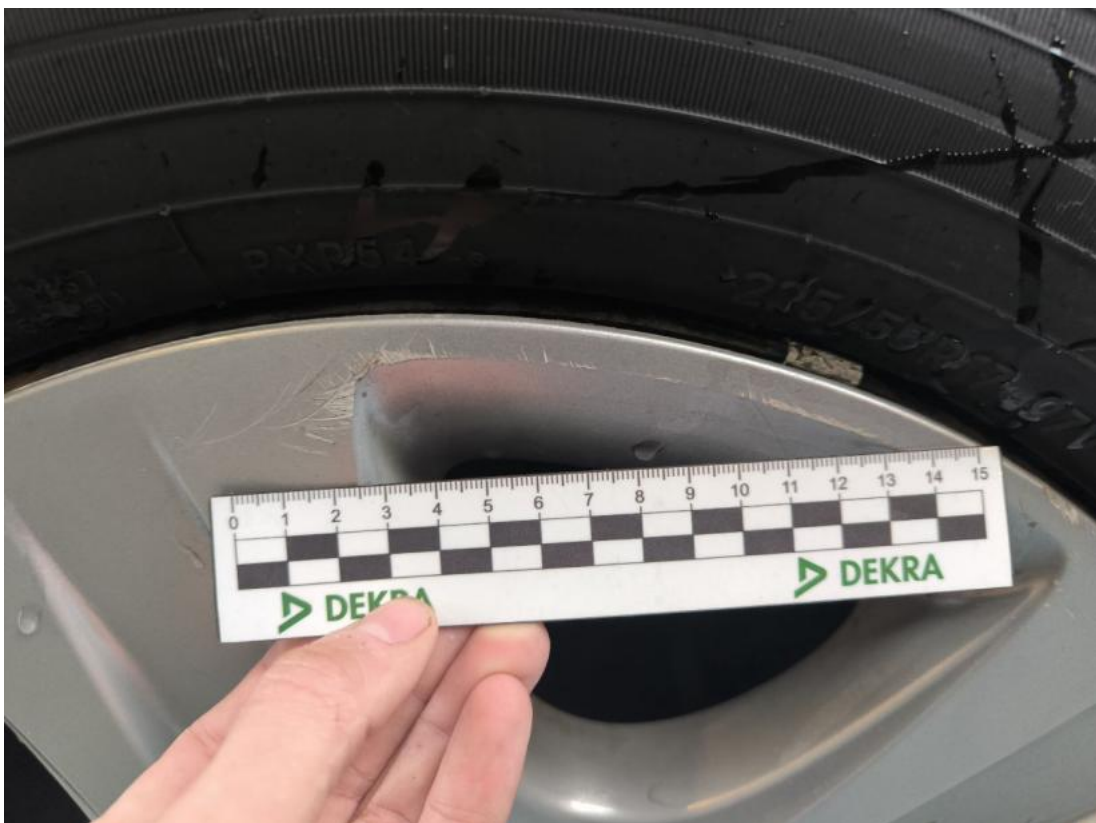
**Fot. 42**

Kółpak przedni P - Rysa/odprysk 2

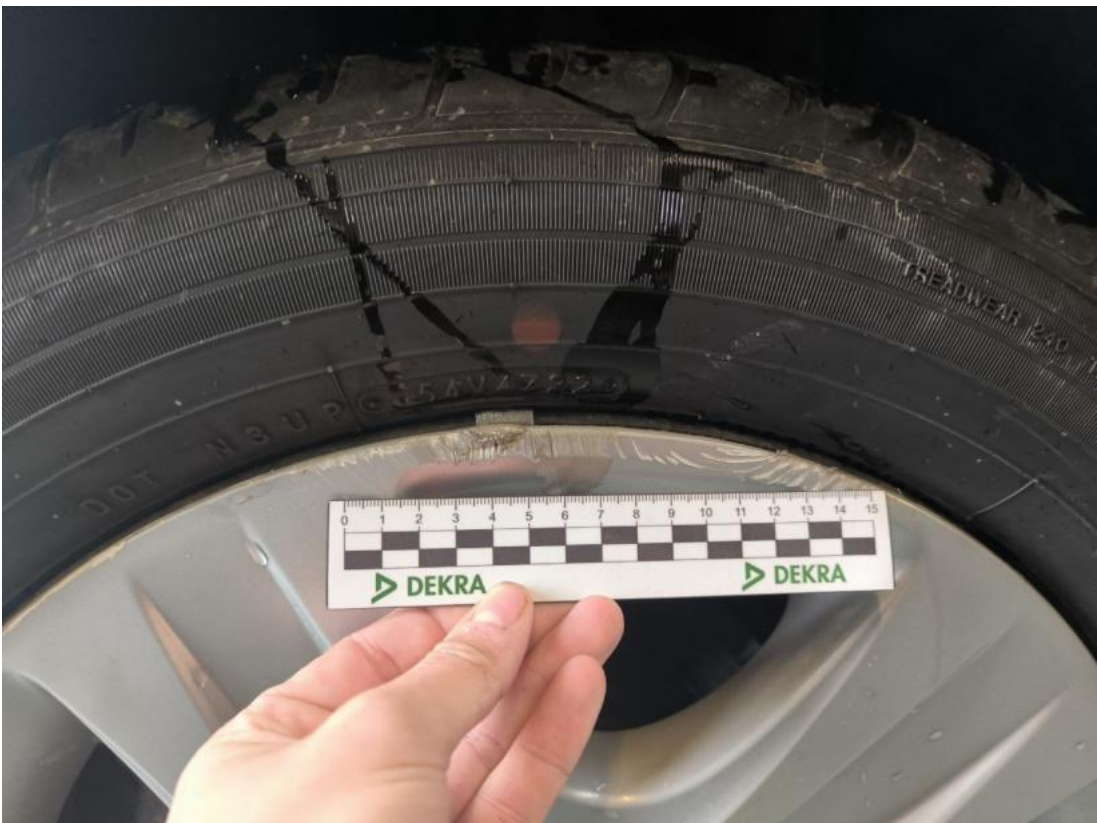
**Fot. 44**

| Poz. | Nazwa pozycji | Opis uszkodzeń | Kwalifik. | Naprawa [rbg] |
|---|---|---|---|---|
| 1 | Kołpak koła tył R | rozerwanie | WY | 0.3 |

Kołpak tylny P - Rysa/odprysk 1

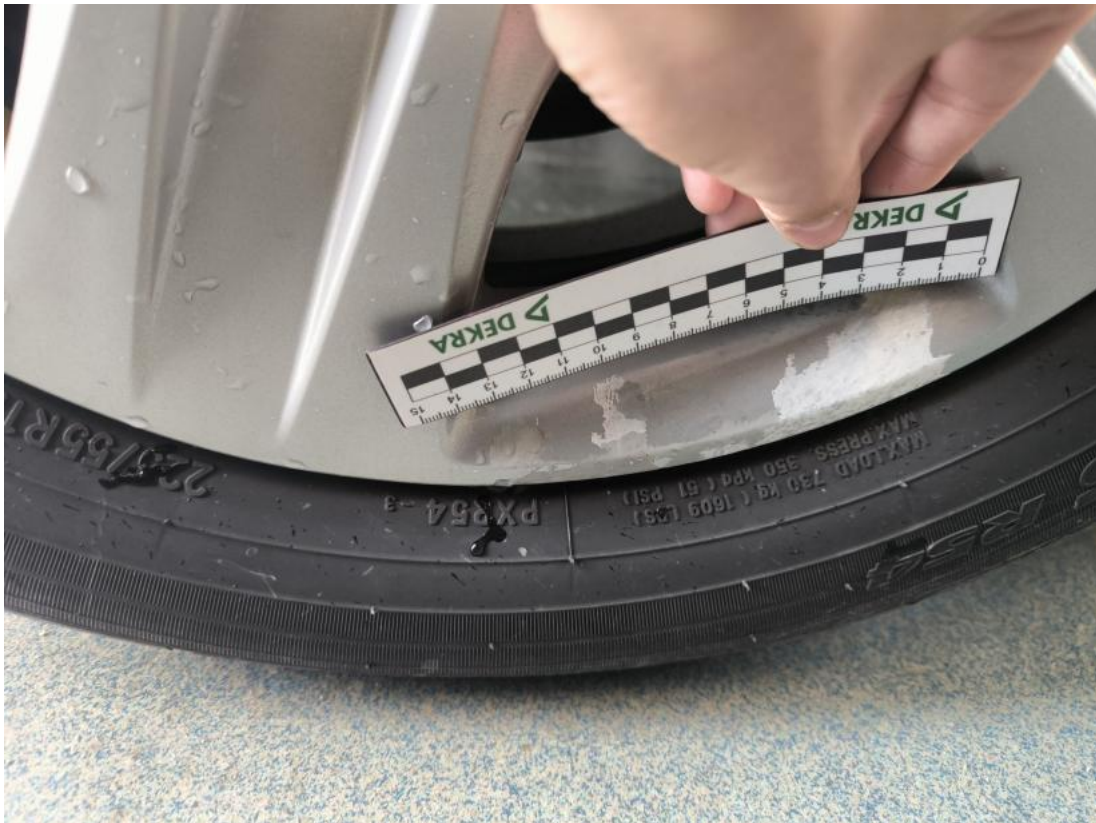
**Fot. 45**

Kołpak tylny P - Rysa/odprysk 2

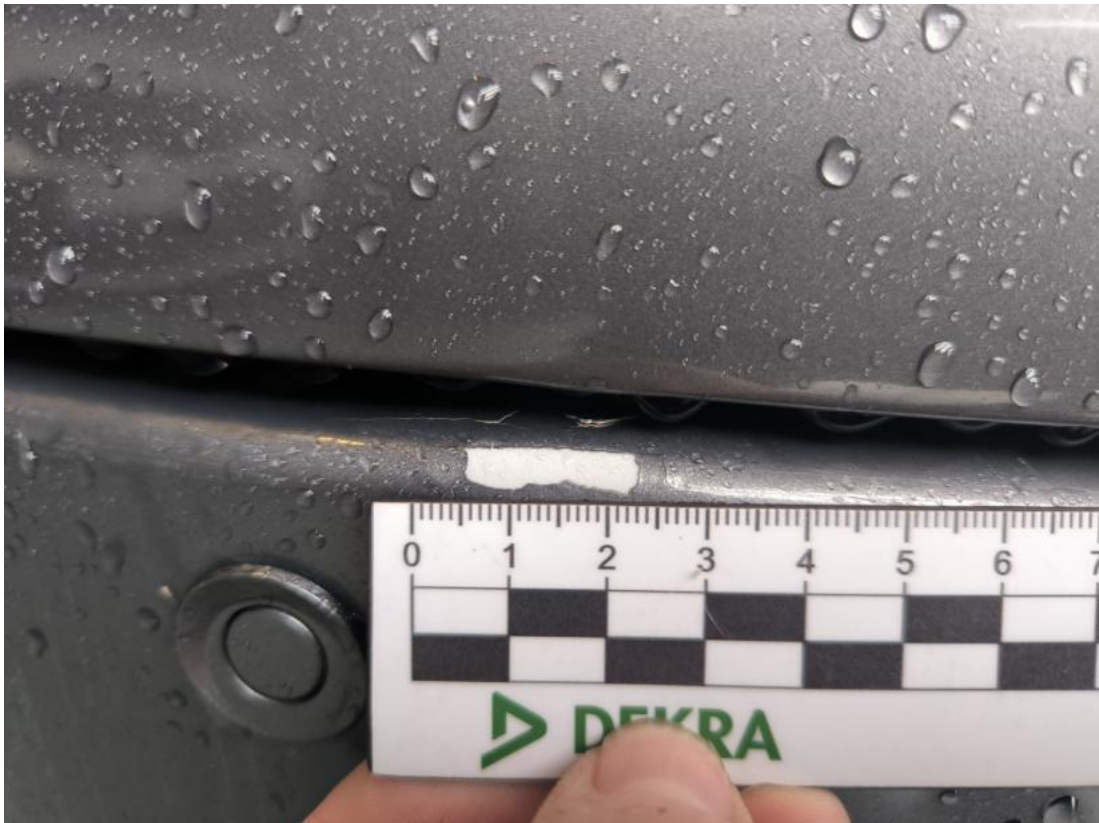
**Fot. 47**

| Poz. | Nazwa pozycji | Opis uszkodzeń | Kwalifik. | Naprawa [rbg] |
|---|---|---|---|---|
| 3 | Okładzina zderzaka tylnego | rysa/odprysk, wgniecenie/odkształcenie, pęknięcia powłoki lakierowej | NA | 1 |

Zderzak tylny - Rysa/odprysk 1

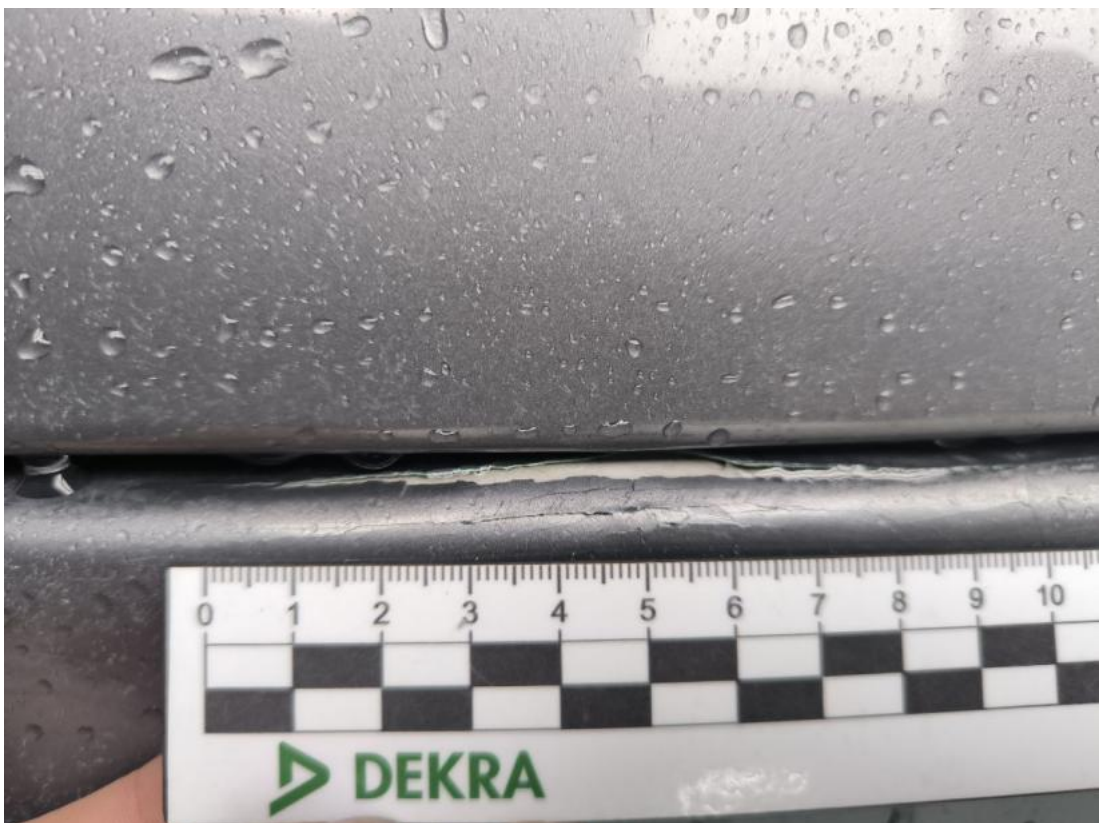
**Fot. 48**

Zderzak tylny() - Rysa/odprysk 3

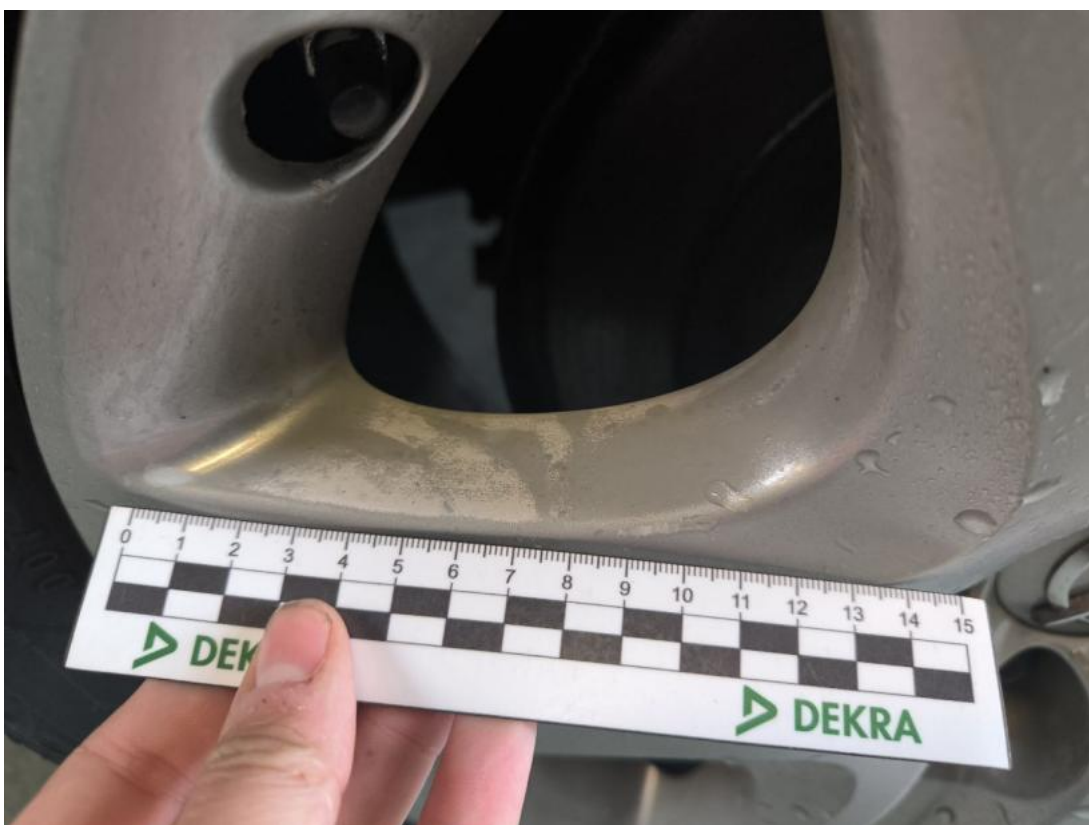
**Fot. 50**

| 7 | Kołpak koła tył L | rysa/odprysk | | |

Kołpak tylny L - Rysa/odprysk 1

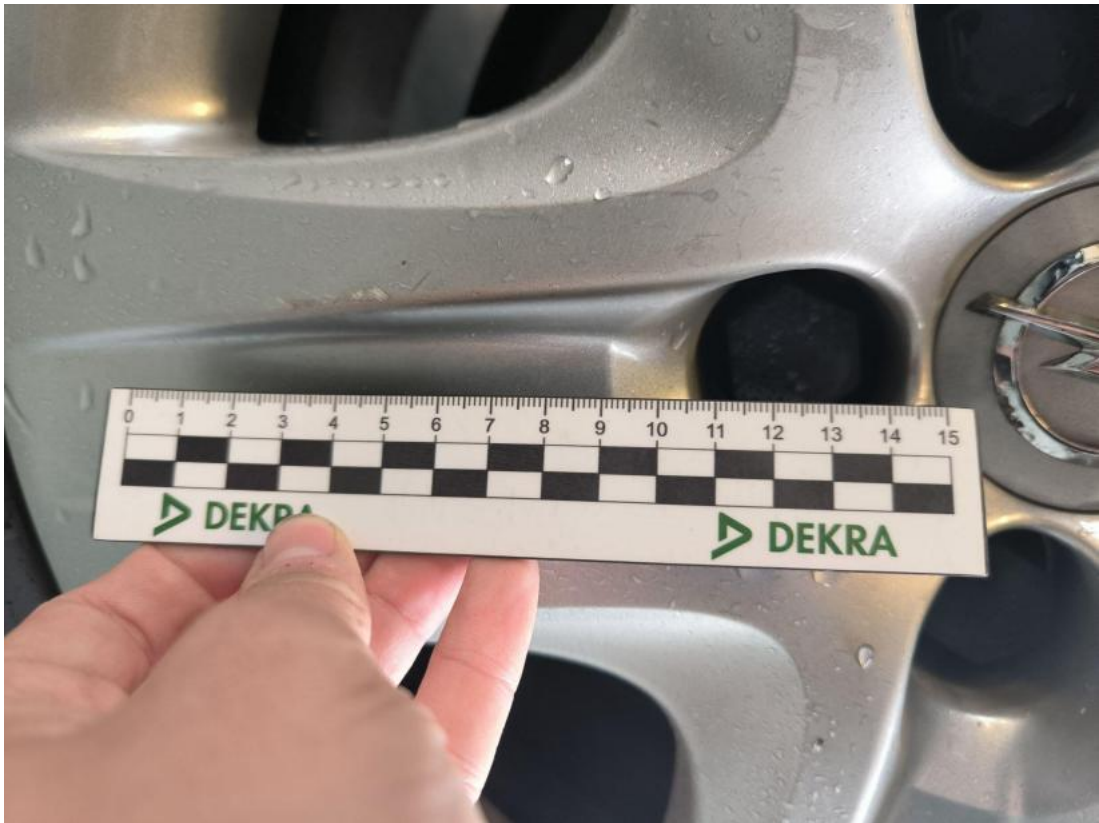
**Fot. 51**

Kołpak tylny L - Rysa/odprysk 2

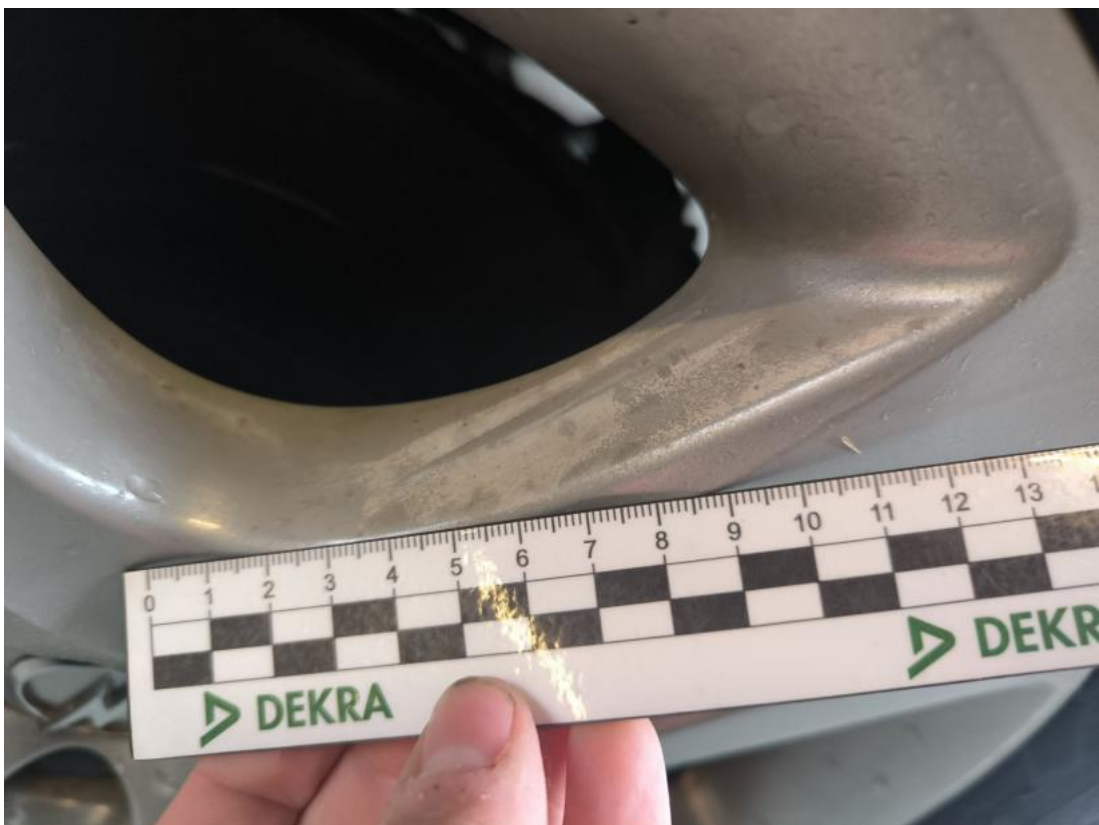
**Fot. 52**

Kołpak tylny L() - Rysa/odprysk 3

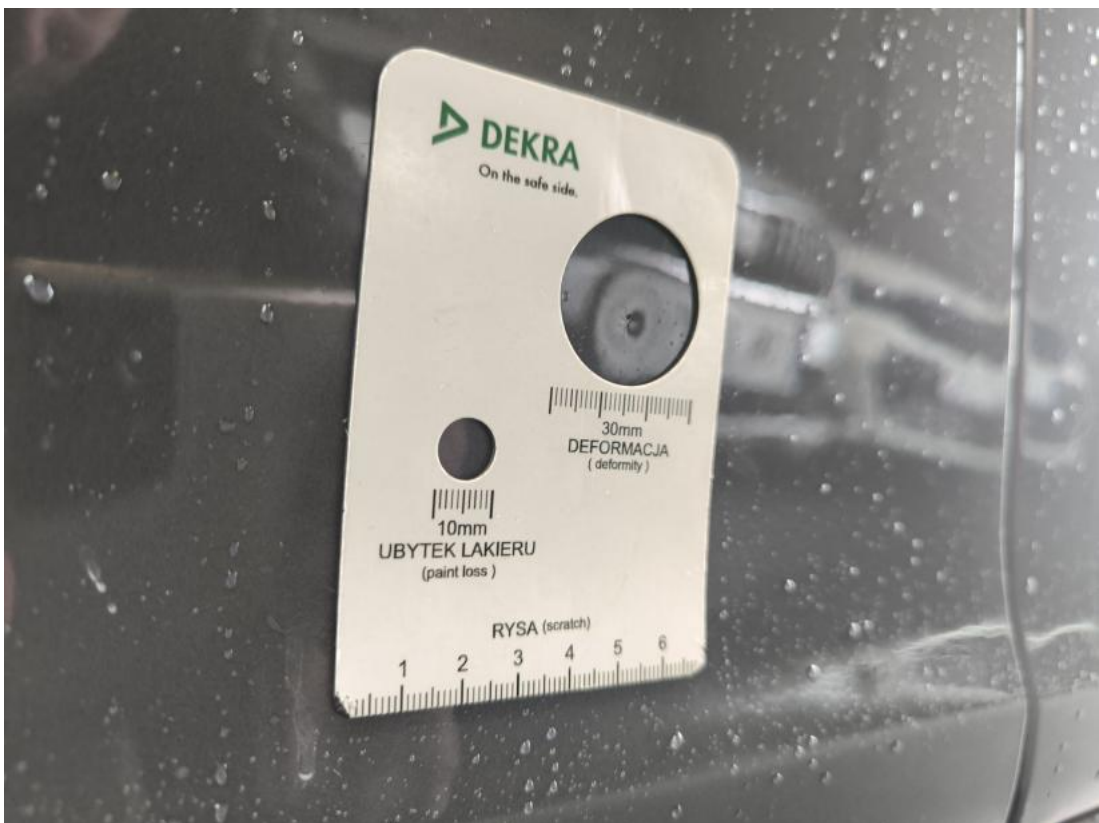
**Fot. 54**

| Poz. | Nazwa pozycji | Opis uszkodzeń | Kwalifik. | Naprawa [rbg] |
|---|---|---|---|---|
| 5 | Drzwi przednie (nieuzbrojone) L | wgniecenie/odkształcenie | | |

Drzwi przed L - Wgniecenie/odkształcenie 1

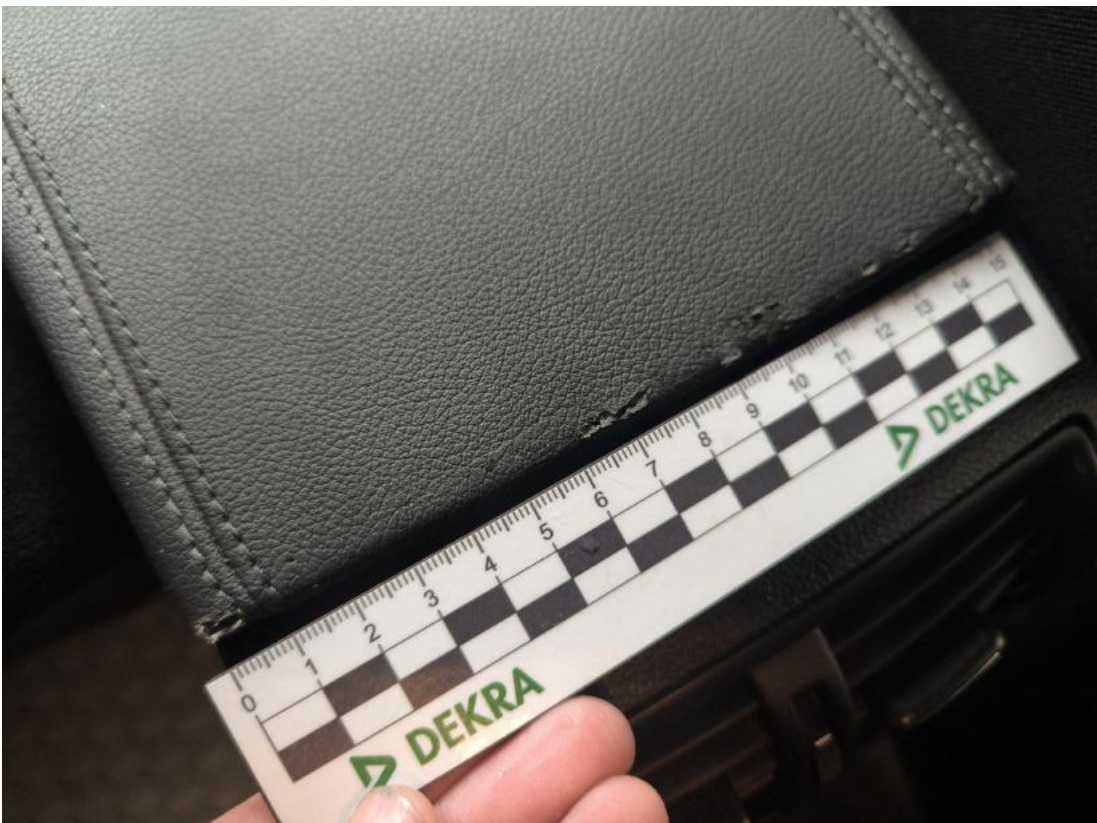
**Fot. 56**

| Poz. | Nazwa pozycji | Opis uszkodzeń | Kwalifik. | Naprawa [rbg] |
|---|---|---|---|---|
| 2 | Podłokietnik konsoli środkowej | rozerwanie, ubytki materiału | WY | 0.5 |

Konsola tunelu śr. - Inne 1

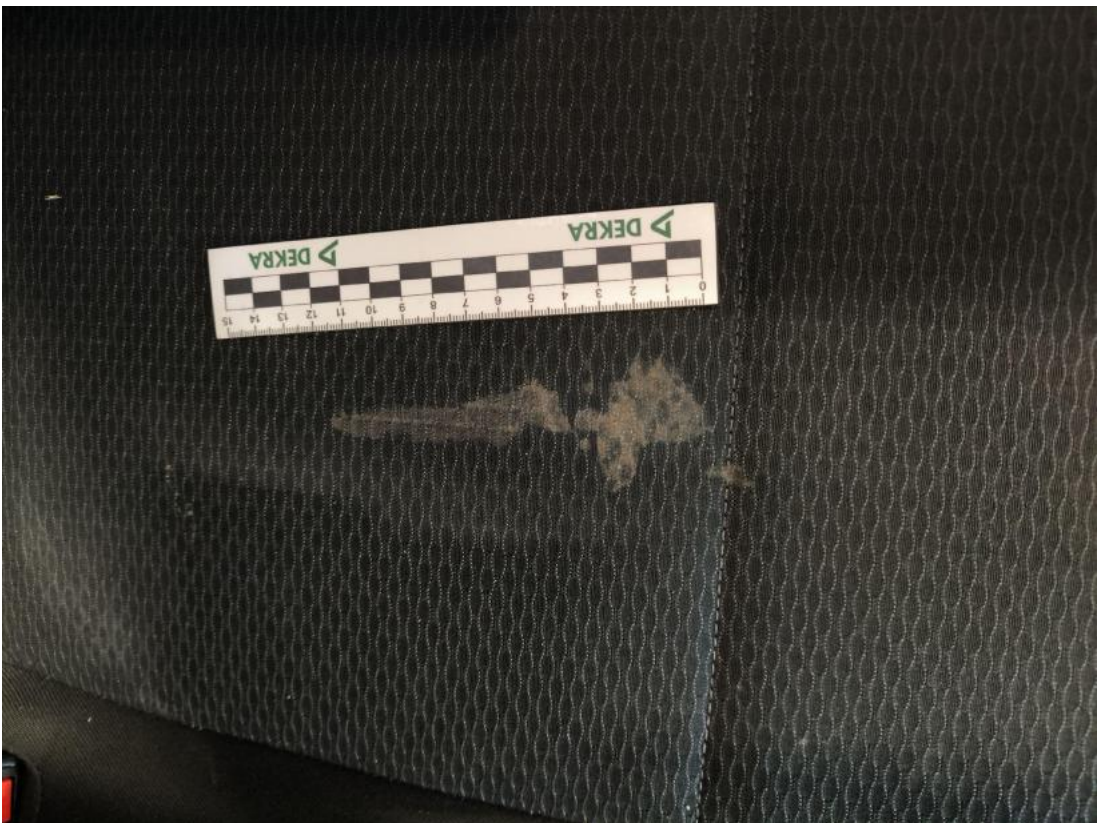
**Fot. 58**

Kanapa tyl. - Inne 1

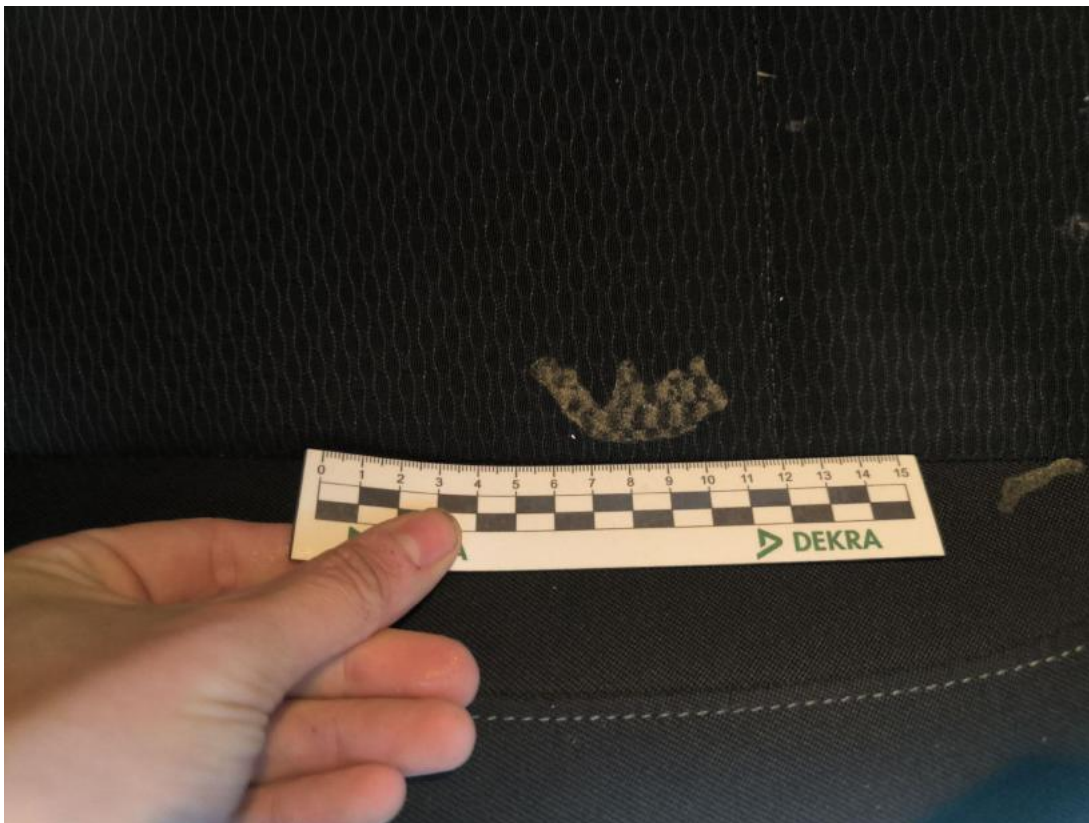
**Fot. 59**

Kanapa tyl. - Inne 2
