WAUZZZ4GXGN089577

## Angaben zum Fahrzeug

## Zustandsbericht

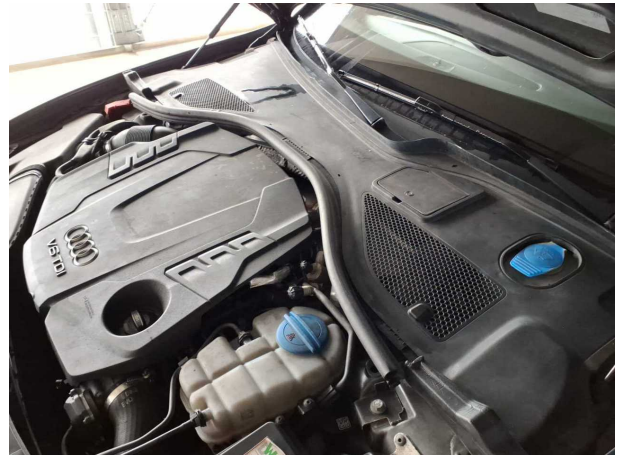
| Nr. | Bauteilgruppe | Beschreibung |
|---|---|---|
| 1 | Karosserie | Stirnwandverkleidung (Dichtung) - lose - erneuern |

**Beschädigung #1:** Karosserie: Stirnwandverkleidung (Dichtung) - lose - erneuern

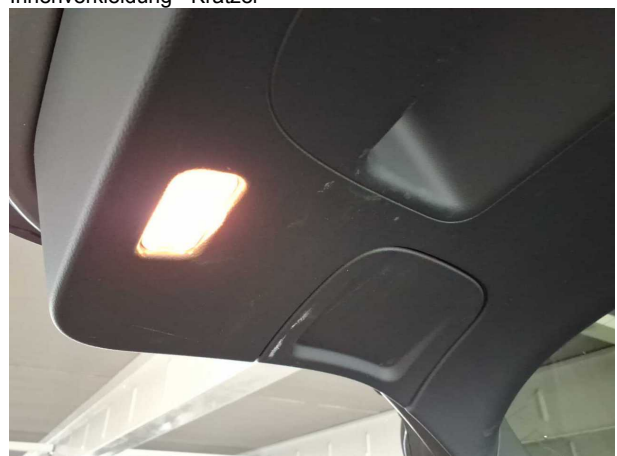
| Nr. | Bauteilgruppe | Beschreibung |
|---|---|---|
| 3 | Verkleidungen/Abdeckungen | Heckdeckel, Innenverkleidung - Kratzer |

**Beschädigung #3:** Verkleidungen/Abdeckungen: Heckdeckel, Innenverkleidung - Kratzer

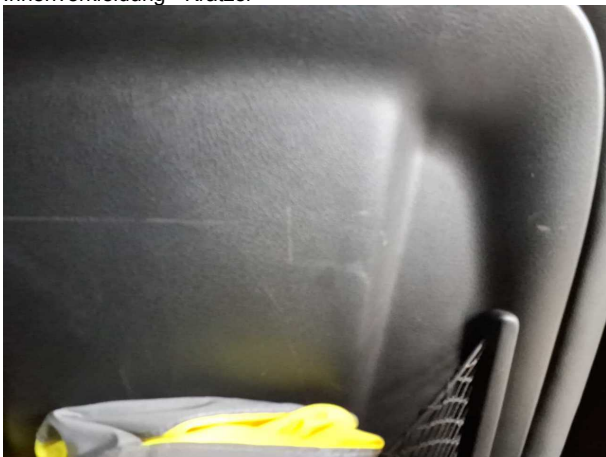
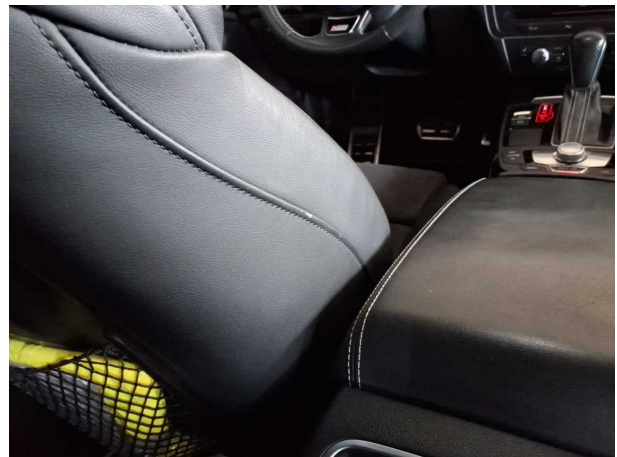
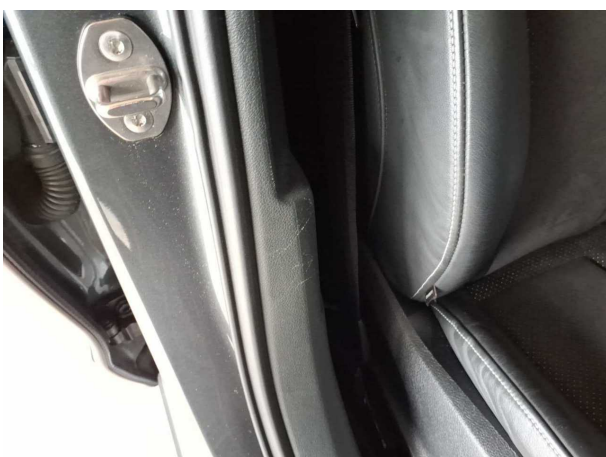
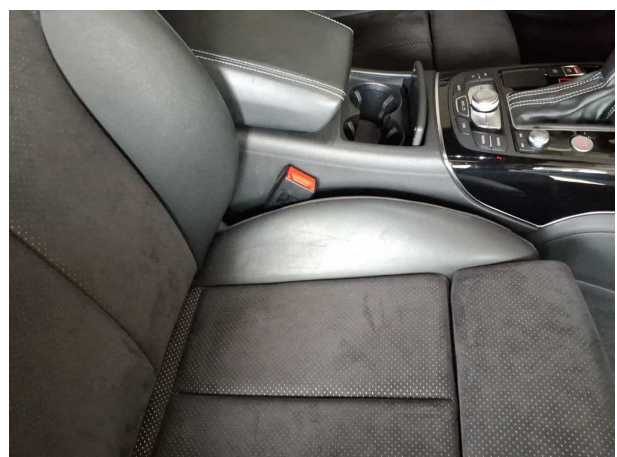
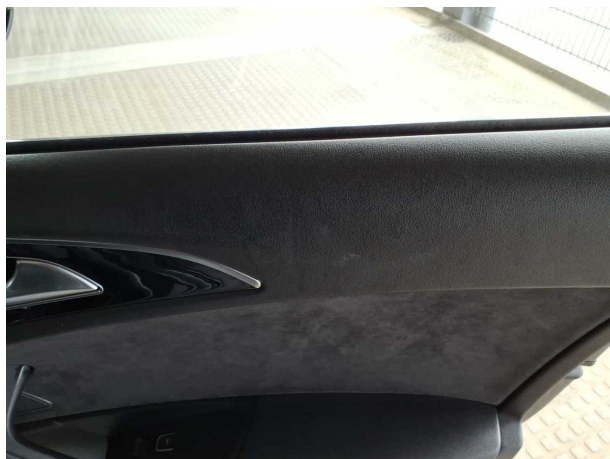
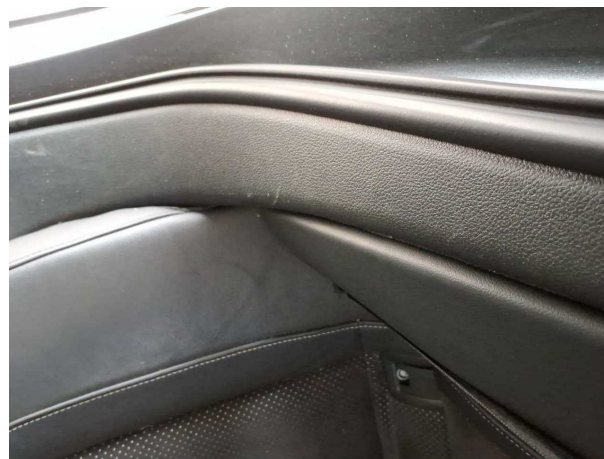
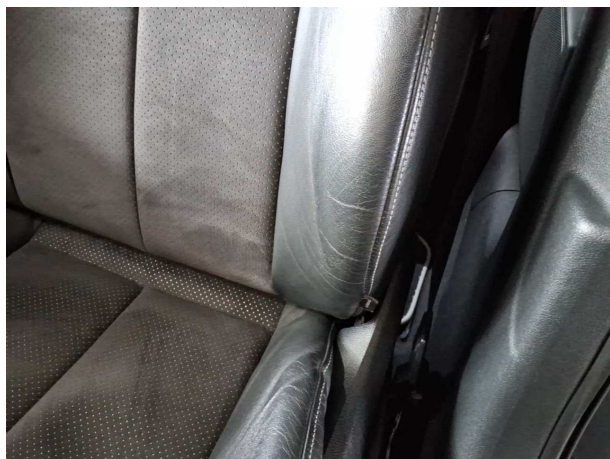
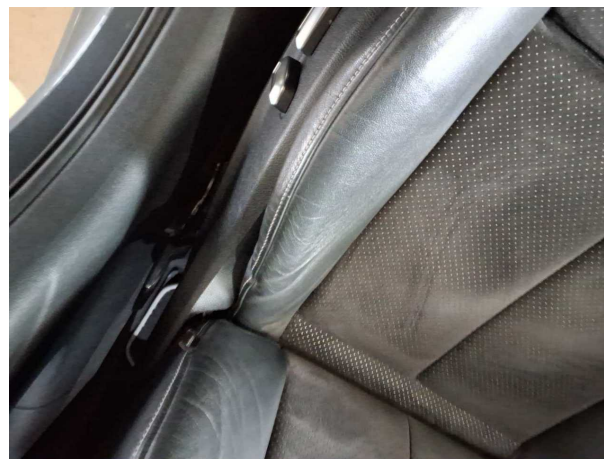
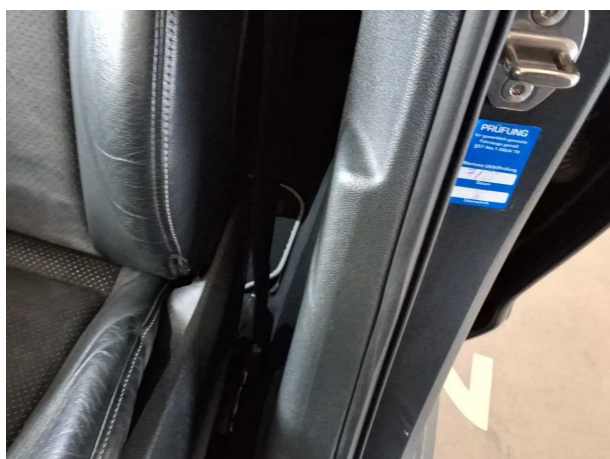
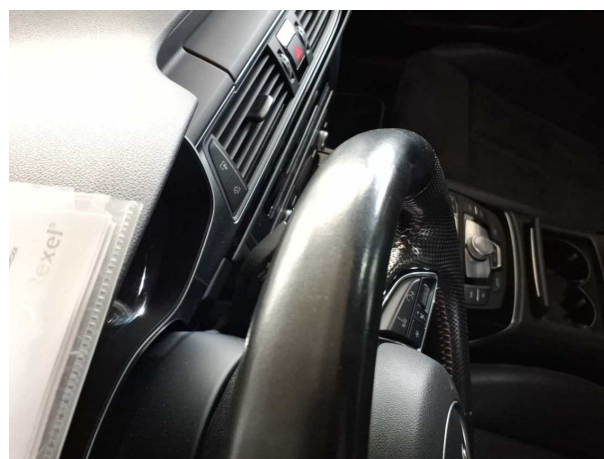
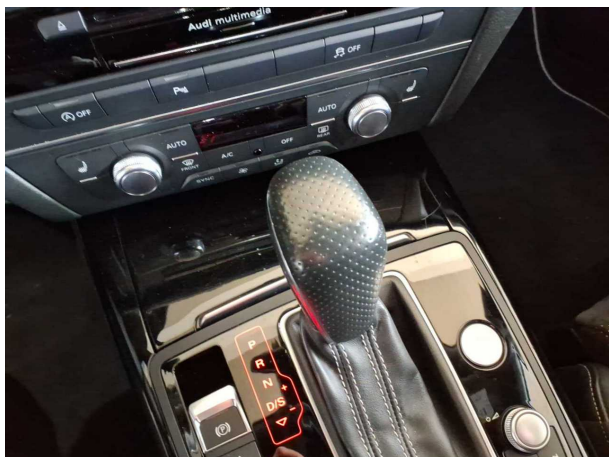
| Nr. | Bauteilgruppe | Beschreibung |
|---|---|---|
| 4 | Interieur | Innenraum - Kratzer |

**Beschädigung #4:** Interieur: Innenraum - Kratzer

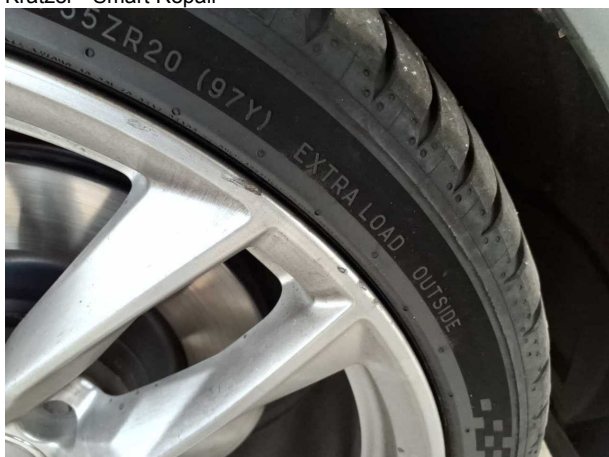
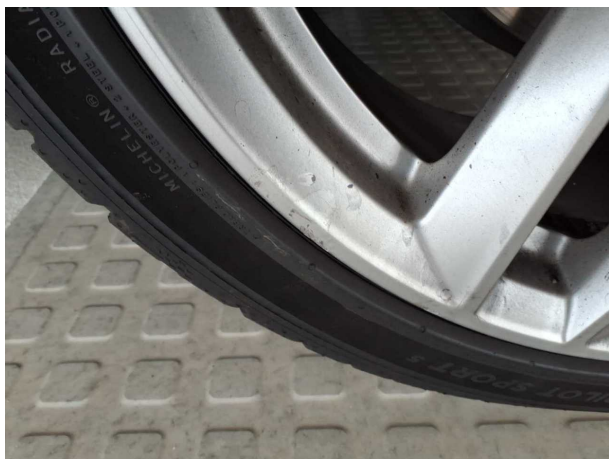
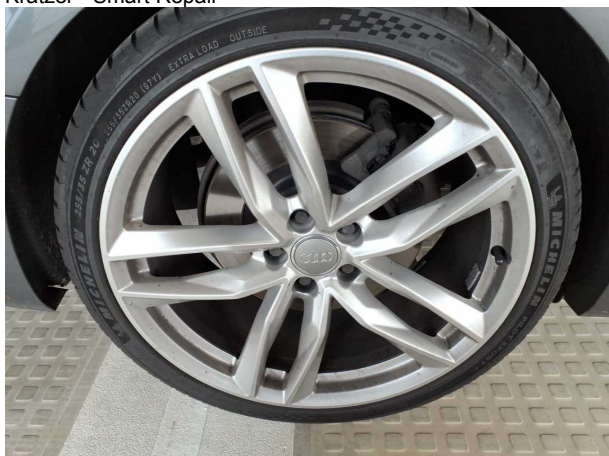
| Nr. | Bauteilgruppe | Beschreibung |
|---|---|---|
| 5 | Rad/Reifen | Leichtmetallfelge vorn rechts - Kratzer - Smart Repair |

**Beschädigung #5:** Rad/Reifen: Leichtmetallfelge vorn rechts - Kratzer - Smart Repair

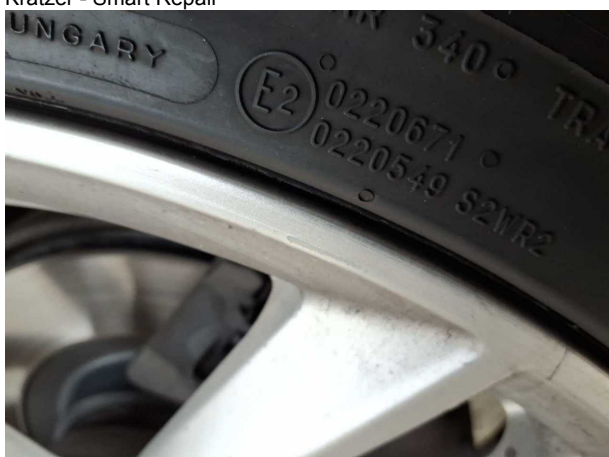
| Nr. | Bauteilgruppe | Beschreibung |
|---|---|---|
| 6 | Rad/Reifen | Leichtmetallfelge hinten rechts - Kratzer - Smart Repair |

**Beschädigung #6:** Rad/Reifen: Leichtmetallfelge hinten rechts -  
Kratzer - Smart Repair

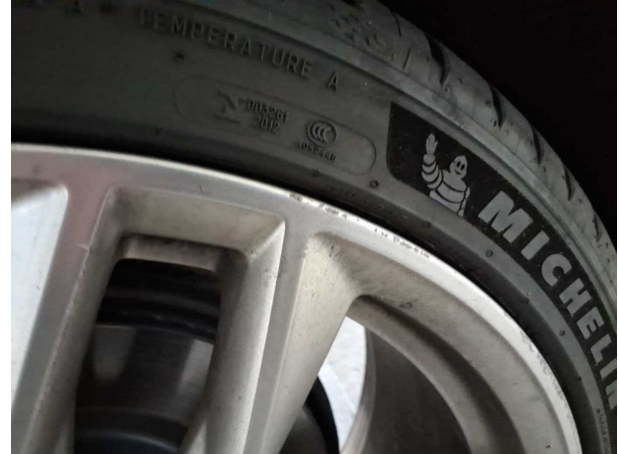
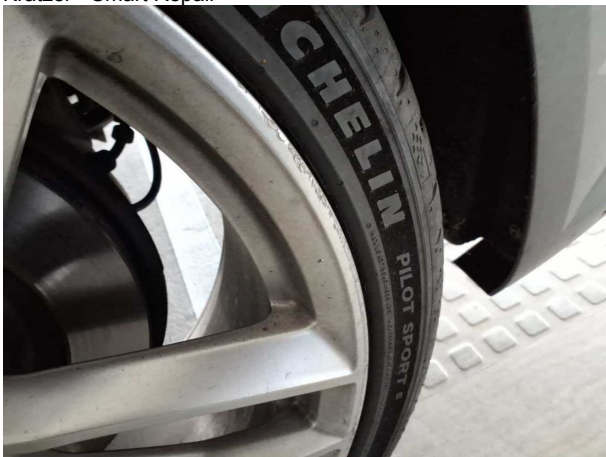
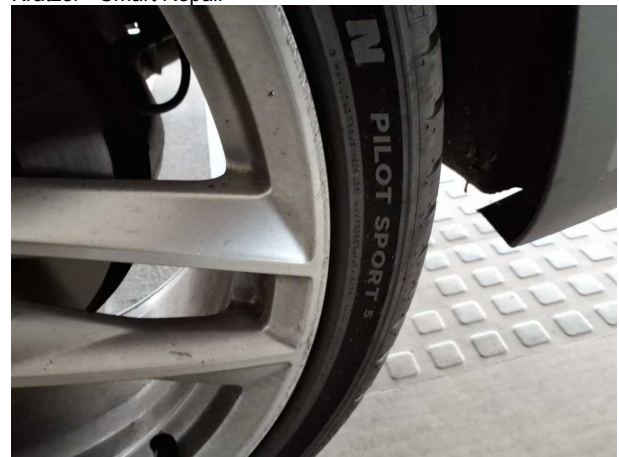
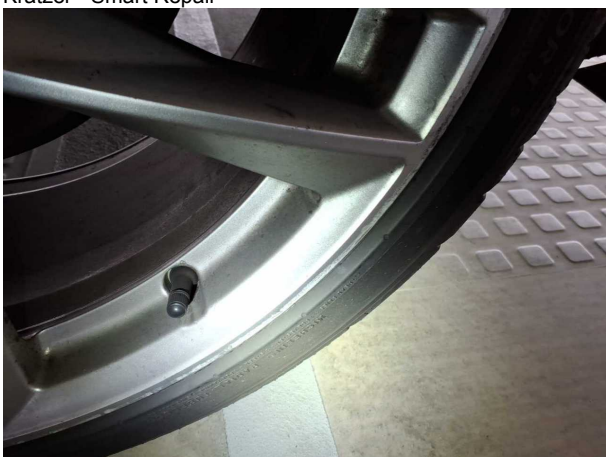
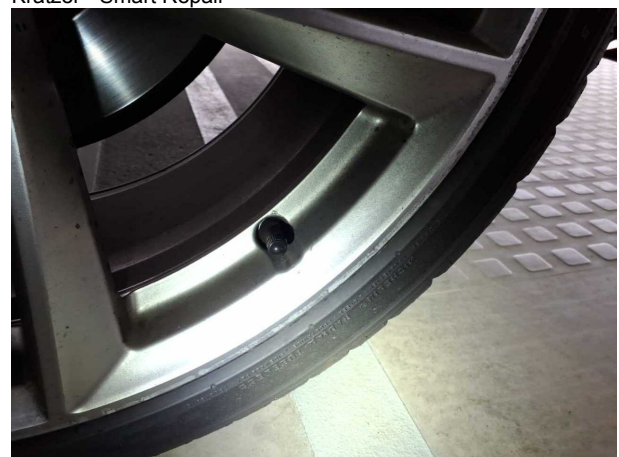
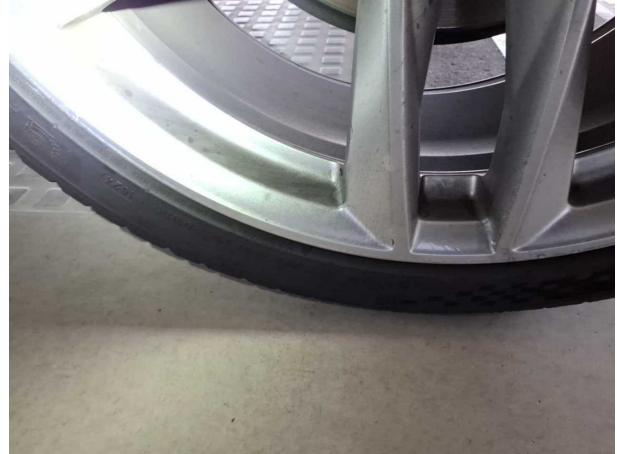
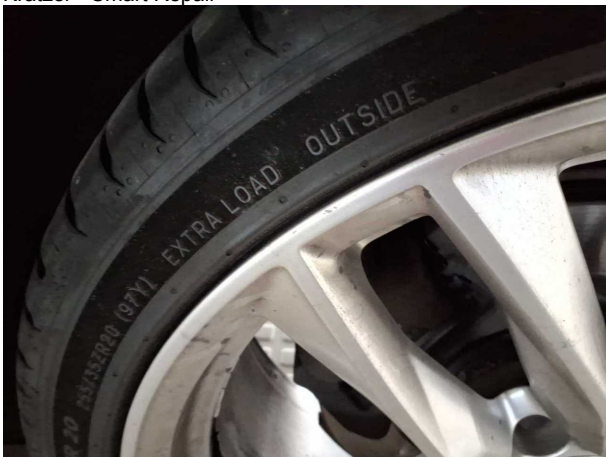
| Nr. | Bauteilgruppe | Beschreibung |
|---|---|---|
| 7 | Rad/Reifen | Leichtmetallfelge hinten links - Kratzer - Smart Repair |

**Beschädigung #7:** Rad/Reifen: Leichtmetallfelge hinten links - Kratzer - Smart Repair

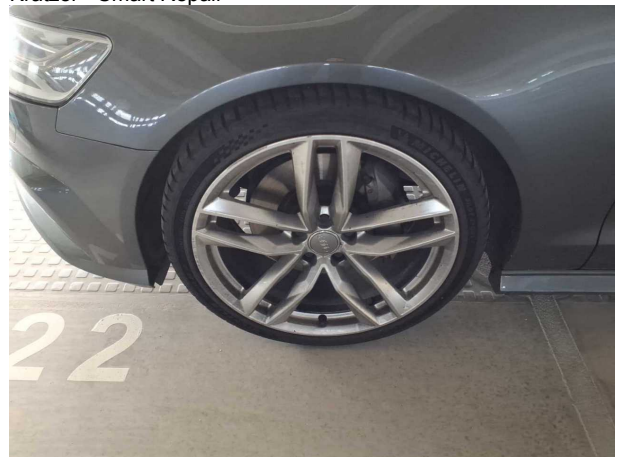
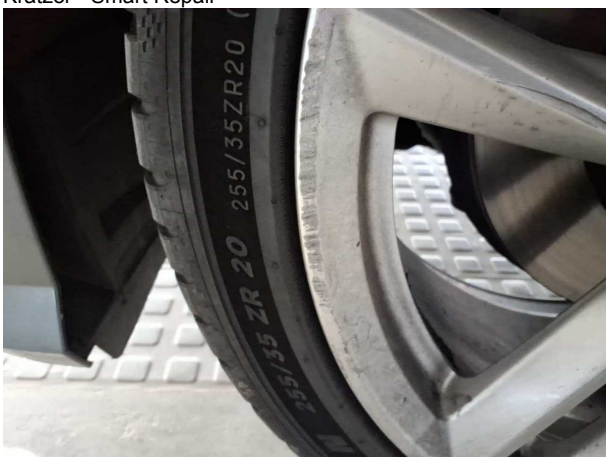
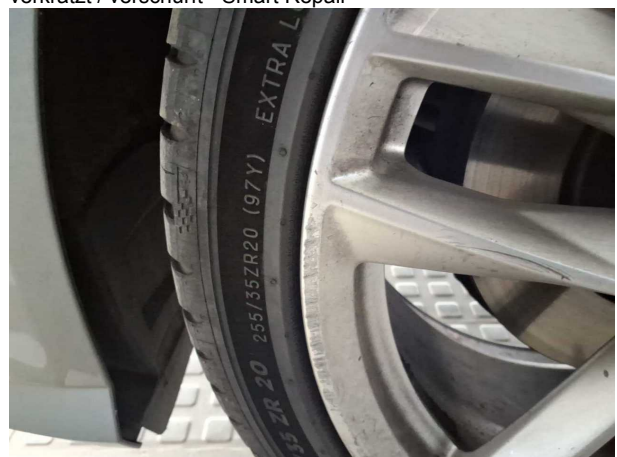
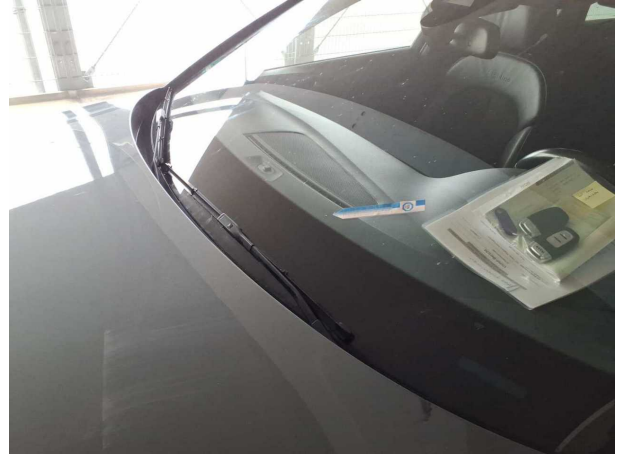
| Nr. | Bauteilgruppe | Beschreibung |
|---|---|---|
| 8 | Rad/Reifen | Leichtmetallfelge vorn links - verkratzt / verschürft - Smart Repair |

**Beschädigung #8:** Rad/Reifen: Leichtmetallfelge vorn links - verkratzt / verschürft - Smart Repair

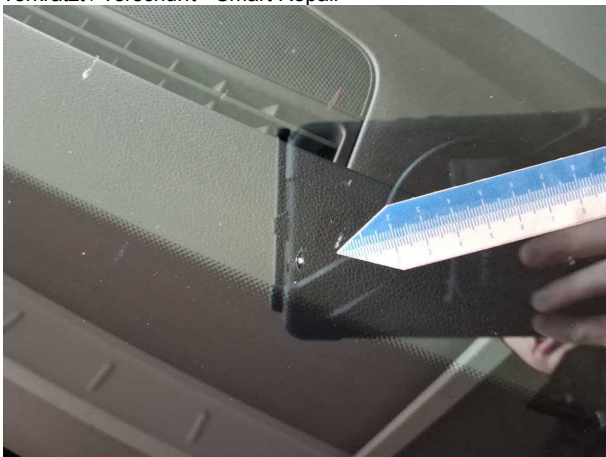
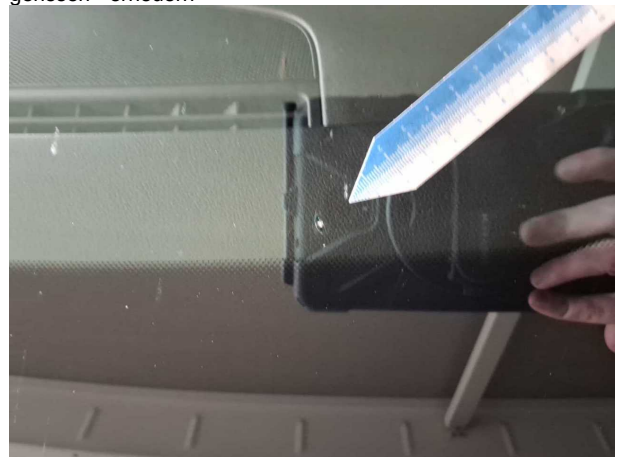
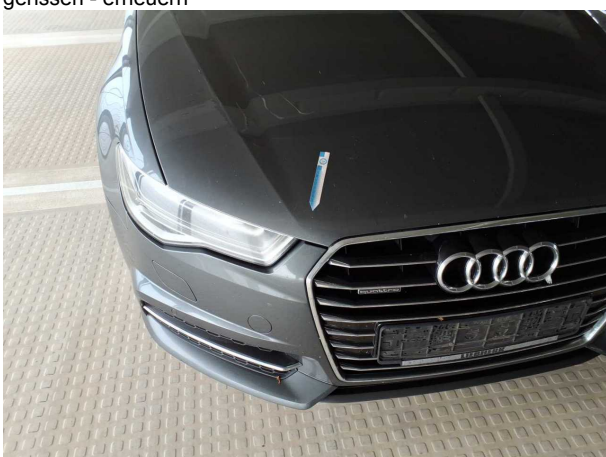
| Nr. | Bauteilgruppe | Beschreibung |
|---|---|---|
| 9 | Verglasung | Frontscheibe - gebrochen / gerissen - erneuern |

**Beschädigung #9:** Verglasung: Frontscheibe - gebrochen / gerissen - erneuern

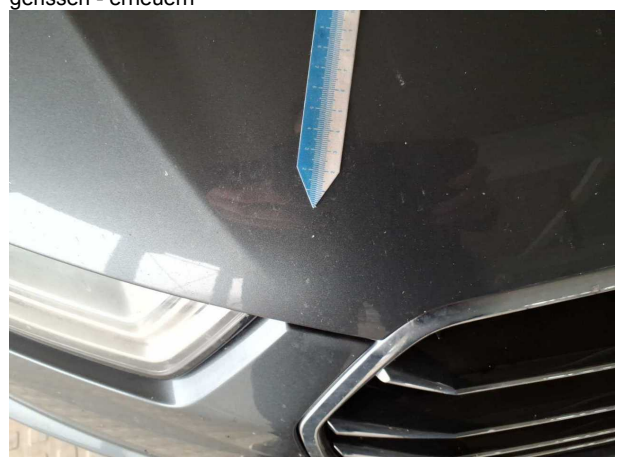
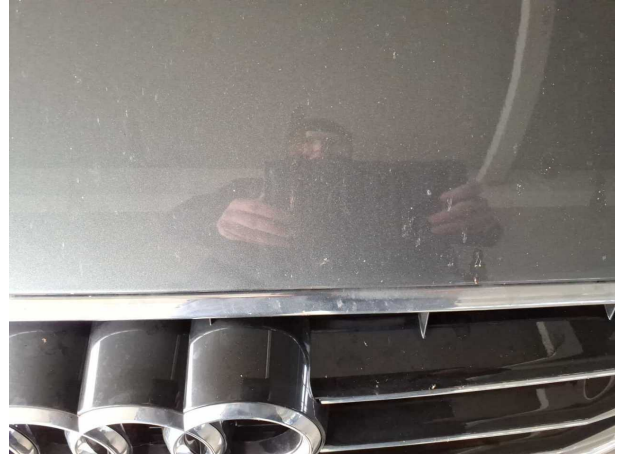
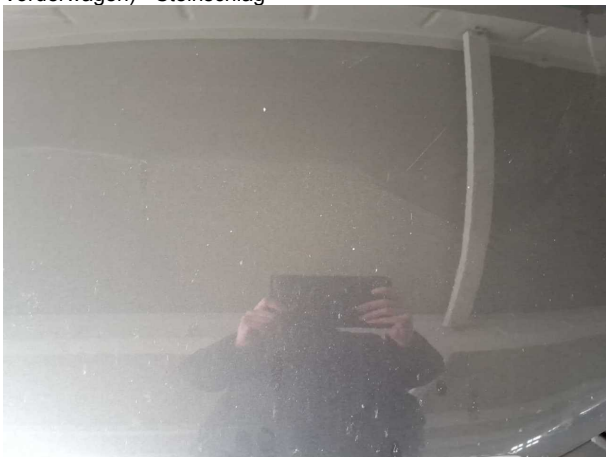
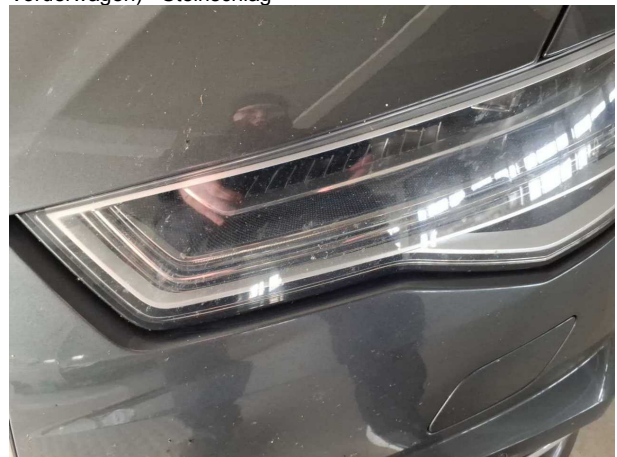
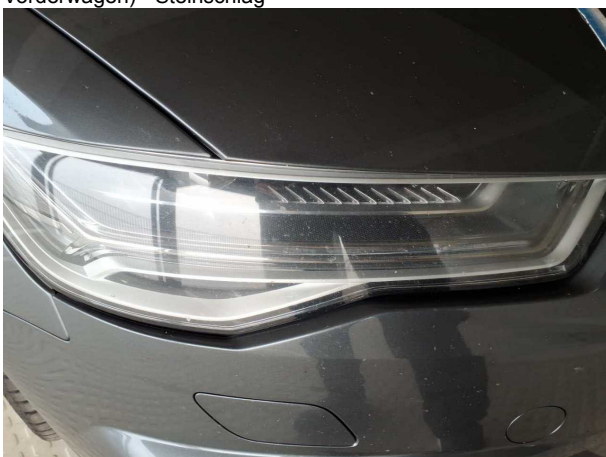
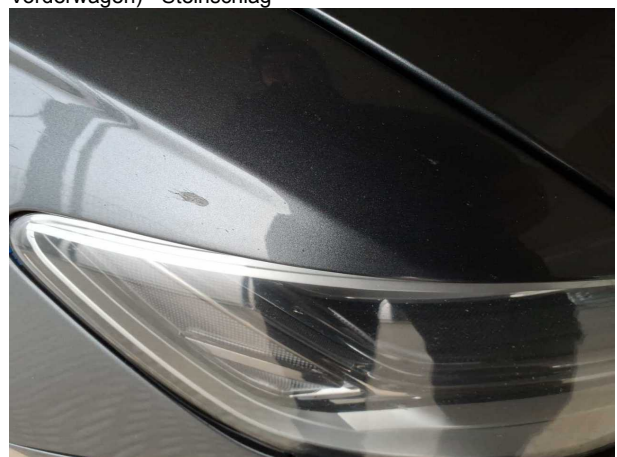
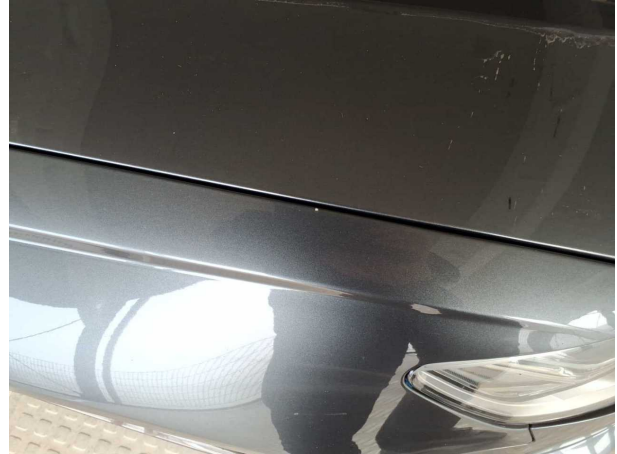
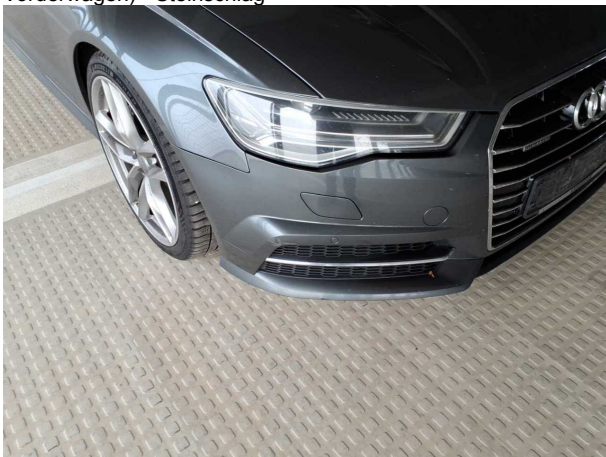
| Nr. | Bauteilgruppe | Beschreibung |
|---|---|---|
| 10 | Motorhaube | Motorhaube (Kompletter Vorderwagen) - Steinschlag |

**Beschädigung #10:** Motorhaube: Motorhaube (Kompletter Vorderwagen) - Steinschlag

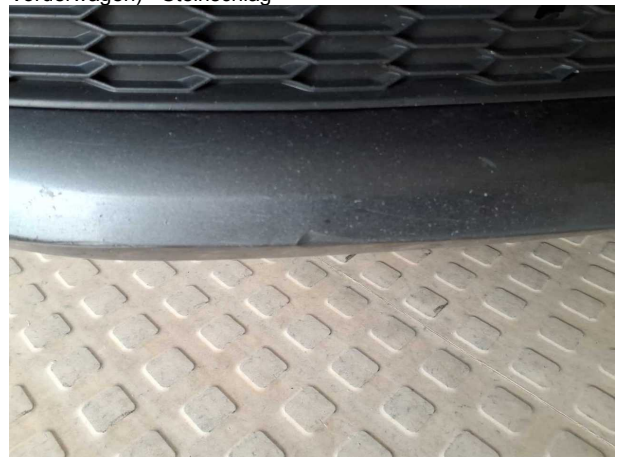
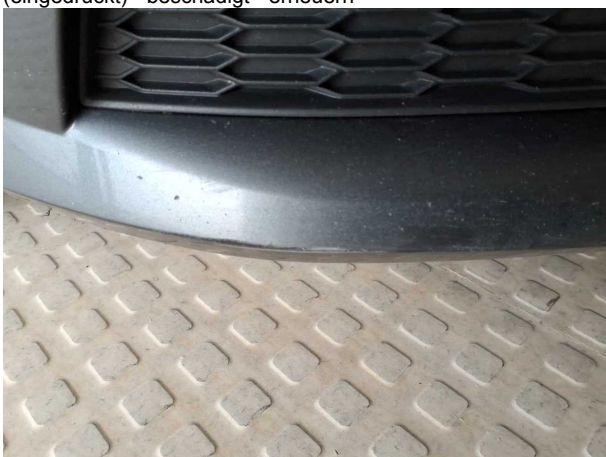
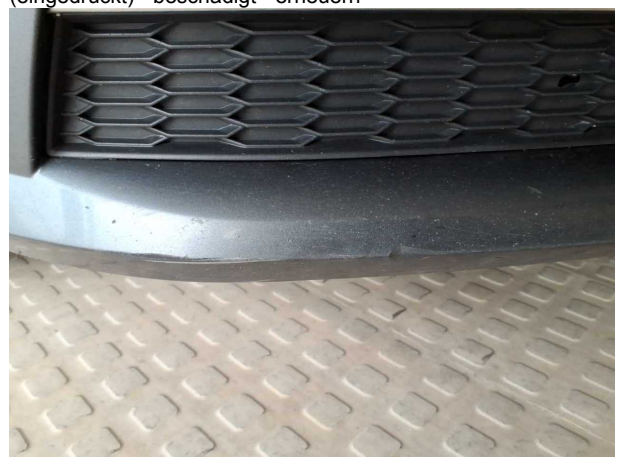
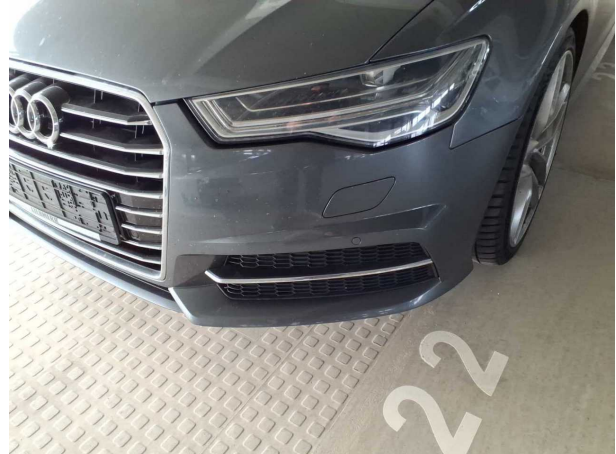
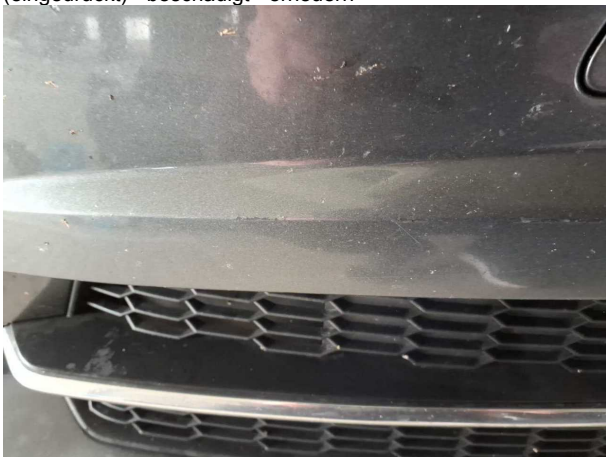
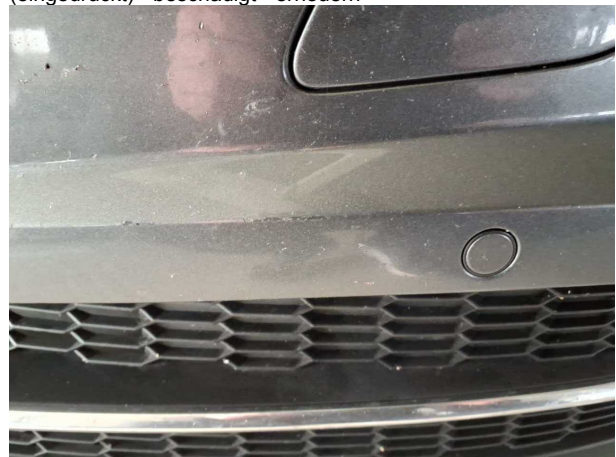
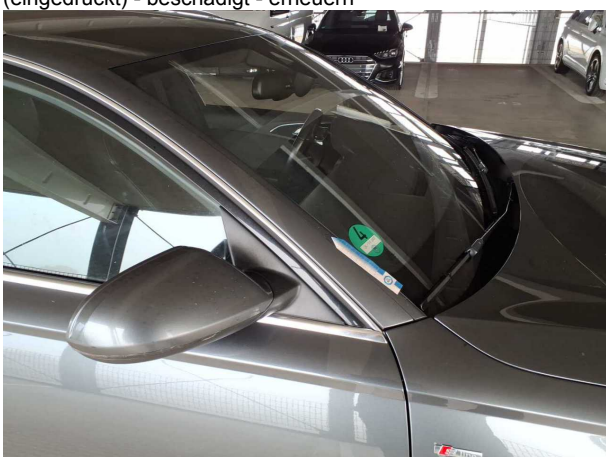
| Nr. | Bauteilgruppe | Beschreibung |
|---|---|---|
| 11 | Stoßfänger vorn | Stoßfänger vorn (eingedrückt) - beschädigt - erneuern |

**Beschädigung #11:** Stossfänger vorn: Stossfänger vorn (eingedrückt) - beschädigt - erneuern

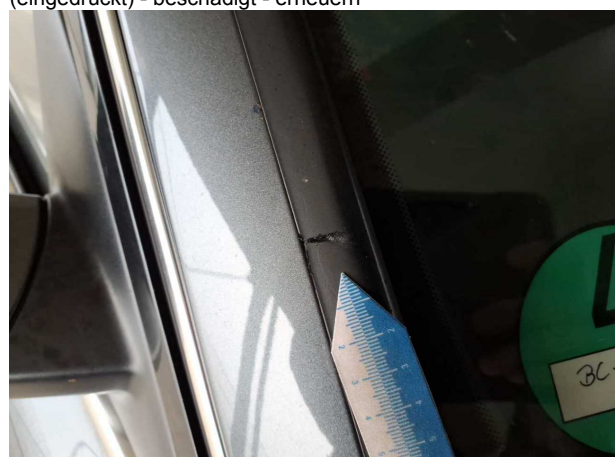
| Nr. | Bauteilgruppe | Beschreibung |
|---|---|---|
| 12 | Verglasung | Frontscheibe (Windabweiser rechts) - Kratzer - erneuern |

**Beschädigung #12:** Verglasung: Frontscheibe (Windabweiser rechts) - Kratzer - erneuern

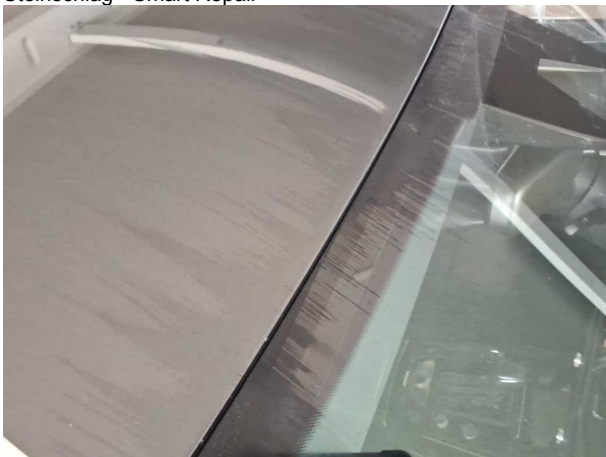
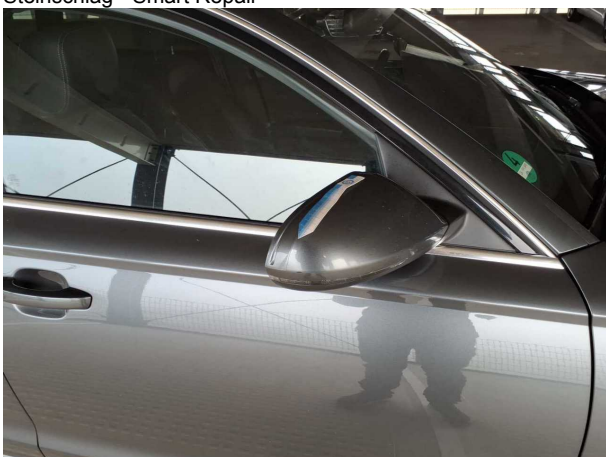
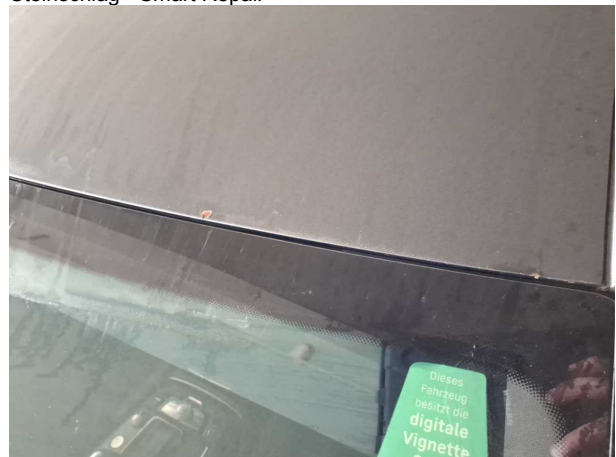
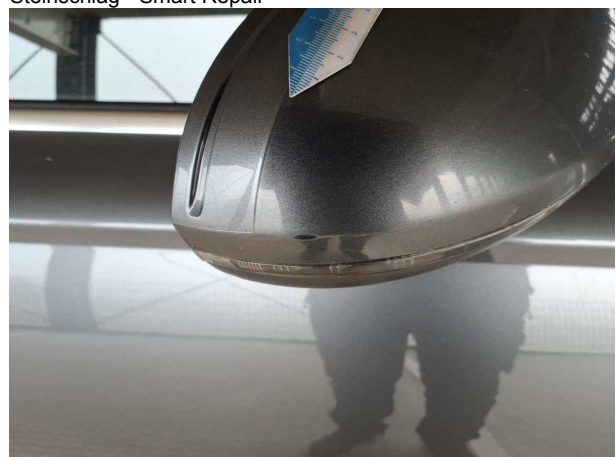
| Nr. | Bauteilgruppe | Beschreibung |
|---|---|---|
| 13 | Fahrzeugdach | Dach (Dachkante vorne) - Steinschlag - Smart Repair |

**Beschädigung #13:** Fahrzeugdach: Dach (Dachkante vorne) - Steinschlag - Smart Repair

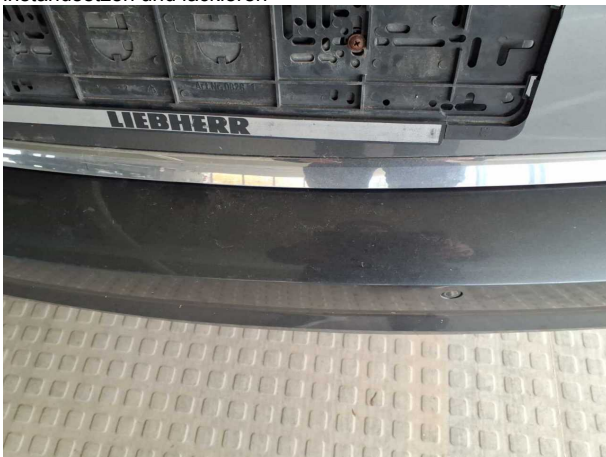
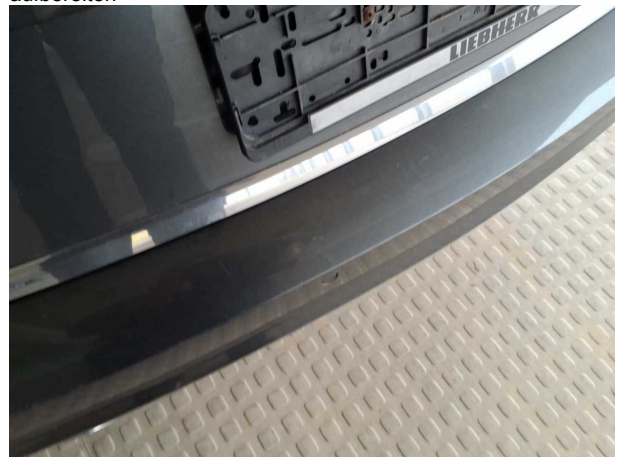
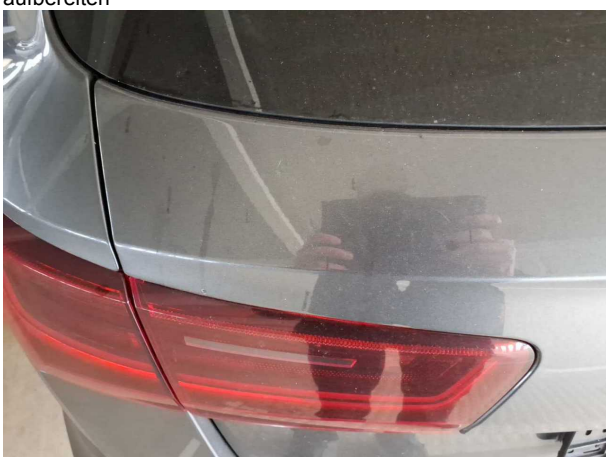
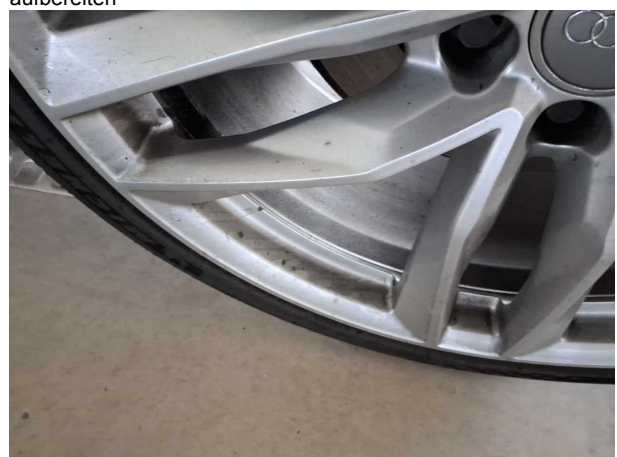
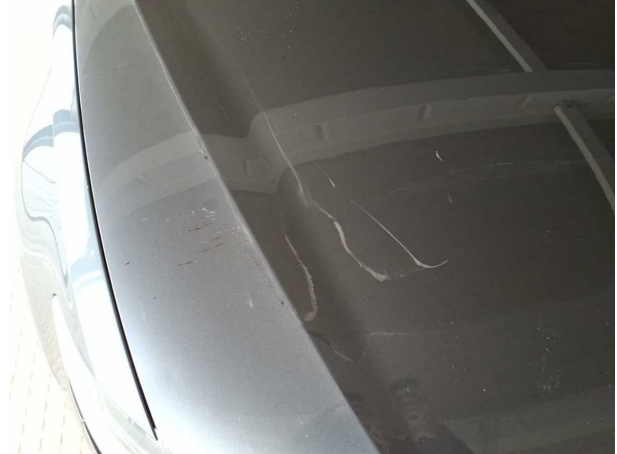
| Nr. | Bauteilgruppe | Beschreibung |
|---|---|---|
| 15 | Karosserie | Karosserie - verschmutzt - aufbereiten |

**Beschädigung #15:** Karosserie: Karosserie - verschmutzt - aufbereiten

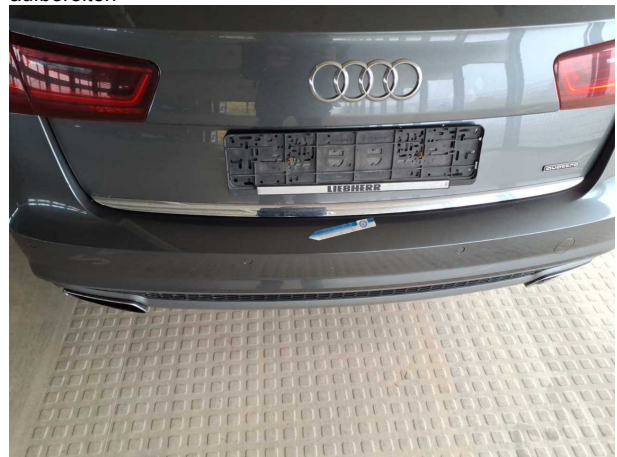
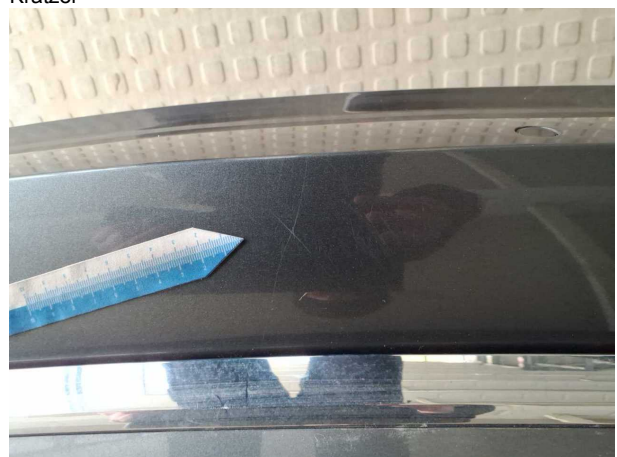
| Nr. | Bauteilgruppe | Beschreibung |
|---|---|---|
| 16 | Stoßfänger hinten | Stoßfänger hinten - Kratzer |

**Beschädigung #16:** Stossfänger hinten: Stossfänger hinten - Kratzer

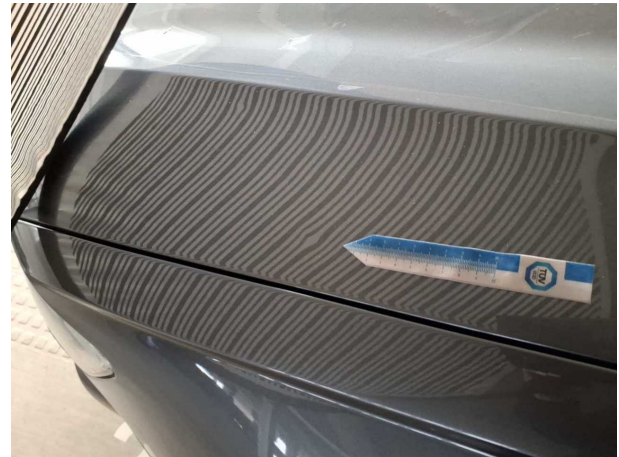
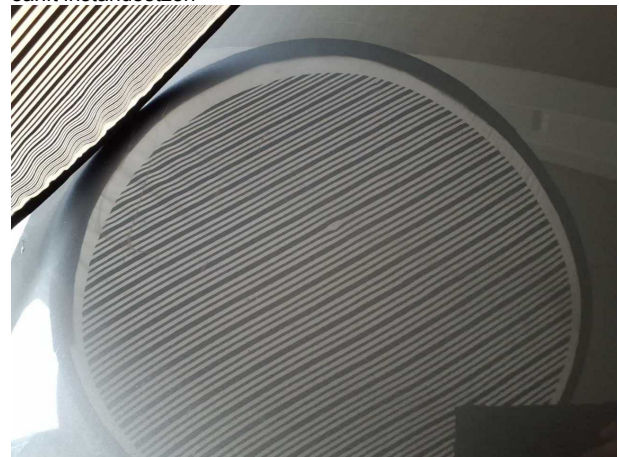
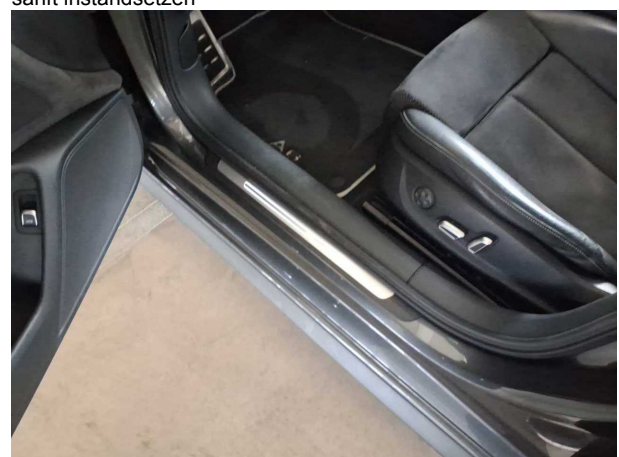
| Nr. | Bauteilgruppe | Beschreibung |
|---|---|---|
| 17 | Karosserie | Karosserie - Hagelschaden - sanft instandsetzen |

**Beschädigung #17:** Karosserie: Karosserie - Hagelschaden -  
sanft instandsetzen

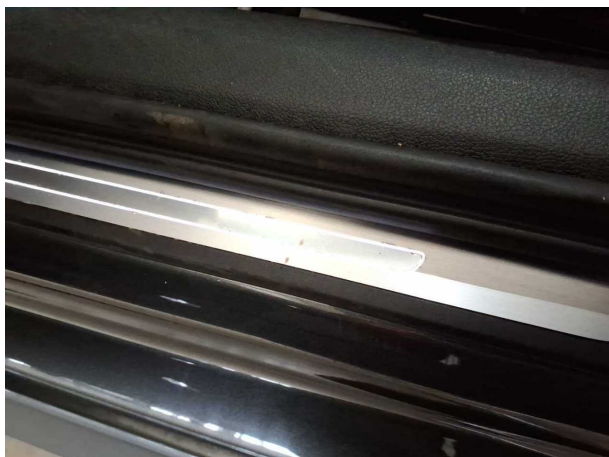
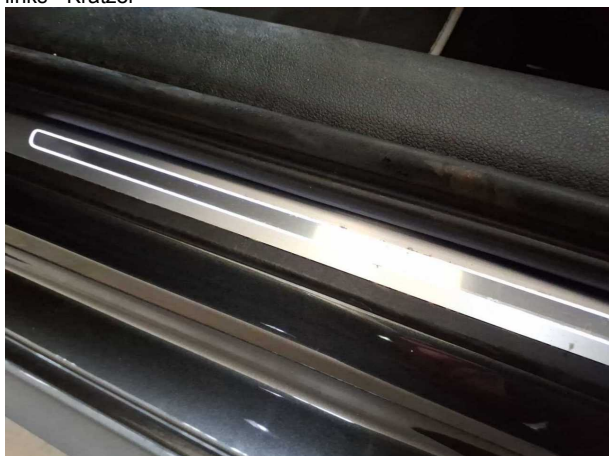
| Nr. | Bauteilgruppe | Beschreibung |
|---|---|---|
| 18 | Verkleidungen/Abdeckungen | Einstieg vorn links - Kratzer |

**Beschädigung #18:** Verkleidungen/Abdeckungen: Einstieg  
vorn links - Kratzer
