Marka, model  
**MERCEDES-BENZ B 200**

Numer rejestracyjny  
**PZ3E443**

Numer VIN  
**WDD2462011J033853**

## Mapa niedoskonałości - Nadwozie

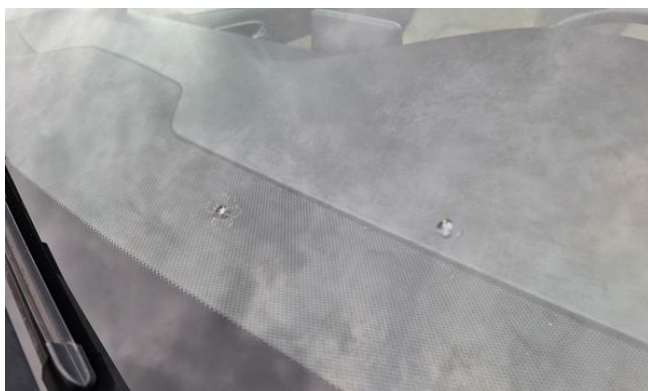
**⚠ Szyba czołowa | Odprysk**

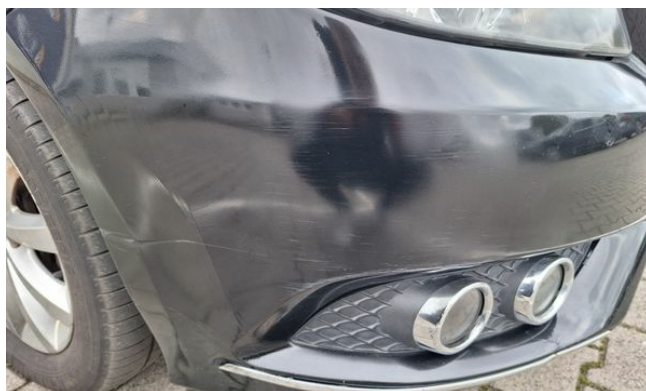
**⚠ Zderzak przód | Zła jakość naprawy**

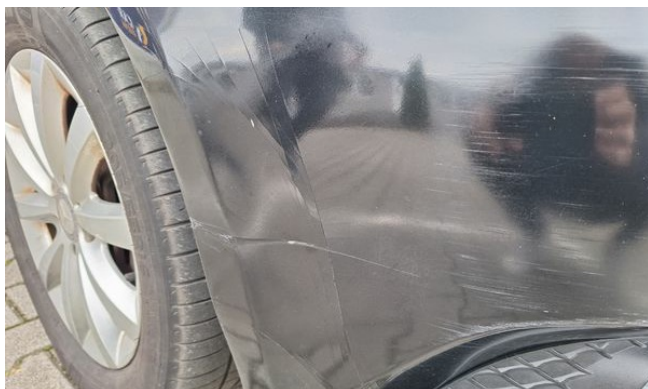
**⚠ Zderzak przód | Rysa z uszkodzeniem**

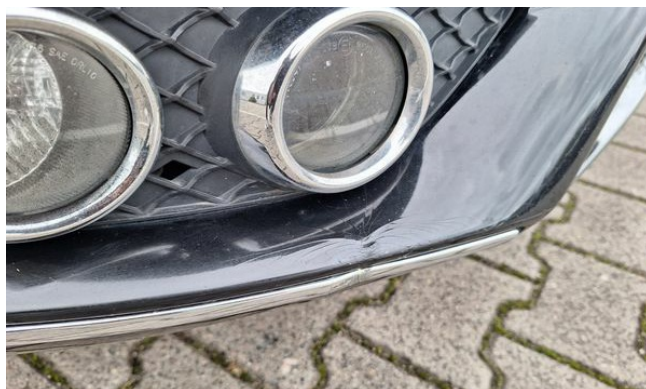
**⚠ Zderzak przód | Wgniecenie**

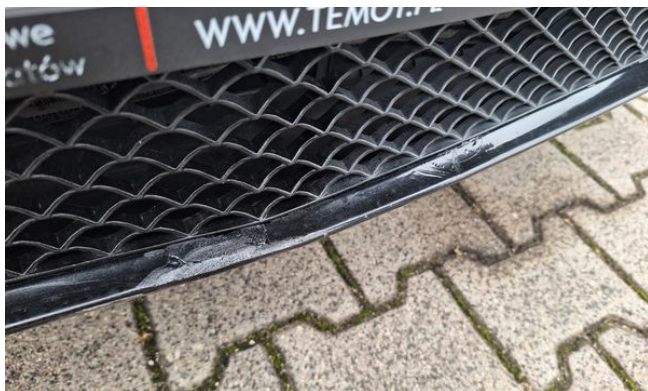
⚠ Zderzak przód | Rysa

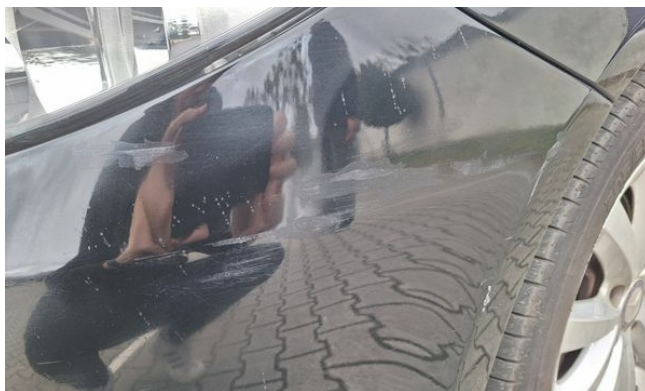
⚠ Zderzak przód | Rysa z uszkodzeniem

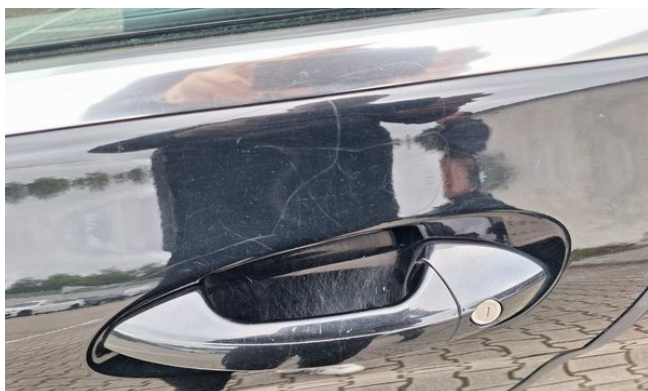
⚠ Drzwi LP | Rysa

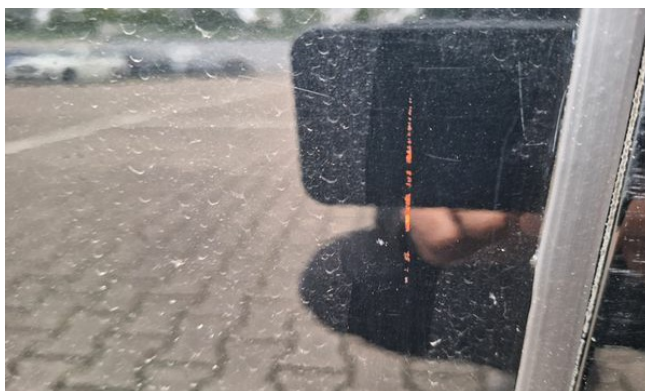
⚠ Drzwi LP | Rysa

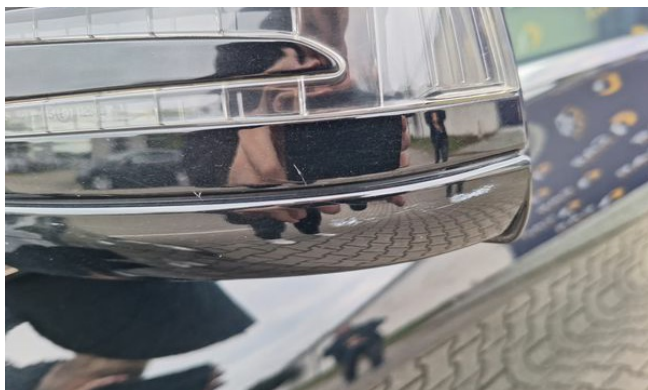
⚠ Lusterko lewe | Rysa

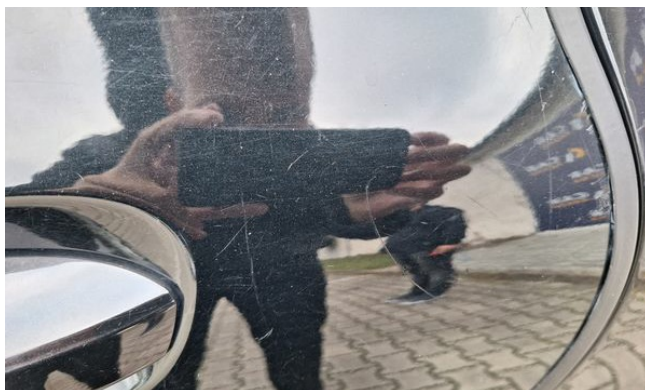
⚠ Drzwi LT | Rysa

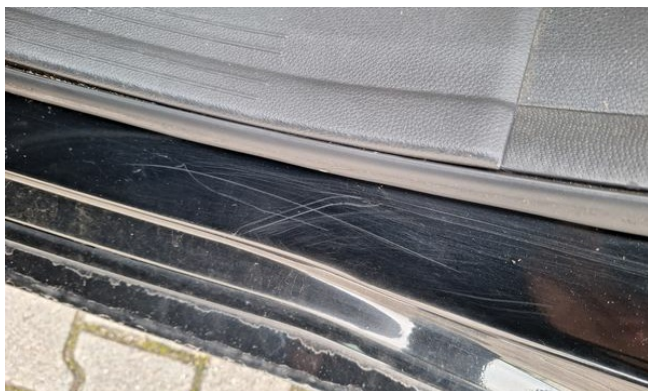
⚠ Wnęka drzwi LT | Rysa

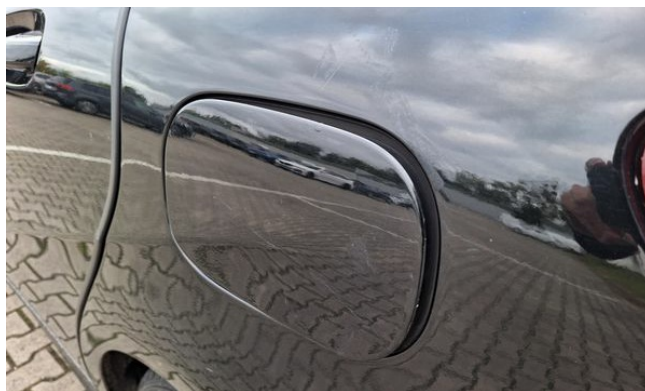
⚠ Błotnik LT | Rysa

Opis uszkodzenia: **Złe spasowanie**

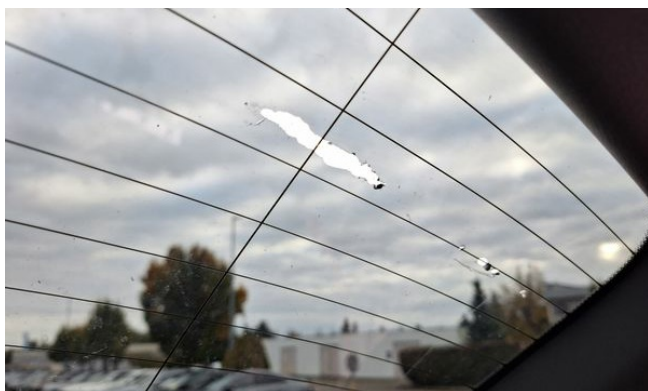
⚠ Szyba tylna | Odprysk

Opis uszkodzenia: **Schodzi folia**

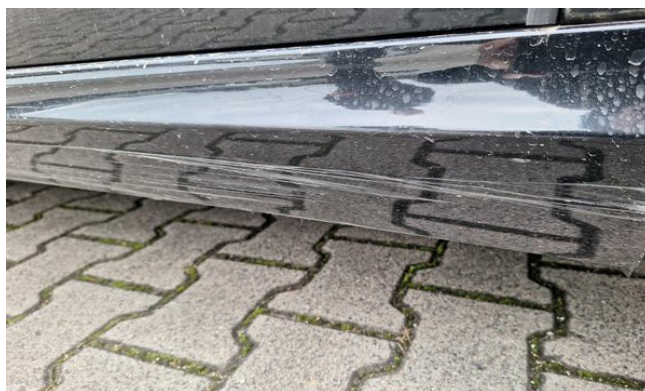
⚠ Próg L | Rysa

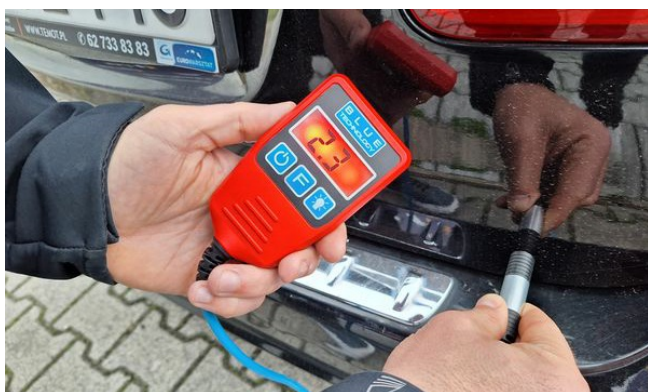
⚠ Kłapa bagażnika | Zła jakość naprawy

Opis uszkodzenia: **W jednym miejscu powyżej 2.000 mikronów**

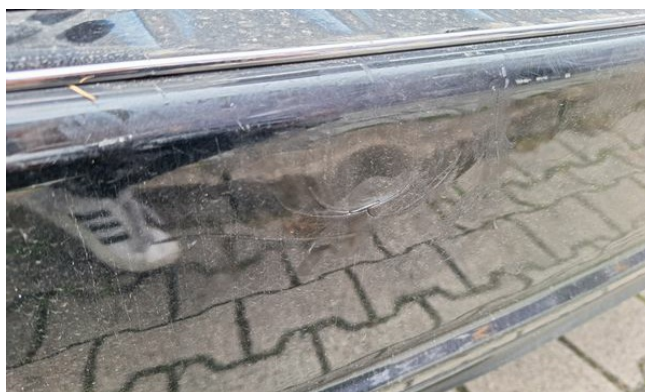
⚠ Zderzak tył | Wgniecenie

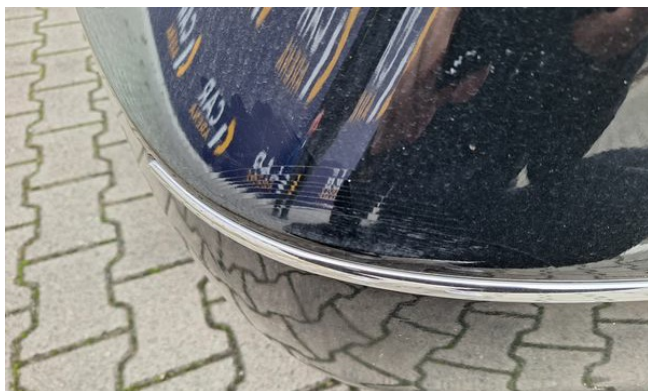
⚠ Zderzak tył | Rysa

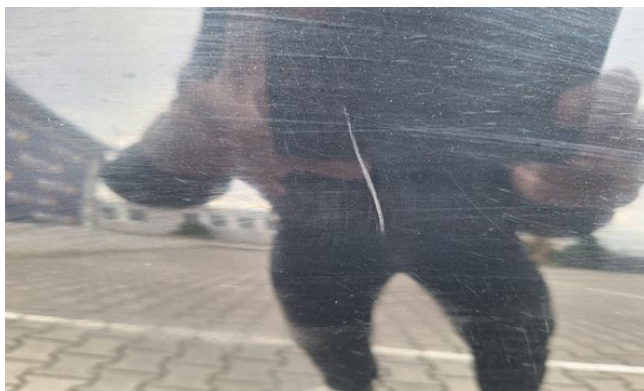
⚠ Drzwi PT | Rysa

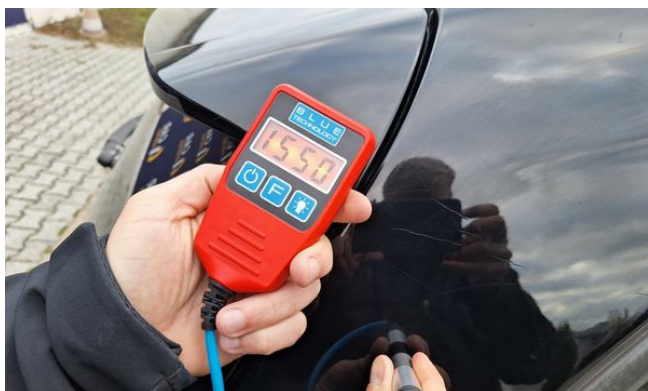
⚠ Błotnik PT | Zła jakość naprawy

Opis uszkodzenia: **Miejscami powyżej 1.000 mikronów**

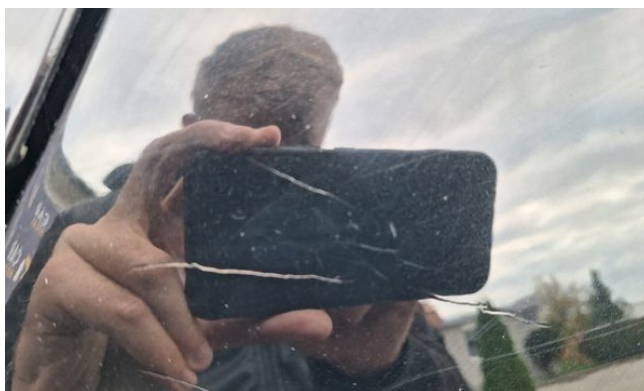
⚠ Błotnik PT | Rysa z uszkodzeniem

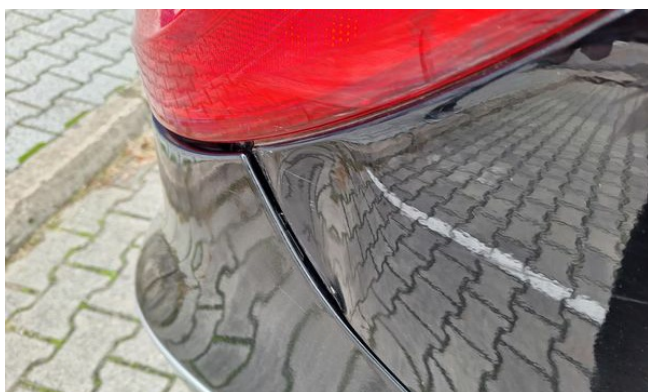
⚠ Błotnik PT | Wgniecenie

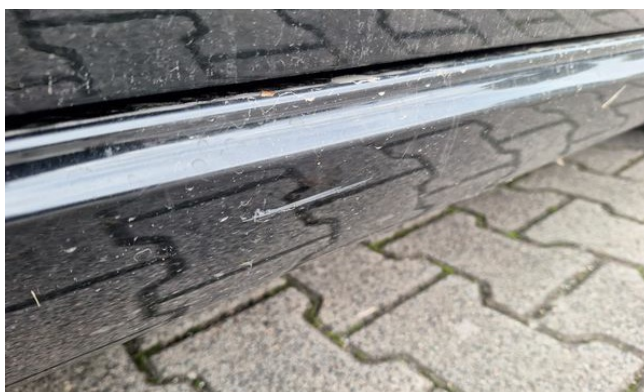
⚠ Próg P | Rysa

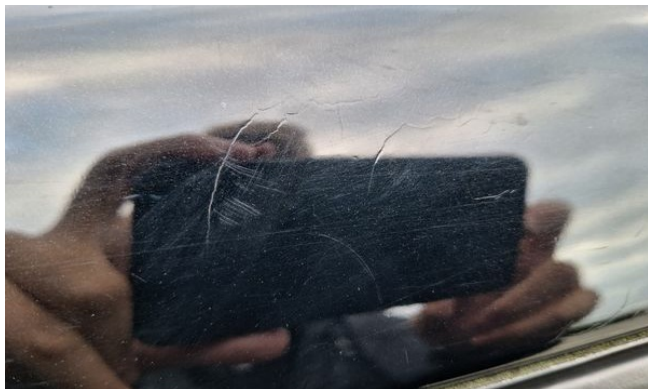
Rama dachu prawa | Rysa

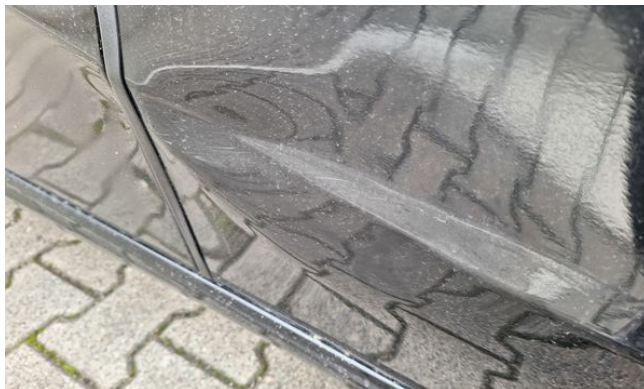
Drzwi PP | Wgniecenie

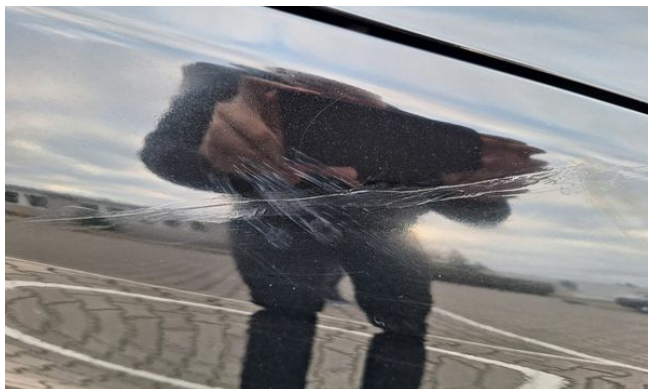
Błotnik PP | Zła jakość naprawy

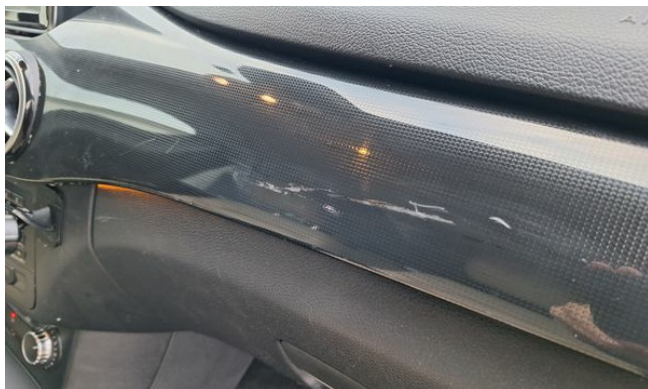
**⚠ Deska rozdzielcza | Rysa**

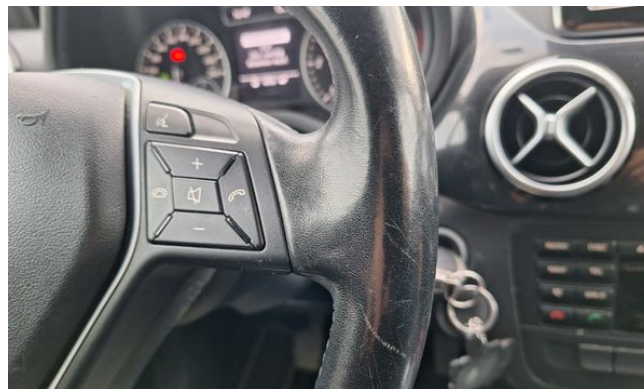
**⚠ Kierownica | Rysa**

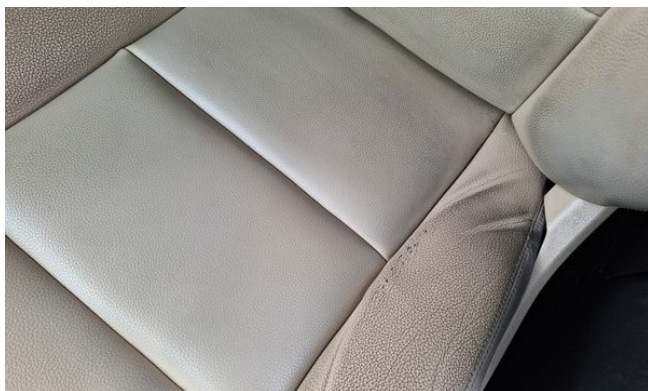
**Fotel LP | Uszkodzenie**

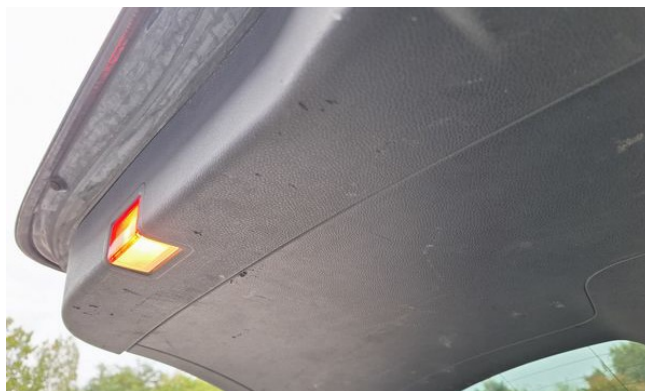
**Bagażnik | Rysa**
