## Raport z oględzin pojazdu

| Numer raportu | 216597/10/25-11401 | Data raportu | 02-10-2025 |

| Numer identyfikacyjny (VIN) | <b>ZFA3120000J841519</b> |
| Marka, model | FIAT 500 15-24 |

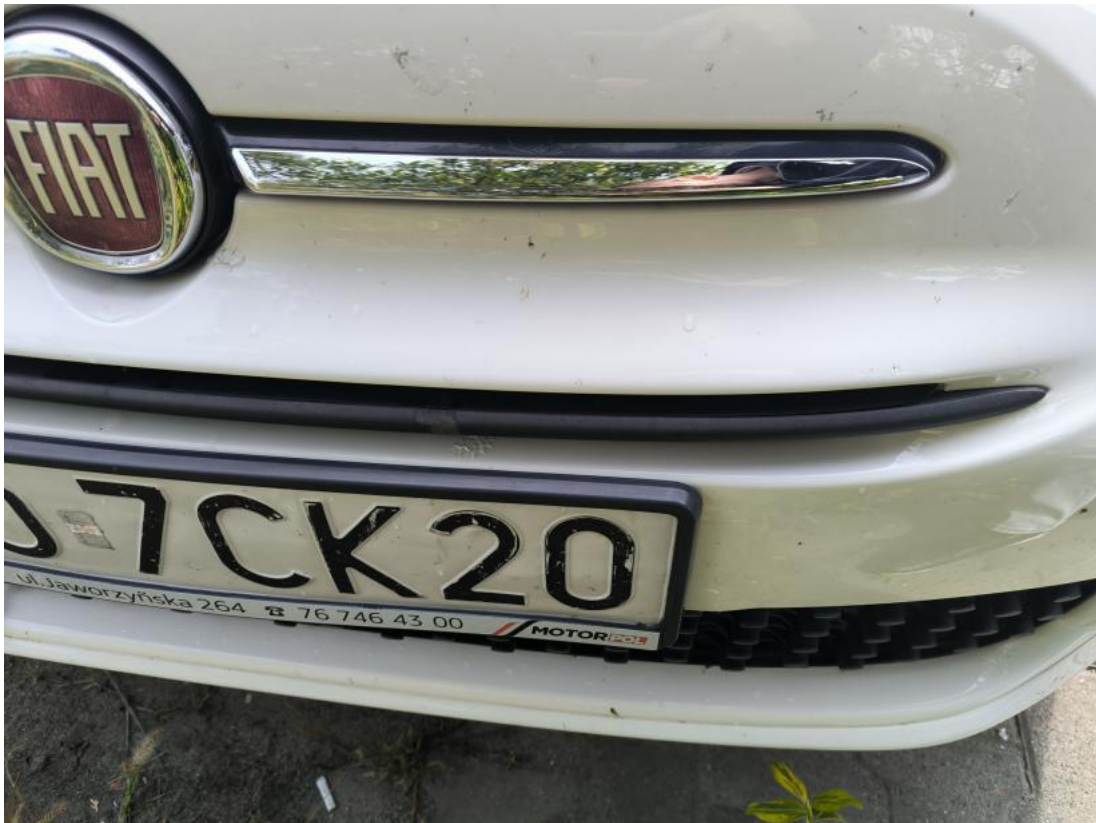
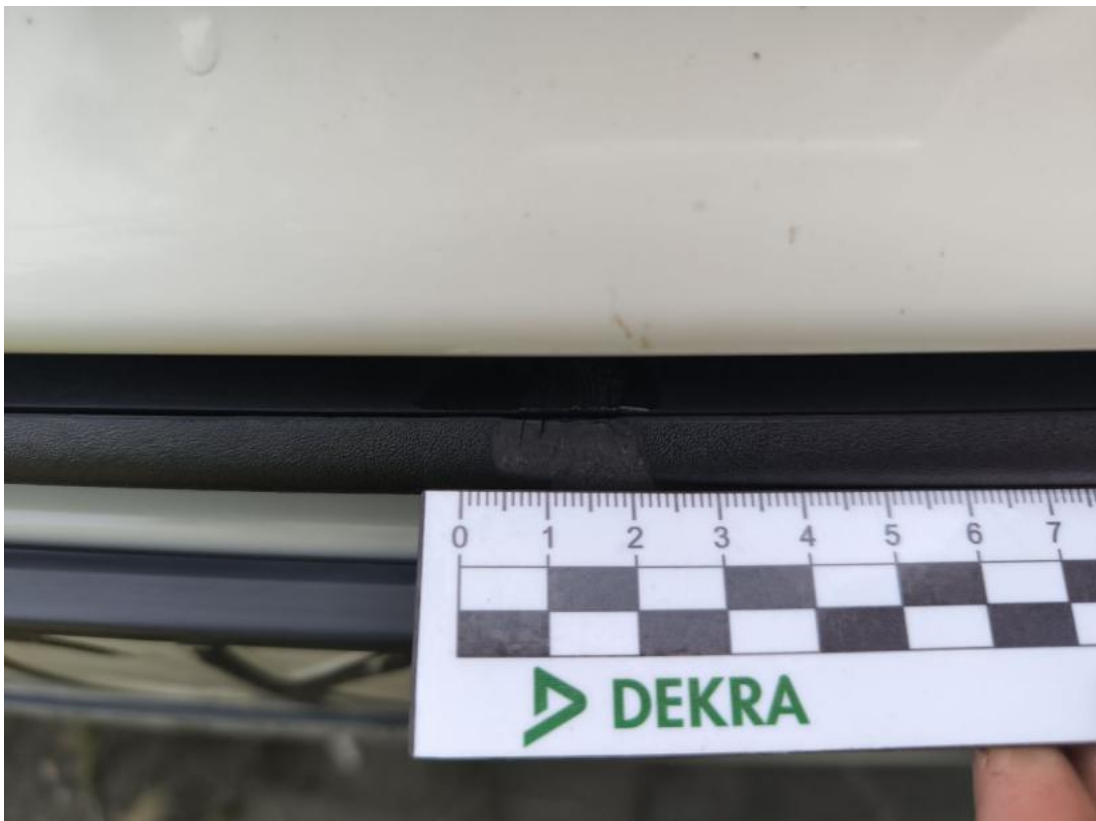
| 2 | Listwa ozdobna osłony chl. | ubytki materiału | WY | 0.1 |

Krata zderzaka prz. - zdjęcie pogładowe 1

Krata zderzaka prz. - Inne 1

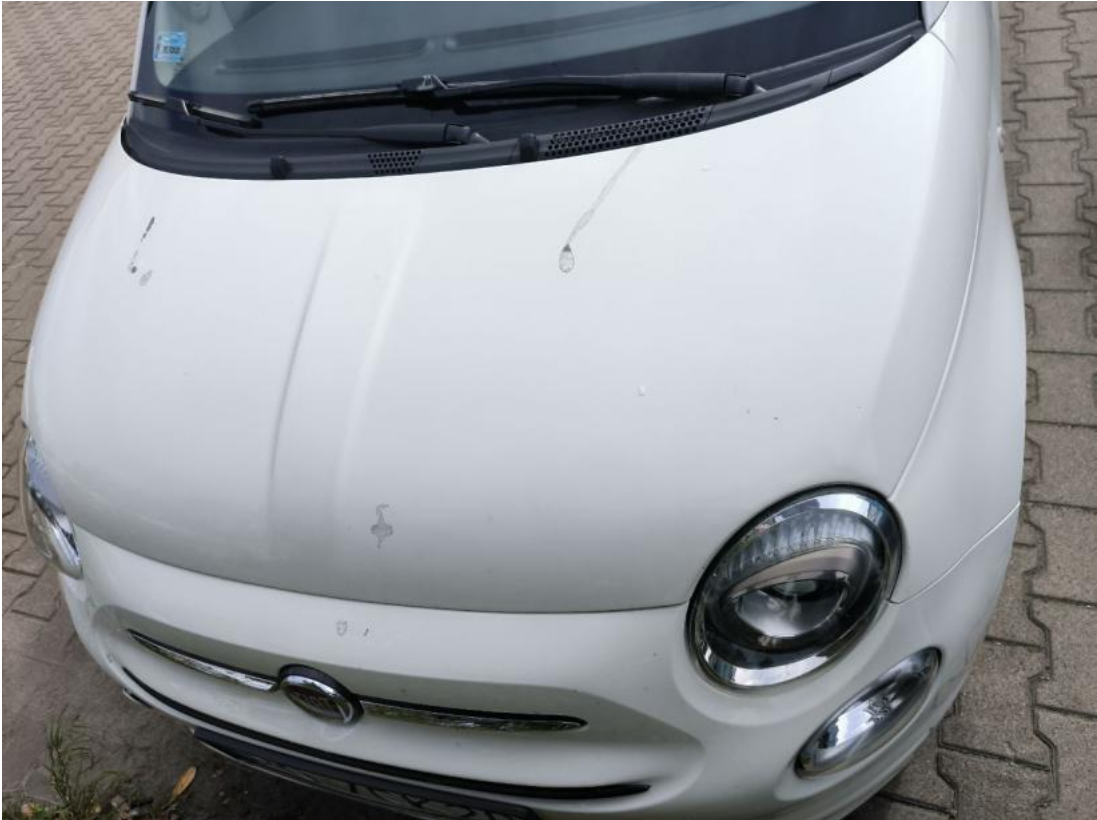
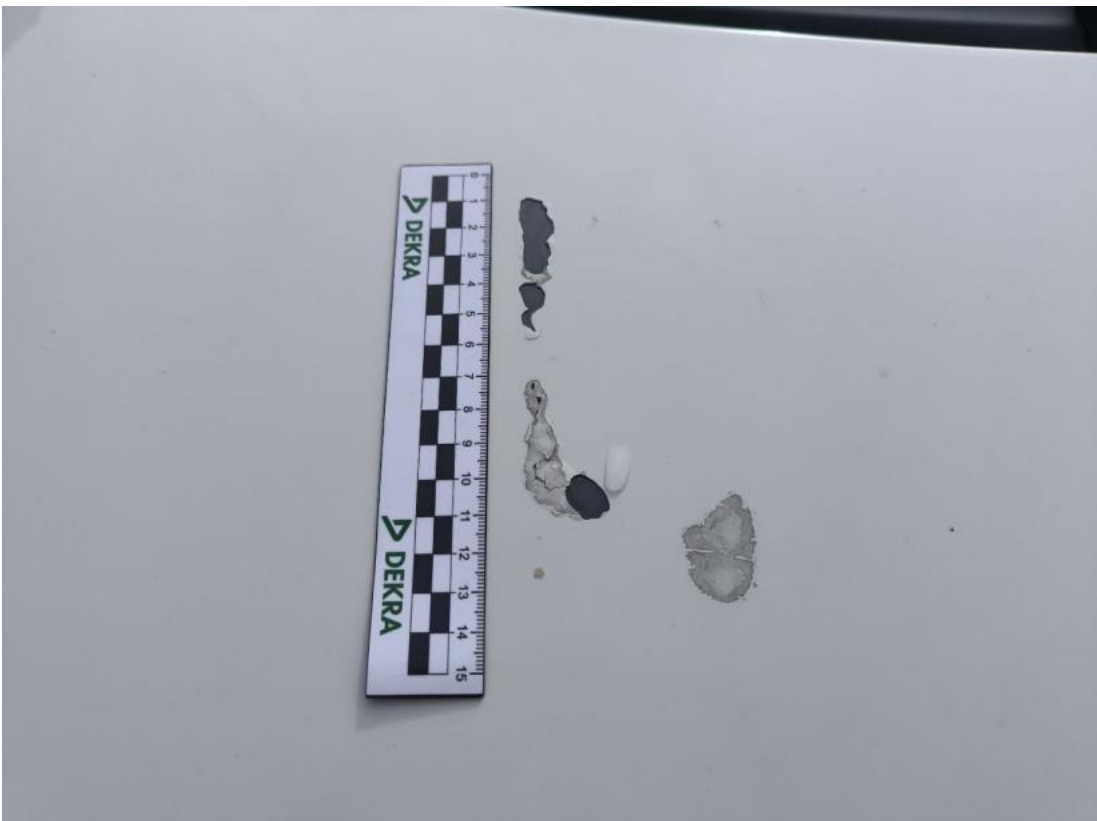
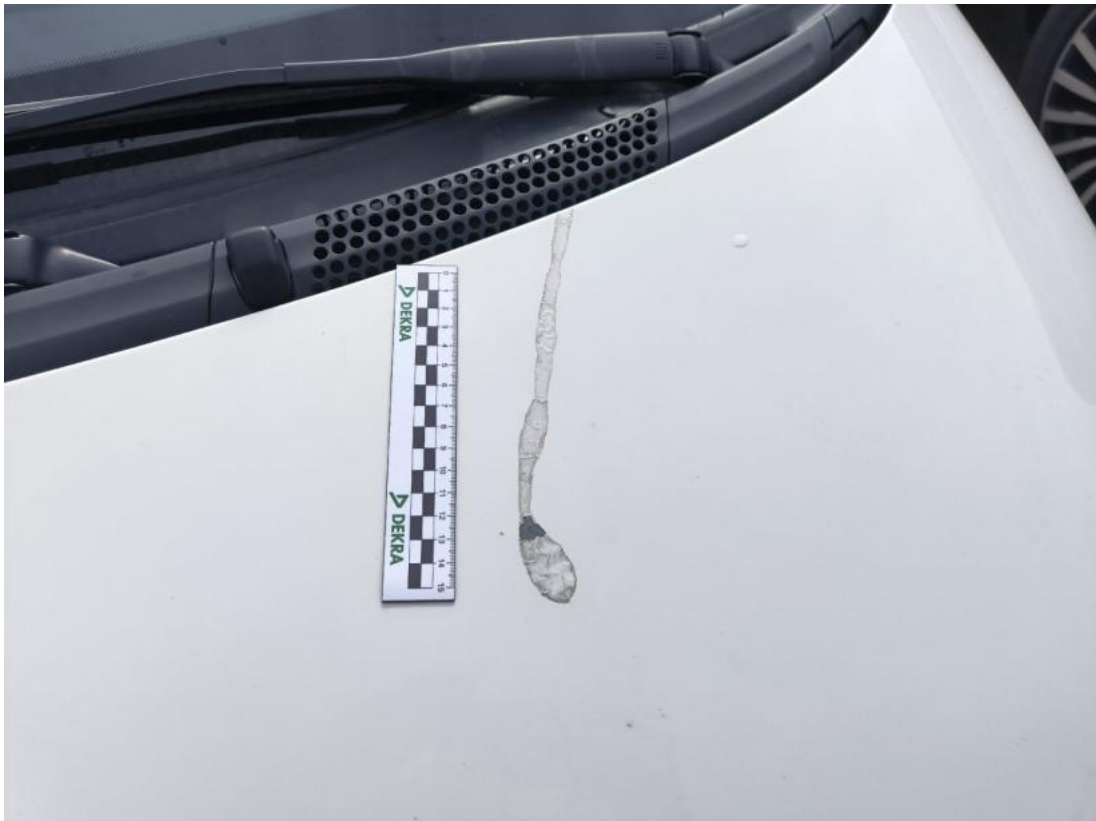
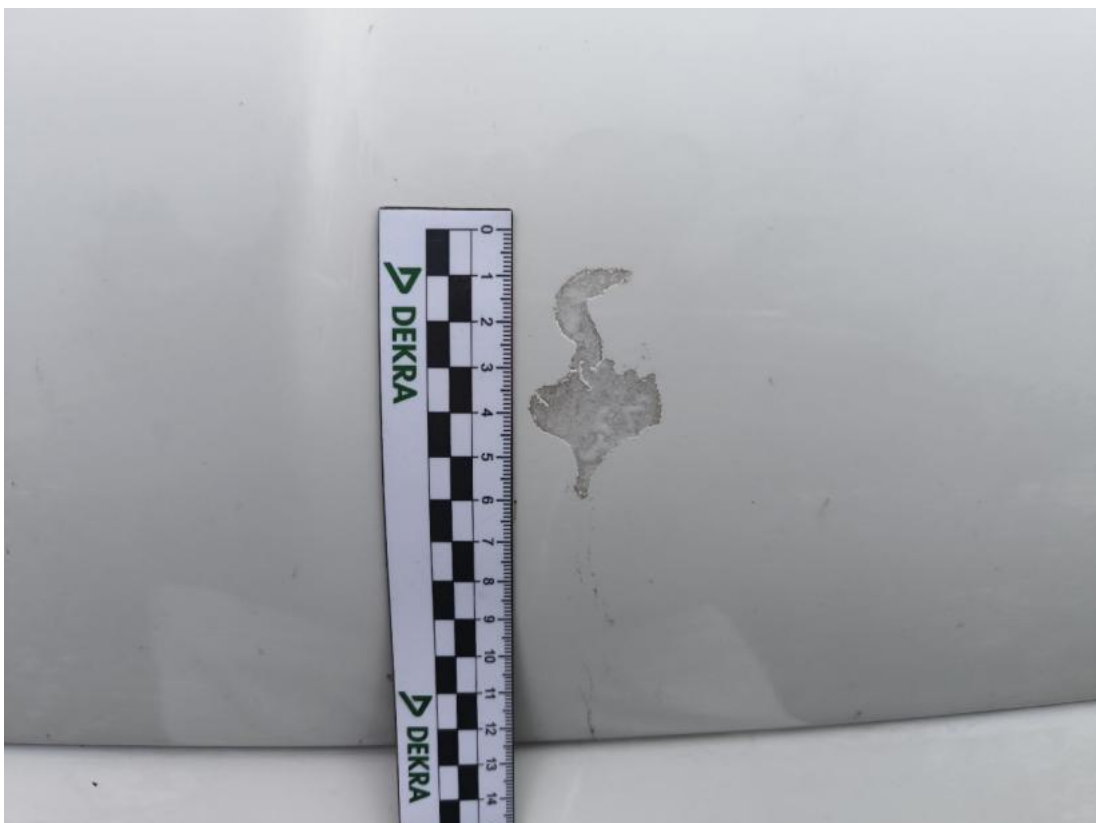
| 8 | Pokrywa przednia | rysa/odprysk, łuszczenie powłoki lakierowej | NA | 0.5 |

Pokrywa komory silnika - zdjęcie poglądowe 1

Pokrywa komory silnika - Inne 1

Pokrywa komory silnika - Inne 2

Pokrywa komory silnika() - Inne 3

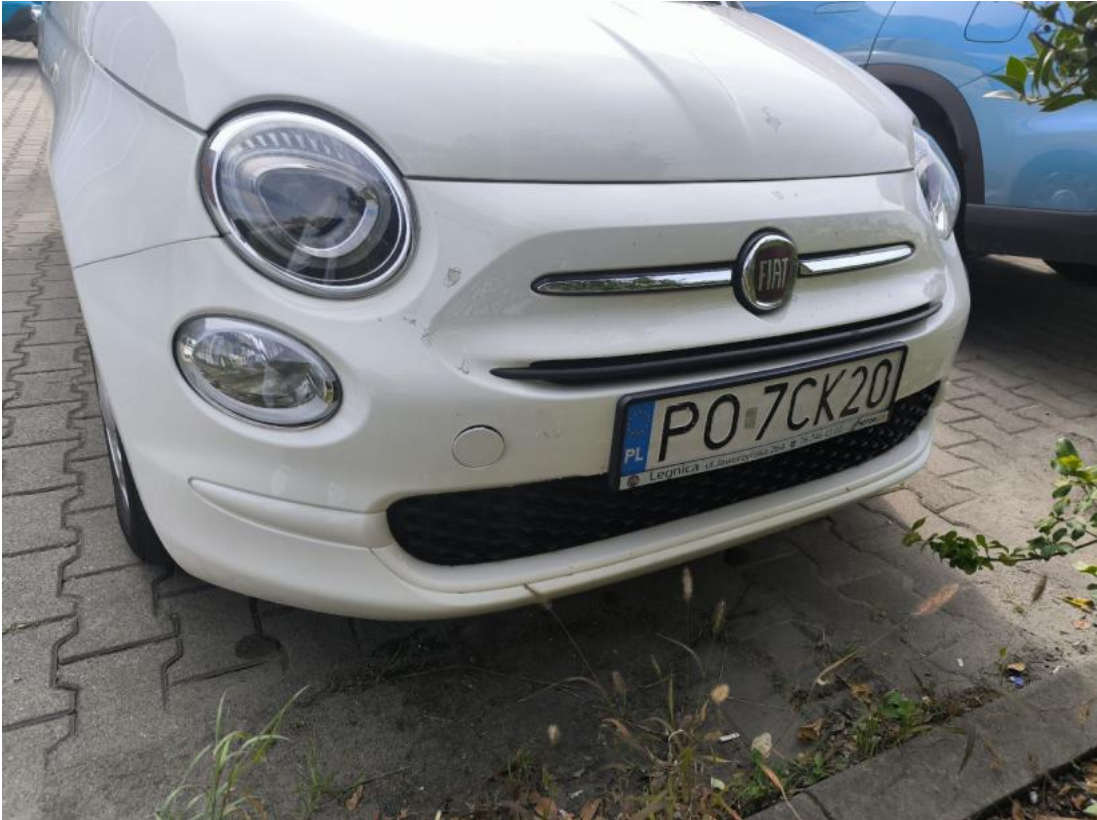
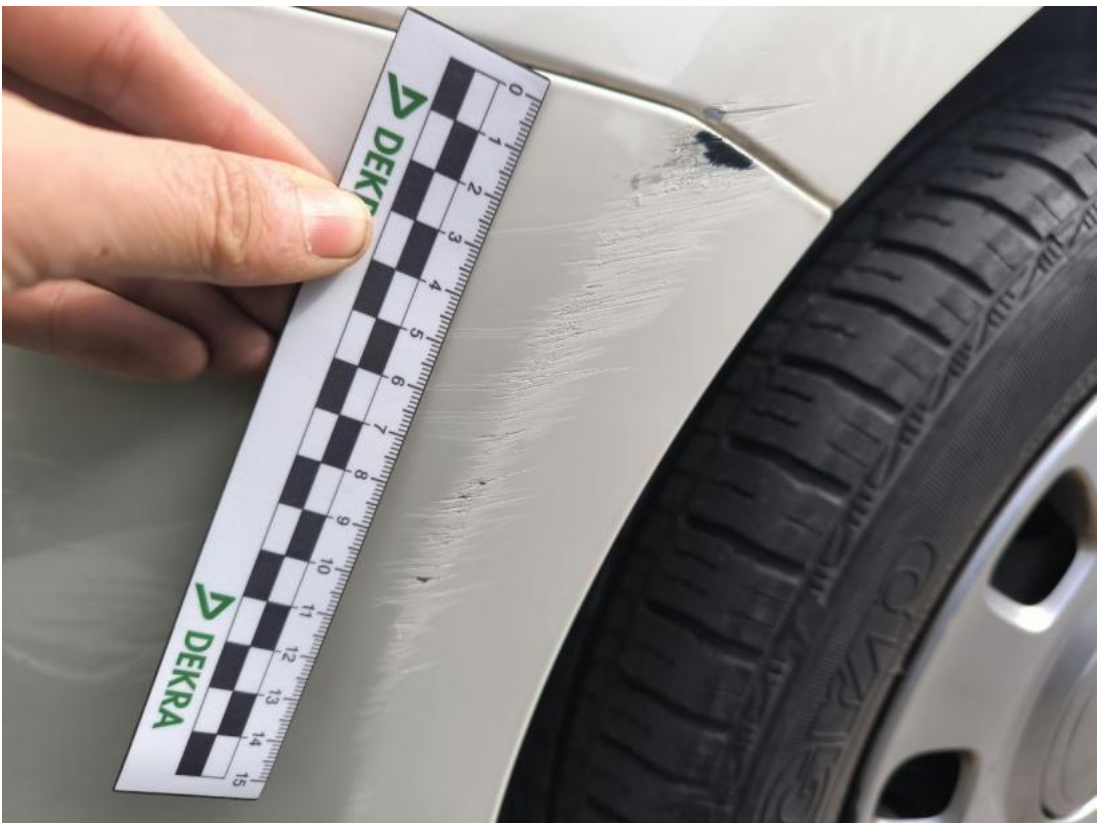
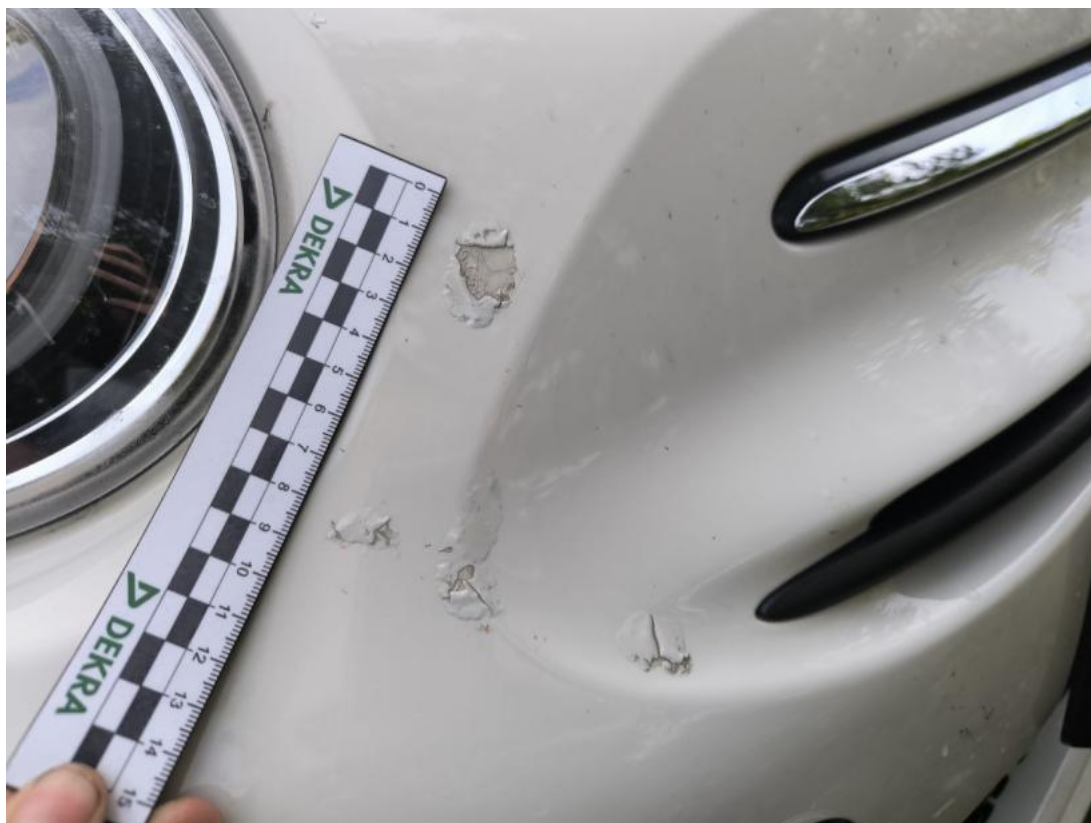
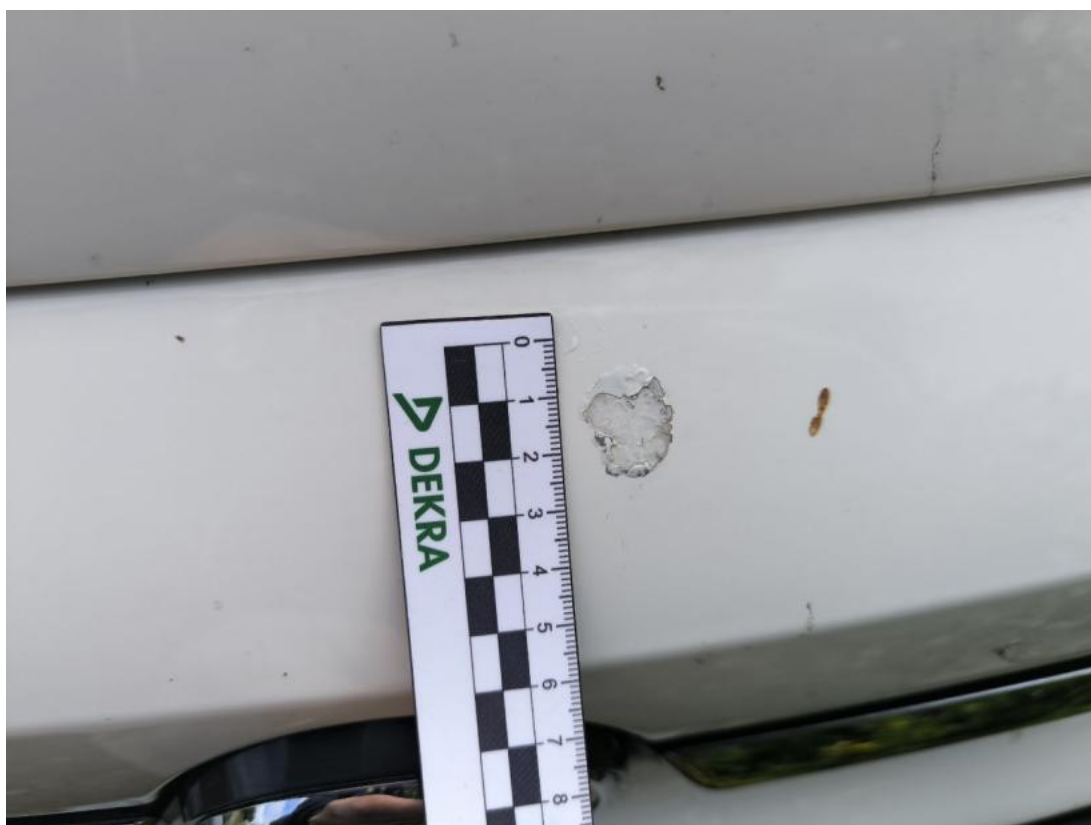
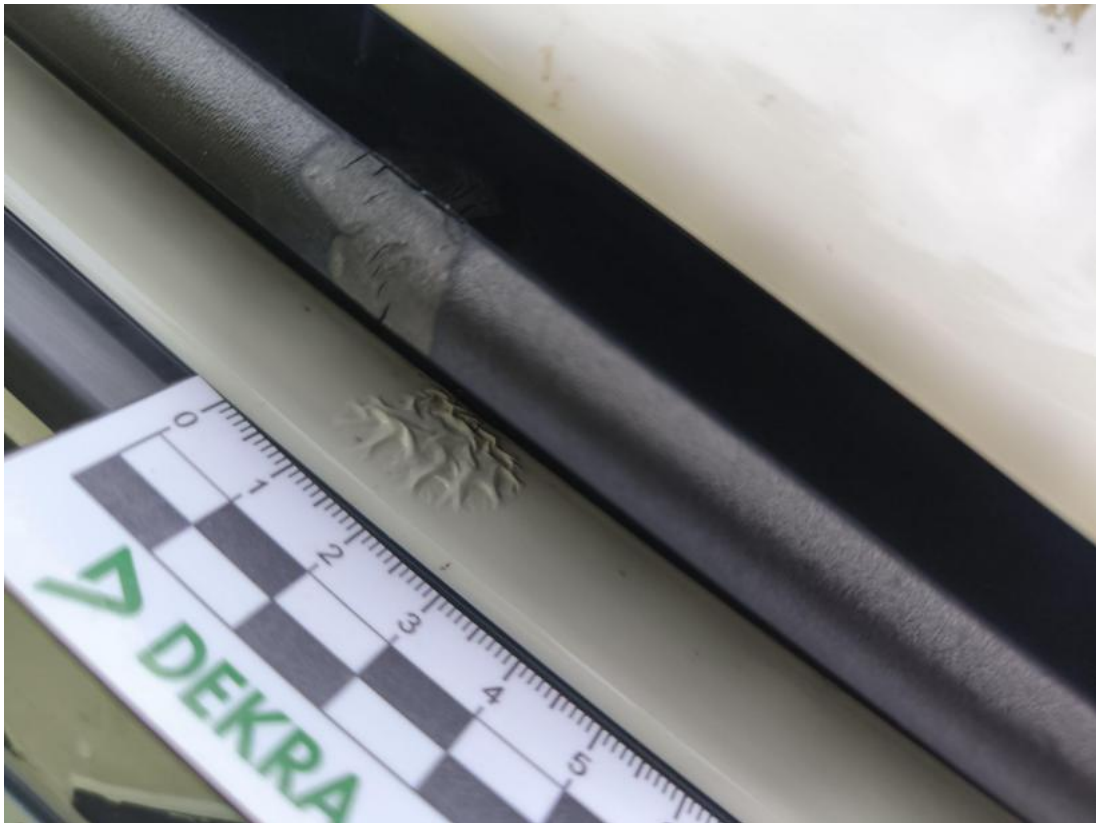
| 6 | Okładzina zderzaka przedniego | rysa/odprysk, łuszczenie powłoki lakierowej | NA | 1 |

Zderzak - zdjęcie poglądowe 1

Zderzak - Rysa/odprysk 1

Zderzak - Inne 1

Zderzak - Inne 2

Zderzak() - Inne 3

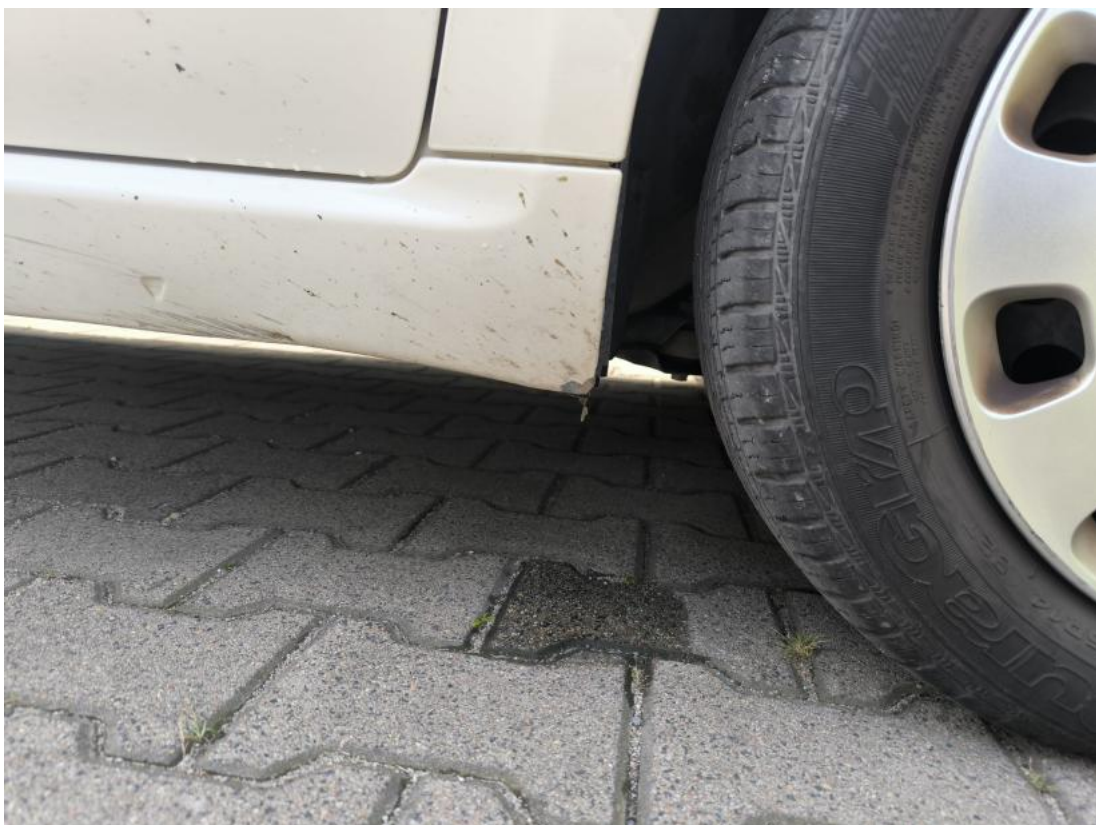
| 12 | Próg R | rysa/odprysk, ślady korozji | NA | 0.5 |

Próg P - zdjęcie pogładowe 1

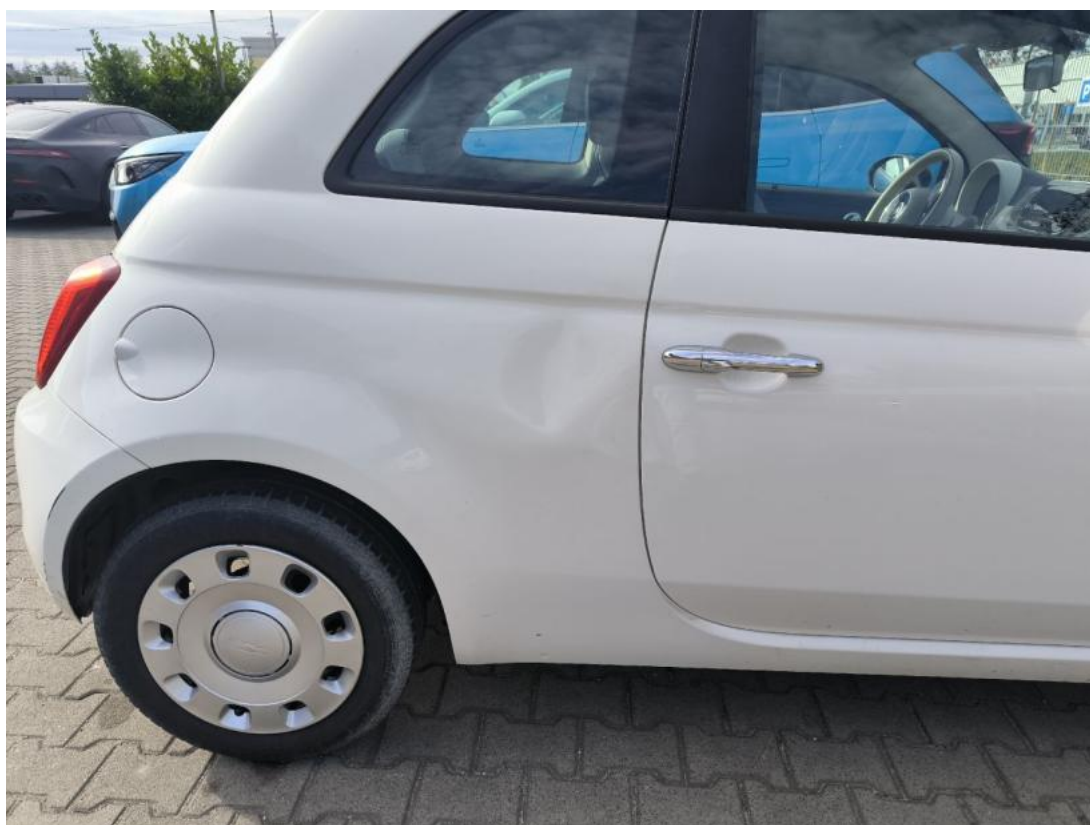
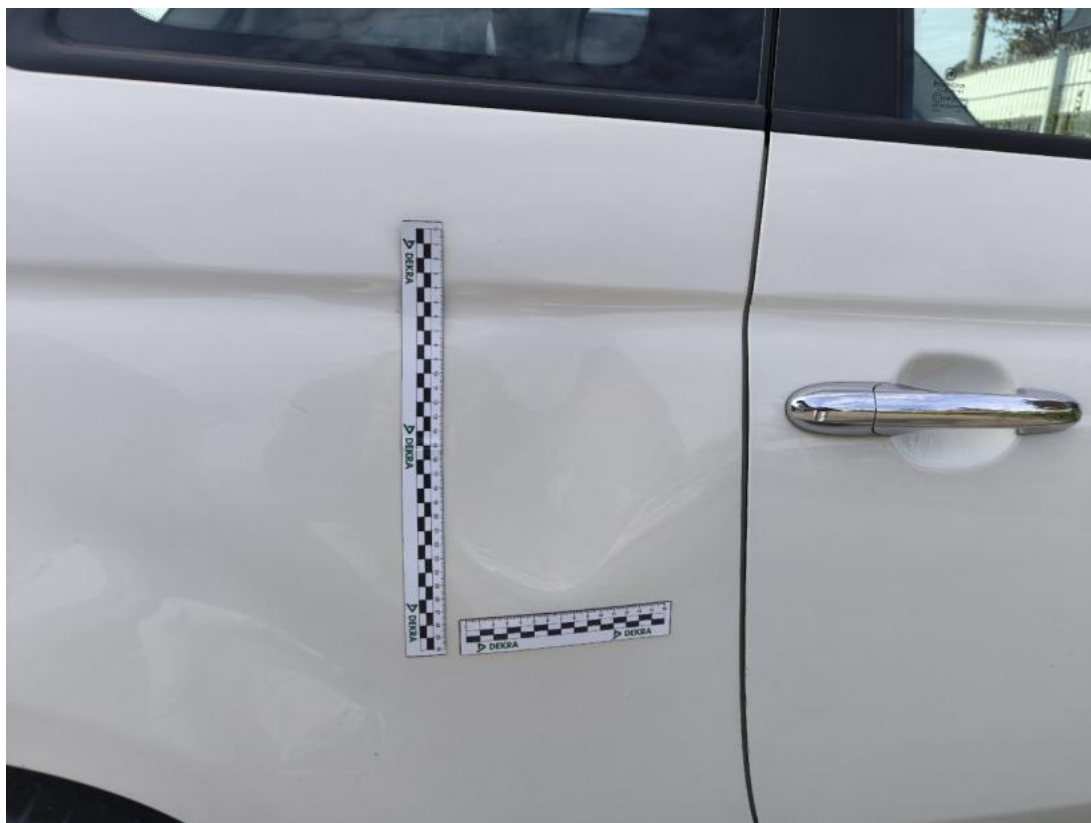
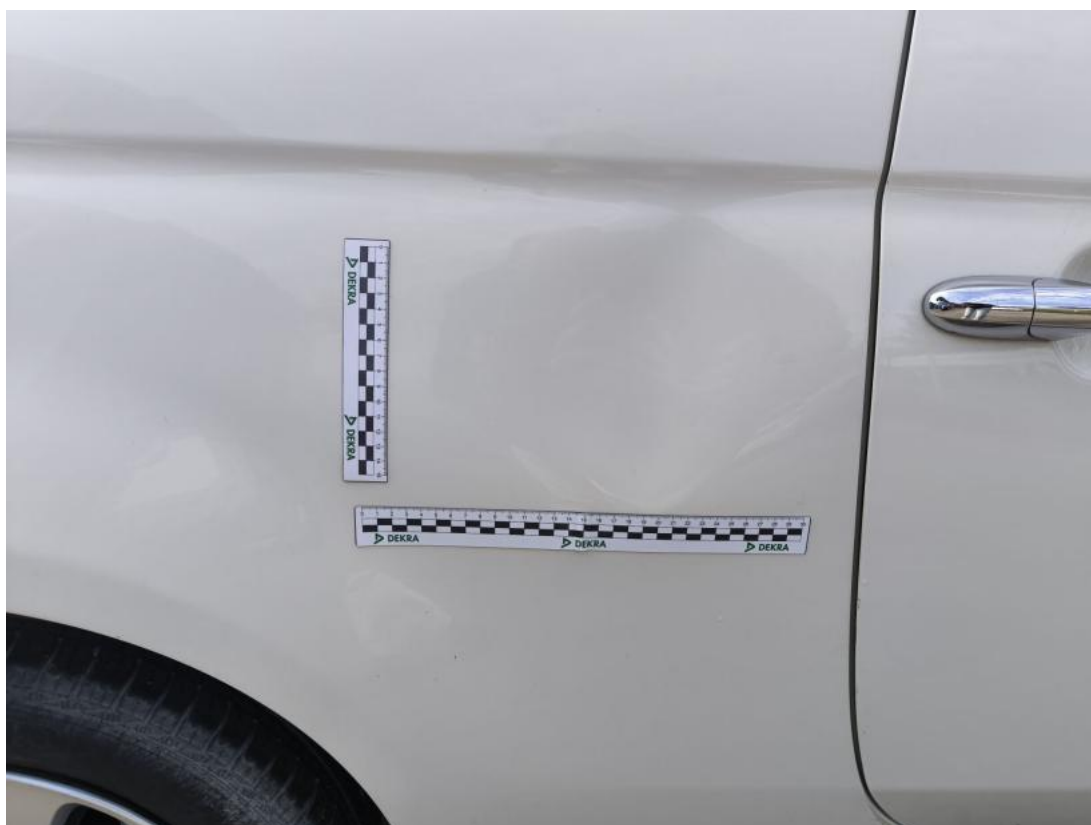
| 14 | Światnik tylny R | wgniecenie/odkształcenie | NA | 1.5 |

Błotnik tylny P / Ściana boczna P - zdjęcie poglądowe 1

Błotnik tylny P / Ściana boczna P - Wgniecenie/odkształcenie 1

Błotnik tylny P / Ściana boczna P - Wgniecenie/odkształcenie 2

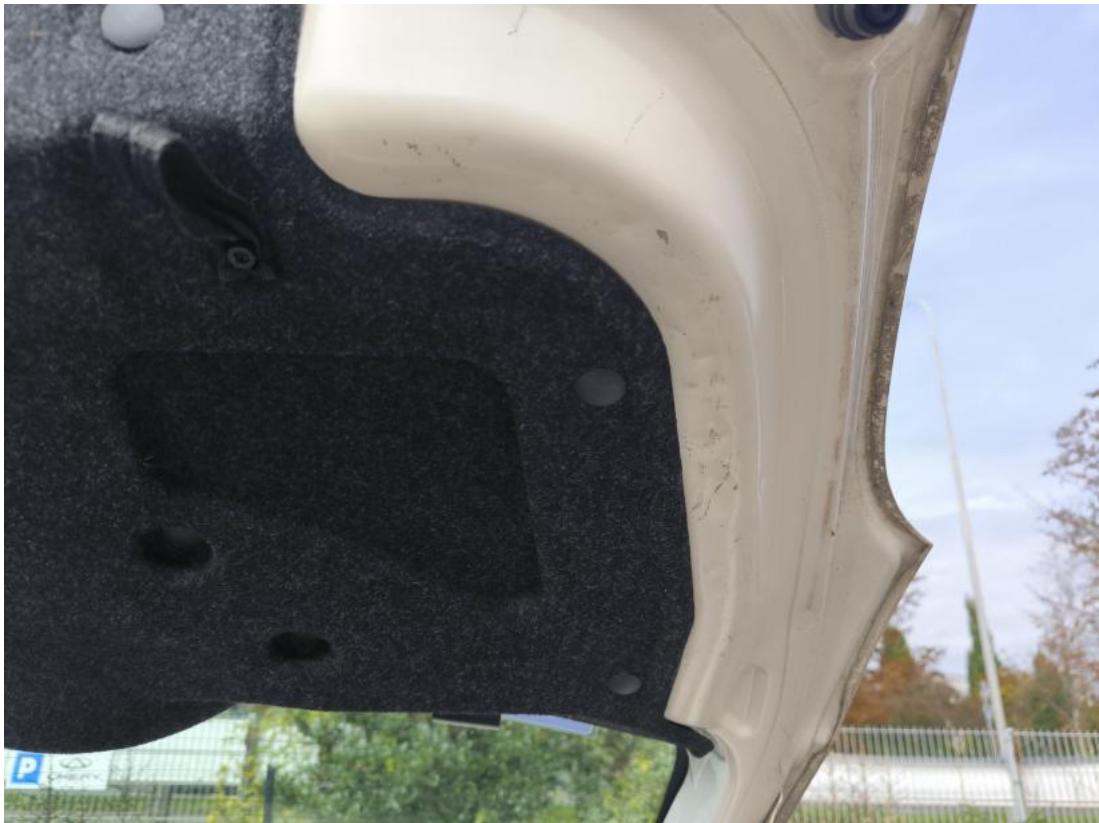
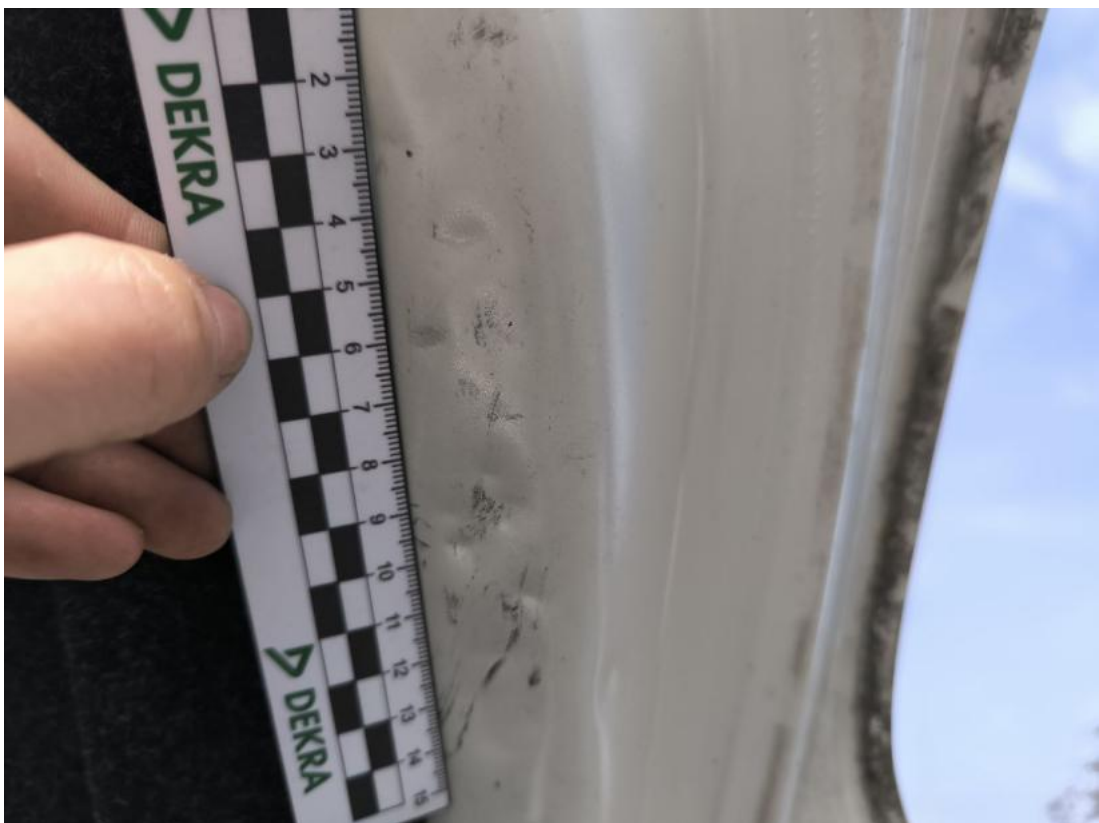
| 15 | Pokrywa tylna | rysa/odprysk, wgniecenie/odkształcenie | NA | 1.2 |

Pokrywy bagażnika - zdjęcie poglądowe 1

Pokrywy bagażnika - Wgniecenie/odkształcenie 1

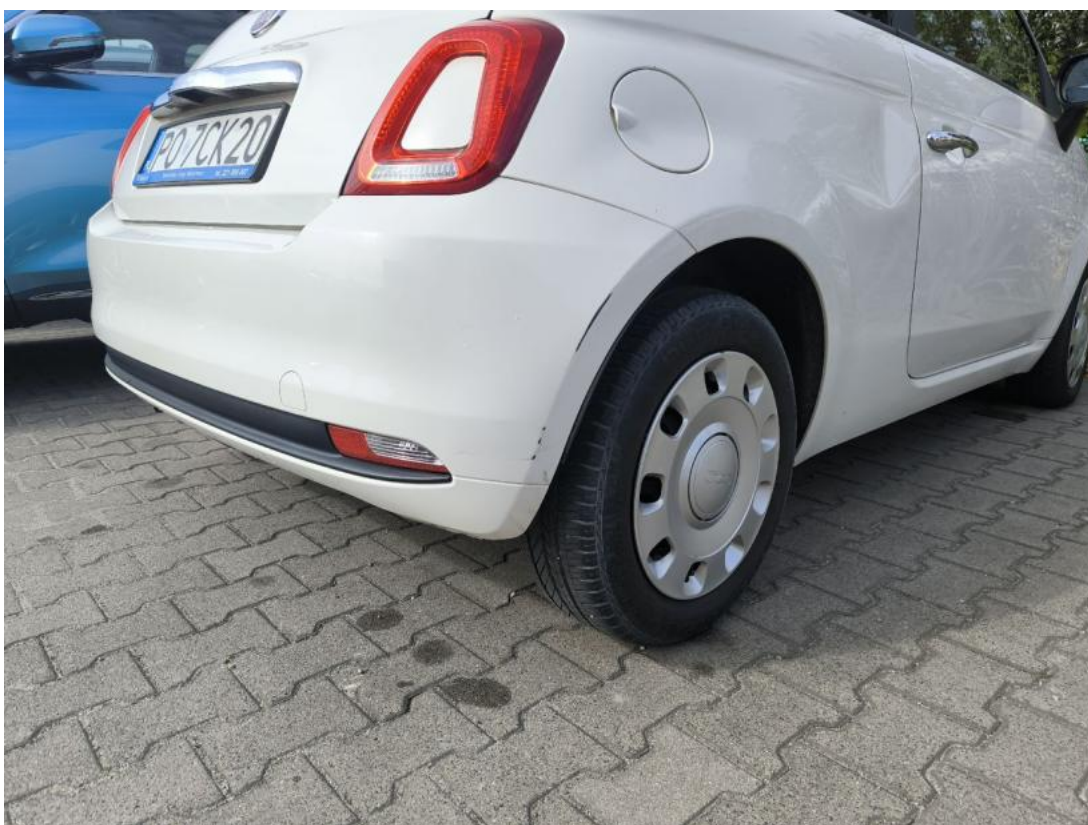
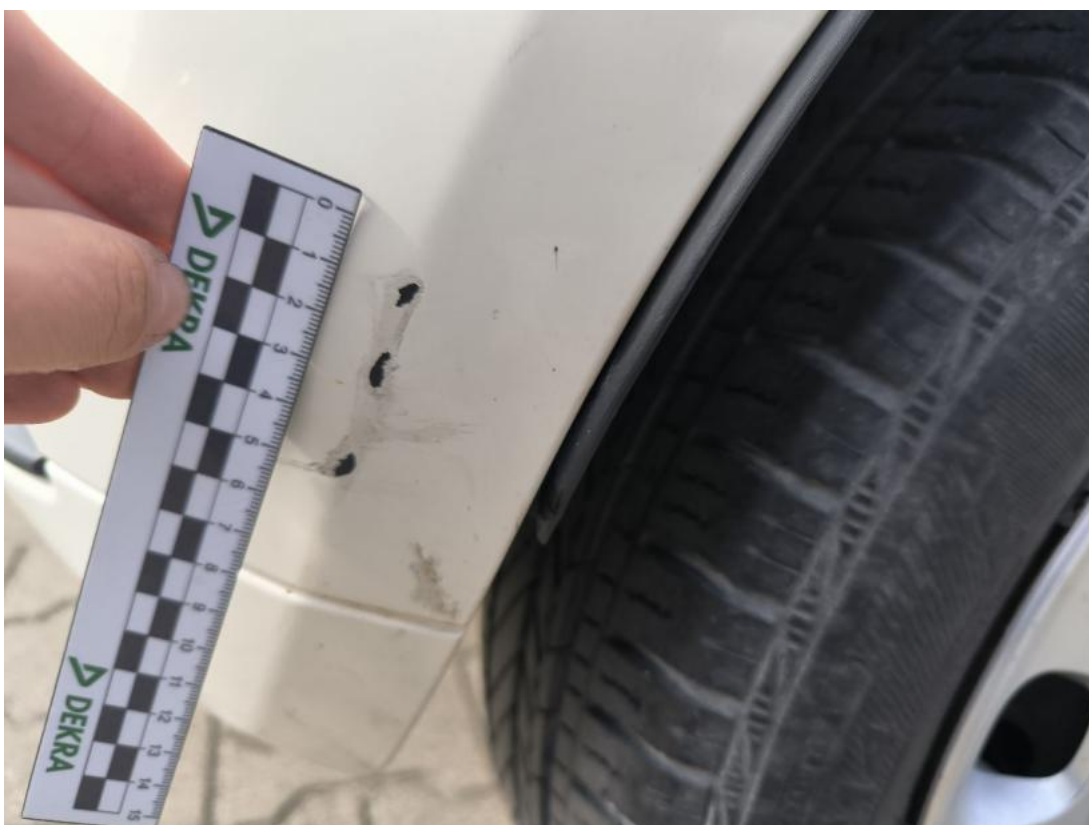
| 13 | Okładzina zderzaka tylnego | rysa/odprysk | NA | 0.8 |

Zderzak tylny - zdjęcie poglądowe 1

Zderzak tylny - Rysa/odprysk 2

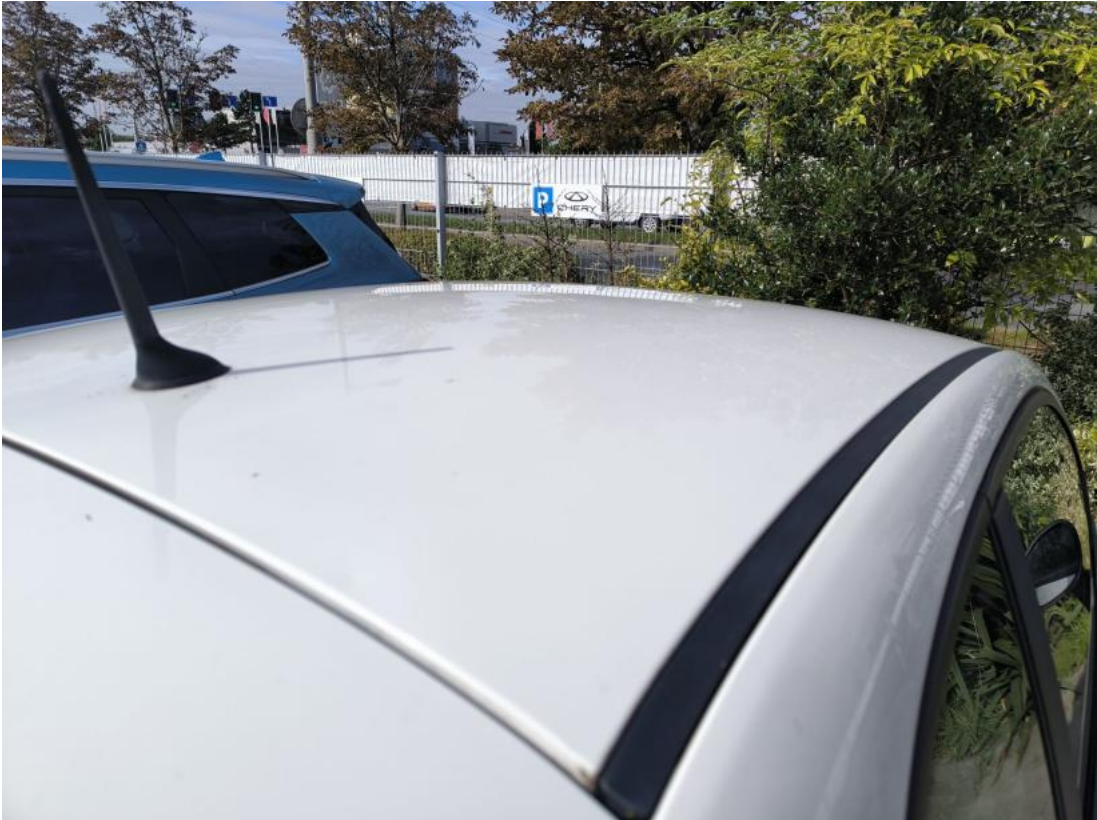
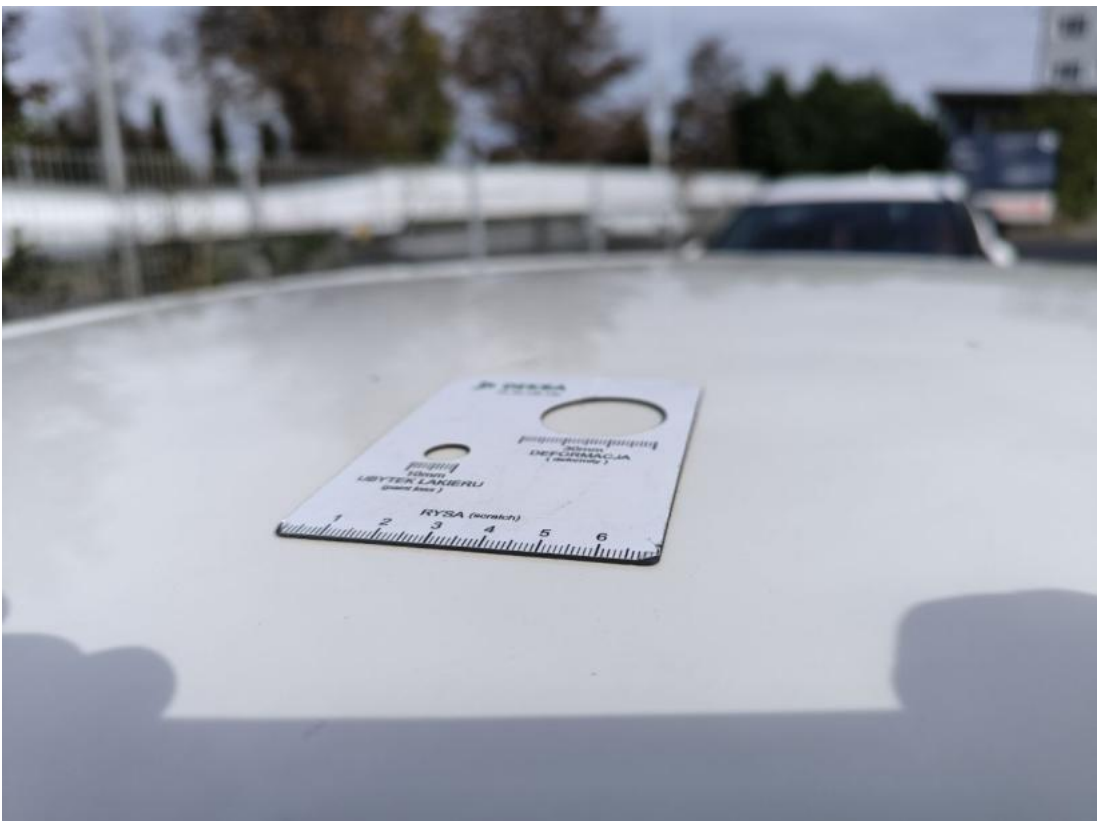
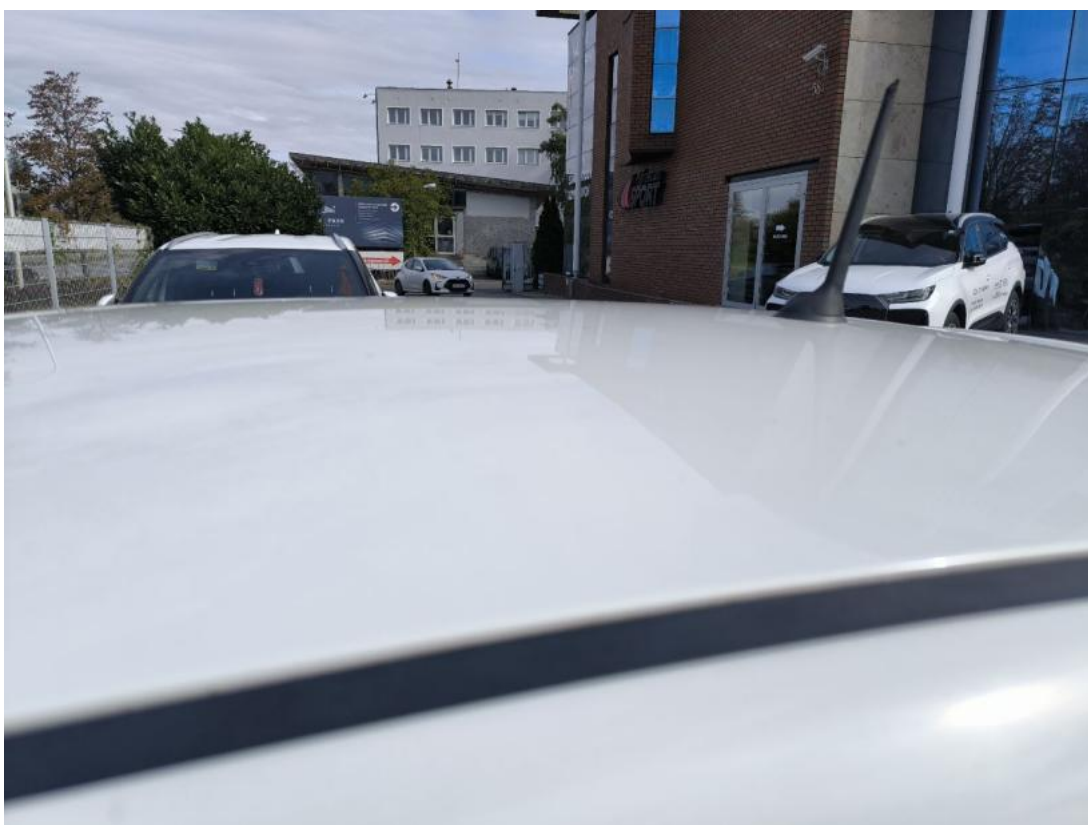
| 9 | Dach | wgniecenie/odkształcenie | NA | 3 |

Dach - zdjęcie pogładowe 1

Dach - Wgniecenie/odkształcenie 1

Dach() - Wgniecenie/odkształcenie 3

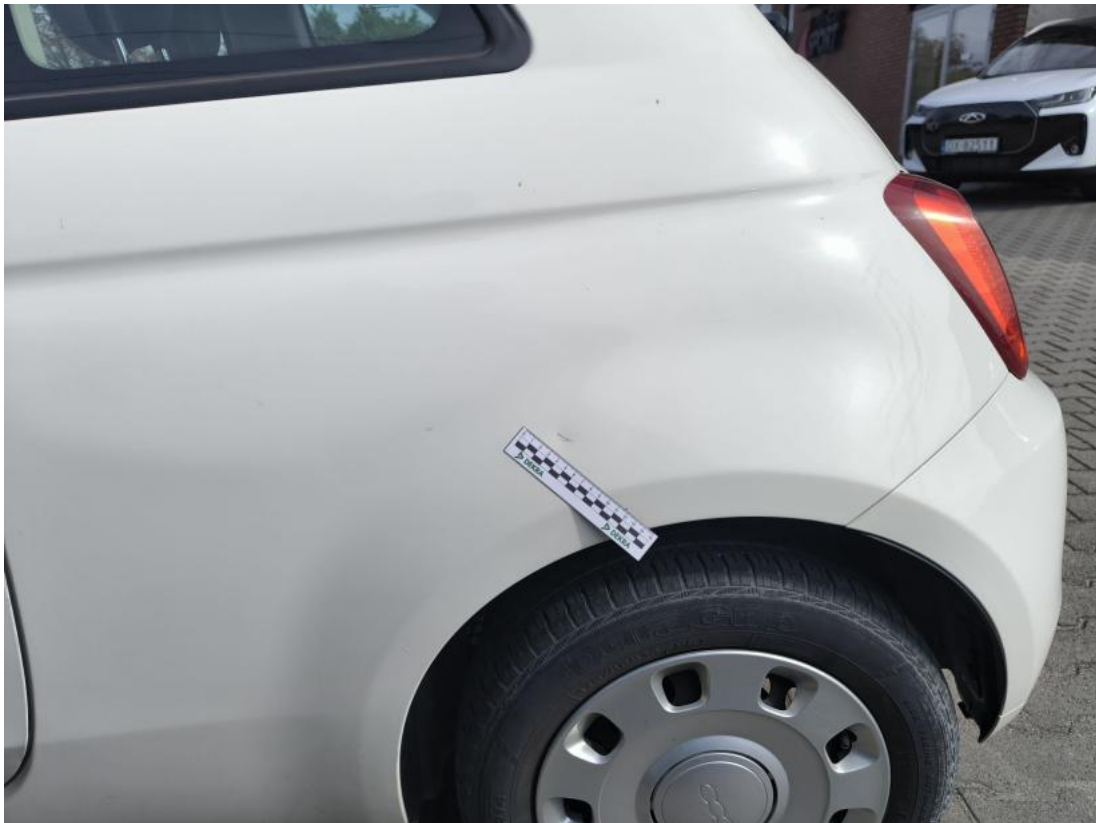
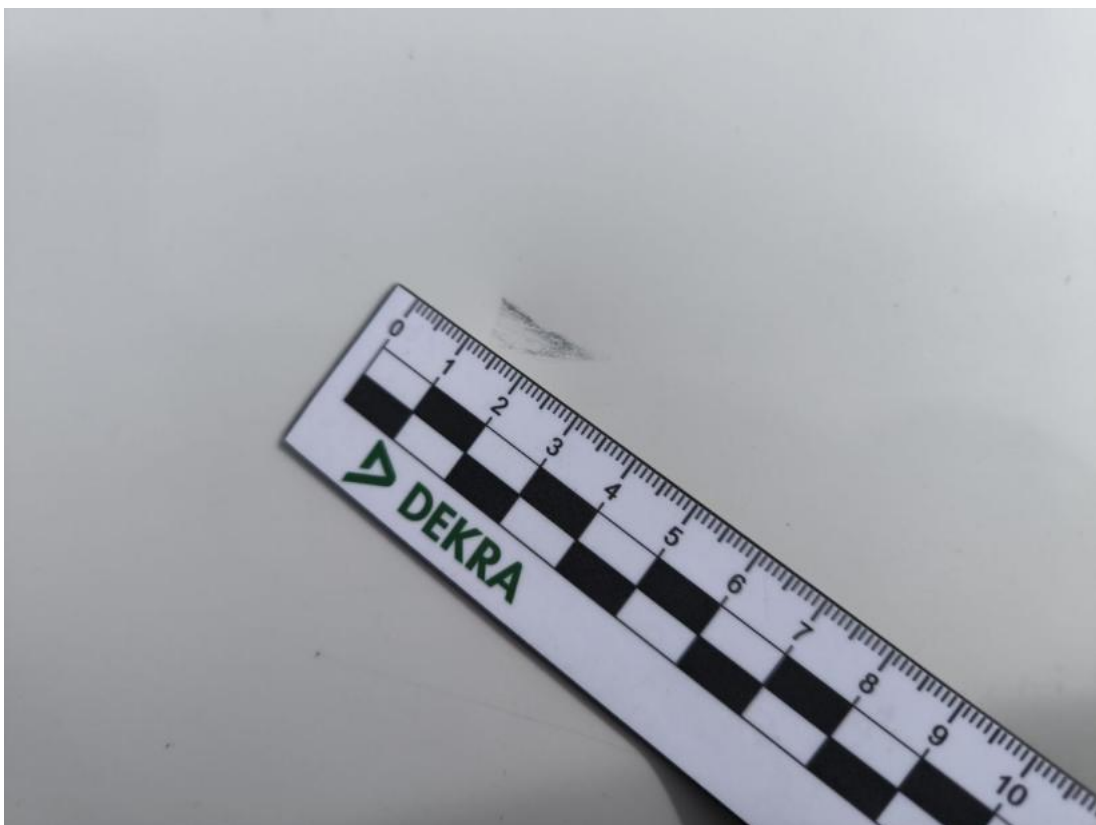
| 16 | Światnik tylny L | rysa/odprysk, wgniecenie/odkształcenie | | |

Błotnik tylny L / Ściana boczna L - zdjęcie poglądowe 1

Błotnik tylny L / Ściana boczna L - Wgniecenie/odkształcenie 1
