## Raport z oględzin pojazdu

| Numer raportu | 216597/10/25-11401 | Data raportu | 02-10-2025 |

| Numer identyfikacyjny (VIN) | <b>ZFA3120000J841519</b> |
| Marka, model | FIAT 500 15-24 |

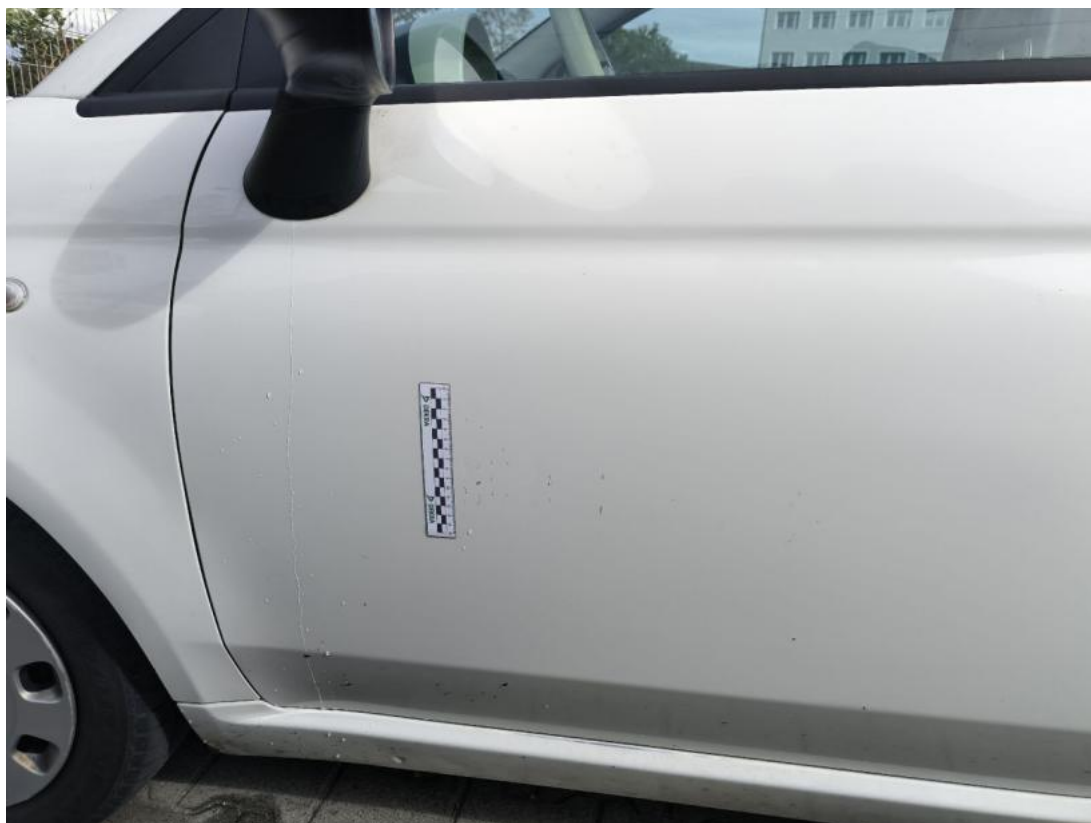
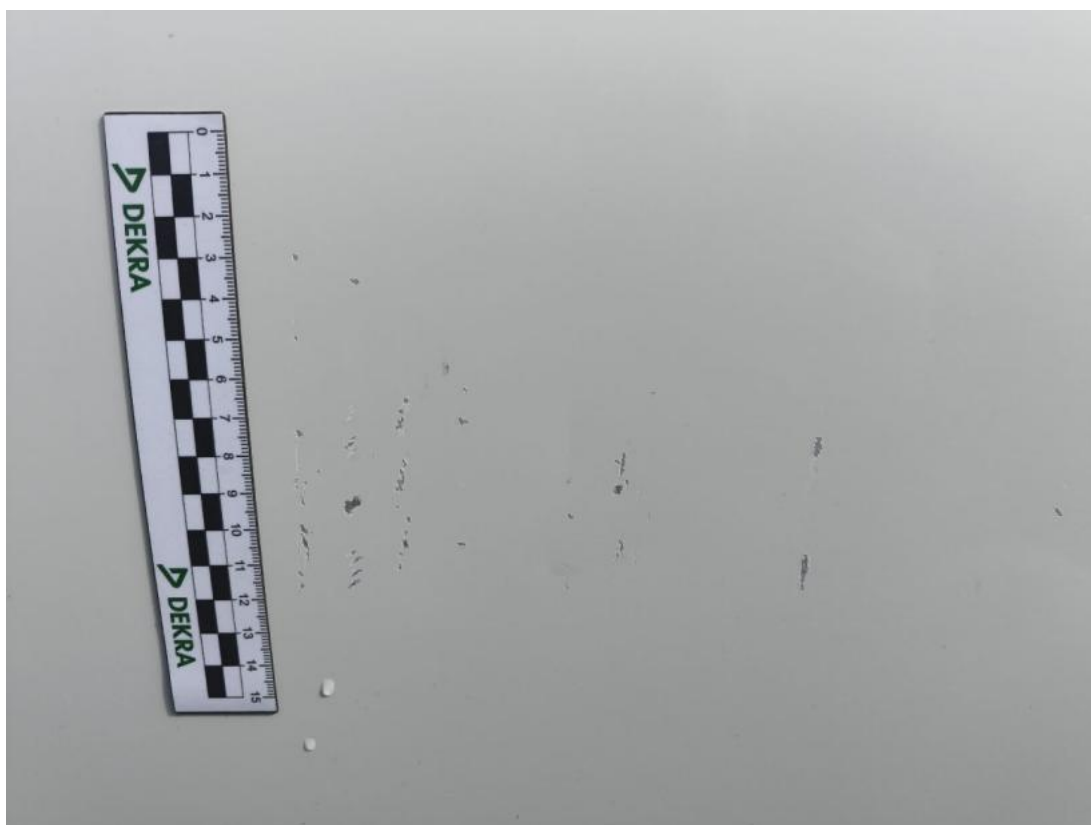
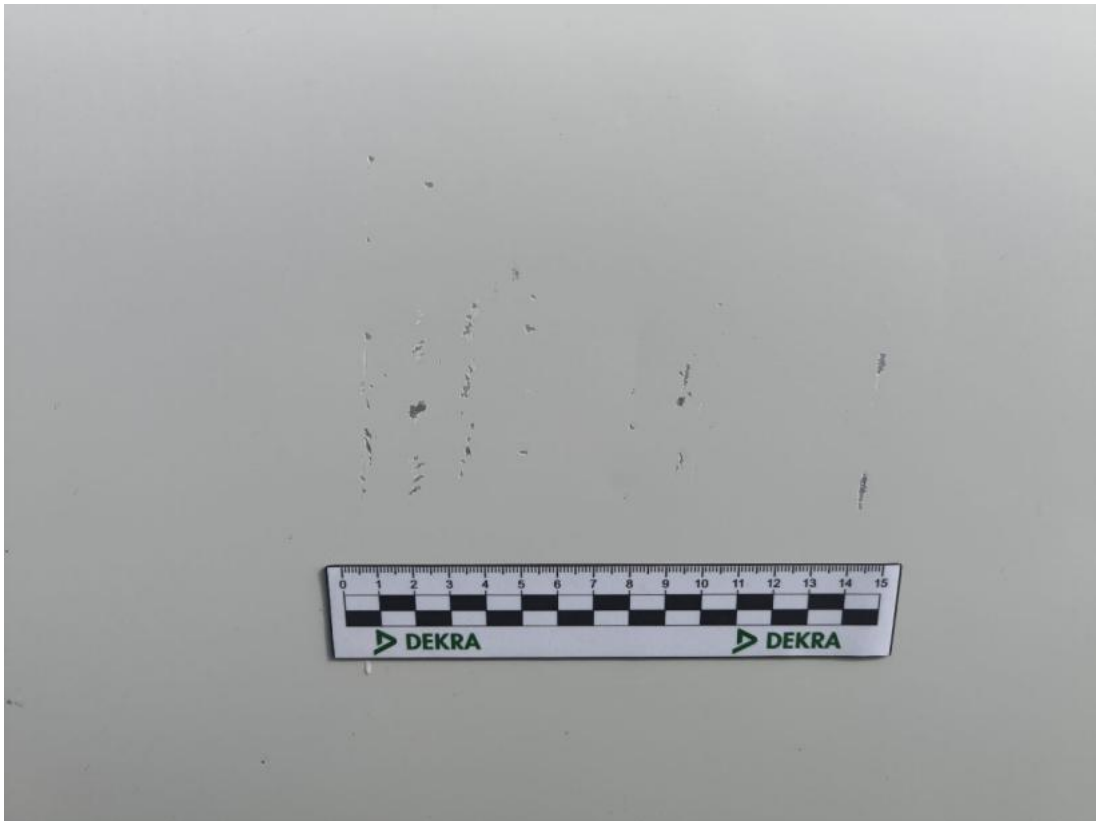
| 10 | Drzwi przednie (nieuzbrojone) L | rysa/odprysk | NA | 0.5 |

Drzwi przed L - zdjęcie poglądowe 1

Drzwi przed L - Rysa/odprysk 1

Drzwi przed L - Rysa/odprysk 2

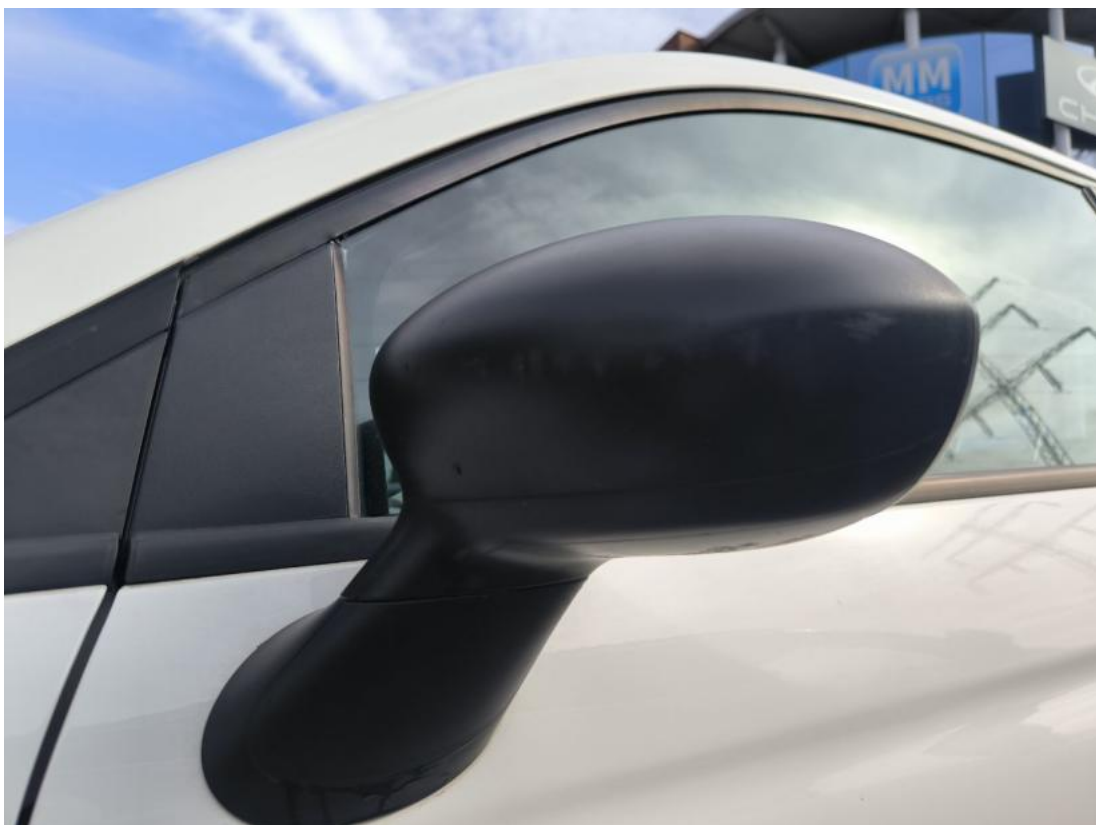
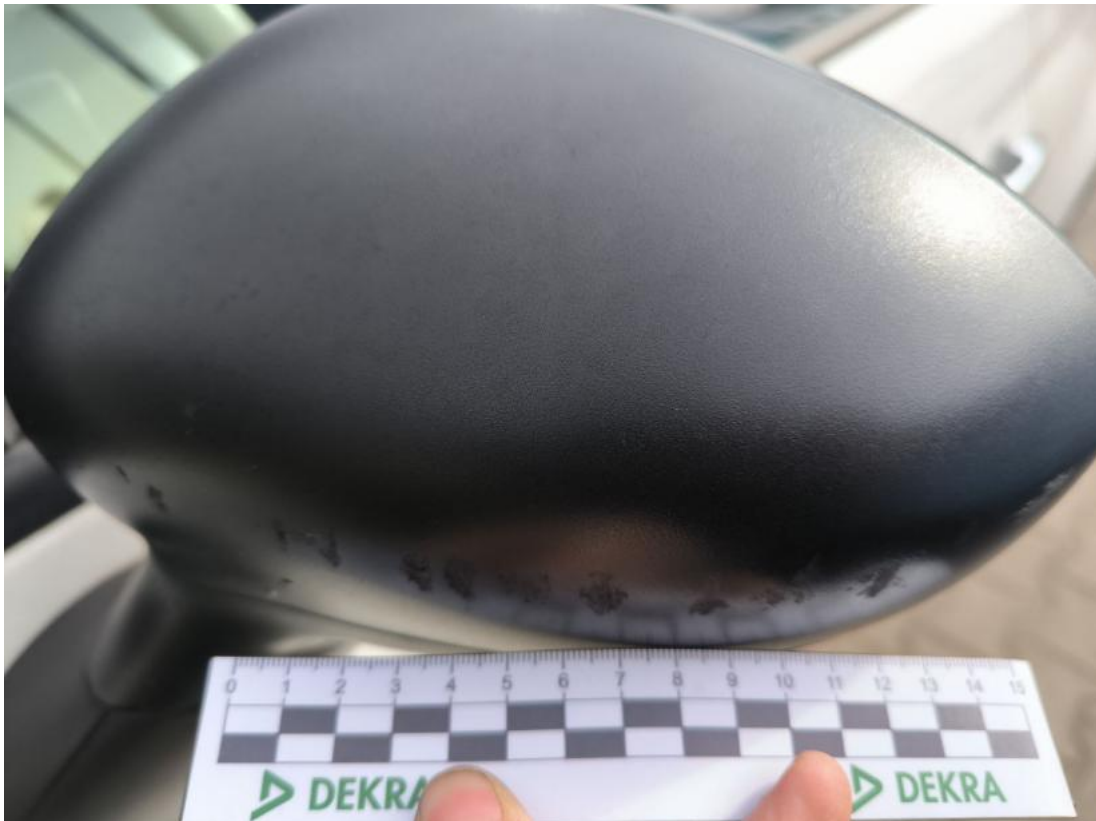
| 3 | Osłona lusterka zewnętrznego L | zarysowanie | WY | 0.2 |

Lusterko zew L - zdjęcie poglądowe 1

Lusterko zew L - Rysa/odprysk 1

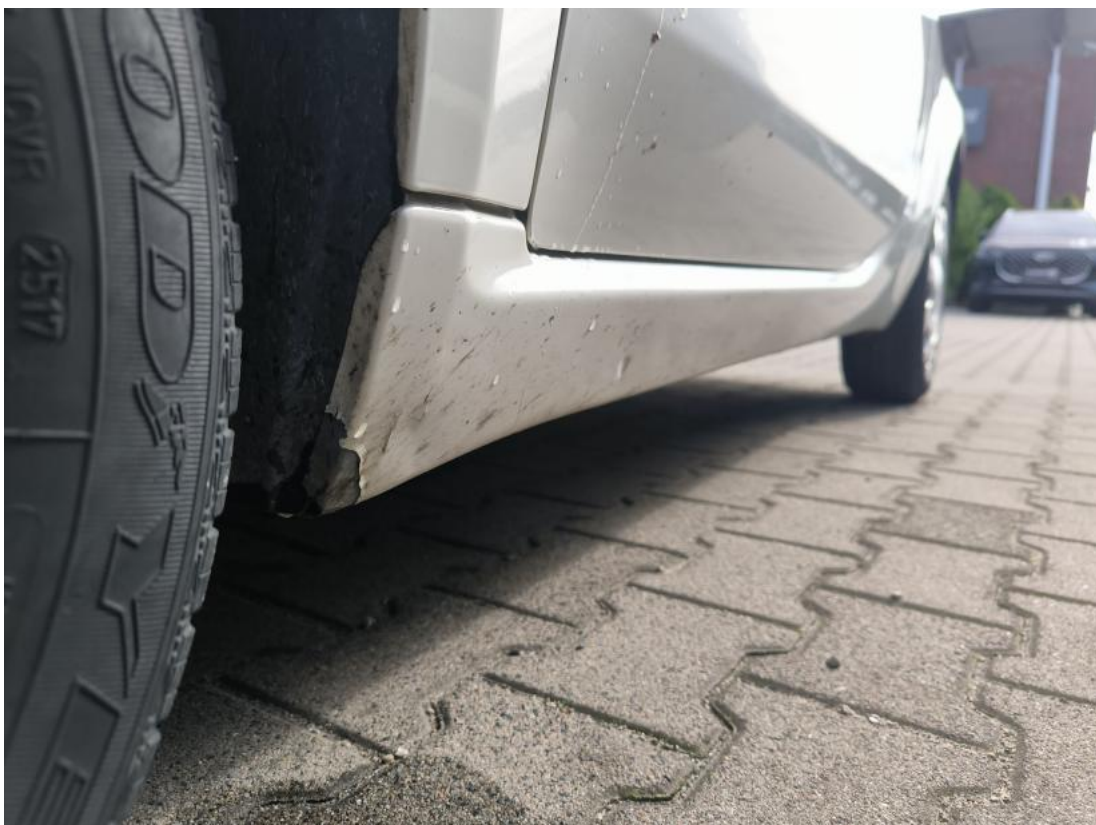
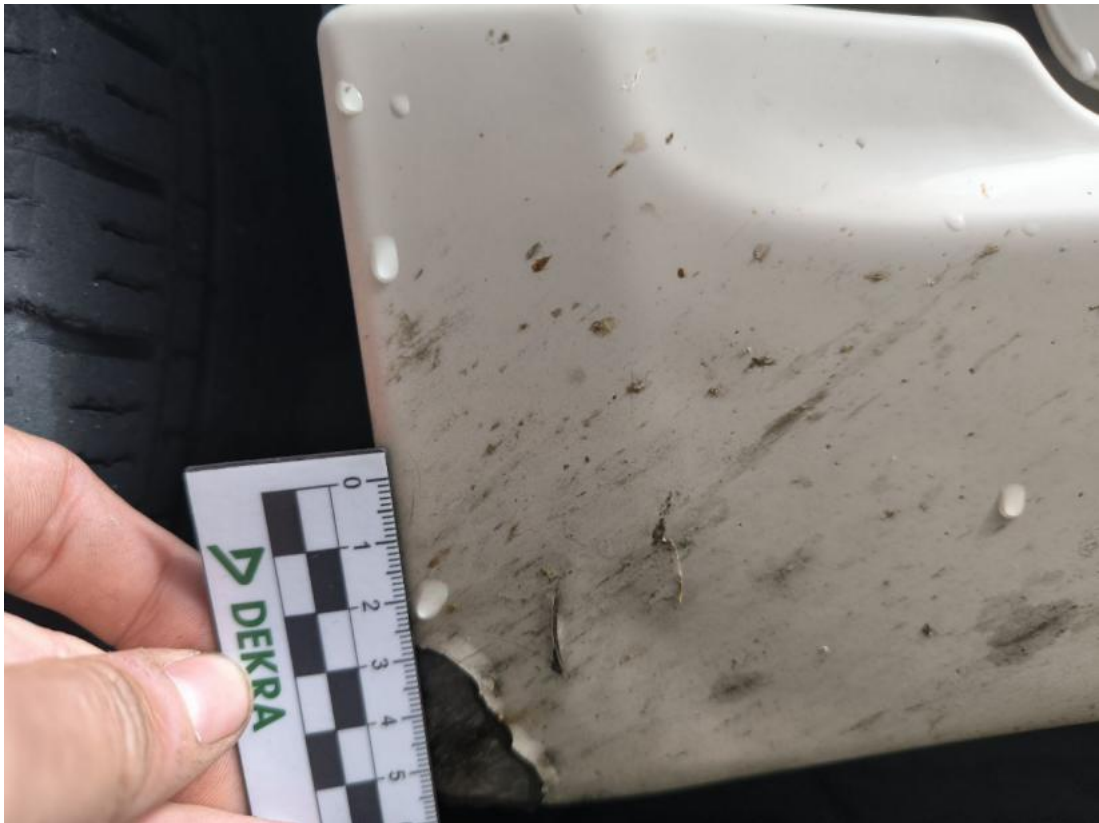
| 11 | Próg L | rysa/odprysk, ślady korozji | NA | 0.5 |

Próg L - zdjęcie poglądowe 1

Próg L - Inne 1

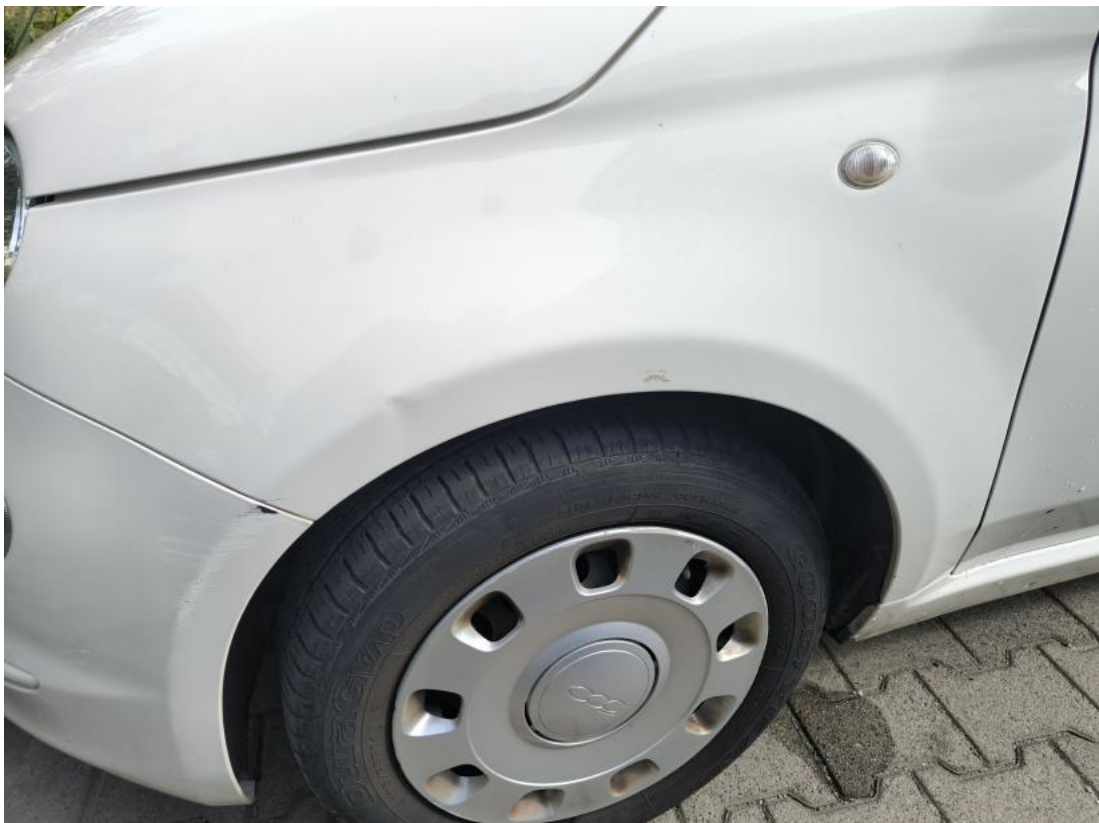
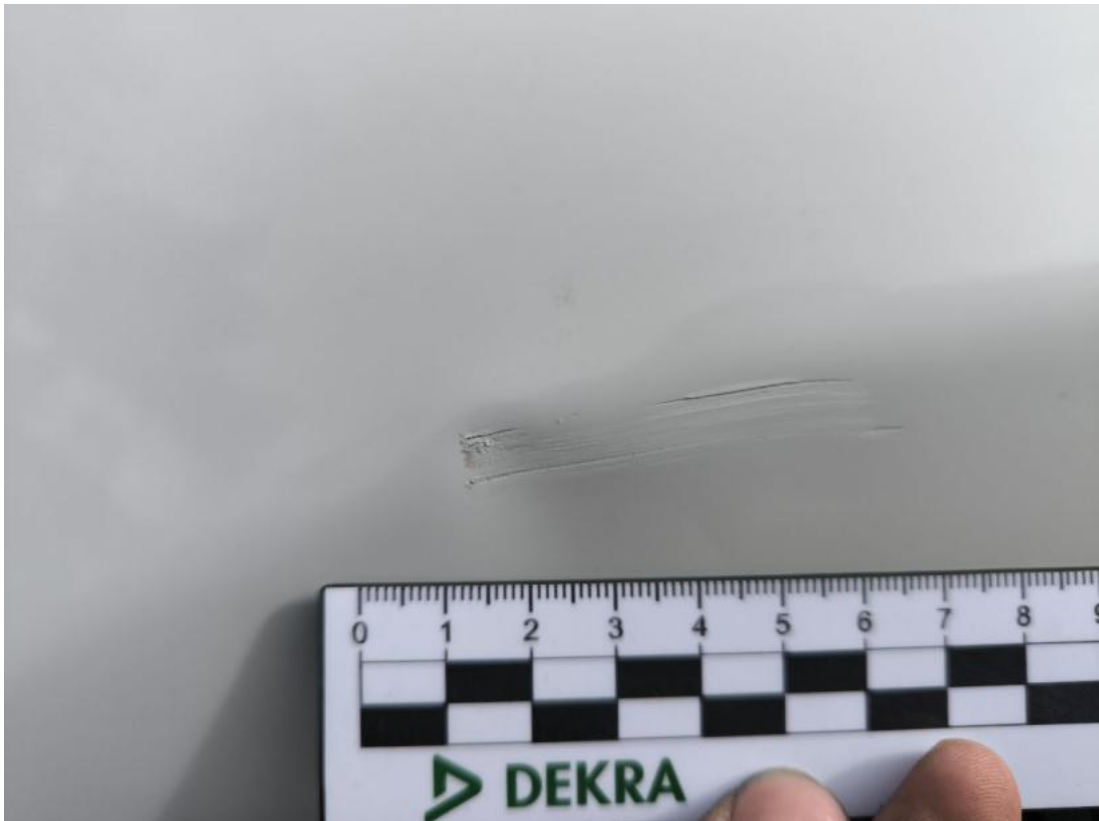
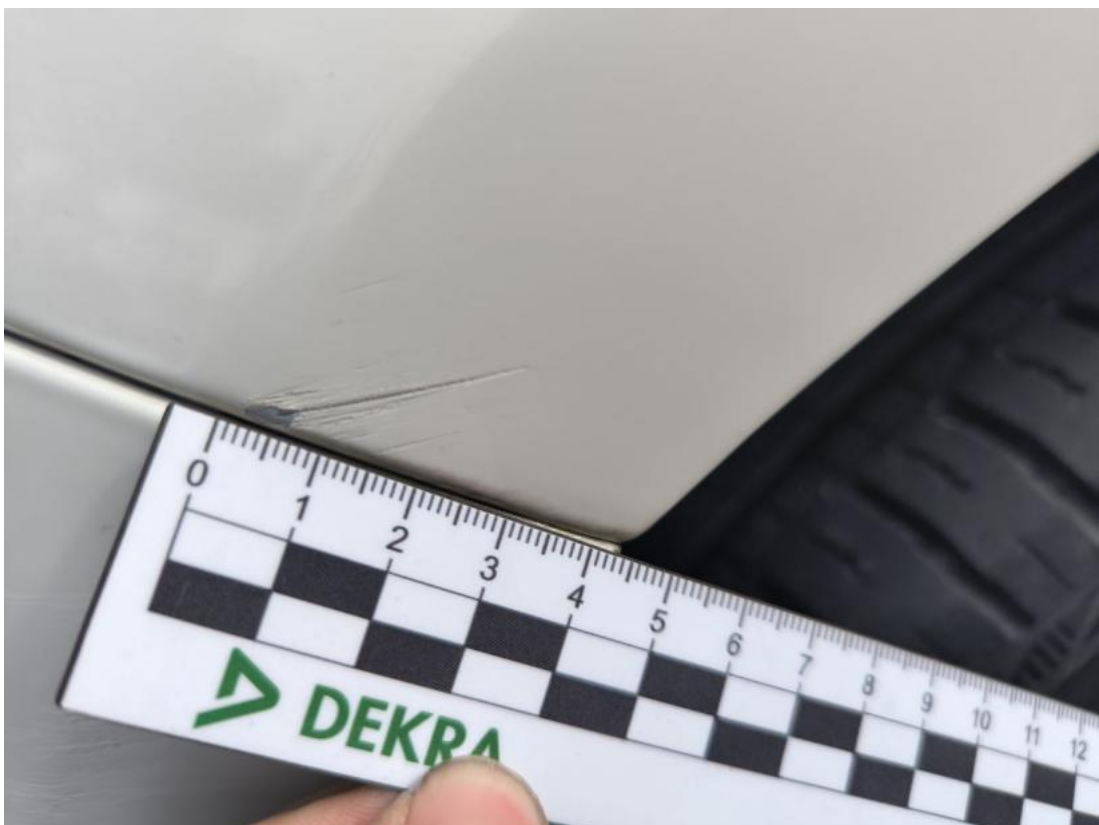
| 7 | Światnik przedni L | rysa/odprysk, wgniecenie/odkształcenie | NA | 0.8 |

Błotnik przedni L - zdjęcie poglądowe 1

Błotnik przedni L - Wgniecenie/odkształcenie 1

Błotnik przedni L - Wgniecenie/odkształcenie 2

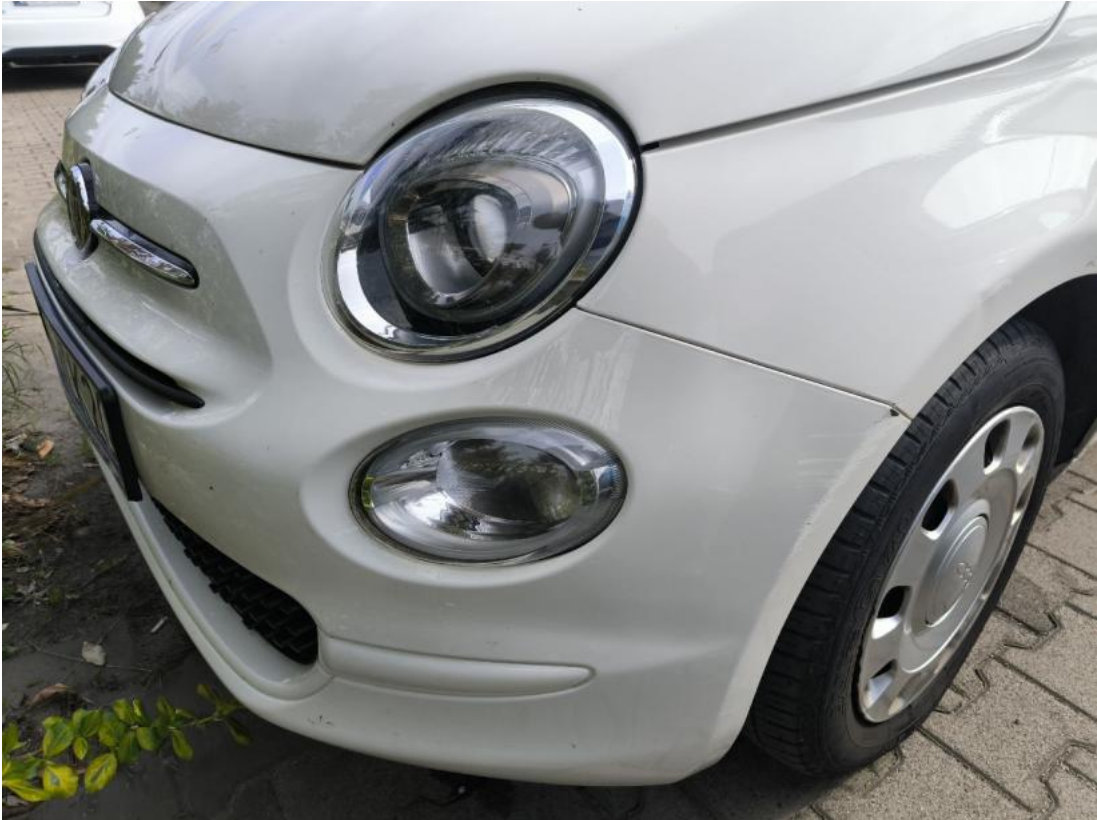
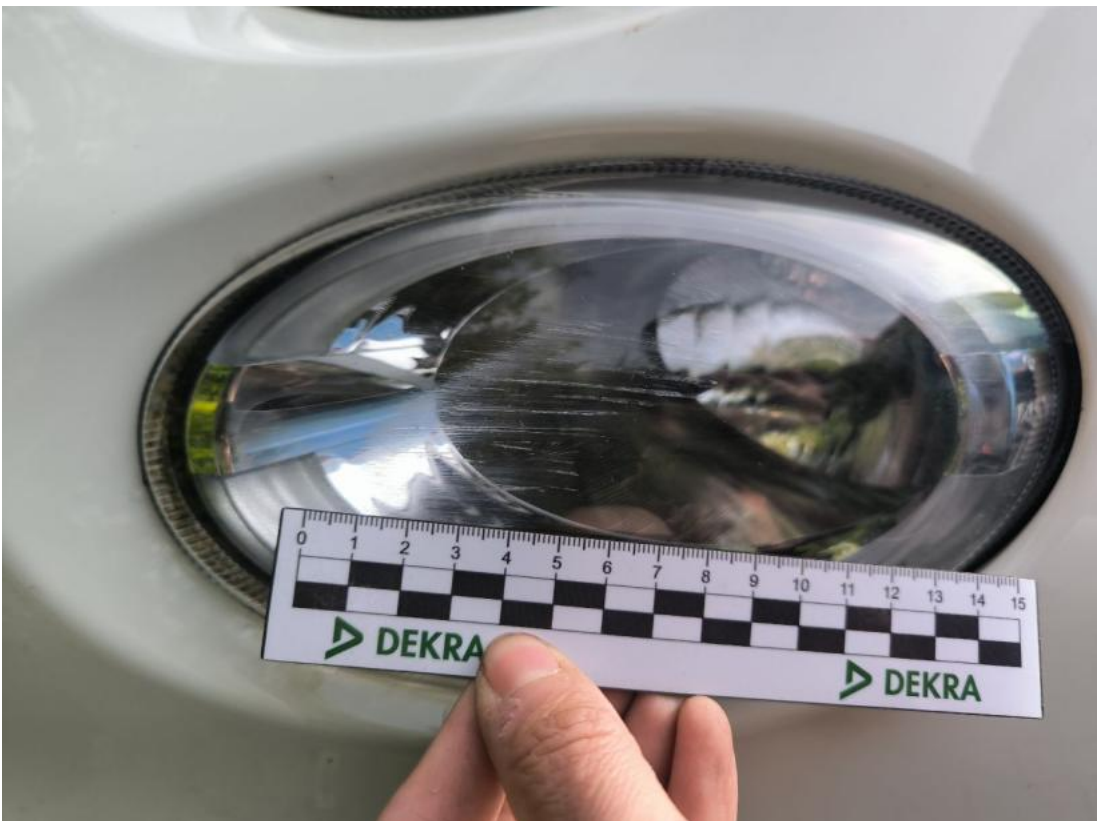
| Poz. | Nazwa pozycji | Opis uszkodzeń | Kwalifik. | Naprawa [rbg] |
|---|---|---|---|---|
| 1 | Światło do jazdy dziennej L | zarysowanie | WY | 0.9 |

Reflektor przeciwmgielny L - zdjęcie poglądowe 1

Reflektor przeciwmgielny L - Rysa/odprysk 1

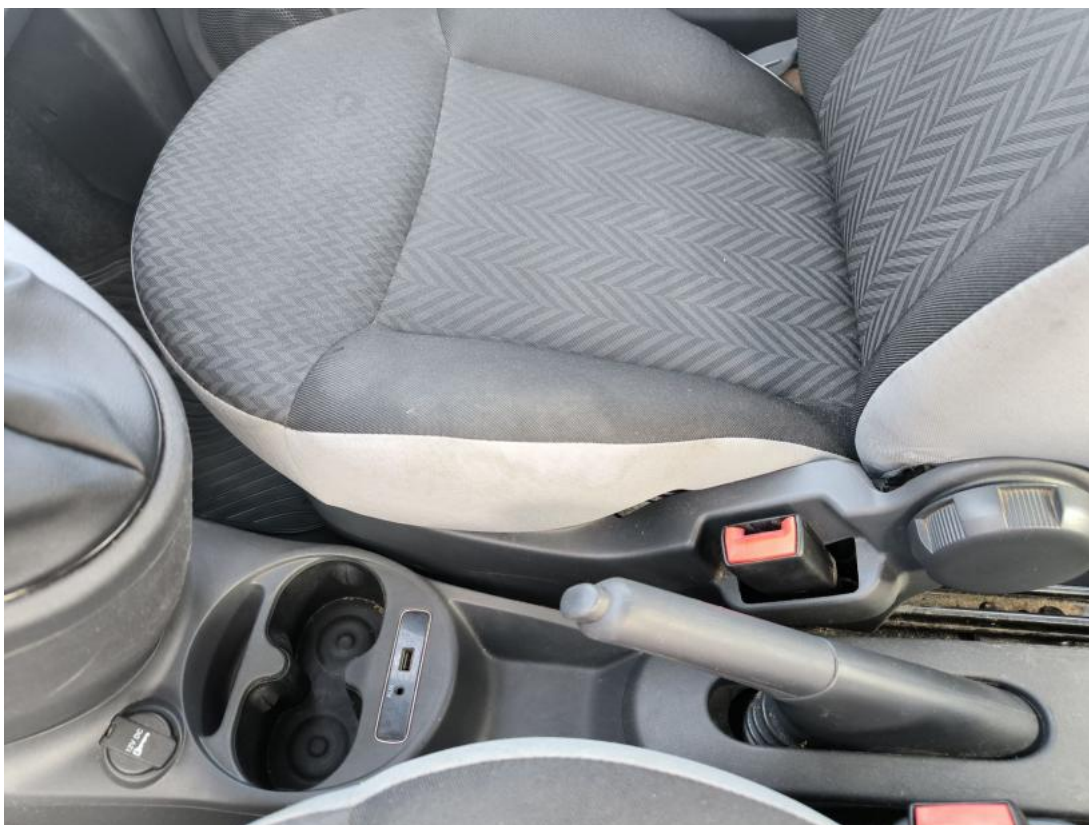
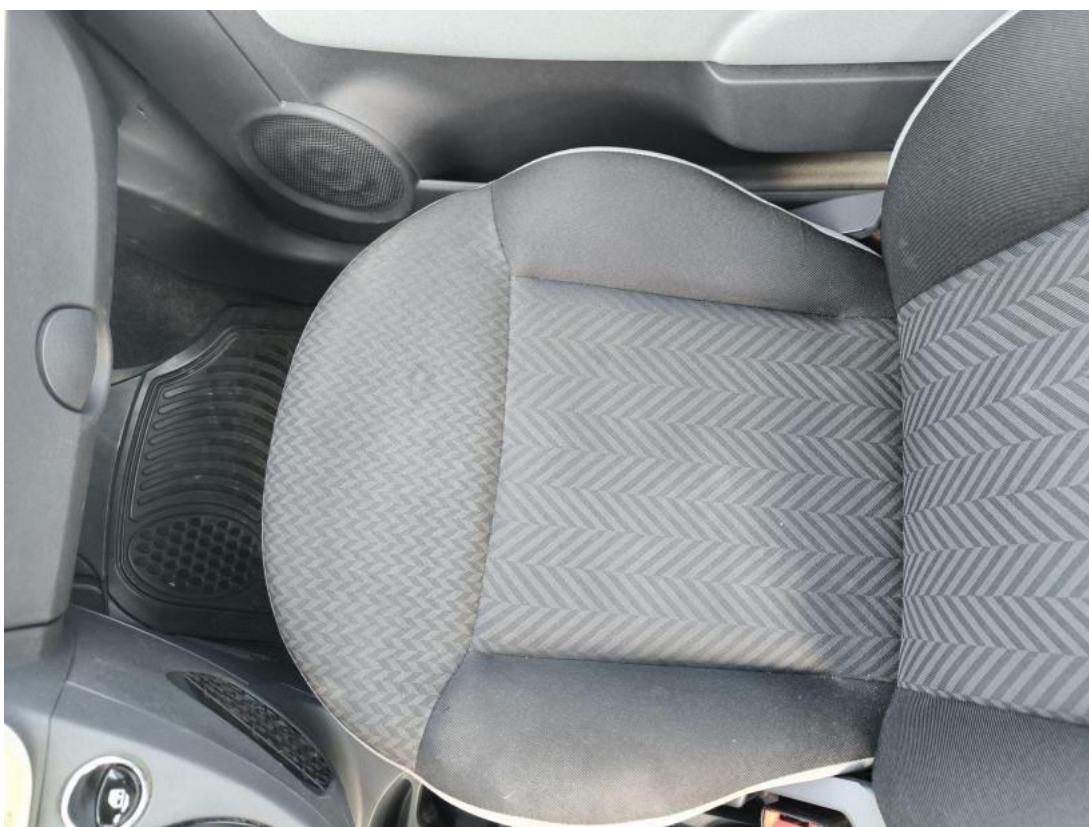
| 4 | Tapicerka siedziska 1.rząd L | ubytki materiału | WY | |
| 5 | Tapicerka oparcia 1.rząd L | rozerwanie | WY | 0.8 |

Fotel prz. lew. - zdjęcie poglądowe 1

Fotel prz. lew. - Inne 1

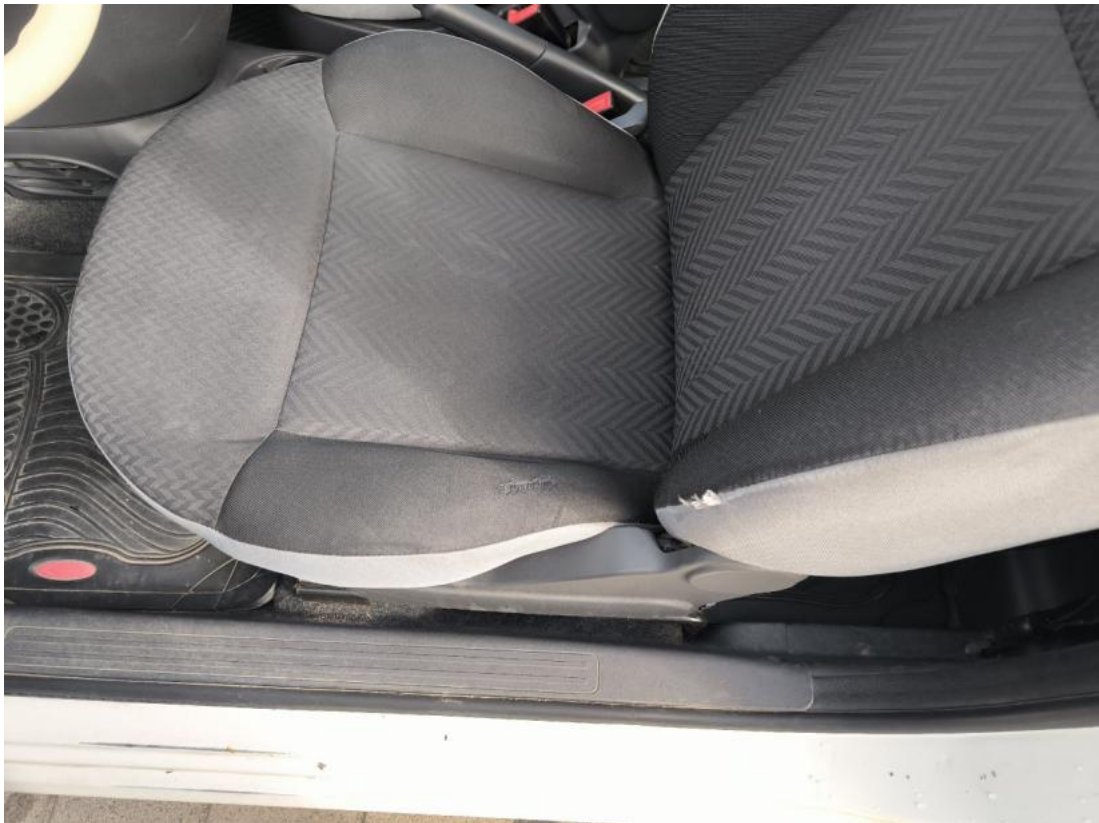
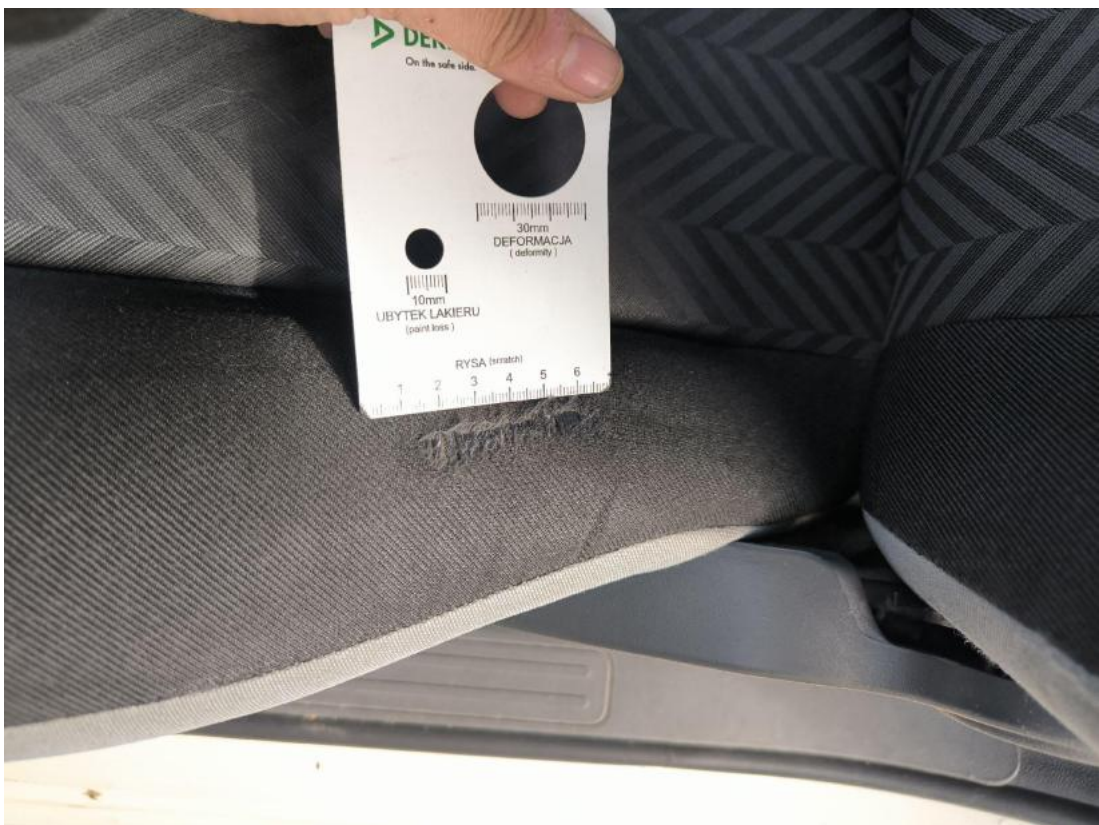
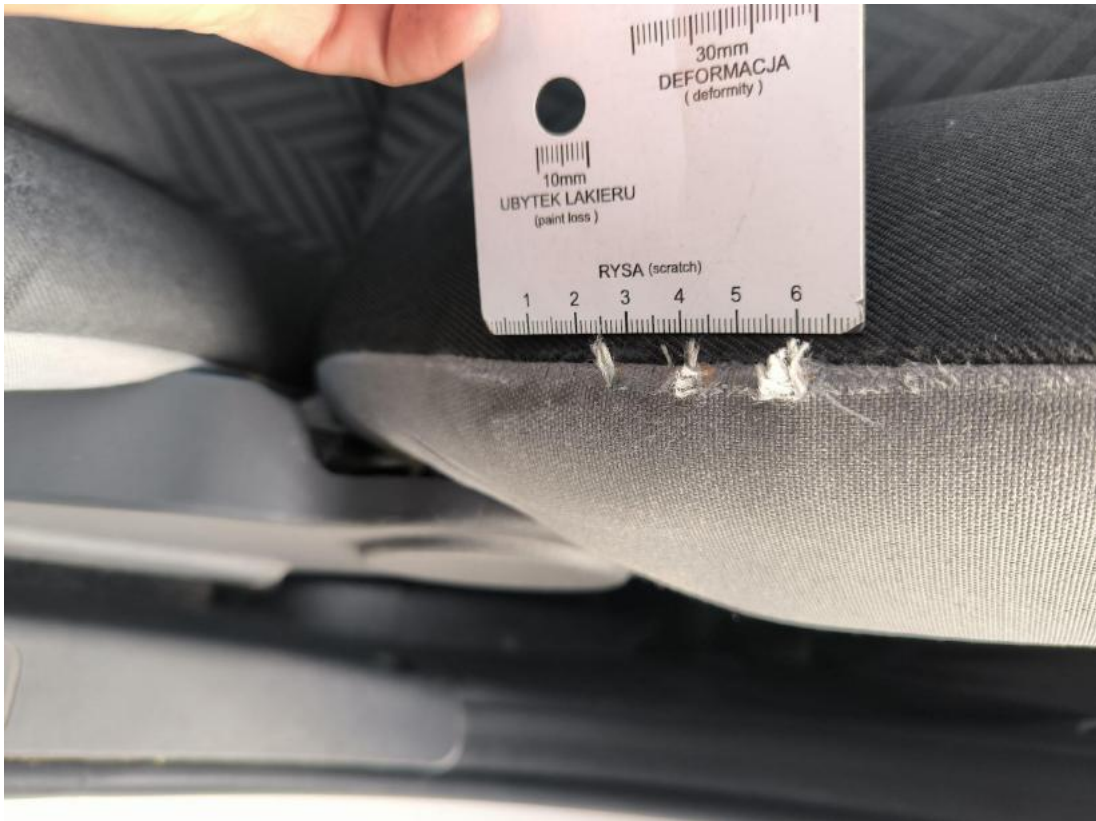
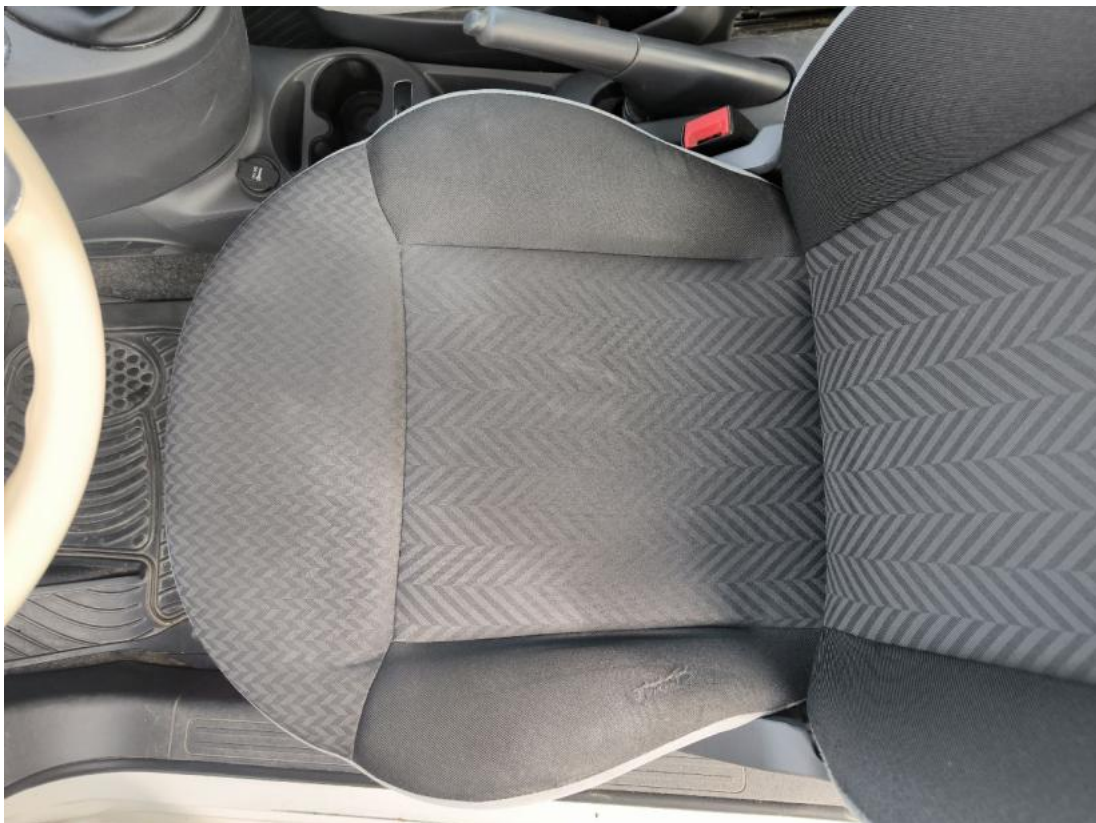
Fotel prz. praw. - zdjęcie pogładowe 1

Fotel prz. praw. - Pęknięcie/rozerwanie 1

Fotel prz. praw. - Pęknięcie/rozerwanie 2

Fotel prz. praw.() - Pęknięcie/rozerwanie 3
