## Raport z oględzin pojazdu

| Numer raportu | 216190/9/25-11401 | Data raportu | 04-09-2025 |

| Numer identyfikacyjny (VIN) | W0VZT6EG5K1073696 |
| Marka, model | OPEL Insignia B Grand Sport ... |

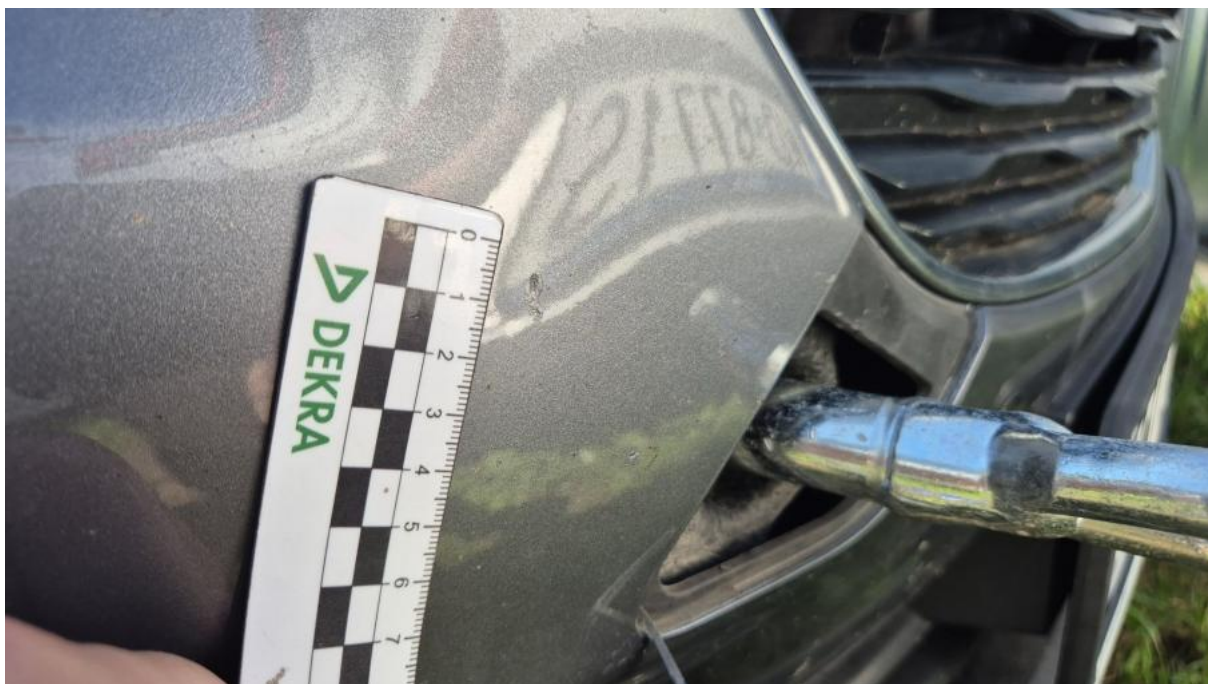
**Fot. 34**

| Poz. | Nazwa pozycji | Opis uszkodzeń | Kwalifik. | Naprawa [rbg] |
|---|---|---|---|---|
| 6 | Okladzina zderzaka przedniego | rysa/odprysk | | |

Zderzak - Rysa/odprysk 1

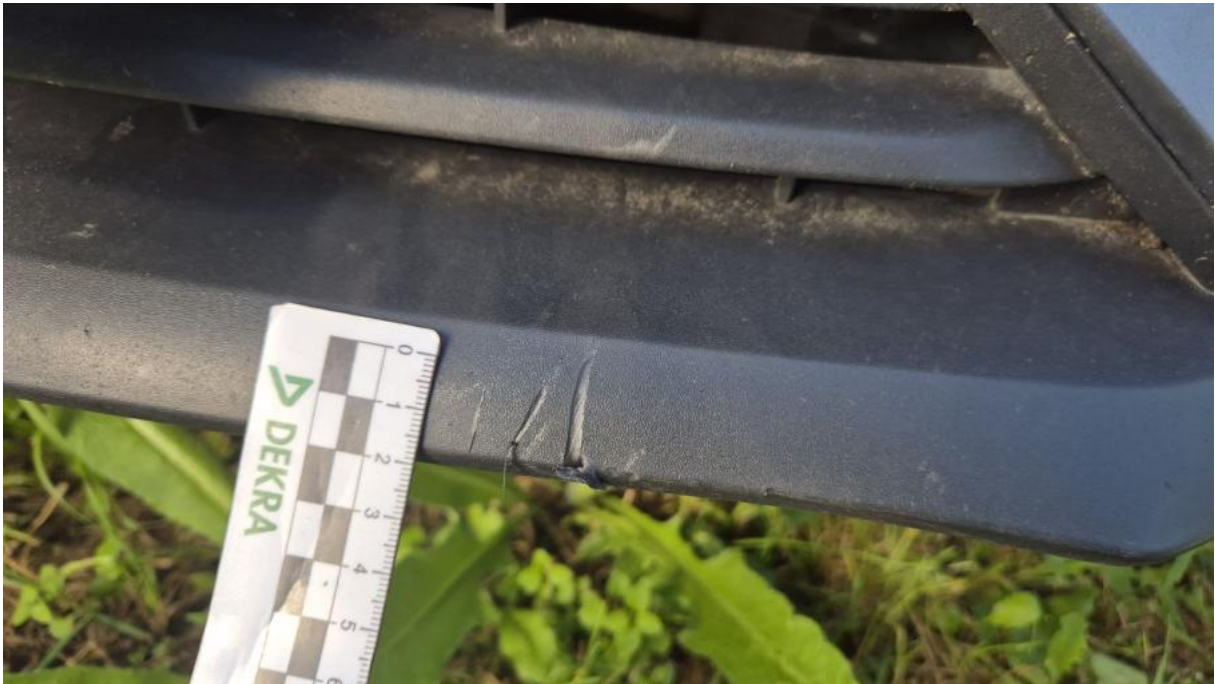
**Fot. 35**

| Poz. | Nazwa pozycji | Opis uszkodzeń | Kwalifik. | Naprawa [rbg] |
|---|---|---|---|---|
| 7 | Krata wlotu powietrza, dolna | zarysowanie | | |

Zderzak przedni cz dolna - Rysa/odprysk 1

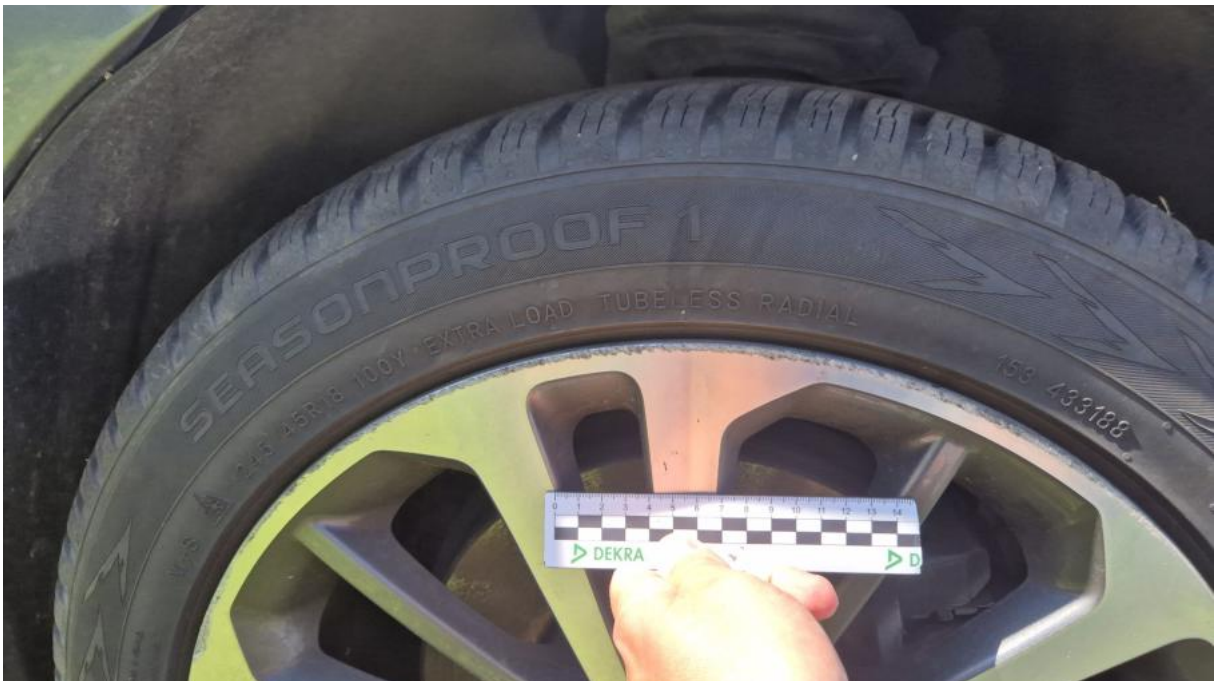
**Fot. 36**

| Poz. | Nazwa pozycji | Opis uszkodzeń | Kwalifik. | Naprawa [rbg] |
|---|---|---|---|---|
| 4 | Tarcza koła aluminiowa przód R | rysa/odprysk, ubytki materiału | NA | 2 |

Felga aluminiowa przednia P - Rysa/odprysk 1

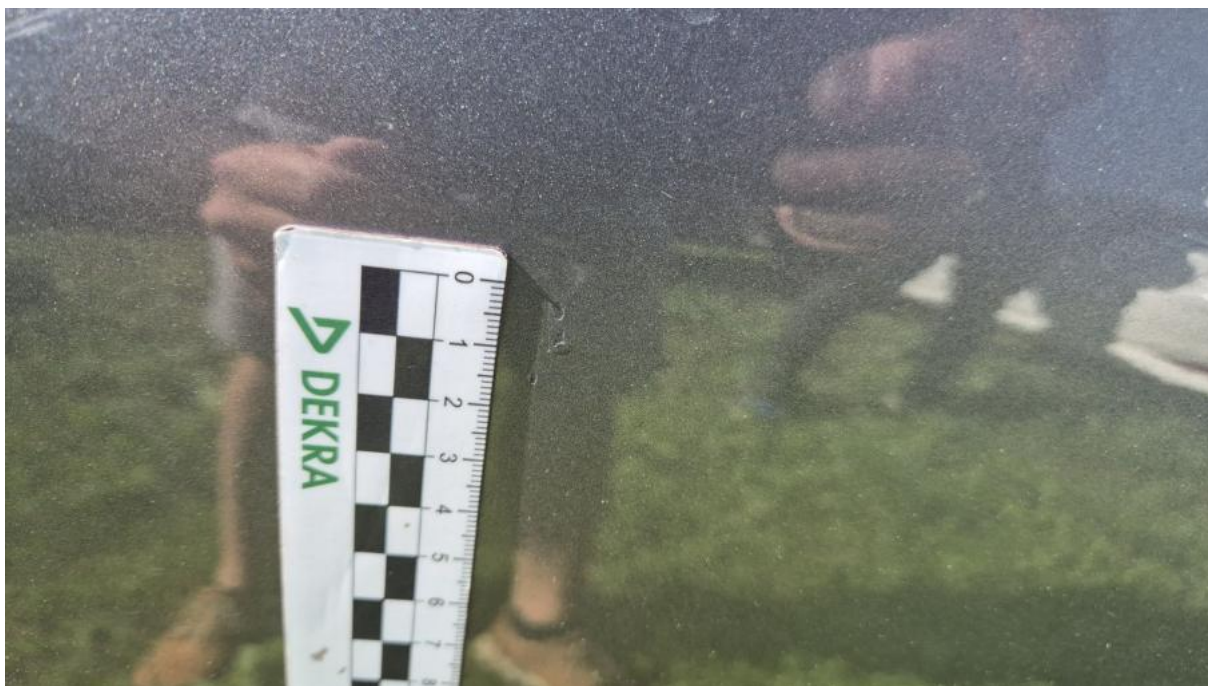
**Fot. 37**

| Poz. | Nazwa pozycji | Opis uszkodzeń | Kwalifik. | Naprawa [rbg] |
|---|---|---|---|---|
| 8 | Drzwi przednie (nieuzbrojone) R | rysa/odprysk, wgniecenie/odkształcenie | | |

Drzwi przednie P - Rysa/odprysk 1

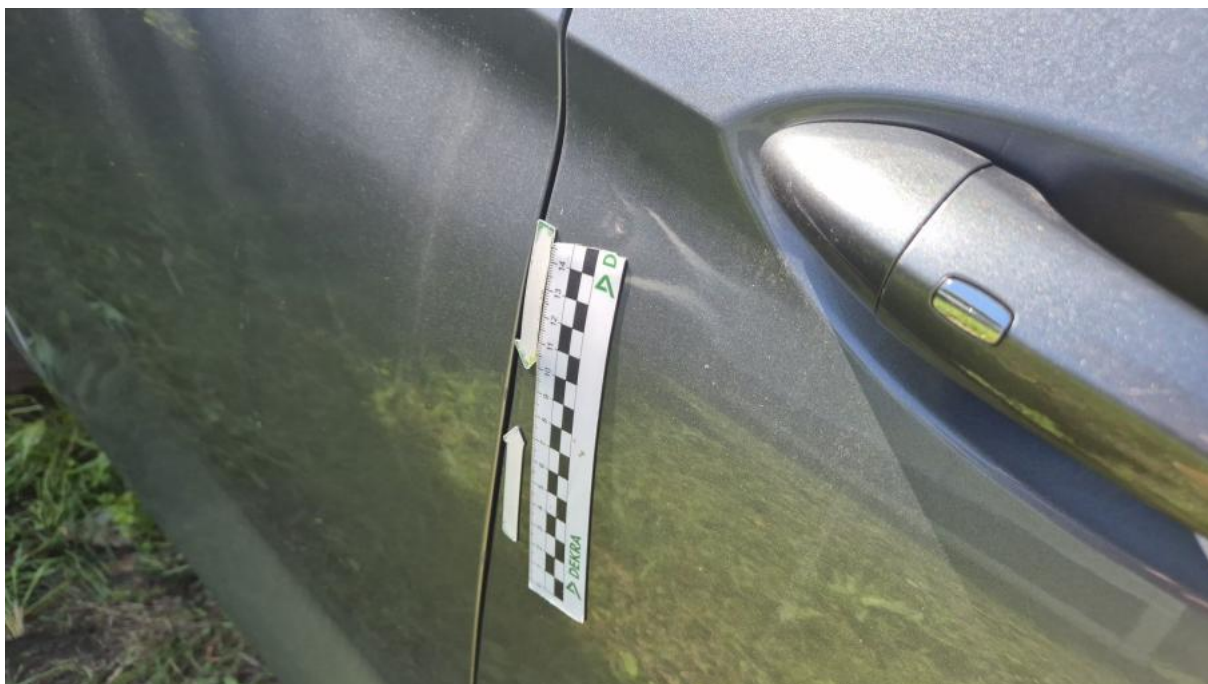
**Fot. 38**

Drzwi przednie P - Wgniecenie/odkształcenie 1

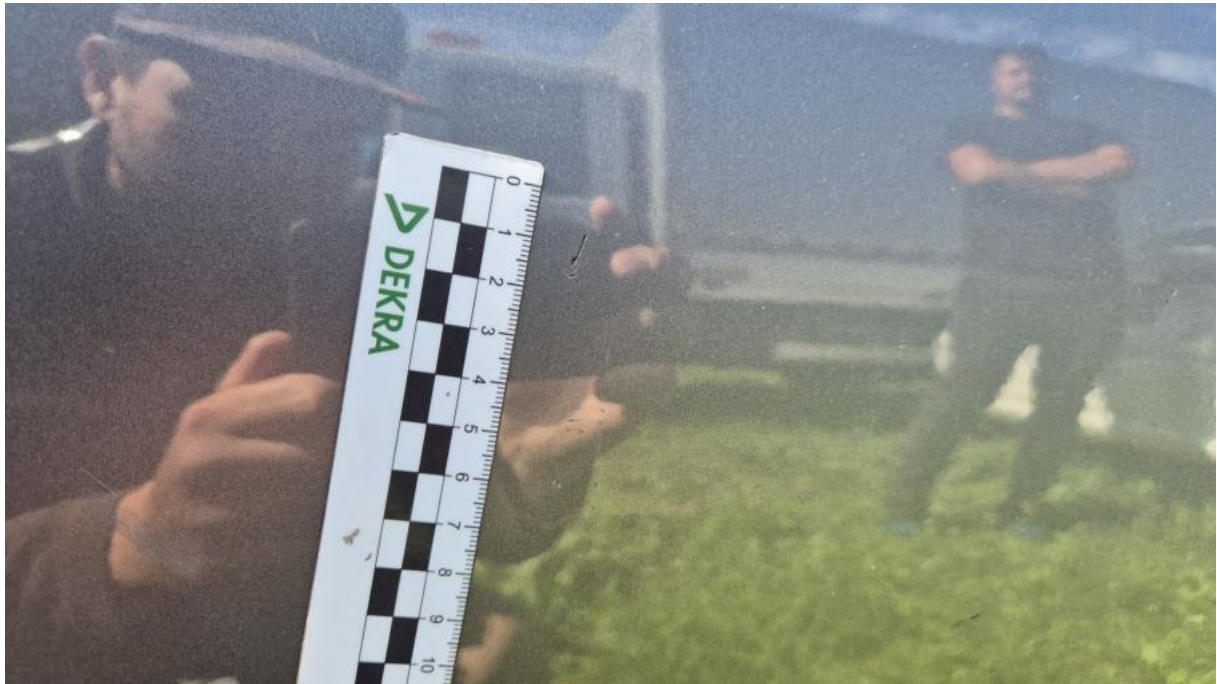
**Fot. 39**

| Poz. | Nazwa pozycji | Opis uszkodzeń | Kwalifik. | Naprawa [rbg] |
|---|---|---|---|---|
| 9 | Drzwi tylne (nieuzbrojone) R | rysa/odprysk | | |

Drzwi tylne P - Rysa/odprysk 1

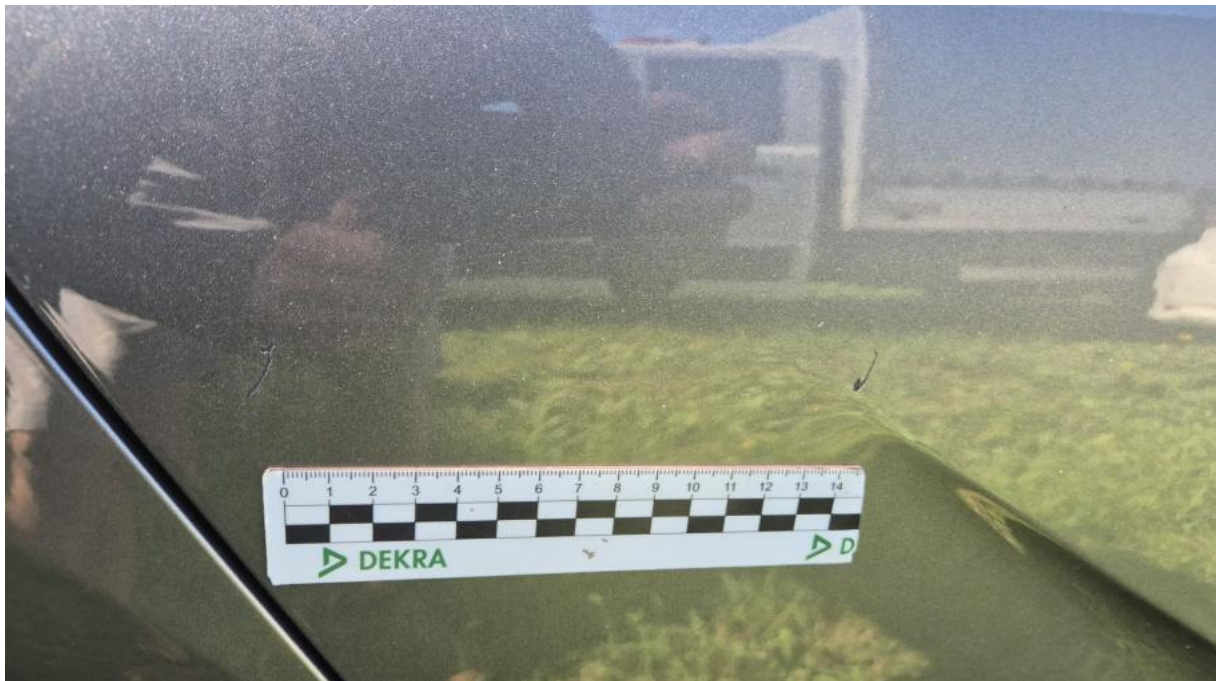
**Fot. 40**

Drzwi tylne P - Rysa/odprysk 2

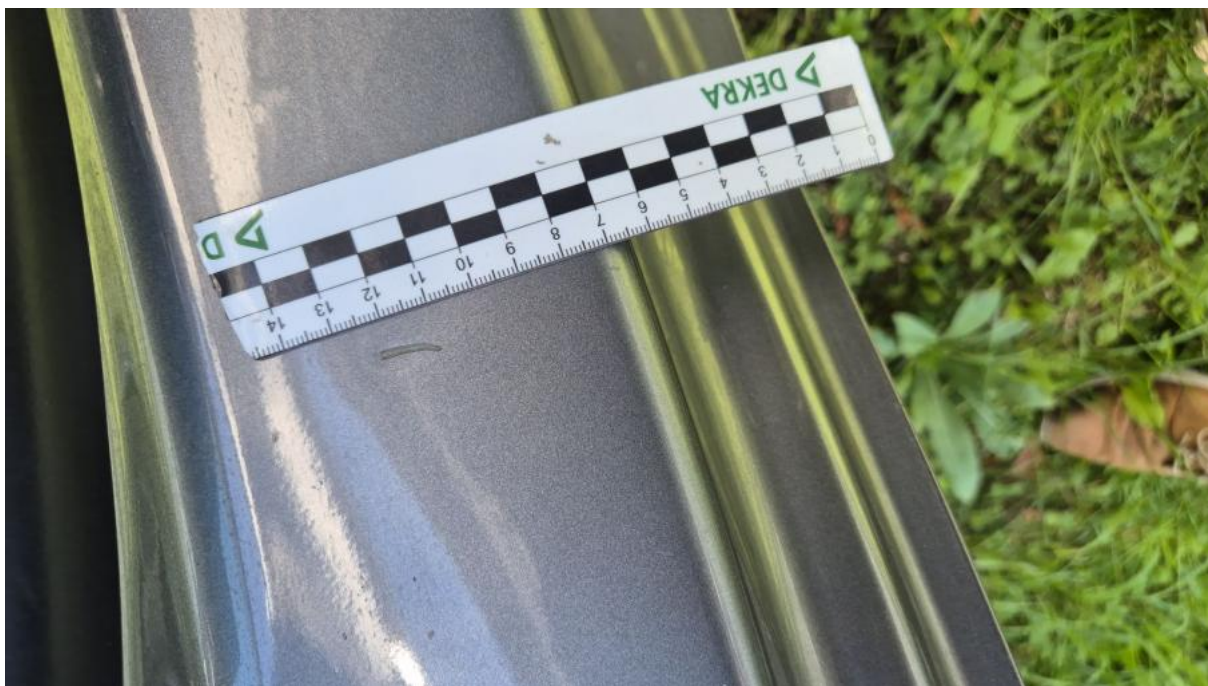
**Fot. 41**

| Poz. | Nazwa pozycji | Opis uszkodzeń | Kwalifik. | Naprawa [rbg] |
|---|---|---|---|---|
| 11 | Błotnik tylny R | rysa/odprysk, wgniecenie/odkształcenie | | |

Błotnik tylny P / Ściana boczna P - Rysa/odprysk 1

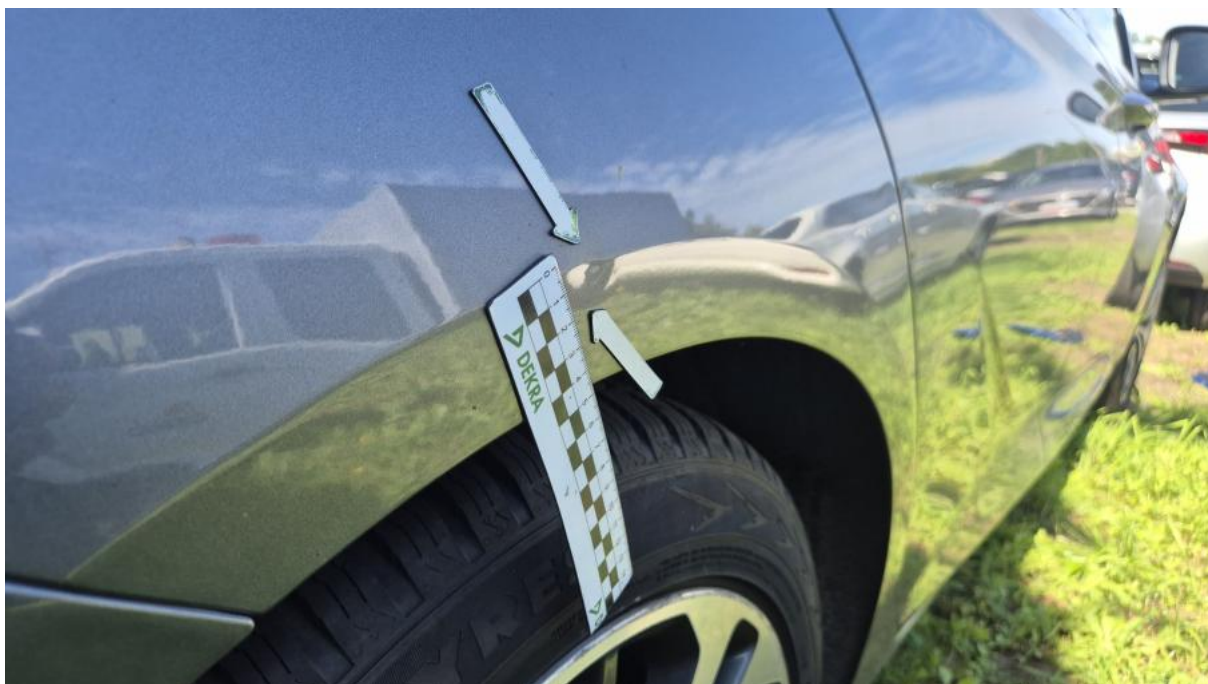
**Fot. 42**

Błotnik tylny P / Ściana boczna P - Wgniecenie/odkształcenie 1

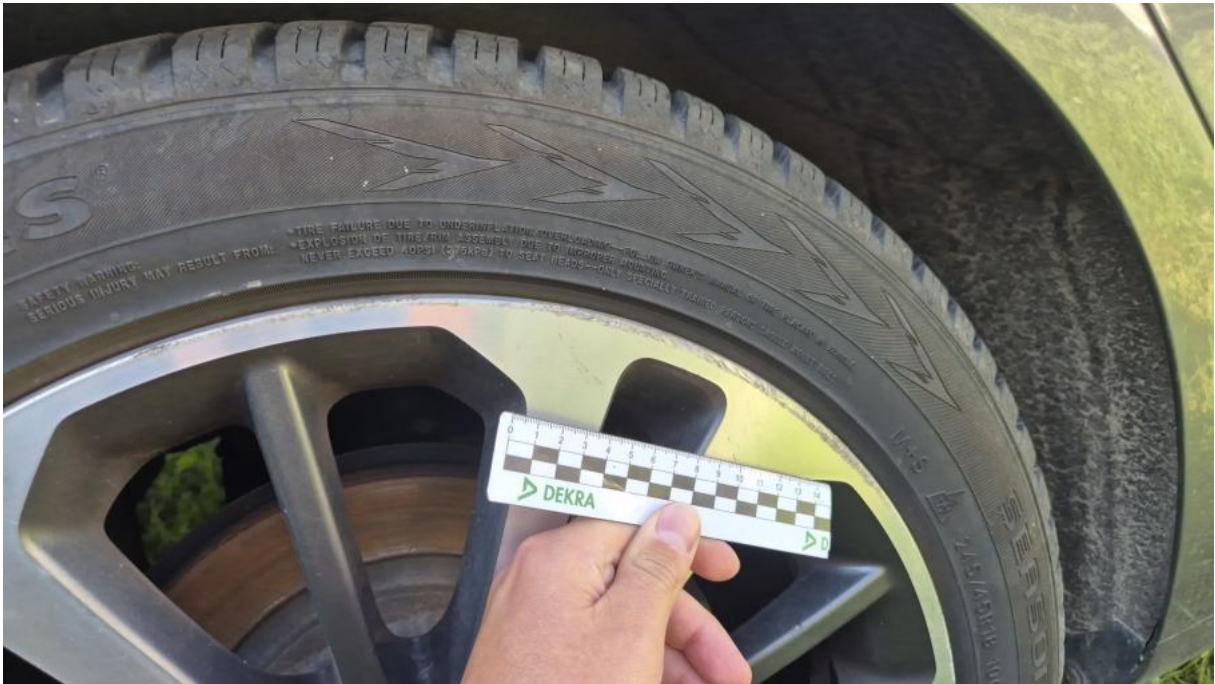
**Fot. 43**

| Poz. | Nazwa pozycji | Opis uszkodzeń | Kwalifik. | Naprawa [rbg] |
|---|---|---|---|---|
| 5 | Tarcza koła aluminiowa tył R | rysa/odprysk, wgniecenie/odkształcenie | NA | 2 |

Felga aluminiowa tylna P - Rysa/odprysk 1

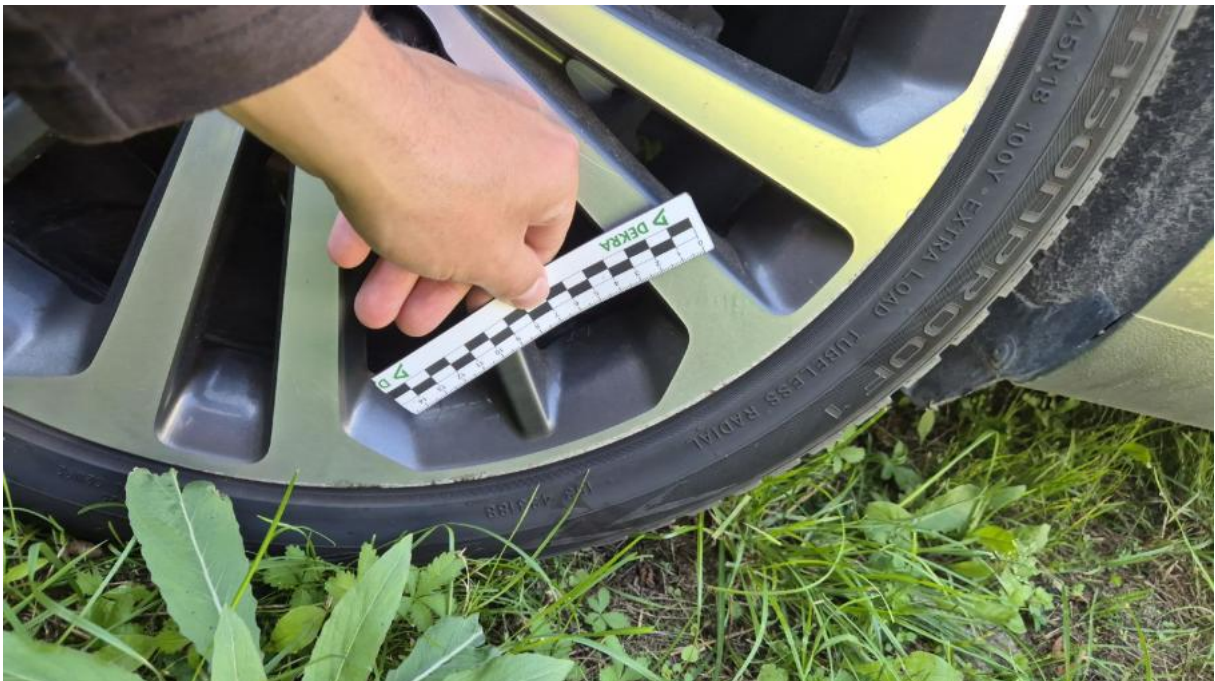
**Fot. 44**

Felga aluminiowa tylna P - Rysa/odprysk 2

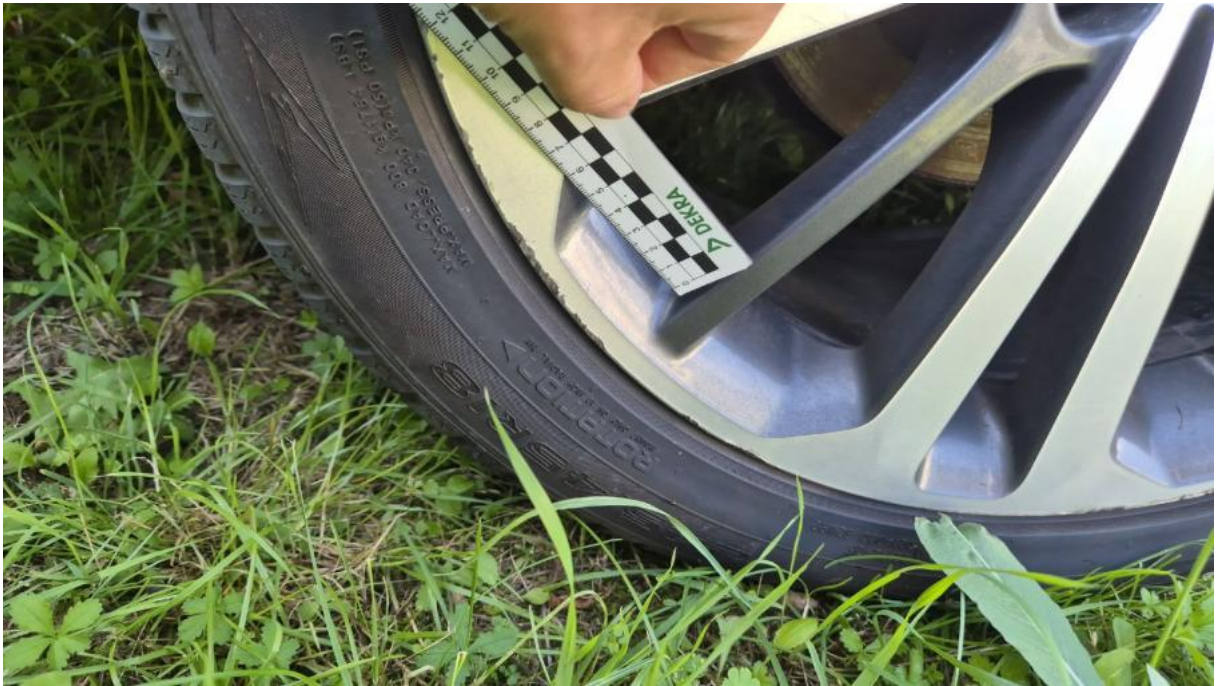
**Fot. 45**

Felga aluminiowa tylna P() - Rysa/odprysk 3

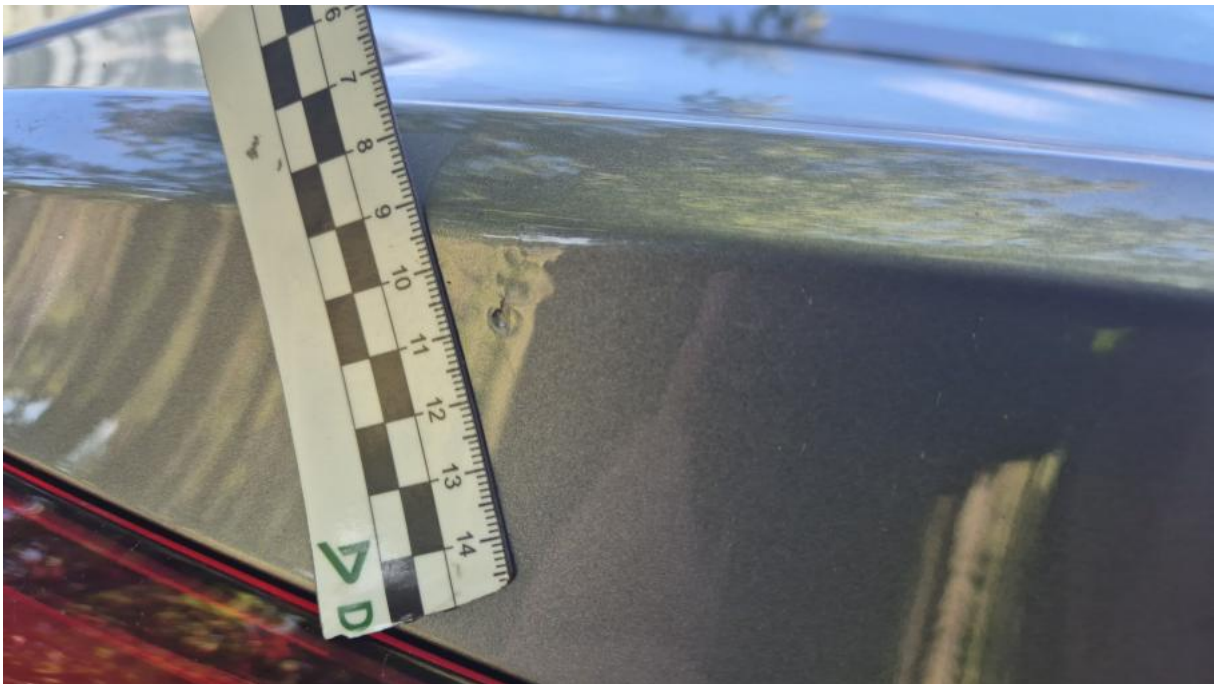
**Fot. 46**

| Poz. | Nazwa pozycji | Opis uszkodzeń | Kwalifik. | Naprawa [rbg] |
|---|---|---|---|---|
| 12 | Pokrywa tylna | rysa/odprysk | | |

Pokrywy bagażnika - Rysa/odprysk 1

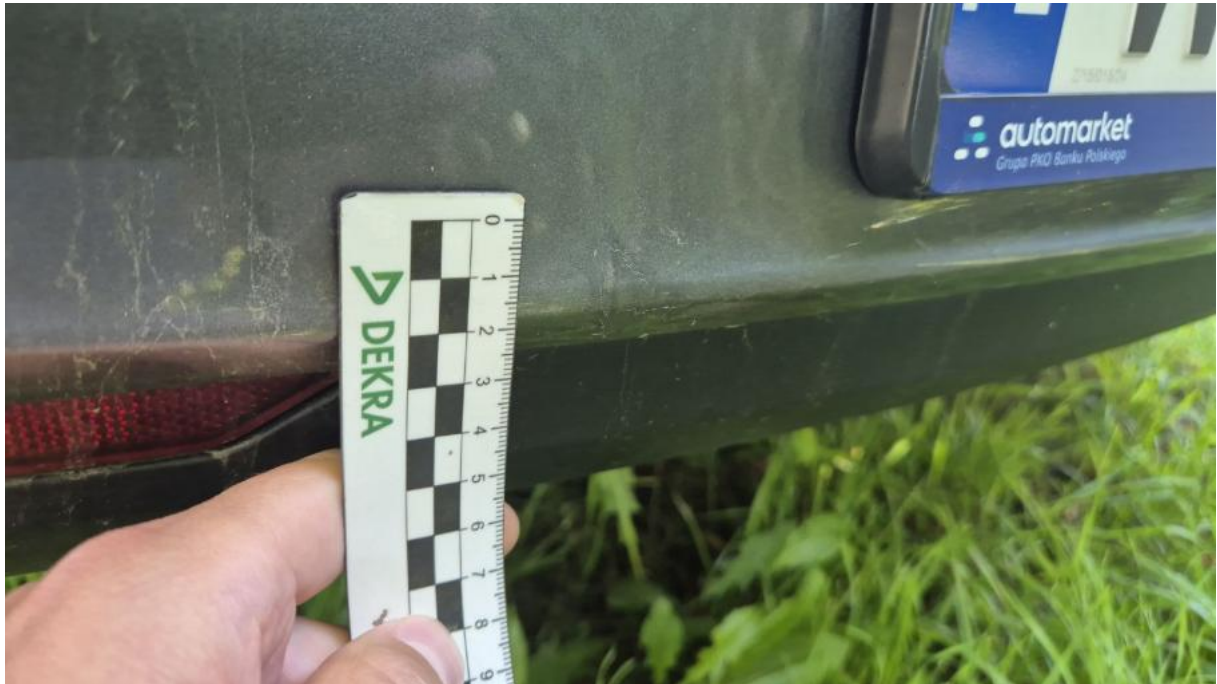
**Fot. 47**

| Poz. | Nazwa pozycji | Opis uszkodzeń | Kwalifik. | Naprawa [rbg] |
|---|---|---|---|---|
| 10 | Okladzina zderzaka tylnego | wgniecenie/odkształcenie | | |

Zderzak tylny - Wgniecenie/odkształcenie 1

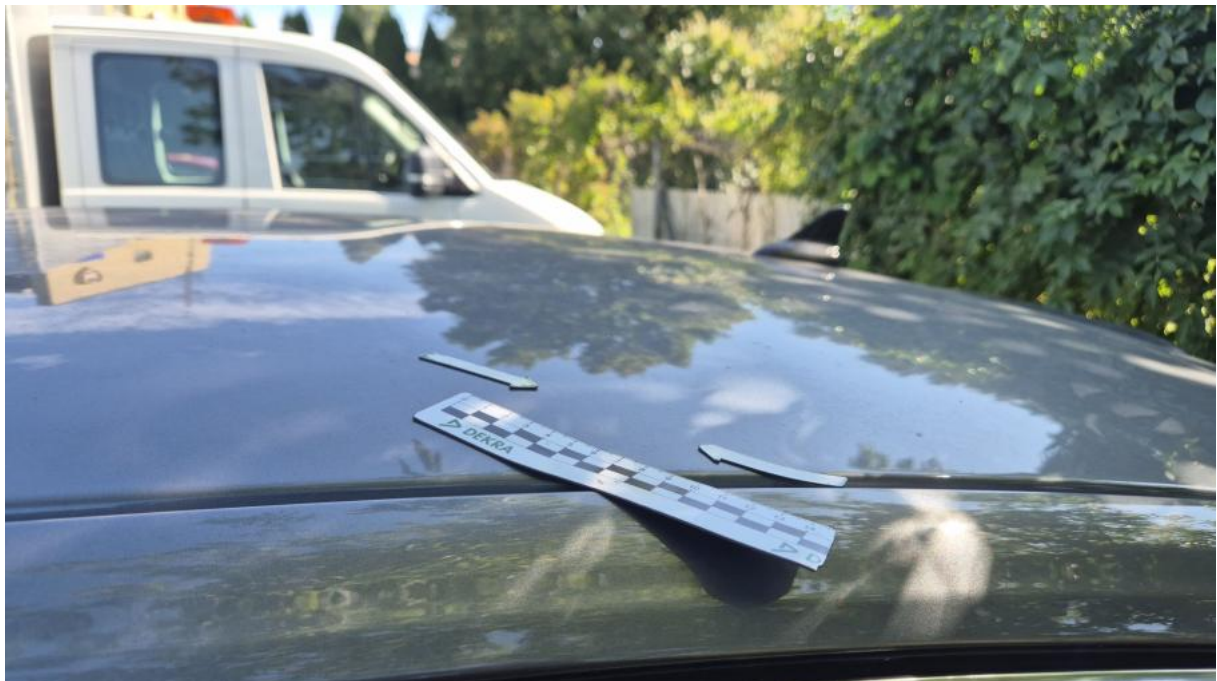
**Fot. 48**

| Poz. | Nazwa pozycji | Opis uszkodzeń | Kwalifik. | Naprawa [rbg] |
|---|---|---|---|---|
| 2 | Dach | wgniecenie/odkształcenie | NA | 1.3 |

Dach - Wgniecenie/odkształcenie 1

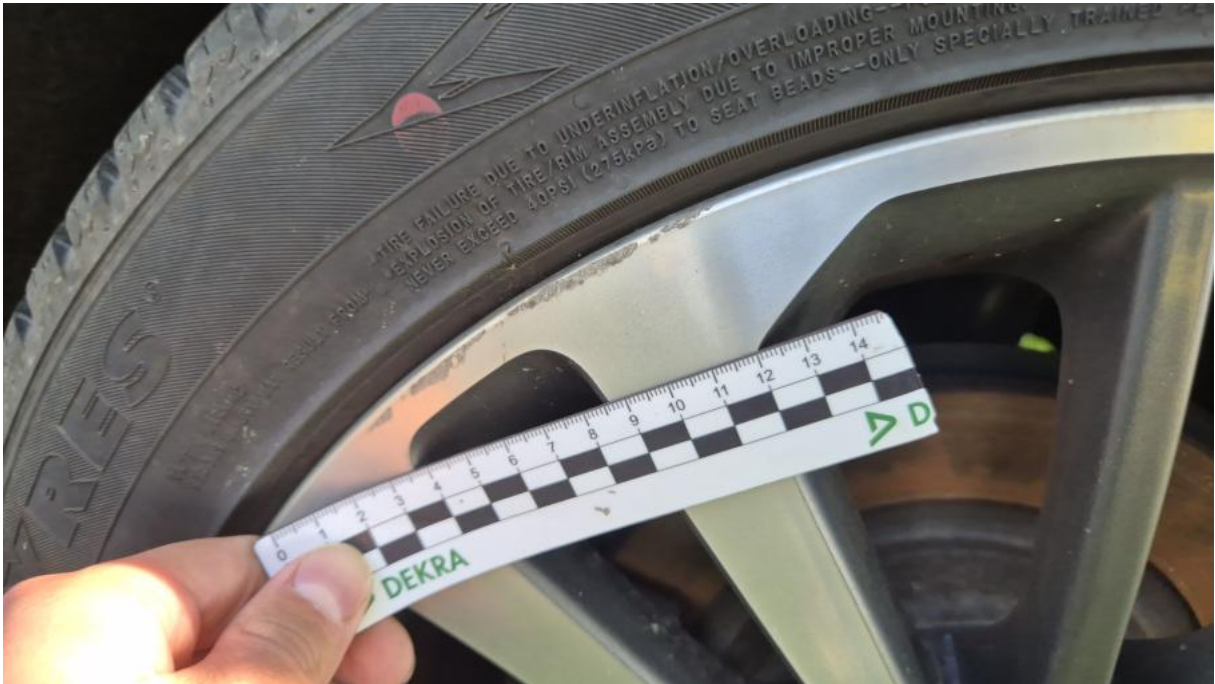
**Fot. 49**

Felga aluminiowa tylna L - Rysa/odprysk 1

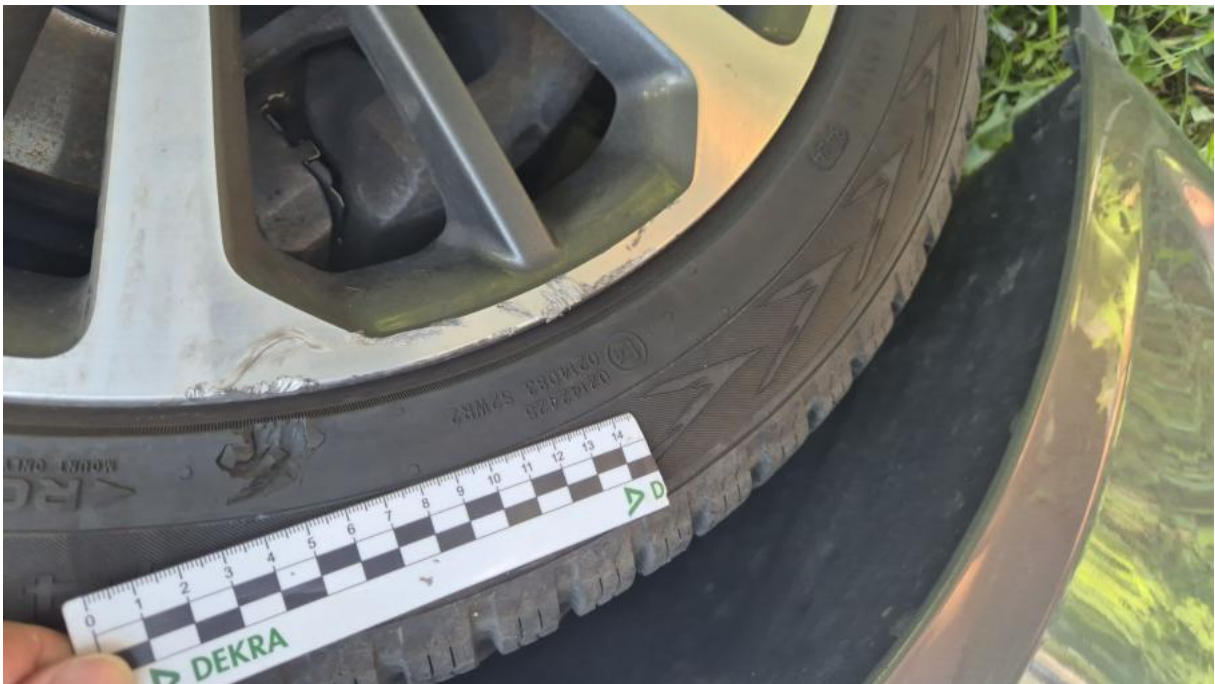
**Fot. 50**

| Poz. | Nazwa pozycji | Opis uszkodzeń | Kwalifik. | Naprawa [rbg] |
|---|---|---|---|---|
| 3 | Tarcza koła aluminiowa przód L | rysa/odprysk, ubytki materiału | NA | 2 |

Felga Aluminiowa przednia L - Rysa/odprysk 1

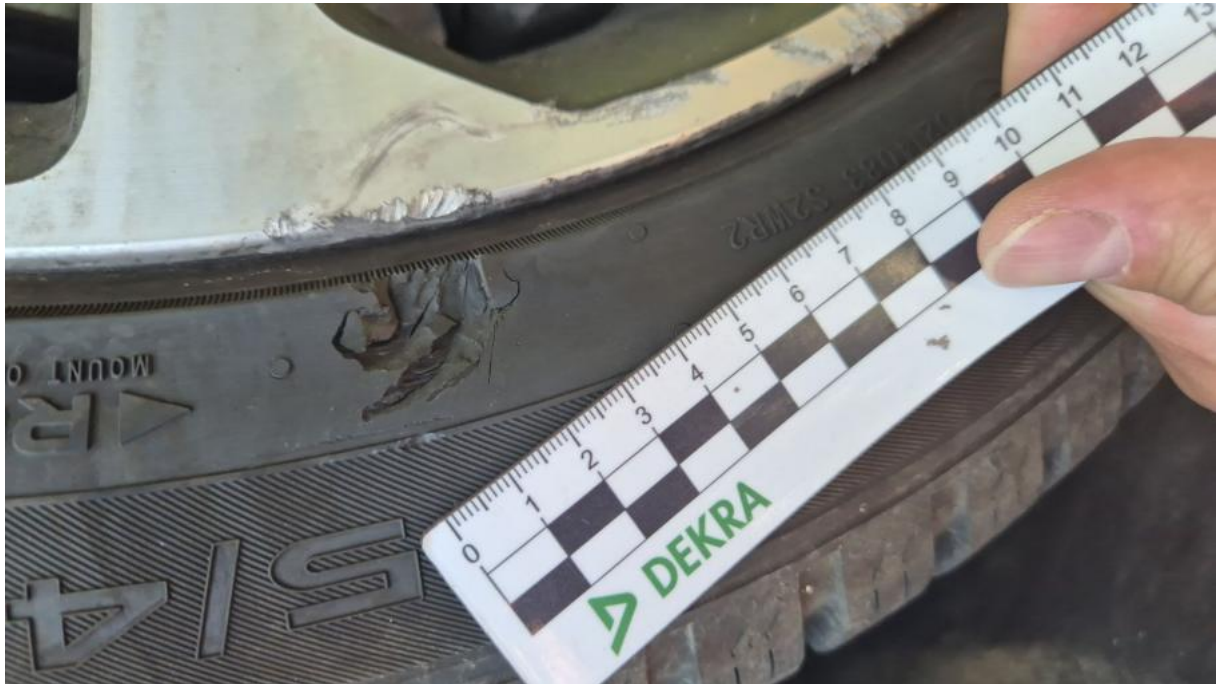
**Fot. 51**

| Poz. | Nazwa pozycji | Opis uszkodzeń | Kwalifik. | Naprawa [rbg] |
|---|---|---|---|---|
| 1 | Opona przód L | rozerwanie, ubytki materiału | WY | 0.3 |

Opona przednia L - Pęknięcie/rozerwanie 1
