WAUZZZF43NA036131

## Angaben zum Fahrzeug

## Zustandsbericht

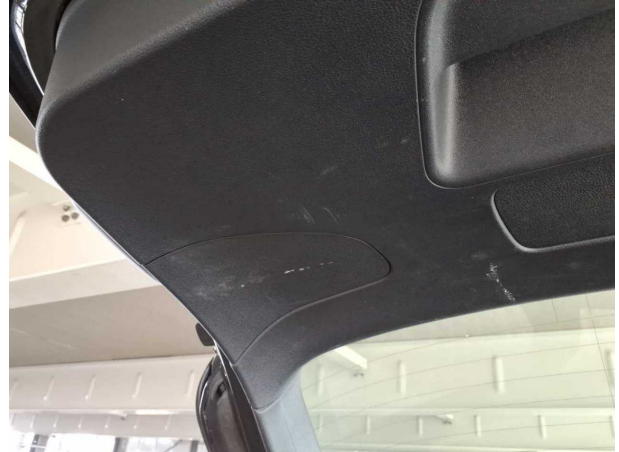
| Nr. | Bauteilgruppe | Beschreibung |
|---|---|---|
| 1 | Verkleidungen/Abdeckungen | Heckdeckel, Innenverkleidung - Kratzer |

**Beschädigung #1:** Verkleidungen/Abdeckungen: Heckdeckel, Innenverkleidung - Kratzer

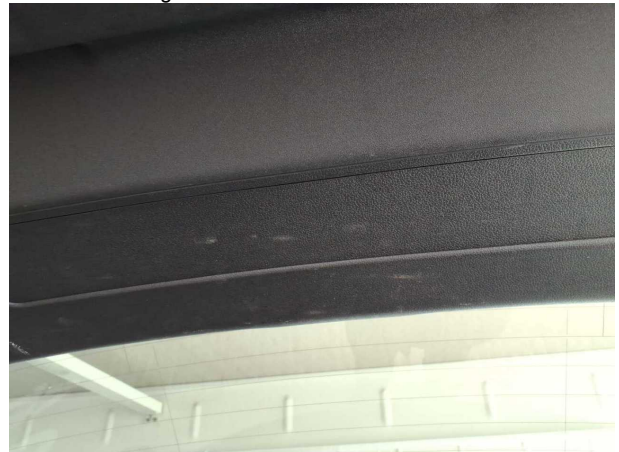
**Beschädigung #1:** Verkleidungen/Abdeckungen: Heckdeckel, Innenverkleidung - Kratzer

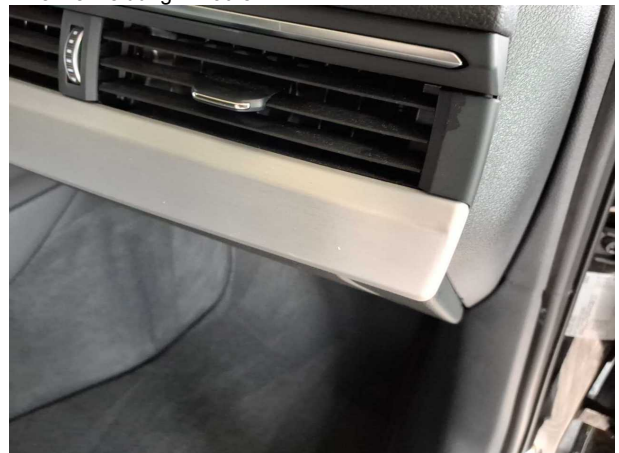
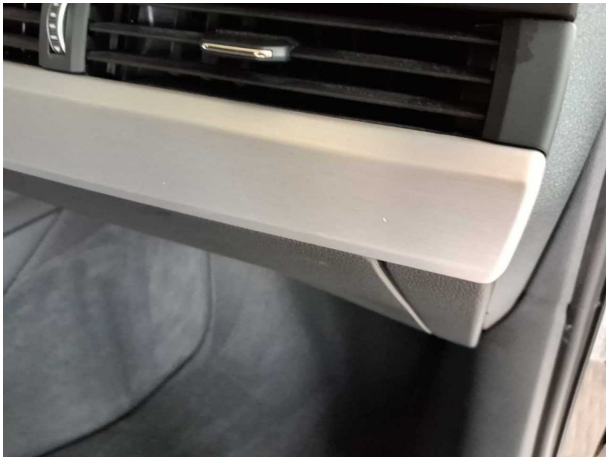
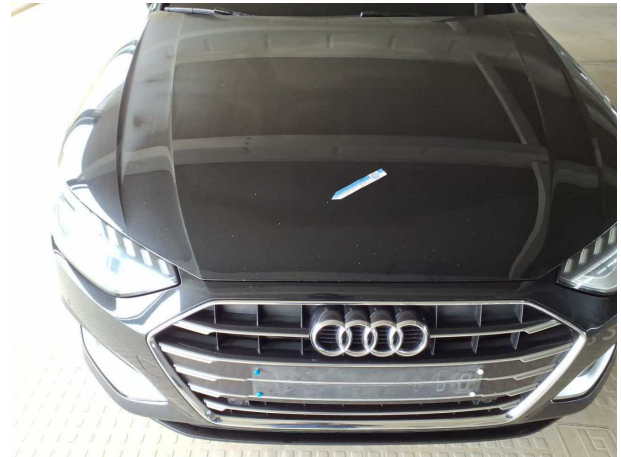
| Nr. | Bauteilgruppe | Beschreibung |
|---|---|---|
| 3 | Instrumententafel | Instrumententafel - Kratzer |

**Beschädigung #3:** Instrumententafel: Instrumententafel - Kratzer

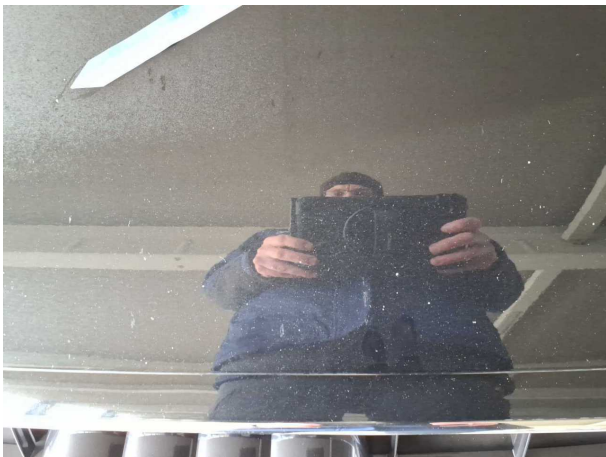
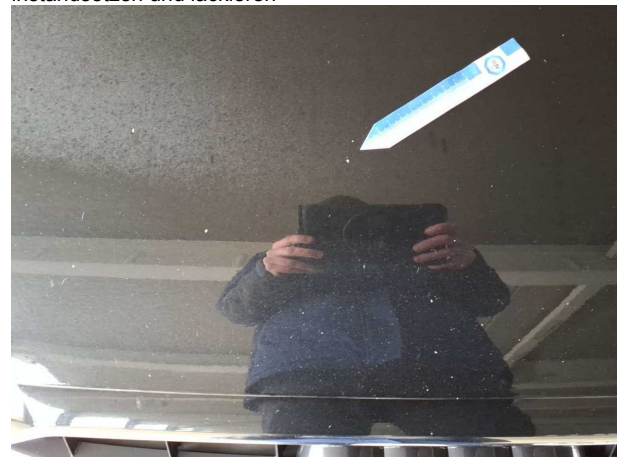
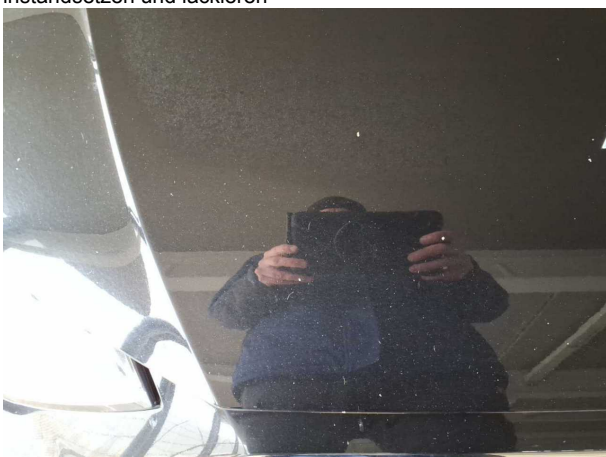
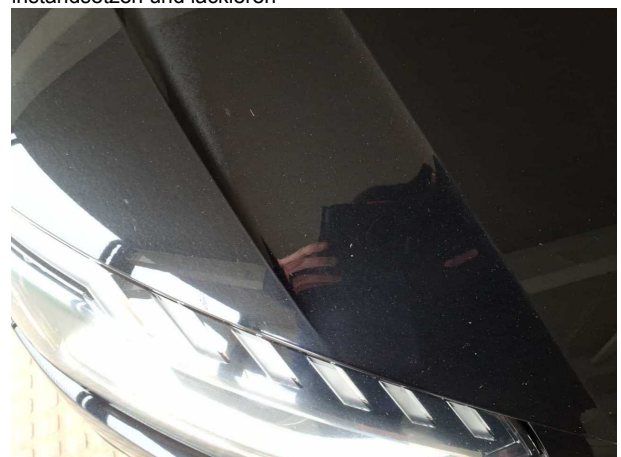
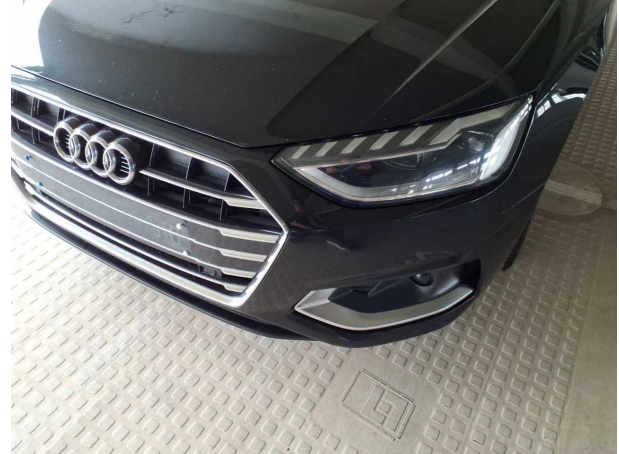
| Nr. | Bauteilgruppe | Beschreibung |
|---|---|---|
| 4 | Motorhaube | Motorhaube - Steinschlag - instandsetzen und lackieren |

**Beschädigung #4:** Motorhaube: Motorhaube - Steinschlag -  
instandsetzen und lackieren

**Beschädigung #4:** Motorhaube: Motorhaube - Steinschlag - instandsetzen und lackieren

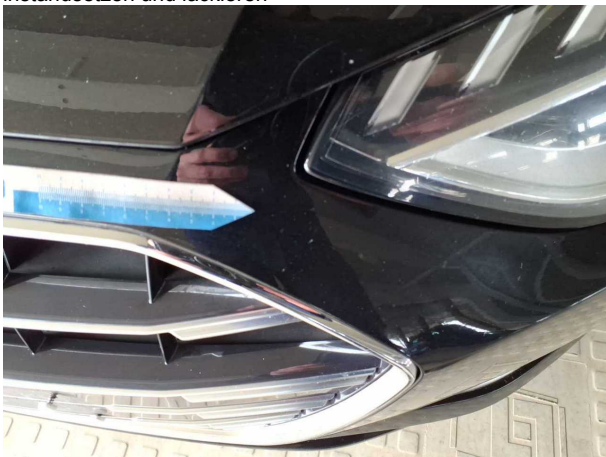
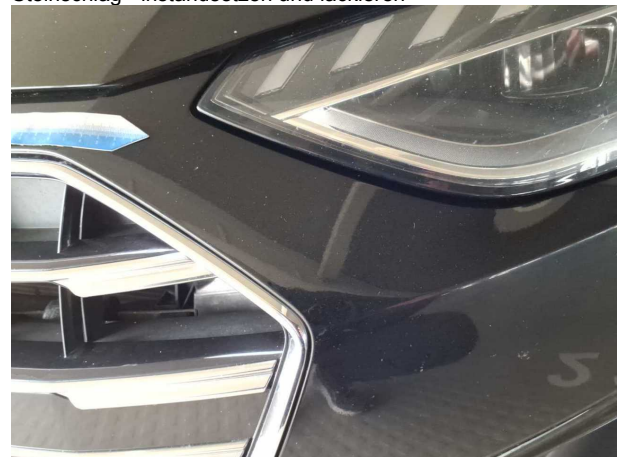
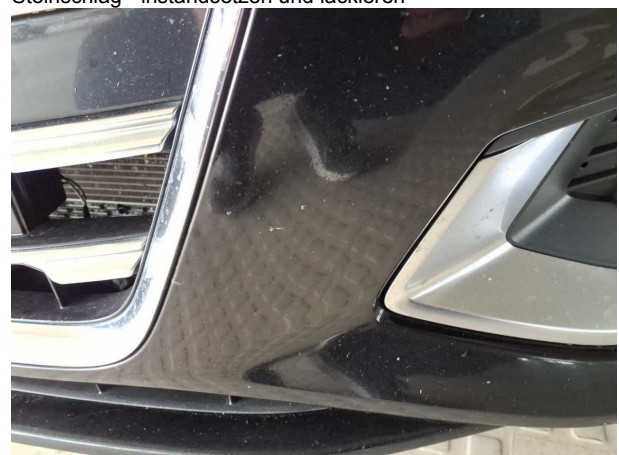
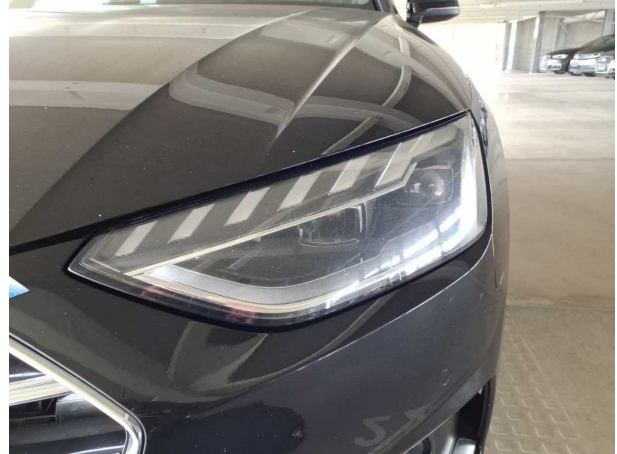
| Nr. | Bauteilgruppe | Beschreibung |
|---|---|---|
| 5 | Stoßfänger vorn | Stoßfänger vorn - Steinschlag - instandsetzen und lackieren |

**Beschädigung #5:** Stossfänger vorn: Stossfänger vorn - Steinschlag - instandsetzen und lackieren

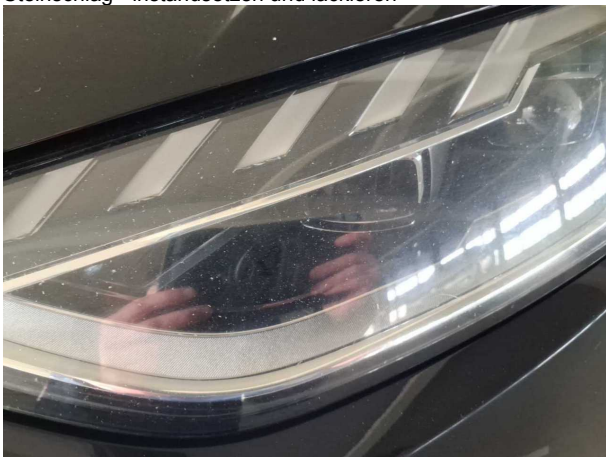
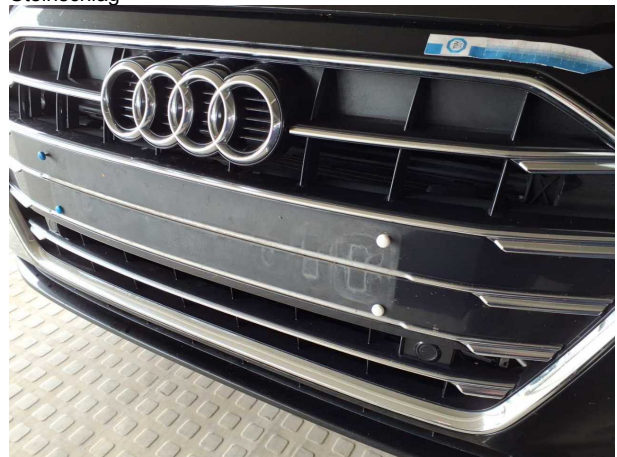
| Nr. | Bauteilgruppe | Beschreibung |
|---|---|---|
| 6 | Scheinwerfer | Scheinwerfer links - Steinschlag |

**Beschädigung #6:** Scheinwerfer: Scheinwerfer links - Steinschlag

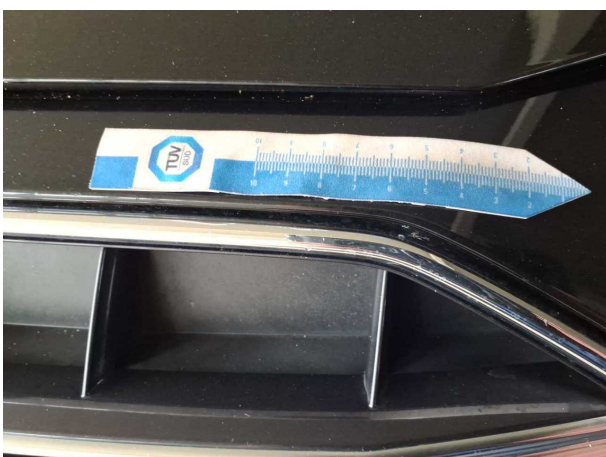
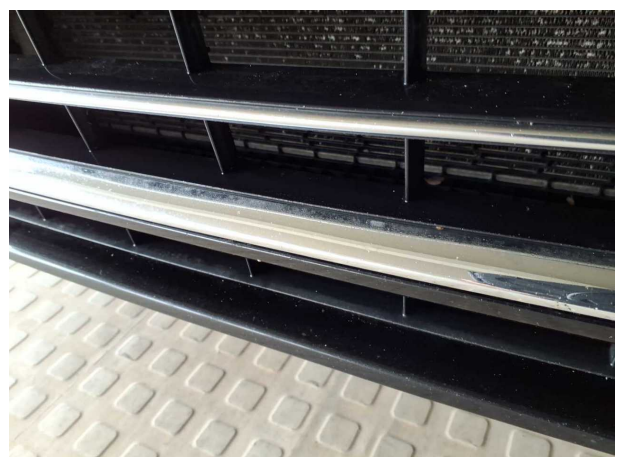
| Nr. | Bauteilgruppe | Beschreibung |
|---|---|---|
| 7 | Stoßfänger vorn | Grill - Steinschlag |

**Beschädigung #7:** Stossfänger vorn: Grill - Steinschlag

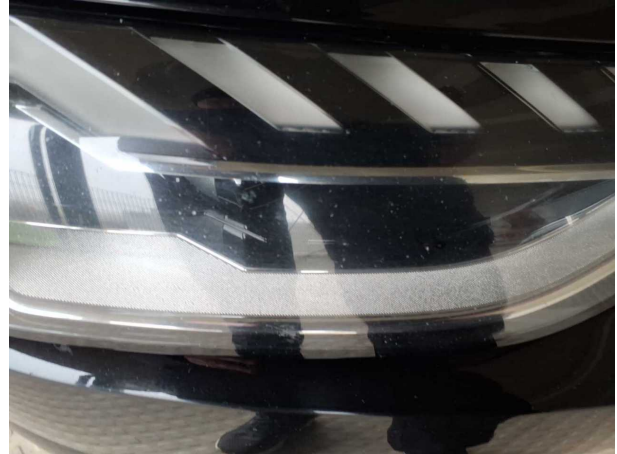
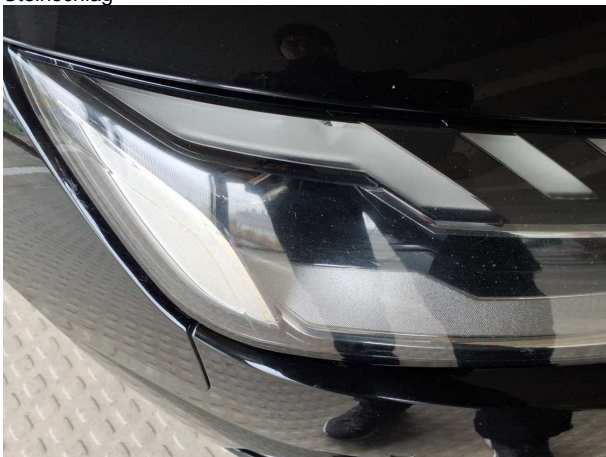
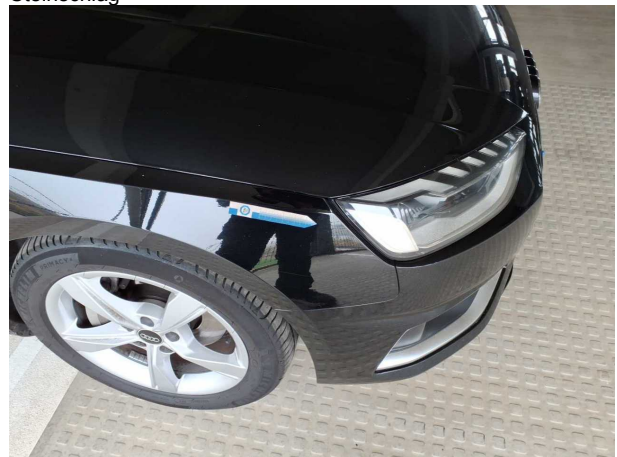
| Nr. | Bauteilgruppe | Beschreibung |
|---|---|---|
| 8 | Scheinwerfer | Scheinwerfer rechts - Steinschlag |

**Beschädigung #8:** Scheinwerfer: Scheinwerfer rechts - Steinschlag

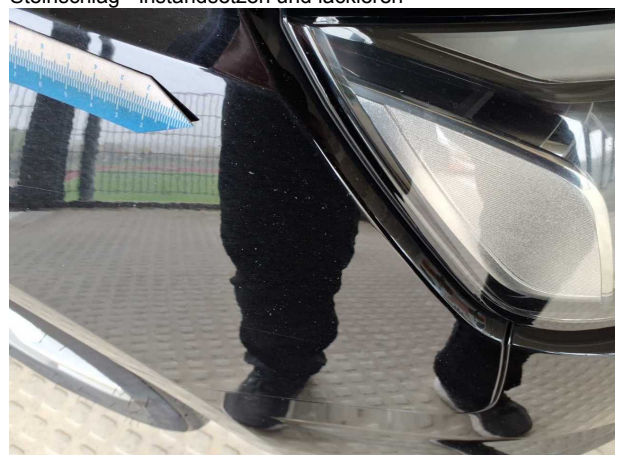
| Nr. | Bauteilgruppe | Beschreibung |
|---|---|---|
| 9 | Kotflügel rechts | Kotflügel rechts - Steinschlag - instandsetzen und lackieren |

**Beschädigung #9:** Kotflügel rechts: Kotflügel rechts - Steinschlag... instandsetzen und lackieren

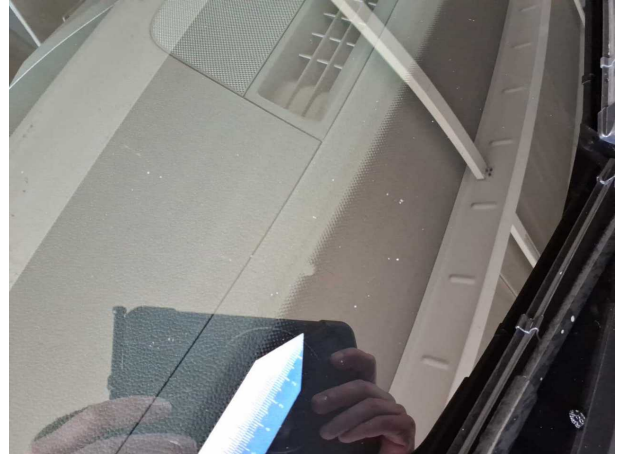
| Nr. | Bauteilgruppe | Beschreibung |
|---|---|---|
| 10 | Verglasung | Frontscheibe - Steinschlag |

**Beschädigung #10:** Verglasung: Frontscheibe - Steinschlag

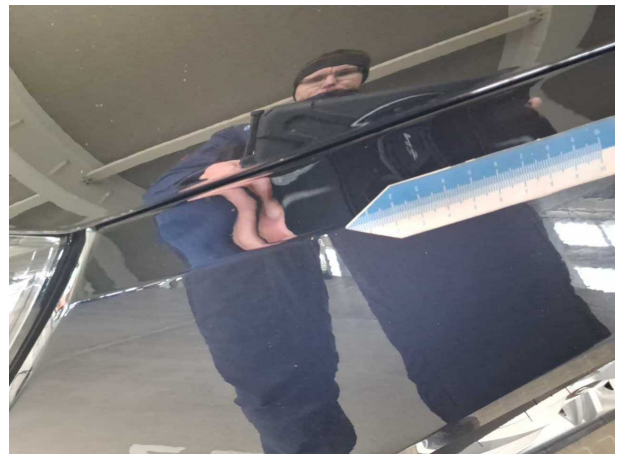
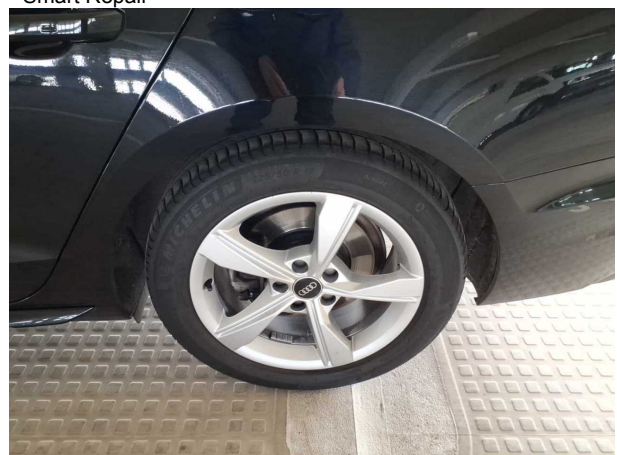
| Nr. | Bauteilgruppe | Beschreibung |
|---|---|---|
| 11 | Kotflügel links | Kotflügel links - Steinschlag - Smart Repair |

**Beschädigung #11:** Kotflügel links: Kotflügel links - Steinschlag - Smart Repair

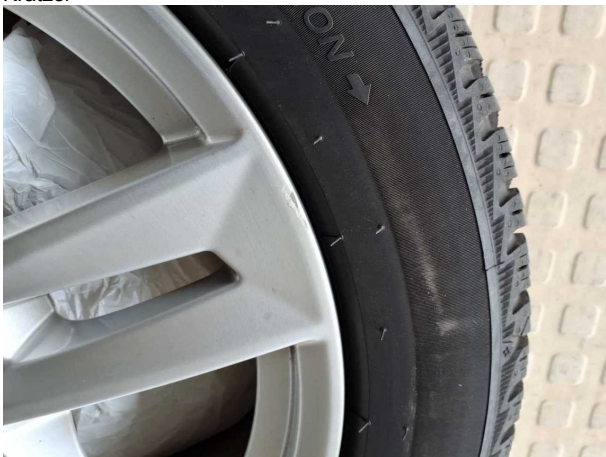
| Nr. | Bauteilgruppe | Beschreibung |
|---|---|---|
| 12 | Rad/Reifen | Leichtmetallfelge hinten links - Kratzer |

**Beschädigung #12:** Rad/Reifen: Leichtmetallfelge hinten links - Kratzer

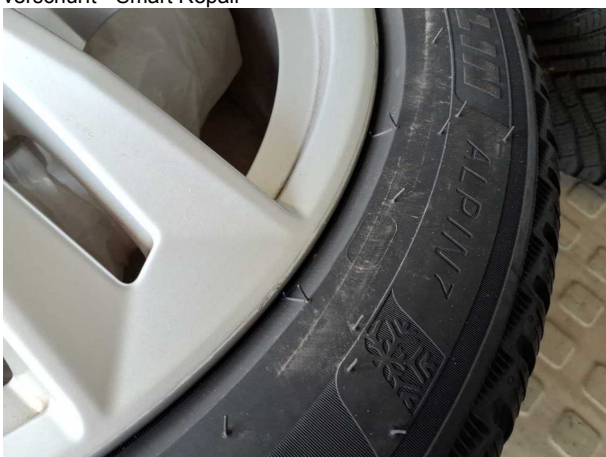
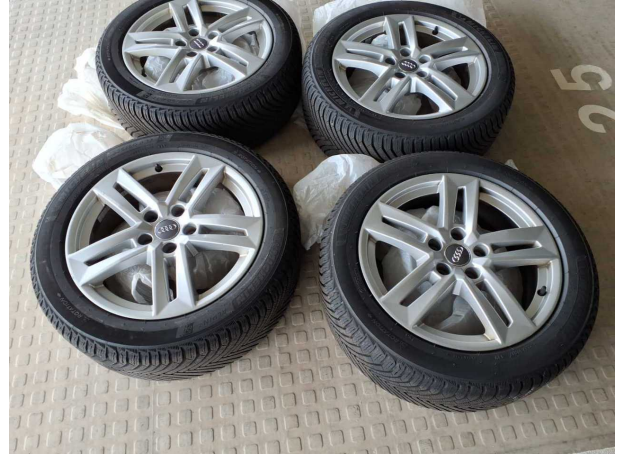
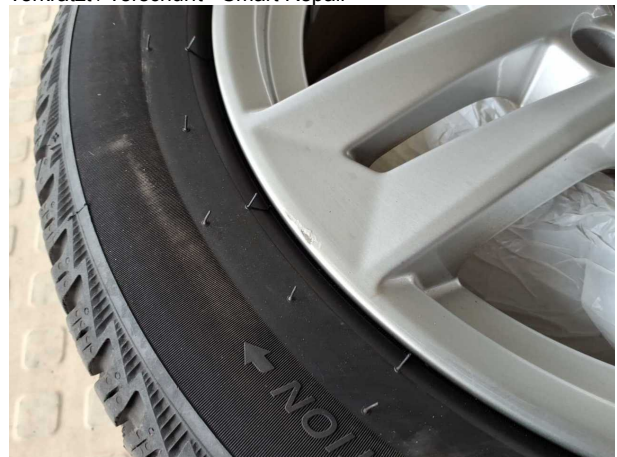
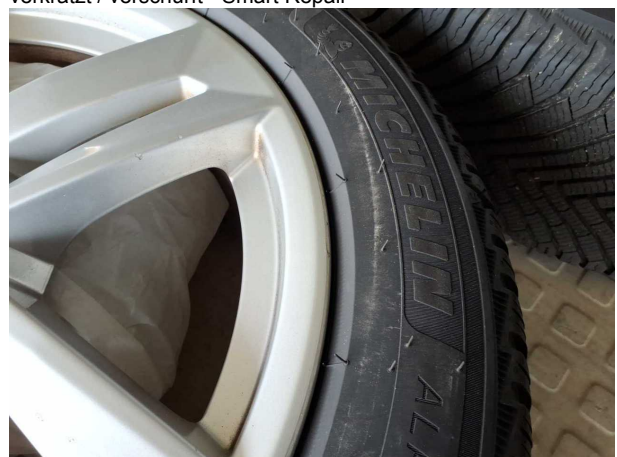
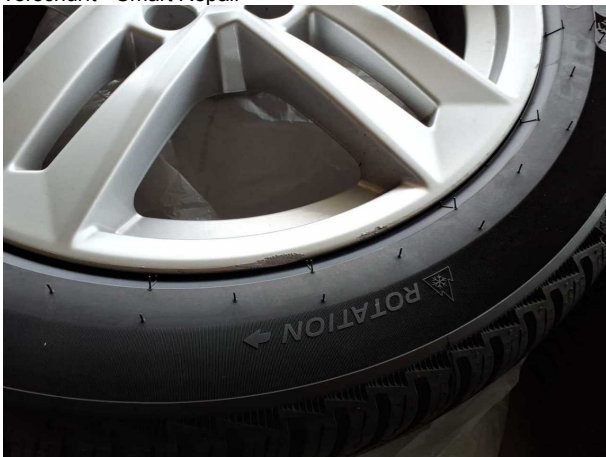
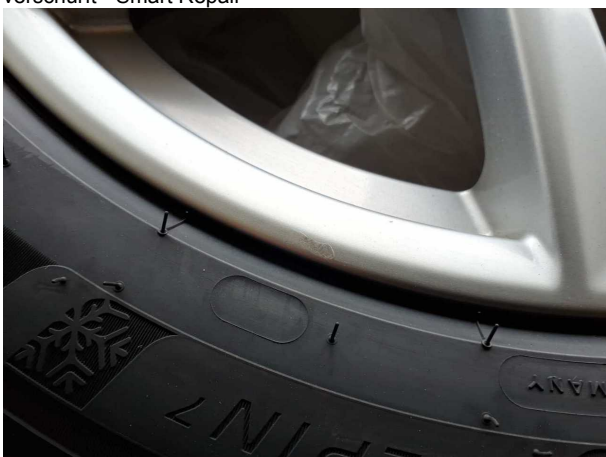
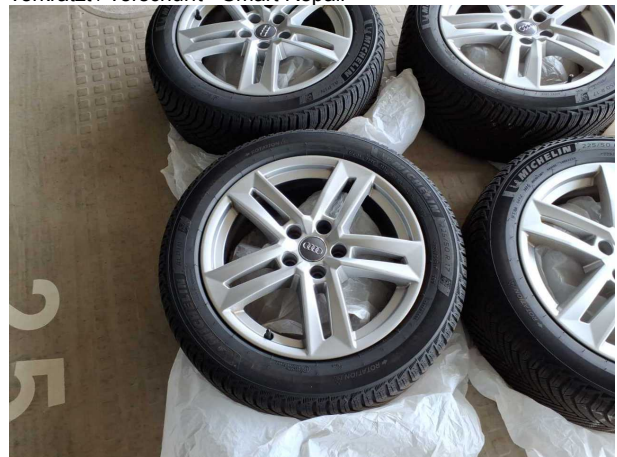
| Nr. | Bauteilgruppe | Beschreibung |
|---|---|---|
| 13 | 2.Radsatz | 2 Leichtmetallfelgen - verkratzt / verschürft - Smart Repair |

**Beschädigung #13:** 2.Radsatz: 2 Leichtmetallfelgen - verkratzt / verschürft - Smart Repair

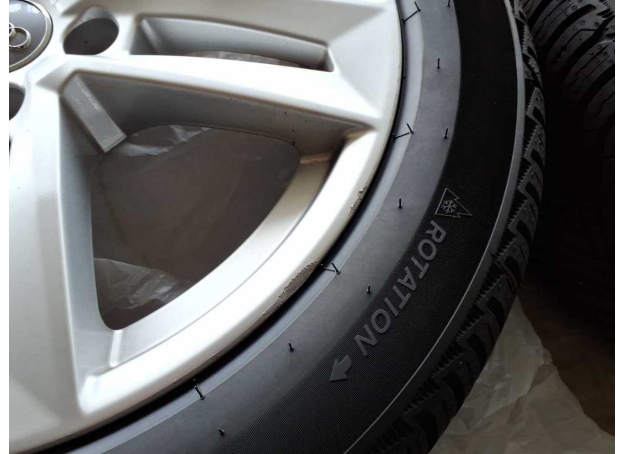
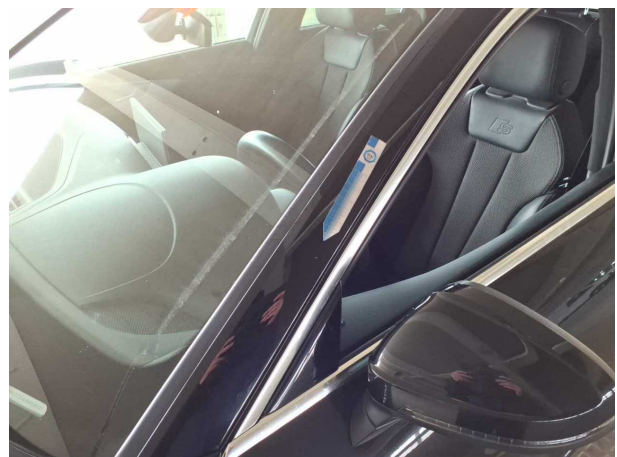
| Nr. | Bauteilgruppe | Beschreibung |
|---|---|---|
| 14 | 2.Radsatz | 1 Leichtmetallfelge - Kratzer |

**Beschädigung #14:** 2.Radsatz: 1 Leichtmetallfelge - Kratzer

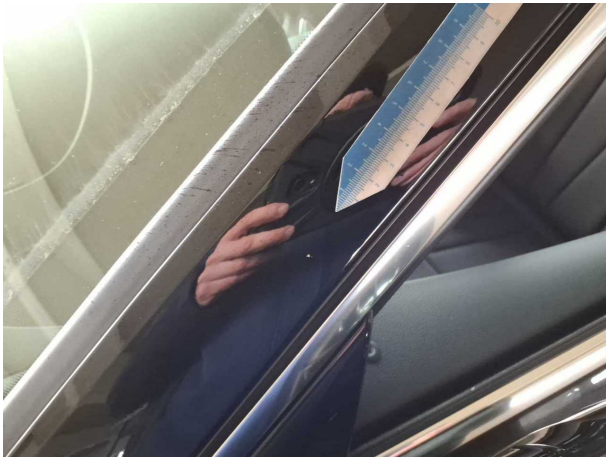
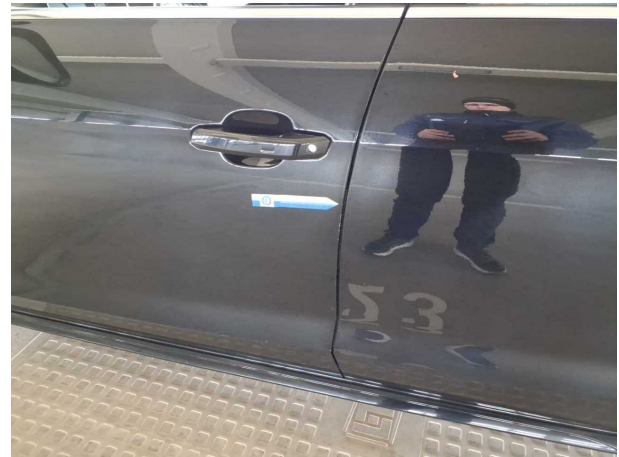
| Nr. | Bauteilgruppe | Beschreibung |
|---|---|---|
| 15 | Karosserie | A-Säule links - Steinschlag |

**Beschädigung #15:** Karosserie: A-Säule links - Steinschlag

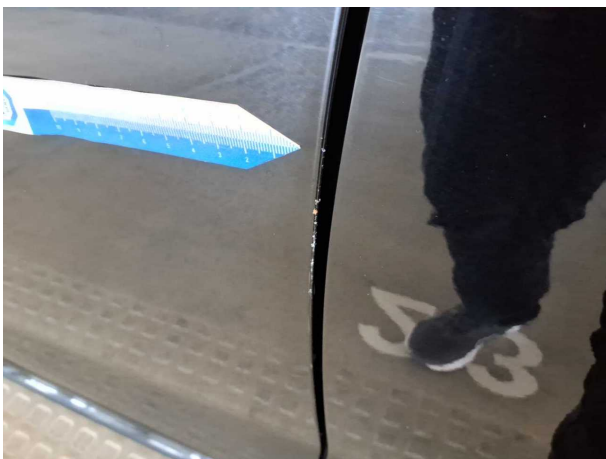
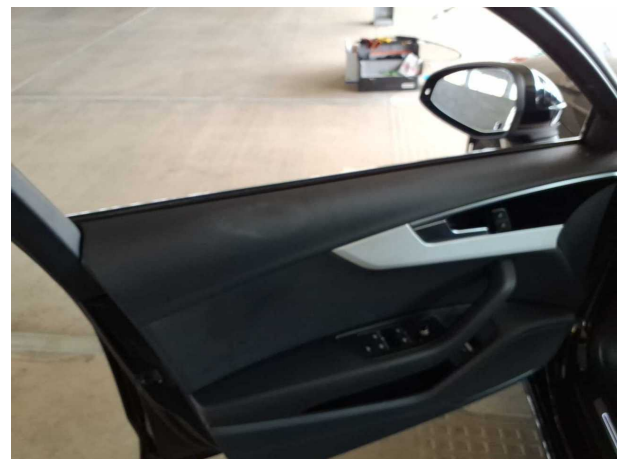
| Nr. | Bauteilgruppe | Beschreibung |
|---|---|---|
| 16 | Tür vorn links | Türkante - Kratzer |

**Beschädigung #16:** Tür vorn links: Türkante - Kratzer

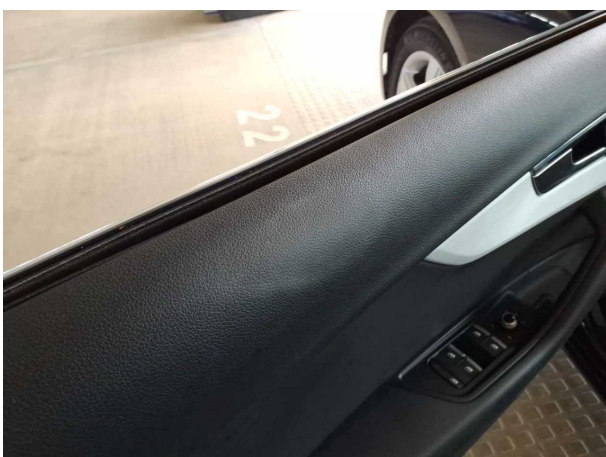
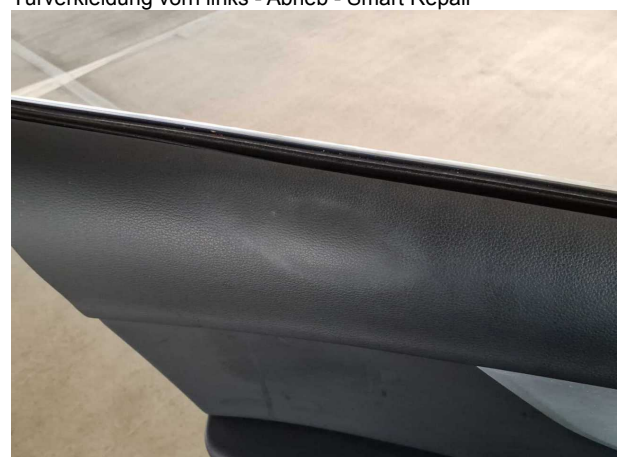
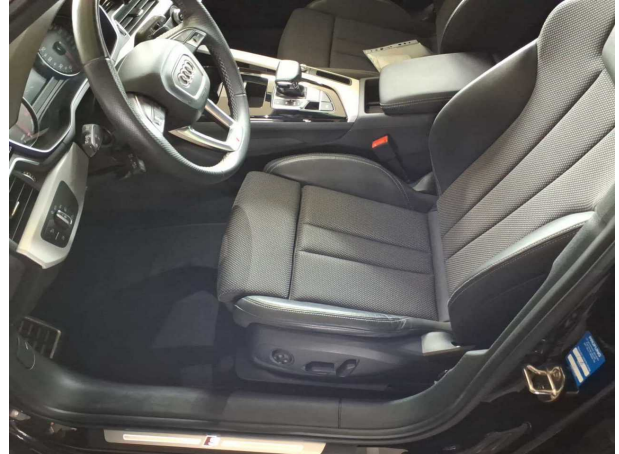
| Nr. | Bauteilgruppe | Beschreibung |
|---|---|---|
| 17 | Verkleidungen/Abdeckungen | Türverkleidung vorn links - Abrieb - Smart Repair |

**Beschädigung #17:** Verkleidungen/Abdeckungen:  
Türverkleidung vorn links - Abrieb - Smart Repair

**Beschädigung #17:** Verkleidungen/Abdeckungen: Türverkleidung  
vorn links - Abrieb - Smart Repair

**Beschädigung #17:** Verkleidungen/Abdeckungen: Türverkleidung vorn links - Abrieb - Smart Repair

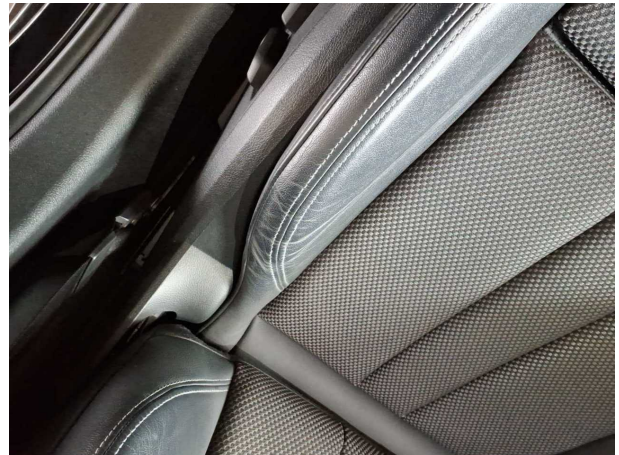
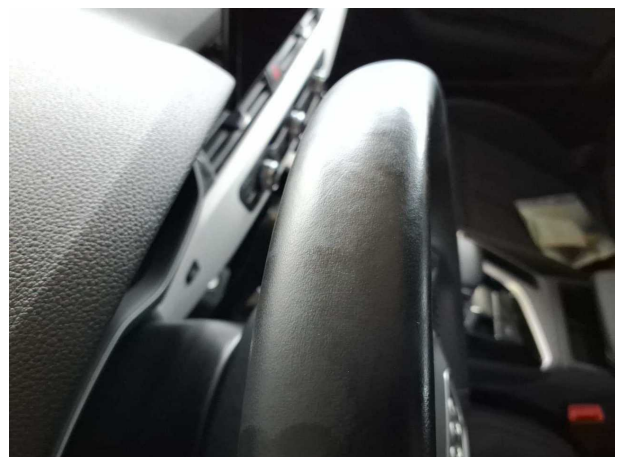
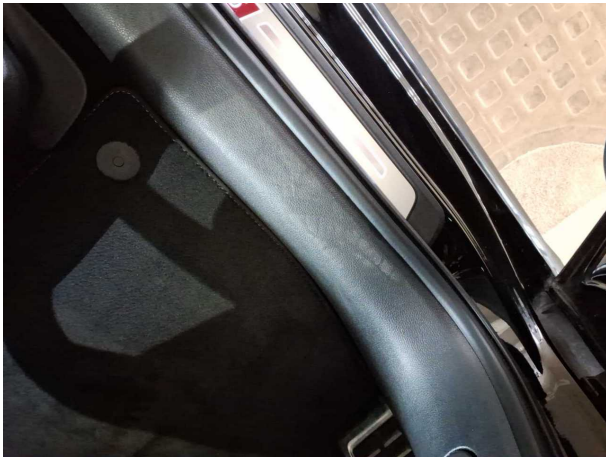
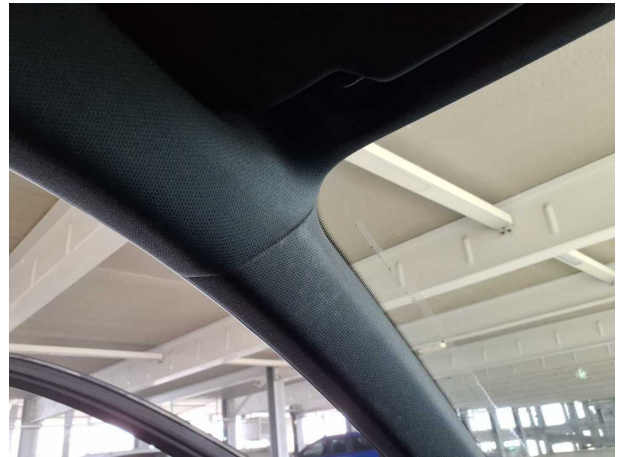
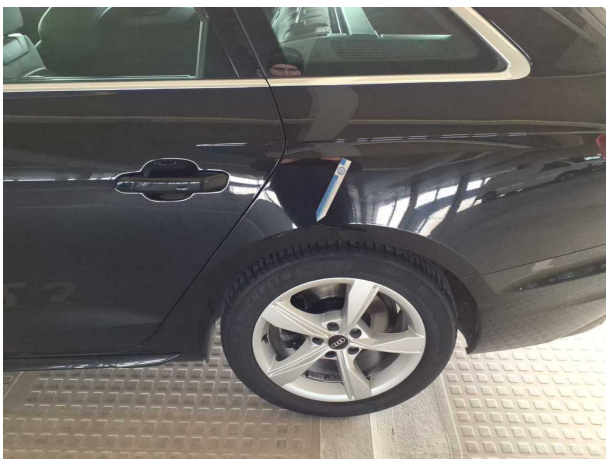
| Nr. | Bauteilgruppe | Beschreibung |
|---|---|---|
| 18 | Interieur | Innenraum - Kratzer |

**Beschädigung #18:** Interieur: Innenraum - Kratzer

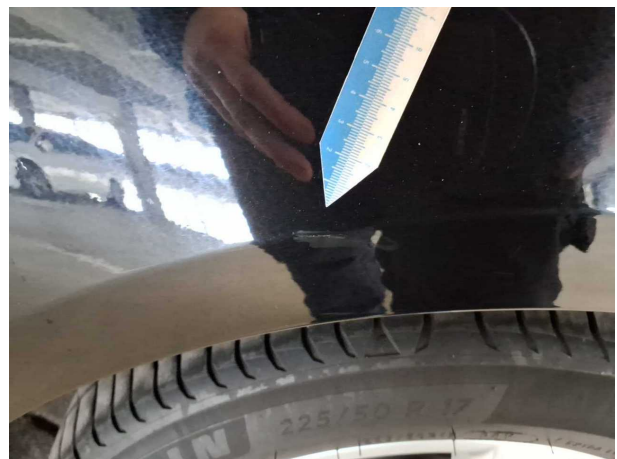
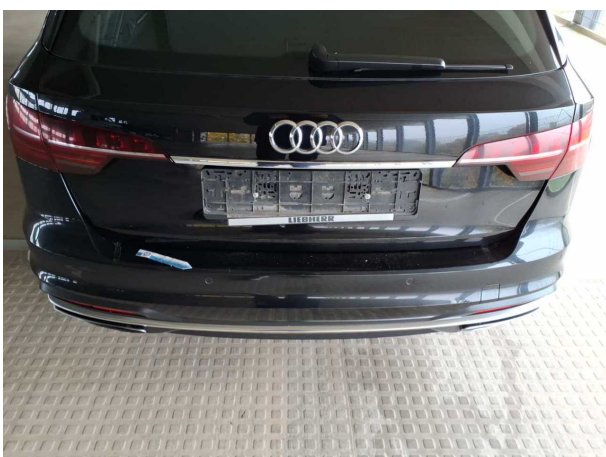
| Nr. | Bauteilgruppe | Beschreibung |
|---|---|---|
| 19 | Seitenwand links | Seitenwand - Kratzer |

**Beschädigung #19:** Seitenwand links: Seitenwand - Kratzer

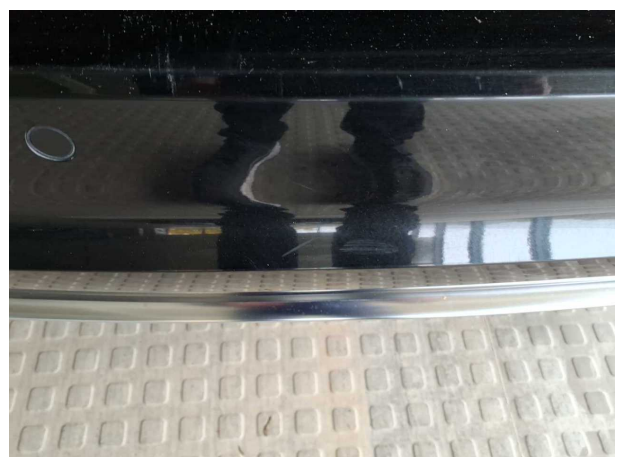
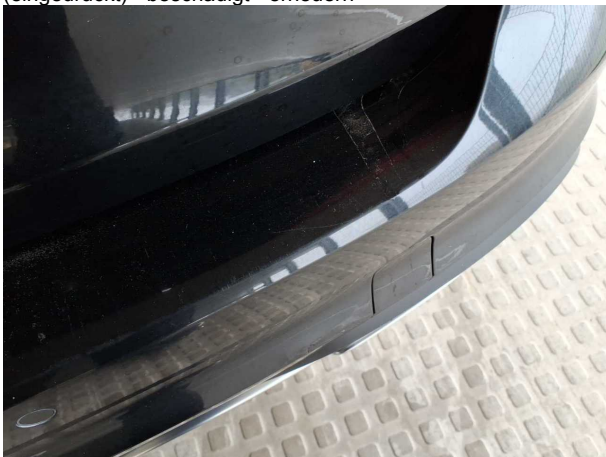
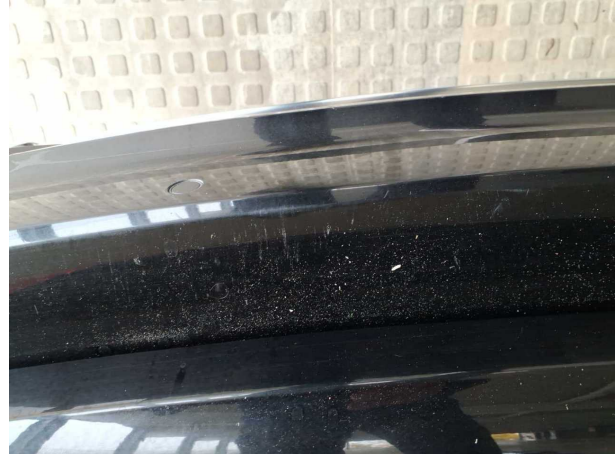
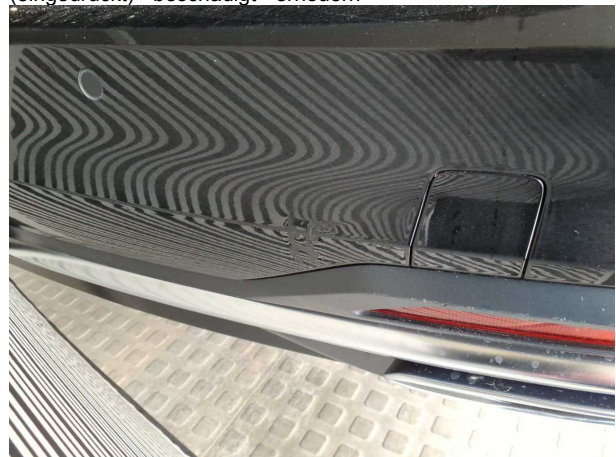
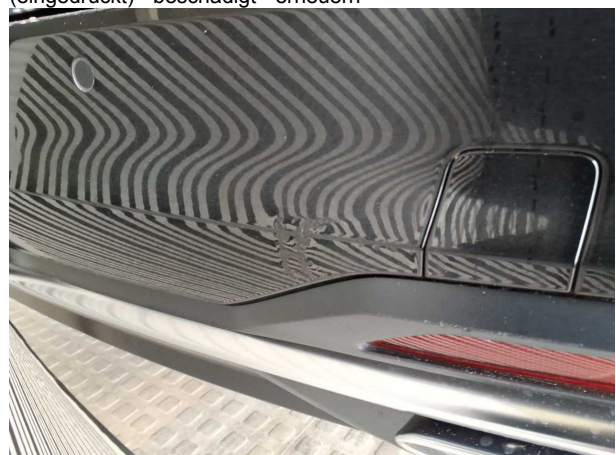
| Nr. | Bauteilgruppe | Beschreibung |
|---|---|---|
| 20 | Stoßfänger hinten | Stoßfänger hinten (ingedrückt) - beschädigt - erneuern |

**Beschädigung #20:** Stossfänger hinten: Stossfänger hinten (eingedrückt) - beschädigt - erneuern

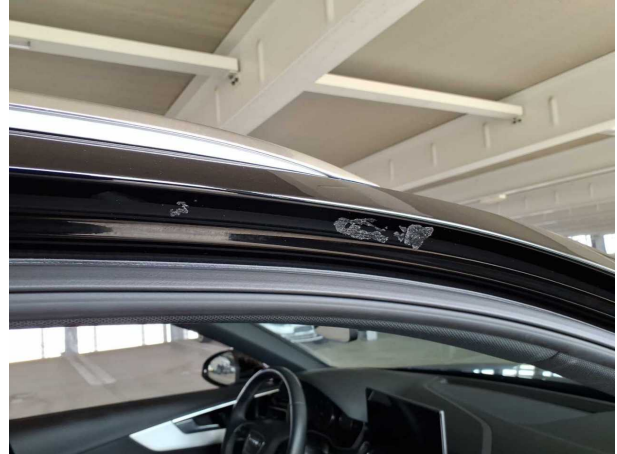
| Nr. | Bauteilgruppe | Beschreibung |
|---|---|---|
| 21 | Fahrzeugdach | Dachholm rechts - beklebt/ beschriftet - entkleben/neutralisieren |

**Beschädigung #21:** Fahrzeugdach: Dachholm rechts - beklebt/ beschriftet - entkleben/neutralisieren

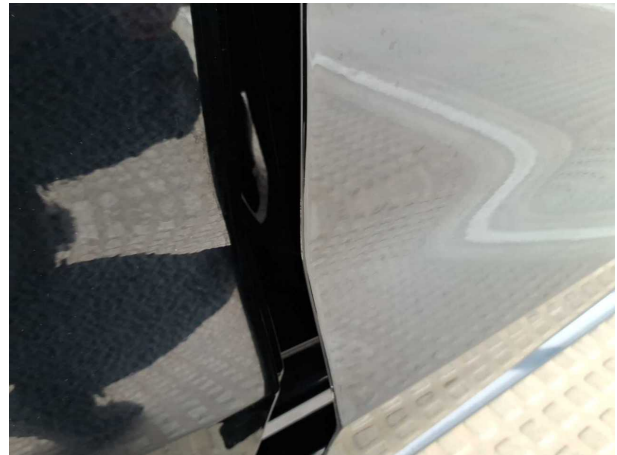
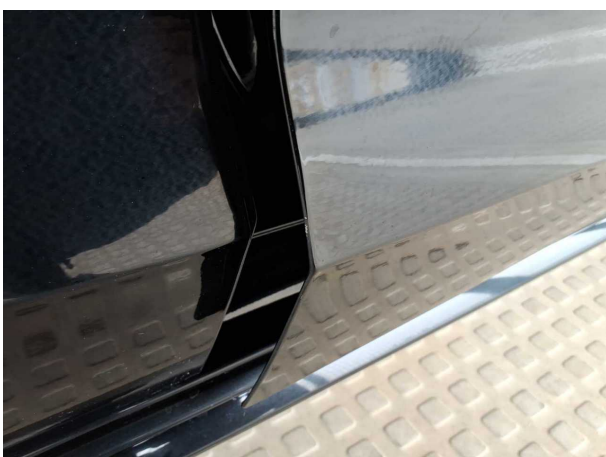
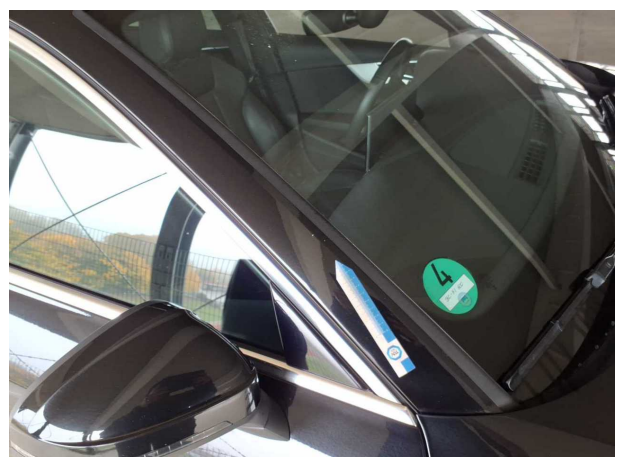
| Nr. | Bauteilgruppe | Beschreibung |
|---|---|---|
| 22 | Tür vorn rechts | Türkante - Kratzer |

**Beschädigung #22:** Tür vorn rechts: Türkante - Kratzer

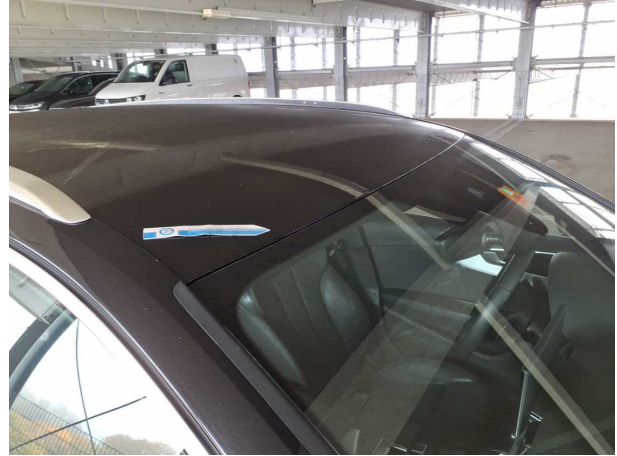
| Nr. | Bauteilgruppe | Beschreibung |
|---|---|---|
| 23 | Karosserie | A-Säule rechts - Steinschlag |

**Beschädigung #23:** Karosserie: A-Säule rechts - Steinschlag

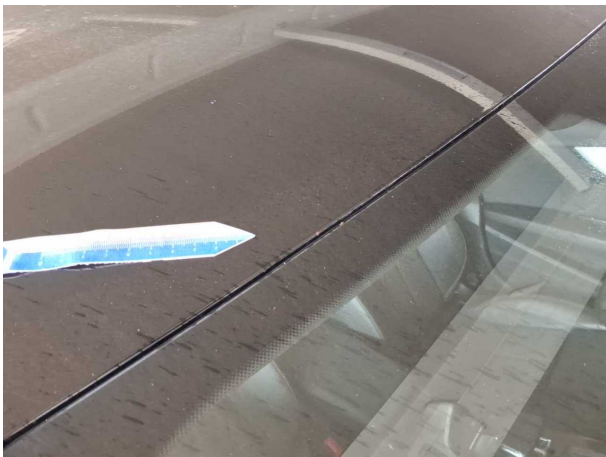
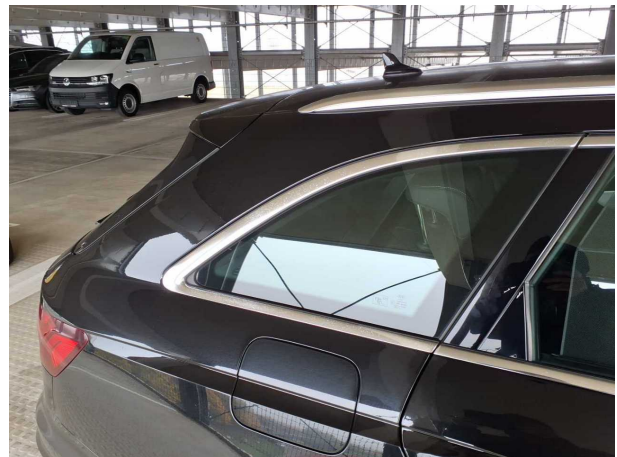
| Nr. | Bauteilgruppe | Beschreibung |
|---|---|---|
| 24 | Fahrzeugdach | Dach - Steinschlag |

**Beschädigung #24:** Fahrzeugdach: Dach - Steinschlag

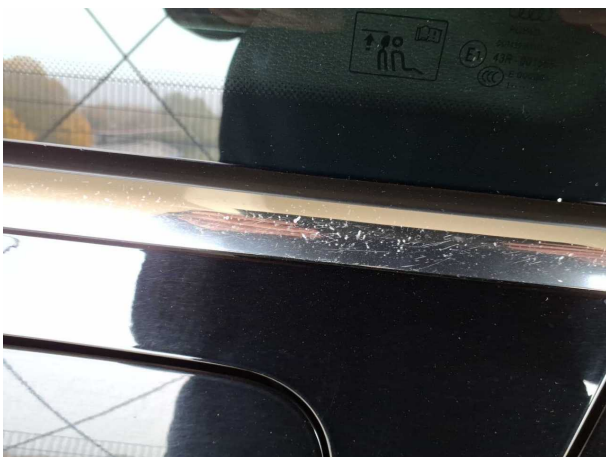
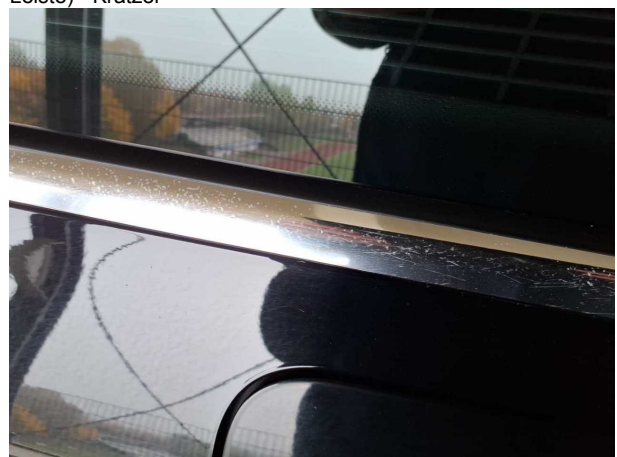
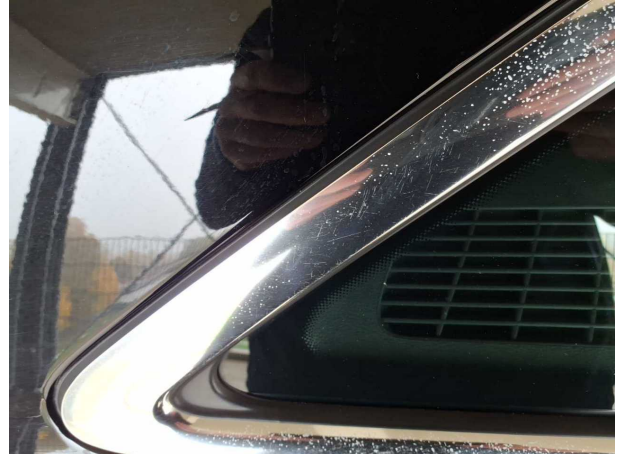
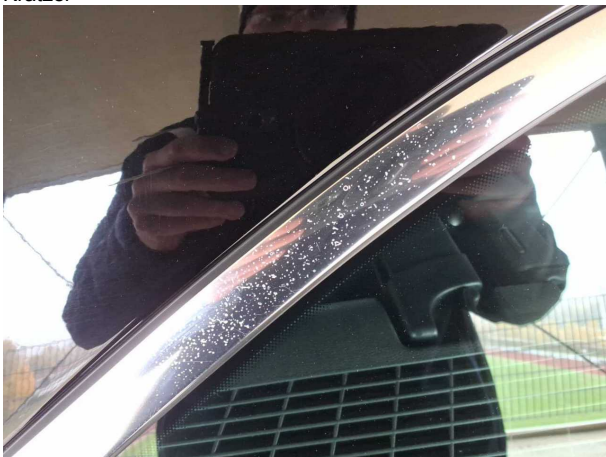
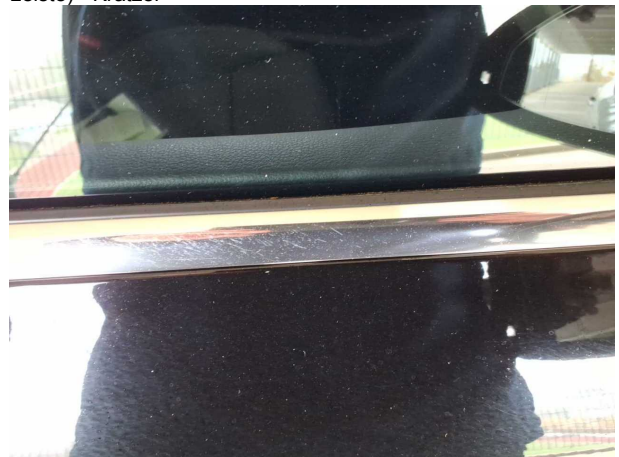
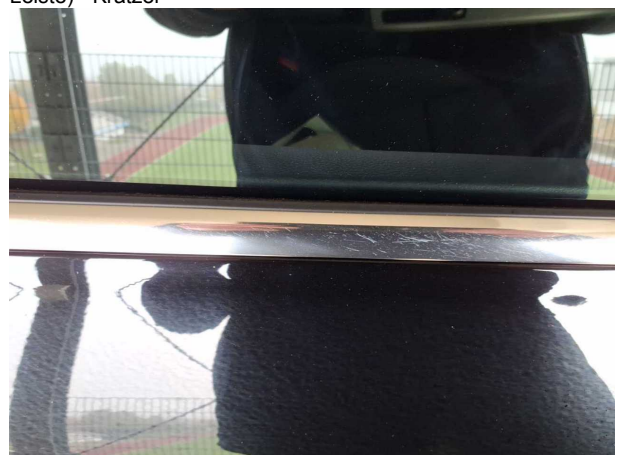
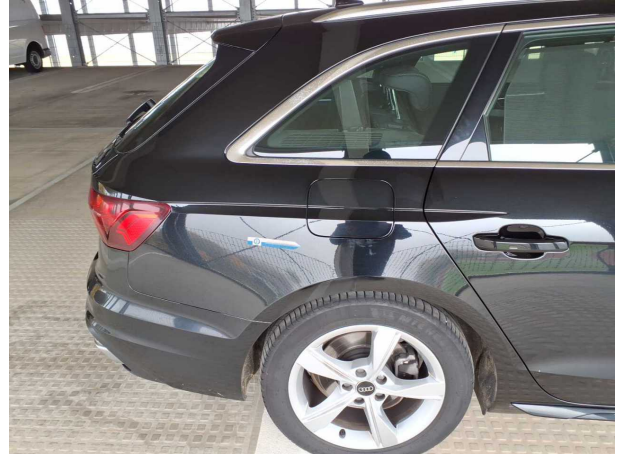
| Nr. | Bauteilgruppe | Beschreibung |
|---|---|---|
| 25 | Karosserie | Karosserie (Und Chrom Leiste) - Kratzer |

**Beschädigung #25:** Karosserie: Karosserie (Und Chrom Leiste) - Kratzer
