## Raport z oględzin pojazdu

| Numer raportu | 216834/10/25-11401 | Data raportu | 21-10-2025 |

| Marka, model | FORD Focus Kombi 14-18 |
| Numer rejestracyjny | SK439NG |

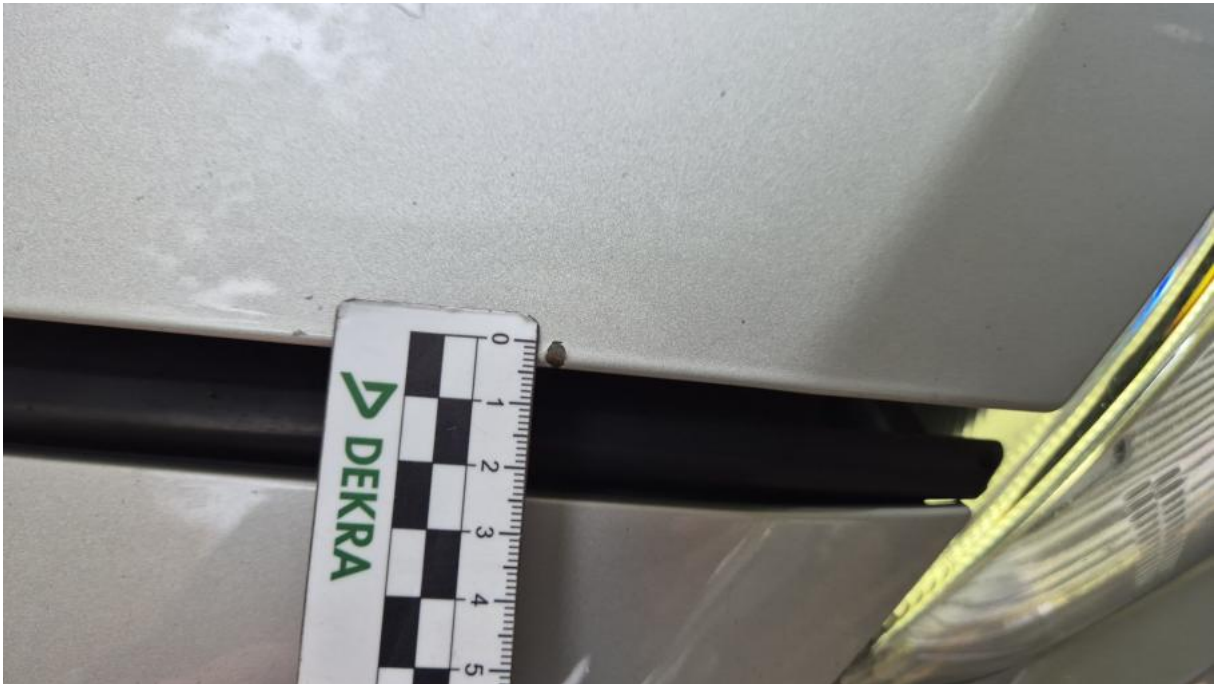
**Fot. 35**

| Poz. | Nazwa pozycji | Opis uszkodzeń | Kwalifik. | Naprawa [rbg] |
|---|---|---|---|---|
| 5 | Pokrywa przednia | rysa/odprysk, wgniecenie/odkształcenie, ślady korozji | NA | 0.5 |

Pokrywa komory silnika - Rysa/odprysk 1

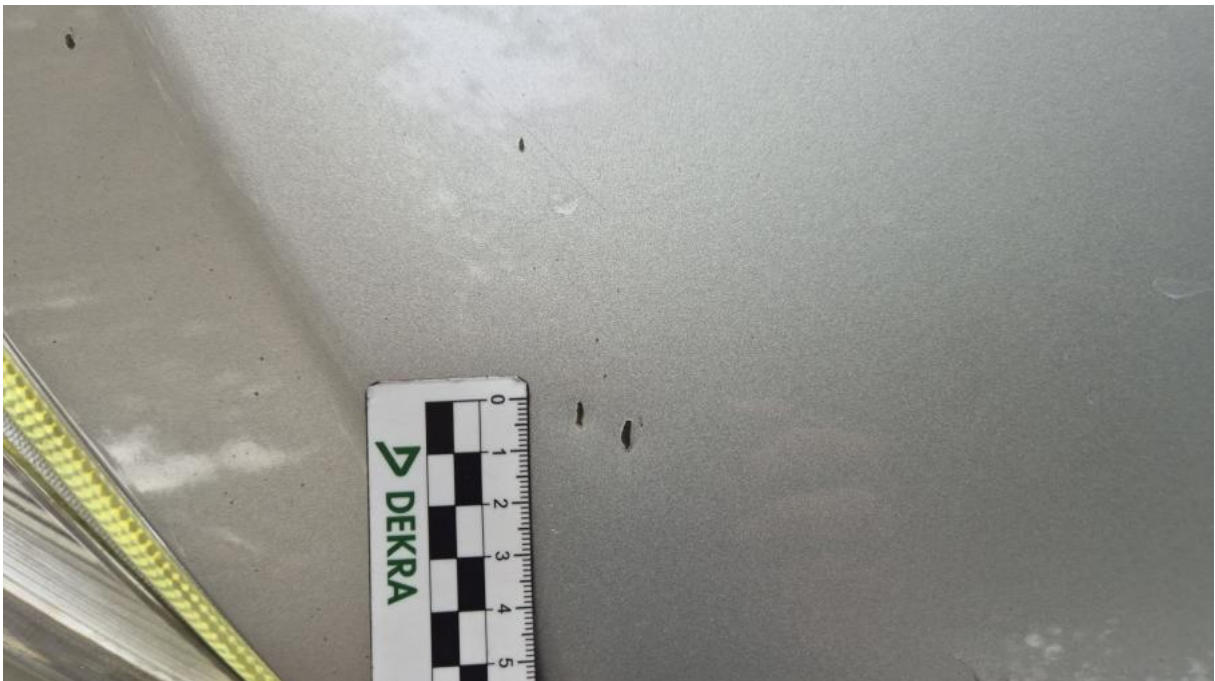
**Fot. 36**

Pokrywa komory silnika - Rysa/odprysk 2

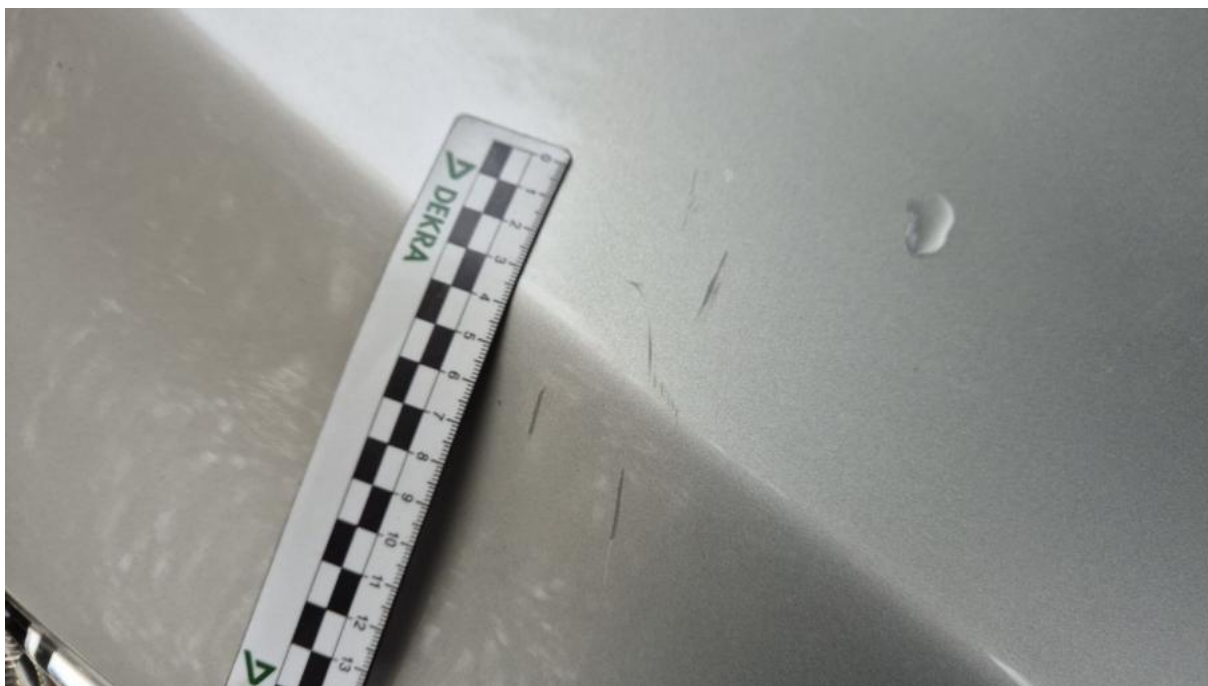
**Fot. 37**

Pokrywa komory silnika() - Rysa/odprysk 3

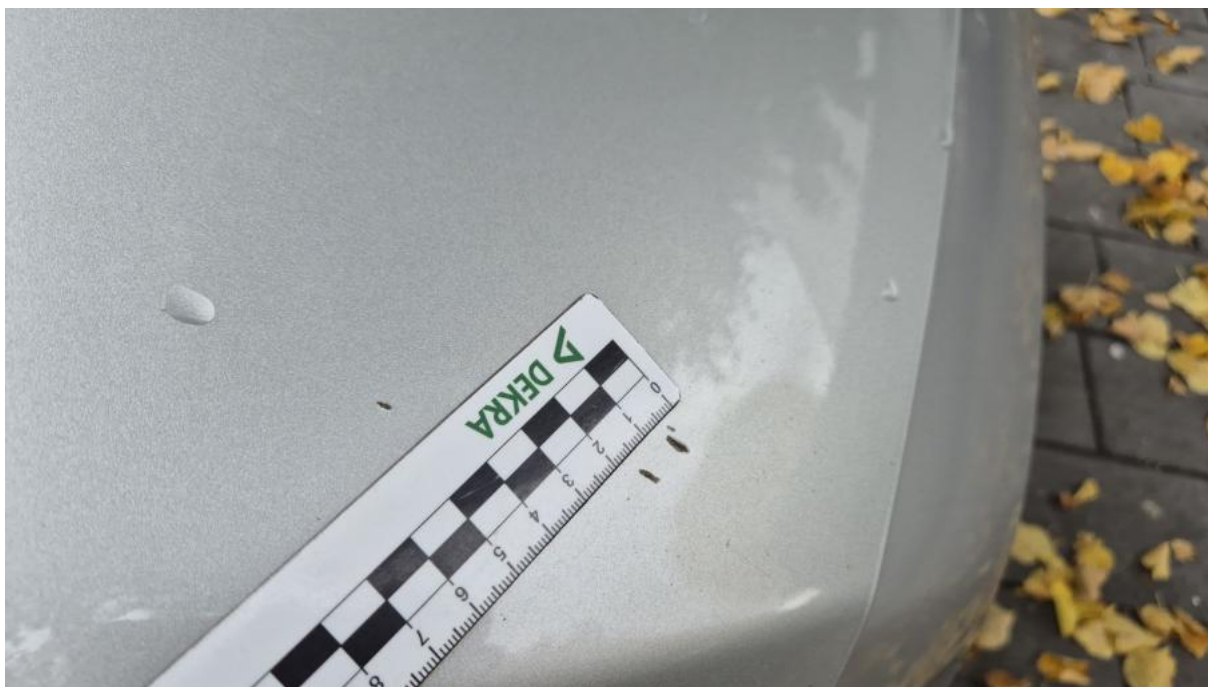
**Fot. 38**

Pokrywa komory silnika - Wgniecenie/odkształcenie 1

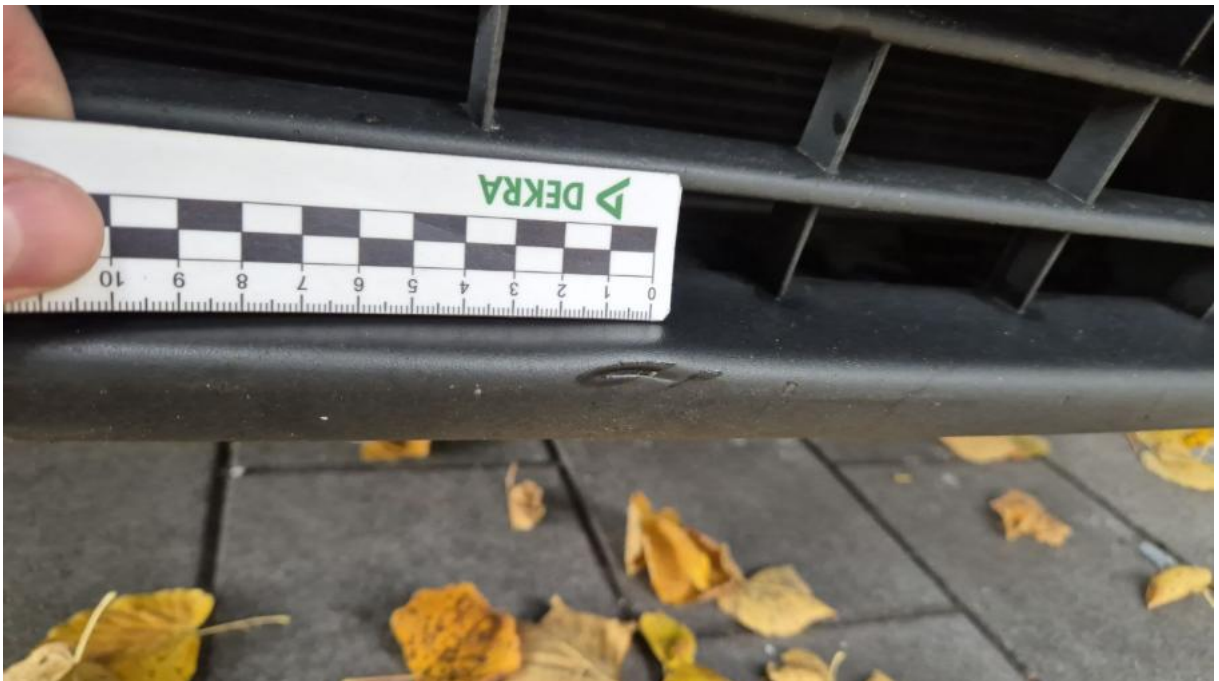
**Fot. 40**

| Poz. | Nazwa pozycji | Opis uszkodzeń | Kwalifik. | Naprawa [rbg] |
|---|---|---|---|---|
| 3 | Spoiler czołowy | niewłaściwe pasowanie, wgniecenie/odkształcenie | NA | 0.3 |

Spoiler zderzaka przedniego - Wgniecenie/odkształcenie 1

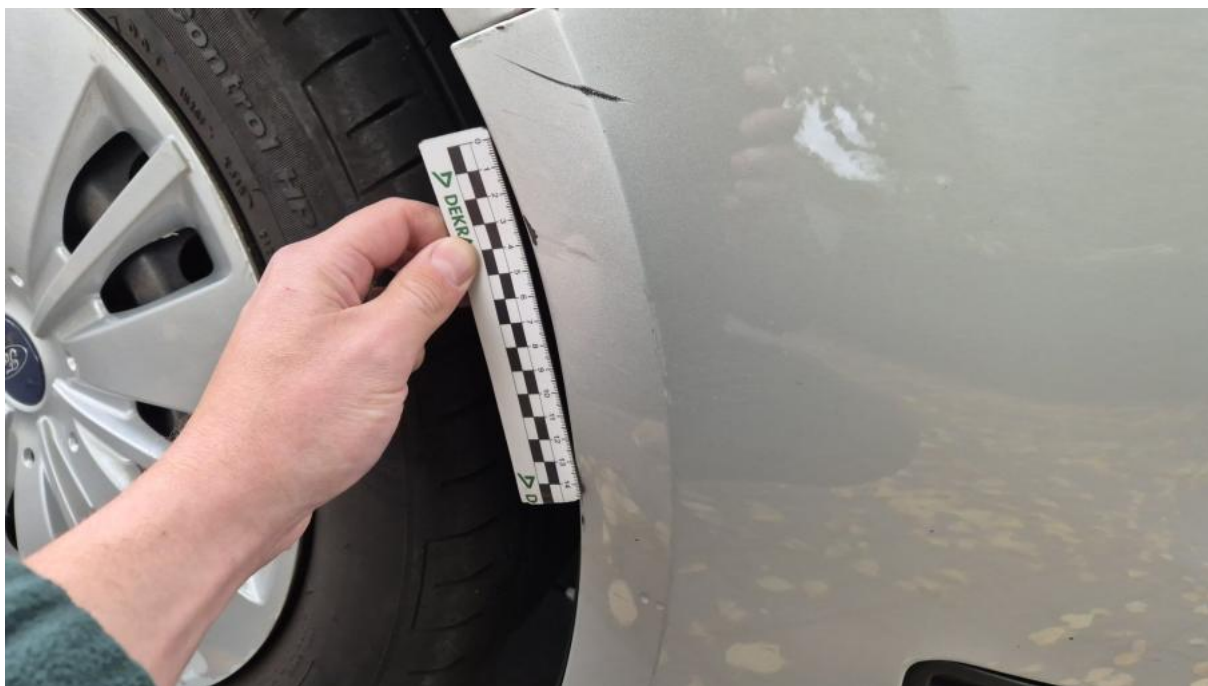
**Fot. 41**

| Poz. | Nazwa pozycji | Opis uszkodzeń | Kwalifik. | Naprawa [rbg] |
|---|---|---|---|---|
| 2 | Okładzina zderzaka przedniego | rysa/odprysk | NA | 1 |

Zderzak - Rysa/odprysk 1

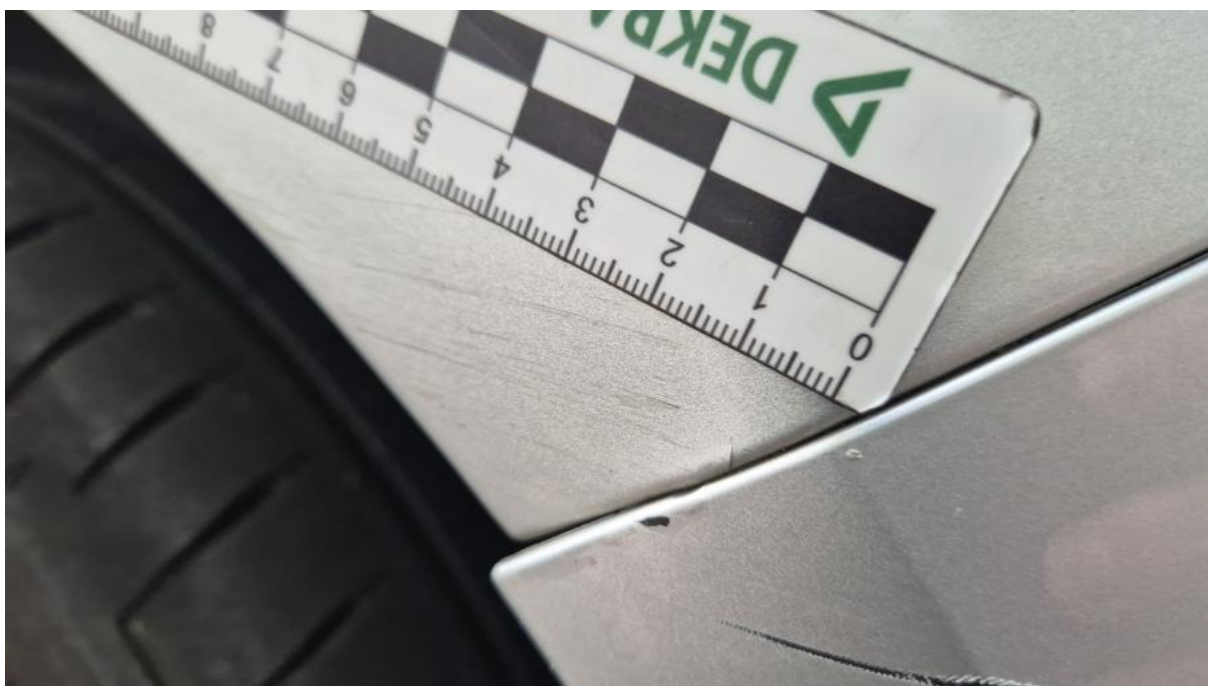
**Fot. 42**

| Poz. | Nazwa pozycji | Opis uszkodzeń | Kwalifik. | Naprawa [rbg] |
|---|---|---|---|---|
| 4 | Światnik przedni R | rysa/odprysk, wgniecenie/odkształcenie, pęknięcia powłoki lakierowej | NA | 0.7 |

Błotnik przedni P - Rysa/odprysk 1

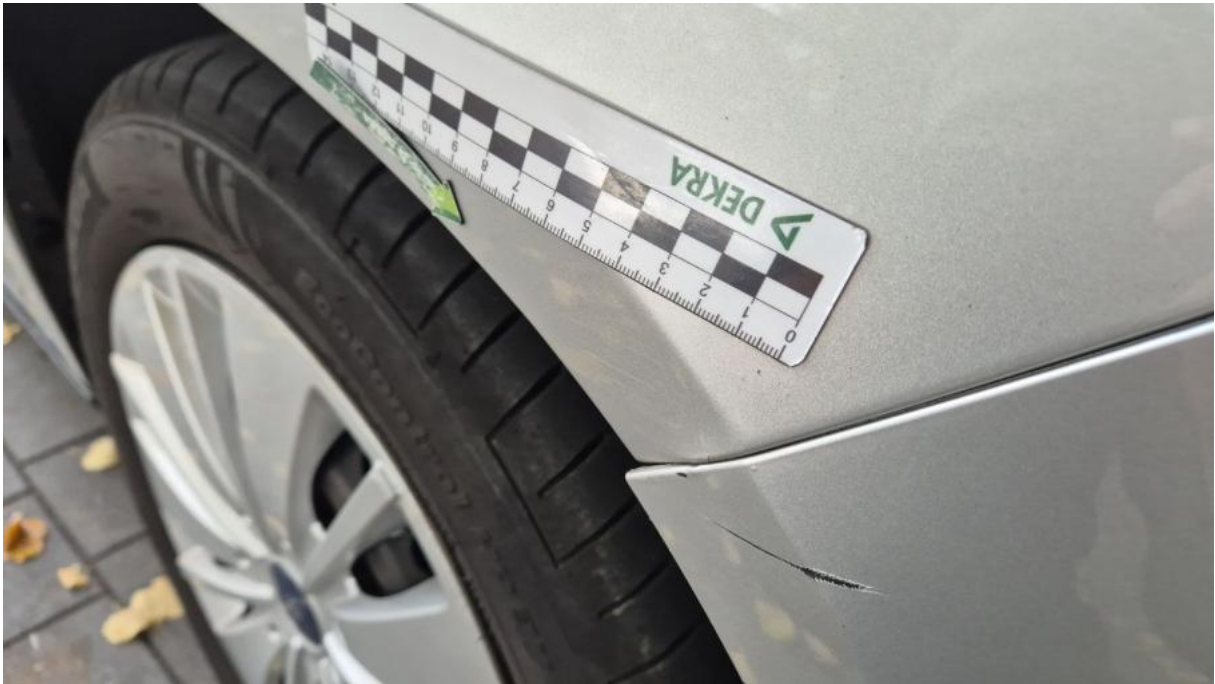
**Fot. 43**

Błotnik przedni P - Wgniecenie/odkształcenie 1

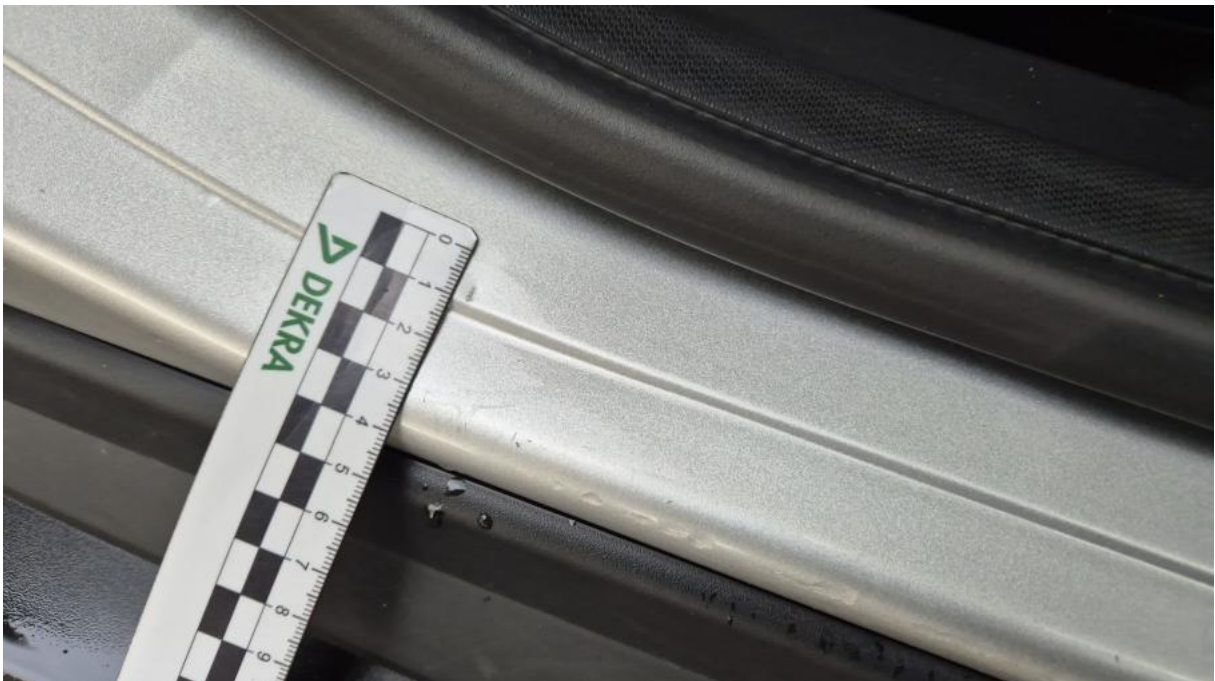
**Fot. 44**

| Poz. | Nazwa pozycji | Opis uszkodzeń | Kwalifik. | Naprawa [rbg] |
|---|---|---|---|---|
| 11 | Próg R | rysa/odprysk, wgniecenie/odkształcenie | | |

Próg P - Rysa/odprysk 1

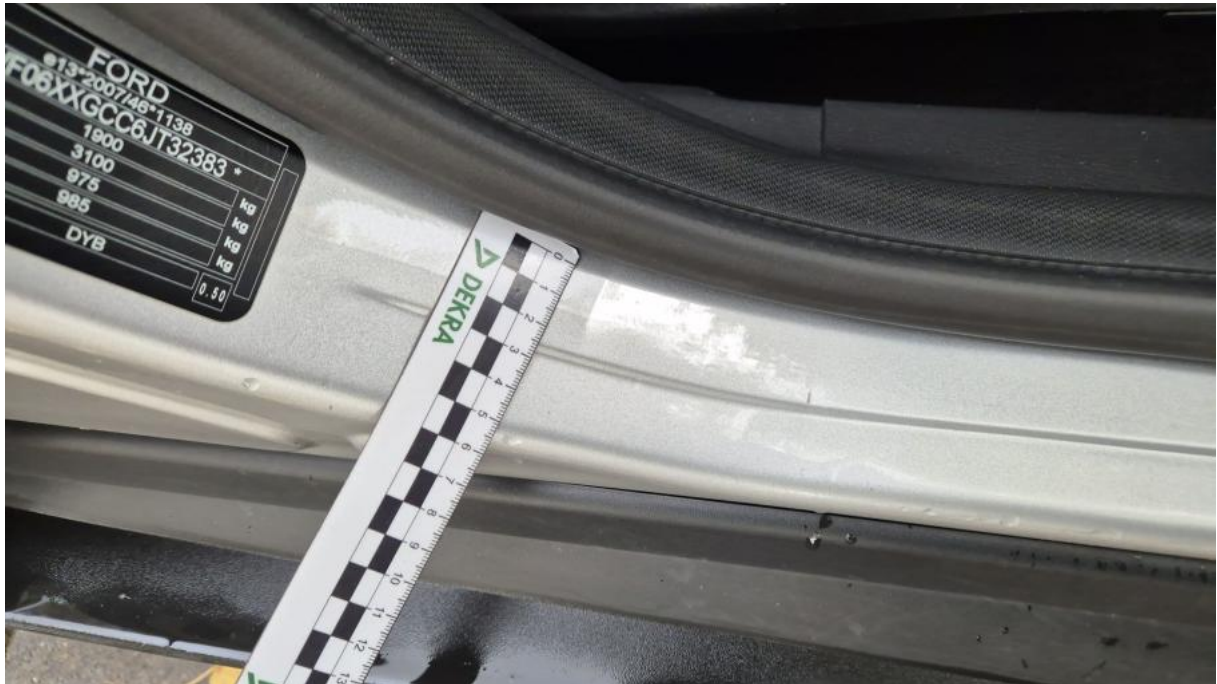
**Fot. 45**

Próg P - Wgniecenie/odkształcenie 1

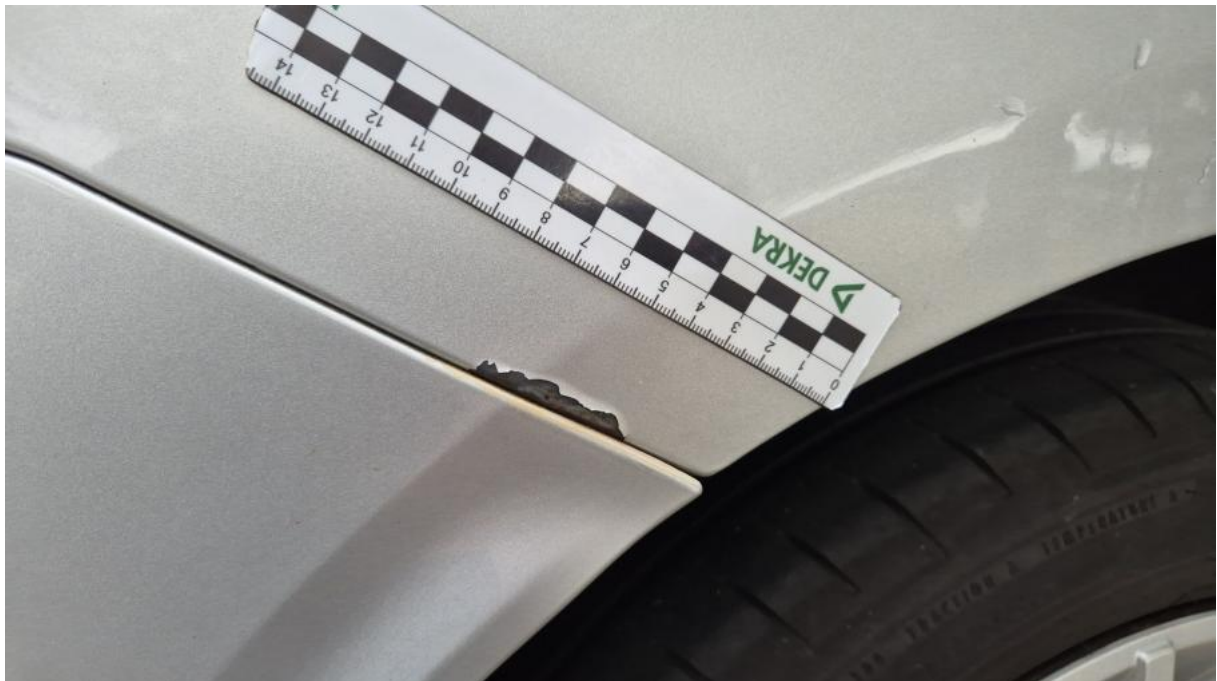
**Fot. 46**

| Poz. | Nazwa pozycji | Opis uszkodzeń | Kwalifik. | Naprawa [rbg] |
|---|---|---|---|---|
| 10 | Światnik tylny R | rysa/odprysk, ślady korozji | NA | 0.5 |

Błotnik tylny P / Ściana boczna P - Rysa/odprysk 1

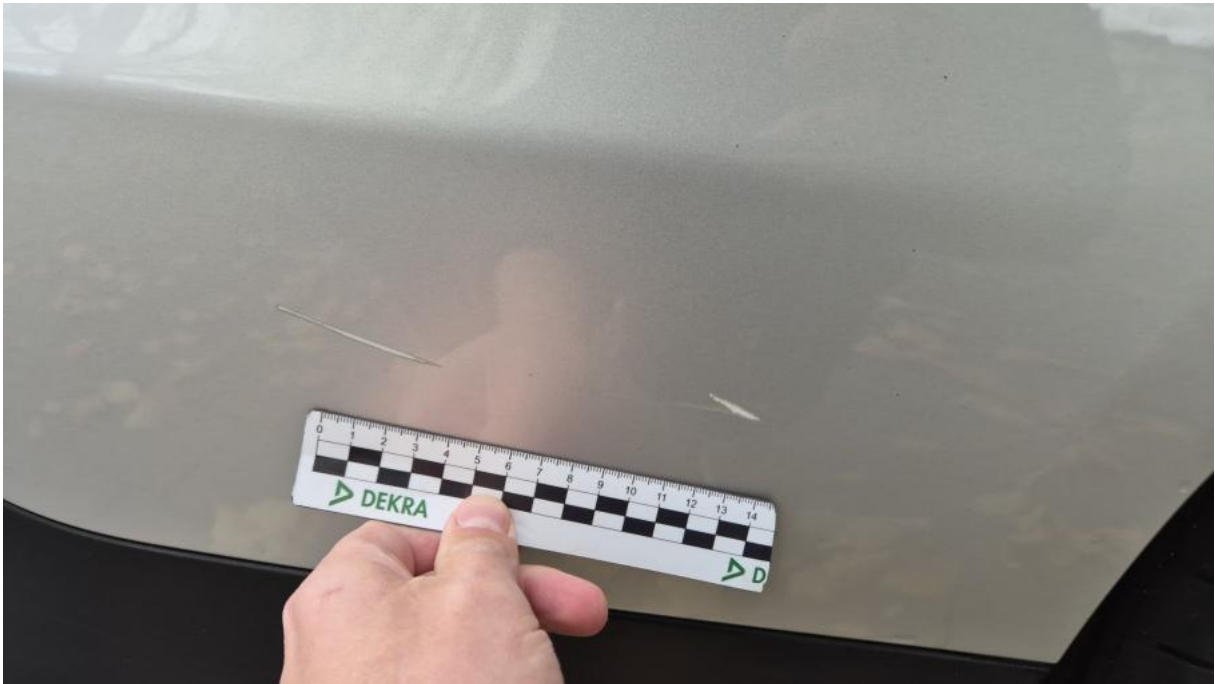
**Fot. 47**

| Poz. | Nazwa pozycji | Opis uszkodzeń | Kwalifik. | Naprawa [rbg] |
|---|---|---|---|---|
| 8 | Zderzak, róg R | rysa/odprysk | NA | 0.8 |

Zderzak tylny - Rysa/odprysk 1

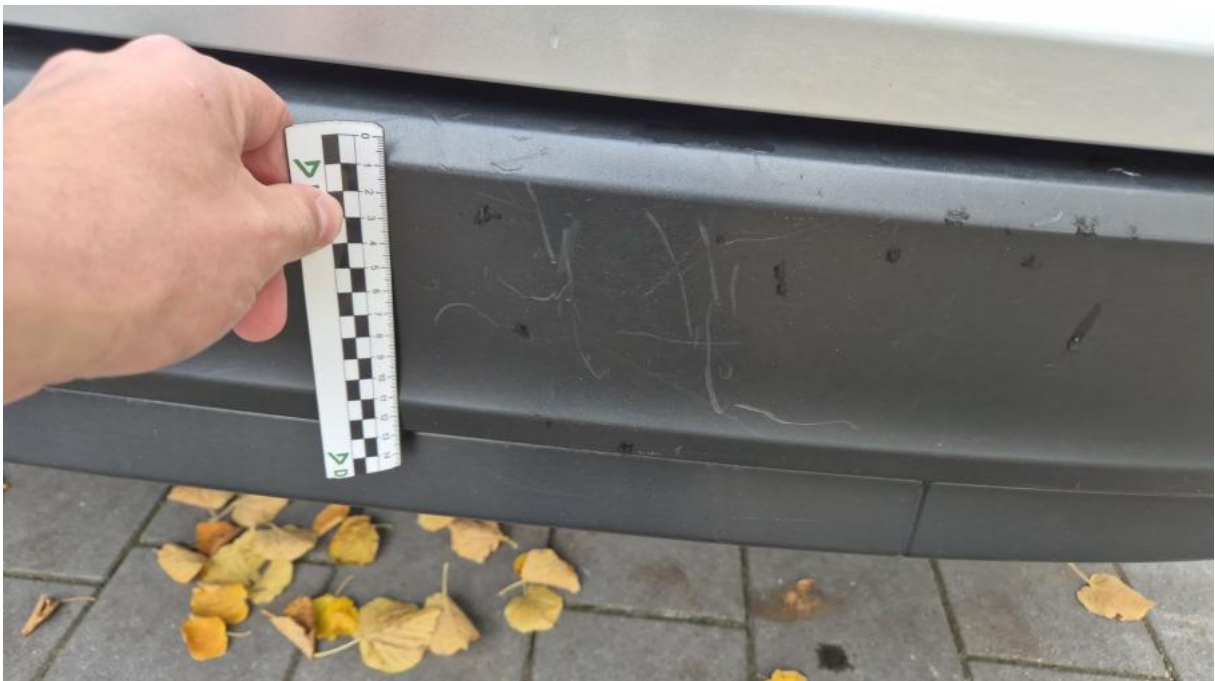
**Fot. 48**

| Poz. | Nazwa pozycji | Opis uszkodzeń | Kwalifik. | Naprawa [rbg] |
|---|---|---|---|---|
| 12 | Nakładka zderzaka tylnego, dół | zarysowanie | | |

Zderzak tylny cz śr - Rysa/odprysk 1

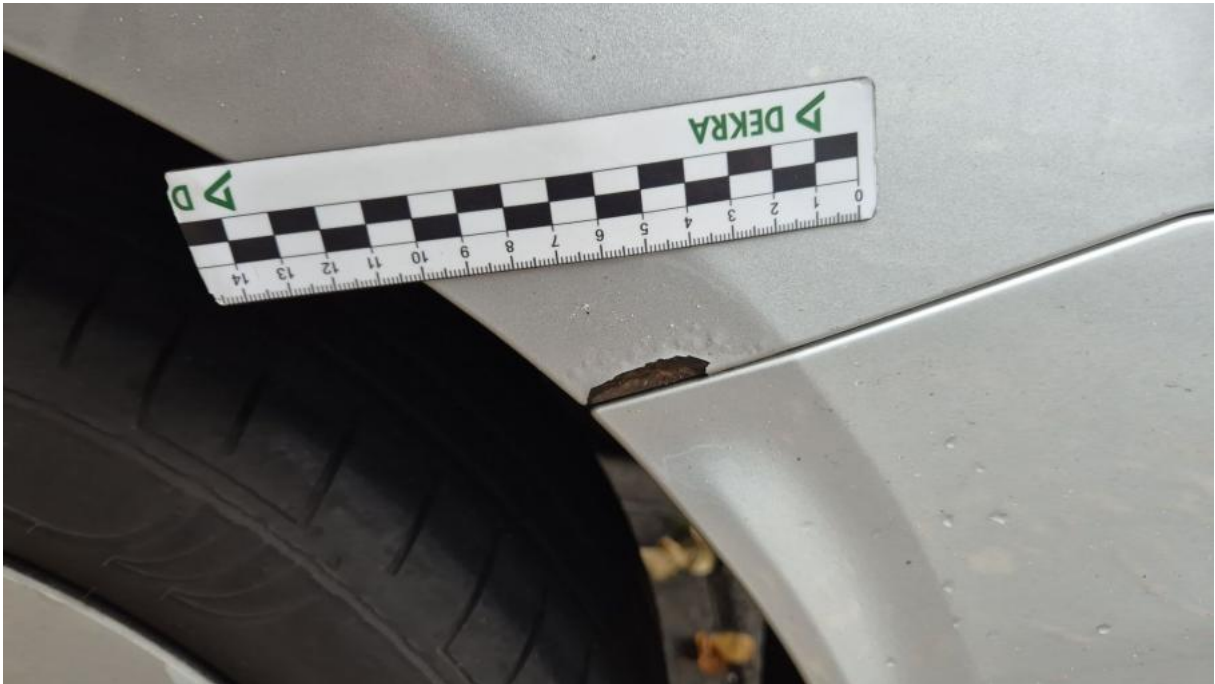
**Fot. 49**

| Poz. | Nazwa pozycji | Opis uszkodzeń | Kwalifik. | Naprawa [rbg] |
|---|---|---|---|---|
| 9 | Światnik tylny L | rysa/odprysk, ślady korozji | NA | 0.5 |

Błotnik tylny L / Ściana boczna L - Rysa/odprysk 1

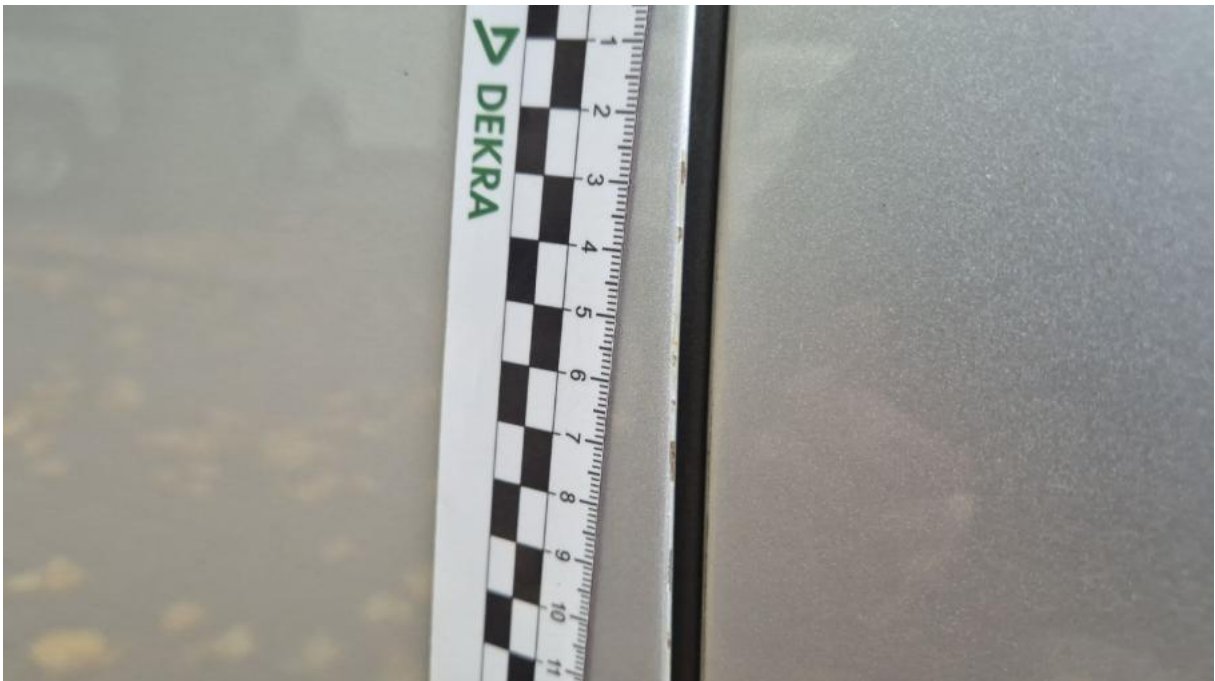
**Fot. 50**

| Poz. | Nazwa pozycji | Opis uszkodzeń | Kwalifik. | Naprawa [rbg] |
|---|---|---|---|---|
| 6 | Drzwi przednie (nieuzbrojone) L | rysa/odprysk, wgniecenie/odkształcenie, ślady korozji | NA | 0.5 |

Drzwi przed L - Rysa/odprysk 1

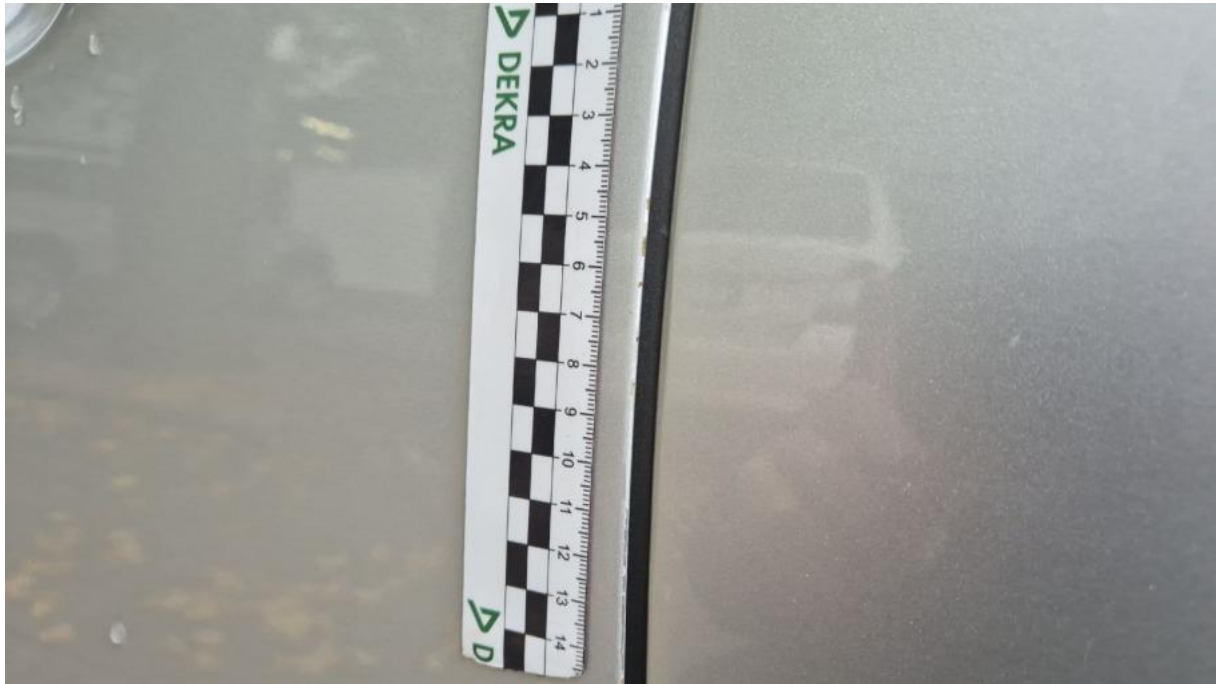
**Fot. 51**

Drzwi przed L - Rysa/odprysk 2

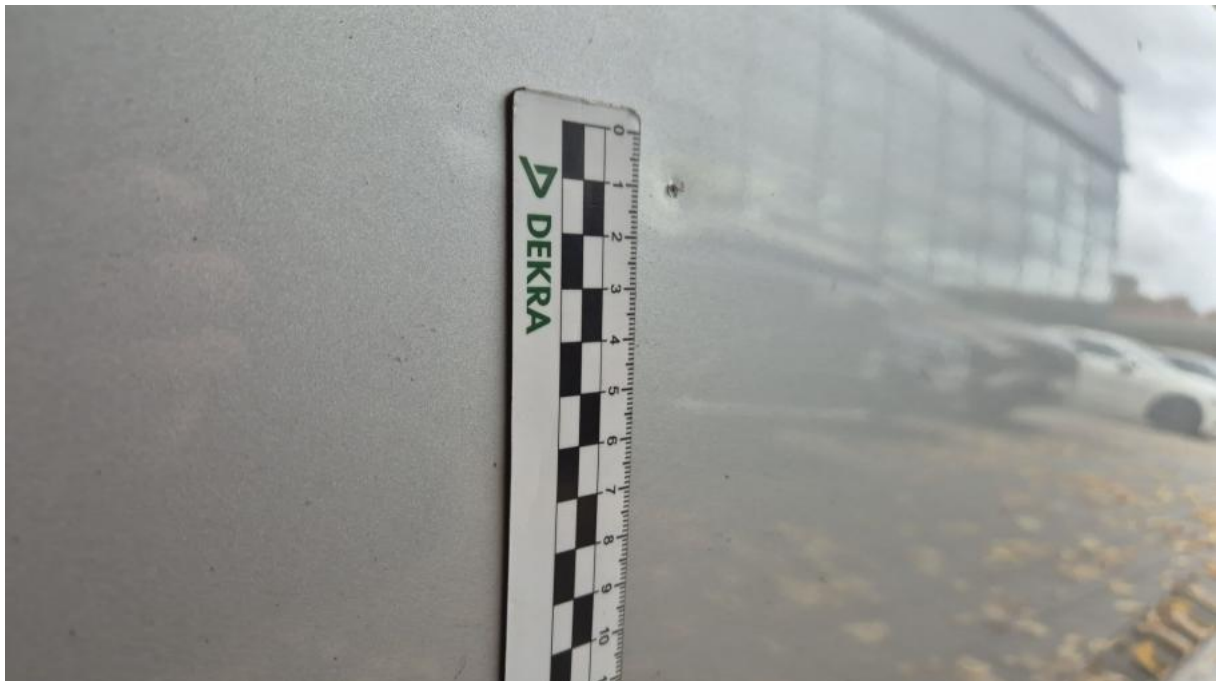
**Fot. 52**

Drzwi przed L - Wgniecenie/odkształcenie 1

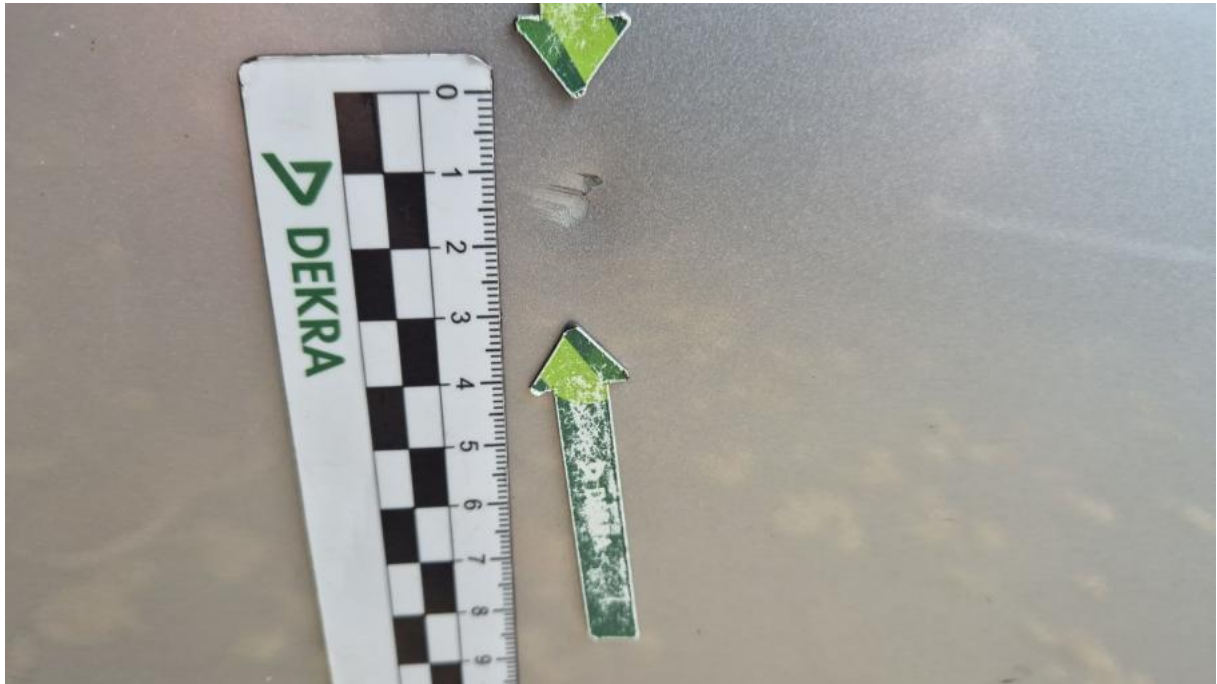
**Fot. 53**

| Poz. | Nazwa pozycji | Opis uszkodzeń | Kwalifik. | Naprawa [rbg] |
|---|---|---|---|---|
| 7 | Drzwi tylne (nieuzbrojone) L | rysa/odprysk, wgniecenie/odkształcenie, ślady korozji | NA | 0.7 |

Drzwi tylne L - Rysa/odprysk 1

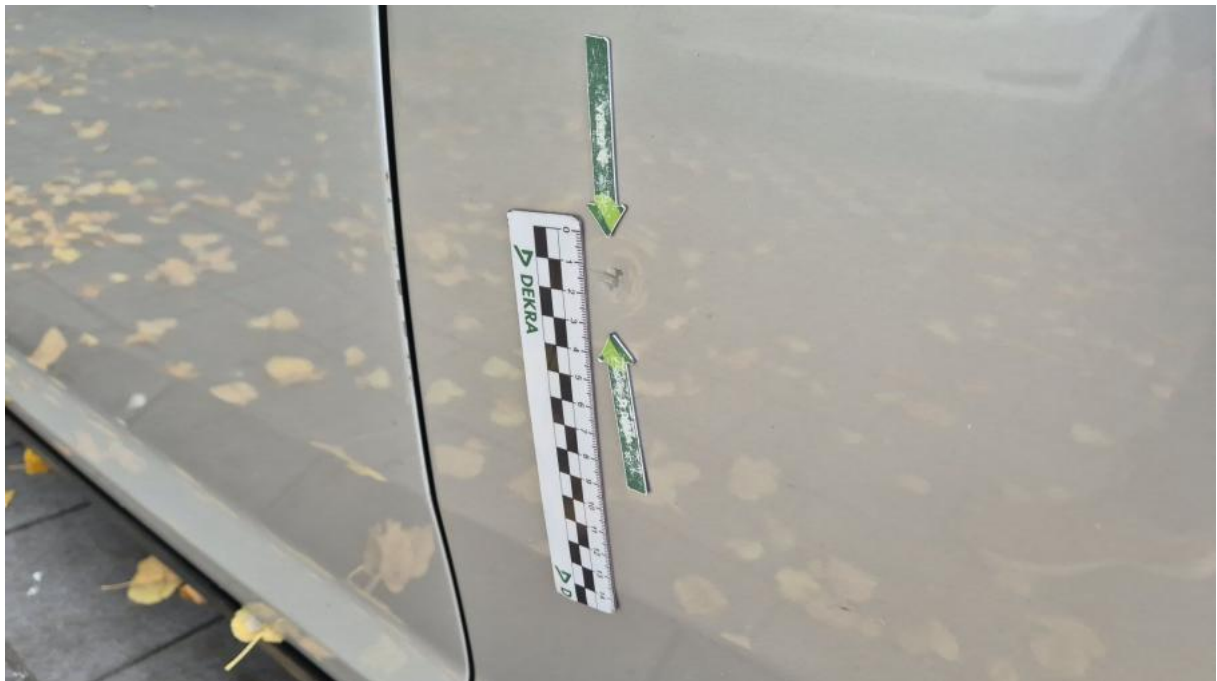
**Fot. 54**

Drzwi tylne L - Wgniecenie/odkształcenie 1

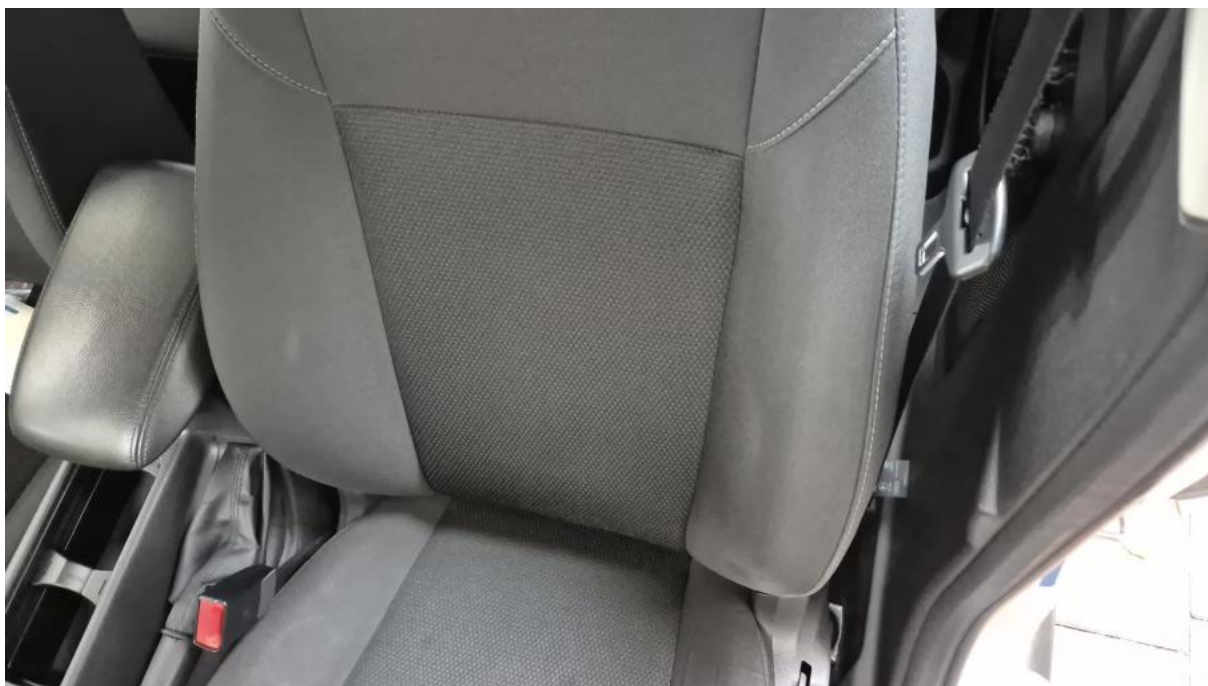
**Fot. 55**

| Poz. | Nazwa pozycji | Opis uszkodzeń | Kwalifik. | Naprawa [rbg] |
|---|---|---|---|---|
| 15 | Tapicerka oparcia 1.rząd L | wgniecenie/odkształcenie | | |

Fotel prz. lew. - Inne 1

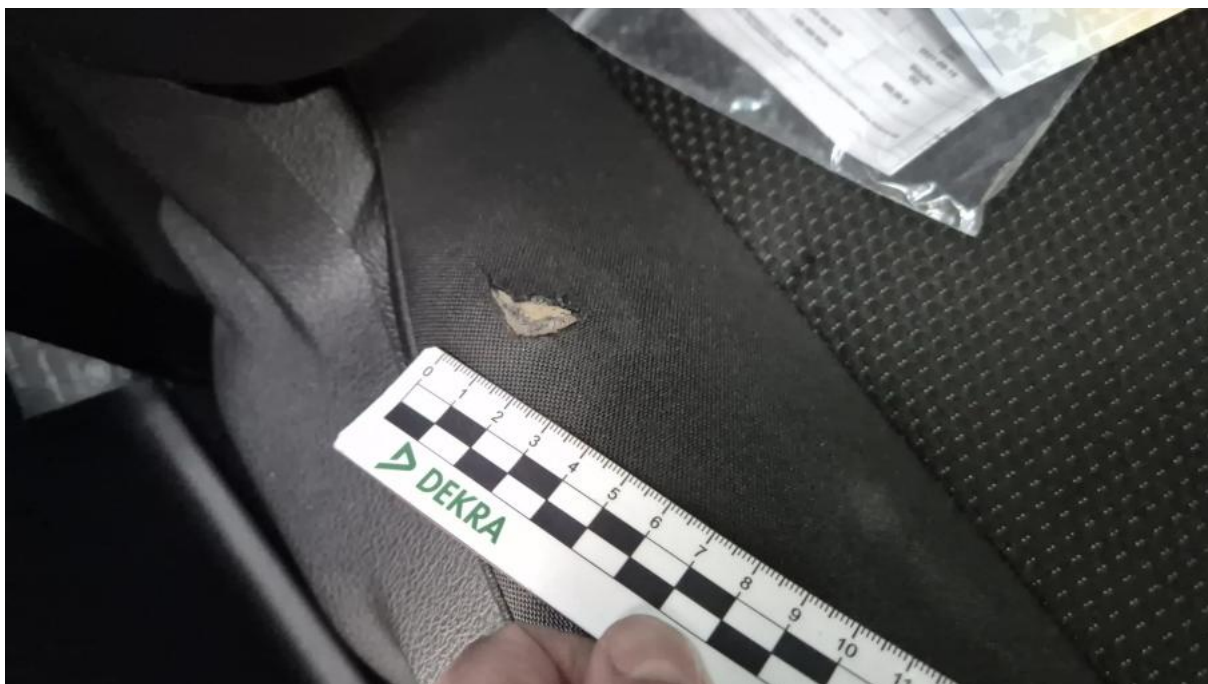
**Fot. 56**

| Poz. | Nazwa pozycji | Opis uszkodzeń | Kwalifik. | Naprawa [rbg] |
|---|---|---|---|---|
| 1 | Tapicerka siedziska 1.rząd R | rozerwanie | WY | 0.8 |

Fotel prz. praw. - Pęknięcie/rozerwanie 1

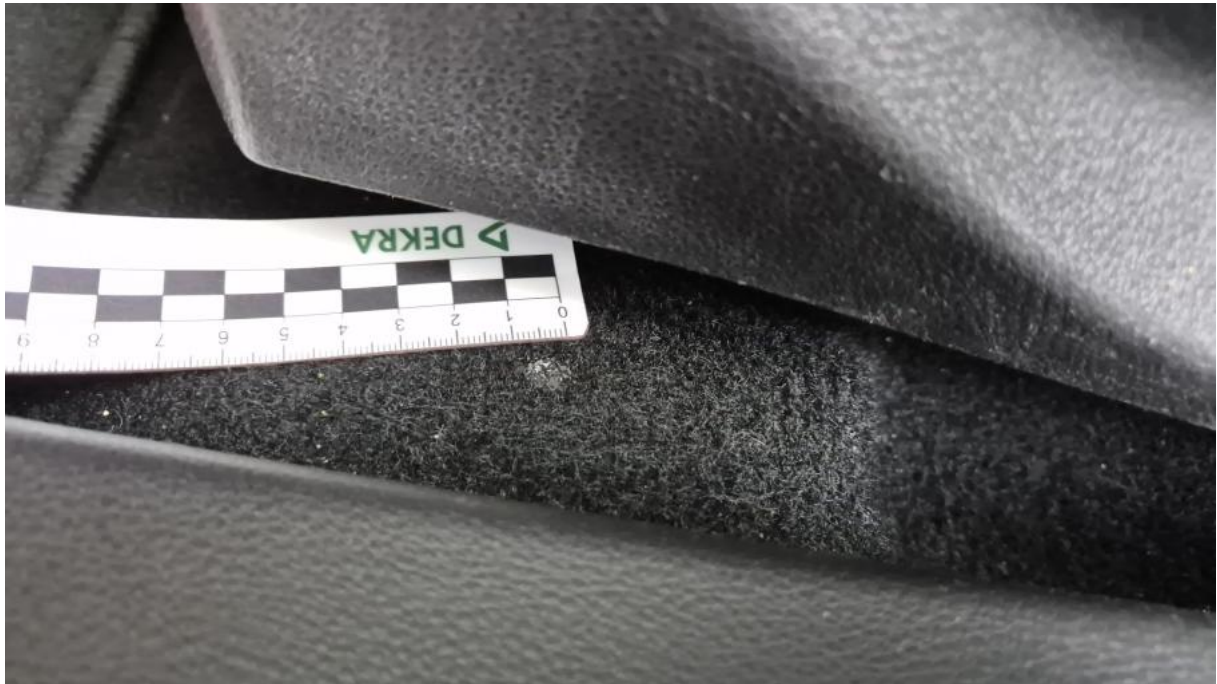
**Fot. 57**

| Poz. | Nazwa pozycji | Opis uszkodzeń | Kwalifik. | Naprawa [rbg] |
|---|---|---|---|---|
| 16 | Dywaniki podłogi komplet | przytupienie | | |

Wykładzina podłogi - Inne 1

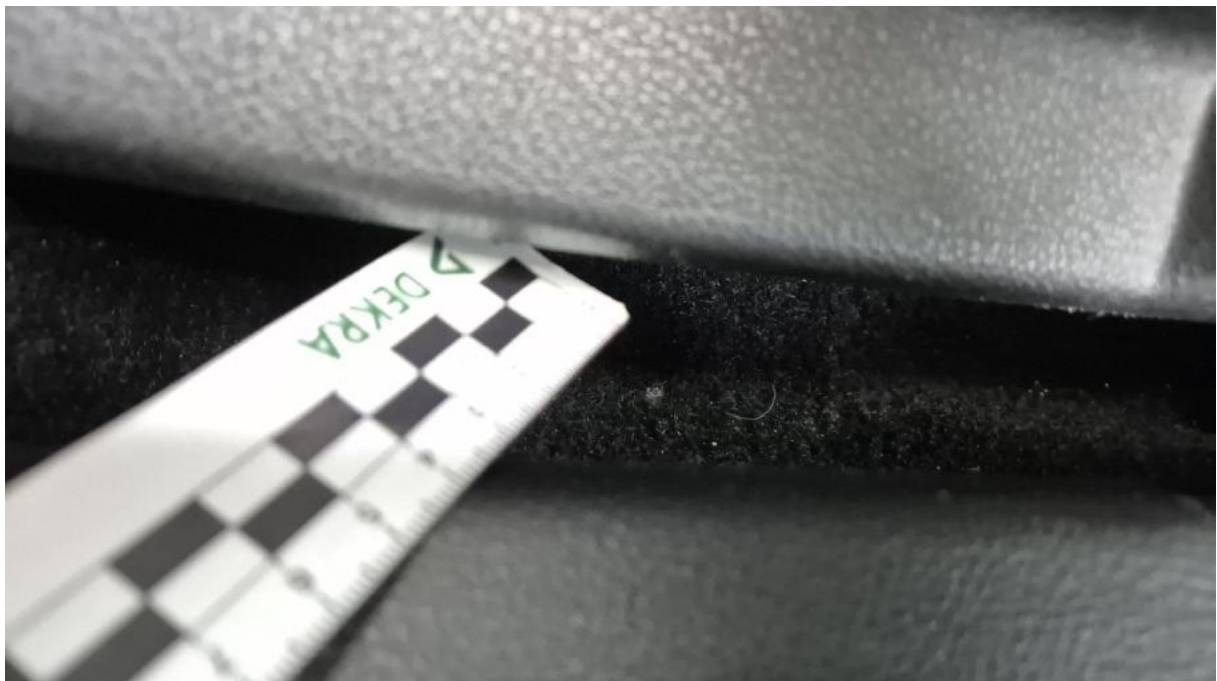
**Fot. 58**

Wykładzina podłogi - Inne 2

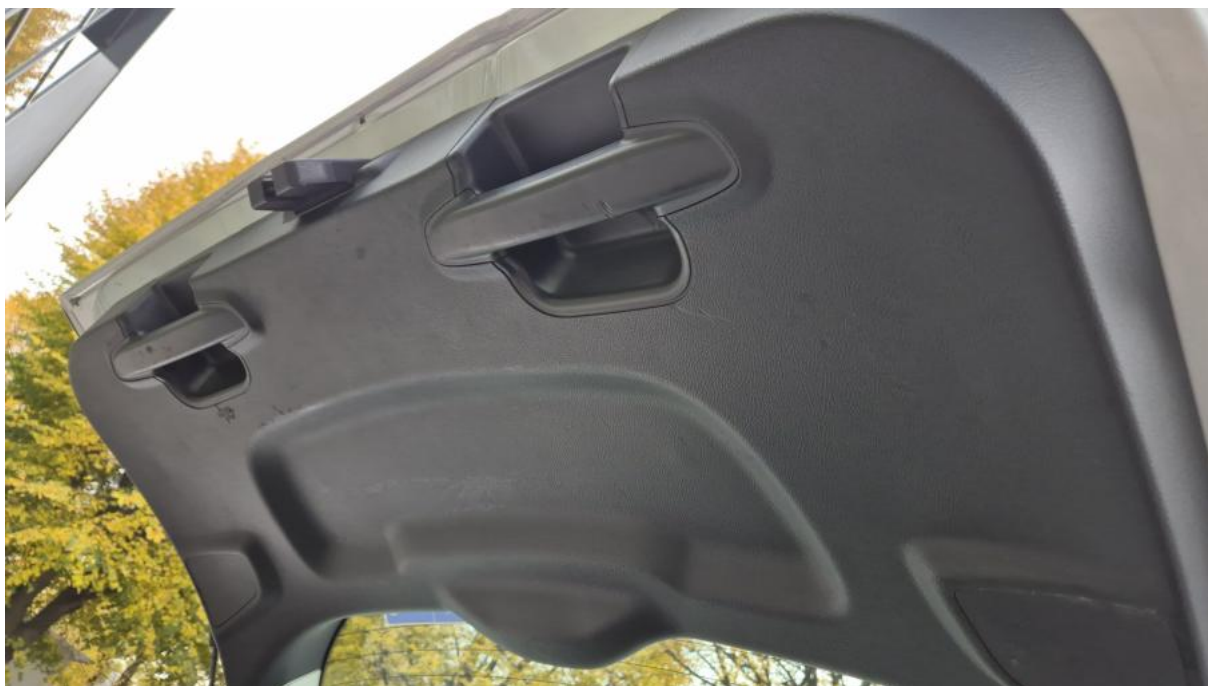
**Fot. 59**

| Poz. | Nazwa pozycji | Opis uszkodzeń | Kwalifik. | Naprawa [rbg] |
|---|---|---|---|---|
| 14 | Nakładka pokrywy tylnej dół | zarysowanie | | |

Wykładzina pokrywy tylnej - Rysa/odprysk 1
