## Raport z oględzin pojazdu

| Numer raportu | 216711/10/25-11401 | Data raportu | 13-10-2025 |

| Marka, model | HYUNDAI Tucson 15-19 |
| Numer rejestracyjny | SK588WT |

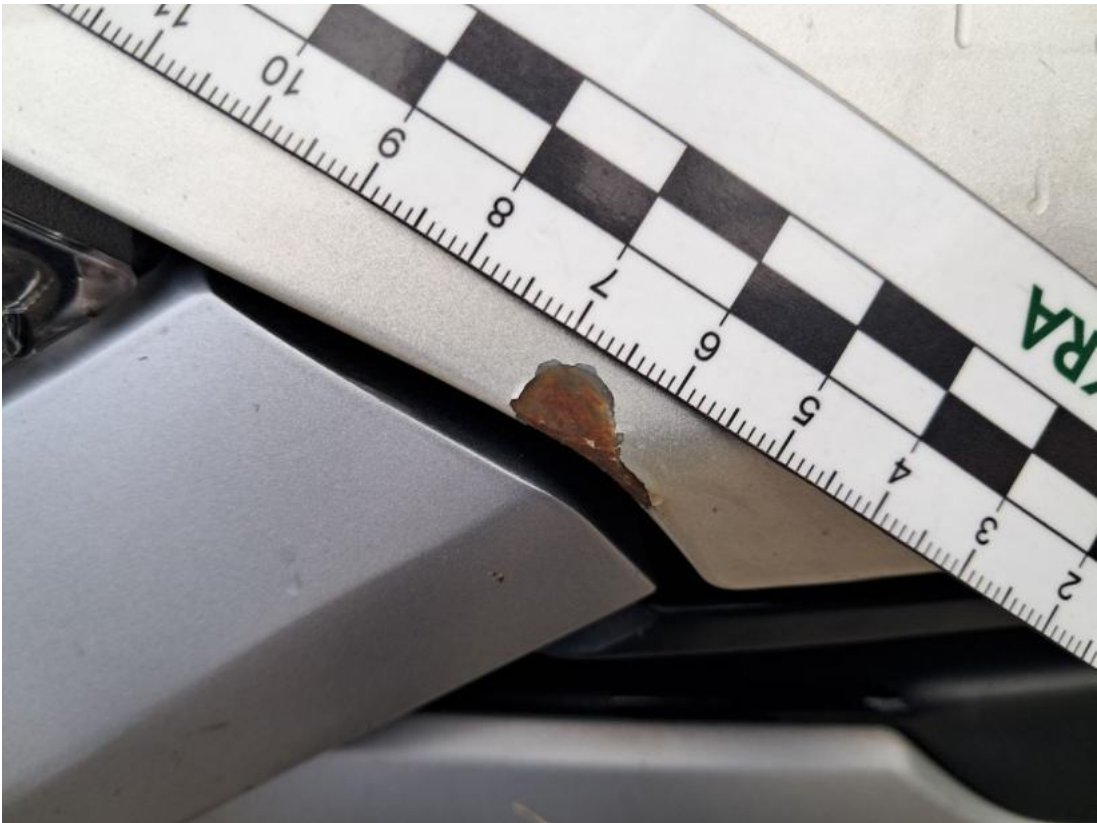
**Fot. 39**

| Poz. | Nazwa pozycji | Opis uszkodzeń | Kwalifik. | Naprawa [rbg] |
|---|---|---|---|---|
| 3 | Pokrywa przednia | rysa/odprysk, ślady korozji | NA | 0.5 |

Pokrywa komory silnika - Inne 1

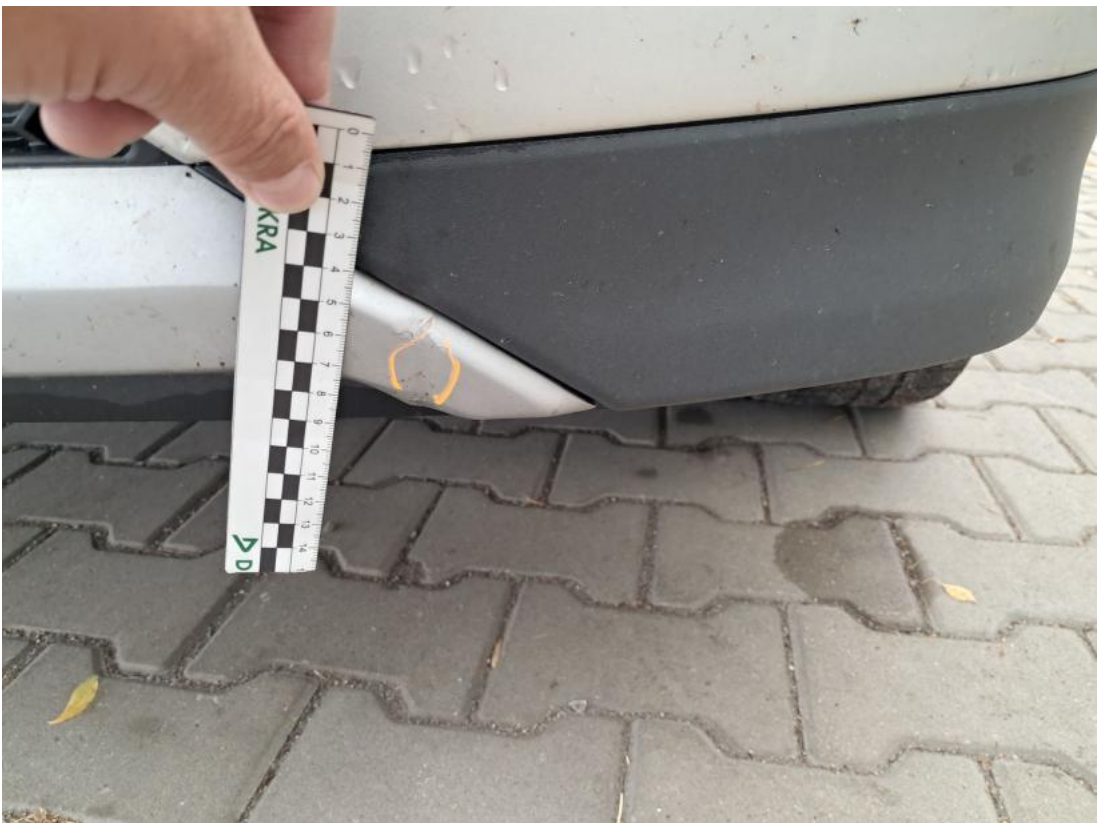
**Fot. 40**

| Poz. | Nazwa pozycji | Opis uszkodzeń | Kwalifik. | Naprawa [rbg] |
|---|---|---|---|---|
| 2 | Pokrycie | rysa/odprysk, wgniecenie/odkształcenie | NA | 0.7 |

Spoiler zderzaka przedniego - Wgniecenie/odkształcenie 1

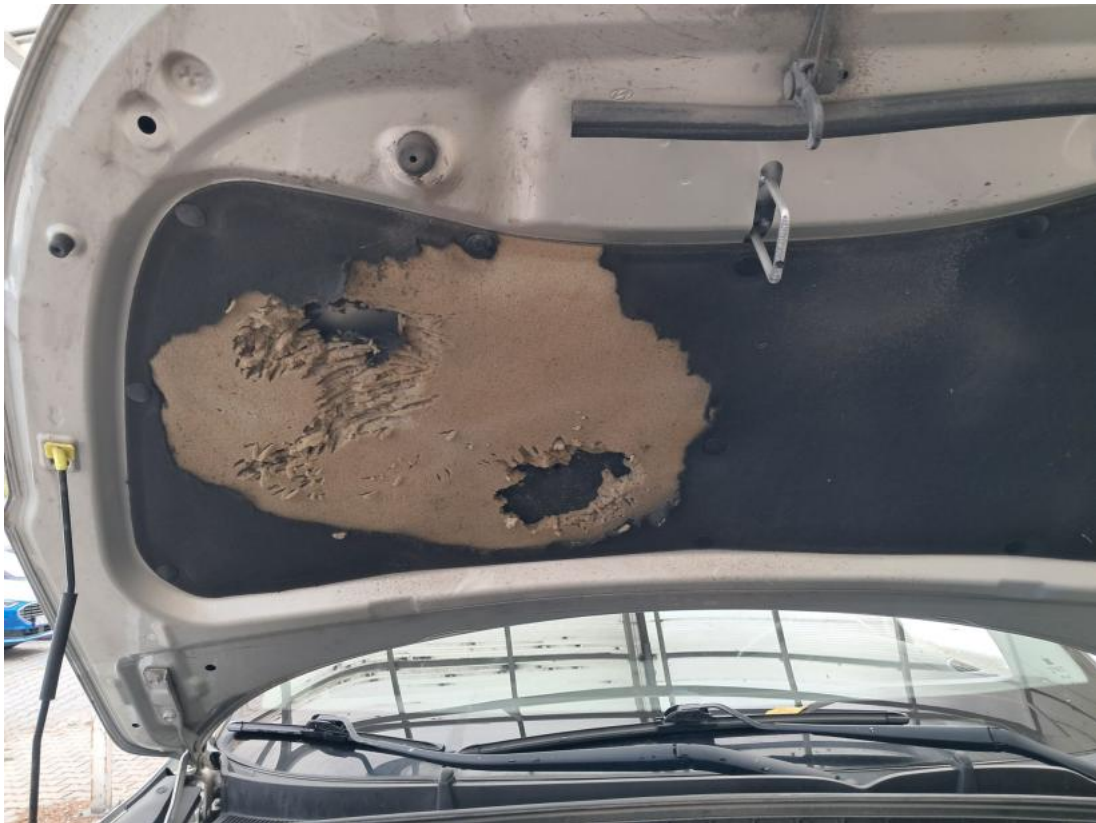
**Fot. 41**

| Poz. | Nazwa pozycji | Opis uszkodzeń | Kwalifik. | Naprawa [rbg] |
|---|---|---|---|---|
| 1 | Wykładzina tłumiąca pokrywę przedniej | rozerwanie | WY | 0.2 |

Wykładzina pokrywy komory silnika - Pęknięcie/rozerwanie 1

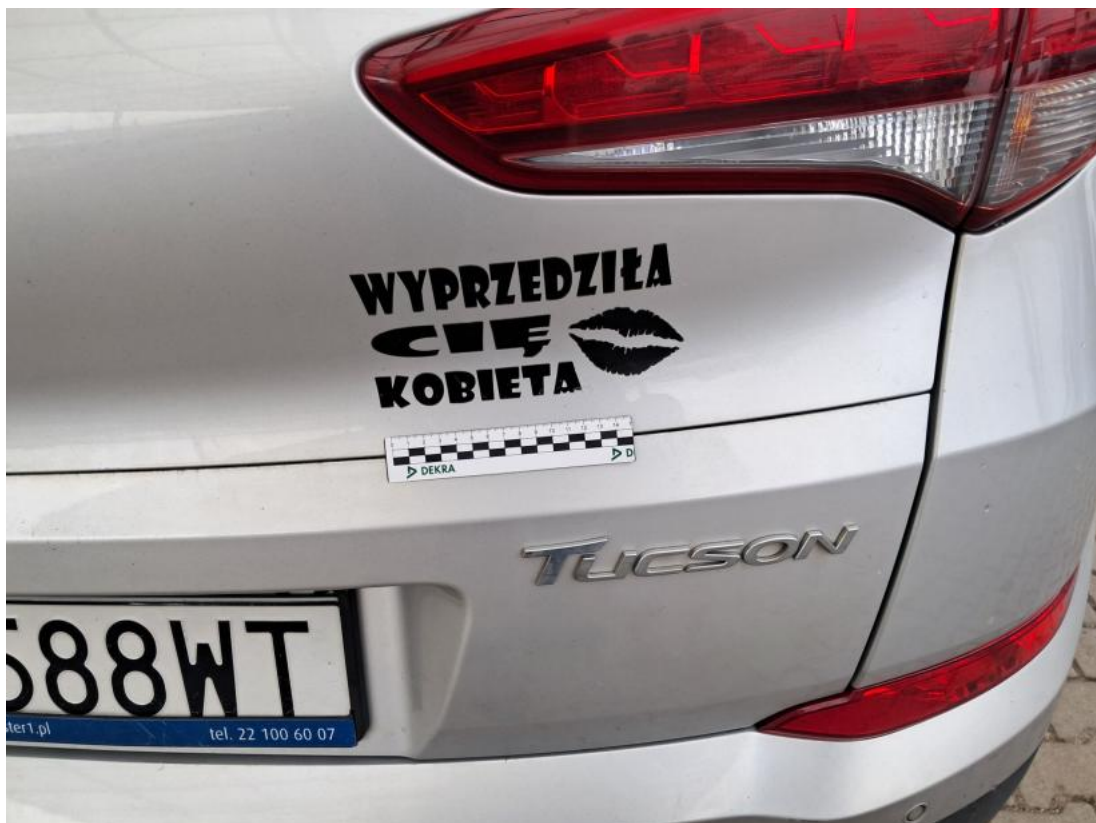
**Fot. 42**

| 5 | Pokrywa tylna | nieoryginalna naklejka | NA | 0.3 |

Pokrywy bagażnika - Inne 1

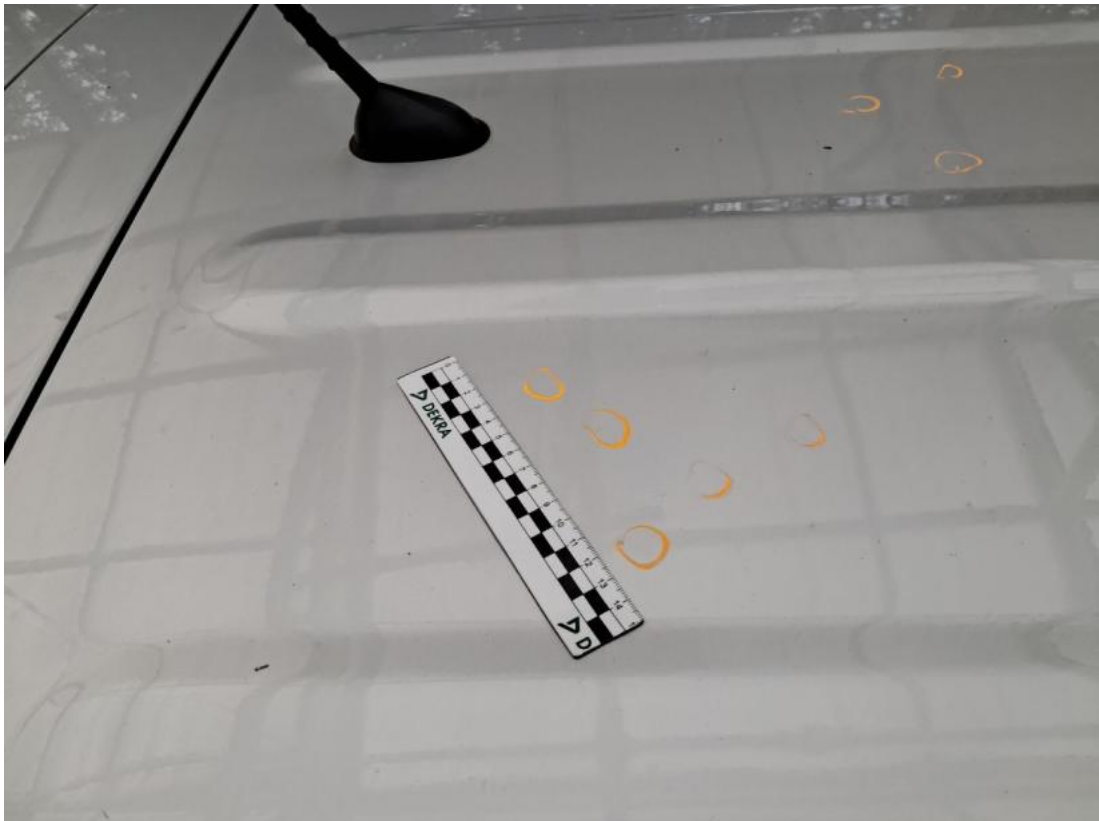
**Fot. 45**

| 4 | Dach | wgniecenie/odkształcenie | NA | 3 |

Dach - Wgniecenie/odkształcenie 1

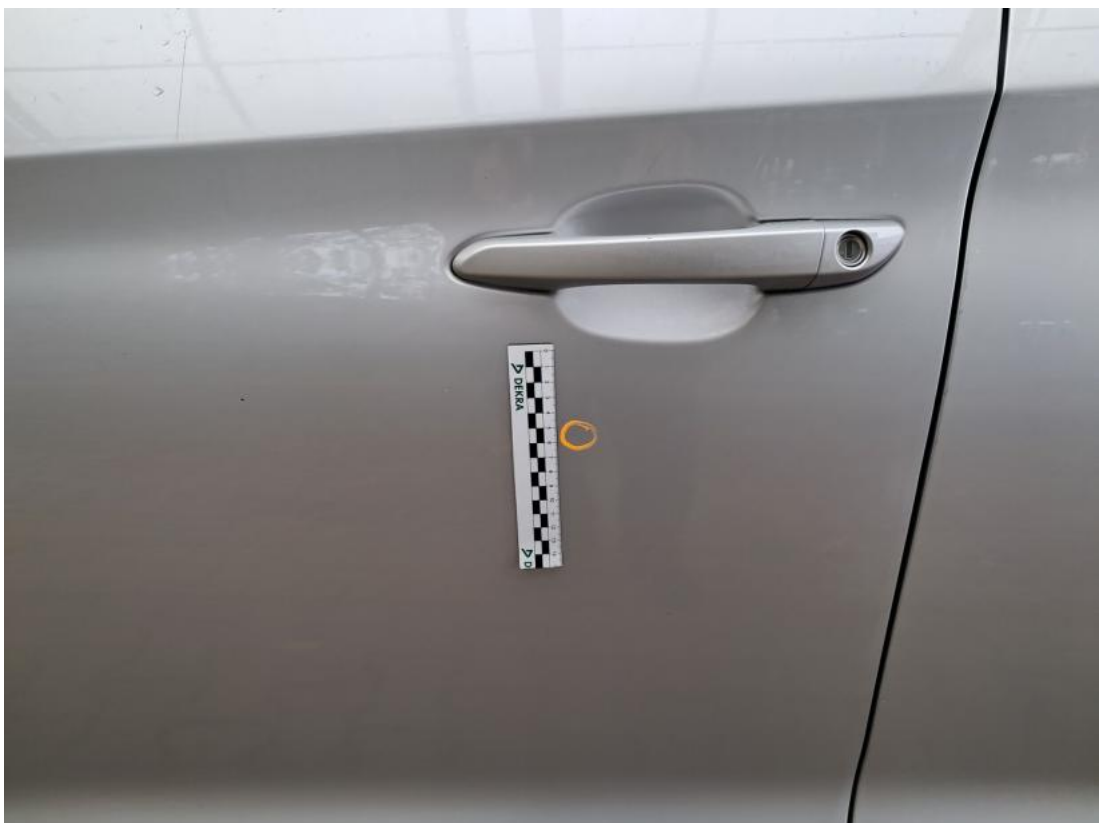
**Fot. 46**

| 7 | Drzwi przednie (nieuzbrojone) L | wgniecenie/odkształcenie | | |

Drzwi przed L - Wgniecenie/odkształcenie 1

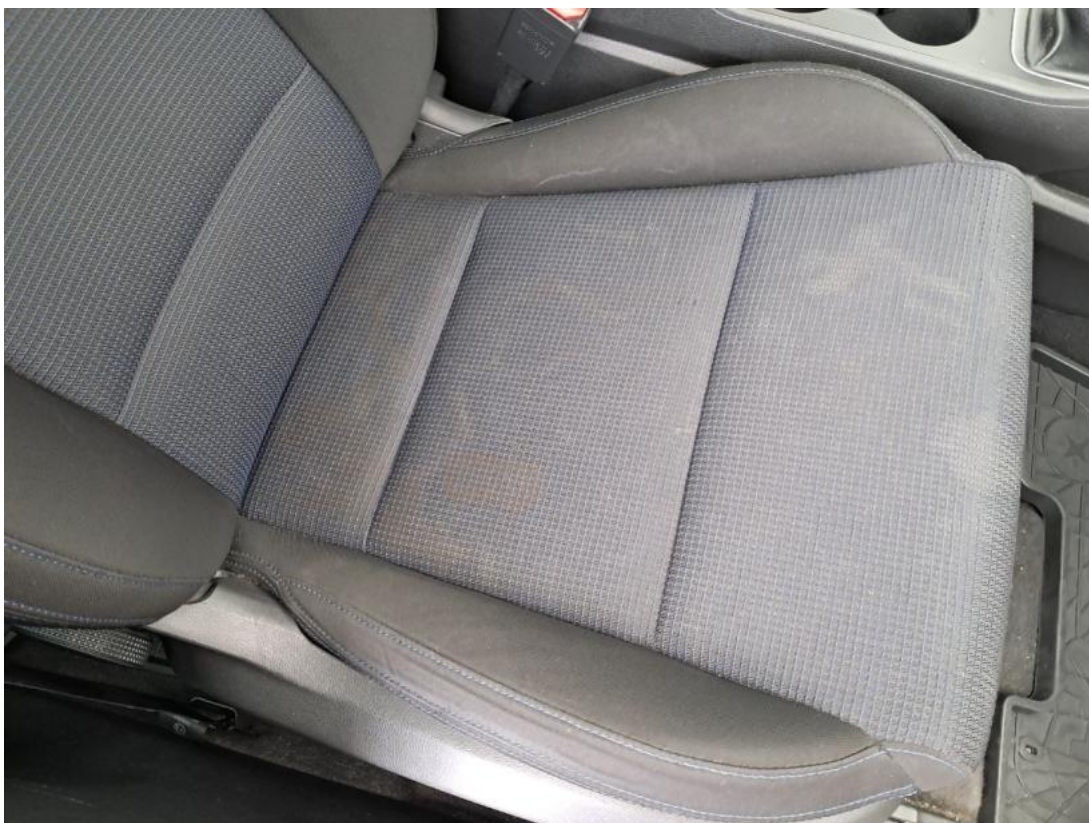
**Fot. 47**

| 6 | Tapicerka siedziska 1.rząd R | zabrudzenie | NA | 0.5 |

Fotel prz. praw. - Inne 1

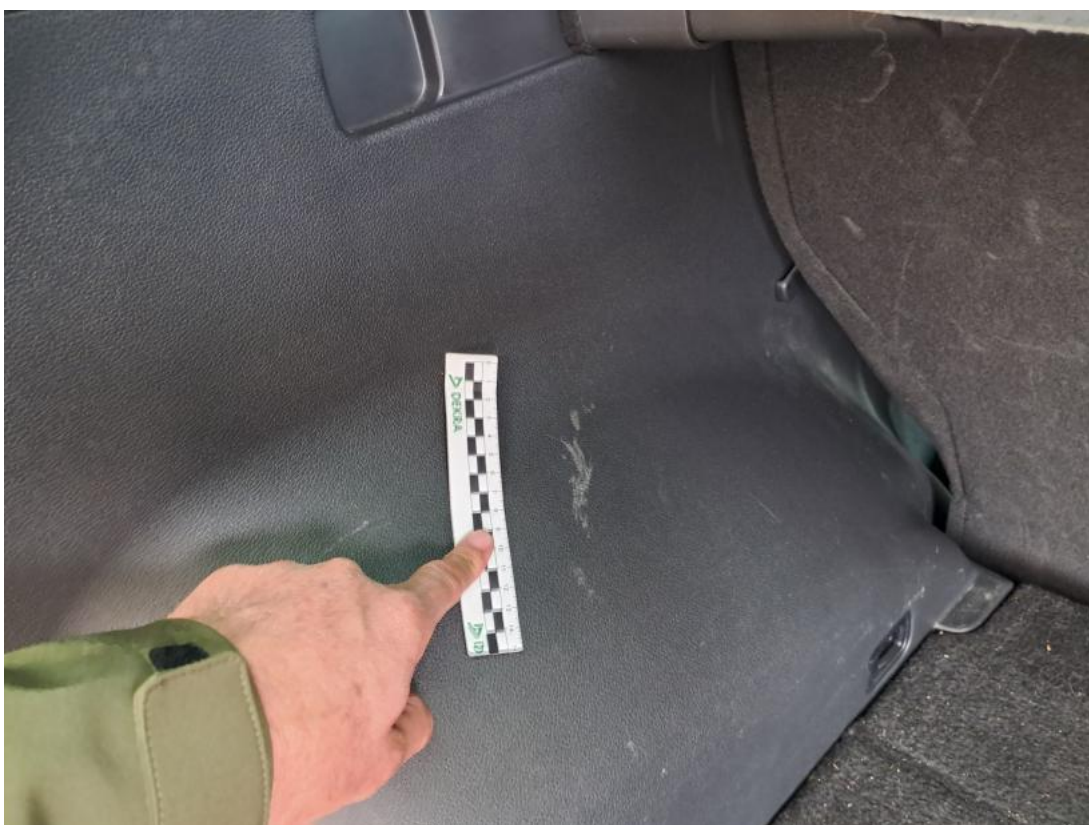
**Fot. 48**

| 8 | Nakładka wew. bagażnika L | zarysowanie | | |

Wykładzina przestrzeni bagażowej - Rysa/odprysk 1
