## Raport z oględzin pojazdu

| Numer raportu | 216751/10/25-11401 | Data raportu | 15-10-2025 |

| Marka, model | FIAT Ducato 35 MultiJet Euro ... |
| Numer rejestracyjny | GD3F851 |

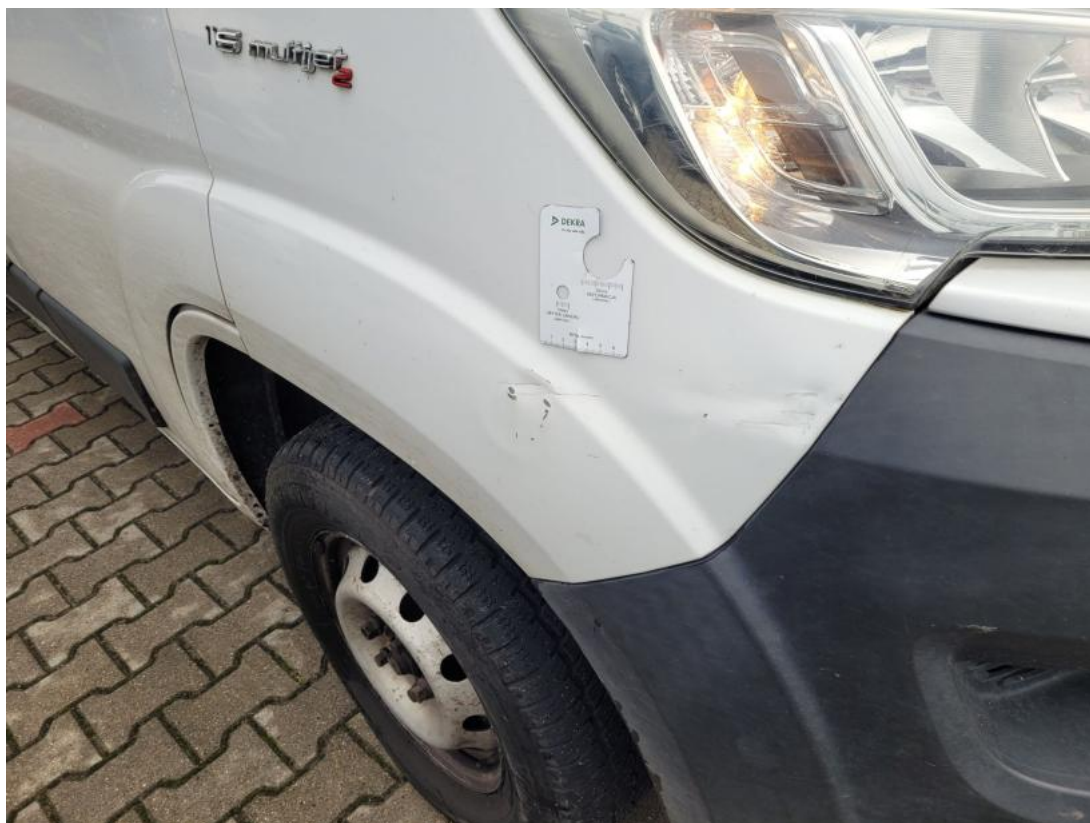
**Fot. 37**

| 22 | Błotnik przedni R | rysa/odprysk, wgniecenie/odkształcenie | NA | 1 |

Błotnik przedni P - Wgniecenie/odkształcenie 1

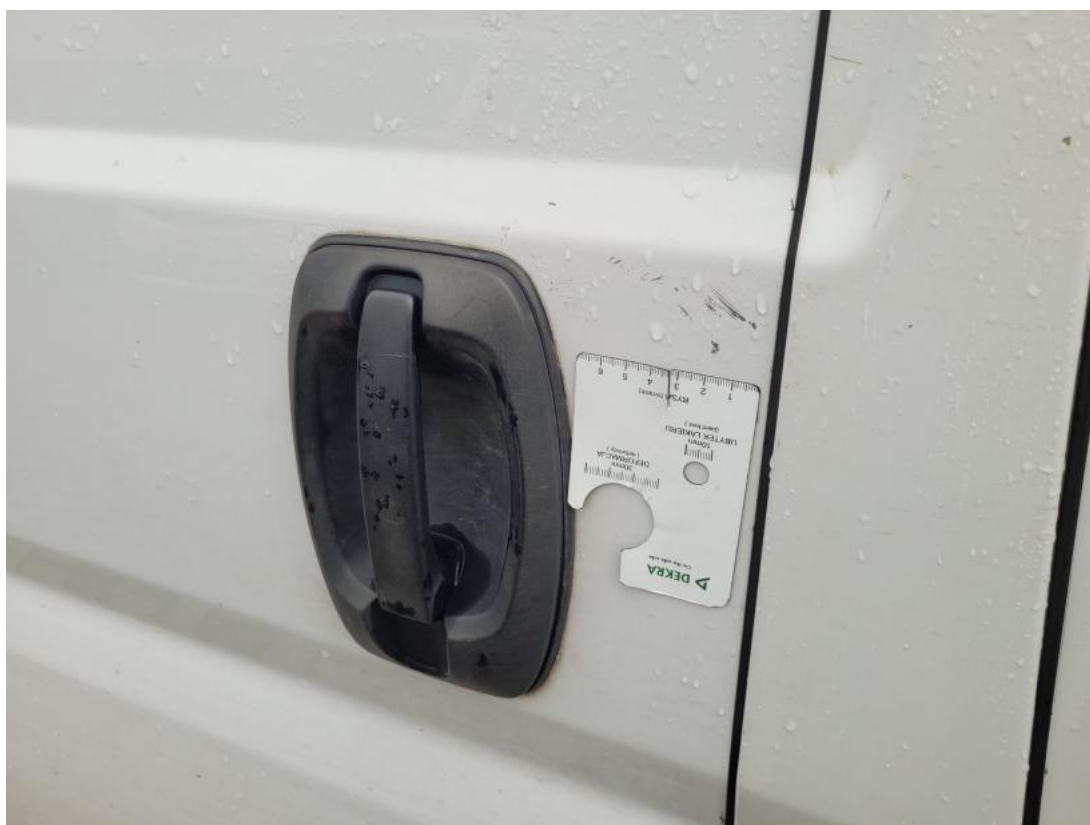
**Fot. 40**

| 28 | Drzwi tylne (nieuzbrojone) R | rysa/odprysk | NA | 0.5 |

Drzwi tylne P - Rysa/odprysk 1

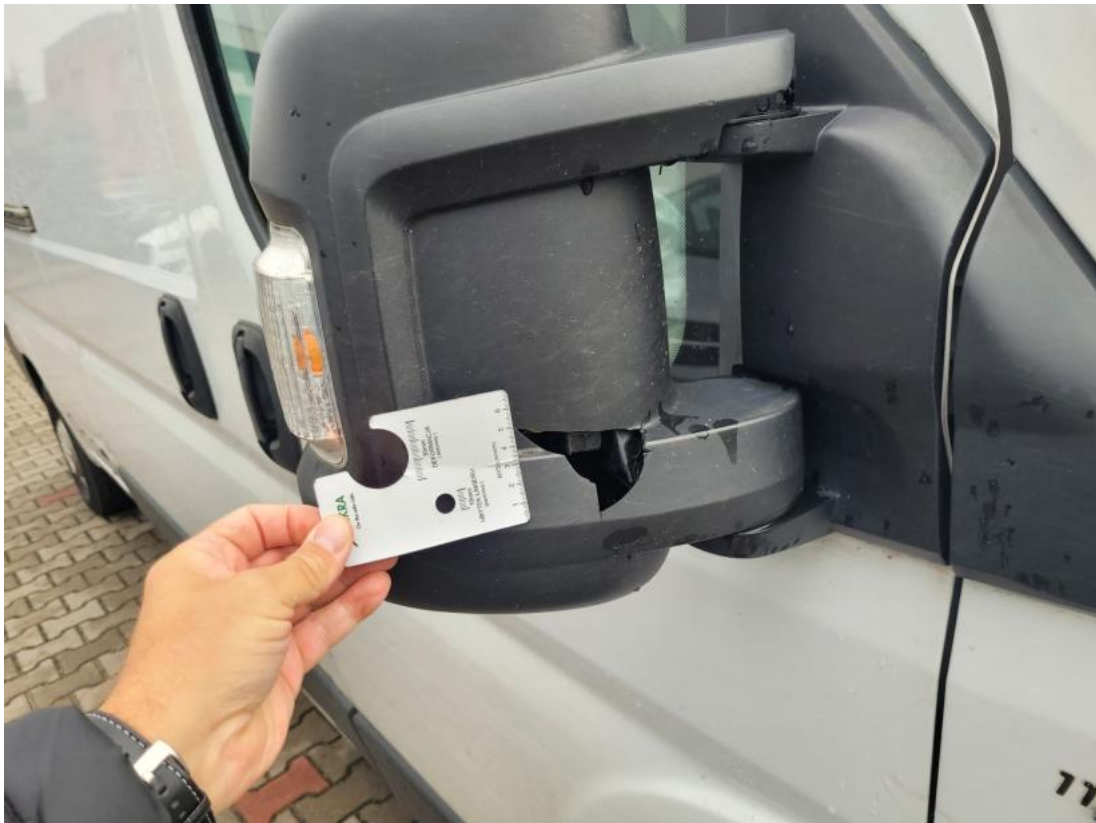
**Fot. 41**

| Poz. | Nazwa pozycji | Opis uszkodzeń | Kwalifik. | Naprawa [rbg] |
|---|---|---|---|---|
| 4 | Lusterko zewn.ustaw.elektr./ogrzew. R | połamane | WY | 0.1 |

Obudowa lusterka zew P - Pęknięcie/rozerwanie 1

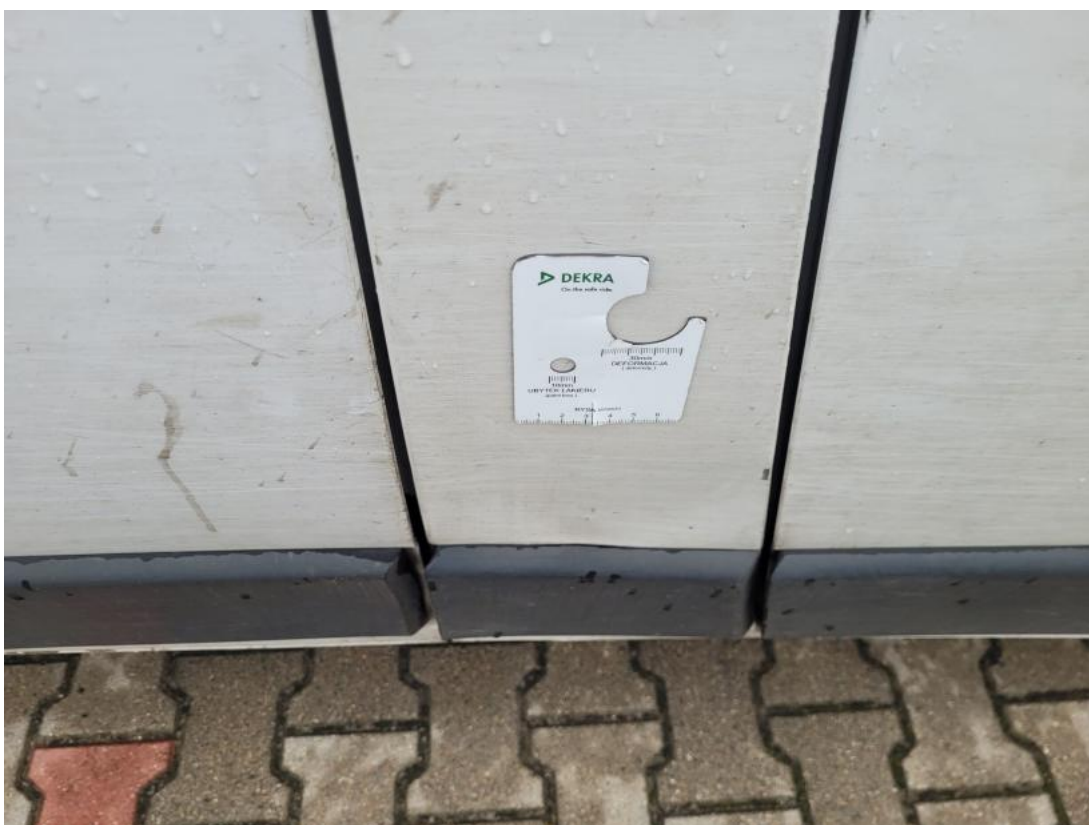
**Fot. 44**

Słupek środkowy P - Wgniecenie/odkształcenie 1

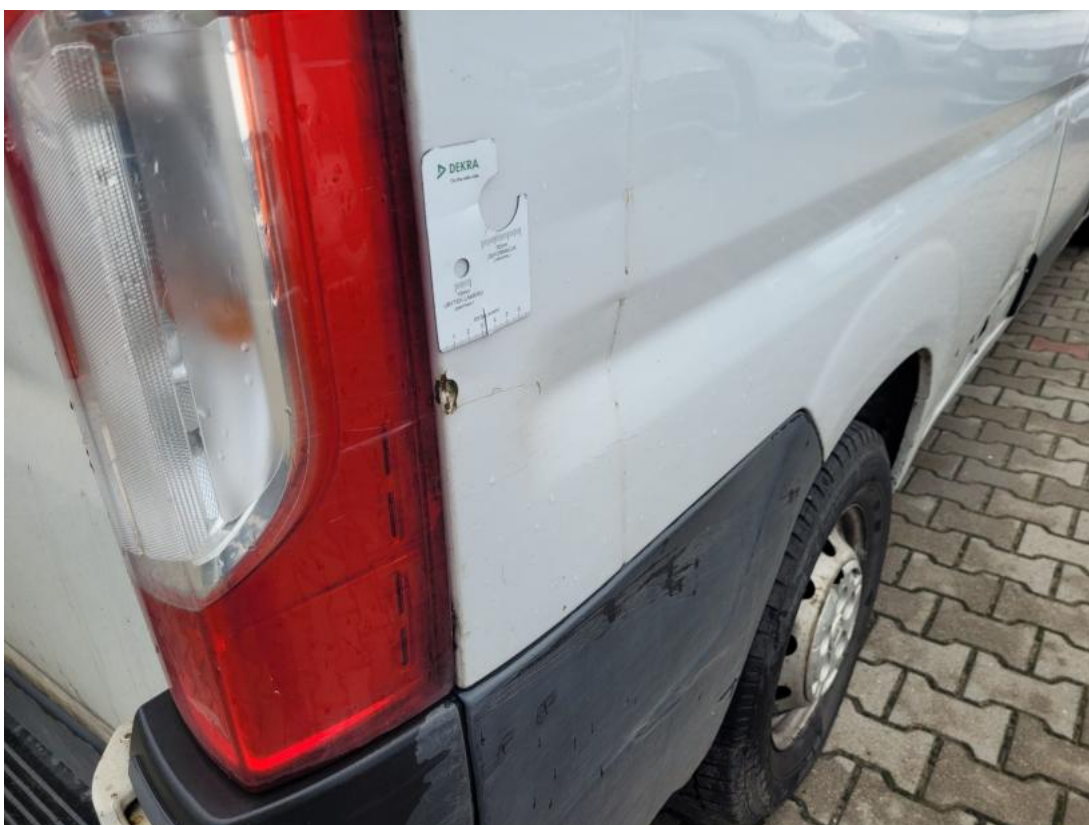
**Fot. 48**

| Poz. | Nazwa części | Przedział grubości powłoki lakierowej [µm] |
|---|---|---|
| 1 | Błotnik tylny prawy/ściana boczna prawa | 150 - 1000 |

| 33 | Błotnik tylny R | rysa/odprysk, wgniecenie/odkształcenie | NA | 2.5 |

Błotnik tylny P / Ściana boczna P - Wgniecenie/odkształcenie 2

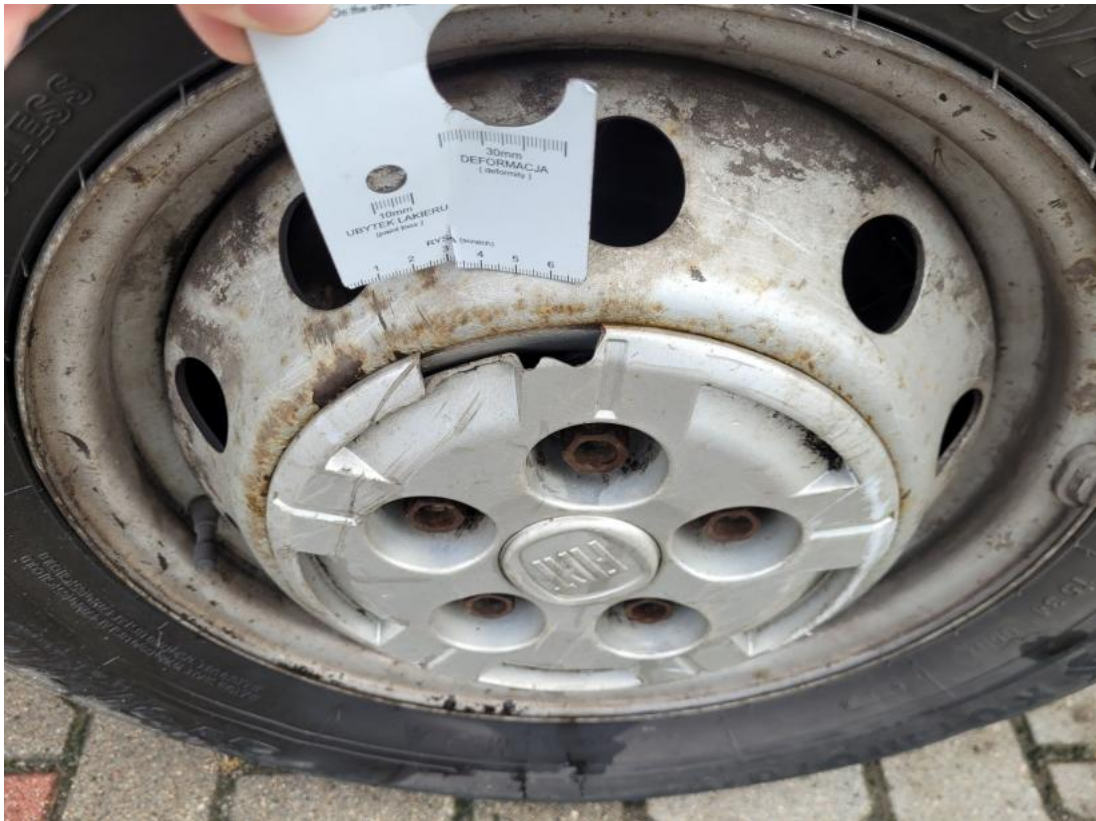
**Fot. 49**

| 16 | Kołpak koła tył R | połamana(y) | WY | |

Kołpak tylny P - Pęknięcie/rozerwanie 1

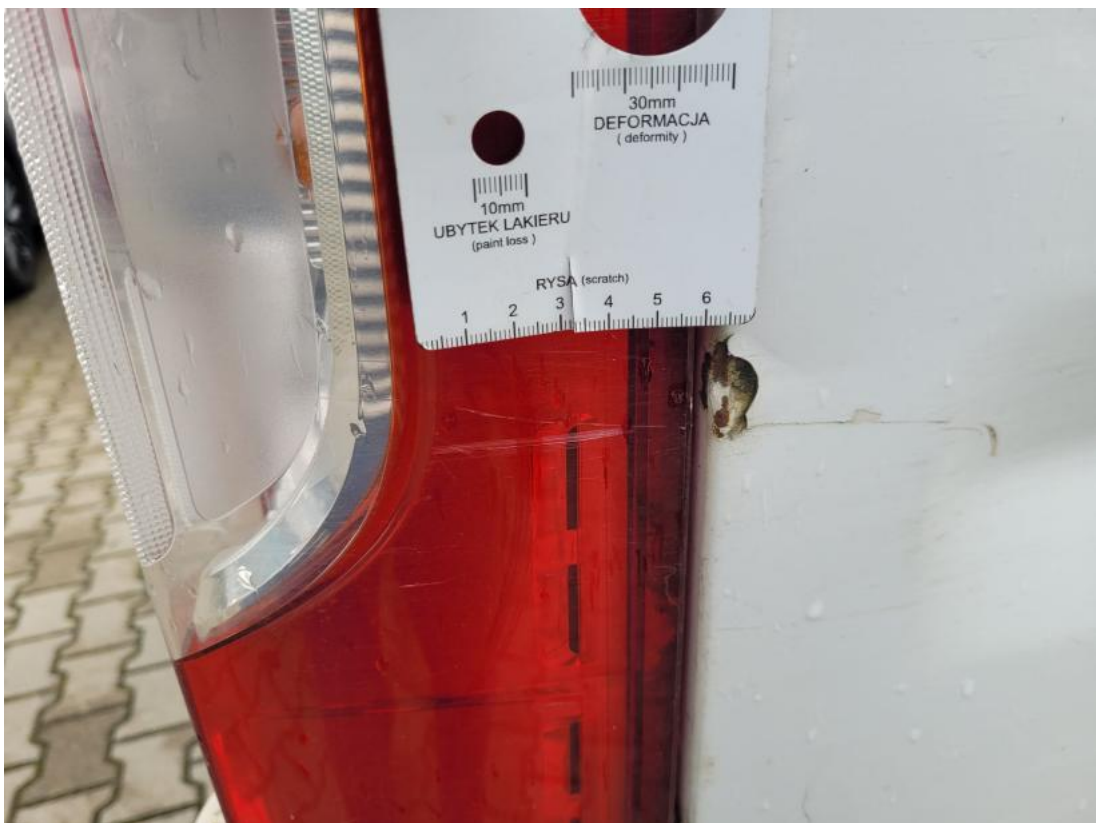
**Fot. 50**

Lampa tylna zew P - Rysa/odprysk 1

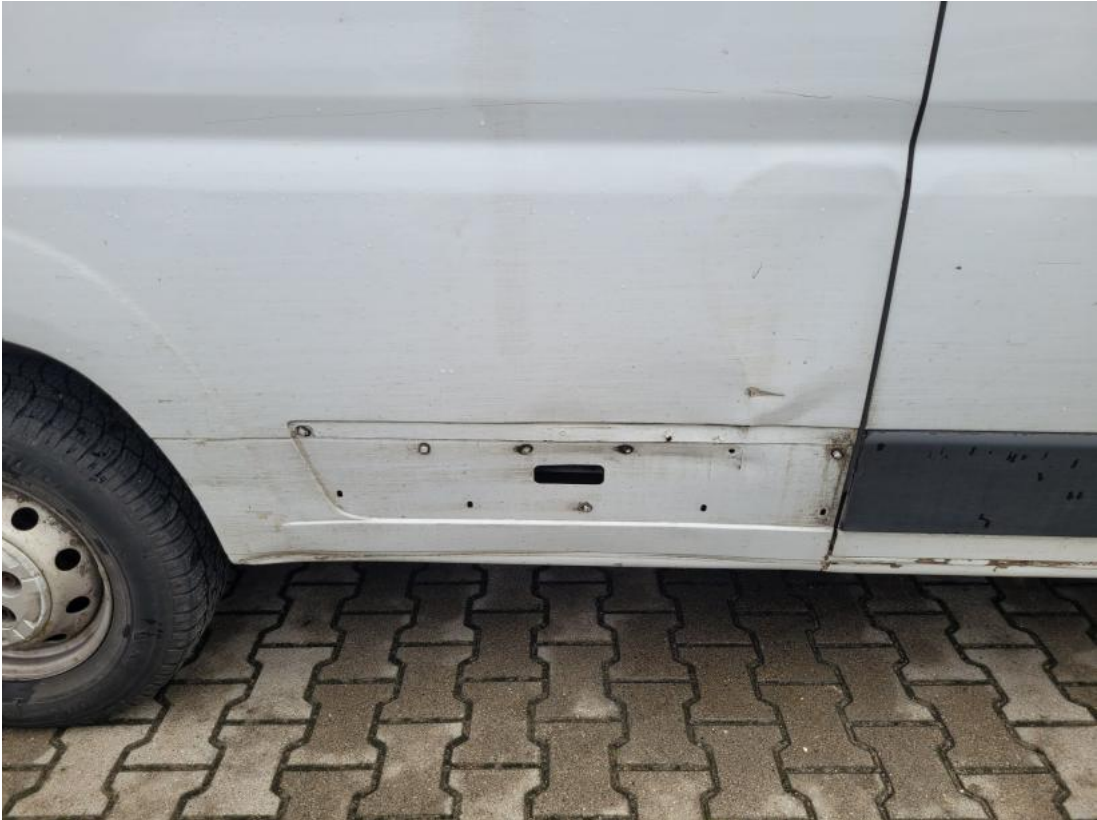
**Fot. 51**

| 10 | Listwa ochronna, przed błotnika tyl. R | brak | WY | 0.2 |

Listwa krawędzi błotnika tyl P - Inne 1

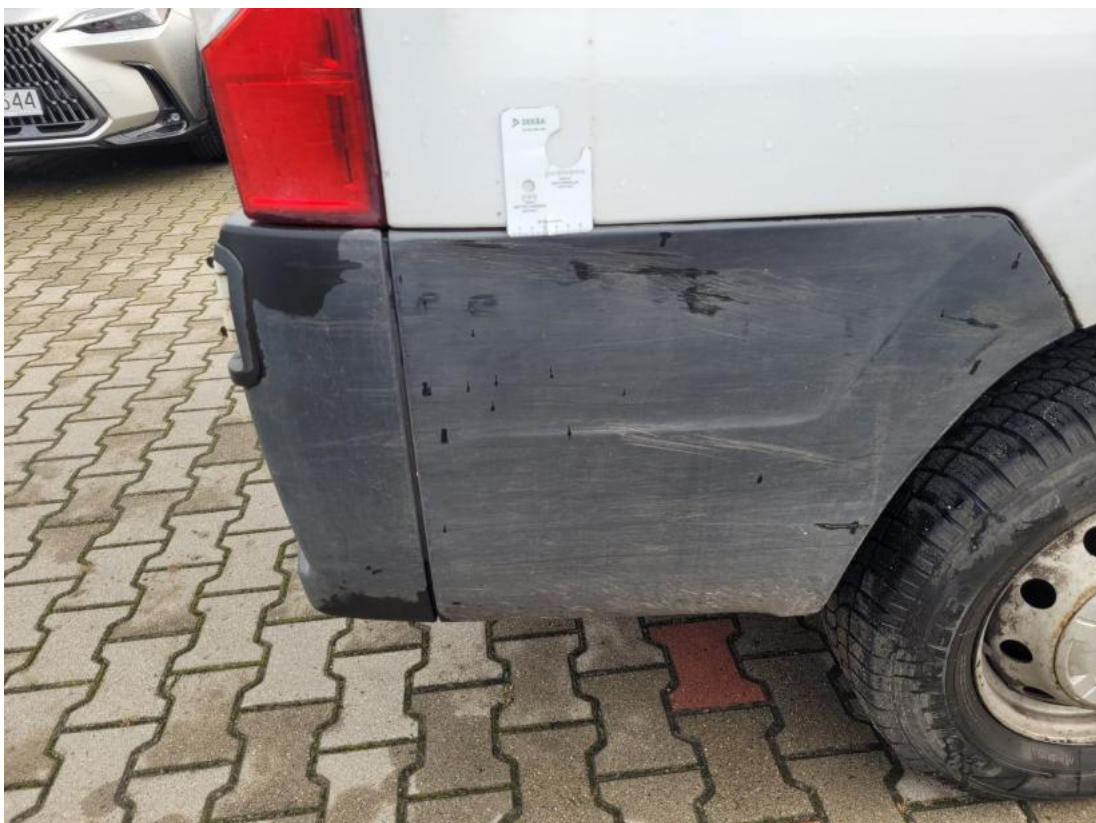
**Fot. 54**

| Poz. | Nazwa pozycji | Opis uszkodzeń | Kwalifik. | Naprawa [rbg] |
|---|---|---|---|---|
| 7 | Zderzak, środek | zarysowanie, wgniecenie/odkształcenie, pęknięcie | WY | 0.3 |

Zderzak tylny - Rysa/odprysk 1

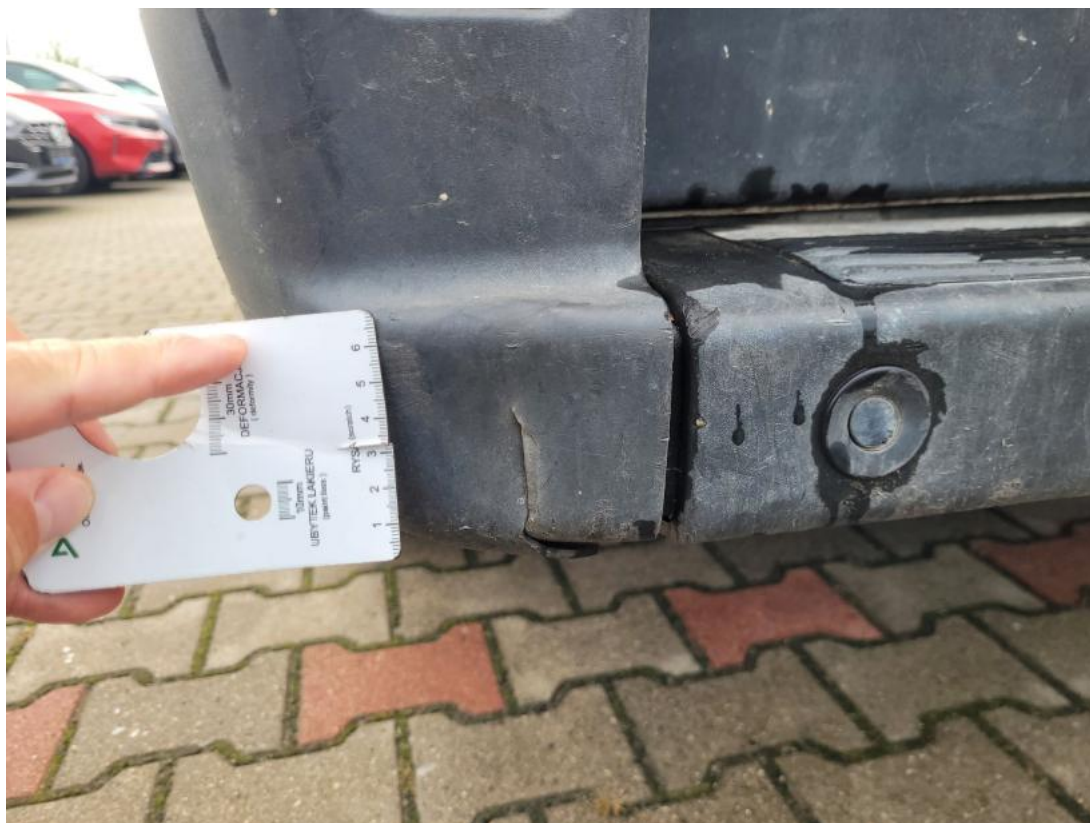
**Fot. 55**

Zderzak tylny - Pęknięcie/rozerwanie 1

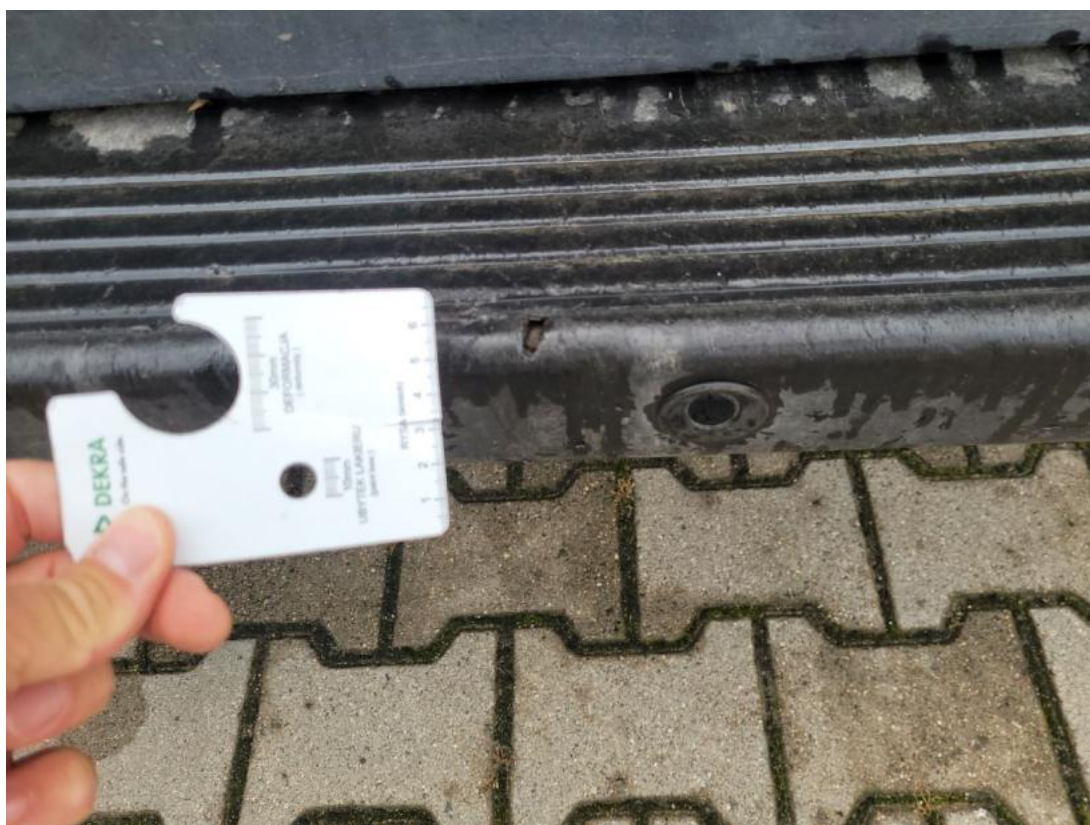
**Fot. 56**

Zderzak tylny - Pęknięcie/rozerwanie 2

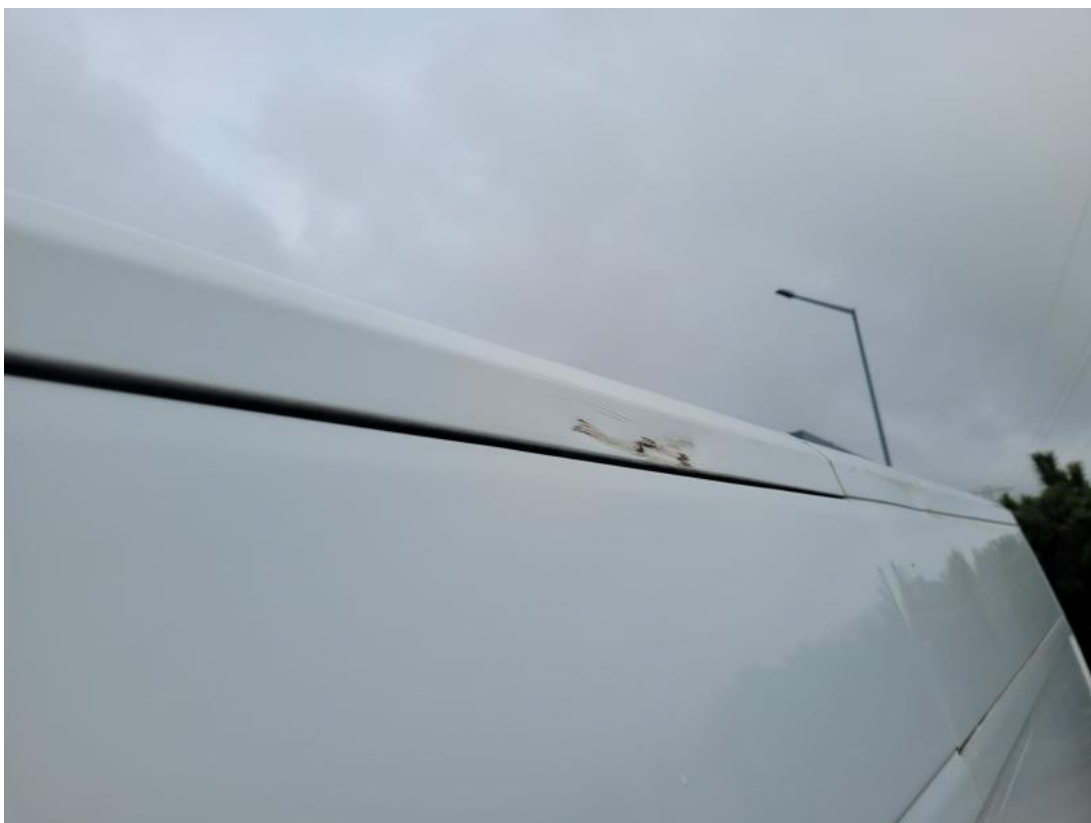
**Fot. 59**

| Poz. | Nazwa pozycji | Opis uszkodzeń | Kwalifik. | Naprawa [rbg] |
|---|---|---|---|---|
| 2 | Część końcowa dachu | wgniecenie/odkształcenie | WY | 3.8 |

Dach - Wgniecenie/odkształcenie 1

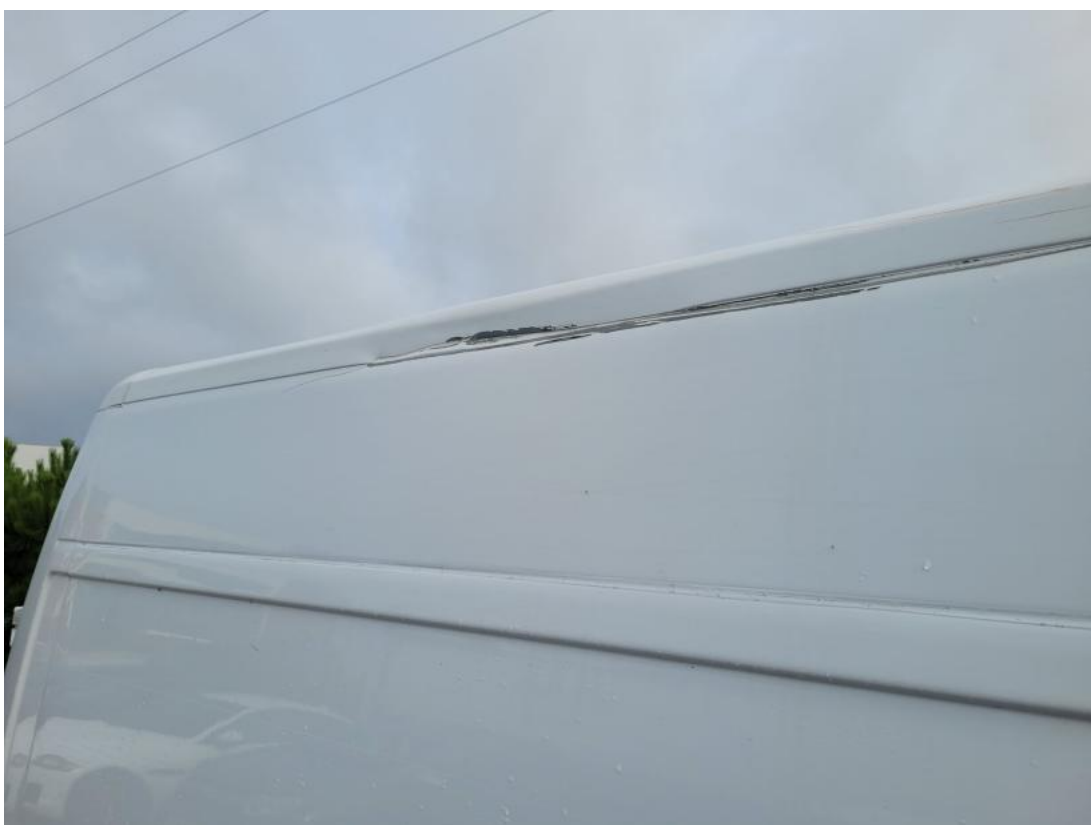
**Fot. 60**

Dach - Wgniecenie/odkształcenie 2

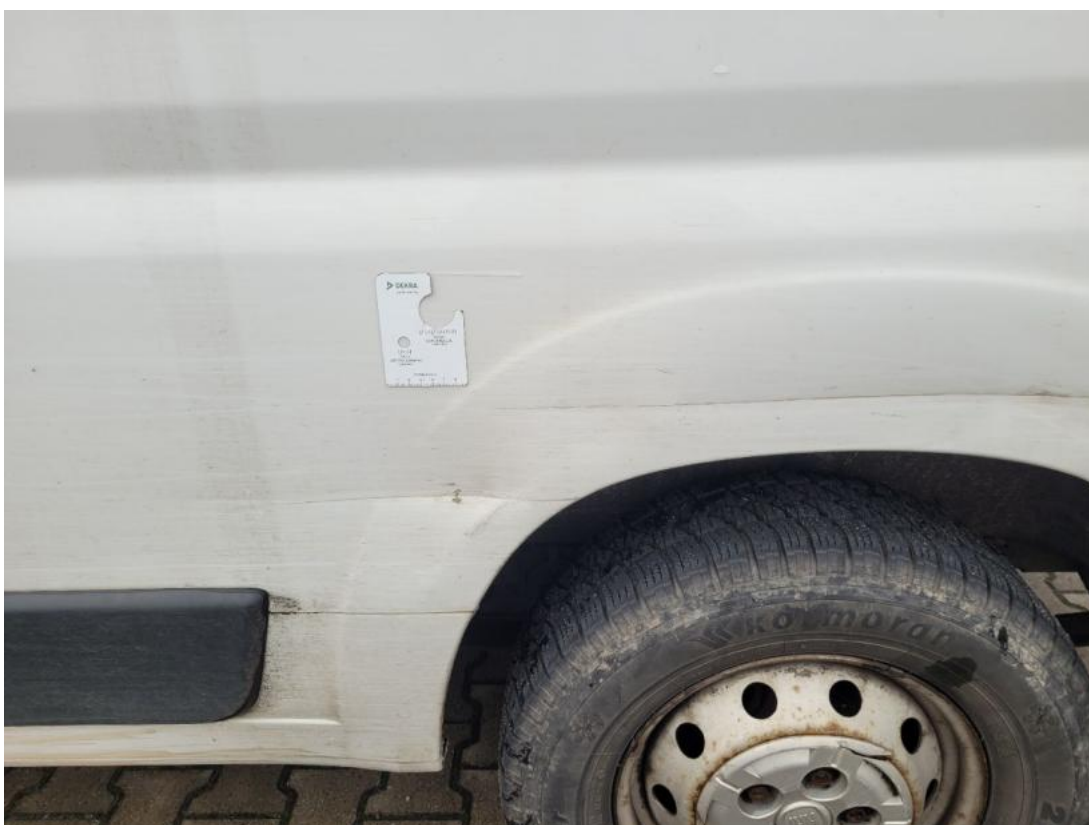
**Fot. 62**

| 32 | Błotnik tylny L | rysa/odprysk, wgniecenie/odkształcenie | NA | 2.5 |

Błotnik tylny L / Ściana boczna L - Rysa/odprysk 1

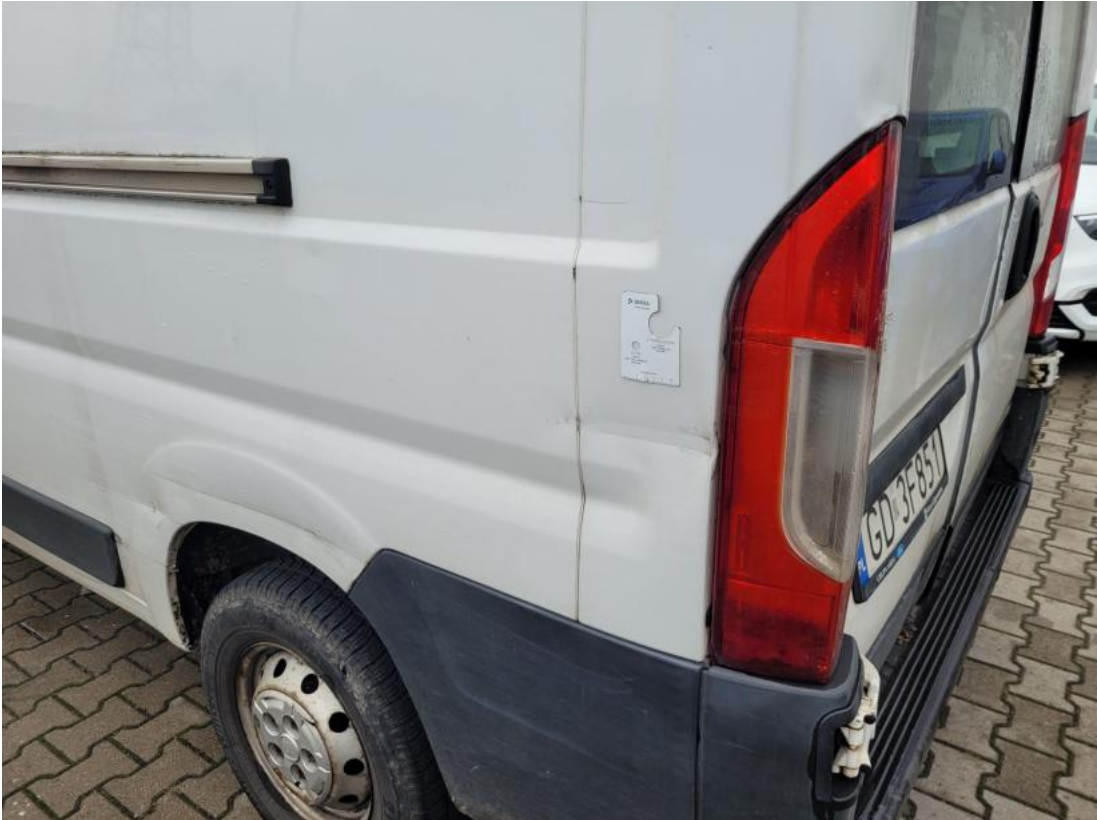
**Fot. 63**

Błotnik tylny L / Ściana boczna L - Wgniecenie/odkształcenie 1

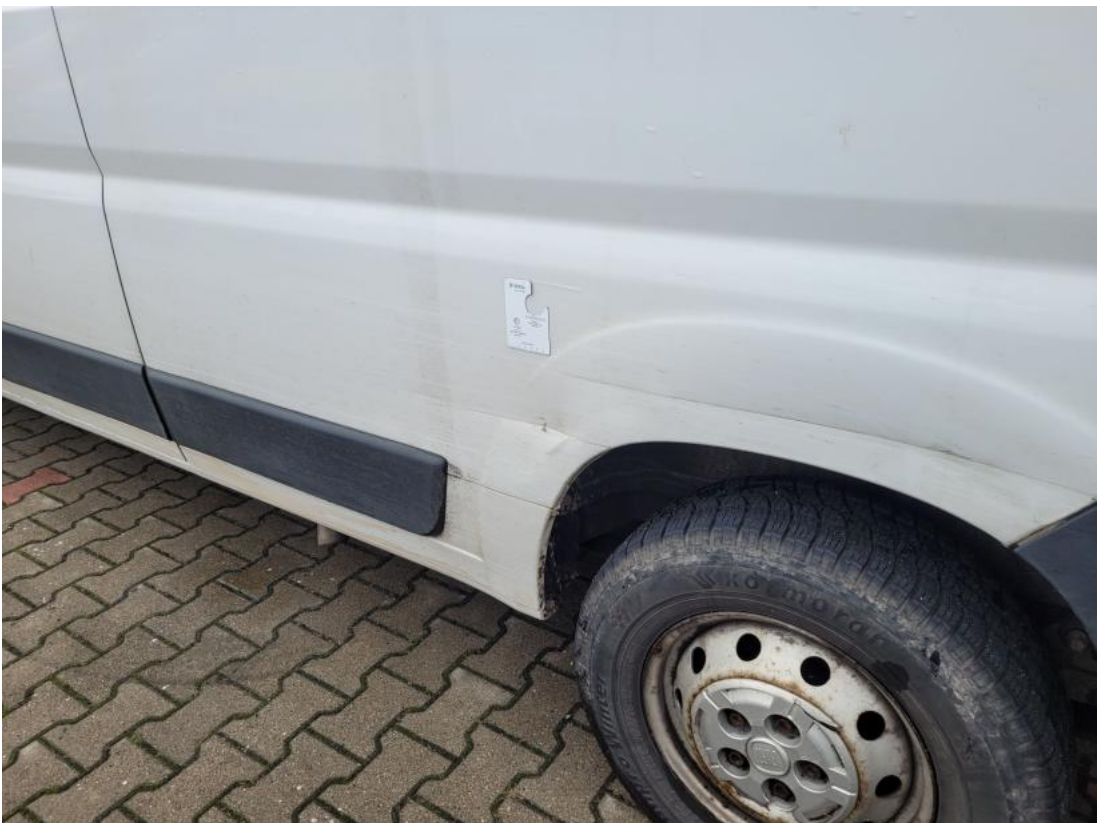
**Fot. 64**

Błotnik tylny L / Ściana boczna L - Wgniecenie/odkształcenie 2

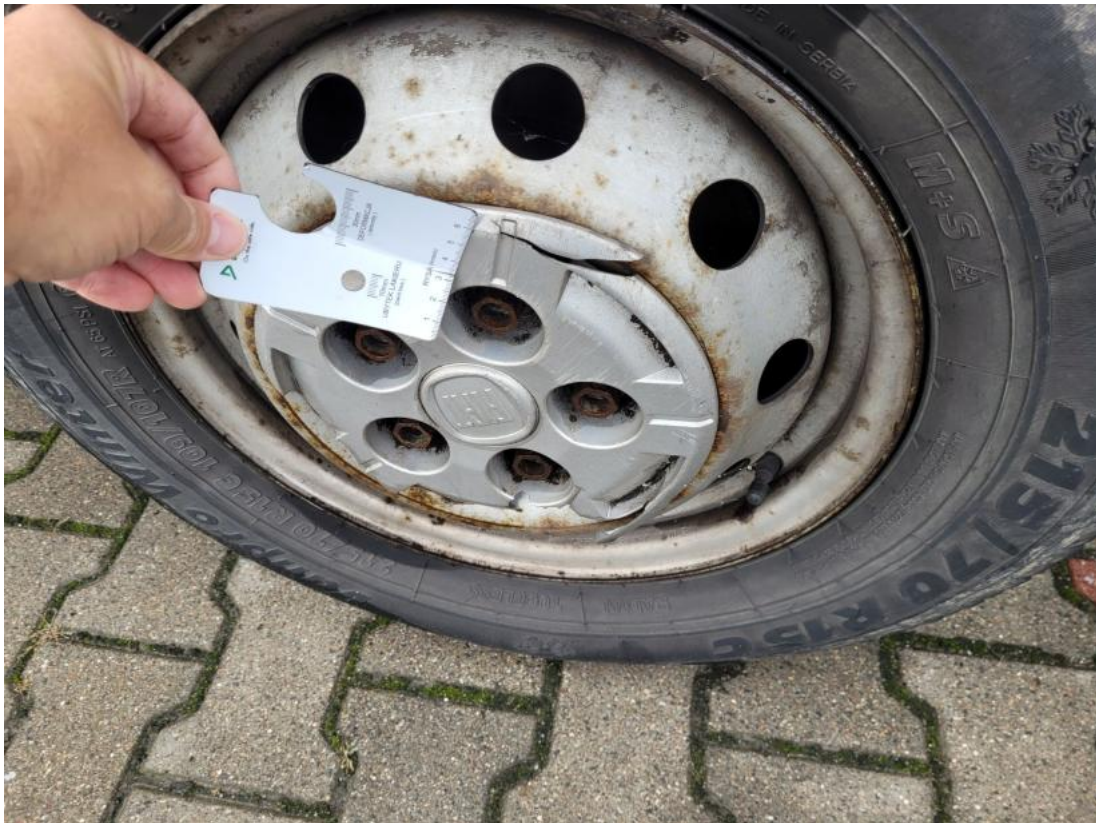
**Fot. 65**

| 15 | Kołpak koła tył L | połamana(y) | WY | |

Kołpak tylny L - Pęknięcie/rozerwanie 1

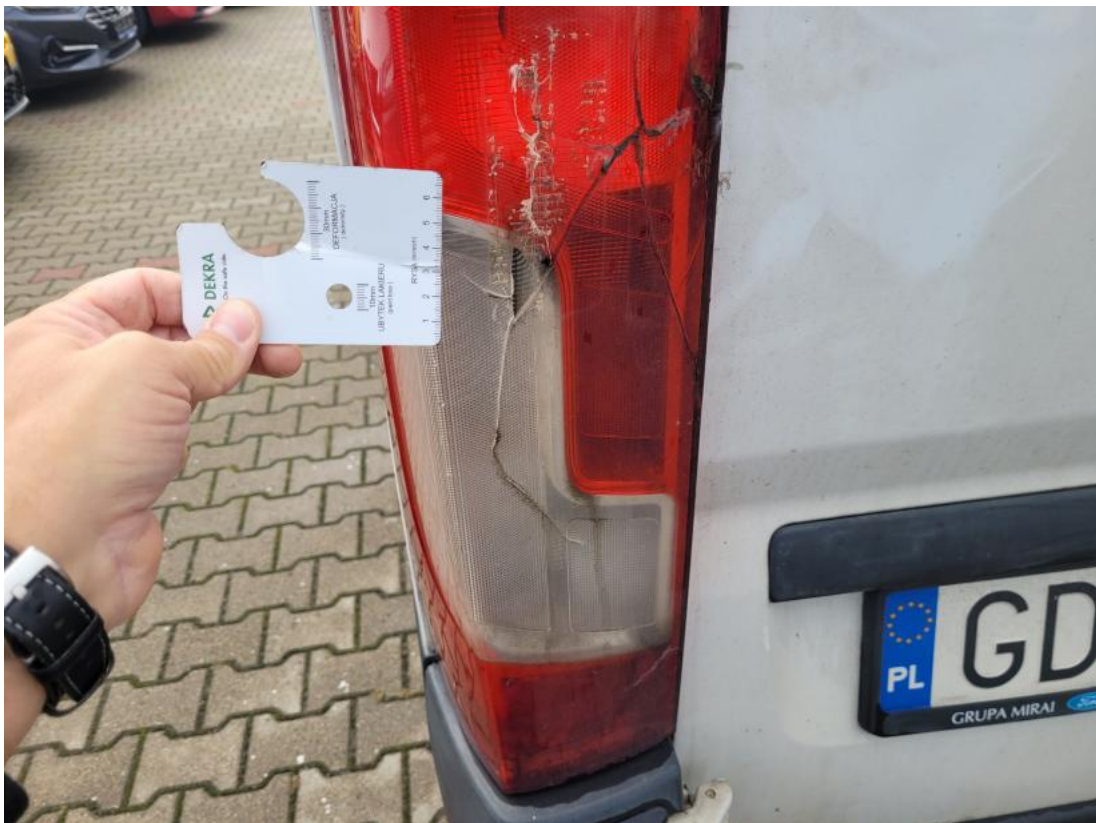
**Fot. 66**

| 9 | Lampa tylna kompletna L | pęknięcie | WY | 0.2 |

Lampa tylna zew L - Pęknięcie/rozerwanie 1

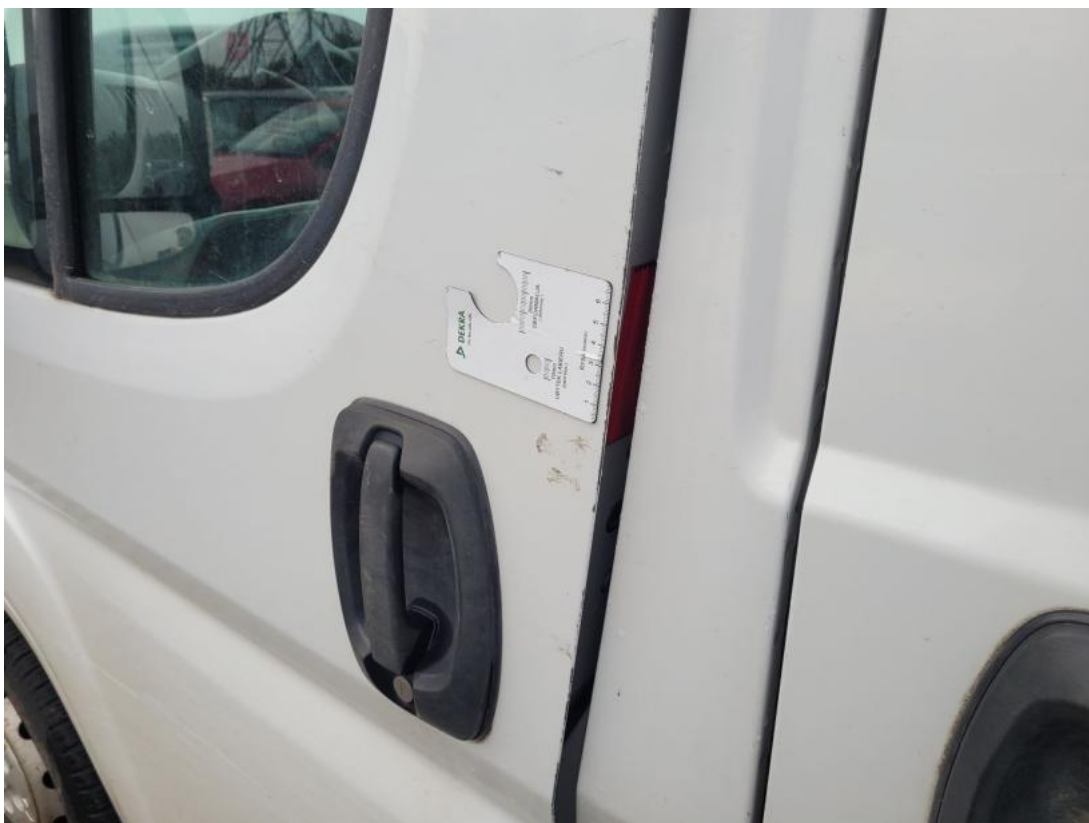
**Fot. 67**

| 26 | Drzwi przednie (nieuzbrojone) L | rysa/odprysk, ślady korozji | NA | 0.5 |

Drzwi przed L - Rysa/odprysk 1

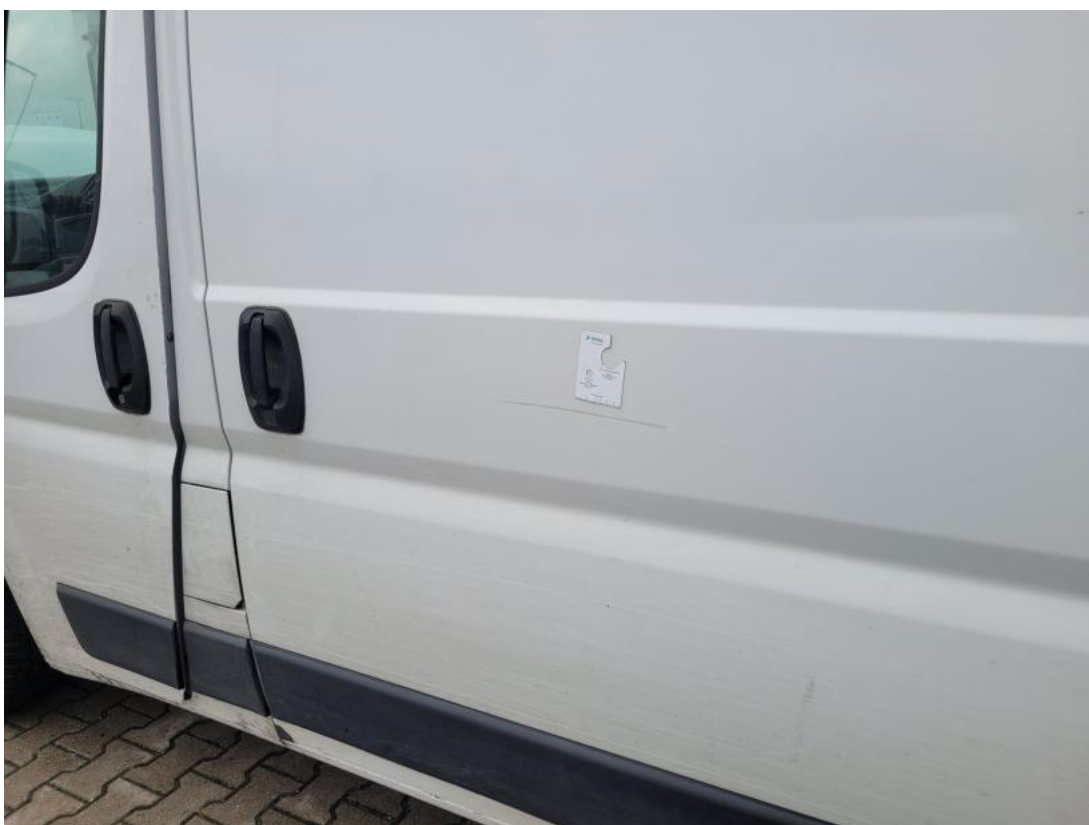
**Fot. 68**

| 27 | Drzwi tylne (nieuzbrojone) L | rysa/odprysk, ślady korozji | NA | 0.5 |

Drzwi tylne L - Rysa/odprysk 1

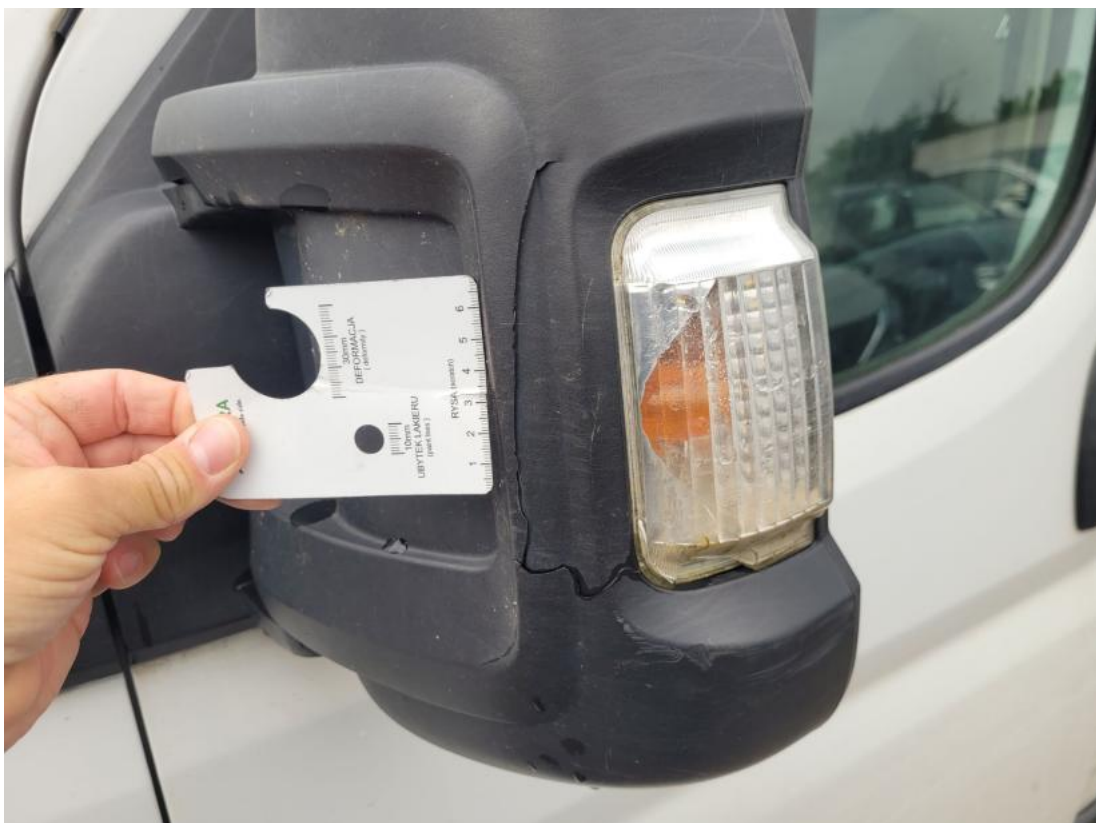
**Fot. 70**

| Poz. | Nazwa pozycji | Opis uszkodzeń | Kwalifik. | Naprawa [rbg] |
|---|---|---|---|---|
| 3 | Lusterko zewn.ustaw.elektr./ogrzew. L | pęknięcie | WY | 0.1 |

Obudowa lusterka zew L - Pęknięcie/rozerwanie 1

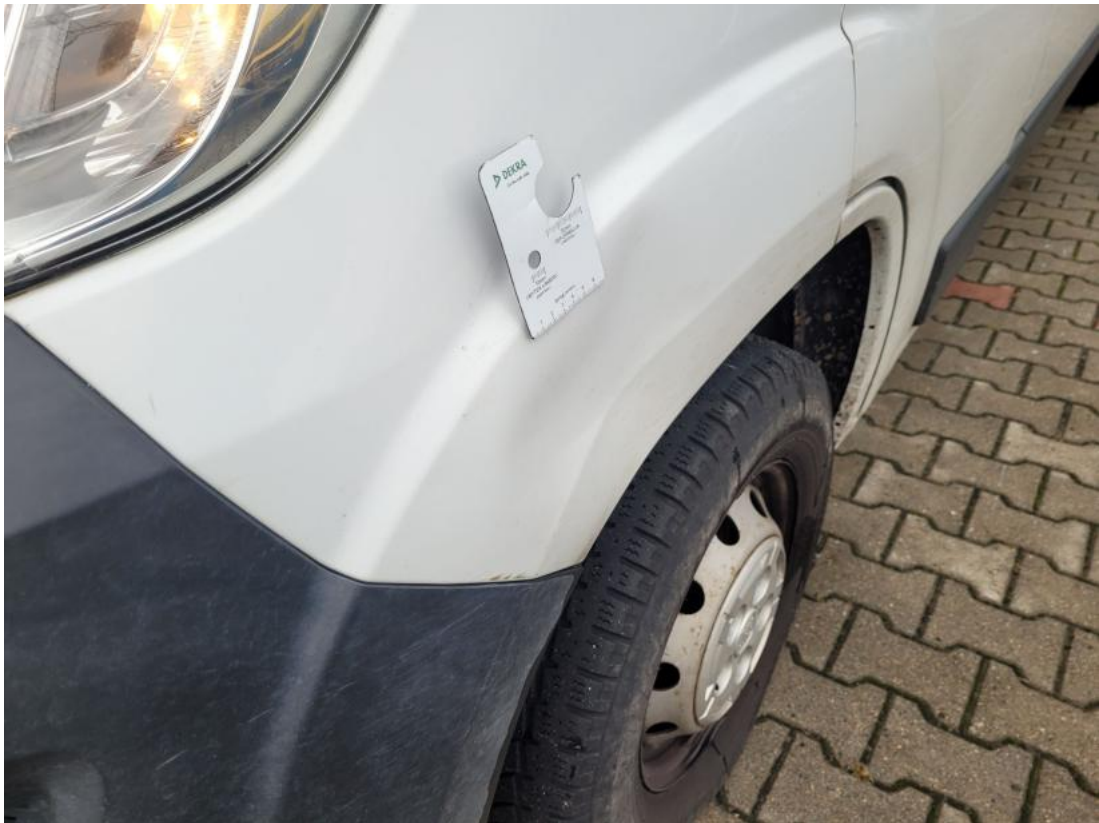
**Fot. 73**

| 21 | Błotnik przedni L | rysa/odprysk, wgniecenie/odkształcenie | NA | 1 |

Błotnik przedni L - Wgniecenie/odkształcenie 1

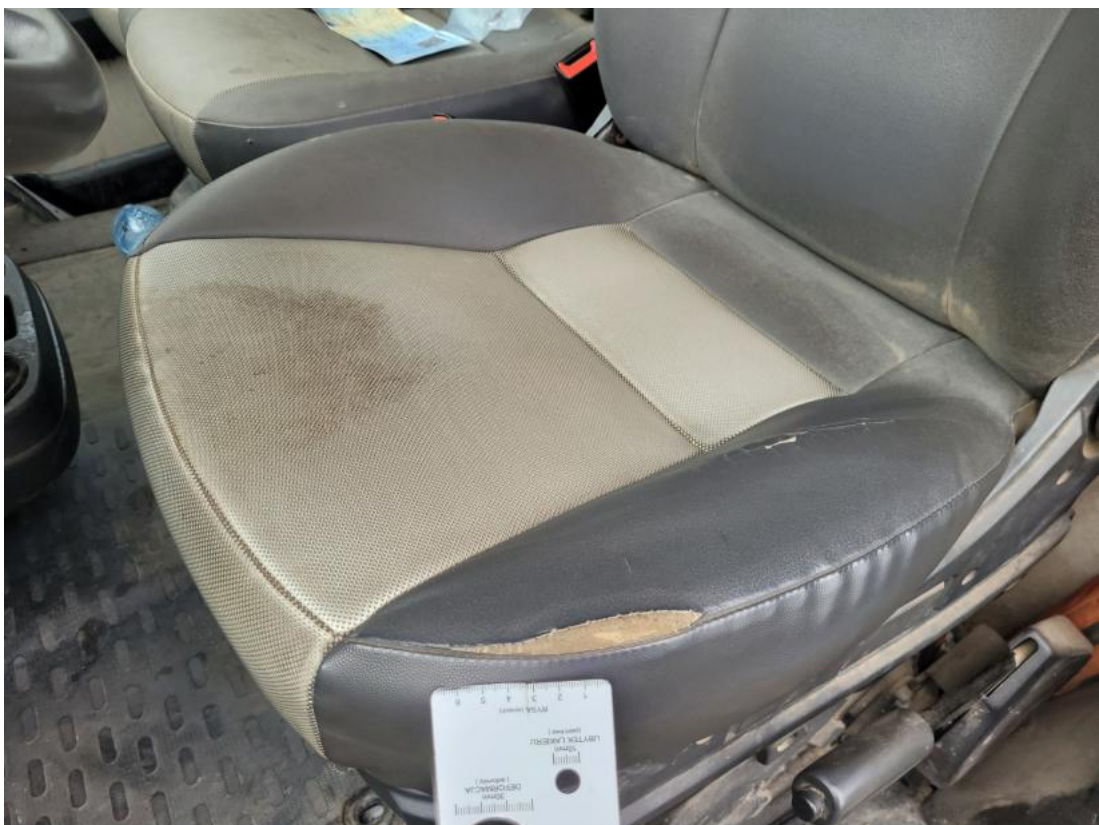
**Fot. 74**

| 19 | Tapicerka siedziska 1.rząd L | rozerwanie | WY | 0.7 |

Fotel prz. lew. - Pęknięcie/rozerwanie 1

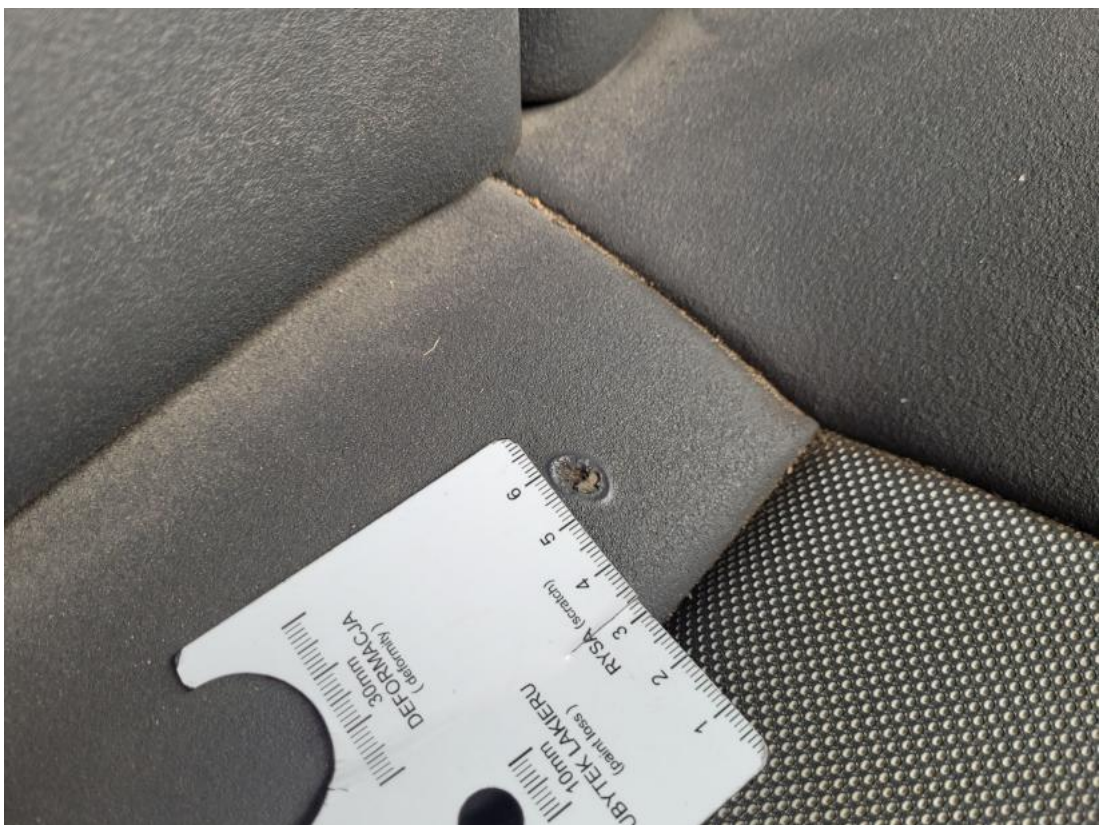
**Fot. 76**

Kanapa tyl. - Inne 1

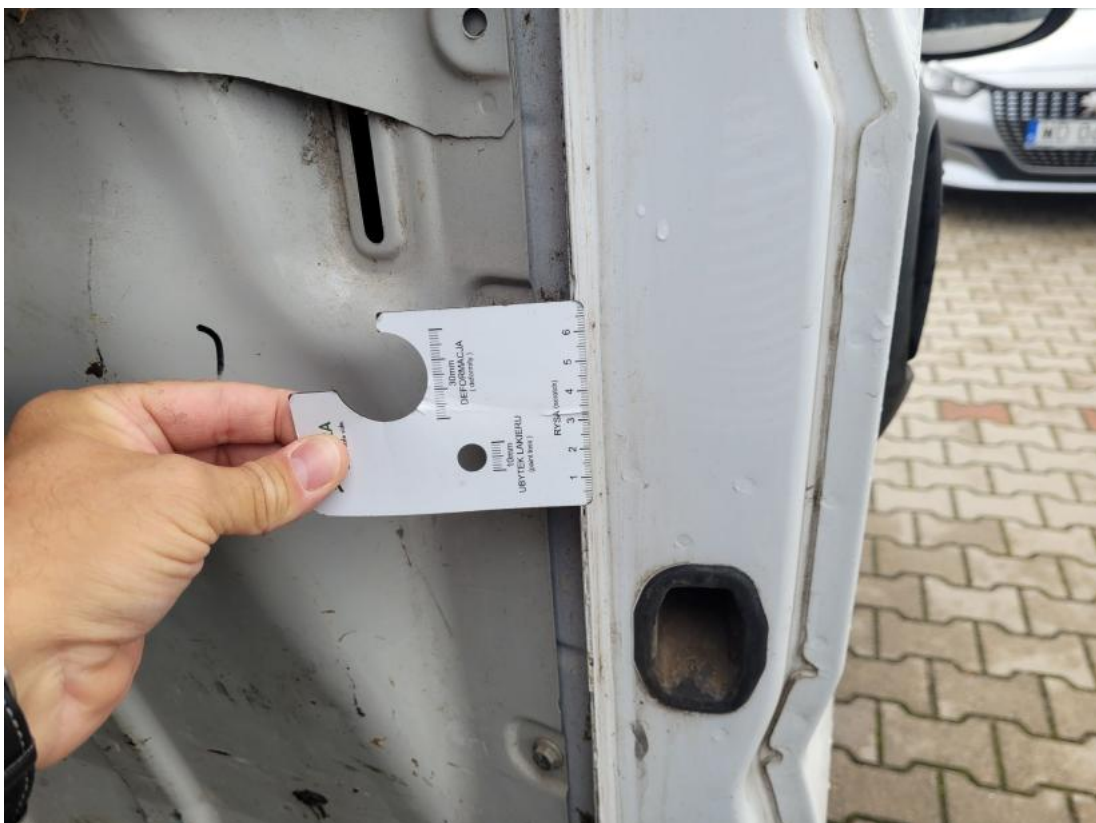
**Fot. 80**

Uchwyt drzwi tyl P - Inne 1
