## Raport z oględzin pojazdu

| Numer raportu | 216751/10/25-11401 | Data raportu | 15-10-2025 |

| Marka, model | FIAT Ducato 35 MultiJet Euro ... |
| Numer rejestracyjny | GD3F851 |

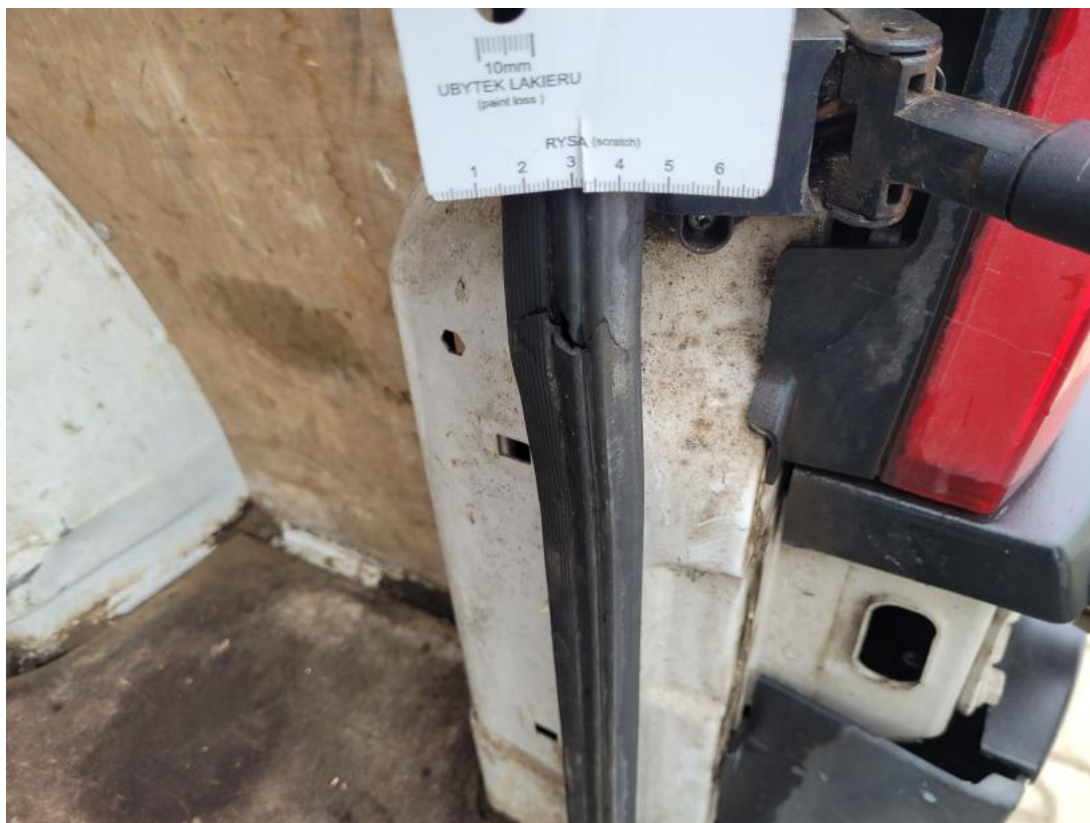
**Fot. 81**

| 12 | Uszczelka drzwi/kłapy | rozerwanie | WY | |

Uszczelka pokryw tylnej - Pęknięcie/rozerwanie 1

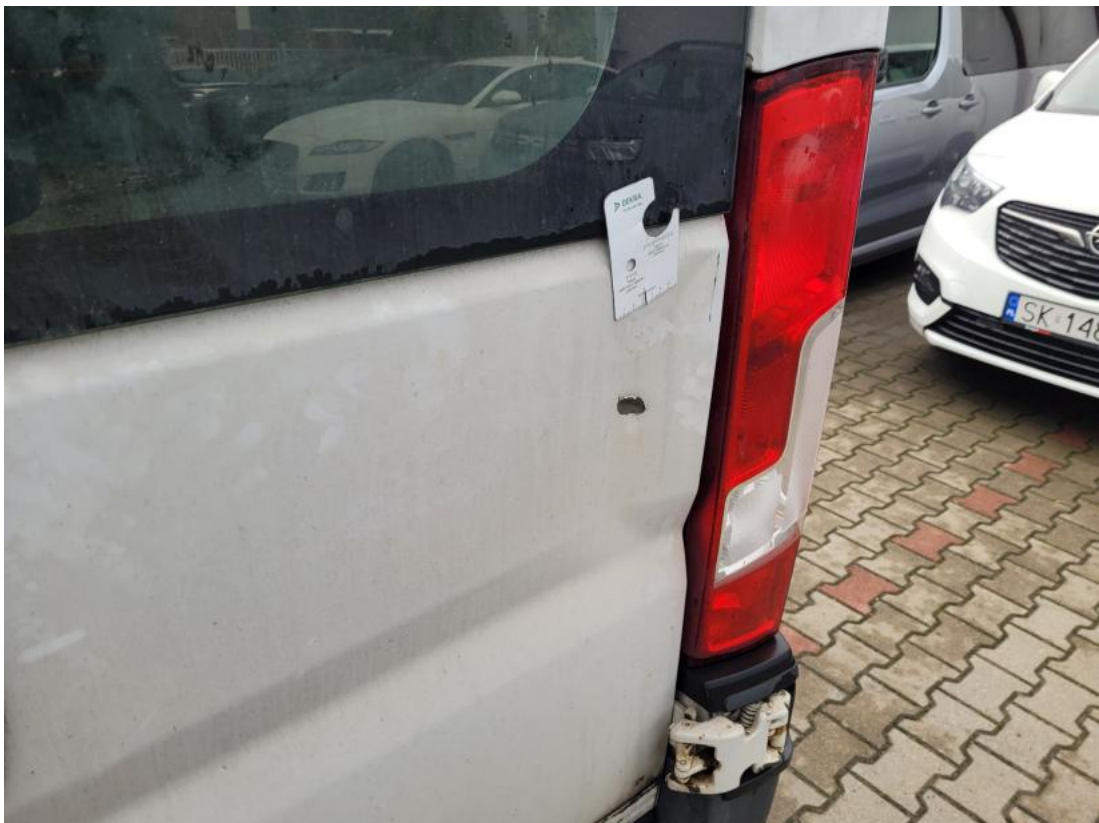
**Fot. 86**

| 38 | Drzwi tylne, skrzydło prawe R | rysa/odprysk, wgniecenie/odkształcenie, ślady korozji | NA | 1.8 |

Drzwi tyłu prawe - Wgniecenie/odkształcenie 1
