## Wycena wartości pojazdu sprzedaż

| Nr zlecenia DEKRA | SIXT/CEN/61799/25/08/21 |
| Producent | DACIA |
| Model | Sandero 21- |

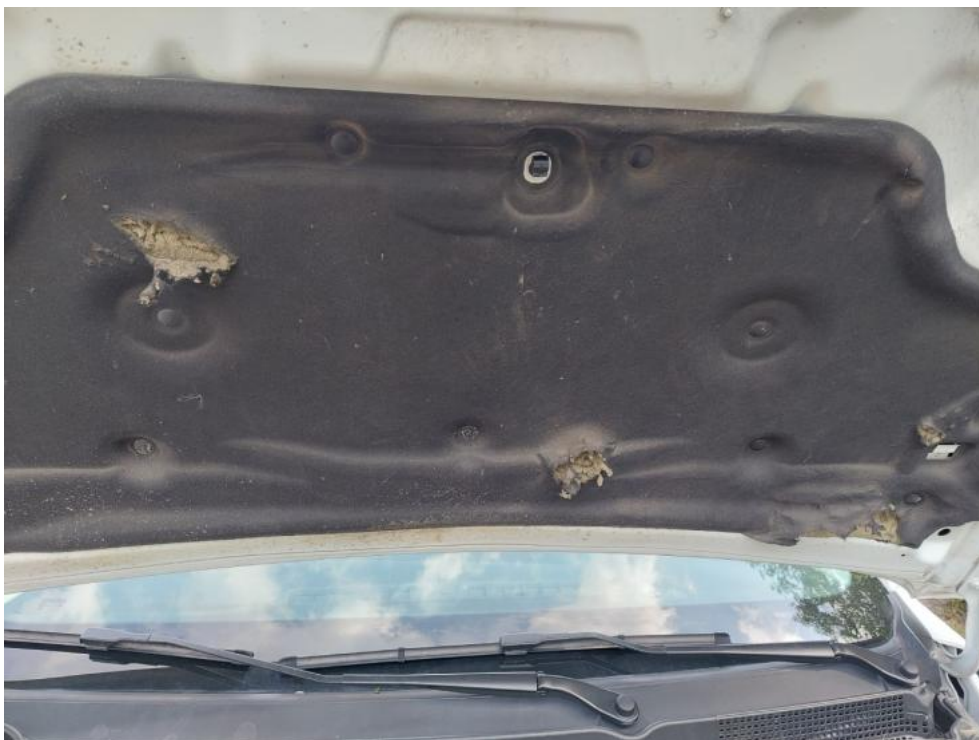
**Fot. 36.**  
Wykładzina pokrywy komory silnika - Pęknięcie/rozerwanie 1

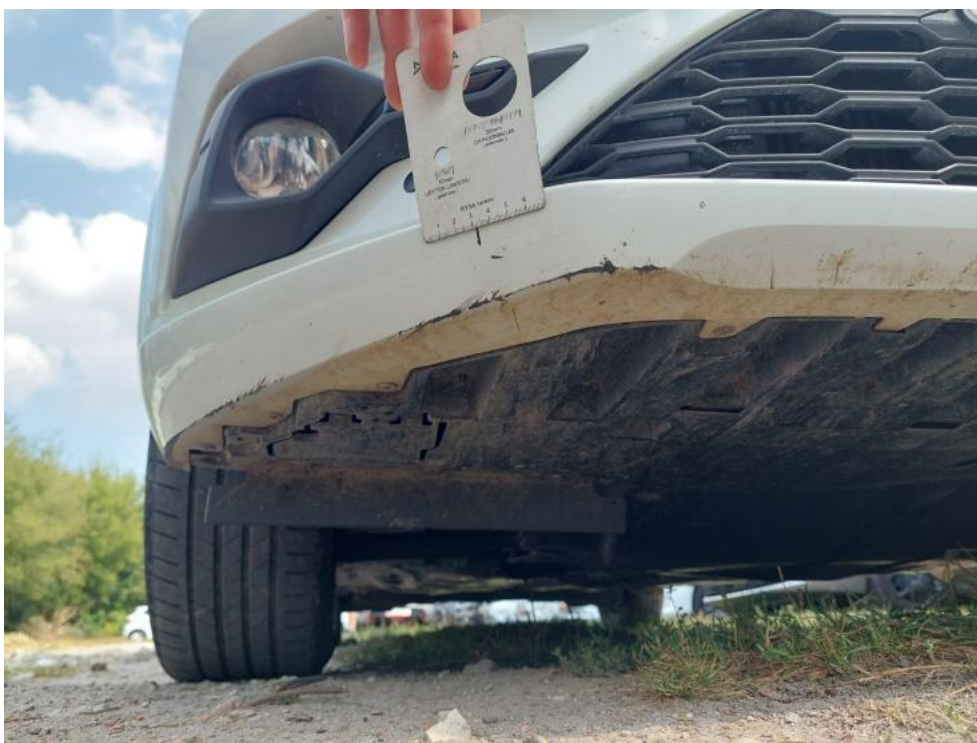
**Fot. 37.**

Zderzak przedni cz dolna - Rysa/odprysk 1

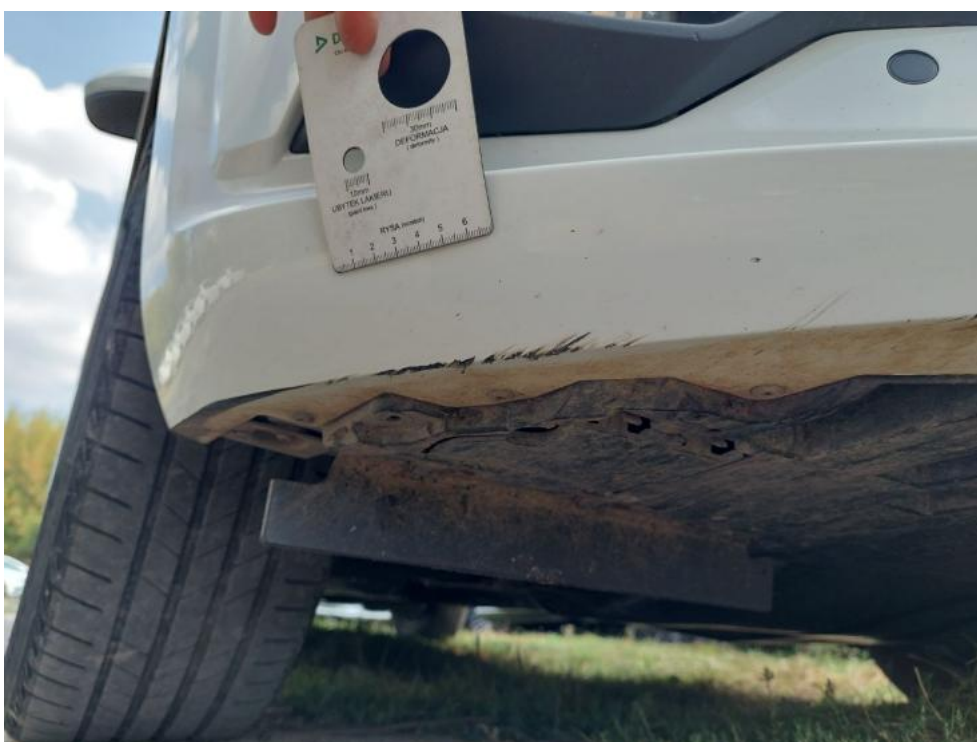
**Fot. 38.**

Zderzak przedni cz dolna - Rysa/odprysk 2

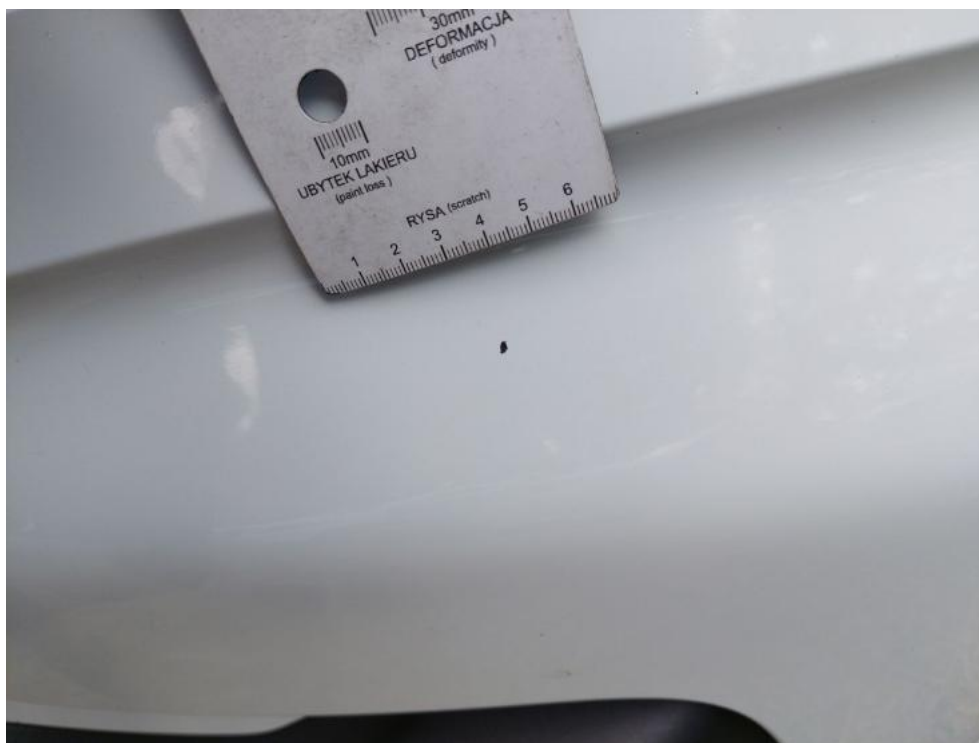
**Fot. 39.**

Zderzak przedni cz L - Rysa/odprysk 1

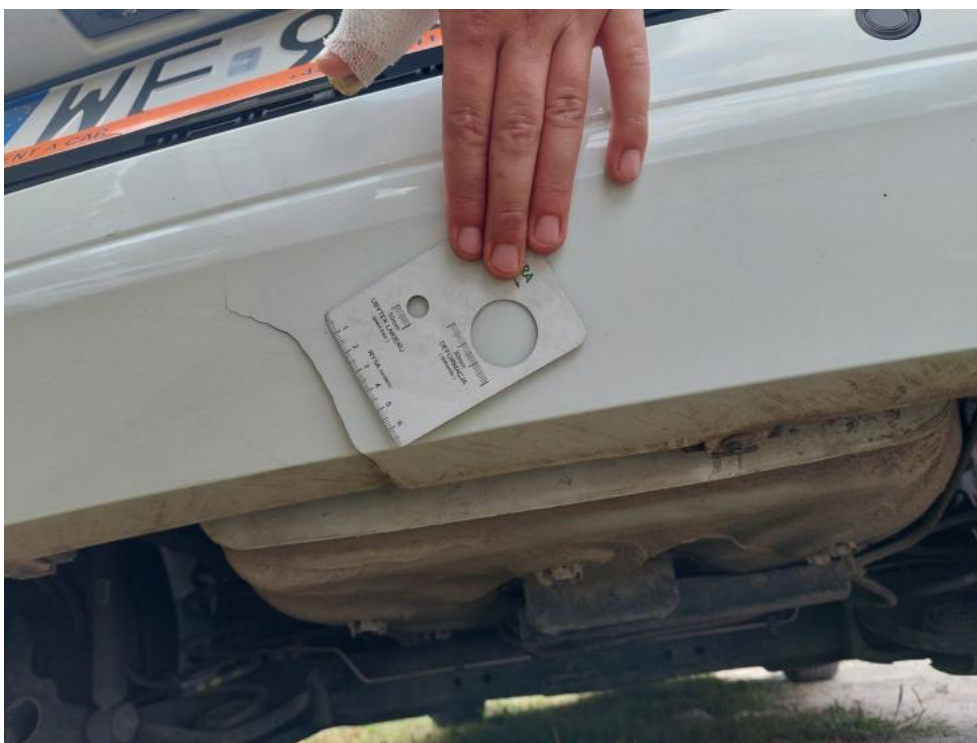
Po demontażu zderzaka tylnego w warunkach warsztatowych możliwe ujawnienie dalszych uszkodzeń.

**Fot. 41.**  
Spojler zderzaka tylnego - Pęknięcie/rozerwanie 1

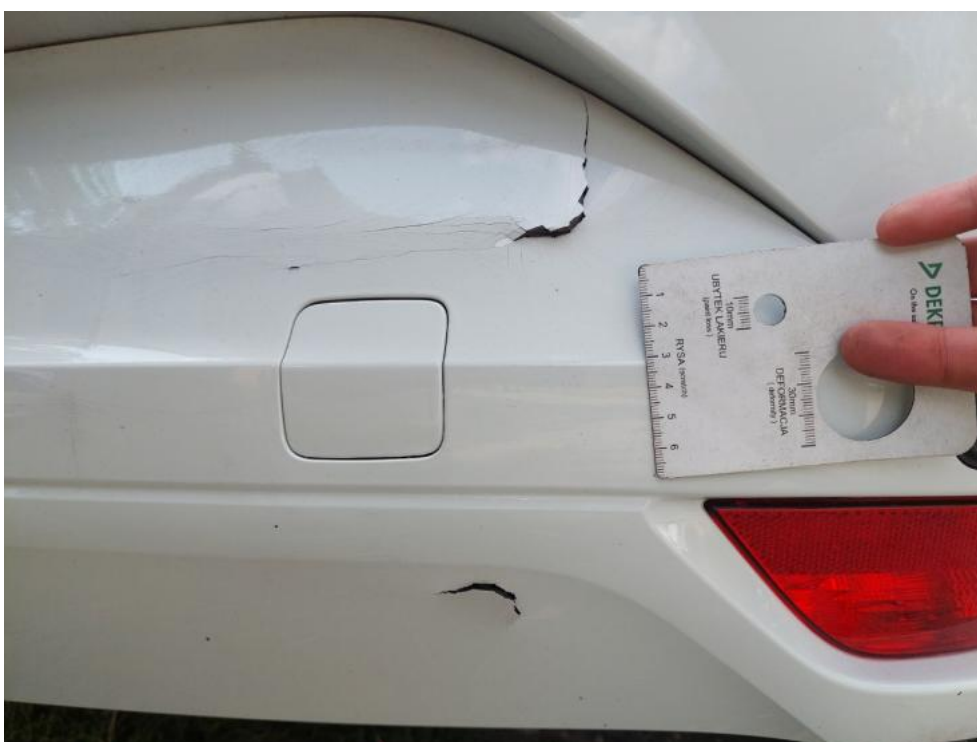
**Fot. 42.**  
Spojler zderzaka tylnego - Pęknięcie/rozerwanie 2

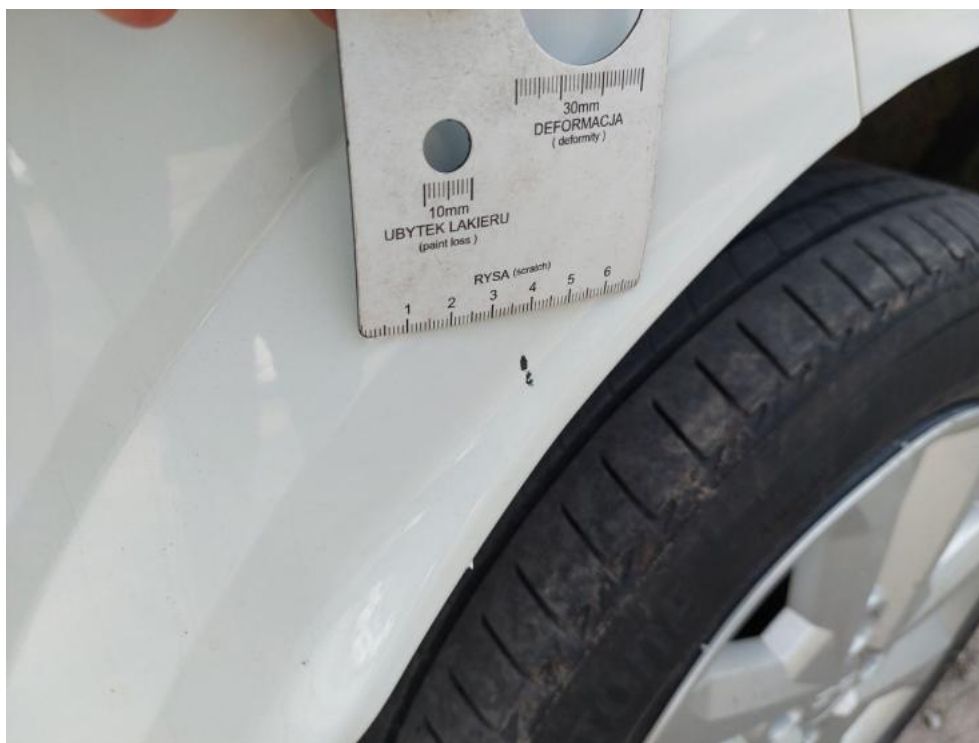
**Fot. 43.**

Zderzak tylny cz P - Rysa/odprysk 1

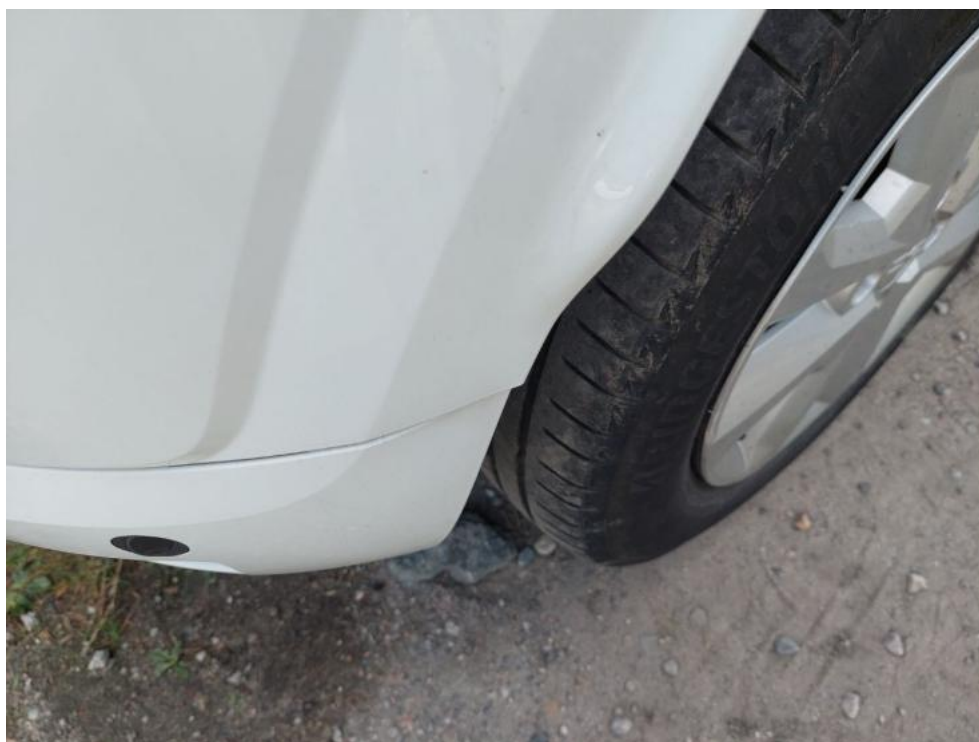
**Fot. 44.**

Zderzak tylny cz P - Inne 1

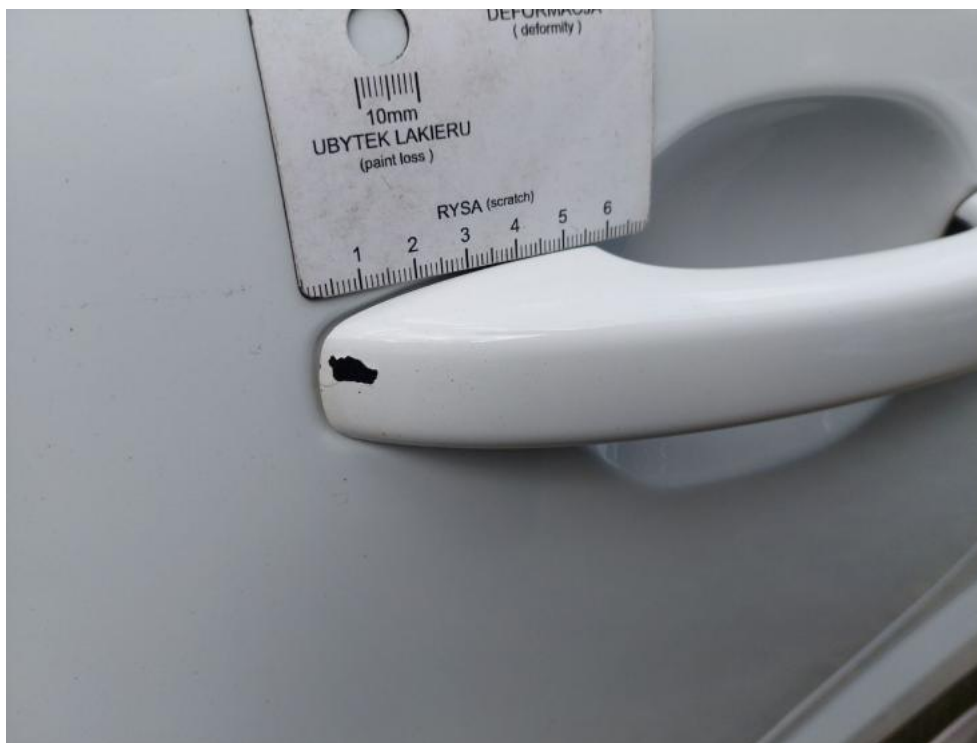
**Fot. 45.**

Drzwi tylne L - Rysa/odprysk 1
