## Raport z oględzin pojazdu

| Numer raportu | 07694/10/25-15201 | Data raportu | 15-10-2025 |

| Marka, model | PEUGEOT Boxer 435 BlueHDi... |
| Numer rejestracyjny | GD8G236 |

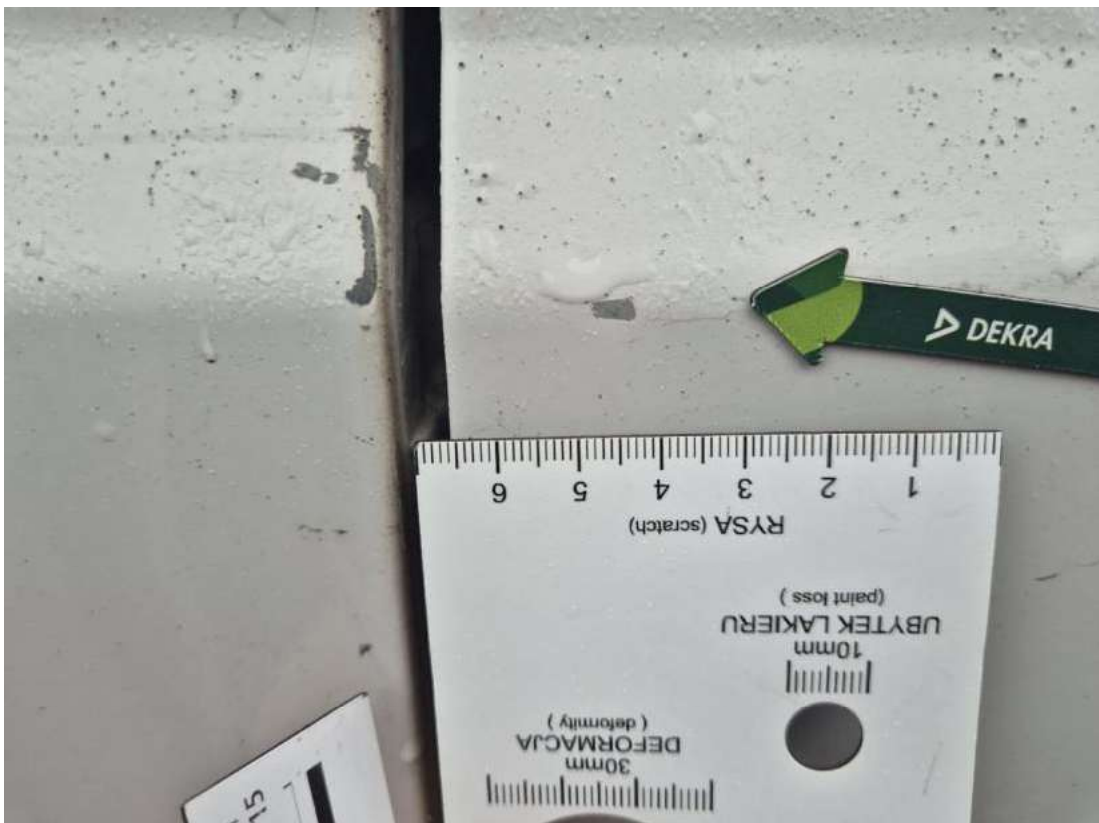
**Fot. 48**

| 2 | Drzwi części ład.przesuwne R | zarysowanie, odpryski lakieru | NA | |

Drzwi tylne P - Rysa/odprysk 1

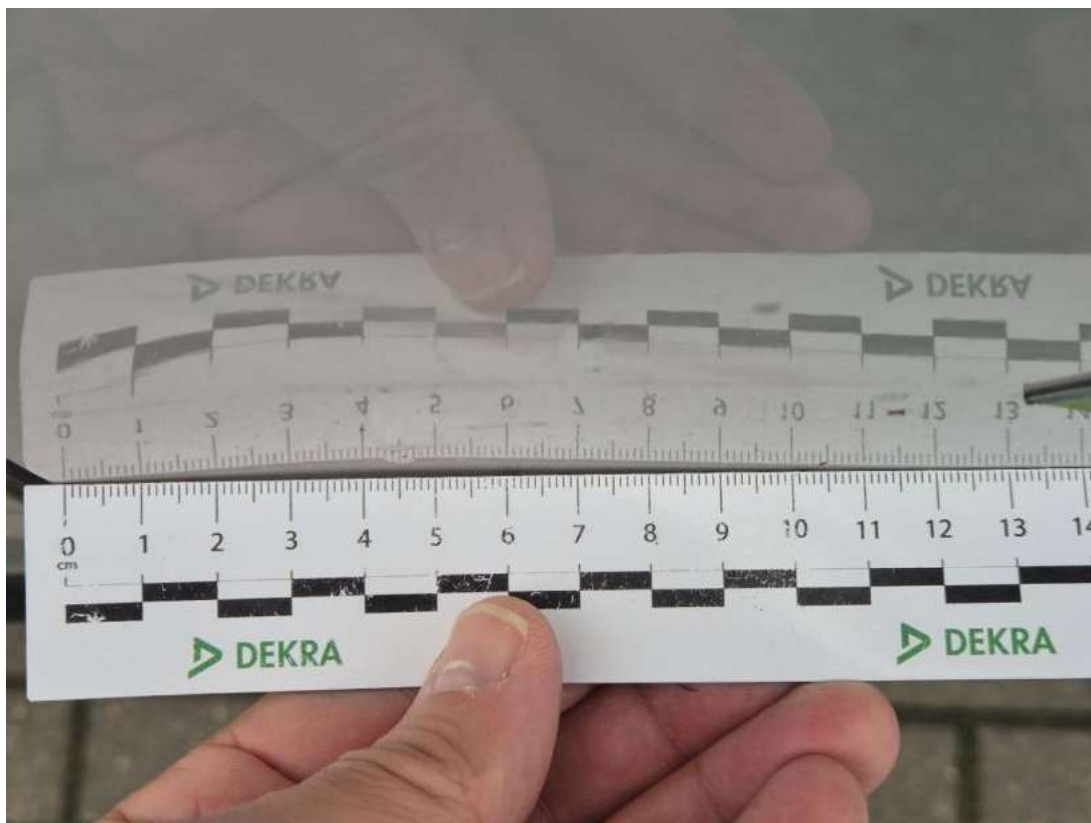
**Fot. 49**

Drzwi tylne P - Rysa/odprysk 2

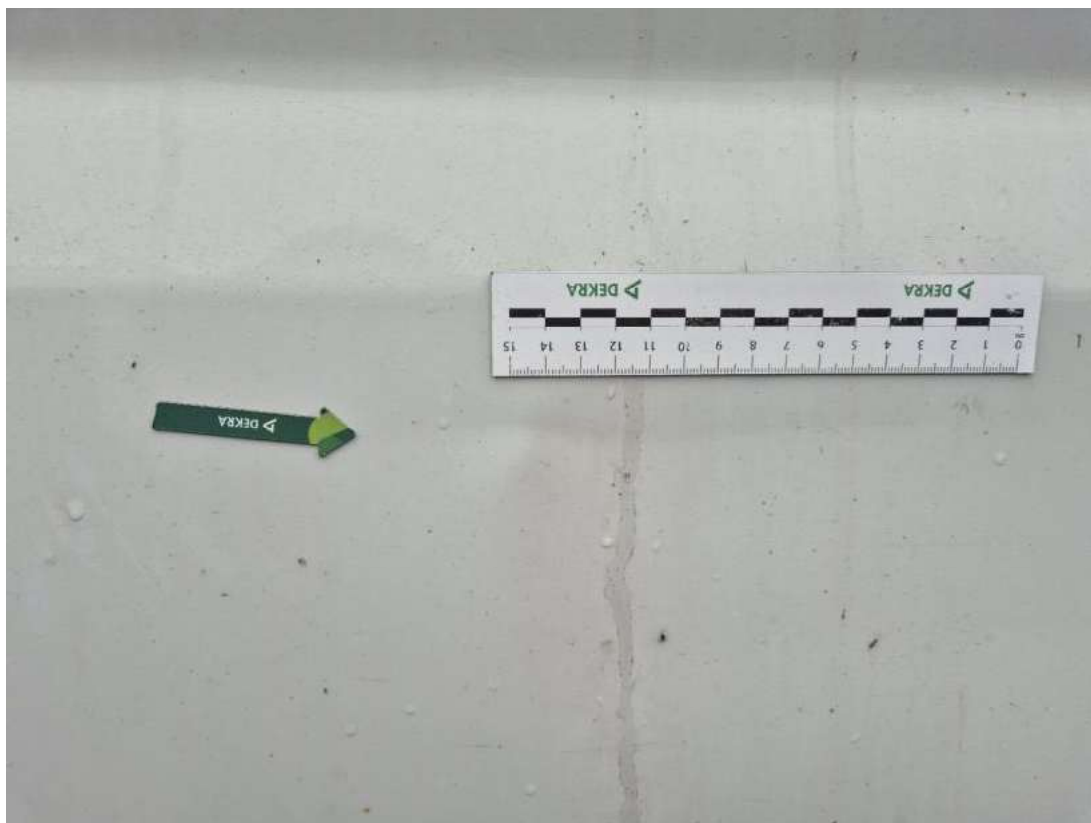
**Fot. 53**

| 3 | Błotnik tylny R | liczne, wgniecenie, liczne, zarysowanie | NA | 3 |

Błotnik tylny P / Ściana boczna P - Rysa/odprysk 1

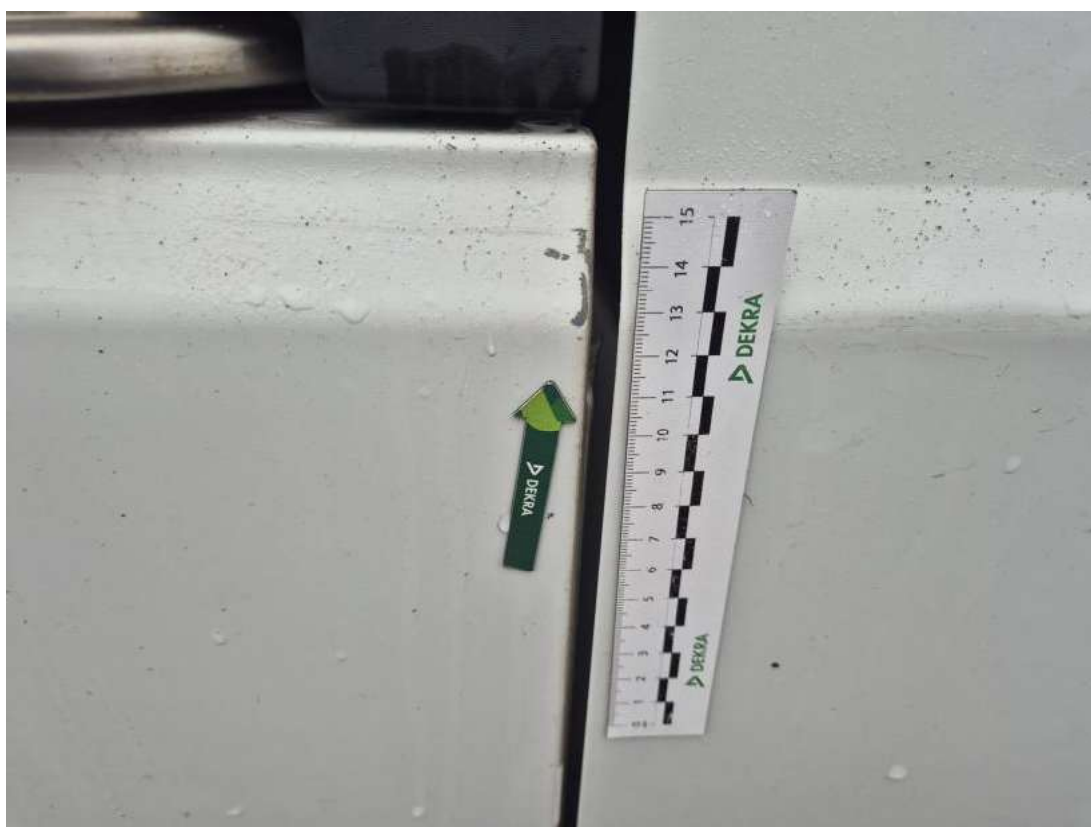
**Fot. 54**

Błotnik tylny P / Ściana boczna P - Rysa/odprysk 2

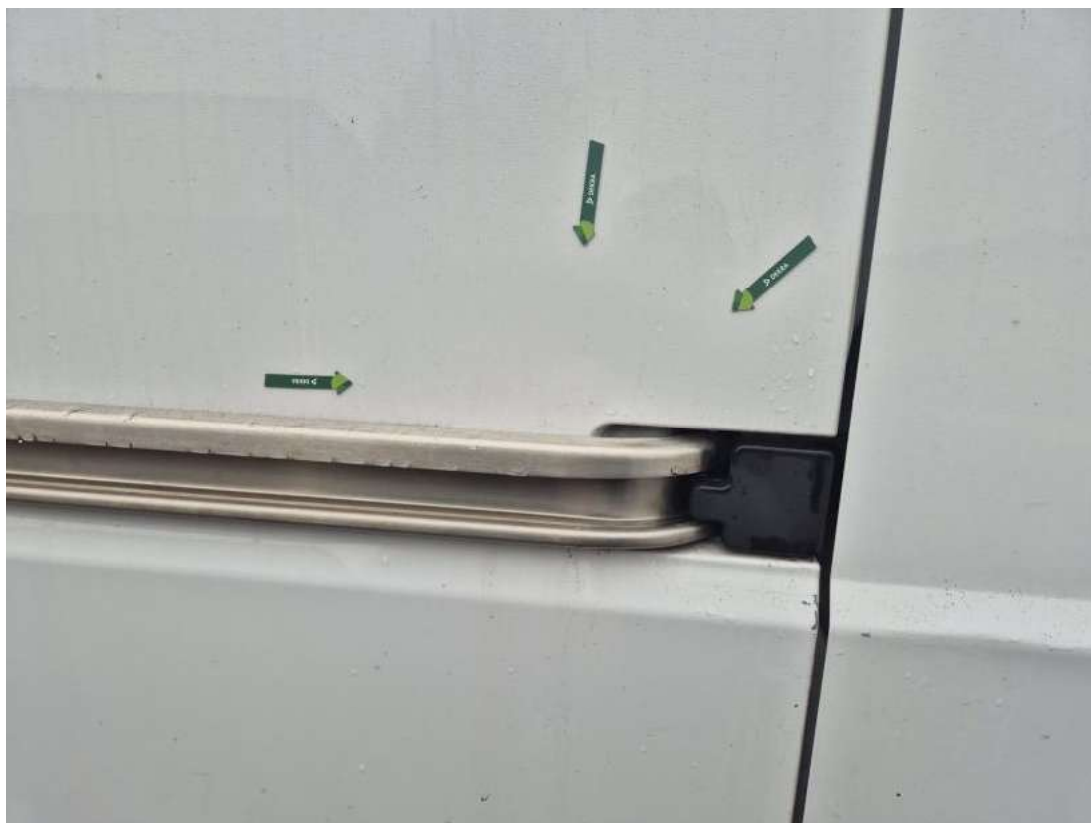
**Fot. 55**

Błotnik tylny P / Ściana boczna P() - Rysa/odprysk 3

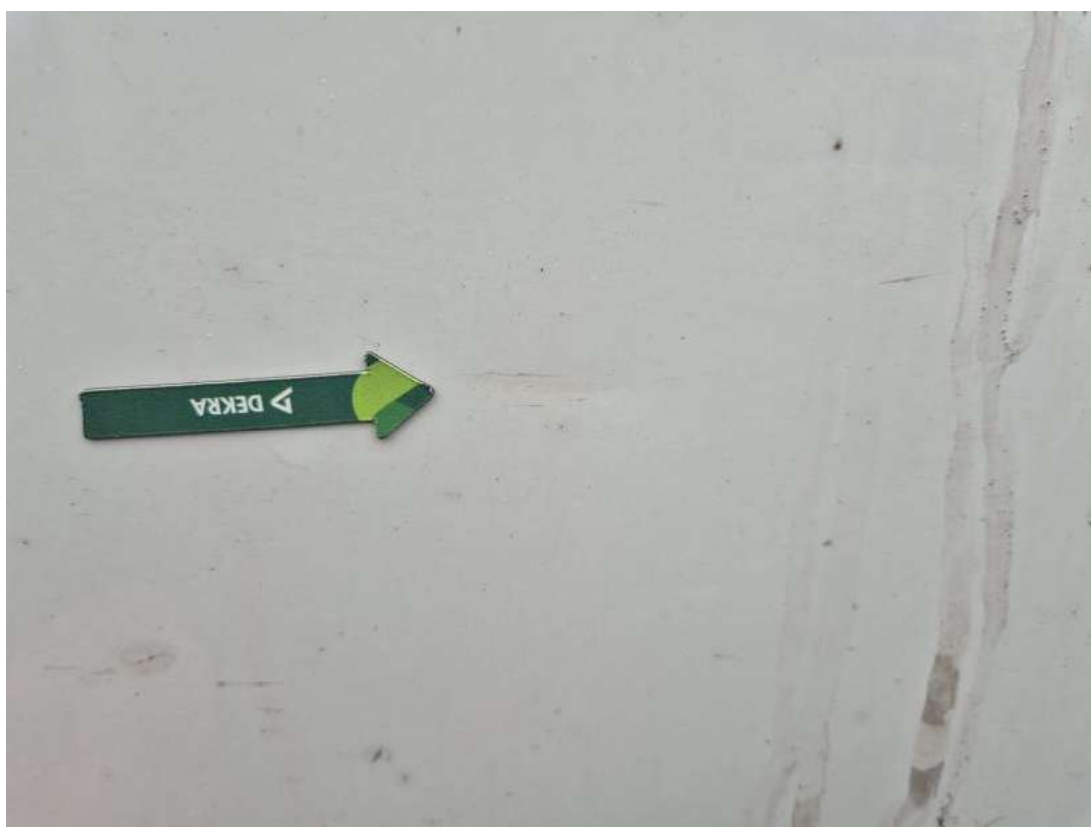
**Fot. 56**

Błotnik tylny P / Ściana boczna P - Wgniecenie/odkształcenie 1

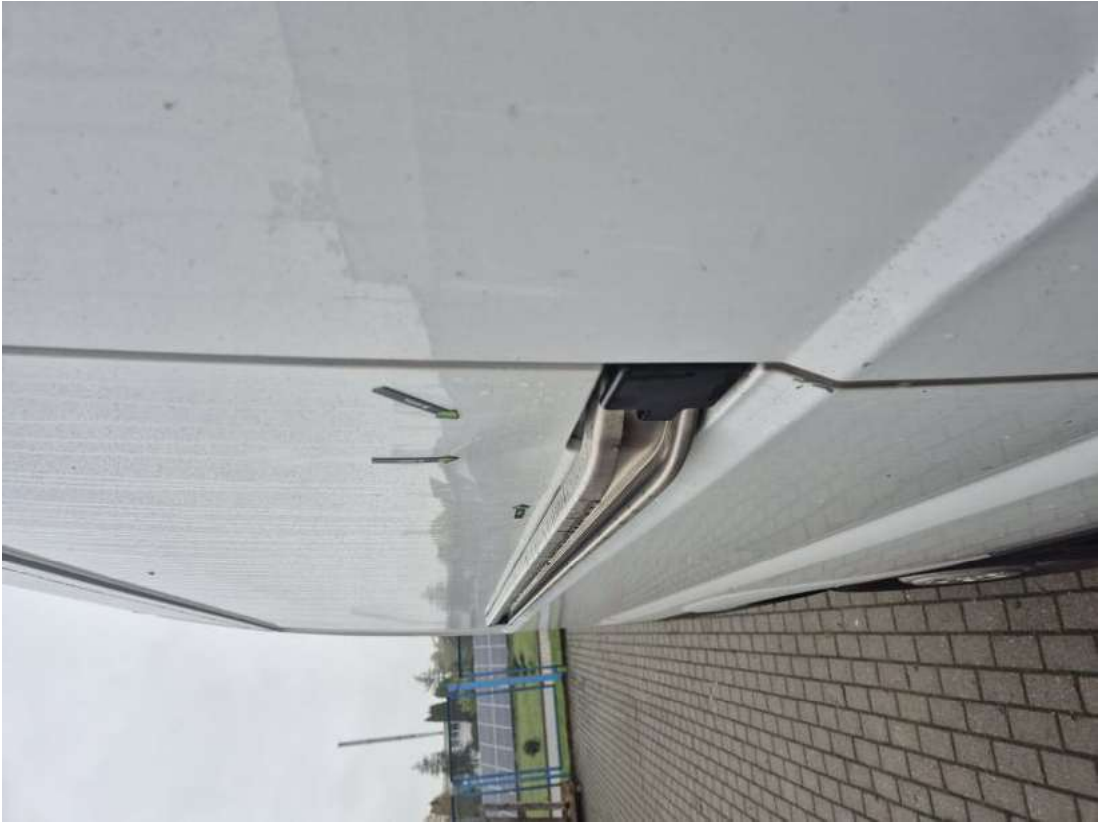
**Fot. 57**

Błotnik tylny P / Ściana boczna P - Wgniecenie/odkształcenie 2

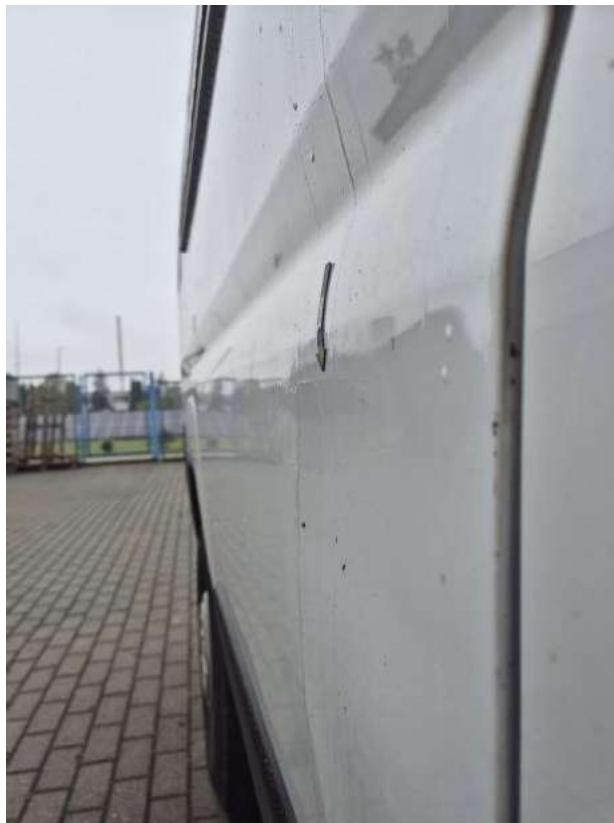
**Fot. 58**

Błotnik tylny P / Ściana boczna P() - Wgniecenie/odkształcenie 3

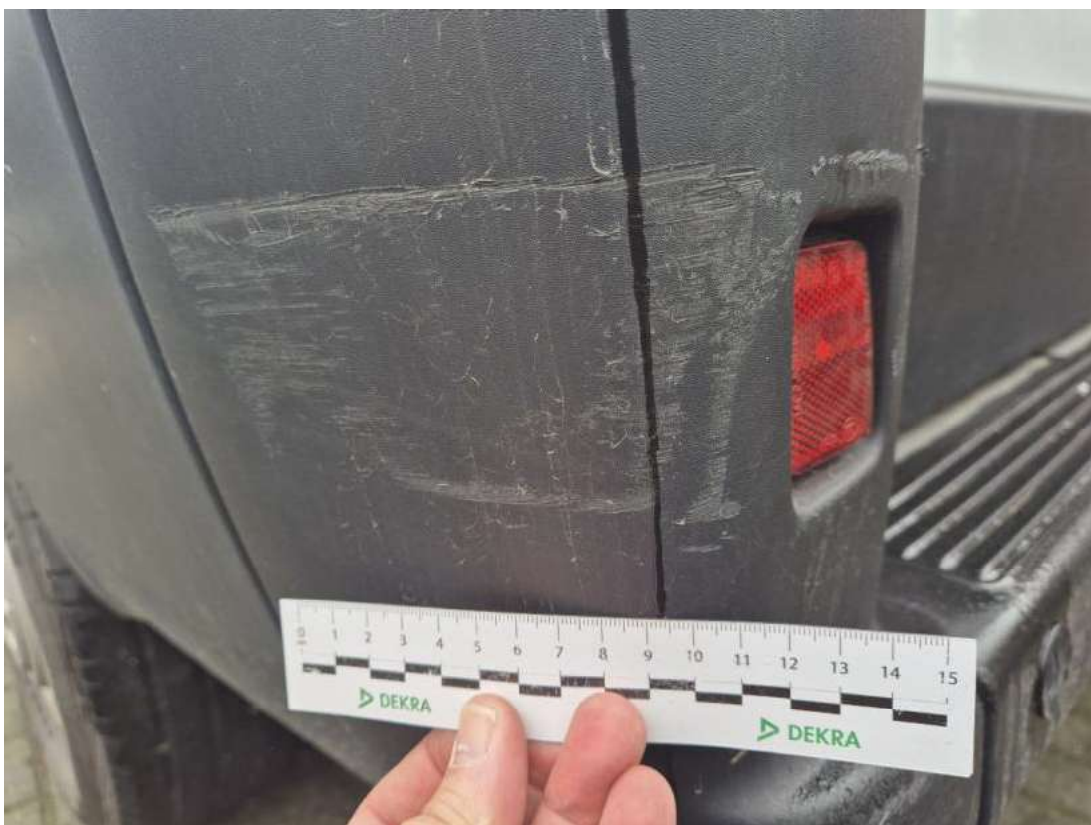
**Fot. 64**

| Poz. | Nazwa pozycji | Opis uszkodzeń | Kwalifik. | Naprawa [rbg] |
|---|---|---|---|---|
| 1 | Zderzak, róg L | zarysowanie | WY | 0,6 |

Zderzak tylny cz L - Rysa/odprysk 1
